Anprallprüfungen an Fahrzeug- Rückhaltesystemen und Entwicklung von Nachrüstlösungen

Verkehrstechnik Heft V 328

Linda Meisel

Bundesanstalt für Straßenwesen, Bergisch Gladbach

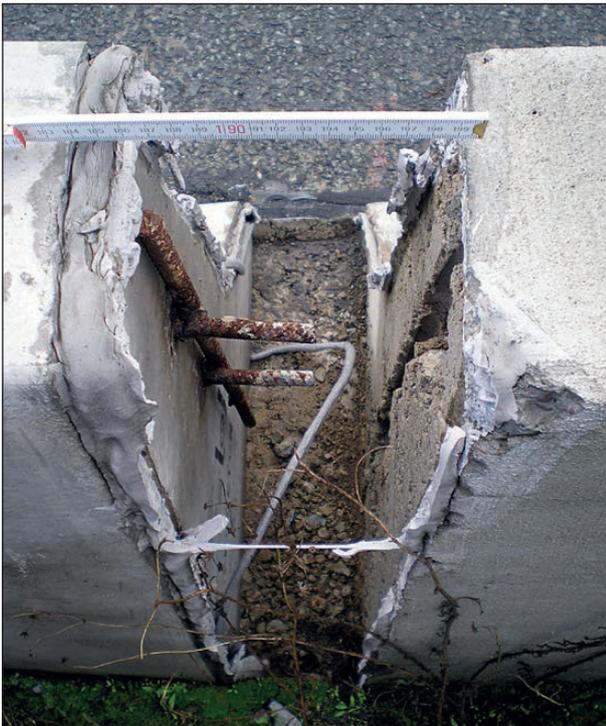
Bild 2-9: Verschiebung des Betonfertigteils infolge eines Durchbruchs; Quelle: Straßen.NRW

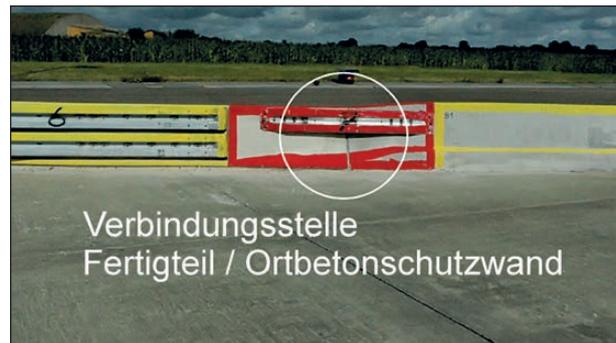
Bild 2-11: Schwachstelle 1 der Übergangskonstruktion aufgrund des 1. Sanierungsversuchs von Straßen.NRW; Quelle: DEKRA/BAST

Um die Schwachstellen zu beseitigen und somit die Aufhaltbarkeit wieder herzustellen, war eine Sanierungslösung zur Nachrüstung nicht fachgerecht ausgeführter Übergangskonstruktionen nach [ARS 17/1996] und zur Reparatur nach Unfallschäden zu entwickeln und nach [DIN V ENV 1317-4] zu prüfen.

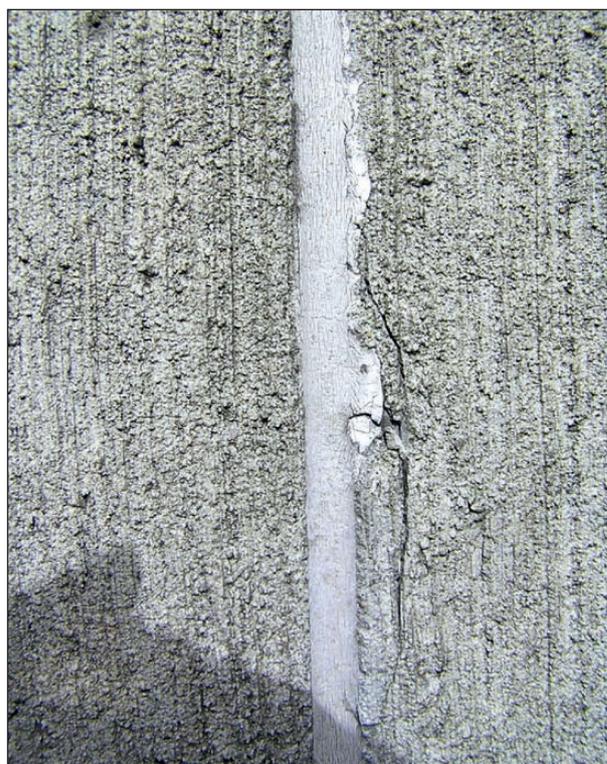
Im Bereich dieser Scheinfugen sowie im Bereich unplanmäßiger Risse hat sich bei Stichprobenuntersuchungen von Straßen.NRW gezeigt, dass bei vorhandenen Betonschutzwänden in Ortbetonbauweise die Fugenverfüllung oft porös oder teilweise zerstört und auch unplanmäßige Risse au-

Bild 2-13: Poröser Fugenfüllstoff

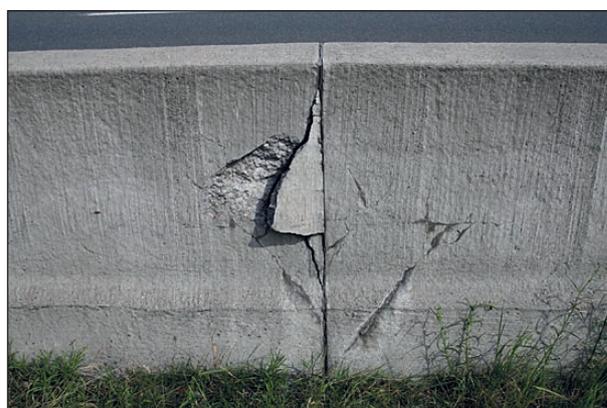
Bild 2-14: Abplatzungen im Bereich der Scheinfuge

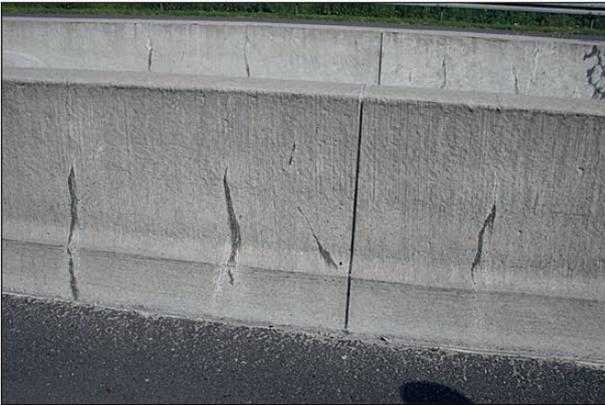
Bild 2-15: Außerplanmäßige Rissbildung

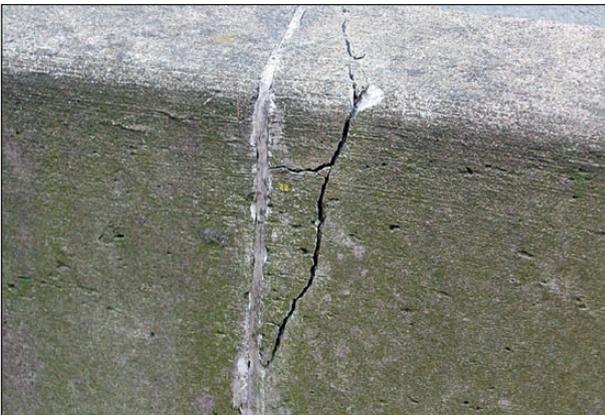
Bild 2-16: Rissbildungen außerhalb der Scheinfugen

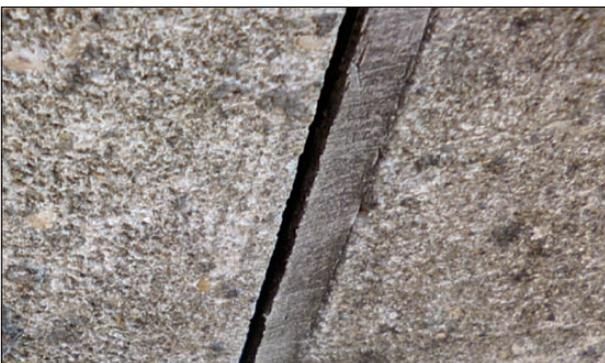
Bild 2-17: Offene Fuge (Quelle: Straßen.NRW)

Ursache für die festgestellten Korrosionserscheinungen sind die über defekte, undichte Fugen sowie Risse eindringenden Tausalze (Chloride). Durch die korrodierte Bewehrung im Bereich der Scheinfugen und Risse werden die Ortbetonschutzwände erheblich geschwächt und es ist anzunehmen, dass die erwartete und im Neuzustand nachgewiesene Aufhaltefähigkeit, wofür die Längsbewehrung u. a. maßgebend ist, bei einem Anprall nicht mehr zu erreichen ist.

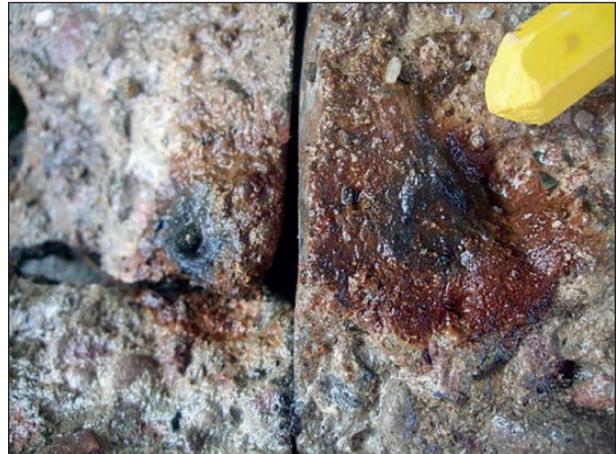
Bild 2-18: Korrodierte Bewehrung (Quelle: Straßen.NRW)

Um einen vollständigen Austausch der Wände vermeiden zu können, der u. a. zu baustellenbedingten Verkehrsbeeinträchtigungen von längerer Dauer führen würde, sollte eine nachträgliche Ertüchtigung erfolgen. Insbesondere bei neueren Wänden, die geöffnete Fugen aufweisen, deren Korrosionsgrad aber nicht bekannt ist, erscheint eine nachträgliche Verstärkung zielführend. Ziel war es, eine Sanierungslösung für eine nachträgliche Ertüchtigung zu entwickeln, und diese nach [DIN EN 1317] zu prüfen, um die Aufhaltefähigkeit für einen 13-Tonnen Busanprall bei den betroffenen Ortbetonschutzwänden wieder herzustellen.

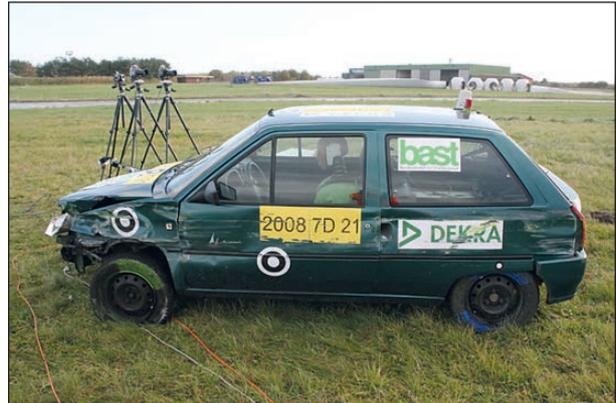
Bild 4-21: Schäden am Versuchsfahrzeug nach dem Versuch

Das Fahrzeug war nach dem Anprall nicht mehr fahrbereit. Die Front und die Felge waren auf der Anprallseite stark beschädigt. Außerdem wies die komplette Fahrerseite anprallbedingte Kratzspuren, Dellen und Beulen auf (siehe Bild 4-21).

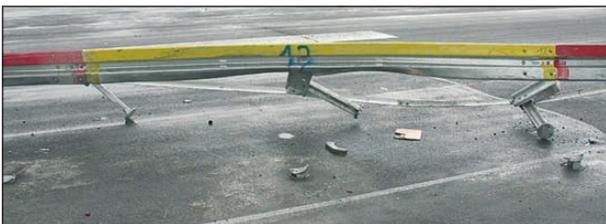
Bild 4-30: Schäden im Bereich Holm 12

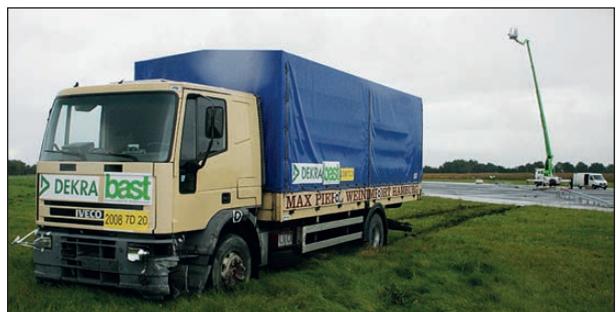
Am Prüffahrzeug waren durch den Anprall der Scheinwerfer, der Stoßfänger und das Trittbrett vorne auf der Fahrerseite beschädigt (siehe Bild 4-34).

Bild 4-34: Schäden am Fahrzeug (Fahrerseite und Front) nach der Prüfung

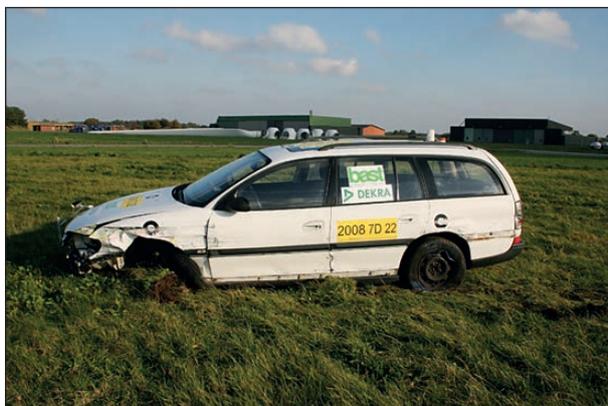
Der Pkw wurde an der Fahrerfront durch den Anprall stark beschädigt. Neben den kaputten Felgen an der Fahrerseite waren auch das Fahrwerk und die Vorderachse auf der linken Seite beschädigt, sowie der Reifen nach hinten gegen den Schweller umgeschlagen. Das Fahrzeug war nicht mehr fahrbereit. Die komplette Fahrerseite wies außerdem anprallbedingte Kratzspuren, Dellen und Beulen auf (siehe Bild 4-41 bis Bild 4-45).

Bild 4-41: Schäden auf der Fahrerseite des Versuchsfahrzeugs

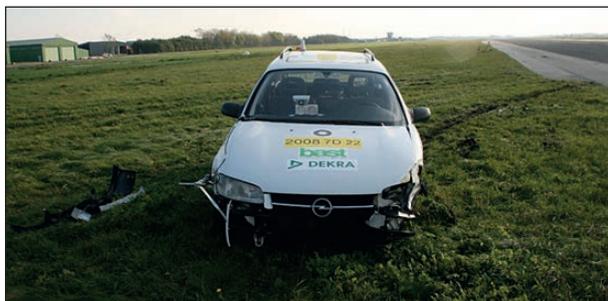
Bild 4-42: Schäden an der Fahrzeugfront des Versuchsfahrzeugs

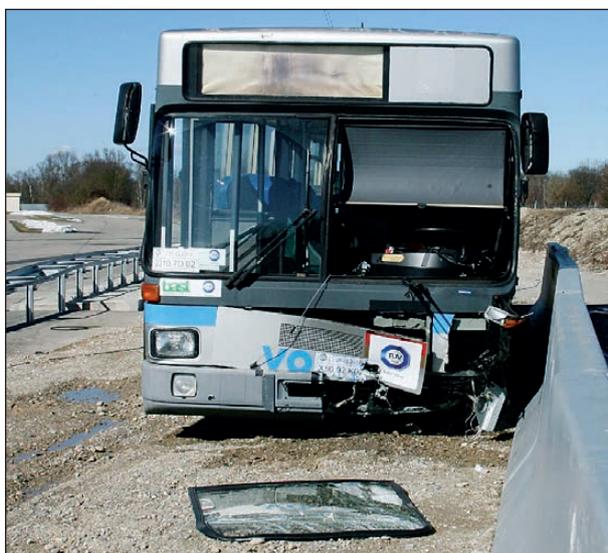
Bild 4-69: Schäden am Fahrzeug nach der Prüfung im Frontbereich

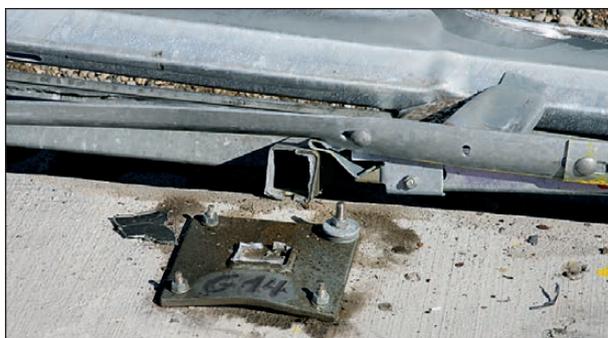
Bild 4-70: Detailansicht der aufgewölbten Fußplatte G14 des Geländers

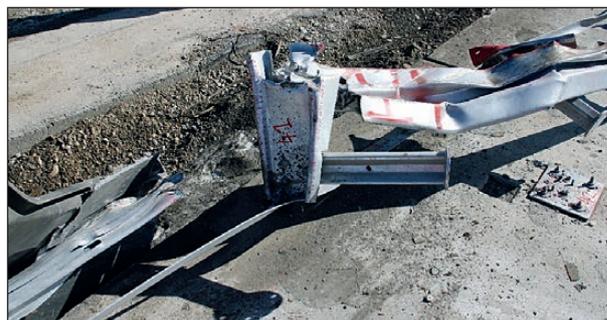
Bild 4-71: Detailansicht des gerissenen Holmes 11 im Bereich des Distanzstücks 41

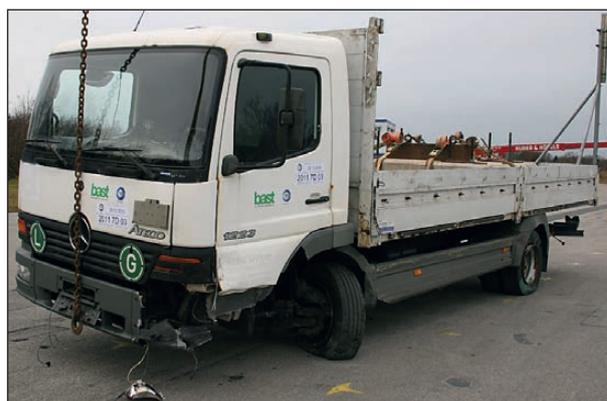
Die gesamte linke Seite des Prüffahrzeugs wies Deformationen sowie Kratz- und Schleifspuren auf. Des Weiteren wurde u. a. die vordere linke Felge zerstört und der linke Scheinwerfer zerbrach (siehe Bild 4-80).

Bild 4-80: Schäden am Fahrzeug nach der Prüfung auf der Fahrerseite

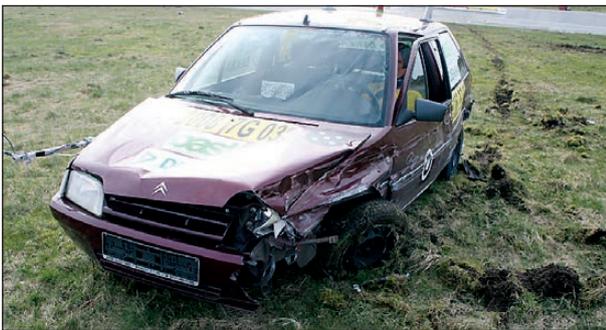
Das Fahrzeug war nach dem Anprall nicht mehr fahrbereit. Fahrerseitig war die vordere Achse mit Rad und Felge stark beschädigt. Die A-Säule wurde nach hinten gebogen und stellte sich dadurch auf. Das Dach dellte sich infolgedessen ein. Die kom-

Bild 4-95: Schäden am Fahrzeug nach der Prüfung

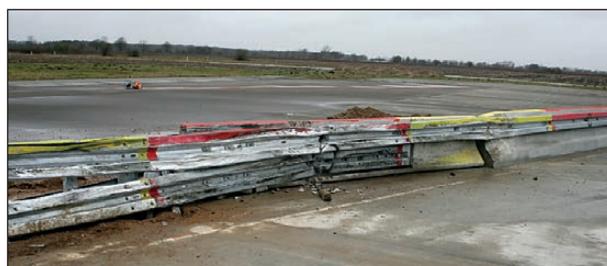
Bild 4-102: Beschädigungen im Bereich der Kontaktstrecke

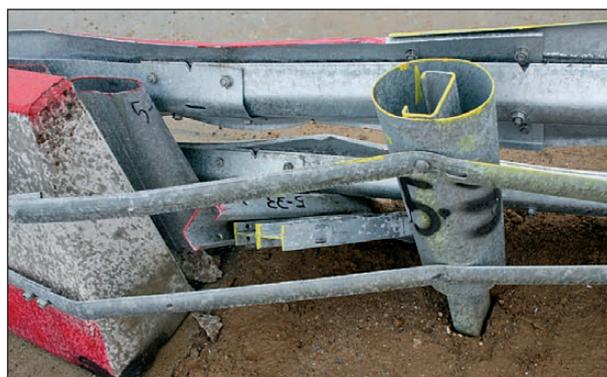
Bild 4-103: Detailansicht der Schäden im Bereich des Holmstoßes 5/6; Blick auf die Systemrückseite

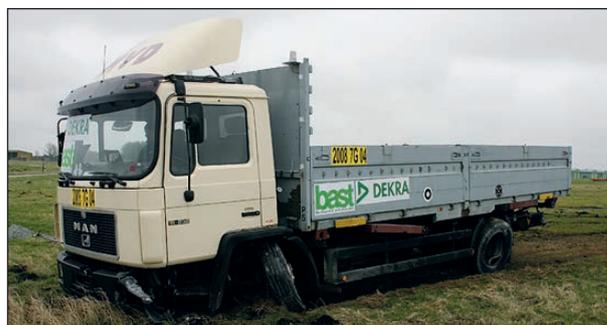
Die gesamte linke Seite des Prüffahrzeugs wies Deformationen sowie Kratz- und Schleifspuren auf. Des Weiteren wurde u. a. die vordere linke Felge zerstört und der linke Scheinwerfer zerbrochen.

Bild 4-104: Schäden am Fahrzeug nach der Prüfung einschließlich leichtem Sekundäranprall (Fahrerseite)

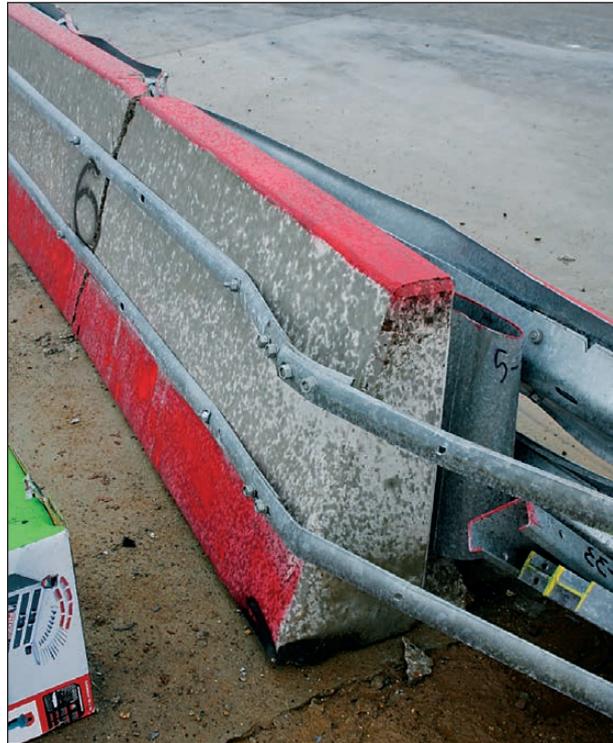
Bild 4-107: Durchgehender Riss im Element 6; Blick auf die Systemrückseite

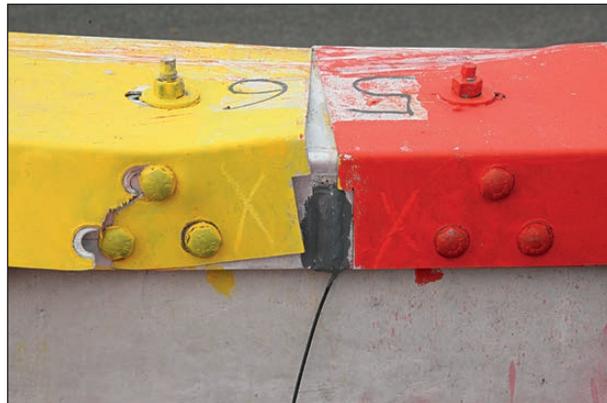
sowie Anprallspuren und Abplatzungen im Fußbereich an der Ortbetonschutzwand vorhanden. Einige Anker im Kopfbereich erfuhren eine Längsverschiebung. Die Verschraubungen im Stoßbereich wurden z. T. auch verschoben und es kam auch zum Einriss (Bild 4-128). Das Kastenprofil wurde an einigen Stößen etwas aufgebogen, tlw. auch im rückwärtigen Bereich. An der Ortbetonschutzwand wurden einige Fugen durch den Anprall geweitet und es waren z. T. auch Abplatzungen auf der anprallabgewandten Seite vorhanden. Außerdem kam es zu Rissbildungen (siehe Bild 4-127 bis Bild 4-129).

Bild 4-128: Schäden am Stoß der Kastenprofile 5/6 auf der Systemrückseite

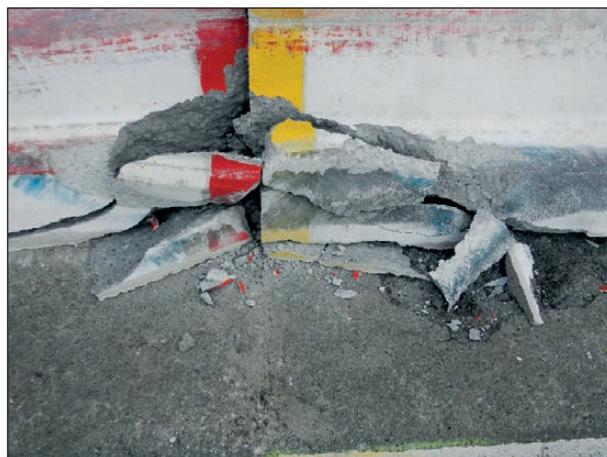
Bild 4-129: Detailansicht Betonabplatzungen am Fuß der Elemente 5/6 auf der Anprallseite; Quelle: DEKRA

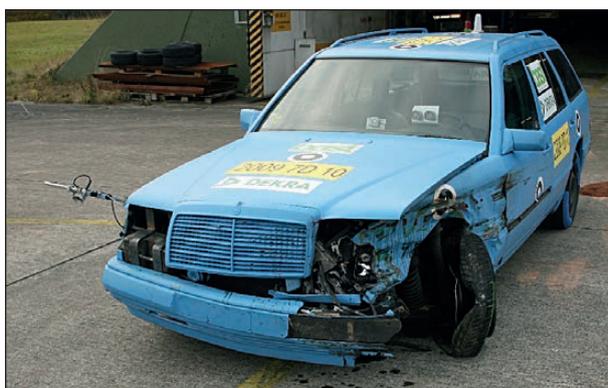
Bild 4-153: Schäden am Versuchsfahrzeug im Frontbereich nach Primär- und Sekundärprall

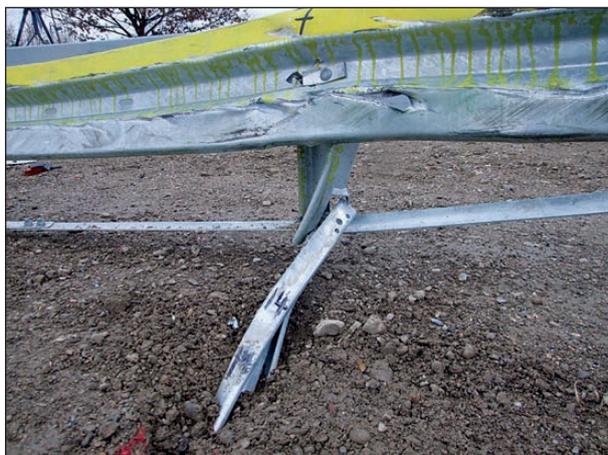
Bild 4-176: Element 7 – eingerissener Holm; Quelle: TÜV Süd

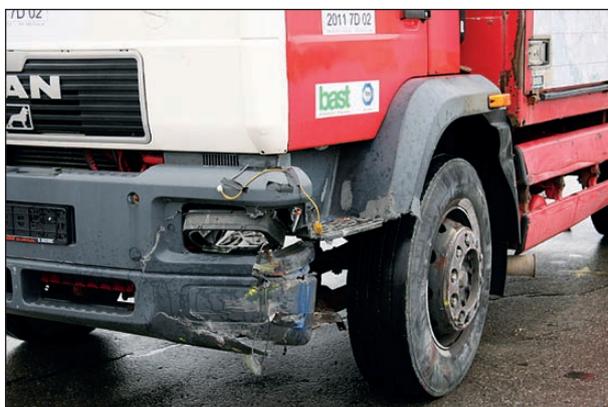
Bild 4-177: Detailansicht Schäden an Stoßstange und Scheinwerfer (Front Fahrerseite)

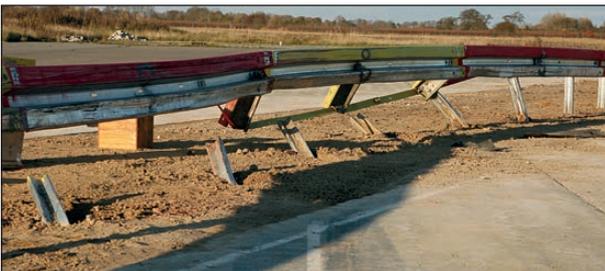
Bild 4-226: Schäden im Bereich der Holme 7 – 9

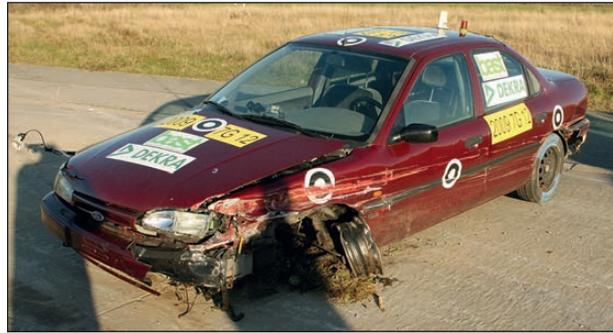
Bild 4-227: Schäden auf der Fahrerseite nach der Prüfung
