Anhang 1 zum Schlussbericht AP „Neue Sensorbauarten für Straßenwetterstationen“

Bewertung von Sensoren anhand von Einzelfallbetrachtungen

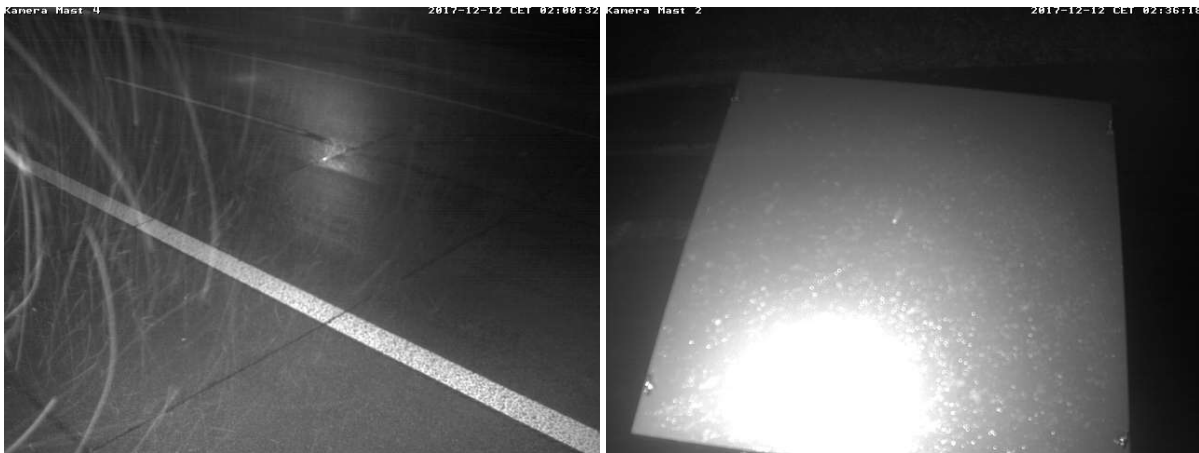
Schnee auf der Fahrbahn ist im gesamten Zeitraum nicht zu erkennen. Ein Streueinsatz ist von der Meisterei für die Zeit um 2 Uhr dokumentiert. Die Dokumentation ist nicht eindeutig. Sie kann auch für den Folgetag gegolten haben, an dem die Glättewahrscheinlichkeit ähnlich hoch war.

Fahrbahnzustand und erkennbarer Niederschlag um 02:00 Uhr (links), Niederschlag auf der Beobachtungsplatte 02:36 Uhr (rechts)

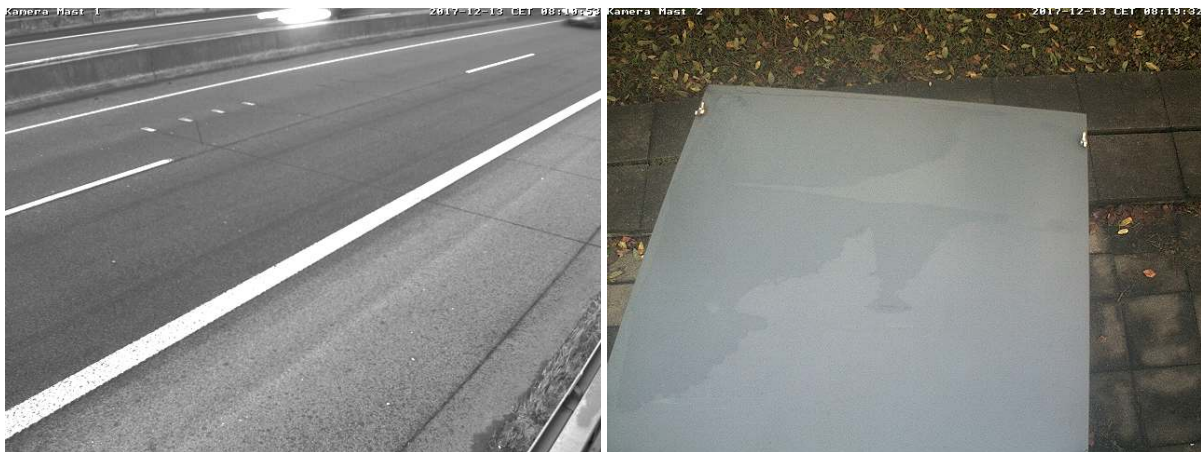
Die Fotos lassen eine Bewertung eines eindeutig trockenen Fahrbahnzustandes nicht zu. Bei den beiden stärkeren Niederschlägen am Vormittag und nach 14:00 Uhr ist eine deutliche Zunahme der Wasserfilmdicke erkennbar. Dazwischen gibt es eine deutliche Feuchtereduzierung, ohne dass eine trockene Fahrbahnoberfläche erkannt werden kann. Nach 21:00 Uhr nimmt die Nässe auf der Fahrbahn deutlich zu. Ein Niederschlag kann dabei aufgrund der Dunkelheit nicht erkannt werden.

Fahrbahnzustand um 08:10 Uhr (links) und Situation auf Beobachtungsplatte 08:19 Uhr (rechts)

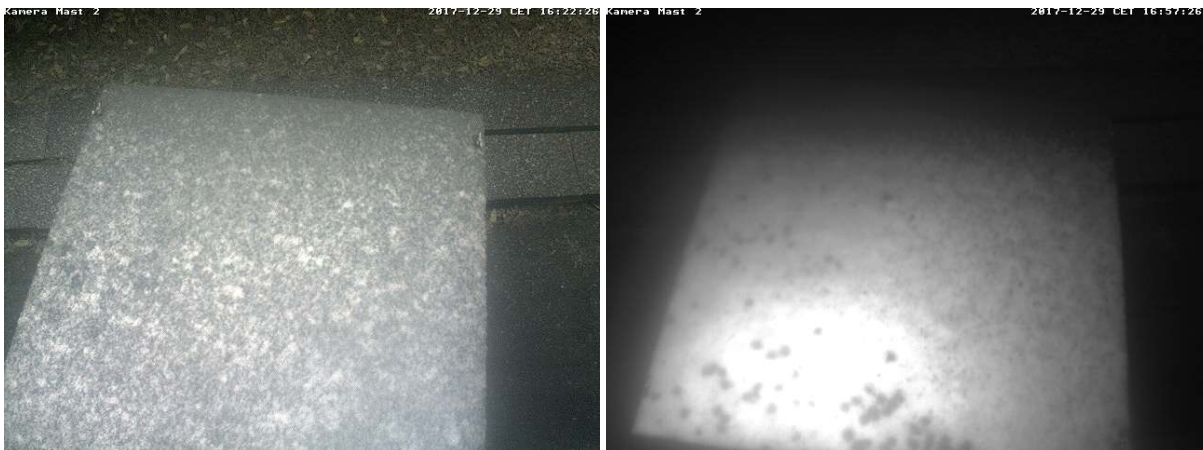
Niederschlag auf der Beobachtungsplatte um 16:22 Uhr (links) und 16:57 Uhr (rechts)

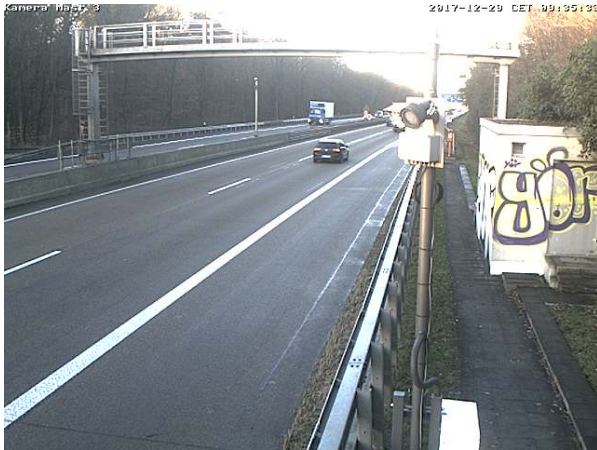
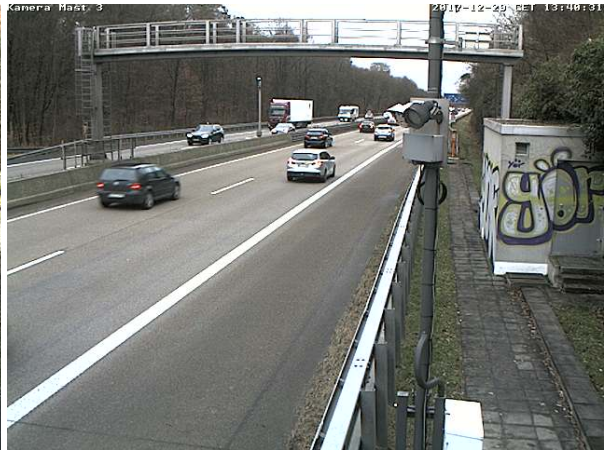
Von einem sehr kurzen Schauer um 00:30 Uhr vor dem Bewertungszeitraum kann noch eine Restfeuchte vorhanden sein. Ein eindeutiges Abtrocknen bis zum ersten Niederschlag um 13:30 Uhr ist nicht erkennbar. Ab ca. 14:20 Uhr ist wieder Wasser in den Spurrillen auf dem rechten Fahrstreifen zu sehen. Diese Nässe nimmt danach deutlich zu. Die Zunahme verstärkt sich dann mit dem einsetzenden Schneefall. Bis ca. 21:15 Uhr sind deutliche Sprühfahnen hinter den Fahrzeugen zu sehen. Im weiteren Verlauf geht die Feuchtigkeit auf der Fahrbahn zurück. Ein vollständiges Abtrocknen ist nicht erkennbar.

Fahrbahnzustand um 09:35 Uhr (links) und 13:40 Uhr (rechts)

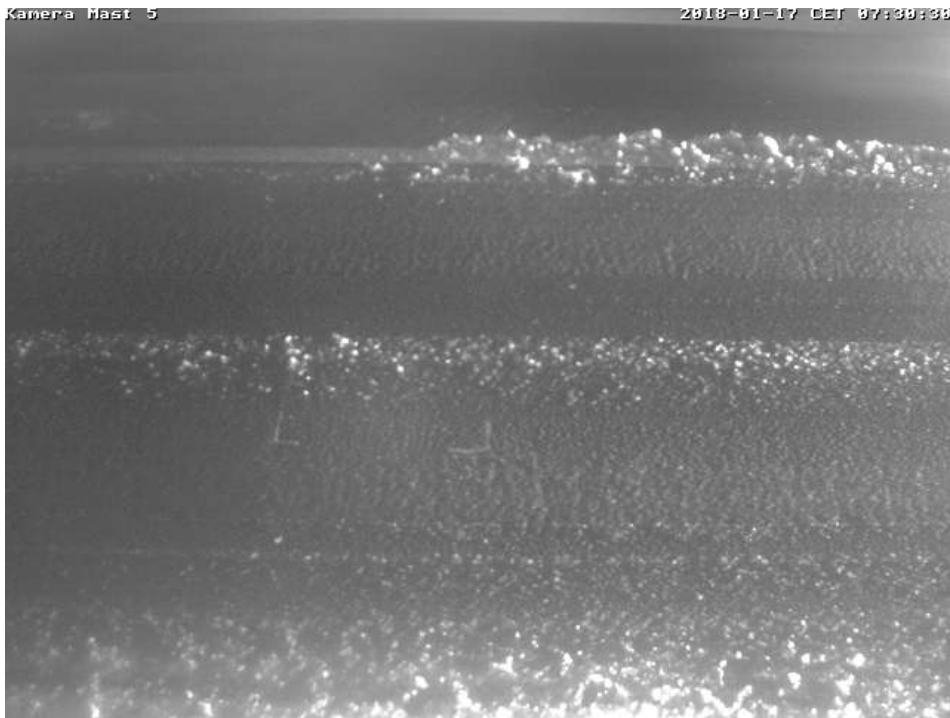
Fahrbahnzustand in der Mitte des linken Fahrstreifens um 07:30 Uhr

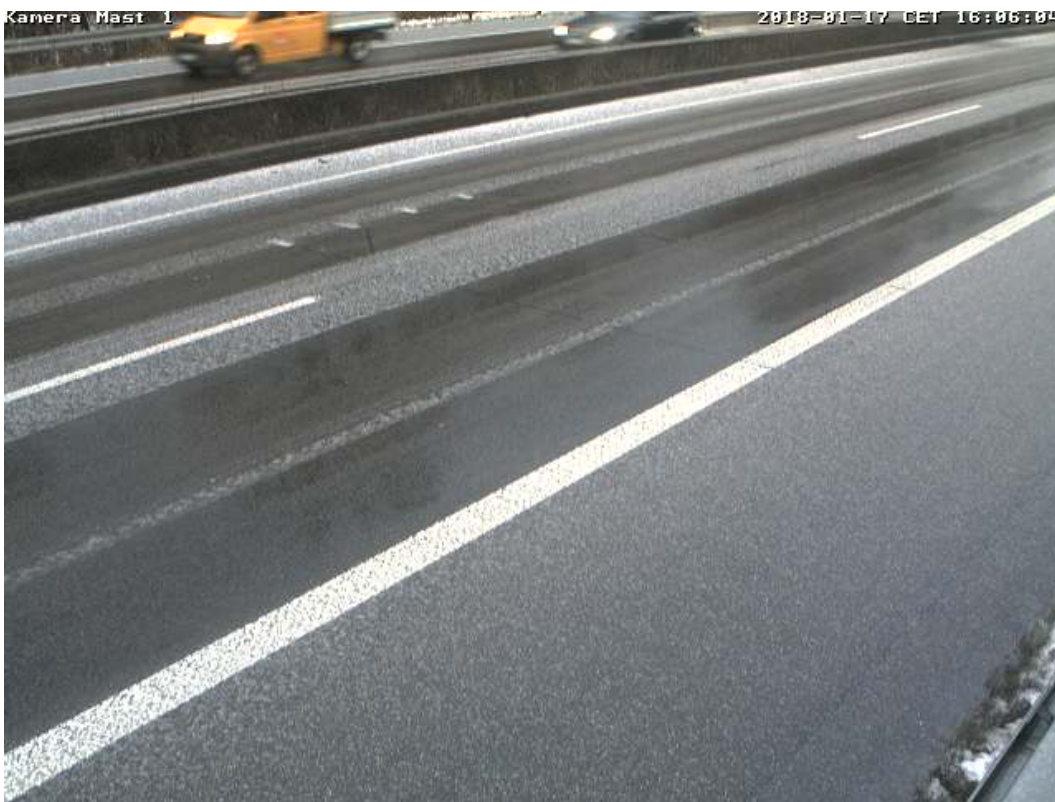
Fahrbahnzustand um 16:06 Uhr

Zu Beginn des Betrachtungszeitraums kann der Fahrbahnzustand – trocken oder feucht - nicht bewertet werden. Mit Beginn des Schneefalls um 05:34 Uhr entsteht sehr schnell eine schneebedeckte Fahrbahn. Danach sind immer wieder die Rollspuren erkennbar. Der Verkehr nutzt anfänglich die Fahrstreifen nicht mittig, sondern mehr rechts von der Mitte des Fahrstreifens. Die Messflächen der Sensoren liegen damit mehr in der linken Rollspur. Im weiteren Verlauf taut der Schnee und es bildet sich mehr und mehr Schneematsch. Die Fahrzeuge bewegen den Schneematsch sehr stark, so dass sich in den Bereichen der Messflächen ständig neue Situationen bilden. In der Gesamtheit wirkt die Fahrbahn nass mit Schneematsch. Letzte Schneereste sind gegen 08:30 Uhr zu sehen. Die weiteren kurzzeitigen Niederschläge ergeben keinen sichtbaren Schnee auf der Fahrbahn. Nur gegen 16:05 Uhr ist nochmals kurz Schneematsch außerhalb breiter Rollspuren zu erkennen.

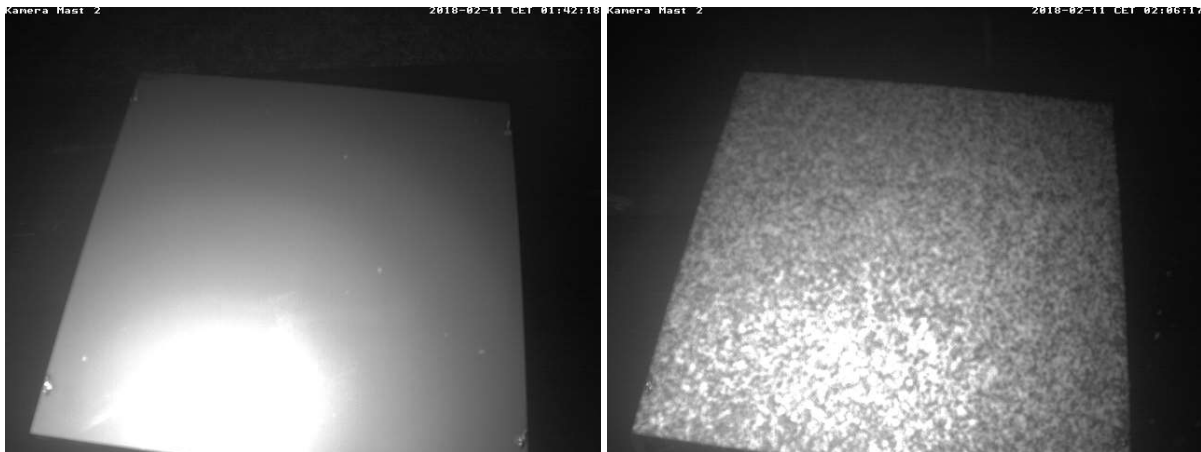
Ob die Fahrbahn am Anfang dieses Bewertungszeitraumes trocken oder feucht ist, lässt sich nicht erkennen. Um 01:41 Uhr sind erste Schneekristalle auf der Beobachtungsplatte für den Niederschlag zu erkennen. Niederschlag ist auf den Fotos bis 07:25 Uhr deutlich zu erkennen. Da immer Schnee oder Schneematsch auf der Fahrbahnoberfläche erkennbar ist, kann dabei von Schnee oder Schneeregen ausgegangen werden. Nur gegen Ende dieser Periode sind dicke Regentropfen im Schnee auf der Beobachtungsplatte zu erkennen.

Beobachtungsplatte für den Niederschlag um 01:42 Uhr (links) und 02:06 Uhr (rechts)

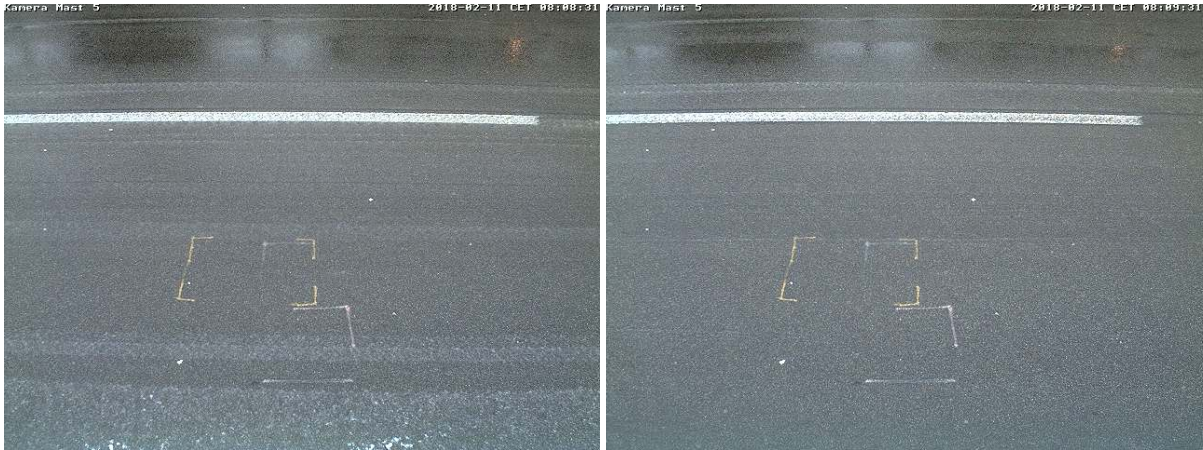
Fahrbahnzustand vor und nach einen Räumeeinsatz auf dem linken Fahrstreifen um 08:09 Uhr

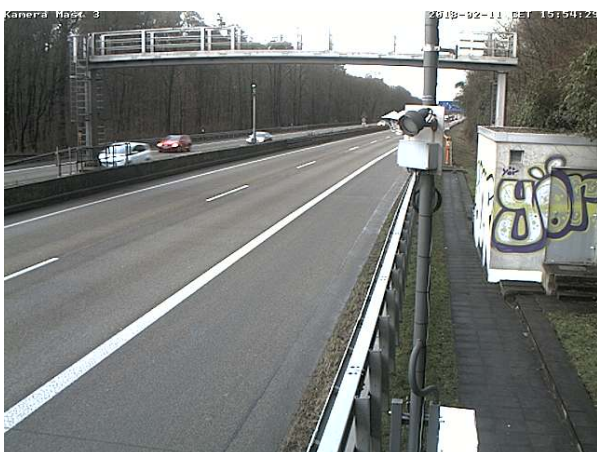
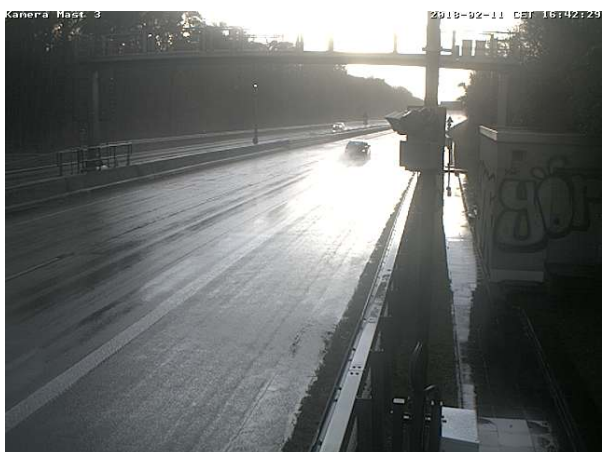
Fahrbahnzustand um 15:54 Uhr (links) und 16:42 Uhr (rechts)

Erst ab ca. 12:30 Uhr ist eine schnellere Abtrocknung erkennbar. Eine kurze komplette Abtrocknung der Rollstreifen des rechten Fahrstreifens ist kurzzeitig sichtbar. Eine etwas stärkere Abtrocknung ist nach einem weiteren Niederschlag bis 16 Uhr erkennbar. Die Messflächen in der Mitte beider Fahrstreifen wirken dabei aber noch feucht.

Ab 16:39 Uhr ist wieder eine deutliche Feuchte/Nässe erkennbar, die ab ca. 17 Uhr zurückgeht. Der weitere Verlauf ist nicht eindeutig bewertbar.

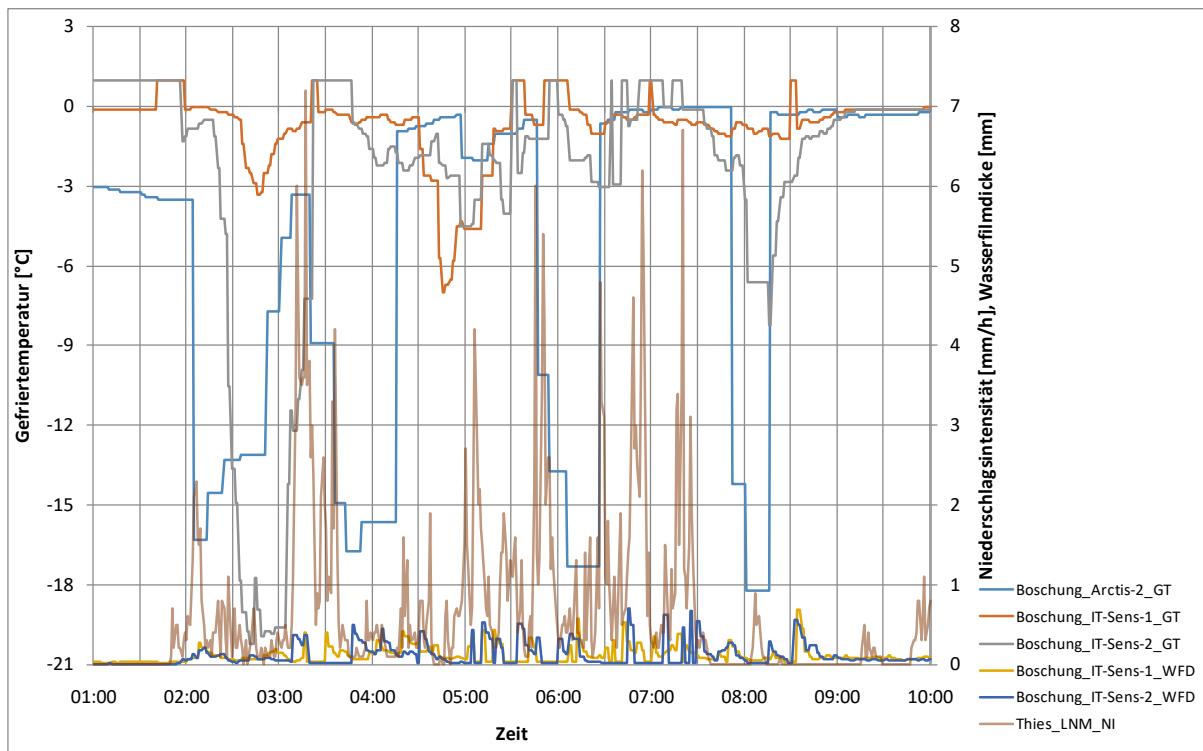
Die Messwerte der ARCTIS-Sonde steigen und fallen extrem stark. Die starken Zurückgänge der Gefriertemperatur gegen 0°C sind in den meisten Fällen nicht mit einem Niederschlag verbunden und damit nicht plausibel. Umgekehrt sinkt die Gefriertemperatur sehr stark vor dem beobachteten Winterdienstesinsatz um 08:09 Uhr. Bei den tiefen Werten der ARCTIS-Sonde fallen die Messwerte der IT-Sens auf weniger als 20% der Werte der ARCTIS-Werte. Umgekehrt treten die besonders tiefen Werte beider IT-Sens um 5 Uhr gerade dann, wenn die Werte der ARCTIS-Sonde gegen 0°C gehen. Bei Schnee- oder Schneematsch muss die Fahrbahnoberflächentemperatur unter der Gefriertemperatur liegen. Dies ist nicht der Fall, deshalb sind die Werte nicht plausibel.

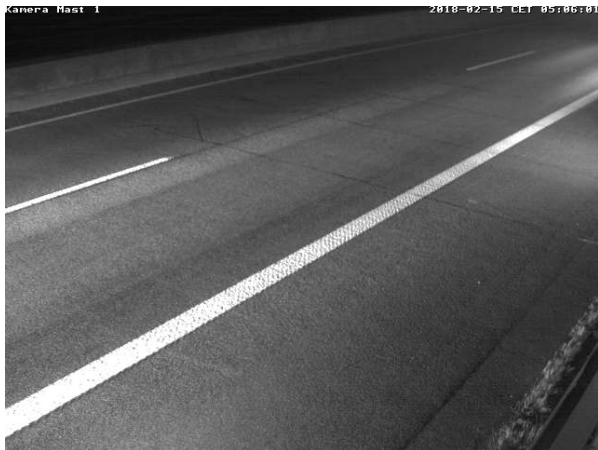
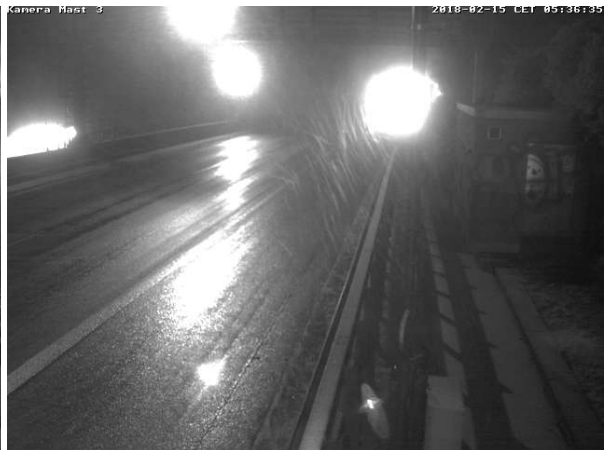
Erst ab 05:50 Uhr kann Schneematsch auf dem linken Fahrstreifen in den dortigen Rändern wahrgenommen werden. Im weiteren Verlauf nimmt er aber dann schnell zu. Um 06:16 Uhr ist in der Mitte des linken Fahrstreifens ein breiter Schneematschstreifen zu erkennen. Je nach Überfahung ändert sich die Schneematschlage und -menge teilweise sehr stark je Minute. Erst auf den Fotos ab ca. 09:30 Uhr ist kein Schneematsch mehr zwischen Rollspuren erkennbar.

Fahrbahnzustand um 05:06 Uhr (links) und 05:36 Uhr (rechts)

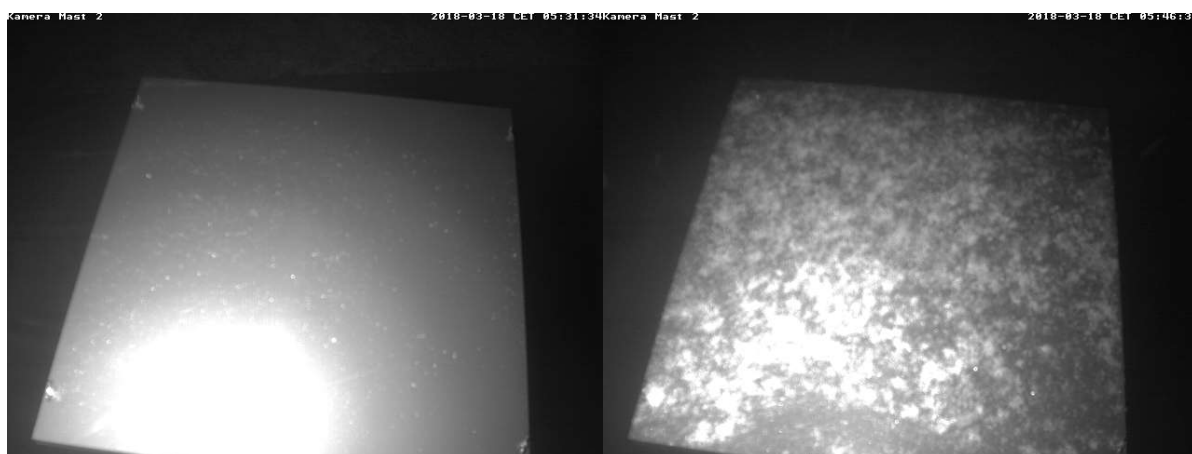
Ein erster Schneefall auf der Beobachtungsplatte kann um 05:05 Uhr sehr deutlich erkannt werden. Ab 05:32 Uhr ist ein verstärkter Schneefall auf weiteren Kameraeinstellungen in der Luft sichtbar. Ab 05:36 Uhr ist Schnee auf dem Seitenstreifen und links auf dem linken Fahrstreifen zu erkennen. Im weiteren Verlauf nimmt der Schnee auf dem linken Fahrstreifen zu. Dieser Schneefall ist bis 06:28 Uhr deutlich sichtbar. Danach lassen die Fotos keine Aussage zu einem Niederschlag zu. Erst ab 07:00 Uhr geben die Fotos wieder Niederschlagspartikel in der Luft wieder. Dies bleibt durchgängig bis 08:36 Uhr. Die Intensität ist nicht immer gleich. Auf der Fahrbahn entsteht in dieser Zeitspanne zeitweise nochmal ein geringer Schneezuwachs. In der Zeit danach bis ca. 10:15 Uhr sind nur vereinzelt Niederschlagspartikel auf den Fotos zu erkennen. Dabei sind nicht bei jeder Minute Partikel sichtbar. Die Intensität kann dabei nur sehr gering sein, da ab 10:24 Uhr bereits erste Abtrocknungen auf dem rechten Fahrstreifen erkennbar sind. Im weiteren Verlauf des Bewertungsabschnittes sind keine Niederschlagspartikel mehr zu erkennen.

Beobachtungsplatte für Niederschlag um 05:31 Uhr (links) und 05:46 Uhr (rechts)

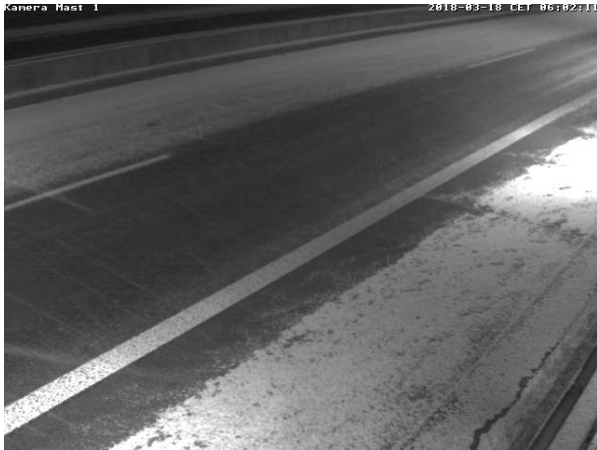
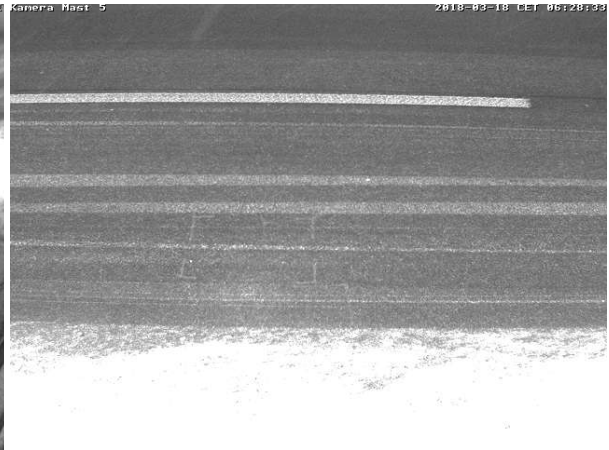
Der Fahrbahnzustand zu Beginn der Bewertungsphase ist nicht eindeutig bestimmbar, es kann aber nur von einer minimalen Feuchte ausgegangen werden, die durch vorhandenes Salz gehalten wird. Diese Salzmenge kann auf dem linken Fahrstreifen nicht hoch sein, da nach weniger als zehn Minuten des intensiveren Schneefalls um 05:45 Uhr erster Schnee liegen bleibt. Der Schnee bzw. Schneematsch ist bis ca. 06:35 Uhr im Bereich der Bodensonden erkennbar. Die gefahrenen Rollspuren haben sich dabei im linken Fahrstreifen etwas nach rechts verschoben, so dass die linke Rollspur über die Bodensonden läuft. Beim etwas stärkeren Schneefall um 07:25 Uhr wird noch mal kurzzeitig der Bodensondenbereich mit Schnee bedeckt, der aber 07:28 Uhr wieder verschwunden ist. Da kein Räumumsatz dokumentiert ist, ist von einer Verdrängung von Fahrzeugen auszugehen. Dieser Vorgang wiederholt sich nochmal in der Zeit zwischen 07:45 Uhr und 08:00 Uhr. Schneereste können noch bis etwa 08:20 Uhr vorhanden sein. Danach bleibt der Fahrstreifen eher nass, was überwiegend durch Schneeschmelze links des Fahrstreifens begründet ist. Gegen 10:00 Uhr ist der Schnee dort fast komplett geschmolzen. Danach trocknet der linke Fahrstreifen ab. Ca. 11:05 Uhr sind bereits breitere Rollstreifen zu sehen. Die Bodensonden befinden sich zwischen den Rollstreifen. Bis ca. 12 Uhr ist Querschnitt mit den Bodensonden abgetrocknet.

Fahrbahnzustand um 06:02 Uhr (links) und 06:28 Uhr (rechts, linker Fahrstreifen)

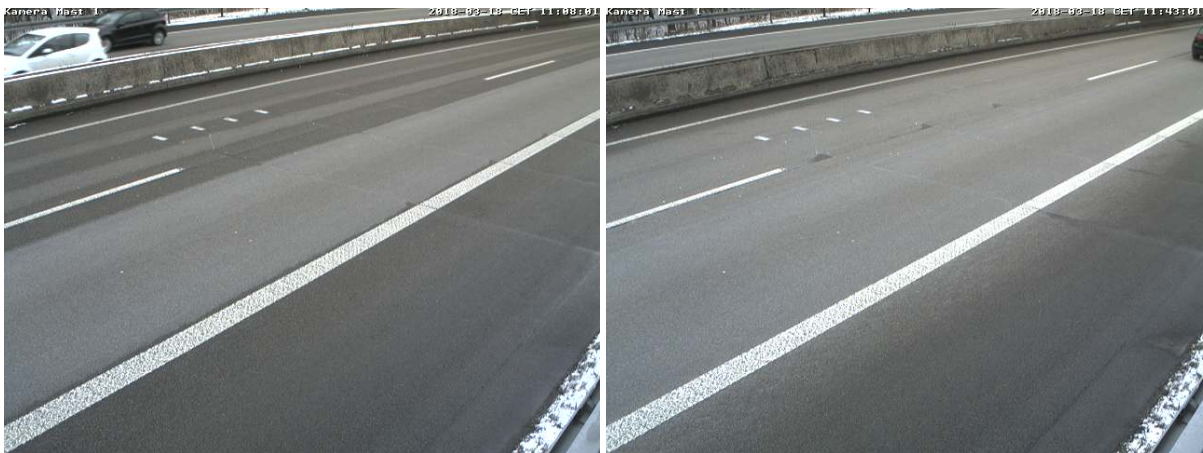
Fahrbahnzustand um 11:08 Uhr (links) und 11:43 Uhr (rechts)

Der rechte Fahrstreifen bleibt wahrscheinlich durch den Einsatz von Salz deutlich schneefreier als der linke Fahrstreifen oder der Seitenstreifen. Ab 05:45 Uhr bis ca. 06:30 Uhr kann eine leichte Schneebedeckung beobachtet werden. Danach wirkt der Fahrstreifen schneefrei. Leichter Schneematsch ist nochmal in der Zeit zwischen 07:15 Uhr und 07:30 Uhr erkennbar. Danach wirkt der Fahrstreifen sehr nass. Als Ursache wird auch hier die Schneeschmelze vom linken Fahrbahnrand gesehen. Ab ca. 09:30 Uhr wirkt der Fahrstreifen eher feucht. Der erste trockene Bereich in der rechten Rollspur ist um 10:25 Uhr erkennbar. Um 11 Uhr ist der Hauptbereich des rechten Fahrstreifens trocken.

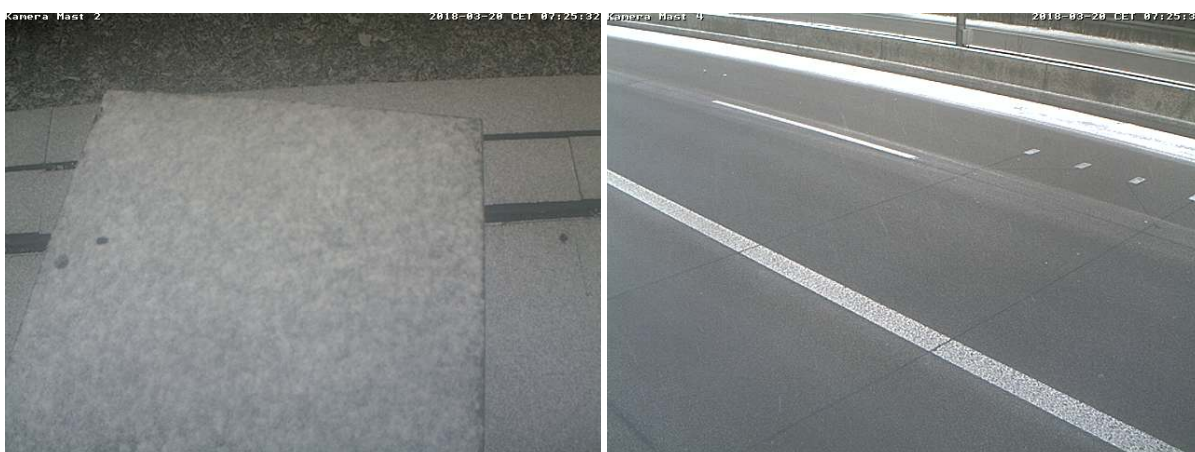
Beobachtungsplatte für Niederschlag (links) und Fahrbahnzustand (rechts) um 07:25 Uhr

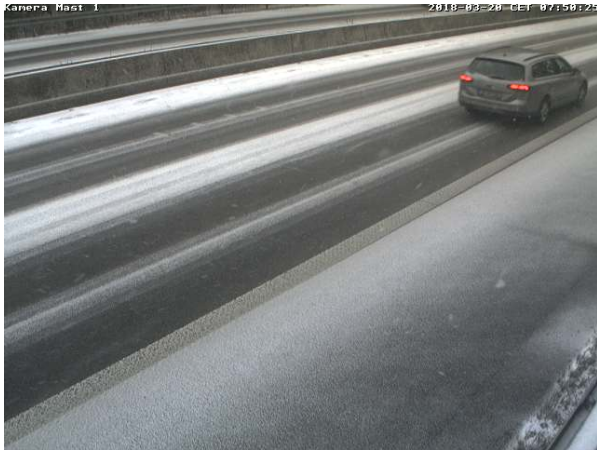
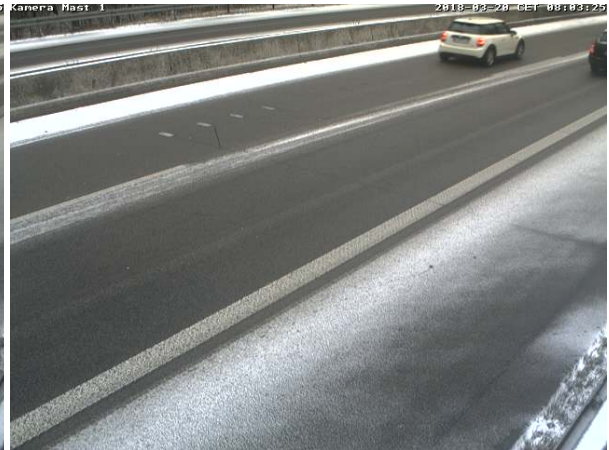
Die Fahrbahn auf beiden Fahrstreifen wirkt zu Beginn des Betrachtungsfalles trocken bis feucht. Nach den Aufzeichnungen der zuständige Meisterei erfolgte in der Nacht eine Soleausbringung. Von einer geringen Feuchte durch Salzlösung kann daher ausgegangen werden. Ein Beginn einer weiteren Feuchtzunahme ist anhand der Fotos nicht eindeutig zu bestimmen. Die Fahrbahnoberfläche wirkt zunächst feucht. Die ersten Schneekristalle werden wahrscheinlich aufgrund der Fahrbahnoberflächentemperatur um 0°C durch vorhandenes Salz getaut.

Fahrbahnzustand um 07:58 Uhr (links) und um 08:03 Uhr (rechts)
