# **Erfahrungssammlung zu Fahrbahnübergängen aus Polyurethan**

**Brücken- und Ingenieurbau Heft B 167**

**Bericht zum Forschungsprojekt 2213021**  
Erfahrungssammlung zu Fahrbahnübergängen  
aus Polyurethan

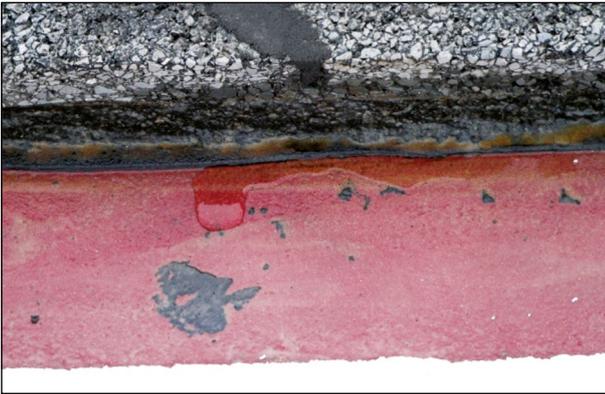
Obwohl der Einbau nur innerhalb von niederschlagsfreien Zeiträumen durchgeführt und zur Sicherheit eine Trocknung der Unterlage mit einem Gasbrenner durchgeführt wurde, kam es dennoch zu einer vorzeitigen Feuchtigkeitsbelastung, denn der angrenzende Belag ist ein hohlraumreicher, lärmindernder Splittmastixasphalt, der in seinen Hohlräumen Wasser speichert. Dieses Wasser ist während der einzelnen Einbauphasen langsam ausgetreten (Bilder 25 und 26). Die für die Fahrbahnübergänge aus Polyurethan verwendeten Reaktionsharze reagieren empfindlich auf Feuchtigkeitsbeanspruchung während der Aushärtung, vor allem auch der Haftvermittler zwischen Polymerbeton und Polyurethan (Bild 27). Der Kontakt mit Feuchtigkeit führte zu Aushärtungsstörungen und zu einem Aufschäumen des Materials.

Bild 25: Aus dem Belag austretende Feuchtigkeit auf der Betonunterlage (1)

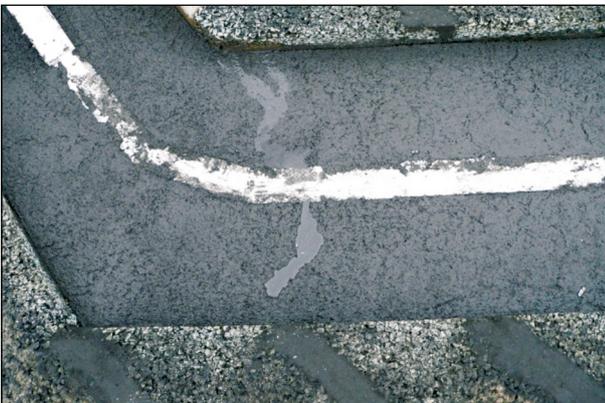
Bild 26: Aus dem Belag austretende Feuchtigkeit auf dem Polymerbeton (1)

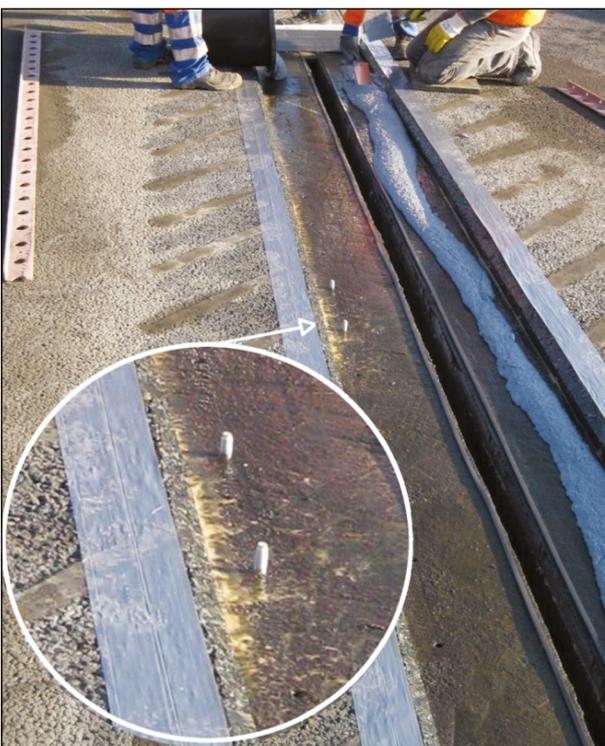
Bild 27: Reaktion des Haftvermittlers mit Feuchtigkeit und Einbringen der Polyurethanfüllung (2)

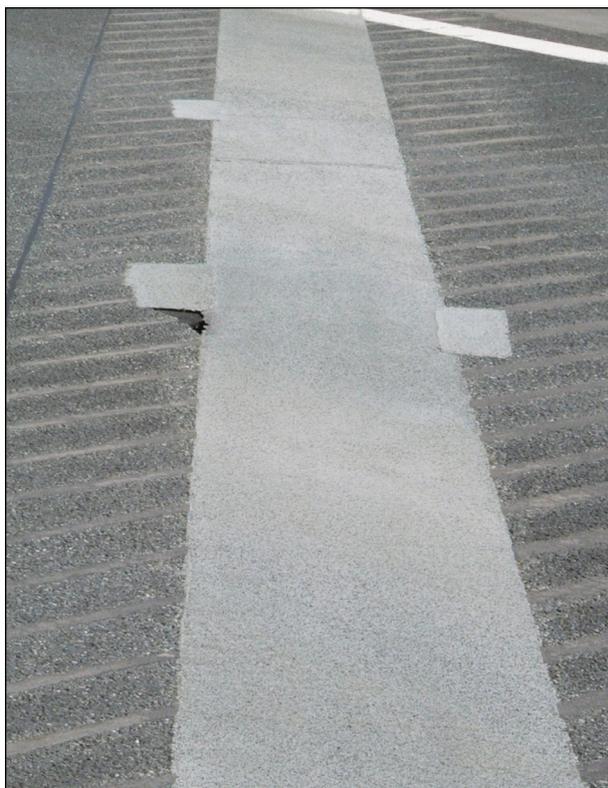
Nach einem Jahr Standzeit zeigten sich im November 2014 die ersten Ausbrüche im Splittmastixasphalt an der Grenzfläche zum Fahrbahnübergang aus Polyurethan bzw. zwischen den Stützrippen (Bild 29). Diese wurden mit Polyurethanvergussmasse ausgeflickt, aber der Schaden ist in dem folgenden Jahr weiter fortgeschritten (Bild 30).

Bild 30: Fortschreiten der Schäden trotz Ausbesserung (1)

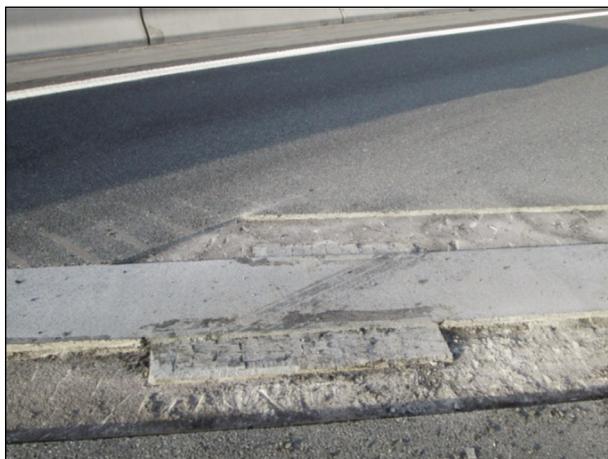
standsetzung gesetzt (Bild 31). Es ist fraglich, ob es zu einem ausreichenden Verbund zwischen dem bestehenden Fahrbahnübergang aus Polyurethan und den angesetzten Polymerbetonbalken kommt, denn normalerweise wird das Polyurethan frisch an den ausgehärteten Polymerbetonbalken angebaut, um einen guten Haftverbund zu gewährleisten, was im Rahmen der Erstprüfung prüftechnisch nachgewiesen wurde. Der umgekehrte Fall ist prüftechnisch nicht erfasst.

Bild 31: Ersatz des an den Fahrbahnübergang angrenzenden Belages (einschließlich Stützrippen) durch Stützbalken aus Polymerbeton (3)

Im April 2016 wurde im Bereich der Standstreifen und der Lkw-Fahrstreifen der Asphalt einschließlich der verbliebenen Stützrippen entfernt und durch Stützbalken vor und hinter dem Fahrbahnübergang aus Polyurethan ersetzt. Dabei wurden die Stützbalken in Fahrtrichtung Bamberg bereichsweise auf Polyurethanreste aus einer vorhergehenden In-

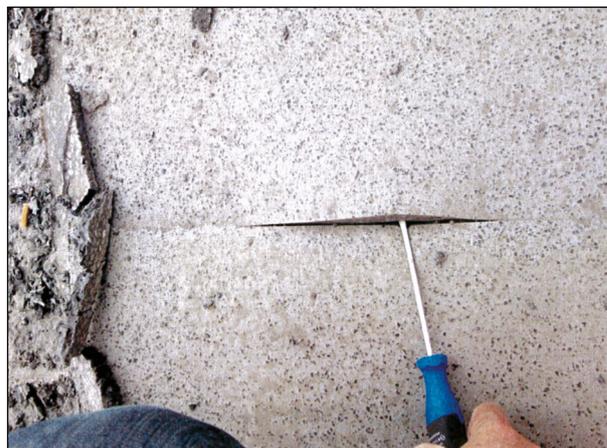
Bei dieser Instandsetzung fiel auch auf, dass eine Arbeitsnaht keinen bzw. einen unzureichenden Verbund aufwies (Bild 32). Dieser Bereich wurde daraufhin ebenfalls instandgesetzt (Bild 33). Nach einem Monat war die Arbeitsnaht wieder undicht (Bild 34).

Bild 32: Undichte Arbeitsnaht (3)

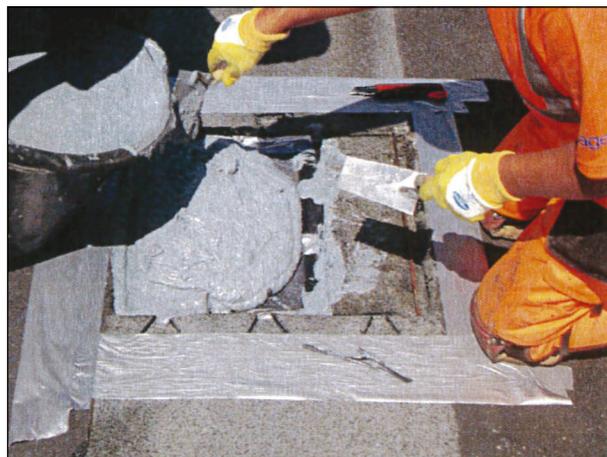
Bild 33: Instandsetzung der undichten Arbeitsnaht (3)

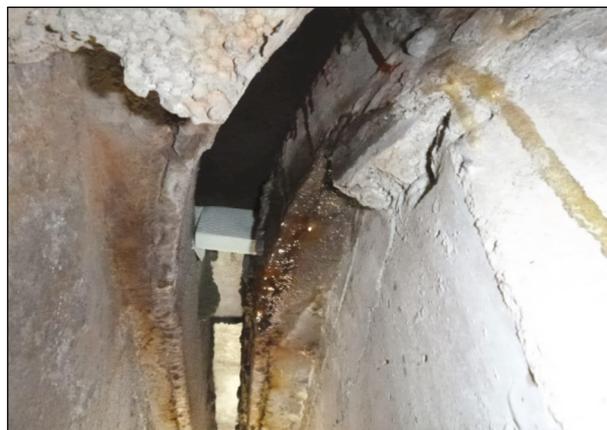
Bild 34: Feuchtigkeit an der Unterseite (3)

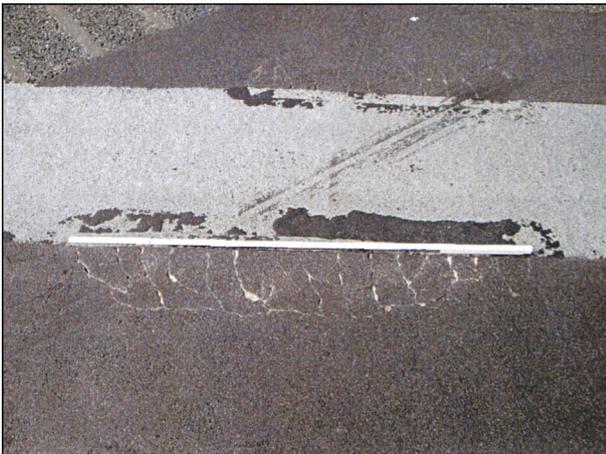
Im Juni 2016 traten dann Risse im Polymerbetonbalken auf, die auf den oben beschriebenen Einbau auf den elastischen Polyurethanrest unter dem Polymerbetonbalken zurückzuführen sind und eine weitere Instandsetzung nötig machten (Bild 35). Eine harte Schicht, wie sie der Polymerbetonbalken darstellt, sollte in keinem Fall auf eine elastische Unterlage eingebaut werden.

Bild 35: Risse im Stützbalken durch Einbau auf Polyurethanreste (3)

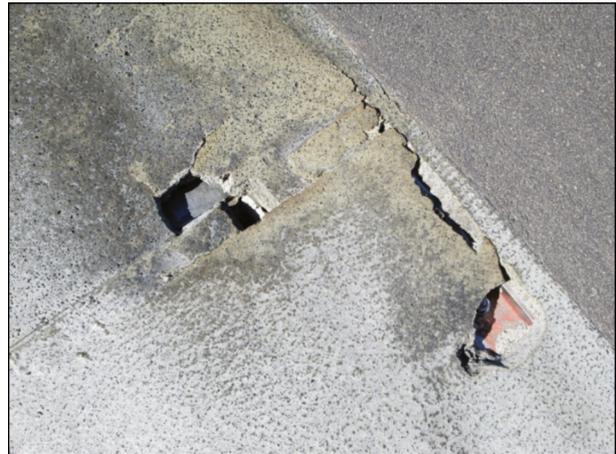
Fahrtrichtung Bayreuth festgestellt (Bild 37). Es handelte sich hierbei um den im April 2016 instandgesetzten Bereich an der undichten Arbeitsnaht. Mangelnde Haftung und die in den Polyurethan hineinragenden Fixierbolzen werden zu diesem Schaden beigetragen haben.

Bild 37: Ausbrüche im Polyurethan im Bereich der instandgesetzten Arbeitsnaht (3)

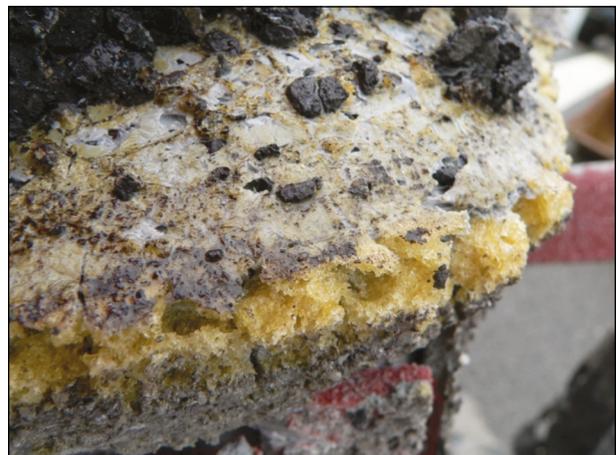
Bei dem Ausbau des Fahrbahnübergangs aus Polyurethan zeigten sich wiederum Bereiche, in denen es aufgrund von vorzeitiger Feuchtigkeitsbelastung während des Einbaus zu einem Aufschäumen des Haftvermittlers gekommen ist (Bild 38).

Bild 38: Kristallisierter, aufgeschäumter Haftvermittler (1)

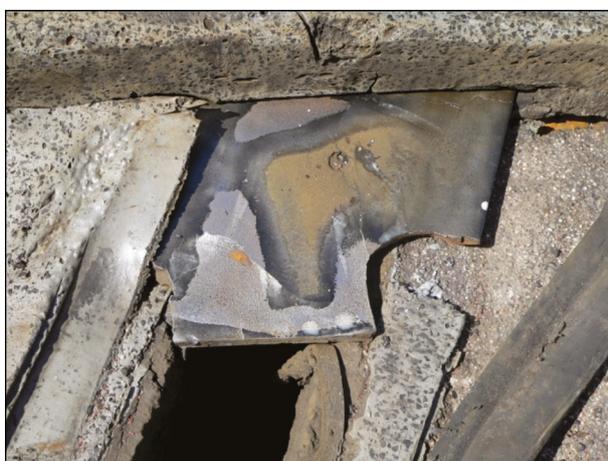
Es zeigte sich, dass ein Abdeckblech massiv beschädigt war und einer der Fixierstifte, die fälschlicherweise in die Polyurethanfüllung hineinragten, abgeschert war (Bild 52).

Bild 52: Beschädigtes Abdeckblech (1)

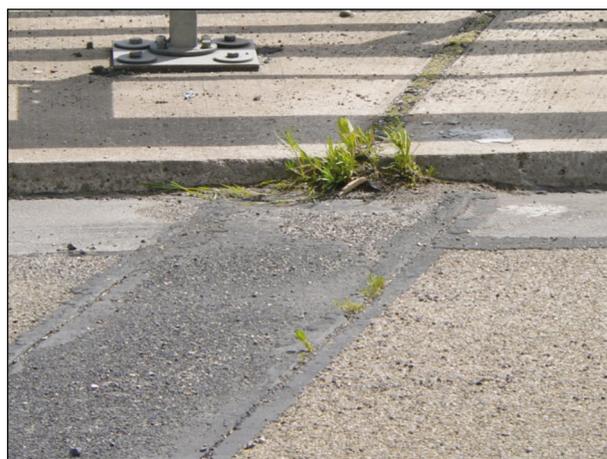
Bild 63: Schadtelle im Bereich Fahrbahnübergang/Schrammbord (1)

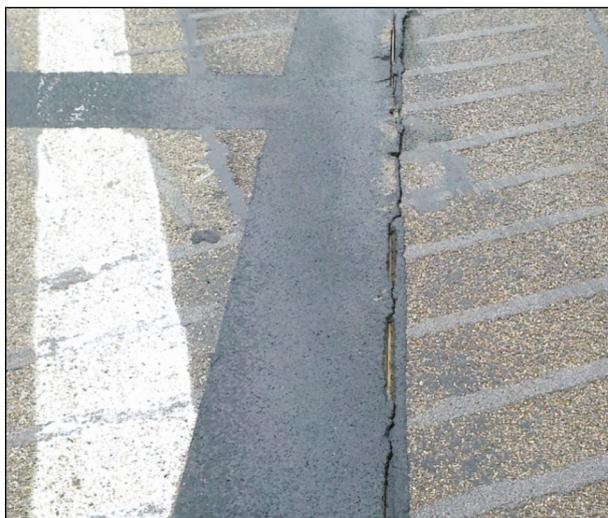
Im Jahr 2017 kam es zu einem Ausbruch des Polyurethans auf ca. einem Meter Länge (Bild 68). Bei der Instandsetzung zeigte sich, dass sich an der Ausbruchsstelle die Grundierung von den Stahlwinkeln komplett gelöst hatte (Bild 69). Dies ist vermutlich auf einen Beschichtungsfehler der Stahlwinkel zurückzuführen. Die Stahlwinkel weisen bei Anlieferung auf der Baustelle eine Beschichtung zum Schutz vor Korrosion auf. Diese ist mit Quarzsand abgestreut, um die Haftung zu der Polyurethanfüllung zu verbessern (Bild 70). Die Schadstelle wurde provisorisch mit Polymerbeton verschlossen.

Bild 68: Risse im Polyurethan (7)

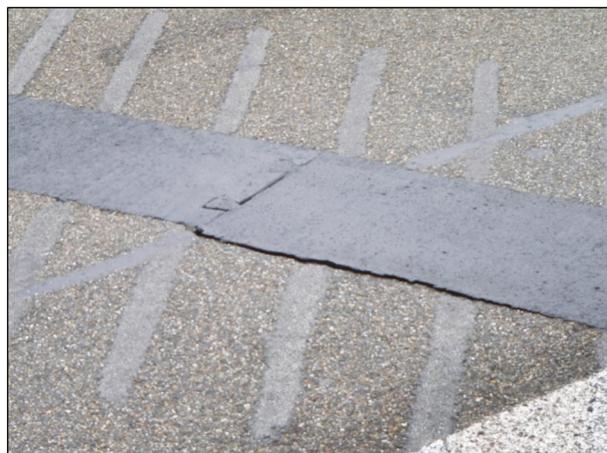
Bild 71: Haftstörung an einer Arbeitsnaht und den Flanken (1)

Bei einer Besichtigung im Dezember 2017 zeigten sich weitere Mängel an den Arbeitsnähten und der Grenzfläche zum Asphalt (Bild 71).

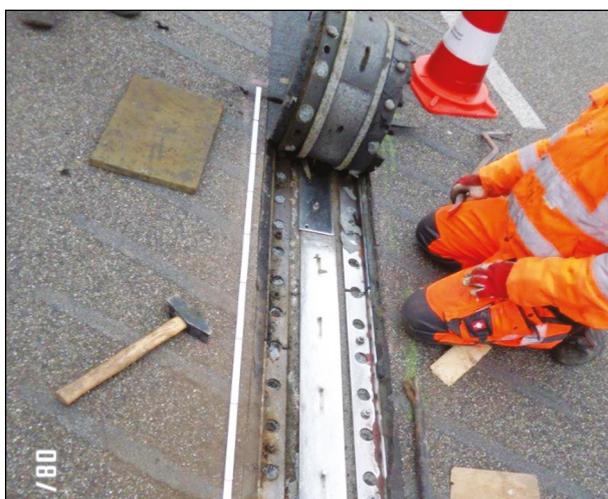
Bild 69: Abgelöste Polyurethanfüllung und metallisch blanke Lochblechwinkel (7)

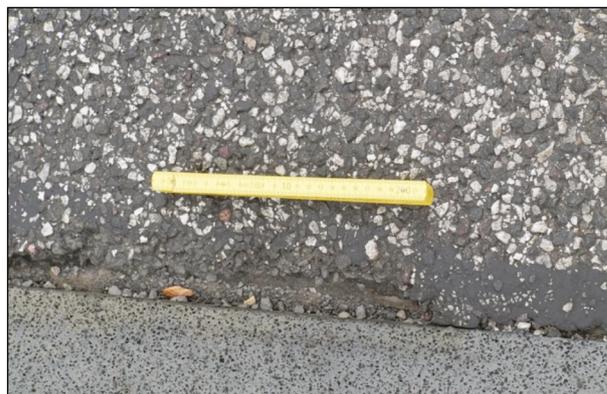
2012 wurden die Fahrbahnübergänge aufgrund von Schäden durch Fahrbahnübergänge aus Polyurethan ersetzt. Diese wurden durchgehend bis in den Kappenbereich hinein eingebaut, wobei Reste der alten Fahrbahnübergänge aus Stahl im Brücken-kappenbereich verblieben sind (Bild 89). Bei der Instandsetzung wurden nur die Fahrbahnübergänge getauscht, aber der bereits vorgeschädigte Belag aus Splittmastixasphalt ist verblieben. Wahrscheinlich aus diesem Grund zeigten sich bereits im darauf folgenden Jahr Ausbrüche im Asphalt (Bild 90). Mittlerweile wurde der Asphalt an dieser Stelle erneuert.

Bild 90: Ausbrüche im vorgeschädigten Splittmastixasphalt (1)

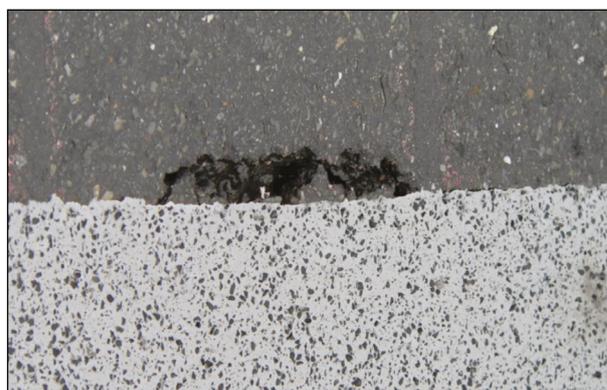
Bild 104: Ausbruch im Asphalt an der Grenzfläche zum Fahrbahnübergang aus Polyurethan (1)

Werden Fahrbahnübergänge aus Polyurethan an Fahrbahnbeläge aus Splittmastixasphalt angebaut, so birgt das zwei Gefahren. Zum einen sind Beläge aus Splittmastixasphalt oftmals nicht wasserdicht bzw. wasserführend. Dadurch kann Wasser an die Grenzfläche zwischen dem Fahrbahnübergang und dem Belag herangeführt werden und dort Schäden verursachen. Zum anderen verliert der Splittmastixasphalt an dem Übergangsbereich zu der Polyurethanfüllung seine Standfestigkeit, da er dort an eine elastische Stütze angebaut wird. Daher ist es nicht verwunderlich, dass bei einer Besichtigung nach drei Jahren Standzeit in diesen Bereichen Ausbrüche im Belag zu erkennen waren (Bild 104).

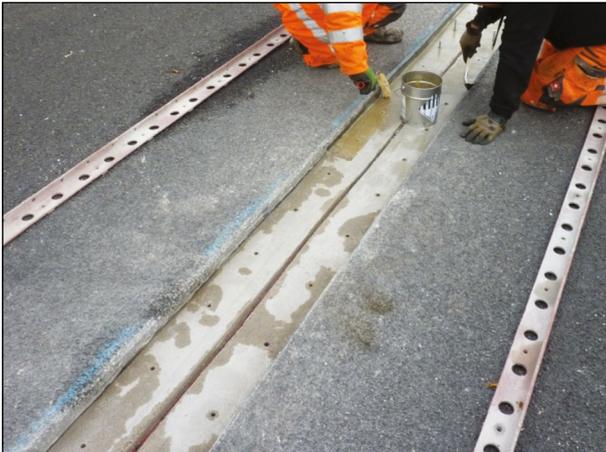
Die Unterlage war, zum Zeitpunkt als der Haftvermittler aufgebracht wurde, nicht ausreichend trocken (Bild 110). Die starke gelbe Färbung des Haftvermittlers nach dem Auftrag lässt auf eine zu frühe Feuchtigkeitsbelastung schließen (Bild 111).

Bild 110: Haftvermittlerauftrag auf Restfeuchtigkeit (6)

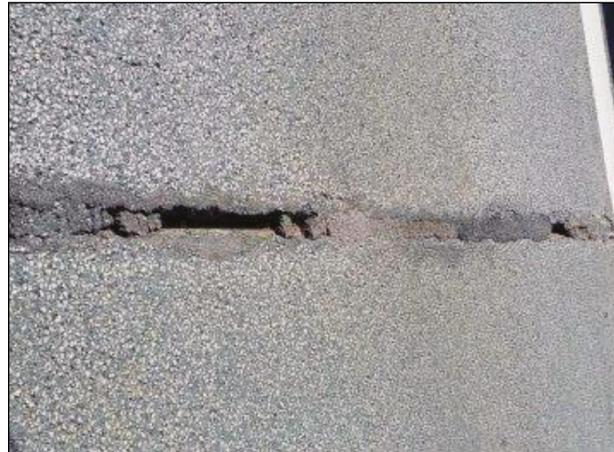
Bild 112: Überasphaltierter Fahrbahnübergang aus Stahl mit Ausbrüchen (2)

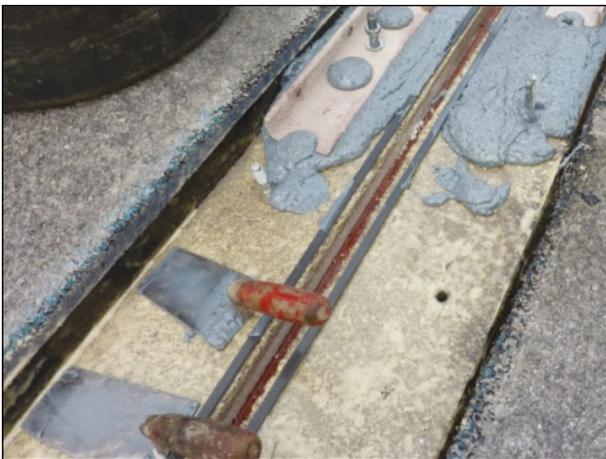
Bild 111: Reaktion des Haftvermittlers mit Feuchtigkeit (6)
