# Die Haseltalbrücke im Zuge der BAB A3, Frankfurt – Nürnberg

Dipl.-Ing. E. Seemann,  
Autobahndirektion Nordbayern,  
Dienststelle Würzburg

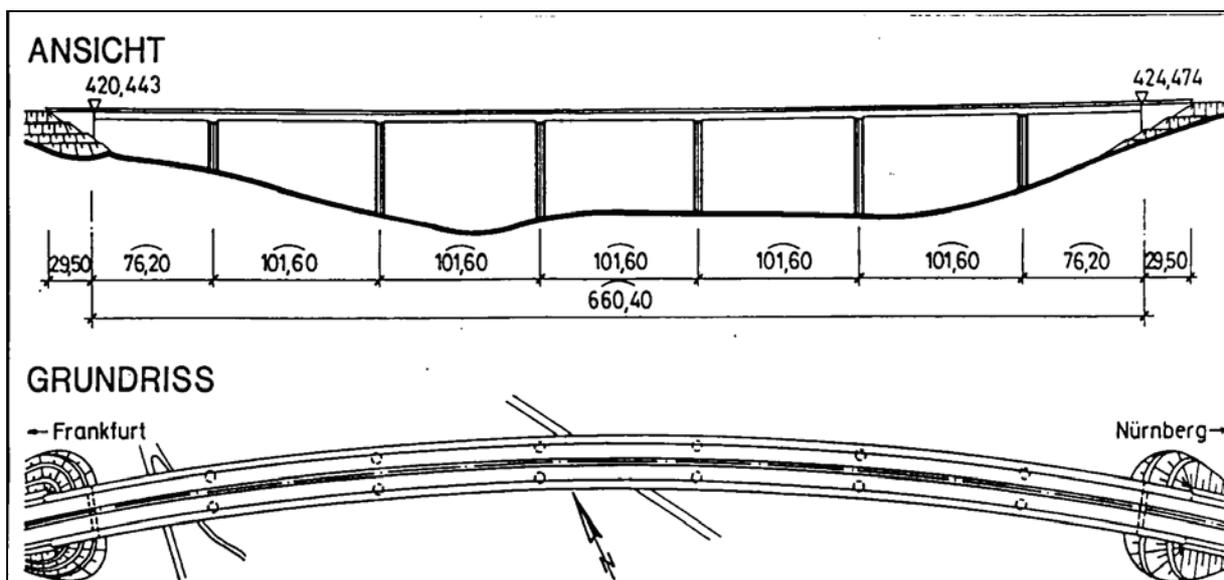
Bild 1

Die Haseltalbrücke wurde in den Jahren 1959 bis 1961 als orthotrope Platte mit einem ästhetisch ansprechenden geschwungenen Überbau erbaut.

Die Brücke ist 660,40 m lang, besitzt 7 Felder mit Stützweiten von 76,20 m, 5 x 101,60 m und einem wiederum 76,20 m weit gespannten Endfeld. Die gesamte Bauwerkslänge beträgt einschl. der Widerlager 720 m. Das Bauwerk ist in der Draufsicht in einen Radius von 2.000 m gekrümmt und besitzt einen Wannenhalmmesser von 20.000 m.

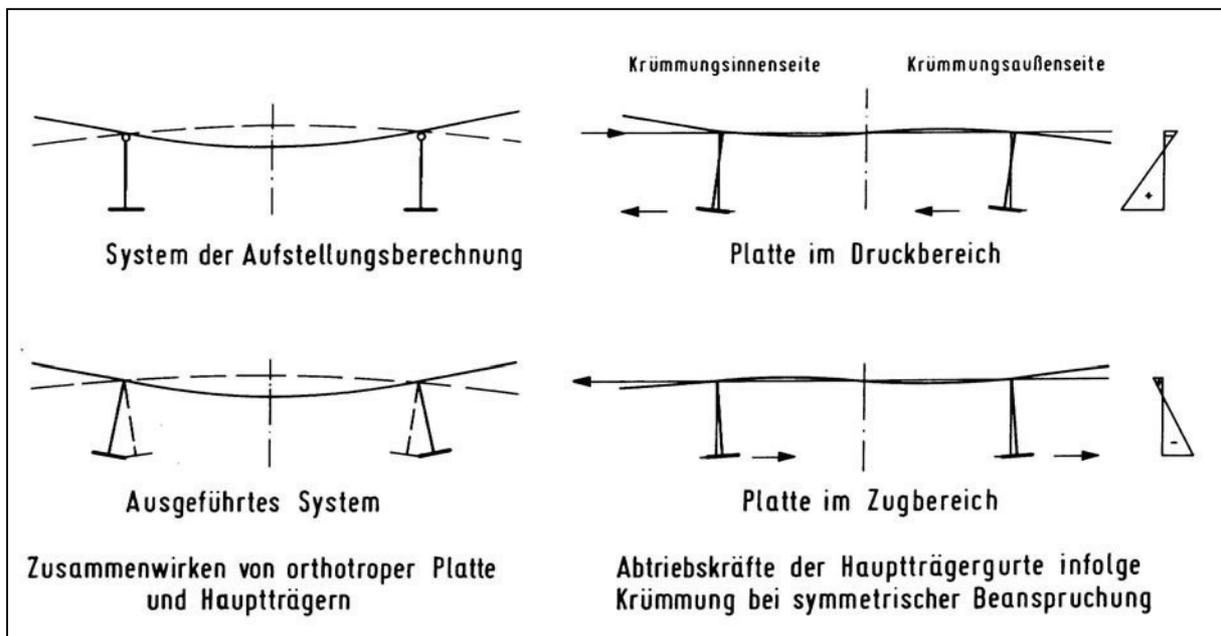
Bild 2

Das Ergebnis der Untersuchungen ergab, dass der Überbau insgesamt zu weich konstruiert war. Im Wesentlichen wurden fünf Ursachen für die Rissbildung herausgefunden:

- Ein Modellfehler in der stat. Berechnung führte zu einer ungenügenden Ausbildung der Verbindung der Stegblechsteifen an den Querträgerflansch. Die orthotrope Platte und die Hauptträgersteifen bilden einen Rahmen. Dort müssen die Biegemomente aufgenommen werden. Eine elastische Einspannung wurde nicht berücksichtigt, sondern der Anschluss erfolgte nur konstruktiv.

- Die Häufung der Schadstellen im Bereich der Außenquersteifen besonders am südlichen Hauptträger wird im Gutachten damit erklärt, dass die Spannungen aus Temperaturunterschieden zwischen Außen- und Innenrand des Untergurtes dieses Hauptträgers sowie zwischen Fahrbahntafel und Hauptträgerstegen zu den Schweißnahtissen führten.

- Die gleiche Ursache führt zu den Rissen in den Halsnähten zwischen Querträgersteg und Querträgerflansch.
- Die Abtriebskräfte aus der waagrecht Krümmung der Hauptträgeruntergurte wirken, je nachdem, ob der Untergurt auf Zug oder auf Druck beansprucht wird, in Richtung zum Krümmungsmittelpunkt oder entgegengesetzt. Da Zwischenverbände zur Aufnahme der Abtriebskräfte bzw. zur Formhaltung des Profils nur in Abständen von 27,72 m bzw. 18,48 m vorhanden sind, treten Biegemomente auf, welche die Schweißnahtverbindung zwischen den Hauptträgersteifen und den Querträgerflanschen auf Biegung beanspruchen. Diese Beanspruchungen sind in der stat.

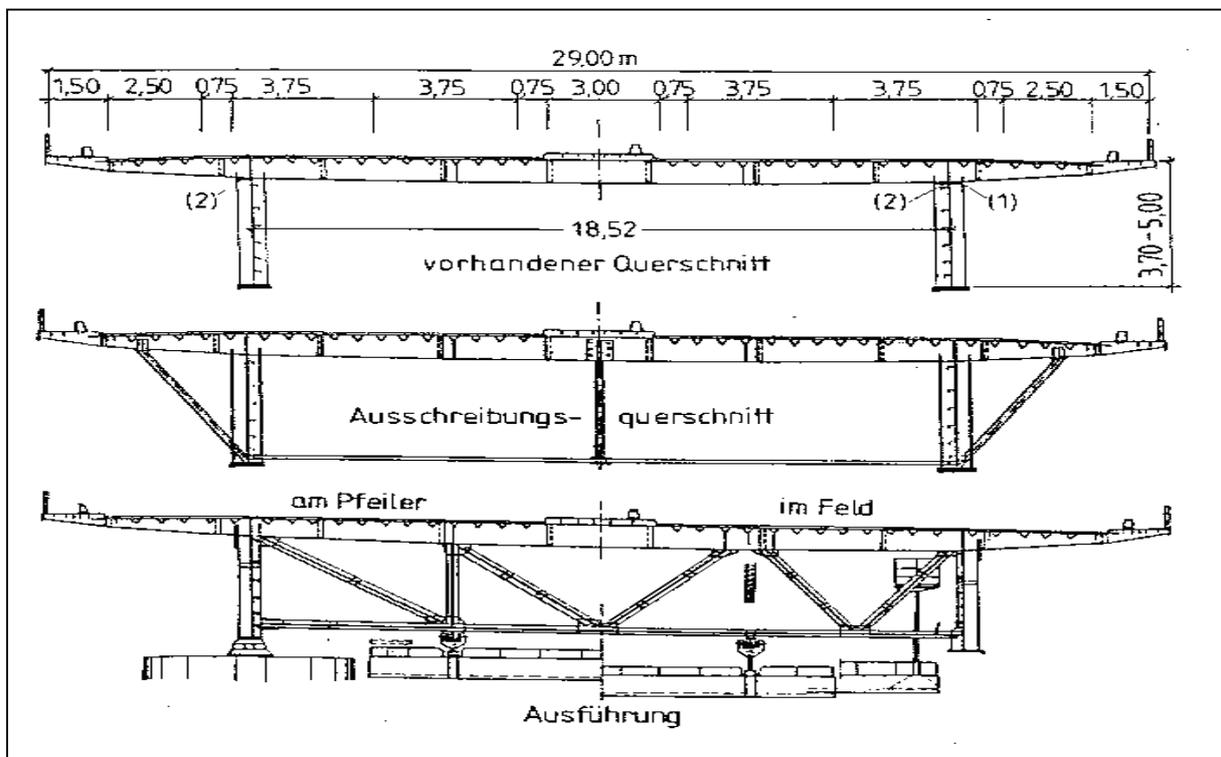
Bild 3

Ursache war nicht ein Schweißfehler, sondern es bildeten sich so genannte Terrassenbrüche aus, die durch den Herstellungsvorgang des QT-Steges durch zeilenförmige Sulfideinschlüsse im Stahlgefüge begründet waren. Der Stahl entsprach trotz allem den damaligen Güteanforderungen. Es musste daher der Lasteinleitungspunkt anders konstruiert werden. Dies gelang, indem man beidseitig Kopfplatten mit HV-Verbindungen an den Querträgern angeschraubte. Zur Lagesicherung der Untergurte der HT wurden an jedem vierten Querträger Querverbände ausgebildet, was zu einer regelmäßigen Aussteifung im Abstand von 9,24 m führte. Die an diesen Stellen vor-

Im Juli 1985 wurde mit der Vorabsanierung der außenliegenden Rahmenecken begonnen. Die biegesteife Einbindung der HT-Quersteifen wurde durch das Einschweißen von Rahmensteifen hergestellt. Dabei wurden auch die vorhandenen Schweißnahttrisse saniert. Das Hauptmerkmal der Verstärkungsmaßnahme sind zwei lastverteilende Fachwerks-Längsträger etwa in den Drittelpunkten zwischen den Hauptträgern. Die Lasteinleitung erfolgte an den V-Steifen durch halbhohe überstülpte Manschetten. Nach kurzer Zeit stellte man fest, dass am Anschluss der Manschette im QT-Blech neue Risse auftraten.

handenen Querverbände wurden umgebaut und in das System integriert. Durch die Ausbildung von zwei neuen Längsträgern konnte auch relativ einfach der Brückenbesichtigungswagen an deren Untergurten befestigt werden, welcher in der alten Konstruktion auf den Untergurten der HT fuhr. Die Verstärkung der Konstruktion und die Instandsetzung der Schweißnahttrisse erfolgten im Zeitraum Juni 1985 bis März 1988.
