Untersuchung zur nachhaltigen Instandsetzung von orthotropen Fahrbahnplatten

Prof. Dr.-Ing. Dr. h.c. Gerhard Sedlacek
Dipl.-Ing. Michael Paschen,
Ing.-Büro Prof. Sedlacek & Partner,
Aachen

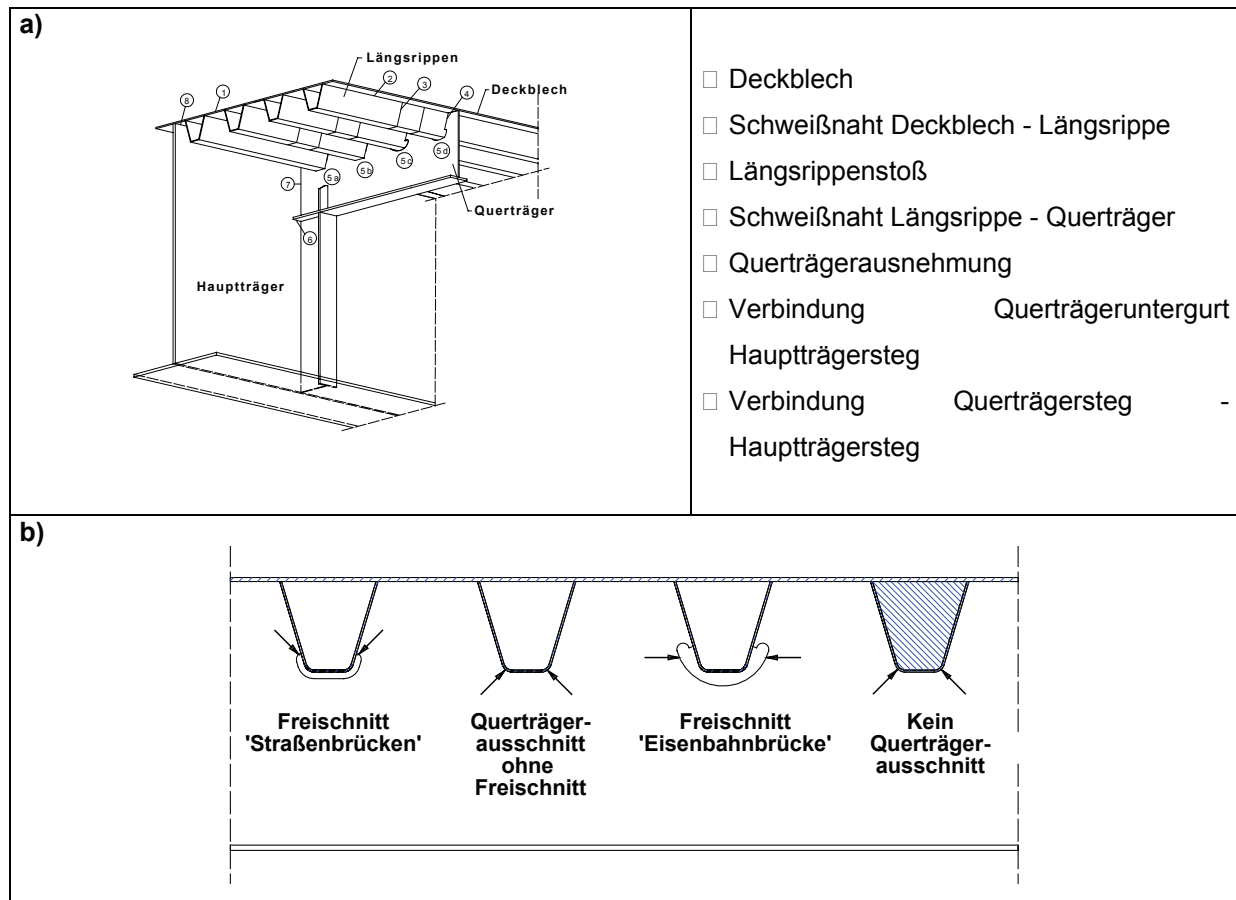
Bild 2: Kritische Detailstellen

Die Untersuchung der Schäden ergab die kritischen Stellen der orthotropen Fahrbahnplatte, siehe Bild 2

a) Kritische Punkte der orthotropen Fahrbahnplatte

b) Ausführung der Verbindung zwischen Rippe und Querträgerstegblech

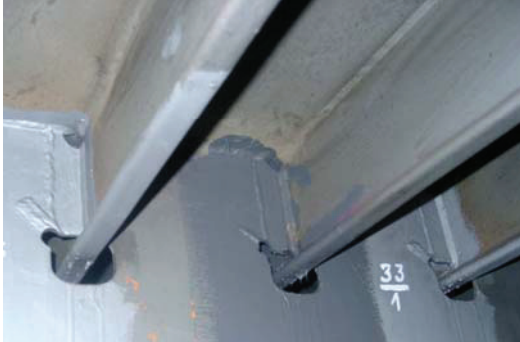
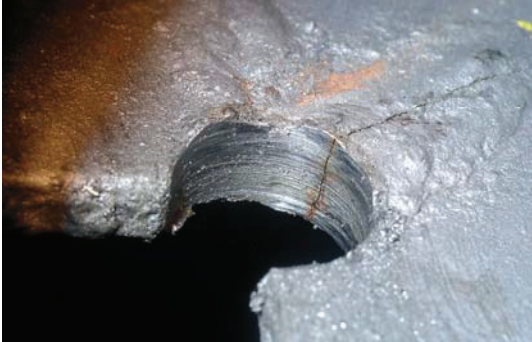
Bauweise	Schäden
<p>a) offene Steife</p>

<p>Riss im Querträgersteg</p>

Bild 3: Bauweisenbedingte Schäden

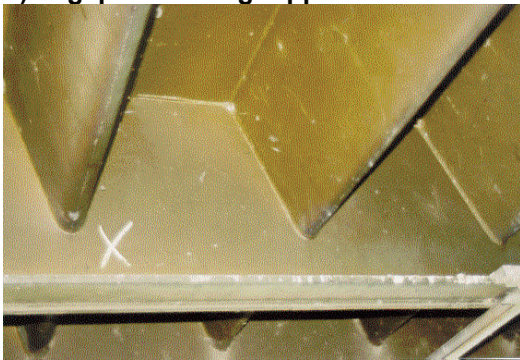
<p>b) angepasste Längsrippe</p>

<p>Riss in der Schweißnaht zwischen Längsrippe und Querträgersteg</p>

Für eine erfolgreiche Instandsetzung solcher Schäden sind besondere Detailuntersuchungen und Vorbereitungen erforderlich. So sind z. B. für die Instandsetzung von Rissen an der Verbindung eingepasster Längsrippen und dem Querträgersteg (s. Bild 5) folgende Umstände zu berücksichtigen:

- die Materialeigenschaften des Querträgerstegs in Dickenrichtung,
- der geometrische Versatz der eingepassten Längsrippen in Brückenlängsrichtung,
- ausreichende Vorwärmung während der Instandsetzungsarbeiten,
- Schrumpfeffekte aufgrund der Schweißfolge und
- Behandlung übergroßer Spalte.

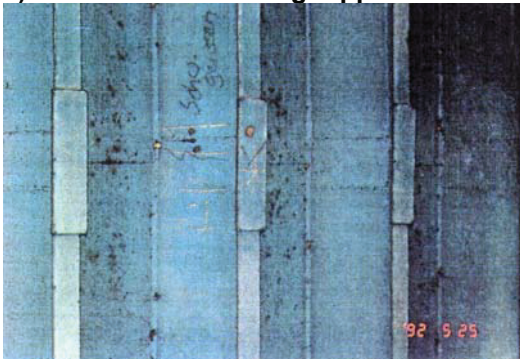
<p>c) Fensterstoß der Längsrippe</p>

<p>Riss in der Schweißnaht zwischen den Längsrippen</p>

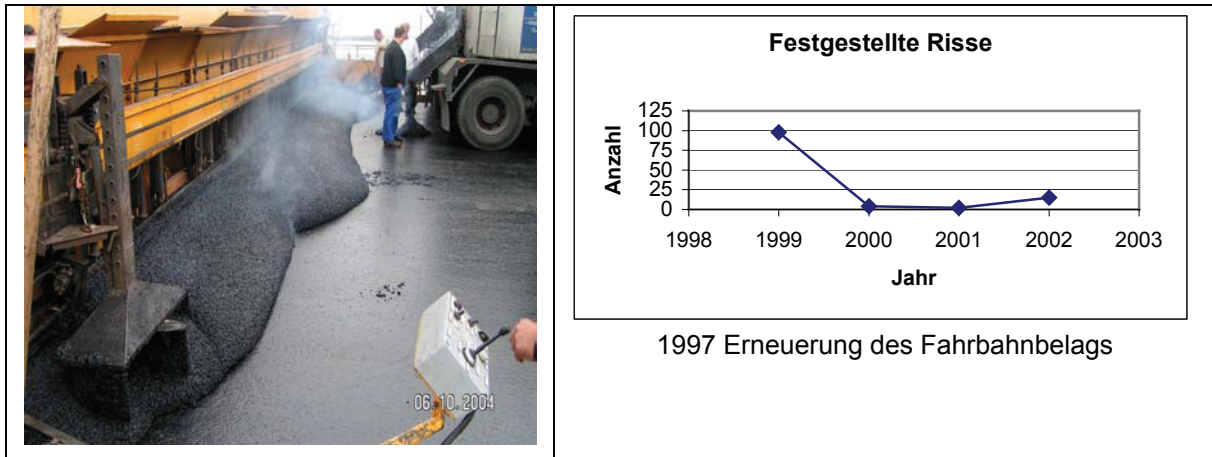
Bild 4: Zusammenhang zwischen Belagserneuerung und entdeckten Schäden

- in der Regel besteht kein Zusammenhang zwischen dem lokalen Schadensort innerhalb der Verkehrsfläche und der jeweiligen Spureinteilung auf der Brücke, d. h. z. B. keine Konzentration in den Schwerverkehrsspuren
- die Anzahl von entdeckten Schäden steigt unmittelbar nach dem Austausch des gesamten Fahrbahnbelags an, s. Bild 4.

Es gibt jedoch z. Zt. noch keinen Beleg, dass die Schäden nach der Belagserneuerung ausschließlich durch die hohen Temperaturen beim Einbringen von Gussasphalt (teilweise mehr als 230°C) verursacht werden, es werden jedoch bisher durch Beschichtung verdeckte Risse sichtbar. Unzureichende Nahtqualität in Kombination mit den hohen Temperaturbeanspruchungen und damit verbundenen Zwängungen scheinen zu den Schäden zu führen.

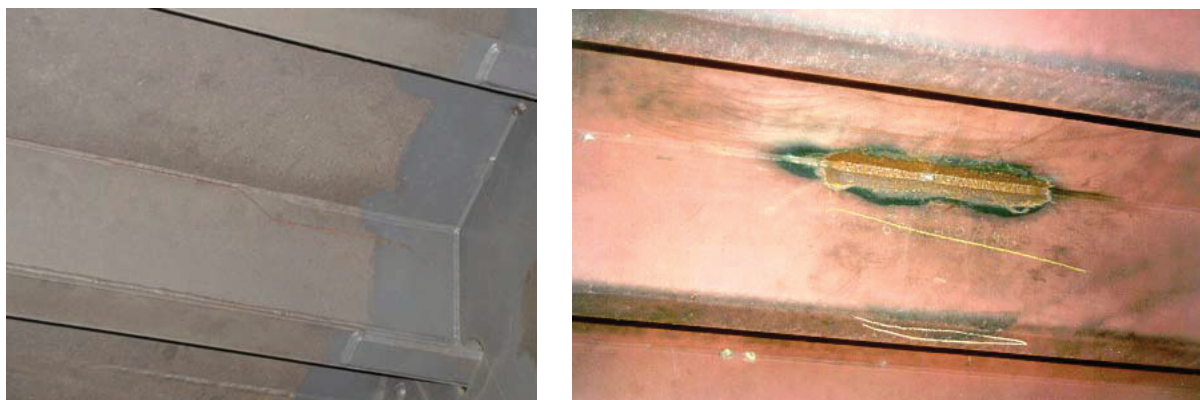
Bild 6: Risse in der Verbindungsnaht zwischen Deckblech und Längsrippe
links: Sektkelchprofil
rechts: Trapezprofil - instandgesetzte Naht zur späteren Prüfung noch ohne Beschichtung

Bei dieser Schadensart ist ein Zusammenhang zwischen dem Schadensort und der Verkehrsbeanspruchung zu erkennen, d. h. zumeist findet sich eine Konzentration von solchen Schäden im Bereich der Schwerlastverkehrsspur, Tabelle 2 stellt zwei Beispiele vor.

<p>Brückenklasse 60 - ca. 3000 Schwerfahrzeuge/Tag</p>	<p>Schäden: Risse zwischen Sektkelchprofil und dem Deckblech in der Schwerverkehrsspur</p> <p>Ursache: Unzureichende Nahtqualität in dem Übergangsbereich zwischen automatisch hergestellter Schweißnaht und dem Beginn der Handschweißung</p>
<p>Brückenklasse 45 - ca. 2500 Schwerfahrzeuge/Tag</p>	<p>Schäden: Risse in der Verbindungsnaht zwischen Trapezprofil und Deckblech im Bereich der Schwerverkehrsspur</p> <p>Ursache: Unzureichende Nahtqualität, Dünnbelag (ca. 10 mm), höhere Brückenlasten (Brückenklasse 60)</p>

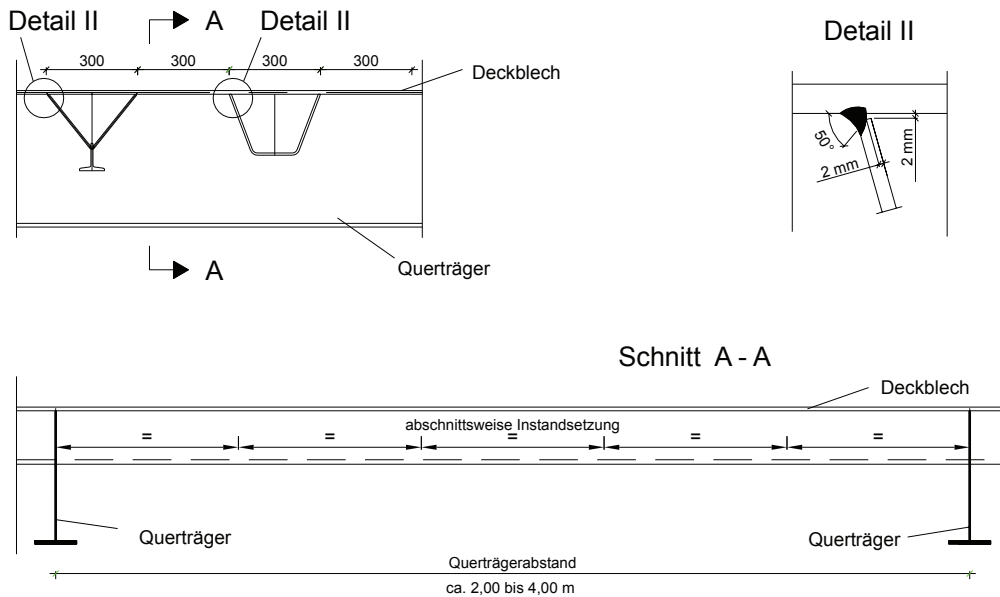
Bild 7: Empfehlungen für die Ausführung der Instandsetzung der Verbindungsnaht zwischen der Längssteife und dem Deckblech

Für die Verbindungsnaht zwischen den Steifen und dem Deckblech werden im DIN-Fachbericht 103 bzw. pr EN 1993-2 „Stahlbrücken“ die Detailanforderungen (Nahteindringtiefe, Toleranzen, etc.) definiert, eine Übersicht zu diesen Empfehlungen gibt das Bild 7.

Aufgrund der Beanspruchung kommt dem Restspalt besondere Bedeutung zu; nach DIN Fachbericht 103 und prEN 1993-2 ‚Stahlbrücken‘ ist ein Restspalt von < 2 mm definiert, Bild 8 zeigt die Anforderungen und verschiedene Resultate von Verfahrensprüfungen.
