# Untersuchungen an Bauwerken aus hochfestem Beton

Brücken- und Ingenieurbau Heft B 86

Nguyen Viet Tue  
Nancy Freitag

**Bericht zum Forschungsprojekt FE 29.243/2009:**  
Untersuchungen an Bauwerken aus hochfestem Beton

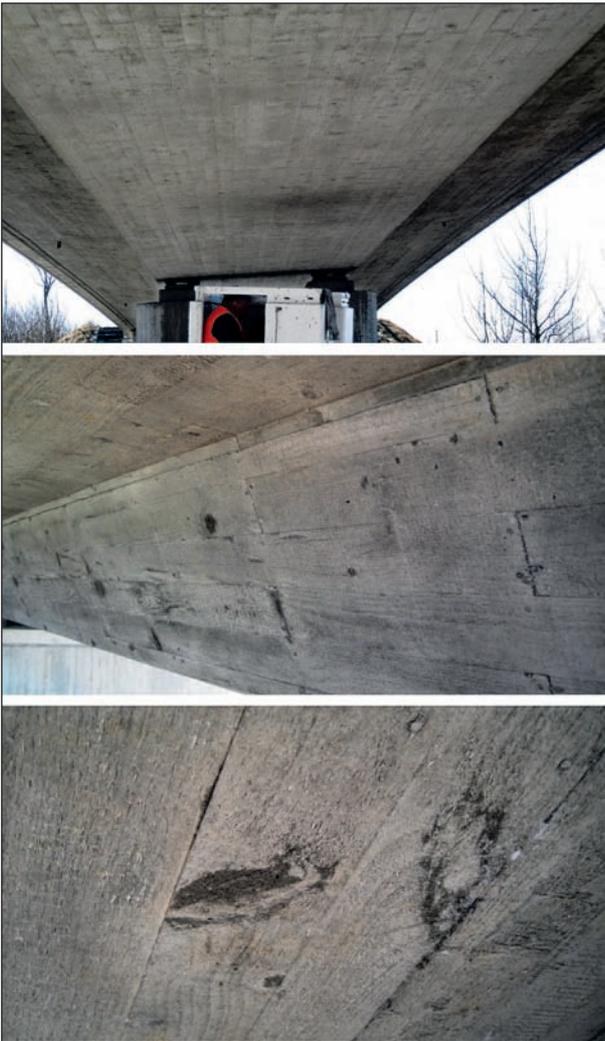
Der Überbau zeigt insgesamt eine gleichmäßige, gute Oberflächenstruktur. Die Schalungsstruktur – sägerauh – ist sehr gut sichtbar, die Oberfläche ist fest und nicht absandend (siehe Bilder 2 bis 4). Risse sind in den untersuchten Bereichen nicht sichtbar. Vereinzelt sind Abstandhalter an der Oberfläche zu erkennen (siehe Bild 5). Der umgebende Beton ist jedoch in guter Qualität. An wenigen Stellen sind Nägel bzw. rostender Bindedraht zu erkennen, die sicherlich vor Betonage nicht aus der Schalung entfernt wurden. An Achse 10 sind an der Fuge zwischen Kappe und Überbaubeton an der Unterseite leichte Aussinterungen zu erkennen, die jedoch ebenfalls auf die Bauausführung zurückgeführt werden könnten.

**Bilder 2 bis 4:** Oberflächenstruktur des Überbaus

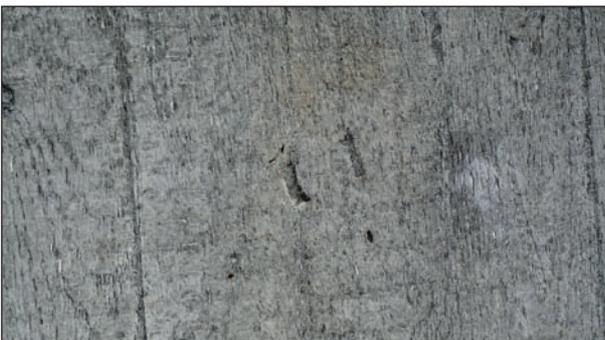
**Bild 5:** Vereinzelt sichtbare Abstandhalter an der Unterseite des Überbaus

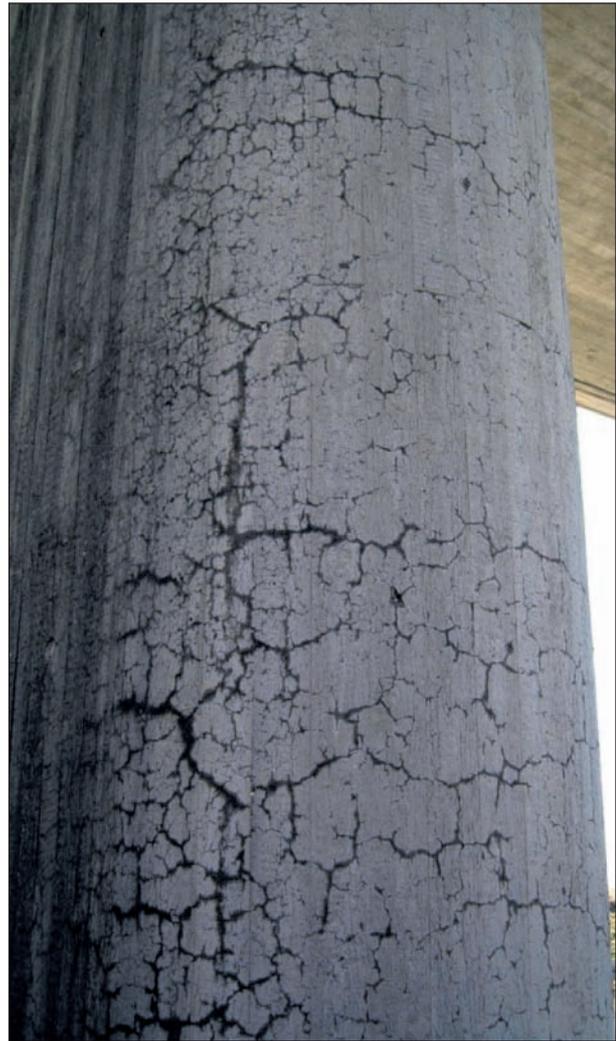
**Bild 6:** Stirnseite des Pfeilers mit Netzzissen

Der Pfeiler in Achse 20 zeigt eine deutliche Netzzrissbildung (siehe Bild 6). Diese war nach Aussage des zuständigen Bauwerksprüfers bereits bei Abnahme vorhanden und ist seitdem unverändert. Die Breite der Netzzrisse ist nicht messbar. Es handelt sich um Krakeleerisse mit sehr geringer Tiefe aufgrund der Eigenspannungen an der Bauteiloberfläche. Aufgrund des vorangegangenen Regens waren die Netzzrisse jedoch sehr gut sichtbar.

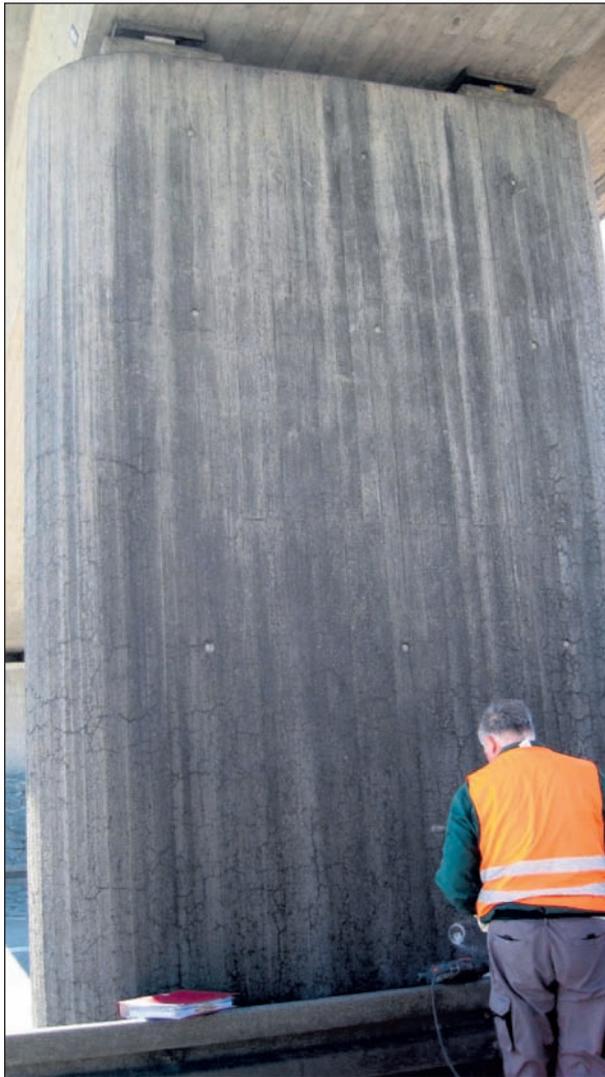
Deutlich zu erkennen war eine Dunkelfärbung des Betons im unteren Bereich (siehe Bild 7), bis zu einer Höhe von ca. 3 m. Deutlich wird dieser Farbunterschied auch am Übergang Pfeiler – Überbau (Bild 8).

**Bild 7:** Dunkelfärbung des Pfeilers Achse 20

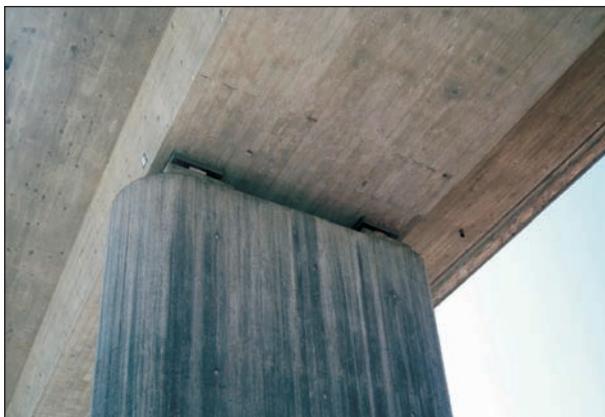
**Bild 8:** Farbunterschied zwischen Pfeiler und Überbau

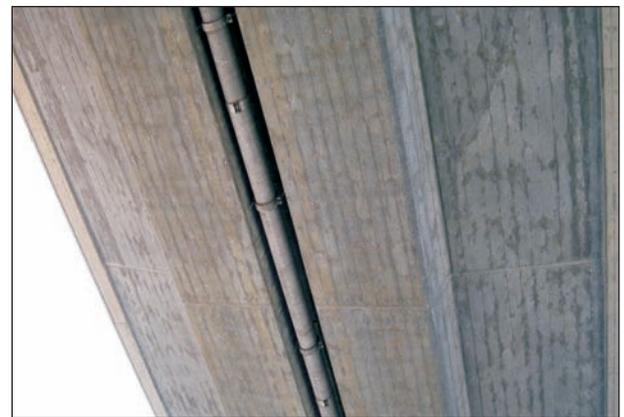
Auch bei diesem Bauwerk kann festgestellt werden, dass sich die Oberfläche des Überbaues generell in einem guten Zustand befindet, es sind jedoch Farbunterschiede (Flecken) auf der gesamten Überbauunterseite – wahrscheinlich zurückzuführen auf unterschiedliche Schalöldosierungen – festzustellen (siehe Bild 9).

**Bild 9:** Überbauuntersicht Feld 3 (Achse 30-40)

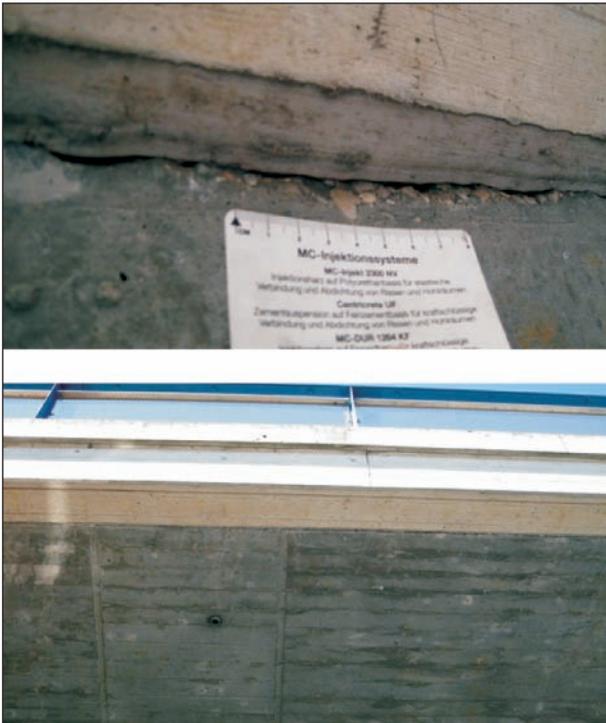
Bilder 10 und 11: Kragarm Überbau im Bereich der Kappe

An den Stößen der Schalbretter lassen sich vereinzelte Kiesnester feststellen, ebenso an der Außenkante des Kragarms im Kontaktbereich zur Kappe (siehe Bilder 10 und 11). Möglicherweise kam es an diesen Stellen während der Bauausführung zu einer ungenügenden Verdichtung oder auch Undichtigkeiten in der Schalung.

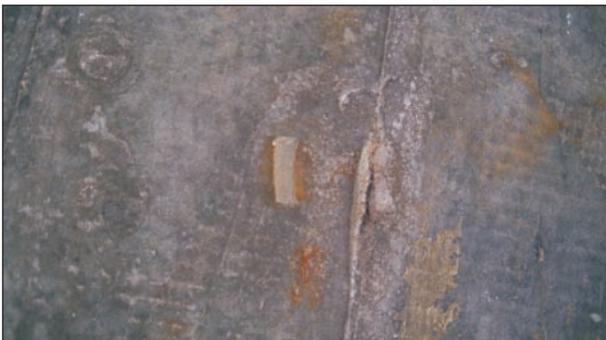
Bild 12: Abstandhalter an der Überbauuntersicht

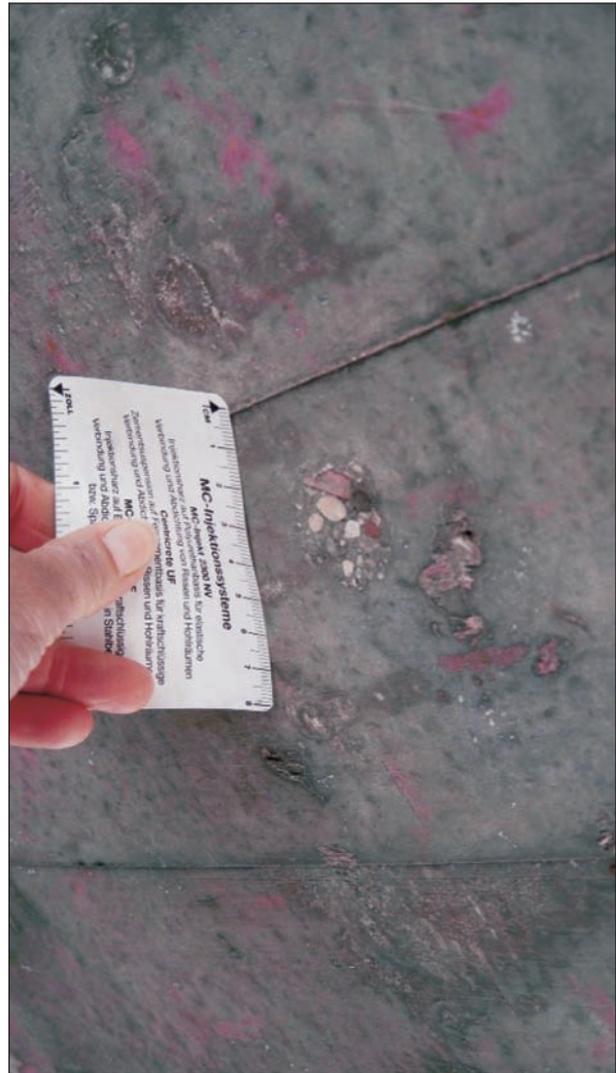
In den besichtigten Bereichen wurden keine Risse festgestellt. An wenigen Stellen waren Abplatzungen der Größenordnung 1-2 cm<sup>2</sup> (siehe Bild 13) bzw. teilweise rostende Nägel oder Bindedraht geringer Größenordnung sichtbar. An einigen Stellen sind Abstandhalter an der Betonoberfläche zu sehen (siehe Bild 12). Die Abplatzungen entstanden vermutlich bereits beim Ausschalen. Die Oberfläche des Überbaus ist nicht absandend und insgesamt in einem guten Zustand.

Bild 13: Abplatzungen geringen Umfangs an der Kragarmuntersicht des Überbaus

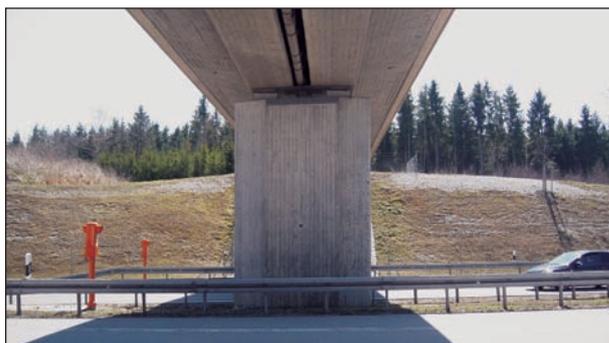
**Bild 14:** Gesamtansicht Pfeiler Achse 30, Ansicht von Nordwesten

Der Pfeiler in Achse 30 wurde aus B 85 hergestellt. Die Oberfläche des Pfeilers zeigt auf der südwestlichen Seite (insbesondere an der Stirnseite) eine ausgeprägte Netzrissbildung über die gesamte Pfeilerhöhe, nach oben hin tendenziell zunehmend. Im oberen Bereich des Pfeilers waren leichte Verfärbungen feststellbar (s. Bilder 14 bis 16).

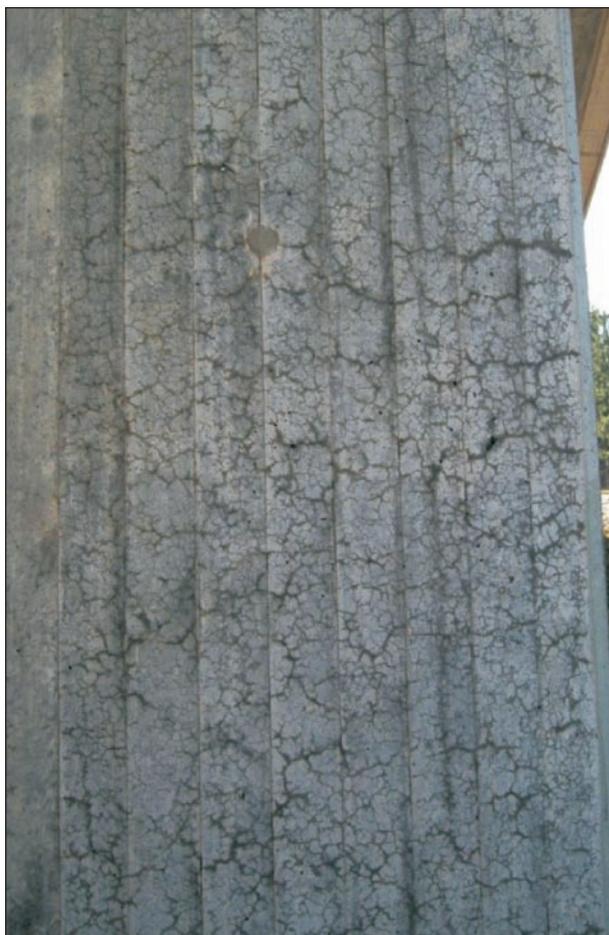
**Bild 15:** Netzrissbildung Pfeiler Achse 30

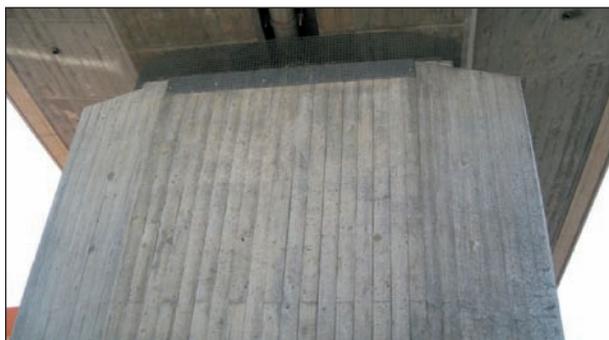
**Bild 16:** Leichte Verfärbungen im oberen Bereich des Pfeilers Achse 30

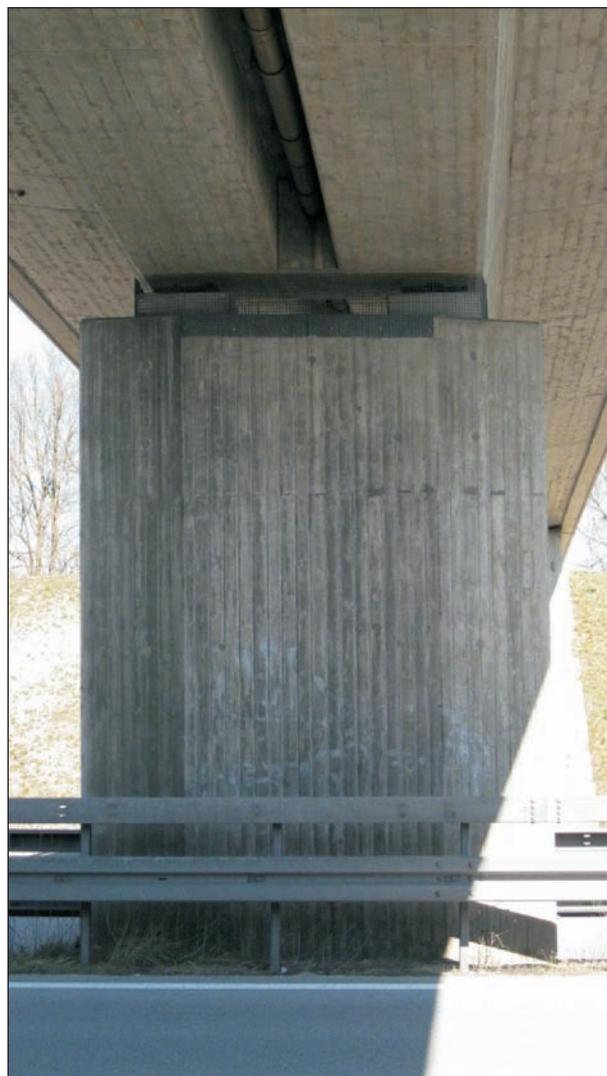
Der Pfeiler in Achse 20 wurde in B 35 hergestellt. Er weist insgesamt deutlich weniger Netzrisse auf als der Pfeiler mit B 85. Netzrisse sind hier hauptsächlich an den Stirnseiten festzustellen (siehe Bild 17).

**Bild 17:** Gesamtansicht Pfeiler Achse 20 (B 35)

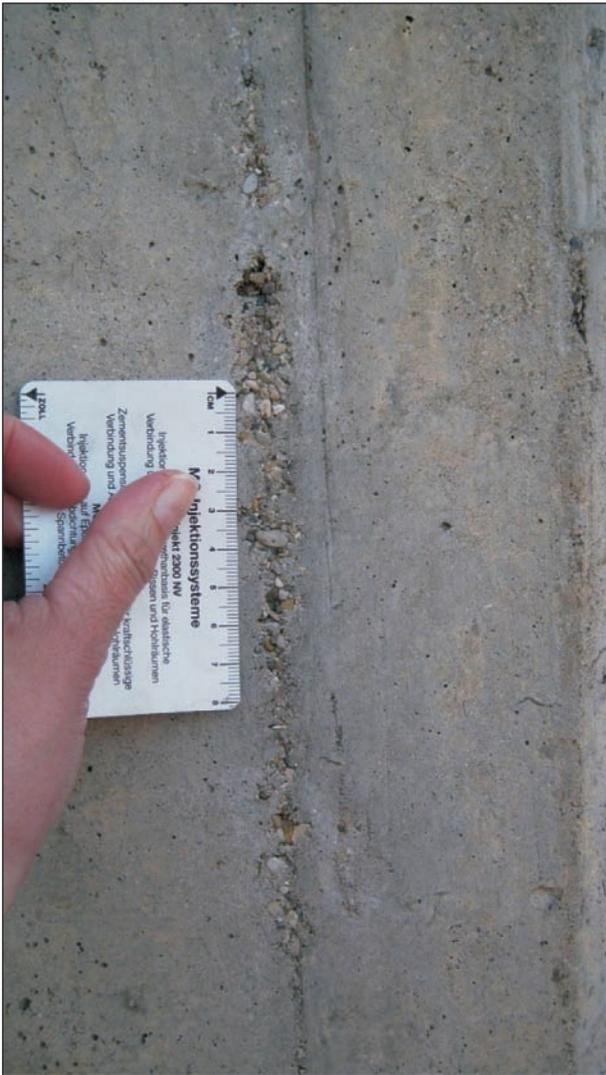
Am Pfeiler sind kleinere Kiesnester bis ca. 2 cm<sup>2</sup> (siehe Bild 18) und eine leicht dunkle Färbung, evtl. zurückzuführen auf Verschmutzungen durch den rollenden Verkehr, feststellbar.

Bild 18: Kiesnest an Schalungsstoß

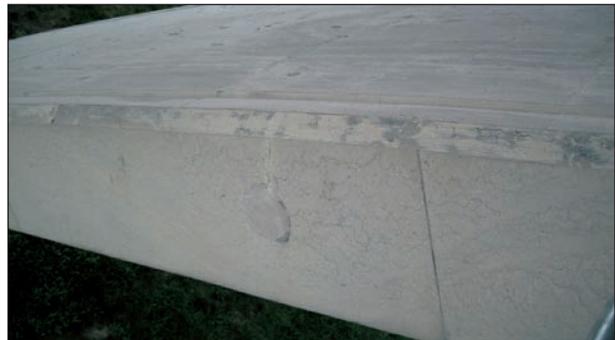
Bild 20: Seitenfläche Bogenstiel Achse 20

Ebenfalls ist eine Lagenbildung des Betons an der Seitenfläche sichtbar, insbesondere in der Nähe des Einfüllstutzens (vgl. Bild 20).

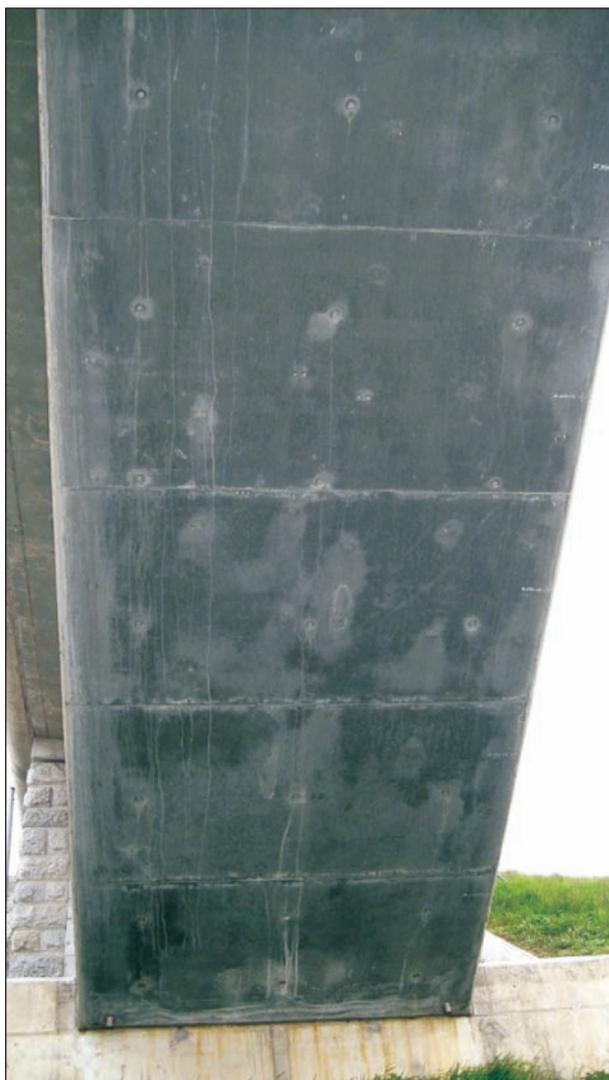
Der Bogenstiel in Achse 10 weist eine ausgeprägte Dunkelfärbung an der Unterseite auf, die insbesondere im Vergleich zum Bogenstiel der Achse 20 (ebenfalls SVB 65) auffällt, vgl. Bilder 21 und 22.

Die Dunkelfärbung ist vermutlich auf ein Absetzen von Flugasche zurückzuführen. Dieser Bogenstiel wurde in der Bauphase erst in einer zweiten Betonage realisiert.

Der hierfür verwendete SVB wies eine deutlich höhere Fließfähigkeit und längere Verarbeitbarkeit auf als der für den Bogenstiel in Achse 20. Die Bogenoberseite weist eine leichte Netzrisbildung auf. Auf der Bogenunterseite sind zahlreiche Abstandhalter sichtbar.

**Bild 21:** Dunkelfärbung Bogenstiel Achse 10

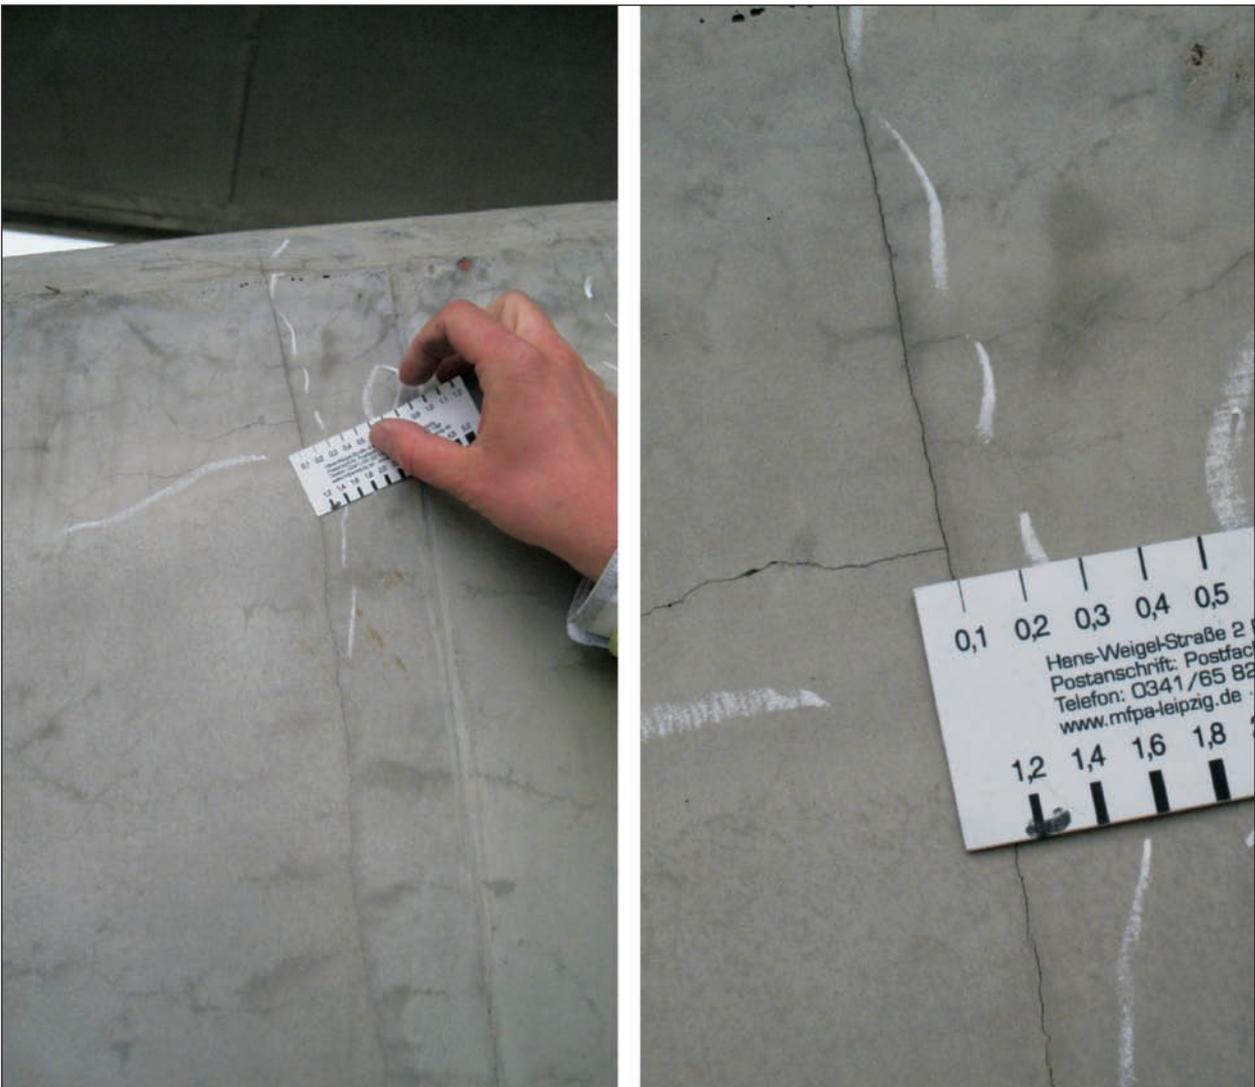
An der Bogenstirnseite zeigen sich mehrere senkrecht zur Bogenoberseite verlaufende Risse mit Breiten von bis zu 0,15 mm, die sich bis auf die Bogenoberseite fortpflanzen (siehe Bilder 25 und 26). Es handelt sich hierbei um Oberflächenrisse infolge Eigenspannungen. Die Risstiefe ist gering. Diese Risse dürften keinen Einfluss auf die Tragfähigkeit des Bauwerks haben.

Bilder 25 und 26: Riss an Bogenstirnseite mit  $w = 0,15 \text{ mm}$

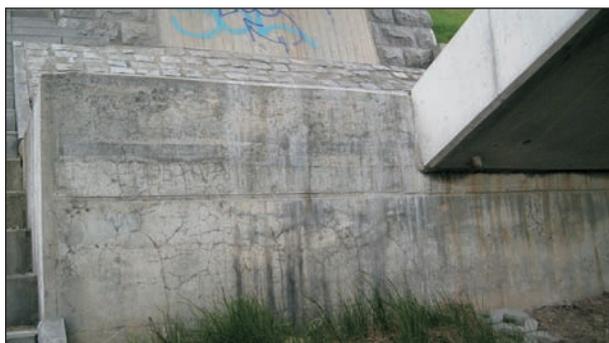
Bild 27: Bogenfußpunkt Achse 20

Der Bogenfußpunkt weist eine Vielzahl von Netzrissen auf, die zum Zeitpunkt der Besichtigung auf-

grund vorangegangenen Regens sehr gut sichtbar waren. Die Oberfläche des Betons war jedoch fest und ohne weitere Beanstandungen.
