Einfluß der Korrosion auf die passive Sicherheit von Pkw

**Berichte der
Bundesanstalt für Straßenwesen**

Fahrzeugtechnik Heft F 1

Bericht zum Forschungsprojekt 89504:
Einfluß der Korrosion auf die passive Sicherheit von Pkw

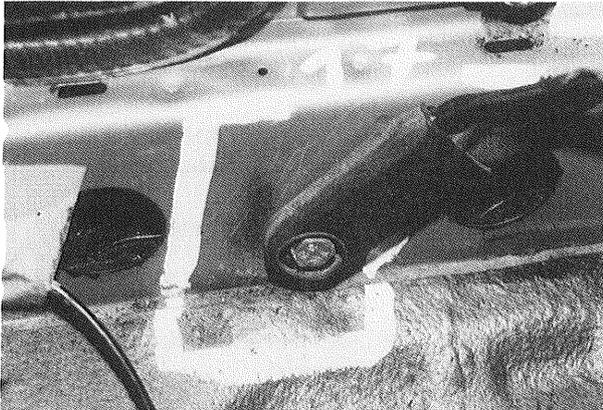
Bild B 1: KOR 7, Stelle 17 – Gurtbefestigung Fahrersitz außen. Besichtigung und Hammerprüfung ergaben keine Korrosionsauffälligkeit

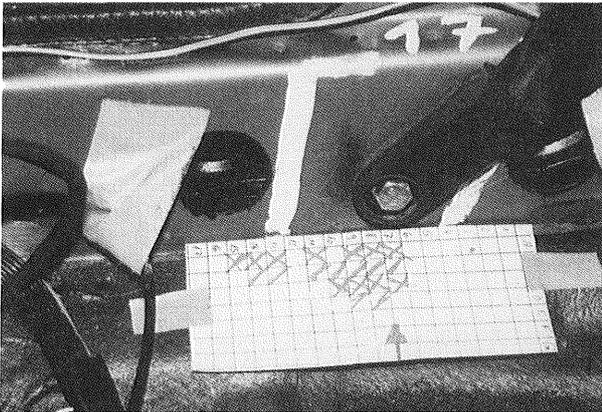
Bild B 2: KOR 7, Stelle 17 – Ergebnis Corrotest-Untersuchung mit Bitumenschicht (ca. 2 mm dick)
„/“ = grün/rot, „X“ = rot

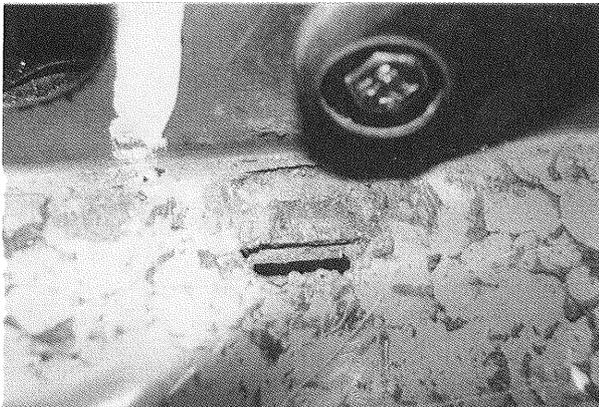
Bild B 3: KOR 7, Stelle 17 – nach Offenlegung

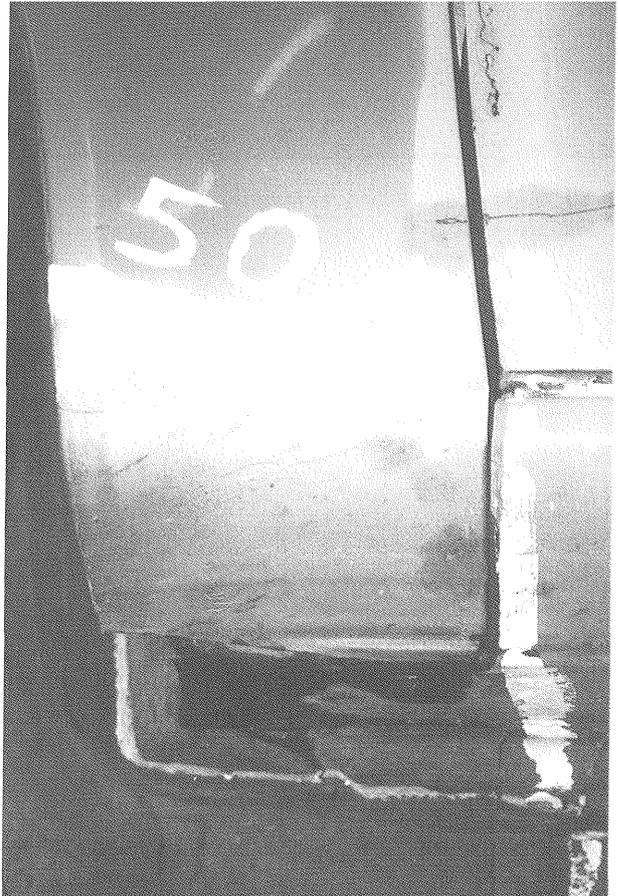
Photo H 2/1:

Lage: Übergangsbereich vorderer Außentürschweller – Radkasten, Fahrerseite

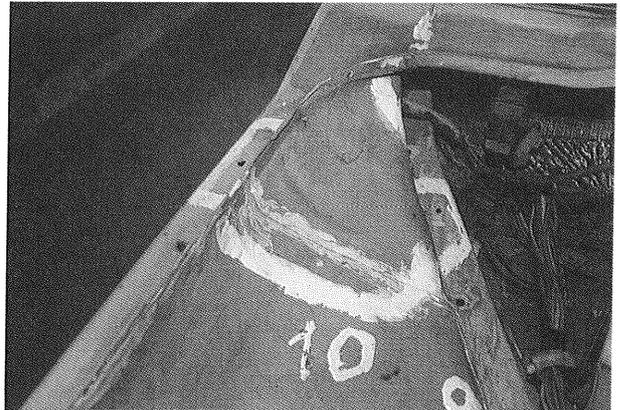
Besichtigung: starke Korrosion mit Abrostung des oberen Bodenbleches, darunterliegendes dickeres Blech ist stark ankorrodiert, Lochbildung nach mechanischer Prüfung

Corrotest-Untersuchung: gemäß Besichtigung

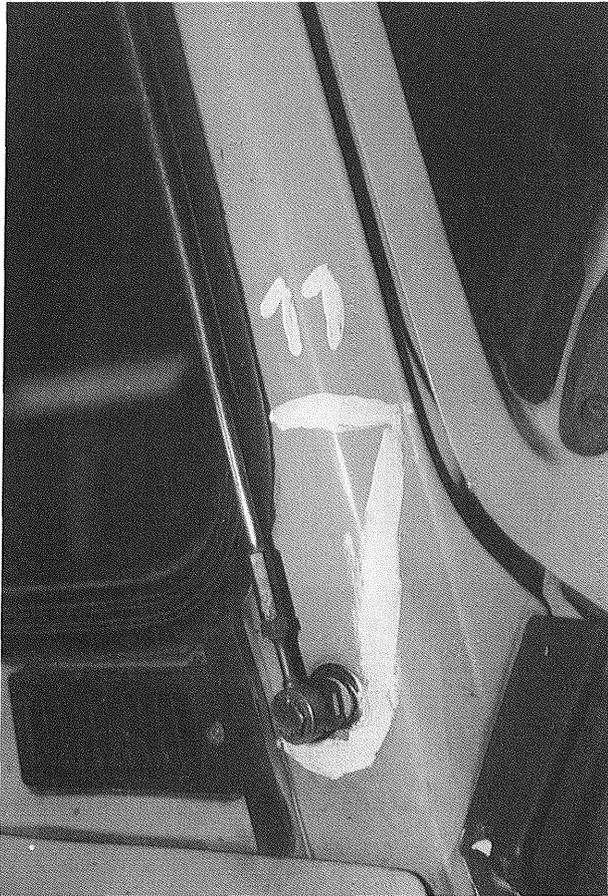
Photo H 6/1:

Lage: Rahmen Frontscheibe unten, Fahrerseite
 Besichtigung: Lack intakt, keine Korrosionsauffälligkeit
 Bemerkung: unterhalb von Meßstelle 11 Blasenbildung am Lack
 Corrotest-Untersuchung: Meßstelle 11 alles „grün“, unterhalb Meßstelle 11 Anzeige „rot“
 => punktuelle Durchrostung mit Lochbildung

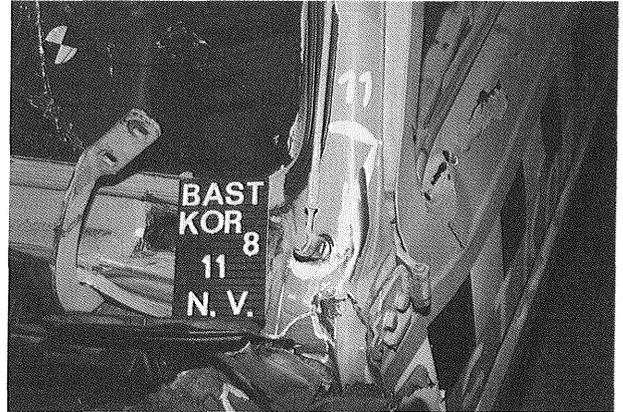
Photo H 6/2:

Lage: Rahmen Frontscheibe unten, Fahrerseite
 Besichtigung: Lack intakt, keine Korrosionsauffälligkeit
 Bemerkung: unterhalb von Meßstelle 11 Blasenbildung am Lack
 Corrotest-Untersuchung: Meßstelle 11 alles „grün“, unterhalb Meßstelle 11 Anzeige „rot“
 => punktuelle Durchrostung mit Lochbildung

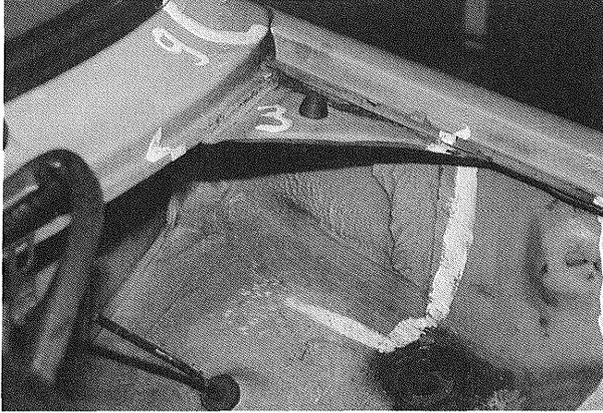
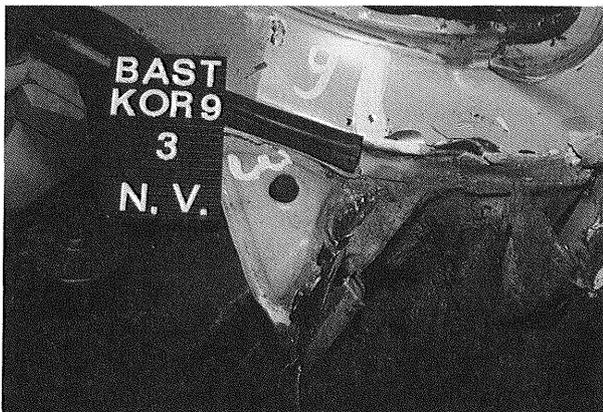
Photo H 13:

Lage: Motorraum hinten, Fahrerseite
 Übergangsbereich Außenkotflügel – Innenkotflügel – Stirn-
 wand
 Besichtigung: intakter Lack, keine Korrosionsauffälligkeit
 Corrotest-Untersuchung: alles „grün“

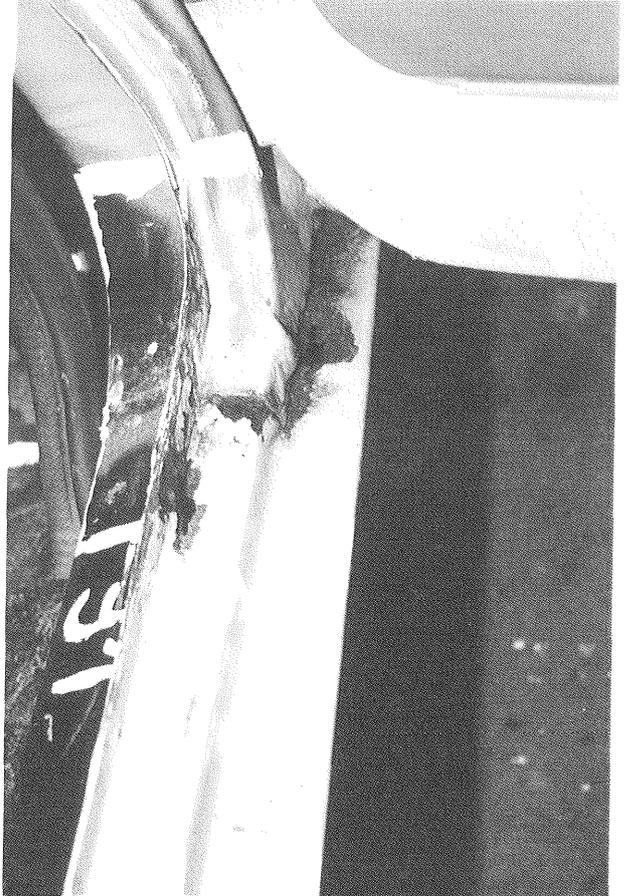
Photo H 14/1:

Lage: vorderer Türeinstiegsschwellerbereich, Beifahrerseite
 Besichtigung: starke Korrosion mit Loch- und Rißbildung,
 überwiegend am Übergang Türschweller – A-Säule
 Corrotest-Untersuchung: gemäß Besichtigung

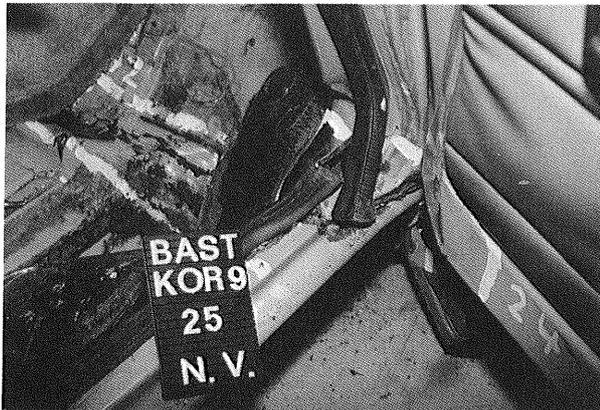
Photo H 14/2:

Lage: vorderer Türeinstiegsschwellerbereich, Beifahrerseite
 Besichtigung: starke Korrosion mit Loch- und Rißbildung, überwiegend am Übergang Türschweller – A-Säule
 Corrotest-Untersuchung: gemäß Besichtigung

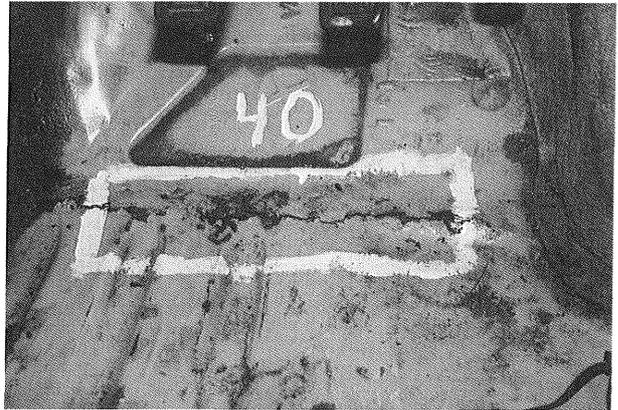
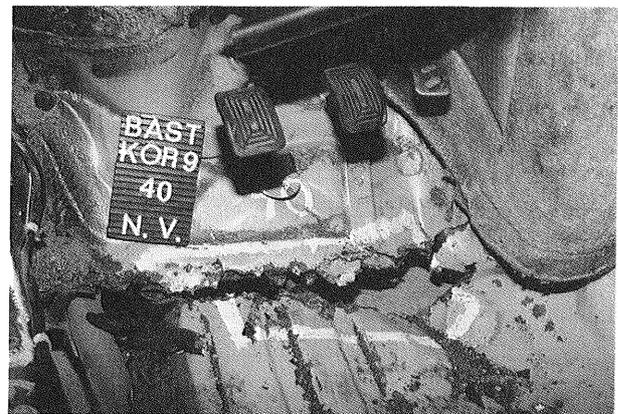
Photo H 15:

Lage: Fußbodenbereich Fz-Innenraum in Höhe der A-Säule, Fahrerseite
 Besichtigung: Lack großflächig aufgeplatzt, Oberflächenkorrosion, durchgehender Riß im Meßbereich (quer zur Fz-Längsachse)
 Corrotest-Untersuchung: siehe Beiblatt

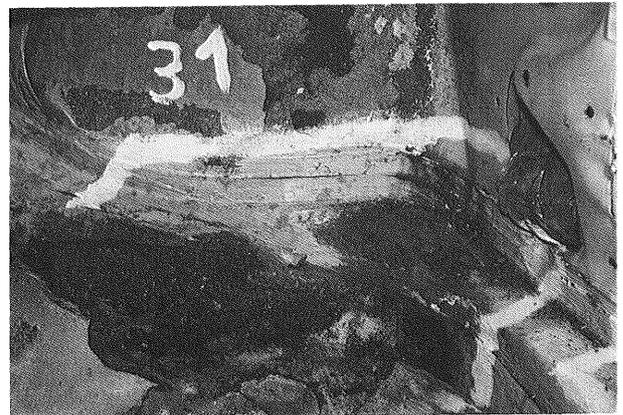
Photo H 16/1:

Lage: Fz-Innenraum, Beifahrerseite
Übergang (Krümmung) Längsträger – Türschweller oberhalb Anschluß Radkasten, unterhalb Bodenblech in Fahrtrichtung gesehen Anschluß Stirnwand
Besichtigung: Bodenblech großflächig durchgerostet, Stirn- wand punktuell durchgerostet, starke Oberflächenkorrosion im Krümmungsbereich Träger, mechanische Stabilität im Träger- und Radkastenbereich, Stirnwandbereich durch Meßstelle 12 beschrieben
Corrotest-Untersuchung: (siehe auch Beiblatt)
Anzeige „rot“ im Kantenbereich bzw. Übergang Bodenblech zu Krümmung Träger, durch starke Korrosion mit Lochbil- dung des Bodenbleches.
Anzeige „rot“ im Trägerbereich, verursacht durch Reste des wegkorrodierten Bodenbleches auf sonst mechanisch stabilem Trägerblech.
