Erfahrungsbericht zur Innenbeschichtung nach TL-Blatt 50 an der Brücke über den Petersdorfer See

Berichte der Bundesanstalt für
Straßen- und Verkehrswesen
Brücken- und Ingenieurbau Heft B 206

Bericht zum Forschungsprojekt 2219007

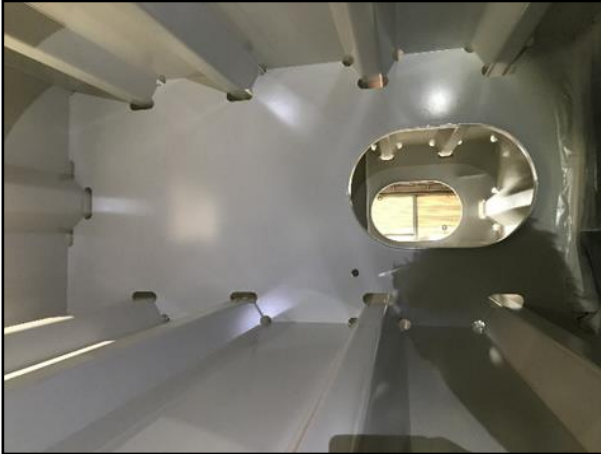
Die ausgeführte Beschichtung im Hohlkasteninneren nach TL-Blatt 50 wurde visuell und zerstörungsfrei mittels Schichtdickenmessung geprüft. Die Beschichtung nach TL-Blatt 50 erschien makellos und glänzend weiß (siehe Bild 6).

Bild 6: Hellweiße Beschichtung nach TL-Blatt 50 (Farbe: grauweiße, RAL 9002) [Foto: Fa. Donges SteelTec GmbH / Darmstadt]

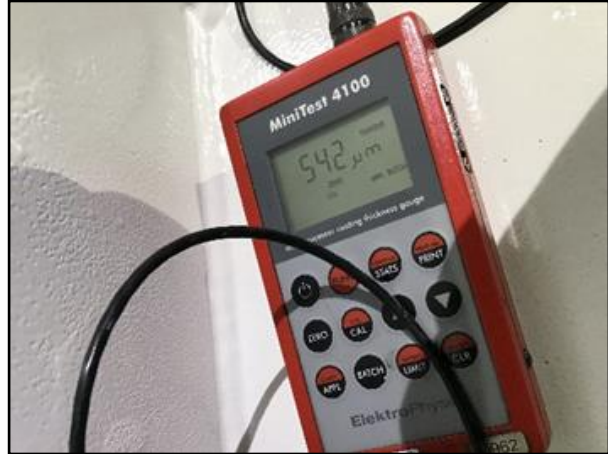
Der Beschichter berichtete, dass die Applikation der Beschichtung nicht wie geplant einschichtig, sondern in zwei Schichten durch das Airless-spritzen erfolgte. Dies hatte zum Zweck, die Sollschildtdicke von 200 µm sicher zu erreichen. Die vor Ort gemessenen Schichtdicken betragen zwischen 400 µm und 600 µm (Bild 7).

Bild 7: Die gemessene Schichtdicke von 542 µm im Bereich einer Ecke [Foto: Fa. Donges SteelTec GmbH / Darmstadt]

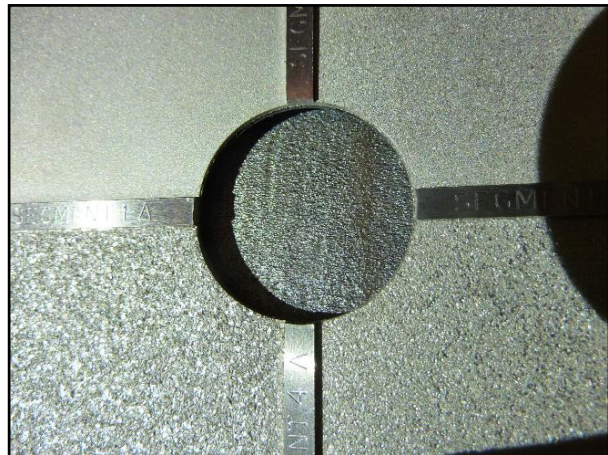
Der erzielte Rauheitsgrad lag zwischen Segment 2 und 3 des ISO-Rauheitsvergleichsmusters G für kantiges Strahlmittel nach DIN EN ISO 8503-1 [11] und entsprach damit der Rauheit mittel (G). Die Oberflächenreinheit war durchaus mit dem Oberflächenvorbereitungsgrad P Sa 2½ vergleichbar (Bild 9 und Bild 10).

Bild 10: Die erzeugte Rauheit liegt zwischen Segment 2 und 3 des ISO-Rauheitsvergleichsmusters G [Foto: DEGES GmbH]

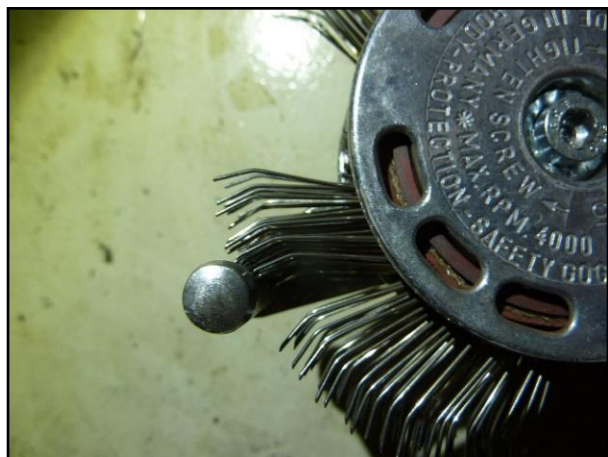
Bild 12: Abgenutztes Band am Bristle Blaster der Fa. Monti; der Spannstift kann die Drähte nicht mehr spannen [Foto: DEGES GmbH]

Der Zeitaufwand für diese Oberflächenvorbereitung betrug ca. 1 h/m². Mit einem Band kann ca. 1 m² Oberfläche vorbereitet werden. Danach ist das Band in der Regel verschlisslen. Die Enden der Drähte am Band (Bild 11) sollten während der Bearbeitung möglichst spitz sein. Durch die Arbeit mit dem Gerät runden sich die Drahtenden ab. Solange die

Drähte noch lang genug sind, dass sie vom Spannstift des Bristle Blasters gespannt werden können, kann man die Drähte spitz anschleifen. Sind die Drähte soweit abgenutzt, dass sie durch den Spannstift am Bristle Blaster nicht mehr gespannt werden können (Bild 12), muss das Band getauscht werden. Der Bristle Blaster ist gut geeignet für ebene Flächen. An Kehlen oder aufgehenden Blechen kann der Bristle Blaster nicht mehr eingesetzt werden. Die Geometrie des Spannstiftes am Gerät verhindert, dass man an die Oberfläche nahe genug herankommt, um diese vorzubereiten. Für die mit dem Bristle Blaster unzugänglichen Bereiche wurden Fräser (Bild 13) oder rotierende Bürsten (Bild 14) verwendet, mit denen der Oberflächenvorbereitungsgrad P Ma erzeugt werden konnte.

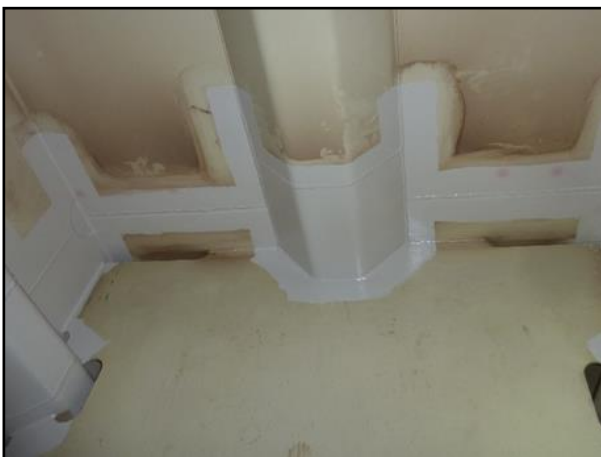
Nach ca. 6 Monaten zeigten sich im Kontrast zu der frischen Beschichtung an den Baustellenmontagestößen deutlich sichtbare Farbabweichungen zu der Werksbeschichtung, die nicht auf Einflüsse der Stahlbaumontage zurückzuführen waren. Die ursprünglich grauweiße Werksbeschichtung (siehe Bild 6) war im Vergleich zu der Beschichtung an den Montagestößen nach etwa einem halben Jahr deutlich verändert (siehe Bild 16, Bild 17 und Bild 18) und erschien nun eher elfenbeinfarben. Da die Beschichtung im Werk und auf der Baustelle aus derselben Stoffcharge stammte, konnten Farbabweichungen aus unterschiedlichen Chargen ausgeschlossen werden. Besonders auffällig zeigten sich die Farbabweichungen im Umfeld der Montagestöße. Sie waren allerdings auch im Inneren der verschiedenen Hohlkastenbauteile wahrnehmbar.

Bild 16: Vollständig beschichteter Baustellenmontagestoß im Inneren des Hohlkastens mit angrenzenden Verschmutzungen durch Schweißgase (Schmauch) [Foto: DEGES GmbH]

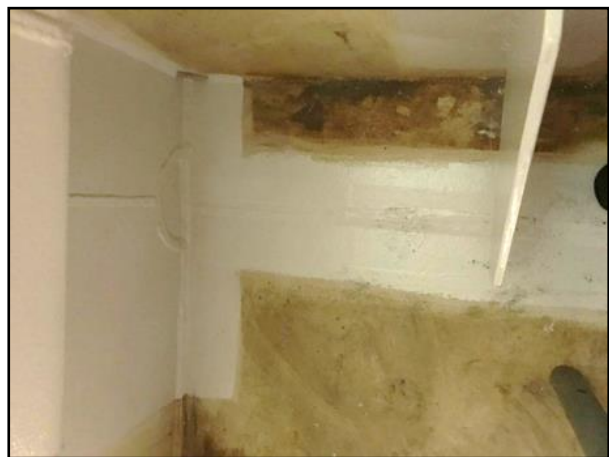
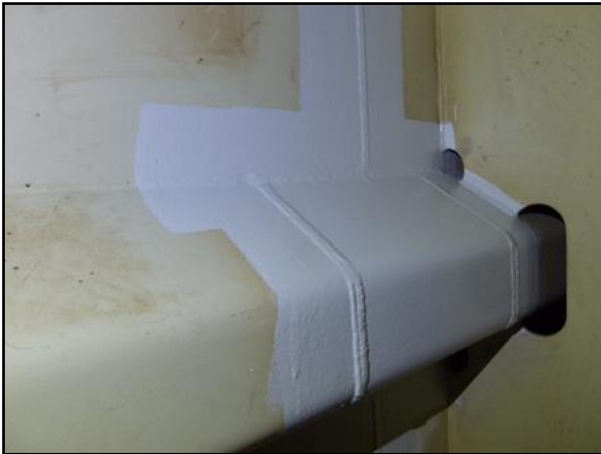
Bild 17: Starke Verschmutzung/Verfärbung der Werksbeschichtung [Foto: DEGES GmbH]

Bild 18: Starke Verschmutzung/Verfärbung der Werksbeschichtung [Foto: DEGES GmbH]

Die Bauteile aus dem Werk wurden im Sommer ohne zusätzlichen Schutz in Deutschland über die Straße bis zur Baustelle der Brücke über den Petersdorfer See an der BAB 19 transportiert und lagerten dann dort im Freien. Infolge der Schweißarbeiten auf der Baustelle an den Montagestößen wurden die einzelnen Bauteile aneinandergefügt, bis schließlich die beiden Hohlkästen hergestellt und kein UV-Licht von außen mehr auf die Innenbeschichtung gelangen konnte. Das Sonnenlicht konnte seit dem Ende der Werksfertigung die Stahlbauteile direkt erwärmen bis die Verbundplatte am Obergurt betoniert wurde. In dem Zeitraum nach dem Ende der Werksfertigung der ersten Bauteile von Mai 2019 bis zur Feststellung der Farbabweichungen im Oktober 2019 waren die Stahlbauteile der sommerlichen Sonne ausgesetzt. Im Sommer sind Stahltemperaturen über 60 °C infolge direkter Sonneneinstrahlung nicht unüblich.

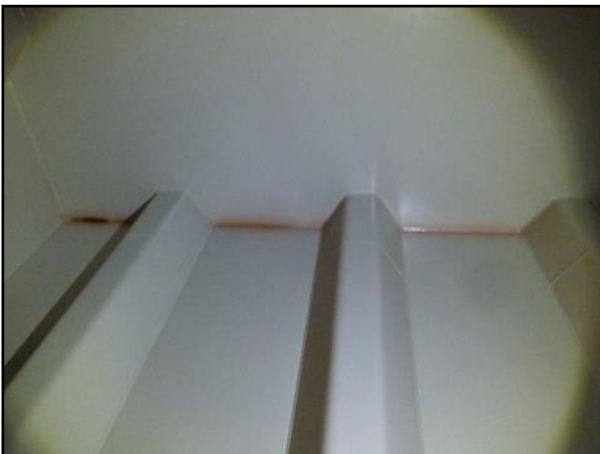
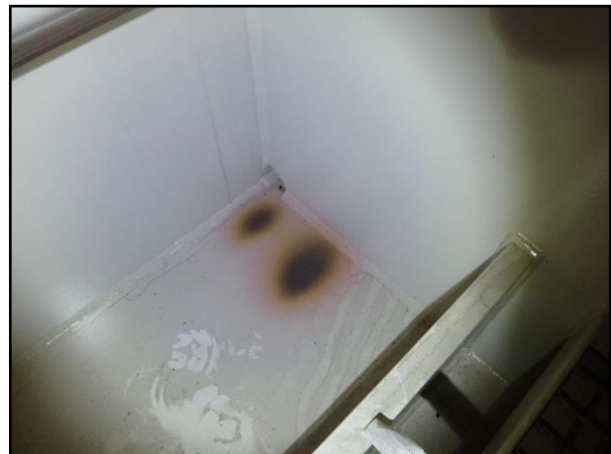
- mechanische Beschädigungen im Hohlkasteninneren hauptsächlich durch das Herstellen des bewehrten Doppelverbundbereichs am Untergurt im Umfeld der Pfeiler,
- Durchbrände im Inneren infolge von Schweißarbeiten an den außenliegenden Blechen (Bild 19 und Bild 20),
- fest anhaftende Verfärbungen der Beschichtung hervorgerufen durch Schweißgase (Schmauch) im Umfeld der Baustellenmontagegestöße (Bild 16 und Bild 17),
- allgemeine Verschmutzungen und Beschädigen durch den Baustellen- und Montagebetrieb (Bild 21, Bild 22 und Bild 23).

Bild 19: Verbrennung der Beschichtung (Durchbrände) infolge von Schweißarbeiten auf der Blechaußenseite [Foto: DEGEGS GmbH]

Bild 20: Verbrennung der Beschichtung (Durchbrände) infolge von Schweißarbeiten auf der Blechaußenseite [Foto: DEGEGS GmbH]

Die Vorgehensweise zur Ausbesserung von Beschädigungen an der Beschichtung bis zum Substrat entsprach der Vorgehensweise zur Beschichtung der Baustellenmontagestöße (siehe Ziffer 4.1.3). Bei Beschädigungen innerhalb der Beschichtung, die nicht bis zum

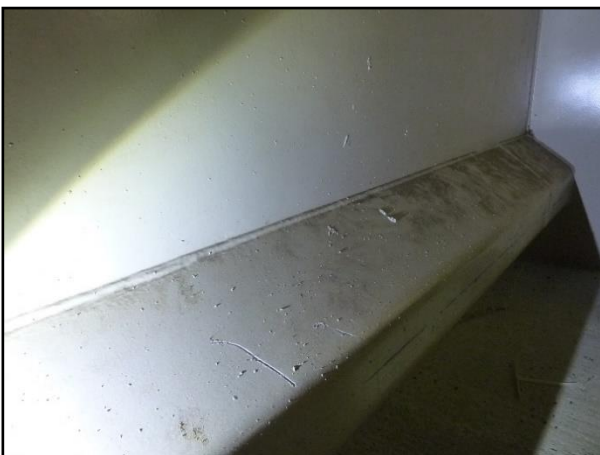
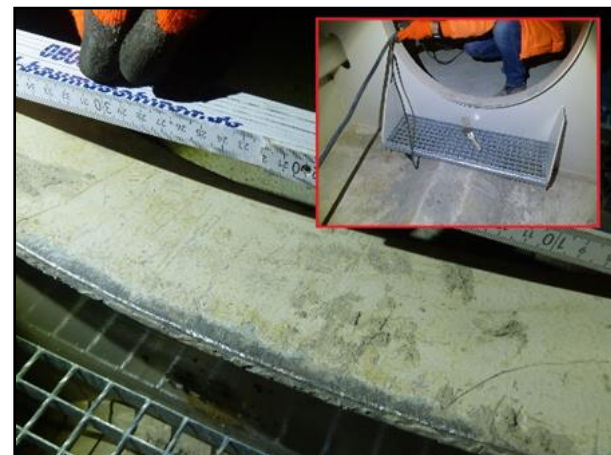
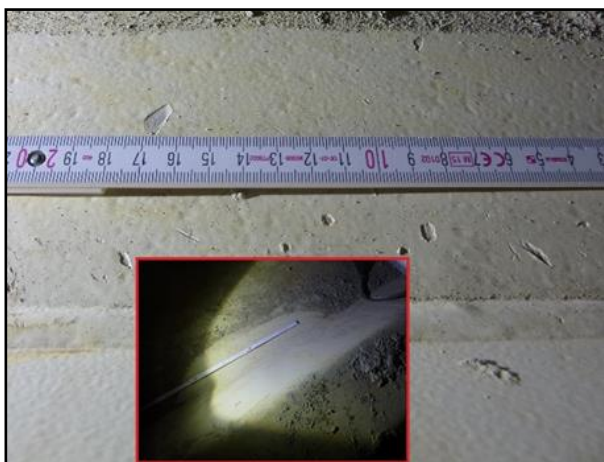
Bild 21: Mechanische Verletzungen [Foto: DEGEGS GmbH]

Bild 22: Mechanische Verletzungen [Foto: DEGEGS GmbH]

Bild 23: Mechanische Verletzungen [Foto: DEGEG GmbH]

Die überwiegenden mechanischen Beschädigungen an der Innenbeschichtung sind auf die Herstellung der Bewehrung und des Betons zurückzuführen. Unter den bedingt begehbaren Hohlkästen wird dieser Umstand eher einen seltenen Fall darstellen.

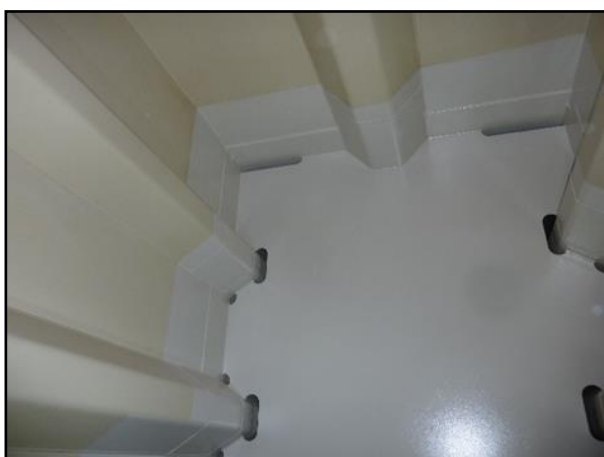
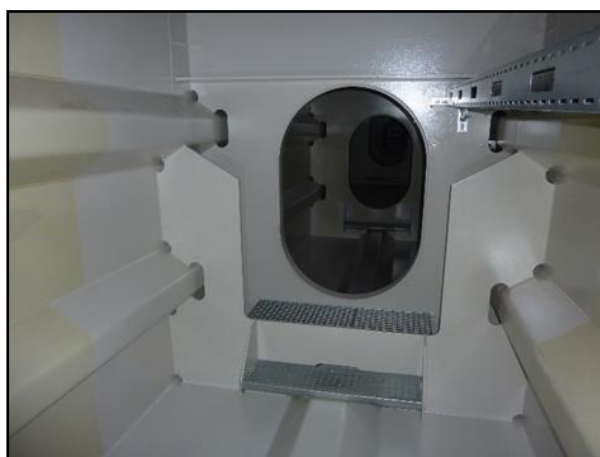
Nach Abschluss der Beschichtungsarbeiten an den Baustellenmontagestößen und dem Herstellen des Betons im Hohlkasteninneren stellte sich die Frage, wie mit den Beschädigungen an der Beschichtung umzugehen sei. Im Zuge der Diskussion wurde festgelegt, dass die optischen Anforderungen einer hellweißen und gleichmäßigen Beschichtung ohne sichtbare Störungen zur Erleichterung der Bauwerksprüfung überwiegen. Die Bauwerksprüfung soll zügig durchgeführt und vorhandene Beschädigungen sollen einfach, schnell und damit wirtschaftlich erkannt werden können. Die vorhandenen Verschmutzungen und Beschädigungen stünden dieser Anforderung entgegen. Daher wurde im Juni 2020 festgelegt, alle Beschädigungen auszubessern und sämtliche Verschmutzungen zu beseitigen. Lediglich die Vergilbungen, wie z.B. in Bild 24 und Bild 25, wurden nicht überbeschichtet.

Bild 24: Fertiggestellte Innenbeschichtung [Foto: DEGEG GmbH]

Bild 25: Fertiggestellte Innenbeschichtung [Foto: DEGEG GmbH]

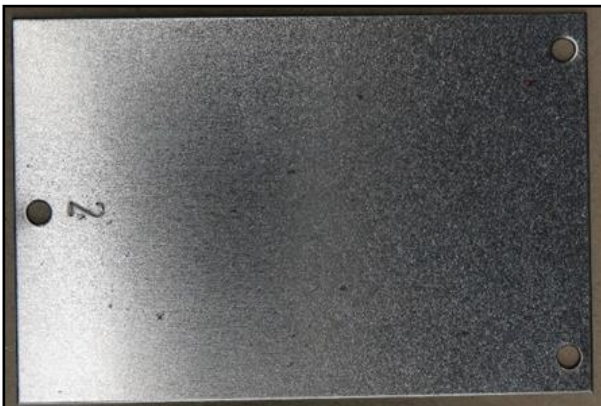
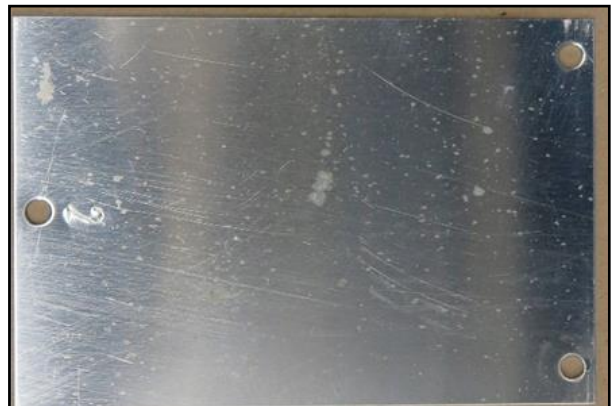
Nach der einjährigen Bewitterung im Brückenhohlkasten wurden die Standardprobekörper visuell ausgewertet. Visuell war Korrosion an den Standardproben nur in sehr geringem Umfang als Korrosionspunkte feststellbar. In Bild 34 ist eine Standardprobe des Stahls und in Bild 35 eine Standardprobe des Zinks exemplarisch dargestellt.

Bild 34: Stahlblech Vorderseite Bewitterung im Hohlkasten Achse C, im Bereich Einstiegs Luke zw. Achse 10/20

Bild 35: Zinkblech Vorderseite Bewitterung im Hohlkasten Achse C, im Bereich Einstiegs Luke zw. Achse 10/20

Die visuell dokumentierte geringe punktuelle Korrosion der Standardproben im Brückenhohlkasten wird durch die ermittelte Korrosionsgeschwindigkeit für das erste Jahr der Auslagerung bestätigt, siehe Tabelle 2. Nach Auswertung der Korrosionsgeschwindigkeit der Standardprobekörper wurde im Brückenhohlkasten die Korrosivitätskategorie: C1 (unbedeutend) festgestellt.

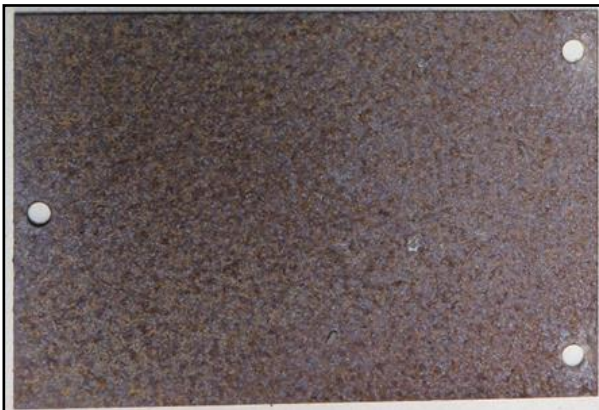
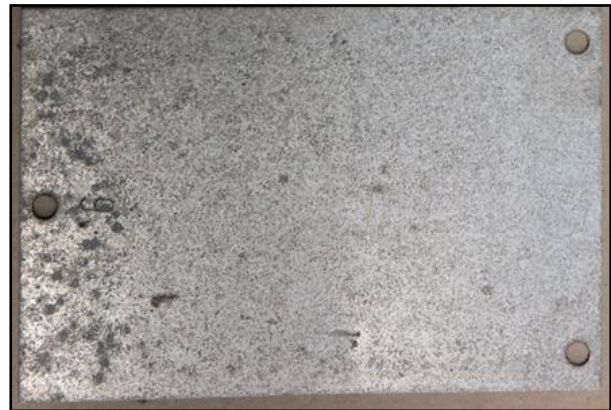
Nach der einjährigen Bewitterung unter der Brücke wurden die Standardprobekörper visuell ausgewertet. Visuell war an den Standardproben flächige Rotrostkorrosion des Stahls und Weißrostkorrosion des Zinks feststellbar. In Bild 36 ist eine Standardprobe des Stahls und in Bild 37 eine Standardprobe des Zinks exemplarisch dargestellt.

Bild 36: Stahlblech Vorderseite Freibewitterung unter der Brücke Hilfsjoch III

Bild 37: Zinkblech Vorderseite Freibewitterung unter der Brücke Hilfsjoch III

Die visuell dokumentierte flächige Korrosion der Standardprobekörper wird durch die ermittelte Korrosionsgeschwindigkeit für das erste Jahr der Auslagerung bestätigt, Tabelle 3. Nach Auswertung der Korrosionsgeschwindigkeit der Standardprobekörper wurde für den natürlich bewitterten Außenbereich am Hilfsjoch III die Korrosivitätskategorie: C2 (gering) festgestellt.
