Ermüdungssicherheit von vollverschlossenen Seilen mit Korrosionsschäden

Beurteilung der Ermüdungssicherheit von vollverschlossenen Spiralseilen mit Korrosionsschäden

Bericht der DMT über die visuelle Prüfung von abgelegten VVS-Seilenden

über die visuelle Prüfung von 5 abgelegten VVS-Seilenden

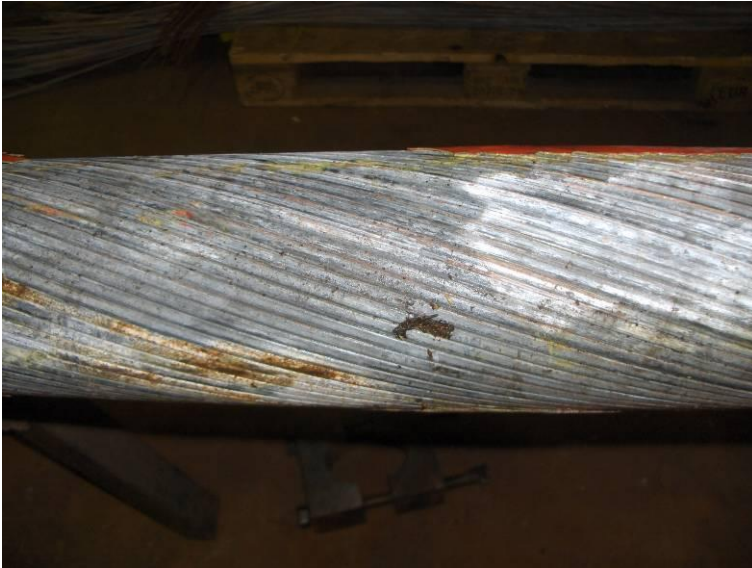
Wie aus Bild 3 und Bild 4 hervorgeht, ist die Verzinkung der Drähte von Seilprobe 1 teilweise bis mäßig angegriffen. Stellenweise wurde auch geringe Korrosion an den Einzeldrähten vorgefunden. Ein Draht mit mäßigem Angriff auf die Verzinkung ist in Bild 5, Seite 12, dargestellt. Der Angriff der Verzinkung beschränkt sich auf die Außenfläche. Punktuell wurden am Rand der Außenfläche auch Bereiche vorgefunden, auf denen die Verzinkung nicht mehr vorhanden war (siehe Bild 6, Seite 13). Ein weiterer Draht mit geringer Oberflächenkorrosion ist in Bild 7, Seite 13, dargestellt. Auch hier ist die Verzinkung stellenweise am Rand sowie auch an der Außenfläche verbraucht (siehe Bild 8, Seite 14).

Bild 4 Seilprobe 1: schwache bis geringe Korrosion an einigen Außendrähten sowie mäßiger Angriff auf die Verzinkung

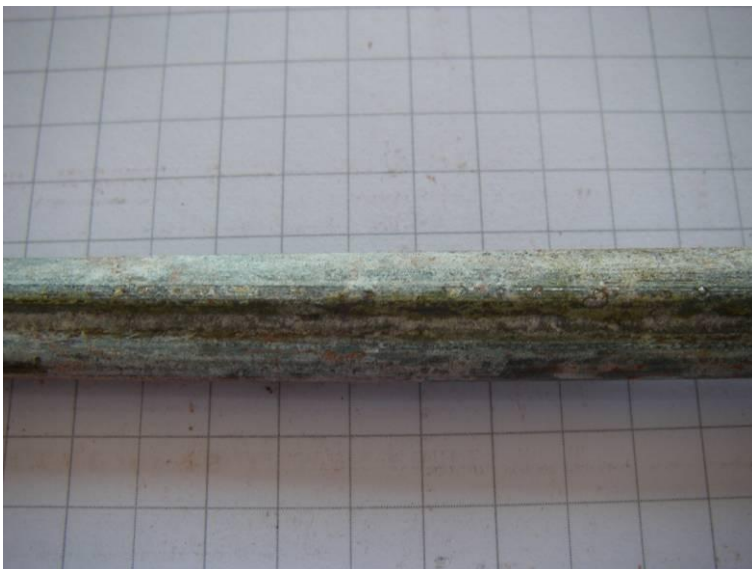
Bild 5 Einzeldraht aus Seilprobe 1 mit mäßigem Angriff auf die Verzinkung

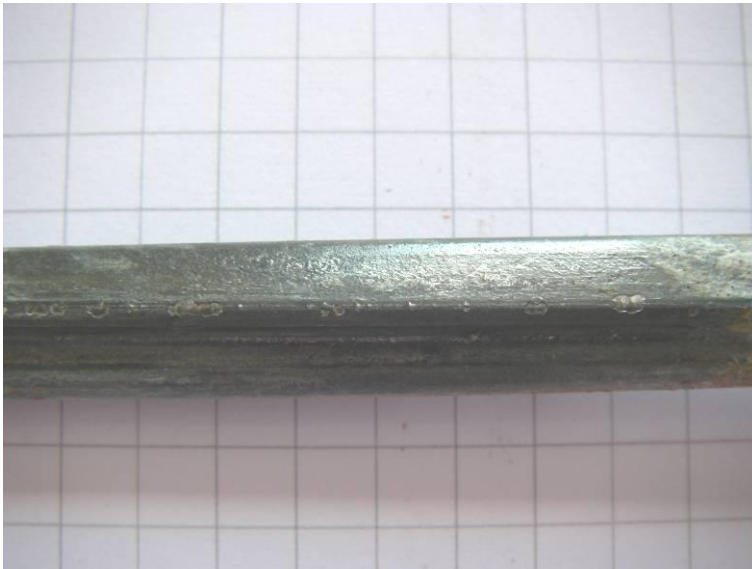
Bild 6 gereinigter Drahtabschnitt im Vergleich zu Bild 5; Verzinkung teilweise am Rand verbraucht

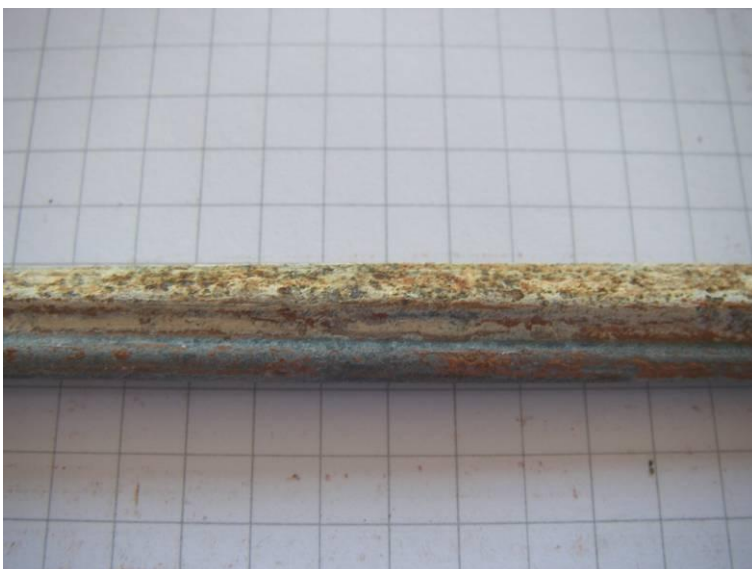
Bild 7 geringe Korrosion auf einem Außendraht von Seilprobe 1

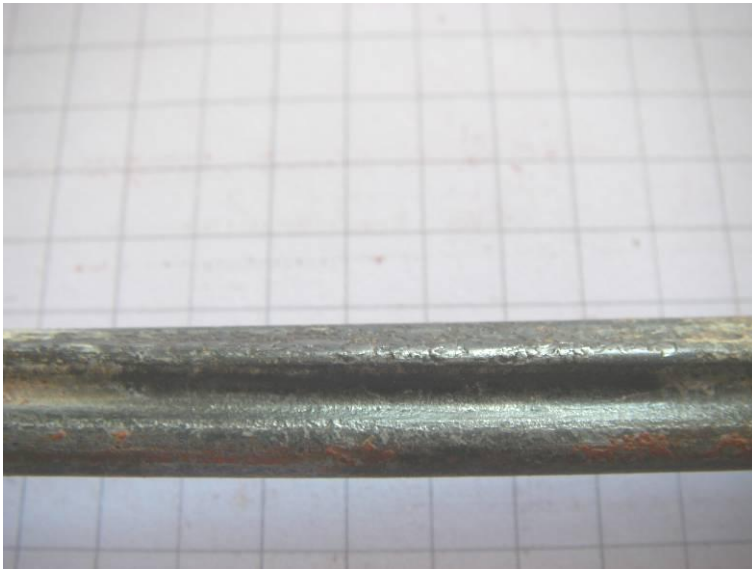
Bild 8 gereinigter Drahtabschnitt aus Bild 7; teilweise ist die Verzinkung an der Oberfläche bzw. am Rand verbraucht

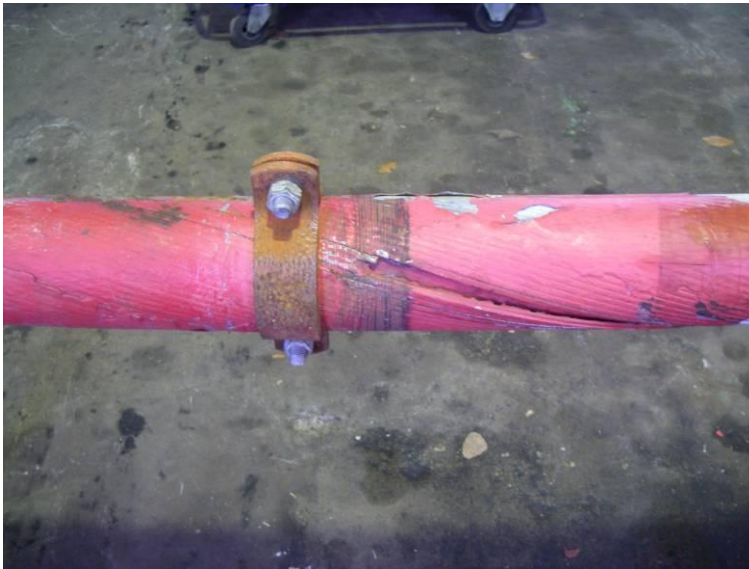
Bild 10 **3 Drahtbrüche im Seil R100-2m (Seilprobe 2)**

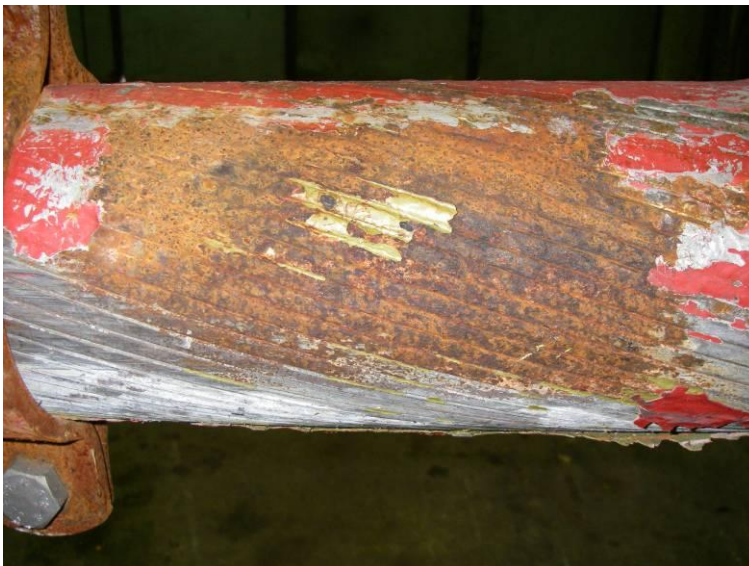
Seilprobe 2 zeigte über weite Bereiche einen schwachen Angriff auf die Verzinkung. Neben einer starken Korrosion an den Bruchstellen wurde ein weiterer Bereich mit mäßiger Korrosion an einigen Außendrähten vorgefunden (siehe Bild 11, Seite 15).

Bild 11 **mäßige Korrosion von Außendrähten an Seilprobe 2**

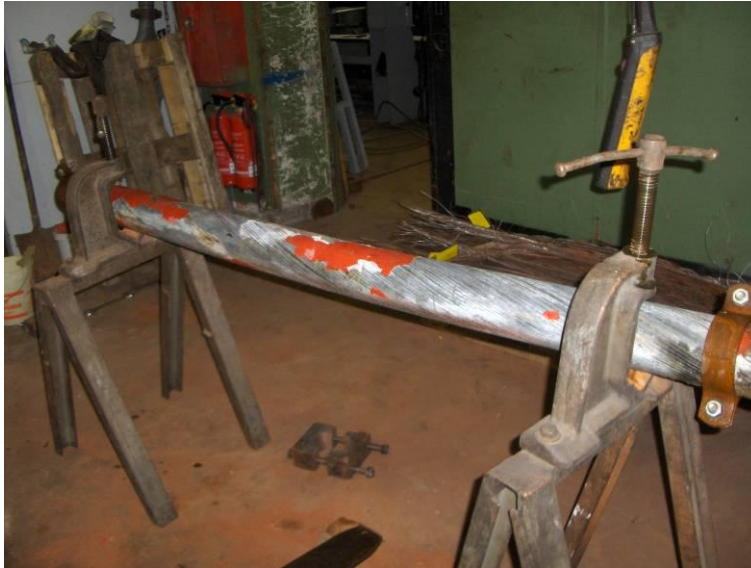
Bild 12 Seilprobe 3 vor dem Öffnen

Seilprobe 3 (Bild 12, Seite 16) zeigte über weite Bereiche auf den Außenflächen der Außendrahtlage einen mäßigen Angriff auf die Verzinkung. Innerhalb dieser Bereiche wurde punktuell bereits auch selektive Korrosion des Drahtwerkstoffes vorgefunden (siehe Bild 13, Seite 16).

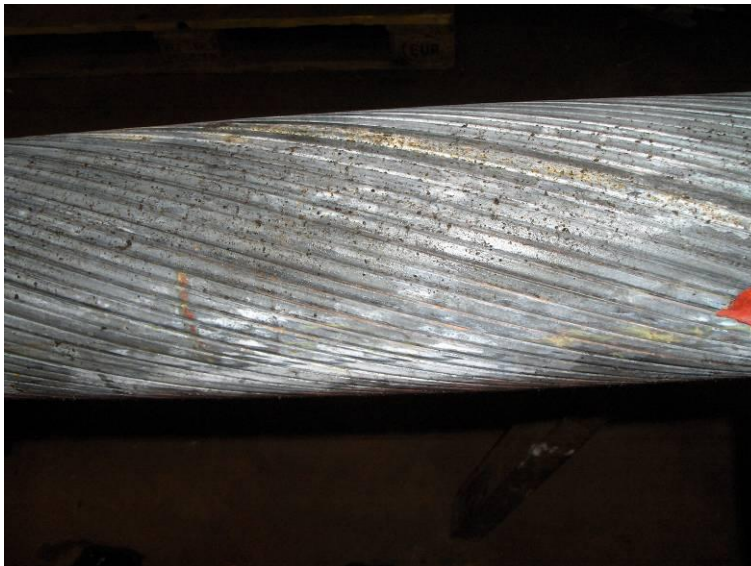
Bild 13 selektive (punktuell) Korrosion des Drahtwerkstoffes der Außenlage (Seilprobe 3)

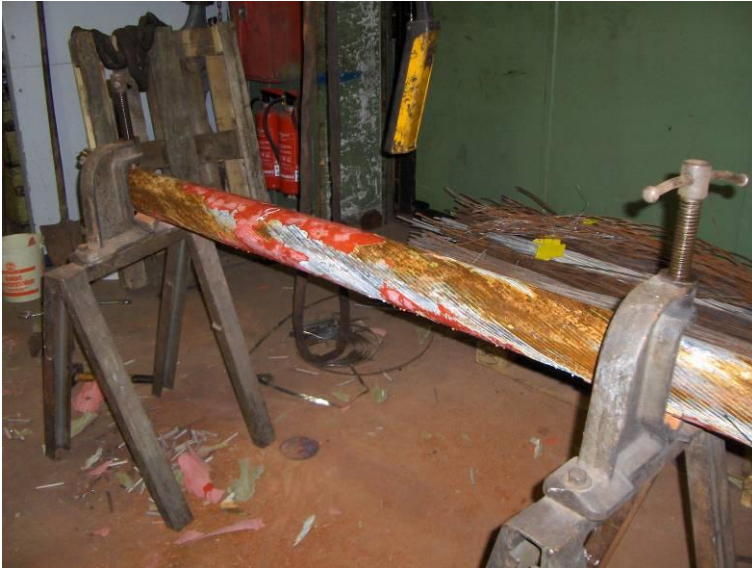
Bild 14 **Seilprobe 4 vor dem Öffnen**

Seilprobe 4 (Bild 14, Seite 17) zeigte über weite Bereiche eine starke Korrosion der Außendrähte. Die Einzeldrahtaufnahmen in Bild 15 und Bild 16, ab Seite 17, zeigen, daß die Korrosion bereits den Rand der Außenflächen erreicht hat. Im Randbereich ist die Verzinkung ebenfalls verbraucht. Ab dem Stegbereich konnte keine Schädigung bzw. ein Angriff auf die Verzinkung vorgefunden werden. Teilweise war im Stegbereich festhaftender Primer beim Reinigen der Drähte festgestellt worden.

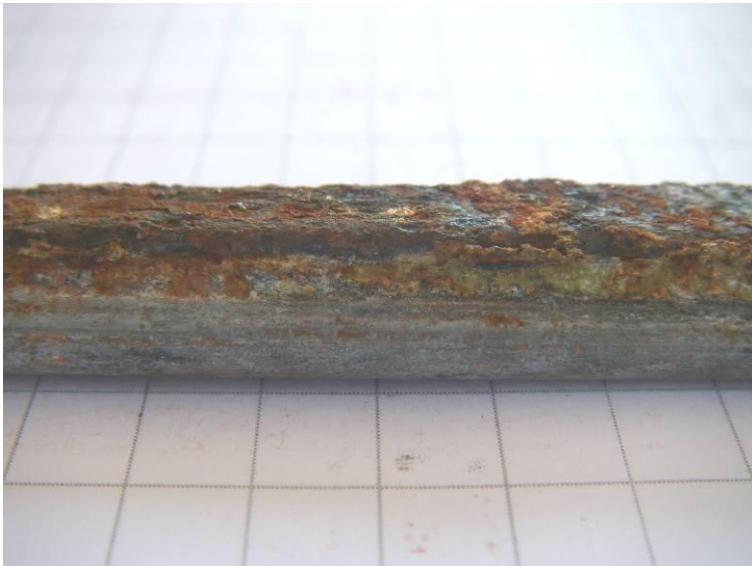
Bild 15 **starke Korrosion auf der Drahtaußenfläche sowie am Rand (Seilprobe 4)**

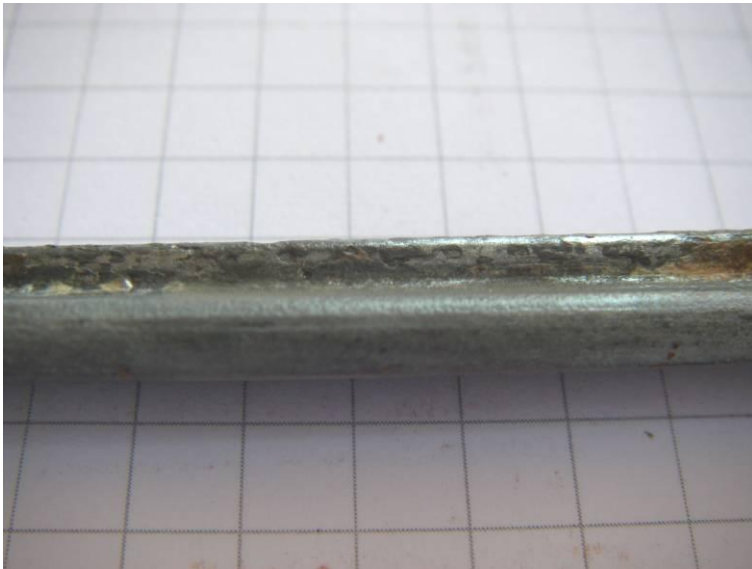
Bild 16 gereinigter Drahtabschnitt aus Bild 15; Verzinkung ist teilweise bis über den Rand der Außenfläche verbraucht

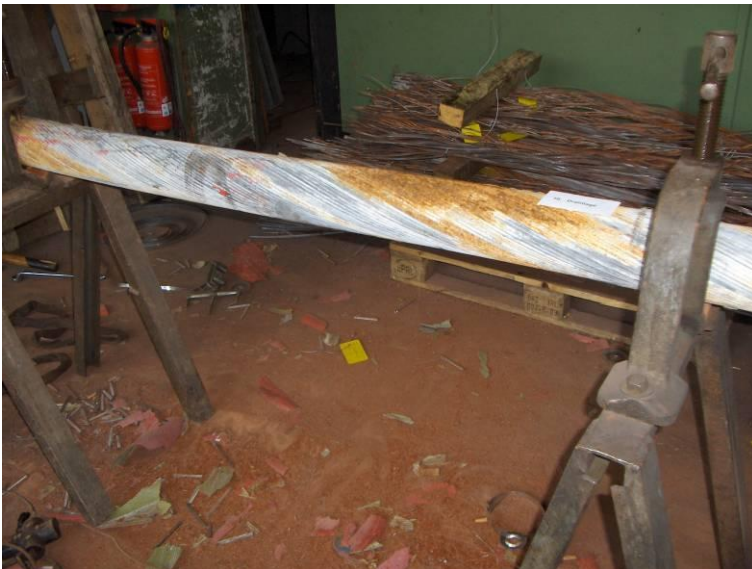
Bild 17 Seilprobe 5 vor dem Öffnen

Seilprobe 5 (Bild 17, Seite 18) zeigte über große Bereiche geringe bis mäßige Korrosion an den Außendrähten sowie vereinzelt einen geringen Angriff auf die Verzinkung.

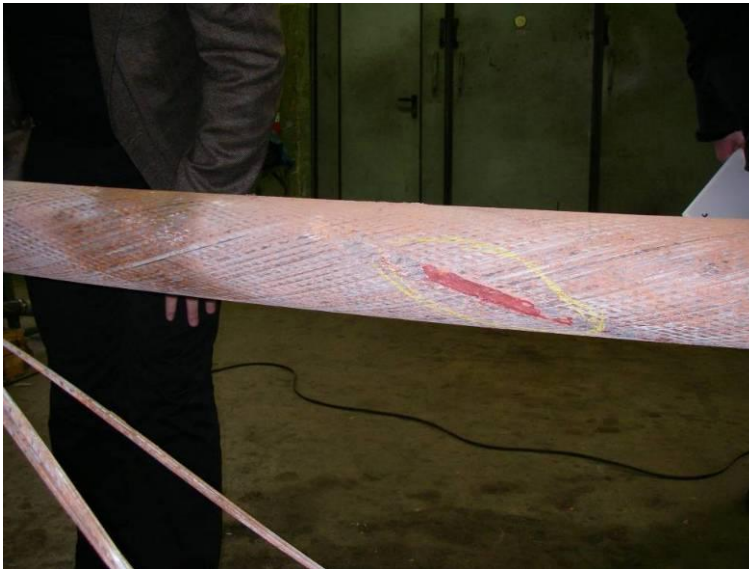
Bild 18 Blick auf die 9. Drahtlage von Seilprobe 2 mit dunkler Stelle am linken Bildrand

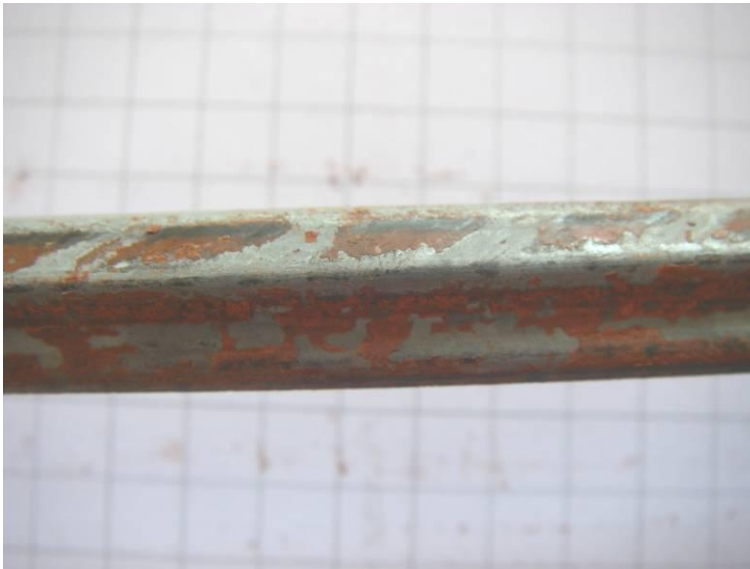
Bild 20 Z-Profildraht der 9. Drahtlage mit sehr schwachen Druckstellen in der Verzinkung

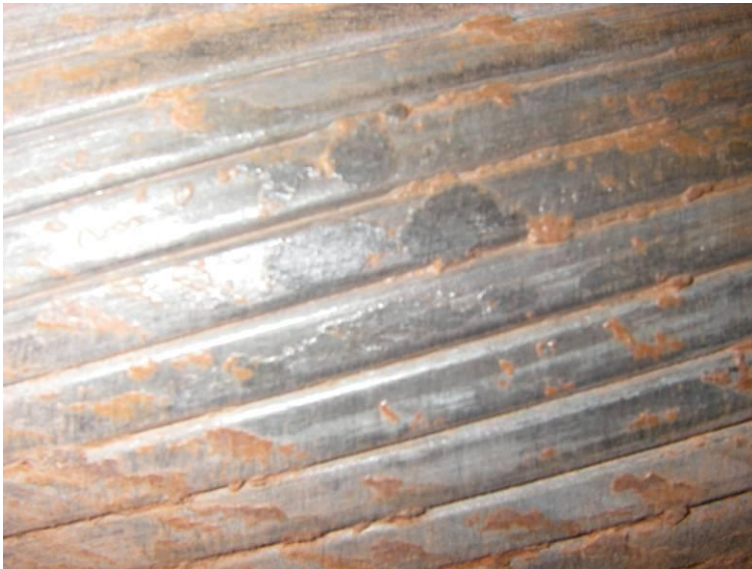
In Bild 18 bis Bild 22, ab Seite 19, ist die 9. Drahtlage nach dem Entfernen der Außendrahtlage dargestellt. Da die Z-Profildrähte dieser Drahtlage ebenfalls verzinkt waren, wurden auf den Auflageflächen die Abdrücke beider Nachbarlagen vorgefunden. Durch leichtes mechanisches Reinigen mit einer Drahtbürste ließen sich diese schwachen Abdrücke entfernen. Bild 22 zeigt eine Unregelmäßigkeit in der Verzinkung, wie sie auch an anderen Stellen vorgefunden wurden.

Bild 22 **9. Drahtlage von Seilprobe 2 mit Unregelmäßigkeit in der Verzinkung**
