Ermüdungssicherheit von vollverschlossenen Seilen mit Korrosionsschäden

Brücken- und Ingenieurbau Heft B 146 – Anhang C

Beurteilung der Ermüdungssicherheit von vollverschlossenen Spiralseilen mit Korrosionsschäden

Anhang C Ultraschallprüfung Dokumentation Seilkopf

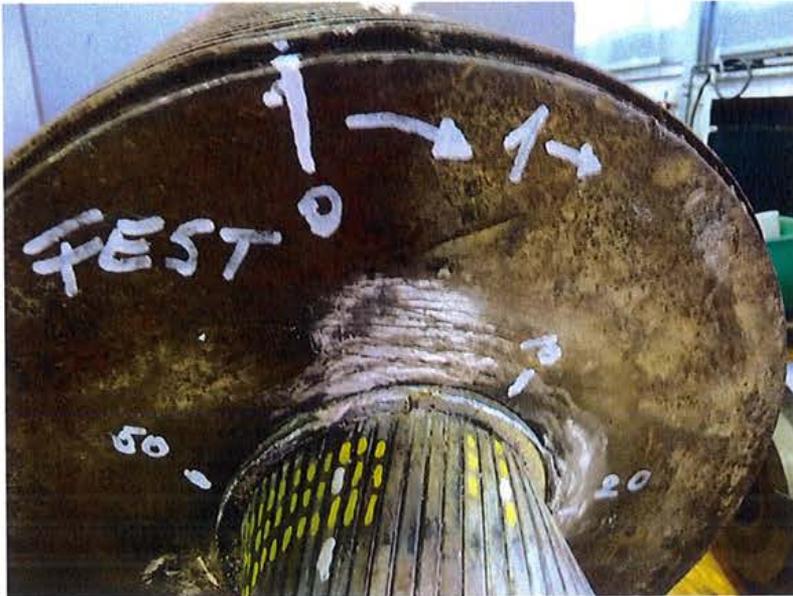
Außenlage Draht Nr.	Festlager Orientierung →		Loslager Orientierung ←	
	dB	mm	dB	mm
1	73	63		
2	79	96	71	53
3	69	63	66	40
4			66	34
5			79	61
6			74	37
7				
8	71	72	74	40
9				
10	76	79	74	74
11			70	51
12			70	33
13			70	33
14	70	72		
15				
16				
17				
18			77	77
19				
20				
21				
22				
23				
24				
25				
26				
27				
28	"offen"	~ 50 mm vor		
29	"offen"	~ 50 mm vor		
30			76	58
31			72	63

Bild 1 Seilkopf Festlager, äußere Drahtlage, Draht 1 (0 – Punkt) bis Draht 10
 0 – Punkt: Zenit im eingebauten Zustand während des Dauerschwingversuches
 Orientierung: rechtsläufig
 Weiß: Markierung doppelt Draht Nr. 1
 Markierung einfach Draht Nr. 10, 20 usw.
 Gelb: Drähte mit UT - Befund

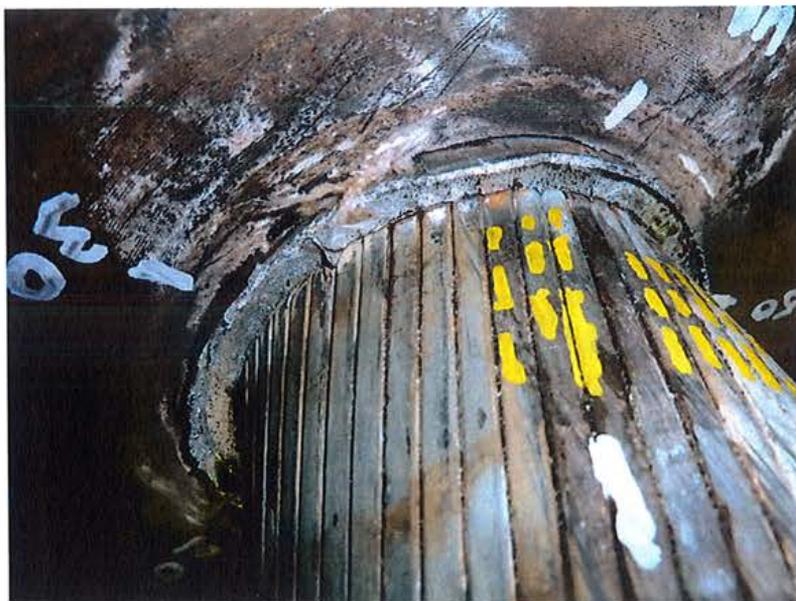
Bild 4 Seilkopf Festlager, äußere Drahtlage, Draht 30 bis Draht 40

Außenlage Draht Nr.	Festlager Orientierung →		Loslager Orientierung ←	
	dB	mm	dB	mm
32				
33				
34				
35				
36				
37				
38	81	72		
39	77	67		
40	73	46		
41				
42	73	50		
43	73	45		
44	73	39		
45	73	81		
46	81	89		
47				
48				
49	68	40		
50	75	46		
51	71	44	76	84
52	70	40		
53	67	36	80	83
54	67	48	82	132
55	67	50		
56	72	34		
57	72	47		
58	78	70	78	78
Summe N	26		17	
Anteil [%]	44,8		29,3

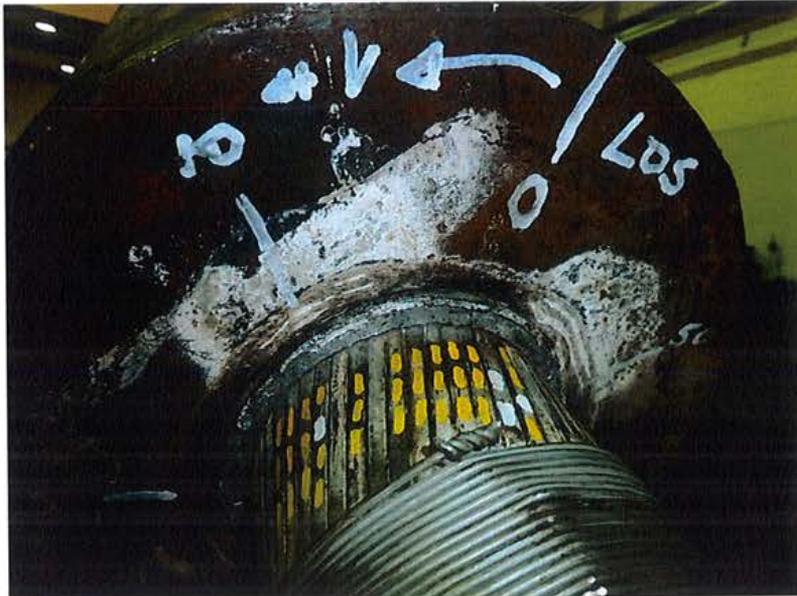
Bild 7 Seilkopf Loslager, äußere Drahtlage, Draht 1 (0 – Punkt) bis Draht 10
 0 – Punkt: Zenit im eingebauten Zustand während des Dauerschwingversuches
 Orientierung: linksläufig
 Weiß: Markierung doppelt Draht Nr. 1
 Markierung einfach Draht Nr. 10, 20 usw.
 Markierung Punkt Draht Nr. 58
 Gelb: Drähte mit UT - Befund
