Ermüdungssicherheit von vollverschlossenen Seilen mit Korrosionsschäden

Brücken- und Ingenieurbau Heft B 146 – Anhang E

Beurteilung der Ermüdungssicherheit von vollverschlossenen Spiralseilen mit Korrosionsschäden

Vorschlag zur Bewertung von Seilschäden in SIBBW

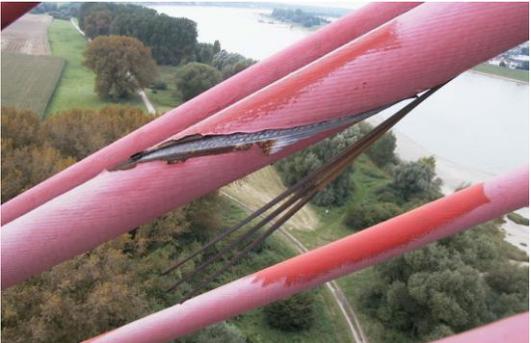
Schadensbild/Schadensbeschreibung	Bewertung			Bemerkungen
	Standsicherheit	Verkehrssicherheit	Dauerhaftigkeit	
RF-1

Drahtbrüche, Drähte sind aus dem Verbund und hängen runter	1-4 Die Höhe der Note Standsicherheit sollte mit der Schadensausbreitung gekoppelt werden. Ein Drahtbruch Note 1, 2-3 Drahtbrüche Note 2 Bis 1/3 Umfang Note 3, darüber Note 4	1 Die Verkehrssicherheit ist dann mit gefährdet, wenn die Drähte herunterhängen und zur Ablenkung der Verkehrsteilnehmer führen.	3	OSA erforderlich Umgehende Sicherungsmaßnahme der Seile erforderlich, abbänseln
RF-2

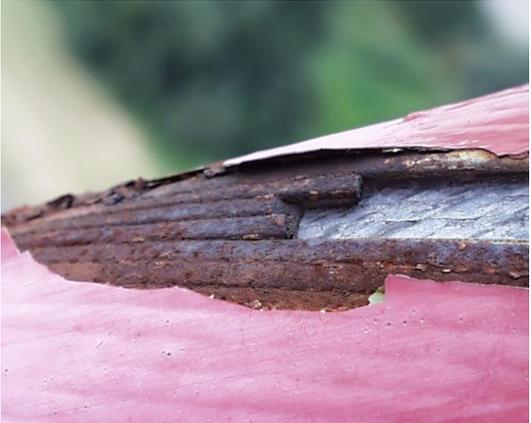
Drahtbrüche, Drähte sind korrodiert	2	0	3	OSA erforderlich

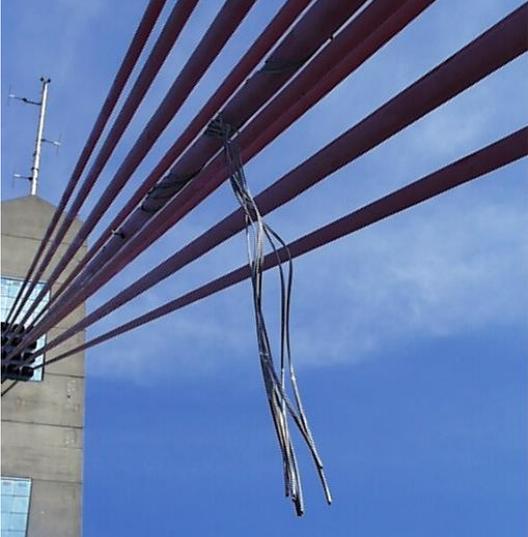
Schadensbild/Schadensbeschreibung	Bewertung			Bemerkungen
	Standsicherheit	Verkehrssicherheit	Dauerhaftigkeit	
<p>RF-3</p>

<p>Drahtbrüche, Drähte sind aus dem Verbund und hängen runter</p>	3	3	3	<p>OSA erforderlich</p> <p>Umgehende Sicherungsmaßnahme der Seile erforderlich, abbänseln</p>
<p>RF-4</p>

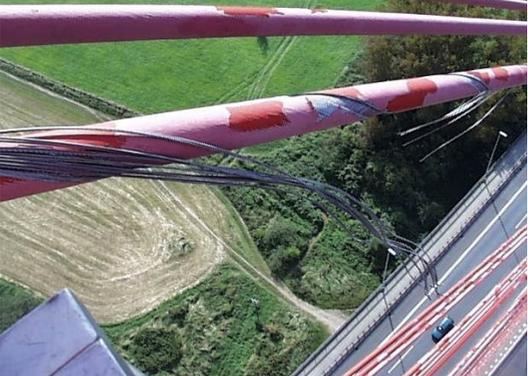
<p>Drahtbrüche, Drähte sind aus dem Verbund und hängen runter</p>	3	3	3	<p>OSA erforderlich</p> <p>Umgehende Maßnahme erforderlich</p>

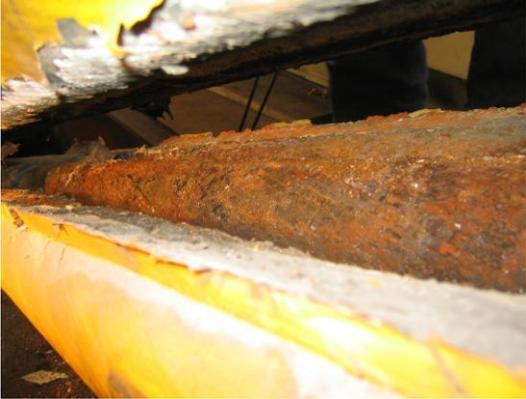
Schadensbild/Schadensbeschreibung	Bewertung			Bemerkungen
	Standicherheit	Verkehrssicherheit	Dauerhaftigkeit	
RDN-1

Keine Drahtbrüche, Oberfläche korrodiert, kein übermäßiger Querschnittsverlust erkennbar	0-1	0	2	OSA oder Baumaßnahme?
RDN-2

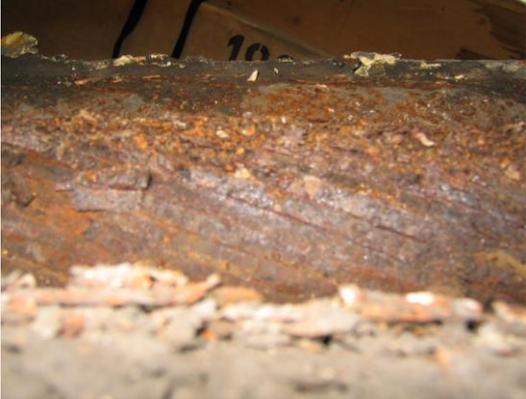
Keine Drahtbrüche, Oberfläche korrodiert, Mulden erkennbar, somit Querschnittsverlust	1-2	0	2	OSA oder Baumaßnahme?

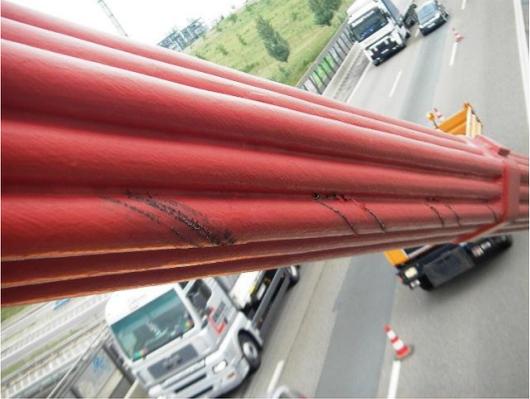
Schadensbild/Schadensbeschreibung	Bewertung			Bemerkungen
	Standicherheit	Verkehrssicherheit	Dauerhaftigkeit	
RL-1

Schäden in der Beschichtung	0	0	1	Welche weitere Maßnahme wird verknüpft?
RL-2

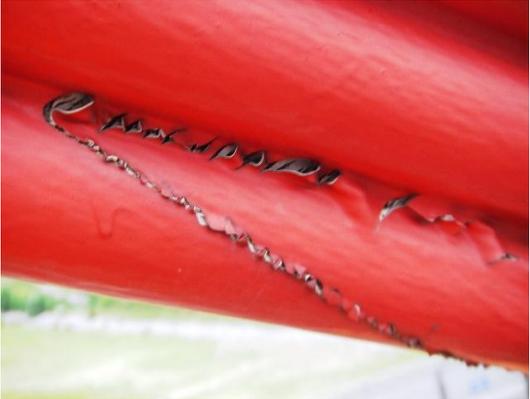
Schäden in der Beschichtung	0	0	1	Welche weitere Maßnahme wird verknüpft?

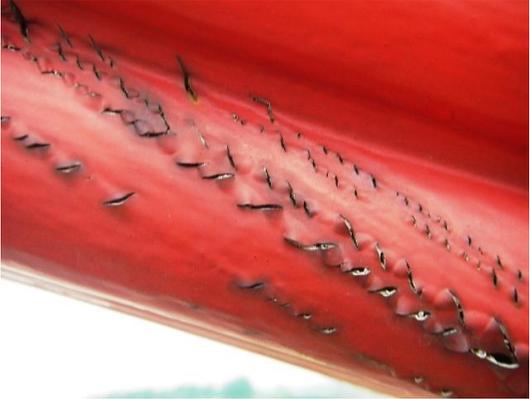
Schadensbild/Schadensbeschreibung	Bewertung			Bemerkungen
	Standsicherheit	Verkehrssicherheit	Dauerhaftigkeit	
RL-3

Schäden in der Beschichtung	0	0	1-2	Weitere Maßnahmen erforderlich OSA? oder direkt kurzfristige Baumaßnahme Anders als ein vergleichbarer Beschichtungsschaden z.B. an einem Haupt- oder Querträger sind die Seile besondere Bauteile.
RE-1

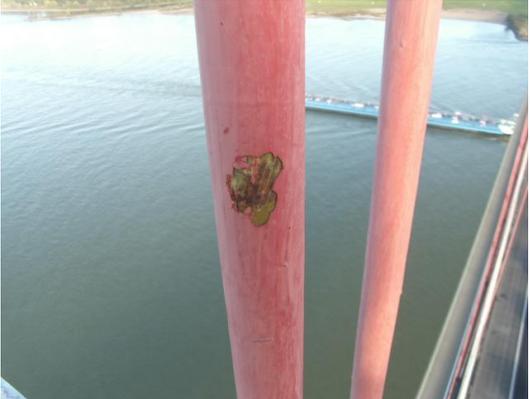
Deckbeschichtung nicht vorhanden	0	0	1	Baumaßnahme von Schadenshäufigkeit abhängig. Wie oft kommt der Schaden vor?

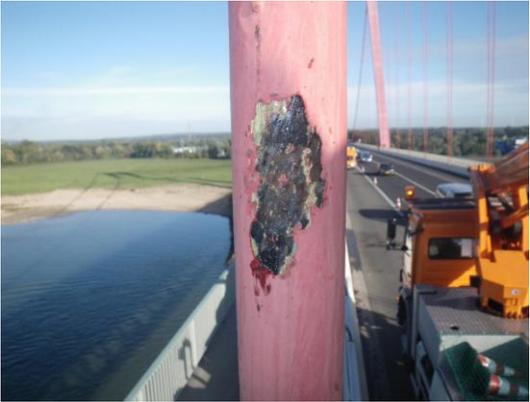
Schadensbild/Schadensbeschreibung	Bewertung			Bemerkungen
	Standicherheit	Verkehrssicherheit	Dauerhaftigkeit	
RE-2

<p>Beschichtung weg, Rost an der 1.Lage</p>	1	0	2	OSA erforderlich
RE-3

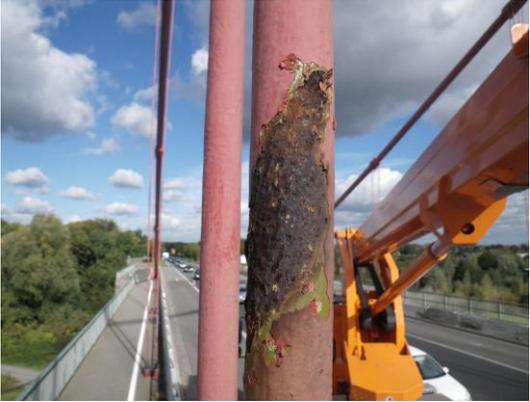
<p>Beschichtung nicht mehr vorhanden, oberste Seillage zeigt Korrosion ,mit Ansatz Blattrost</p>	2	0	3 Note 3 wegen Blattrost.	OSA erforderlich

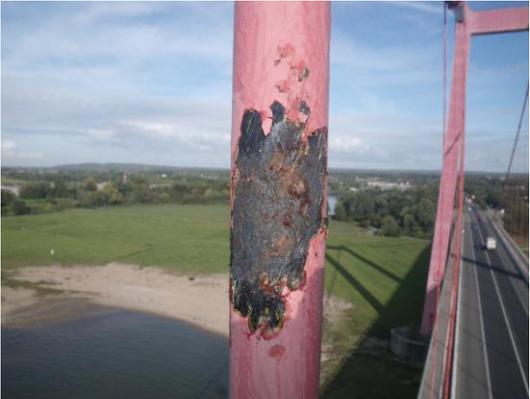
Schadensbild/Schadensbeschreibung	Standsicherheit	Bewertung Verkehrssicherheit	Dauerhaftigkeit	Bemerkungen
<p>RE-4</p>

<p>1. Drahtlage weggerostet, 2. Drahtlage angerostet</p>	3	0	3	OSA erforderlich
<p>Re-5</p>

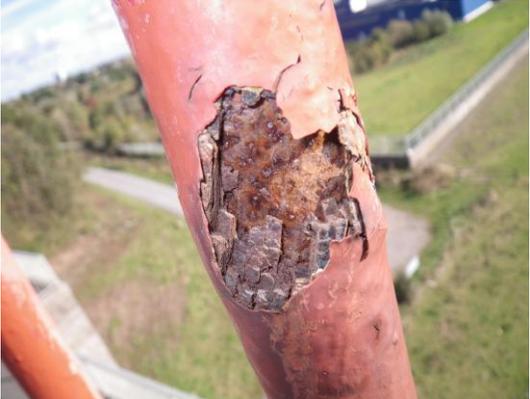
<p>1. Drahtlage weg, 2. Drahtlage Blattrost</p>	3-4	0	4	<p>OSA erforderlich</p> <p>Umgehende Sicherungsmaßnahme der Seile erforderlich, abbänseln</p>
