# **Ermüdungssicherheit von vollverschlossenen Seilen mit Korrosionsschäden**

**Brücken- und Ingenieurbau Heft B 146**

PSP – Prof. Sedlacek & Partner Planung  
und Entwicklung im Bauwesen GmbH  
Aachen

**Bericht zum Forschungsprojekt FE 15.0444/2007/HRB**  
Beurteilung der Ermüdungssicherheit von vollverschlossenen Seilen mit Korrosionsschäden

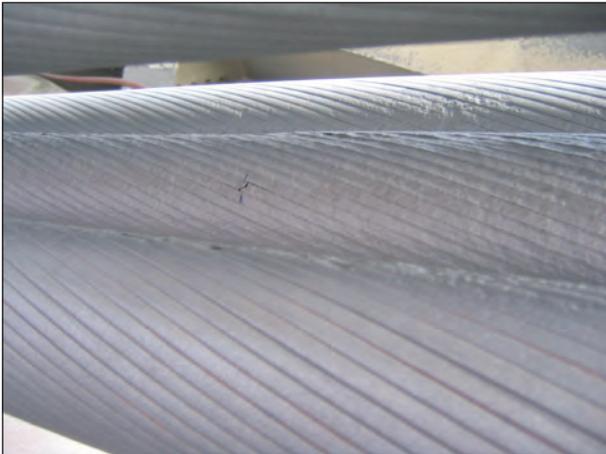
Bild 3.16: Drahtbruch im freigestrahlten Bereich

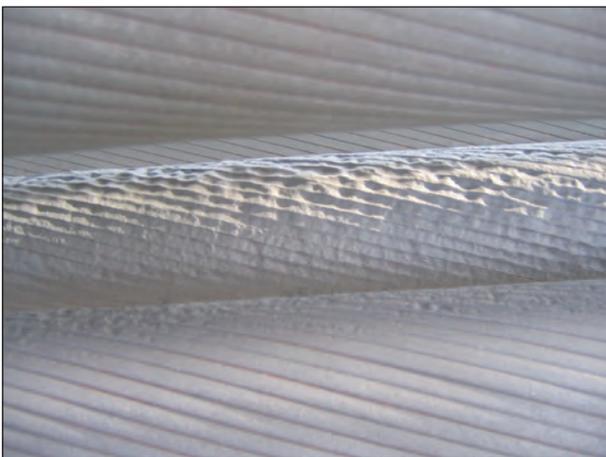
Bei der Spreizung wurde weiterhin festgestellt, dass nicht alle Seile gleichermaßen betroffen waren und bei den angegriffenen Seilen die Abrostungen nicht über dem gesamten Querschnitt gingen, siehe Bild 3.17.

Bild 3.17: Verteilte korrodierte Bereiche bezogen auf den Seilquerschnitt

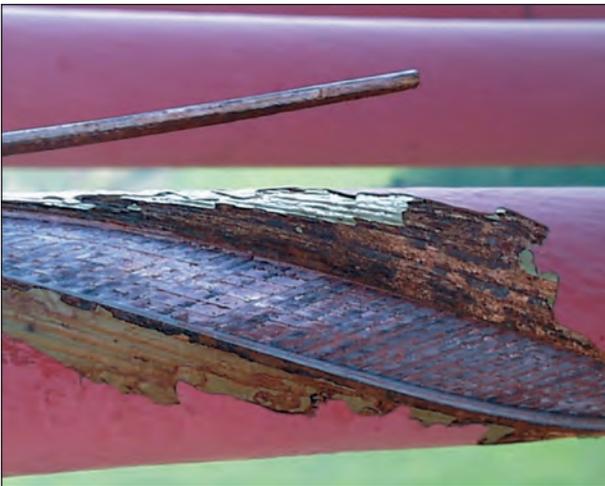
Bild 3.35: Drahtbrüche und Korrosionserscheinungen

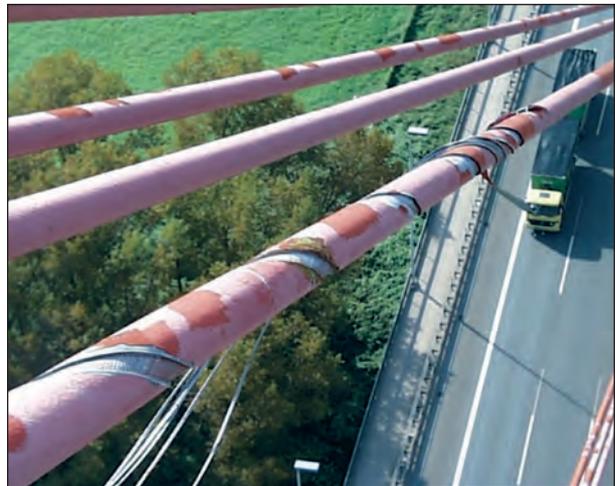
Bild 3.38: Verbund über 5 Schläge gelöst

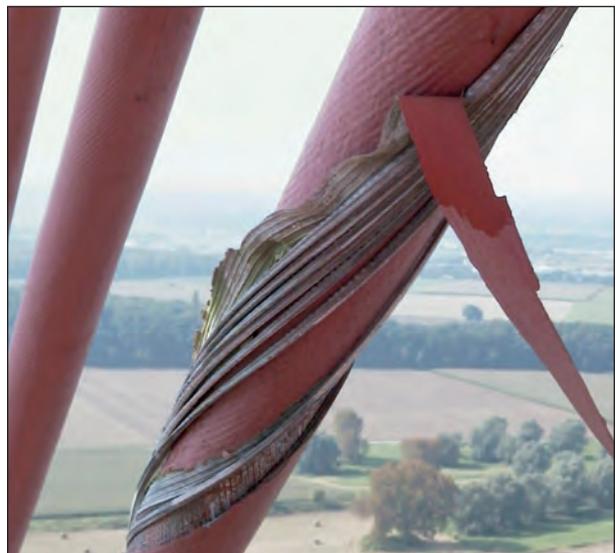
Bild 3.39: Schadensstelle mit Abhebungen und Unterrostungen

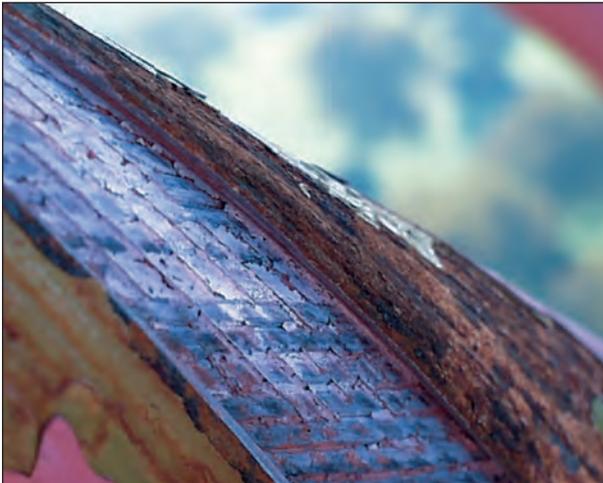
Bild 3.40: Detailbild zum Schaden

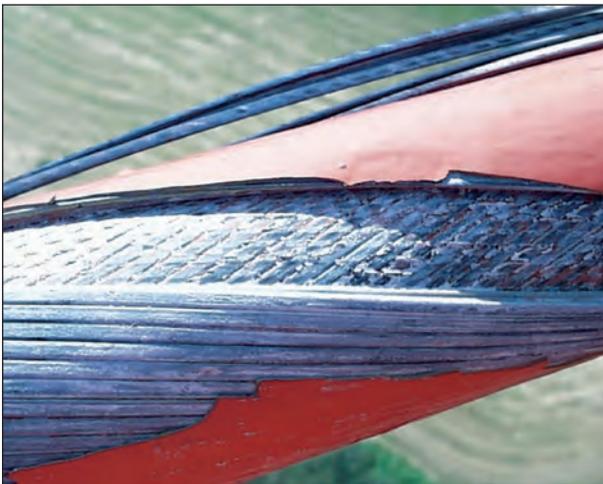
Bild 3.41: Schadenstelle mit Abschälungen, Weißrost, Rost und Reibspuren

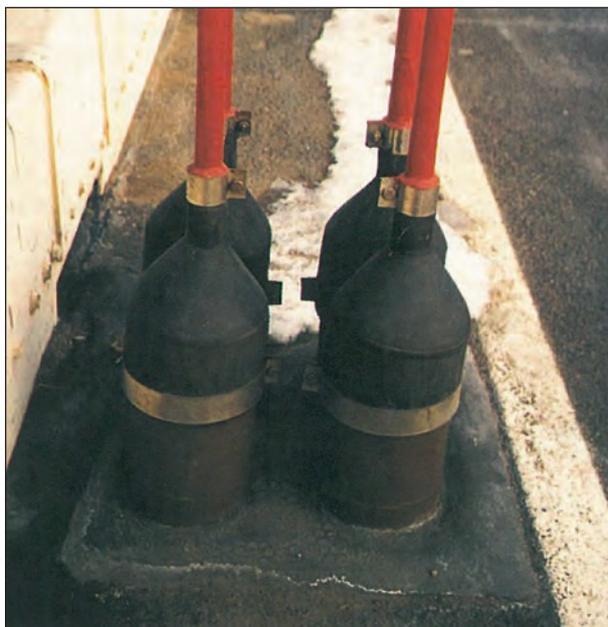
Bild 3.55: Geänderte, heutige Abdichtung der Hängerdurchführung

Die bisherige Haubenkonstruktion wurde durch eine geänderte Konstruktion mit Gummihauben, welche die Hänger einzeln abdichten, ersetzt, siehe Bild 3.55.

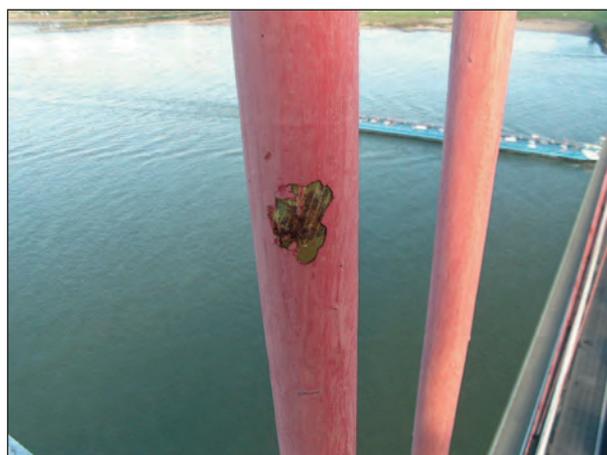
Bild 3.57: Beispiel für 1. Schadenkategorie: Deckbeschichtung abgeplatzt

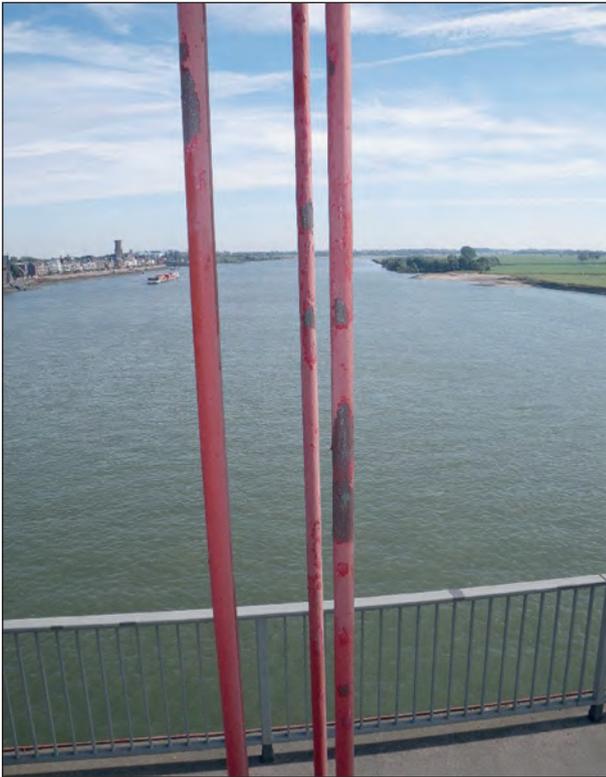
Bild 3.58: Beispiel für 1. Schadenkategorie: Deckbeschichtung abgeplatzt – hier: Konzentration von Schadstellen

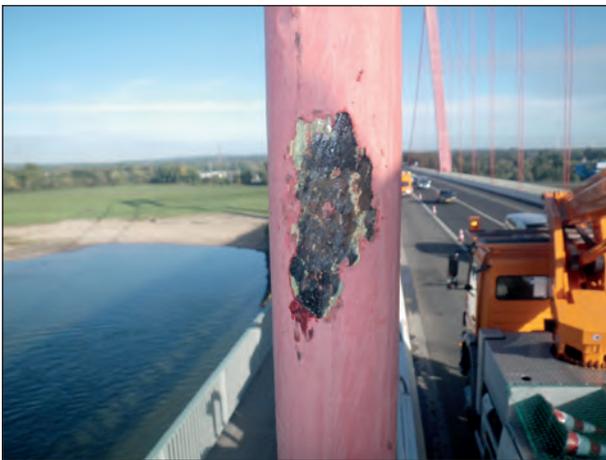
Bild 3.59: Beispiel für 2. Schadenkategorie: Beschichtung abgeplatzt, Untergrund Rost

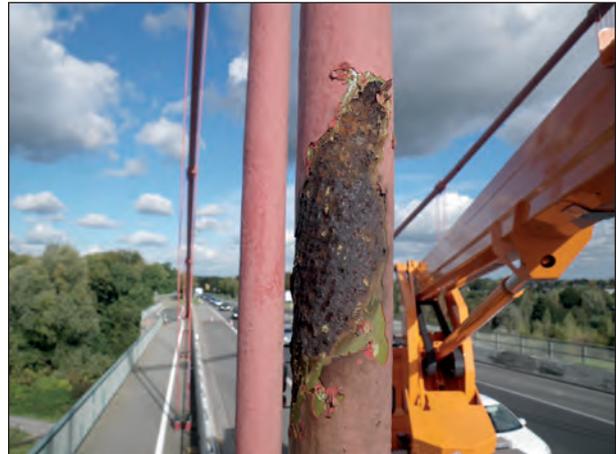
Bild 3.60: Beispiel für 3. Schadenkategorie: 1. Drahtlage Blattrost

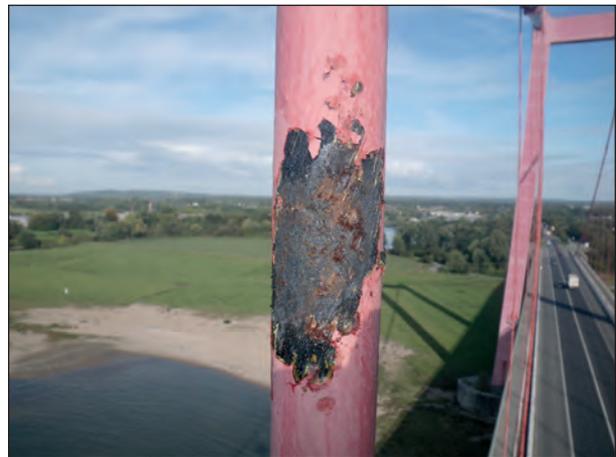
Bild 3.61: Beispiel für 4. Schadenkategorie: 1. Drahtlage Blattrost, 2. Drahtlage angerostet

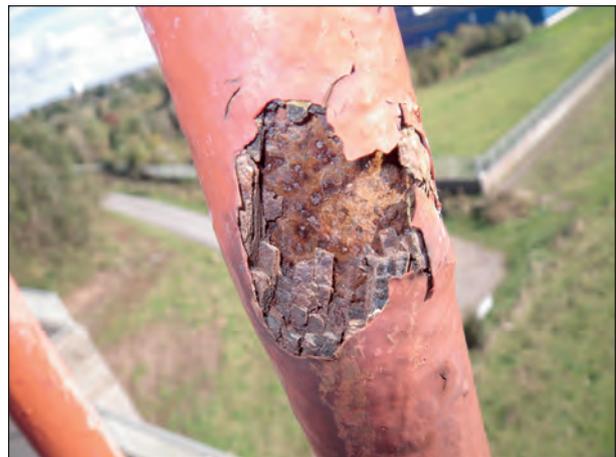
Bild 3.62: Beispiel für 5. Schadenkategorie: 2. Drahtlage Blattrost, 2. Drahtlage angerostet

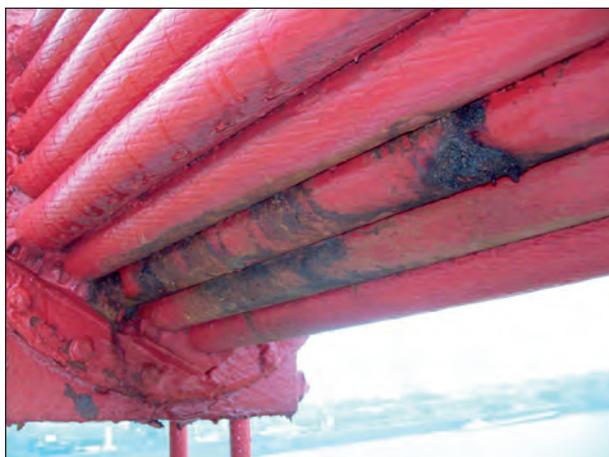
Weitere Seilschäden an dieser Brücke betrafen das Tragkabel. Das Tragkabel ist mit einer Kunststoffummantelung versehen. Im Tiefpunkt des Tragkabels ist diese Ummantelung nicht vorhanden, hier

kommt es verstärkt zu Feuchtigkeitsaustritten, siehe Bild 3.64.

Bild 3.64: Feuchtigkeitsaustritt aus dem ummantelten Tragkabel an dem Tiefpunkt, hier ist keine Ummantelung

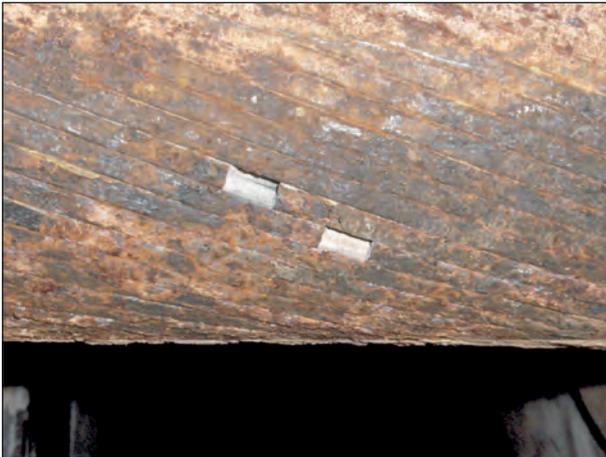
Grund für den Abbruch waren zahlreiche auftretende Drahtbrüche, sodass sich die äußere Drahtlage komplett aus dem Verbund löste. Ein Weiterführen des Versuches hätte zu einem vollständigen Versa-

Bild 4.20: Nahaufnahme der beiden Drahtbrüche

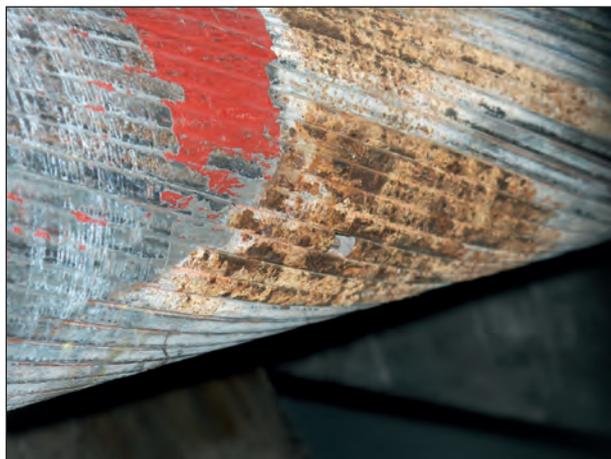
Bild 4.47: Erster Drahtbruch im Bereich mit ausgeprägter Korrosion

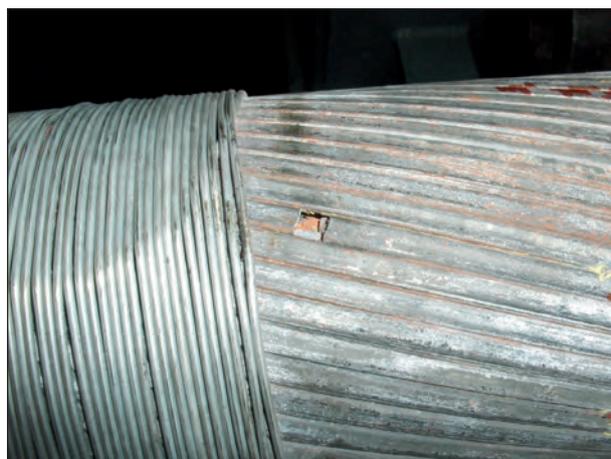
Bild 4.48: Drahtbruch außerhalb der Korrosionsstelle

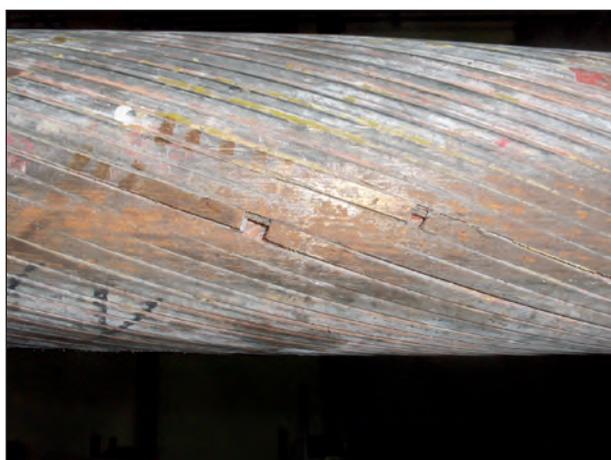
Bild 4.49: Zwei Drahtbrüche im leicht korrodierten Bereich

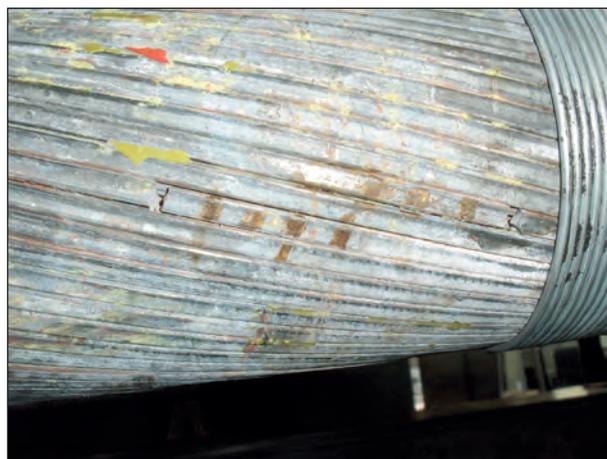
Bild 4.50: Zwei Drahtbrüche außerhalb der korrodierten Bereiche, kleine korrodierte Bereiche und Oberflächenunregelmäßigkeiten sichtbar

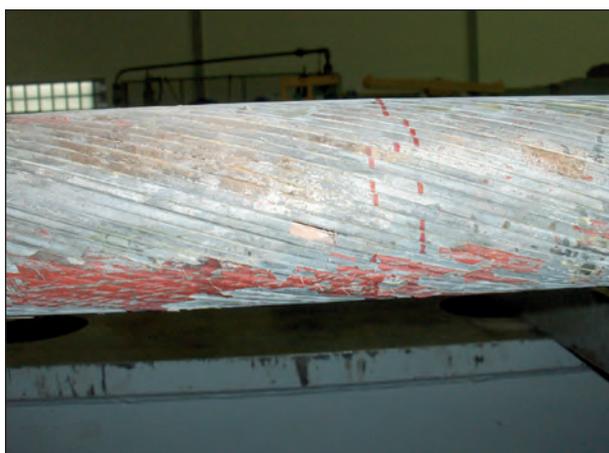
Bild 4.56: Drahtbruch außerhalb des korrodierten Bereiches mit großem Versatz

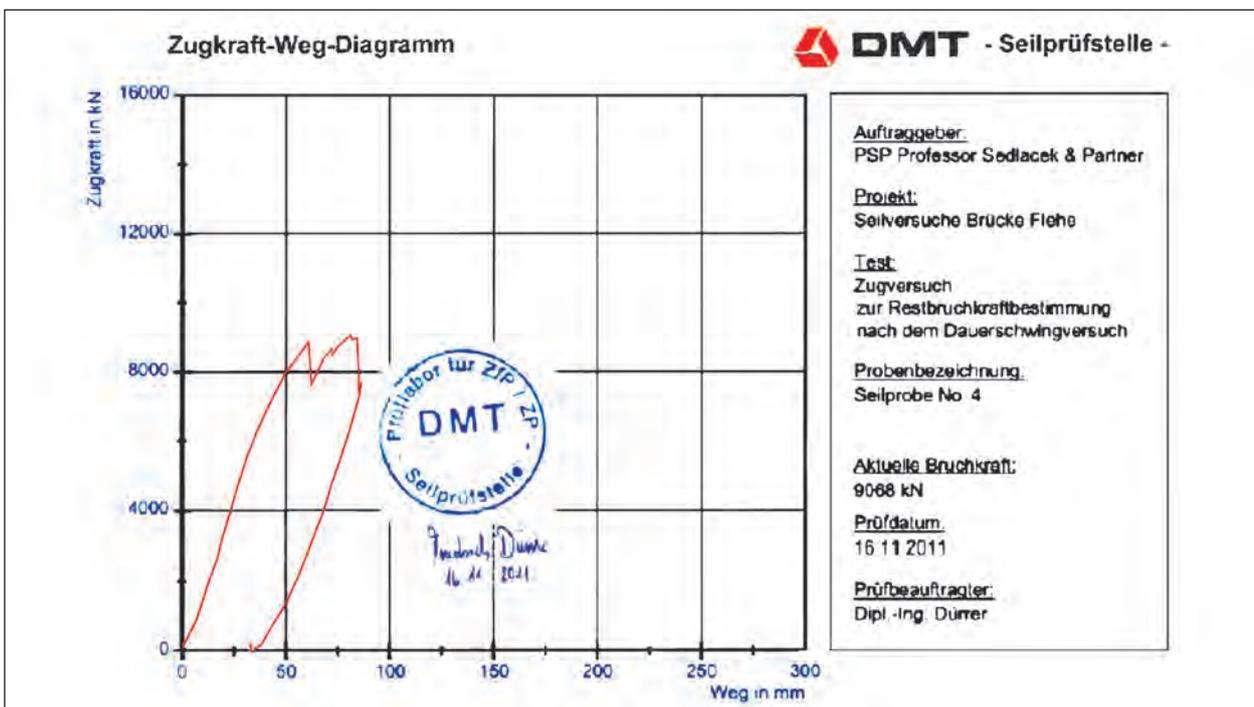
Bild 4.62: Bruchlastdiagramm 4. Versuch

Das Bruchlastdiagramm (siehe Bild 4.62) zeigt einen unstetigen Verlauf, es ist zu vermuten, dass sich weitere Setzungen und zusätzliche Drahtbrüche ergeben haben, die zunächst zu einem Verlust der bereits aufgenommenen Zugkraft geführt haben. Es kommt auch zu Veränderungen bei der Schlaglänge in dem Bereich der Drahtbrüche, das Gesamtsystem hat sich dann wieder stabilisiert und konnte die ursprüngliche Zugkraft wieder aufnehmen, bevor ein Gesamtversagen eingetreten ist (siehe Bild 4.63). Im Gegensatz zu dem zweiten und dritten Versuch hat der Probekörper relativ schnell versagt, es fand auch keine Ankündigung statt. Die Vorschädigung und die dadurch auftretenden Asymmetrien haben ein Dehnungsplateau nicht ermöglicht.

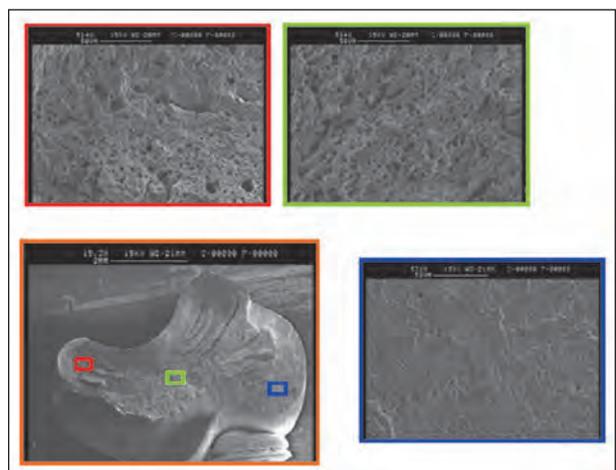
Bild 6.11: Metallografische Untersuchung einer Bruchfläche mit Einschnürung

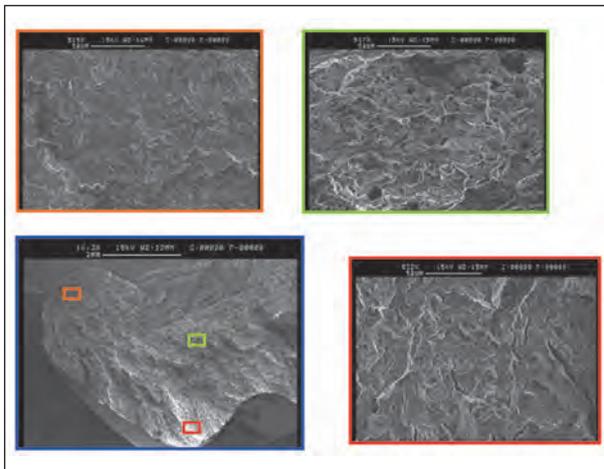
Bild 6.12: Metallografische Untersuchung einer Bruchfläche ohne Einschnürung

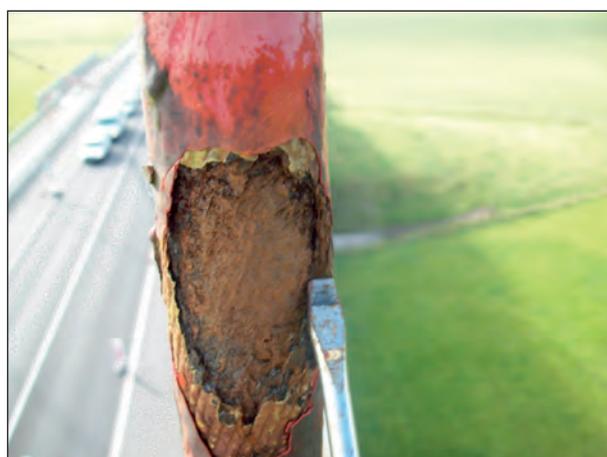
Bild 7.2: Beispielschaden für Kategorie 4

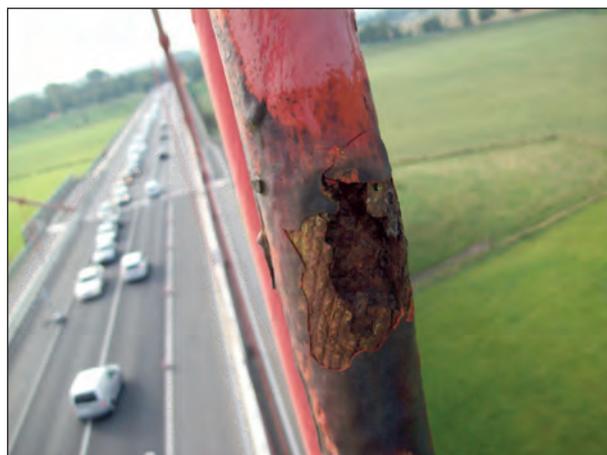
Bild 7.3: Beispielschaden für Kategorie 5

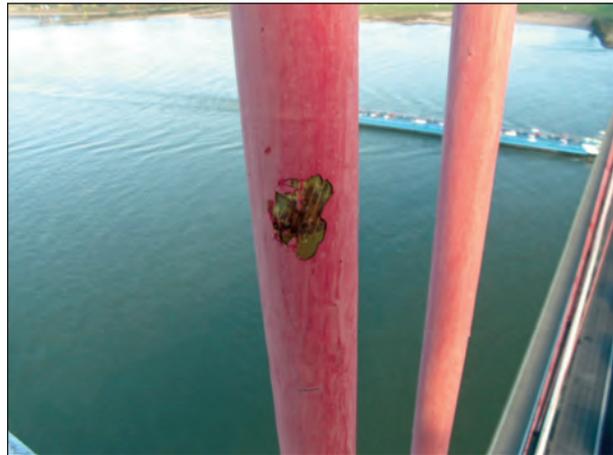
Bild 7.9: Beispiel für Schadenskategorie 1

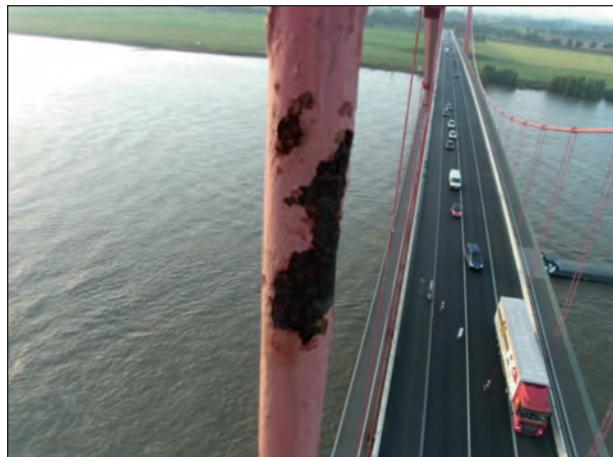
Bild 7.10: Beispiel für Schadenskategorie 2

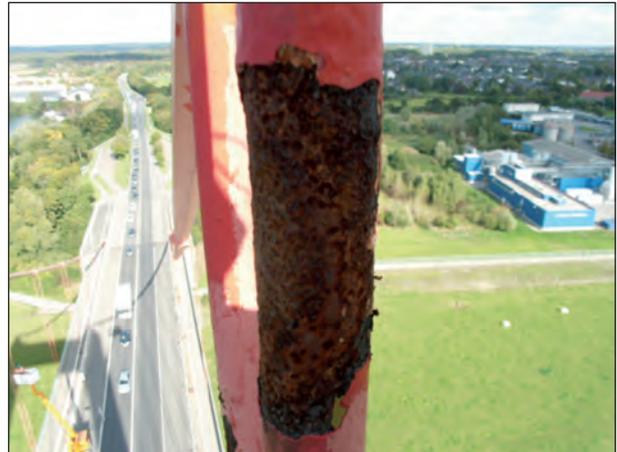
Bild 7.11: Beispiel für Schadenskategorie 3

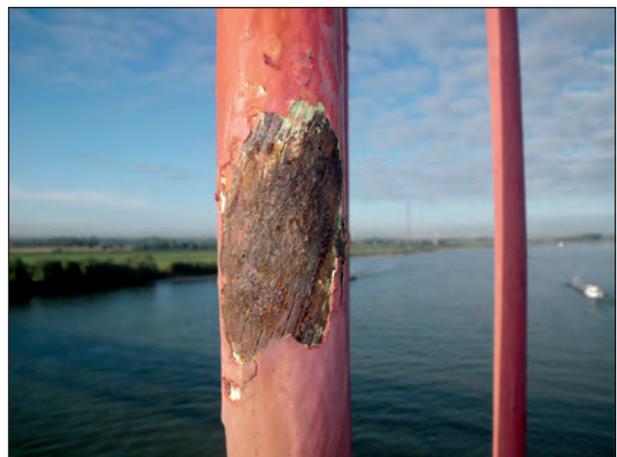
Bild 7.12: Beispiel für Schadenskategorie 4

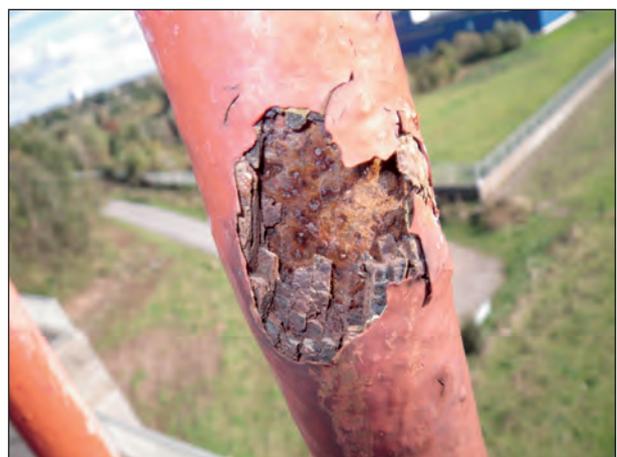
Für die Schadenskategorie 5 (Bild 7.13) werden folgende Bewertungen und Einstufungen gegeben.

Bild 7.13: Beispiel für Schadenskategorie 5

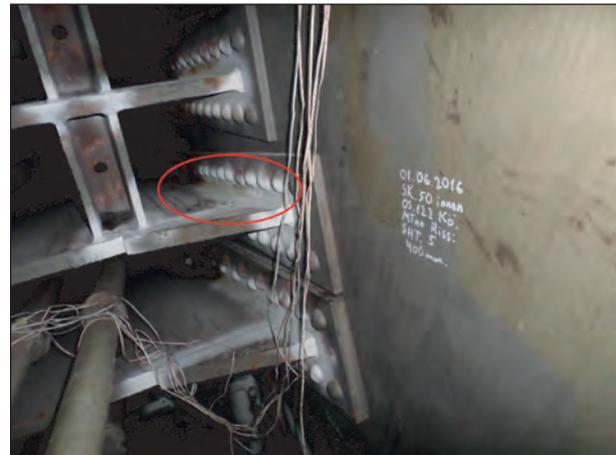
Bild 7.27: Traversenblech mit Riss

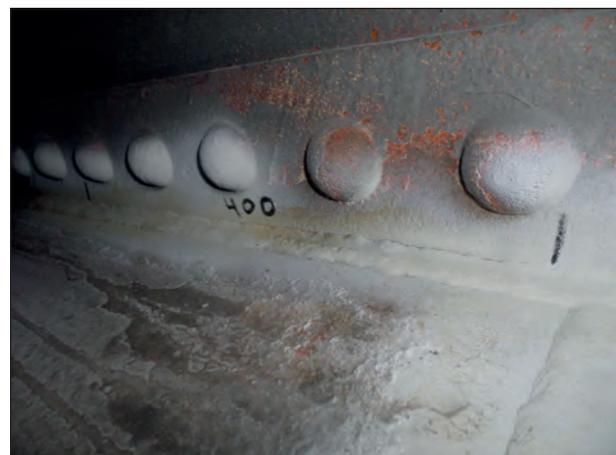
Bild 7.28: Detailbild mit Riss

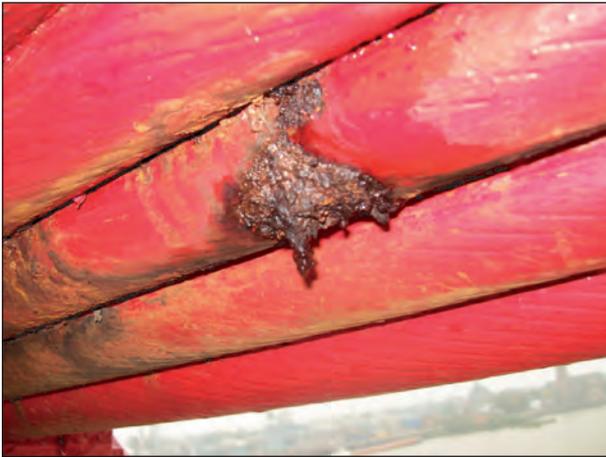
Bild 8.7: Austritt von Feuchtigkeit

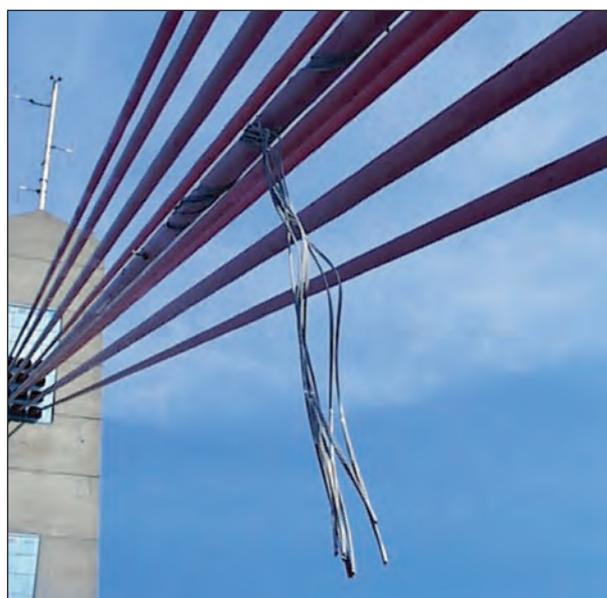
Bild 8.14: Drei Drahtbrüche mit Verlust des Verbundes

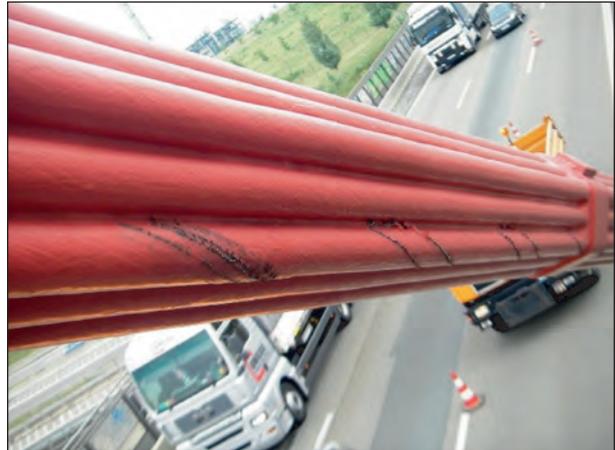
Bild 8.17: Beschichtungsschaden mit regelmäßigen Muster

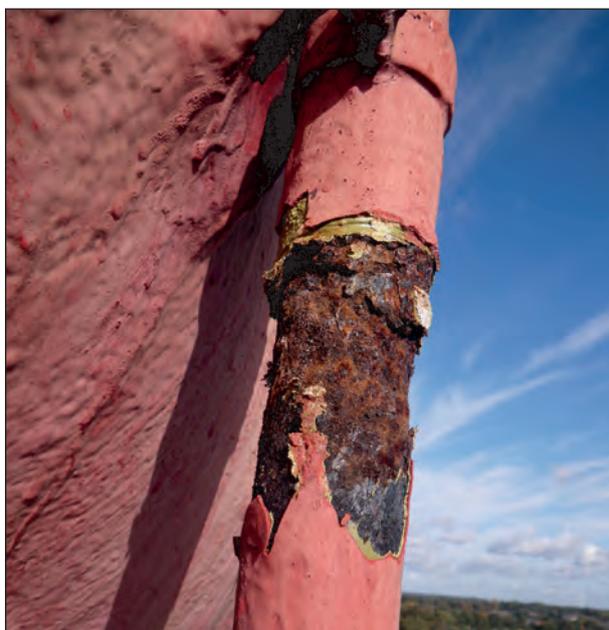
Bild 8.20: Beispielschaden vor dem Entfernen des Blattrostes
