**Freibewitterungsversuche
mit bandverzinkten
Schutzplankenholmen**

**Ergebnisse
nach 18 Jahren**

**Fachveröffentlichung der
Bundesanstalt für Straßenwesen**

BAST-Projekt F1100.2213011

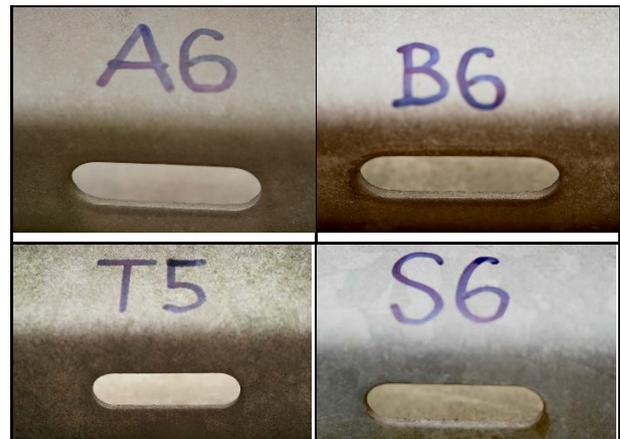
Alle Stanzlöcher, Schraubverbindungen und Kanten sind nach 19,5 Jahren rostfrei. Die Bilder 3 und 4 zeigen beispielweise diese Details an je einem Schutzplankenholm jedes Systems.

Bild 3: Stanzlöcher 19,5 Jahren Freibewitterung; Buchstaben siehe Tabelle 1, Ziffern bedeuten Nummern des Holmes.

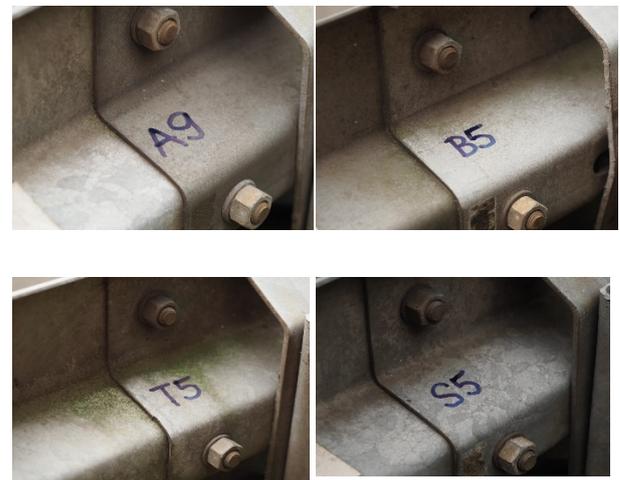
Bild 4: Kanten und Schraubverbindungen 19,5 Jahren Freibewitterung, Buchstaben siehe Tabelle 1, Ziffern bedeuten Nummern des Holmes

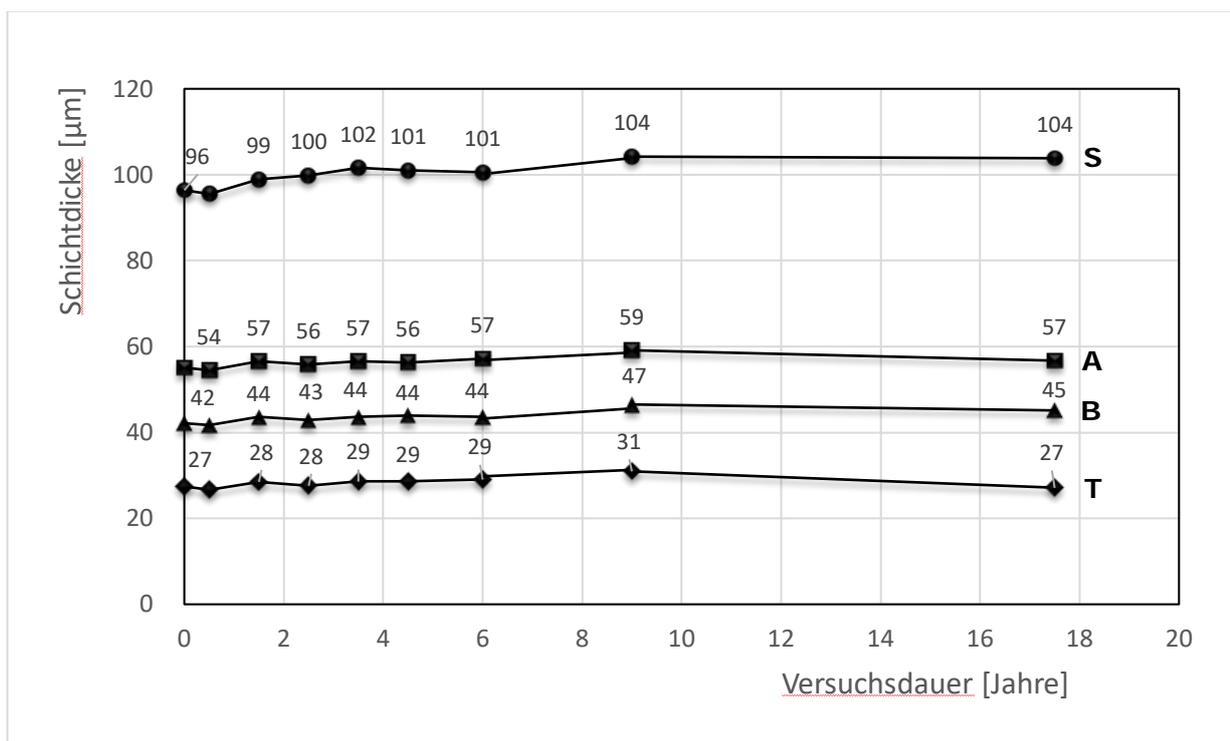
In Diagramm 1 sind Mittelwerte von Schichtdicken über einen Zeitraum von 17,5 Jahren eingetragen. Diese Mittelwerte wurden mit Standardabweichungen von 3 µm bis 5 µm gemessen.

Nach 17,5 Jahren Freibewitterung ist keine Schichtdickenabnahme erkennbar, eher eine leichte Tendenz zur Schichtdickenzunahme.

Diagramm 1: Die Mittelwerte von Schichtdicken innerhalb von 17,5 Jahren der Freibewitterung an der BAB A4

Die über fast 20 Jahre gleichbleibenden Schichtdicken der Überzüge an den Schutzplankenholmen an der BAB A4 und BAB A27 sind mit der allgemeinen, im Vergleich zum Jahr 1990 erheblichen Absenkung der Luft-Emissionen von Säurebildnern zu erklären.

Innerhalb der Beobachtungszeit werden zum Teil Schichtdickenzunahmen gemessen. Diese sind auf die Bildung von voluminösen, stabilen Oxidschichten und Verschmutzung der Oberfläche zurückzuführen.

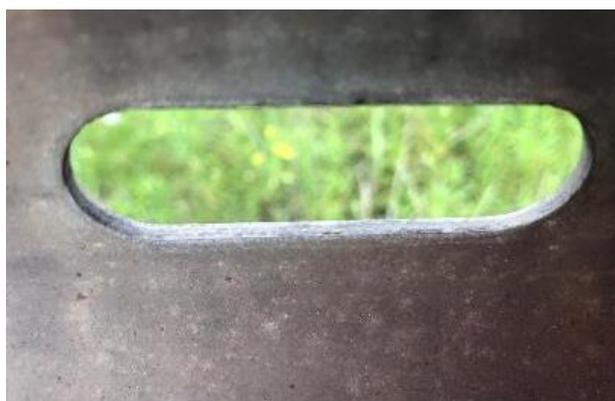
Alle Stanzlöcher, Schraubverbindungen und Kanten sind nach 18 Jahren rostfrei. Die Bilder 5 und 6 zeigen beispielhaft diese Details.

Bild 5: Stanzloch am Schutzplankenholm nach 18-jährigem Einsatz am Mittelstreifen ohne jegliche Anzeichen von Rotrost.

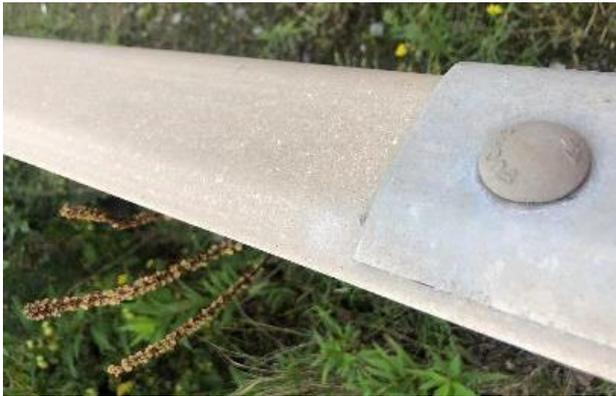
Bild 6: Kanten eines Schutzplankenholmes nach 18-jährigem Einsatz am Mittelstreifen ohne jegliche Anzeichen von Rotrost

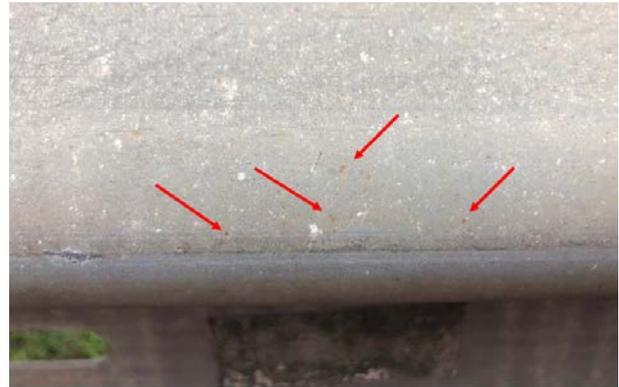
An den verkehrszugewandten Seiten der Schutzplankenholme sind nach 18 Jahren erstmals kleine

Rostpunkte aufgefallen (siehe Bild 7). Diese sind auf Steinschlag zurückzuführen.

Bild 7: Kleine Rostpunkte an der verkehrszugewandten Seite eines Schutzplankenholmes nach 18-jährigem Einsatz am Mittelstreifen

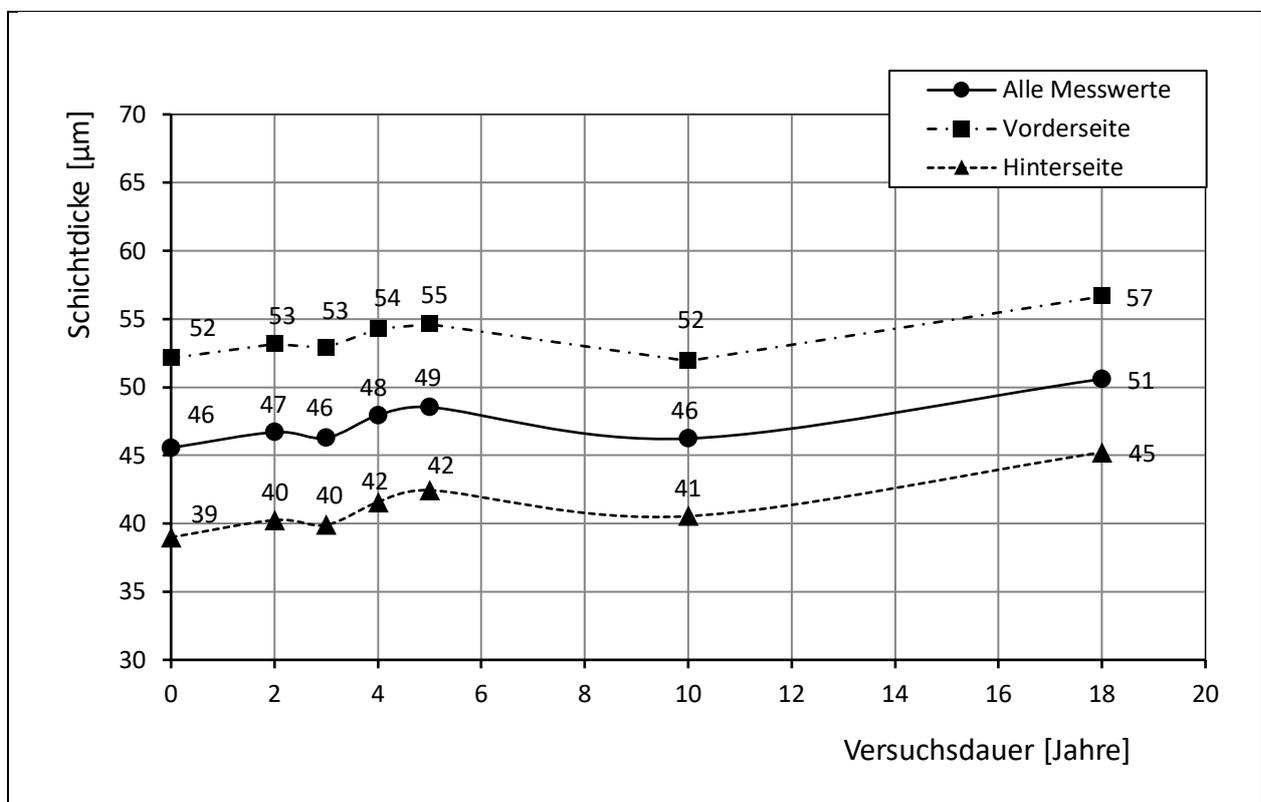
In Diagramm 2 sind Mittelwerte von Schichtdicken über einen Zeitraum von 18 Jahren eingetragen. Von ursprünglich 14 Holmen (jeder 5. der 76 Holme), an denen im Jahre 2003 Schichtdickenmessungen durchgeführt wurden, wurden 10 infolge von Unfällen ausgetauscht.

Daher konnten im Jahre 2021 die Schichtdickenmessungen nur an vier Holmen durchgeführt werden. Die Mittelwerte wurden mit Standardabweichungen von 3 μm bis 5 μm gemessen.

Nach 18 Jahren Freibewitterung ist keine messbare Schichtdickenabnahme zu verzeichnen.

Diagramm 2: Die Mittelwerte von Schichtdicken innerhalb von 18 Jahren der Freibewitterung an der BAB A27

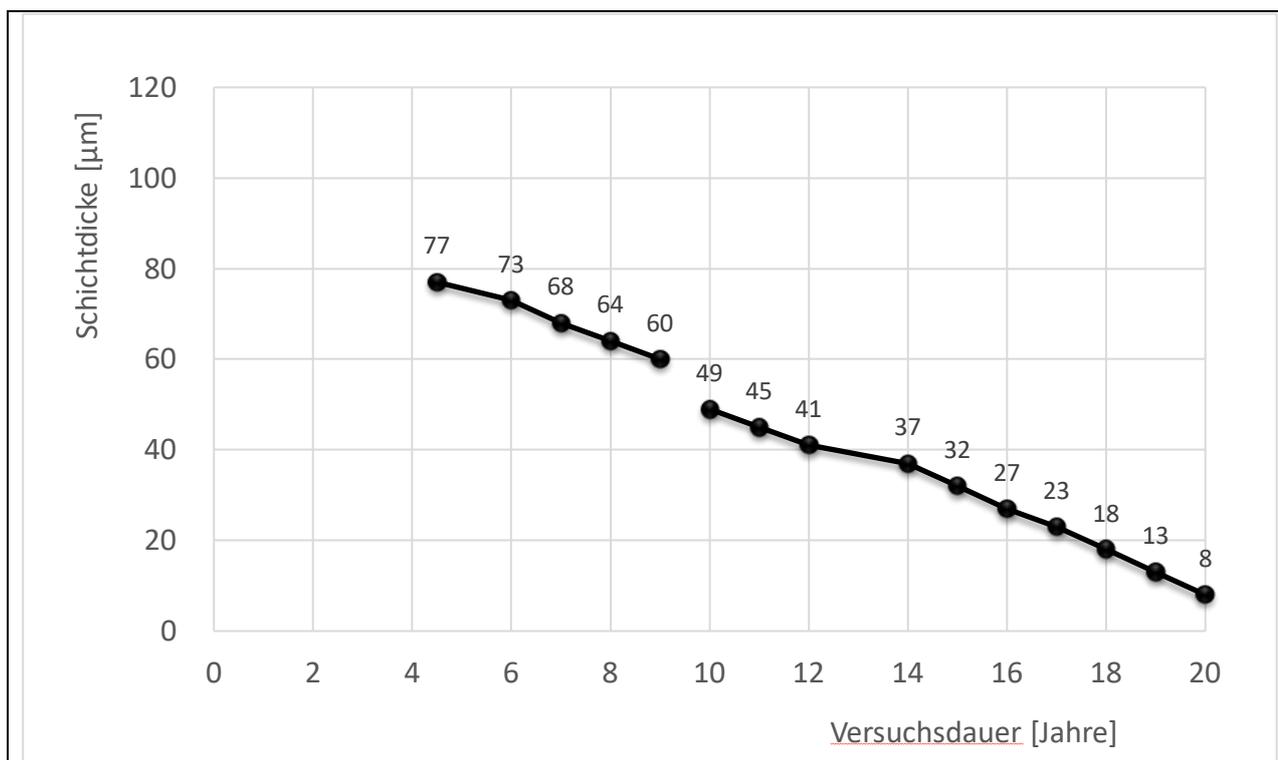
Diagramm 3: Die Mittelwerte von Schichtdicken zwischen dem 5. und 20. Jahr der Freibewitterung an einer Bundesstraße bei Münster von 1975 bis 1989 [4],[5].

In der Vergangenheit gab es bereits ähnliche Untersuchungen. Im Jahre 1970 wurde von der Gemeinschaft der Stahlschutzplanken e.V. eine Untersuchung der Feuerverzinkung an Stahlschutzplanken gestartet. An 25 Messstellen in Westdeutschland wurden frischstückverzinkte Schutzplankenholme eingebaut. Die ersten Schichtdickenmessungen fanden nach 5 Jahren statt, um die Bildung der Deckschicht abzuwarten. Die Ergebnisse der Schichtdickenmessungen von 1975 bis 1979 wurden in [4] zusammengefasst. Für ausgewählte Messstellen wurde die Untersuchung um weitere 5 Jahre fortgesetzt [5]. In diesen Untersuchungen wurde ein jährlicher Zinkabtrag von 3,4 μm bis 4,6 μm festgestellt, im Bundesdurchschnitt 4 μm (siehe Beispiel im Diagramm 3).
