# Bandverzinkte Schutzplankenholme

Brücken- und Ingenieurbau Heft B 59

**Bericht zum Forschungsprojekt 03224 des Arbeitsprogrammes der Bundesanstalt für Straßenwesen:**  
Bandverzinkte Schutzplankenholme

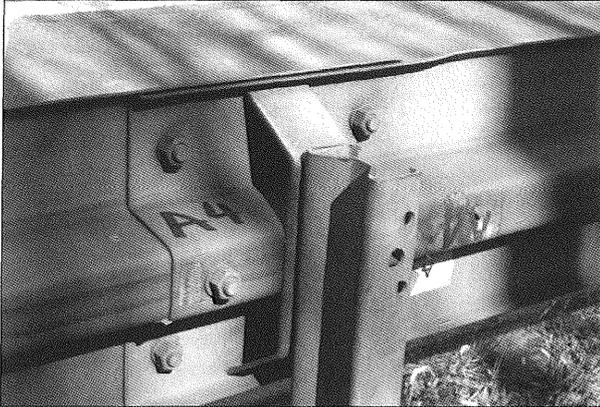
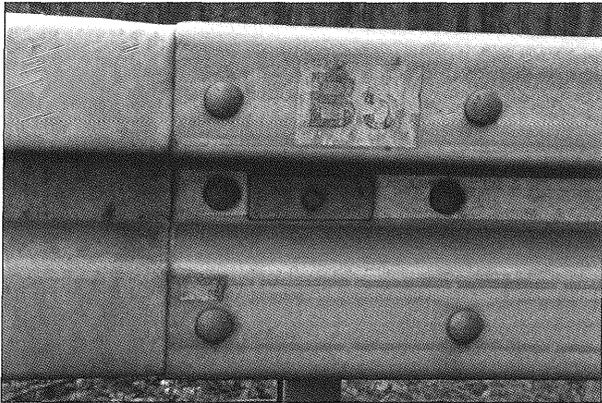
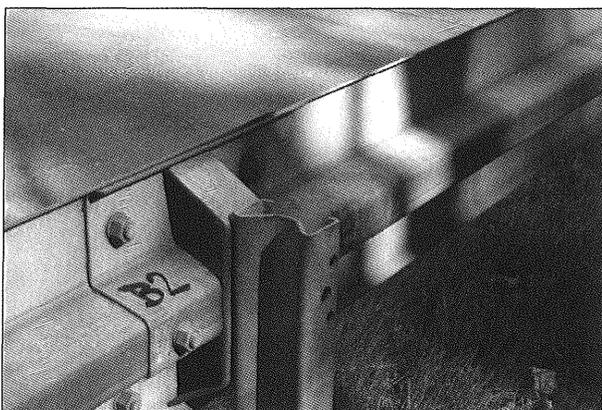
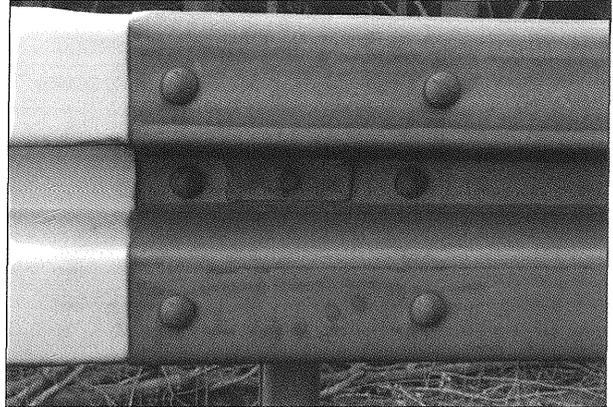
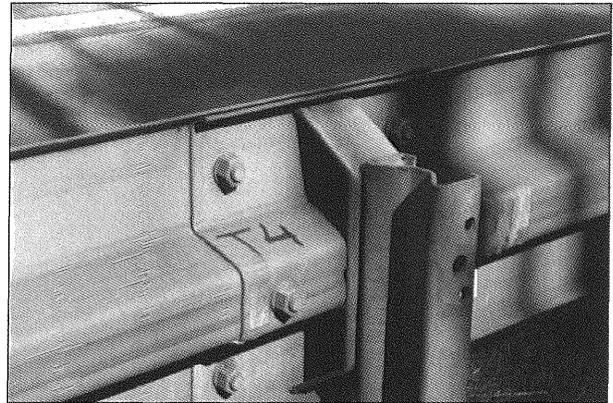
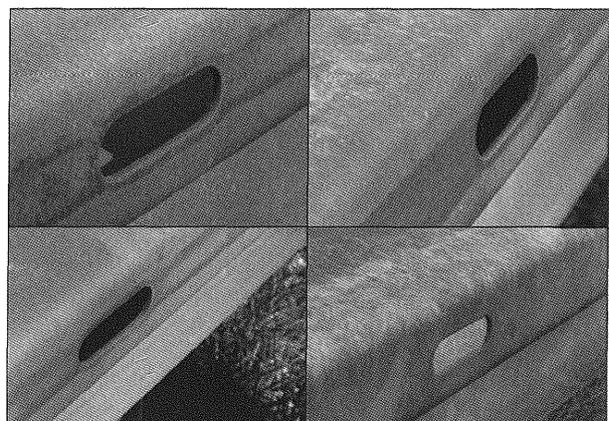
An den Kanten und an den Stanzlöchern der Schutzplankenholme war innerhalb von 5 Jahren kein Rotrost zu sehen (siehe Bilder 4 bis 9). Die Entnahme jeweils eines Schutzplankenholmes mit den Korrosionsschutzsystemen A, B und T bestätigte, dass auch die von Schrauben verdeckten Löcher ohne Rotrost blieben (Bild 10). Die Messun-

**Bild 4:** Rückseite eines Schutzplankenholmes mit dem Korrosionsschutzsysteme A nach 5 Jahren Freibewitterung

**Bild 7:** Vorderseite eines Schutzplankenholmes mit dem Korrosionsschutzsysteme T nach 5 Jahren Freibewitterung

**Bild 5:** Vorderseite eines Schutzplankenholmes mit dem Korrosionsschutzsysteme B nach 5 Jahren Freibewitterung

**Bild 8:** Rückseite eines Schutzplankenholmes mit dem Korrosionsschutzsysteme T nach 5 Jahren Freibewitterung

**Bild 6:** Rückseite eines Schutzplankenholmes mit dem Korrosionsschutzsysteme B nach 5 Jahren Freibewitterung

**Bild 9:** Stanzlöcher des Korrosionsschutzsystems A (oben links), B (oben rechts), T (unten links) und S (unten rechts) nach 5 Jahren Freibewitterung

Die Kanten und die Stanzlöcher an den Schutzplankenholmen mit den Korrosionsschutzsystemen A, B, T und dem Referenzsystem S sind nach 5 Jahren Freibewitterung einwandfrei.

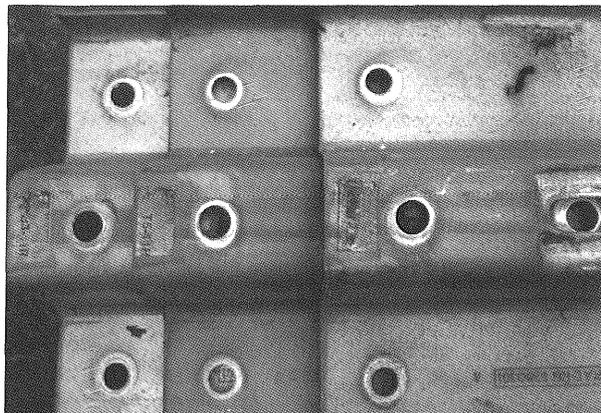
**Bild 10:** Metallisch glänzende, ohne Rotrost Stanzlöcher der bandverzinkten Schutzplankenholme nach der 5-jährigen Freibewitterung. Von links Korrosionsschutzsysteme B, T und A

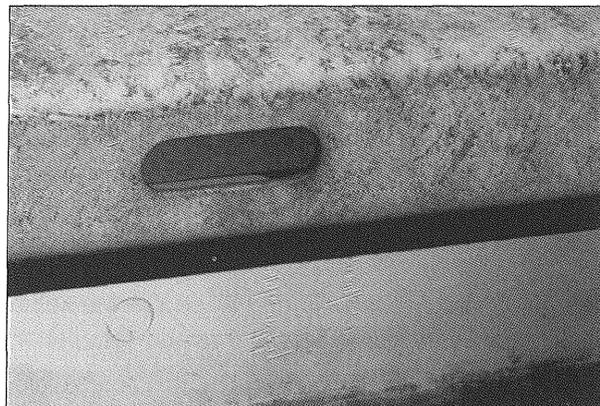
**Bild 12:** Rostfahne am Stanzloch eines Schutzplankenholmes mit Korrosionsschutzsystem DT

An zwei Stanzlöchern des Korrosionsschutzsystems DT wurden beginnende Rostfahnen beobachtet (Bild 12). In den unteren Biegeradien bildete sich an einer Stelle eine großflächige Durchrostung. An anderen Stellen ist eine beginnende Rostbildung zu beobachten (Bild 13).

Nach 5 Jahren Freibewitterung beginnt an Stanzlöchern des Korrosionsschutzsystems DT (pulverbeschichtetes Stahlband) vereinzelt sichtbar Korrosion, was sich in leichten Rostfahnen äußert. Auch an Biegeradien treten Durchrostungen auf.

Damit erfüllt das Korrosionsschutzsystem DT die Anforderungen des Abschnittes 1.5 nicht.

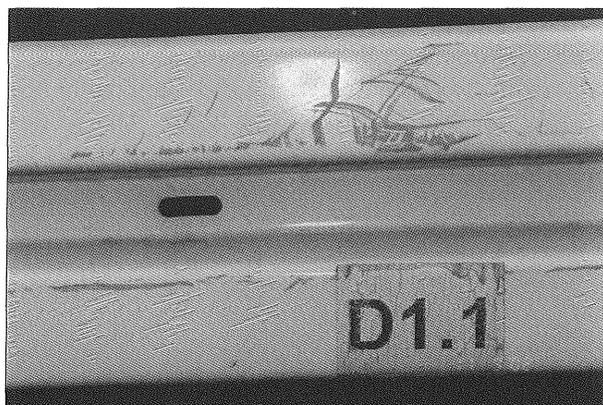
Eine verstärkte Rotrostbildung war an den Stellen mit Kratzern durch Einbau nach 5 Jahren nicht zu beobachten (Bild 11).

**Bild 11:** Kratzer an einer pulverbeschichteten Schutzplanke, die beim Einbau entstanden sind

Durch den Einbau bekamen die unverkröpften (nicht umgebogenen) Enden der Schutzplankenholme teilweise tiefe Kratzer. Dies betraf alle untersuchten Korrosionsschutzsysteme, insbesondere aber die Pulverbeschichtung (Bild 11). Eine verstärkte Rotrostbildung an den Stellen war nach 5 Jahren nicht zu beobachten.

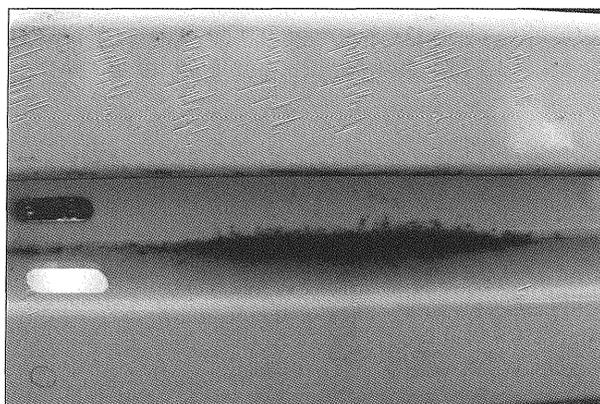
**Bild 13:** Rostbildung am Biegeradius eines Schutzplankenholmes mit Korrosionsschutzsystem DT

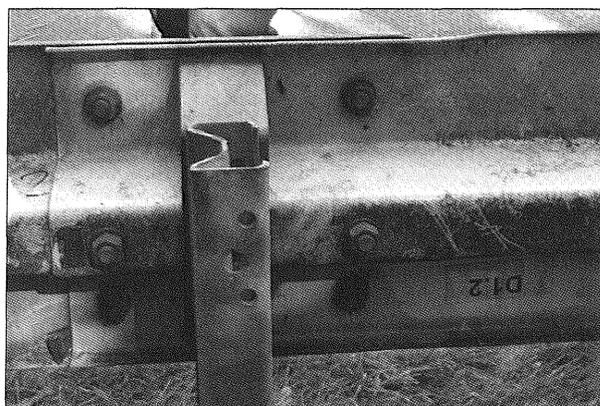
Die Rückseiten der pulverbeschichteten Schutzplankenholme verschmutzten nach kurzer Zeit stark (Bild 14).

**Bild 14:** Starke Verschmutzung der Rückseite einer pulverbeschichteten Schutzplankenholmes

Bei den Korrosionsschutzsystemen D1 und D2 (Bandverzinkung plus Pulverbeschichtung) wurden solche Erscheinungen nicht beobachtet, aber das Erscheinungsbild ist in ästhetischer Hinsicht nicht einwandfrei (Kratzer beim Transport und Einbau, starke Verschmutzungen).
