**Beurteilung von
Betonfahrbahndecken
hinsichtlich deren
in-situ AKR-Potenzial
bei Gesteinskörnungen
nach dem ARS Nr. 04/2013**

**Berichte der
Bundesanstalt für Straßenwesen**

Straßenbau Heft S 162

6 Anhang

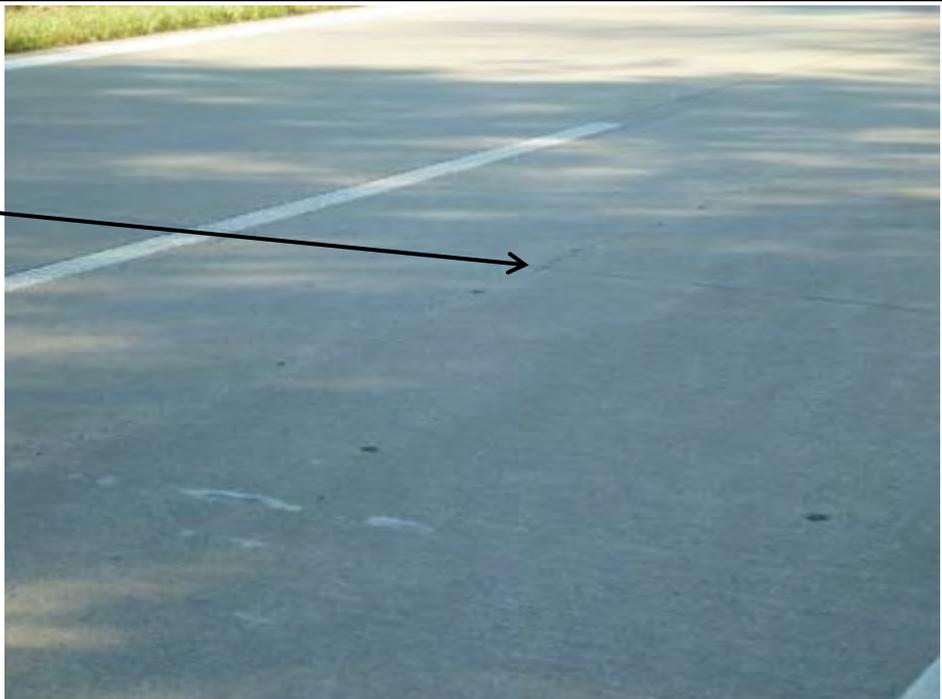
Die festgestellten Längsrisse sind vermutlich nicht AKR-bedingt, sondern Resultat der langjährigen Verkehrsbelastung.

<p>Bild 18 Blick in Fahrtrichtung Dingolfing, unvergossener Längsriss im ersten Fahrstreifen bei rd. km 43,5</p>

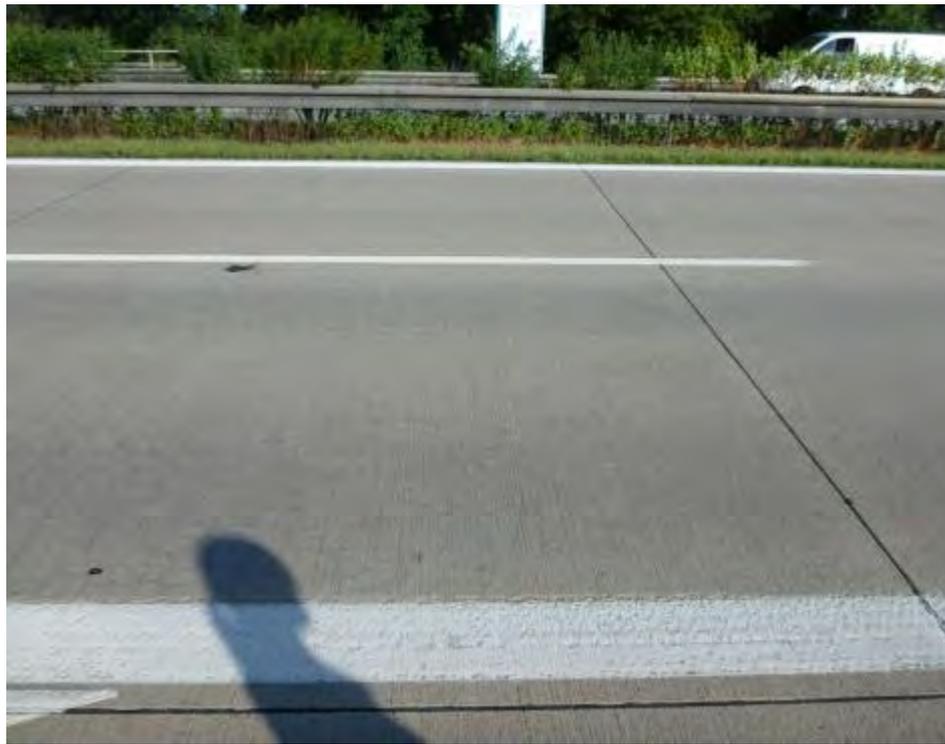
Bild 19

Leichte Netzrissbildung im 1. Fahrstreifen; Besenstrich quer im 1. Fahrstreifen schwach sichtbar (km 43,5)

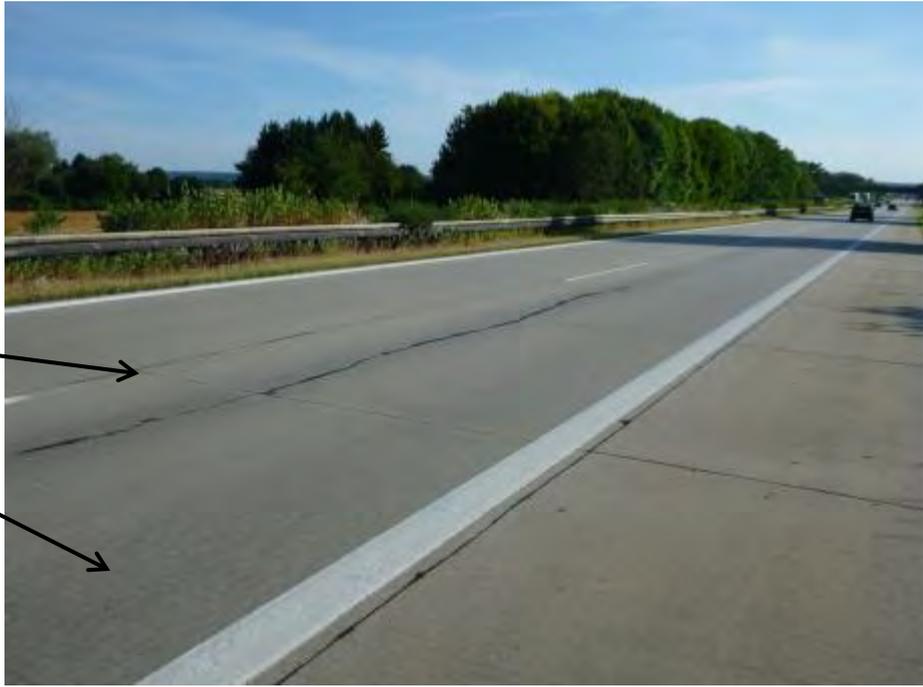
<p>Bild 21 Vergossener Längs- riss in 3 Platten des 1. Fahrstreifens, leichte Netzzris- bildung im 1. Fahr- streifen (rd. km 46,4)</p> <p>Längsriss</p> <p>Netzzrisse</p>

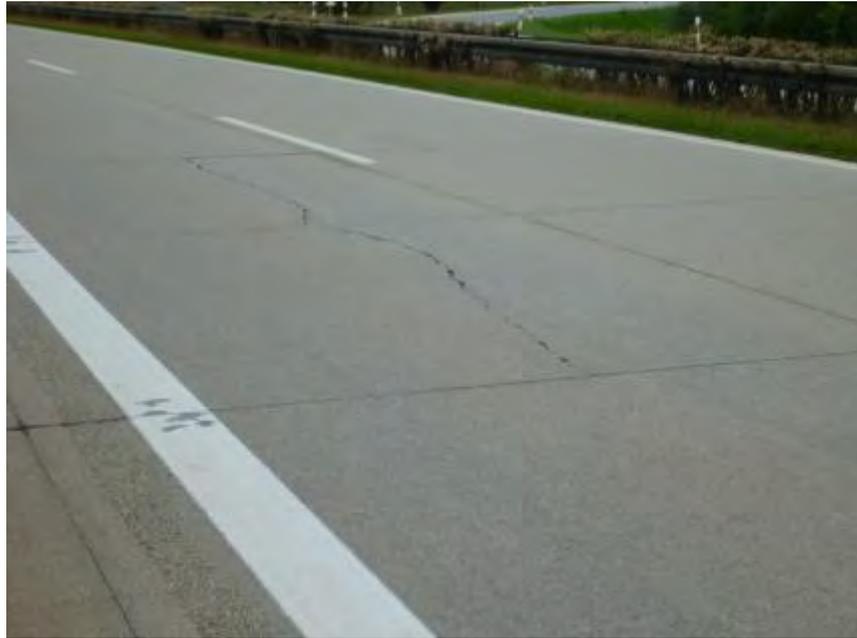
Bild 23

Die festgestellten Längsrisse sind vermutlich nicht AKR-bedingt, sondern Resultat der langjährigen Verkehrsbelastung.

1. und 2. Fahrstreifen
(km 91,0) Blickrichtung Freising, Längs-
riss in Plattenmitte
über 2 Platten

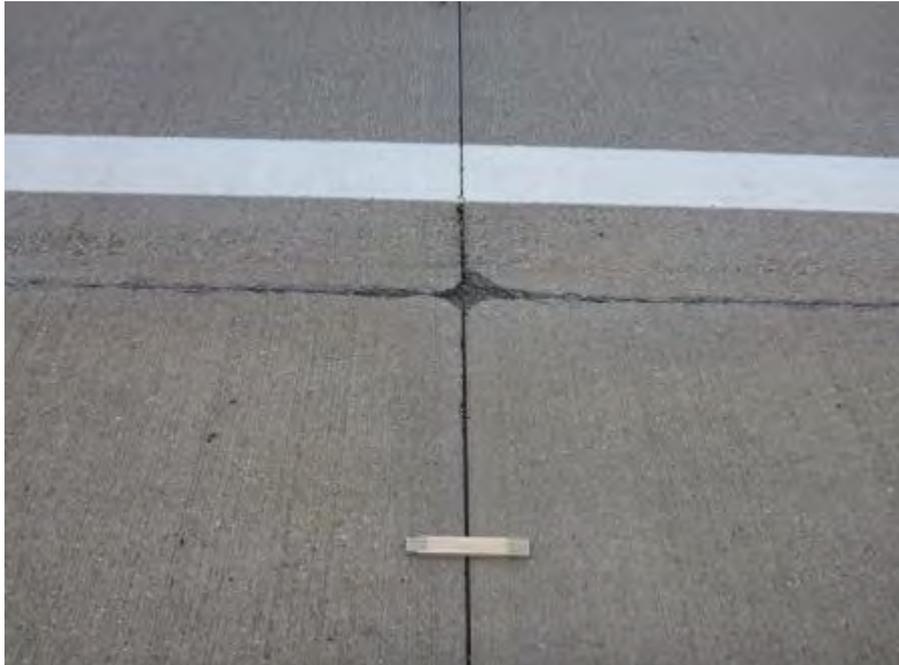
<p>Bild 25 Detail Fugenkreuz Bereich Kreis in Bild 3: nicht geschnittene Längsfuge „ausgefranst“ und Abplatzungen im Fugenkreuz</p>

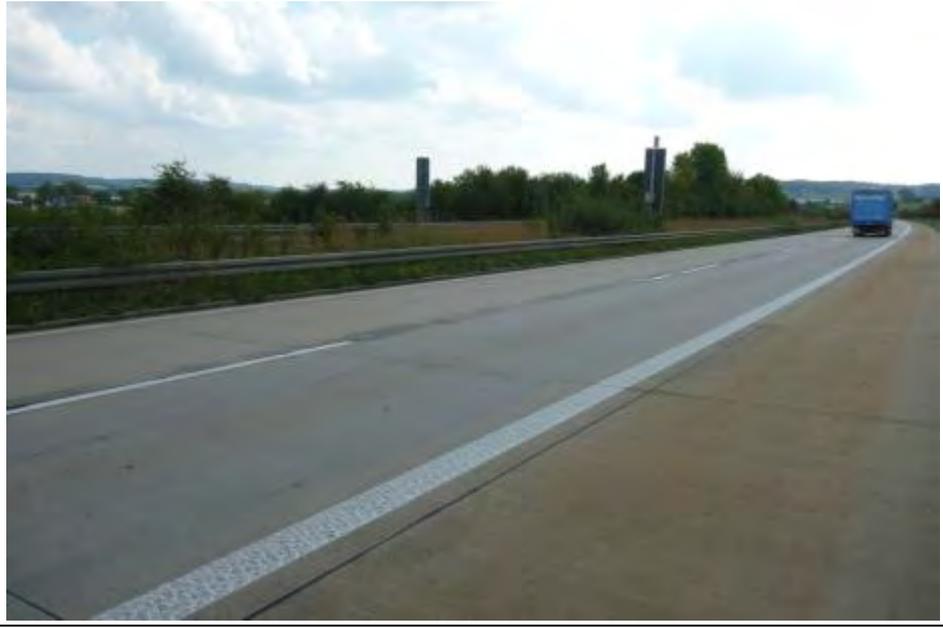
- Oberflächenschäden, Substanzverlust:
Systematische Schäden in Form von Ausbrüchen oder einbrechenden Querfugenbereichen wurden nicht festgestellt. Die Fugenkreuze und Fugenbereiche waren nicht geschädigt. Vereinzelt wurden Platten ausgewechselt und in Betonbauweise ersetzt. Im Bereich der Längsfugen zwischen dem Seitenstreifen und dem 1. Fahrstreifen und zwischen dem 1. und 2. Fahrstreifen waren Betonausbrüche zu verzeichnen. Die Ausbrüche wurden mit Kaltmischgut vergossen. Diese Ausbrüche im Längsfugenbereich sind nicht AKR-typisch.

<p>Bild 28 Blickrichtung Ulm, Längsfuge zwischen 1. und 2. Fahrstreifen mit Kornausbrüchen, vergossen mit Kalt- mischgut</p>

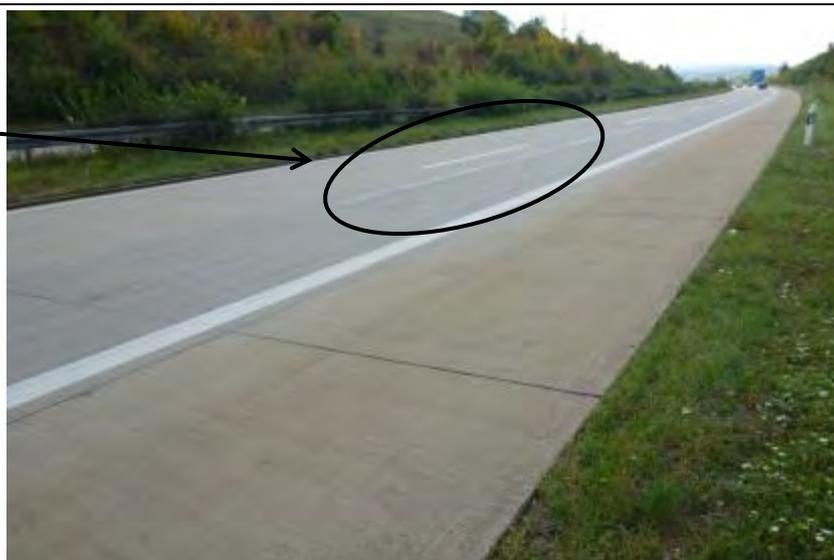
Bild 31

Die festgestellten Längsrisse sind vermutlich nicht AKR-bedingt, sondern Resultat der lang-jährigen Verkehrsbelastung.

1. Fahrstreifen Blickrichtung Ulm, vergossener Längsriss über mehrere Platten hinweg

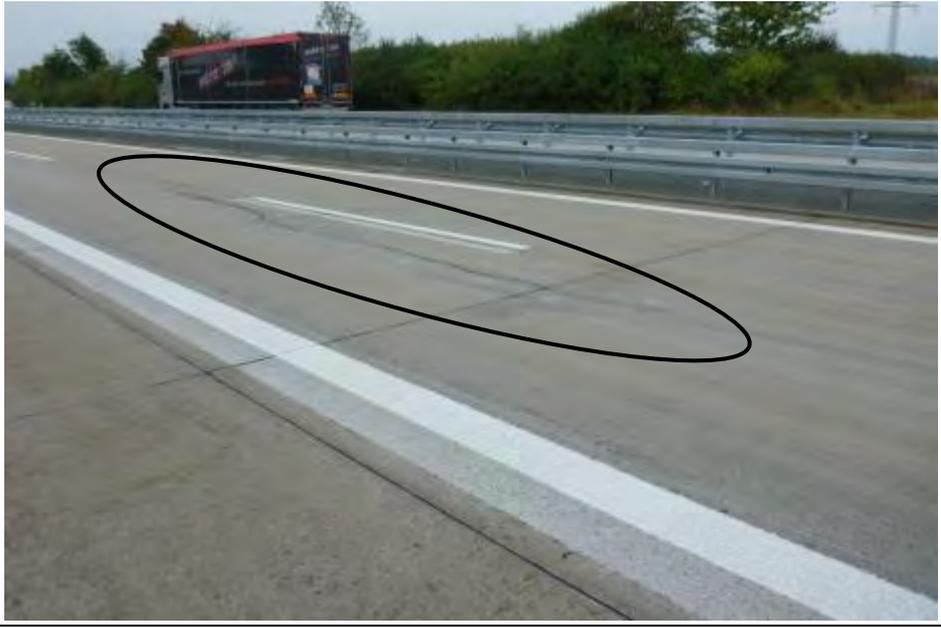
Die festgestellten Längsrisse sind vermutlich nicht AKR-bedingt, sondern Resultat der lang-jährigen Verkehrsbelastung.

<p>Bild 34 1. und 2. Fahrstreifen (km 126,0) Längsriss im linken Bereich des 1. Fahrstreifens über mehrere Platten, ver- gossen mit Kaltver- guss</p>

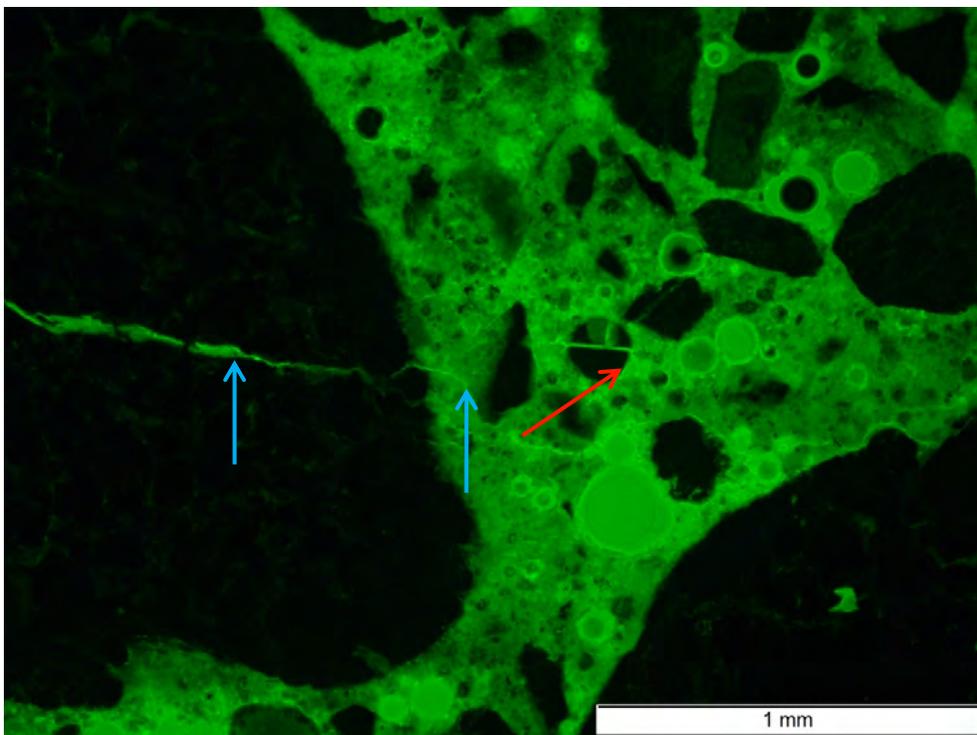
Bild 100 Beton F im Ausgangszustand; Alkali-Kieselgel in Luftpore (roter Pfeil); Riss durch Kieskorn und Zementsteinmatrix (blaue Pfeile); gleicher Ausschnitt wie **Bild 99**; Aufnahme unter UV-Licht

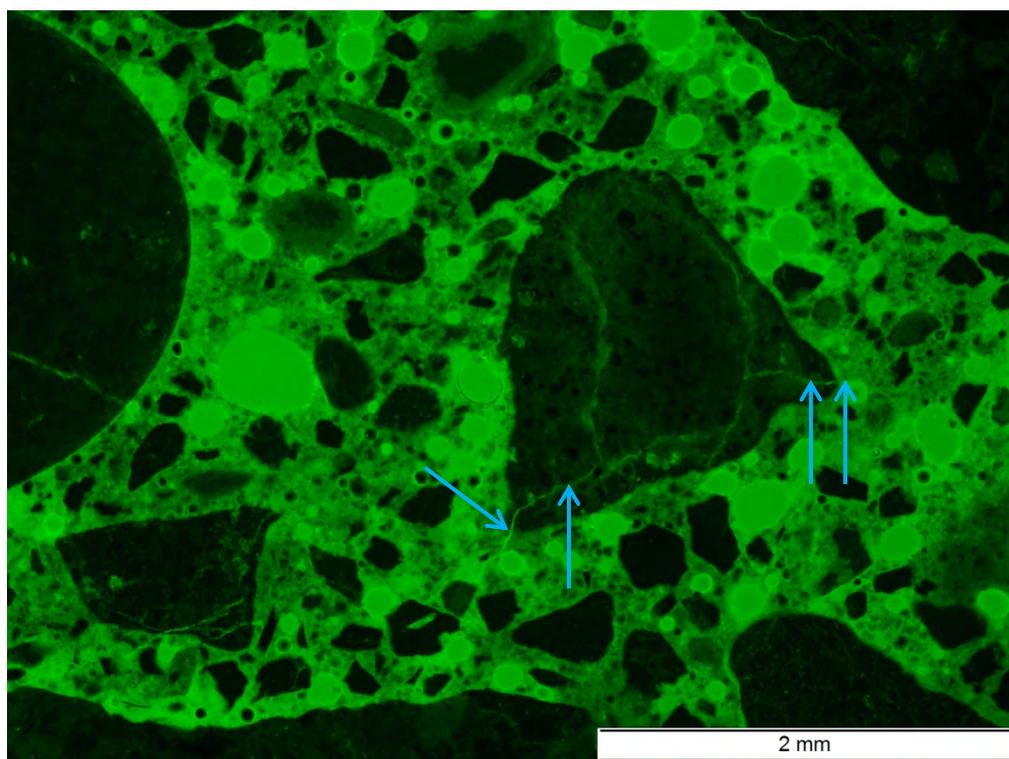
Bild 101 Beton F im Ausgangszustand; Risse durch Sandkorn und Zementsteinmatrix (blaue Pfeile); Aufnahme unter UV-Licht

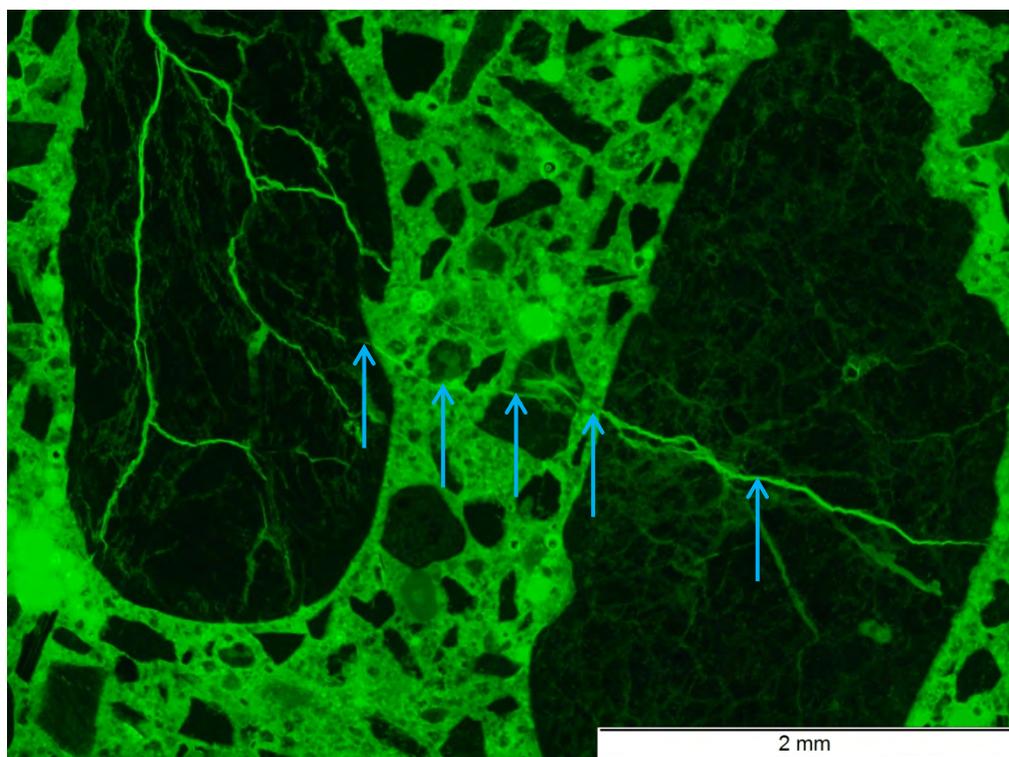
Bild 102 Beton F nach 60 °C Betonversuch mit Alkalizufuhr; Risse durch Kieskörner, Sandkorn und Zementsteinmatrix (blaue Pfeile); Aufnahme unter UV-Licht

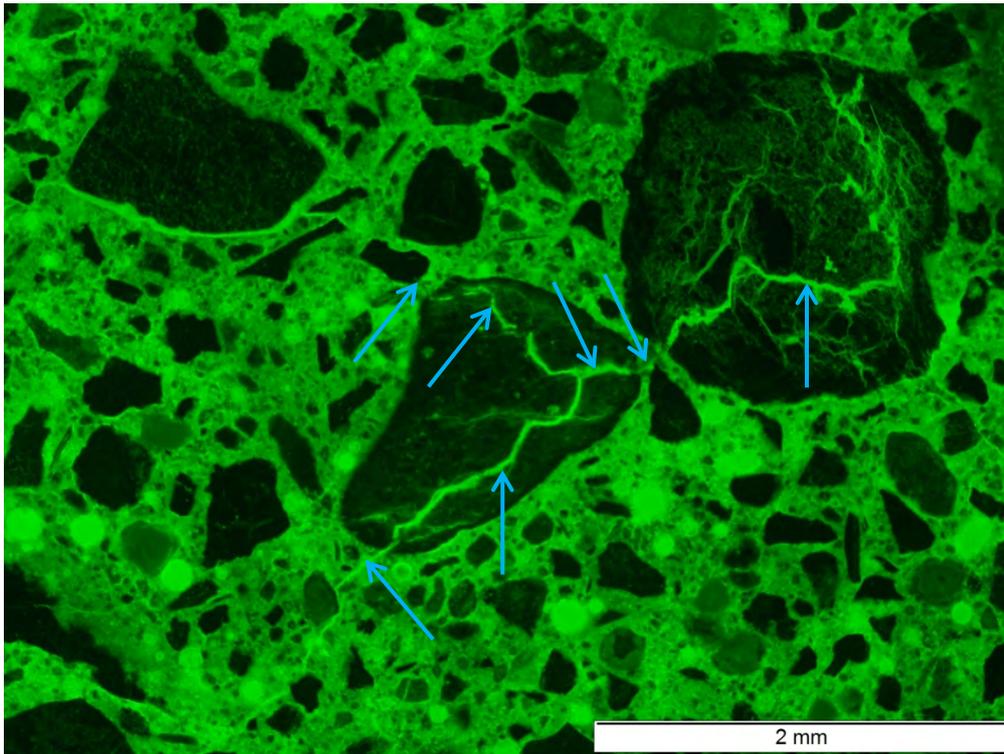
Bild 103 Beton F nach 60 °C Betonversuch mit Alkalizufuhr; Risse durch Sandkörner und Zementsteinmatrix (blaue Pfeile); Aufnahme unter UV-Licht

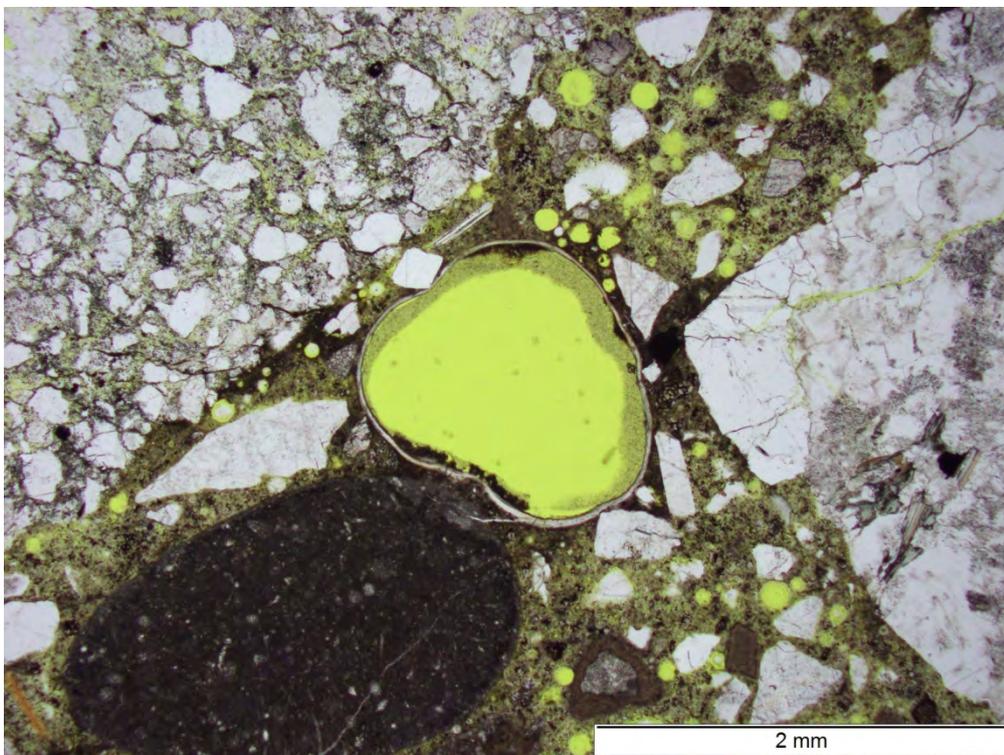
Bild 104 Beton F nach 60 °C Betonversuch mit Alkalizufuhr; Luftpore mit Alkali-Kieselgel (Mitte); Aufnahme in polarisiertem Licht

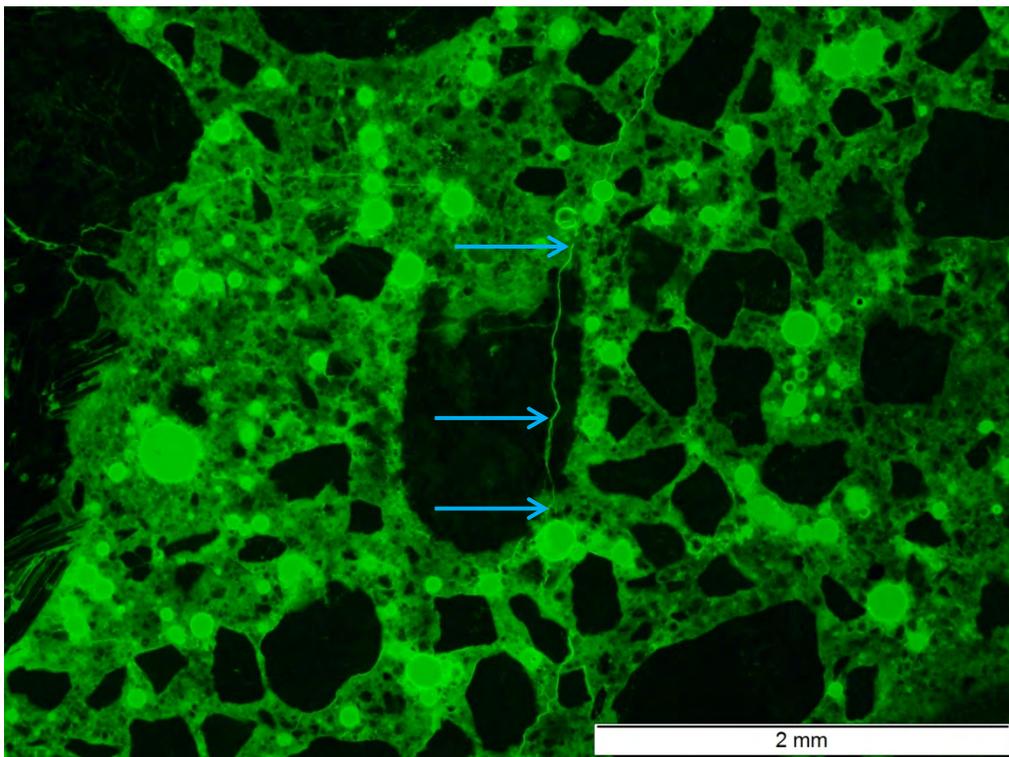
Bild 117 Beton W im Ausgangszustand; Risse durch Sandkorn und Zementsteinmatrix (blaue Pfeile); Aufnahme unter UV-Licht

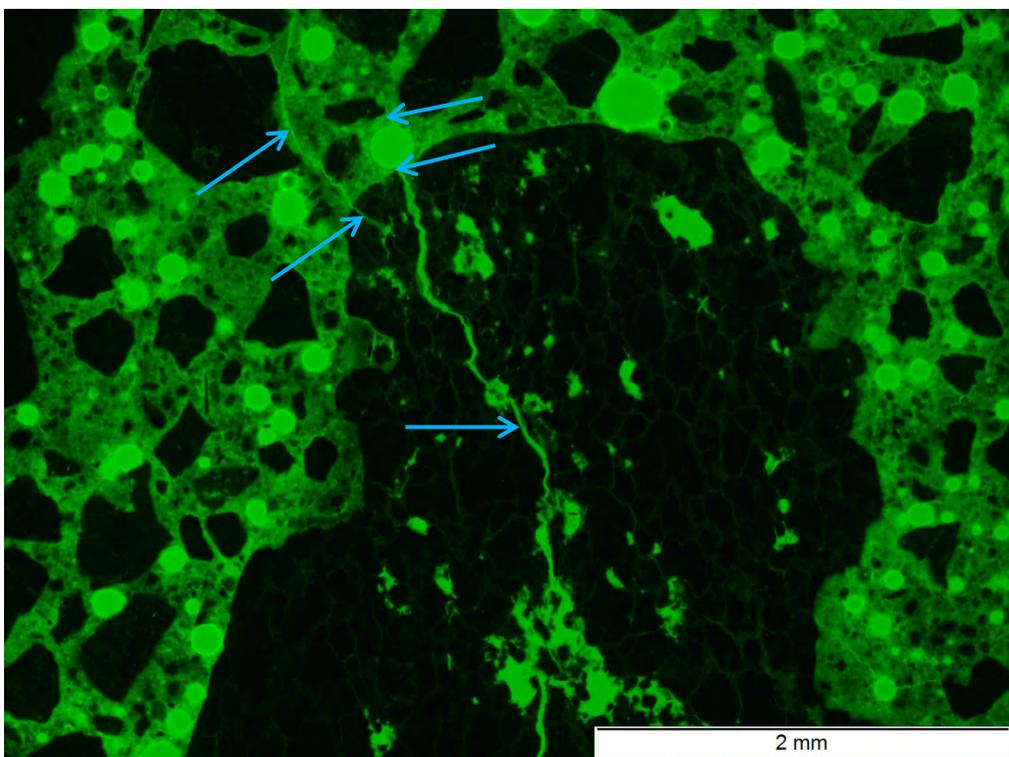
Bild 118 Beton W im Ausgangszustand; Risse durch Kieskorn und Zementsteinmatrix; Aufnahme unter UV-Licht

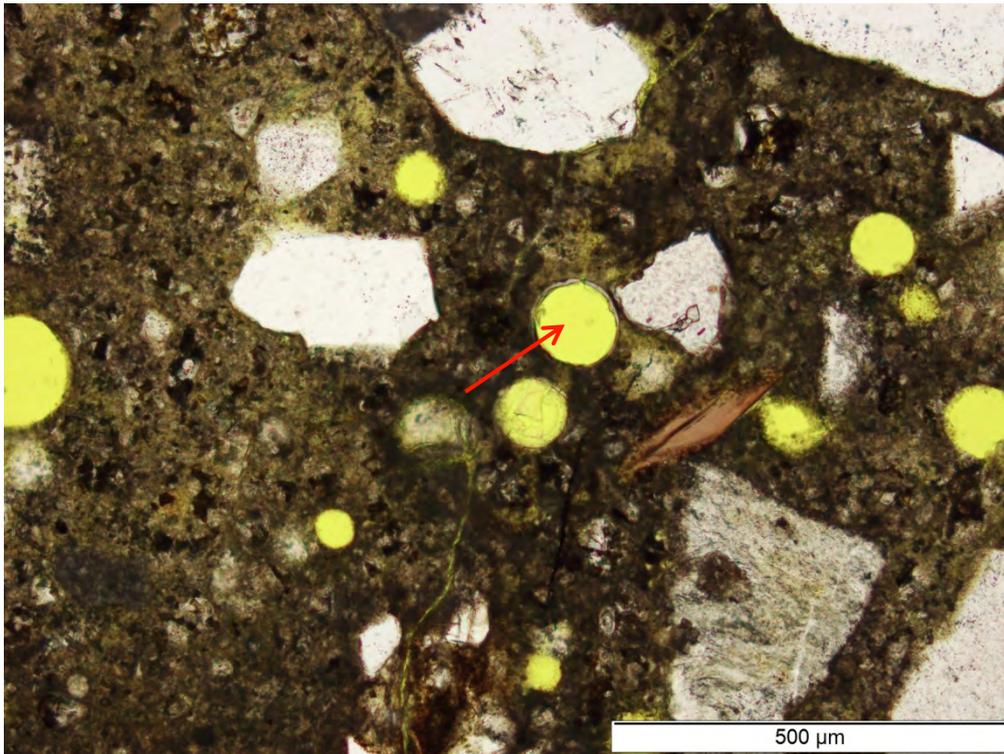
Bild 119 Beton W im Ausgangszustand; Alkali-Kieselgel in Luftpore (roter Pfeil); Aufnahme in polarisiertem Licht

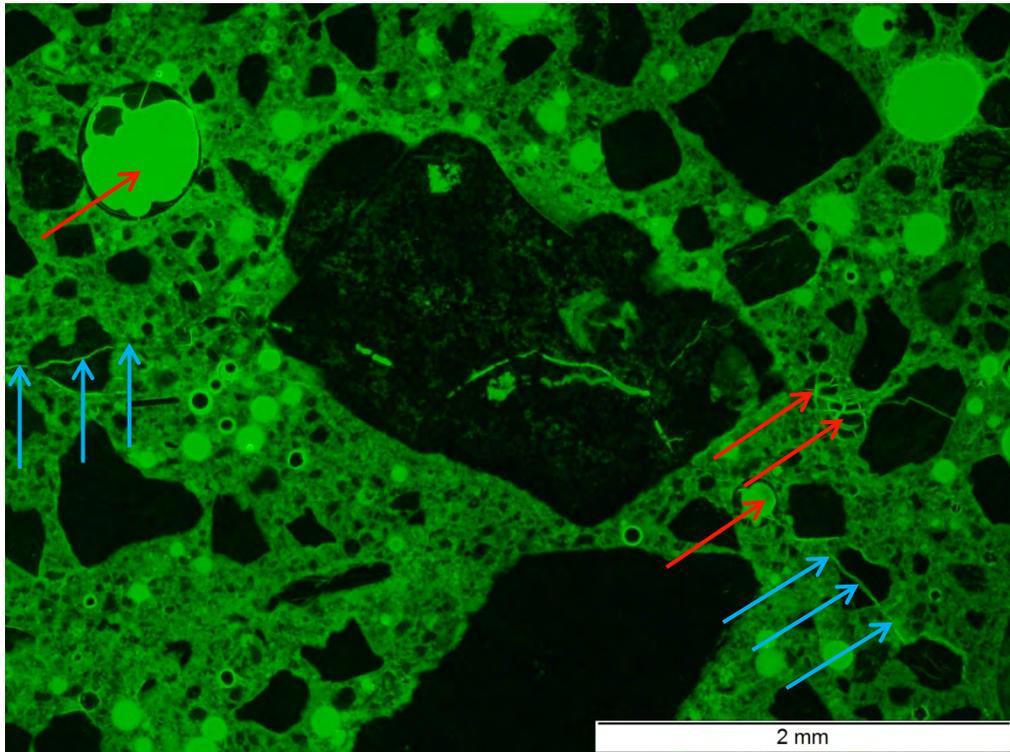
Bild 121 Beton W nach 60 °C Betonversuch mit Alkalizufuhr; Alkali-Kieselgel in Luftporen (rote Pfeile); Riss durch Sandkörner und Zementsteinmatrix (blaue Pfeile); gleicher Ausschnitt wie **Bild 120**; Aufnahme unter UV-Licht

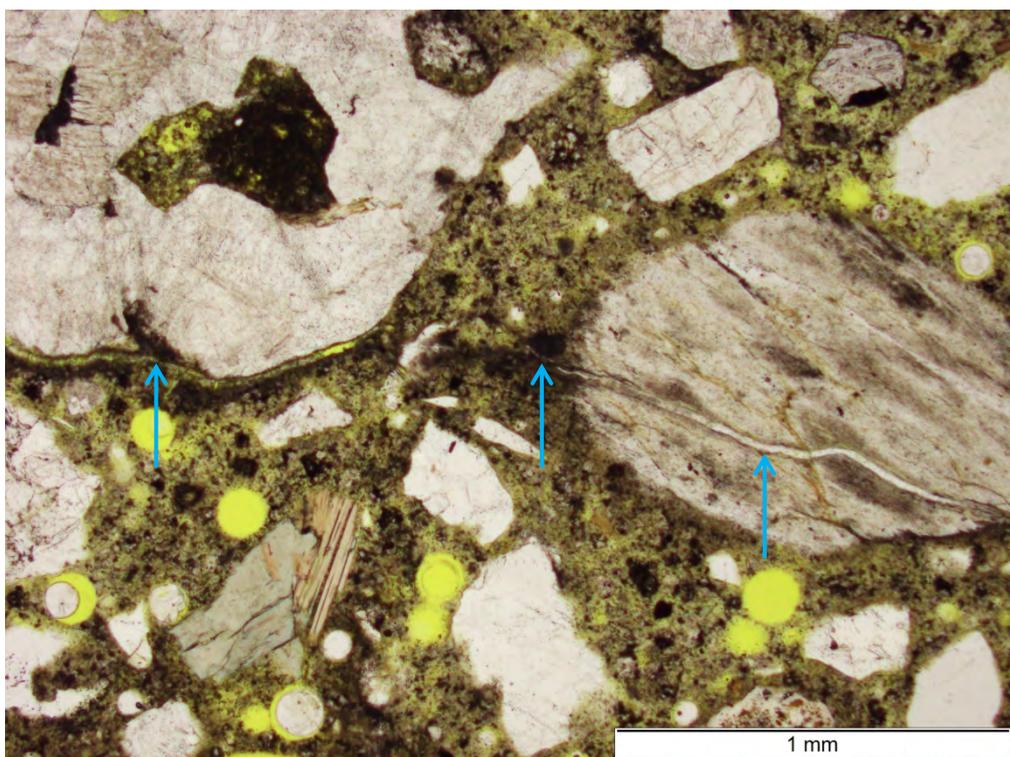
Bild 122 Beton W nach 60 °C Betonversuch mit Alkalizufuhr; Risse durch Sandkörner und Zementsteinmatrix (blaue Pfeile), teils gefüllt mit Alkali-Kieselgel; Aufnahme in polarisiertem Licht

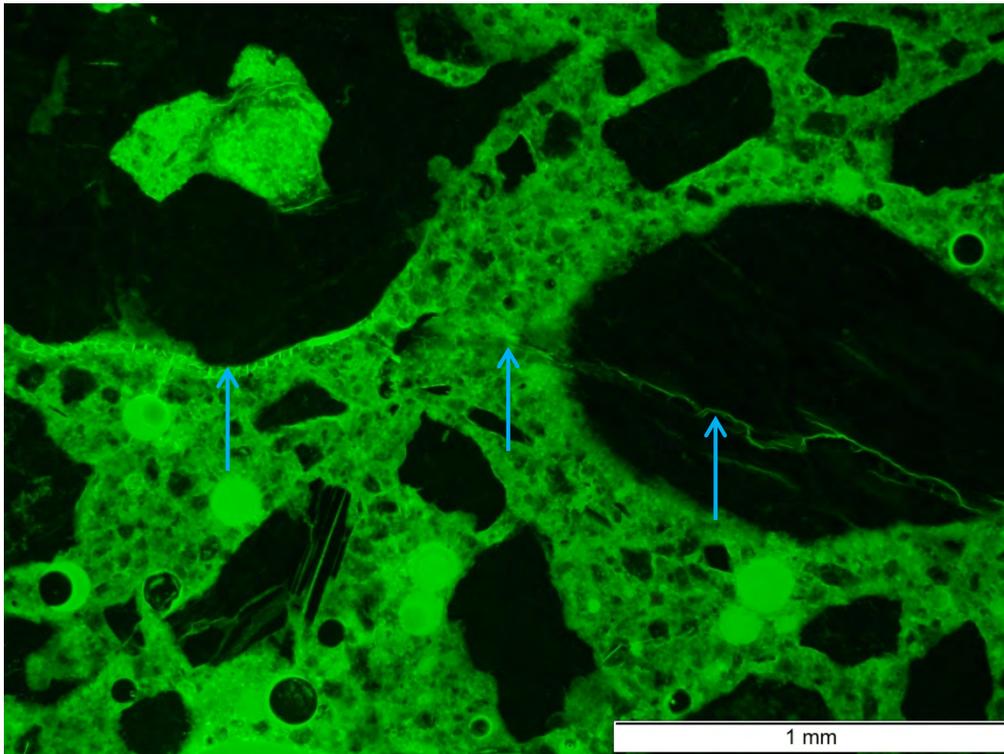
Bild 123 Beton W nach 60 °C Betonversuch mit Alkalizufuhr; Risse durch Sandkörner und Zementsteinmatrix (blaue Pfeile), teils gefüllt mit Alkali-Kieselgel; gleicher Ausschnitt wie **Bild 122**; Aufnahme unter UV-Licht

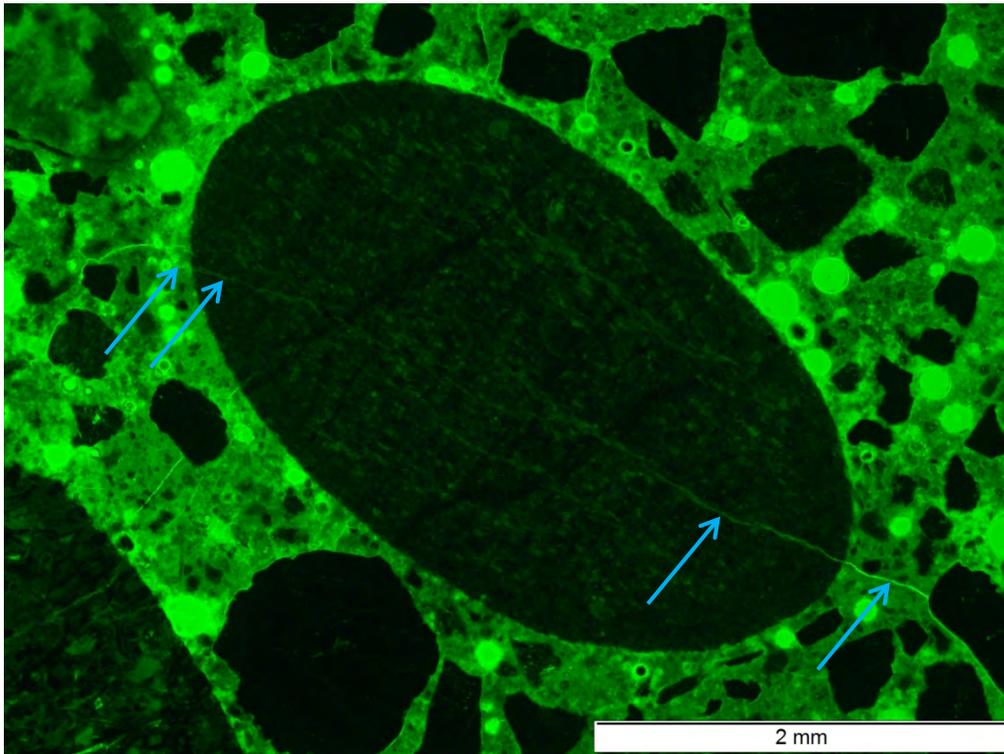
Bild 135 Beton N1 im Ausgangszustand; Riss durch Kieskorn und Zementsteinmatrix (blaue Pfeile); Aufnahme unter UV-Licht

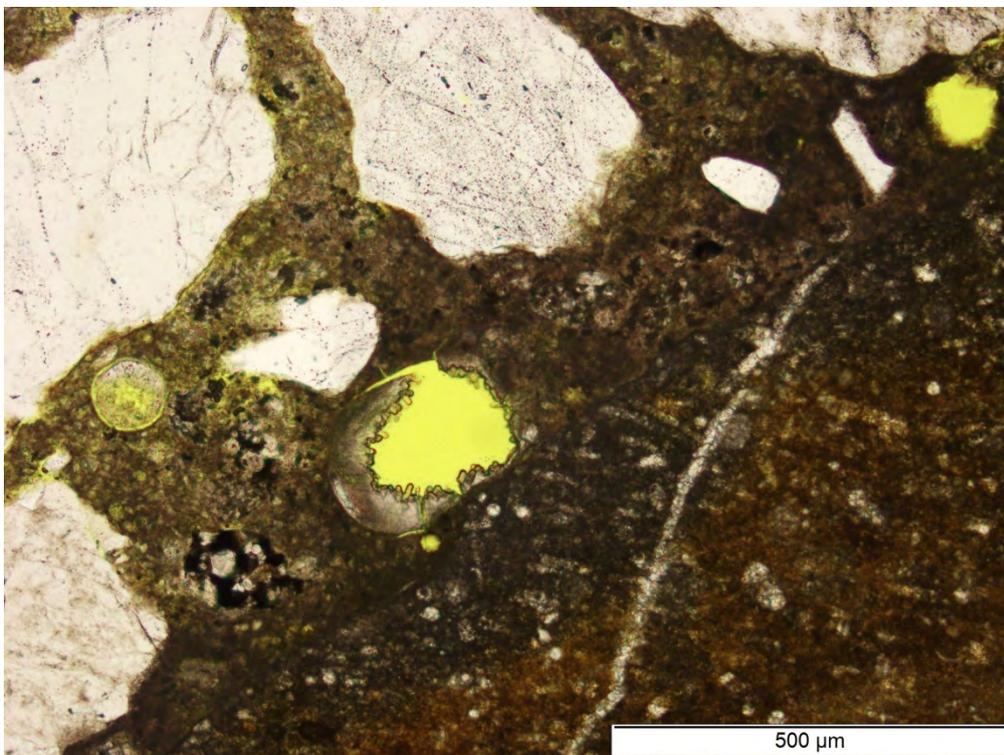
Bild 136 Beton N1 im Ausgangszustand; Luftpore mit Alkali-Kieselgel (Mitte); Aufnahme in polarisiertem Licht

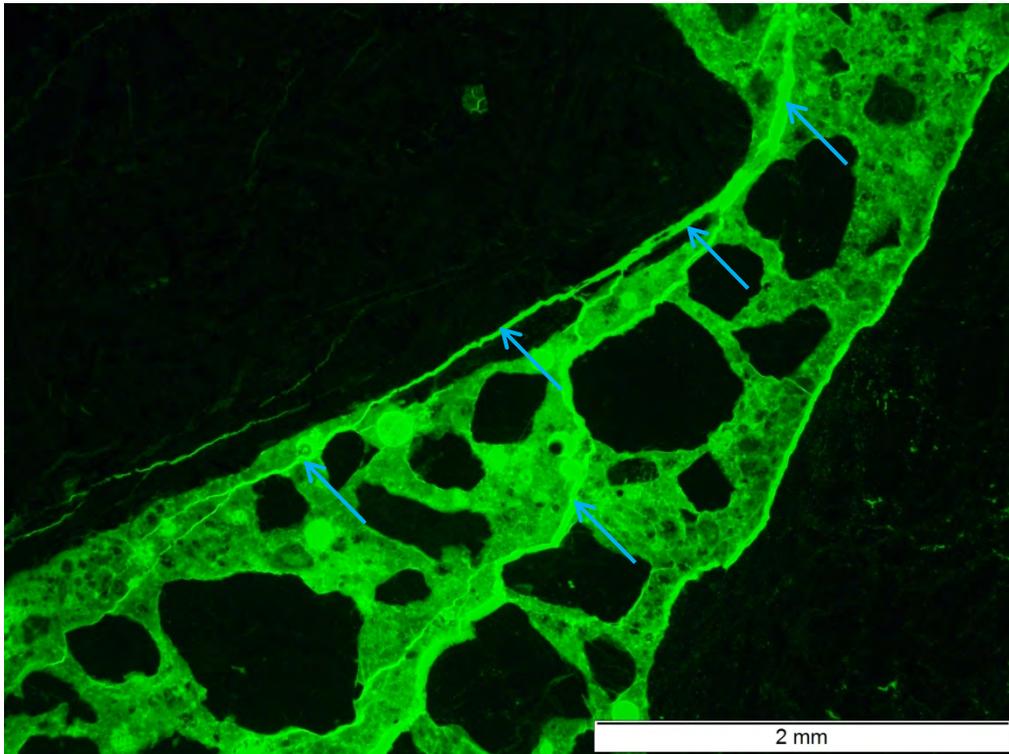
Bild 137 Beton N1 nach 60 °C Betonversuch mit Alkalizufuhr; Risse durch Splittkorn und Zementsteinmatrix (blaue Pfeile); Aufnahme unter UV-Licht

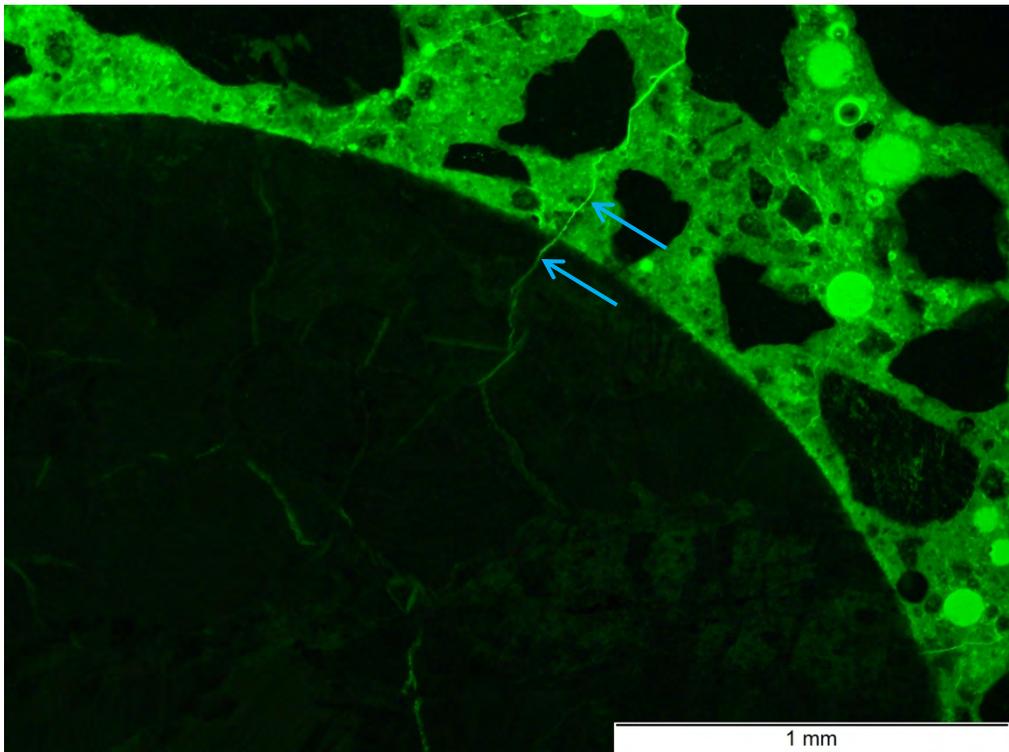
Bild 138 Beton N1 nach 60 °C Betonversuch mit Alkalizufuhr; Riss durch Kieskorn und Zementsteinmatrix (blaue Pfeile); Aufnahme unter UV-Licht

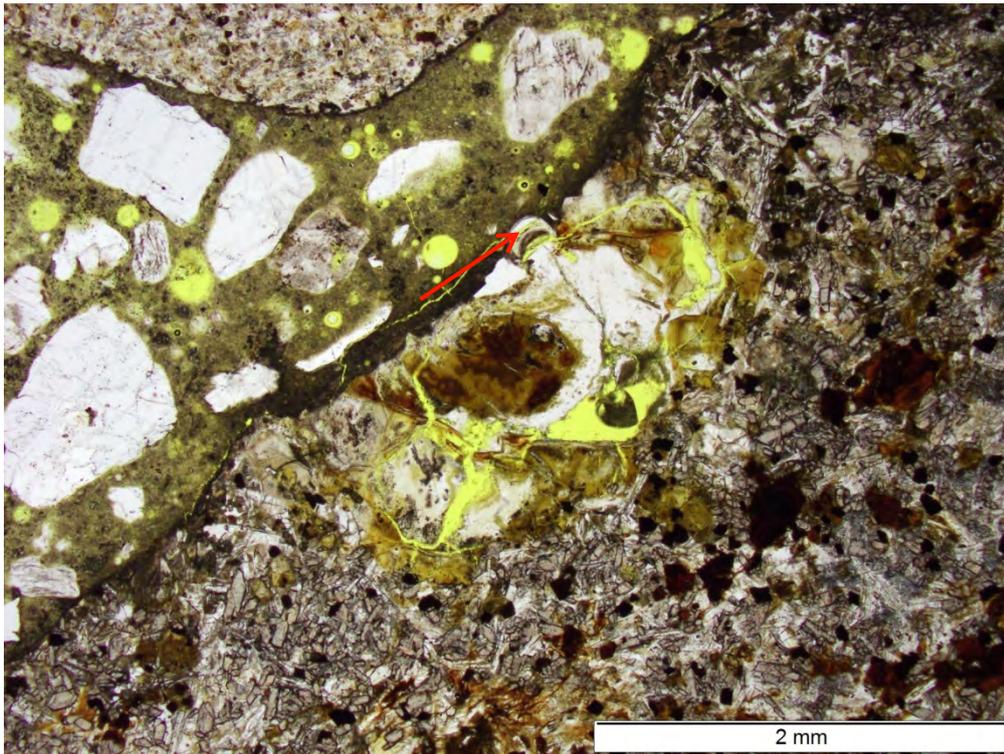
Bild 139 Beton N1 nach 60 °C Betonversuch mit Alkalizufuhr; Luftpore mit Alkali-Kieselgel (roter Pfeil) neben stark alteriertem Einsprengling in Splittkorn; Aufnahme in polarisiertem Licht

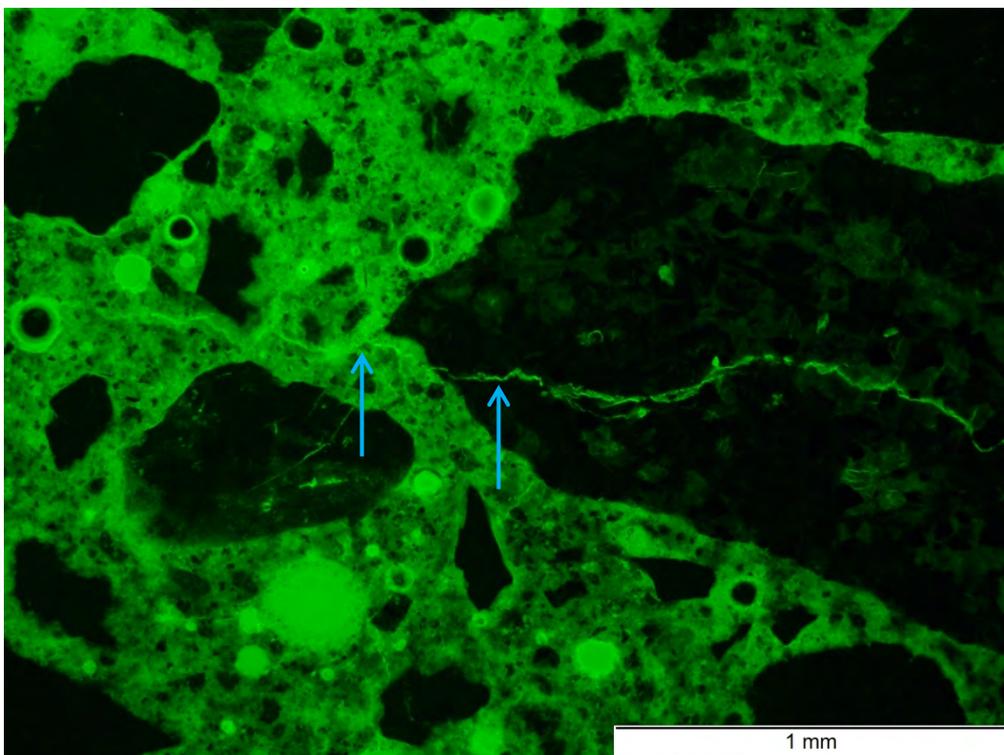
Bild 152 Beton N2 (Oberbeton) im Ausgangszustand; Riss durch Splittkorn (Basalt/Basanit) und Zementsteinmatrix (blaue Pfeile); Aufnahme unter UV-Licht

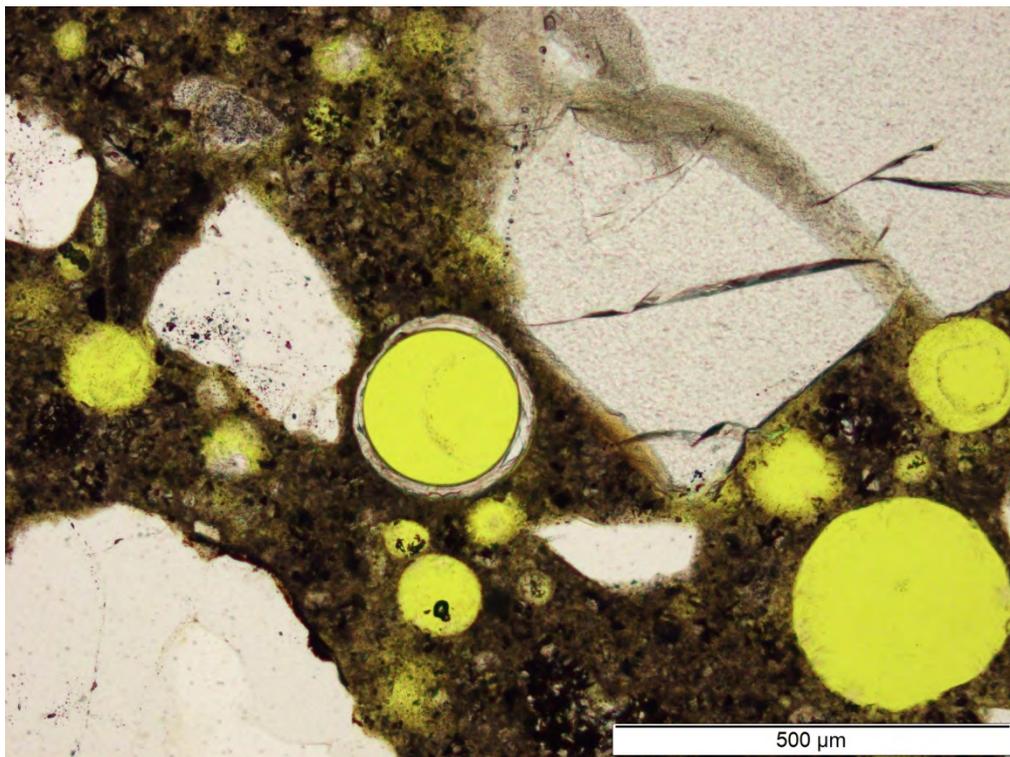
Bild 153 Beton N2 (Oberbeton) im Ausgangszustand; Luftpore mit Alkali-Kieselgel (Mitte); Aufnahme in polarisiertem Licht

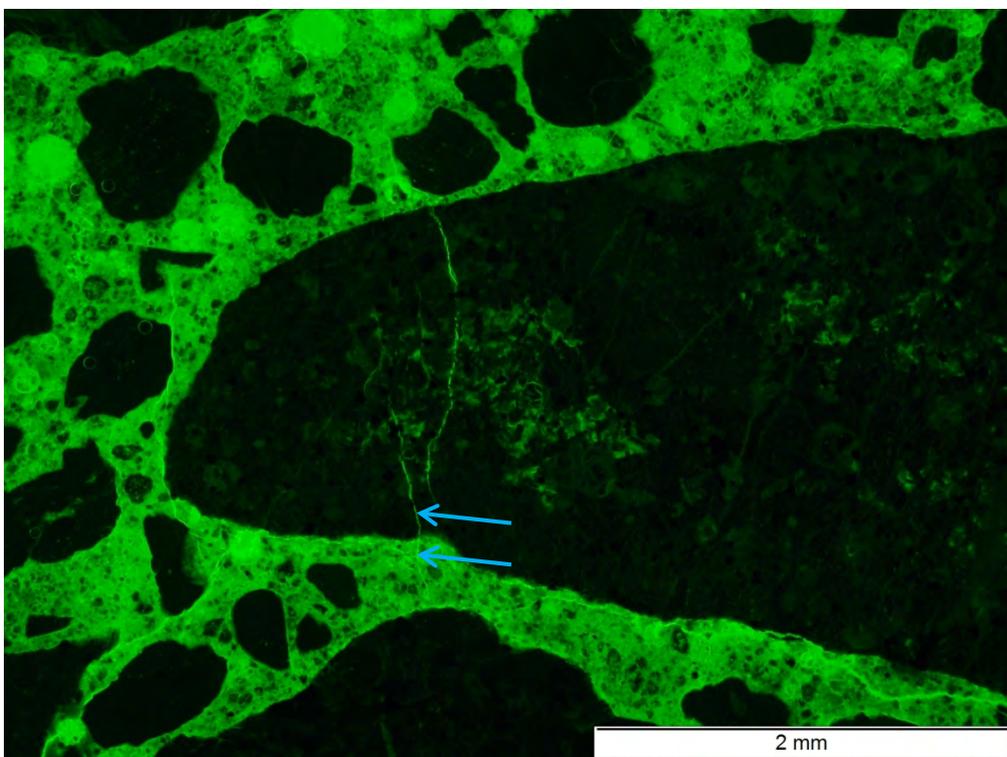
Bild 160 Beton N2 (Unterbeton) nach 60 °C Betonversuch mit Alkalizufuhr; Riss durch Kieskorn und Zementsteinmatrix (blaue Pfeile); Aufnahme unter UV-Licht

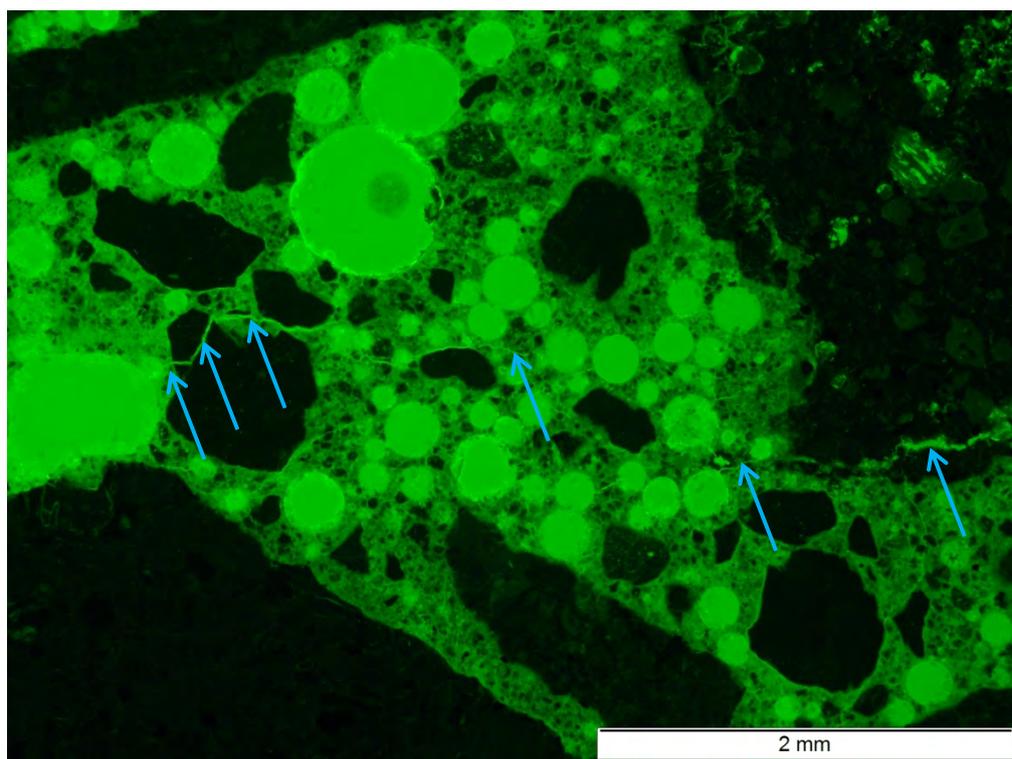
Bild 161 Beton N2 (Unterbeton) nach 60 °C Betonversuch mit Alkalizufuhr; Risse durch Kieskorn, Sandkorn und Zementsteinmatrix (blaue Pfeile); Aufnahme unter UV-Licht

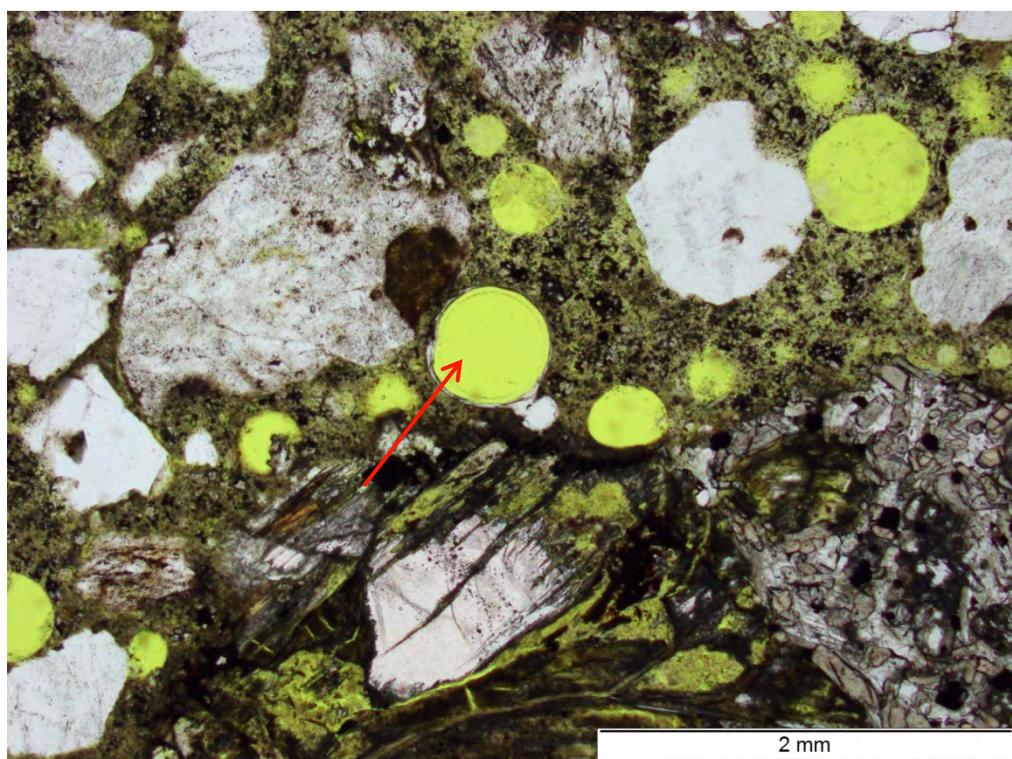
Bild 162 Beton N2 (Unterbeton) nach 60 °C Betonversuch mit Alkalizufuhr; Luftpore mit Alkali-Kieselgel (roter Pfeil); Aufnahme in polarisiertem Licht

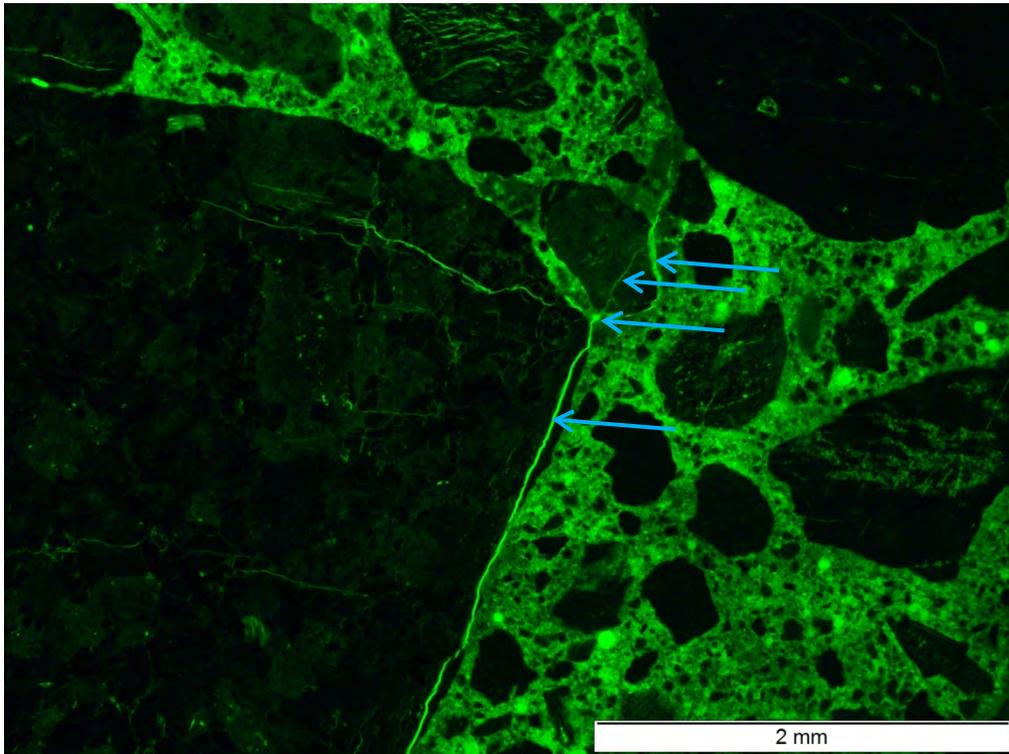
Bild 173 Beton WE (Oberbeton) nach 60 °C Betonversuch mit Alkalizufuhr; Riss durch Splittkorn, Sandkorn und Zementsteinmatrix (blaue Pfeile); Aufnahme unter UV-Licht
