**Beurteilung von
Betonfahrbahndecken
hinsichtlich deren
in-situ AKR-Potenzial
bei Gesteinskörnungen
nach dem ARS Nr. 04/2013**

**Berichte der
Bundesanstalt für Straßenwesen**

Straßenbau Heft S 162

6 Anhang

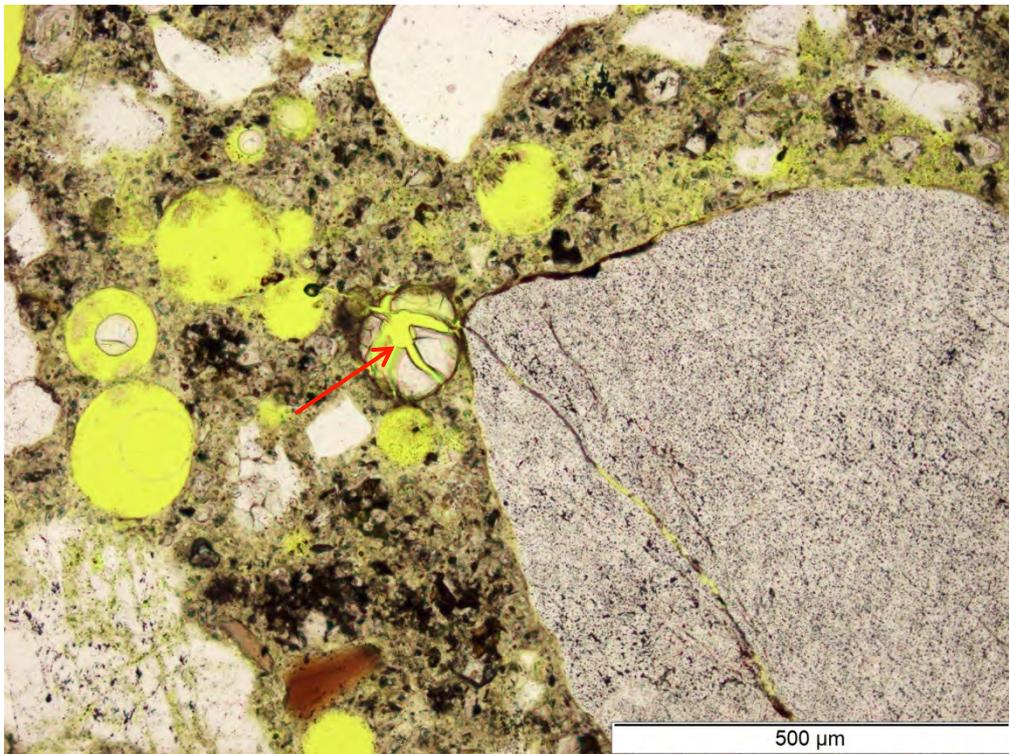
Bild 174 Beton WE (Oberbeton) nach 60 °C Betonversuch mit Alkalizufuhr; Alkali-Kieselgel in Luftpore (roter Pfeil); Aufnahme in polarisiertem Licht
