Aktive und passive Sicherheit gebräuchter Leichtkraftfahrzeuge

Fahrzeugtechnik Heft F 44

Jost Gail
Claus-Henry Pastor
Marco Spiering
Klaus Sander
Mechthild Lorig

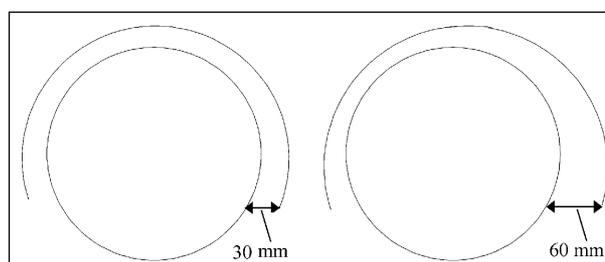
Auffällig ist beim Bellier 1 (altes Modell), dass zum einen der Nachlauf um ca. $2^{\circ}50'$ differiert und zum anderen der Sturz auf der linken Seite positiv ($1^{\circ}06'$), auf der rechten Seite aber negativ ist ($-1^{\circ}42'$). Dieser Sachverhalt deutet auf einen Unfallschaden hin, der sich bei genauerer Betrachtung des Abstandes der Räder zum Radkasten bestätigt. Der Abstand beträgt links 30 mm und rechts 60 mm, siehe Bild 4.1.

Bild 4.1: Position der Vorderräder zum Radkasten (Bellier 1994)

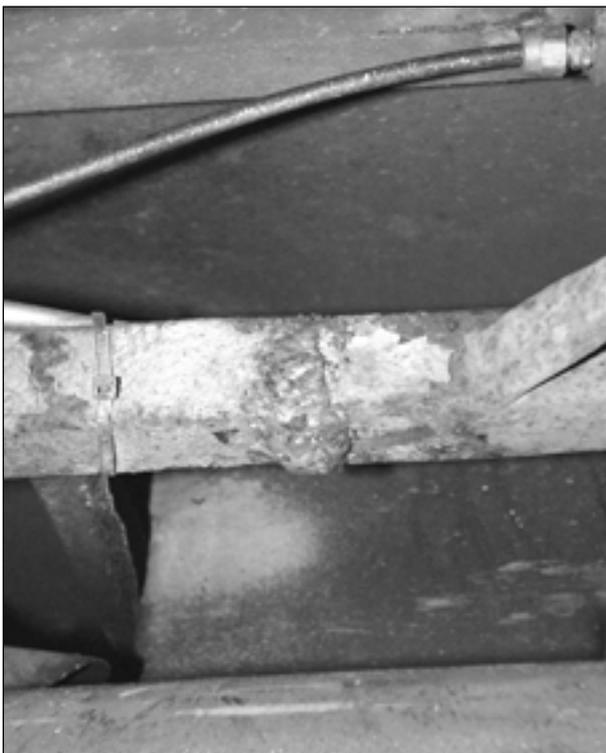
Der Bellier aus dem Jahr 1994 weist am Rahmen die gravierendsten Mängel auf. Gebrochene Teile wurden z. B. nicht fachmännisch wieder zusammengesweißt. Außerdem zeigt das Metall starken Korrosionsbefall. In den Bildern 4.2 bis 4.4 sind Ansichten der Bodengruppe des genannten LKfz

Bild 4.2: Längsträger hinten links: stumpf zusammengesweißt und korrodiert

dargestellt. Insbesondere der Längsträger auf der linken Fahrzeugseite sowie der vordere Querträger des Gitterrohrrahmens und die Verbindung zwischen beiden sind mangelhaft.

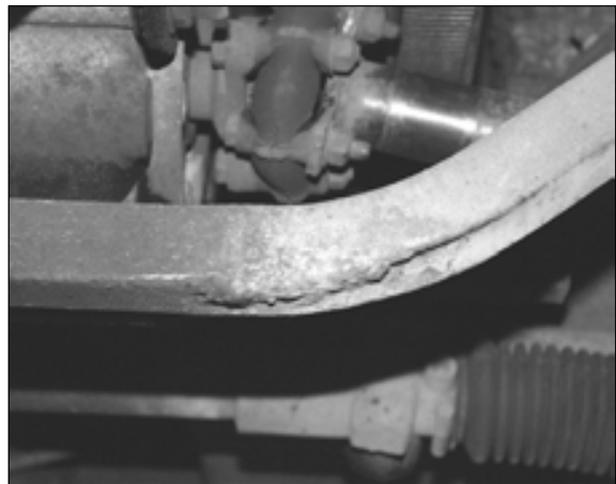
Bild 4.3: Schweißnaht vorderer Querträger

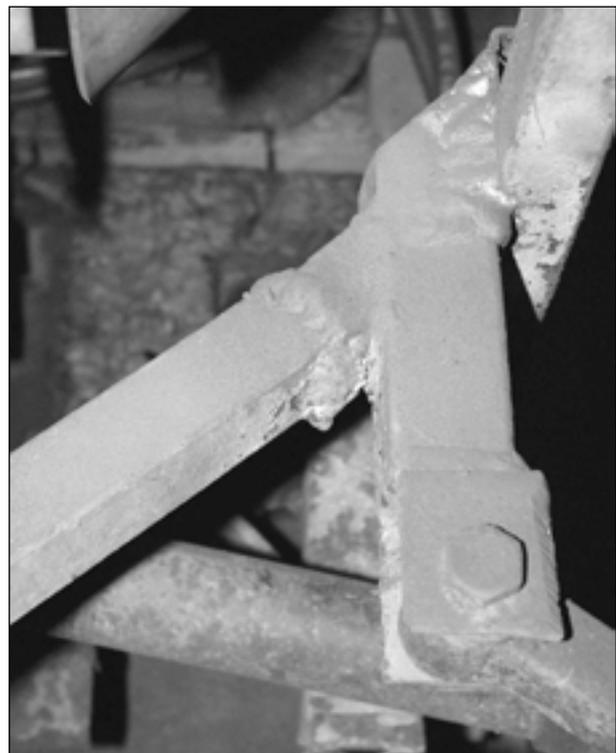
Bild 4.4: Verbindung zwischen Längsträger, Querträger und Radaufhängung

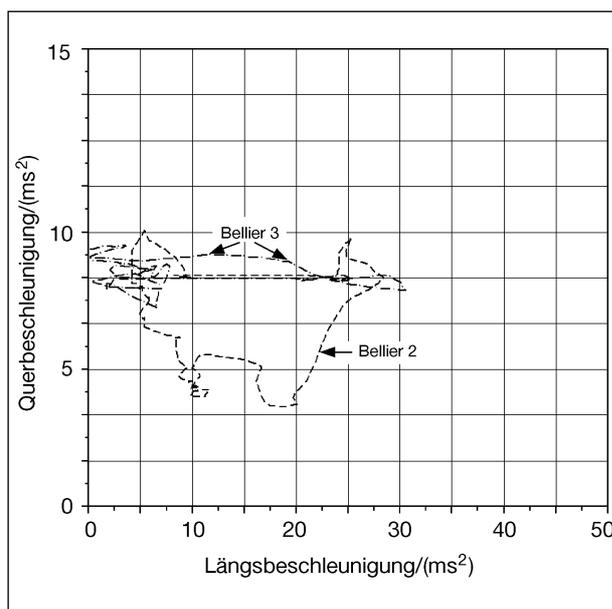
Bild 5.2: Ortskurven der Quer- und Längsbeschleunigung für Bremsungen aus 45 km/h mit dem neuen LKfz vor und nach Austausch des defekten Hauptbremszylinders

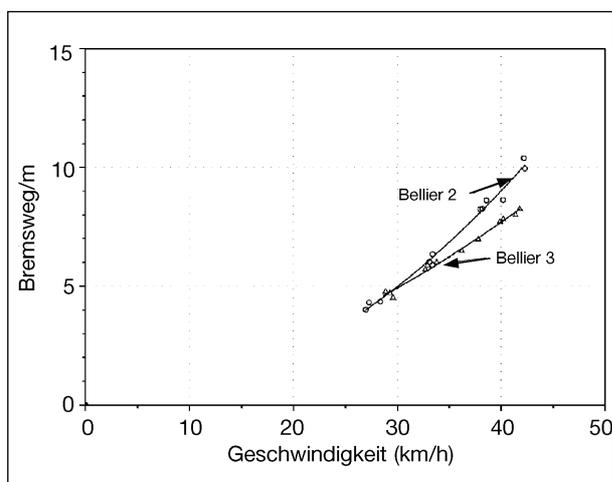
Bild 5.3: Bremsweg in Abhängigkeit von der Ausgangsgeschwindigkeit mit dem neuen LKfz vor und nach Austausch des defekten Hauptbremszylinders

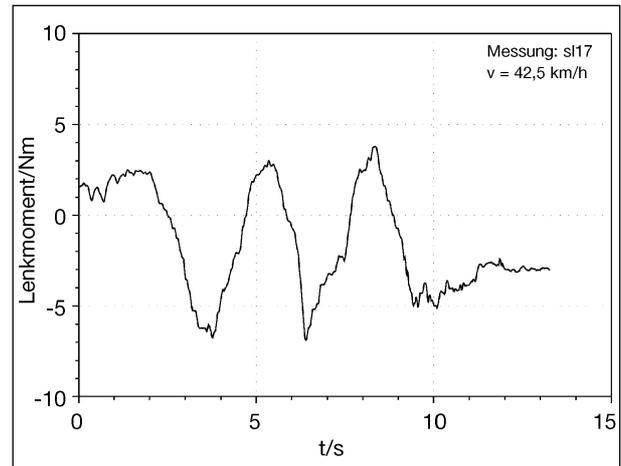
Bild 5.17 zeigt den zeitlichen Verlauf des Lenkmoments bei einer Slalomfahrt mit 42,5 km/h. Die Leitkegel hatten einen Abstand von 18 m. Es ist deutlich zu erkennen, dass das mittlere Lenkmoment

Bild 5.17: Lenkmoment in Abhängigkeit von der Zeit bei Slalomfahrt mit 42,5 km/h (Bellier 1994)

Die starken Lenkmomentdifferenzen zwischen Links- und Rechtskurven werden durch Beschädigungen am Fahrwerk verursacht, die wiederum auf einen Unfall ohne nachfolgende Reparatur bzw. mit mangelhaft durchgeführter Reparatur zurückzuführen sein könnten. Ein sicheres Bewegen des Fahrzeugs im Straßenverkehr ist bei den vorhandenen Variationen im Lenkmoment nicht möglich. Wäre im Rahmen der technischen Überwachung eine kurze Probefahrt vorgenommen worden, wären die Unstimmigkeiten im Lenkmoment aufgefallen.

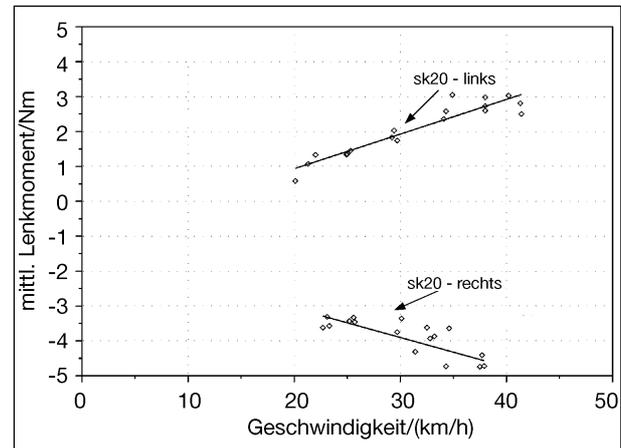
Bild 5.18: Lenkmoment in Abhängigkeit von der Geschwindigkeit und der Orientierung der Kurve bei stationärer Kreisfahrt mit Radius 20 m (Bellier 1994) (oben: Linkskurve, unten: Rechtskurve)

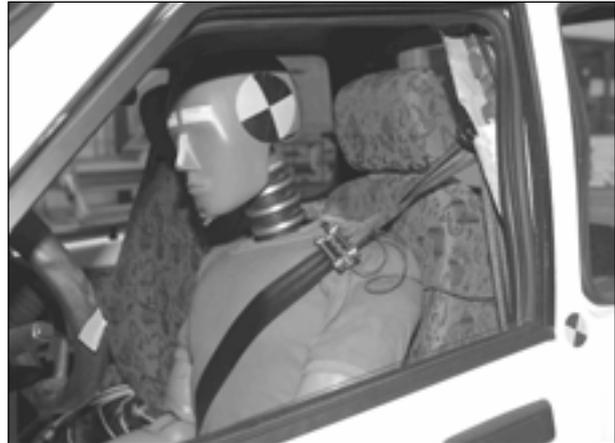
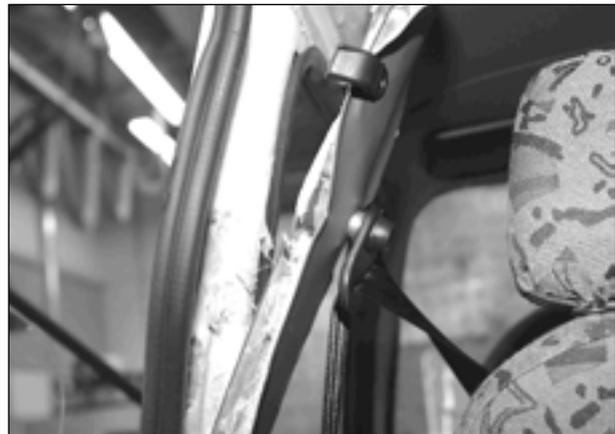
serstruktur herausgerissen und in den Innenraum hineingebogen (Bild 6.8). Weiterhin hat sich der Fahrersitz beim Aufprall um 14 cm in Fahrtrichtung verschoben. Das Lenkrad ist durch den Aufschlag des Dummies stark verbogen (Bild 6.9). Intrusion und

Bild 6.8a: Ausgerissene Gurtverankerung beim Bellier-Neufahrzeug

Bild 6.8b: Ausgerissene Gurtverankerung beim Bellier-Neufahrzeug

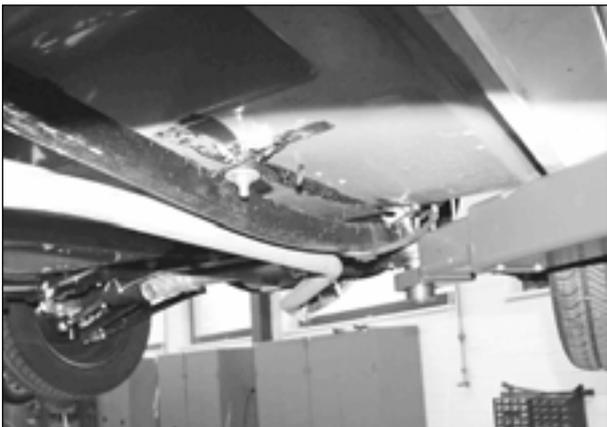
Bild 6.7a: Biegung des Unterbodenrahmens beim Bellier-Neufahrzeug

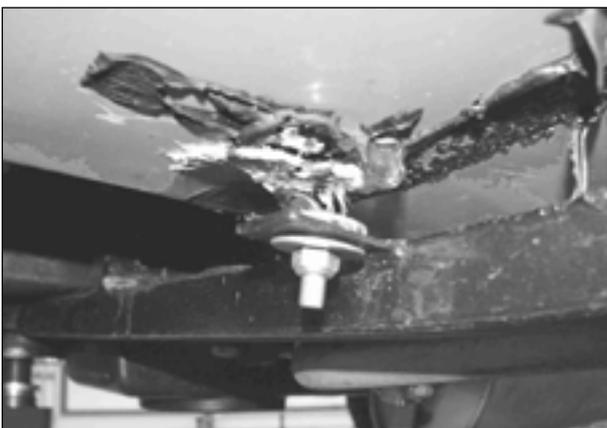
Bild 6.7b: Ausgerissene Schraubverbindung im Unterboden des Bellier-Neufahrzeugs

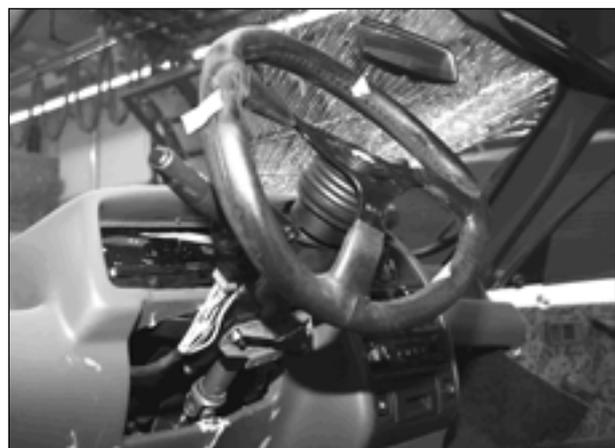
Bild 6.9: Gesamtansicht des Cockpits nach dem Crash des Bellier-Neufahrzeugs. Das Lenkrad wurde durch Brust- und Kopfkontakt erheblich deformiert

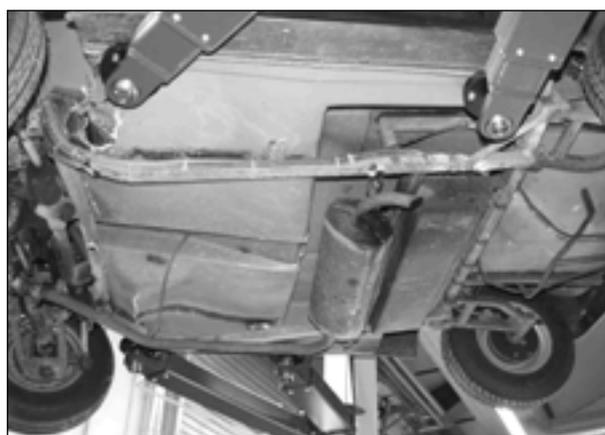
Bild 6.13: Verformung des Unterbodenrahmens

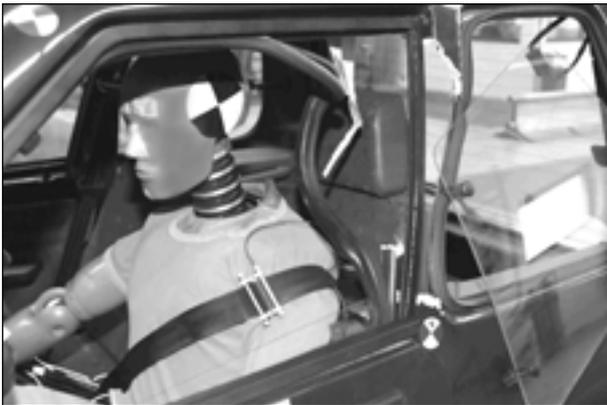
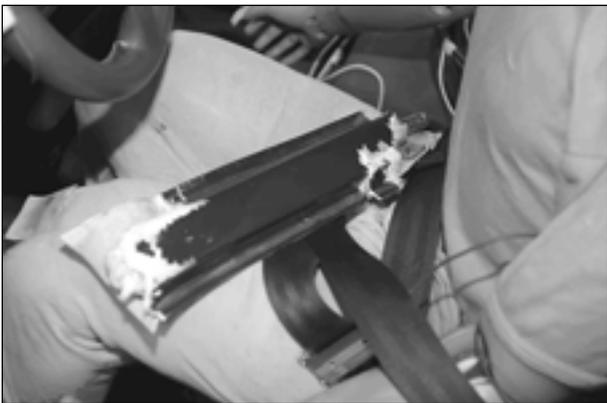
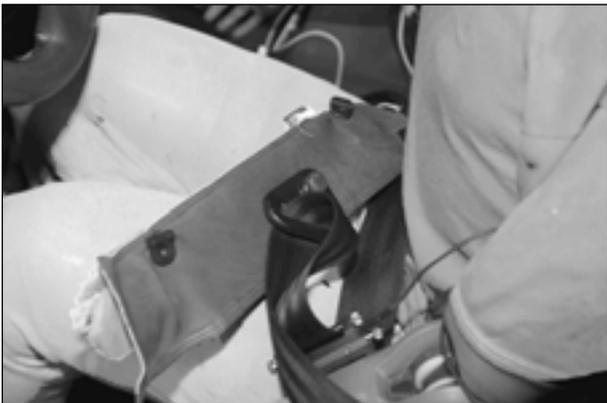
Bild 6.14a: Ausgerissene B-Säule des Bellier-Gebrauchtfahrzeugs

Bild 6.14b: Ausgerissene B-Säule des Bellier-Gebrauchtfahrzeugs

Bild 6.14c: Ausgerissene B-Säule des Bellier-Gebrauchtfahrzeugs

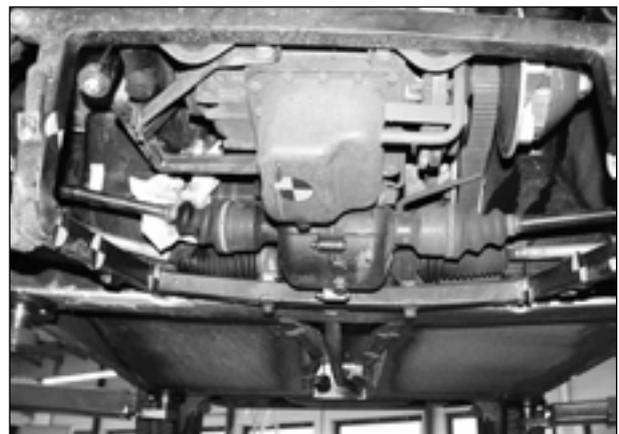
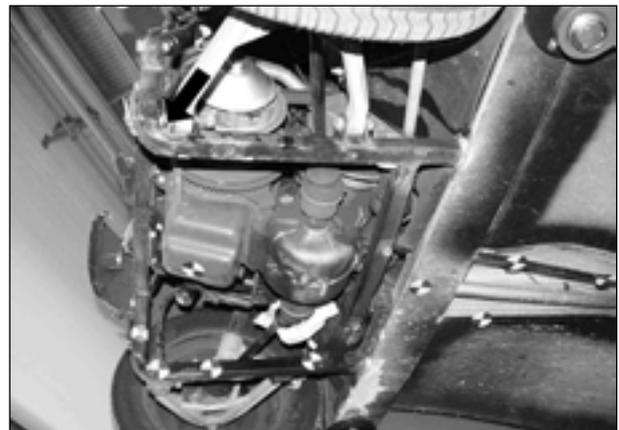
Bild 6.19c: Verformungen des Vorderwagens nach dem Crash

Bild 6.19d: Verformungen des Vorderwagens nach dem Crash

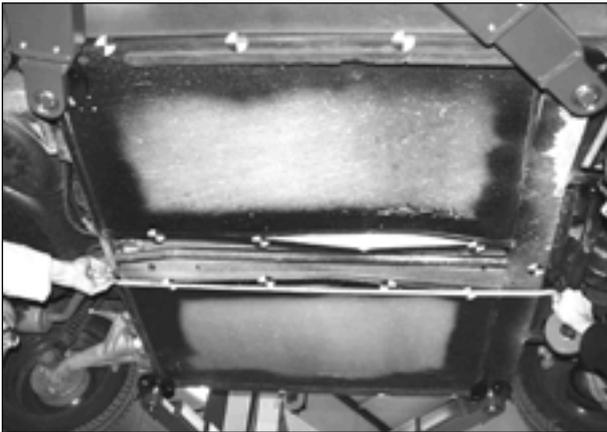
zeigt sich eine Wellung der Blechfelder des Unterbodens im Fußraumbereich von Fahrer und Beifahrer (Bild 6.20). Außerdem ist die hintere Riemenscheibe des Getriebes durch die Stirnwand in den Fußbereich des Fahrers eingedrungen (Bild 6.21). Es wurde keine Intrusion der Lenksäule beobachtet.

Bild 6.20: Wellung der Blechfelder im Unterbodenbereich

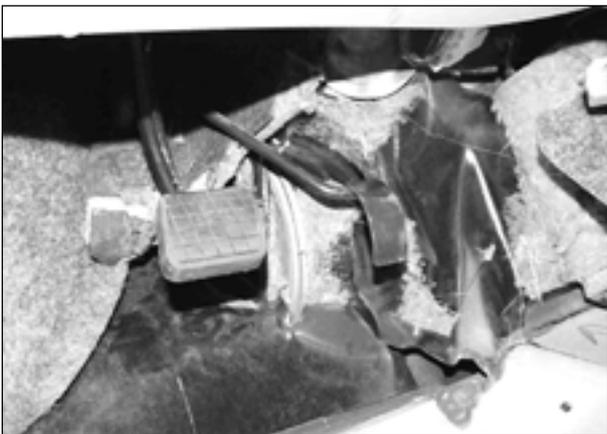
Bild 6.21: Eintrittsstelle der Getrieberiemenscheibe unterhalb des Gaspedals

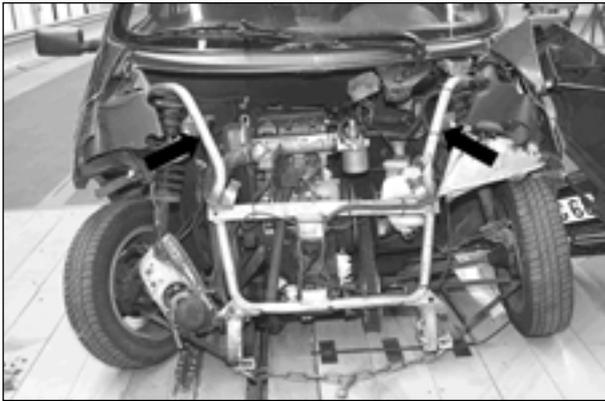
Bild 6.24 zeigt den Zustand des Fahrzeugs nach dem Crash. Es fällt auf, dass annähernd alle Schweißverbindungen der Aluminiumkonstruktion des Vorderwagens abgerissen sind (Bild 6.25). Daher hat nur wenig kinetische Energie in Deformationsenergie umgewandelt werden können. Lediglich die oberen Längsträger haben sich nach innen zur Fahrzeugmitte hin verbogen (Pfeile in Bild 6.24). Die Gurtverankerung an der Gurtschlossseite wurde herausgerissen (Bild 6.26). Auch dies ist auf eine an dieser Stelle gerissene Schweißnaht zurückzuführen. Das Lenkrad wurde beim Aufprall um 4,5 cm in Richtung der Frontscheibe, also in Fahrtrichtung, verschoben.

Bild 6.24: Ligier; Frontcrash mit 35 km/h vor eine starre Wand; 100 % Überdeckung

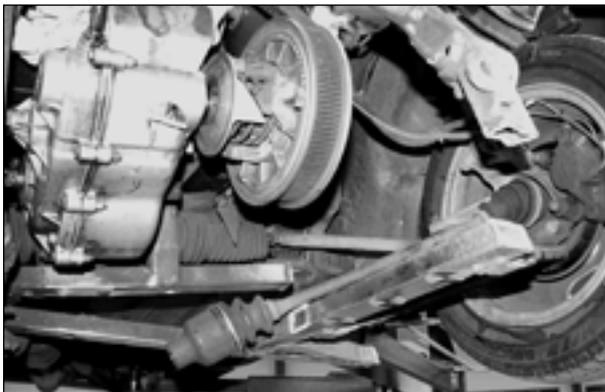
Bild 6.25: Die Schweißnähte der Vorderwagenstruktur des Ligier sind fast alle gerissen

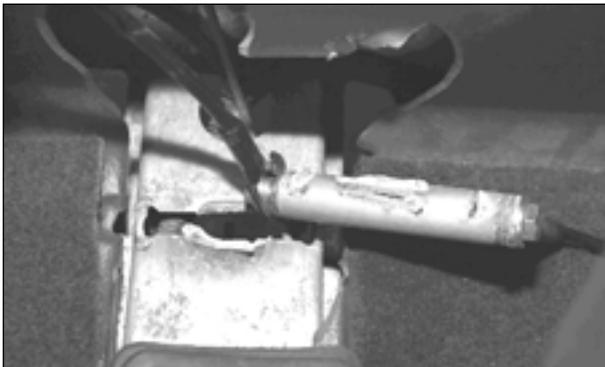
Bild 6.26: Herausgerissene Gurtverankerung beim Ligier
