# Mitteilungen der Bundesanstalt für Straßenwesen 1/2008

### Korrosionserscheinungen an Duplexsystemen durch Randkorrosion – Ursachen und Vermeidung

Duplexsysteme, eine Kombination aus verzinktem Stahl und einer organischen Beschichtung, finden als langlebiger, praktisch wartungsfreier Korrosionsschutz verbreitet Anwendung an Brücken, Schildern, Pfosten und Geländern. In jüngerer Zeit werden vermehrt Roststellen an solchen Systemen beobachtet. Betroffen sind Bereiche, in denen entweder konstruktiv bedingt oder durch Verletzung der Beschichtung die Feuerverzinkung freiliegt. Die Bundesanstalt für Straßenwesen (BASt) untersuchte im Rahmen eines Forschungsprojektes die Ursachen, um die Gefahr eines vorzeitigen Versagens von Bauteilen auszuschließen.

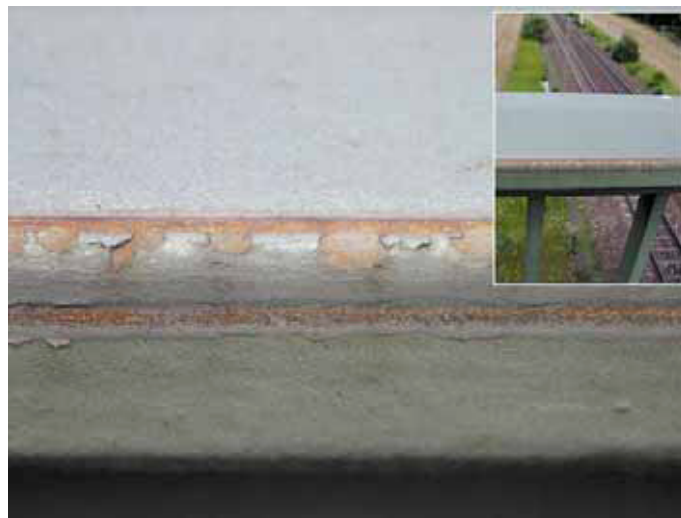
freibewitterten Bauteilen beobachtet (Bild 1). Im Grenzbereich von organisch beschichteten Flächen und freiliegenden Verzinkungen treten deutlich sichtbare Korrosionspuren, teilweise bereits nach weniger

Bild 1: Randkorrosion an einem Brückengeländer

als 2 Jahren, auf. Freiliegende Verzinkungsflächen sind entweder konstruktiv bedingt oder durch Schäden an der organischen Beschichtung entstanden. Der Korrosionsprozess wurde erstmals von Prof. Schwenk<sup>1)</sup> beobachtet und mögliche Ursachen hergeleitet. Die Bundesanstalt für Straßenwesen

- Konstruktionsbedingt unbeschichtete Bereiche feuerverzinkter Bauteile sind zu vermeiden, insbesondere wenn Regenwasser von beschichteten Flächen über freiliegende Verzinkungen ablaufen kann.
- Schadstellen an der organischen Beschichtung bestehender Bauwerke sollten so früh wie möglich ausgebessert werden, da die Randkorrosion schnell einsetzt.
- Freigelegte Stahloberflächen in der Verzinkung werden nur bis zu einem Durchmesser von ca. 1 mm kathodisch geschützt und sollten zügig mit geeigneten Ausbesserungsbeschichtungen versiegelt werden.

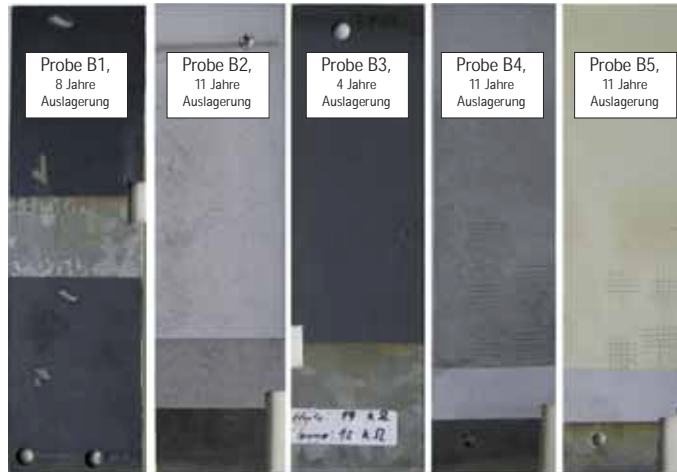
Der **Potenzialscan mit der Rasterkelvinsonde** belegt, dass die Feuerverzinkung nur eine räumlich eng begrenzte Schutzwirkung auf den Stahl hat. Der Potenzialscan eines polierten Querschliffs vom Stahl über die einzelnen Legierungsphasen der Verzinkung hinweg ergibt, dass die kathodische Schutzwirkung durch Absenkung des Potenzials von Stahl nur ca. 1 mm im Umkreis um die Verzinkung wirksam ist (Bild 5). Nur in diesem Wirkraum ist daher eine verringerte Korrosionsneigung freigelegten Stahls möglich. Die **Untersuchungen an langzeitbewitterten, teilflächig beschichteten Verzinkungen** haben ergeben, dass die Randkorrosion in Abhängigkeit der Formulierung des organischen Beschichtungssystems unterschiedliche Erscheinungsformen annehmen kann. Bei den untersuchten Systemen B1, B3 und B5 (Bild 6) deutet sich eine zunehmend starke Ausprägung der Randkor-

rosion mit steigender Höhe der organischen Beschichtung über der Verzinkung an. Die Ursache liegt an der unterschiedlich großen Auffangfläche für das Regenwasser. Je größer die Fläche bei gegebener Niederschlagsmenge ist, desto größer ist der Volumenstrom des Regenwassers am Übergang Beschichtung – Verzinkung. Thermodynamisch entspricht eine Zunahme der Regenwassermenge einer Gleichgewichtsverschiebung zur Zinkauflösung.

Bei Probe B1 ist zu erkennen, dass die Randkorrosion nur bei oben angeordneter Beschichtung auftritt. Bemerkenswert ist, dass die Proben B2 und B4, bei denen Aluminiumpigmente in einer der organischen Schichten vorhanden sind, einen schwarzen Belag auf der Verzinkungsschicht aufweisen. Dieser Belag enthält, zusammen mit anderen Korrosionsprodukten, große Konzentrationen Aluminium, welches nur aus dem Abbau der Pigmente stammen kann. Der Abtrag der Zinkschicht unterhalb des Belags erscheint gleichmäßiger zu sein als bei den Proben ohne Schwarzschiebt. Der korrosive Angriff beschränkt

Bild 6: Unterschiedliche Duplexsysteme aus der Langzeit-Freibewitterung

sich im Wesentlichen auf die Reinzinkschicht.

Die Untersuchung Langzeit-bewitterter Proben ergibt Hinweise darauf, dass die Korrosion umso stärker fortschreitet, je höher der Anteil der organisch beschichteten Fläche im Verhältnis zur verzinkten Fläche ist. Dieses Phänomen ist unabhängig von der Art der organischen Beschichtung.

Bei Aluminium-pigmentierten Beschichtungssystemen kam es zur Bildung schwarzer Beläge auf der Verzinkung. Dieser Belag entstand offensichtlich durch Abbau und Auswaschung der Pigmente, der bei hochwertigen Korrosionsschutzsystemen nach jahrelanger Bewitterung an der Atmosphäre einsetzte. Der Belag bildet eine Art „Selbstversiegelung“ der Oberfläche und bietet einen gewissen Schutz vor dem ablaufenden Regenwasser. Korrosionsphänomene unterhalb dieses Belags beschränken sich bei den untersuchten Proben auf die Reinzinkphase. Ein vollständiger Korrosionsschutz der Verzinkung ist aufgrund seiner Porosität nicht zu erwarten. Genauere Erkenntnisse müssen aus weiteren Langzeituntersuchungen mit Aluminium-pigmentierten Systemen gewonnen werden.

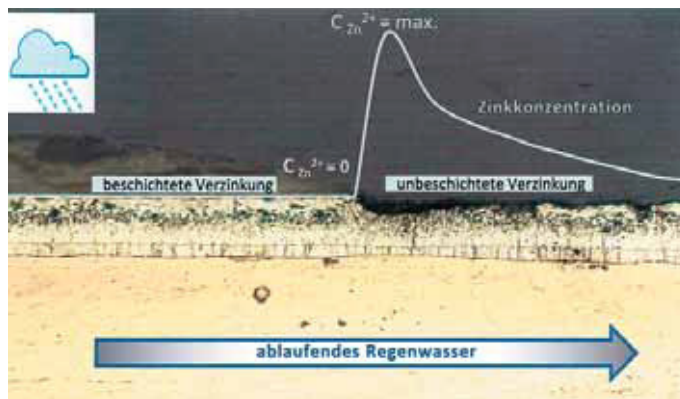
Die Kurzzeit-Freibewitterung in Iserlohn ergab, dass bei einigen Proben bereits nach 2,5 Monaten ein Angriff auf die oberste Reinzinkschicht der Feuerverzinkung stattgefunden hat (siehe auch Bild 7).

Bild 7: Randkorrosion nach 10 Wochen Freibewitterung an Probe A3

löstes Zink. Auf der Verzinkung nimmt er zunächst aufgrund des großen Konzentrationsgefälles viel Zink auf (Bild 7). Folglich wird die Zinkschicht unmittelbar in der Übergangszone stark angegriffen. Mit zunehmender Zinkkonzentration im ablaufenden Regentropfen wird die Reaktion kinetisch gehemmt und die Korrosionsgeschwindigkeit nimmt ab, schützende Deckschichten bilden sich. Ist die oberste Zinkschicht abgetragen, dann wird die Korrosion durch Rotrostbildung der Eisen-Zink-Legierung sichtbar. Durch das herablaufende Rostwasser entsteht nach längerer Bewitterungszeit oft der Eindruck, die ganze Zinkfläche wäre korrodiert.

zinkung begann sehr schnell, bereits nach 10 Wochen ist bei einigen Proben die Reinzinkphase teilweise wegkorrodiert.
