Anhang 3 zum Schlussbericht AP „Neue Sensorbauarten für Straßenwetterstationen“

Stellungnahmen der Firmen zu den Aussagen des Anhangs 1

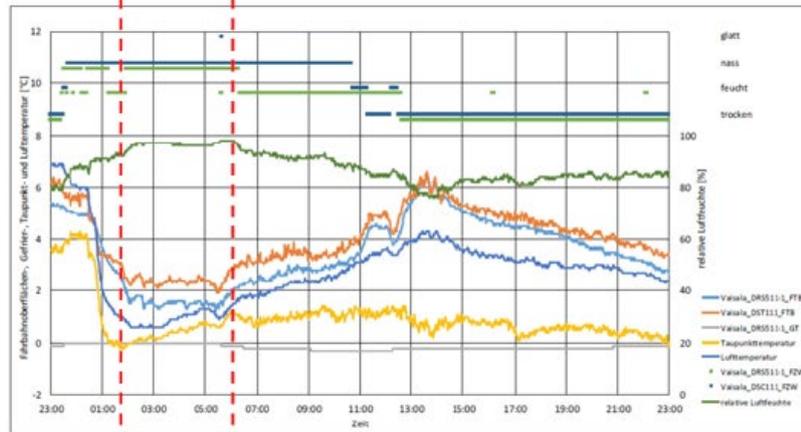
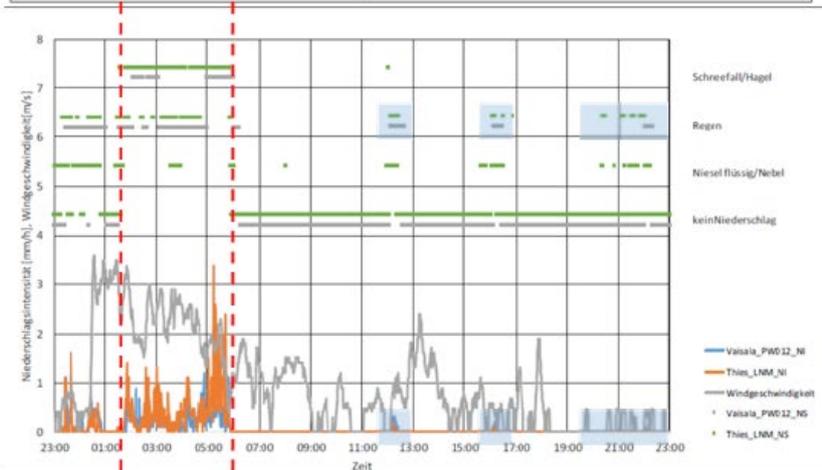
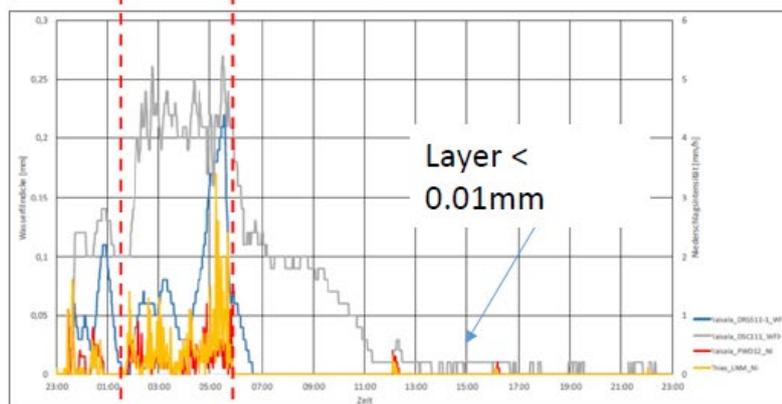
Case 2 11.12.2017

Die Wasserfilmdicken des DR5511 und DSC111 unterscheiden sich erheblich. Der DR5511 gibt ca. vier Stunden vor der Abtrocknung trocken an. Nach einem Niederschlagsende gehen die Werte für die Wasserfilmdicke schnell auf null Millimeter.

Der DSC111 gibt in zweiten Hälfte des Betrachtungszeitraum häufig eine Wasserfilmdicke größer 0 mm bei gleichzeitig ausgegebenem Fahrbahnzustand „trocken“. Dies ist nicht plausibel.

Second half (after 12:00) road surface is DRY. During that period there are some amount of very short term precipitation events with very low intensity indicated by both precipitation sensors. DSC is able to measure these very small water film thicknesses in this case below 0.01mm*, which do not even exceed moist threshold according to EN 15518 standard thresholds and therefore state should remain DRY.

This rather present good sensitivity of the DSC sensor instead of resulting statement "not plausible" (Clearly faulty statement)

Der PWD12 erkennt den Niederschlag ähnlich den Beobachtungen. Er gibt aber oft keinen festen sondern nur flüssigen Niederschlag an. Das Messergebnis des PWD12 wird **negativ** gewertet.

Die Niederschlagsart in dem Zeitraum ist ein Gemisch aus Regen und Schnee. Diese Kategorie (Sleet) wird in den vorgegeben Kategorien nicht dargestellt. Es wäre zu empfehlen die unterschiedlichen Niederschlagsarten anzuzeigen. Momentan werden Niederschlagsarten, wie z.B. Sleet/Freezing rain, etc. anderen Kategorien zugeordnet. Des Weiteren verfügt der PWD über die Funktion weather update delay, hier kann man über den Befehl WSET die Default Einstellungen ändern. Momentan ist die Einstellung für jeden internen Niederschlagsstatus im Default auf 6, was einen Zeitraum von 6x 15 Sekunden darstellt. Würden wir diese Einstellung auf 1 ändern, würde es zu häufigeren und schnelleren Wechseln der Niederschlagsart kommen. In der Grafik zeigt der Thies Sensor für den gleichen Zeitraum Schnee, Regen und Niesel an. Der PWD zeigt meist flüssigen Niederschlag an, weil der überwiegende Teil des Niederschlags flüssig ist und die delay Funktion im Default eine ständigen Wechsel unterbindet.

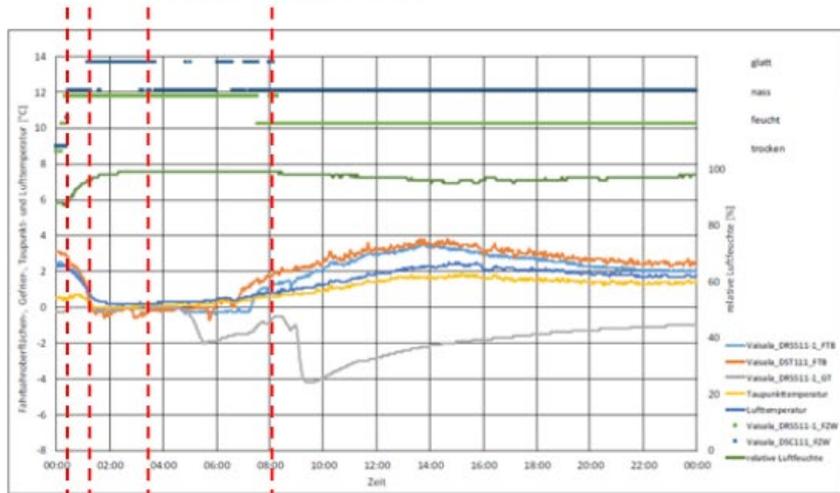
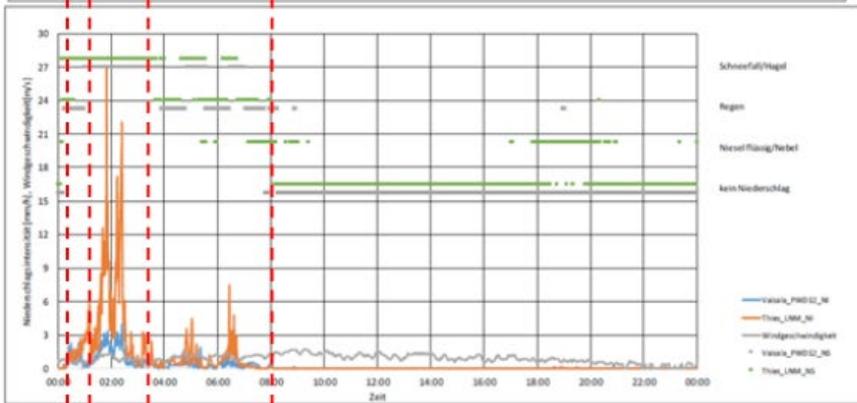
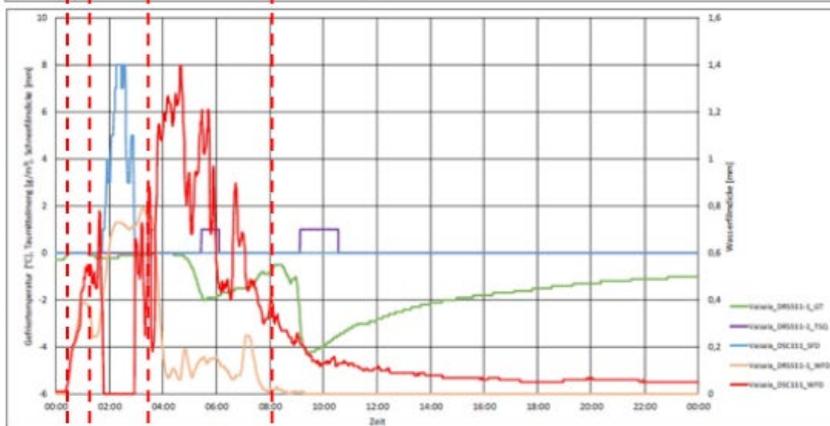
Case 4 18.12.2017

Der DRS511 erkennt keinen Schnee auf der Fahrbahn. Der DSC111 gibt zwar „glatt“ aber mit größeren Unterbrechungen in der durchgängig beobachteten Schneephase an. Die Messergebnisse des DRS511 und des DSC111 werden **negativ** bewertet.

As stated based on the photos from 01:39 to 03:35 road was clearly covered by snow which was clearly indicated by DSC and state was indicated steadily as SLIPPERY according to EN 15518. After this time random snow and rain showers were indicated till 08:00 and simultaneously surface temperature was above 0 °C as well road was treated by de-icing chemical several times. Due to this as well traffic flow snow would melt quickly and road surface would be rather slushy or wet.

Vaisala DSC therefore use threshold of 10%, meaning that if ice portion of the total solution is less than 10% road surface state is reported as WET otherwise SLIPPERY. If such threshold would not exist any presence of icy crystals would automatically trigger state SLIPPERY even though surface would actually not be slippery

It is obvious that after 03:35 road surface is constantly changing from slushy to wet at measured area due to traffic and melting. Till 08:00 DSC is indicating both states depending on current situation and after 08:00 when precipitation ends completely and surface temperature way above freezing temperature all solution is in liquid form and only WET state is indicated.

Therefore we consider as DSC working exactly as it should and represent correct road condition at current time.

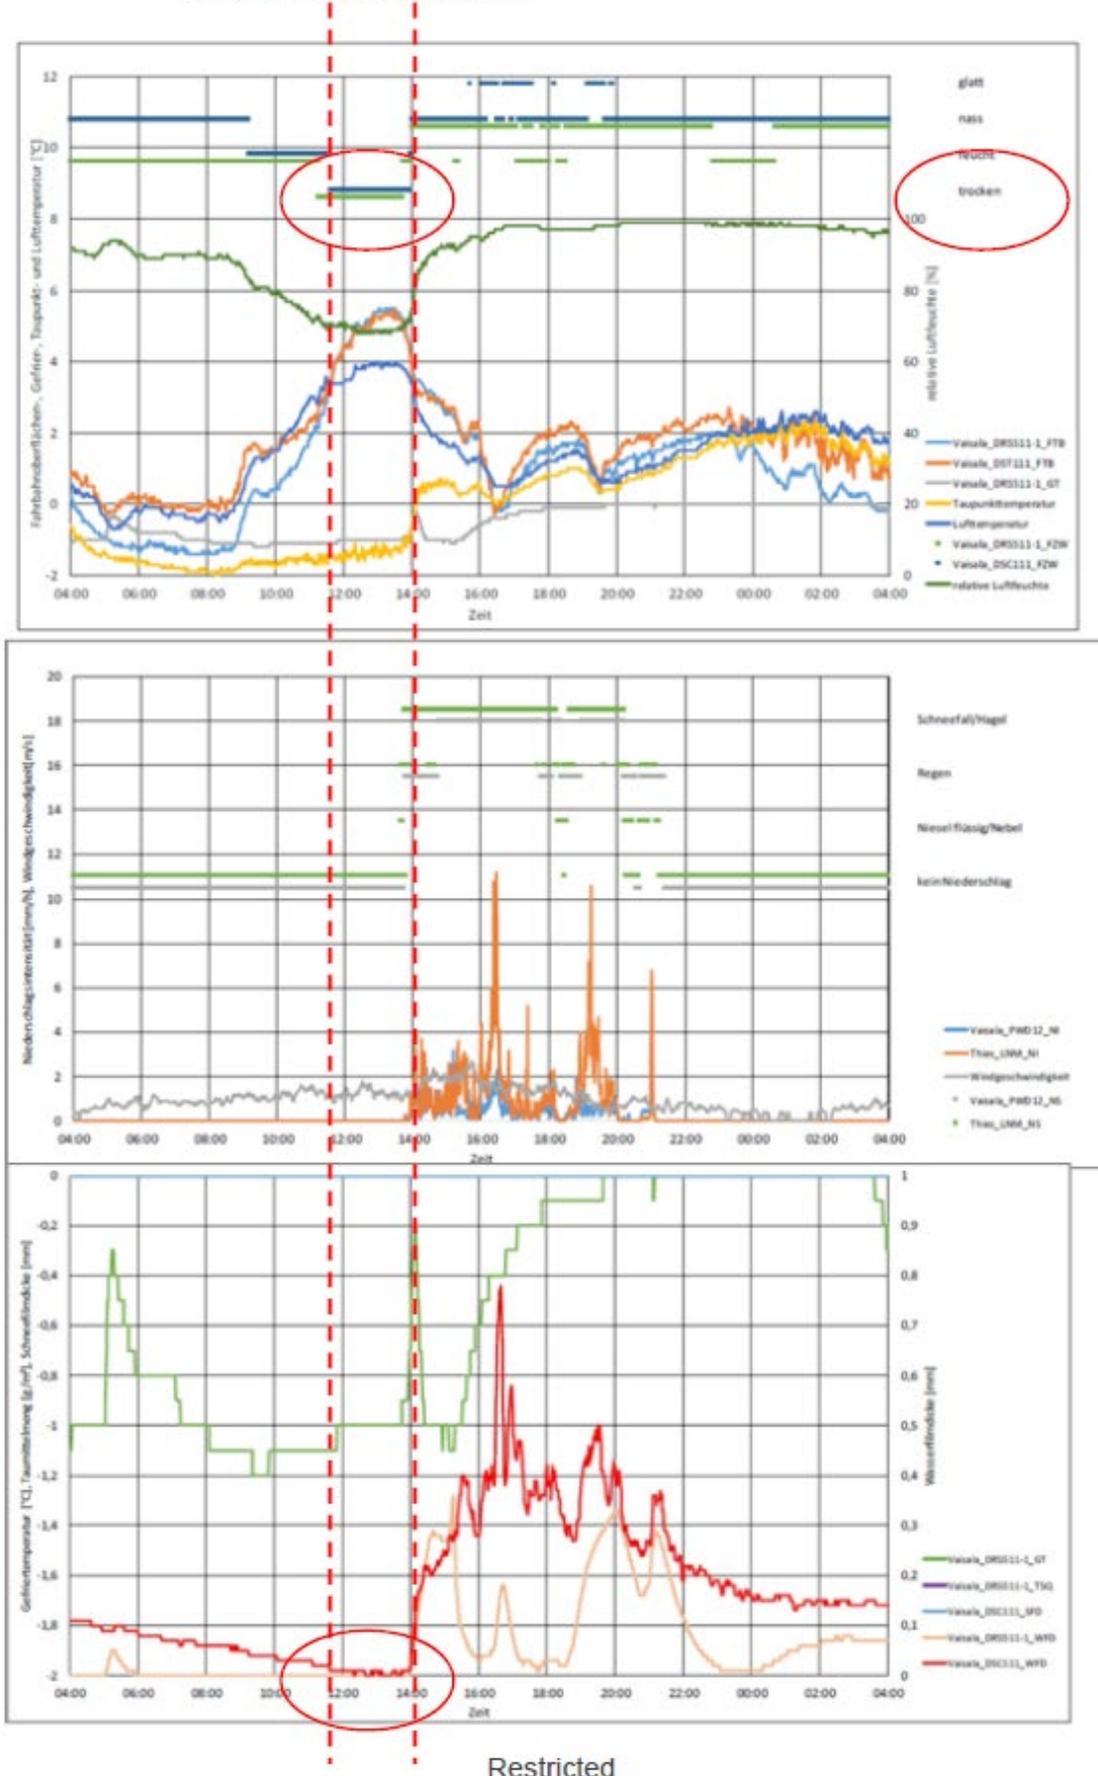
Case 5 29.12.2017

Die vielen Angaben „nass“ des DSC111 außerhalb der Niederschlagszeiten in den ersten Stunden des Fallbeispiels eher entsprechen nicht den subjektiven Beobachtungen. Eine genaue Bewertung ist allerdings nicht möglich. Zwischen 12 und 14 Uhr widersprechen sich allerdings die Angaben von Fahrbahnzustand und Wasserfilmdicke. Bei einer Wasserfilmdicke von 0 oder 0,01 mm wird der Fahrbahnzustand „nass“ angegeben.

Der DRS511 gibt in den ersten Stunden des Betrachtungsfalls den Fahrbahnzustand „feucht“ längere Zeit bei einer Wasserfilmdicke 0 mm an.

Die Messergebnisse des DRS511 und des DSC111 werden aufgrund der widersprüchlichen Angaben über einer Stunde innerhalb der Sensoren **negativ** bewertet.

Beginning of the period (04:00- 14:00) is a good example of the road surface drying slowly without precipitation. This drying /(evaporation) is nicely recorded by DSC. We have hard to believe that surface would be different than stated by DSC (wet or moist) and some level of true observation or images indicating differently should be provided to confirm that our statement would be incorrect.

Between 12:00- 14:00 surface has dried out and reported water layer below 0.01 mm measured by DSC and DRY surface reported as clearly shown in the graph.

Between 12:00- 14:00 below 0.01mm layers are reported NOT 0.1mm as stated incorrectly

Die berechnete Kommentierung zum Bezug zwischen Fahrbahnzustand und Wasserfilmdicke wurde berücksichtigt und im Anhang 1 korrigiert.

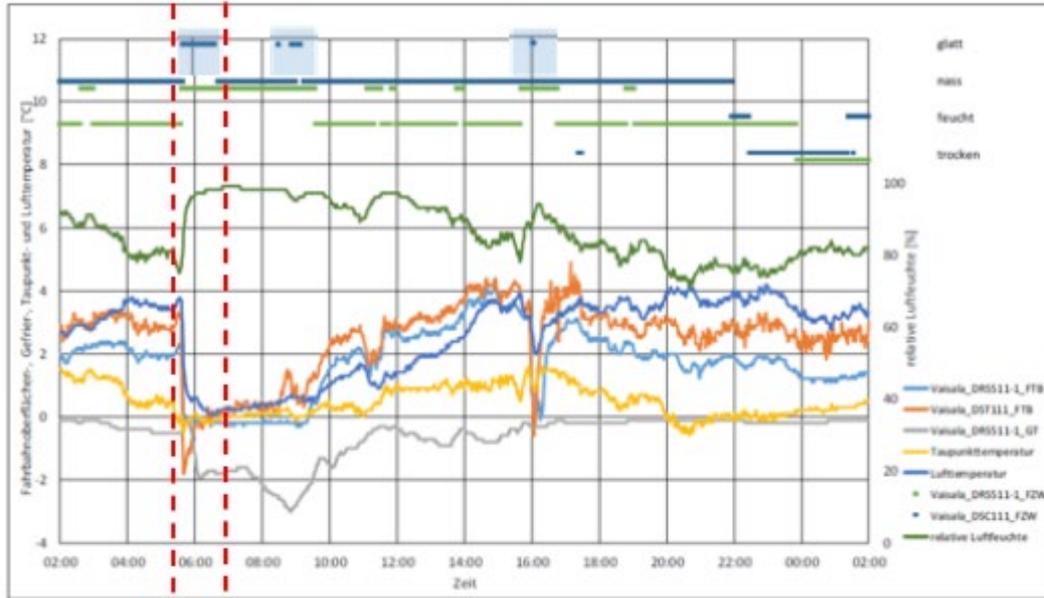
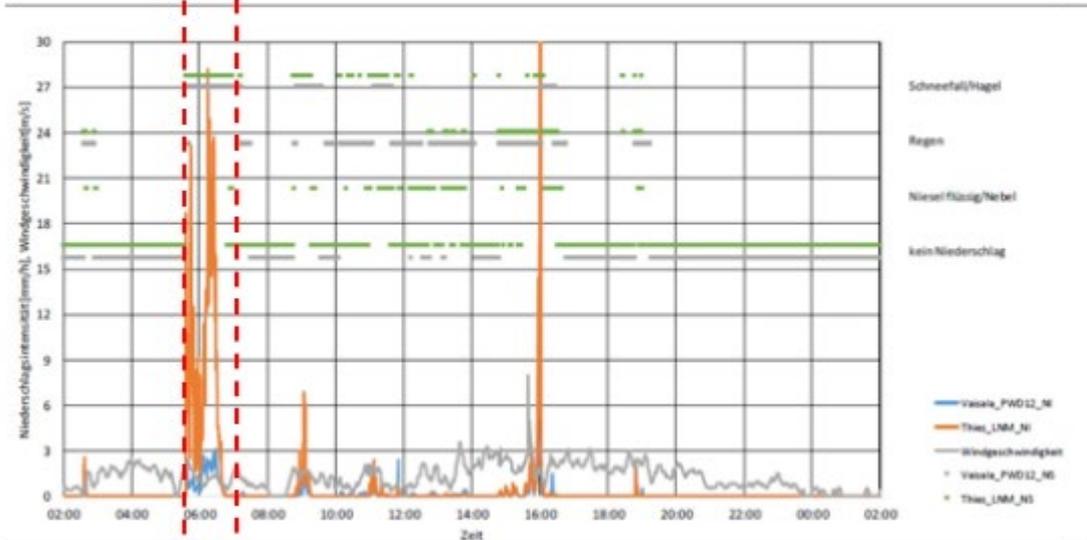
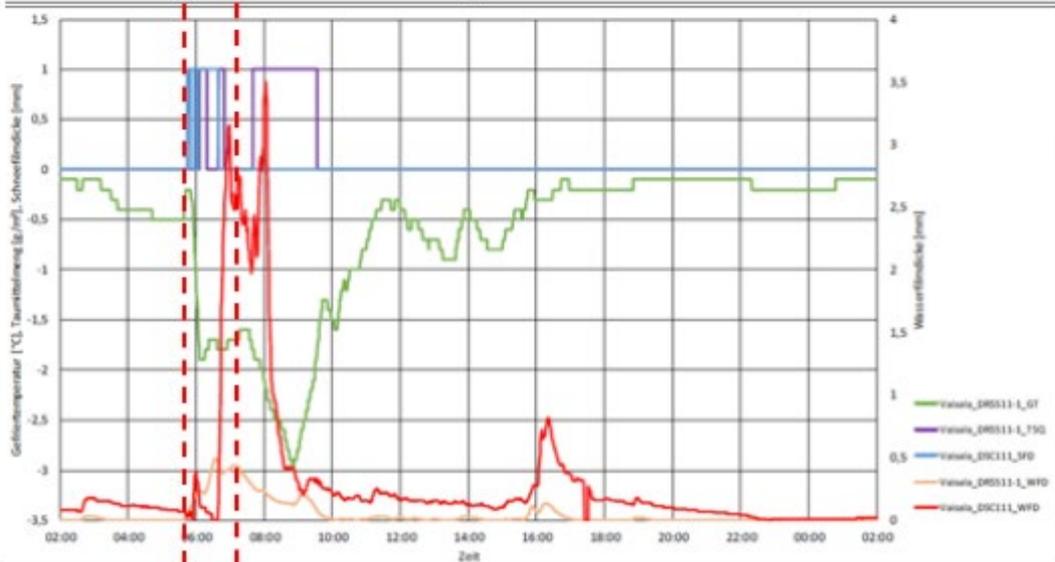
Case 6 17.01.2018

Der DRS511 erkennt zu keiner Zeit Schnee auf der Fahrbahn als „glatt“. Der DSC111 erkennt die schneebedeckte Fahrbahn. In der Zeit mit Schneematsch auf der Fahrbahn gibt er nur den Fahrbahnzustand „nass“ an.

Die Messergebnisse des DRS511 werden aufgrund fehlender Schneeerkenntung **negativ** bewertet. Die Messergebnisse des DSC111 werden aufgrund der zu kurzen Schneematscherkenntung **negativ** bewertet.

How can be stated that slush/snow has not been detected long enough as same time stated that surface is wet with slush As mentioned earlier EN15518 do not define any threshold in which portion of ice in the solution should be present when state slippery should be indicated. Vaisala use threshold of 10% based on empirical experience.

Reminding that reported snow film is in water equivalent and therefore 1 mm snow film height approx. 10mm. Even snowing while surface temperature above freezing and high traffic, true snow on the road surface remains only during heavy snow intensity as reported by DSC. During small snow intensity it will melt and turn into slush or wet form. As ice layer thickness not shown on the graph the transition from snow to ice not visible. Ice layer should be printed on the graph.
