Anprall von Pkw unter großen Winkeln gegen Fahrzeug- rückhaltesysteme

Verkehrstechnik Heft V 192

DEKRA Automobil GmbH
Stuttgart

Bericht zum Forschungsprojekt 82.337/2007:
Anprall mit Pkw unter großen Winkeln
gegen Fahrzeugrückhaltesysteme

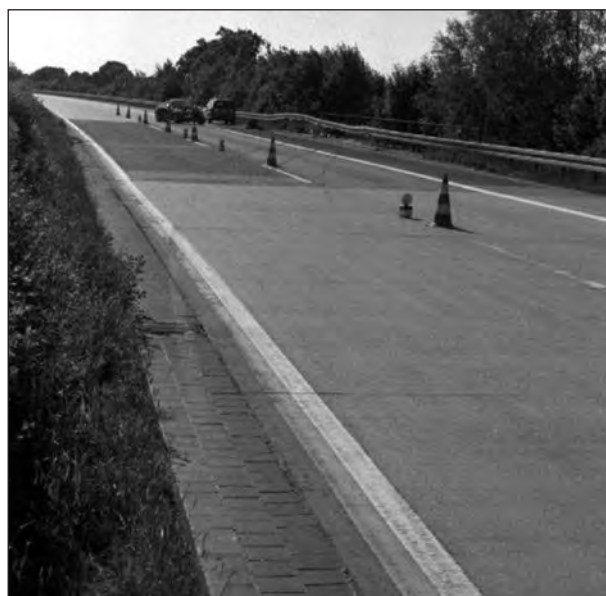
Bild 2: Unfallstelle in Fahrtrichtung mit Schleuderspuren und beschädigter Stahlschutzeinrichtung

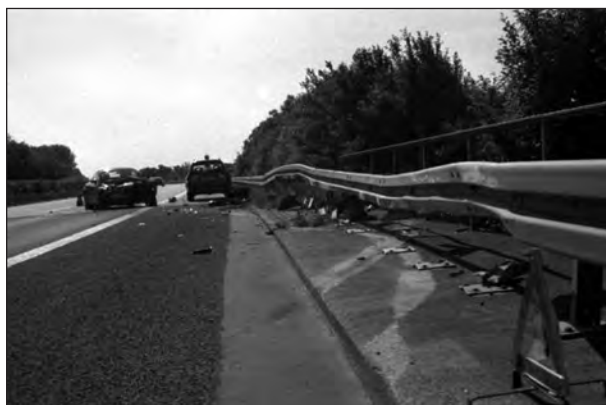
Bild 3: Endstellung des Fahrzeugs und deformierter Bereich der Stahlschutzeinrichtung

Die Stahlschutzeinrichtung wurde auf einer Länge von etwa 20 m beschädigt. 11 Pfosten lösten sich von den Holmen und wurden abgeknickt, die bleibende Deformationstiefe der Stahlschutzeinrichtung betrug etwa 1 m.

liegendem Geländer montiert. Laut der Liste der bei der BASt positiv geprüften Schutzeinrichtungen [8] erfüllt dieses System die Kriterien der Aufhaltstufe H2 bei einer Wirkungsbereichsklasse W7, Bild 3 und Bild 4.

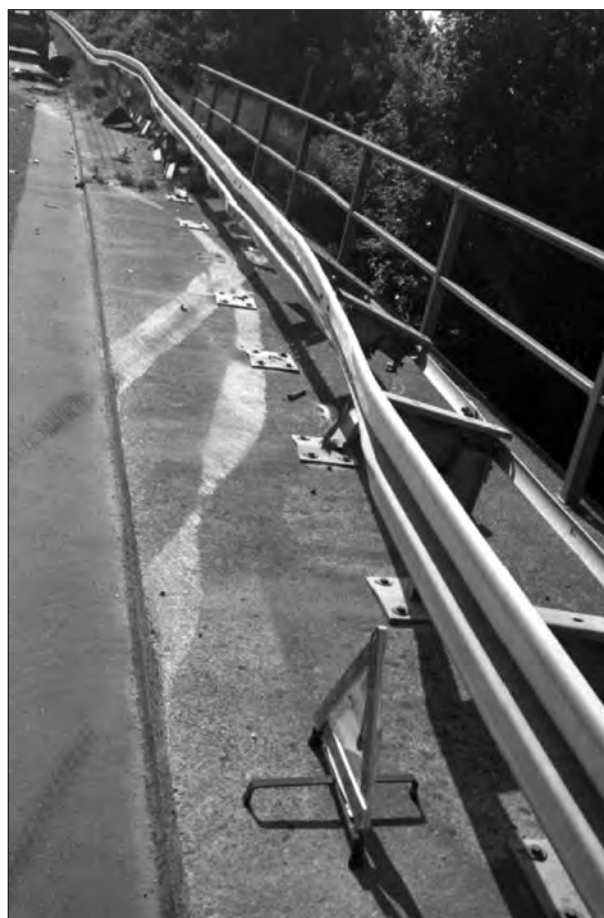
Bild 4: Beschädigungen an der EDSP 1,33 m

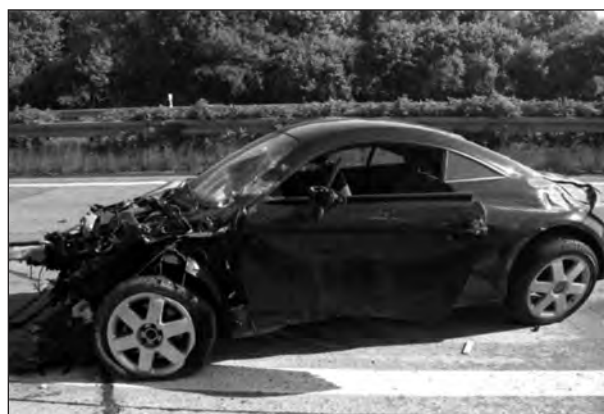
Bild 5: Beschädigungen am Unfallfahrzeug

Die Fahrzeugfront wurde durch die Drehbewegung und ein leichtes Unterfahren des Holms stark deformiert. Es kam zu keiner Airbagauslösung.

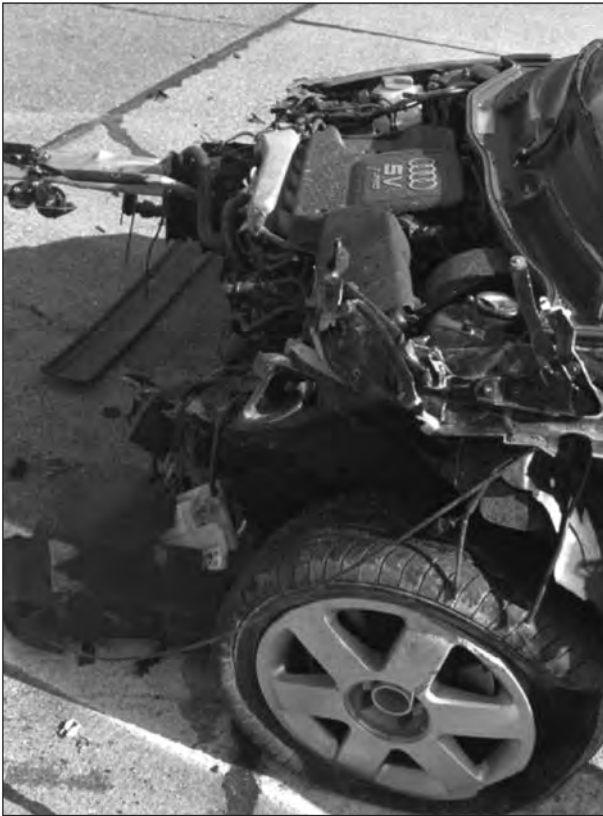
Bild 6: Motorraum des angeprallten Fahrzeugs

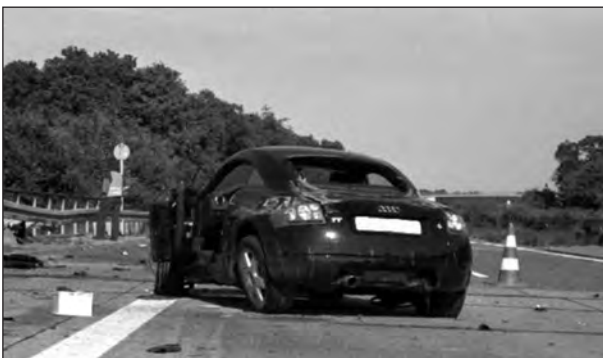
Bild 7: Beschädigte Hinterradaufhängung, hervorgerufen durch die zweite Kollision mit der EDSP nach Drehung

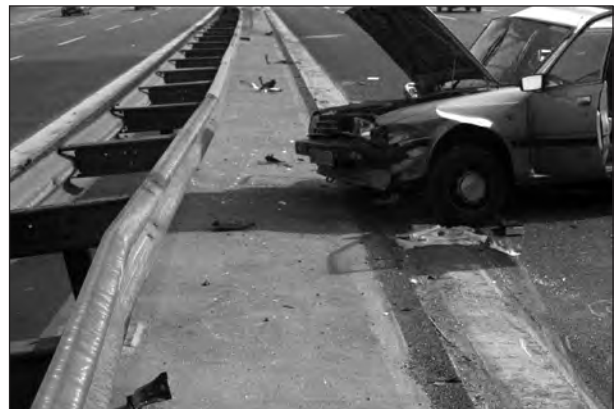
Bild 8: Durch den Anprall des Nissan beschädigte Schutzplanke

Durch den Standort auf dem linken Fahrstreifen kam es unmittelbar nach der Kollision zum Kontakt des Nissan mit der auf dem betonierten Mittelstreifen montierten DDSP 2 m, Bild 8 bis Bild 10.

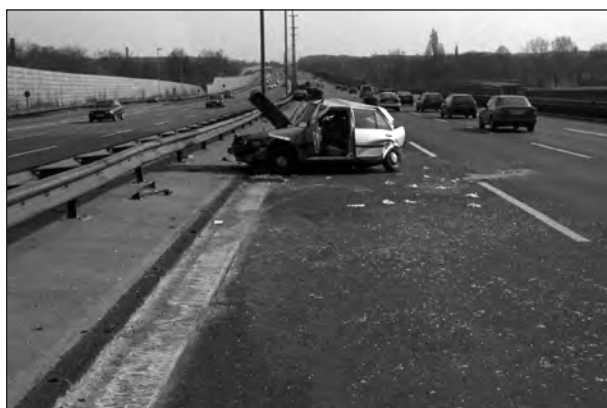
Bild 9: Endstellung des Nissan

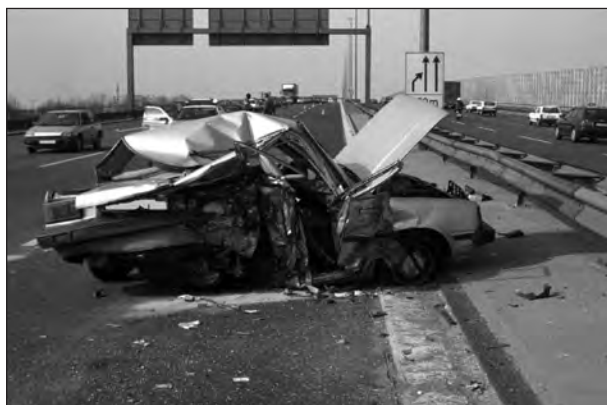
Bild 10: Beschädigungen des Nissan

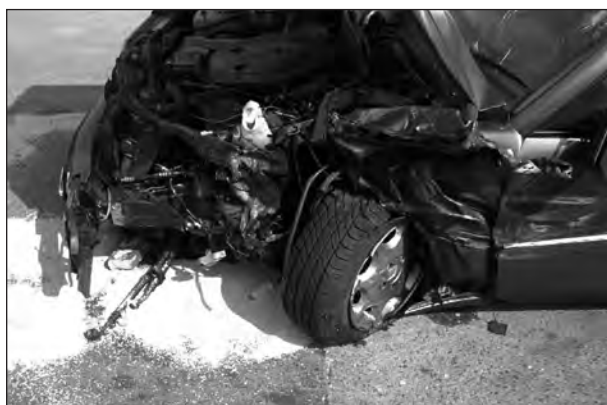
Bild 11: Beschädigung des Mercedes durch die Kollision mit dem Nissan und der DDSP

Begünstigt durch die aussteifende Wirkung des Lichtmastes und den keilförmigen Vorschaden an der Pkw-Front im Anstoßbereich wurde der Mercedes in die ursprüngliche Fahrtrichtung zurückgeleitet. Die Restgeschwindigkeit wurde durch eine eingeleitete Vollbremsung und ein Entlanggleiten an der Mittelschutzplanke über eine Wegstrecke von etwas über 100 m abgebaut, Bild 11 und Bild 13.

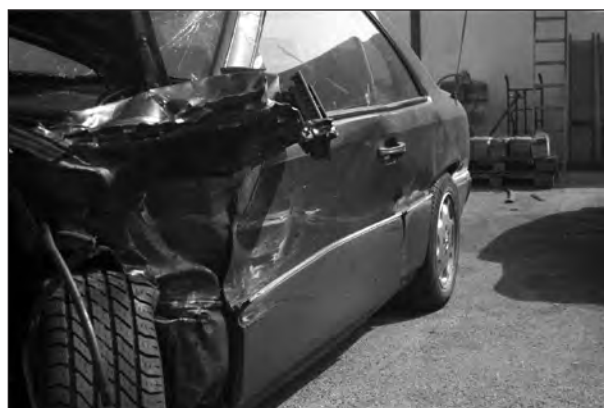
Bild 12: Eingeschlagenes und blockiertes Vorderrad und Streifschäden an der Fahrzeugseite

geschlagen nach links, Bild 12. Das gesamte Fahrzeug wurde nach rechts versetzt.

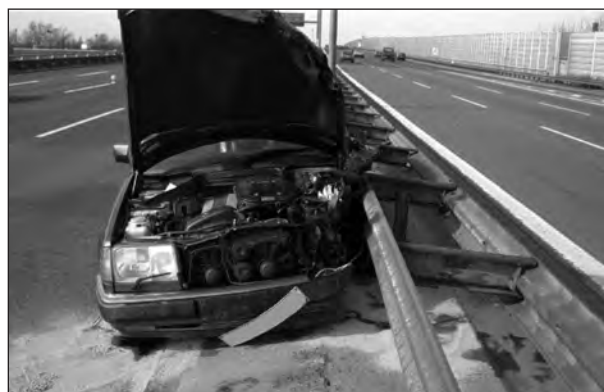
Bild 13: Endstellung des Mercedes an der Schutzplanke

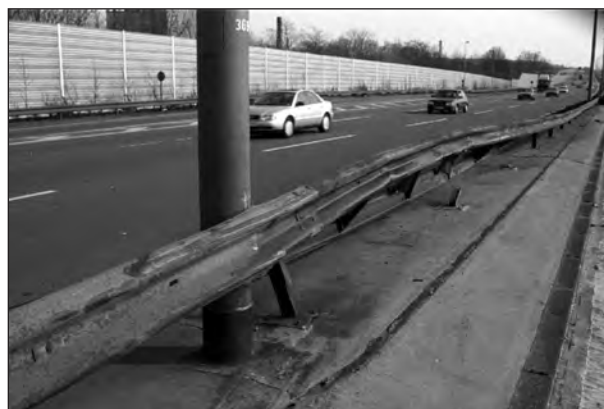
Bild 14: Durch den Anprall des Mercedes beschädigte Schutzplanke, gestützt durch den mittig stehenden Lichtmast

Durch die erhöhte Reibung vorne links und den Lenkeinschlag fuhr das Fahrzeug einen Linksbogen. Dabei kreuzte es den linken Fahrstreifen und kollidierte unter einem Winkel von etwa 40° und einer rekonstruierten Geschwindigkeit von mindestens 97 km/h gegen die Mittelschutzplanke. Im Anstoßbereich befand sich ein zwischen den Holmen stehender Lichtmast, Bild 14.

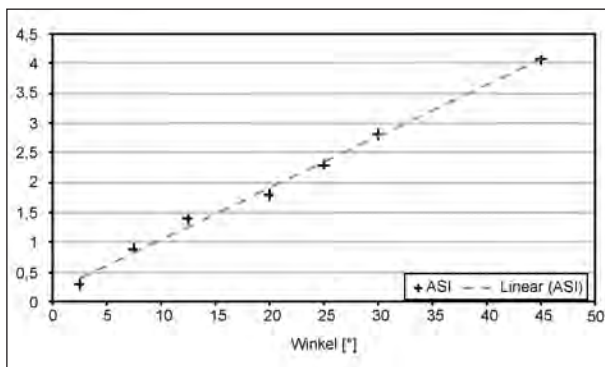
Bild 15: ASI bei 100 km/h, basierend auf den Daten von MONTELLA und PERNETTI mit linearer Näherung

Um beurteilen zu können, inwiefern diese theoretischen Werte auch für einen 45°-Anprall aussagekräftig sind, wurden lineare Ausgleichsgeraden in die berechneten Werte gelegt (Bilder 15 bis 17).

Folgende Werte würden sich – linear genähert – für einen Anprallwinkel von 45° ergeben: ASI = 4,1, PDH = 50,1 g, THIV = 59,9 km/h.

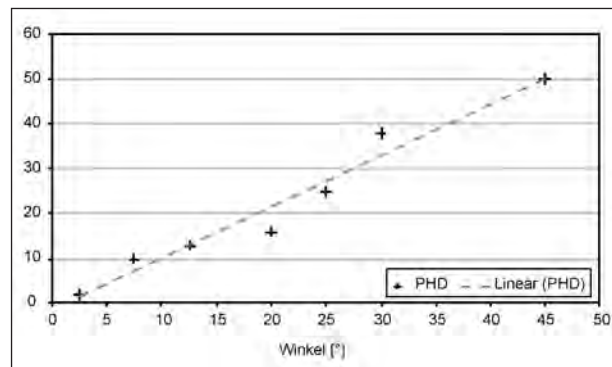
Bild 16: PHD bei 100 km/h basierend auf den Daten von MONTELLA und PERNETTI mit linearer Näherung

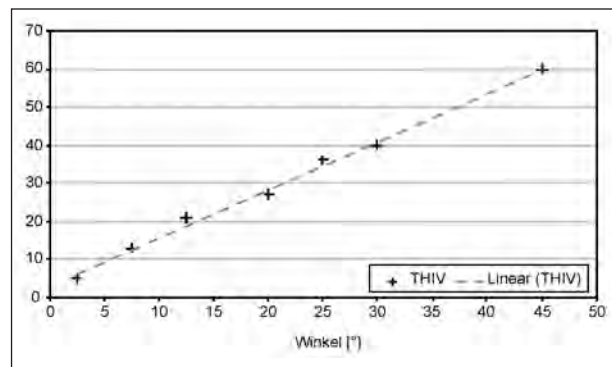
Bild 17: THIV bei 100 km/h basierend auf den Daten von MONTELLA und PERNETTI mit linearer Näherung

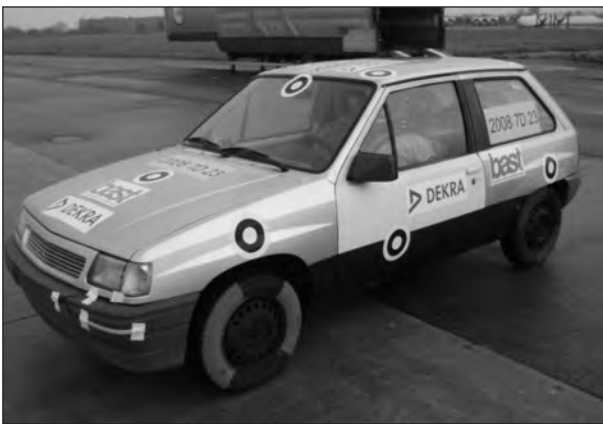
Bild 18: Opel Corsa A für Anprallversuch gegen die Super-Rail®

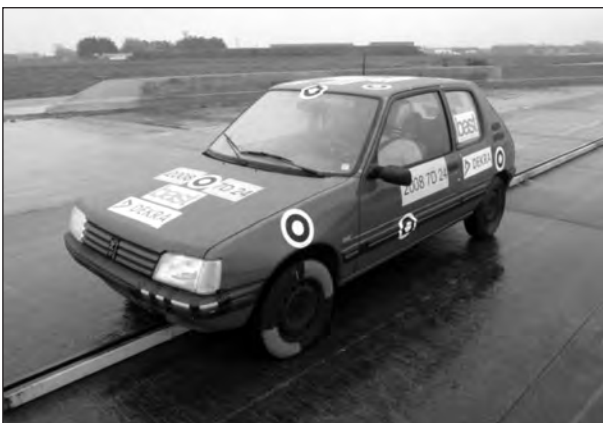
Bild 19: Peugeot 205 für Anprallversuch gegen die simulierte Ortbetonwand

Der Peugeot 205 weist eine Prüfmasse von 916 kg auf, Bild 19.

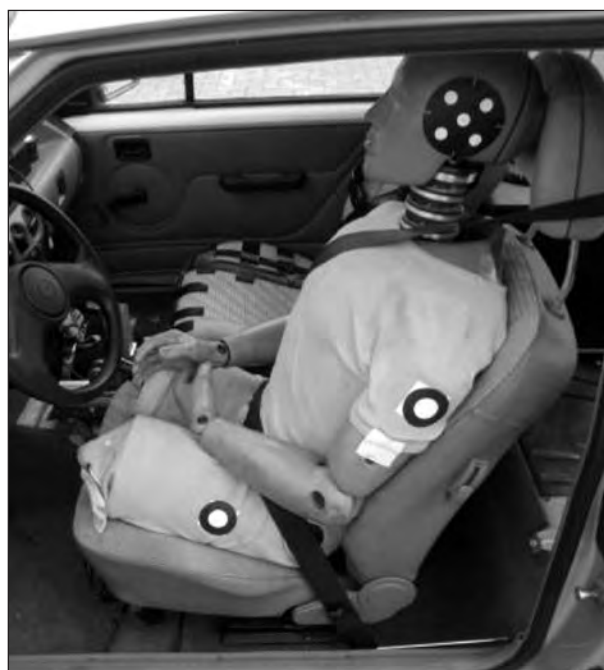
Bild 20: Dummy Hybrid III 50th percentile male

Im Rahmen eines Vorversuches wurden die möglichen Fahrzeugbeschädigungen untersucht, um eine Festlegung für die Fahrzeugbeschleunigung und -führung treffen zu können. Hierbei wurde festgestellt, dass die Fahrzeuge im Bereich der Fahrgastzelle des Fahrers und besonders im Fußraum erhebliche Beschädigungen aufweisen. Aufgrund dieser Ergebnisse wurde festgelegt, dass die Unterschenkel des Dummys vorsorglich demontiert werden, um irreparable Beschädigungen zu vermeiden. Eine Messaufnahme im Unterschenkel war überdies nicht vorgesehen, Bild 20.

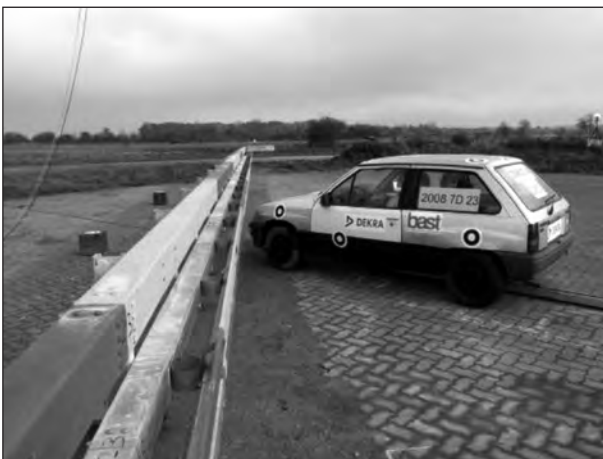
Bild 22: Stellprobe

Die Stellprobe für den Versuch ist in Bild 22 dargestellt. Der Soll-Anprallpunkt lag 21 cm hinter dem Stoß des Schutzplankenholms 3 und 4.

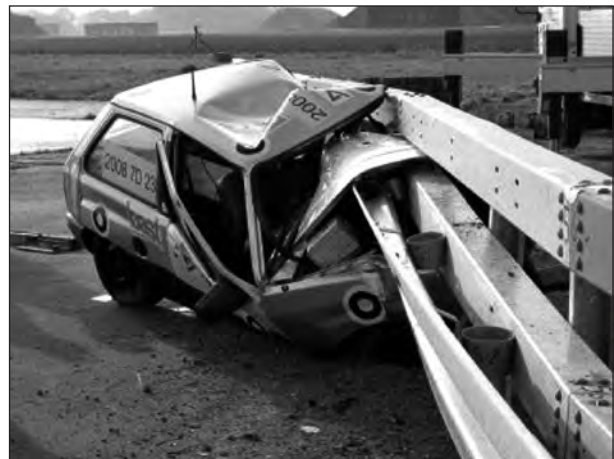
Bild 26: Endstellung Fahrzeug

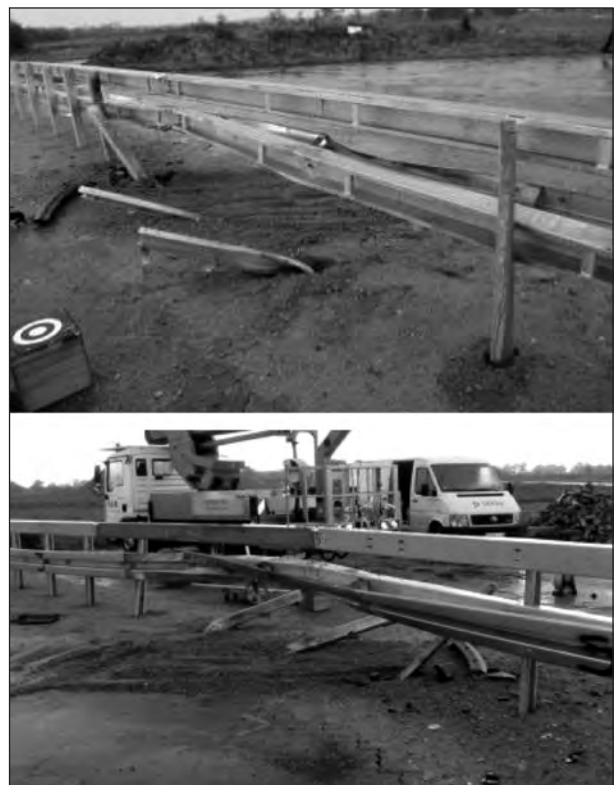
Bild 27: Stahlschutzeinrichtung nach dem Versuch

Die Stahlschutzeinrichtung wies nach dem Versuch nur im Kontaktbereich Beschädigungen auf (Bild 27). Drei Pfosten im Anprallbereich wurden vom Längsverbund gelöst und nach hinten weggeknickt. Der untere der beiden Kastenholmprofile wurde leicht nach oben weggedrückt, der obere nur unmerklich. Es lösten sich keine größeren Teile.

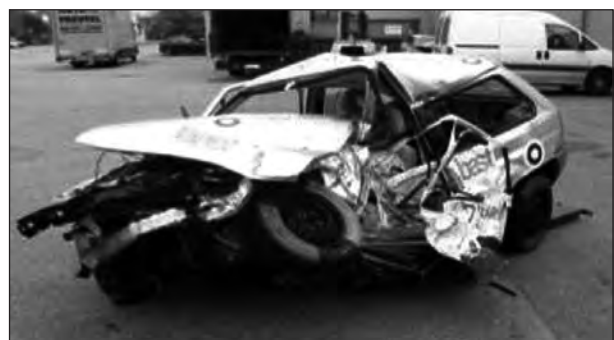
Bild 28: Opel Corsa nach dem Versuch

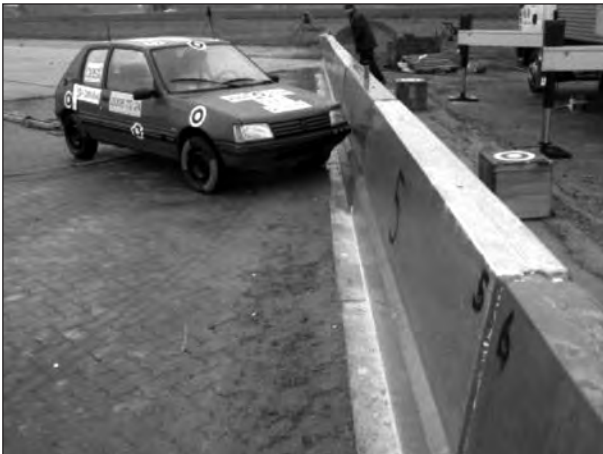
Bild 30: Stellprobe Betonschutzwand

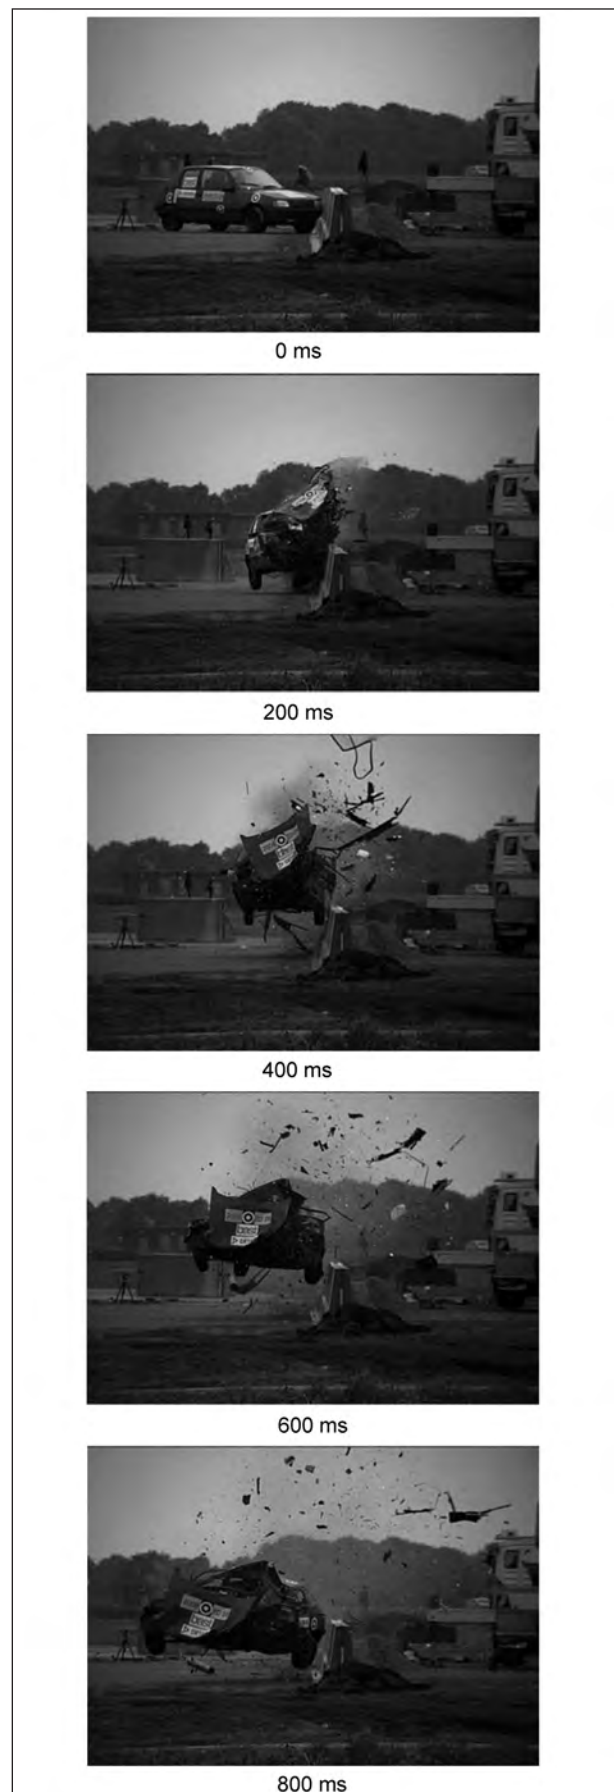
Bild 31: Versuchsablauf von oben gesehen

Bild 32: Versuchsablauf von der Seite gesehen

Bild 33: Versuchsablauf von vorne gesehen

Vom Erstkontakt bei $t = 0$ ms bis 80 ms findet kaum eine Umlenkung des Fahrzeugs statt. Nach ca. 82 ms kommt es zu einem Kopfkontakt des Dummies mit der Schutzeinrichtung. Danach wird das Fahrzeug abrupt umgelenkt und bewegt sich parallel zum System. Hierbei erreicht es eine Höhe von nahezu 1 m. Das Fahrzeug befindet sich für ca. 700 ms in der Luft und beginnt leicht einzudrehen. Beim Auftreffen auf der Fahrbahn nach etwa 900 ms kippt das Fahrzeug über den stark deformierten Vorbau der Fahrerseite weg und beginnt sich zu überschlagen. Nach 1,5 Drehungen um die Längsachse kippt das Fahrzeug dann auf dem Dach liegend zurück in seine Ausgangslage.

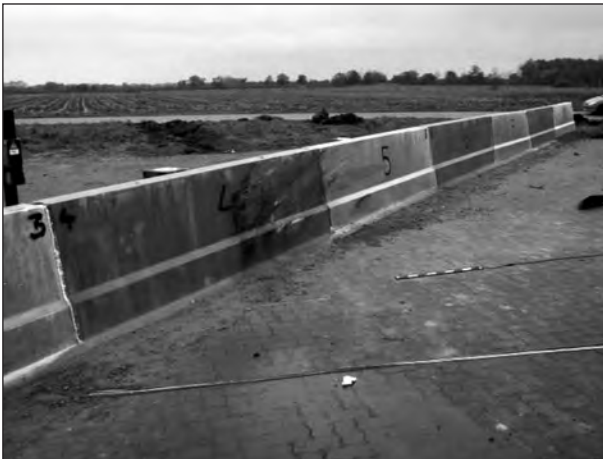
Bild 34: Schutzeinrichtung nach dem Versuch

Außer den Anprallspuren waren an der Schutzeinrichtung keinerlei Beschädigungen zu erkennen. Es

wurde auch keine statische oder dynamische Quer- oder Längsverschiebung gemessen, Bild 34. Die Simulation einer Ortbetonwand kann somit als erfolgreich angesehen werden.

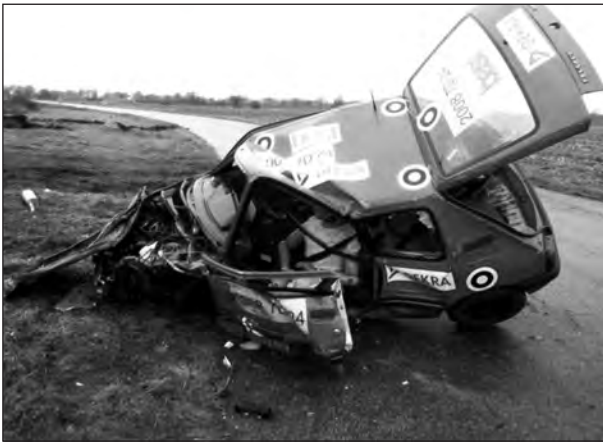
Bild 35: Endstellung Fahrzeug

Die Beschädigungen am Fahrzeug sind in Bild 35 zu erkennen. Die Fahrzeugfront ist im Vorbau des Fahrerbereichs sehr stark deformiert. Die Deformationen ziehen sich im Anprallwinkel von der ursprünglichen rechten Vorderkante des Peugeot hin zur ursprünglichen Mitte B-C-Säule. Die A-Säule ist stark aufgestellt und das Lenkrad weit zur Mitte des Fahrzeugs eingedrungen. Der Dummy hat sich, vielleicht auch aufgrund der fehlenden Unterschenkel, weit nach außen gedreht und wird nur noch durch den Gurt im Sitz gehalten.
