## Anhang zu S 88: Verwendung von AKR-geschädigtem Betonaufbruch für hydraulisch gebundene Tragschichten

### Anhang I – Mechanische Kennwerte

## Anhang II – REM-Aufnahmen

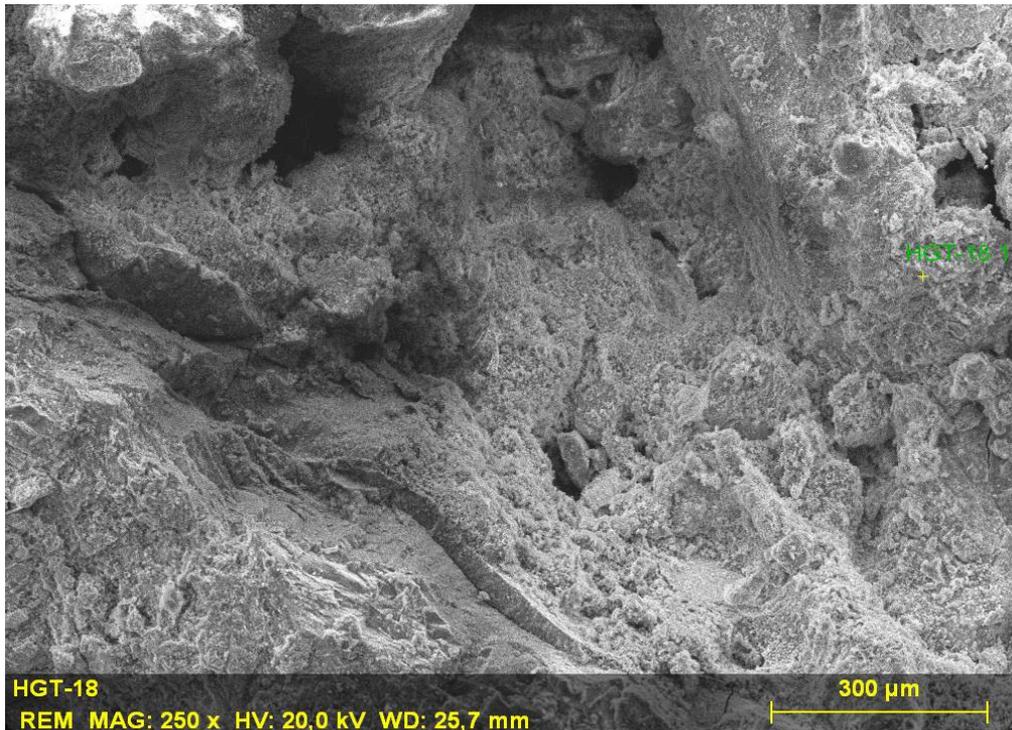
**Bild 16:** Typisches Gefüge der Probe Referenzgemisch mit Kalkanreicherungen in den Hohlräumen

**Bild 17:** EDX-Diagramm des Messpunktes aus Bild 16

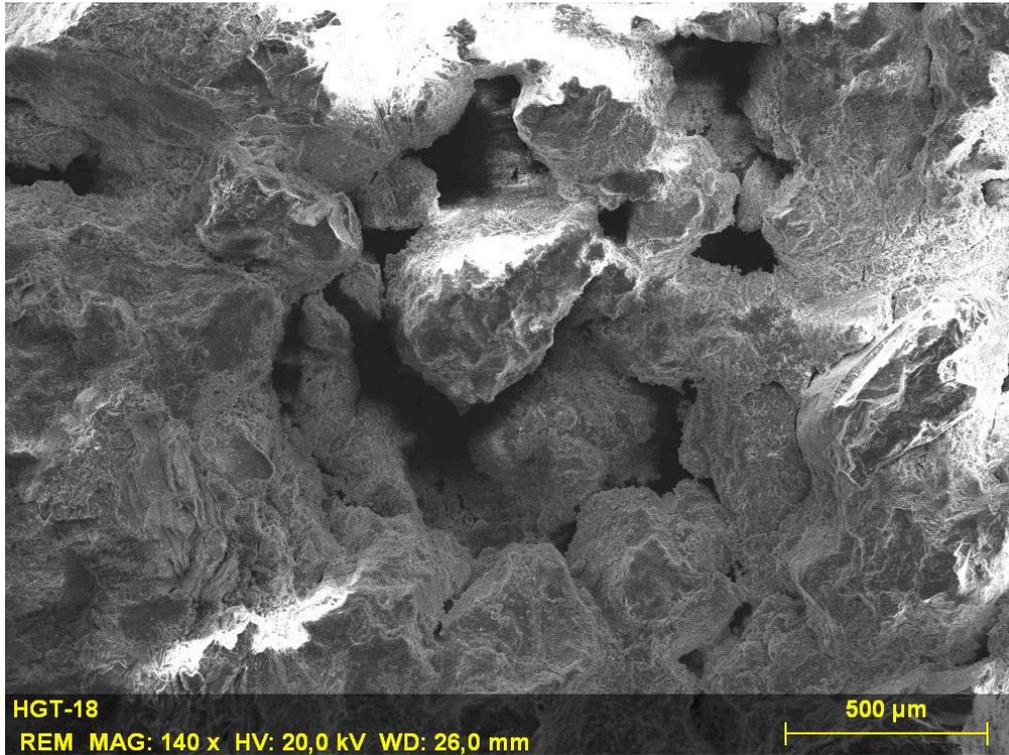
**Bild 18:** Keine Besonderheiten, punktwise verkittete RC-Körner

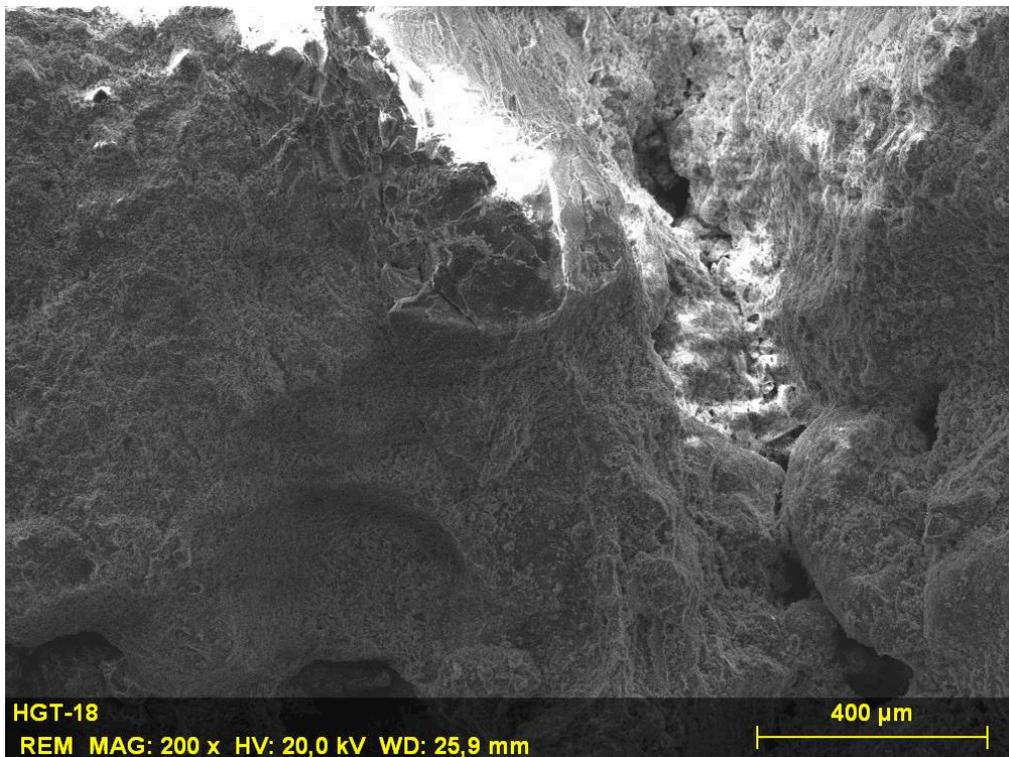
**Bild 19:** Kornverbund zwischen den HGT-Körnern gut

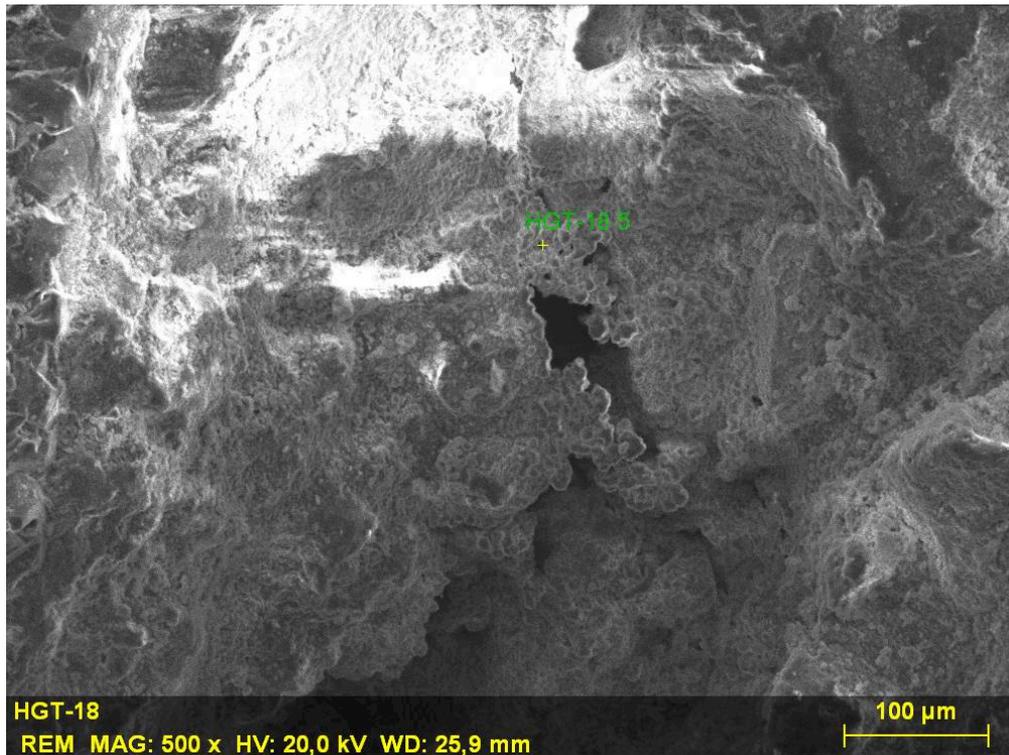
**Bild 20:** Verkittende Substanz zwischen den RC-Körnern – hauptsächlich Kalk, gering CSH

**Bild 21:** EDX-Diagramm des Messpunktes 5 aus Bild 20

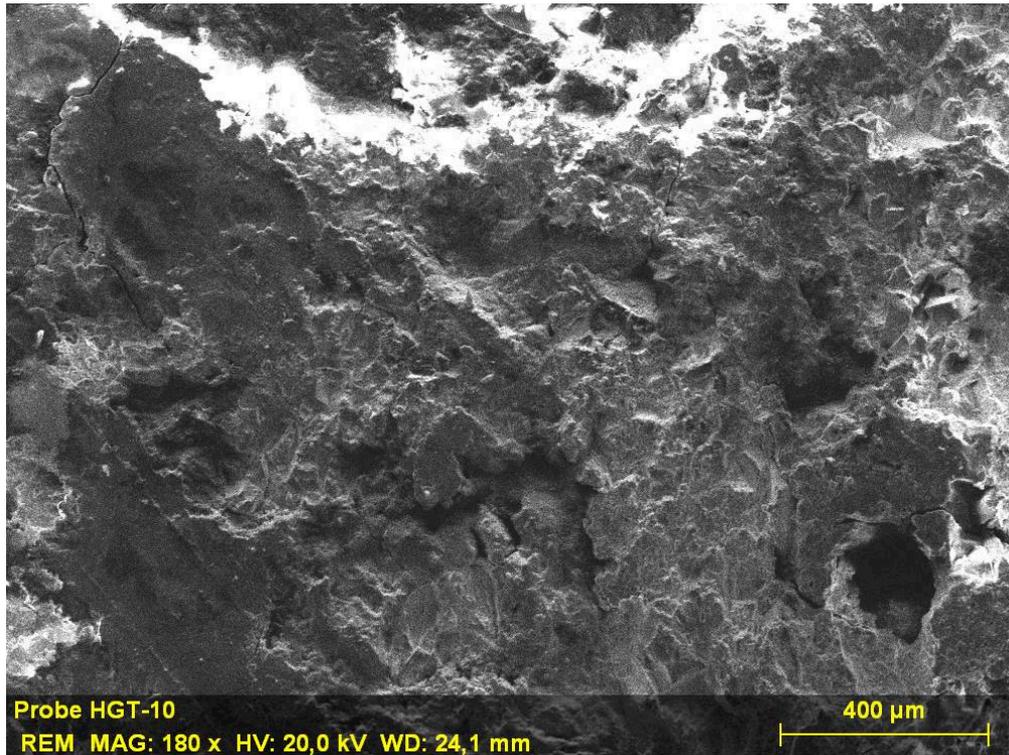
**Bild 22:** Typisches Gefüge der Probe nach Nebelkammerlagerung

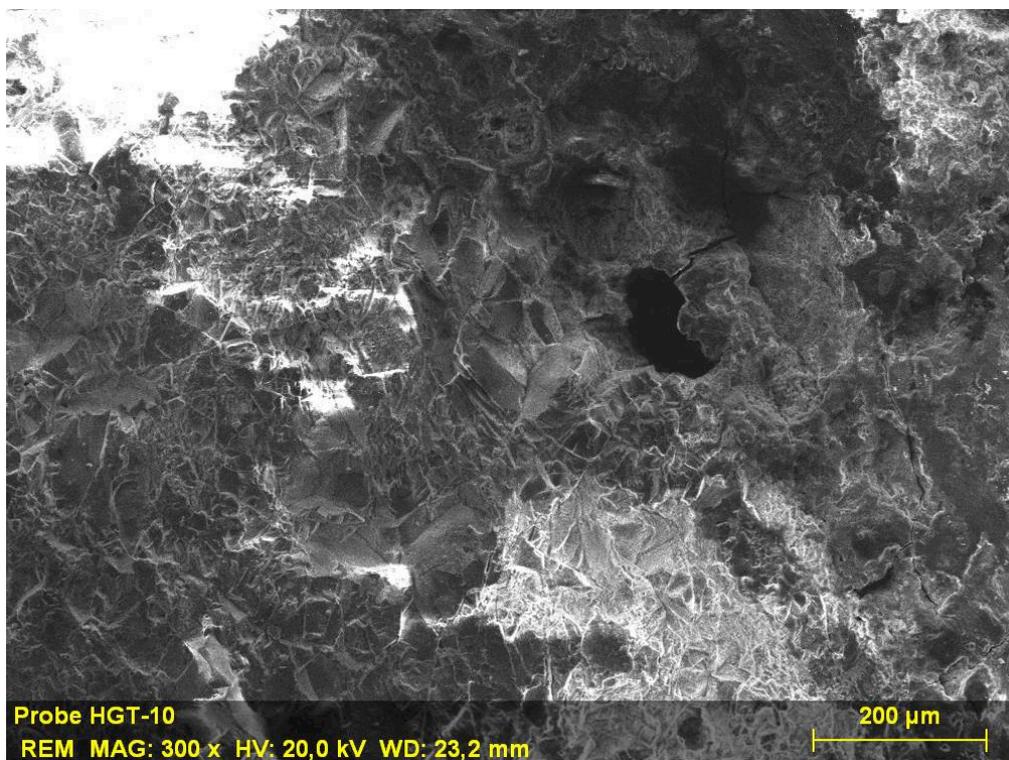
**Bild 23:** Grenzbereich zwischen Original-GK und Originalmatrix ohne Besonderheit

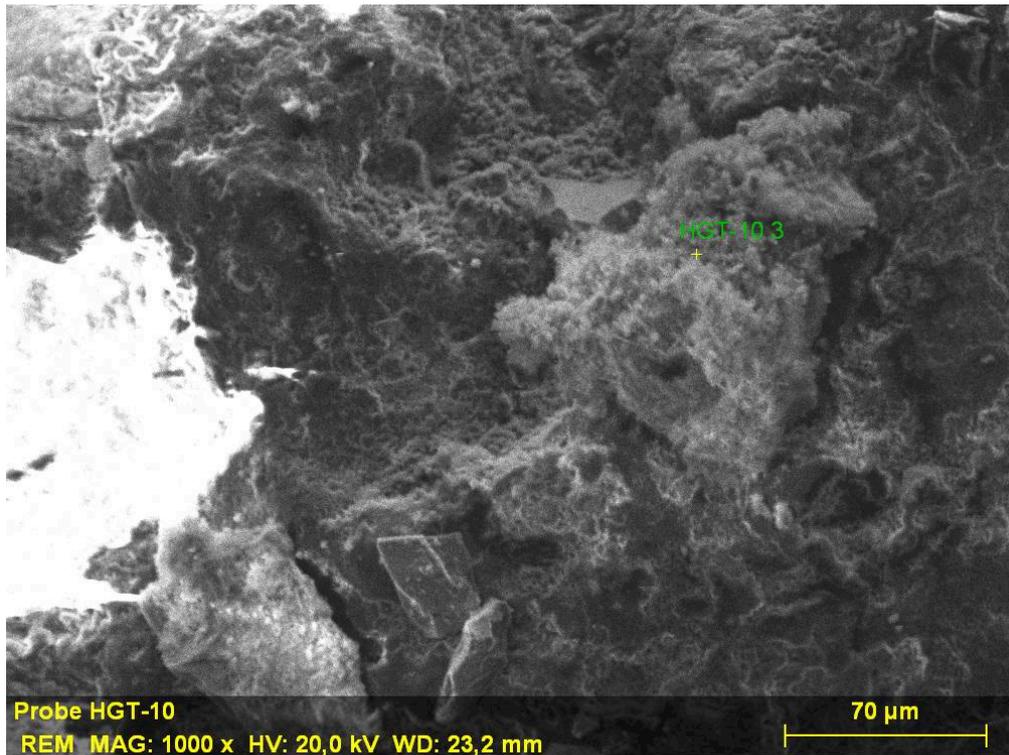
**Bild 24:** Ettringitbildung im Gefüge der Probe HGT 10

**Bild 25:** EDX-Spektrum der Ettringitkristalle (Messpunkt aus Bild 24)

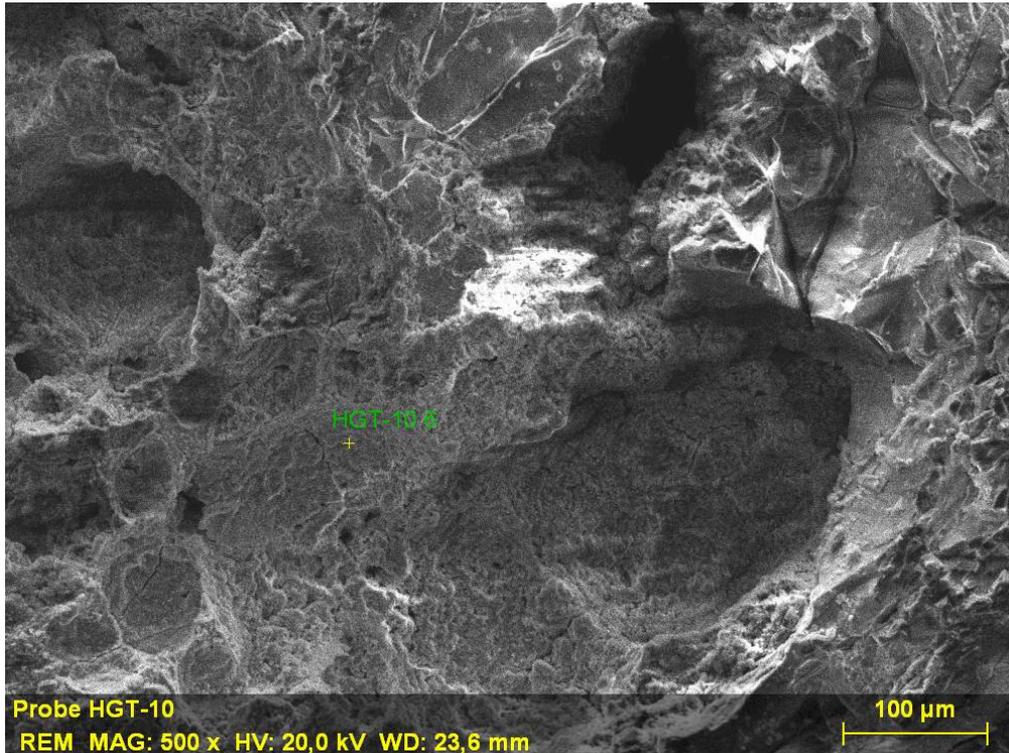
**Bild 26:** Gelartige Ablagerungen in Hohlräumen der Probe HGT10

**Bild 28:** Vergrößerung aus Bild 26 mit deutlich sichtbaren schollenartigen Strukturen und gelartige Bildungen in Pore (Hohlraum)

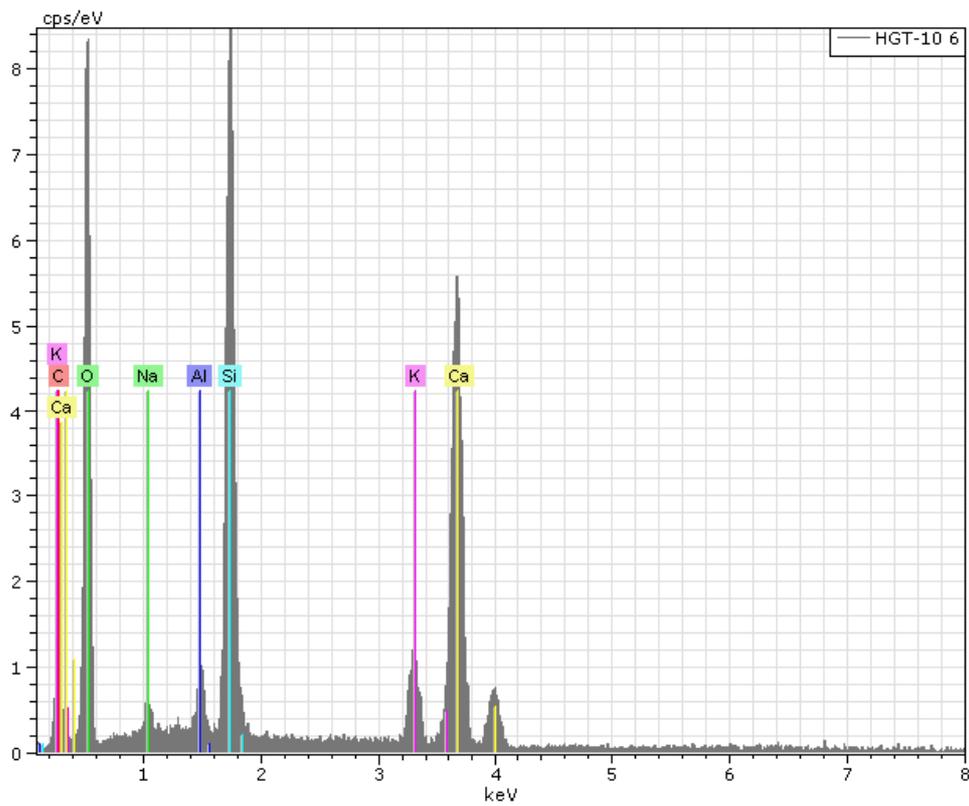
**Bild 27:** EDX-Diagramm mit Hinweisen auf Alkalien neben Si und Calcium im Untersuchungsbereich

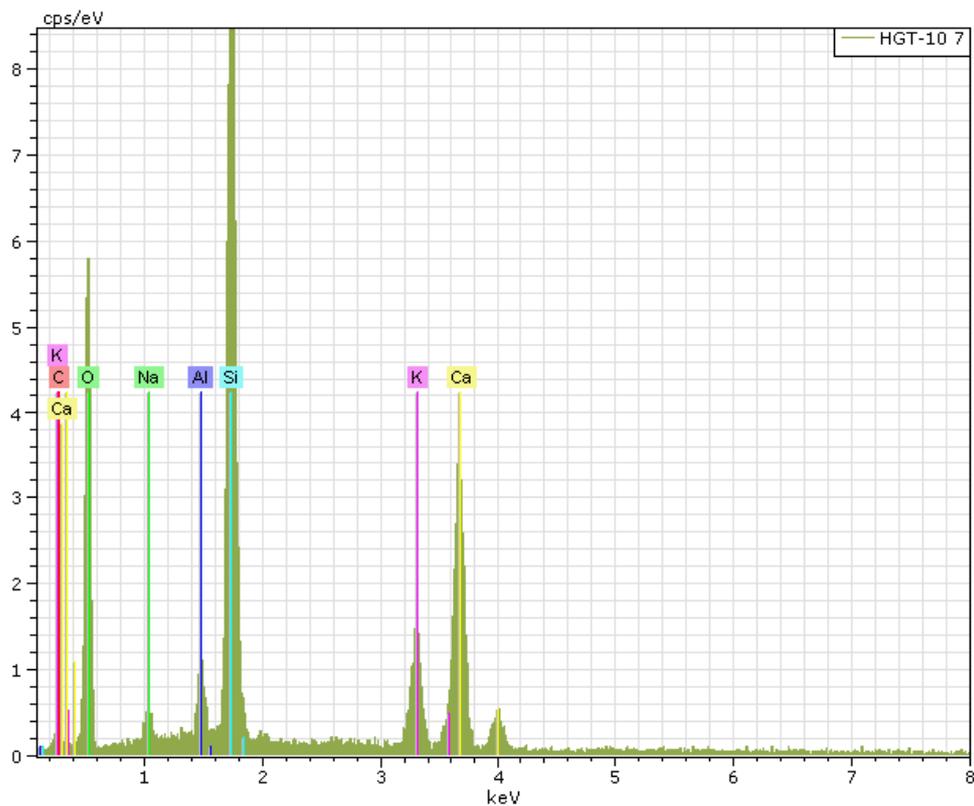
**Bild 29:** EDX-Diagramm des Messpunktes in Abb. 28 mit Anreicherung von Alkalien

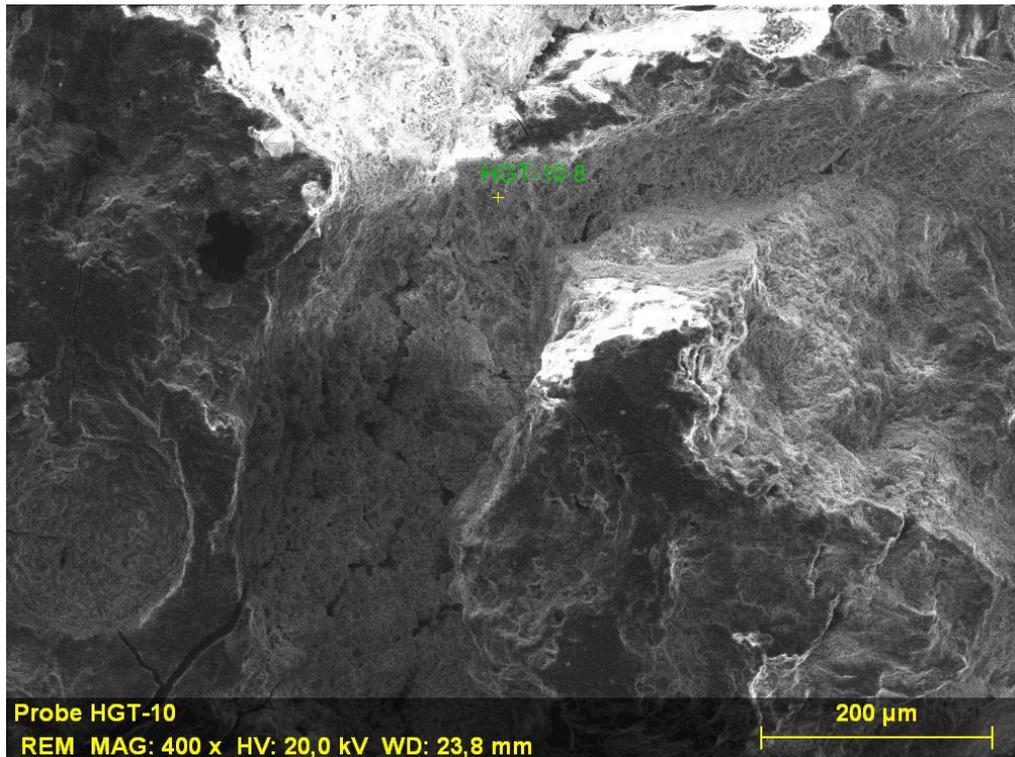
**Bild 30:** Treiberscheinung zwischen Bestandteilen der HGT-Probe

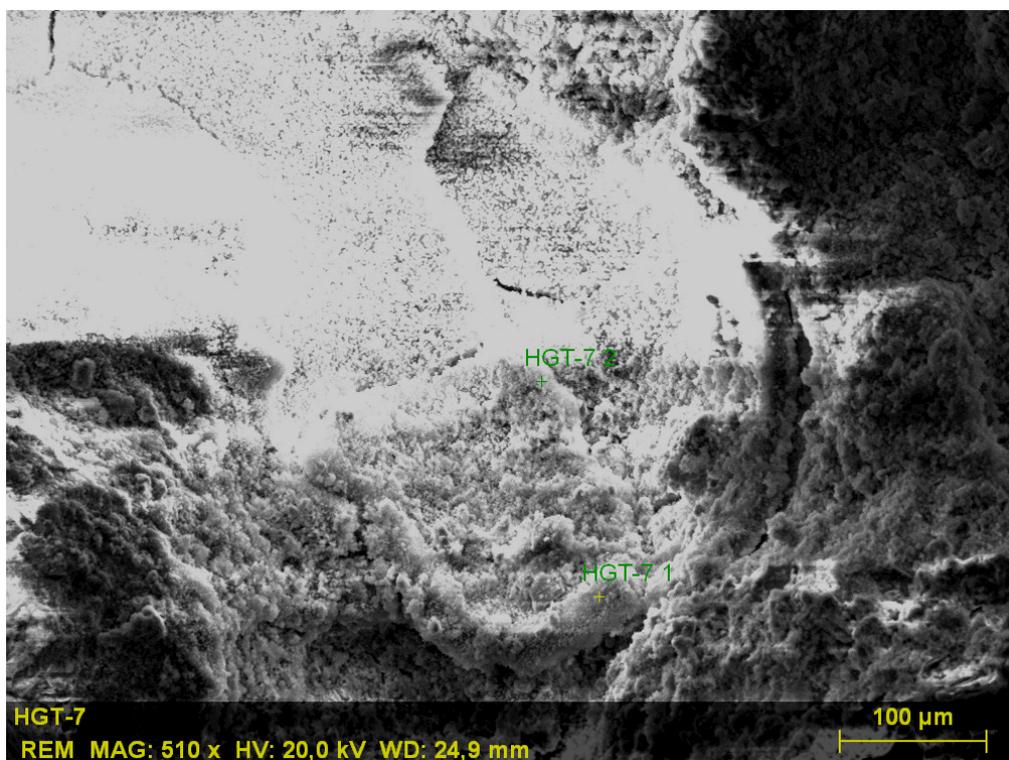
**Bild 31:** Ablagerung in Pore im HGT-Gefüge, dort geringe Anreicherung von Alkalien, ansonsten CSH

**Bild 32:** EDX-Diagramm der beiden Messpunkte in Bild 31

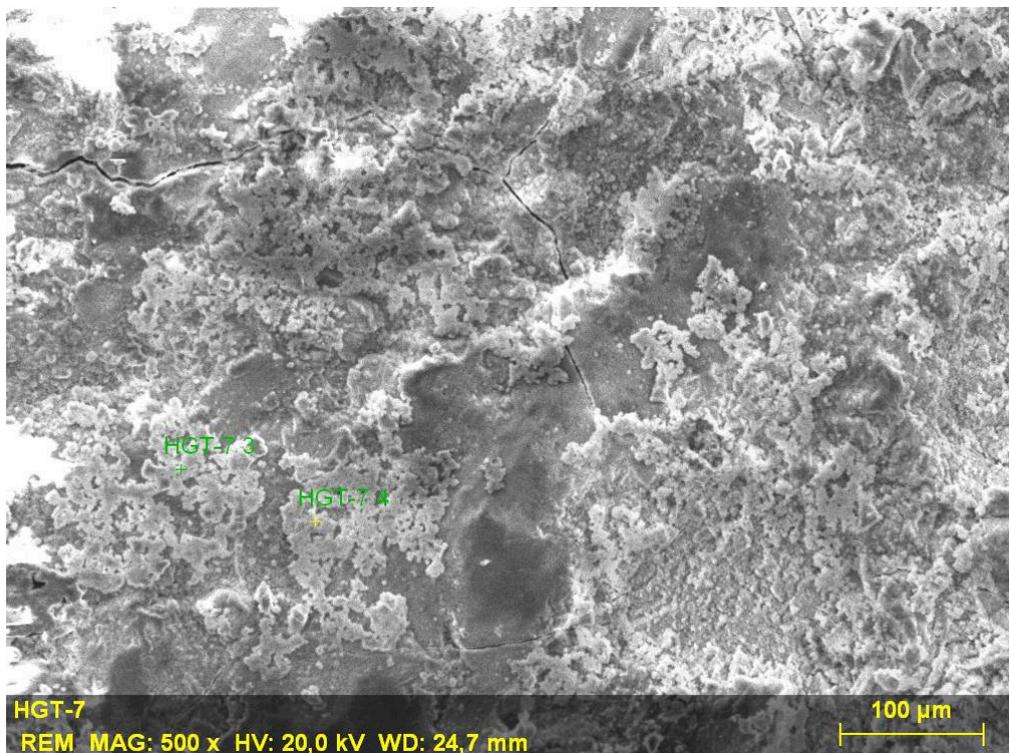
**Bild 33:** Kalkablagerung auf einem RC-Gesteinskorn

**Bild 34:** EDX-Diagramm des Messpunktes 4 aus Bild 33

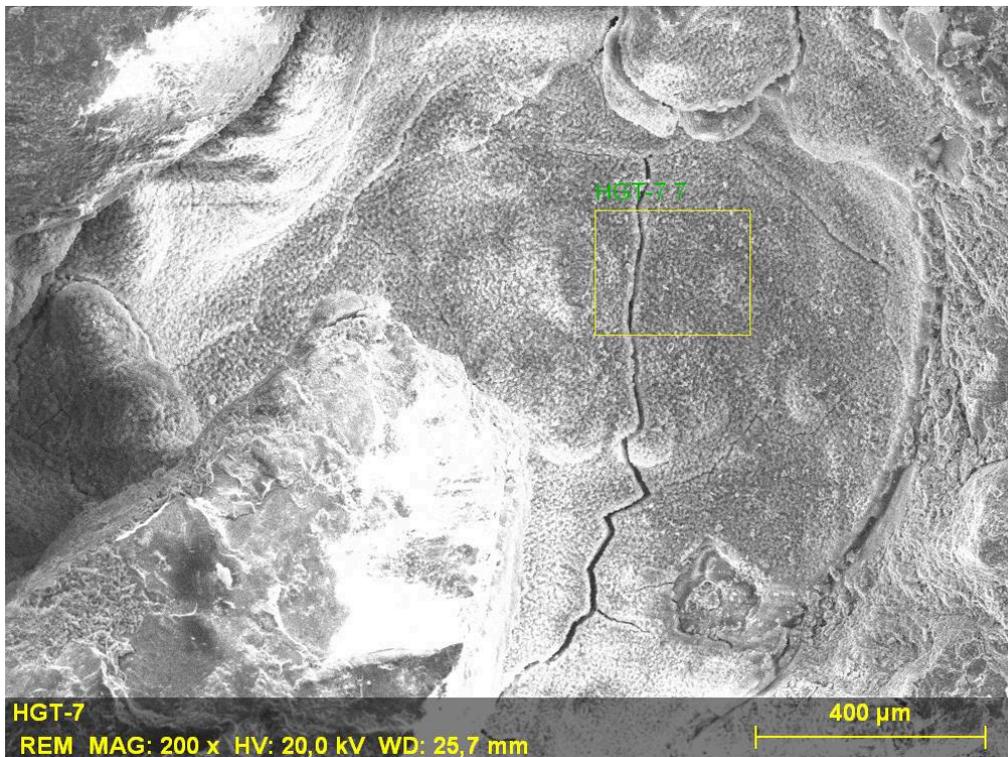
**Bild 35:** Gelartige Ablagerung in Pore der Probe

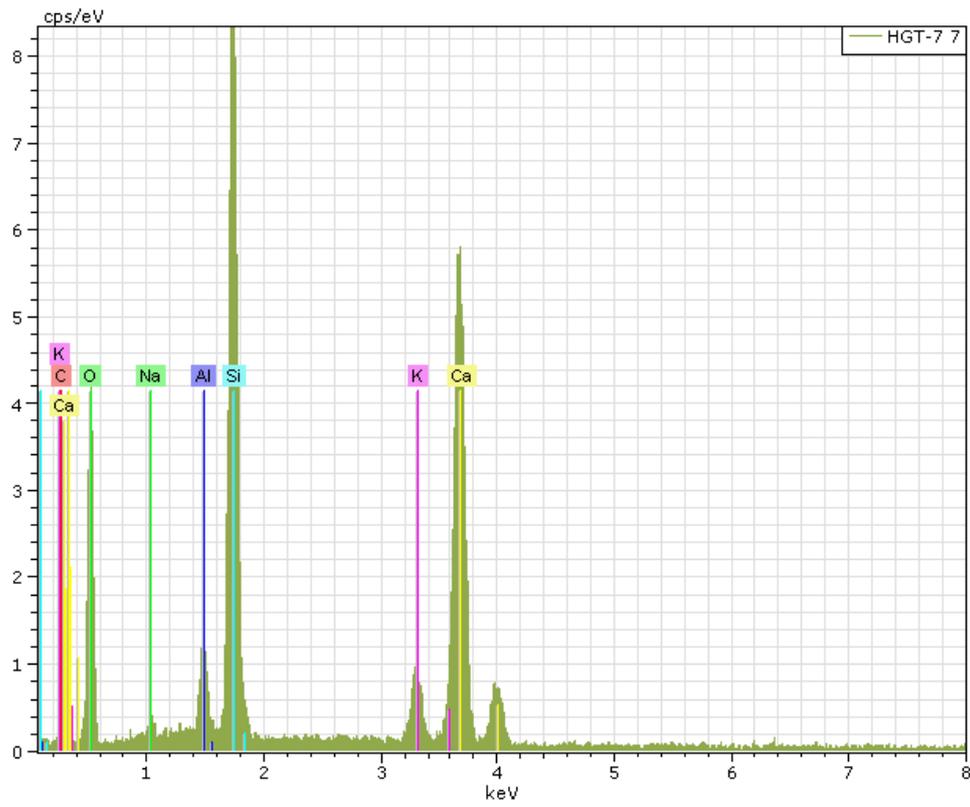
**Bild 36:** EDX-Diagramm eines Bereiches der Ablagerung, erhöhte Alkaligehalte

**Bild 37:** Vergrößerung aus Abbildung 36 mit Rissen und schollenartigen Strukturen

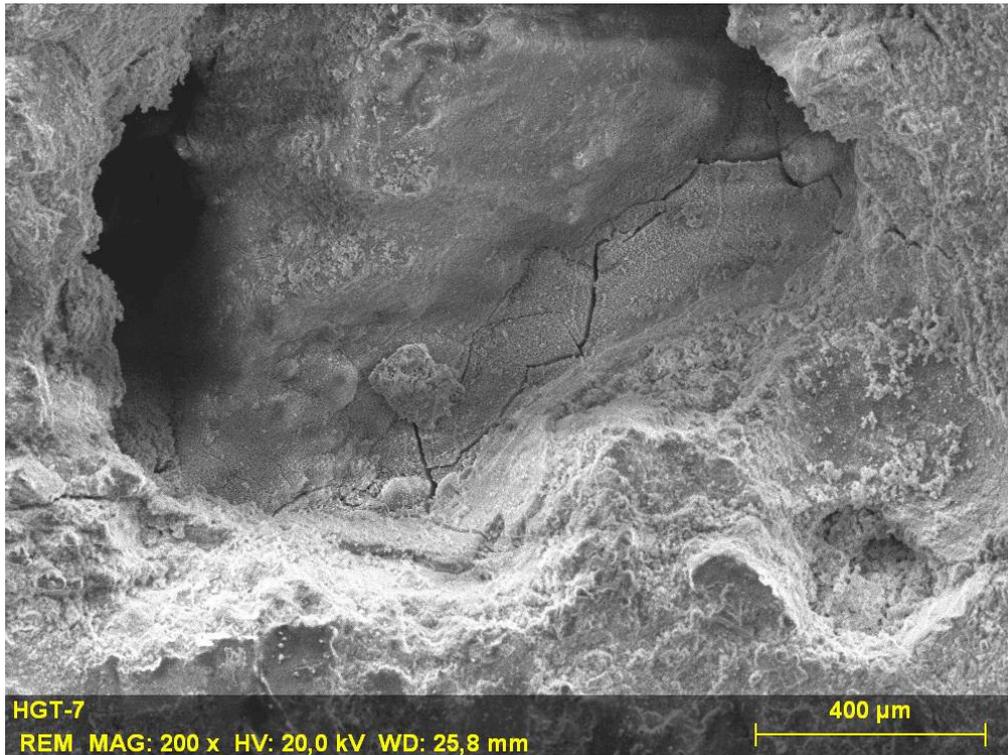
**Bild 38:** Gelartiges Reaktionsprodukt in Pore der Probe mit Rissen versetzt

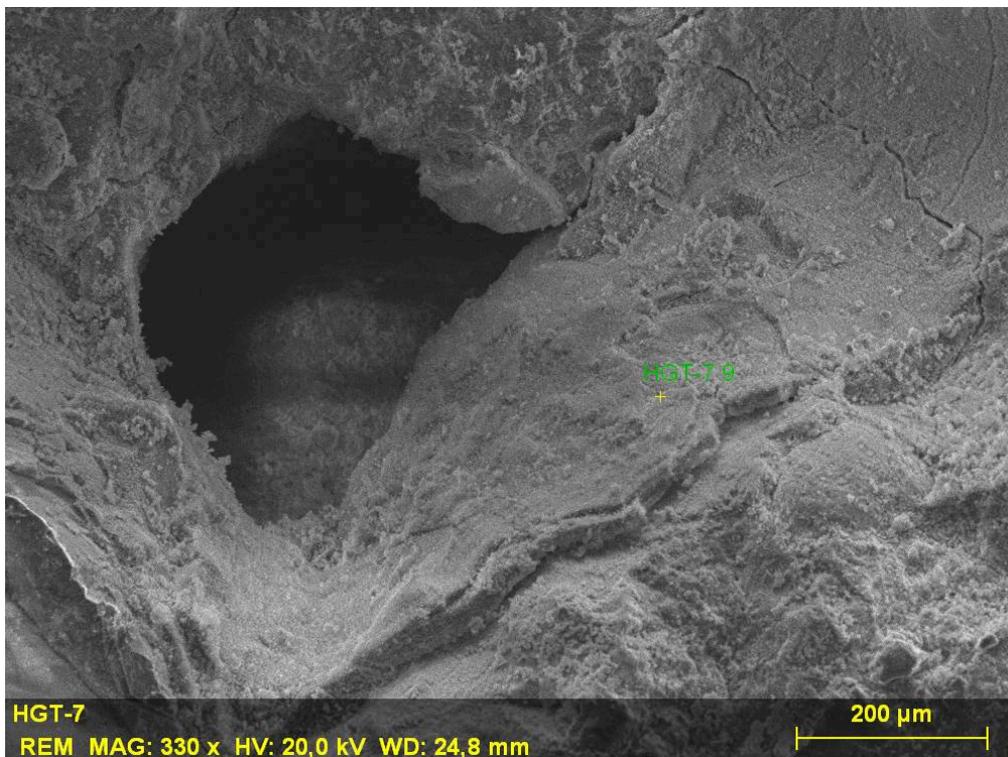
**Bild 39:** Gelartige Ablagerung am Porenrand, dort deutlich erhöhte Kaliumgehalte messbar, eindeutig ein AKR-Gel

**Bild 40:** EDX-Diagramm des Messpunktes aus Bild 39

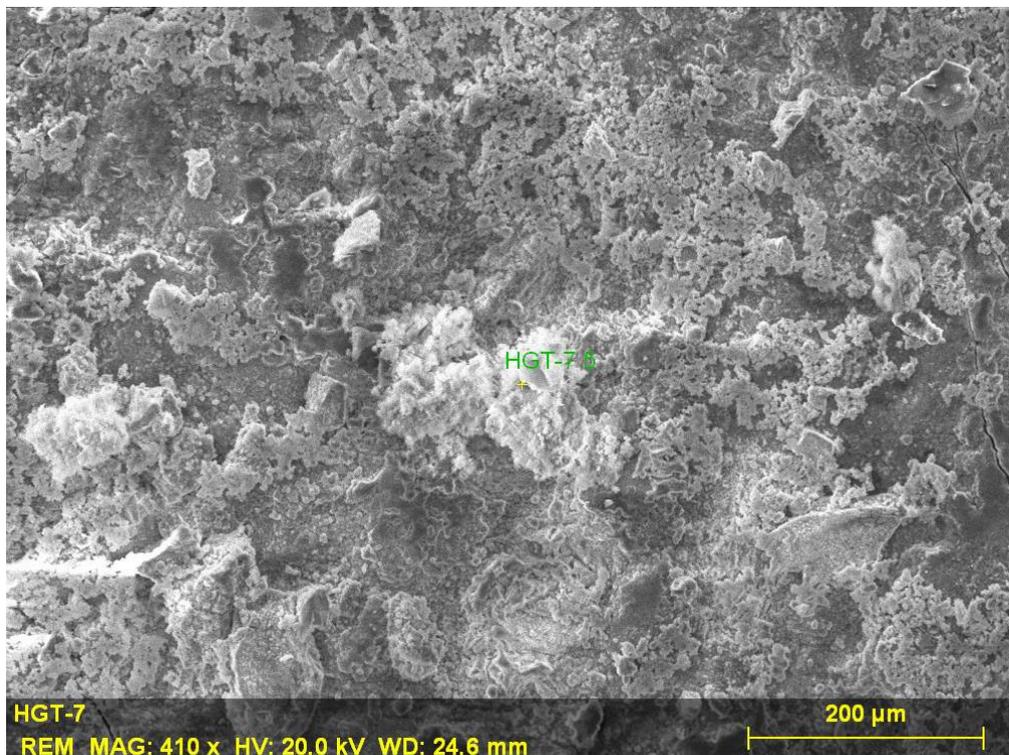
**Bild 41:** Ettringitbildung neben Kalk im Gefüge der HGT-Probe 7 nach 60°C-Betonversuch

**Bild 43:** EDX-Diagramm des Messpunktes 5 aus Bild 41 mit Hinweisen auf Schwefel (damit Sulfatbildung und in Kombination mit Aluminium = Ettringit)

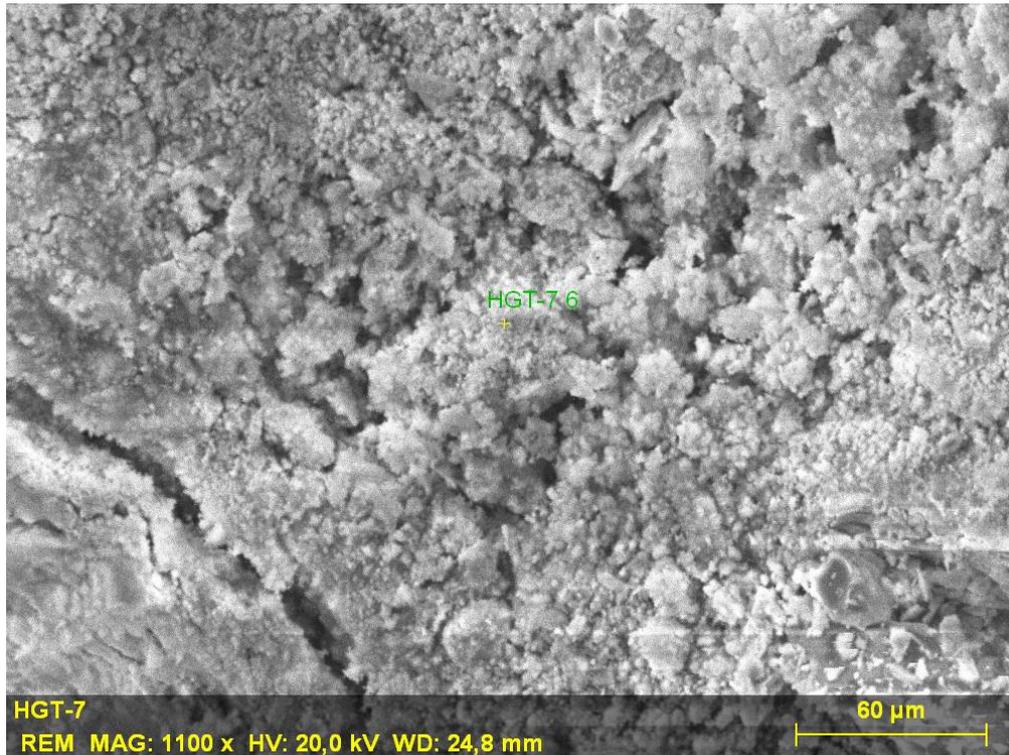
**Bild 42:** Großflächige Kristallisation von fasrigen Aggregaten im Gefüge der Probe HGT 7

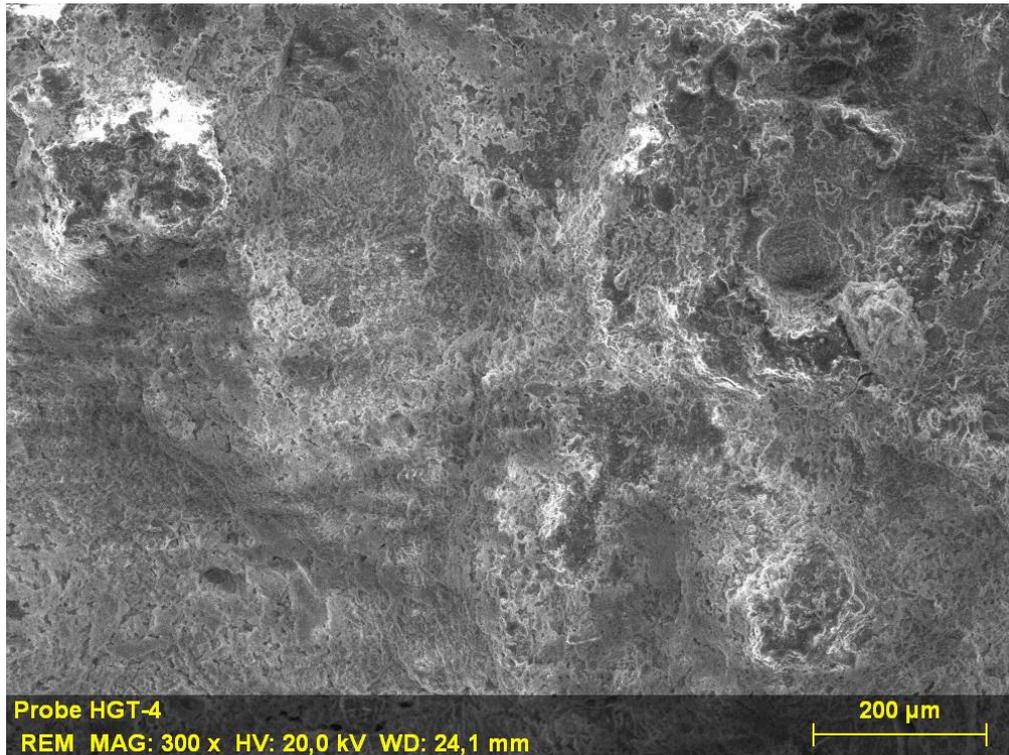
**Bild 44:** Übersicht über das Betongefüge der Probe HGT4

**Bild 45:** Vergrößerung aus Abb. 44 mit Messpunkten zur Bestimmung der Elementzusammensetzung

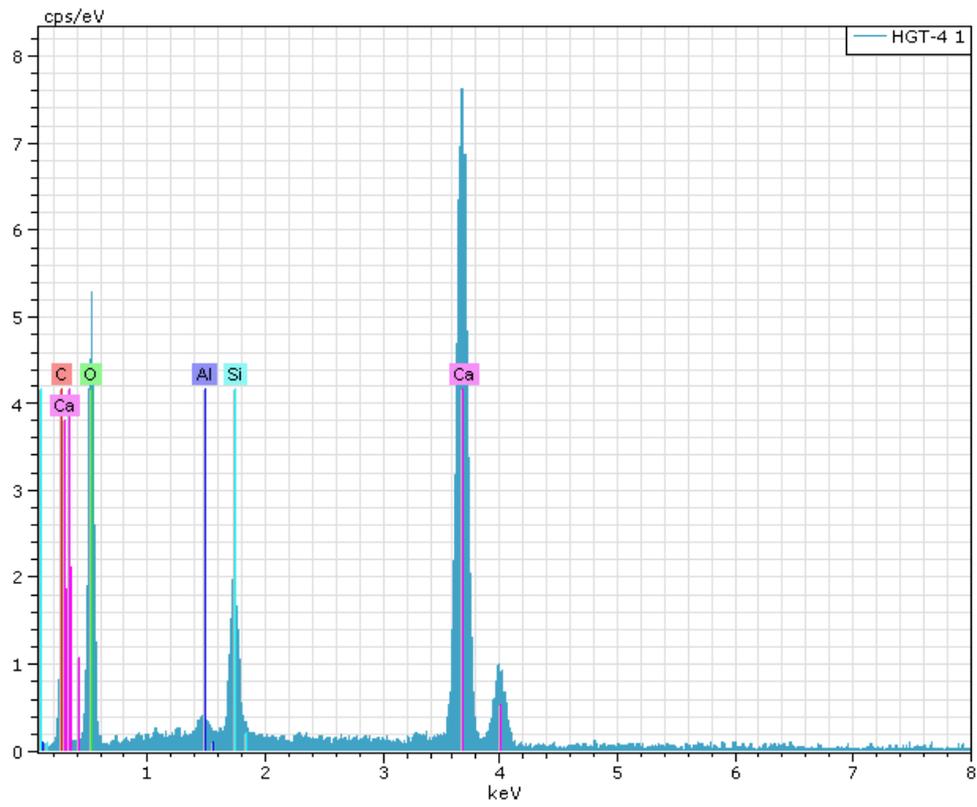
**Bild 46:** EDX-Diagramm des Messpunktes 4-1 mit Nachweis von CSH + Kalk

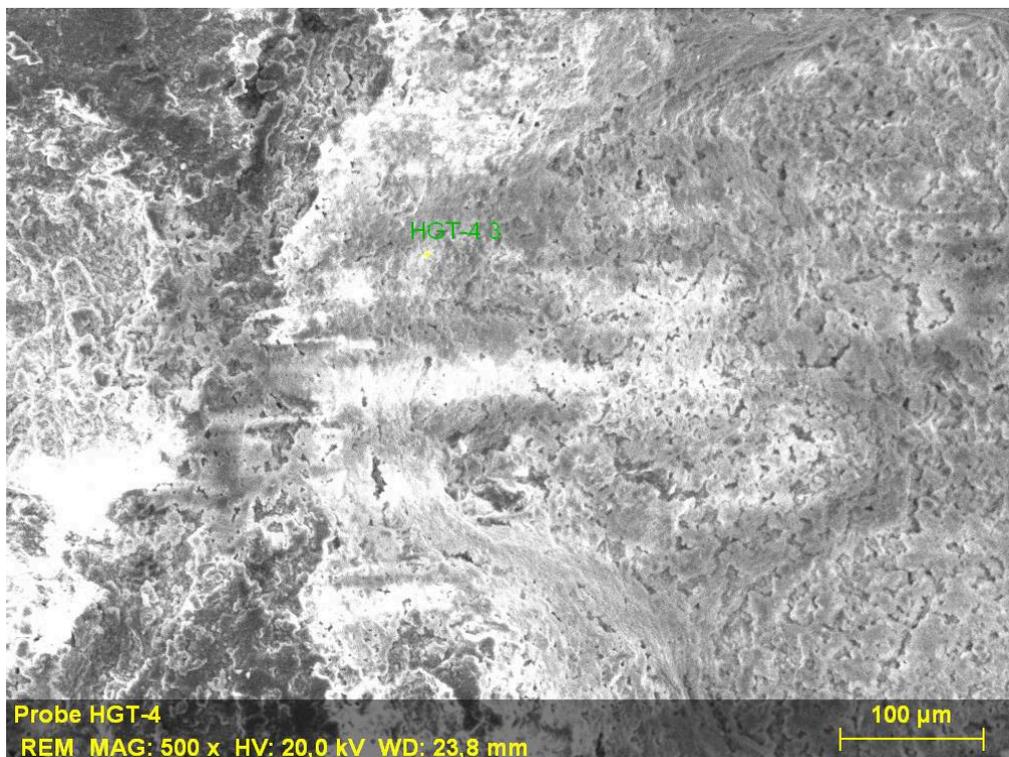
**Bild 47:** Großflächige Porenfüllung

**Bild 48:** EDX-Diagramm des Materials in Pore aus Bild 47, CSH + Kalk, kein AKR-Produkt

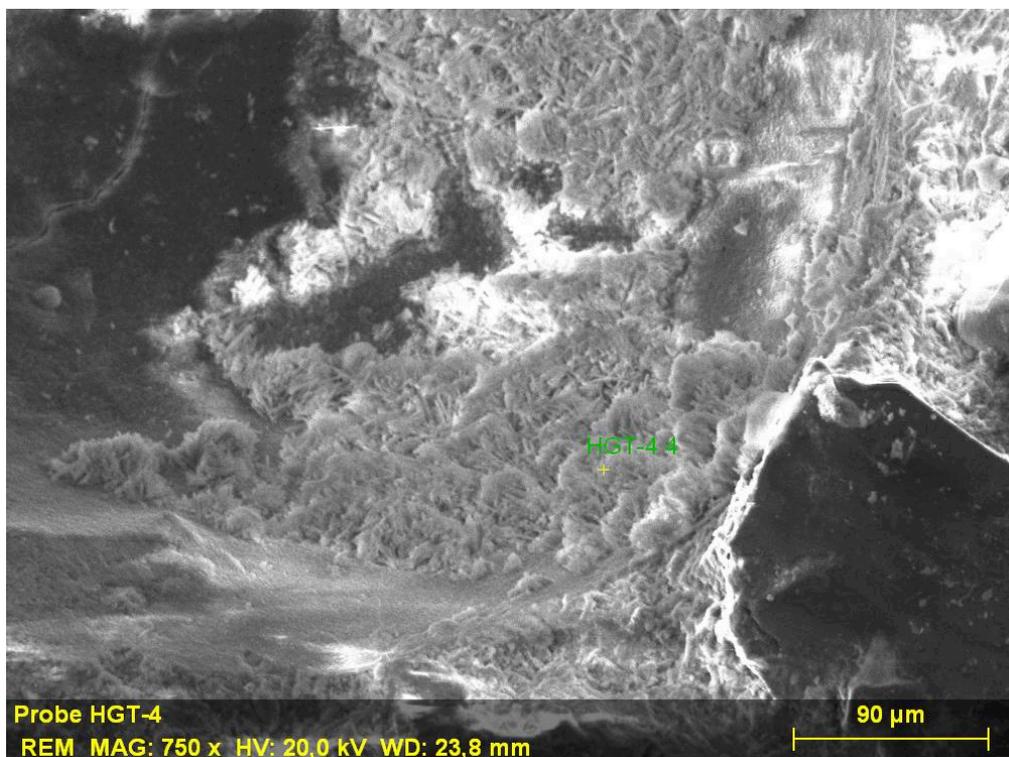
**Bild 49:** Typisches Kristallisationsprodukt als Kristallrasen in flach ausgebildeter Pore

**Bild 50:** EDX-Diagramm der Ablagerung in Pore aus Bild 49, Ettringit

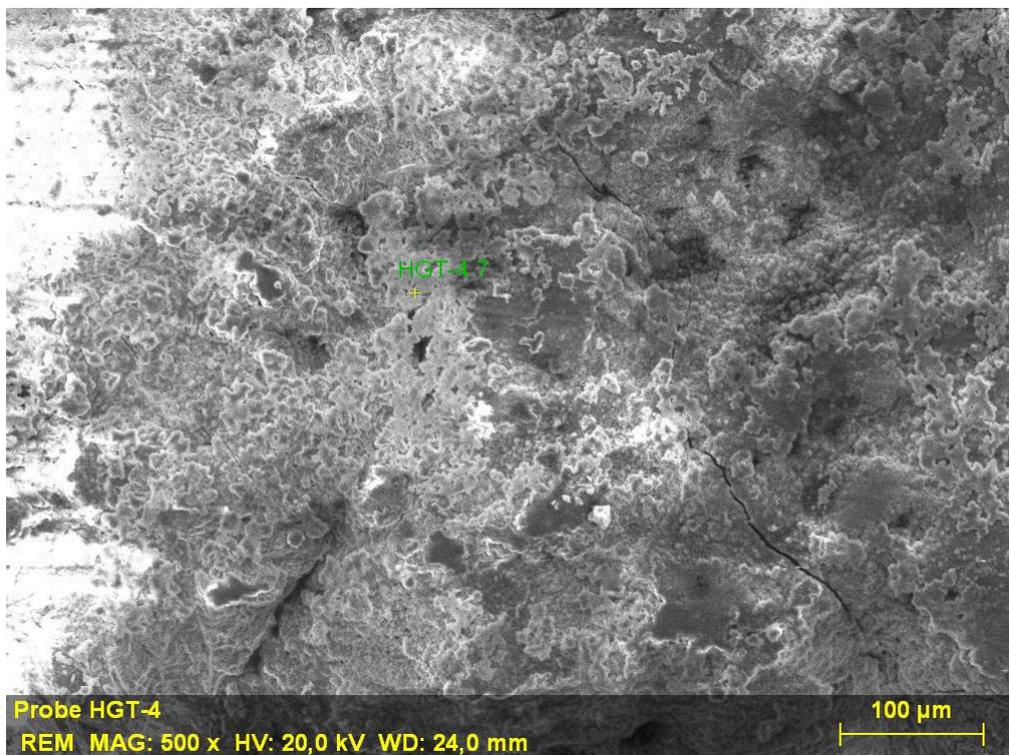
**Bild 51:** Oberflächennahe Ablagerungen von CSH + Kalk + Sulfat

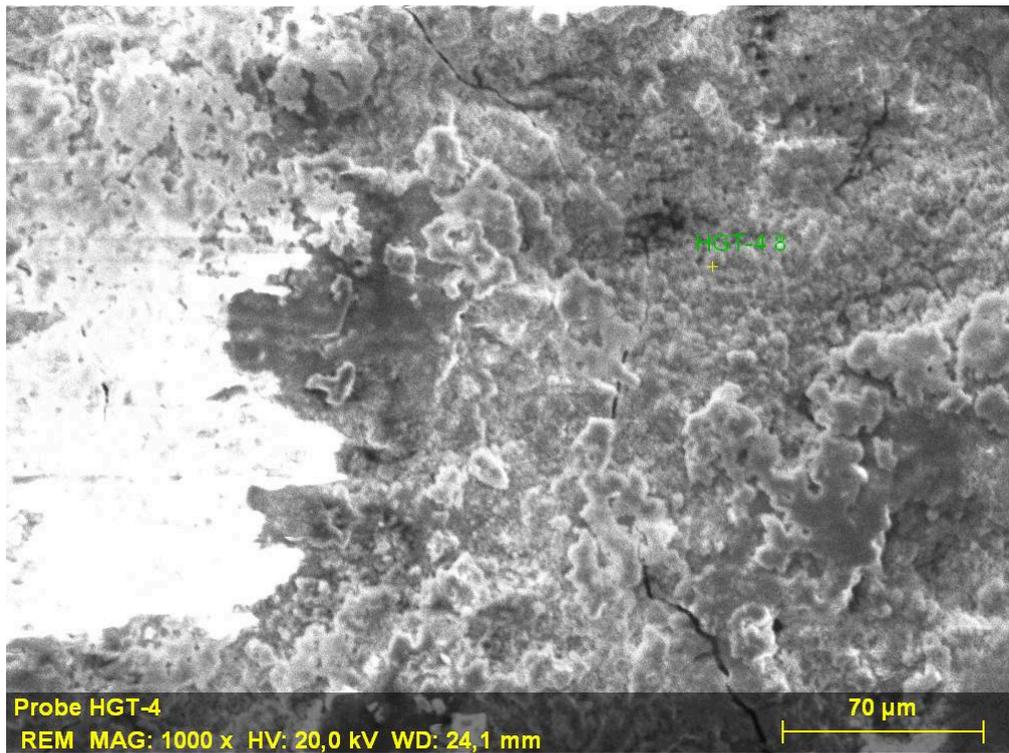
**Bild 52:** Weiterer Bereich im Gefüge der Probe mit Bildung eines Kristallrasens

**Bild 53:** EDX-Diagramm des Messpunktes 4-8 aus Bild 52, Nachweis von Calcium, Schwefel und Aluminium, Ettringitbildung

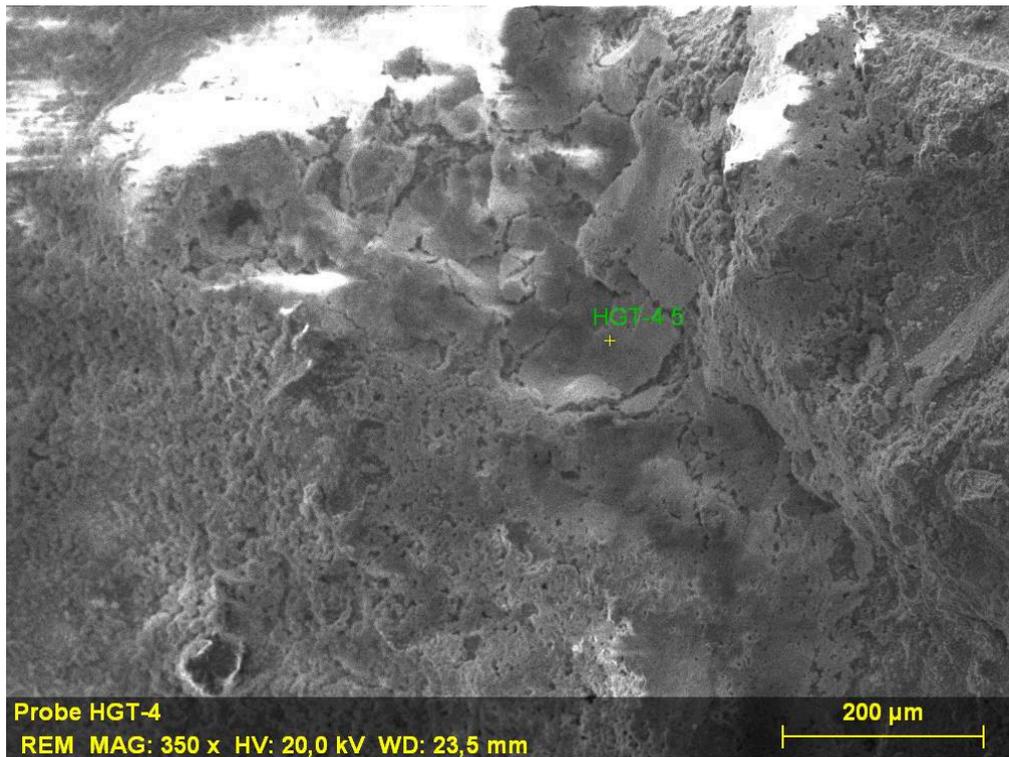
**Bild 54:** Gefügebereich mit Anreicherung schollenartiger Strukturen, CSH + Sulfat

**Bild 55:** EDX-Diagramm des Messpunktes aus Bild 54

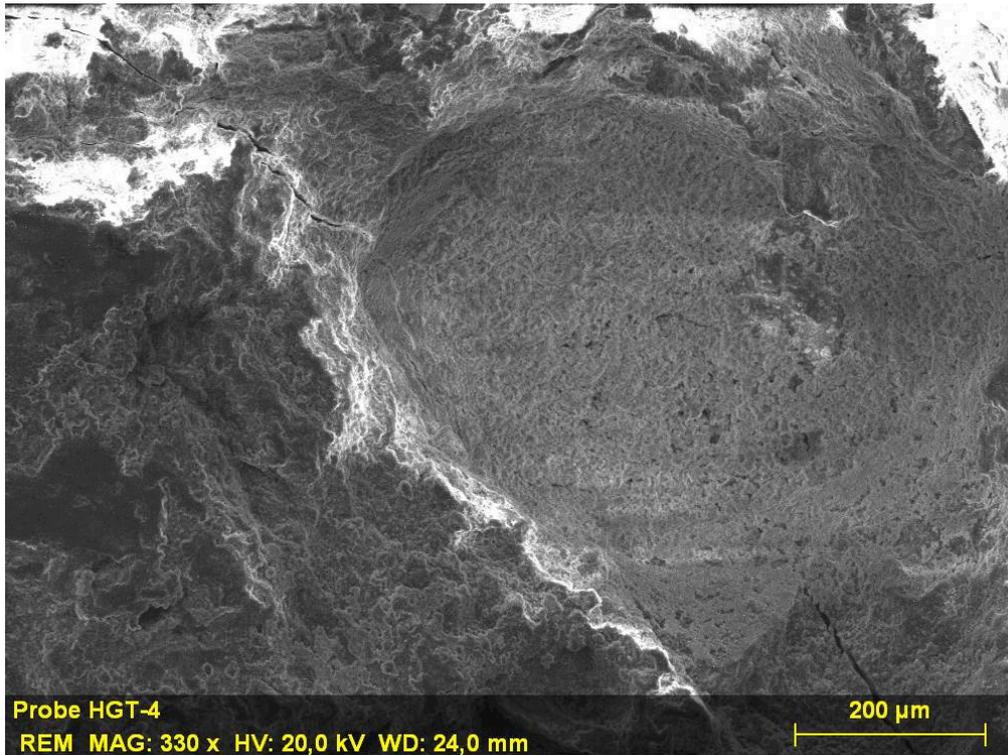
**Bild 56:** Pore mit CSH + Kalk gefüllt, von Pore ausgehend radialstrahlige Risse in die Matrix

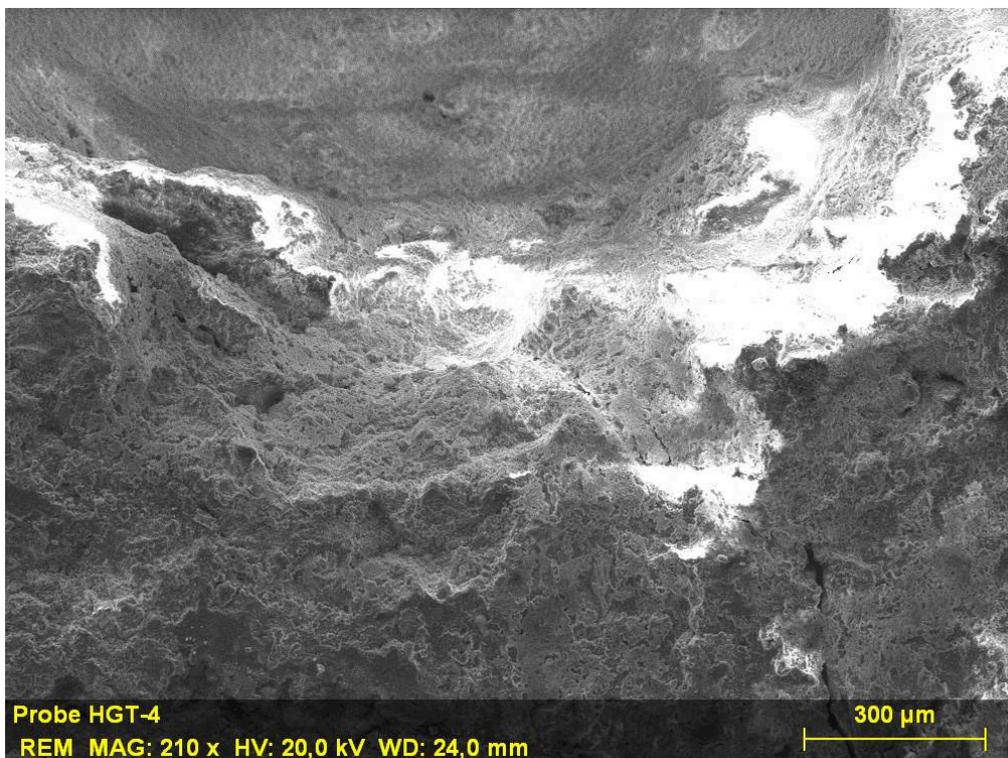
**Bild 57:** Ebenfalls Riss von Pore ausgehend, mit CSH-gefüllt

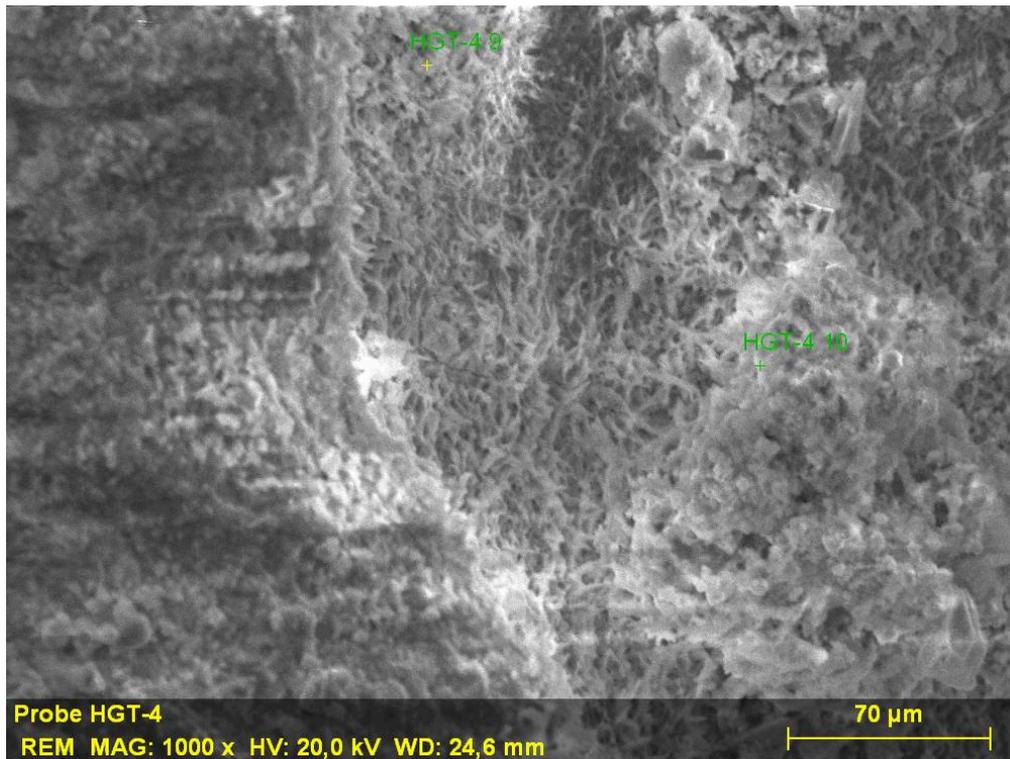
**Bild 58:** Kristallrasen mit fasrigen Kristallen, großflächig im Gefüge festzustellen
