## Anhang zu S 88: Verwendung von AKR-geschädigtem Betonaufbruch für hydraulisch gebundene Tragschichten

### Anhang I – Mechanische Kennwerte

## Anhang II – REM-Aufnahmen

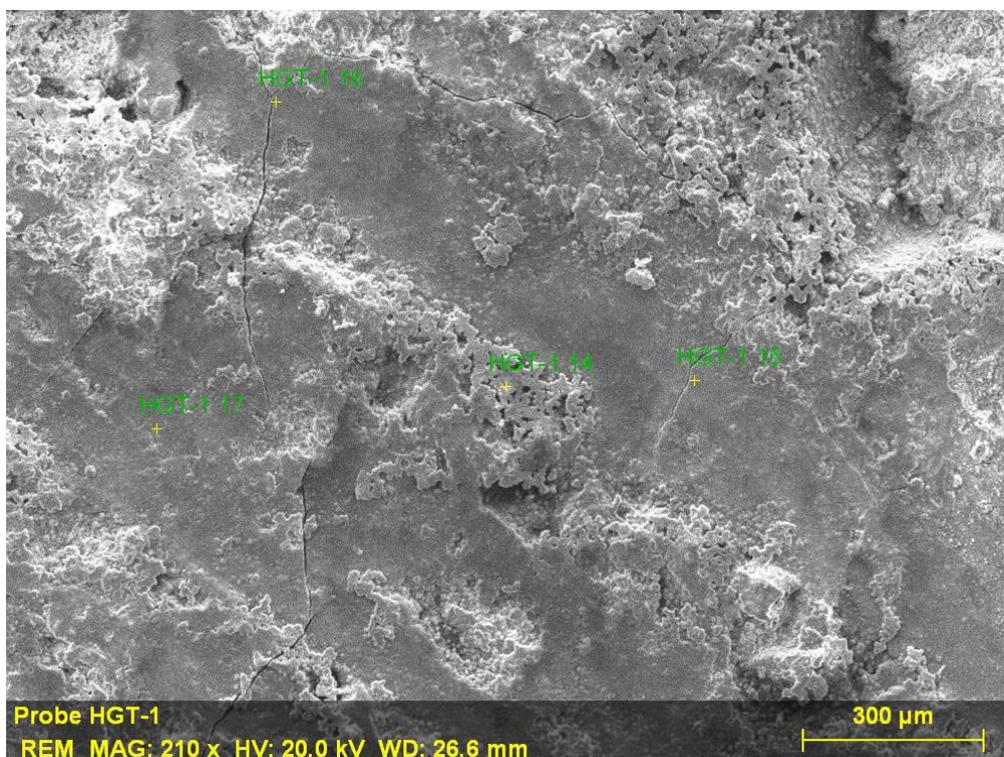
**Bild 59:** Übersicht über das Betongefüge mit Ablagerungen von Kalk und NaCl + Sulfat

**Bild 60:** EDX-Diagramme der Messpunkte aus Bild 59

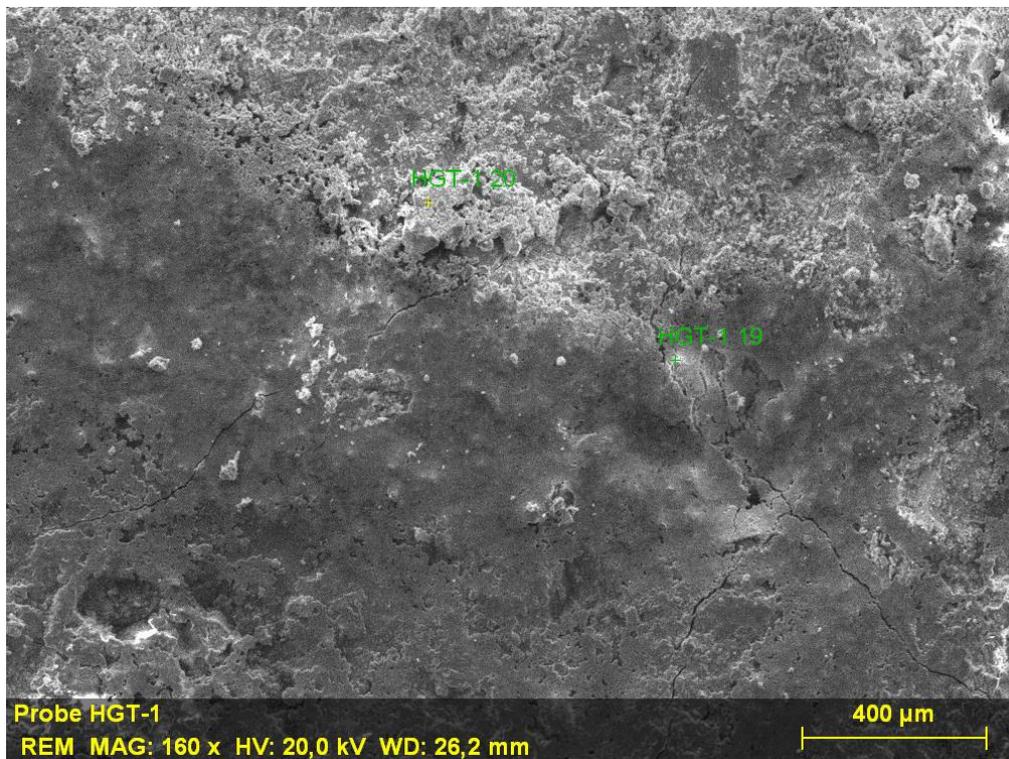
**Bild 61:** Weitere Übersicht zum Betongefüge mit großflächigen Ablagerungen, meist Kalk, vermischt mit NaCl

**Bild 63:** EDX-Diagramm des Messpunktes HGT 1-20 aus Bild 61

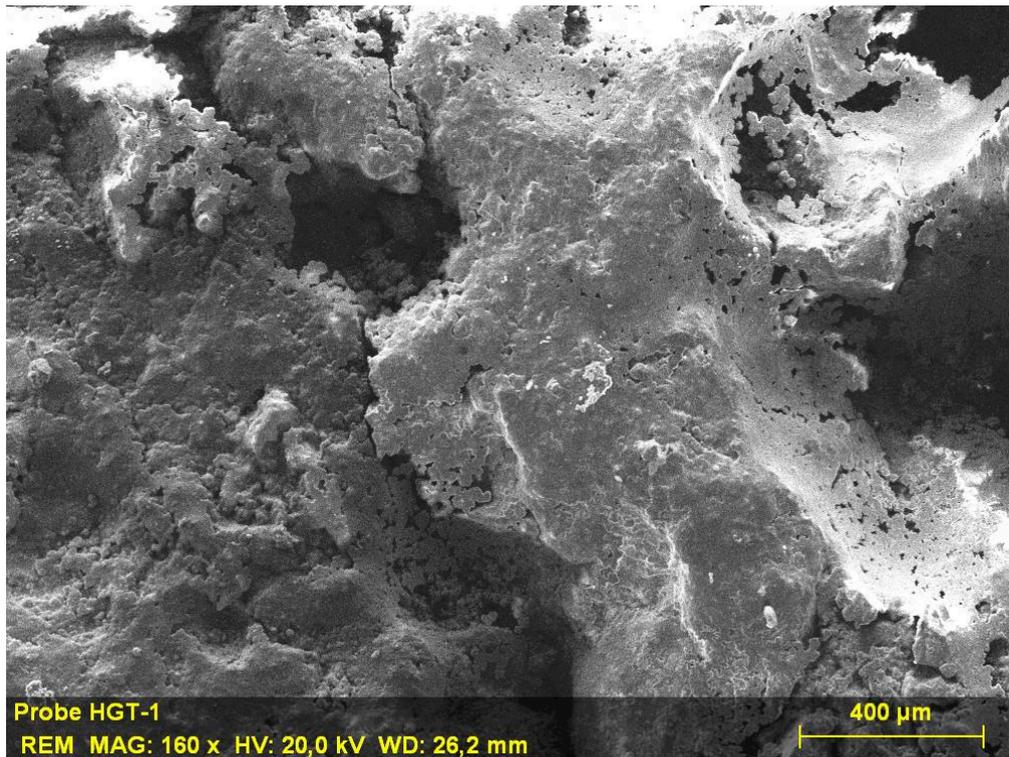
**Bild 62:** Weitere Übersicht zum Beton der Probe HGT 1 mit NaCl-Ablagerungen

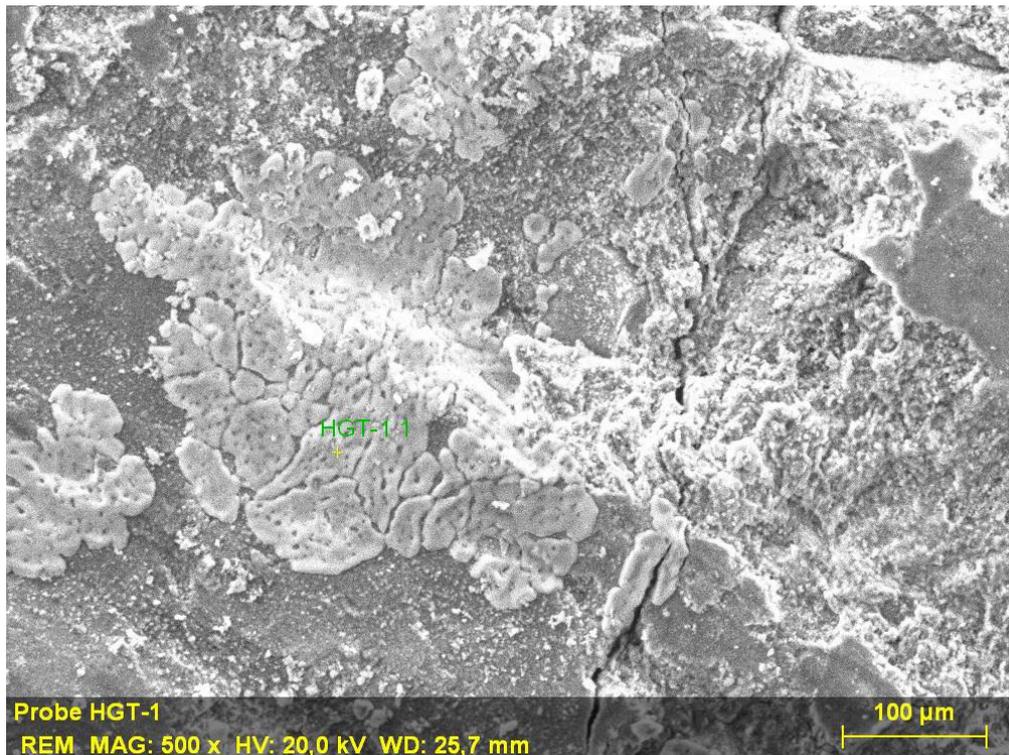
**Bild 64:** Ablagerung von nahezu reinem NaCl im Gefüge des HGT-Betons, Probe 1

**Bild 66:** EDX-Diagramm des Messpunktes aus Bild 64

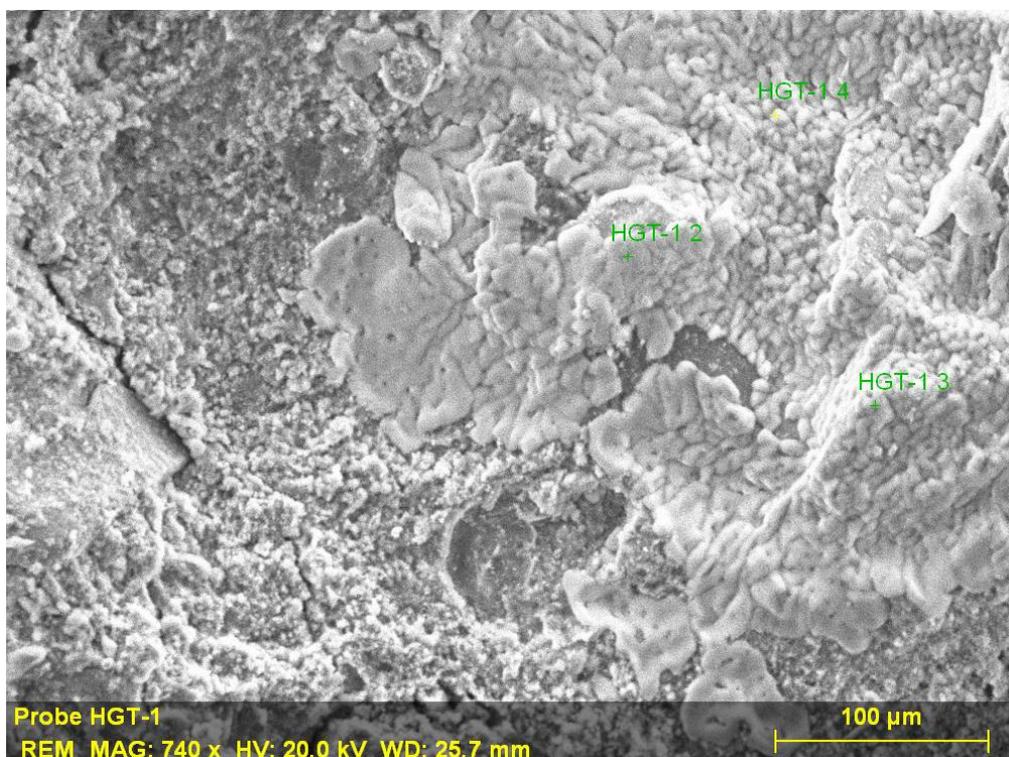
**Bild 65:** Weitere Ablagerung von NaCl in Pore des Betons

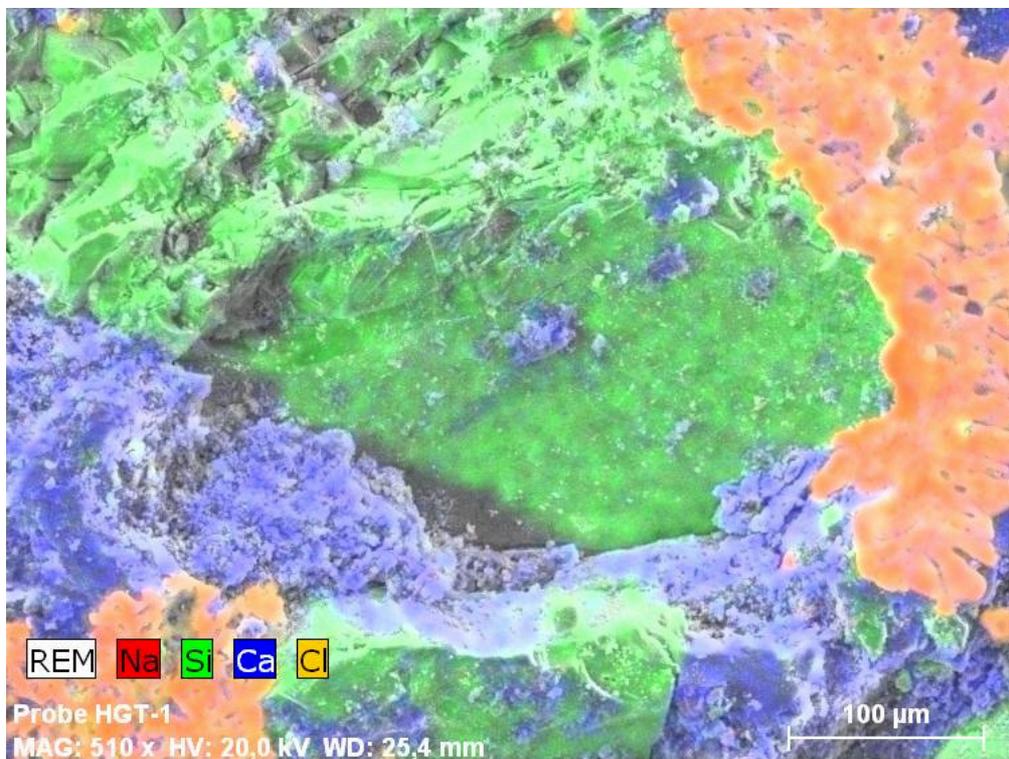
**Bild 67:** Elementverteilungsbild eines typischen Gefügebereiches der Probe HGT 1

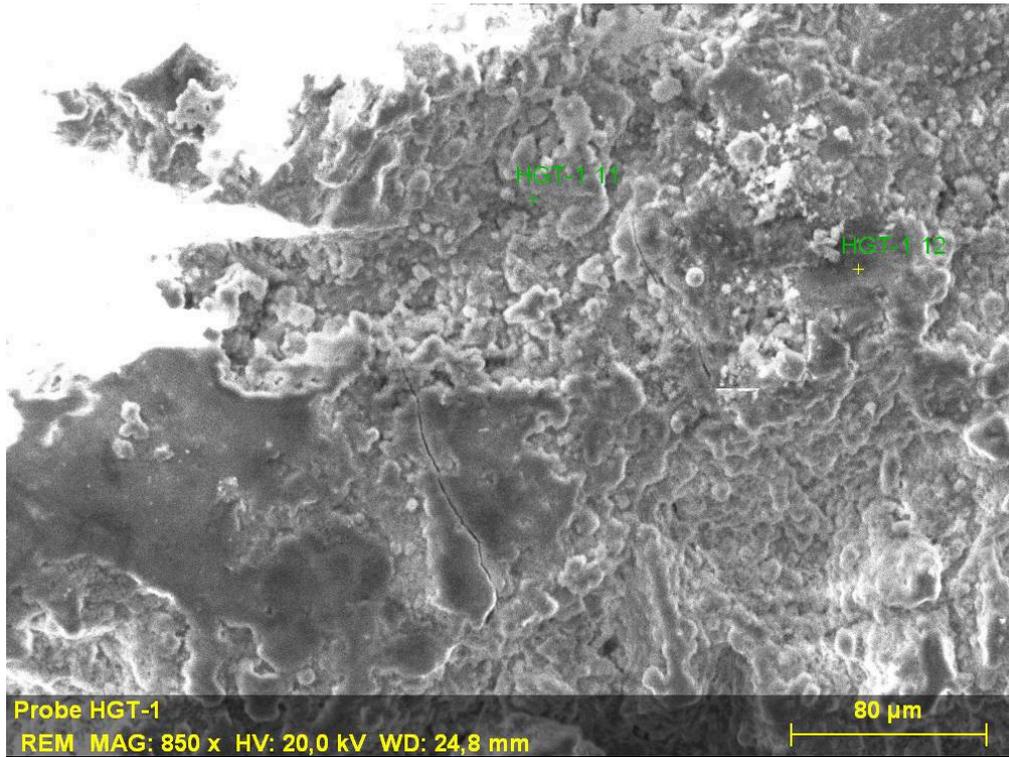
**Bild 68:** Großflächige Ablagerungen im Gefüge des HGT-Betons, eine Mischung aus Kalk und möglicherweise Friedel'schem Salz (aufgrund des hohen Aluminiumgehaltes) und wenig Sulfat (möglicherweise Ettringit)

**Bild 69:** EDX-Diagramm des Messpunktes HGT 1-12 aus Bild 68

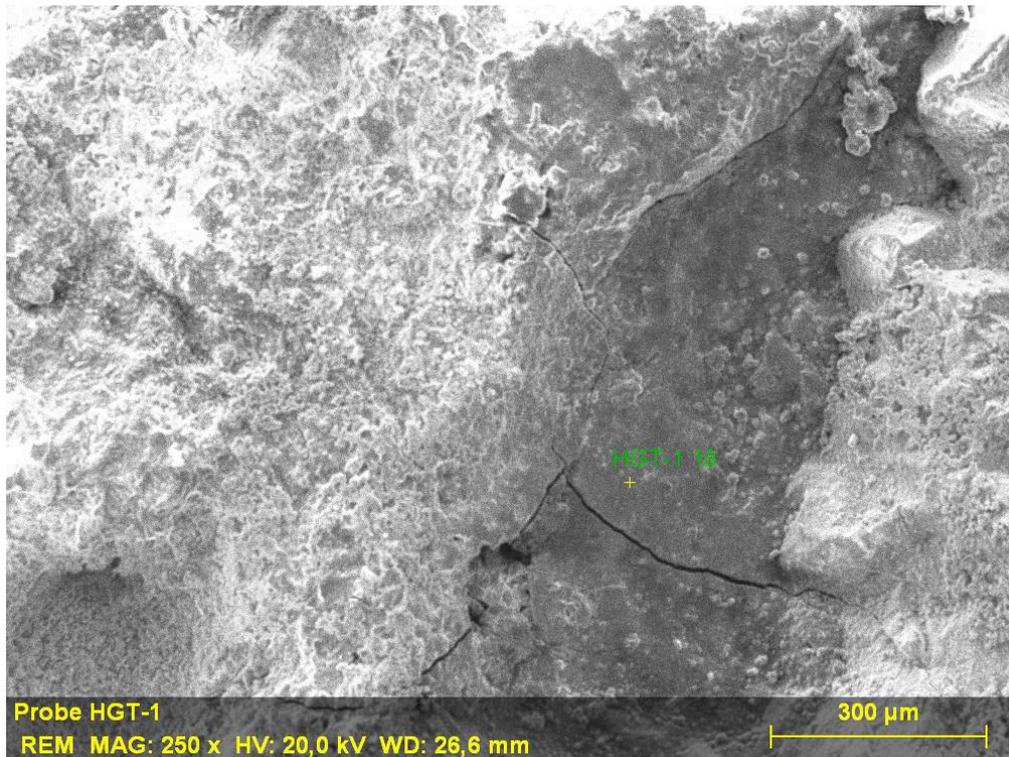
**Bild 70:** Porenraum im HGT-Beton, dort Anreicherung von Kalk (aber auch Schwefel und Chlor nachweisbar)

**Bild 71:** EDX-Diagramm des Messpunktes aus Bild 70

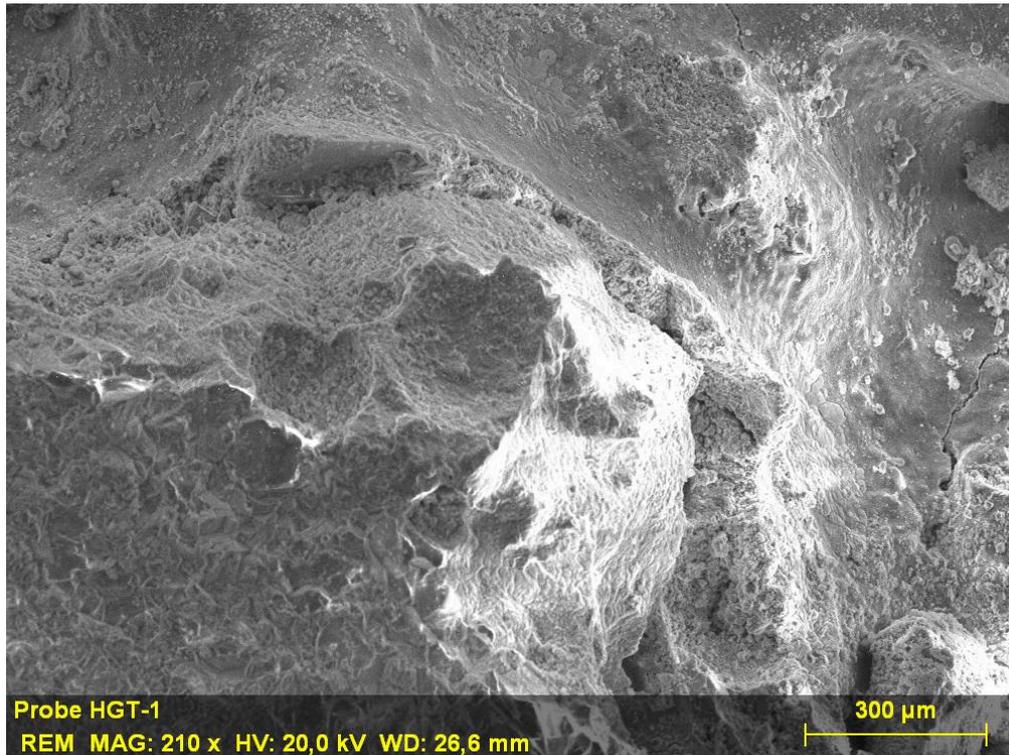
**Bild 72:** Betongefüge der HGT-Probe, Ummantelung von Recycling-Körnern

**Bild 73:** Vergrößerung von Bild 72, deutlich werden die Stege sichtbar, diese bestehen aus Kalk/CSH und NaCl, möglicherweise auch aus Friedel'schem Salz, diese Stege scheinen aufzuquellen, aber kein Hinweis auf AKR

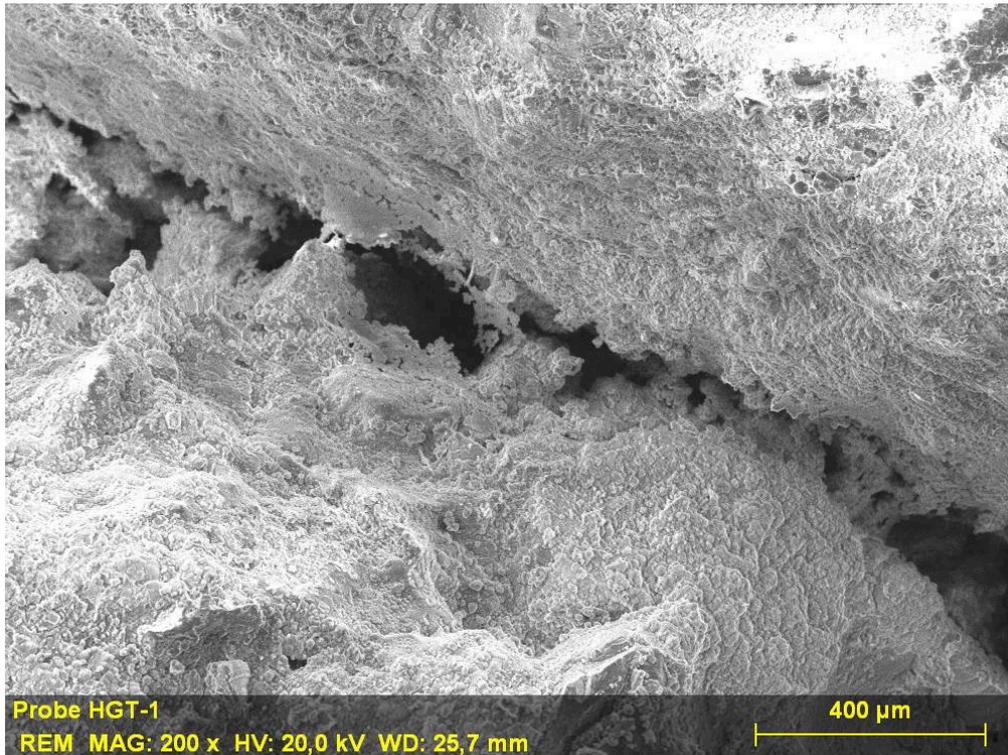
**Bild 74:** Störung des Verbundes zwischen den Recycling-Körnern durch eingelagertes NaCl

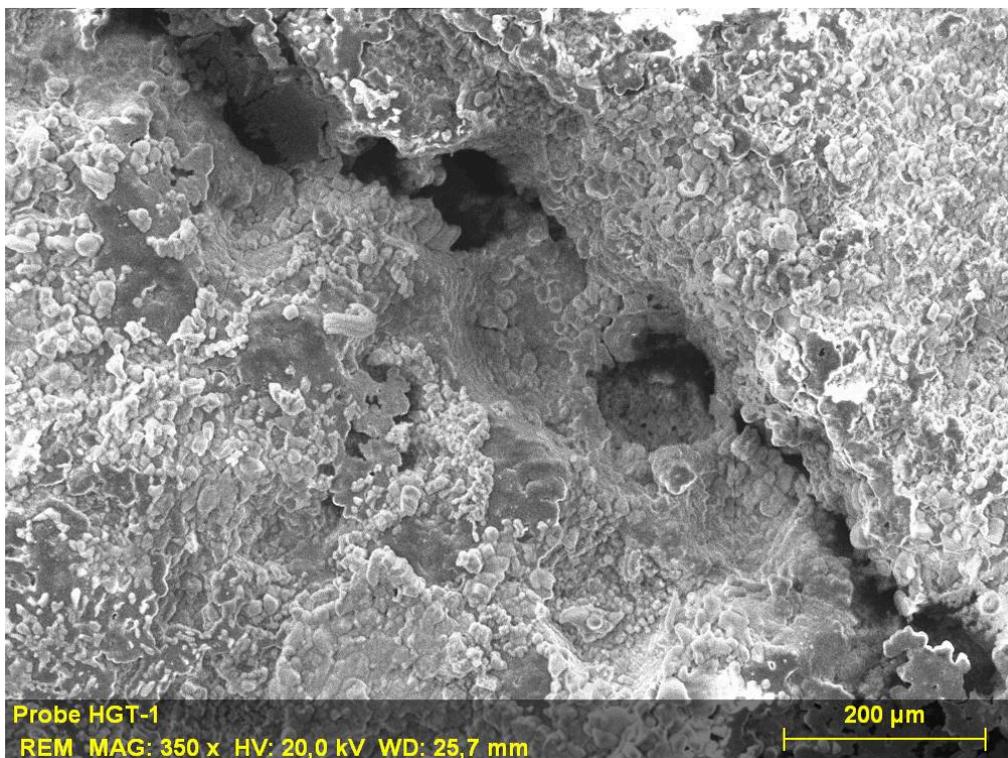
**Bild 75:** Salzkristallisation in den Zwischenräumen der HGT-Betonbestandteile

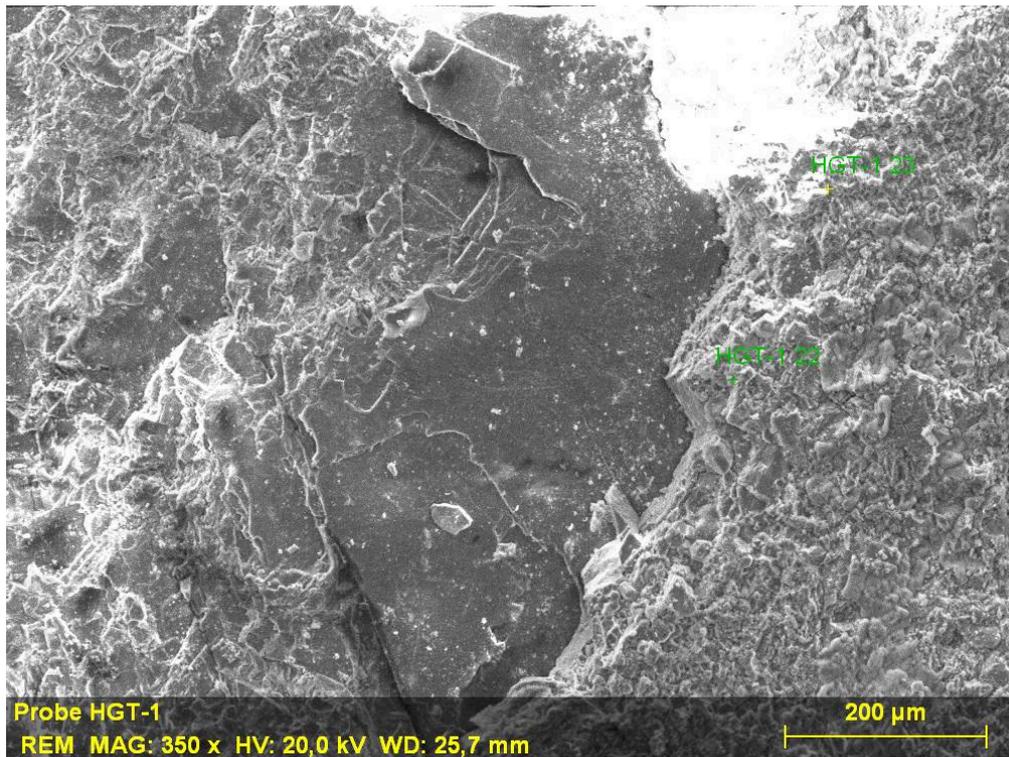
**Bild 76:** Schichtartiges Gefüge, Hinweis auf Aufquellen von Betonbestandteilen

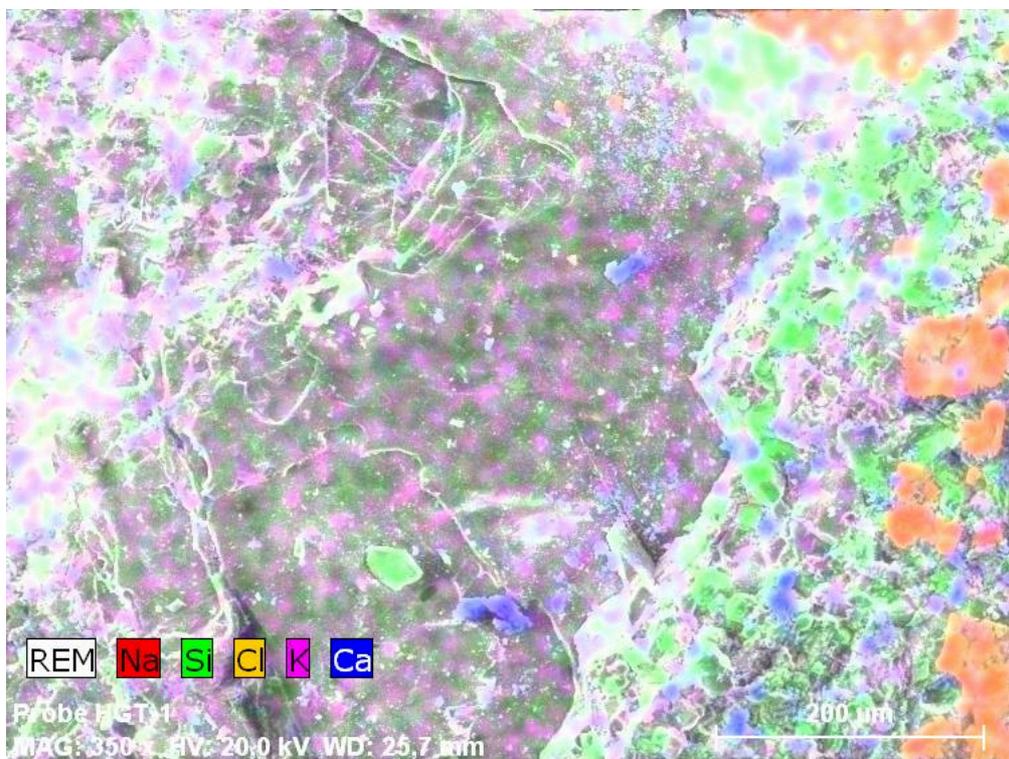
**Bild 77:** Verteilungsbild mit Hinweisen auf quellende Wirkung durch Alkali-einlagerung

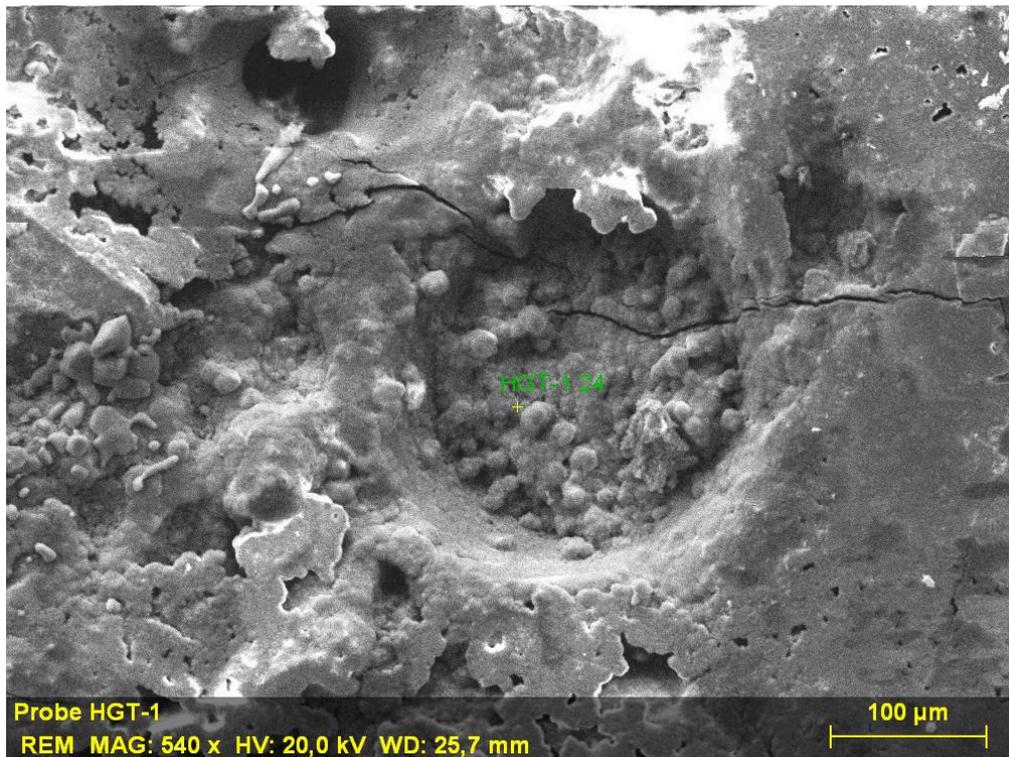
**Bild 78:** Kalkablagerung in Pore, umgeben von NaCl + Kalk + Sulfat im Gefüge des Betons

**Bild 79:** EDX-Diagramm des Messpunktes aus Bild 78

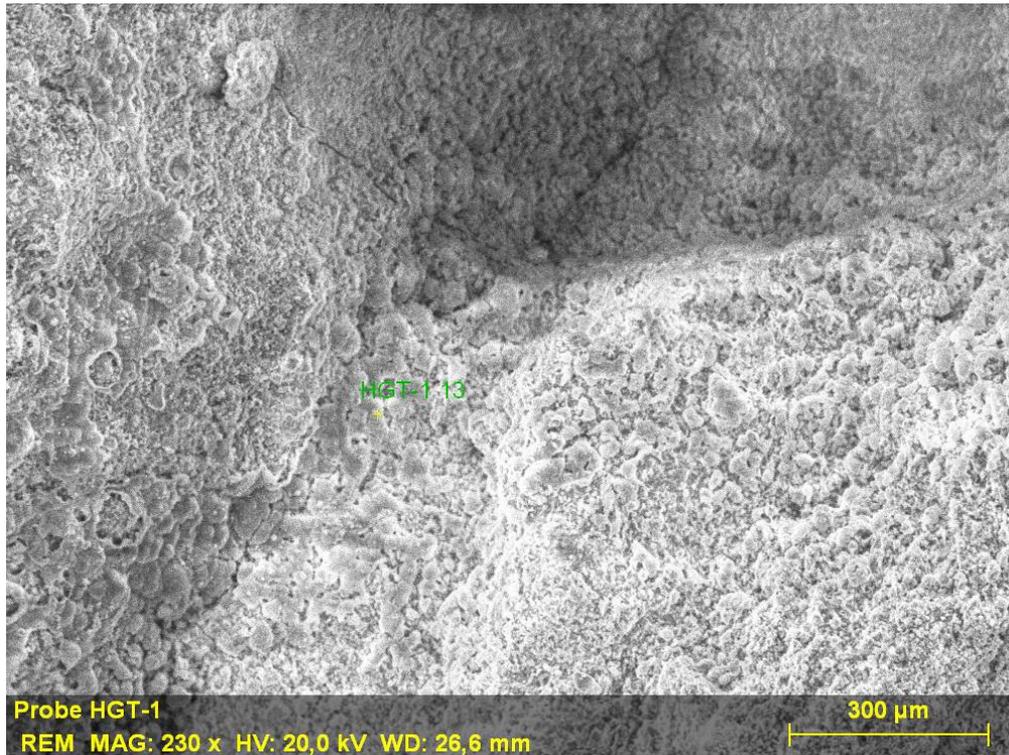
**Bild 80:** Großflächige Ablagerungen in einer Pore, neben Kalk auch hier wieder NaCl und Sulfat
