Rekonstruktion des Bestandsplans im Zuge der Nachrechnung der Brücke über die Leine bei Schwarmstedt

Kurzfassung. Der aktuell im Rahmen der Nachrechnungsrichtlinie geforderte Nachweis von Tragfähigkeit, Gebrauchstauglichkeit und Ermüdung der Brückenbauwerke im Bestand der Länder und des Bundes stellt eine enorme Herausforderung dar. Insbesondere bei unvollständigen oder fehlenden Bestandsplänen der Bauwerke sind Maßnahmen erforderlich, um die erforderlichen Informationen zu beschaffen. Ein wirkungsvolles Instrument können hierfür die zerstörungsfreien Prüfverfahren des Bauwesens sein. In dem präsentierten Forschungsprojekt erfolgte die Rekonstruktion eines Bestandsplanes direkt auf die Anforderungen des mit der Nachrechnung beauftragten Ingenieurbüros. Darüber hinaus wurde der Entwurf eines Leitfadens erstellt, der im Falle von unvollständigen oder fehlenden Bestandsplänen die Grundlagen für die Beauftragung und Durchführung der Nachrechnung schafft.

Bauwerk - Leinebrücke

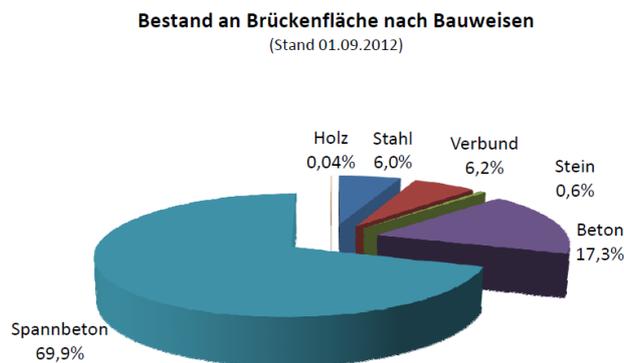
Abbildung 1: Hauptbaustoffe der Brücken der Bundesfernstraßen [5]

Aber nicht nur Erweiterungsmaßnahmen haben ihren Einfluss auf den Zustand der Brücken. Nicht immer verfügten die eingebauten Baustoffe über die notwendige Qualität und auch der Einbau selbst erfolgte nicht immer fehlerfrei. Zudem entsprachen die damaligen Regelwerke nicht unserem heutigen Wissenstand. Insbesondere die Anwendung der zu dieser Zeit noch recht neuen Spannbetonbauweise führte zu erheblichen Problemen in den folgenden Jahren und da diese Bauweise Ende der 60er bis in die 89er hinein die bevorzugte Bauweise war, sind die Probleme nur singulär, sondern im gesamten Straßennetz vorhanden. Eine Unterteilung des Brückenbestandes nach den vornehmlich verwendeten Baustoffen findet sich in der Abbildung 1 wieder. Es ist zu erkennen, dass die Spannbetonbauweise einen wesentlichen Anteil des Gesamtbestandes einnimmt.

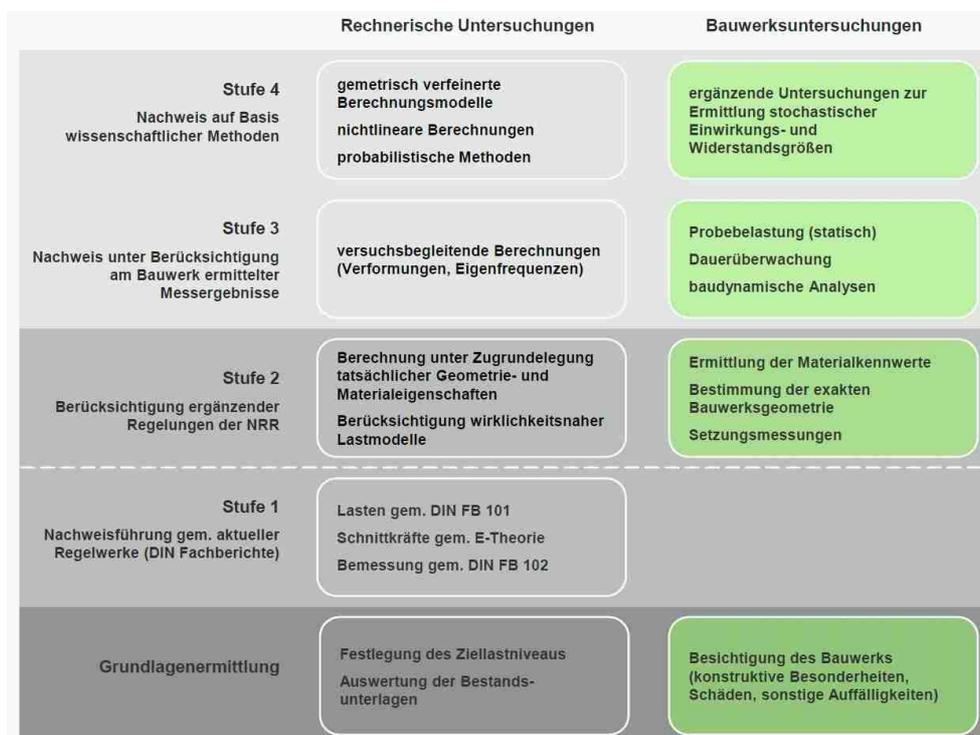
Abbildung 2: Darstellung der vier Stufen der Nachrechnung mit Möglichkeiten der unterschiedlichen Bauwerksuntersuchungen [8]

Kernbestandteil dieser Richtlinie ist ein mehrstufiges Verfahren. Dieses reicht von der Nachrechnung auf Basis der aktuellen Regelwerke über die Reduzierung von Teilsicherheitsbeiwerten, Einführung von Kompensationsmaßnahmen (z.B. sensorbasiertes Monitoring) bis hin zu neuesten wissenschaftlichen Verfahren.

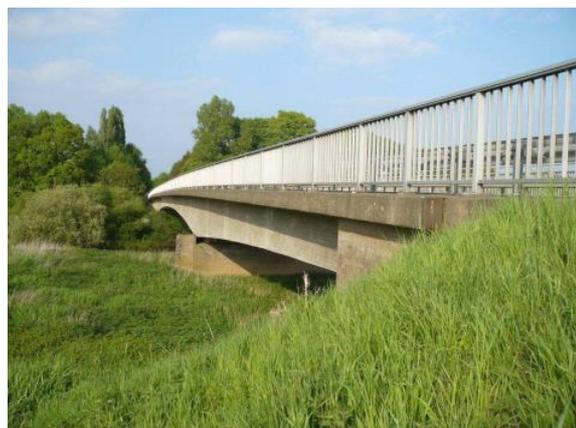
Abbildung 4: Übersichtsfoto der Brücke über die Leine bei Schwarmstedt [6]

Bei der Leinebrücke handelt es sich um eine Spannbetonbrücke, die im Jahr 1953 von der Firma Philipp Holzmann erbaut wurde. Das Bauwerk ist 139,30 m lang und hat eine maximale Breite im Querprofil von 12,30 m. Das statische System entspricht einem Dreifeldträger mit Durchlaufwirkung. Im Freiwasserbereich der Leine befindet sich die Hauptstützweite von 70,00 m. Die Stützweite der seitlichen Felder beträgt 32,65 m [6].

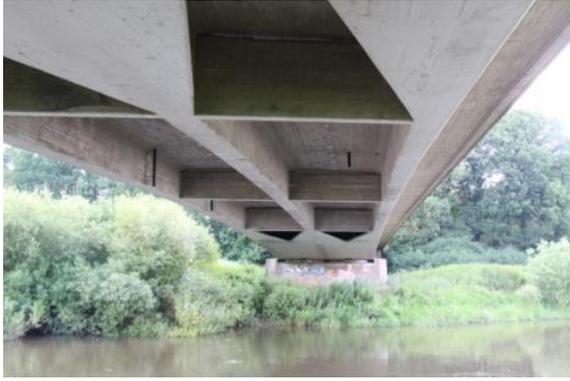
Abbildung 5: Ansicht des Bauwerkes im Freiwasserbereich der Leine

Im Stützenbereich ist die dreistegige Plattenbalkenkonstruktion durch eine unten liegende Druckplatte in eine Hohlkastenkonstruktion überführt, Abbildung 5. Die Fahrbahnplatte ist als Vollquerschnitt mit Quervorspannung ausgeführt. Die Längsvorspannung wird durch in den Stegen liegende sowie durch seitlich an den Stegen geführte Spannglieder erzeugt, Abbildung 6.

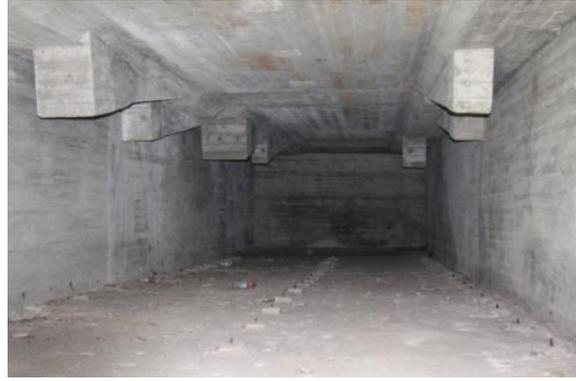
Abbildung 6: Ansicht des Hohlkastens im westlichen Stützenbereich

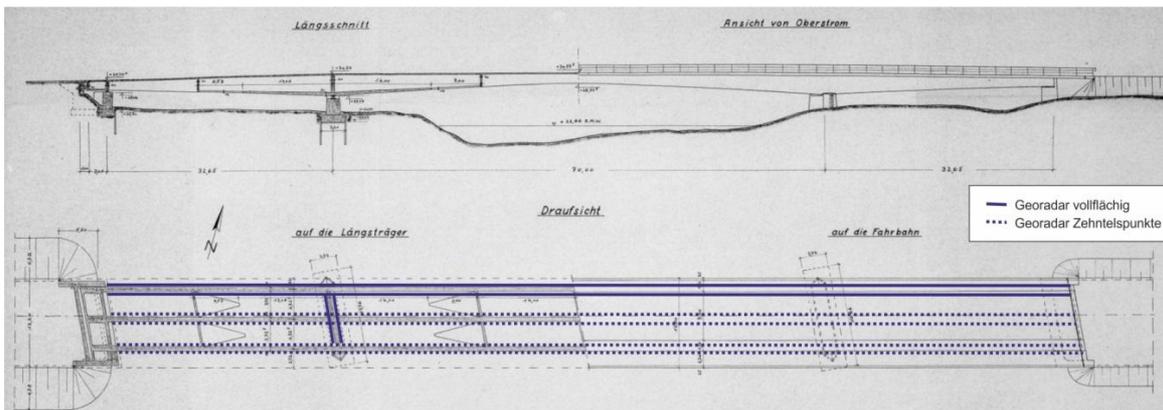
Abbildung 7: Darstellung der Bereiche für die Ermittlung der Art und Lage der Bewehrung

Seitenflächen) mit den ZfPBau-Verfahren erfasst werden, Abbildung 7.

- An dem Längsträger (mit überlaufendem) Fußweg und dem Mittelträger sollen stichpunktartige Messungen durchgeführt werden. Als idealer Abstand werden die in der Handlungsanweisung [4] genannten 1/10 Punkte angesehen, Abbildung 7.

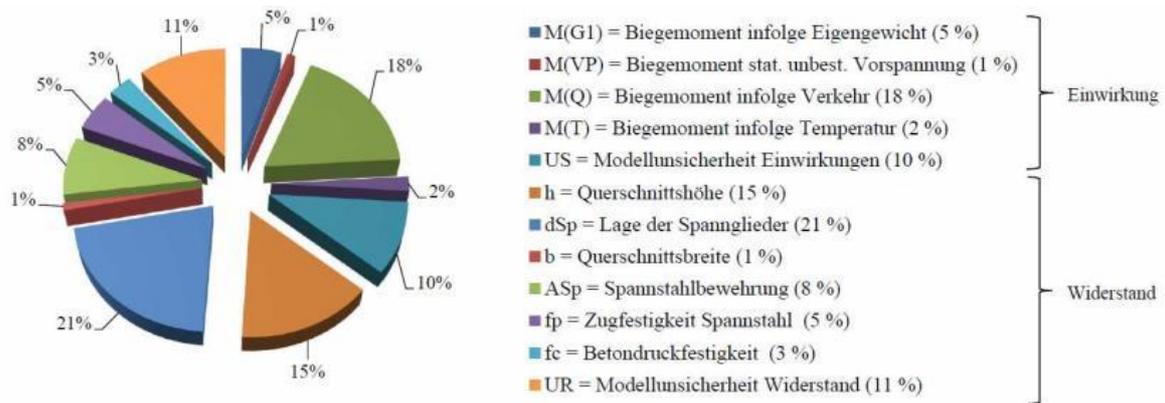
Abbildung 8: Beispielhafte Darstellung der Ergebnisse einer Sensitivitätsanalyse [1]

Abbildung 8 zeigt ein Ergebnis einer solchen Sensitivitätsanalyse für die Biegetragfähigkeit des nördlichen Plattenbalkens im Freiwasserbereich. In dem Kreisdiagramm lassen sich sehr einfach die maßgebenden Parameter bestimmen. Erwartungsgemäß hat beispielsweise die Lage der Spannglieder im Querschnitt (Höhenlage) an dieser Stelle einen besonders großen Einfluss. Das bedeutet für die Planung von ZfPBau-Messungen, dass in diesem Bereich die Lage der Spannglieder mit einem entsprechenden Verfahren (z.B. Radar) überprüft werden sollte [1].

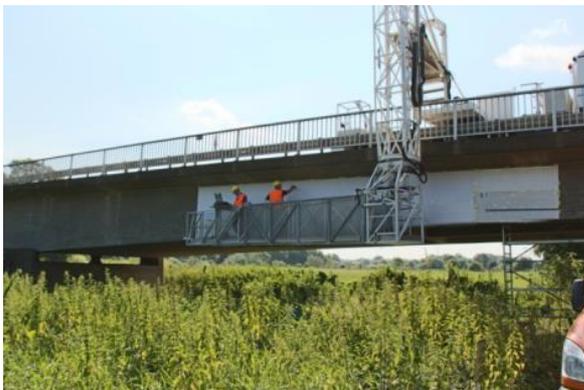
Abbildung 9: Bewehrungsortung vom Unterflurgerät am nördlichen Plattenbalken [1]

Die Ortung der Bewehrung an dem Bauwerk erfolgte mit dem Georadar. Bei den Messungen wurden verschiedene Messsysteme parallel verwendet. Hierbei kamen hochfrequente Antennen mit Frequenzen von 2,6 GHz und 1,5 GHz zur Anwendung. Der nördliche Plattenbalken wurde an der Außen- und Innenseite vollflächig gemessen, Abbildung 9. Die Messlinien am nördlichen Plattenbalken wurden in einem gleichförmigen Raster mit einem Abstand von 10 cm aufgezeichnet. In den Messbereichen am mittleren und südlichen Plattenbalken erfolgte eine Aufweitung des horizontalen Abstandes auf 20 cm.

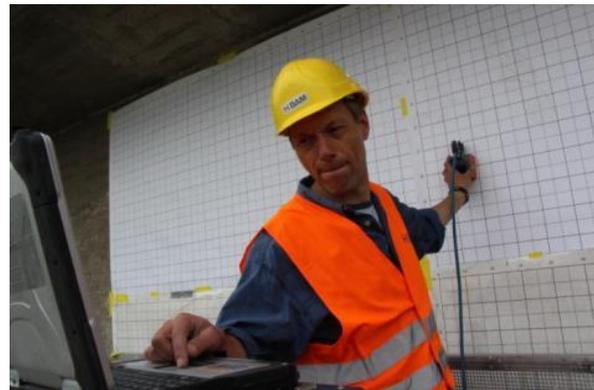
Abbildung 10: Manuelle Messung mit dem Georadar auf einer gitterförmig bedruckten Folie [1]

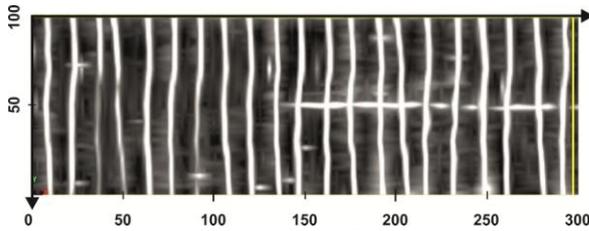
Abbildung 11: Rekonstruierte Radardaten in einem Schnitt mit einer Tiefe von 4,0 cm [1]

Die Messdaten der Radaruntersuchungen wurden im Anschluss an die Aufnahme prozessiert. Hierfür werden sie gefiltert und migriert. In Abbildung 11 ist beispielhaft das Ergebnis für einen Bereich des nördlichen Plattenbalkens in einer Tiefe von 4,0 cm zu sehen. Deutlich zeichnet sich hier die schlaffe Bewehrung in horizontaler und vertikaler Richtung ab. Eine tiefere Schnittebene desselben Bereiches ist in der Abbildung 12 zu

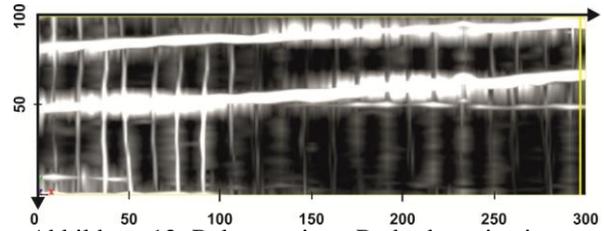
Abbildung 12: Rekonstruierte Radardaten in einem Schnitt mit einer Tiefe von 8,0 cm [1]

sehen. In einer Tiefe von 8,0 cm sind hier sehr gut die horizontal verlaufenden Längsspannglieder zu erkennen.

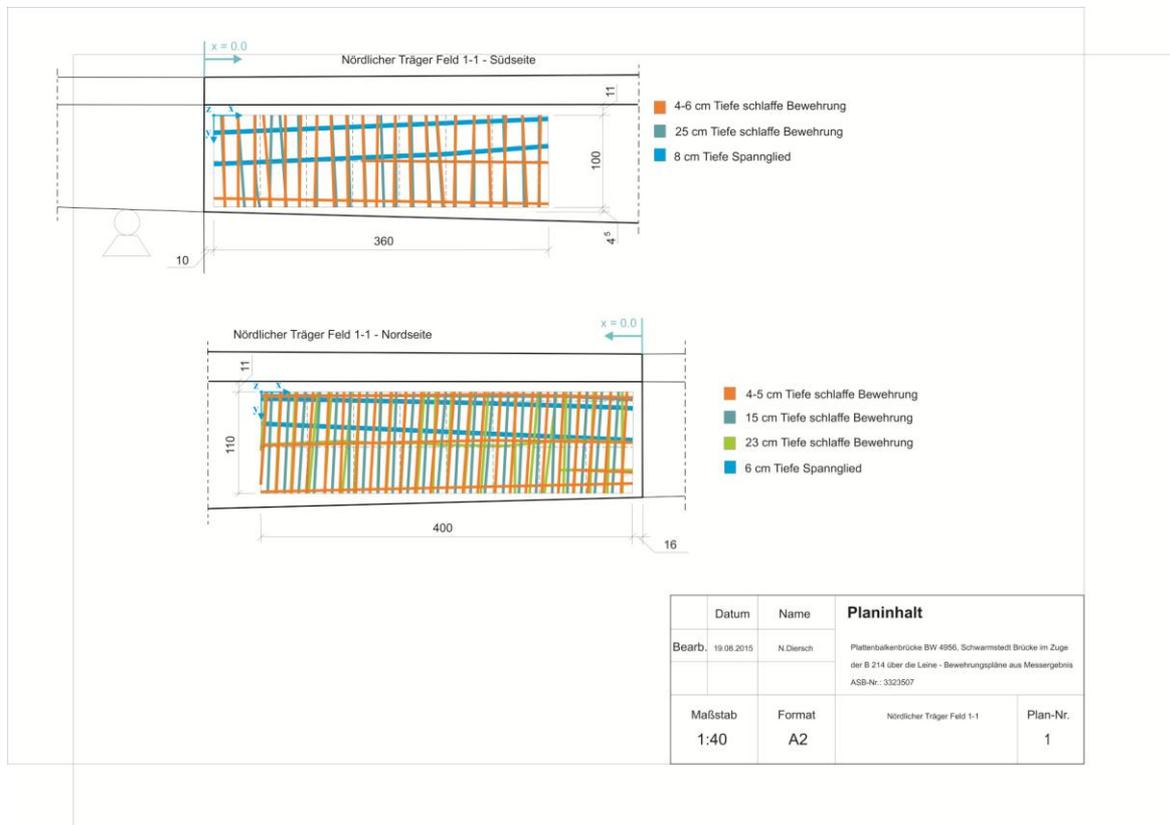
Abbildung 13: Technische Darstellung der vorhandenen Bewehrung rekonstruiert aus den Radardaten in einem Bereich des nördlichen Plattenbalkens [1]

Die rekonstruierten Datensätze werden anschließend in eine technische Zeichnung übertragen, Abbildung 13. Hierin ist die Bewehrung mit den verschiedenen Tiefenlagen sehr gut zu erkennen. Aus den Radardaten kann gegenwärtig nicht auf den Durchmesser der Bewehrung geschlossen werden. Hierfür erfolgten an verschiedenen Stellen des Bauwerkes Öffnungen bei einer gleichzeitigen Probenentnahme zur Charakterisierung des Stahls.

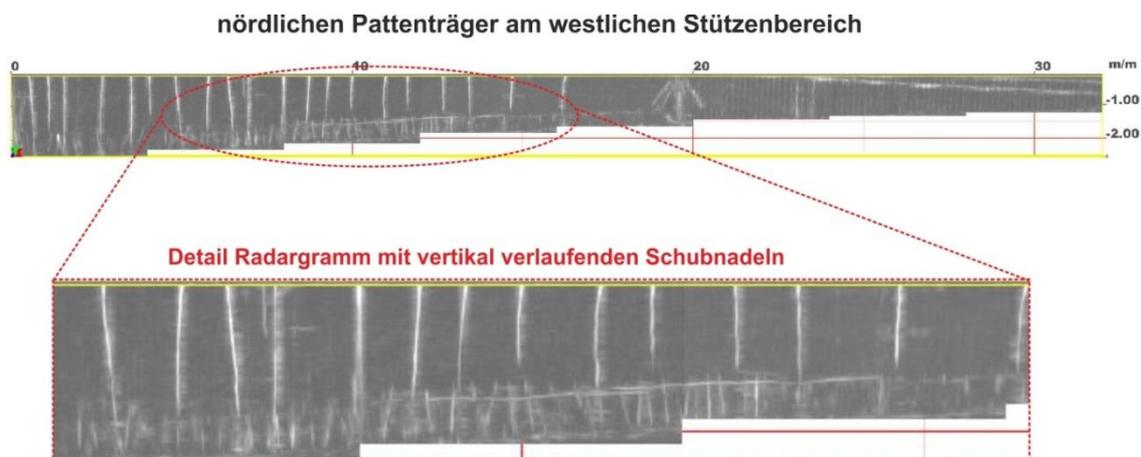
Abbildung 14: Radargramm in einer Schnittansicht in einer Tiefe von 10,0 cm bis 15,0 cm mit den durch die vertikalen Schubnadeln hervorgerufenen Reflexionen [1]

In den noch vorhandenen Bestandsunterlagen war angegeben, dass in dem Bauwerk vertikale Schubnadeln verbaut wurden. Die Art und Lage der Schubnadeln war nicht bekannt. Bei der Detailauswertung der Radardaten konnten die Schubnadeln in den Bereichen der Stützen detektiert werden, Abbildung 14. In der Detailansicht ist gut zu erkennen, dass keine Aussagen zur Verankerung der Schubnadeln im unteren Bereich gemacht werden können. Es zeichnen sich keine Ankerplatten oder ähnliches ab. Es wurde daher beschlossen eine Bauteilöffnung durchzuführen.

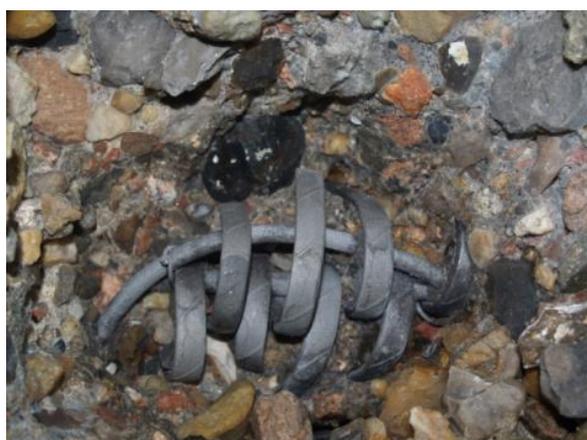
Abbildung 15: Verifizierung der Verankerung der vertikalen Schubnadeln [1]

Die Bauteilöffnung erfolgte mit dem Höchst-Druck-Wasserstrahlverfahren (HDW) an einer mit dem Radarverfahren exakt eingemessenen Position. Das Ergebnis der Öffnung ist in Abbildung 15 dargestellt. Sehr gut ist zu erkennen, dass es sich um eine fächerförmige Verankerung handelt. In der Literatur [7] ist eine mögliche Verankerungsmethode dokumentiert. In wie weit die vertikale Schubbewehrung bei der Nachrechnung angesetzt werden kann, war zum Zeitpunkt der ZfPBau-Untersuchungen noch nicht abschließend geklärt.

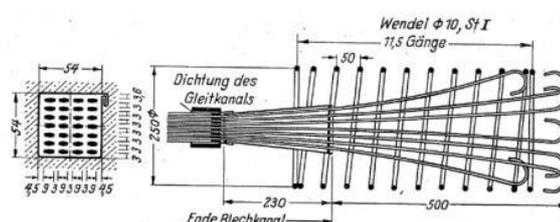
Bild 3.29 Fächerverankerung von 12 quergewirpten Ovaldrähten, würde auch ohne Endhaken halten (Beton- und Monierbau AG)

Abbildung 16: Mögliche Rückverankerung aus einer Literaturrecherche [7]

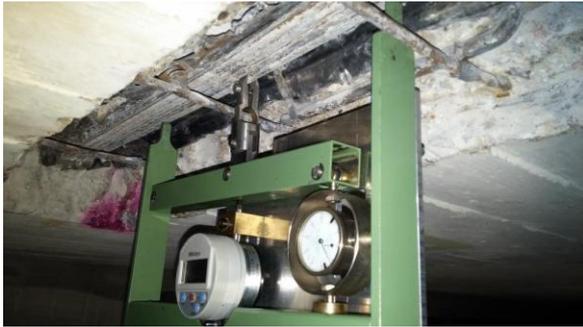
Abbildung 17: Statische Auslenkmethode an einem Querspannglied der Brücke [1]

Im Zusammenhang mit der Beurteilung des Zustandes der Spannglieder wurden an der Leinebrücke Messungen zur Abschätzung der Vorspannkraft durchgeführt. Hierfür kommt ein kaum verbreitetes Prüfverfahren zur Anwendung [9]. Bei dem Verfahren handelt es sich um ein mechanisches Verfahren (statische Auslenkmethode). Bei dem Prüfverfahren wird eine einzelne Spannlitze aus ihrer Lage mit einer definierten Kraft ausgelenkt. Die Spannlitze wird hierbei von einem Bügelsystem an zwei Aufstandspunkten fixiert, Abbildung 17. Aus dem Verhältnis von Auslenkkraft und Auslenkung kann die Federkonstante berechnet werden. Für die Untersuchung ist es erforderlich, dass die Spannlitze freigelegt wird, Abbildung 19.

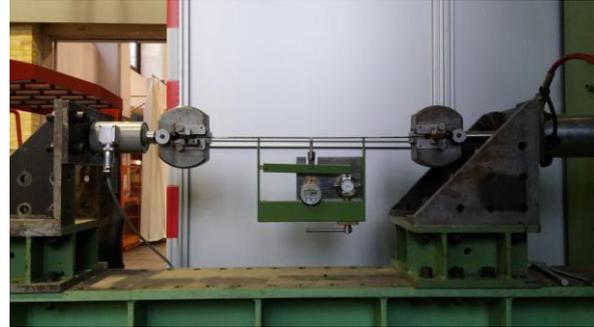
Abbildung 18: Kalibriermessung an einer entnommenen Spannlitze [1]

Um die Genauigkeit der Messungen zu erhöhen, können zusätzlich Kalibriermessungen durchgeführt werden, Abbildung 18. Diese Messungen erfolgen im Labor idealer Weise an entnommenen Spannlitzen. Mit dieser Vorgehensweise kann eine Genauigkeit bei der Bestimmung der Vorspannkraft von $\pm 5\%$ erreicht werden. Für die Kalibrierung können aber auch Rückstellproben der entsprechenden Stähle verwendet werden.

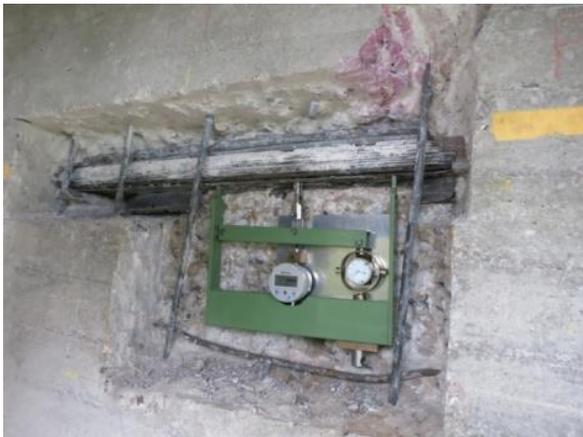
Abbildung 19: Bügelvorrichtung am Brückenbauwerk [1]

Abbildung 19 zeigt die Prüfvorrichtung am südlichen Plattenbalken. Störende Schwingungen bei der Messung waren trotz des laufenden Verkehrs nicht festzustellen. Die gemessenen Spannlitzen sind beispielhaft in der Abbildung 20 dargestellt. In der unteren linken Ecke (grüne Färbung) war eine spannungslose Litze. Diese wurde entfernt und eine Messung an den beiden farblich markierten Spannlitzen durchgeführt. Spannlitze 01 hatte hierbei eine Vorspannung von 15,8 kN ($\pm 0,9$ kN) und Spannlitze 02 15,9 kN ($\pm 0,8$ kN). Die Vorspannung bei den Messungen der Spannlitzen lag insgesamt in einem Bereich 8,4 kN bis 16,3 kN. Bei einigen Spannlitzen wurden höhere Messwerte bestimmt. Dies war auf Probleme bei der Durchführung der Messung zurückzuführen, da die Spannlitzen nicht zwangungsfrei ausgelenkt werden konnten.

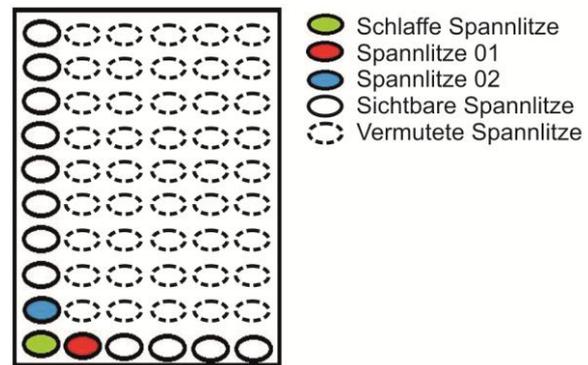
Abbildung 20: Schematische Darstellung der untersuchten Spannlitzen [1]

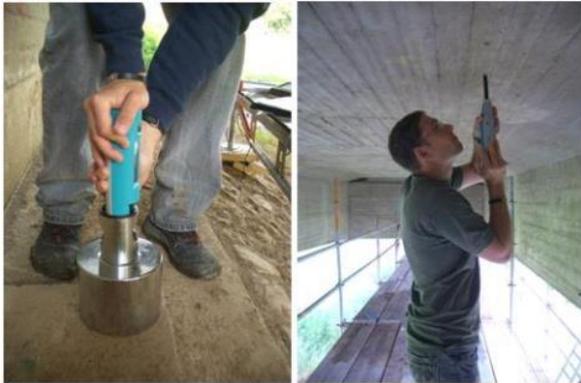
Abbildung 21: Untersuchung mit dem Rückprallhammer an der Leinebrücke [1]

Die Abschätzung der Druckfestigkeit des Betons erfolgte mit dem Rückprallhammer, Abbildung 21. Bei diesem zerstörungsfreien Prüfverfahren handelt es sich um das einzige in Deutschland genormte Prüfverfahren für die Anwendung an Betonbauteilen. Bei dem Prüfverfahren wird der Zusammenhang von Oberflächenhärte des Betons und der Druckfestigkeit aufgestellt. Entsprechend der Norm DIN EN 13791:2008 kann die Abschätzung auf verschiedene Weisen erfolgen. Es ist zum Beispiel eine direkt Abschätzung

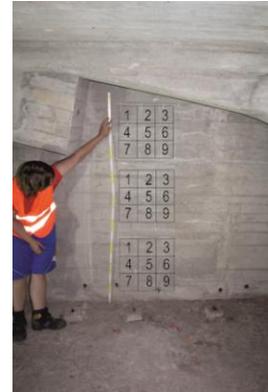
Abbildung 22: Untersuchungsgebiete für die Rückprallhammermessungen [1]

Abbildung 22 zeigt einen Untersuchungsbereich im Hohlkasten an der westlichen Stütze. Zu sehen sind 3 Bereiche in verschiedenen Höhenlagen mit jeweils 9 Messfelder in denen 15 Messungen durchgeführt wurden. Auf diese Weise können eventuelle Unterschiede in der Materialzusammensetzung über die Höhe des Trägers erfasst werden. Die Bezugskurve wurde mit Hilfe von insgesamt 17 Bohrkernen erstellt. Einschränkend ist festzuhalten, dass es sich hierbei um eine erste Näherung zur Beurteilung der Druckfestigkeit handelt, da davon ausgegangen wird, dass die 17 Bohrkern für das gesamte Bauwerk repräsentativ sind. Die Untersuchungen wurden über die Bauwerkslänge in jedem Plattenbalken in den 1/10-Punkten durchgeführt.

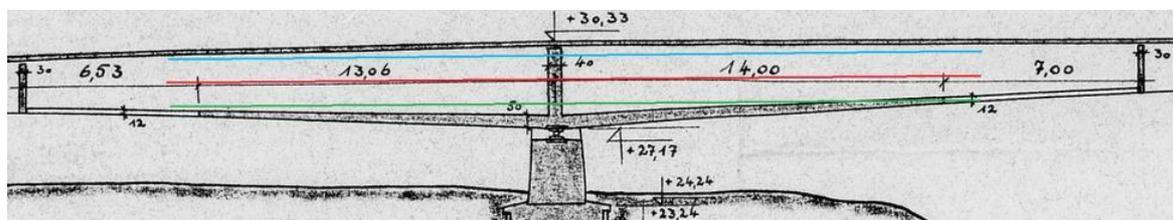
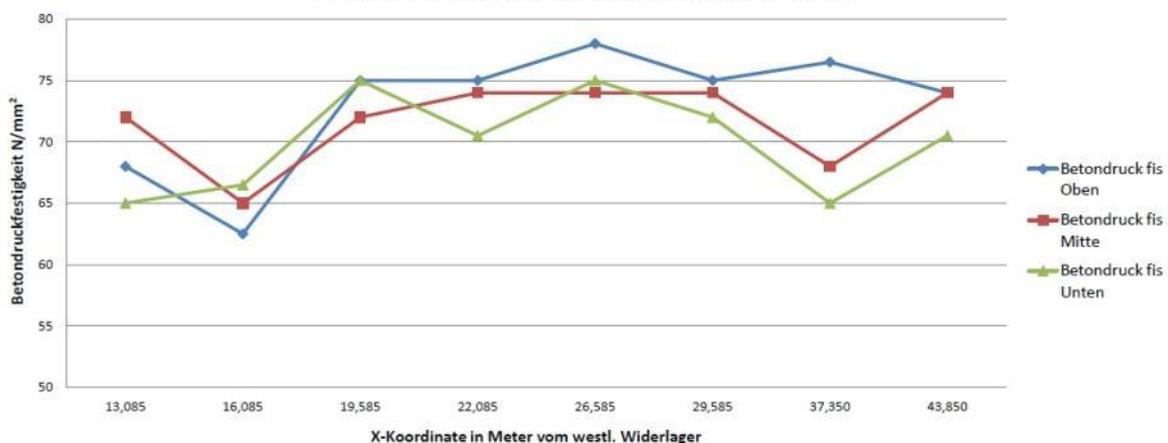
Betondruckfestigkeit am Auflager südlicher Träger

Abbildung 23: Materialkennwerte im Stützenbereich des südlichen Plattenbalkens [1]

Abbildung 23 zeigt in einer Übersichtsdarstellung den Bereich und die Ergebnisse der Abschätzung der Materialkennwerte durch den Rückprallhammer. Es zeigt sich, dass die abgeschätzten Betondruckfestigkeiten ähnlich sind. Lediglich bei der x-Koordinate von

37,35 m ist die abgeschätzte Druckfestigkeit im Vergleich etwas größer. Die Abweichung der Druckfestigkeit befindet sich in einer Größenordnung, die entsprechend der durch die Norm vorgegebenen Stufung nicht relevant ist.

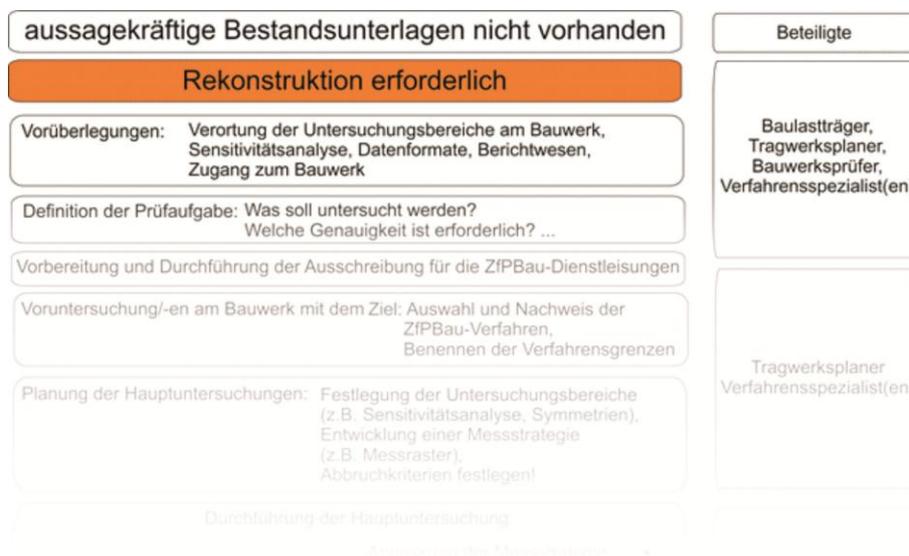
Abbildung 24: Auszug des Blockdiagramms zum allgemeinen Ablauf einschließlich der verantwortlich Beteiligten an der Nachrechnung [1]

Neben der Zusammenstellung der Kennwerte die mit den ZfPBau-Verfahren bestimmt werden können, erfolgte eine Darstellung eines möglichen Ablaufes der Rekonstruktion eines Bestandsplanes. Hierin werden in der Entwurfsfassung wesentliche Fragestellungen unter Berücksichtigung der Rahmenbedingungen erfasst. Darüber hinaus werden auch die Verantwortlichkeiten der an der Nachrechnung Beteiligten abgebildet. Die Form des hierfür erstellten Blockdiagramms ist in der Abbildung 24 auszugsweise zu sehen.
