# Akustische Wirksamkeit alter Lärmschutzwände

Verkehrstechnik Heft V 316

Paul Lindner  
Benedikt Hartmann  
Christian Schulze  
Jörn Hübelt

**Bericht zum Forschungsprojekt: FE 02.0385/2015/IRB:**  
Akustische Wirksamkeit alter Lärmschutzwände

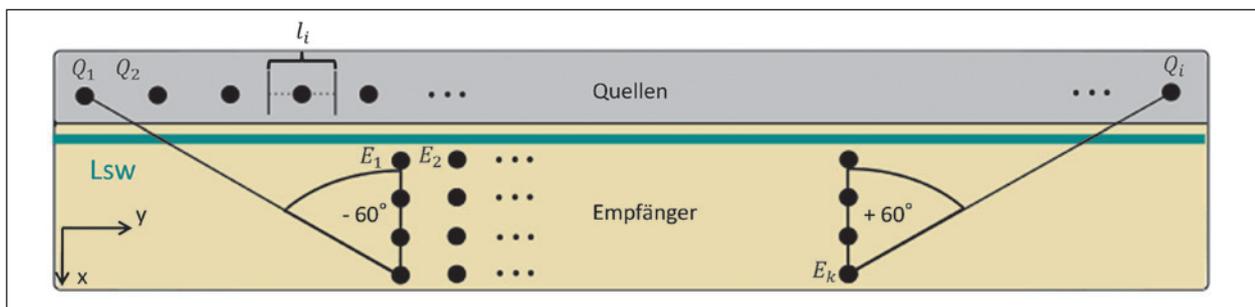
Fig. 3.1: Principle sketch of source and receiver positions considered within the simulations of the sound field along the noise barrier in top view; grey: road with source positions  $Q_i$ ; green: noise barrier; beige: area with receiver positions  $E_k$

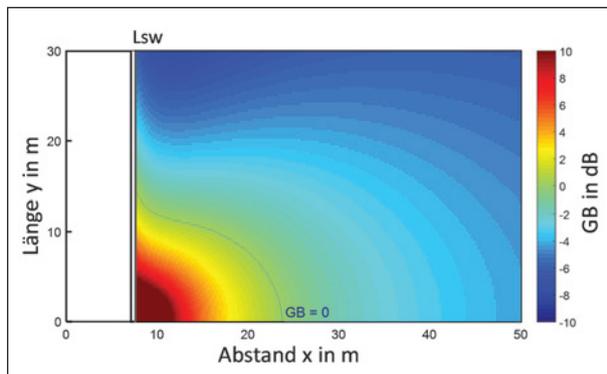
Fig. 3.2: Overall condition  $GB$  calculated in a height of 2,8 m above ground in top view of noise barrier with a height of 9 m and a leakage of 0,5 m<sup>2</sup> with  $\tau = 0,4$ ; blue: boundary of acoustically critical area with  $GB = 0$  symmetrical around leakage behind the noise barrier

this purpose, an analytical description of this overall condition  $GB$  was defined on the basis of the difference between the noise transmitted through the noise barrier and the noise diffracted around the top edge. Exemplarily, Figure 3.2 shows the calculated overall condition in a height of 2,8 m above ground in top view of a noise barrier with a height of 9 m and a leakage of 0,5 m<sup>2</sup> with a transmission coefficient of 0,4. In addition, the boundary of the acoustically critical area ( $GB = 0$ ) that lies symmetrically around the leakage behind the noise barrier is marked in blue.

It turns out that the influence radius of the leakage increases, the higher the noise barrier is, the closer the leakage is located to the ground and the higher the effective area (product of area and transmission coefficient) of the leakage is. By comparing the calculated influence radius to a zoning map, it is possible to prioritize the repairs of defects at noise barriers based on their acoustic properties.

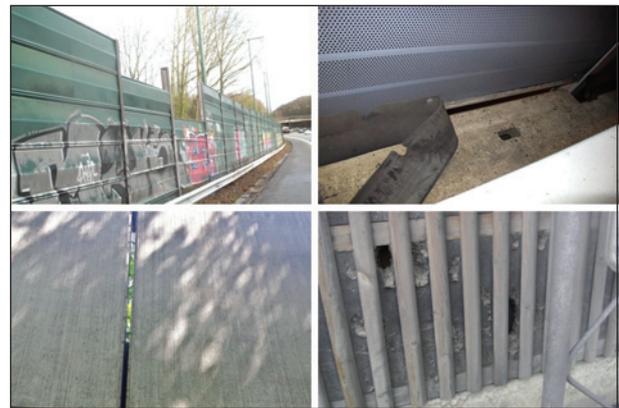
Fig. 4.1: Diverse defects at noise barriers; from top left to bottom right: absent aluminum element of noise barrier, leakage in the shape of a slit due to absent ground sealing, slit due to absent sealing between concrete elements of noise barrier, holes in insulating material of a wooden noise barrier due to mechanical impact (sources: BMVI; Walloon Road Administration, Belgium)

An extensive analysis of defects at real noise barriers was performed. Afterwards, the different types of defects were classified concerning their acoustic relevance and were assigned to leakages that can be geometrically simply described, such as round holes and horizontally or vertically oriented slits. In Figure 4.1 typical defects at noise barriers are shown exemplarily.

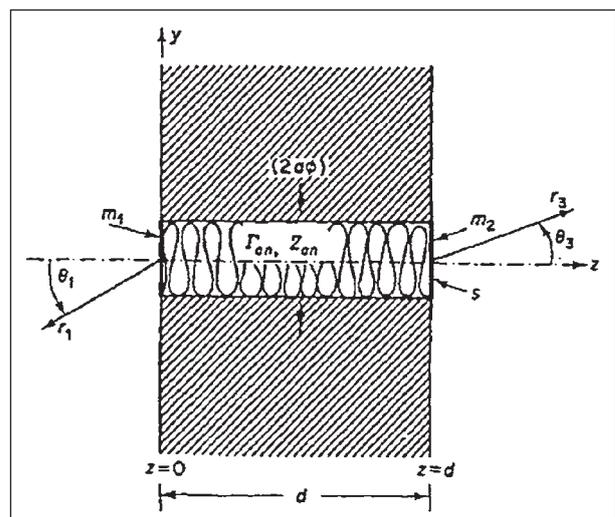
Fig. 4.2: Sketch of cross section of noise barrier with round leakage from [MECHEL, 1986]

The geometry to determine the transmission coefficient of round leakages according to [MECHEL, 1986] is sketched in Figure 4.2 in lateral cross section. Thereby, a leakage with the diameter  $2a$  and the length  $d$  is sealed on the front and the rear side by covering caps featuring the surface-related masses  $m_1$  and  $m_2$ . Inside the leakage, a homogeneous, isotropic porous absorber is located characterized by the normalized propagation constant  $\Gamma_{an}$  and the normalized characteristic impedance  $Z_{an}$ .

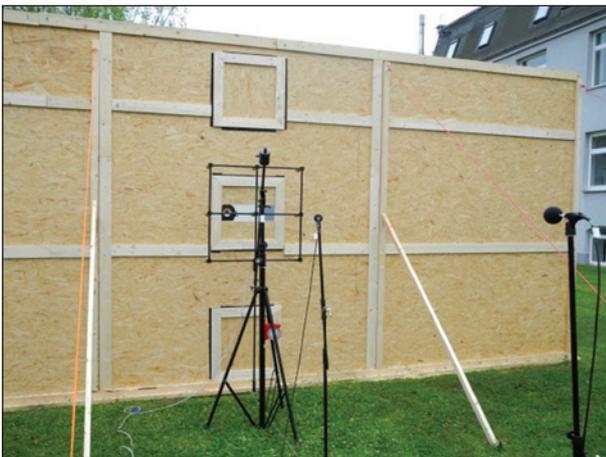
Fig. 5.1: Setup for measurements at test noise barrier with geometrical exact leakages

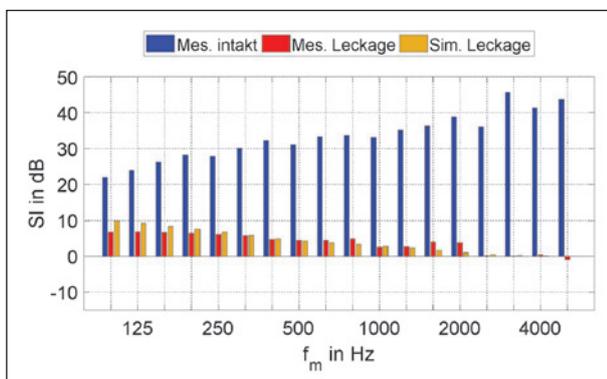
Fig. 5.2: Transmission loss of investigated noise barrier; blue: measurement result of intact noise barrier; red: measurement result of noise barrier with horizontally oriented slit; orange: simulation result of noise barrier with horizontally oriented slit

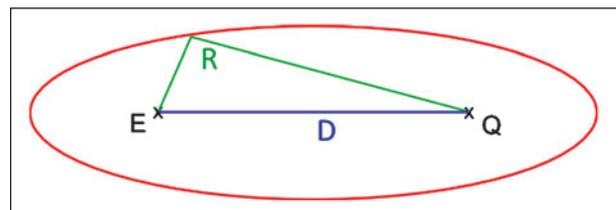
Fig. 5.3: Rotational ellipsoid with the focal points coinciding with the receiver (E) and the source (Q); D: distance between source and receiver; R: distance between source and receiver via circumference of ellipse

This requires the application of a defined correction function that considers the frequency-dependent illuminated area of the source-receiver geometry (see Figure 5.3) that is effective during the measurement in situ. This correction function defines the surface ratio of the leakage and the intact noise barrier within the total area that is illuminated during the measurement (Fresnel zone, see Figure 5.4).

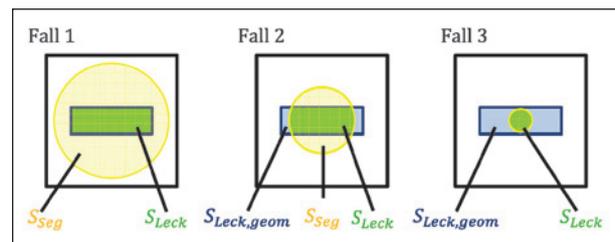
Fig. 5.4: Illuminated area  $S_{Seg}$ , geometrical area of leakage  $S_{Leck,geom}$  and area of leakage to be considered  $S_{Leck}$  for three different cases at a leakage in the shape of a slit

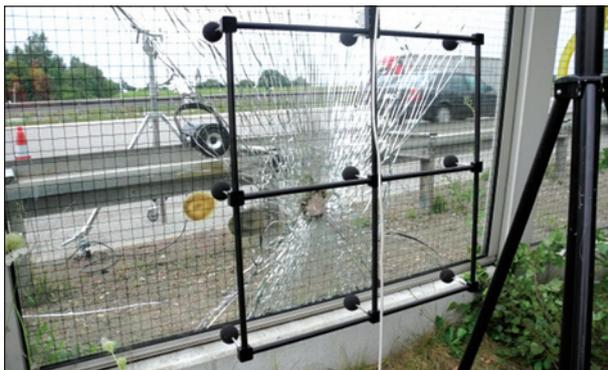
Fig. 5.5: Test setup for measurement of transmission loss of noise barrier with defect in situ

near motorways in the Free State of Saxony. Exemplarily, Figure 5.5 shows the setup for the measurement at a noise barrier with an approximately round leakage caused by mechanical impact. Here again, the calculation model according to [MECHEL, 1986] could be applied successfully to reproduce the results of the measurement in situ by means of simulation. Figure 5.6 shows a very good accordance between the transmission loss of the investigated glass noise barrier determined by measurement and by simulation.

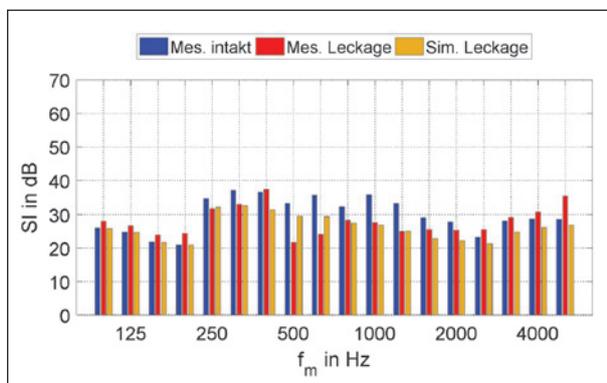
Fig. 5.6: Transmission loss of investigated glass noise barrier; blue: measurement result of intact noise barrier in situ; red: measurement result of noise barrier with leakage in situ; orange: simulation result of noise barrier with leakage; simulation parameters:  $r_{Leck} = 45 \text{ mm}$ ,  $\rho_{AK} = 1,0 \text{ g/cm}^3$ ,  $d_{AK} = 0,5 \text{ mm}$

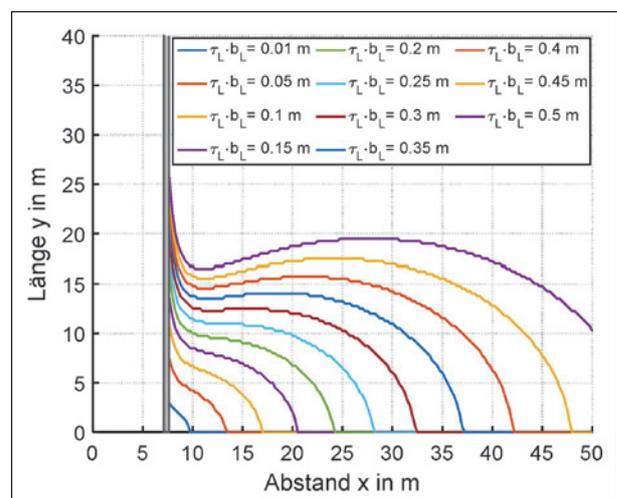
Fig. 6.1: Calculated effective radius of a leakage in the shape of a horizontally oriented slit with a length of 4 m and a varying effective width  $\tau_L \cdot b_L$  in a noise barrier of 5 m height (in top view) for an average height of the leakage of 2,5 m

Based on the extended sound propagation model, a catalog of defects at noise barriers was provided. For this, leakages in the shape of holes and slits were considered as basic geometrical shapes for describing usual defects at noise barriers. As before, it was distinguished between horizontally and vertically oriented slits. In order to be able to evaluate a high multitude of defects, for round leakages an effective area (product of area and transmission coefficient), for slits an effective width (product of width of slit and transmission coefficient) was introduced as catalog parameter. Besides, the boundary of the acoustically critical area is visualized for different heights of the noise barrier from 3 m to 9 m as well as for varying heights of the leakage above ground. Exemplarily, Figure 6.1 shows the influence radius of a leakage in the shape of a horizontally oriented slit with a length of 4 m with different effective widths  $\tau_L \cdot b_L$  in a noise barrier with a height of 5 m (in top view).

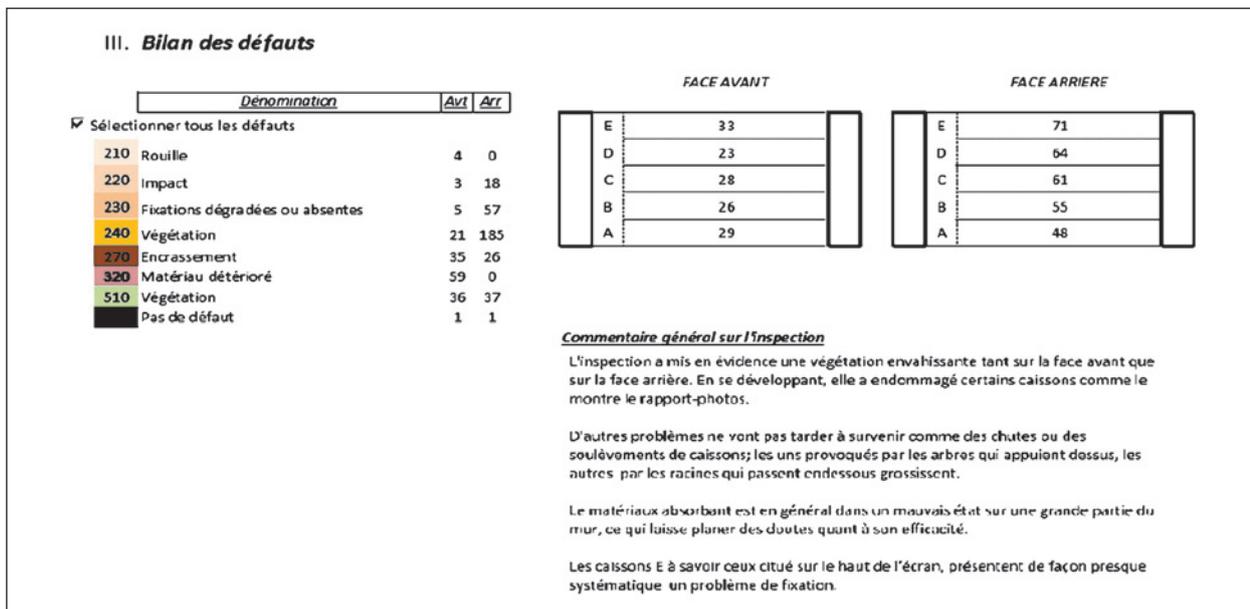
Bild 2.1: Statistik der Schäden gelistet nach Position und Typ aus [MARCOCCI, 2016]

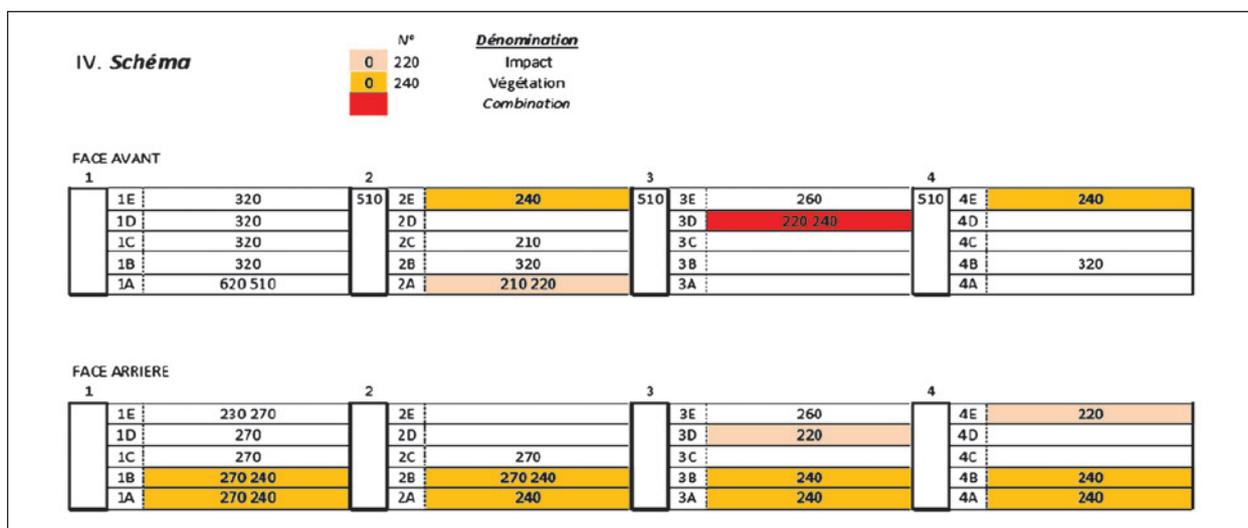
Bild 2.2: Räumliche Zuordnung der Schäden aus [MARCOCCI, 2016]

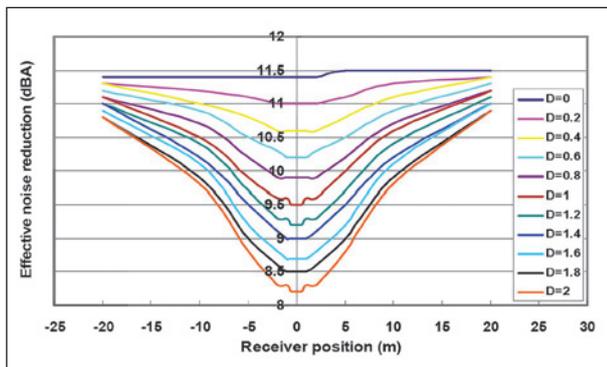
Bild 2.9: Einfügungsdämmung einer Lsw mit Leakage für verschiedene Breiten  $D$  der Leakage in m in Abhängigkeit vom horizontalen Abstand zwischen Immissionsort und Leakage in Richtung der Lsw (Abstand von 0 m entspricht Mitte der Leakage) aus [LIU, 2006]

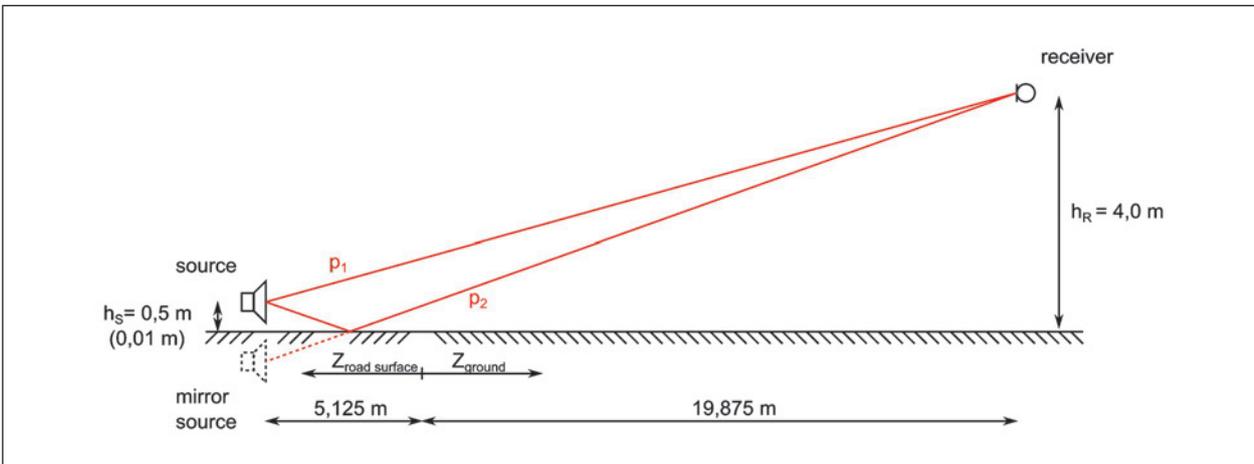
Bild 2.12: Geometrie der Berechnung der Schallausbreitung ohne Lsw

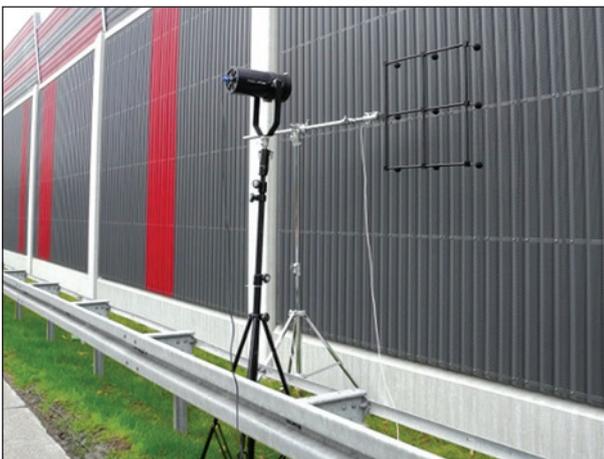
Bild 2.18: Messaufbau zur In-situ-Bestimmung des Schallreflexionsindex von Lsw durch Einsatz des Messsystems AcoustiAdrienne der Gesellschaft für Akustikforschung Dresden mbH gemäß [DIN EN 1793-5]

Um den Schallreflexionsindex  $RI$  zu bestimmen, werden die Testschallquelle und die neun-elementige Mikrofonanordnung analog zu Bild 2.17 und Bild 2.18 auf der Vorderseite der zu untersuchenden Lsw positioniert.

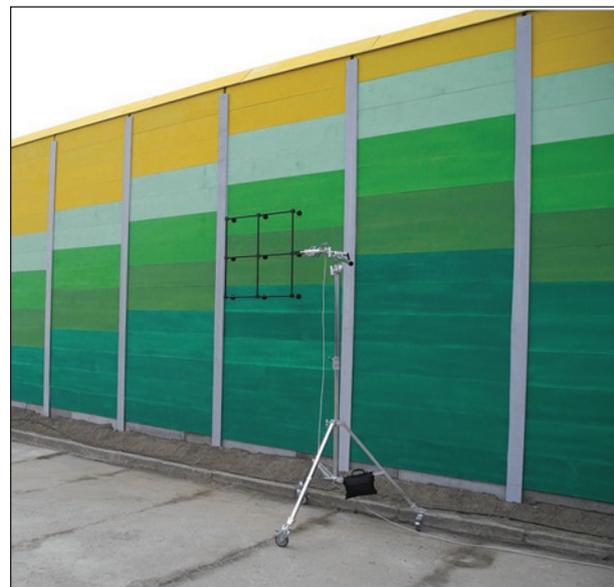
Bild 2.21: Rückseitiger Messaufbau zur In-situ-Bestimmung des Schalldämmungsindex von Lsw durch Einsatz des Messsystems AcoustiAdrienne der Gesellschaft für Akustikforschung Dresden mbH gemäß [DIN EN 1793-6]

Um den Schalldämmungsindex  $SI$  zu bestimmen, wird die Testschallquelle analog zu Bild 2.20 auf der Vorderseite der zu untersuchenden Lsw positioniert. Die neun-elementige Mikrofonanordnung befindet sich analog zu Bild 2.21 auf der Rückseite der zu untersuchenden Lsw. Durch das Adrienne-Zeitfenster wird der transmittierte Schallanteil vom über die Oberkante der Lsw gebeugten Schallanteil getrennt.

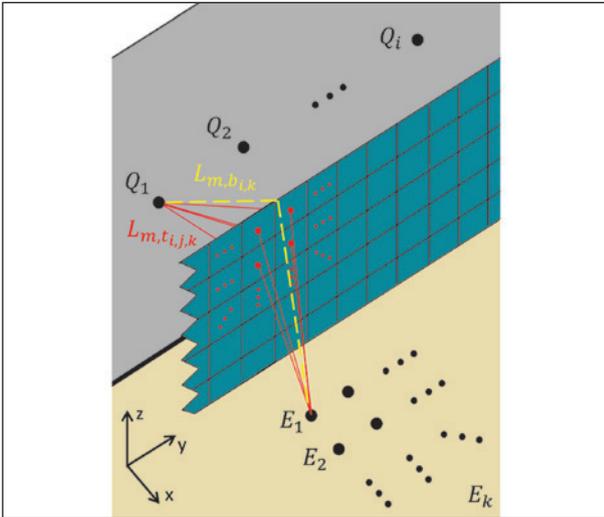
Bild 3.10: Skizze der berücksichtigten Pfade bei der Beschreibung der Schallausbreitung von Quelle  $Q_i$  zum Empfänger  $E_k$ ; Gelb: Schallausbreitung durch Schallbeugung über die Oberkante der Lsw; Rot: Schallausbreitung durch Transmission durch jedes  $j$ -te Segment der Lsw

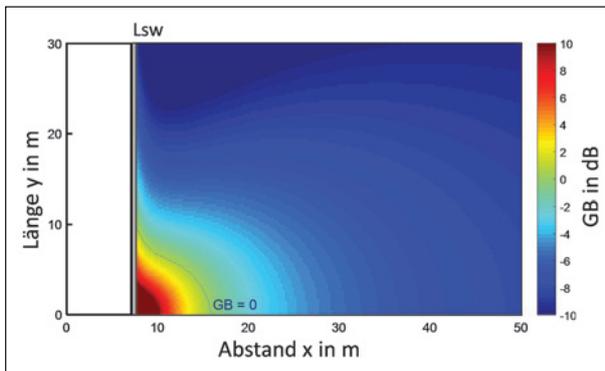
Bild 3.17: In 2,8 m Höhe über dem Boden berechnete Gesamtbedingung  $GB$  in der Draufsicht von 6 m hoher Lsw mit  $0,5 \text{ m}^2$  großer Leckage mit  $\tau = 1,0$ ; Blau: Grenze des kritischen Bereichs mit  $GB = 0$  symmetrisch um Leckage hinter Lsw

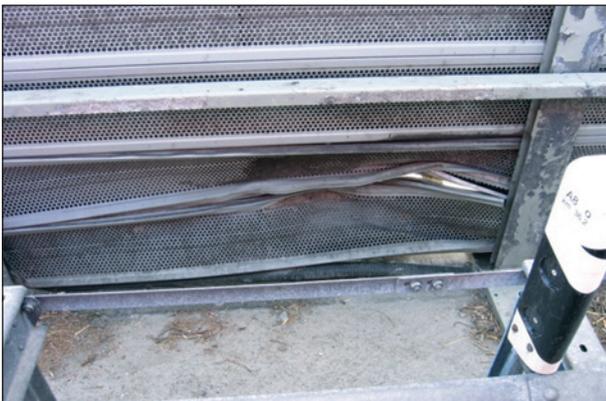
Bild 4.2: Aufprall-Unfallschaden an Aluminium-Lsw (Quelle: BMVI)

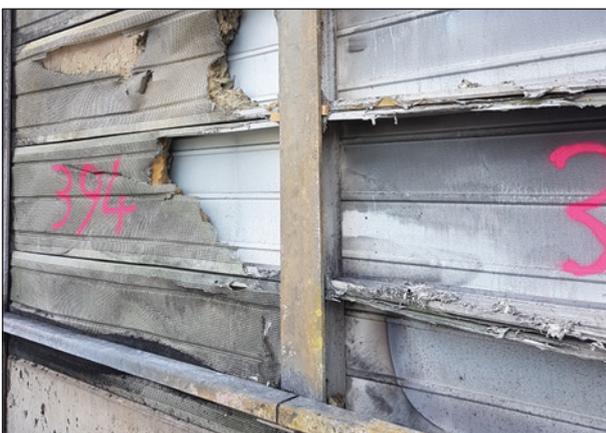
Bild 4.3: Unfallschaden mit Brand an Aluminium-Lsw (Quelle: BMVI)

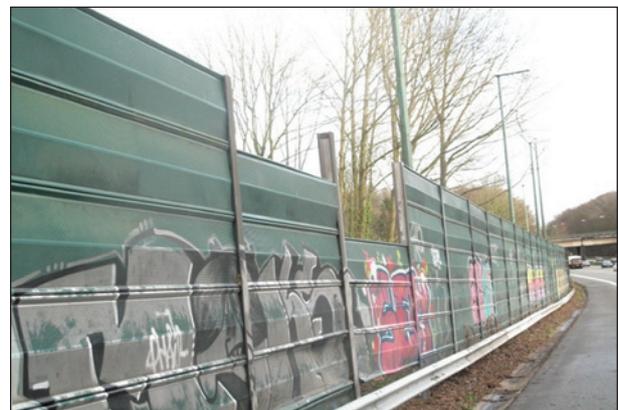
Bild 4.4: Großflächige Leckage durch fehlende Kassetten in Aluminium-Lsw (Quelle: Walloon Road Administration, Belgien)

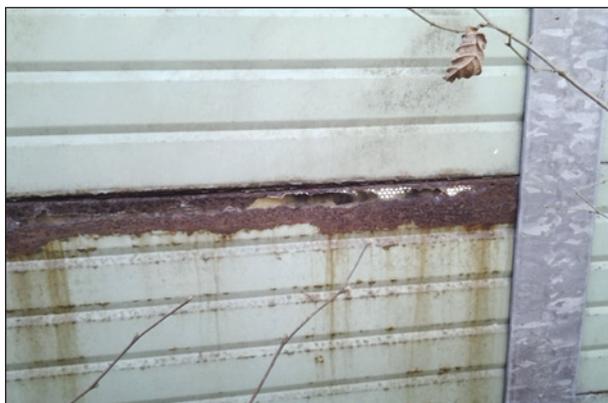
Bild 4.5: Schlitzförmige Leckage durch Korrosion an Aluminium-Lsw (Quelle: Walloon Road Administration, Belgien)

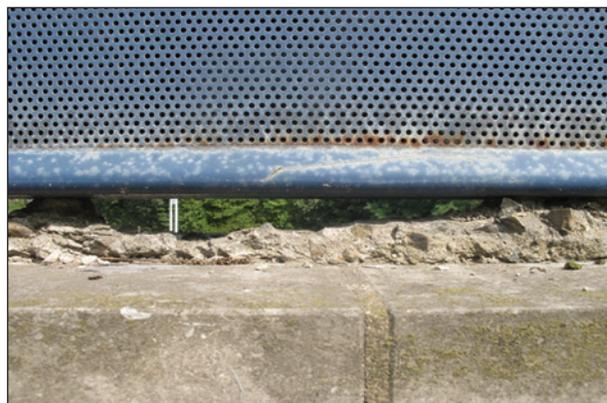
Bild 4.8: Schlitzförmige Leckagen zwischen Aluminium-Lsw und Fundament (Quelle: Walloon Road Administration, Belgien)

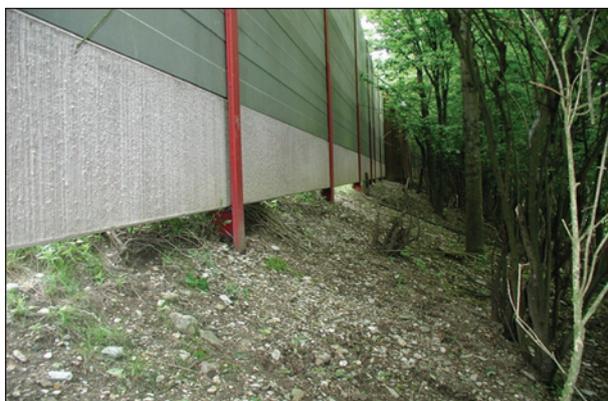
Bild 4.6: Schlitzförmige Leckage unterhalb des Fundaments von Aluminium-Lsw durch Erdbauschaden (Quelle: BMVI)

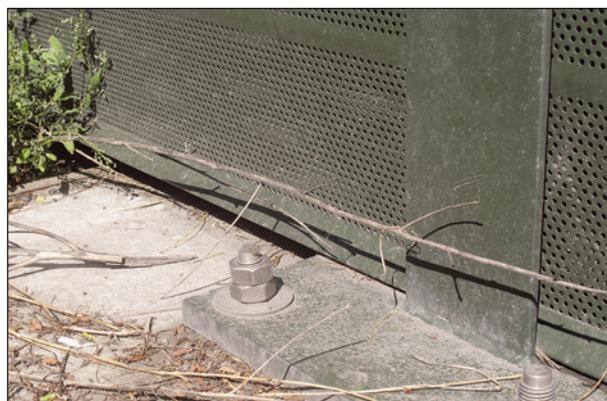
Bild 4.9: Schlitzförmige Leckagen zwischen Aluminium-Lsw und Fundament (Quelle: Walloon Road Administration, Belgien)

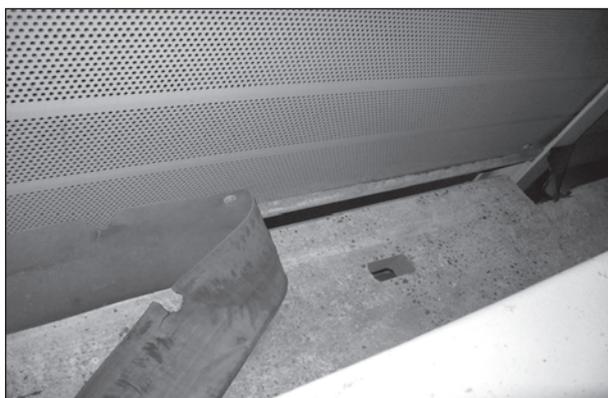
Bild 4.7: Schlitzförmige Leckage zwischen Aluminium-Lsw und Fundament durch fehlende Bodenabschlussleiste (Quelle: Walloon Road Administration, Belgien)

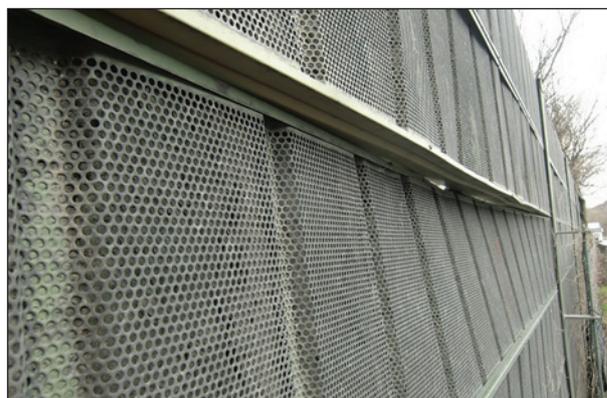
Bild 4.10: Schlitzförmige Leckage zwischen einzelnen Kassetten einer Aluminium-Lsw (Quelle: BMVI)

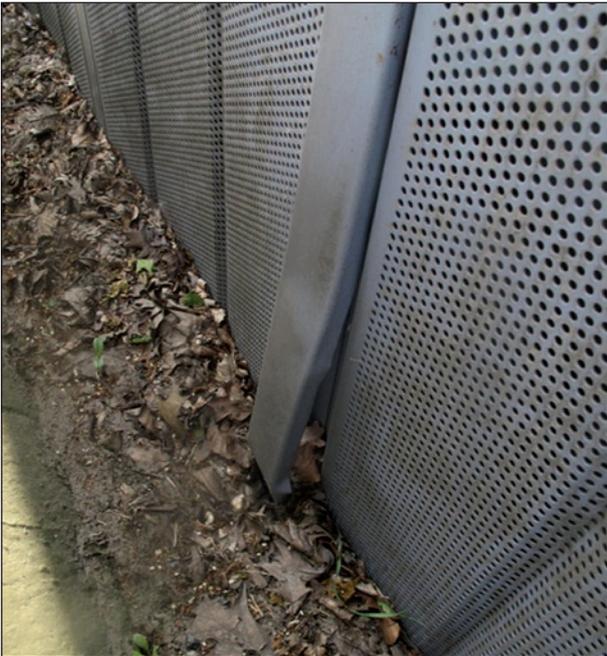
Bild 4.11: Vertikale schlitzförmige Leckage an Aluminium-Lsw durch lose Abdeckung (Quelle: Walloon Road Administration, Belgien)

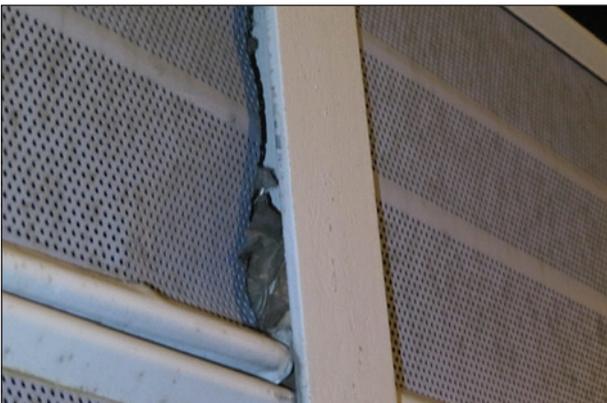
Bild 4.12: Vertikale Undichtheit durch thermische Verformung an Aluminium-Lsw (Quelle: Walloon Road Administration, Belgien)

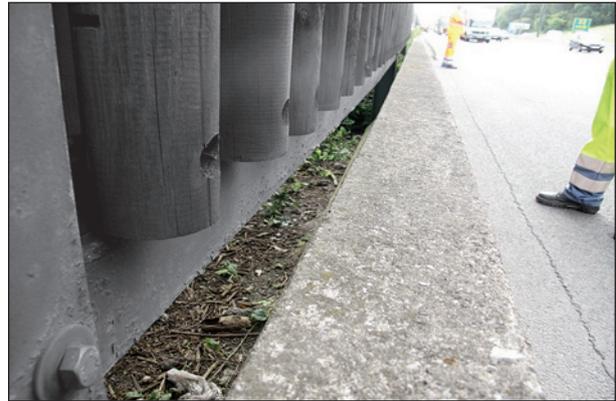
Bild 4.13: Horizontale schlitzförmige Leckage durch fehlende Bodenabschlussleiste an Holz-Lsw (Quelle: Walloon Road Administration, Belgien)

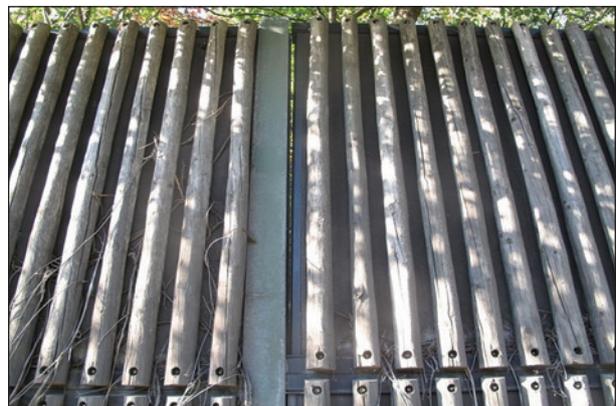
Bild 4.14: Vertikale schlitzförmige Leckage mangelhafte Montage oder thermische Verformung infolge von Witterungsprozessen an Holz-Lsw (Quelle: Walloon Road Administration, Belgien)

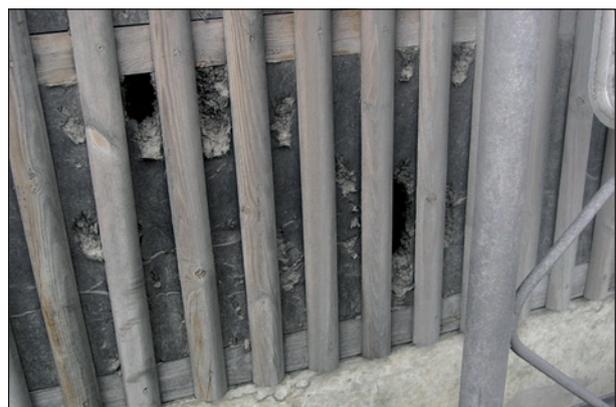
Bild 4.15: Löcher in Dämmmaterialplatte an Holz-Lsw infolge von mechanischer Krafteinwirkung (Quelle: BMVI)

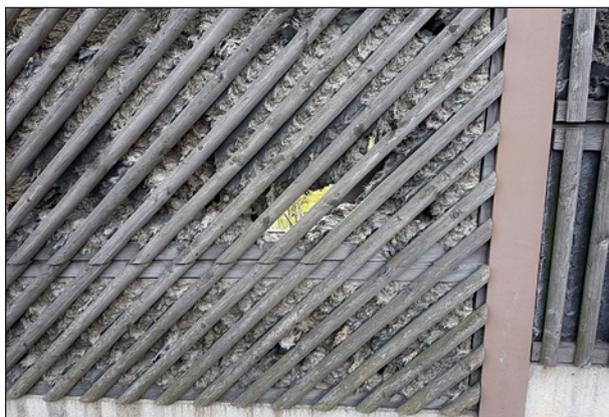
Bild 4.16: Löcher in Dämmmaterialplatte an Holz-Lsw infolge von mechanischer Krafteinwirkung

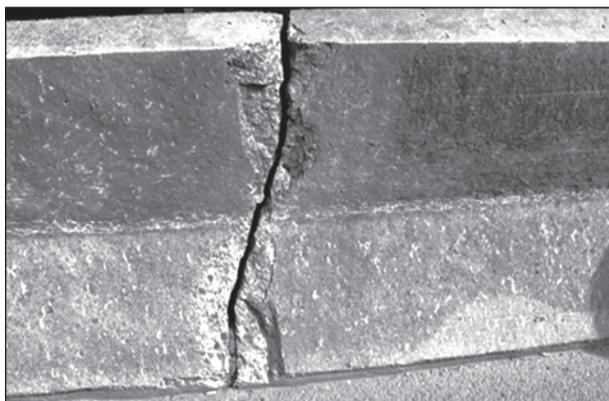
Bild 4.18: Riss in Fundament von Beton-Lsw (akustische Signifikant eher vernachlässigbar) (Quelle: Walloon Road Administration, Belgien)

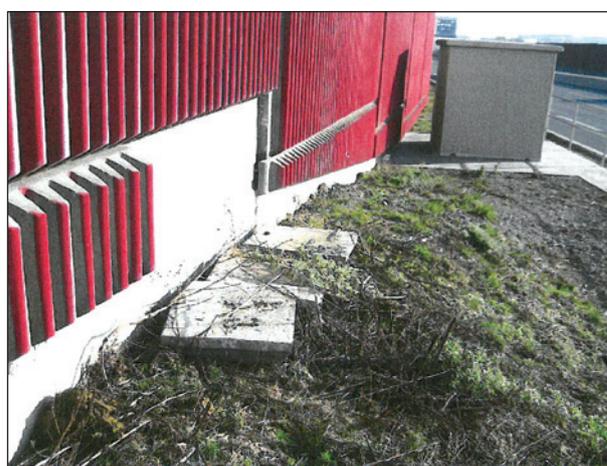
Bild 4.20: Schäden an Vorsatzschale von Beton-Lsw (aus Einkornbeton) infolge von Witterungsprozessen oder mechanischer Krafteinwirkung (Quelle: BMVI)

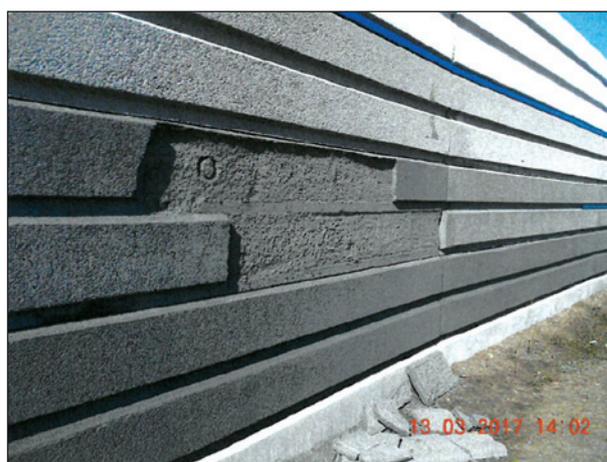
Bild 4.21: Schäden an Vorsatzschale von Beton-Lsw infolge von Witterungsprozessen oder mechanischer Krafteinwirkung (Quelle: BMVI)

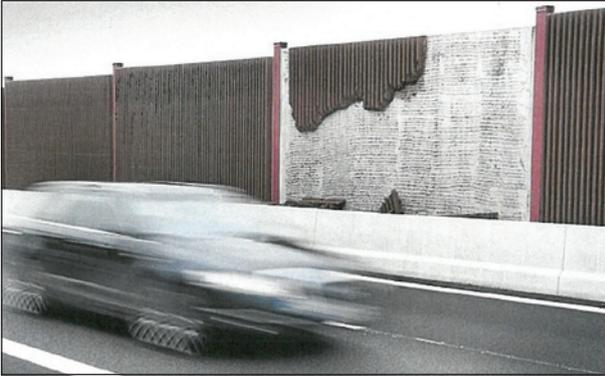
Bild 4.22: Schäden an Vorsatzschale von Beton-Lsw infolge von Witterungsprozessen oder mechanischer Krafteinwirkung (Quelle: www.tageblatt.de)

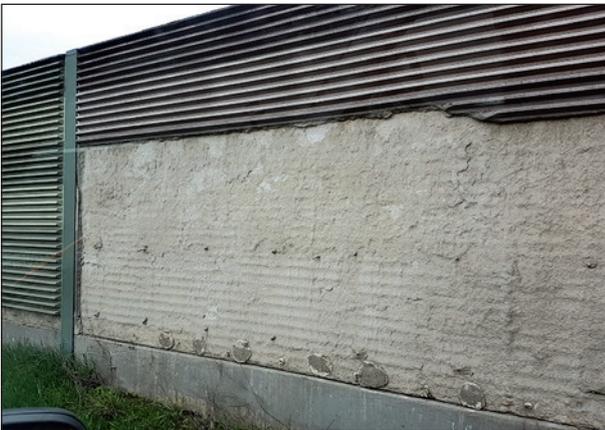
Bild 4.23: Schäden an Vorsatzschale von Beton-Lsw infolge von Witterungsprozessen oder mechanischer Krafteinwirkung

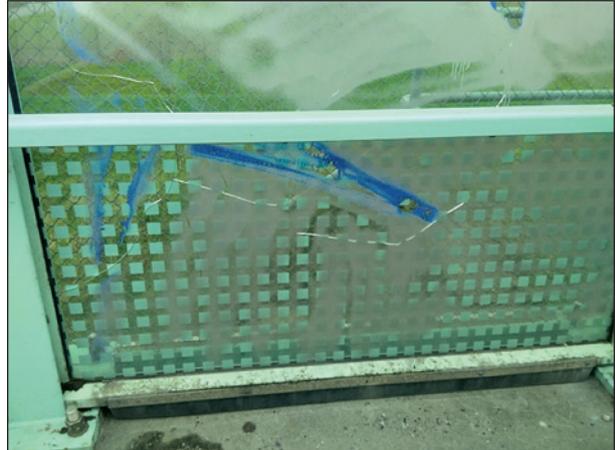
Bild 4.24: Langgestreckter Riss an transparenter Lsw

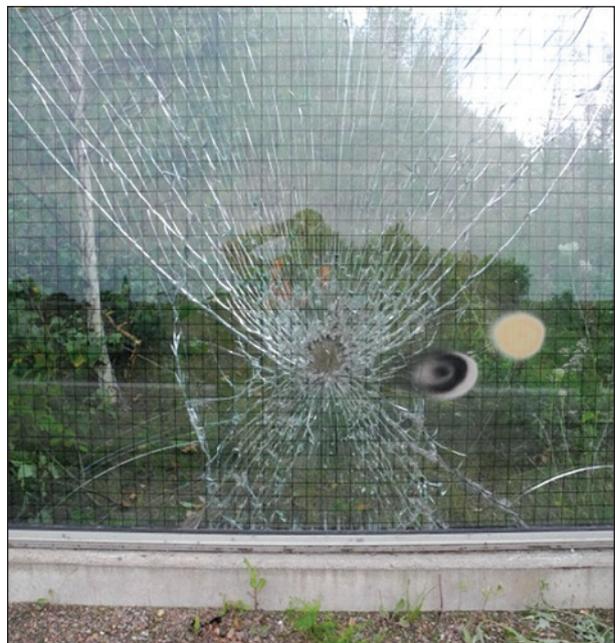
Bild 4.25: Netzartige Risse mit Loch in transparenter Lsw

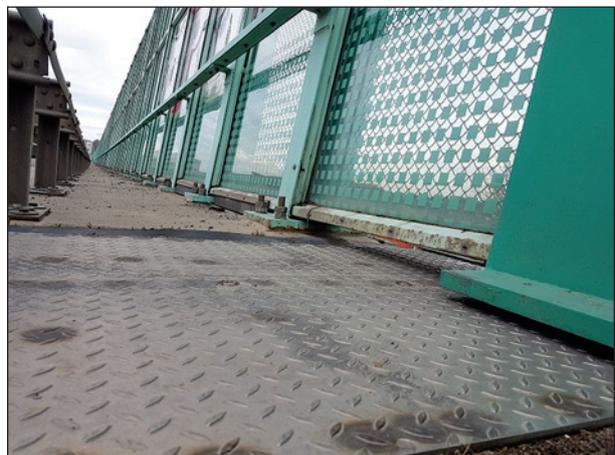
Bild 4.26: Schlitzförmige Leckage zwischen transparenter Lsw und Fahrweg auf Brücke durch fehlende Bodenabschlussleiste

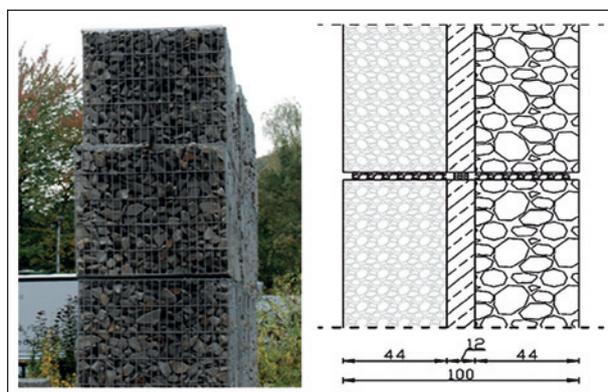
Bild 4.27: Schlitzförmige Leckage zwischen Gabionen aus [ISELE, 2009]; zwischen Stein-Schüttungen muss sich für ausreichend hohes Schalldämmmaß ein Kern aus Beton befinden (schraffierte Fläche)

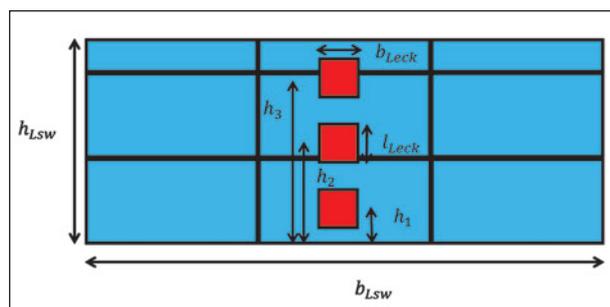
Bild 5.1: Skizze der Test-Lsw mit Leckagefenstern (Rot) in drei unterschiedlichen Höhen

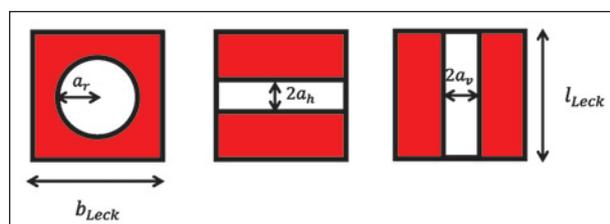
Bild 5.2: Skizze der eingesetzten Masken mit Leckagen

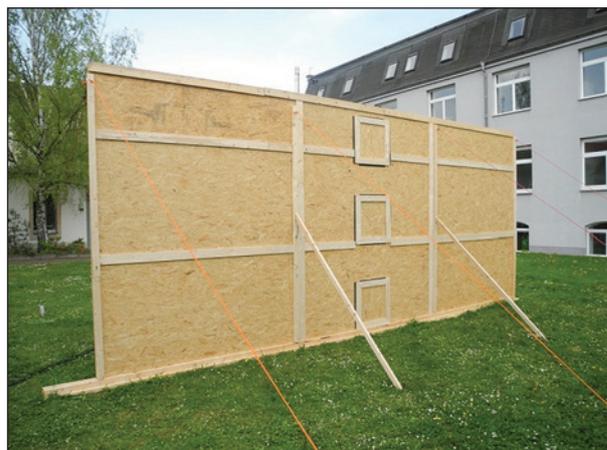
Bild 5.3: Aufgebaute intakte Test-Lsw mit geschlossenen Leckagefenstern

Sämtliche Koppelstellen zwischen den verschiedenen Elementen der Test-Lsw wurden akustisch abgedichtet. In Bild 5.3 ist die intakte Test-Lsw mit geschlossenen Leckagefenstern dargestellt. Bild 5.4 zeigt die eingesetzten Masken mit Leckagen.

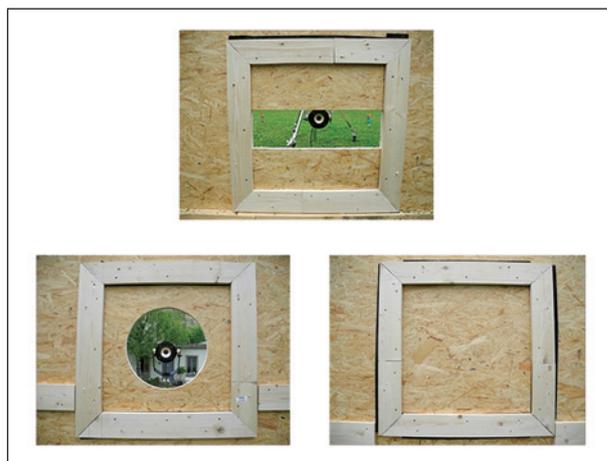
Bild 5.4: Masken mit Leckagen

suchsstand verwendete runde Leckage (siehe Bild 5.4, links unten) ergibt.

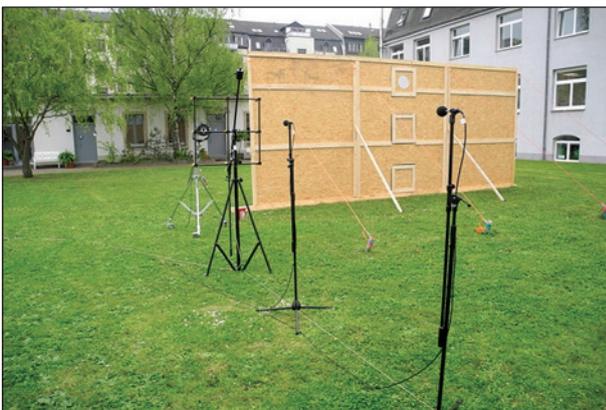
Bild 5.5: Messaufbau für Freifeldmessung bestehend aus Quelle, Mikrofongitter und zwei Einzelmikrofonen

Zu Beginn der Untersuchungen an der Test-Lsw wurde die in Bild 5.5 dargestellte Referenzmessung ohne Lsw (Freifeld) durchgeführt. Dabei befand sich die Testschallquelle und Mikrofone in derselben Anordnung wie bei den Messungen mit Lsw.

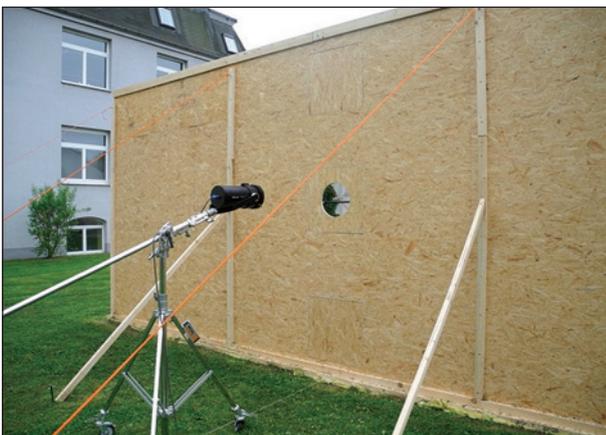
Bild 5.6: Vorderseitiger Prüfaufbau für Messung an Test-Lsw mit Quelle

Im Anschluss an die Freifeldmessung folgte die Messung an der Lsw. Dazu wurde der Lautsprecher im Abstand von 1 m zur Vorderseite der Test-Lsw positioniert (s. Bild 5.6). Rückseitig zur Lsw befand sich das Mikrofongitter in 0,25 m Abstand und die Einzelmikrofone in 2 m und 4 m Abstand zur Lsw (s. Bild 5.7).

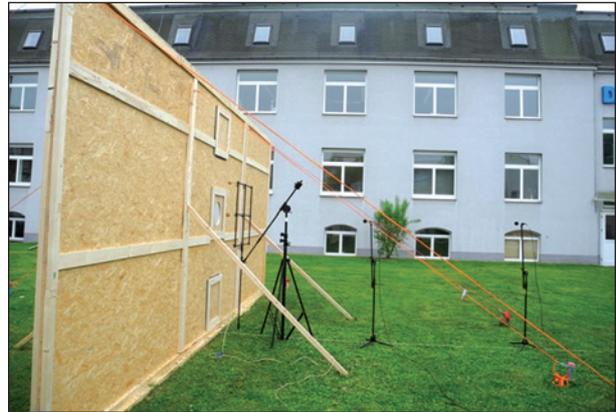
Bild 5.7: Rückseitiger Prüfaufbau für Messung an Test-Lsw mit Mikrofongitter und zwei Einzelmikrofonen

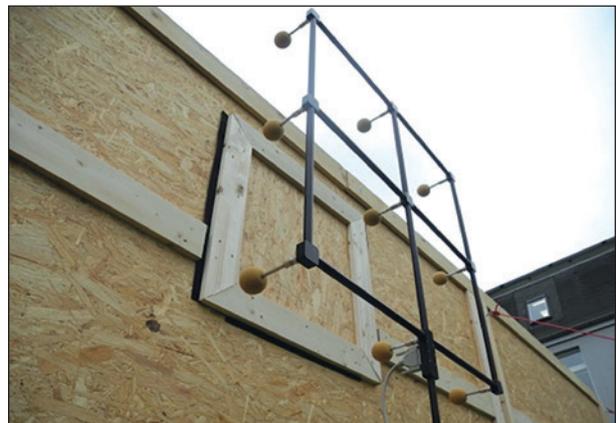
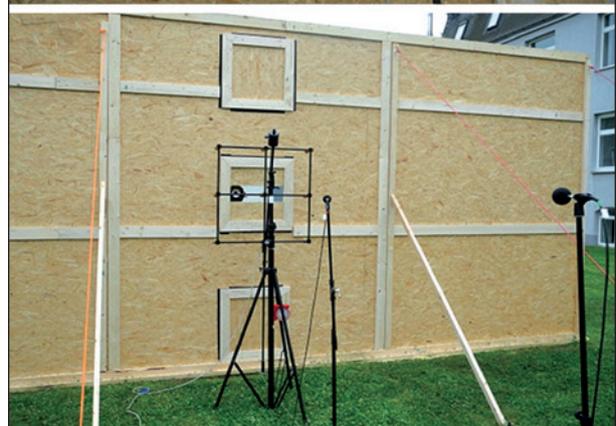
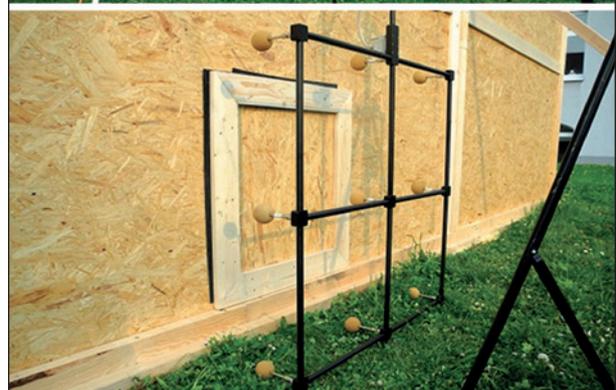
Bild 5.8: Rückseitiger Prüfaufbau für Messung an Test-Lsw mit Mikrofongitter in drei unterschiedlichen Höhen

Die Messungen sowohl im Freifeld als auch mit Lsw wurden in den drei verschiedenen Höhen der Leckagefenster durchgeführt (s. Bild 5.8). Für jede Höhe wurde die Schalldämmung für fünf unterschiedliche Fälle gemessen:

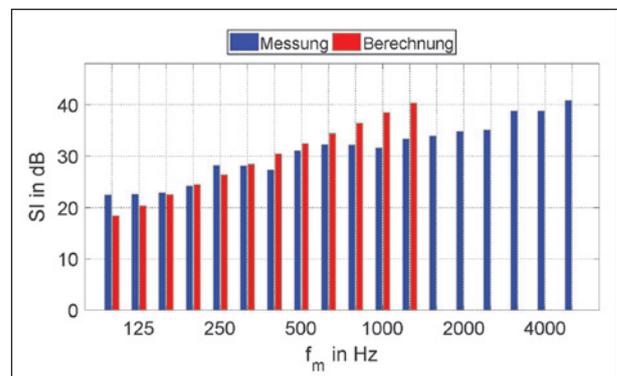
Bild 5.9: Schalldämmungsindex der intakten Wand als Funktion der Terzmittenfrequenz; Blau: aus Messung; Rot: aus Berechnung unterhalb der Koizidenzfrequenz  $f_c \approx 1.300 \text{ Hz}$

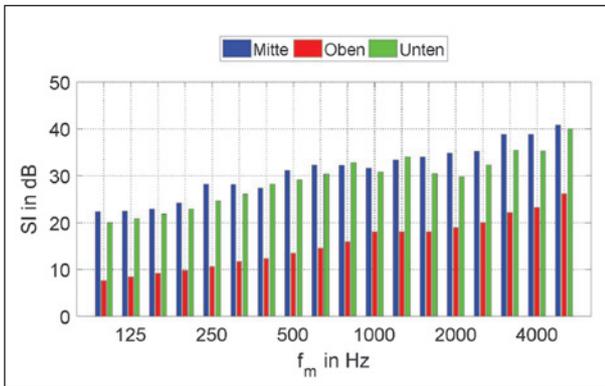
Bild 5.10: Gemessener Schalldämmungsindex der intakten Test-Lsw als Funktion der Terzmittenfrequenz; mit Adrienne-Zeitfenster von 7,9 ms bewertet und über alle Mikrofone des Mikrofonrasters gemittelt; Rot: obere Messposition; Blau: mittlere Messposition; Grün: untere Messposition

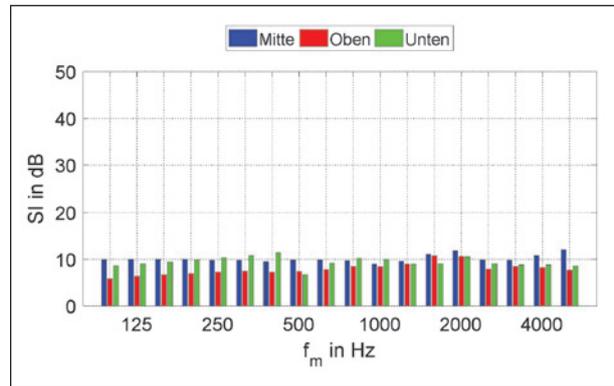
Bild 5.12: Gemessener Schalldämmungsindex der Test-Lsw mit vertikalem Schlitz als Funktion der Terzmittenfrequenz; mit Adrienne-Zeitfenster von 7,9 ms bewertet und über alle Mikrofone des Mikrofonrasters gemittelt; Rot: obere Messposition; Blau: mittlere Messposition; Grün: untere Messposition

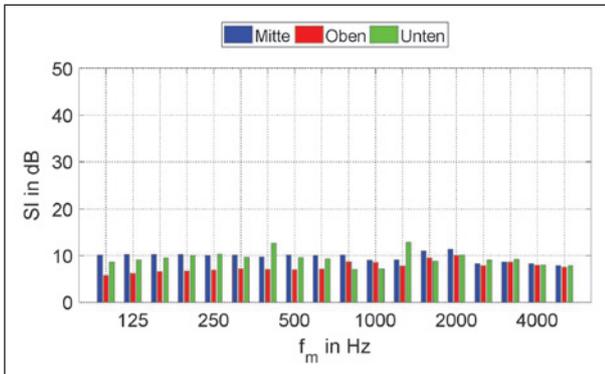
Bild 5.11: Gemessener Schalldämmungsindex der Test-Lsw mit horizontalem Schlitz als Funktion der Terzmittenfrequenz; mit Adrienne-Zeitfenster von 7,9 ms bewertet und über alle Mikrofone des Mikrofonrasters gemittelt; Rot: obere Messposition; Blau: mittlere Messposition; Grün: untere Messposition

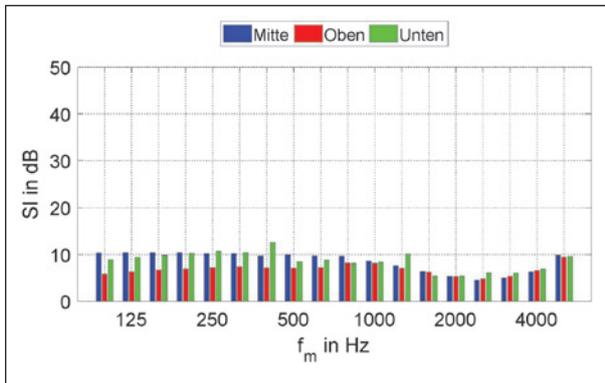
Bild 5.13: Gemessener Schalldämmungsindex der Test-Lsw mit rundem Loch als Funktion der Terzmittenfrequenz; mit Adrienne-Zeitfenster von 7,9 ms bewertet und über alle Mikrofone des Mikrofonrasters gemittelt; Rot: obere Messposition; Blau: mittlere Messposition; Grün: untere Messposition

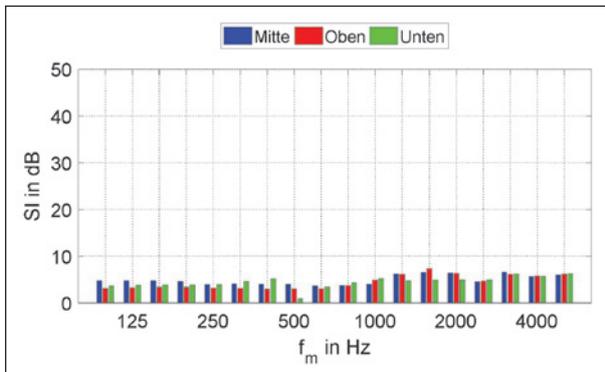
Bild 5.14: Gemessener Schalldämmungsindex der Test-Lsw ohne Leckage-Einsatz als Funktion der Terzmittenfrequenz; mit Adrienne-Zeitfenster von 7,9 ms bewertet und über alle Mikrofone des Mikrofonrasters gemittelt; Rot: obere Messposition; Blau: mittlere Messposition; Grün: untere Messposition

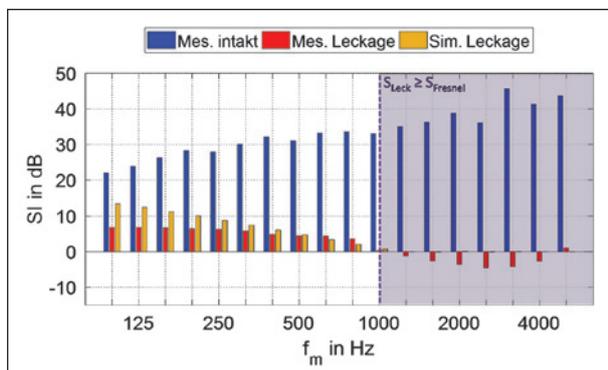
Bild 5.19: Schalldämmindex mit und ohne runder Leckage; Blau: intakte Wand aus Messung in mittlerer Position; Rot: Wand mit Leckage aus Messung in mittlerer Position; Orange: Wand mit Leckage aus Simulation

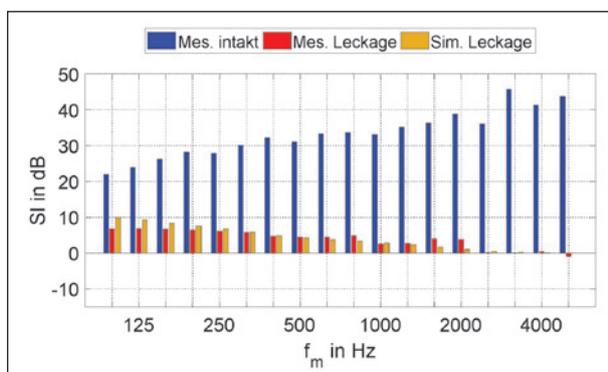
Bild 5.20: Schalldämmindex der Wand mit und ohne horizontaler schlitzförmiger Leckage; Blau: intakte Wand aus Messung in mittlerer Position; Rot: Wand mit Leckage aus Messung in mittlerer Position; Orange: Wand mit Leckage aus Simulation

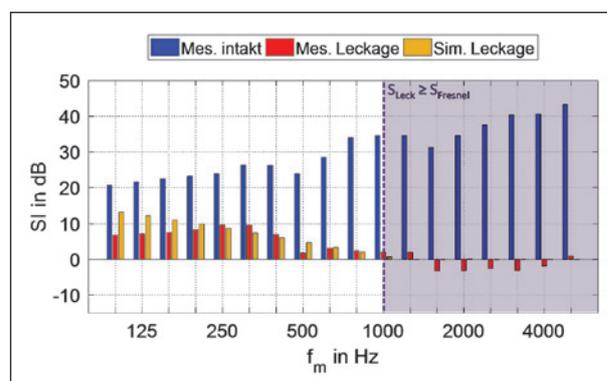
Bild 5.21: Schalldämmindex mit und ohne runder Leckage; Blau: intakte Wand aus Messung in unterer Position; Rot: Wand mit Leckage aus Messung in unterer Position; Orange: Wand mit Leckage aus Simulation

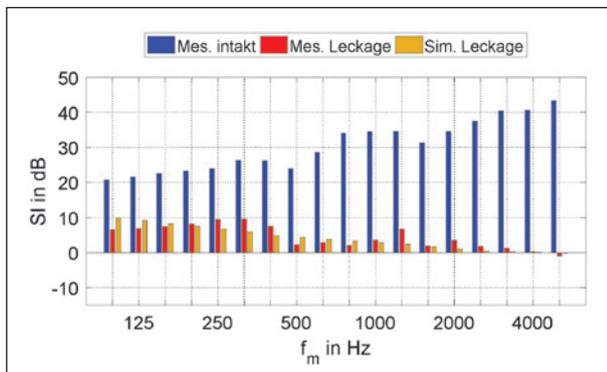
Bild 5.22: Schalldämmindex mit und ohne horizontaler schlitzförmiger Leckage; Blau: intakte Wand aus Messung in unterer Position; Rot: Wand mit Leckage aus Messung in unterer Position; Orange: Wand mit Leckage aus Simulation

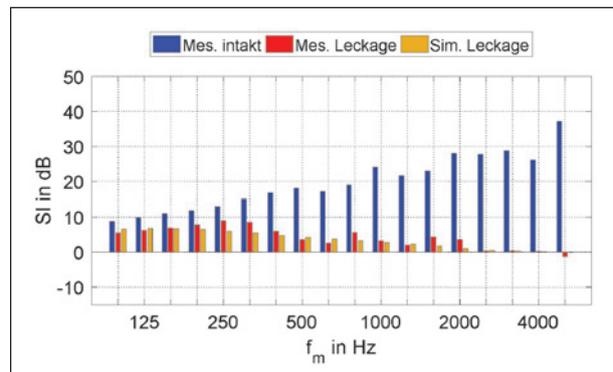
Bild 5.24: Schalldämmindex mit und ohne horizontaler schlitzförmiger Leckage; Blau: intakte Wand aus Messung in oberer Position; Rot: Wand mit Leckage aus Messung in oberer Position; Orange: Wand mit Leckage aus Simulation

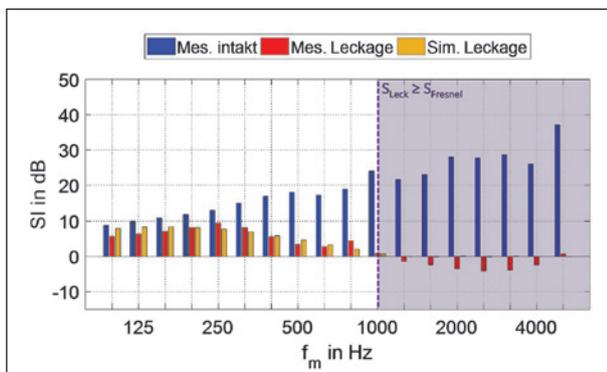
Bild 5.23: Schalldämmindex mit und ohne runder Leckage; Blau: intakte Wand aus Messung in oberer Position; Rot: Wand mit Leckage aus Messung in oberer Position; Orange: Wand mit Leckage aus Simulation

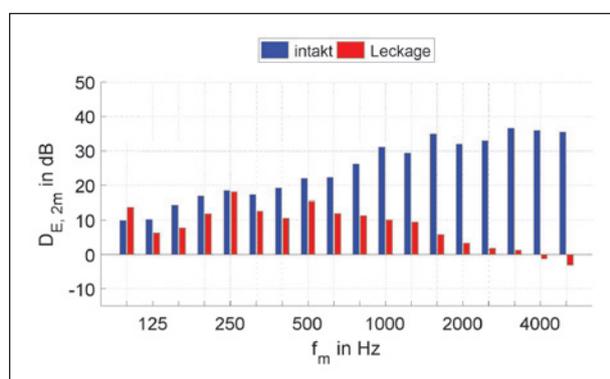
Bild 5.33: Gemessenes Einfügungsdämmungsmaß der Test-Lsw in einem Abstand von 2 m; Blau: intakte Wand; Rot: Wand mit runder Leckage

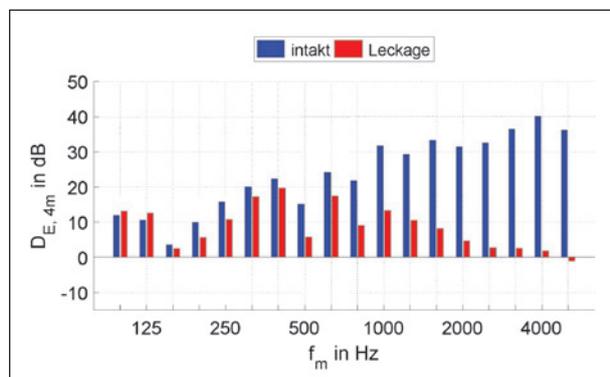
Bild 5.34: Gemessenes Einfügungsdämmungsmaß der Test-Lsw in einem Abstand von 4 m; Blau: intakte Wand; Rot: Wand mit runder Leckage

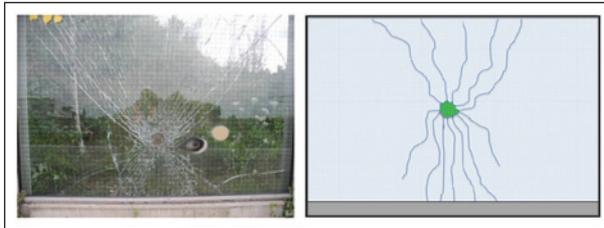
Bild 5.37: MP 1: Loch mit Rissen in Glas-Lsw
