# Akustische Wirksamkeit alter Lärmschutzwände

Verkehrstechnik Heft V 316

Paul Lindner  
Benedikt Hartmann  
Christian Schulze  
Jörn Hübelt

**Bericht zum Forschungsprojekt: FE 02.0385/2015/IRB:**  
Akustische Wirksamkeit alter Lärmschutzwände

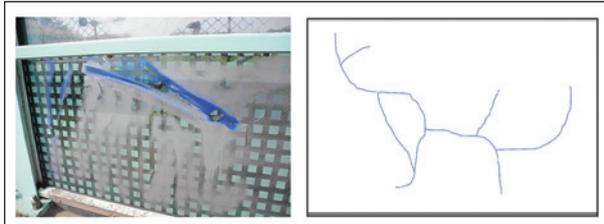
Bild 5.38: MP 2: Risse in Glas-Lsw

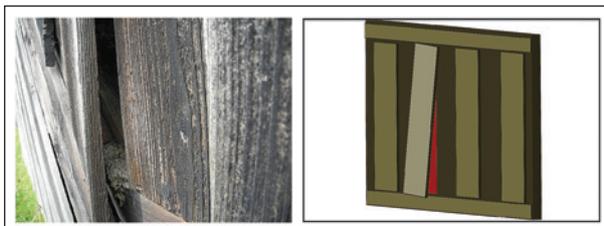
Bild 5.39: MP 3: Spalt in Rückwand von Holz-Lsw

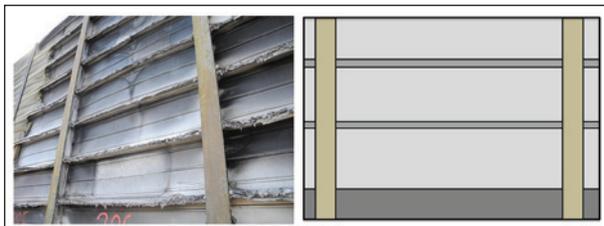
Bild 5.41: MP 4-2: Verbrannte Vorderseite, fehlender Absorber und Rückseite von Aluminium-Lsw intakt

- MP4-2: Verbrannte Vorderseite, fehlender Absorber und Rückwand intakt (vgl. Bild 5.41).

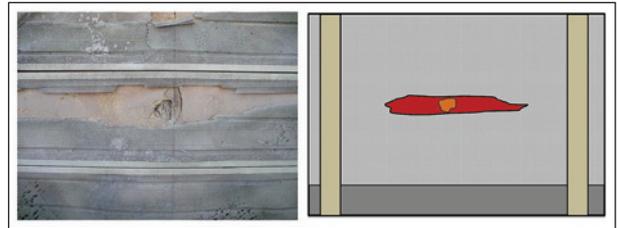
Bild 5.42: MP 4-3: Teilweise fehlende vorderseitige Aluminium-Schale, beschädigter Absorber und Rückwand von Aluminium-Lsw intakt

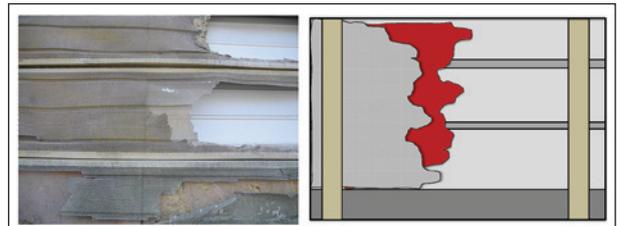
Bild 5.43: MP 4-4: Teilweise fehlende vorderseitige Aluminium-Schale, teilweise fehlender Absorber und Rückwand von Aluminium-Lsw intakt

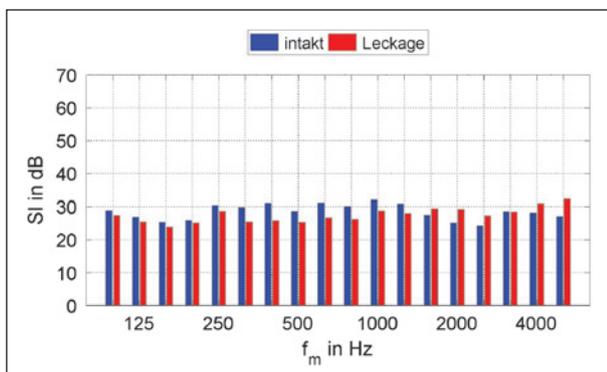
Bild 5.44: In-situ-Messergebnis an MP 1 (Glas-Lsw) mit und ohne Leckage;  $DL_{SI,intakt} = 28,5$  dB;  $DL_{SI,Leck} = 27,3$  dB

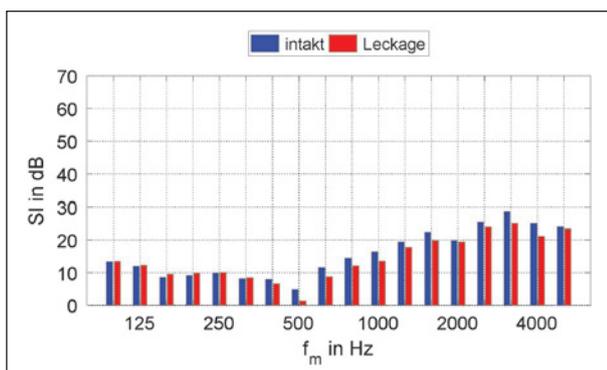
Bild 5.45: In-situ-Messergebnis an MP 2 (Glas-Lsw) mit und ohne Risse;  $DL_{SI,intakt} = 12,3$  dB;  $DL_{SI,Leck} = 10,1$  dB

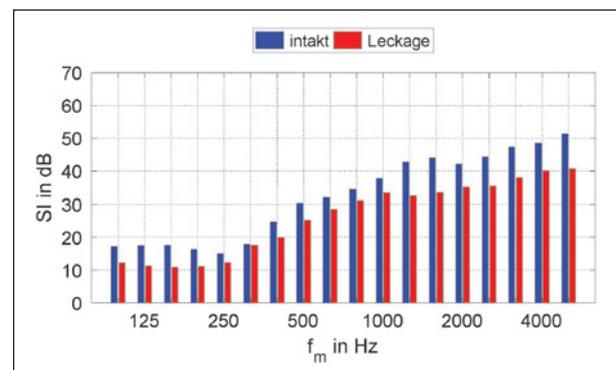
Bild 5.46: In-situ-Messergebnis an MP 3 (Holz-Lsw) mit und ohne Spalt in der Rückwand;  $DL_{SI,intakt} = 25,0$  dB;  $DL_{SI,Leck} = 17,6$  dB

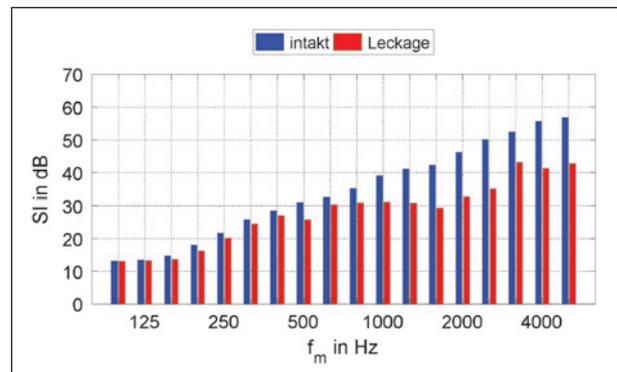
Bild 5.49: In-situ-Messergebnis an MP 4-3 (Aluminium-Lsw) mit und ohne beschädigten Absorber bei intakter Rückwand;  $DL_{SI,intakt} = 26,3$  dB;  $DL_{SI,Leck} = 24,6$  dB

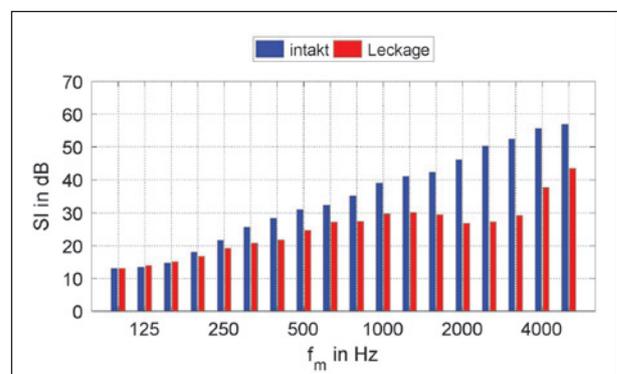
Bild 5.50: In-situ-Messergebnis an MP 4-4 (Aluminium-Lsw) mit und ohne etwa zur Hälfte fehlender Vorderseite und Absorber;  $DL_{SI,intakt} = 26,3$  dB;  $DL_{SI,Leck} = 23,9$  dB

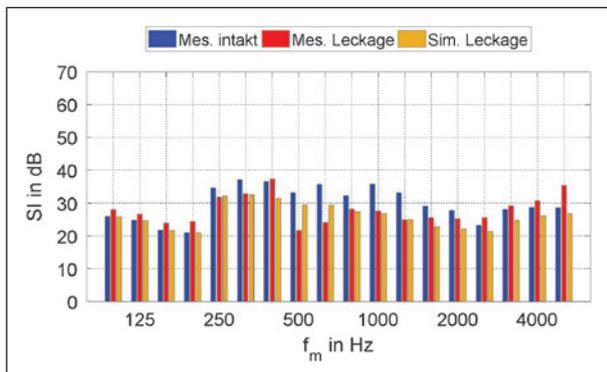
Bild 5.51: Schalldämmindex der Glas-Lsw (MP 1) mit und ohne runder Leckage; Blau: intakte Wand aus Messung; Rot: Wand mit Leckage aus Messung; Orange: Wand mit Leckage aus Simulation; Simulationsparameter:  $r_{Leck} = 45 \text{ mm}$ ,  $\rho_{AK} = 1,0 \text{ g/cm}^3$ ,  $d_{AK} = 0,5 \text{ mm}$

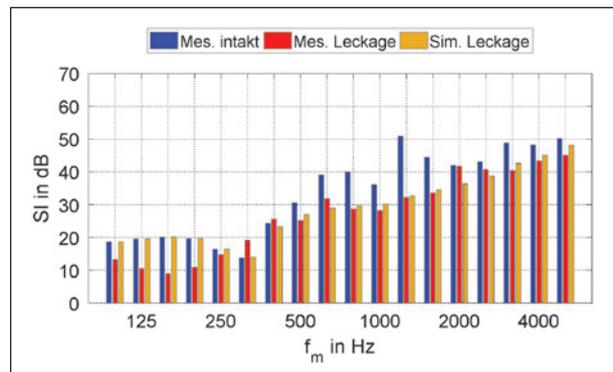
Bild 5.52: Schalldämmindex der Holz-Lsw (MP 3) mit und ohne vertikaler schlitzförmiger Leckage mit Absorptionsfüllung; Blau: intakte Wand aus Messung; Rot: Wand mit Leckage aus Messung; Orange: Wand mit Leckage aus Simulation; Simulationsparameter:  $b_{Leck} = 10 \text{ mm}$ ,  $l_{Leck} = 1 \text{ m}$ ,  $\Xi_{Abs} = 10 \text{ kPa/s}^2$

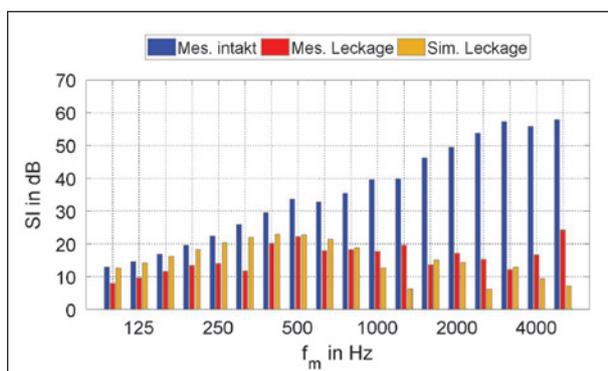
Bild 5.53: Schalldämmindex der Aluminium-Lsw (MP 4-1) mit und ohne horizontaler schlitzförmiger Leckage und fehlendem Absorptionsmaterial; Blau: intakte Wand aus Messung; Rot: Wand mit Leckage aus Messung; Orange: Wand mit Leckage aus Simulation; Simulationsparameter:  $b_{Leck} = 1 \text{ mm}$ ,  $l_{Leck} = 1,8 \text{ m}$

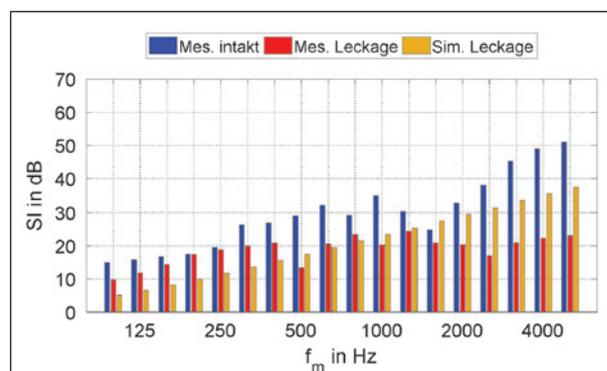
Bild 5.54: Schalldämmindex der Aluminium-Lsw (MP 4-2) mit und ohne fehlendem Absorptionsmaterial bei intakter Rückwand; Blau: intakte Wand aus Messung; Rot: Wand mit Leckage aus Messung; Orange: Wand mit Leckage aus Simulation; Simulationsparameter:  $r_{Leck} > r_{Fresnel}$ ,  $p_{AK} = 7.850 \text{ kg/m}^3$ ,  $d_{AK} = 0,25 \text{ mm}$

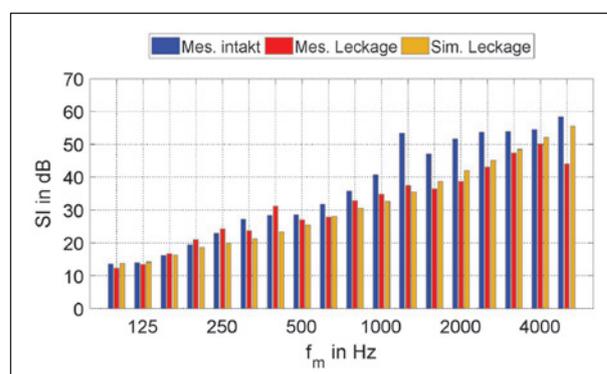
Bild 5.55: Schalldämmindex der Aluminium-Lsw (MP 4-3) mit und ohne Beschädigung des Absorptionsmaterials bei intakter Rückwand; Blau: intakte Wand aus Messung; Rot: Wand mit Leckage aus Messung; Orange: Wand mit Leckage aus Simulation; Simulationsparameter:  $h_{Leck} = 180 \text{ mm}$ ,  $b_{Leck} = 160 \text{ mm}$ ,  $\sigma_{Abs} = 5 \text{ kPa/s}^2$

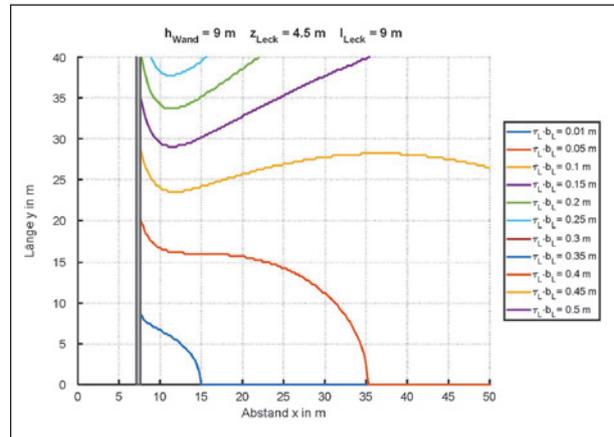
Bild 6.32: Berechneter Einflussradius vertikal über die gesamte Höhe der Lsw verlaufender schlitzförmiger Leckagen der Länge  $l_{Leck}$  mit verschiedener Wirkbreite  $\tau_L \cdot b_L$  in Lsw der Höhe  $h_{Wand}$  von 9 m (in Draufsicht) und mittlerer Höhe der Leckage  $z_{Leck}$  von  $h_{Wand}/2$
