**Verkehrssicherheit von
Überquerungsstellen für
Fußgänger und Radfahrer
über Straßenbahn- und
Stadtbahnstrecken**

**Fachveröffentlichung der
Bundesanstalt für Straßenwesen**

FE 82.0613/2014

Schlussbericht

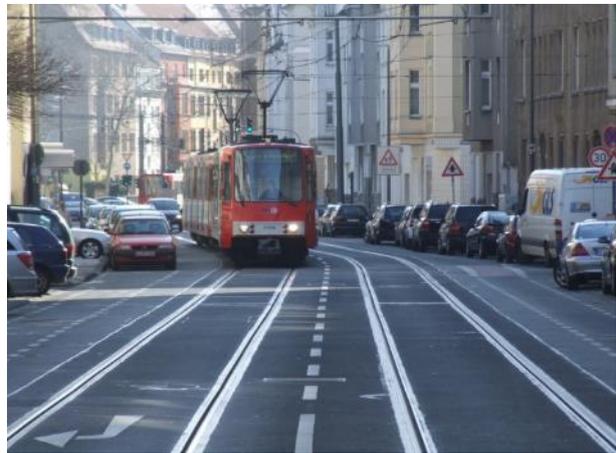
Bild 1: Beispiel für eine Straßenbahn auf straßenbündigem Bahnkörper

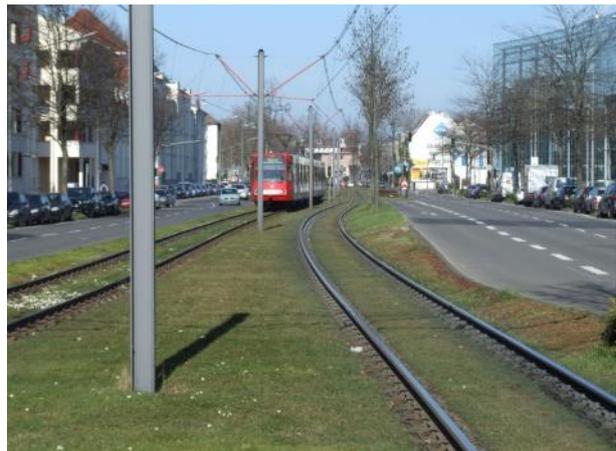
Bild 2: Beispiel für eine Straßenbahn auf besonderem Bahnkörper

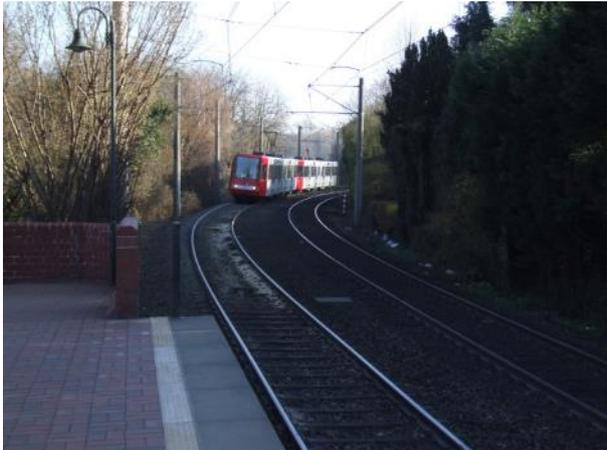
Bild 3: Beispiel für eine Straßenbahn auf unabhängigem Bahnkörper

- **Unabhängige Bahnkörper (Bild 3):**
„Unabhängige Bahnkörper befinden sich auf Grund ihrer Lage oder Bauart außerhalb des Verkehrsraums öffentlicher Straßen. Zum unabhängigen Bahnkörper gehören auch die Bahnübergänge nach § 20 Absatz 1 Satz 2.“¹³
„Auf [...] unabhängigen Bahnkörpern einschließlich der Bahnübergänge [...] nehmen die Züge nicht am Straßenverkehr teil.“¹⁴

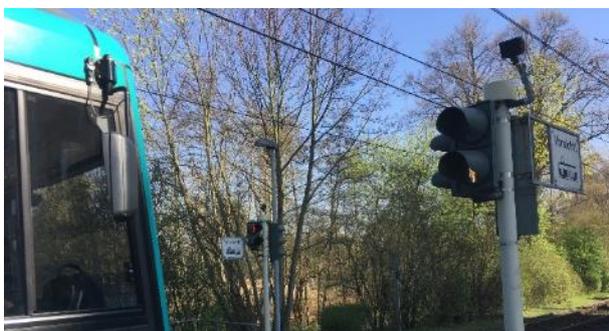
Bild 5: Fahrsignal F 1 bei „Rot“ für Fußgänger an einem mit Lichtzeichenanlage technisch gesicherten Bahnübergang

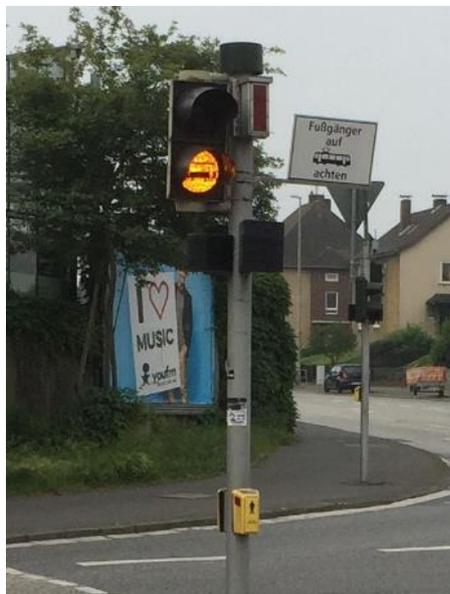
Bild 7: Zweifeldiges Springlicht mit Sinnbild „Straßenbahn“ – Anordnung übereinander (Kassel)

Durch die Anordnung als zweifeldiger Signalgeber mit zwei übereinander oder nebeneinander angeordneten Leuchtfeldern, welche im Betrieb abwechselnd blinken („Springlicht“), erwarten die RiLSA einen höheren Warneffekt, als mit einem einfachen Blinklicht (FGSV 2015, S. 66).

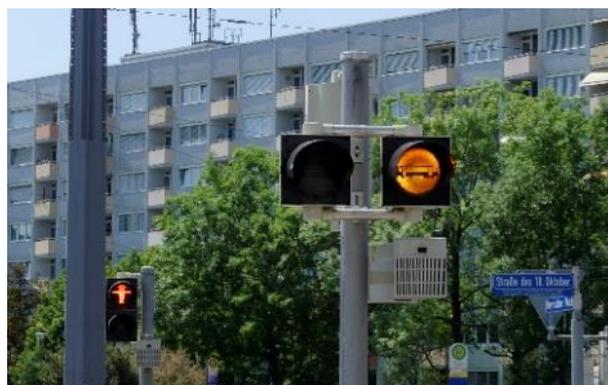
Bild 8: Zweifeldiges Springlicht mit Sinnbild „Straßenbahn“ – Anordnung nebeneinander (Leipzig)

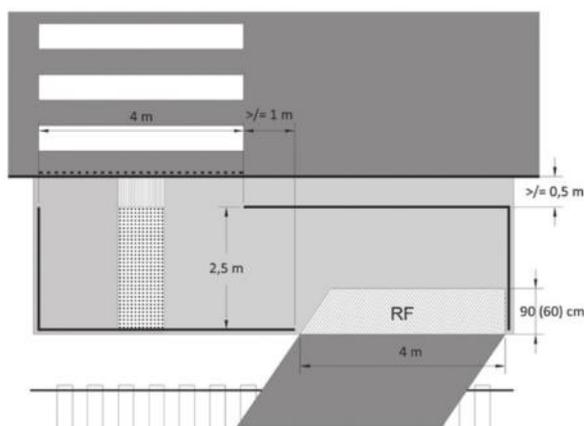
Bild 17: Anordnung eines Richtungsfeldes vor einer Gleisquerung in Z-Form (Prinzipiskizze) (FGSV 2011)

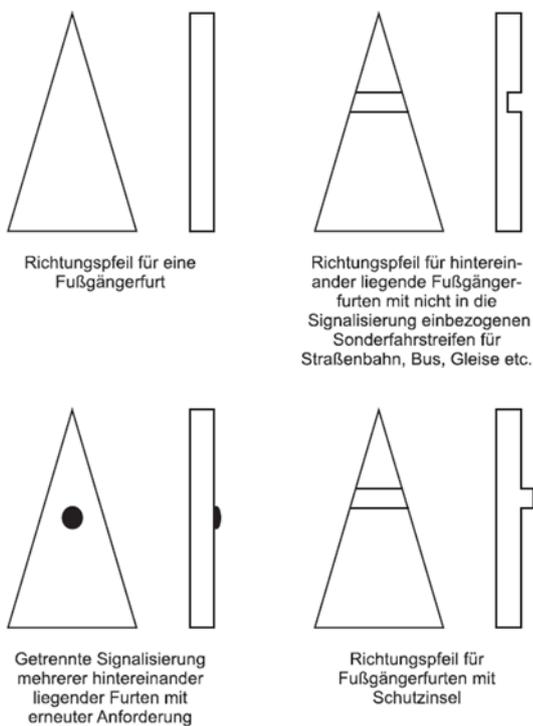
Bild 18: Beispiele für taktilen Signalgeber (FGSV 2015)

über Bodenindikatoren (Richtungsfelder) die Gehrichtung angezeigt werden. Durch tastbare Zusatzsymbole auf den in den taktilen Signalgebern eingelegten Richtungspfeilen (**Bild 18**) können Besonderheiten im Querungsbereich angezeigt werden (z. B. Hinweise auf Schutzinseln oder Sonderfahrstreifen).

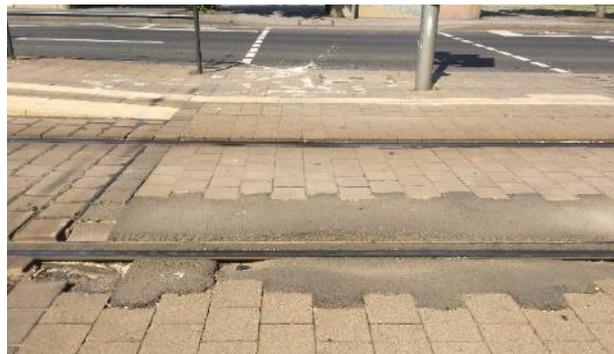
Bild 19: Beispiel für Schäden an der Oberfläche im Bereich der Gleisquerung

Je nach Bauweise können sich im Bereich der Gleisquerung punktuelle Absenkungen (z. B. bei Asphalt) oder Ausbrüche (z. B. bei Pflaster) ergeben (**Bild 19**). Diese führen – teils auch aufgrund provisorisch ausgeführter Reparaturen – insbesondere im Bereich der Schienen zu einer unebenen und für bestimmte Gruppen schwer überrollbaren Oberfläche bzw. Kanten.

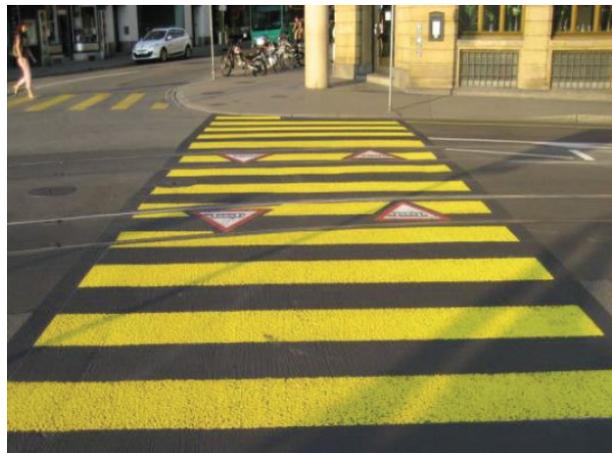
Bild 21: Fußgängerüberweg mit zusätzlicher Warnmarkierungen „Straßenbahn“ auf den Gleisen in der Schweiz (Quelle: NÜBOLD et al. 2014)⁷¹

Auf der Konfliktfläche wurden die Gefahrenschilder „Strassenbahn“ [sic] gemäß der Schweizer Signalisationsverordnung (Signal 1.18 gem. SSV) bzw. Abwandlungen von dieser aufgebracht (vgl. **Bild 21**). Die Versuche ergaben, dass die Bodenmarkierungen von den insgesamt 2.100 befragten Fußgängern mehrheitlich gut wahrgenommen und als Warnung vor den Straßenbahnen verstanden wurden. Über 50 % der Befragten gaben an, die Bodenmarkierungen bemerkt zu haben. Die Wahrnehmung hing dabei auch von der Komplexität des Verkehrsumfeldes ab. Je verkehrärmer die Straßen mit Gleisquerungen waren, desto bessere Wahrnehmungsquoten wurden erzielt.

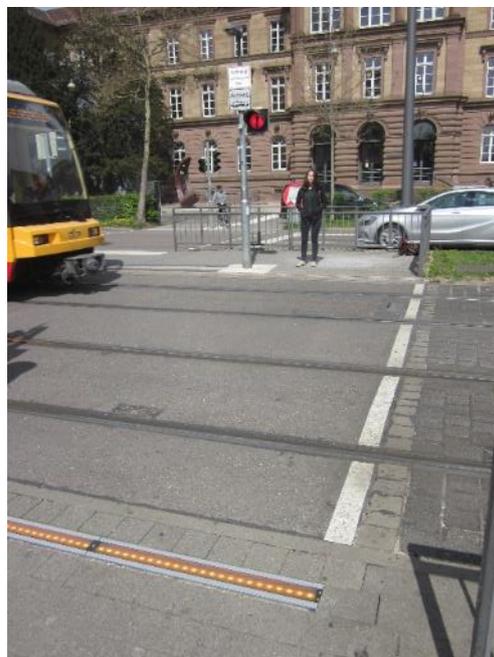
Bild 22: Bodenwarnleuchten mit gelbem Signal und Lichtsignal mit Signalisierung Rot (Karlsruhe)

Ein weiteres System wurde im Probetrieb an der Haltestelle „Mühlburger Tor“ installiert. Dort wurde allerdings ein Leuchtstreifen statt Einzelleuchten eingebaut (ka-news GmbH 06.06.2014). Der Leuchtstreifen blinkt während der Anzeige des Rotlichts des Signalgebers gelb (**Bild 22**). Der Probetrieb wurde bislang nicht abgeschlossen. Eine Evaluation der Maßnahme steht noch aus. Ein flächendeckender Einsatz derartiger Systeme wird derzeit nicht gesehen (ka-news GmbH 2018).

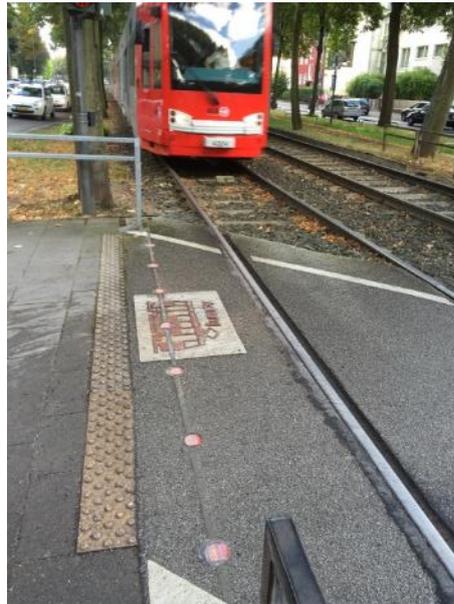
Bild 23: Bodenwarnleuchten an einer Gleisquerung in Köln

In Köln wurden im Jahr 2014 an drei Gleisquerungen Bodenwarnleuchten eingebaut. Diese leuchteten rot und das Signalbild war parallel zur Signalisierung Rot-Dunkel geschaltet (**Bild 23**). An zwei der Gleisquerungen konnten Vorher-Nachher-Untersuchungen durchgeführt werden. (BOENKE et al. 2016).

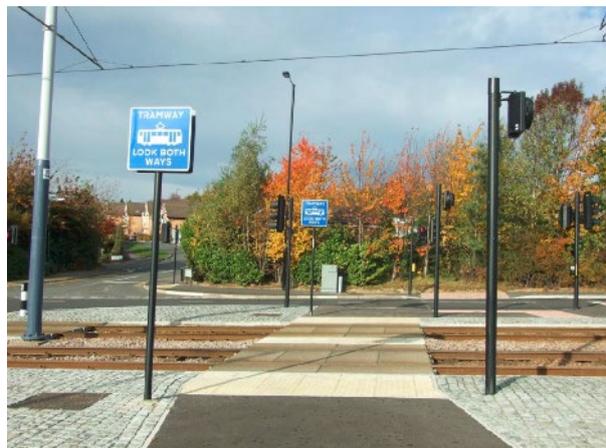
Bild 24: Beschilderung am Bahnübergang in England mit der Aufschrift „Tramway – look both ways“ (Quelle: ORR 2016)

An Bahnübergängen in Großbritannien kommt häufig das in **Bild 24** dargestellte Hinweisschild mit der Aufschrift „Tramway - look both ways“⁷⁴ zum Einsatz. Das Schild wird auch in Irland in einer ähnlichen Variante eingesetzt (**Bild 25**). Dieses Schild soll Fußgänger und Radfahrer darauf aufmerksam machen, dass sie vor dem Überqueren der Bahngleise sowohl nach rechts als auch links schauen, um sich abzusichern. Dieses Schild sollte an Unfallschwerpunkten, wie z. B. an ausgewählten Stellen von Schulwegen o. Ä. eingesetzt werden.

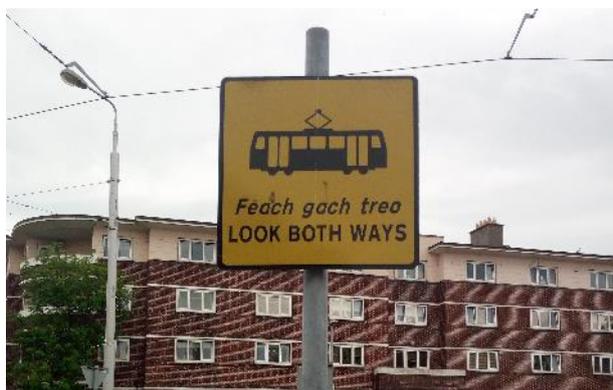
Bild 25: „Look both ways“-Variante aus Irland

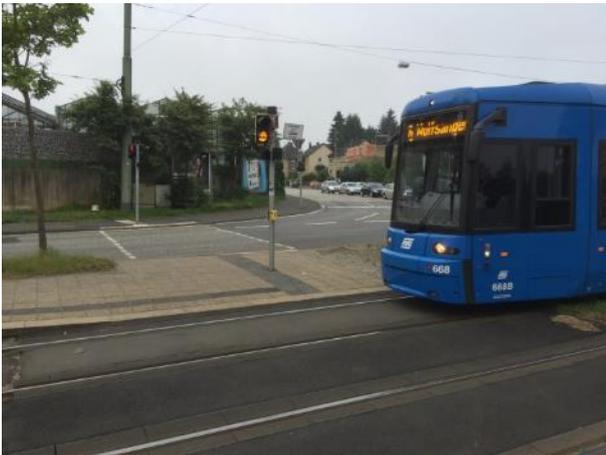
Bild 27: Beispiel für ein Springlicht mit übereinanderliegenden Signalgebern, 200 mm Leuchtfelddurchmesser (Kassel)

Zwanzig Städte gaben an, die Gleisquerungen für Fußgänger, die nicht an einem beschränkten Bahnübergang liegen, mit GELBEM Blinklicht zu signalisieren. Neun Städte gaben an, dieses Signalbild mit Ausnahme sehr weniger Altanlagen (Einzelfälle) mit abweichendem Signalbild, praktisch ausschließlich zu verwenden⁷⁷. Es handelt sich in der Regel immer um ein zweifeldiges Signal (Springlicht). In den meisten Fällen (14) werden die beiden Signalgeber übereinander angeordnet (**Bild 27**), seltener nebeneinander (**Bild 28**). Innerhalb einer Stadt können auch beide Formen zum Einsatz kommen. Auf den Leuchtfeldern ist in der Regel ein Straßenbahnplakogramm aufgebracht, wie in der RiLSA beschrieben (Kap. 2.2.3.3).

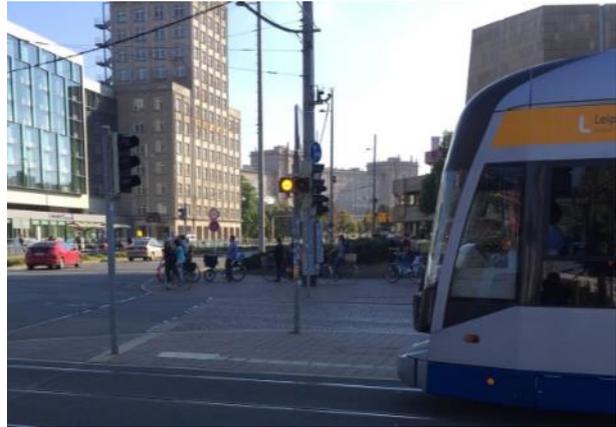
Bild 28: Beispiel für ein Springlicht mit nebeneinanderliegenden Signalgebern, 200 mm Leuchtfelddurchmesser (Leipzig)

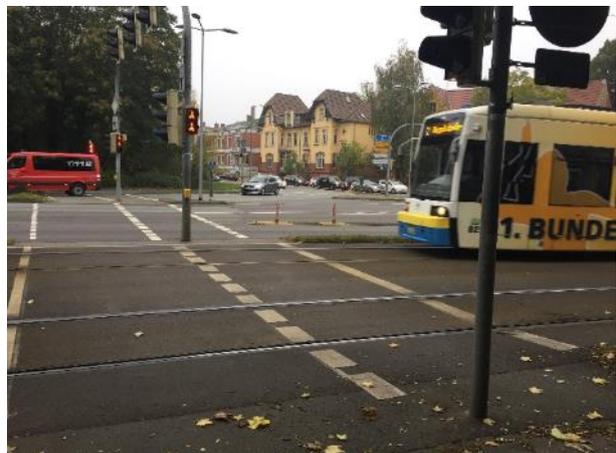
Bild 29: Beispiel für ROT-DUNKEL-Signalisierung mit zweifeldigem Signalgeber, 200 mm Leuchtfelddurchmesser (Schwerin)

Das Signalbild ROT-DUNKEL verwenden 21 Städte (68 %); neun Städte gaben an, diese Form der Signalisierung mit Ausnahme sehr weniger Altanlagen praktisch ausschließlich⁷⁷ einzusetzen. Beim Signalbild ROT-DUNKEL werden überwiegend zweifeldige (14 Fälle, **Bild 29**), aber auch einfeldige (7 Fälle, **Bild 30**) Signalgeber eingesetzt.⁷⁸ In Magdeburg erfolgt die ROT-DUNKEL-Signalisierung zwar mit zwei Signalgebern, teilweise aber mit Anzeige von GELB vor ROT (Signalfolge DUNKEL-GELB-ROT-DUNKEL, **Bild 31**).

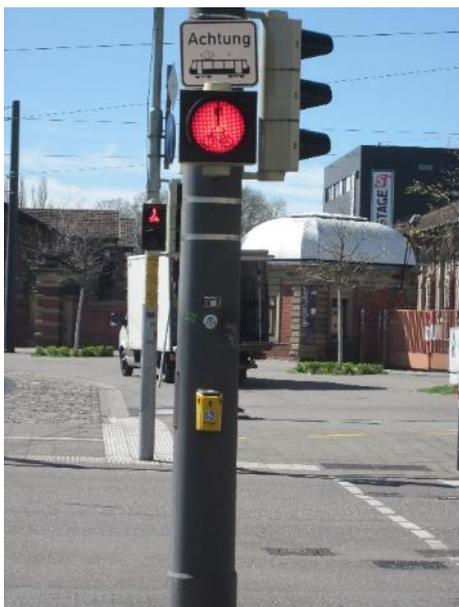
Bild 30: Beispiel für ROT-DUNKEL-Signalisierung mit einfeldigem Signalgeber, 300 mm Leuchtfelddurchmesser (Karlsruhe)

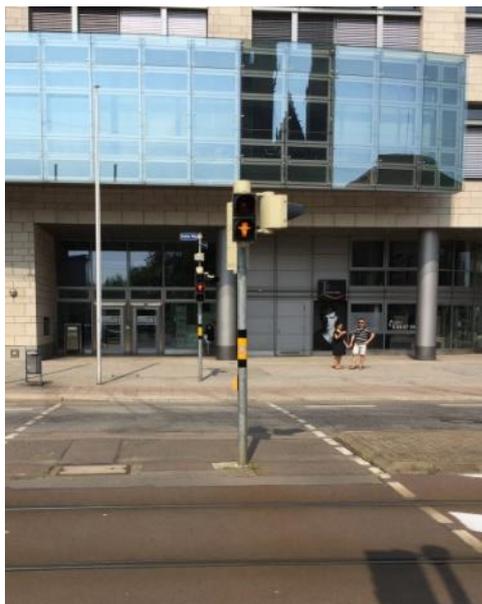
Bild 31: Beispiel für Signalfolge DUNKEL-GELB-ROT-DUNKEL, 200 mm Leuchtfelddurchmesser (Magdeburg)

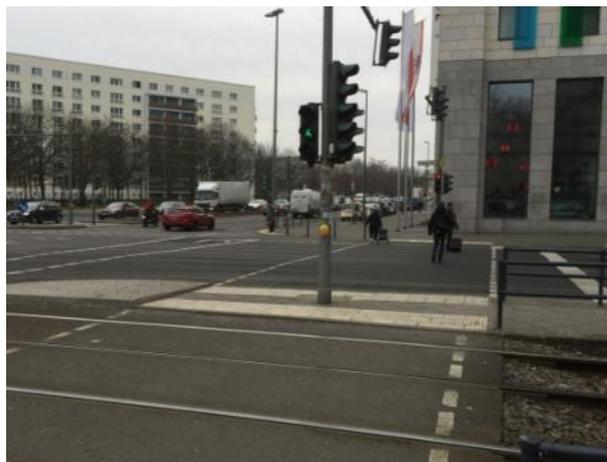
Bild 32: Beispiel für ROT-GRÜN-Signalisierung (Berlin)

In Berlin werden signalisierte Gleisübergänge über unabhängige oder besondere Bahnkörper ausschließlich mit dem Signalbild ROT-GRÜN ausgestattet (**Bild 32**). Frankfurt am Main verwendet an einigen Übergängen ebenfalls Rot-Grün (**Bild 33**). Neuere Anlagen werden aber mit Rot-Dunkel signalisiert.

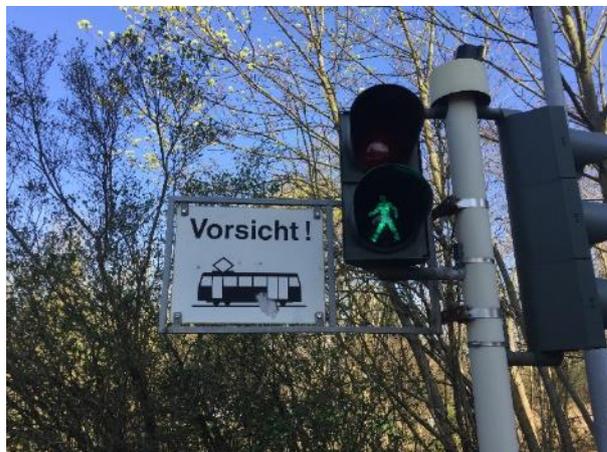
Bild 33: Beispiel für ROT-GRÜN-Signalisierung (Frankfurt am Main)

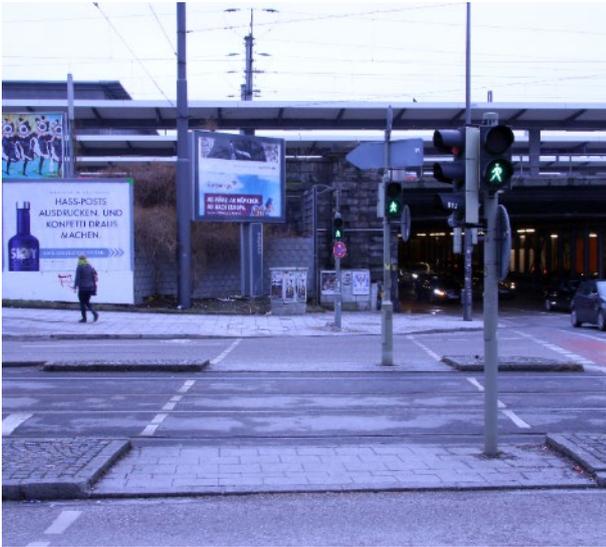
Bild 34: Signalisierung der Gleisquerung mit ROT-GRÜN im Zuge einer signalisierten Querung an einem Knotenpunkt (München)

den Straßenbahnverkehr (vgl. Kap. 2.2.2) eine Signalisierung Rot-Dunkel (z. B. Dresden) oder Rot-Grün (z. B. München, **Bild 34**) für den querenden Fußverkehr eingerichtet wurde. Ein anderer Anwendungsfall besteht darin, dass Gelbblinken zwar den Standardfall darstellt, im Zuge von unabhängig geführten Strecken mit Zugsicherungsbetrieb und Bü-Signalen (vgl. Kap. 2.2.2) aber eine technische Sicherung nach BOStrab erfolgt (z. B. Leipzig, Jena). Daraus ergibt sich für diese Bahnübergänge die Verwendung von Rot-Dunkel, da Gelbblinken hier nicht zulässig wäre.

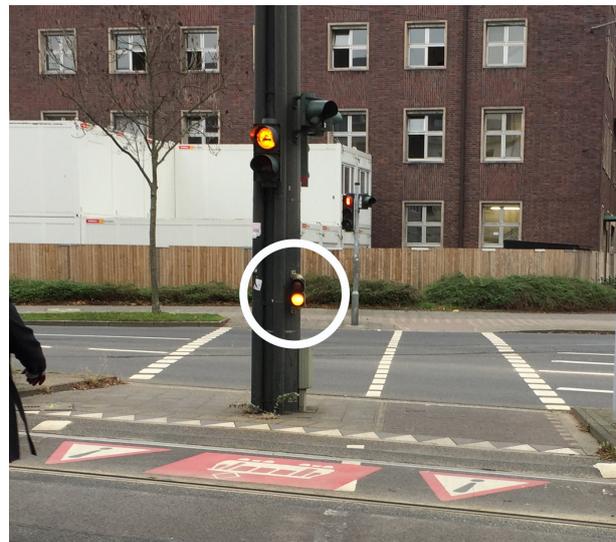
Bild 35: Gleisquerung mit Zusatzsignalgebern in geringer Höhe (Düsseldorf)

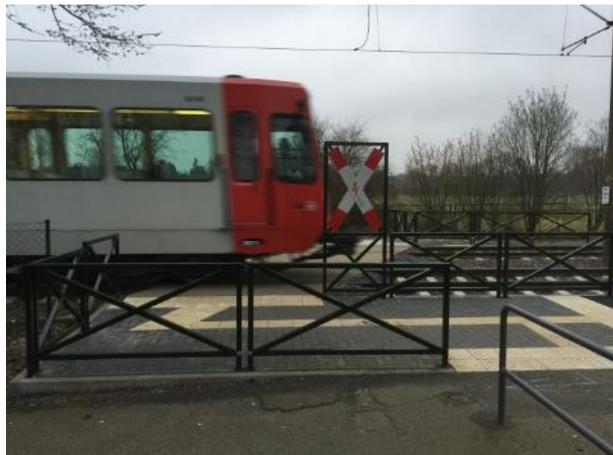
Bild 36: Andreaskreuz an einer Gleisquerung (Bahnübergang i. S. d. BOStrab) über einen unabhängigen Bahnkörper

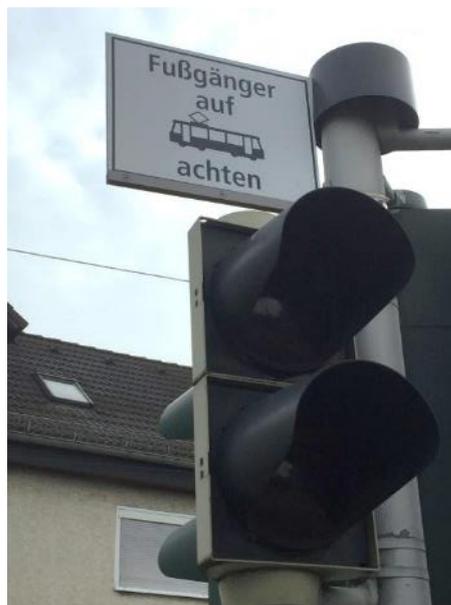
Bild 39: Sinnbild „Straßenbahn“ nach StVO mit zusätzlichem schriftlichem Hinweis – Montage oberhalb der Signalgeber (Kassel)

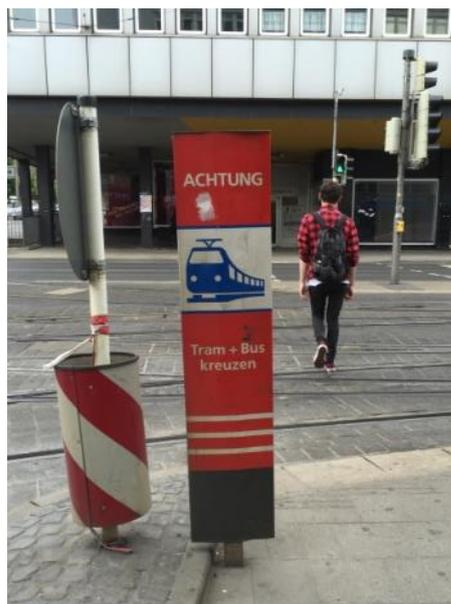
Bild 40: Stèle mit Warnhinweis und Sinnbild „Schienenbahn“ vor einer Gleisquerung – Aufstellung am Rand der Gleisquerung (Kassel)

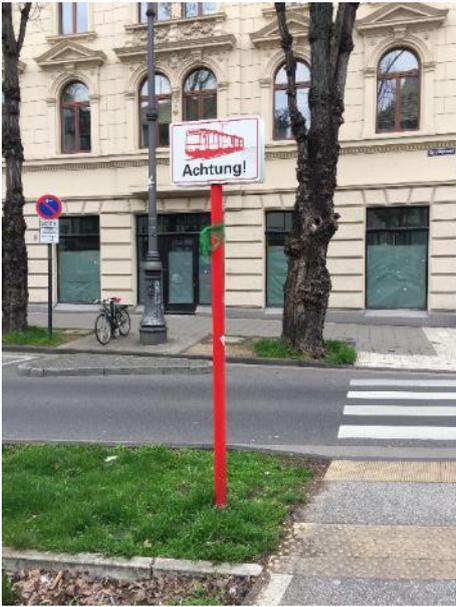
Bild 41: Hinweisschild mit von der StVO-Vorgabe abweichendem Sinnbild „Straßenbahn“ an separatem Schilderpfosten

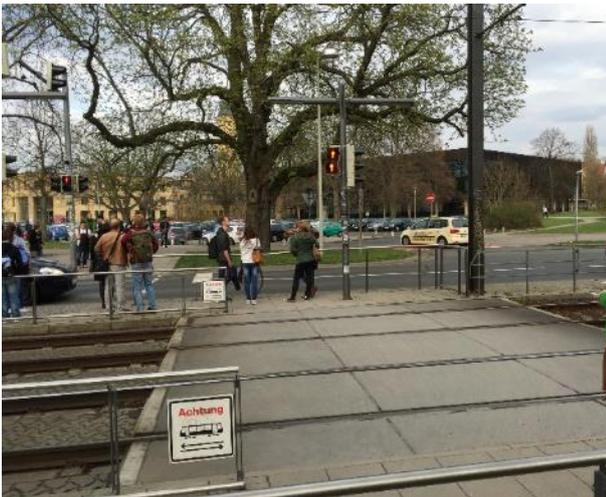
Bild 42: Hinweisschild mit Sinnbild „Straßenbahn“ nach StVO nach StVO und Zusatzhinweisen – Montage an einem seitlich liegenden Absperrgitter (Hannover)

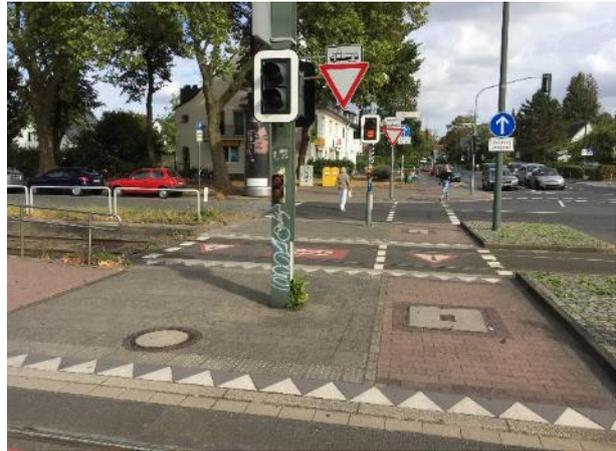
Bild 43: VZ 205 StVO in Verbindung mit ZZ 1048-19 StVO vor und hinter der Konflikfläche

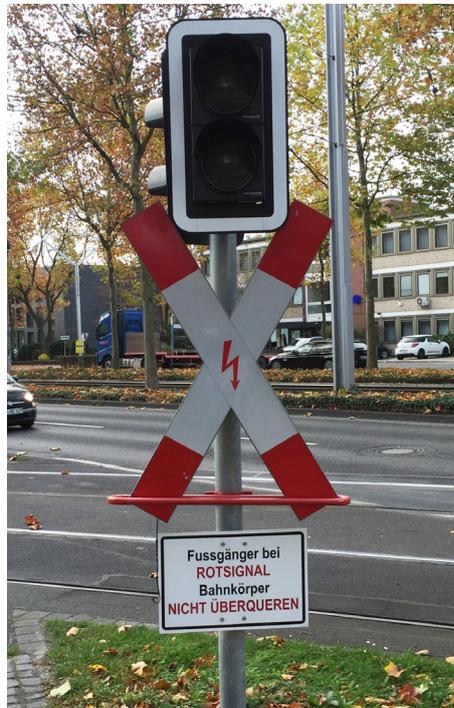
Bild 44: Hinweisschild zur Verdeutlichung der Wartepflicht vor dem roten Lichtsignal (Bonn)

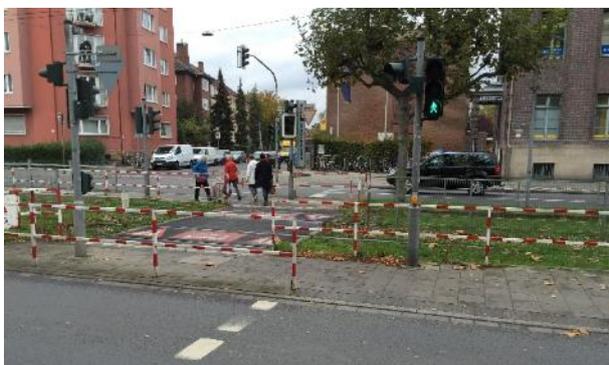
Bild 45: Rot-weiß gestreifte Umlaufsperrn an einer Gleisquerung (Düsseldorf)

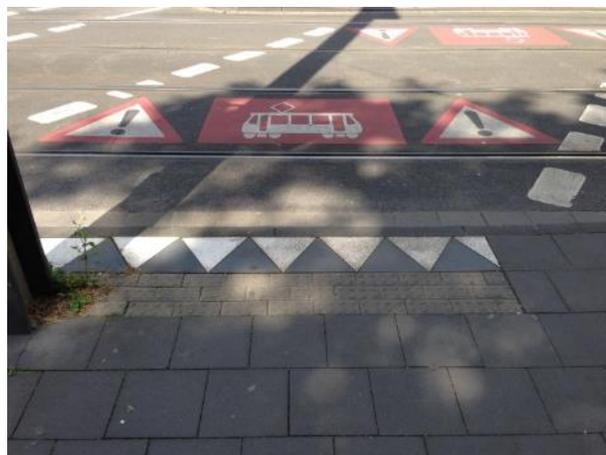
Bild 46: Markierungen VZ 101 StVO und ZZ 1048-19 StVO sowie „Haifischzähne“ (hier als Betonsteineinlage, Düsseldorf)

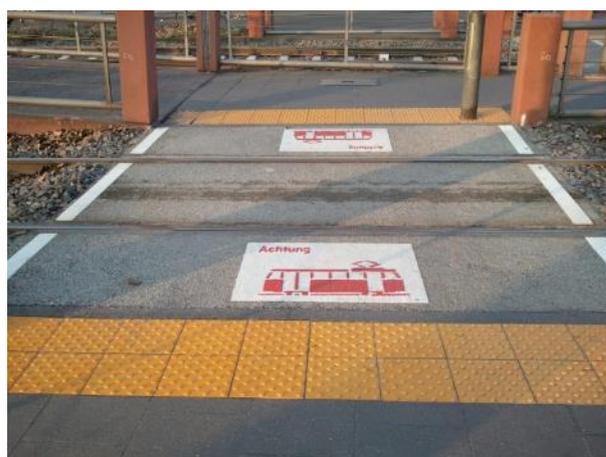
Bild 47: Sinnbild „Straßenbahn“ und visuell kontrastierende Bodenindikatoren (Köln)

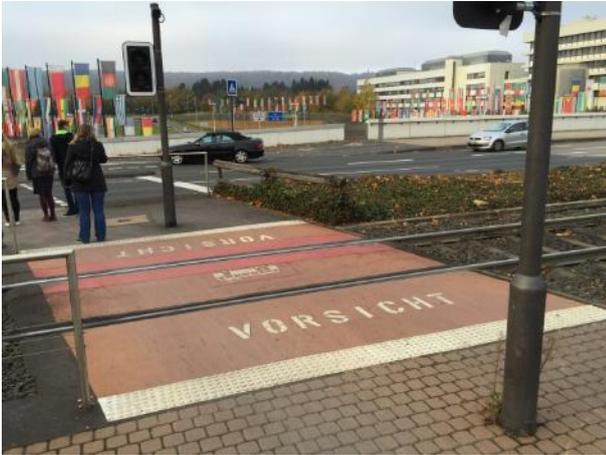
Bild 48: Flächige, rote Einfärbung der Gleisquerung, markierter schriftlicher Warnhinweis und markiertes Sinnbild „Straßenbahn“ (Bonn)

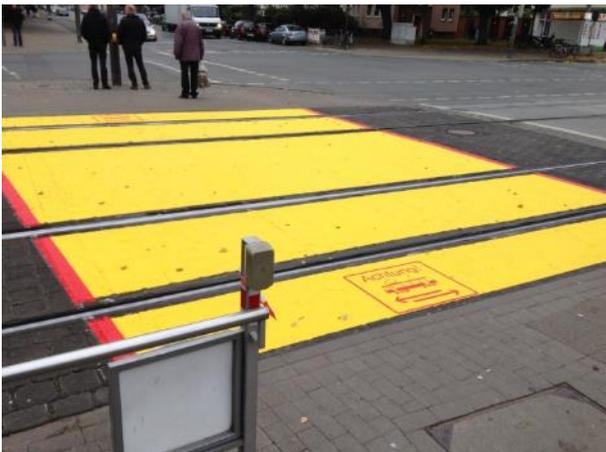
Bild 49: Flächige Einfärbung⁸⁶ der Konfliktfläche und markierter Warnhinweis mit Sinnbild „Straßenbahn“ (Hannover) (Foto: üstra)

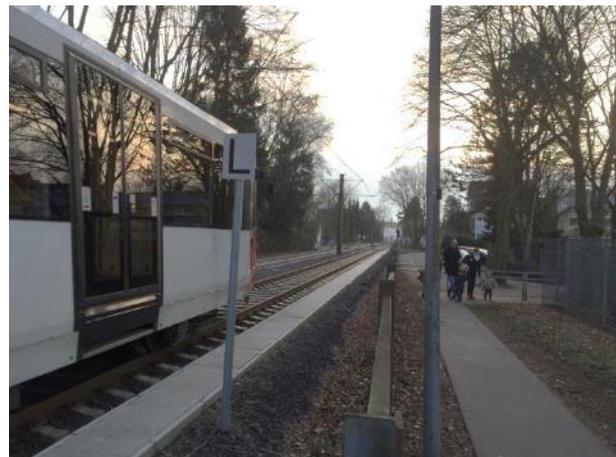
Bild 50: Schutzsignal Sh4 „Läuten“ vor einem Bahnübergang für Fußgänger bei Sicherung durch „Übersicht auf die Bahnstrecke“

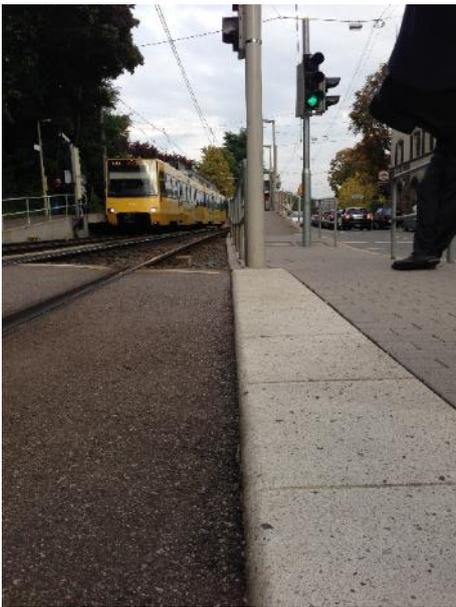
Bild 51: Bord mit 3 cm Auftritt zur Abgrenzung des Aufstellbereiches vom Bahnkörper (Stuttgart)

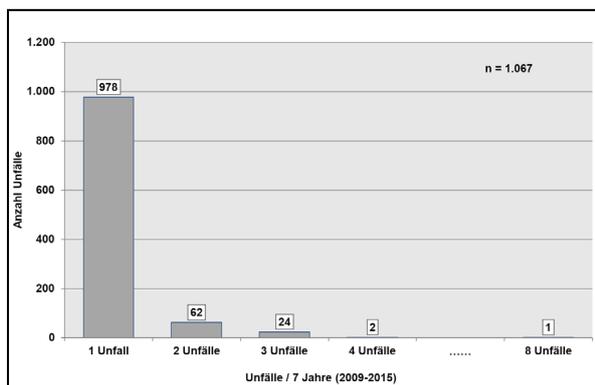
Bild 53: Verteilung der Unfälle an der gleichen Gleisquerung im Zeitraum 2009 - 2015

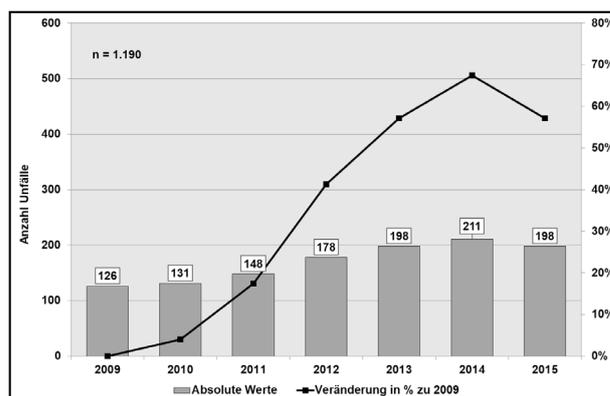
Bild 54: Polizeilich registrierte Unfälle je Jahr in 15 von 16 Bundesländern im Untersuchungszeitraum (*polizeilich registrierte Unfälle aus 15 von 16 Bundesländern, keine Unfalldaten aus Thüringen vorhanden)

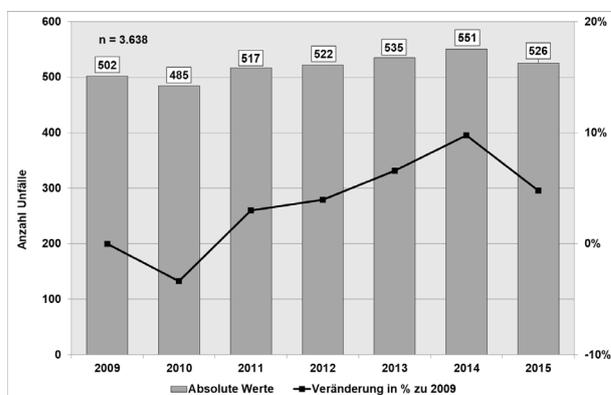
Bild 55: Anzahl aller Unfälle zwischen Straßenbahnen und Fußgängern bzw. Radfahrern (DESTATIS 2017)

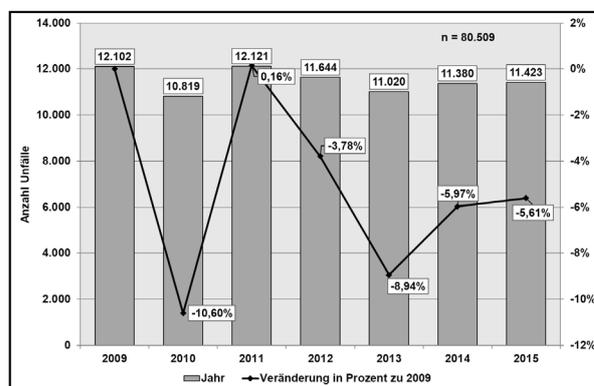
Bild 56: Unfälle mit Personenschaden an Fußgängerüberwegen und -furten in Deutschland im Zeitraum von 2009 - 2015 (DESTATIS 2017)

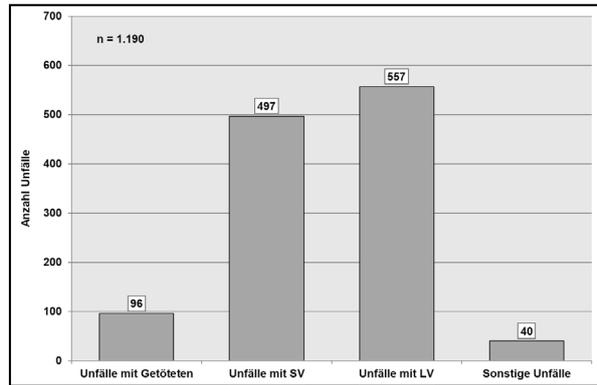
Bild 57: Unfallfolgen von Fußgängern und Radfahrern an Gleisquerungen (*polizeilich registrierte Unfälle aus 15 von 16 Bundesländern, keine Unfalldaten aus Thüringen vorhanden)

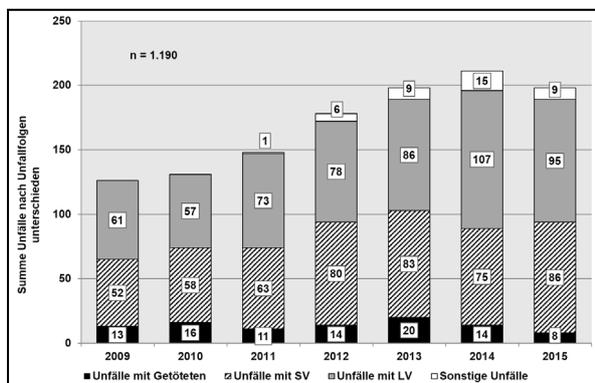
Bild 58: Unfallfolgen von Fußgängern und Radfahrern je Jahr im Untersuchungszeitraum (* polizeilich registrierte Unfälle aus 15 von 16 Bundesländern, keine Unfalldaten aus Thüringen vorhanden)

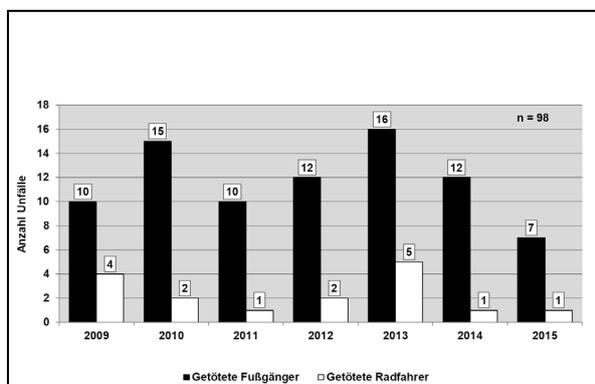
Bild 59: Getötete Fußgänger und Radfahrer je Jahr im Untersuchungszeitraum von 2009 - 2015 an Gleisquerungen (* polizeilich registrierte Unfälle aus 15 von 16 Bundesländern, keine Unfalldaten aus Thüringen vorhanden)

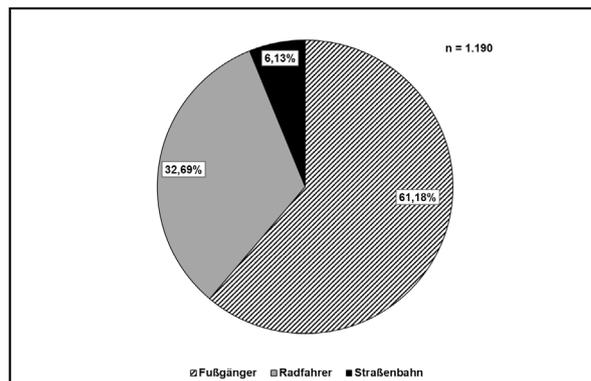
Bild 60: Unfallverursacher der Unfallereignisse an Gleisquerungen im Zeitraum von 2009 - 2015 (* polizeilich registrierte Unfälle aus 15 von 16 Bundesländern, keine Unfalldaten aus Thüringen vorhanden)

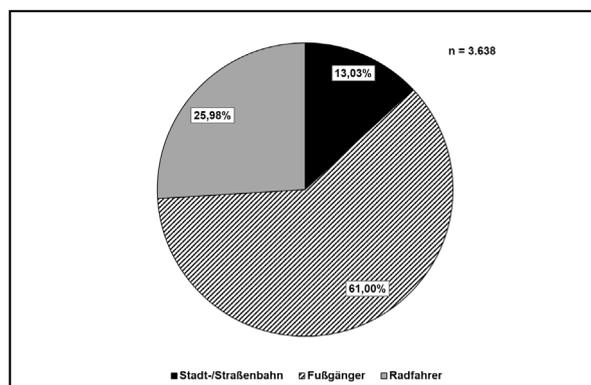
Bild 61: Unfallverursacher aller Unfallereignisse unabhängig von der Örtlichkeit im Zeitraum von 2009 - 2015 (DESTATIS 2017)

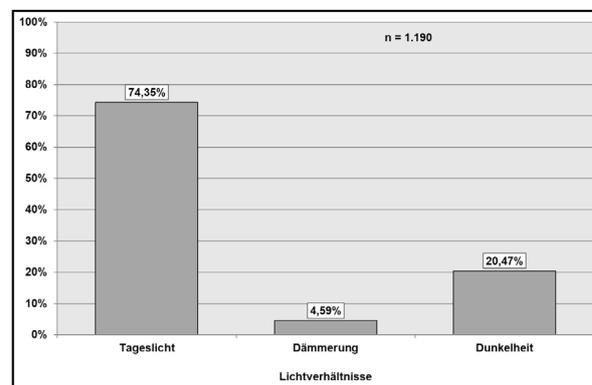
Bild 64: Lichtverhältnisse der Unfallereignisse an Gleisquerungen von Straßenbahnen im Zeitraum von 2009 - 2015 (* polizeilich registrierte Unfälle aus 15 von 16 Bundesländern, keine Unfalldaten aus Thüringen vorhanden)

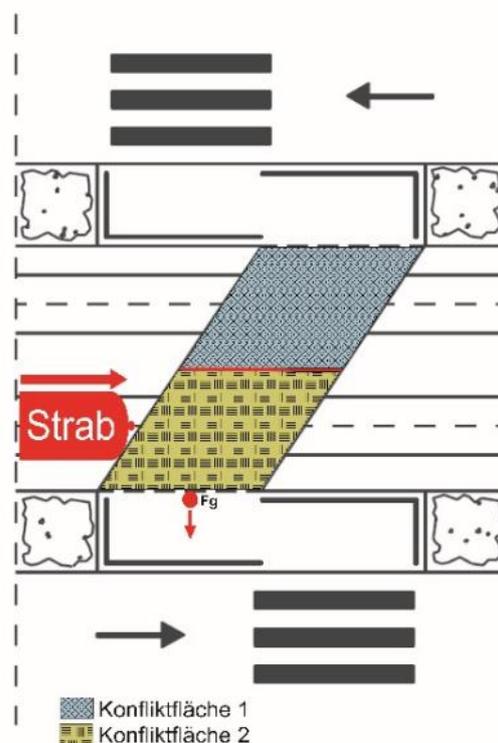
Bild 65: Prinzip der Berechnung der PET nach HÄCKELMANN für die Konfliktfläche 2 (eigene Darstellung)

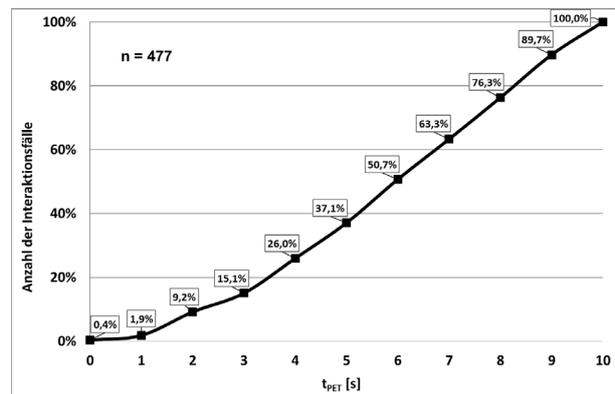
Bild 73: Häufigkeit (summiert) der gewählten $t_{PET} \leq 10$ Sekunden

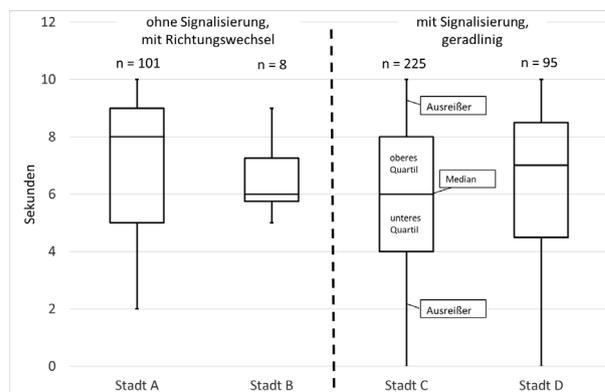
Bild 74: Gewählte PET an den Gleisquerungen im Städtevergleich (Fußgänger)

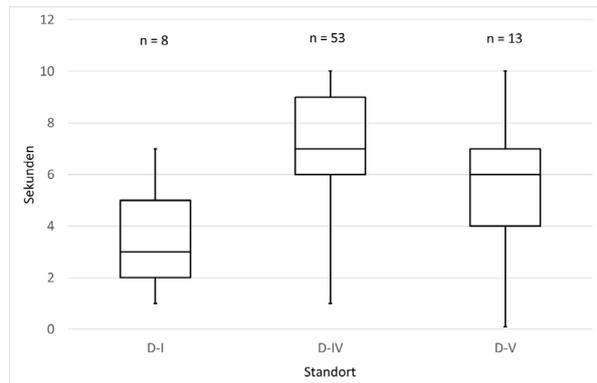
Bild 76: Wahl der PET an geradlinigen Gleisquerungen mit Sig-nalisierung „Rot-Dunkel“ (Stadt D, nur Fußgänger)¹⁰²

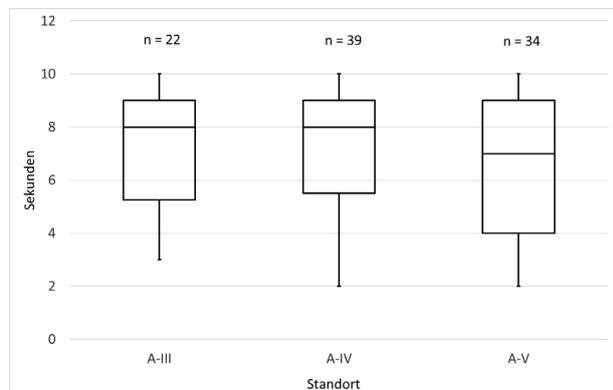
Bild 77: Wahl der PET an Gleisquerungen mit Sicherung durch Übersicht (Stadt A, nur Fußgänger)¹⁰⁴

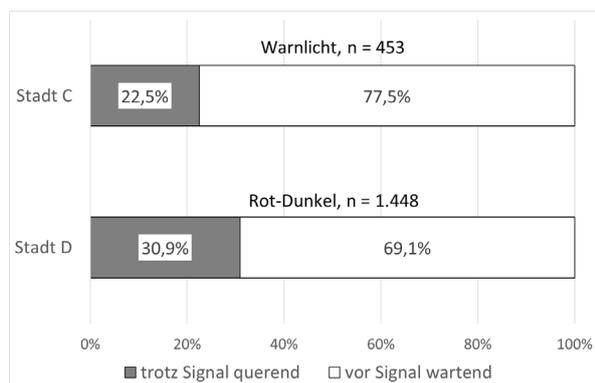
Bild 79: Anteil der vor dem angezeigten Lichtsignal wartenden Personen in Abhängigkeit der Signalisierungsform

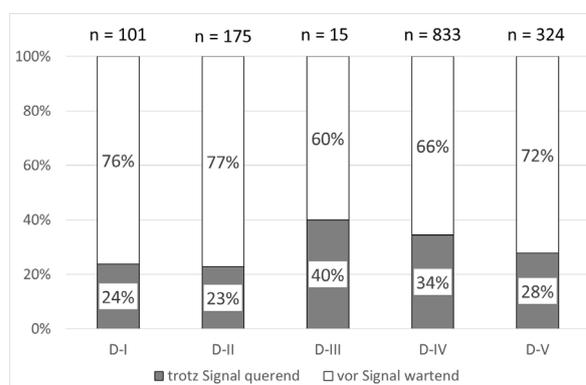
Bild 81: Anteil der bei angezeigtem Lichtsignal wartenden und querenden Personen (Rot-Dunkel)

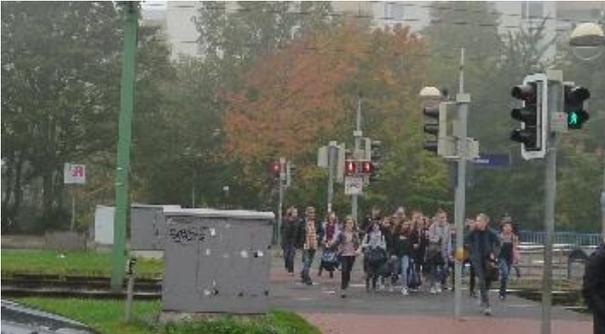
Bild 82: Gleisquerung mit hoher Zahl an Rotläufern (Stadt D)

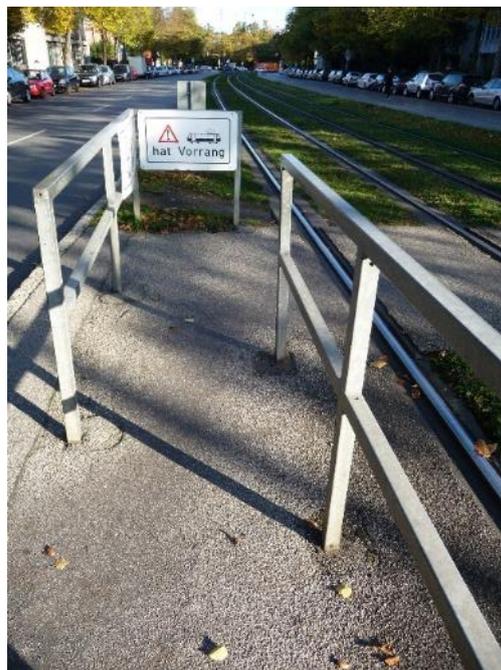
Bild 97: Beispiel für eine Gleisquerung mit eng zusammenstehenden Umlaufsperrn

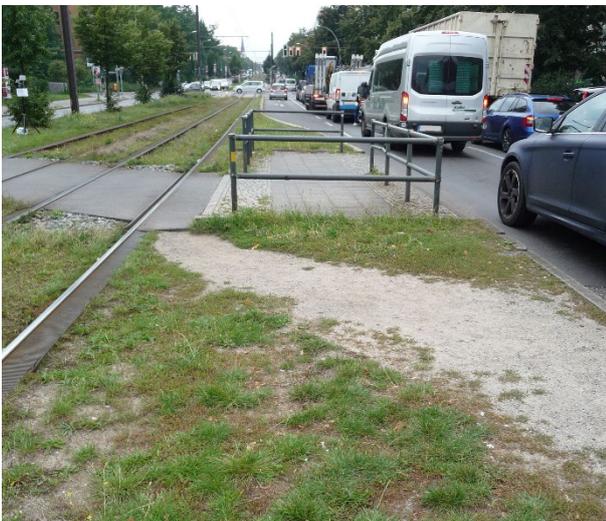
Bild 103: Trampelpfad neben einer Umlaufsperre

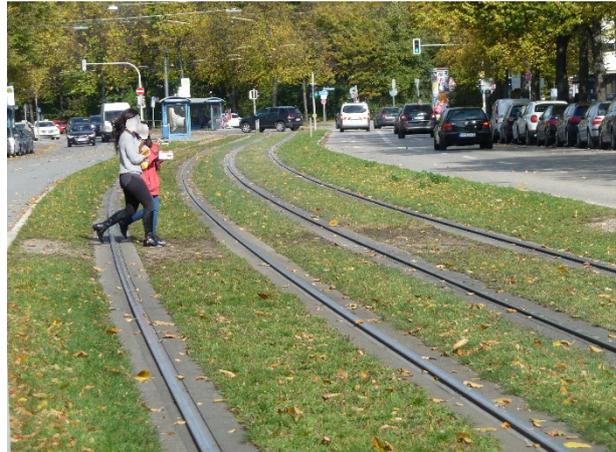
Bild 104: Trampelpfad einige Meter neben einer Gleisquerung

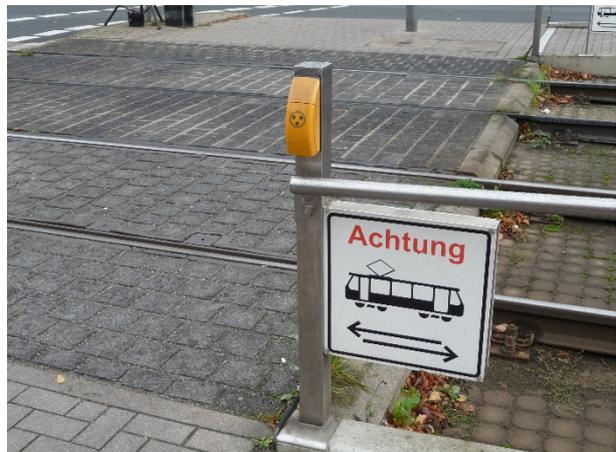
Bild 105: Anforderungstaster an einer Gleisquerung (Beispiel Stadt D)

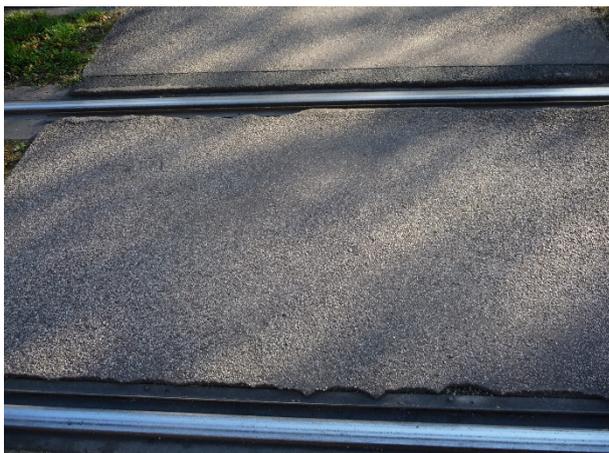
Bild 106: Beispiel für Asphaltaufbrüche an der Gleiseindeckung neben den Schienen

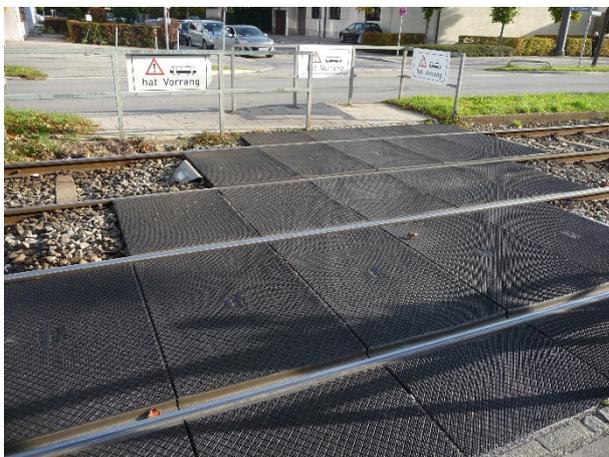
Bild 107: Bahnübergangssystem an einer Gleisquerung (Beispiel Stadt B)

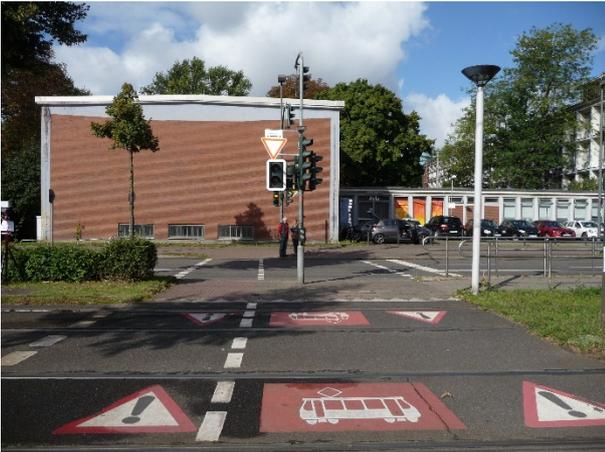
Bild 109: Beschilderung und Markierung der Gleisquerung (Beispiel Stadt C)
