Anlage A4.1 Dünnschliff- mikroskopie zu:

Schadenskategorie- spezifische Bewertung von AKR-Prüfverfahren

**Visuelle Begutachtung und Dokumentation der Bohrkerne,
Plattensegmente und Prüfkörper**

**AKR- und SEB-Identifikationsprüfung der Bestandsbetone mittels Dünnschliff-
mikroskopie vor und nach verschiedenartiger AKR-provozierender Lagerung**

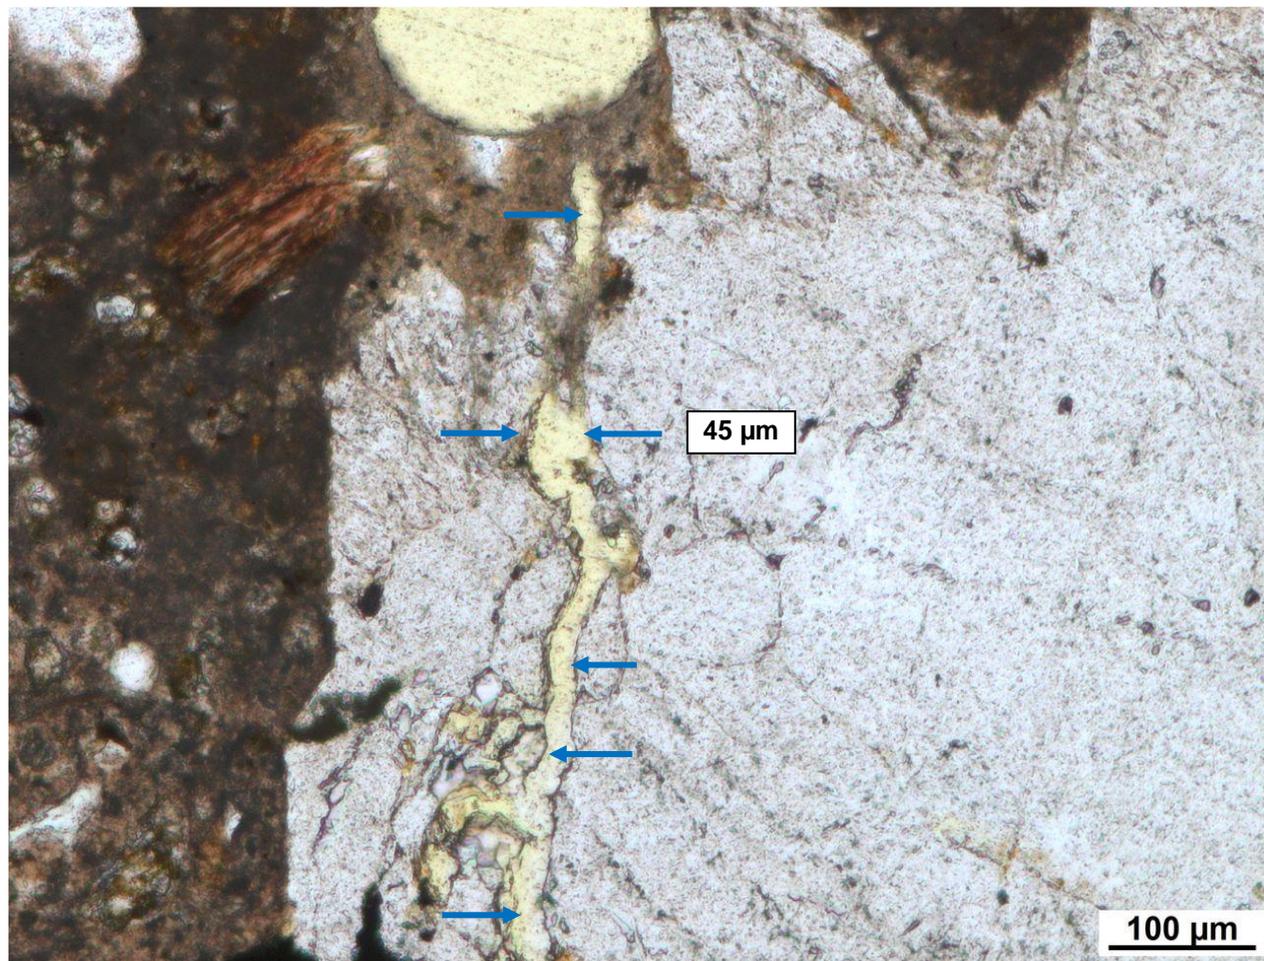
e) Detailbild D2-1 von d)

→ Rissverlauf

Polarisationsmikroskop (linear polarisiertes Licht)

Beschreibung: Der Riss ist lediglich mit dem Epoxidharz gefüllt, Rissbreite im Quarzkorn: ca. 45 μm

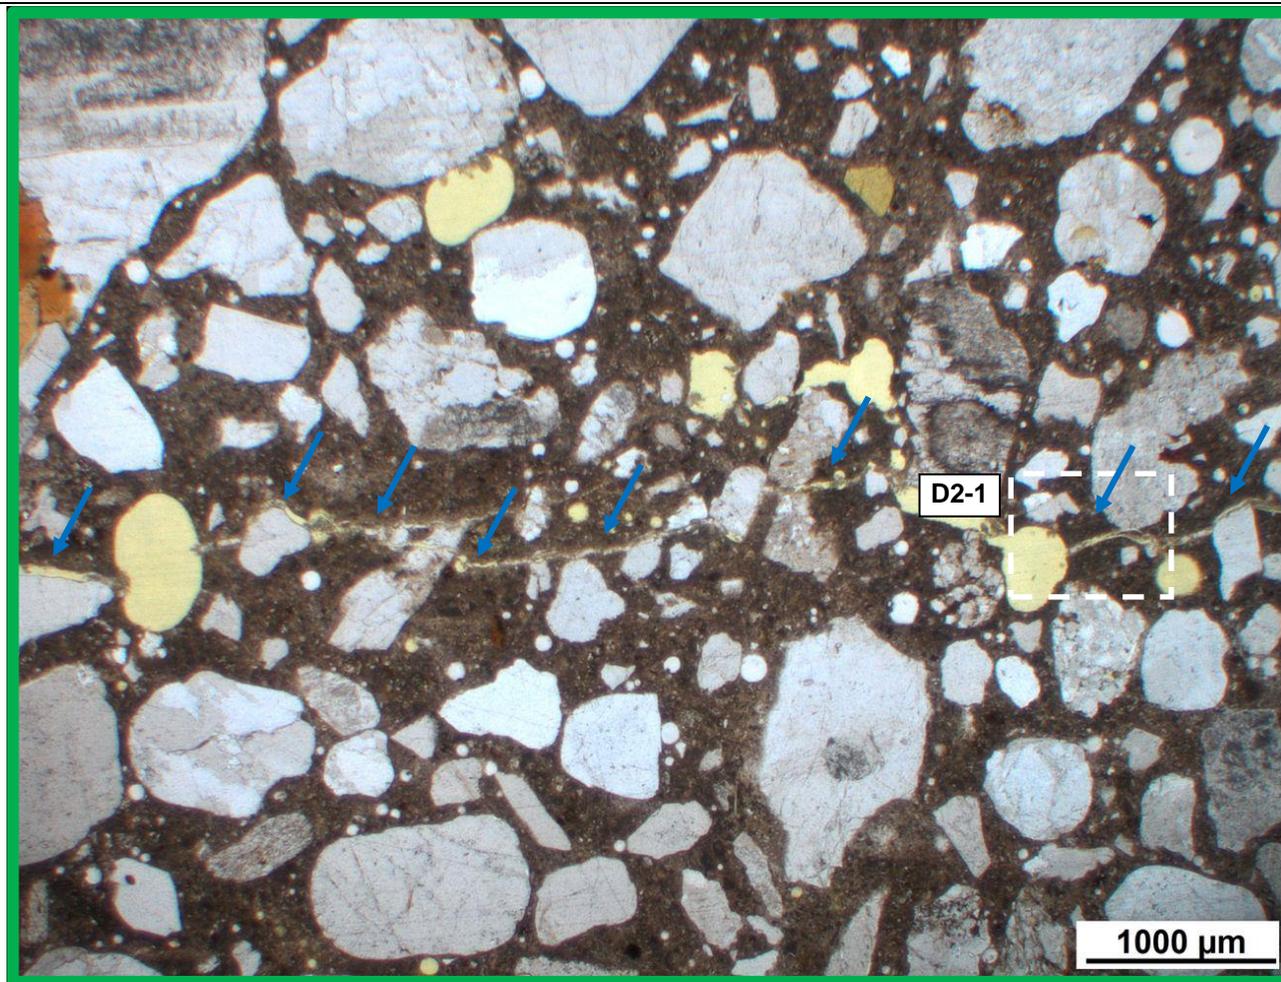
d) Detailbild D2 von a)

→ Rissverlauf

Polarisationsmikroskop (linear polarisiertes Licht)

Beschreibung: Riss durch die Zementsteinmatrix, Rissbreite: ca. 50 µm

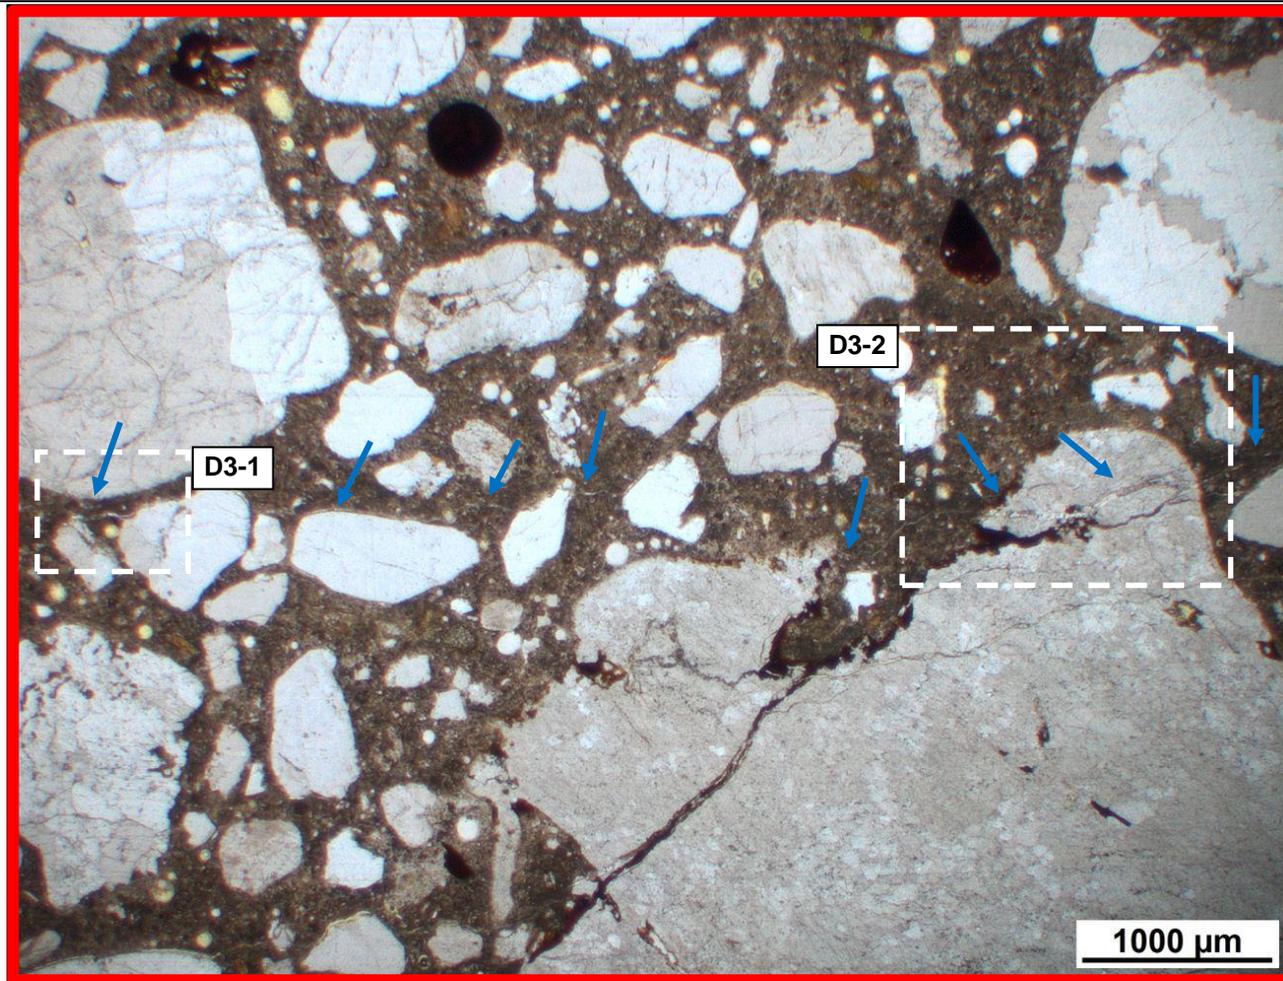
f) Detailbild D3 von a)

→ Rissverlauf

Polarisationsmikroskop (linear polarisiertes Licht)

Beschreibung: Rissverlauf durch die Zementsteinmatrix und partiell durch die quarzitisches GK

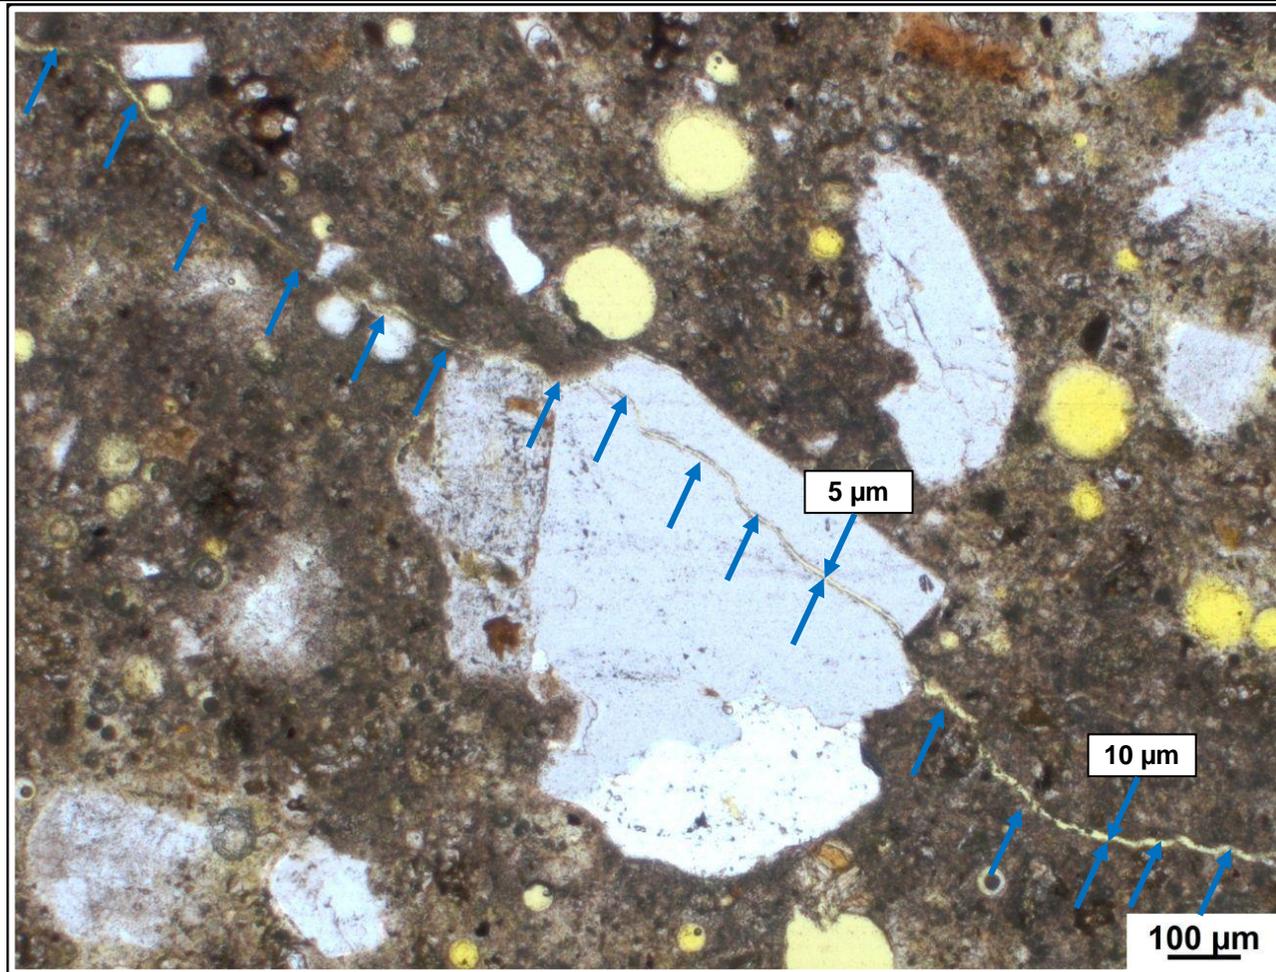
d) Detailbild D3 von a)

→ Rissverlauf

Polarisationsmikroskop (linear polarisiertes Licht)

Beschreibung: Rissverlauf durch die quarzitische GK und die ZSM, Rissweite durch die ZSM: ca. 10 μm, Rissweite durch die GK: ca. 5 μm, Riss ungefüllt

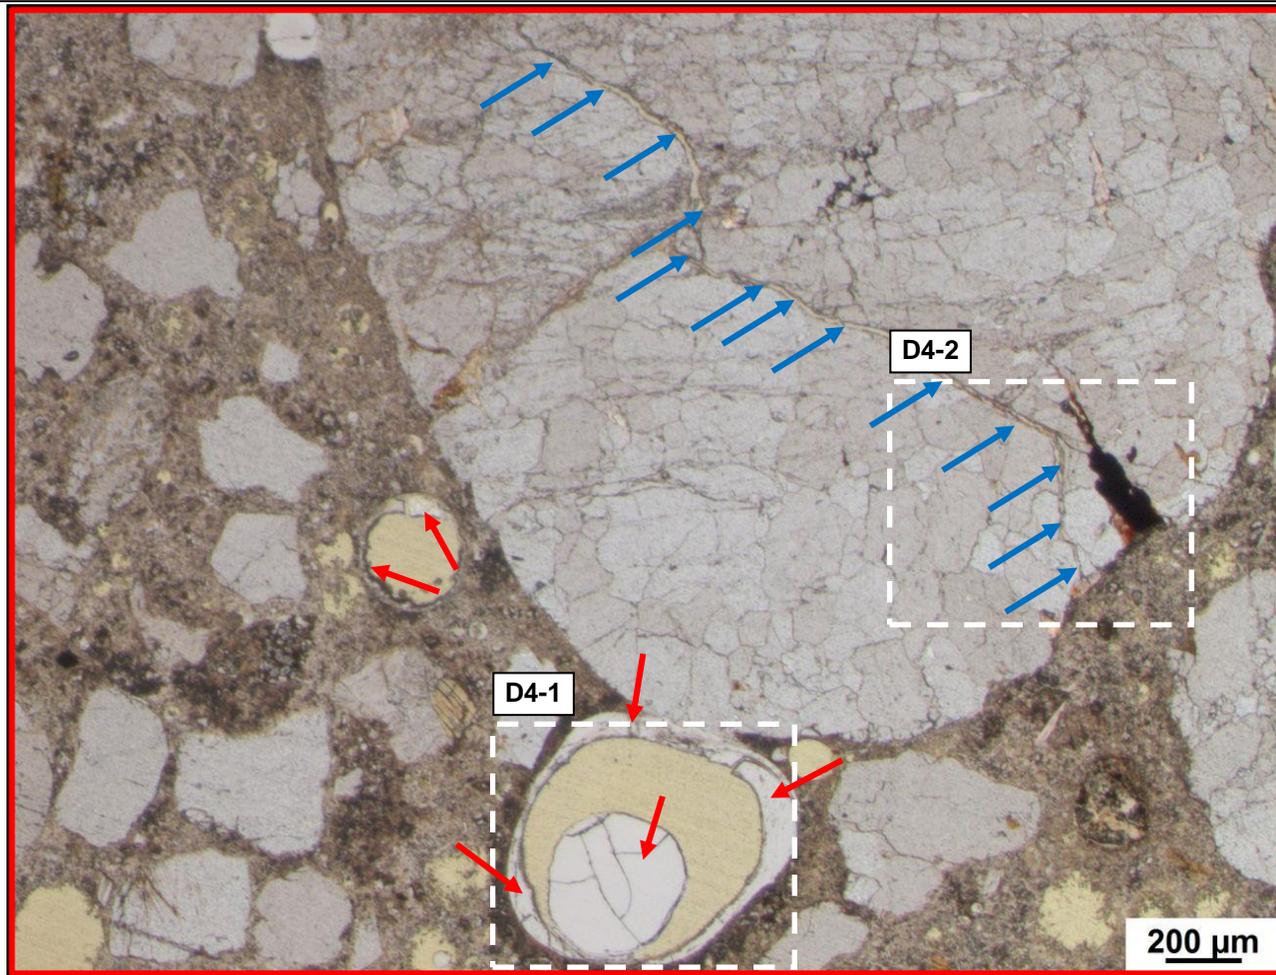
f) Detailbild D5 von a)

- Rissverlauf
- AKRP

Polarisationsmikroskop (linear polarisiertes Licht)

Beschreibung: AKRP innerhalb von Poren am Rande eines mit einem Riss durchzogenen Quarzits

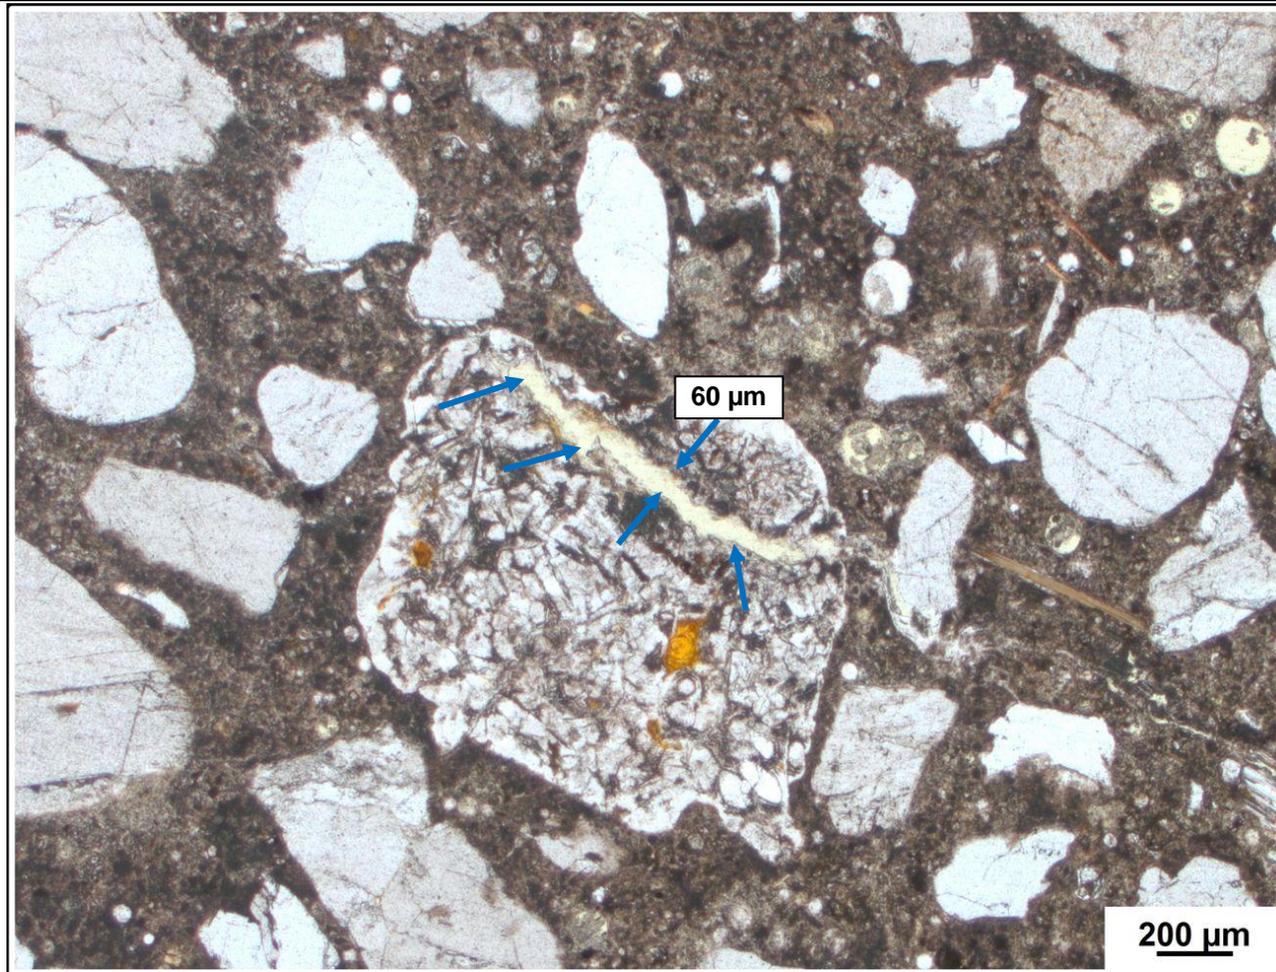
e) Detailbild D2 von a)

→ Rissverlauf

Polarisationsmikroskop (linear polarisiertes Licht)

Beschreibung: Rissverlauf durch einen Quarzsandstein, Rissbreite: ca. 60 µm

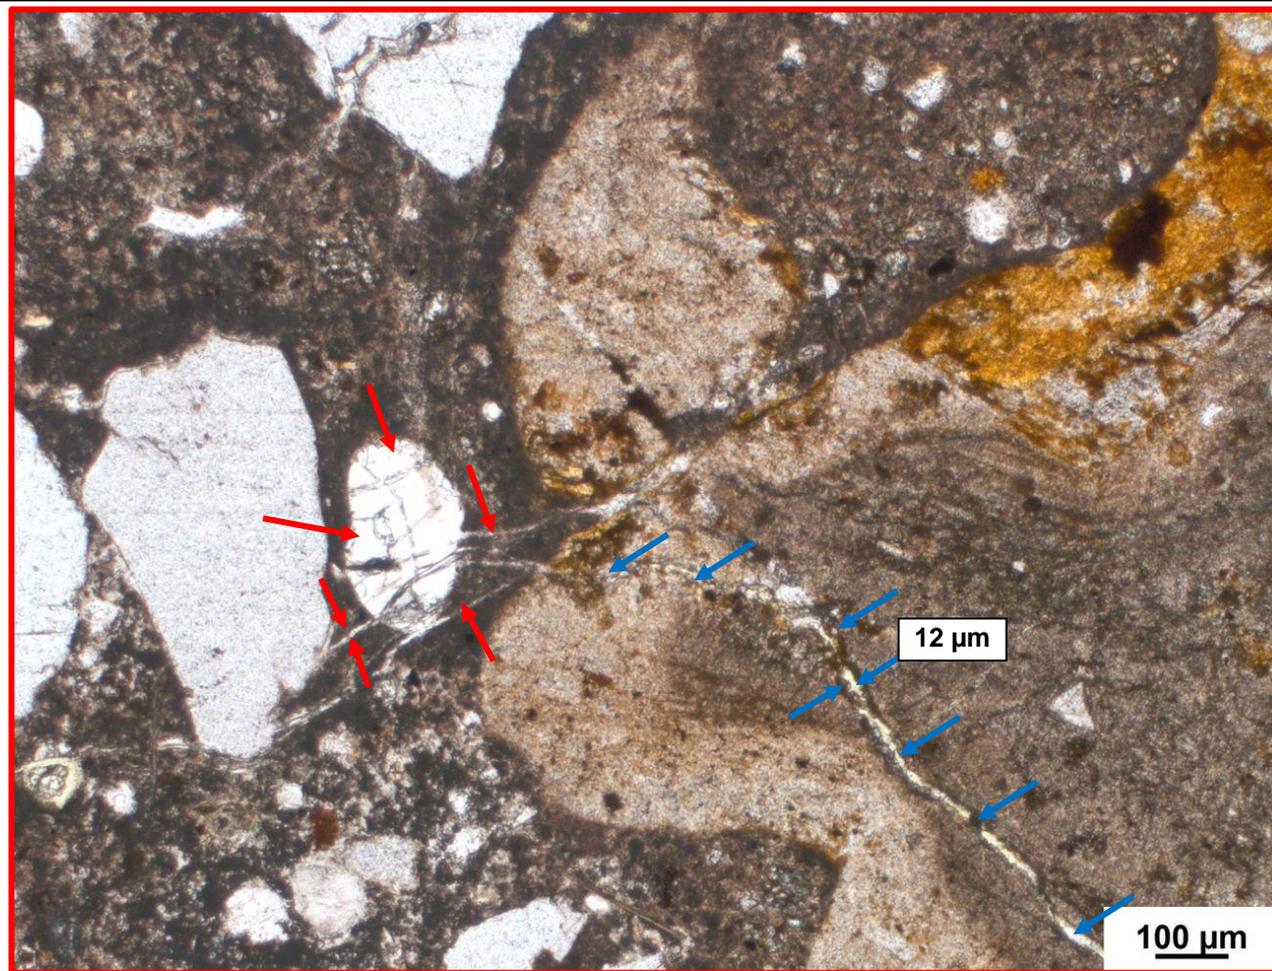
j) Detailbild D7 von a)

→ Rissverlauf

→ AKRP

Beschreibung: Riss durch einen Kieselchiefer und durch die ZSM, komplett mit AKRP gefüllte Pore, Rissbreite GK: ca. 12 μm, Rissbreite ZSM: ca. 8 μm

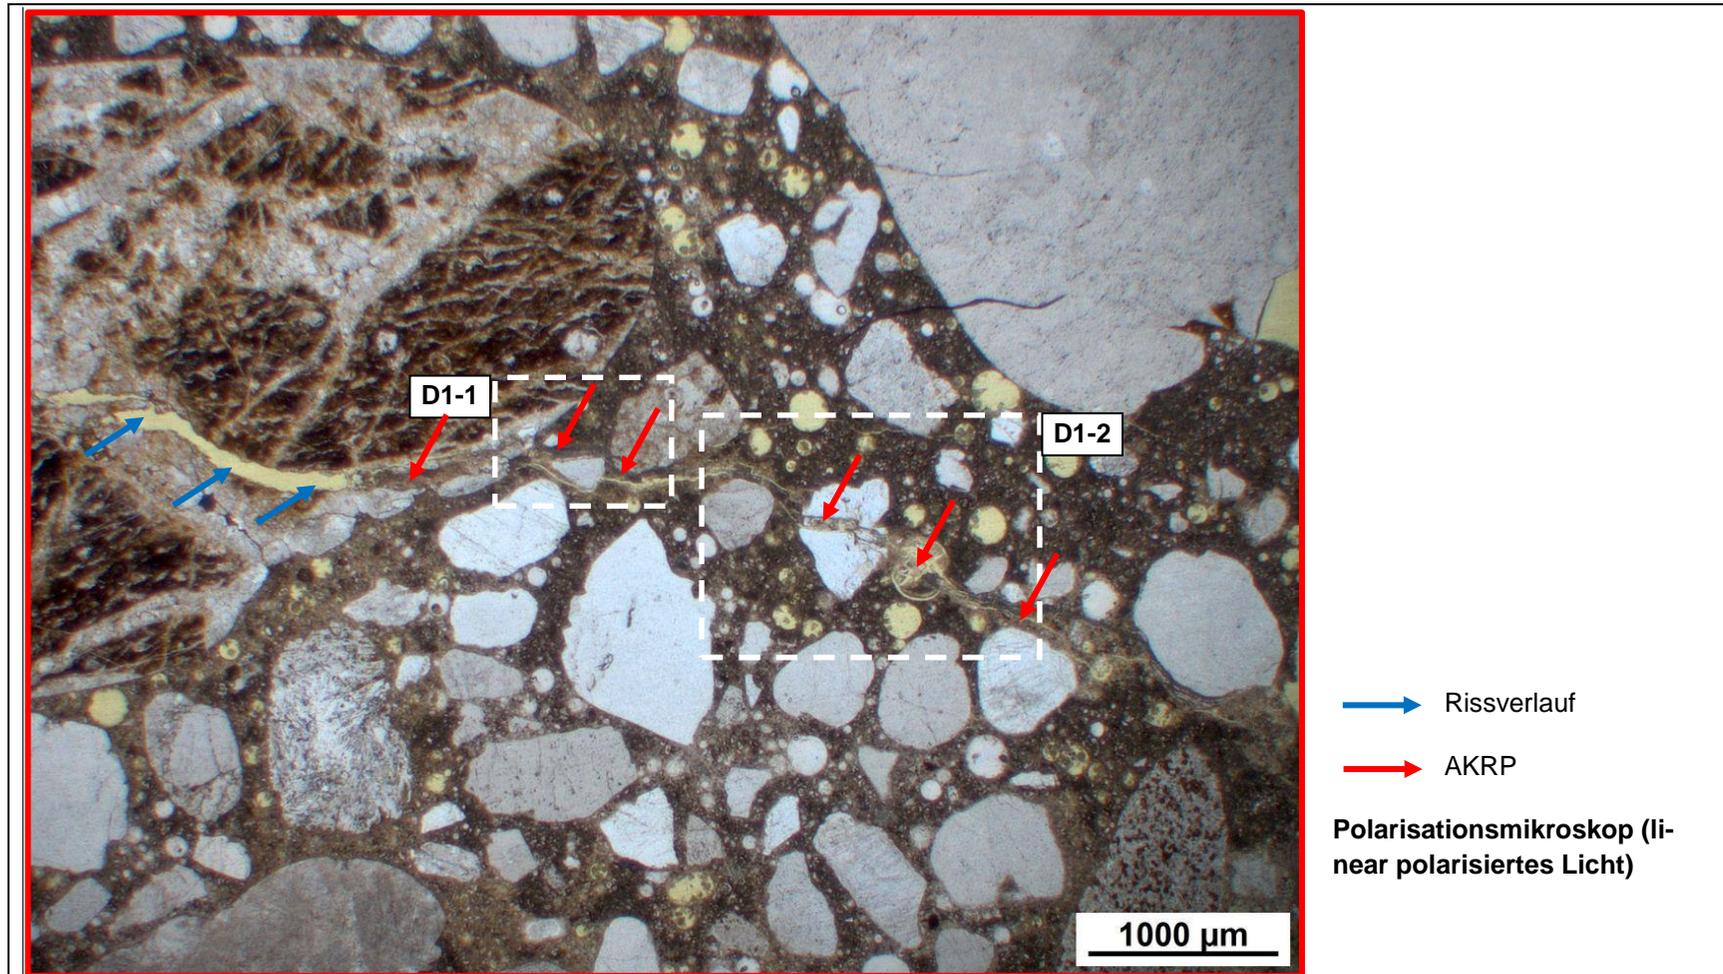
b) Detailbild D1 von a)

Beschreibung: Rissverlauf ausgehend von einem quarzitisches Gesteinsfragment durch die ZSM, Rissfüllung: teilweise AKRP, Rissweite: im Gesteinskorn ca. 85 µm und in der ZSM ca. 75 µm

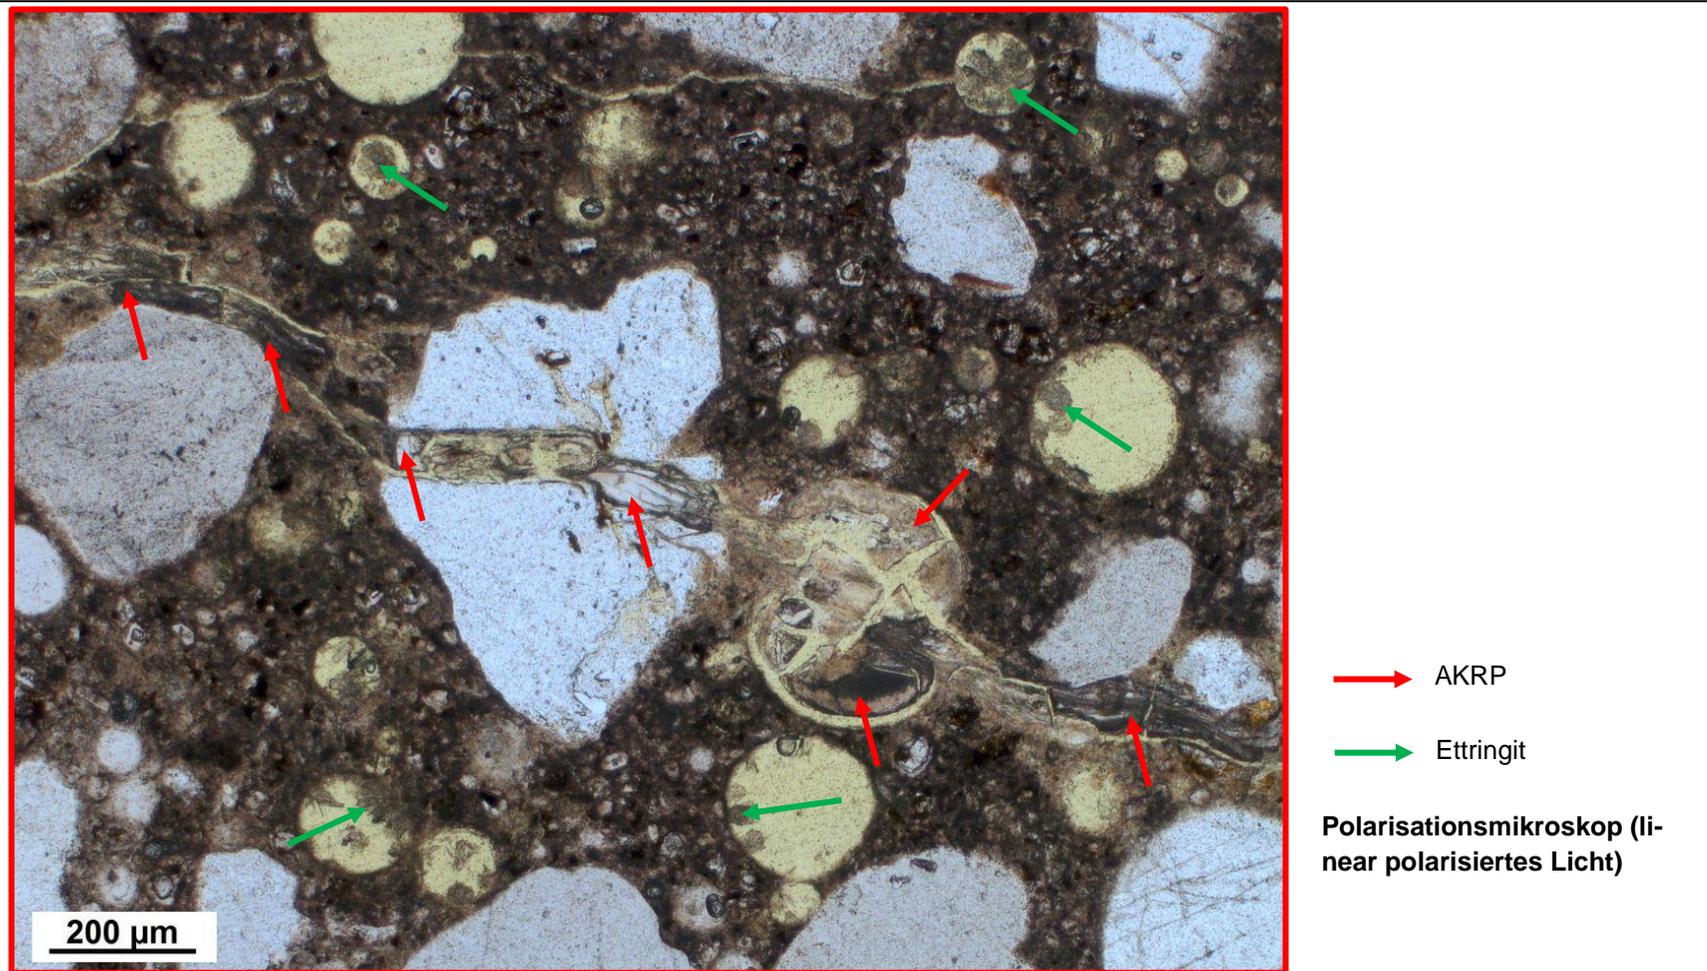
d) Detailbild D1-2 von b)

Beschreibung: Ein mit AKRP gefüllter Riss verläuft durch ein Quarzkorn, AKRP-Ansammlung in einer Pore, geringe Mengen an Ettringit in den umliegenden Poren

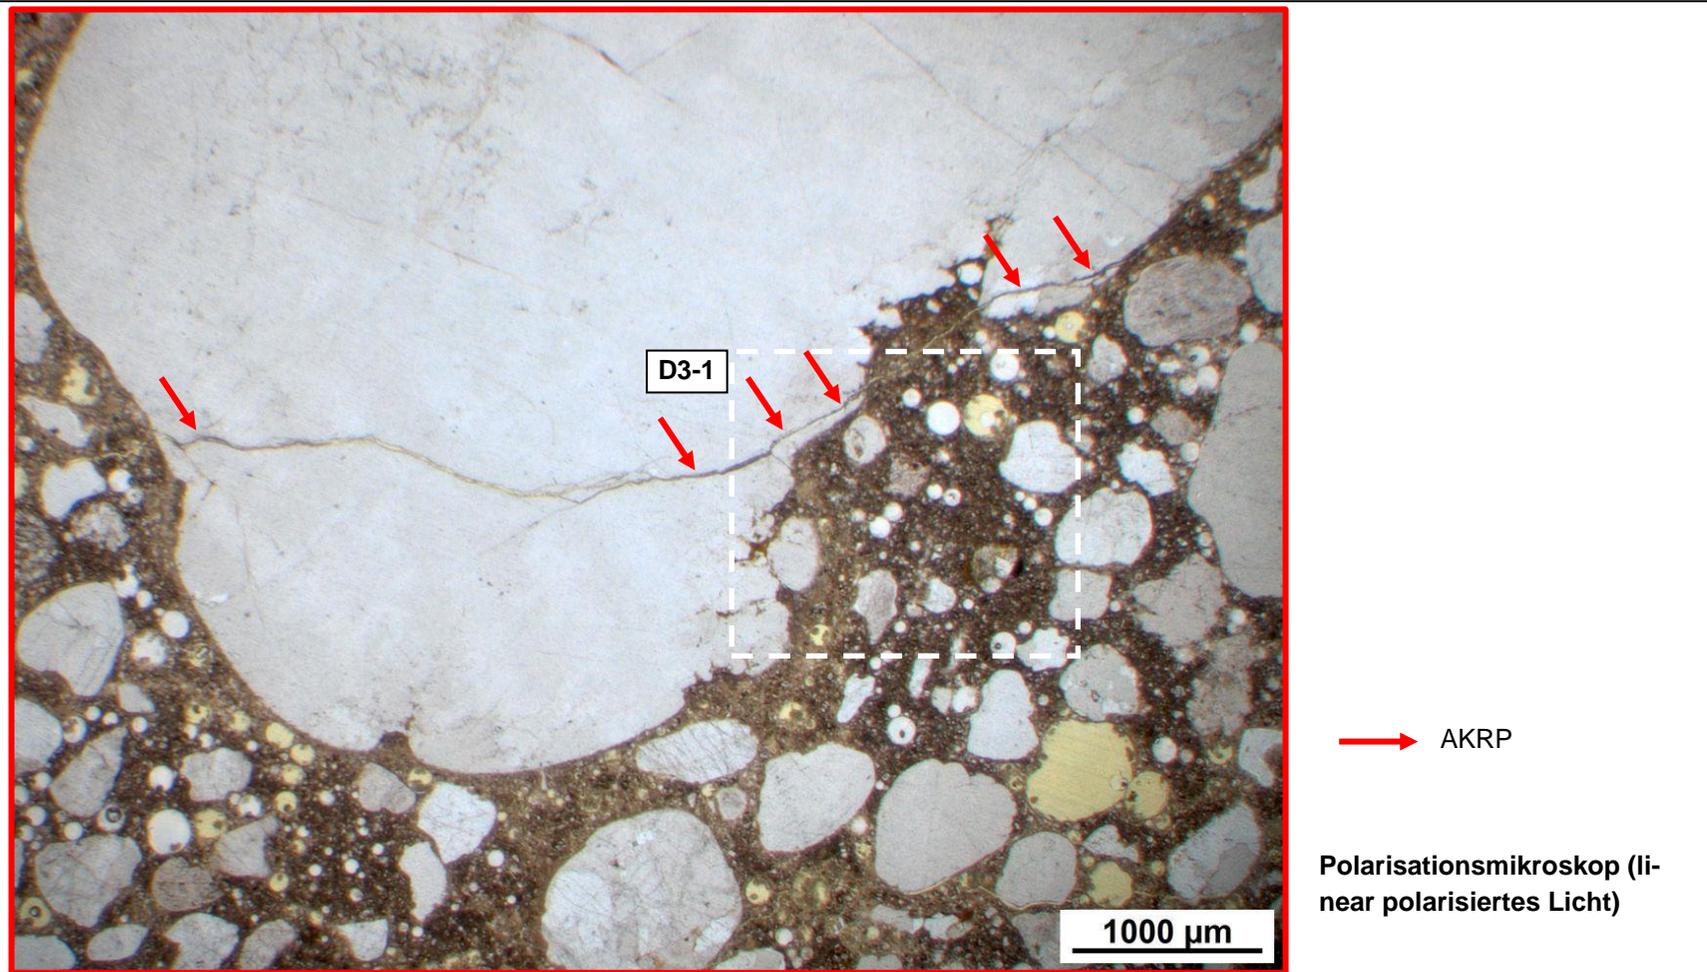
f) Detailbild D3 von a)

Beschreibung: Riss durch ein Quarzkorn, der an den Rissenden teilweise mit AKRP gefüllt ist, Rissweite: ca. 22 µm

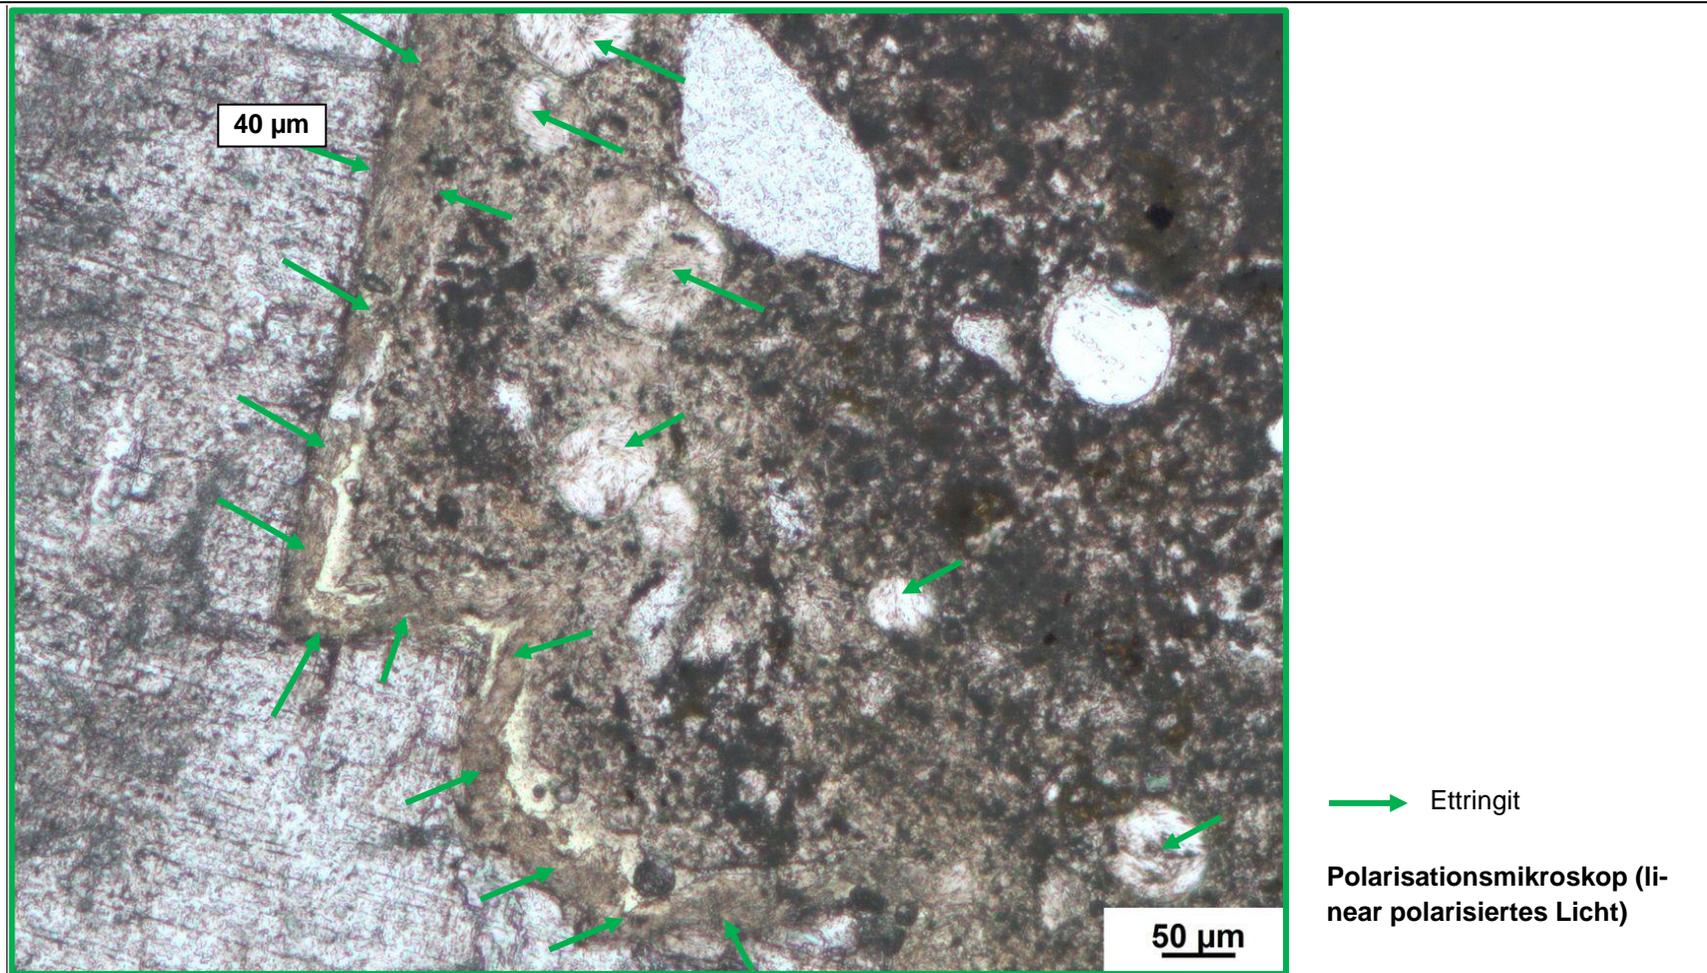
e) Detailbild D4 von a)

Beschreibung: Vollständig mit Ettringit gefüllte Poren neben einem Riss, der größtenteils mit Ettringit verfüllt ist, maximale mit Ettringit gefüllte Rissweite: ca. 40 µm

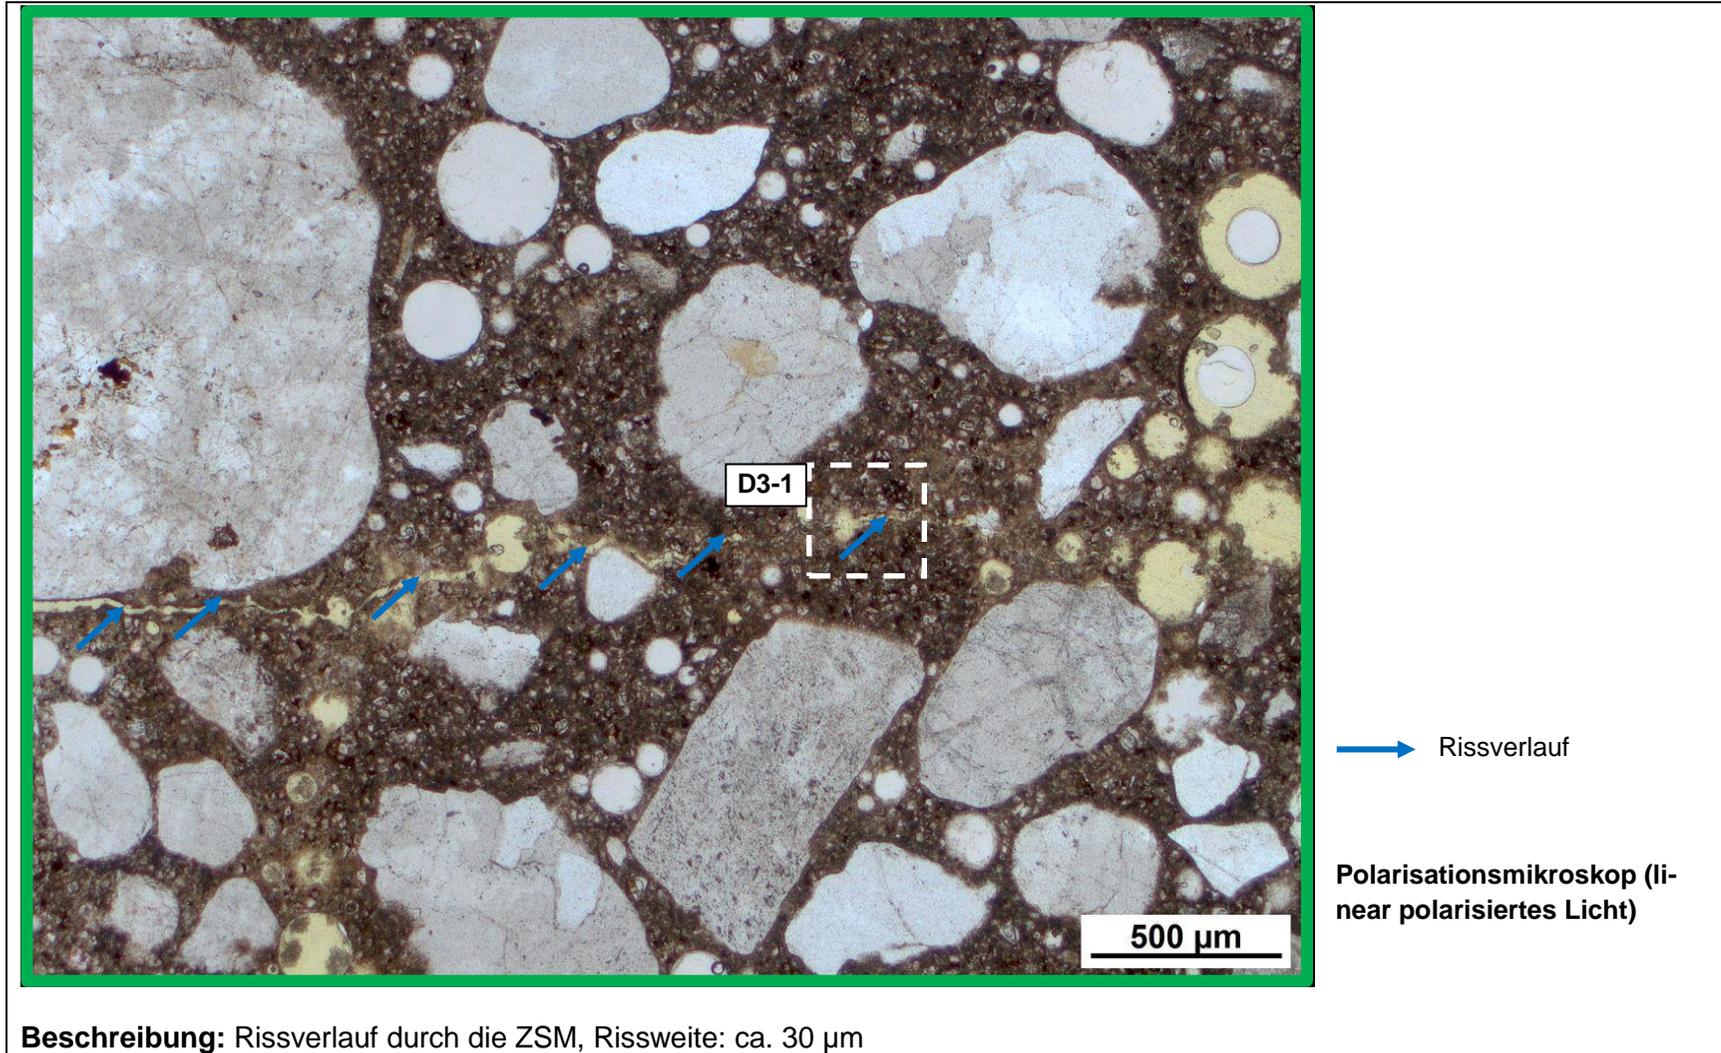
g) Detailbild D3 von a)

Beschreibung: Rissverlauf durch die ZSM, Rissweite: ca. 30 μm

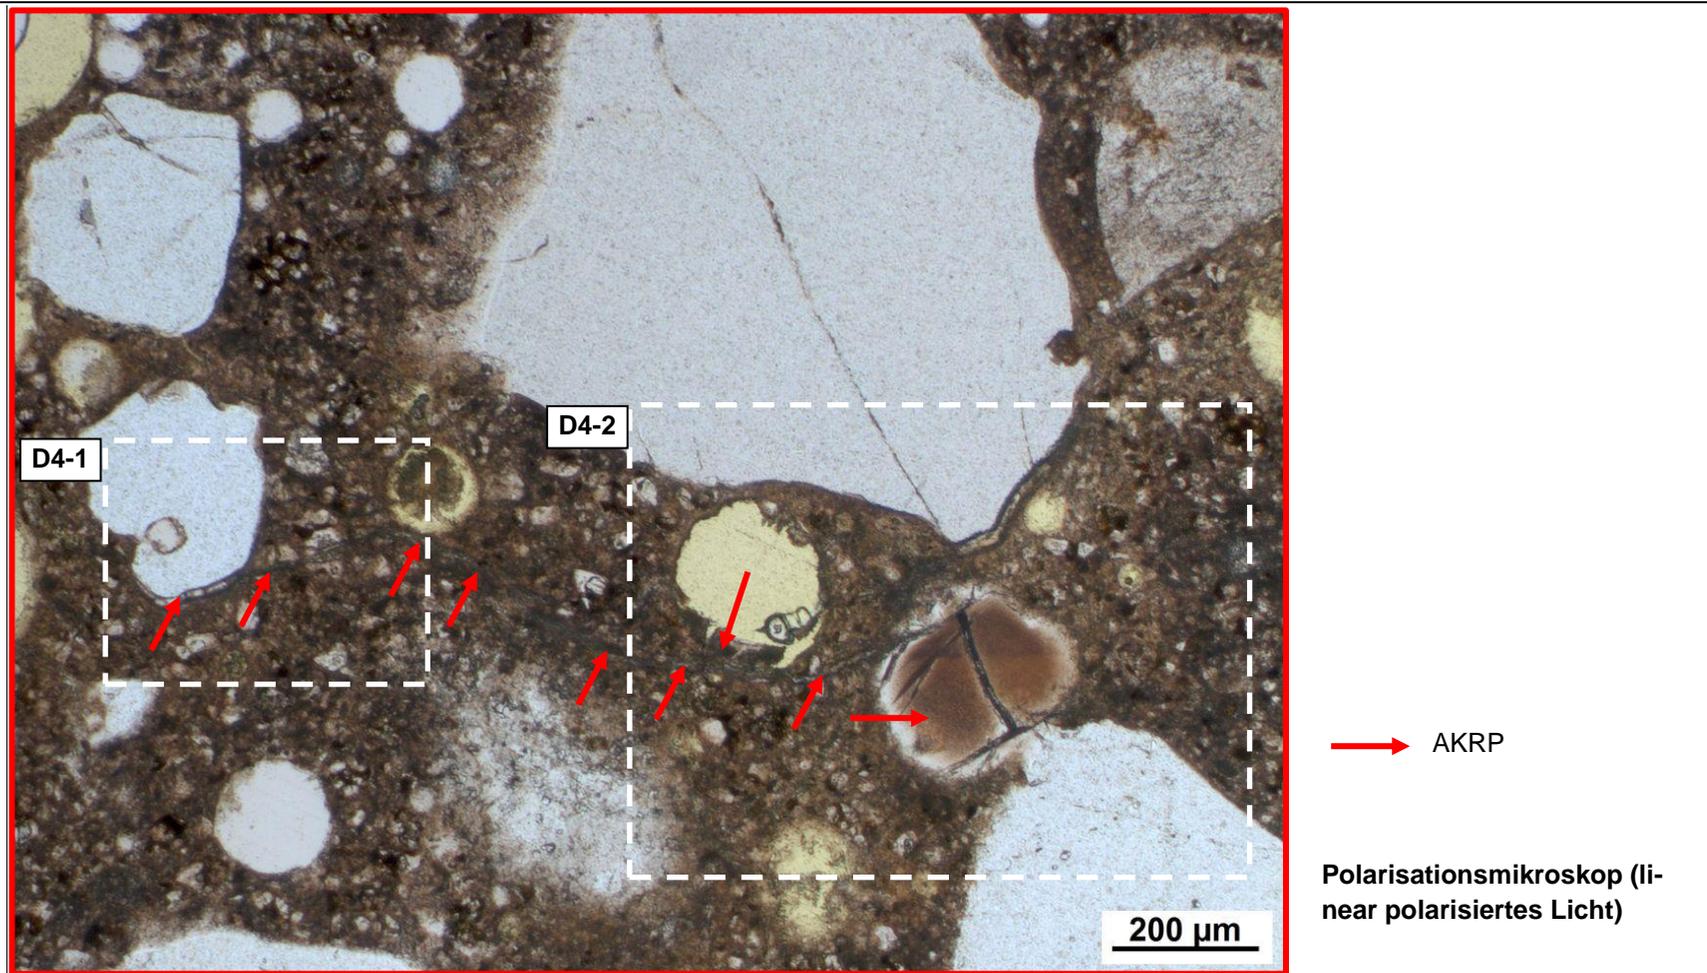
i) Detailbild D4 von a)

Beschreibung: Rissverlauf durch die ZSM, Rissfüllung: AKRP, Porenfüllung: teilweise komplett mit AKRP

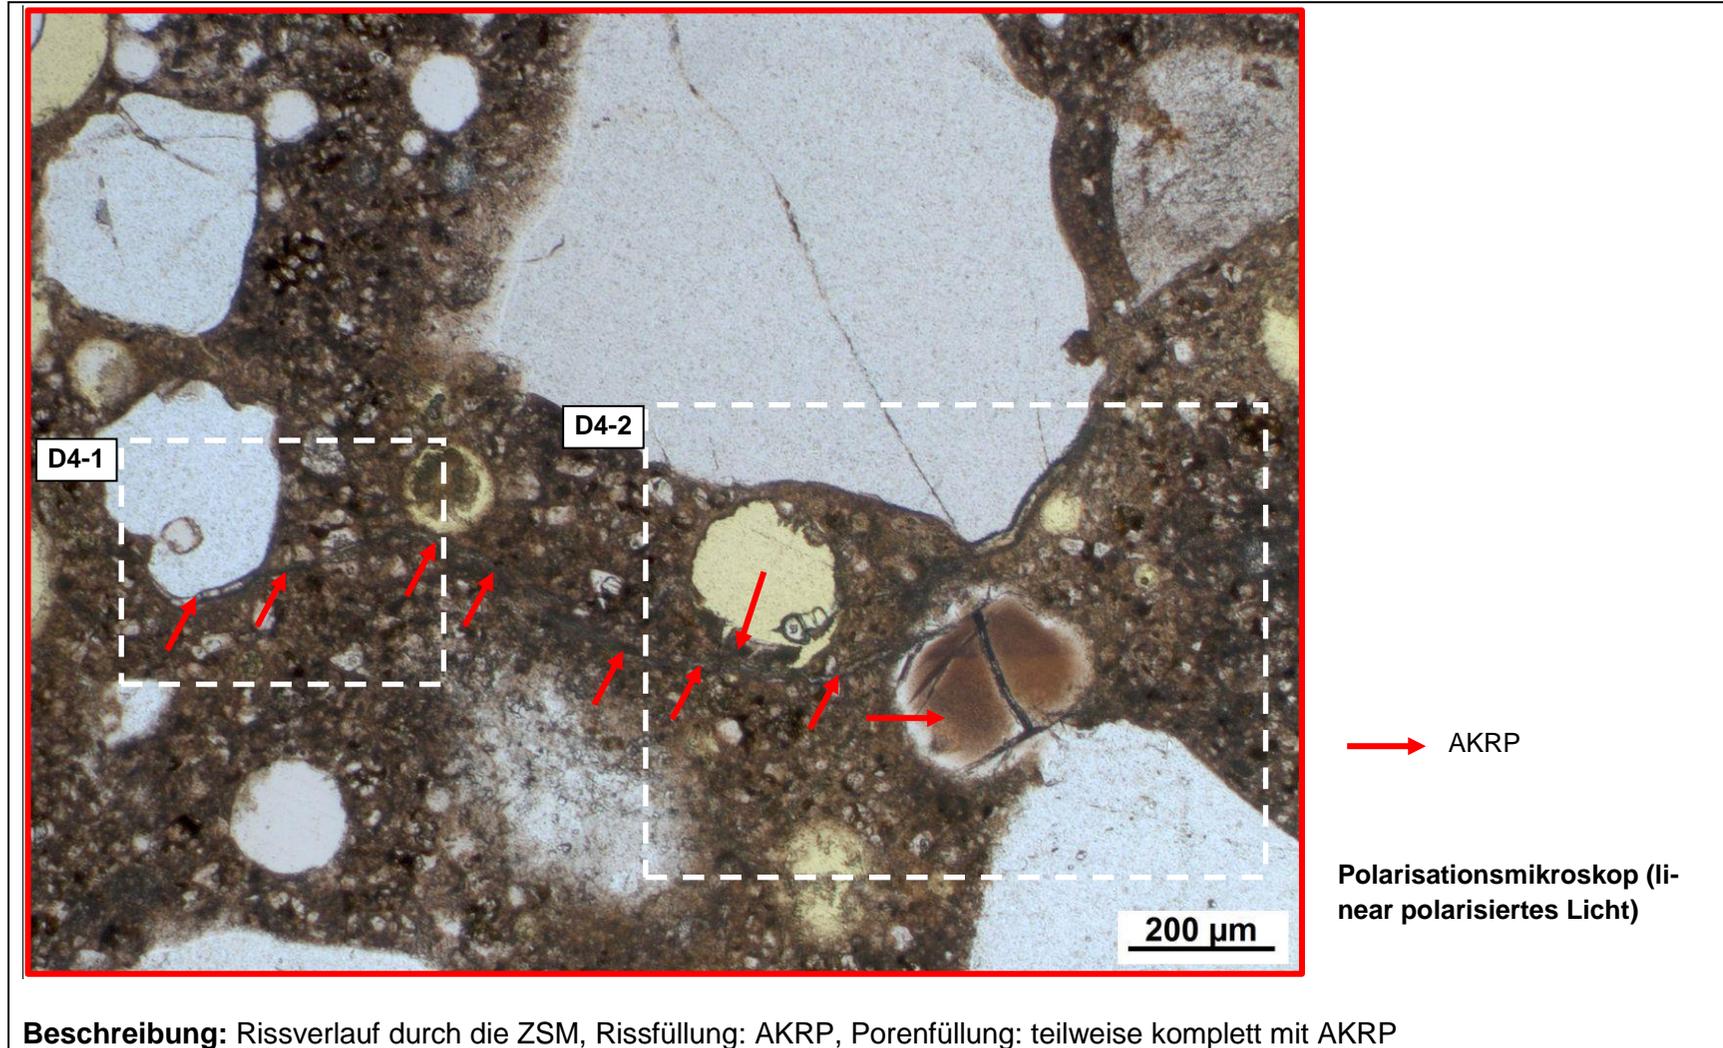
i) Detailbild D4 von a)

Beschreibung: Rissverlauf durch die ZSM, Rissfüllung: AKRP, Porenfüllung: teilweise komplett mit AKRP

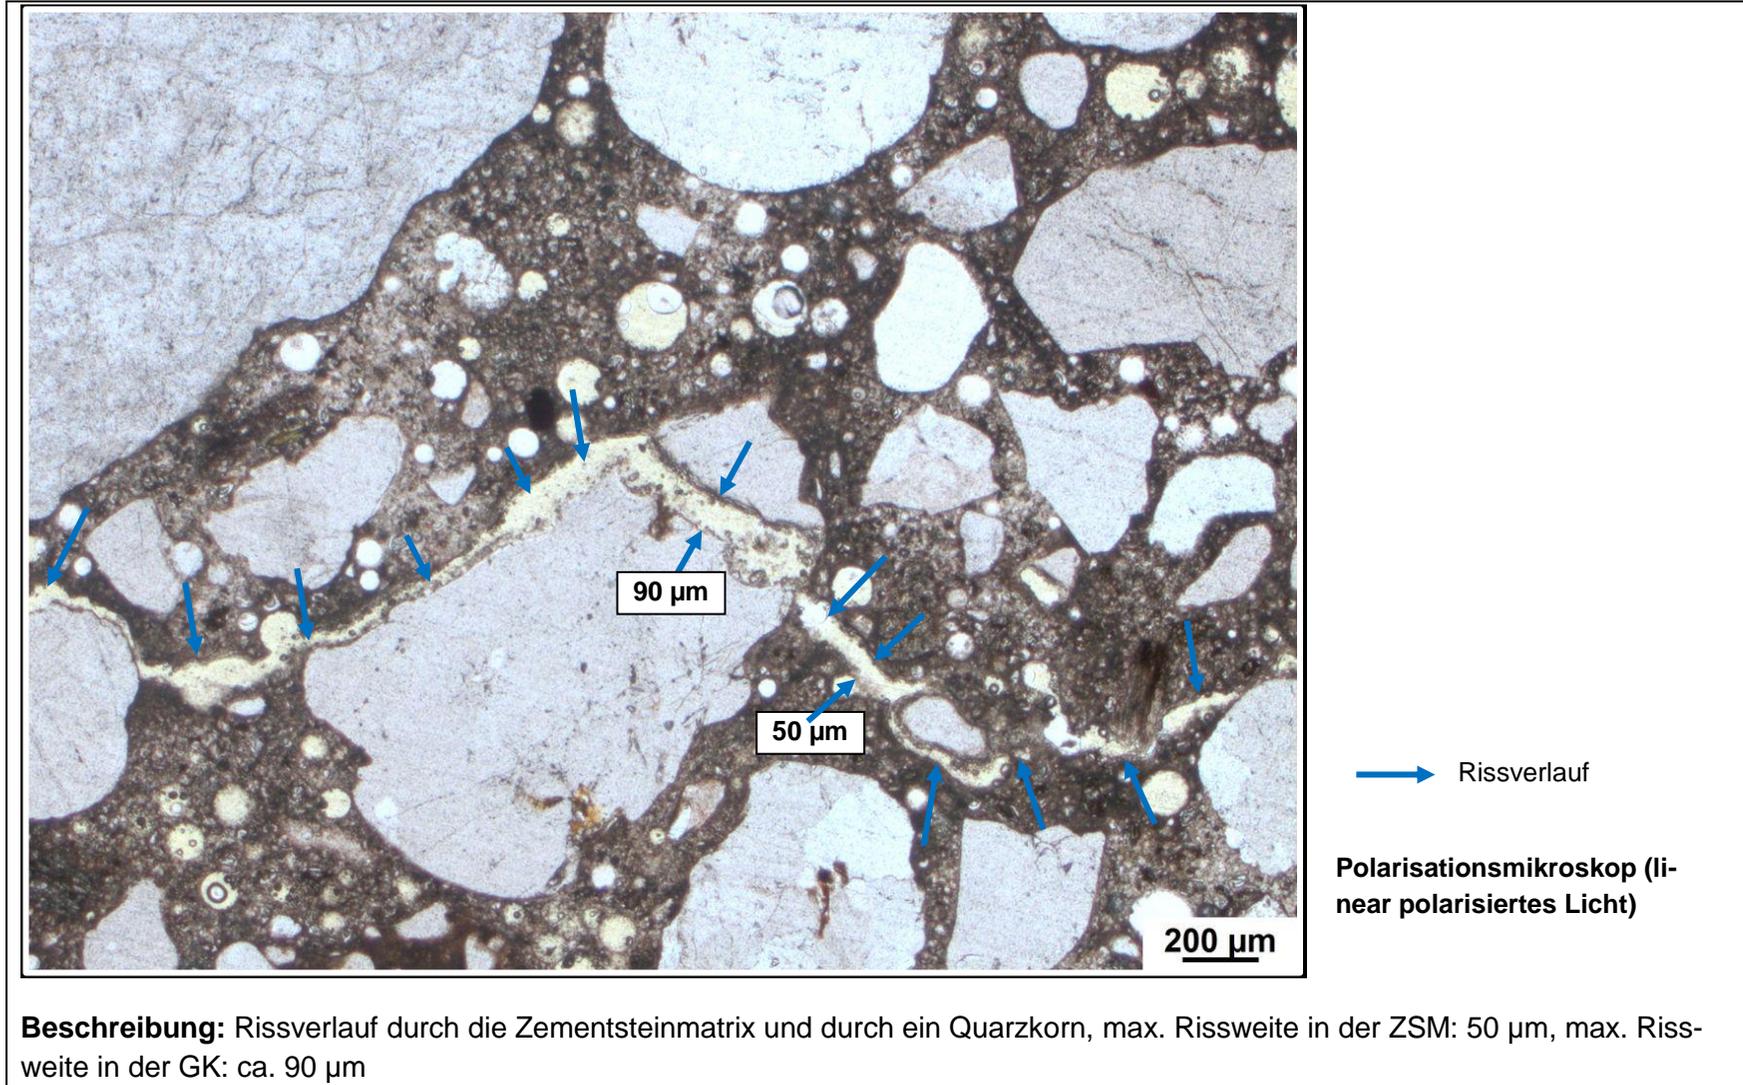
c) Detailbild D2 von a)

Beschreibung: Rissverlauf durch die Zementsteinmatrix und durch ein Quarzkorn, max. Rissweite in der ZSM: 50 µm, max. Rissweite in der GK: ca. 90 µm
