Anlage A4.1 Dünnschliff- mikroskopie zu:

Schadenskategorie- spezifische Bewertung von AKR-Prüfverfahren

**Visuelle Begutachtung und Dokumentation der Bohrkerne,
Plattensegmente und Prüfkörper**

**AKR- und SEB-Identifikationsprüfung der Bestandsbetone mittels Dünnschliff-
mikroskopie vor und nach verschiedenartiger AKR-provozierender Lagerung**

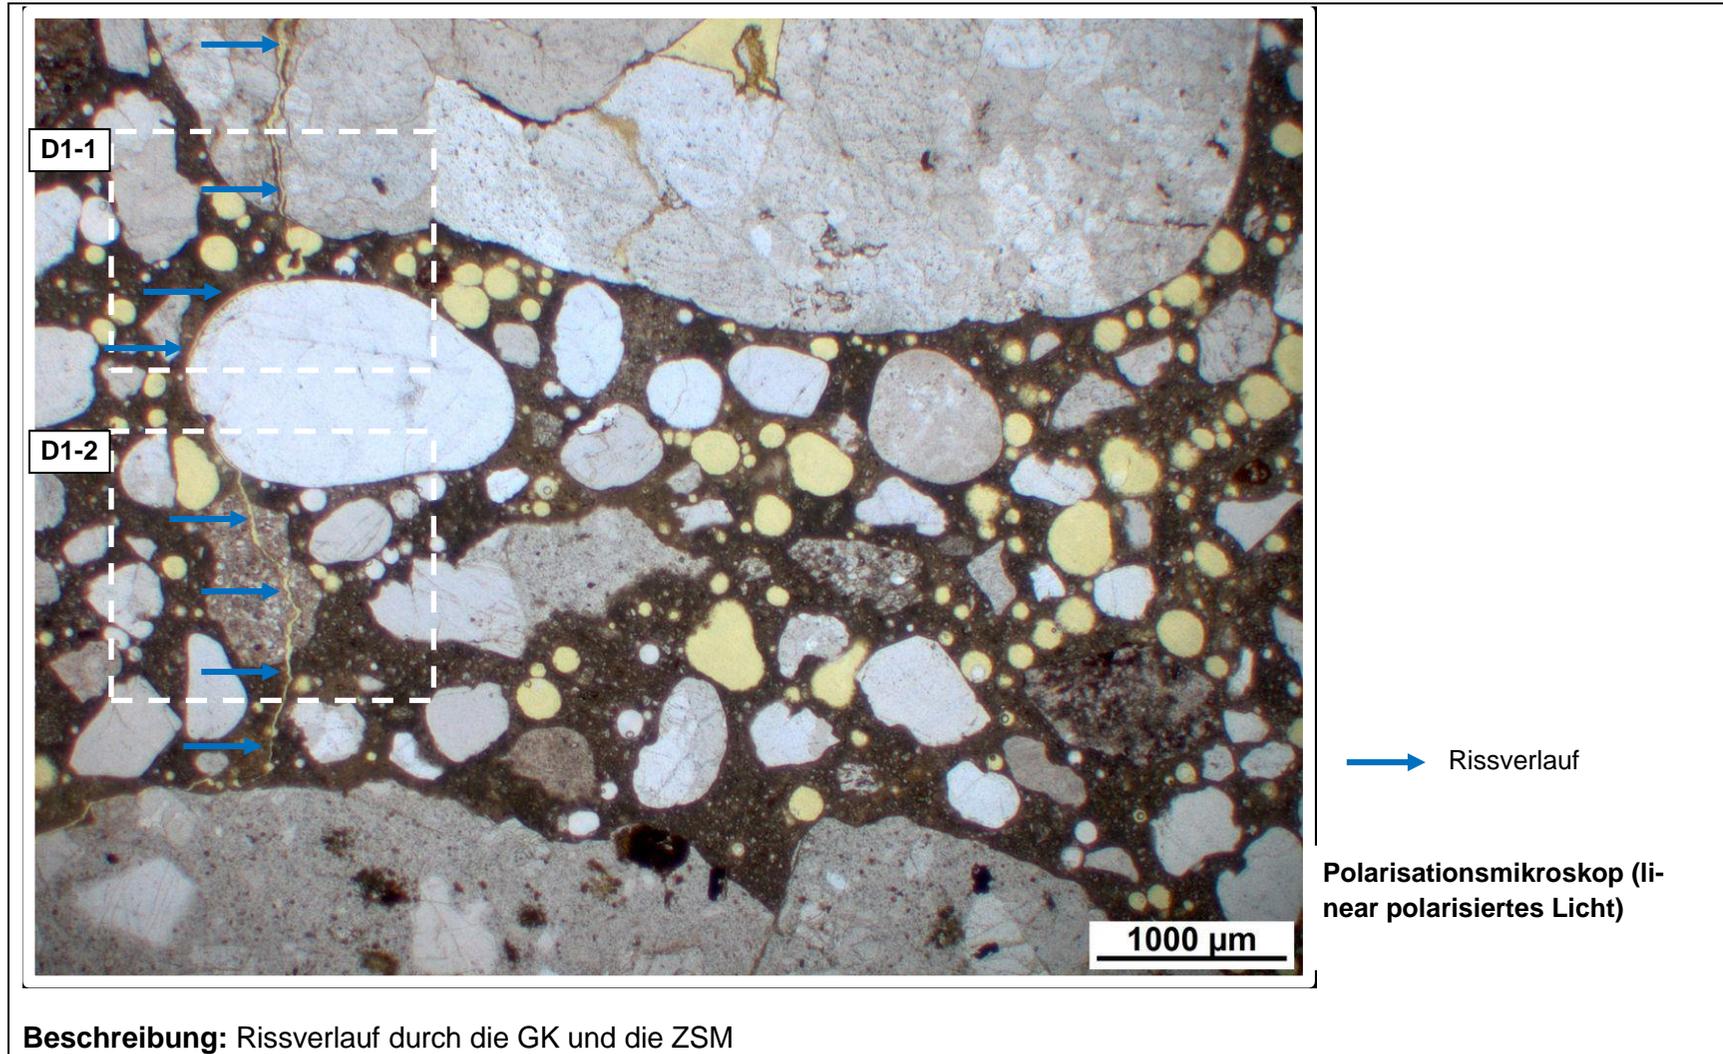
b) Detailbild D1 von a)

Beschreibung: Rissverlauf durch die GK und die ZSM
