# Schadenskategorie- spezifische Bewertung von AKR-Prüfverfahren

Straßenbau Heft S 145

Bundesanstalt für Materialforschung und -prüfung  
Berlin

**Bericht zum Forschungsprojekt 29.0325**  
Schadenskategorie-spezifische Bewertung von  
AKR-Prüfverfahren

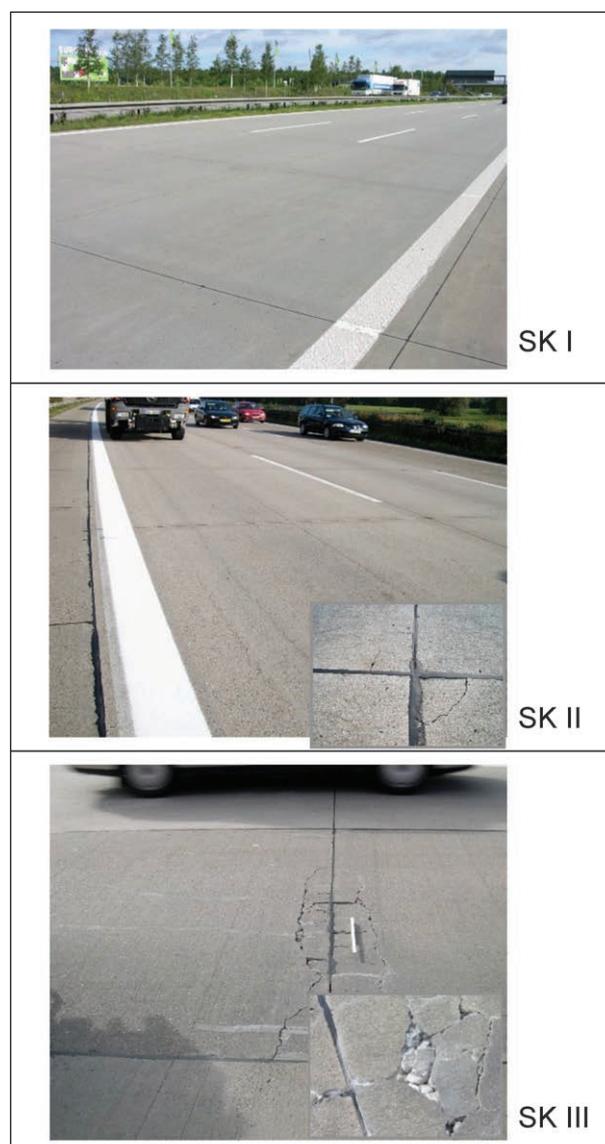
Bild 1: Exemplarische Erscheinungsbilder für die Schadenskategorien [3]

Bei der SK III sind die vorstehend aufgeführten Risse noch stärker ausgeprägt. Oft treten zusätzlich noch Kantenschäden und Eckabbrüche auf. Nicht selten reicht der Substanzverlust bis zur Verschöterung im Bereich der Querscheinfugen, die eine starke Beeinträchtigung der Verkehrssicherheit zur Folge hat. Auffallend ist, dass bei der Schadenserhebung betroffener Autobahnabschnitte oft deutliche Unterschiede in den SK innerhalb eines Streckenloses diagnostiziert wurden. Hinsichtlich des Schädigungsverlaufes können bisher auch keine definierten zeitlichen Voraussagen getroffen werden. Aus der Praxis ist bekannt, dass in Abhängig-

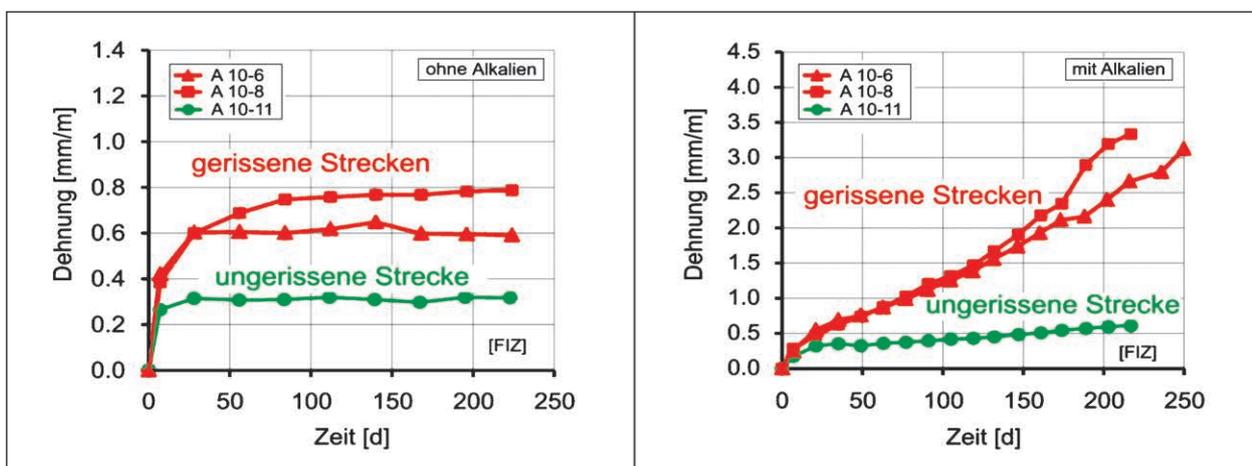
Bild 2: AKR-bedingte Dehnungen von Bohrkernproben unterschiedlich stark geschädigter Streckenlose infolge AKR-provozierender Lagerung (60°C-Betonversuch) [11]

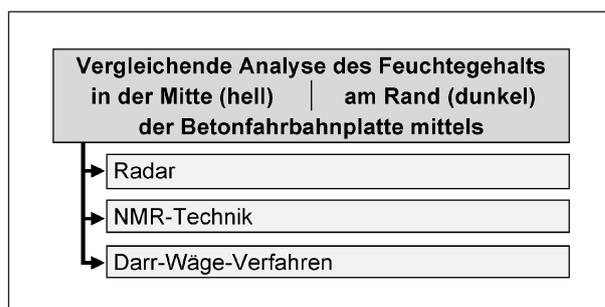
Bild 3: Vorgehensweise bei der Ursachenanalyse für die Dunkelfärbung im Bereich der Querscheinfuge bei repräsentativer Fahrbahnplatte (AP1)

Zur Verifizierung der Rolle der Feuchte bei der Dunkelfärbung der Fahrbahnoberfläche im Fugenbereich wurde die Feuchteverteilung in einer repräsentativen Fahrbahnplatte eines BAB-Abschnitts in zwei Schritten mit zerstörungsfreier Prüftechnik vor Ort untersucht. So wurde im ersten Schritt die laterale Verteilung des integralen Feuchtegehalts über die Dicke der Fahrbahnplatte mittels Radar großflächig analysiert. Darauf aufbauend wurde im zweiten Schritt die Feuchteverteilung in der Betonrandzone entlang ausgewählter Messlinien mittels NMR-Technik tiefenaufgelöst bestimmt. Die mittels ZfP-Technik gewonnenen Befunde wurden anschließend an schrittweise über die Tiefe entnommenen Bohrmehlproben mittels Darr-Wäge-Verfahren validiert. Einen zusammenfassenden Überblick über die Vorgehensweise gibt abschließend Bild 3.

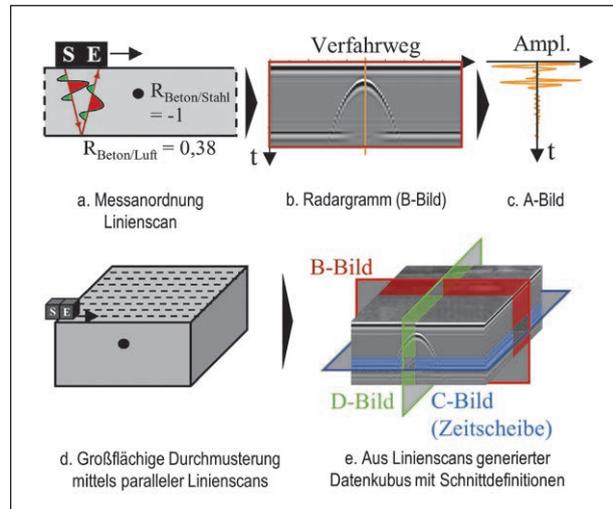
Bild 5: Schematische Darstellung des Messprinzips und der Visualisierung der Ergebnisse bei Radar

Bei der zunächst erfolgten großflächigen Durchmusterung der Betonfahrbahndecke mit Radar [2, 3] wird ein aus Sende- und Empfangsantenne bestehendes Antennenpaar linienförmig entlang eines Messrasters auf der Fahrbahnoberfläche verfahren

(Bild 5a). Die Sendeantenne sendet dabei kurze elektromagnetische Impulswellen aus, die an Metallen aber auch an Materialgrenzschichten mit unterschiedlichen dielektrischen Eigenschaften reflektiert werden. Dies ist beispielsweise im vorliegenden Anwendungsfall beim Übergang zwischen dem Beton und den metallischen Dübeln bzw. Ankern im Bereich der Querschein- bzw. Längsfuge gegeben. Analoges gilt für den Übergang zwischen dem Beton und dem Vliesstoff auf der Unterseite der Betonfahrbahndecke. Ein Maß für die Reflexion der elektromagnetischen Impulsquelle bei einem Übergang zwischen den Materialien bzw. dem Material und dem Medium stellt der Reflexionskoeffizient  $r$ , der mit der Gleichung 1 aus den relativen Permittivitäten  $\epsilon_{r1}$  und  $\epsilon_{r2}$  der beiden aneinandergrenzenden Materialien bzw. Medien 1 und 2 ermittelt wird, dar:

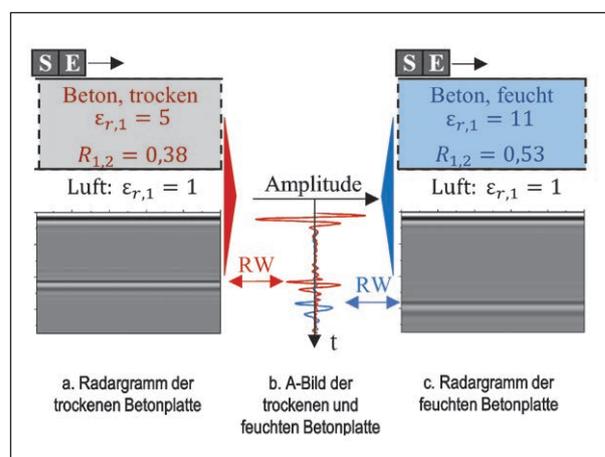
Bild 6: Schematische Darstellung der Laufzeitverlängerung der Rückwandreflexion an der Betonfahrbahndecke für die Feuchteanalyse mit dem Radarverfahren

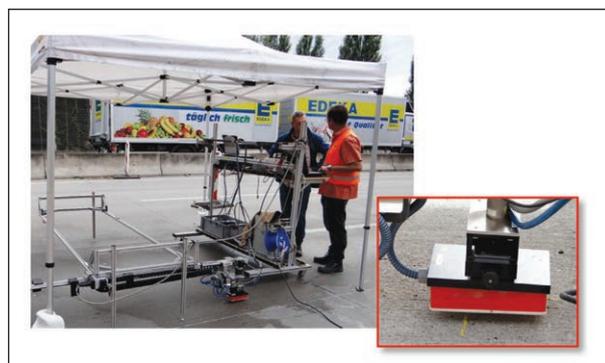
Bild 7: Vor Ort eingesetzter Bauwerksscanner für eine schnelle und automatisierte Durchführung der Radarmessung mit einem engen Messraster

Die großflächige Durchmusterung der Betonfahrbahndecke erfolgte im vorliegenden Fall mit einem universellen Radargerät, das es ermöglicht, eine der Aufgabenstellung angepasste Antenne anzuschließen. Als Antenne fand eine 2,6 GHz bodengekoppelte Antenne Anwendung. Handmessungen hatten gezeigt, dass trotz der hohen Antennenfrequenz die Eindringtiefe der elektromagnetischen Impulswelle ausreicht, um die Rückwandreflexion aufzunehmen. Es wurden zwei Betonfahrbahnplatten und deren angrenzende Bereiche flächendeckend untersucht.

Zur Erreichung einer möglichst hohen Ortsauflösung wurde ein Messlinienabstand von 1 cm und ein Messpunkt Abstand innerhalb einer Messlinie von 0,5 cm gewählt. Die Messlinien waren parallel zur Querscheinfuge ausgerichtet. Realisiert wurde dies mittels eines selbstentwickelten Bauwerksscanners, der eine schnelle, automatisierte und definierte Bewegung der Antenne auf der Betonfahrbahnplatte ermöglicht (Bild 7) [15]. Die maximal mögliche Größe der Messfläche für den platzierten Scanner beträgt ca. 2,20 m x 1,50 m. Das Scannen der ca. 5 m langen und 3,4 m breiten Fahrbahnplatte sowie der Randbereiche der angrenzenden Platten erfolgte mit acht verschiedenen Platzierungen des Scanners. Die so gewonnenen Datensätze wurden anschließend zur ganzheitlichen Bewertung in einem Datenkubus zusammengeführt und für eine bessere Visualisierung tiefenabhängig verstärkt und gefiltert (Bandpass). Aus dem so erzeugten Datenkubus wurden dann ausgewählte C- und D-Bilder generiert.

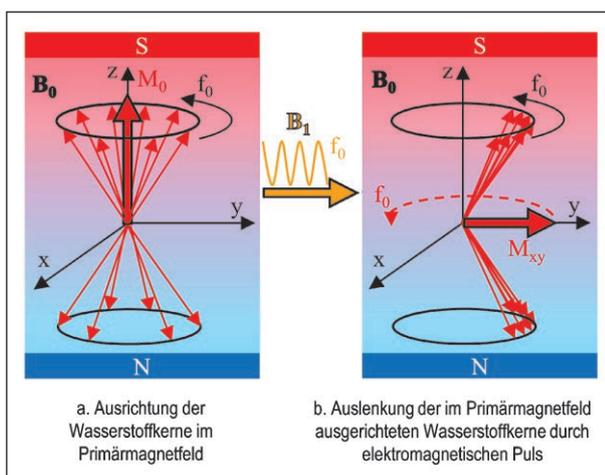
Bild 8: Schematische Darstellung des NMR-Messprinzips

Grundlage des Messprinzips ist der Eigendrehimpuls der Wasserstoffkerne. Dieser ist proportional zum magnetischen Kernmoment. Im Ausgangszustand sind die magnetischen Kernmomente, die als magnetische Momentvektoren dargestellt werden können, zufällig im Raum ausgerichtet und besitzen alle die gleiche Energie. Durch das Anlegen eines äußeren magnetischen Feldes ( $B_0$ ) richten sich diese magnetischen Momentvektoren an den Feldlinien des  $B_0$ -Feldes (parallel zur z-Achse) aus und beginnen um diese, mit der sogenannten Larmorfrequenz ( $f_0$ ) zu präzedieren (Bild 8a). Dies erfolgt in zwei, energetisch unterschiedlichen Zuständen, dem parallelen Zustand (Nord-Süd Ausrichtung, energetisch niedriger) und dem antiparallelen Zustand (Süd-Nord Ausrichtung, energetisch höher). Dabei überwiegt die Anzahl der magnetischen Momentvektoren in Richtung der Primärmagnetfeldlinien (paralleler Zustand), wodurch eine Nettomagnetisierung ( $M_0$ ) parallel zum Primärmagnetfeld resultiert (Bild 8a).

Mittels eines elektromagnetischen Pulses ( $B_1$ ), der über eine externe Spule mit der Larmorfrequenz ( $f_0$ ) eingestrahlt wird, werden die Wasserstoffkerne angeregt. Dabei werden die Einzelpräzessionen in Phasenkohärenz gebracht und ein Gleichgewicht zwischen parallelem und antiparallelem Zustand

hergestellt. Die Summe der in Phasenkohärenz präzedierenden magnetischen Momenten führt zu einer Gesamtmagnetisierung ( $M_{xy}$ ), die mit  $f_0$  um die z-Achse rotiert (Bild 8b). Dieses oszillierende Magnetfeld erzeugt in der zuvor für den elektromagnetischen Puls benutzten Spule eine Wechselspannung. Ihre Amplitude ist proportional zur Anzahl der Wasserstoffkerne im Messvolumen und damit proportional zur vorhandenen Betonfeuchte. Unmittelbar nach Beendigung des elektromagnetischen Pulses, beginnt das System zu relaxieren, wobei sich das thermodynamische Gleichgewicht des Ausgangszustandes einstellt. Da im vorliegenden Fall nur eine Auswertung der Amplituden der induzierten Spannungen vorgenommen wurde, wird an dieser Stelle auf eine detaillierte Beschreibung der Relaxationsprozesse und deren Hintergründe verzichtet. Eine detaillierte Beschreibung des Messprinzips der NMR-Relaxometrie ist unter anderem [16] zu entnehmen.

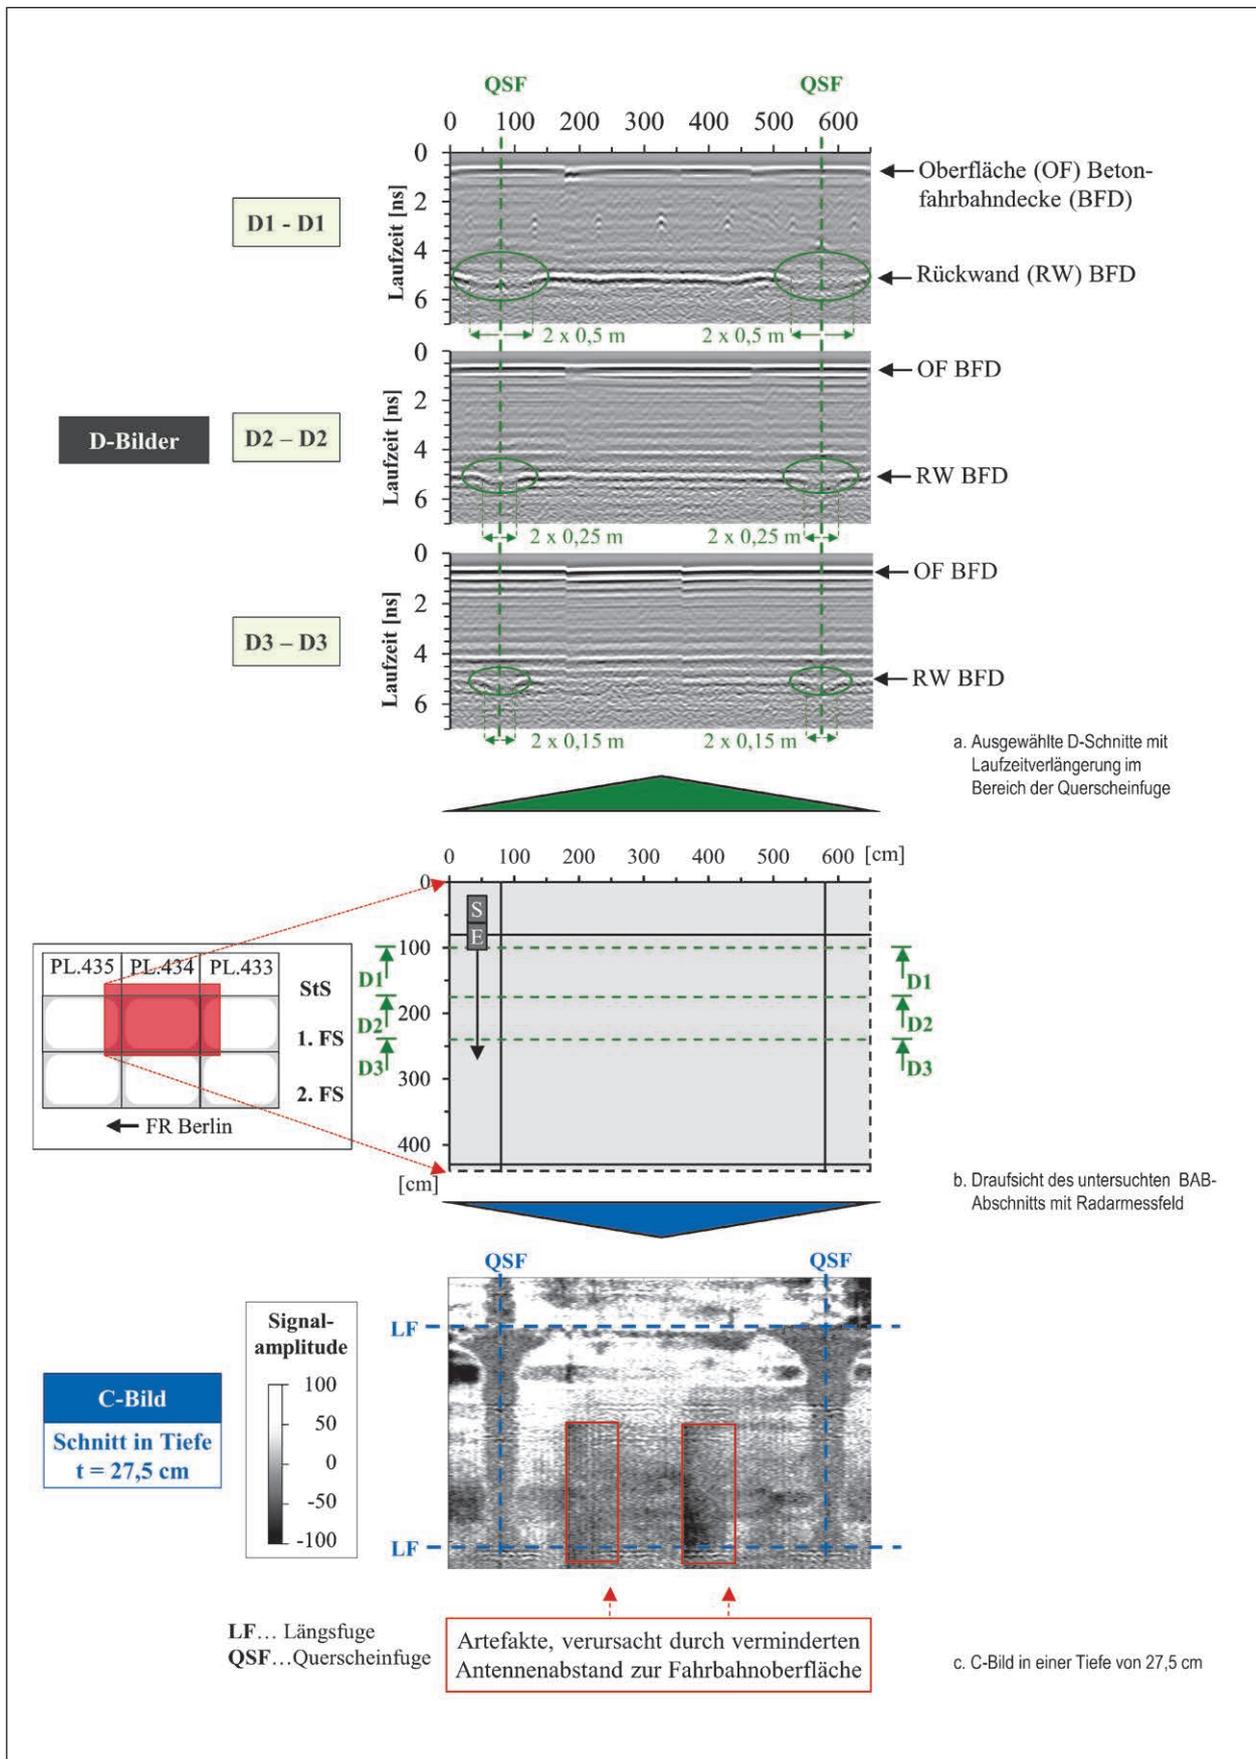
Bild 10: Ergebnis integraler Feuchtemessung mit Radar in der Betonfahrbahndecke – ausgewählte D-Bilder sowie ein C-Bild im Bereich der Rückwand

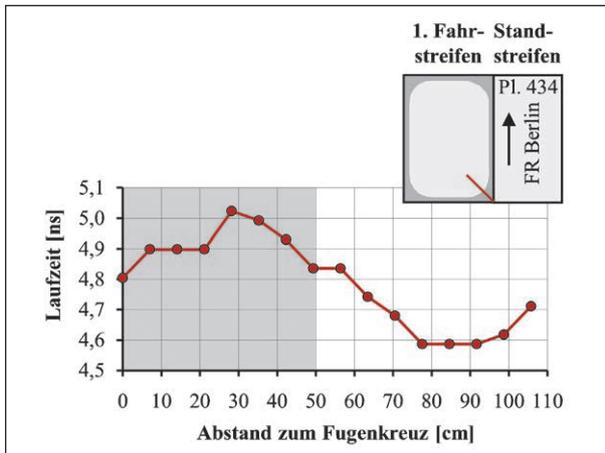
Bild 11: Ergebnis der Radar-Laufzeitmessung entlang einer Messlinie im Bereich des Fugenkreuzes (grau hinterlegte Diagrammfläche entspricht dunkelgefärbten Bereich der Fahrbahnoberfläche)

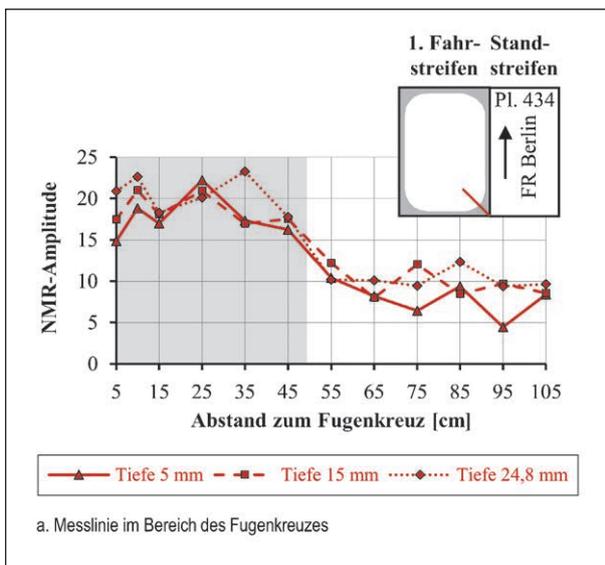
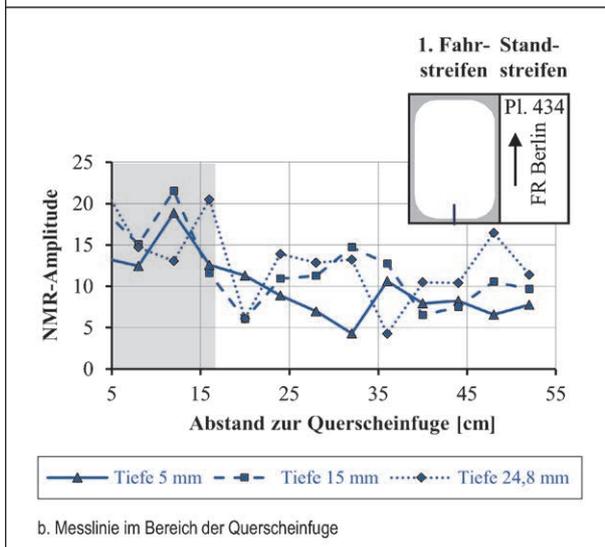
a. Messlinie im Bereich des Fugenkreuzes

b. Messlinie im Bereich der Querscheinfuge

Bild 12: Ergebnis der NMR-Feuchtemessung in ausgewählten Tiefen der Betonrandzone entlang zweier Messlinien

Die Ergebnisse der punktuell mit der NMR-Mouse entlang je einer Messlinien in drei ausgewählten Tiefen in der Betonrandzone gemessenen Feuchtegehalte sind Bild 12 zu entnehmen. So wird hier einerseits der Feuchtezustand in der Betonrandzone entlang einer vom Fugenkreuz ausgehenden Messlinie analog zu den Radaruntersuchungen (Bild 11) analysiert (Bild 12a). Andererseits erfolgt eine adäquate Betrachtung ausgehend von der Querscheinfuge in der Mitte des ersten Fahrstreifens (Bild 12b). Beiden Diagrammen ist gemeinsam,

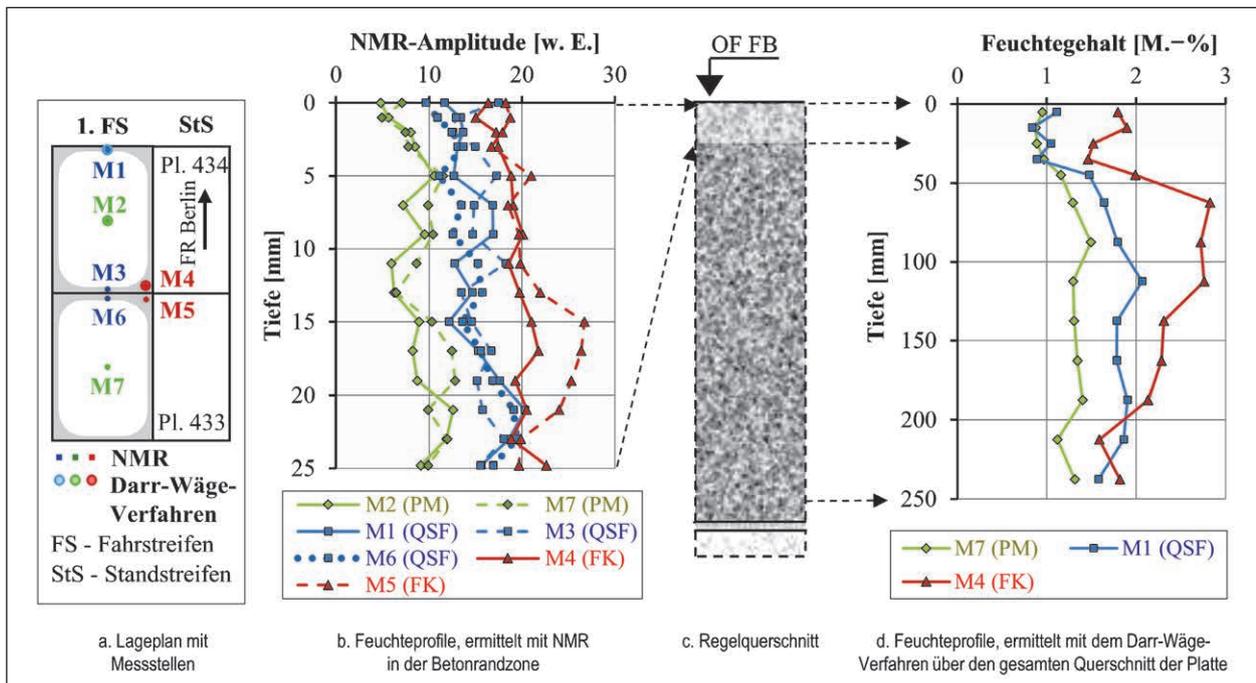
Bild 13: Ergebnis punktueller tiefenaufgelöster Feuchtemessung mit NMR und Darr-Wäge-Verfahren in der Mitte und am Rand (bei Querscheinfuge und Fugenkreuz) der Betonfahrbahnplatte

Die mit dem Darr-Wäge-Verfahren ermittelten Feuchteprofile zeigen auch, dass die mit der NMR-Technik ermittelten differenzierten Feuchte-

zustände in der Betonrandzone gleichfalls im Kernbereich der Betonfahrbahnplatte vorgefunden werden. So treten hier ebenfalls in der Nähe des Fugenkreuzes die höchsten und in der Plattenmitte die geringsten Durchfeuchtungen auf. Zwischen beiden Feuchtezuständen liegt der Feuchtegehalt des Plattenrandes im Bereich der Querscheinfuge. Der mittlere Feuchtegehalt über die gesamte Höhe der Betonfahrbahnplatte beträgt in der Plattenmitte 1,2 M.-%, am Plattenrand im Bereich der Querscheinfuge 1,6 M.-% und in der Nähe des Fugenkreuzes 2,2 M.-%. Das bestätigt auch den in Kapitel 2.4.1 dargestellten und diskutierten Befund der Radarmessungen.

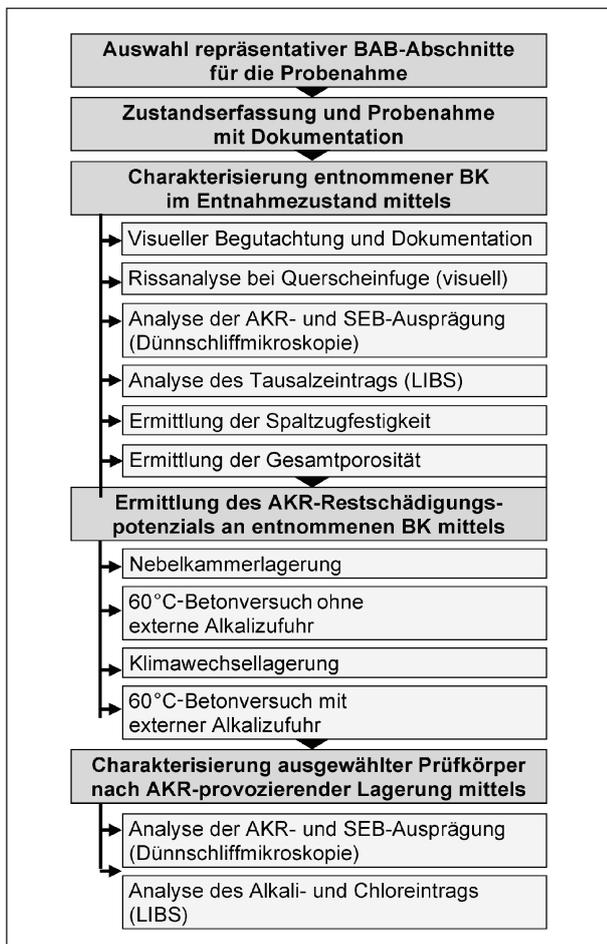
Bild 14: Vorgehensweise bei der Bewertung der AKR-Prüfverfahren (AP2)

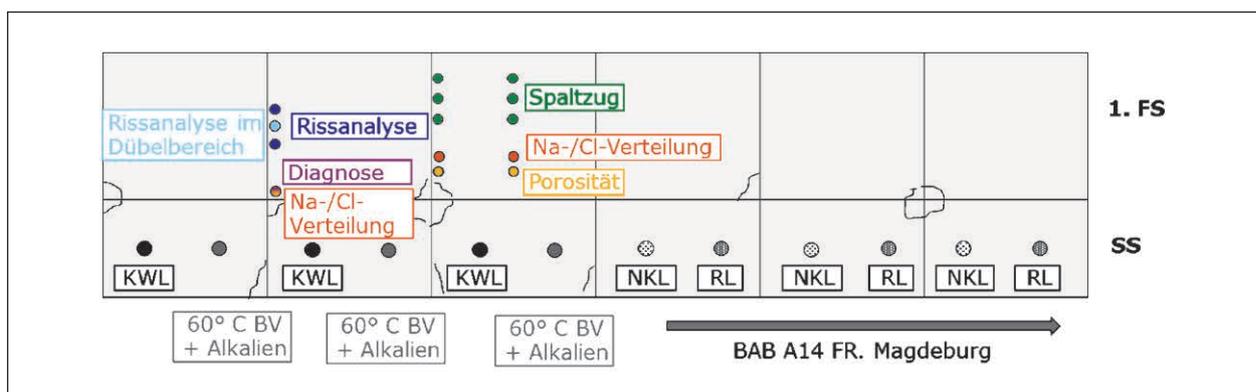
Bild 15: Entnahmeplan für die Entnahmestelle A14-R1 (zweischichtige Bauweise)

Zur Verifizierung der mechanischen Auswirkungen der verstärkten Ausprägung der AKR im Bereich der Querscheinfuge gegenüber der Plattenmitte wurde an je drei weiteren Bohrkernen ( $\varnothing$  10 cm) aus beiden Bereichen tiefenaufgelöst die Spaltzugfestigkeit ( $\varnothing$  10 cm) ermittelt. Zwei weitere Bohrkern- gleiches Durchmessers dienten der korrelativen Analyse zwischen tiefenaufgelöster Porosität und Spaltzugfestigkeit. Zur Vermeidung verfälschender Randeffekte wurden für die verschiedenartigen AKR-provozierenden Lagerungen die Bohrkern- (aus Fahrbahnplatten vor Ort) bzw. Prismen (aus Plattensegmenten) aus der Plattenmitte entnommen. Aufgrund der hohen Anzahl der hierfür erforderlichen Prüfkörper konnten diese jedoch nicht bei allen hier untersuchten BAB-Abschnitten aus dem 1. Fahrstreifen entnommen werden. Deshalb erfolgte alternativ die Bohrkernentnahme aus dem Standstreifen. Der Durchmesser der Bohrkern- betrug

dabei je nach Bauweise 350 mm (zweischichtig) und 150 mm (einschichtig). Aus den großen Bohrkernen wurden anschließend je zwei Prismen aus dem Ober- und Unterbeton gewonnen. Aus den kleinformatischen Bohrkernen hingegen wurden Halbschalen herausgearbeitet. Als AKR-provozierende Lagerungen gelangten einerseits der 40°C- und 60°C-Betonversuch in Anlehnung an die Alkalirichtlinie des DAfStb [9] sowie andererseits die beiden AKR-Performanceprüfungen nach [20] zum Einsatz.

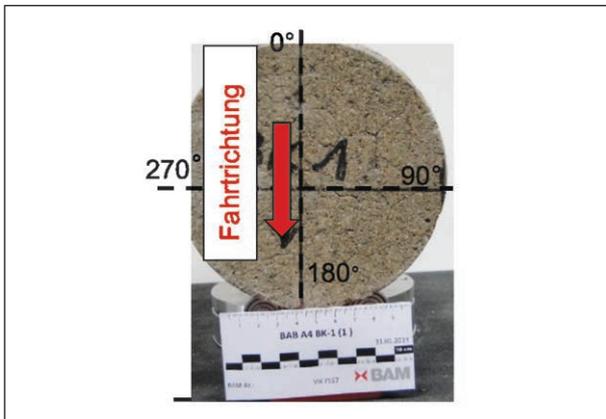
Bild 16: Ansicht Stirnseite mit Winkelzuordnung von Bohrkern BK 1 des BAB-Abschnittes A 4

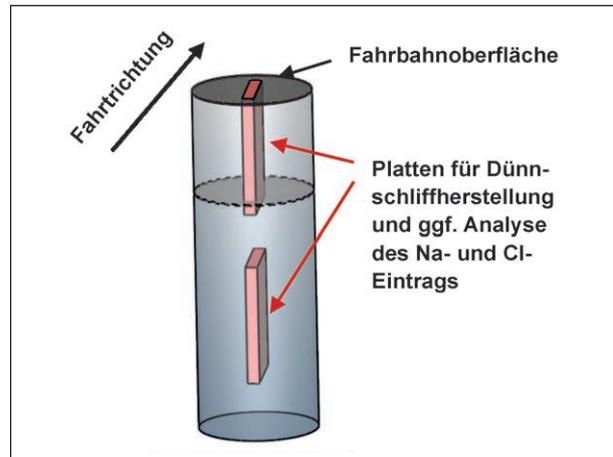
Bild 17: Räumliche Einordnung herausgearbeiteter Segmente aus dem Diagnosebohrkern aus dem Fugenkreuz der Fahrbahnplatte für die DS-Herstellung (Mikroskopie) und Analyse des Tausalzeintrags bei ein- und zweischichtiger Bauweise (Querscheinfuge links)

Bereits vorangegangene eigene Untersuchungen [18] haben gezeigt, dass die Dunkelfärbung der Fahrbahnoberfläche im Bereich der Querscheinfuge und die in der Folgezeit auftretenden weiteren schadenskategorie-spezifischen Merkmale oft mit einer horizontalen Rissbildung parallel zur Fahrbahnoberfläche in verschiedenen Tiefenhorizonten einhergehen. Aus diesem Grund wurde sowohl bei der Bohrkern- und segmentweisen Plattentnahme vor Ort als auch bei der Bohrkern- bzw. Prüfkörperdokumentation im Labor das Vorhandensein von Rissen im Fugenbereich visuell geprüft und dokumentiert.

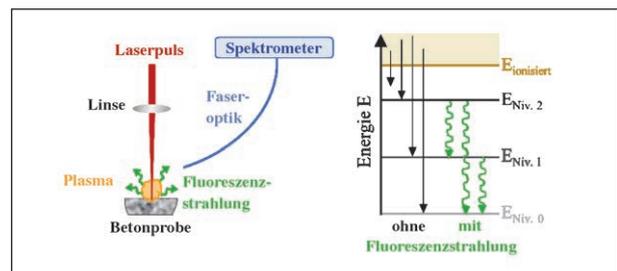
Bild 18: Schematische Darstellung des Messprinzips von LIBS

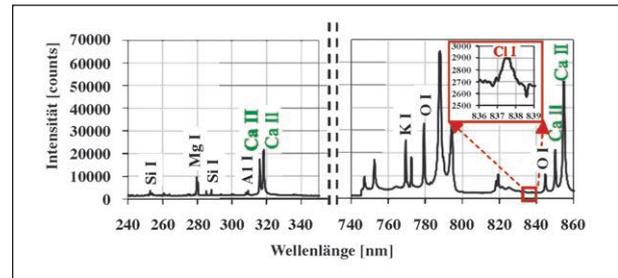
Bild 20: Typisches LIBS-Spektrum für die Analyse einer Zementsteinprobe aus CEM I 42,5 R mit definierter NaCl-Zugabe ( $c_{Cl} = 1,08 \text{ M.-%}$  und  $c_{Na} = 0,57 \text{ M.-%}$ ) im UV- und NIR-Bereich

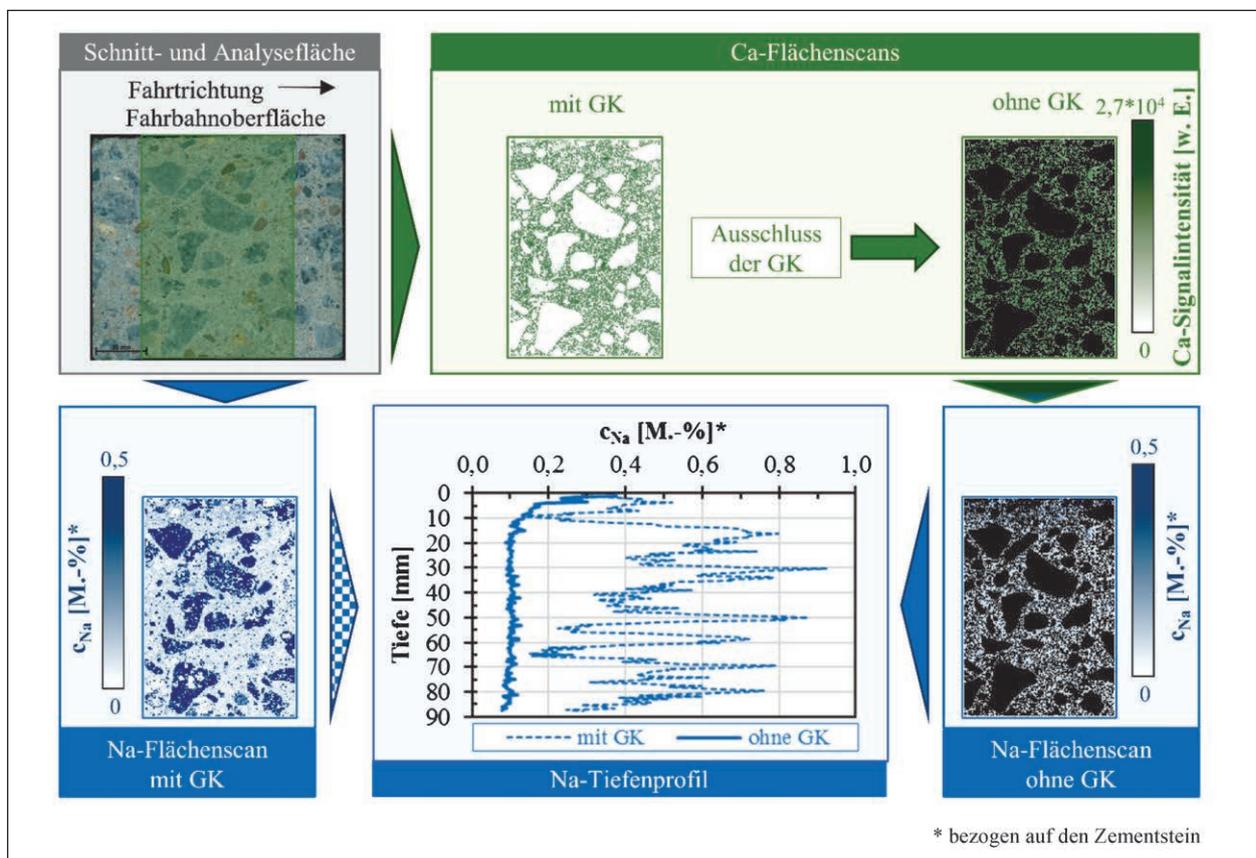
Bild 21: Vorgehensweise bei der Ermittlung des Natriumtiefenprofils bei der Auswertung der LIBS-Flächenscans unter Nutzung des Ca-Ausschlusskriteriums zur Eliminierung der Gesteinskörnung (GK) am Beispiel des oberen Segments eines Bohrkerns aus der Plattenmitte eines BAB-Abschnitts

LIBS-Messsignale entlang der einzelnen horizontalen Messlinien zu einem sehr indifferenten Na-Tiefenprofil, das den Tausalzeintrag in den Fahrbahndeckenbeton nicht hinreichend widerspiegelt. Aufgrund des verfälschenden Einflusses des Natriums in der Gesteinskörnung auf die Abbildung des primär im Zementstein erfolgenden Transports der Tausalzlösung wurde die Gesteinskörnung identifiziert und eliminiert. Hierfür wurde der signifikant höhere Kalziumgehalt im Zementstein gegenüber der Gesteinskörnung genutzt, was im Ca-Flächenscan mit erfasster Gesteinskörnung deutlich erkennbar ist (Bild 21, oben). Das nach Eliminierung der Gesteinskörnung im Na-Flächenscan generierte Na-Tiefenprofil beschreibt den Tausalzeintrag in die Betonfahrbahndecke plausibel. So weist dieses einen von der Oberfläche in das Innere der Betonfahrbahndecke gerichteten Gradienten auf, der auf eine Mindesteindringtiefe des Natriums von ca. 15 mm schließen lässt. Aus Vergleichbarkeitsgründen wurde die selbe Vorgehensweise bei der Ermittlung der Cl-Tiefenprofile aus den Messdaten von LIBS gewählt.

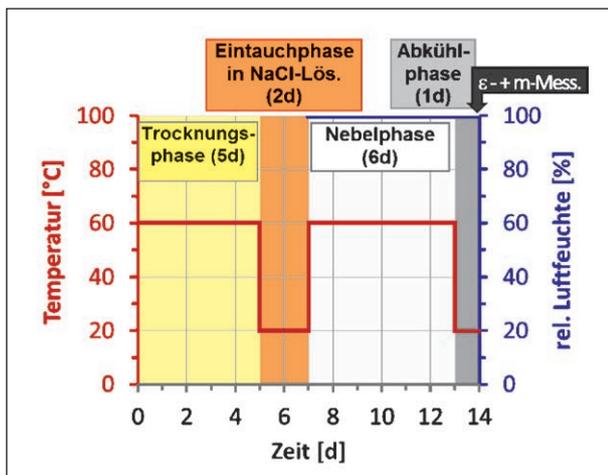
Bild 23: Lagerungsregime in einem Wechselzyklus im 60°C-Betonversuch mit externer Alkalizufuhr

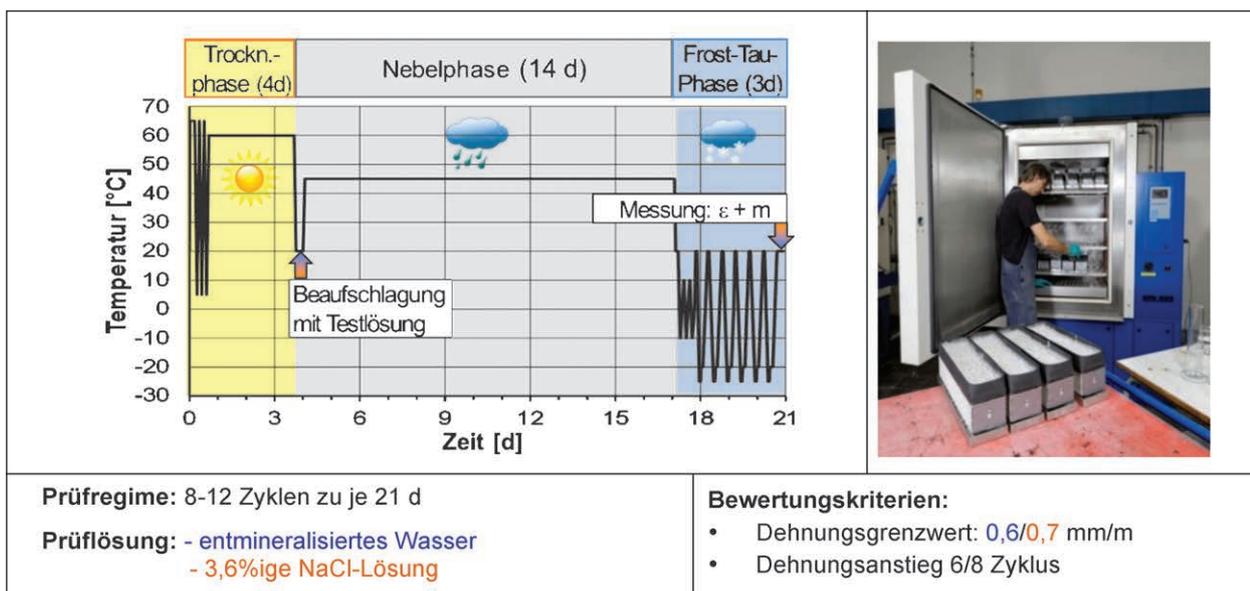
Bild 24: Prüfprozedere bei der KWL

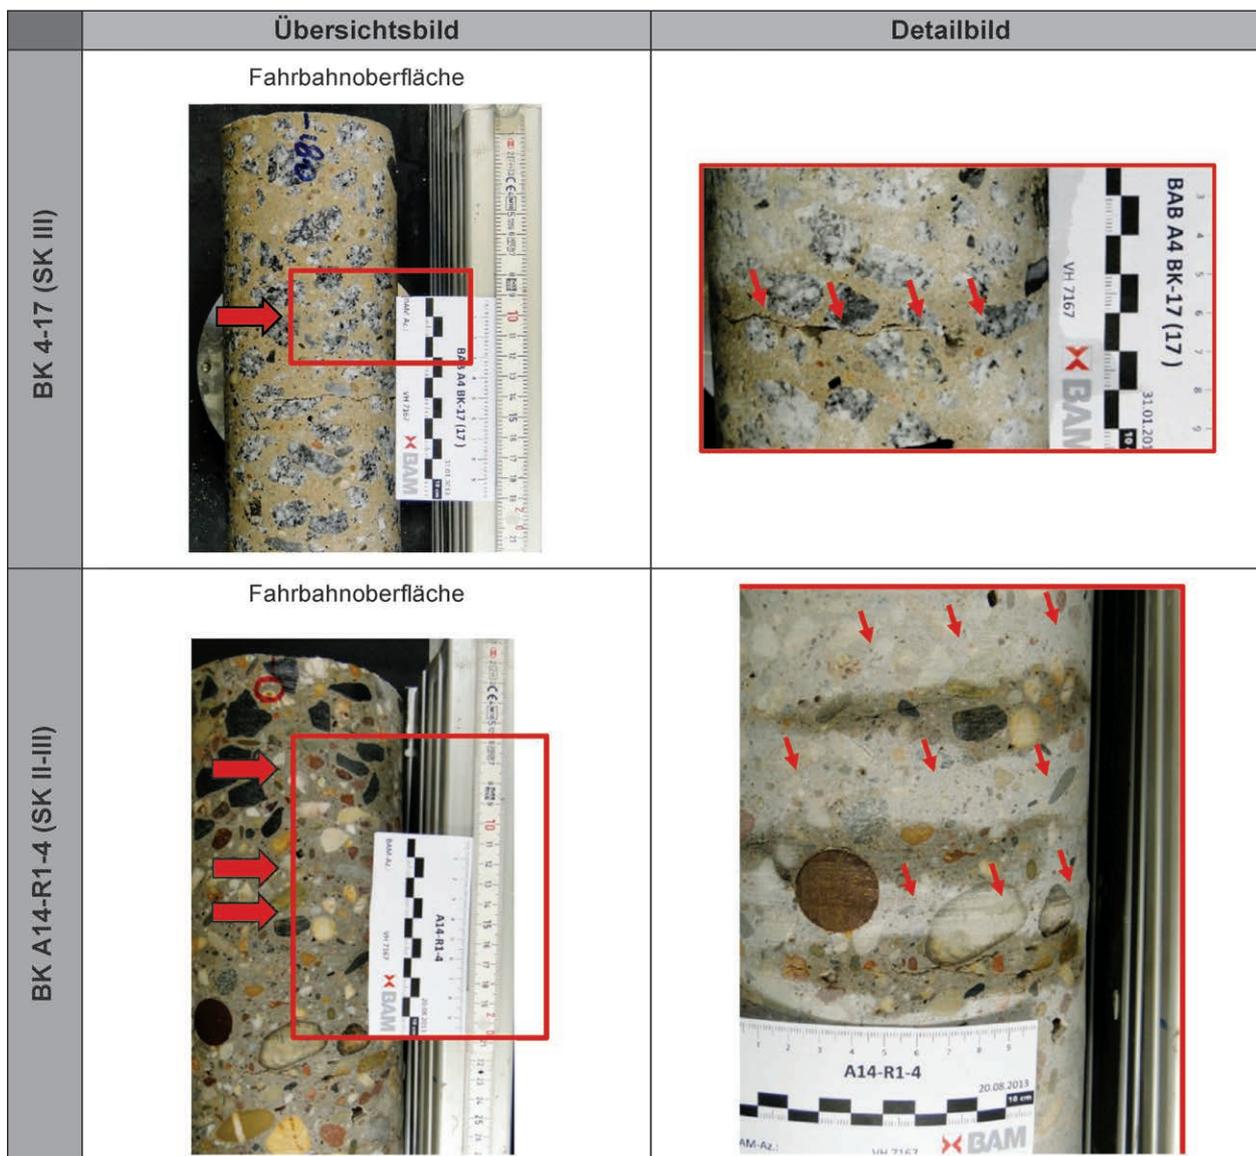
Bild 25: Typische bei der visuellen Begutachtung der Bohrkernmantelfläche identifizierte Rissverläufe

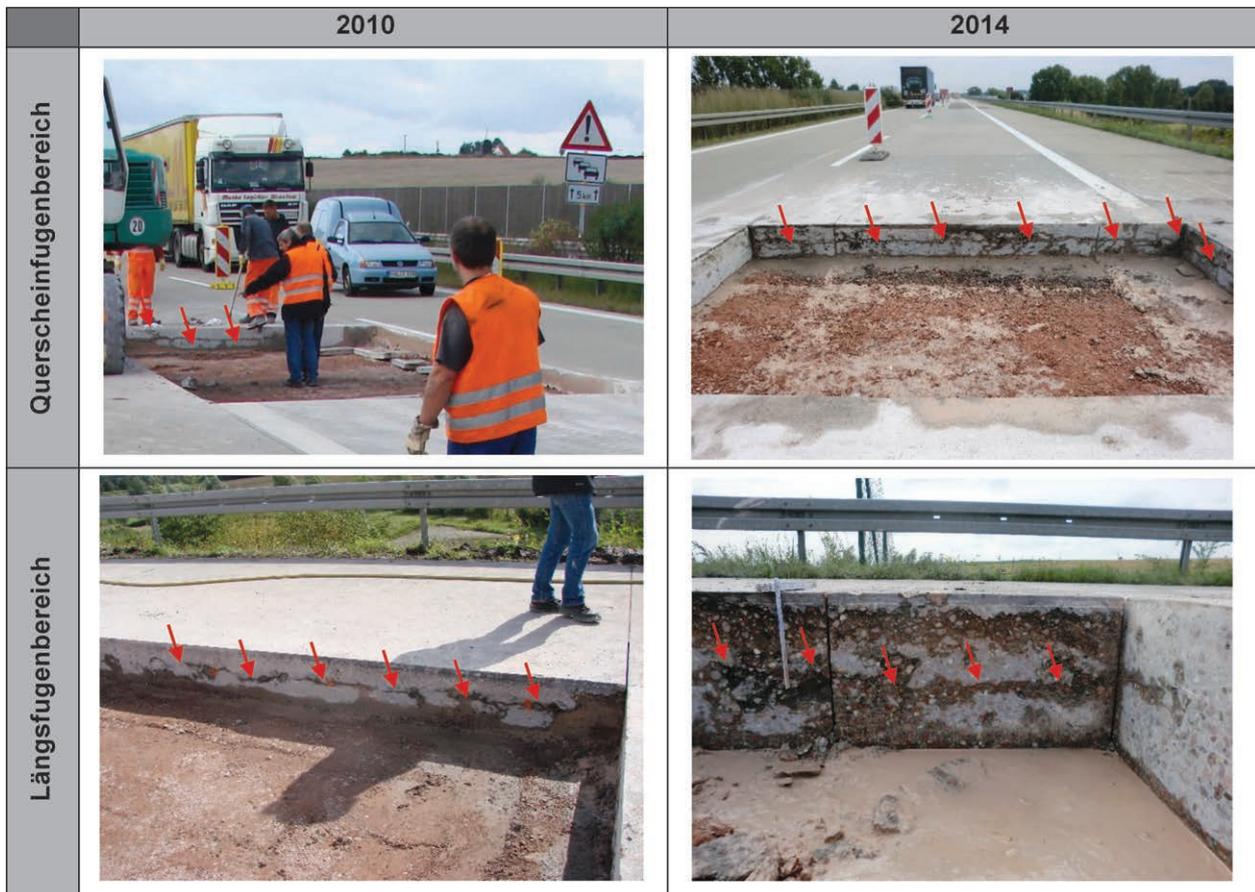
Bild 26: Fotodokumentation zur horizontalen Rissbildung im Bereich der Querschein- und Längsfugen in der Ebene der Dübel und Anker

Bei der segmentweisen Plattenentnahme war die Rissausbildung im Fugenbereich bereits vor Ort durch die Dunkelfärbung augenscheinlich. Dies ver-

anschaulicht Bild 26 bei der Plattenentnahme 2010 und 2014 (Entnahmebereiche A14-GB-A und A14-GB-B). Unverkennbar ist, dass in beiden Fällen umlaufend ein Horizontalriss in der Dübel- und Anker-ebene bei der Querschein- und Längsfuge verläuft.
