# Schadenskategorie- spezifische Bewertung von AKR-Prüfverfahren

Straßenbau Heft S 145

Bundesanstalt für Materialforschung und -prüfung  
Berlin

**Bericht zum Forschungsprojekt 29.0325**  
Schadenskategorie-spezifische Bewertung von  
AKR-Prüfverfahren

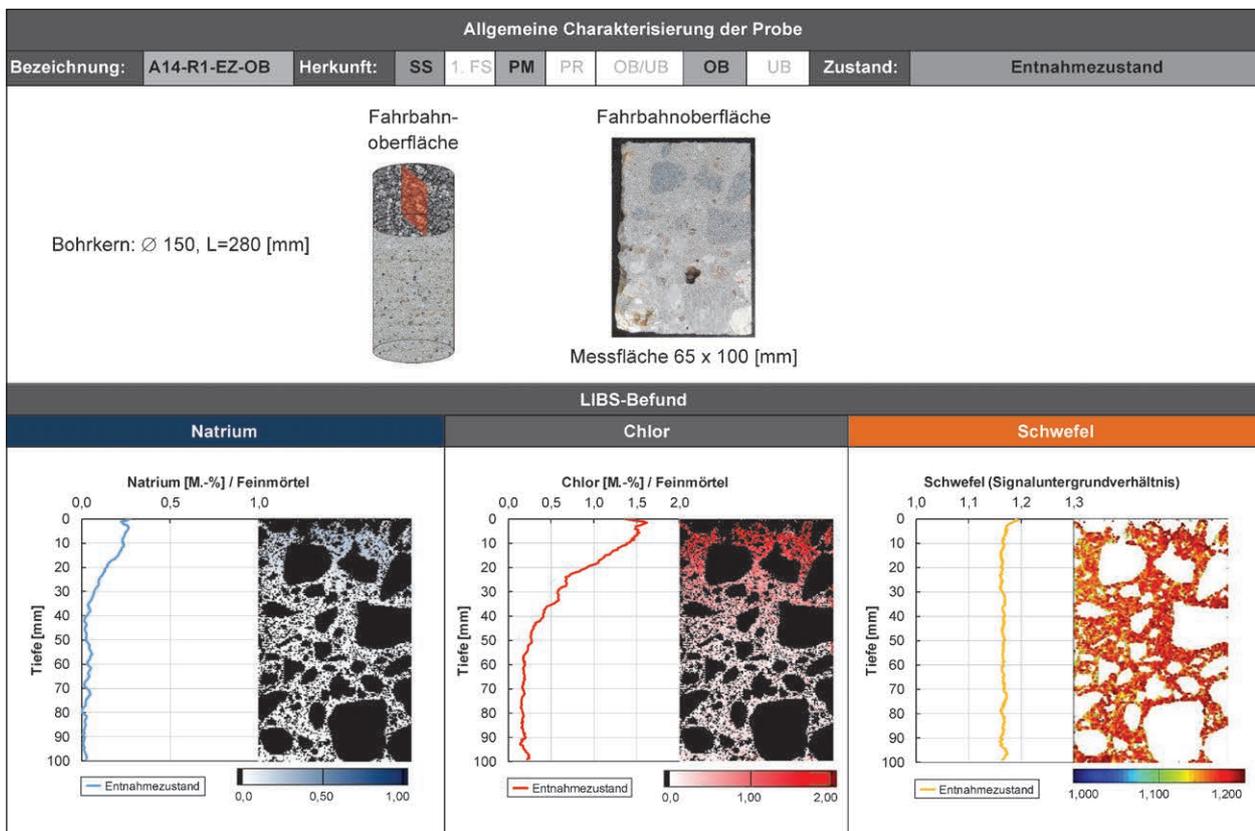
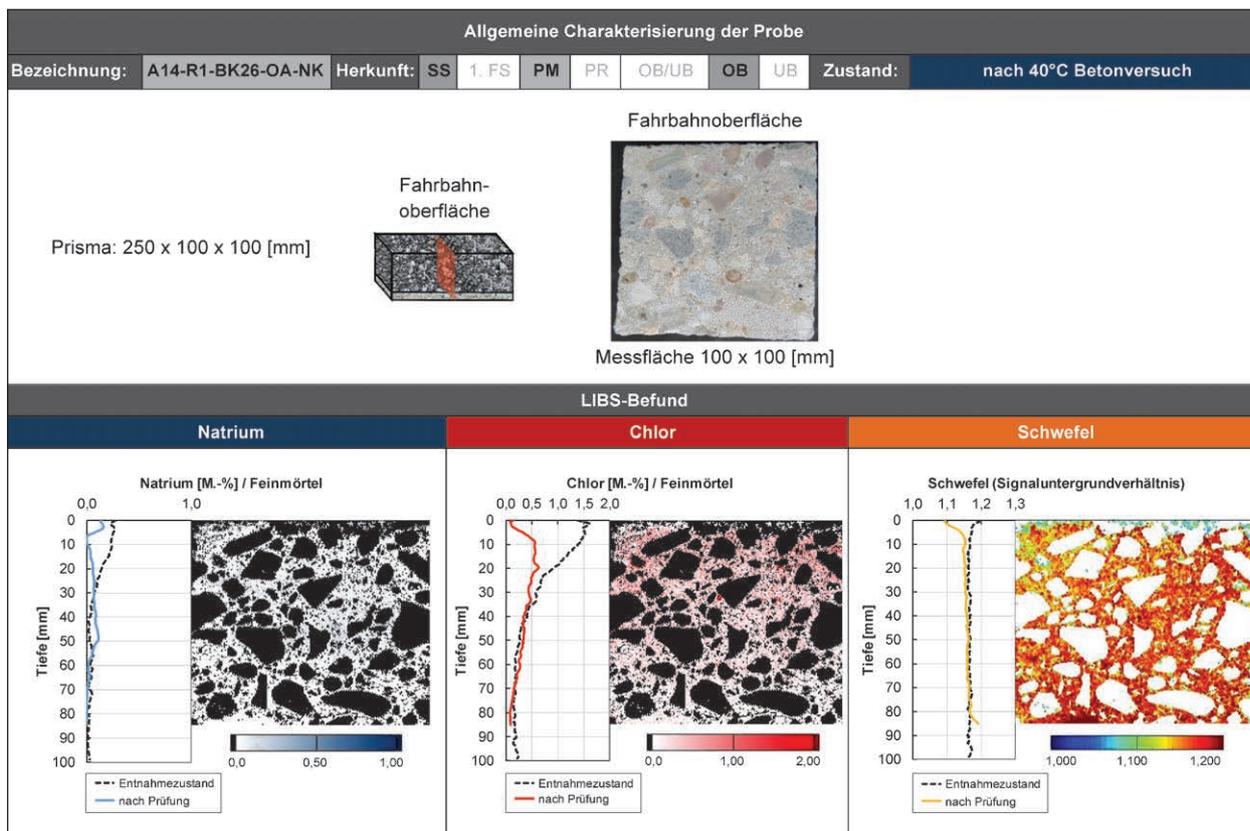
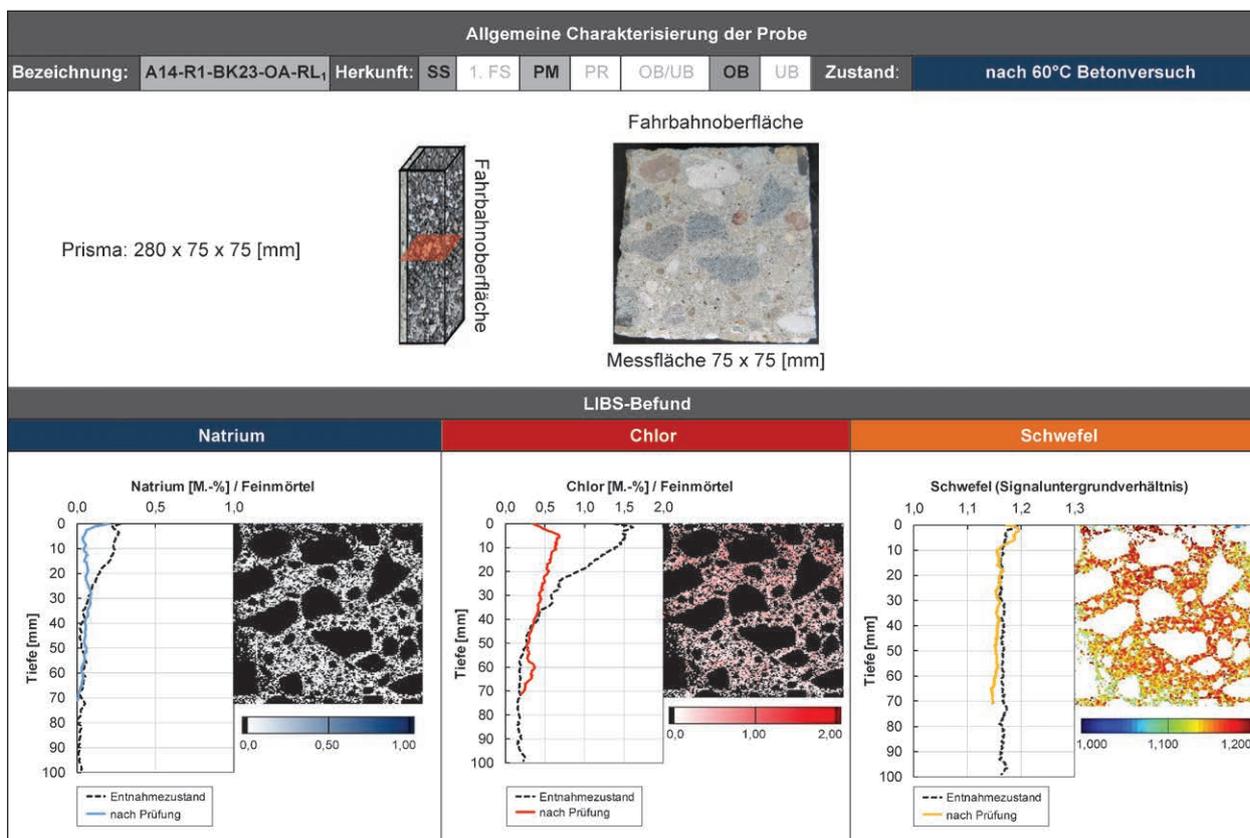
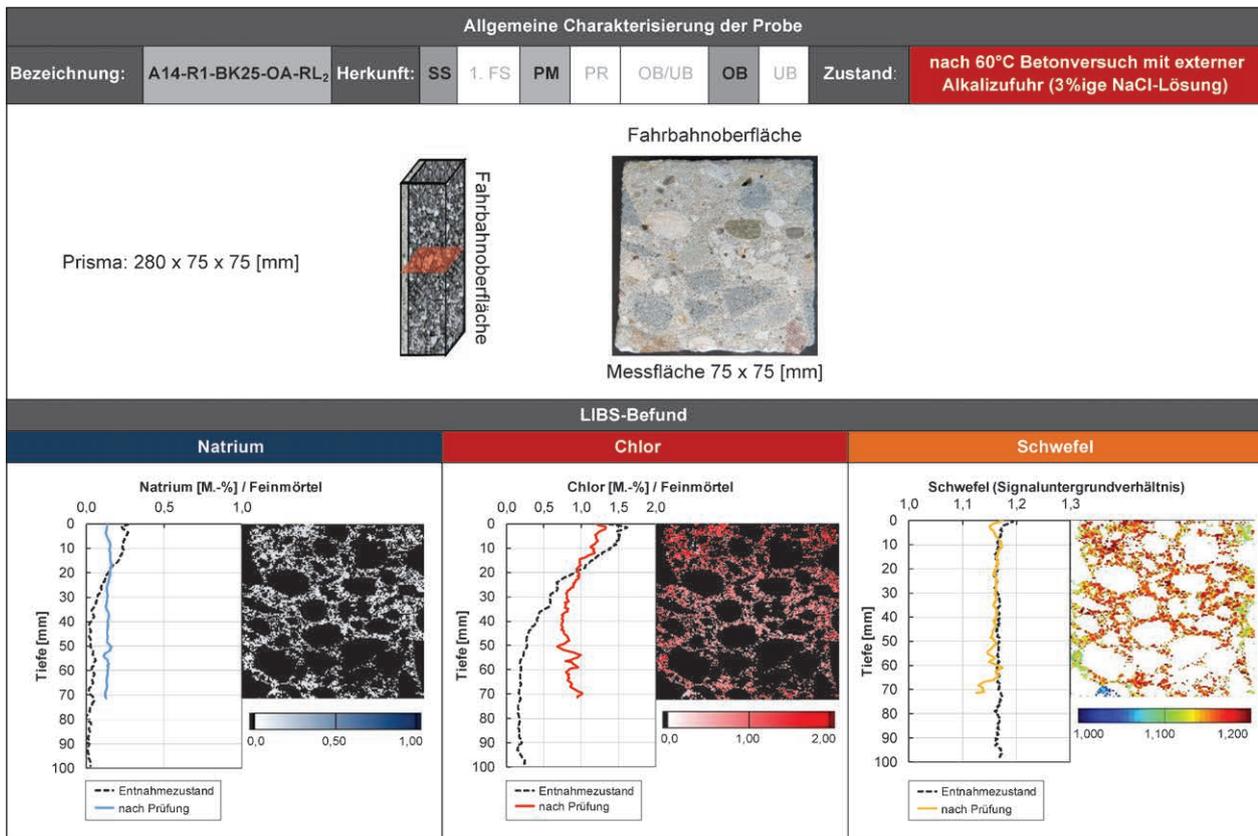
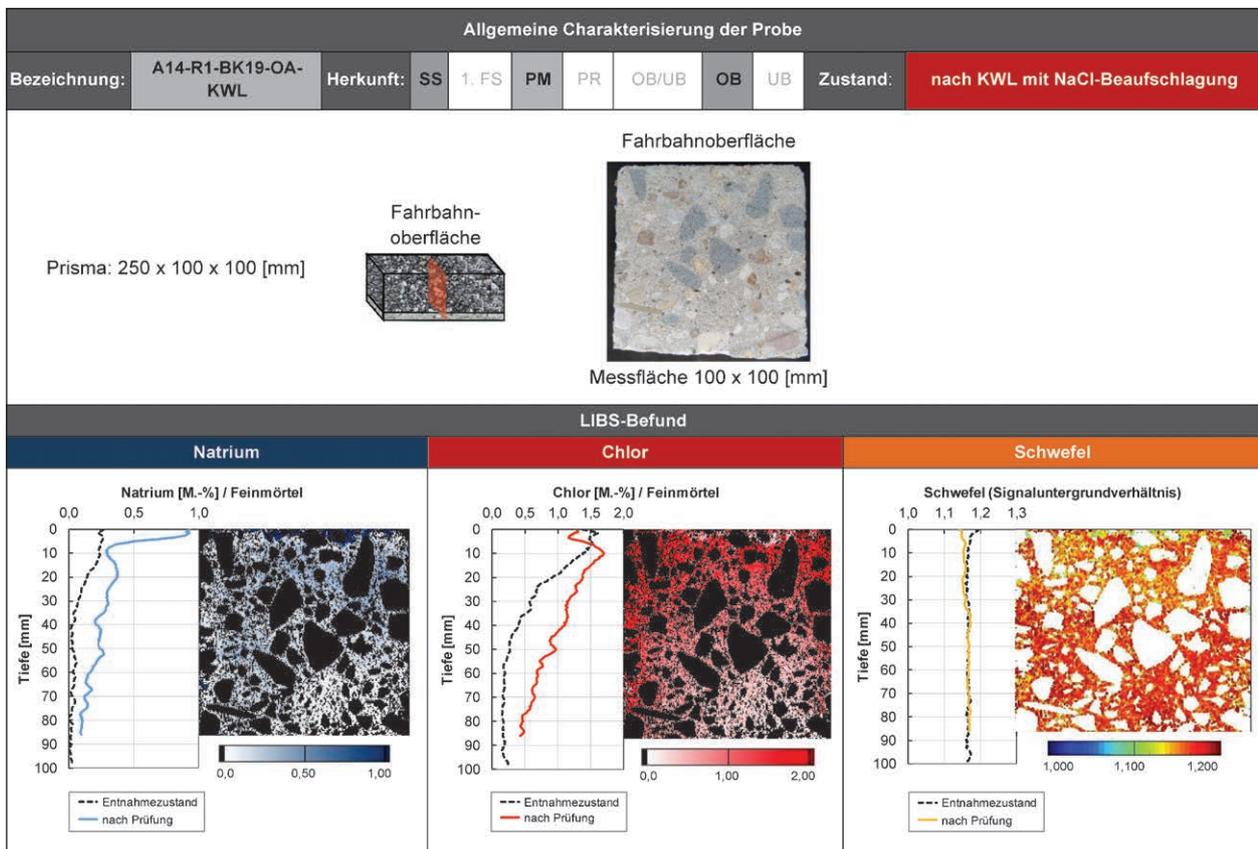
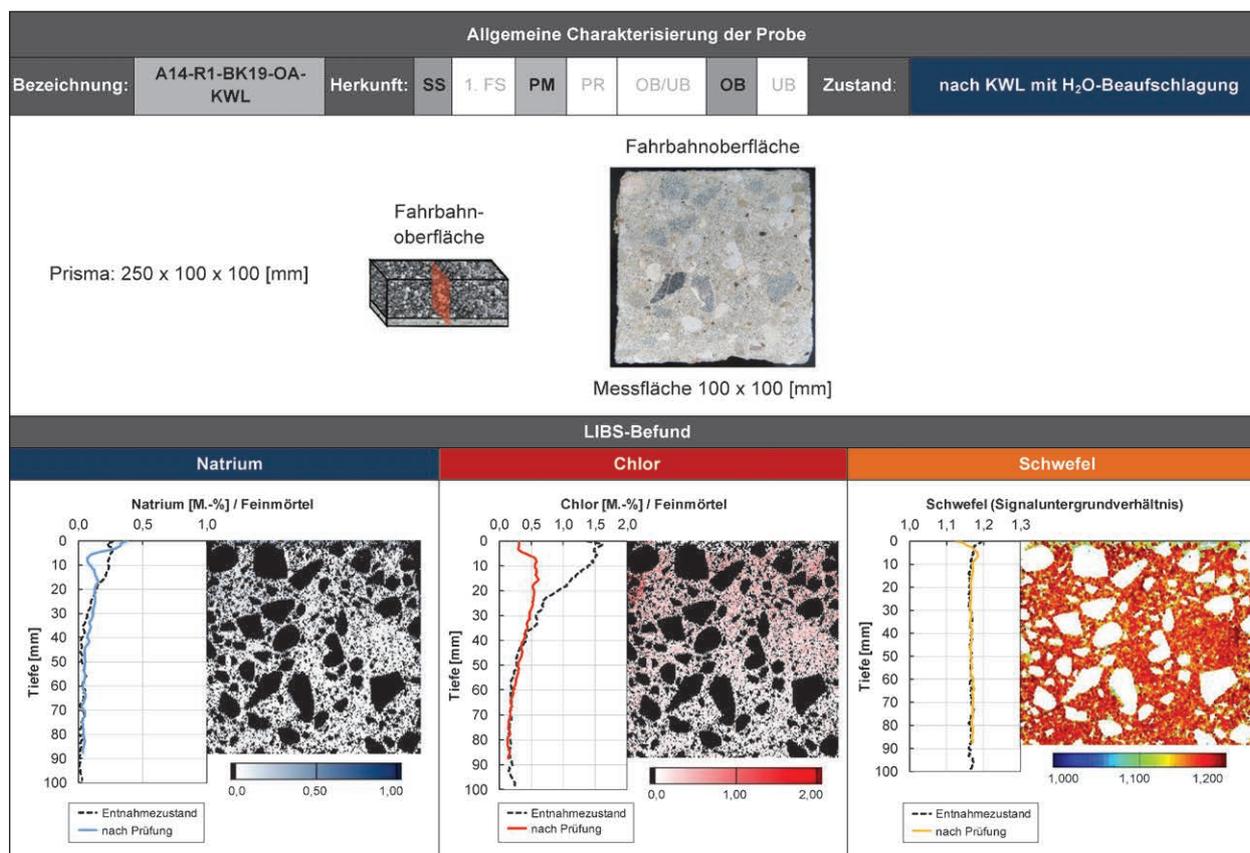
Bild 27a: Ergebnis der LIBS-Analyse beim Oberbeton im Entnahmebereich A14-R1 (SK: II-III)

Bild 27b: Ergebnis der LIBS-Analyse beim Oberbeton im Entnahmebereich A14-R1 (SK: II-III)

Bild 27c: Ergebnis der LIBS-Analyse beim Oberbeton im Entnahmebereich A14-R1 (SK: II-III)

Bild 27d: Ergebnis der LIBS-Analyse beim Oberbeton im Entnahmebereich A14-R1 (SK: II-III)

Bild 27e: Ergebnis der LIBS-Analyse beim Oberbeton im Entnahmebereich A14-R1 (SK: II-III)

Bild 27f: Ergebnis der LIBS-Analyse beim Oberbeton im Entnahmebereich A14-R1 (SK: II-III)

Andererseits ist aber auch bemerkenswert, dass bei beiden AKR-Performanceprüfverfahren das Tausalz über den gesamten Prüfkörperquerschnitt eingetragen wird (Bilder 27d und 27e). So stellt sich durch die allseitige zyklische Beaufschlagung der Prüfkörper mit der 3%igen NaCl-Lösung beim 60°C-Betonversuch mit externer Alkalizufuhr ein erhöhter relativ gleichmäßig über den Querschnitt verteilter Natriumgehalt ein. Bei der adäquaten Betrachtung des Chloridprofils ist erkennbar, dass im

Kernbereich des Prüfkörpers tendenziell geringere Gehalte vorgefunden werden als in der Betonrandzone. Der höchste Chloridgehalt tritt dabei in der Betonrandzone mit der Fahrbahnoberfläche auf.
