Wiederverwendung von RC-Baustoffen aus AKR-geschädigten Betonfahrbahndecken

Berichte der
Bundesanstalt für Straßenwesen

Straßenbau Heft S 152

Bericht zum Forschungsprojekt 06.0111
Wiederverwendung von RC-Baustoffen aus
AKR-geschädigten Betonfahrbahndecken

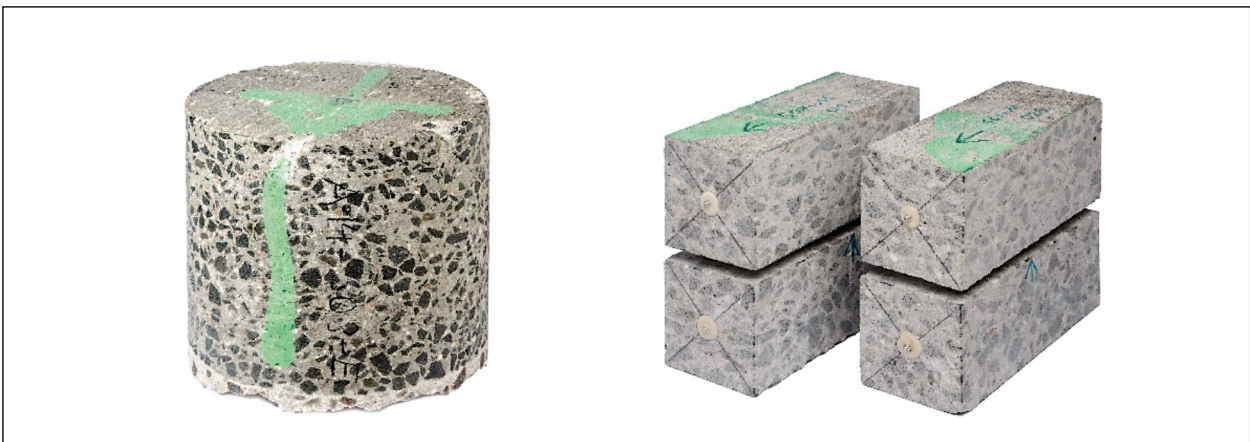
Bild 3-1: Prinzip zur Gewinnung von Probekörpern aus Bohrkernen (Durchmesser 350 mm).

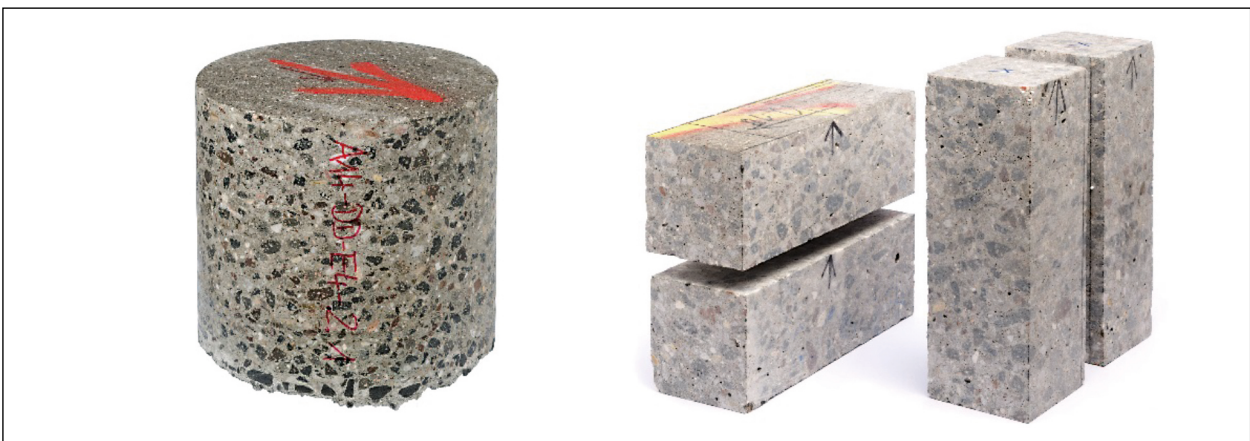
Bild 3-2: Prinzip zur Gewinnung von Probekörpern aus Bohrkernen.

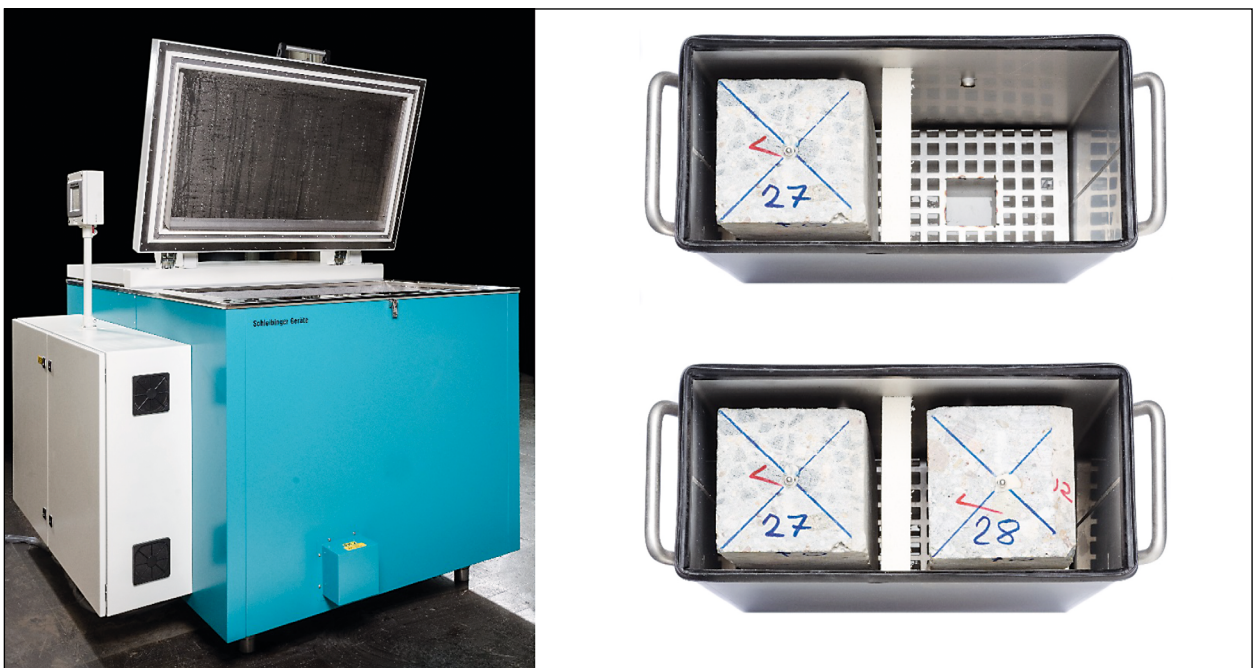
Bild 3-3: Schleichinger Truhe zur Bestimmung der Nachdehnung (links), angepasste Edelstahlbehälter für die prismatischen Prüfkörper mit den Abmessungen 10 x 10 x 28 cm³ (rechts).

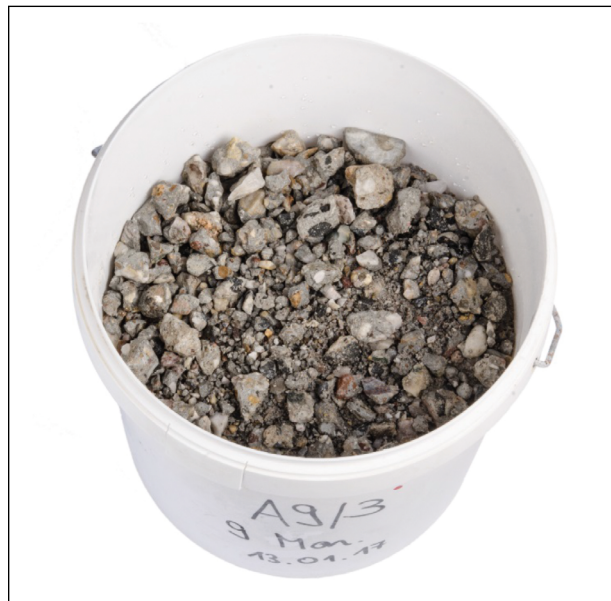
Bild 3-4: Über den Prüfzeitraum im Eimer befeuchtetes RC-AKR-Material für die AKR-provozierende Lagerung im Klima (40/100).

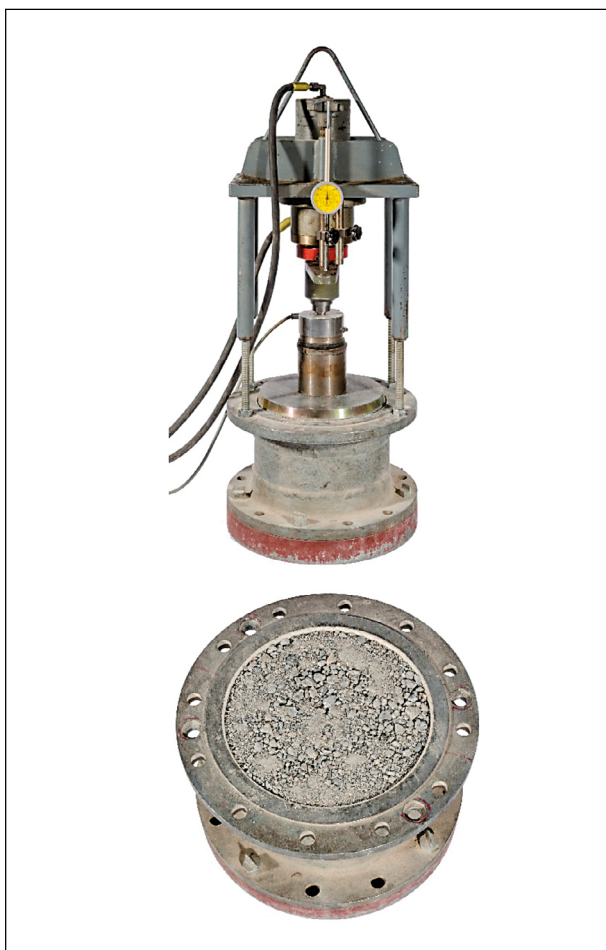
Bild 3-5: Versuchsaufbau einaxialer Kompressionsversuch (oben) und gefüllter Ödometertopf (unten).

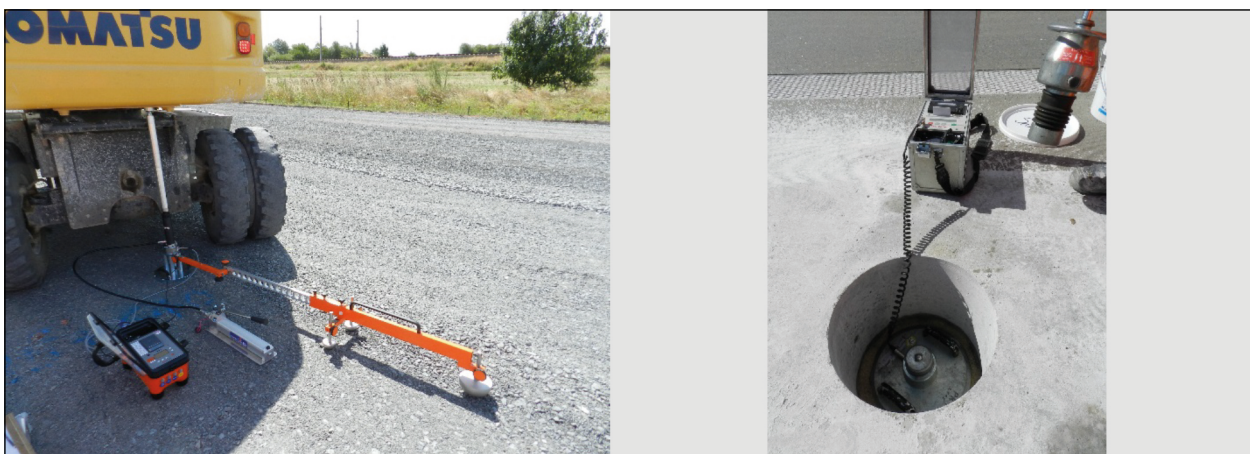
Bild 3-7: Statische Plattendruckversuch auf einer ungebundenen Tragschicht (links) und dynamischer Plattendruckversuch im Bohrloch auf einer ungebundenen Tragschicht (rechts).

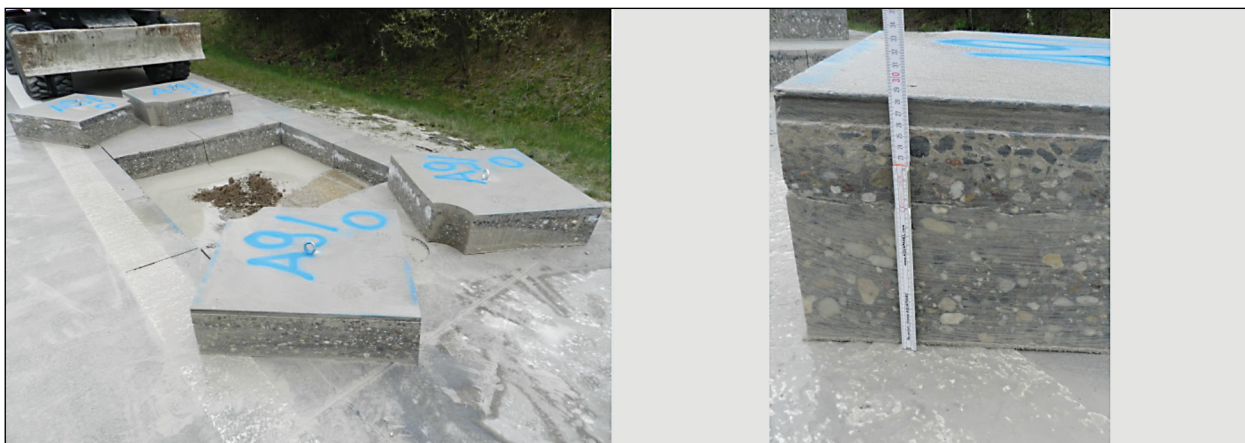
Bild 4-3: BAB A9, vier Ausbaustücke (links) und Ausbaustück mit Horizontalrissbildung (rechts).

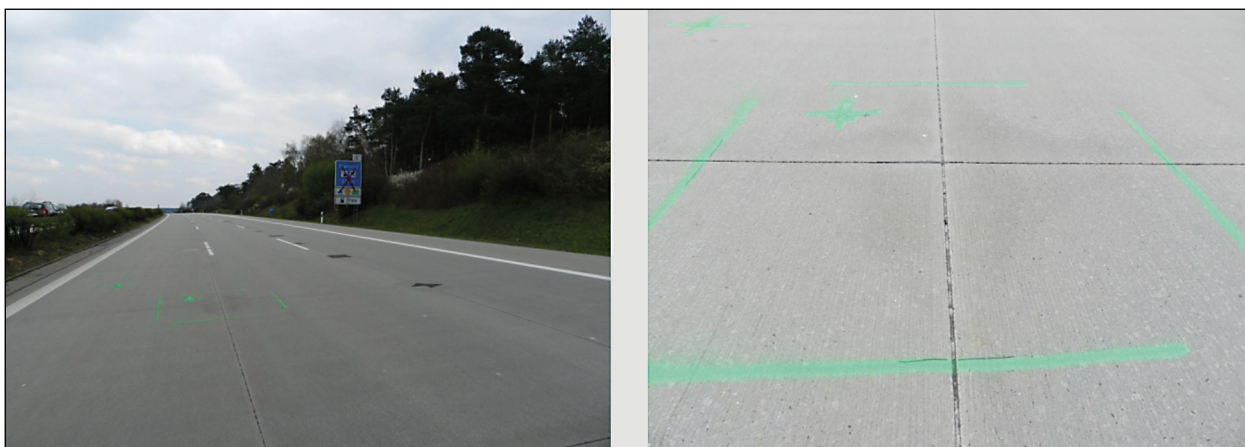
Bild 4-4: BAB A9, 1.ÜS/2.ÜS, Schadenskategorie I, Dunkelverfärbung im Bereich des Fugenkreuzes.

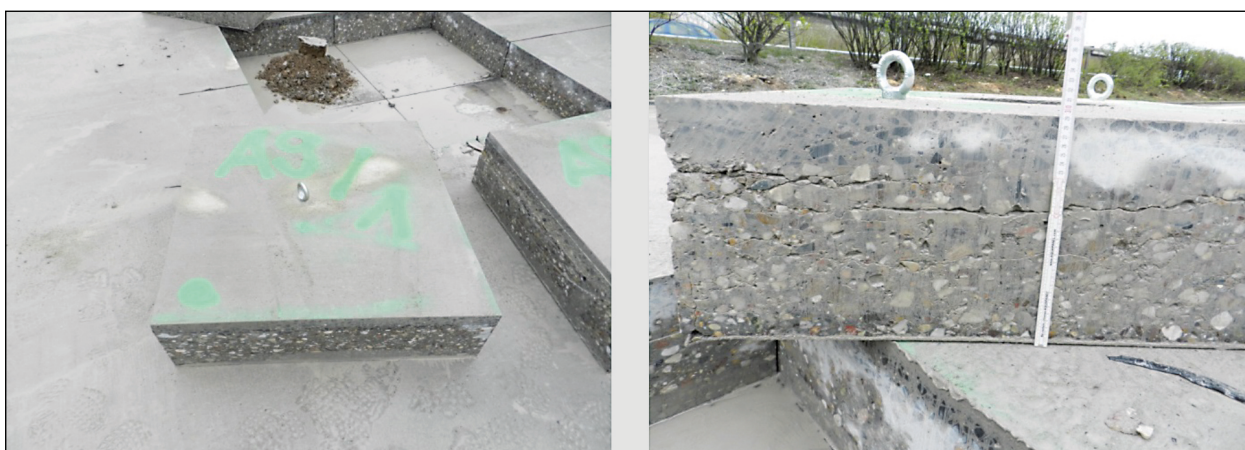
Bild 4-5: BAB A9, Ausbaustück (links) und bereits ausgeprägte Horizontalrissbildung (rechts).

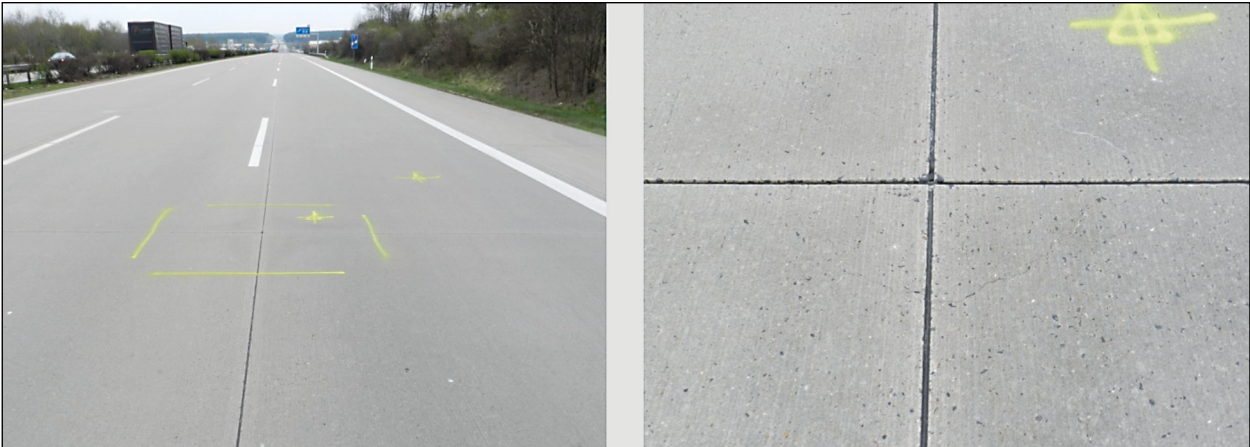
Bild 4-6: BAB A9, LS/1.ÜS, Schadenskategorie II, beginnende Rissbildung im Bereich der Fugenkreuze.

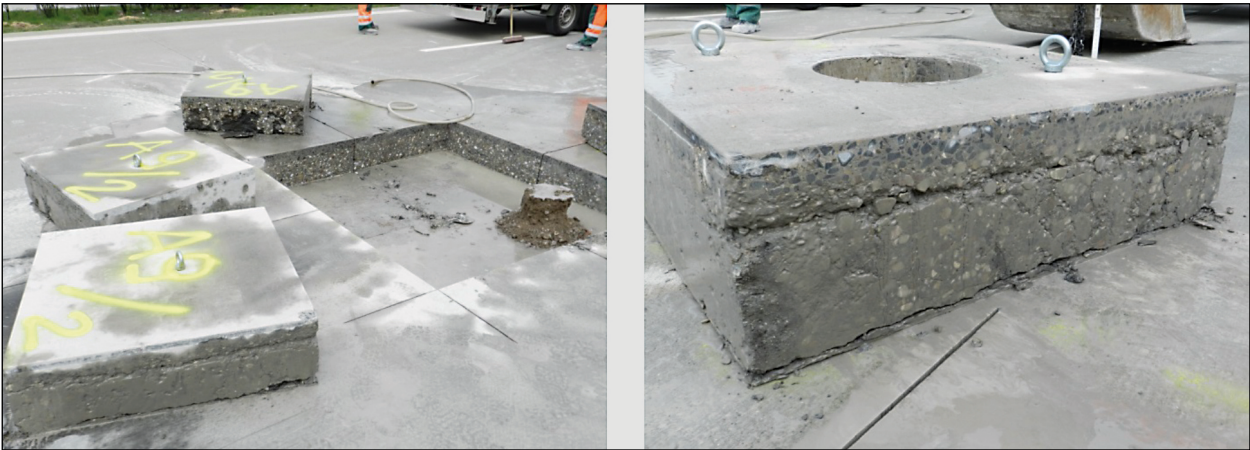
Bild 4-7: BAB A9, Ausbaustück (links) und deutlich ausgeprägte Horizontalrissbildung (rechts).

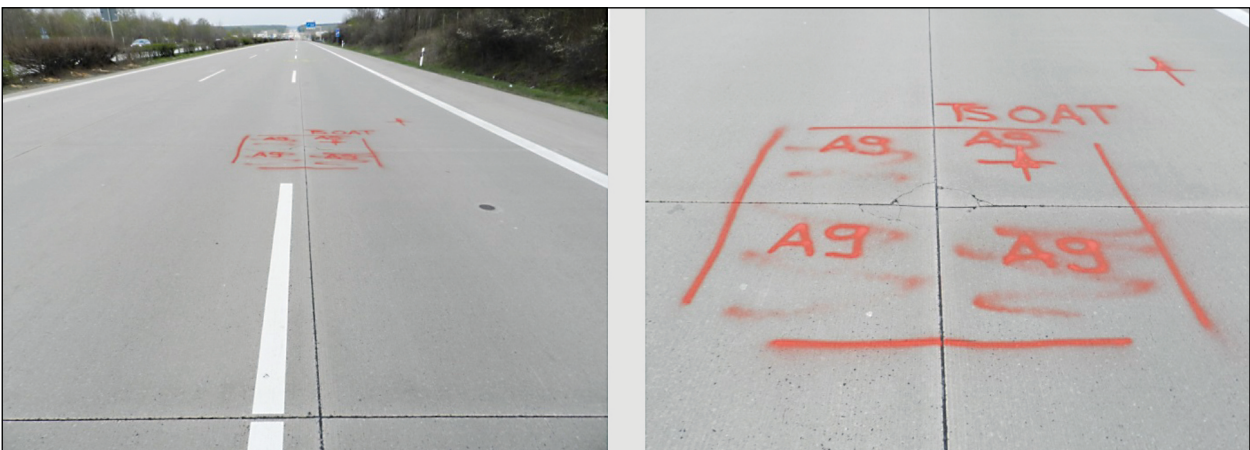
Bild 4-8: BAB A9, LS/1.ÜS, Schadenskategorie III, beginnende Verschotterung.

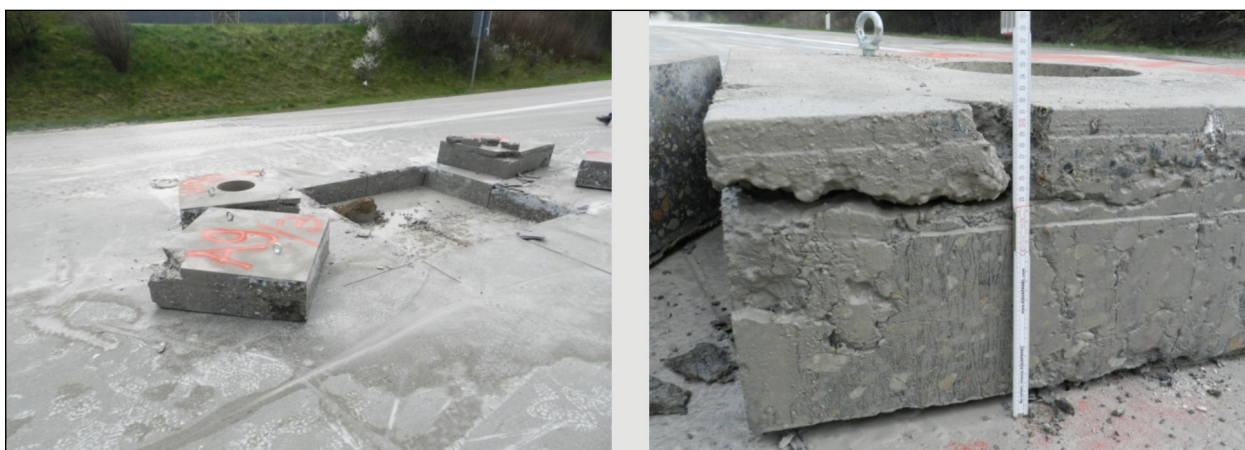
Bild 4-9: BAB A9, Ausbaustück (links) und Horizontalrissbildung mit Ausbruchstück (rechts).

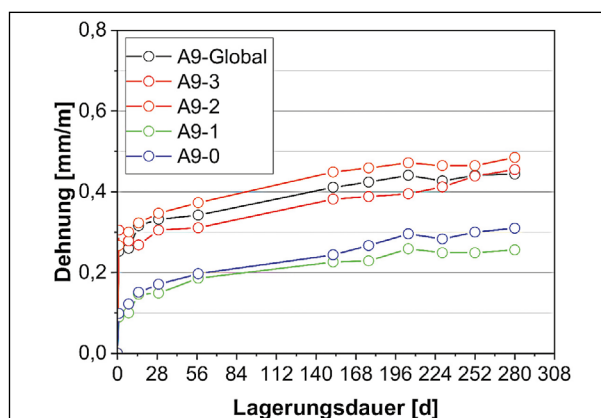
Bild 4-19: Dehnung von HGT-Probekörpern (150/300 mm) der Varianten A9-0 bis -3 und A9-Global während der Lagerung im Klima (40/100).

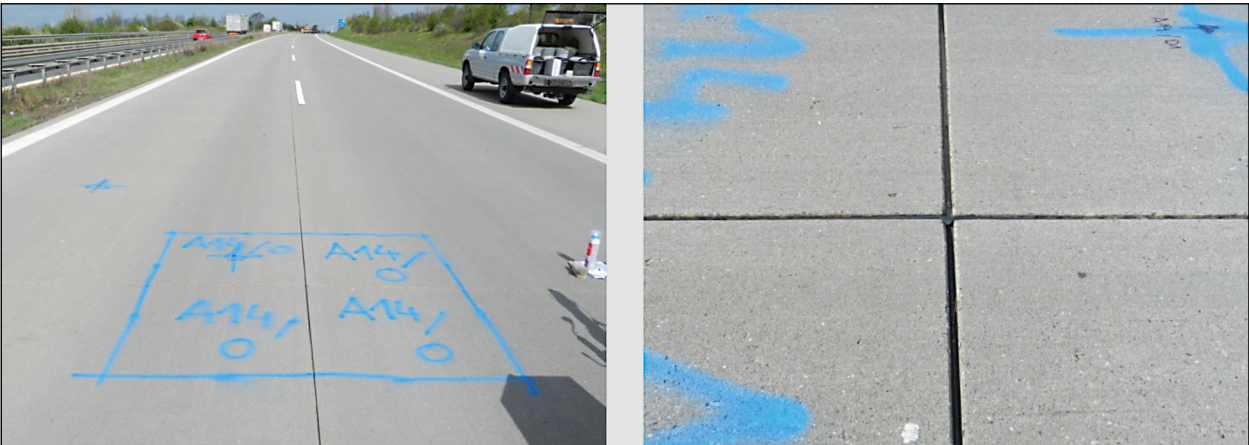
Bild 4-21: BAB A14, LS/1.ÜS, Schadenskategorie 0, an der Oberfläche keine Schäden sichtbar.

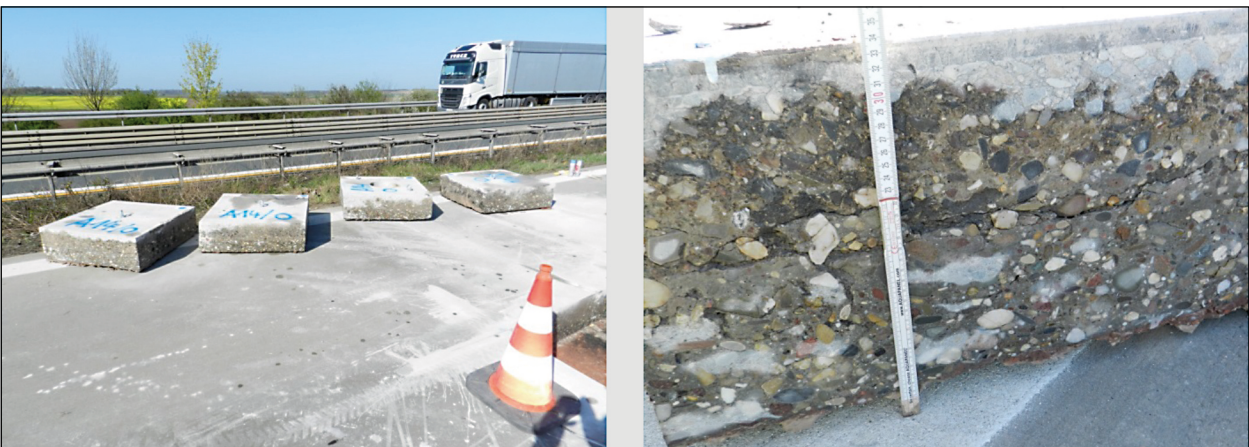
Bild 4-22: BAB A9, vier Ausbaustücke (links) und Ausbaustück mit Horizontalrissbildung (rechts).

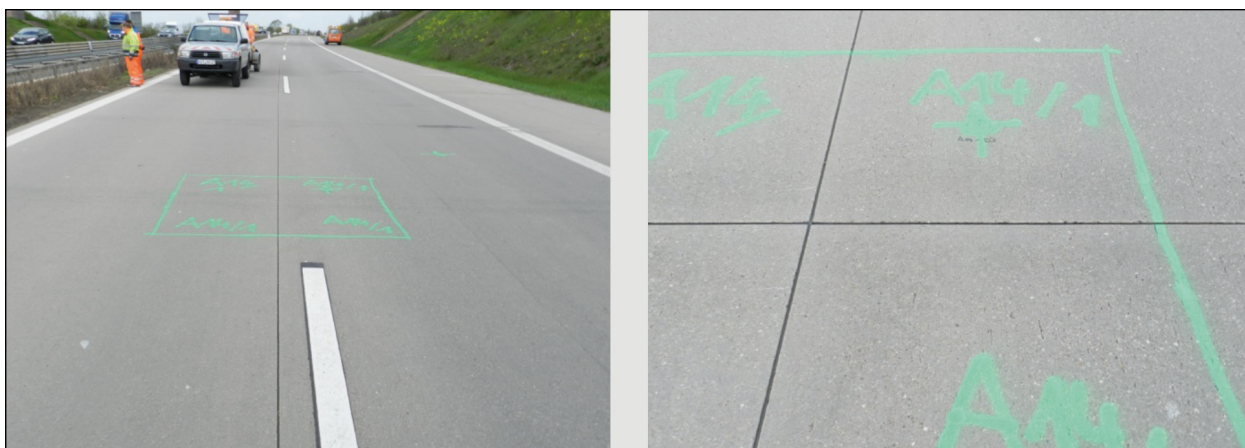
Bild 4-23: BAB A14, LS/1.ÜS, Schadenskategorie I, Dunkelverfärbung im Bereich des Fugenkreuzes.

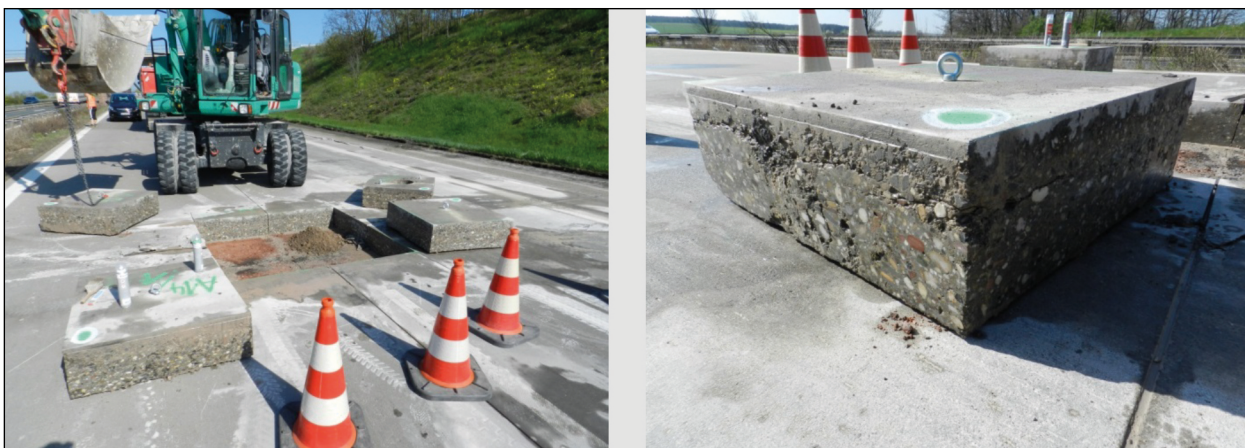
Bild 4-24: BAB A14, Ausbaustücke (links) und bereits ausgeprägte Horizontalrissbildung (rechts).

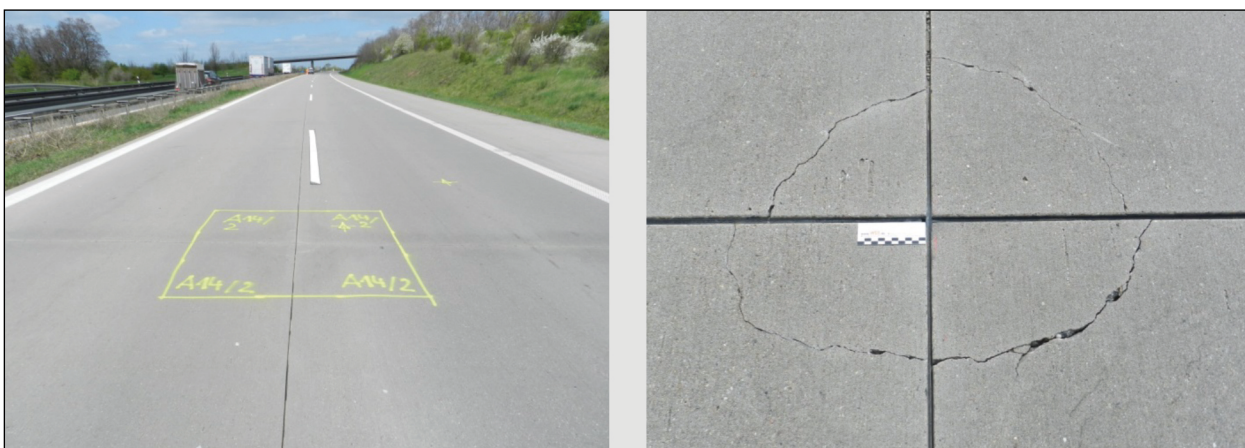
Bild 4-25: BAB A14, LS/1.ÜS, Schadenskategorie II, beginnende Rissbildung im Fugenkreuz.

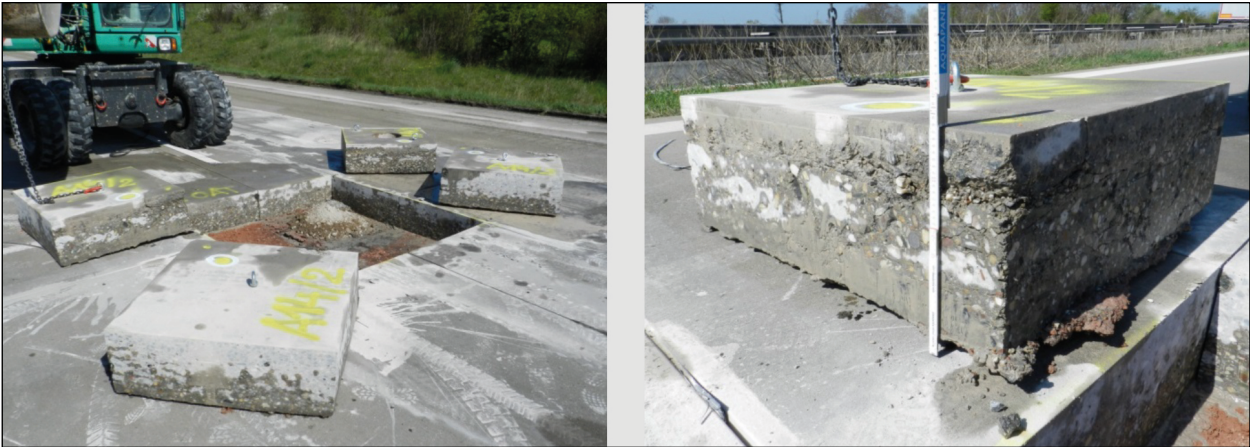
Bild 4-26: BAB A14, Ausbaustücke (links) und deutlich ausgeprägte Horizontalrissbildung (rechts).

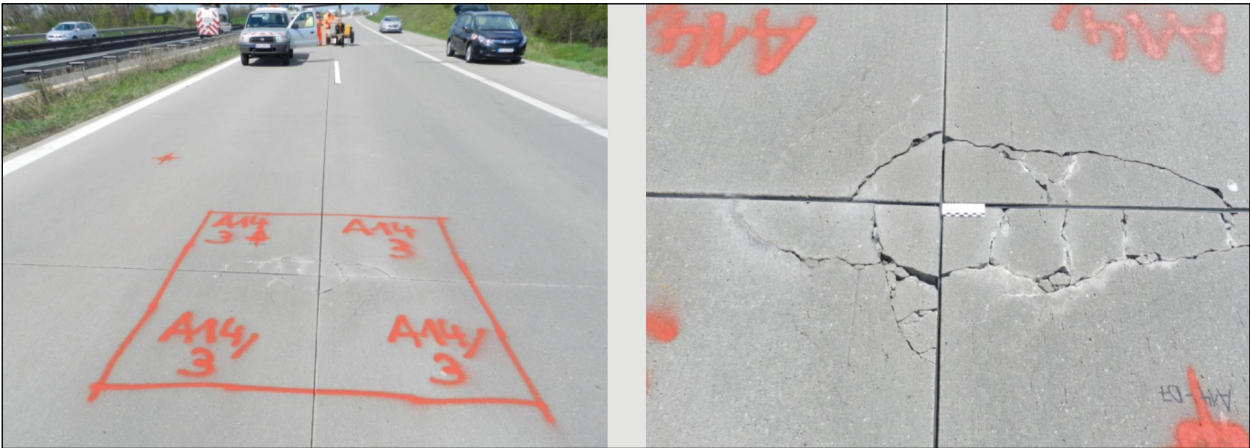
Bild 4-27: BAB A14, LS/1.ÜS, Schadenskategorie III, beginnende Verschotterung.

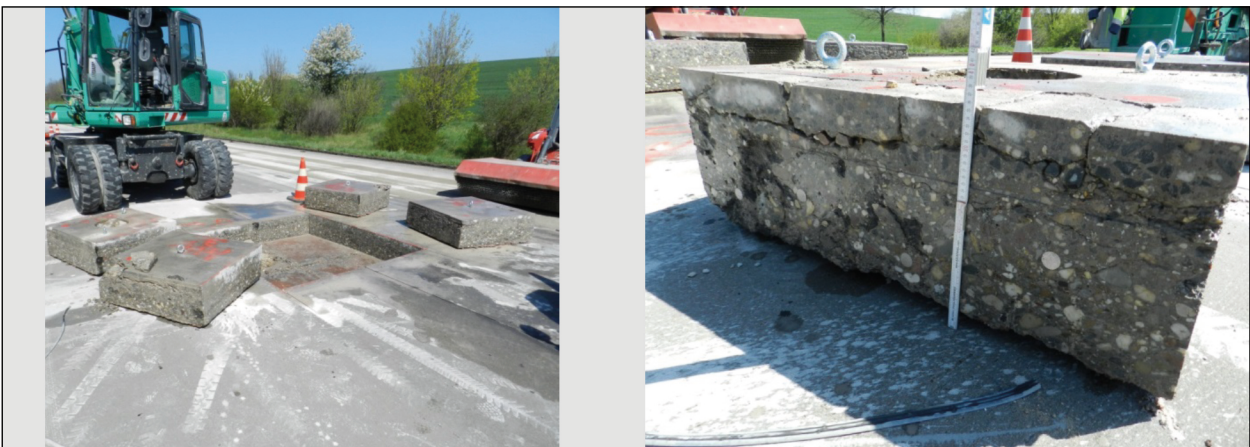
Bild 4-28: BAB A14, Ausbaustücke (links) und Horizontalrissbildung mit Ausbruchstücken (rechts).

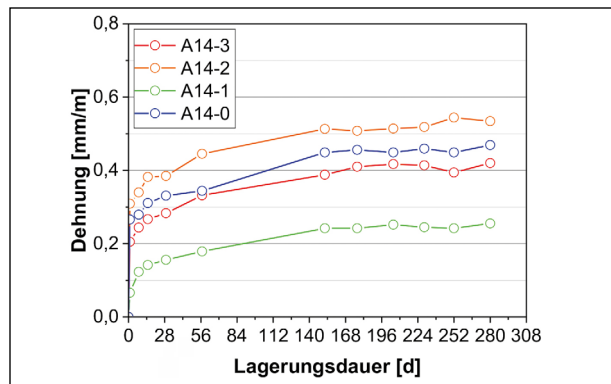
Bild 4-36: Dehnung von HGT-Probekörpern (150/300 mm) der Varianten A14-0 bis -3 während der Lagerung im Klima (40/100).

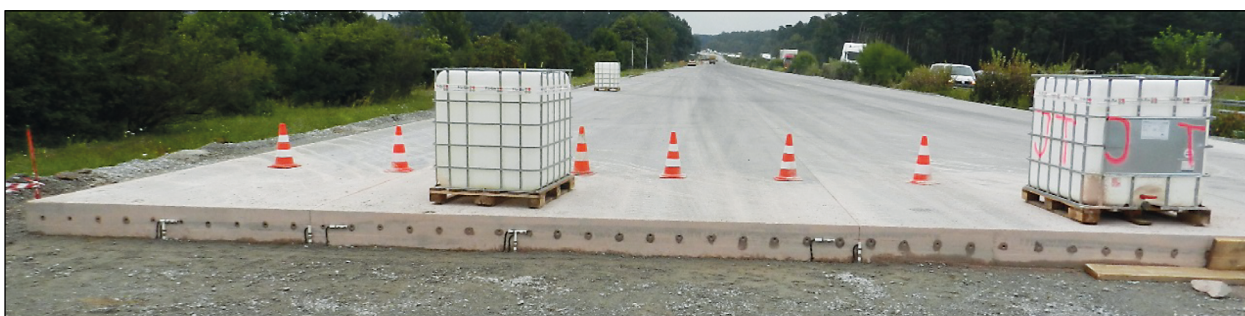
Bild 5-4: Lage der Sensorstäbe am Tagesansatz (spätere Pressfuge) bei km 36+190.

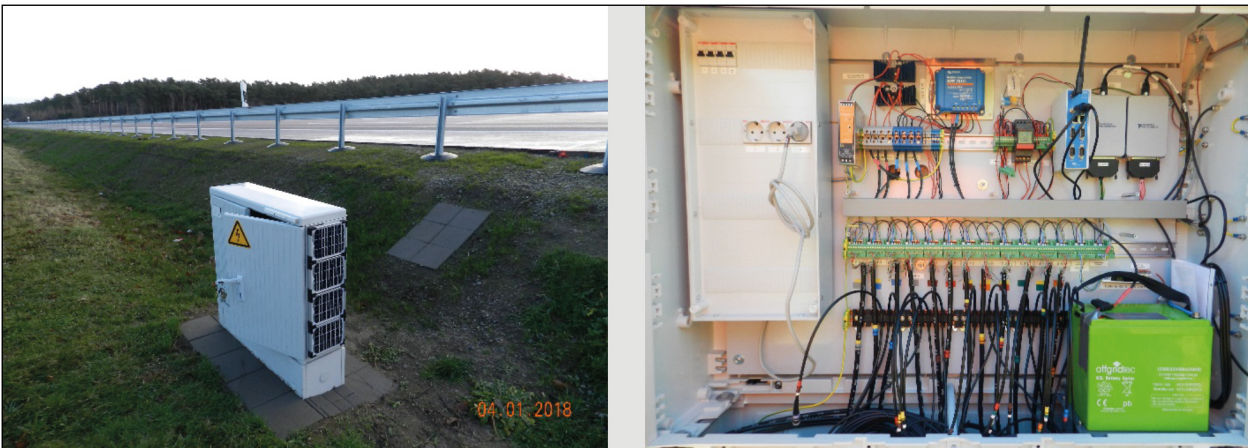
Bild 5-6: Fertiggestellter Gerätekasten bei km 36+190.

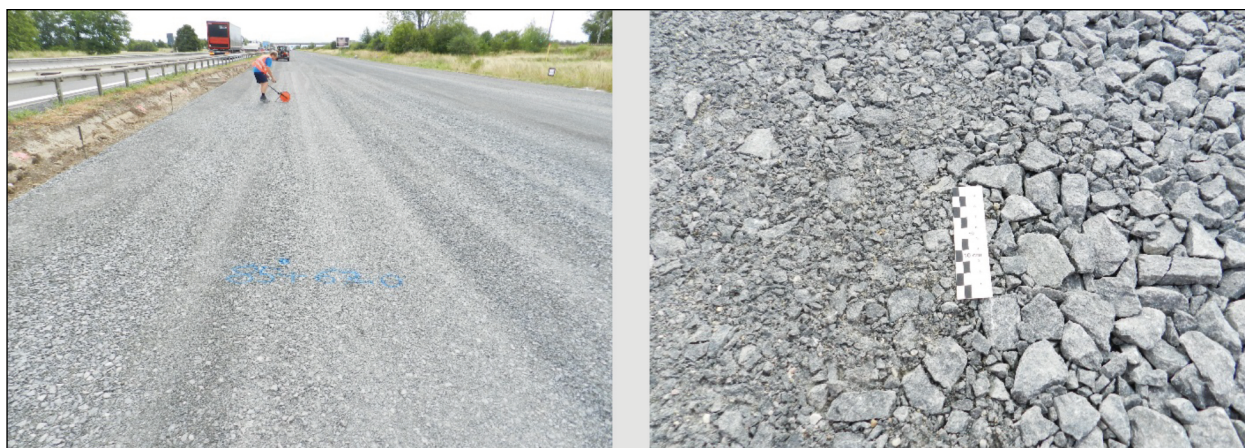
Bild 5-8: Übersichtsaufnahme (links) über den 100 m langen Streckenabschnitt zwischen km 85+700 und km 85+600 und Oberfläche der Schottertragschicht (rechts) nach dem Verdichten bei km 85+620.

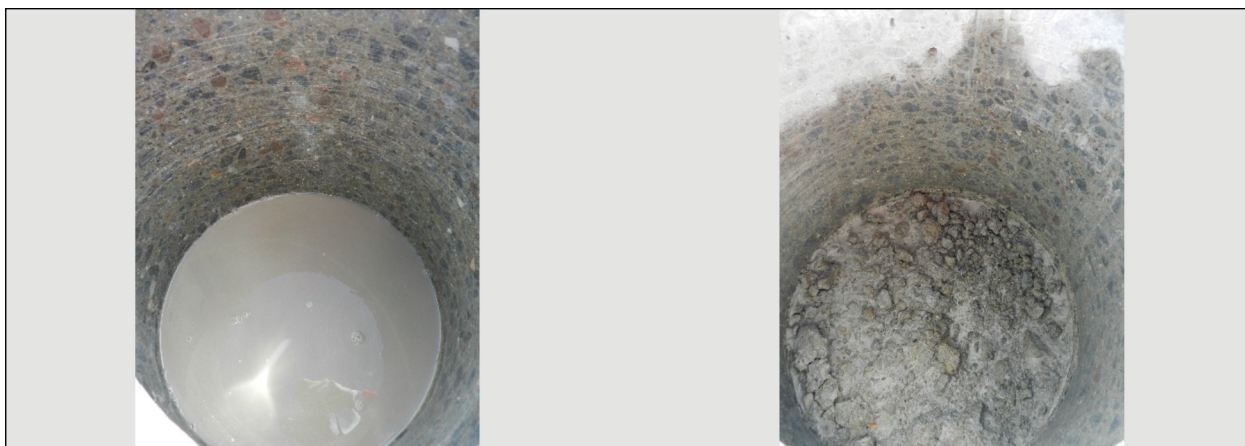
Bild 6-2: Bohrloch nach Bohrkernentnahme (links) und nach dem Entfernen von überschüssigem Bohrwasser.

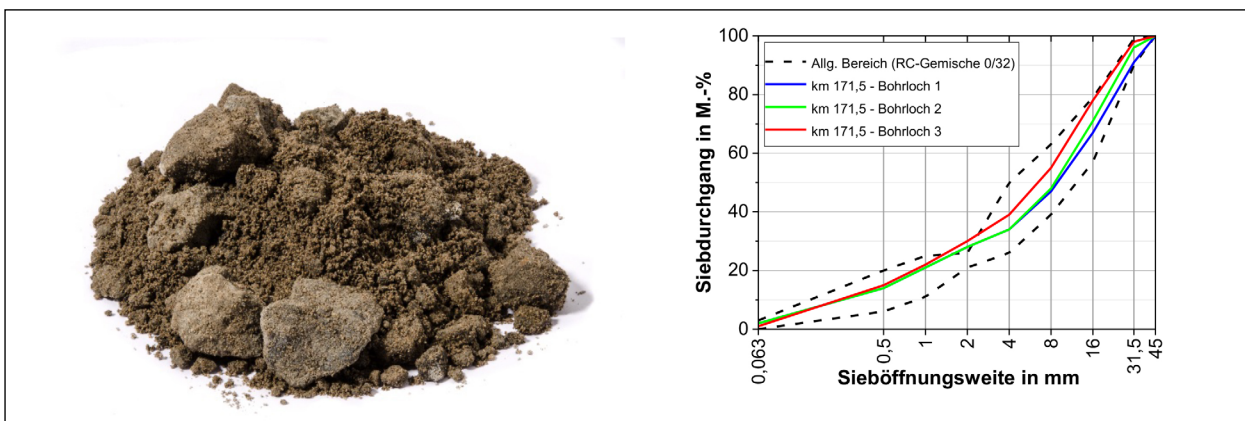
Bild 6-3: RC-AKR-ToB aus Bohrloch 1 und Korngrößenverteilungen an RC-AKR-ToB 0/32, welche aus drei Bohrlöchern bei km 171+500 entnommen wurde.

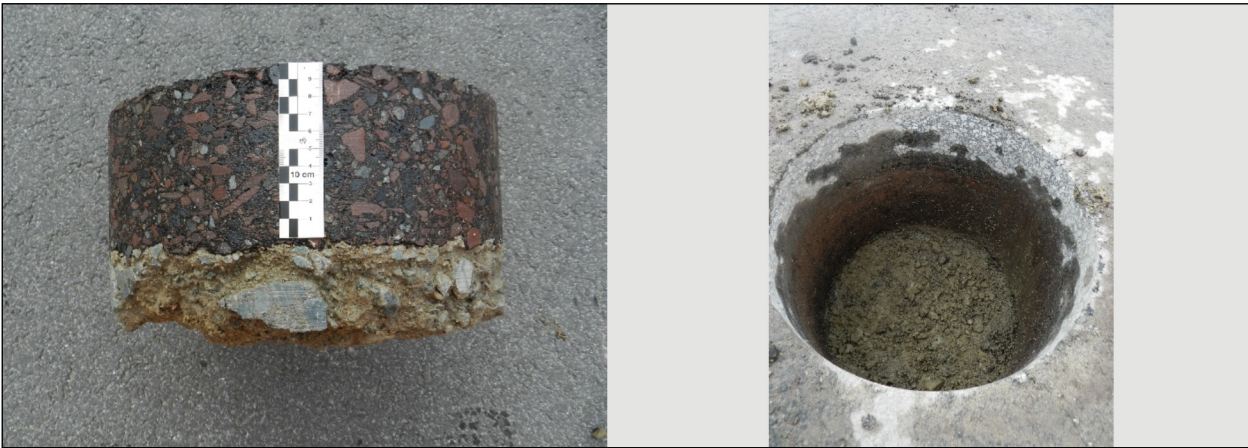
Bild 6-5: Bohrkern 1 (links) und RC-ToB im Bohrloch 1 (rechts) nach Bohrkernentnahme

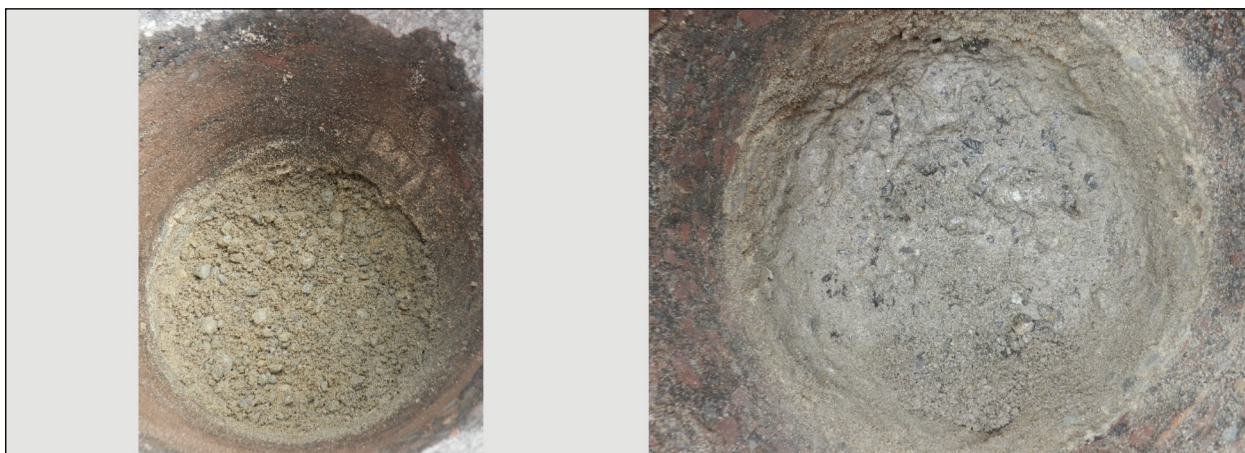
Bild 6-6: Reprofilierter RC-ToB im Bohrloch 2 (links) und verfestigte RC-AKR-ToB im Bohrloch 2 nach Entfernen der rd. 15 cm starken reprofilierten RC-ToB (rechts).

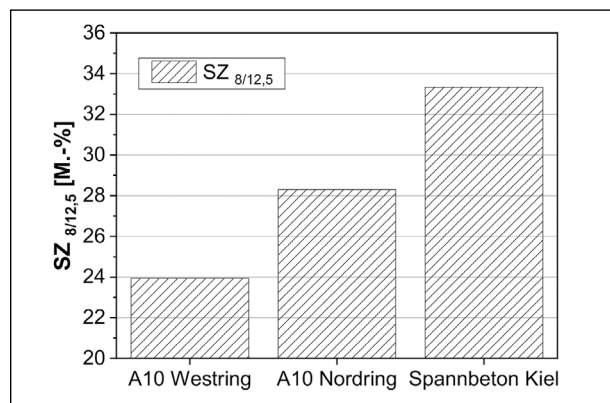
Bild 7-1: Schlagzertrümmerungswerte $SZ_{8/12,5}$ aus DREßLER et al. (1994).

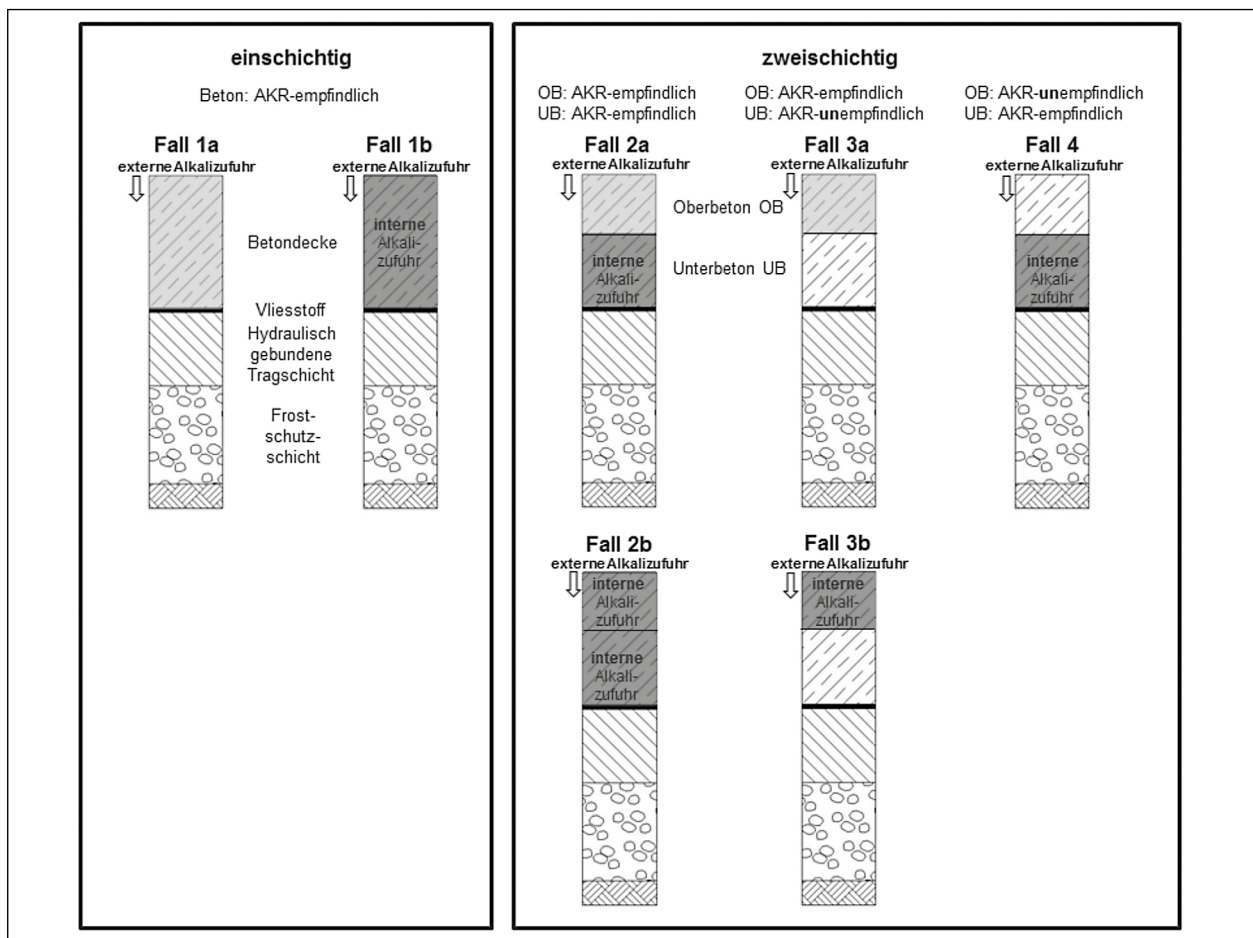
Bild 8-1: Berücksichtigung der Bauweisen (einschichtig oder zweischichtig) mit AKR-empfindlichen und -unempfindlichen Betonzusammensetzungen sowie internen und externen Alkaliquellen (aus: MIELICH, 2019a).

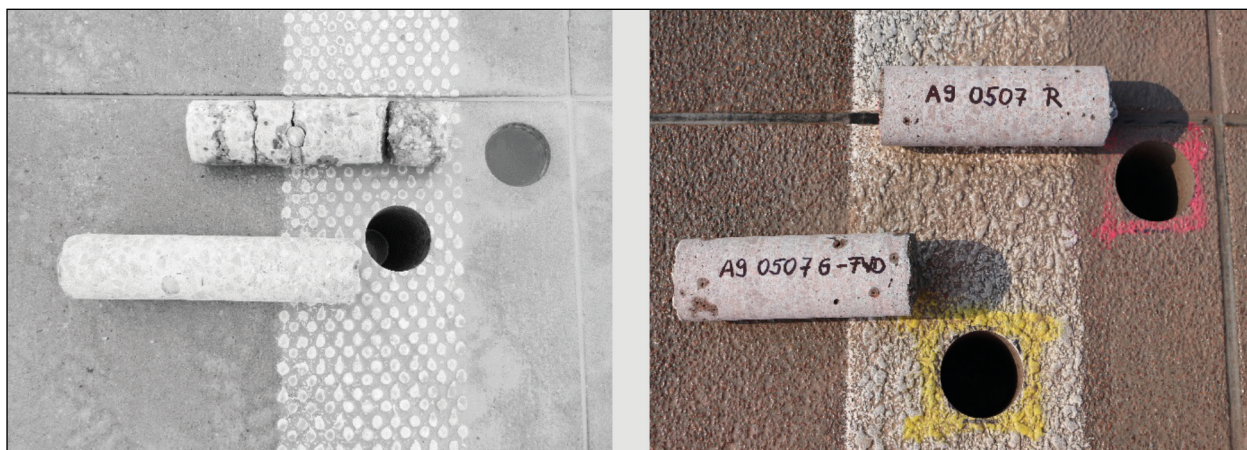
Bild 8-2: Links: Bohrkern mit und ohne Horizontalriss nahe Fugenkreuz (Abstand Bohrlochwandung zur Fuge rd. 3 und 21 cm) Rechts: Bohrkern ohne Horizontalriss an einer rd. 1,5 Jahre alten Betondecke (aus: MIELICH, 2019a).

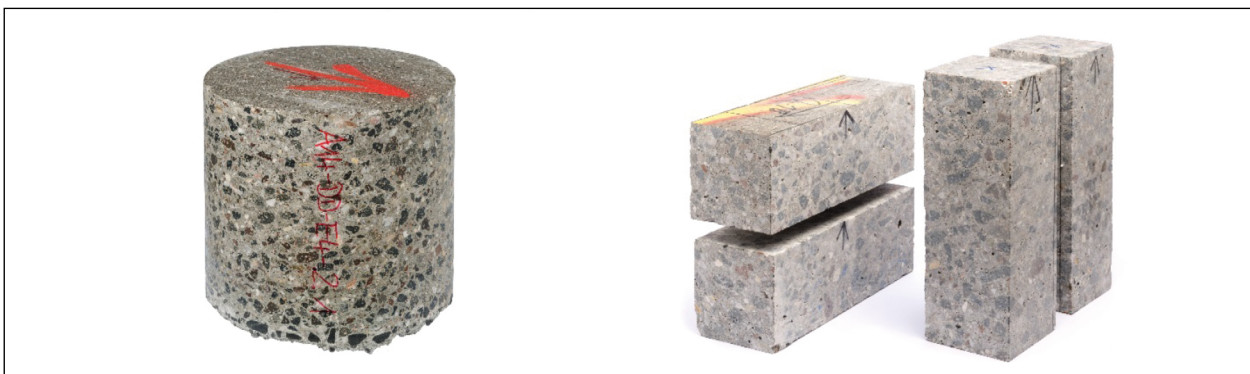
Bild 8-3: Prinzip zur Gewinnung von Probekörpern aus Bohrkernen mit Durchmesser 350 mm aus Plattenmitte.

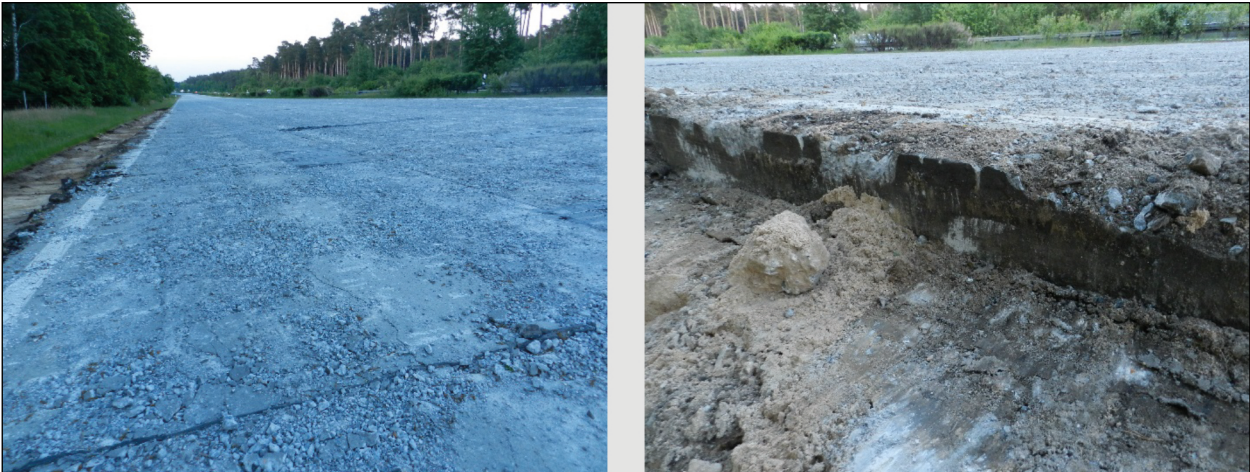
Bild 8-4: Links: Oberfläche Fahrbahndecke nach dem Zertrümmern mit der Polygonalbandagenwalze. Rechts: Nach Zertrümmern ohne nennenswerte Rissbildung über die Deckenhöhe.

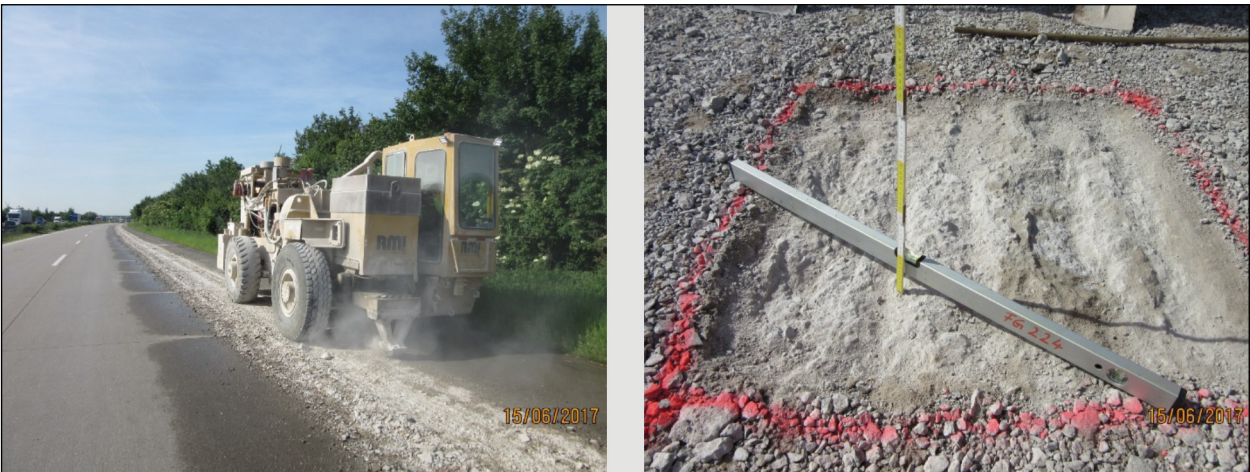
Bild 8-5: Links: Oberfläche Fahrbahndecke beim Rubblizing (Quelle: Dr. Rother). Rechts: Oberfläche nach dem Zertrümmern, ohne nennenswerte Tiefenwirkung (Quelle: Dr. Rother).

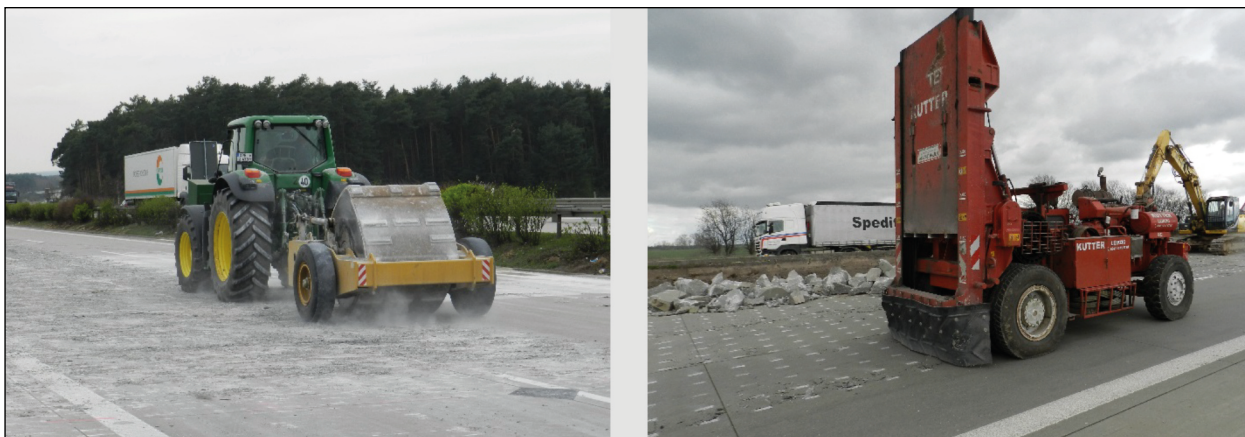
Bild 8-6: Links: Polygonalbandagenwalze (Würfelwalze). Rechts: Fallschwert.

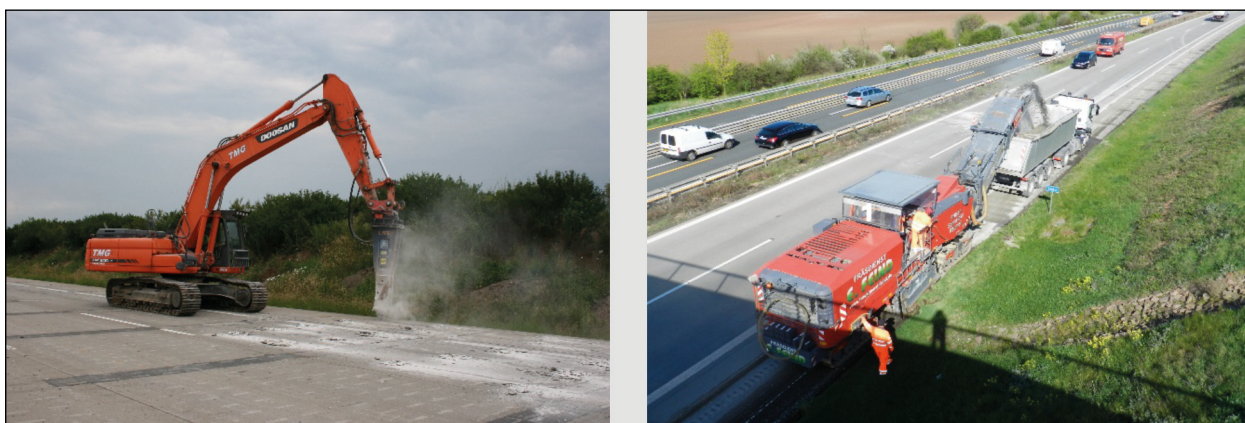
Bild 8-7: Links: Meißel (Quelle: Dr. Wieland). Rechts: Fräse.

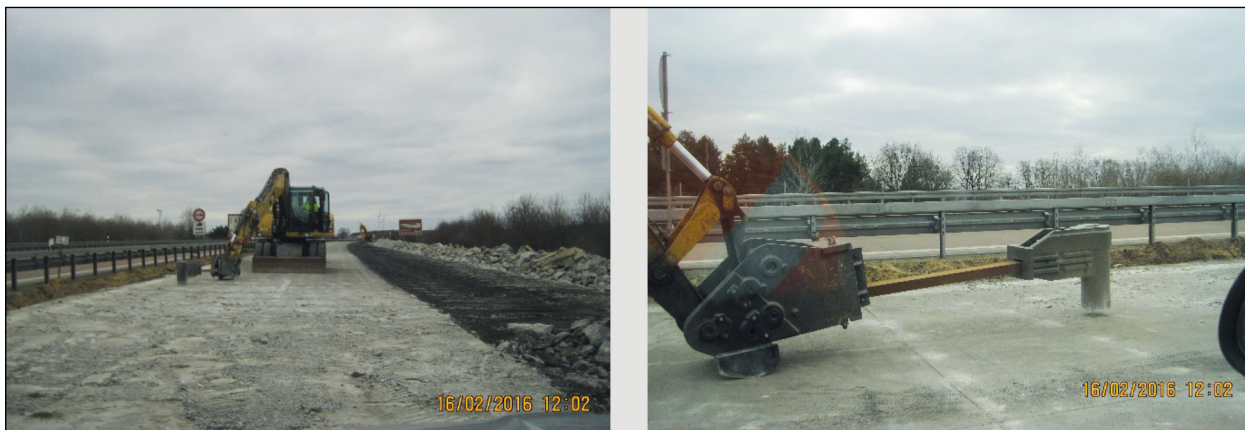
Bild 8-8: Links: Aufbruchhammer Power Sledge (Quelle: Frau Klee). Rechts: Detail zum Aufbruchhammer.
