**Digitales Testfeld
Autobahn
Intelligente Brücke
Untersuchungsprogramm**

Brücken- und Ingenieurbau Heft B 188

Bericht zum Forschungsprojekt 15.0615
Digitales Testfeld Autobahn – Intelligente Brücke –
Untersuchungsprogramm

For the pilot project "Smart Bridge in the Digital Testbed Motorway", the bridge structure BW 402e in the vicinity of the Nuremberg interchange (connecting ramp between motorways A3 and A9) was made available by the North Bavarian Motorway Directorate. The four-span prestressed concrete box girder bridge was newly built as a replacement for a parallel, heavily damaged bridge structure. It has a maximum span of 40m, a total length of 155m, a width of 14.5m between the railings.

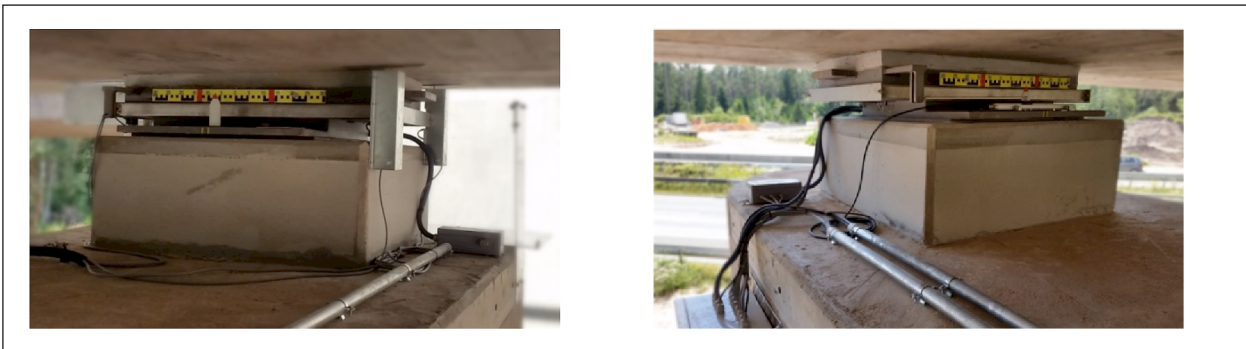
Bild 2: Links KGA 40/1 und Rechts KGA 40/3 im Bauwerk

Im Folgenden werden grafisch die Einbaupositionen der Sensoren in KGA 40/1 und KGA 40/3 dargestellt (siehe Bild 1 und Bild 2).

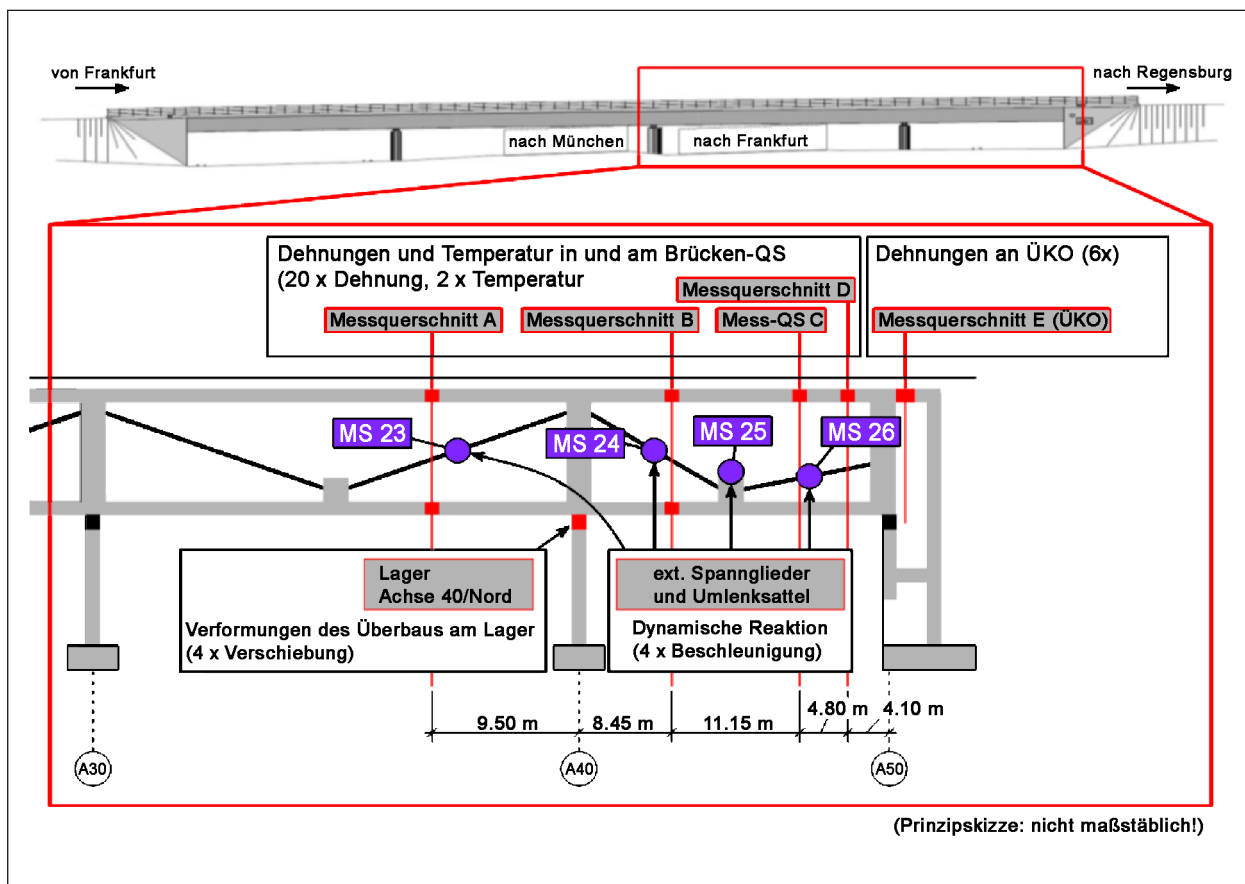
Bild 14: Lage der Sensoren am Bauwerk

Die Abtastrate der Sensoren an der Fahrbahn-Übergangskonstruktion wurde mit 600 Hz gewählt und die der Sensoren im und am Überbau mit 75 Hz. Die zwei Temperatursensoren werden mit 1 Hz abgetastet und befinden sich in Messachse B.

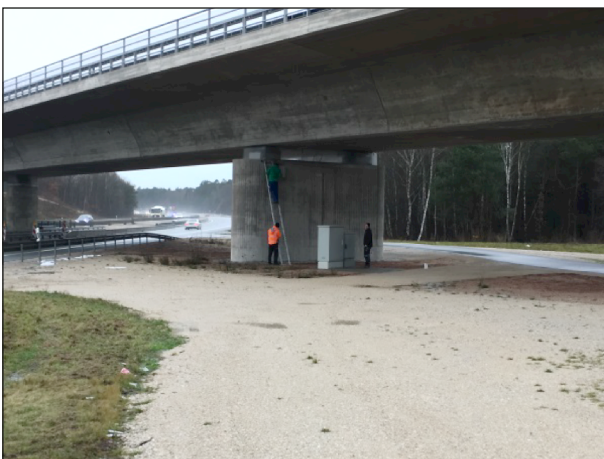
Bild 16: Achse 40 Lager 40.1 Reinigung Vogelschutz von außen

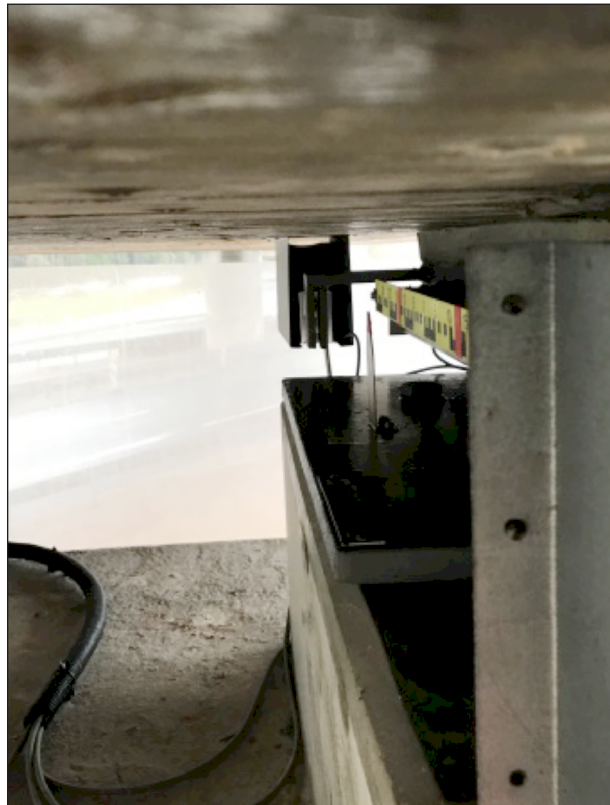
Bild 17: Lager 40.1 Sichtkontrolle

Die am Lager 40.1 (Pfeiler 3) Achse 40 installierten induktiven Sensoren MS27v, MS28v, MS29v, MS30h werden auf Funktionsfähigkeit überprüft. Die Überprüfung erfolgte über die Zuordnung jeder einzelnen Messstelle im Messverstärker. Es ist notwendig, die Vogelschutzabdeckung für diese Arbeiten zu entfernen, um Sichtkontrollen und Reinigungen zu ermöglichen (siehe Bild 16 und Bild 17).

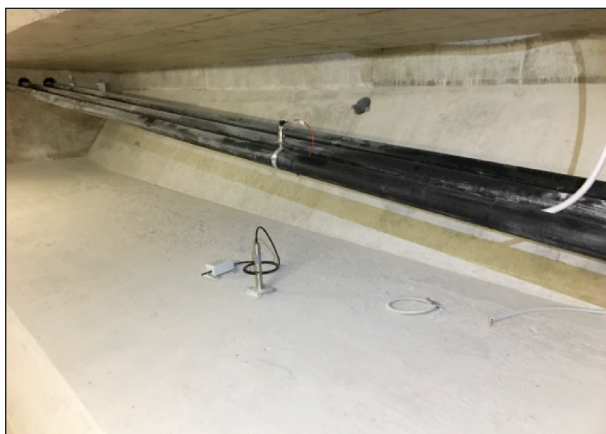
Bild 18: Beschleunigungssensoren am Spannseil

Die auf den Spannseilen angeordneten Beschleunigungssensoren MS23, MS24, MS25, MS26 werden gereinigt und die Funktionsfähigkeit überprüft (siehe Bild 18). Die Überprüfung erfolgte über die Zuordnung jeder einzelnen Messstelle im Messverstärker. Die mechanischen Halterungen jedes Sensors wurden auf festen Sitz kontrolliert.

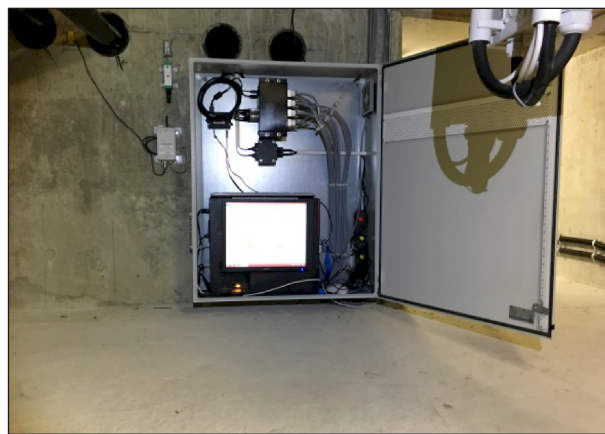
Bild 20: Messachse 40 Messschrank

Die Messverstärker und der Messrechner im Messschrank (Achse 40 – siehe Bild 20) werden auf Funktionsfähigkeit überprüft. Die Reinigung der Hardware erfolgte mit einem Akku-Staubsauger. Getestet und überprüft wird das Lüftungssystem.

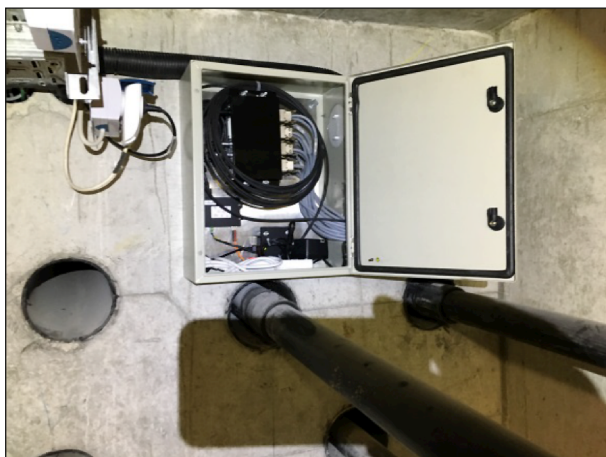
Bild 19: Messachse 50 Messschrank

Die Messverstärker im Messschrank (Achse 50 – siehe Bild 19 und Bild 21) werden auf Funktionsfähigkeit; Kabelführungen auf festen Sitz überprüft. Die Reinigung der Hardware erfolgte mit einem Akku-Staubsauger.

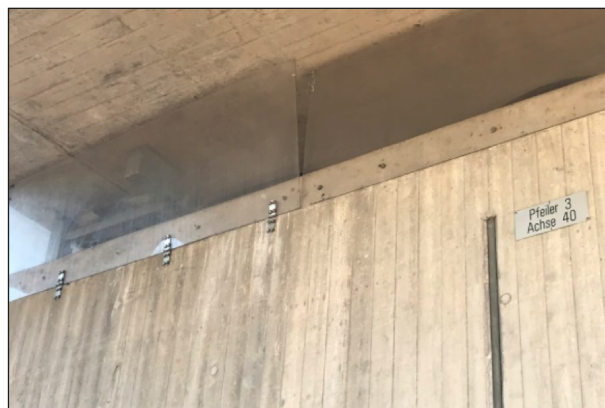
Bild 22: Achse 40 Lager 40.1 Demontage Vogelschutz

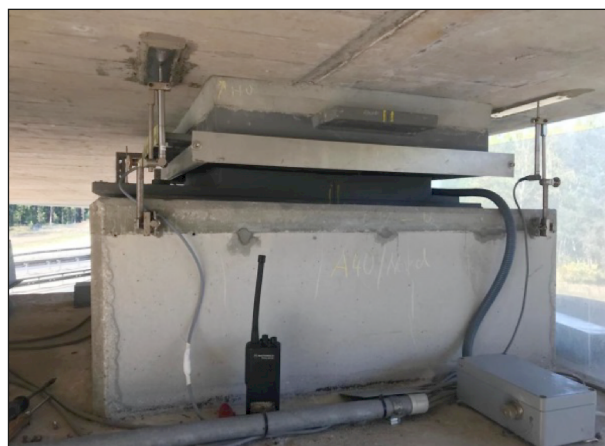
Bild 23: Lager 40.1 Bereich Wartung/Reparatur

Der induktive Wegsensor MS29v wurde auf Funktionsfähigkeit überprüft und ein mechanischer Defekt festgestellt (siehe Bild 23). Reparaturversuche vor Ort blieben ohne Erfolg. Aus diesem Grund wurde der Sensor MS29v abgebaut und durch einen Sensor gleicher Bauart ersetzt. Die fachgerechte Montage des Austauschensors beinhaltete die Kabeltrennung, Lötarbeiten und die Herstellung eines Feuchtigkeitsschutzes an der Verbindungsstelle (Schrumpfschlauch). Der Sensor wurde mechanisch neu positioniert, die Sensorkenndaten in die Sensordatenbank der Messsoftware catman® programmiert und ein elektrischer Nullabgleich durchgeführt.

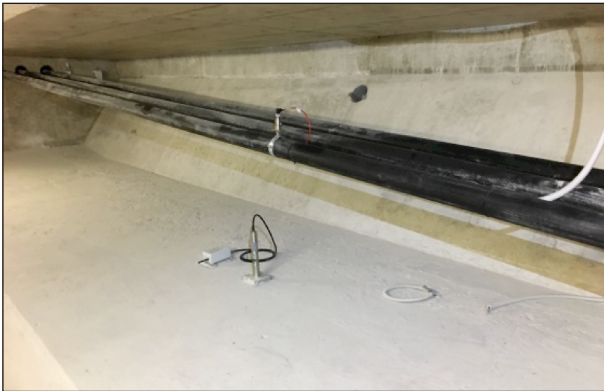
Bild 24: Beschleunigungssensor auf Spannseil

Die auf den Spannsen angeordneten Beschleunigungssensoren MS23, MS24, MS25, MS26 wurden gereinigt und die Funktionsfähigkeit überprüft (siehe Bild 24). Die Überprüfung erfolgte über die Zuordnung jeder einzelnen Messstelle im Messverstärker. Die mechanischen Halterungen jedes Sensors wurden auf festen Sitz kontrolliert.

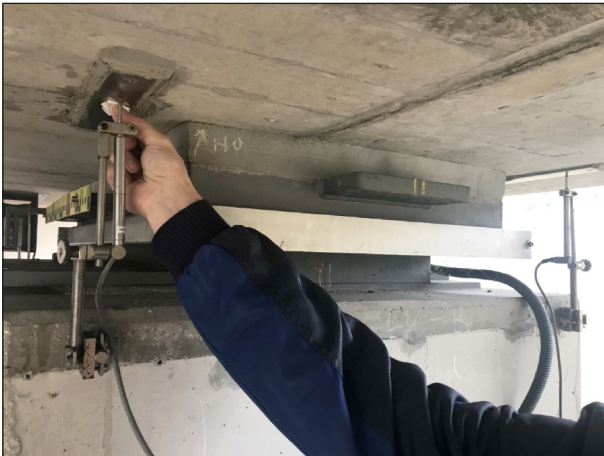
Bild 25: Achse 40 Lager 40.1 – Wartung Sensoren

Die am Lager 40.1 (Pfeiler 3) Achse 40 installierten, induktiven Sensoren MS27v, MS28v, MS29v, MS30h wurden auf Funktionsfähigkeit überprüft und gereinigt (siehe Bild 25). Die Überprüfung erfolgte über die Zuordnung jeder einzelnen Messstelle im Messverstärker. Es war notwendig, die Vogelschutzabdeckung für diese Arbeiten im Bereich MS29v und MS30h zu entfernen, um Sichtkontrollen und Reinigungen zu ermöglichen. Nach der Reinigung aller Lagersensoren erfolgte die Montage der gereinigten Vogelschutzabdeckung, dabei wurden Nietverbindungen erneuert und fehlende Schrauben ersetzt (siehe Bild 26).

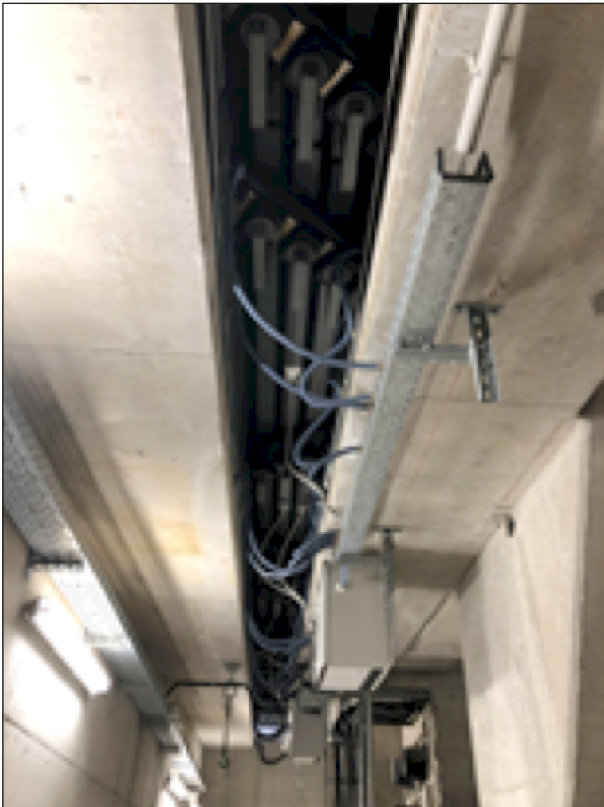
Die über Messachse E (Übergangskonstruktion) installierten Dehnungsmessstreifen (DMS) wurden auf Funktionsfähigkeit überprüft. Die Überprüfung erfolgte über die Zuordnung jeder einzelnen Messstelle im Messverstärker. Die Messstellen (Dehnungsmessstreifen) zur Erfassung der Längsdehnungen auf der Unterseite der Übergangskonstruktion MS17, MS18, MS19, MS20 sind mit Abdeckmittel ABM 75 versehen. Diese Abdeckungen verhindern den Einfluss der Umgebungsfeuchte auf den DMS-Sensor. Die Abdeckkanten des Abdeckmittels ABM 75 wurden einer Sichtkontrolle unterzogen

Bild 27: ÜK nach Wartungsarbeiten

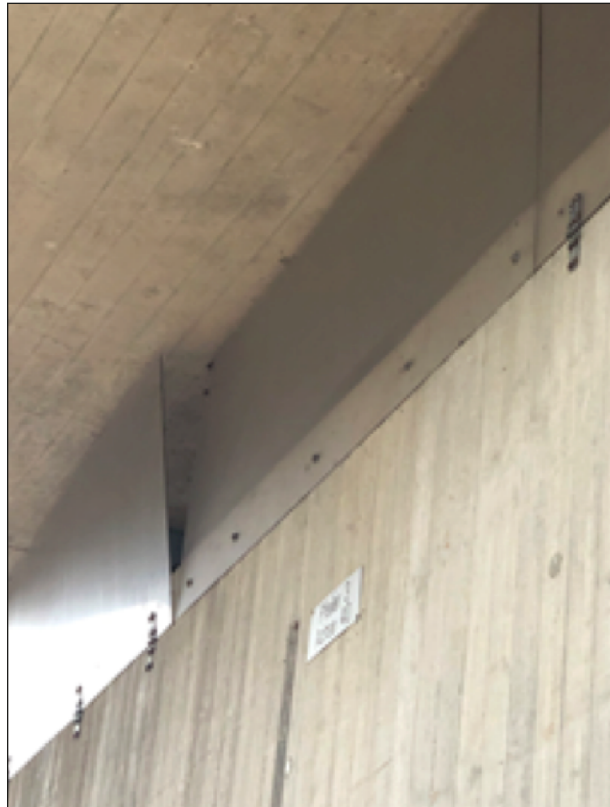
Die Vogelschutzabdeckung war an einer Stelle einseitig von den Befestigungswinkeln abgerissen (siehe Bild 28). Eine Reparatur konnte nicht erfolgen. Die einseitig geöffnete Vogelschutzabdeckung könnte die Korrosion der Taststifte an den Wegsensoren beschleunigen und im ungünstigsten Fall bei verstärkten Streueinsätzen im Winter, verbunden mit Wind und hoher Luftfeuchtigkeit, zu Ausfällen führen.

Bild 28: Achse 40 Lager 40.1 Vogelschutz einseitig abgerissen

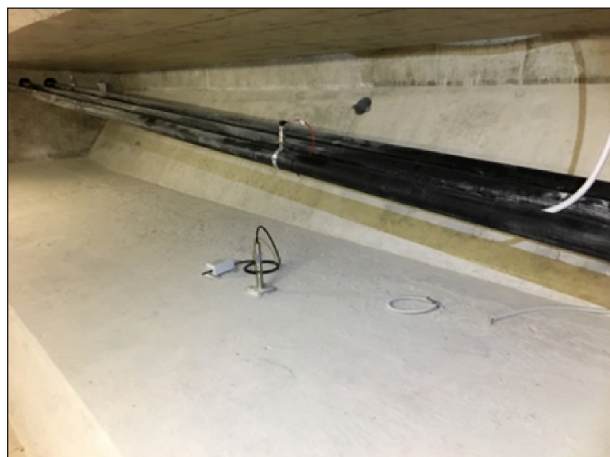
Bild 29: Beschleunigungssensor

Die auf den Spannseilen angeordneten Beschleunigungssensoren MS23, MS24, MS25, MS26 wurden einer Sichtkontrolle unterzogen und die Funktionsfähigkeit überprüft (siehe Bild 29). Die Überprüfung erfolgte über die Zuordnung jeder einzelnen Messstelle im Messverstärker. Die Befestigung jedes Sensors wurde auf festen Sitz kontrolliert.

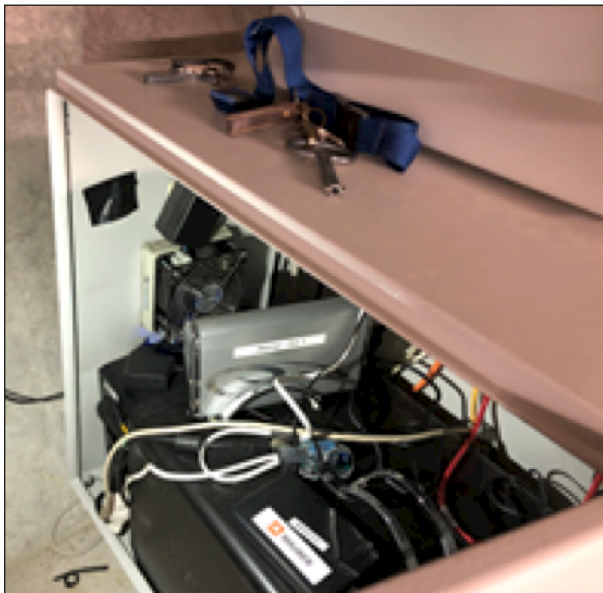
Bild 31: Messachse 50 Messschrank NAS

Die Messverstärker im Messschrank Achse 50 (siehe Bild 30) wurden auf Funktionsfähigkeit; Kabelführungen auf festen Sitz überprüft. Letzteres wurde auch im Messschrank NAS (siehe Bild 31) durchgeführt.

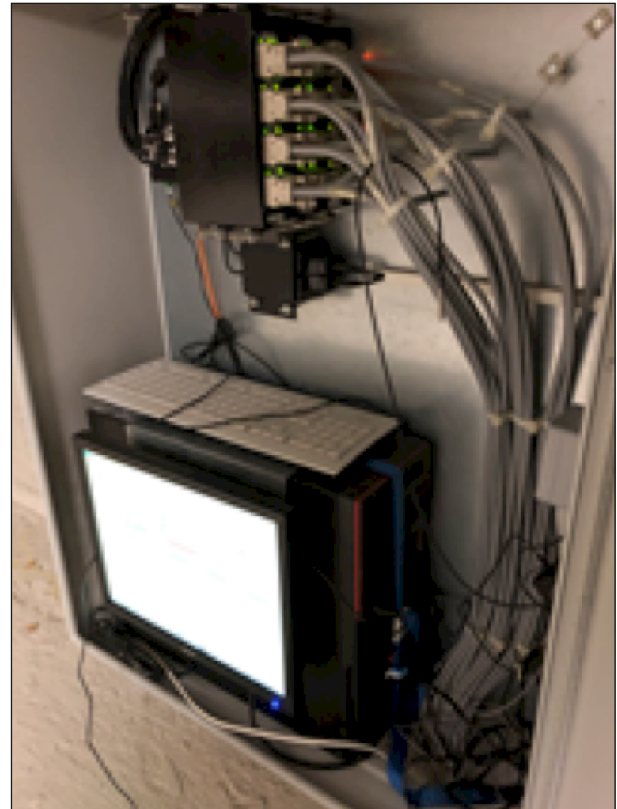
Bild 32: Messachse 40 Messschrank

Die Messverstärker und der Messrechner im Messschrank (Achse 40) wurden auf Funktionsfähigkeit überprüft (Bild 32). Software und Datenmanagement funktionierten einwandfrei.

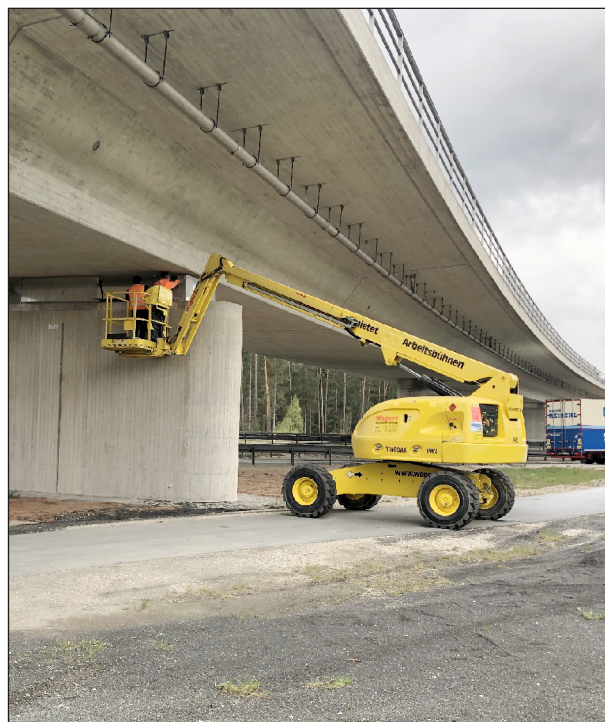
Bild 34: Achse 40 Lager 40.1 Durchführung der Wartungsarbeiten

Die Vogelschutzabdeckung wurde nach den Wartungsarbeiten wieder umlaufend montiert (siehe Bild 34).

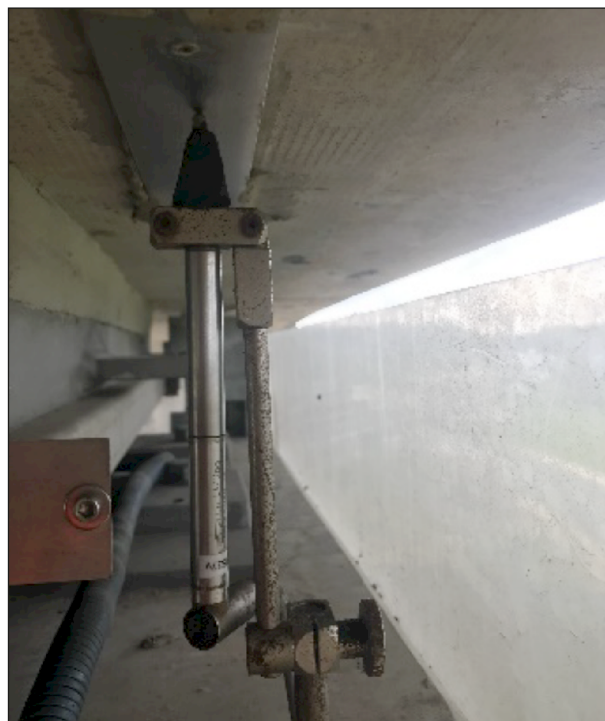
Bild 35: Wartungsarbeiten an MS27v

Die am Lager 40.1 (Pfeiler 3) Achse 40 installierten induktiven Sensoren MS27v, MS28v, MS29v, MS30h wurden auf Funktionsfähigkeit überprüft (siehe Bild 35 bis Bild 38). Die Überprüfung erfolgte über die Zuordnung jeder einzelnen Messstelle im Messverstärker. Die Messstelle MS29v wurde repariert, d. h. die Bewegungsfreiheit des Taststiftes wiederhergestellt. Im Anschluss erfolgte die Reinigung der Sensoren MS27v, MS28v und MS30h.

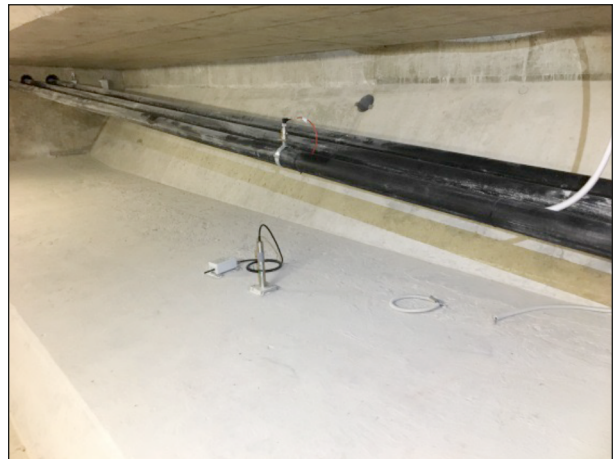
Bild 39: Beschleunigungssensoren

Die auf den Spannseilen angeordneten Beschleunigungssensoren MS23, MS24, MS25, MS26 wurden einer Sichtkontrolle unterzogen und die Funktionsfähigkeit überprüft (siehe Bild 39). Die Überprüfung erfolgte über die Zuordnung jeder einzelnen Messstelle im Messverstärker. Die Befestigung jedes Sensors wurde auf festen Sitz kontrolliert.

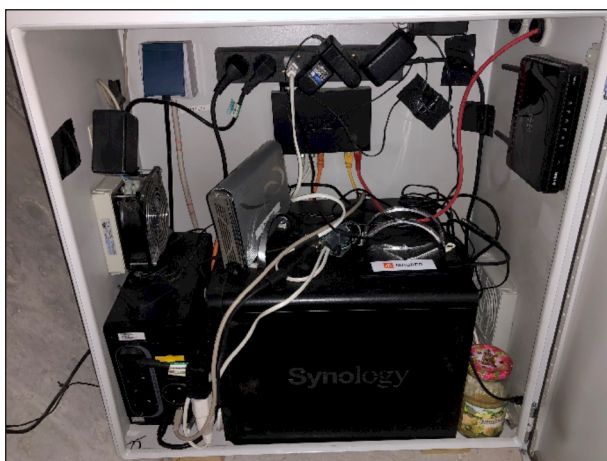
Bild 41: Messschrank NAS

Die Messverstärker im Messschrank (Achse 50) wurden auf Funktionsfähigkeit; Kabelführungen auf festen Sitz überprüft (siehe Bild 40). Letzteres wurde auch im Messschrank NAS durchgeführt (siehe Bild 41).

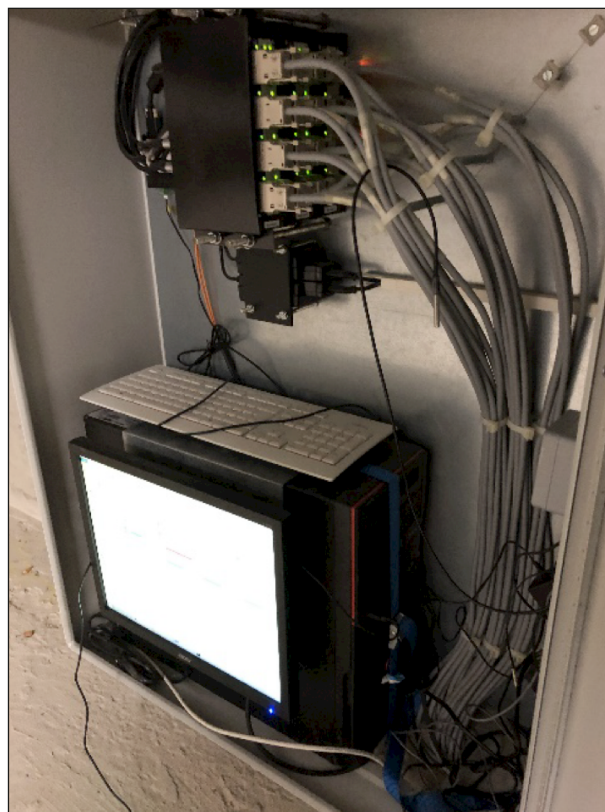
Bild 42: Messschrank

Die Messverstärker und der Messrechner im Messschrank (Achse 40) wurden auf Funktionsfähigkeit überprüft (siehe Bild 42). Software und Datenmanagement funktionierten einwandfrei.

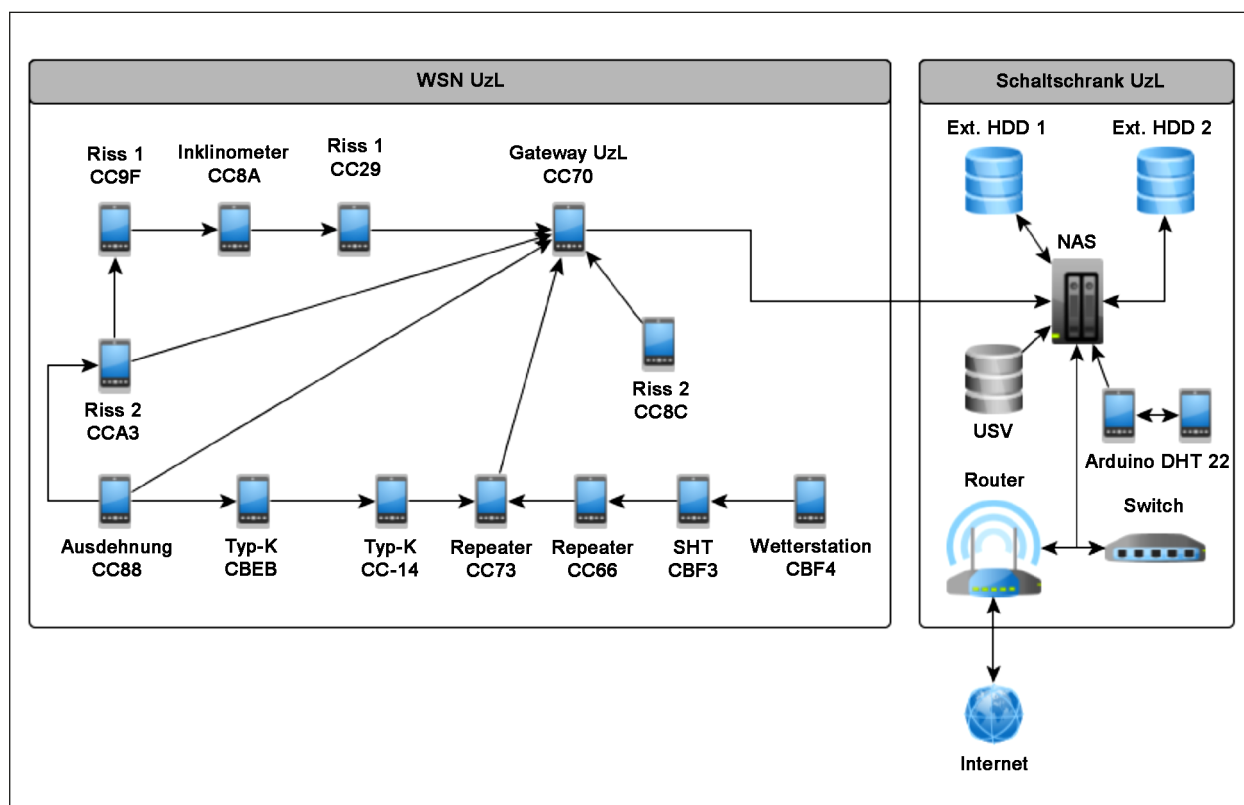
Bild 53: Links ist das drahtlose Sensornetzwerk der Universität zu Lübeck zu sehen. Dieses ist über eine serielle Schnittstelle mit dem NAS verbunden. Nur das Gateway UzL hat eine direkte Verbindung außerhalb des WSN

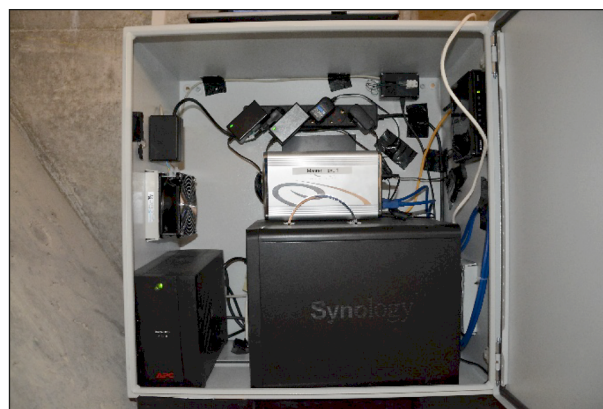
Bild 54: Fotografie des Schaltschranks UzL mit den genannten Geräten

Rechts daneben befindet sich eine schematische Übersicht über den Schaltschrank UzL. Darin befinden sich ein NAS mit angeschlossener, unterbrechungsfreier Stromversorgung (USV) sowie zwei externe Festplatten, welche für die Datenabholung verwendet werden. Außerdem wird ein Arduino mit einem DHT22 Sensor eingesetzt, um die Temperatur innerhalb des Schaltschranks zu überwachen und gegebenenfalls zu steuern.

Ein Switch befindet sich ebenfalls im Schaltschrank. Über diesen werden die Messrechner der unabhängigen Monitoring-Systeme mit dem NAS verbunden. Der Router befindet sich außerhalb der Brücke und stellt eine Firewall-geschützte Internetverbindung her.

Bild 54 zeigt eine Fotografie der angeschlossenen Geräte und deren Unterbringung im Schaltschrank UzL.

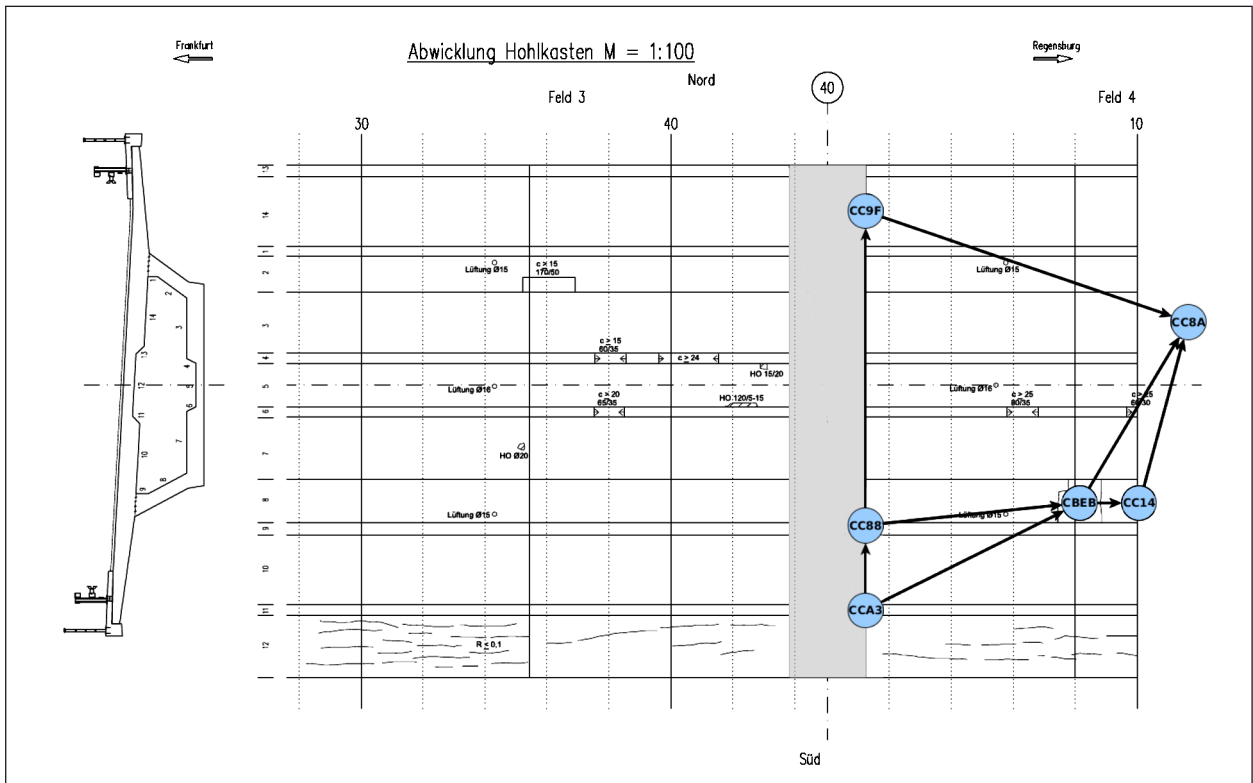
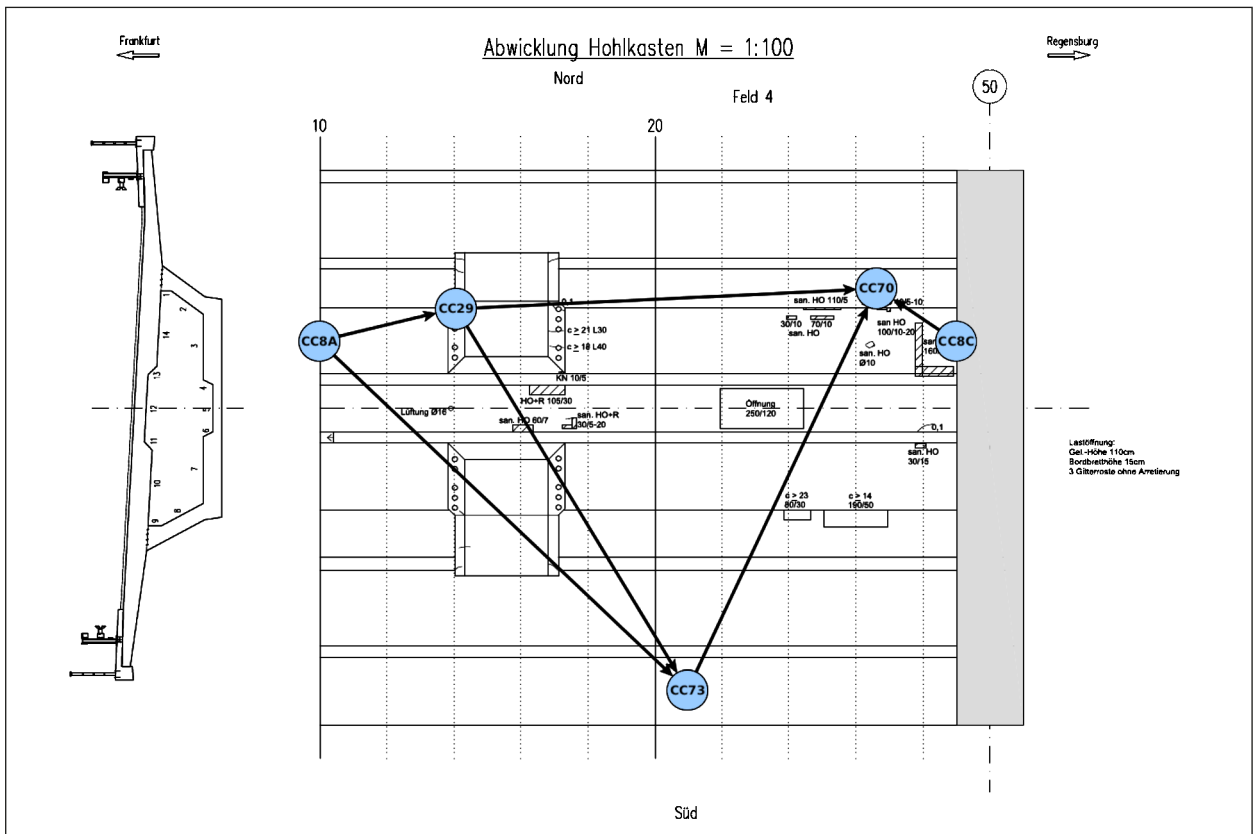
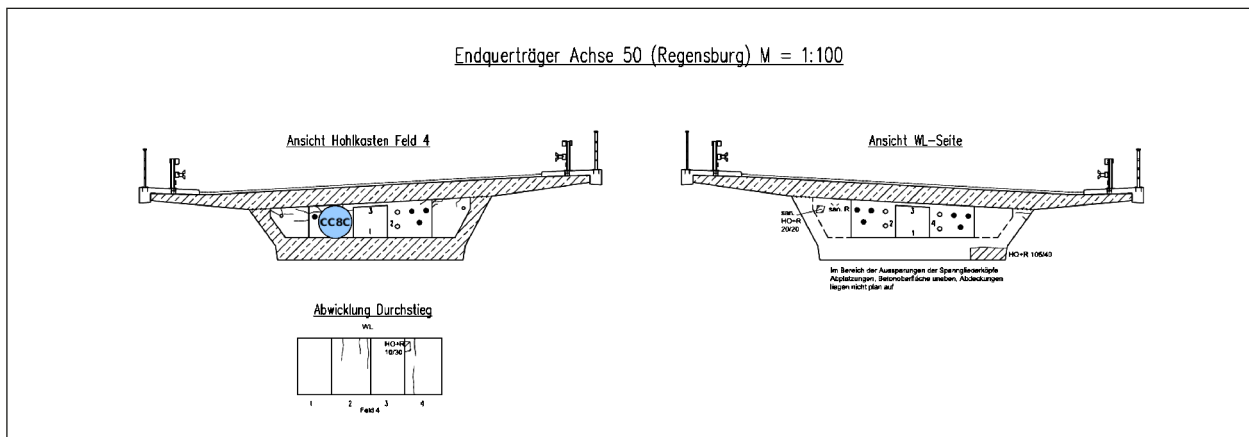
Bild 56 bis Bild 59 zeigen die Sensorpositionen der Knoten im Rissplan als blaue Knotenpunkte. Die stärksten Funkverbindungen werden über Verbindungen durch Pfeile dargestellt. Da es sich um ein ad-Hoc Netzwerk handelt, können die wirklichen Verbindungen mit der Zeit stark variieren.

Bild 56: Darstellung des potentiometrischen Weggebers CC9F, des Riss-/Kraftsensors CCA3, des Ausdehnungssensors CC88, der Materialtemperatsensoren CBEB \& CC14, des Neigungssensors CC8A und die angenommene Konnektivität im Feld 4 links

Bild 57: Darstellung des Neigungssensors CC8A, des potentiometrischen Weggebers CC29, des Repeaters CC73, des Gateways CC70, des Riss-/Kraftsensors CC8C und die angenommene Konnektivität im Feld 4 rechts

Bild 58: Darstellung des Riss-/Kraftsensors CC8C in der Brückenskizze an der Achse 50

Bild 59: Darstellung eines Repeaters (CC66), eines Temperatur- und Luftfeuchtigkeitssensors (CBF3) und der Wetterstation (CBF4) sowie ihre angenommene Konnektivität im äußeren Bereich der Brücke

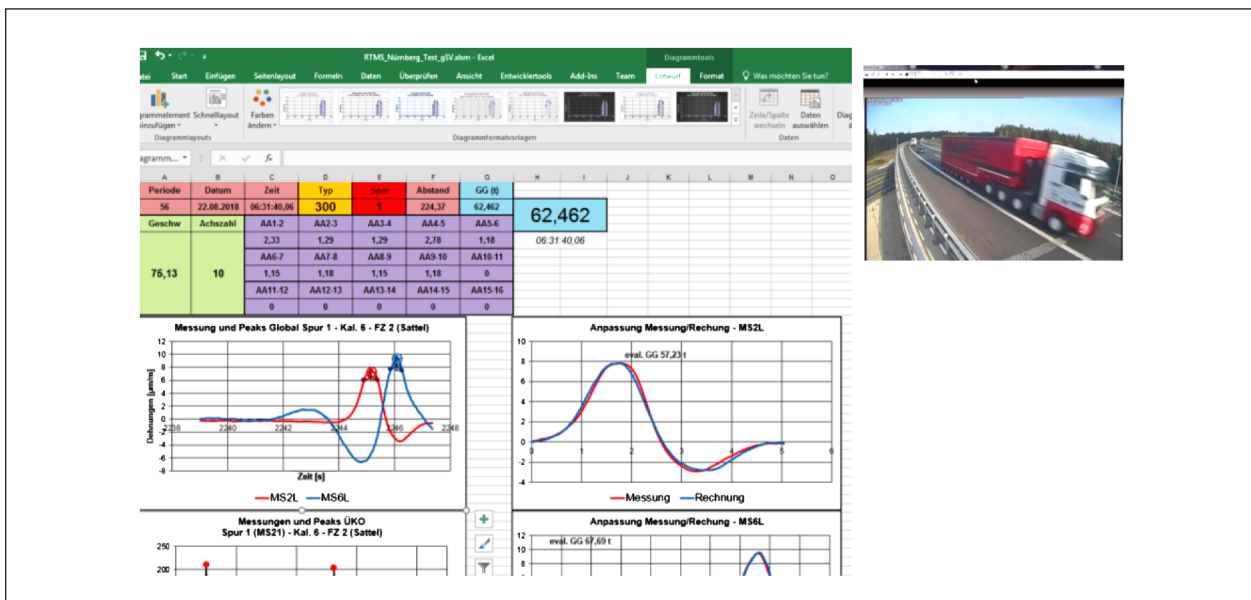
Bild 99: Visualisierung der Erkennung eines Fahrzeuges des Großraum- und Schwerlastverkehrs

Fahrzeuge aus dem Bereich des Großraum- und Schwerlastverkehrs werden grundsätzlich durch die aktuellen Algorithmen erkannt. Die Fahrzeuge werden dann in der Typisierung mit dem Code 300 belegt. Somit können hierzu im Rahmen der weiteren Projektbearbeitung auch entsprechende Auswertungen und Aufbereitungen realisiert werden.

Exemplarisch sind in den beiden nachfolgenden Darstellungen (Bild 99 und Bild 100) Visualisierungen von erkannten Fahrzeugen aufgeführt. Diese

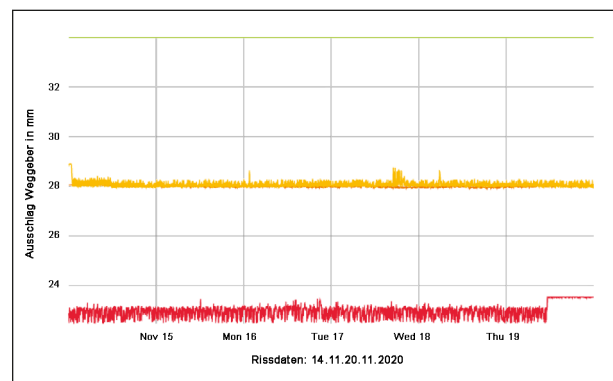
Bild 111: Dargestellt ist die erfasste Rissgröße über den Messzeitraum 14.11.2020 bis 22.11.2020. Aufgezeigt sind die Sensorknoten CCA3 (rot), CC8C (orange), CC29 (gelb) und CC9F (grün)

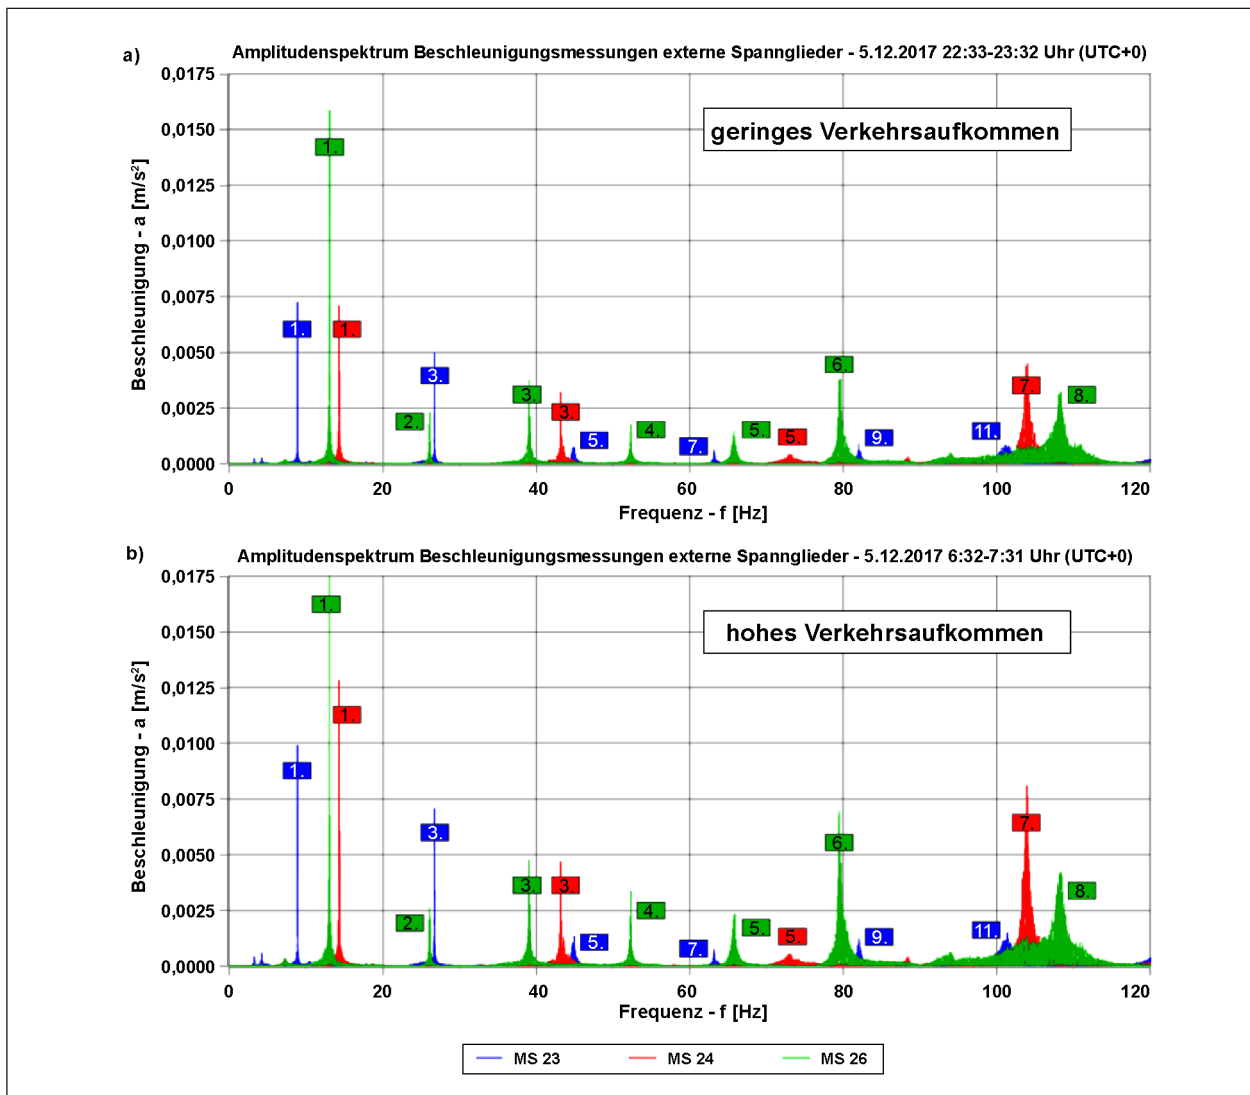
Bild 138: Amplitudenspektren der Sensoren an den Spanngliedern für die Zeitbereiche (a) nachts mit relativ geringem Verkehrsaufkommen und (b) tagsüber mit relativ hohem Verkehrsaufkommen. Gekennzeichnet sind die durch Peaks sichtbaren Eigenfrequenzen der den Sensoren zugehörigen Spanngliedabschnitte.
