Textilbewehrter Oberbeton als Basis für eine fugenlose Oberfläche von Betonfahrbahnen

Straßenbau Heft S 201

Rolf Breitenbücher
Julia Neumann

Bericht zum Forschungsprojekt 08.0249:
Textilbewehrter Oberbeton als Basis für eine fugenlose Oberfläche von Betonfahrbahnen

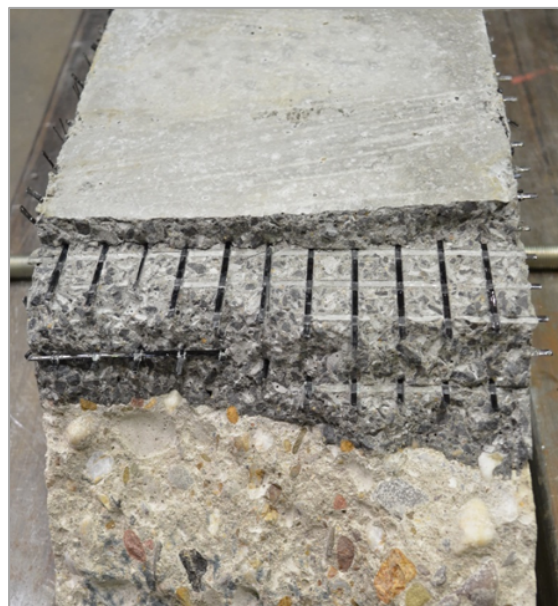
Figure 2: CRC layer after failure (cracking of carbon reinforcement).

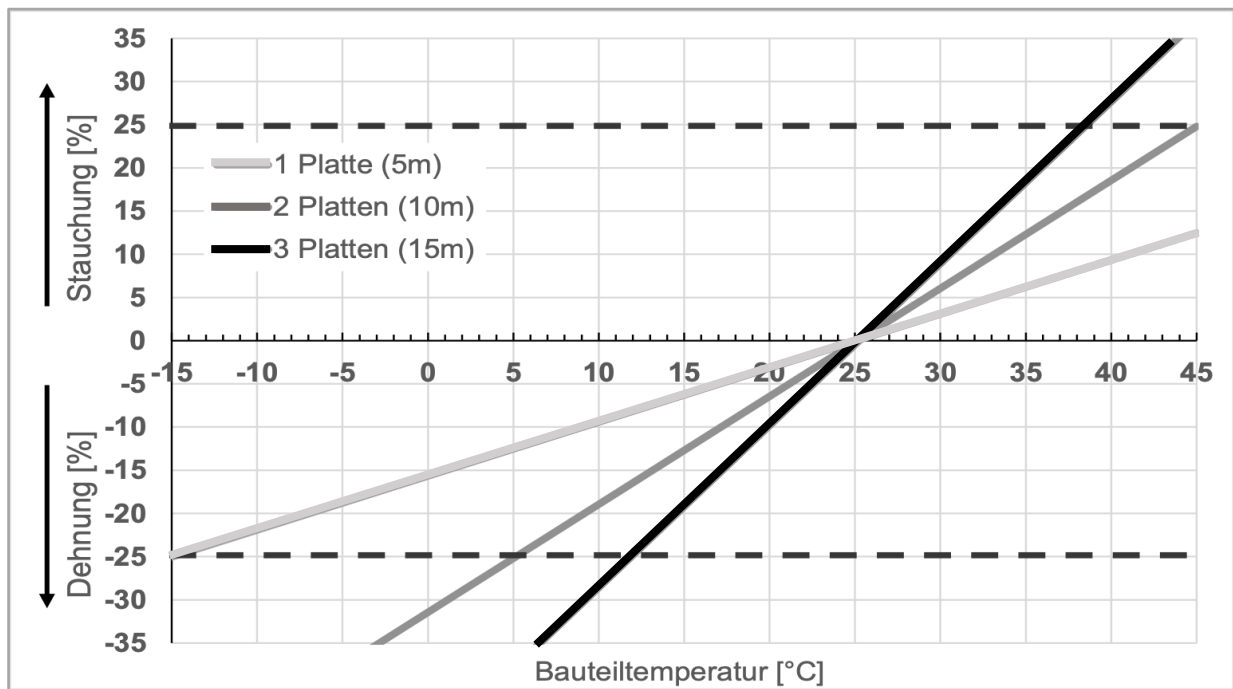
Bild 3 - 13: Dehnungen und Stauchungen von Fugenmassen infolge ungerissener Scheinfugen (Verguss bei 25°C, 8 mm Fugenspaltbreite) (BREITENBÜCHER ET AL. 2018).

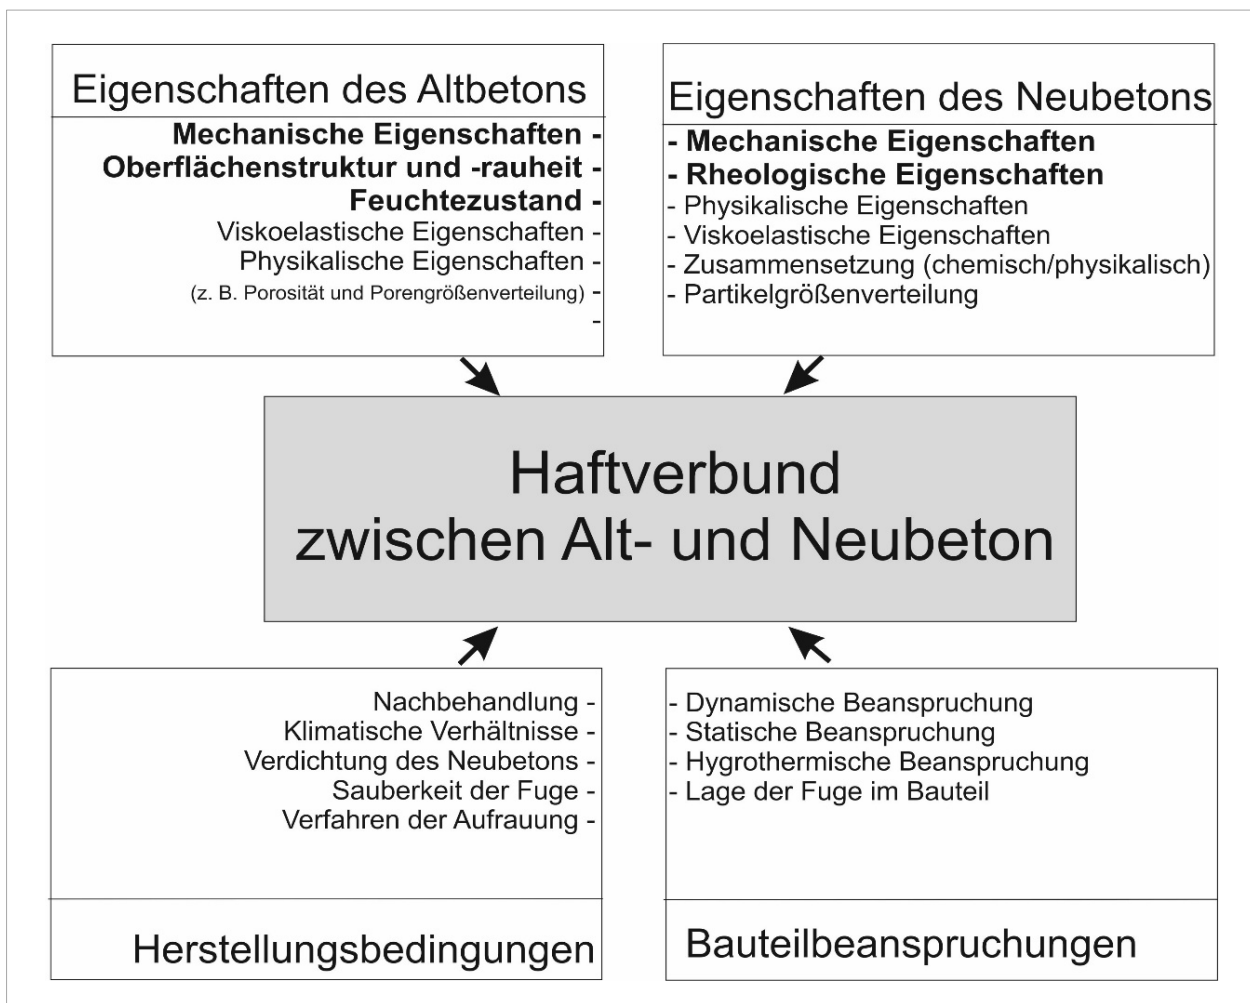
Bild 3 - 15: Schematische Darstellung wichtiger Einflussgrößen für den Haftverbund (MÜLLER 2009).

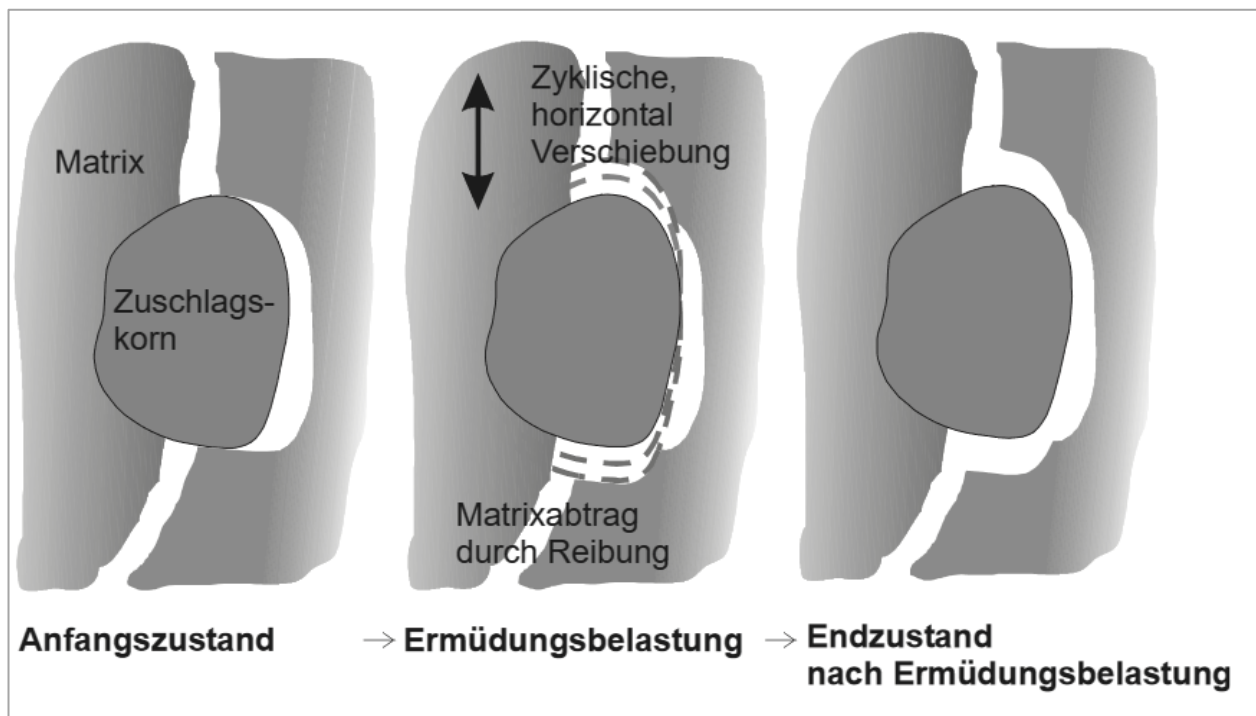
Bild 3 - 16: Rissinterne Reibung als Zerstörungsmechanismus (HOHBERG 2004).

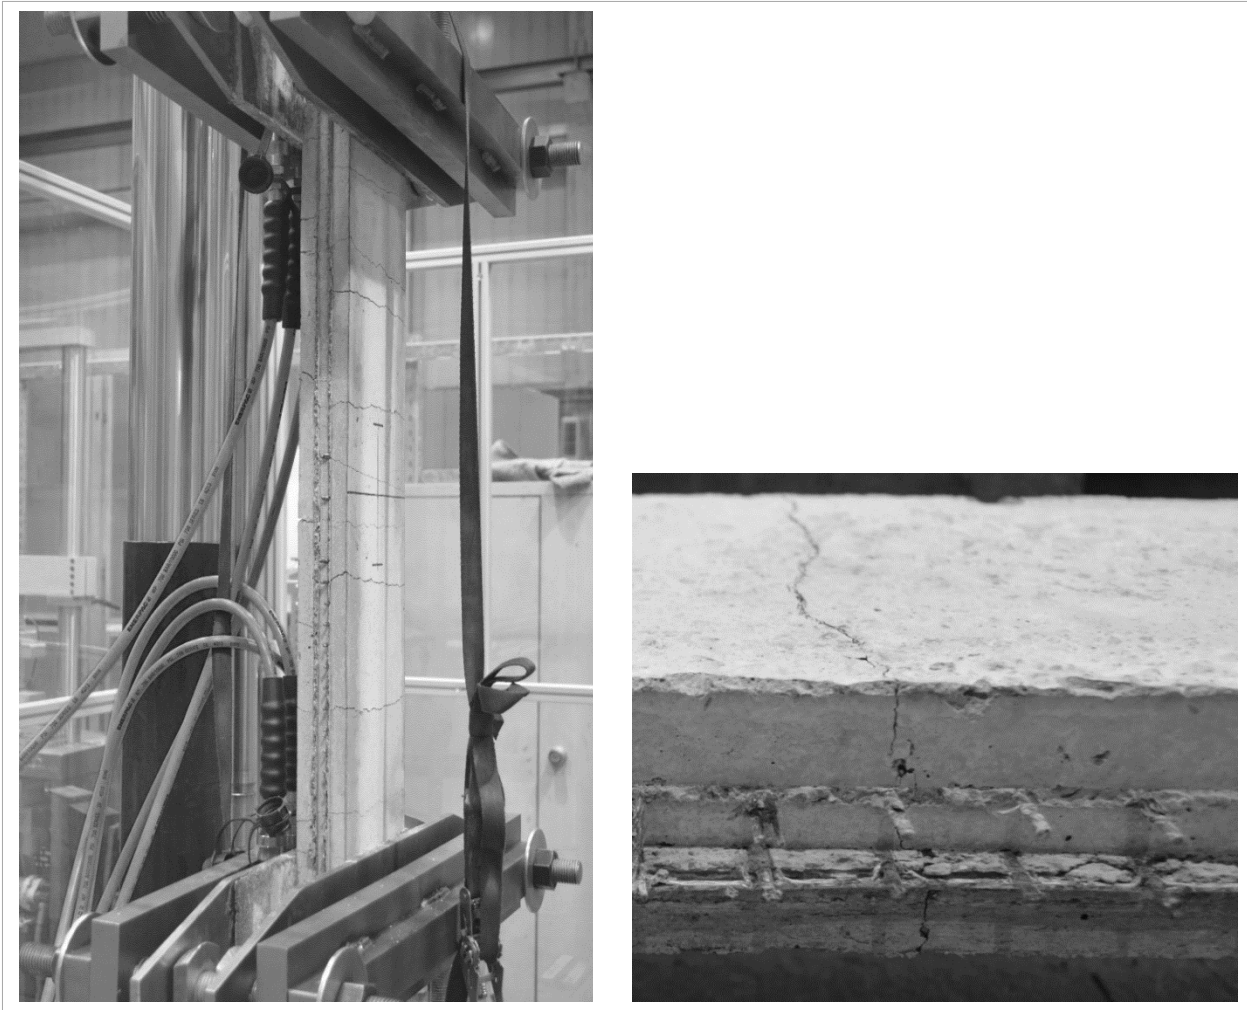
Bild 5 - 6: Links - Rissbild während des Versuchs, PK1_A, rechts - Typischer Rissverlauf in den Zugprobekörpern.

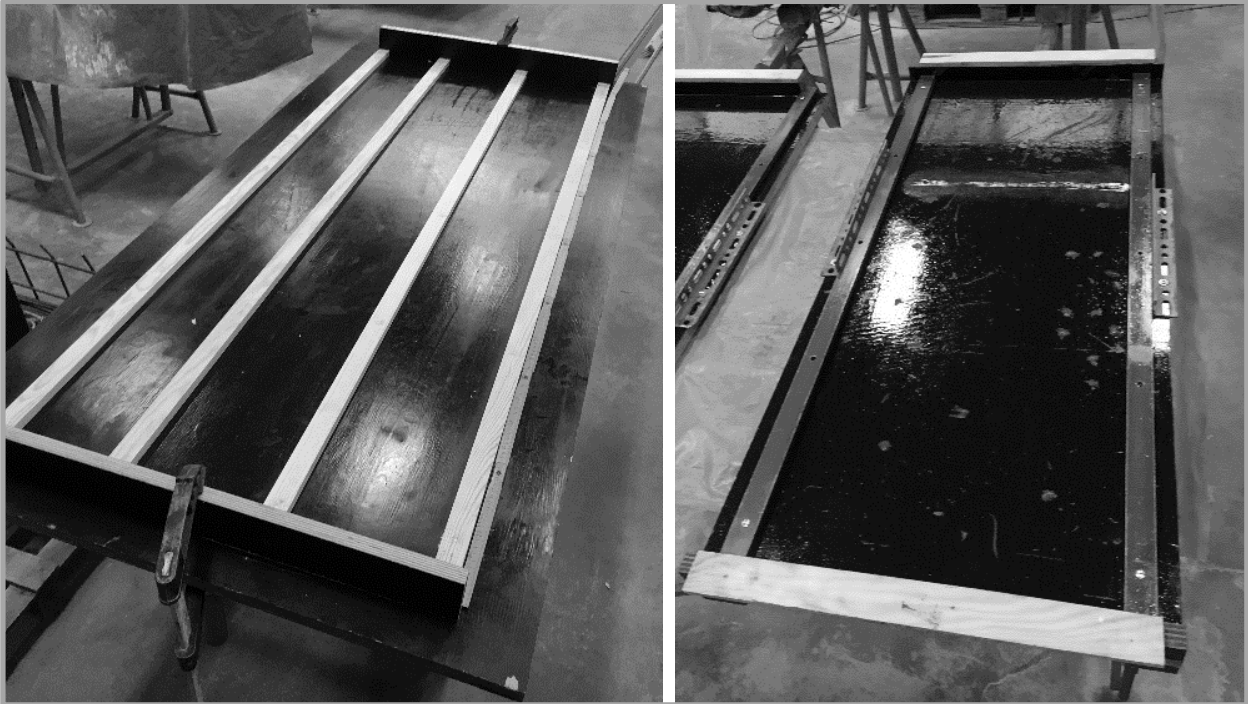
Bild 5 - 51: Schalungsform für zyklische und statische Prüfkörper.

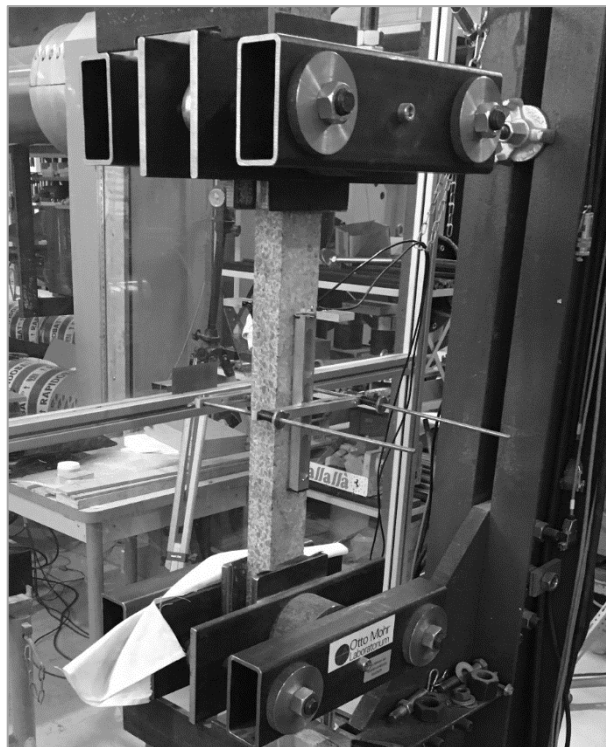
Bild 5 - 54: Versuchsaufbau mit Probekörper.

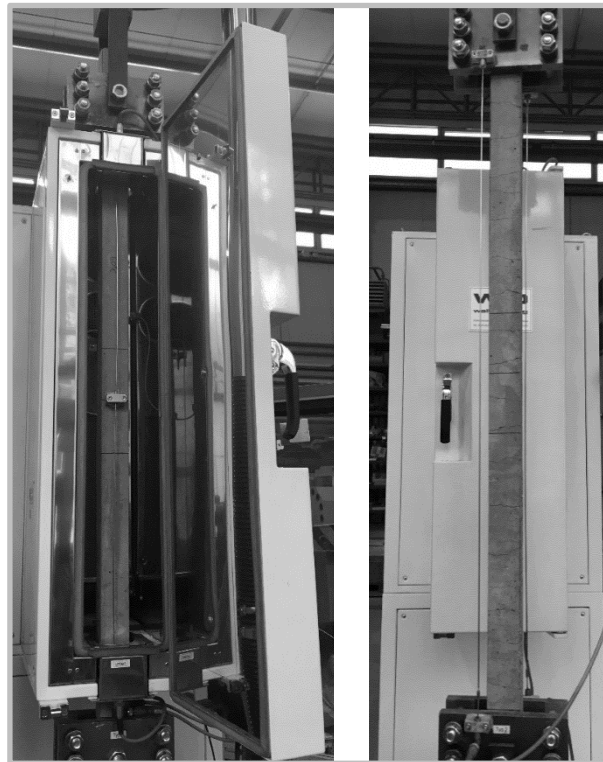
Bild 5 - 63: Links - Probekörper im Heizschrank, rechts - Probekörper mit Tauchankern auf der Klemmung.

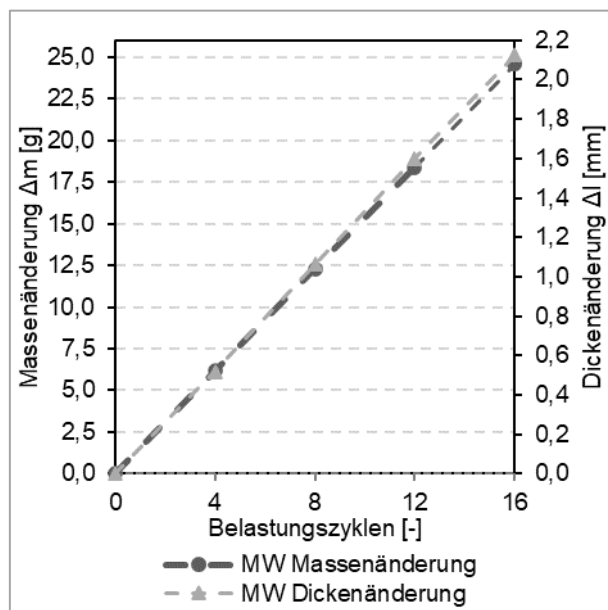
Bild 5 - 79: Massen- und Dickenänderung in den Verschleißversuchen nach Böhme.

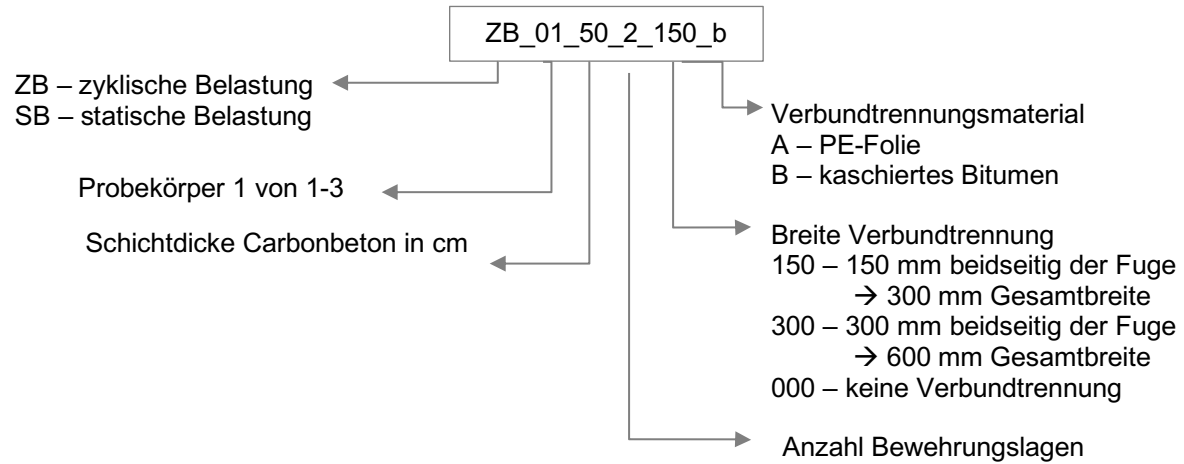
AP 3: Versuchsergebnisse Rissbildung statische Biegezugversuche
