Erhebung über den Zustand von Strecken mit temperatur- abgesenktem und viskositäts- verändertem Asphalt nach langer Nutzungsdauer

Fachveröffentlichung der
Bundesanstalt für
Straßenwesen

Dr. Ing Verena Rosauer
Rosauer – Gutachten und Beratung zum Straßenbau, Essen

Fachveröffentlichung zum Forschungsprojekt: 89.0347
Erhebung über den Zustand von Strecken mit temperaturabgesenktem und viskositätsverändertem Asphalt nach langer Nutzungszeit

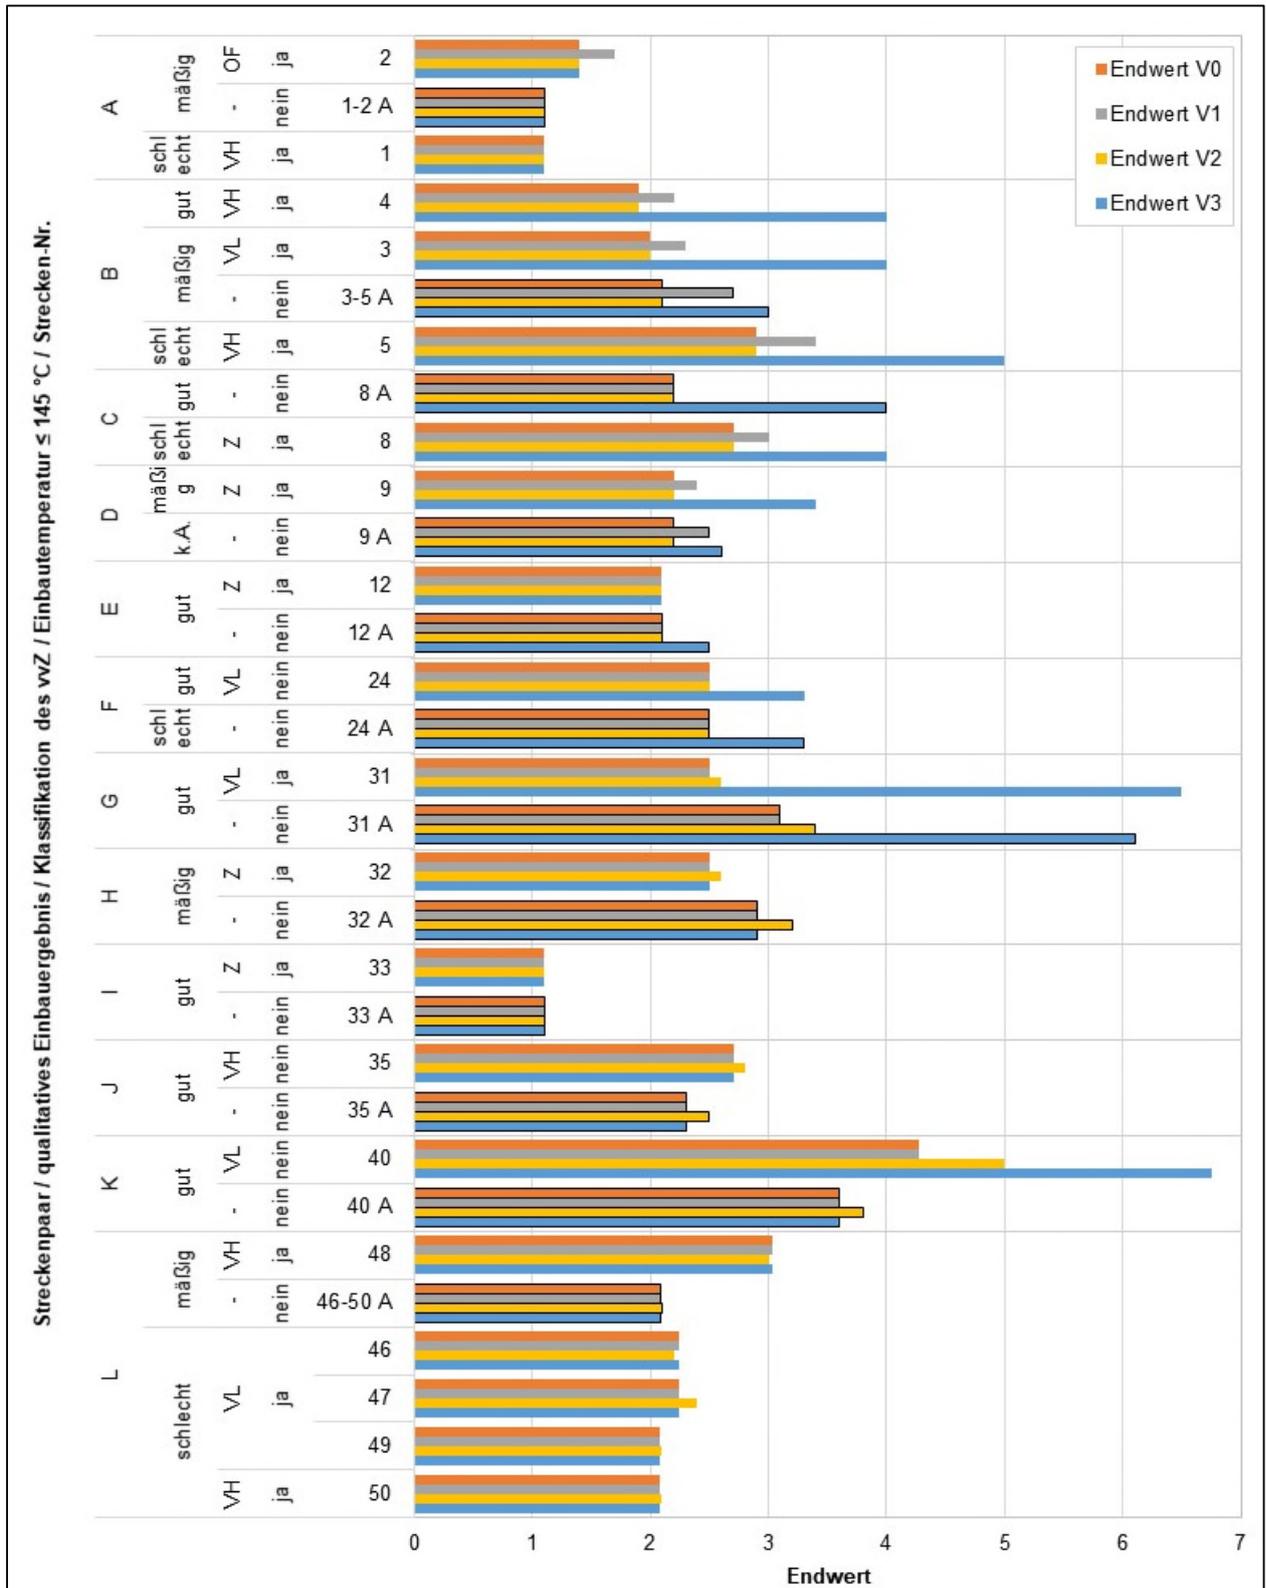
Bild 4-18: Vergleich des Endwertes der Erprobungs- und Referenzstrecken der Streckenpaare, getrennt nach dem Einbaueergebnis, der Viskositätsveränderung und der Einbautemperatur

Die Betrachtung der Ergebnisse zeigt, dass auch hier zum einen die Referenzstrecken mit höheren Einbautemperaturen mehrheitlich nicht mit einem qualitativ besseren, sondern mindestens vergleichbaren Einbauergebnis hergestellt worden sind. Zum anderen weisen sie nur vereinzelt einen besseren Zustand bzw. Endwert auf als die zugehörige(n) Erprobungsstrecke(n). Letzteres ist bei den Streckenpaaren C, J und K der Fall, wo die Referenzstrecke geringere Endwerte und damit einen besseren Zustand bei Erhebung besaß. Bei den Streckenpaaren A und L, bei denen mehrere (3 bzw. 5) Erprobungsstrecken angelegt wurden, besitzen eine bzw. zwei Erprobungsstrecken Endwerte auf dem Niveau der Referenzstrecke.

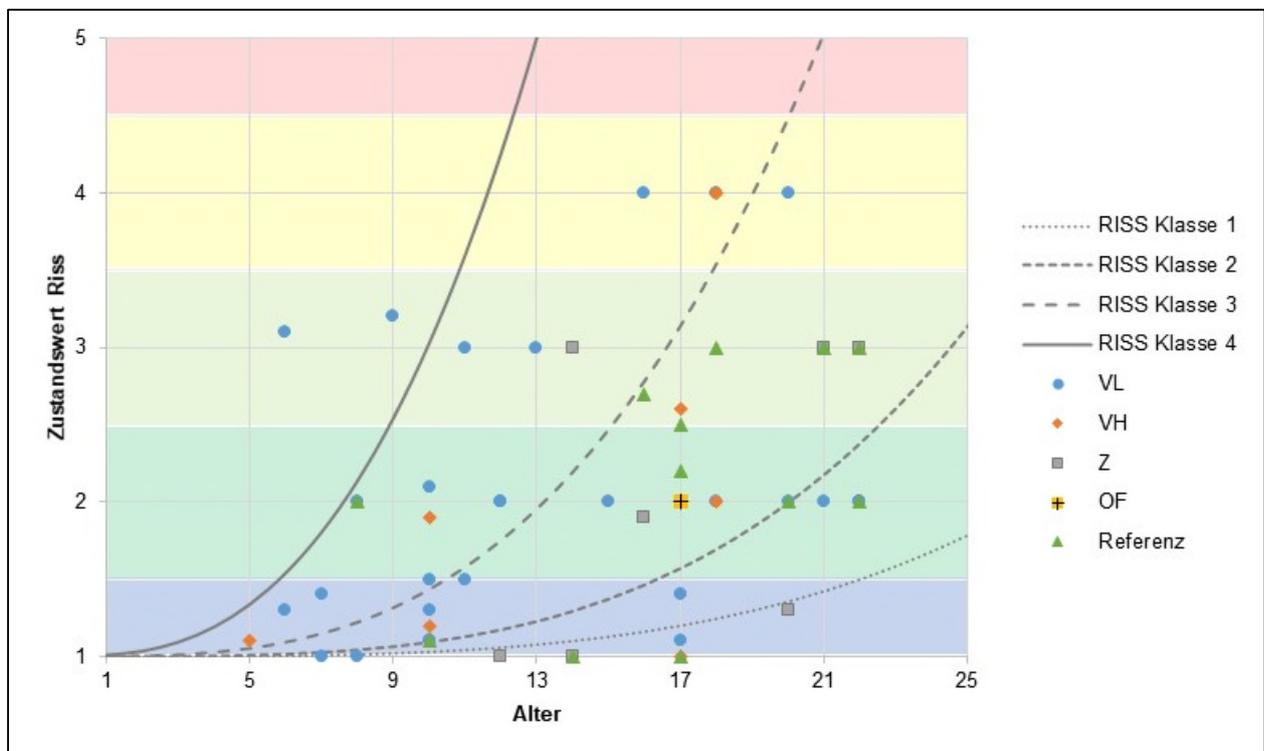
Bild 4-32: Verteilung der Zustandswerte des Merkmals Risse (Maximalwert von Einzel- und Netzrisse bei den vor Ort erhobenen Zuständen) für die Erprobungsstrecken (alle) in Abhängigkeit von der Klassifikation des viskositätsverändernden Zusatzes und ergänzend die Referenzstrecken

Zur Verdeutlichung der von der Nutzungsdauer abhängigen Entwicklung des Zustandswertes für die Risse (Maximalwert) zeigt das Bild 4-32 den bei der Erhebung ermittelten Zustandswert zusammen mit den Verhaltenskurven der Klassen 1 bis 4. Zudem wurden die rechnerischen Zustandswerte bis zum Ende der nach RPE-Stra vorgeschlagenen Nutzungsdauer (abhängig von der Straßenkategorie) ermittelt (Bild 4-33).

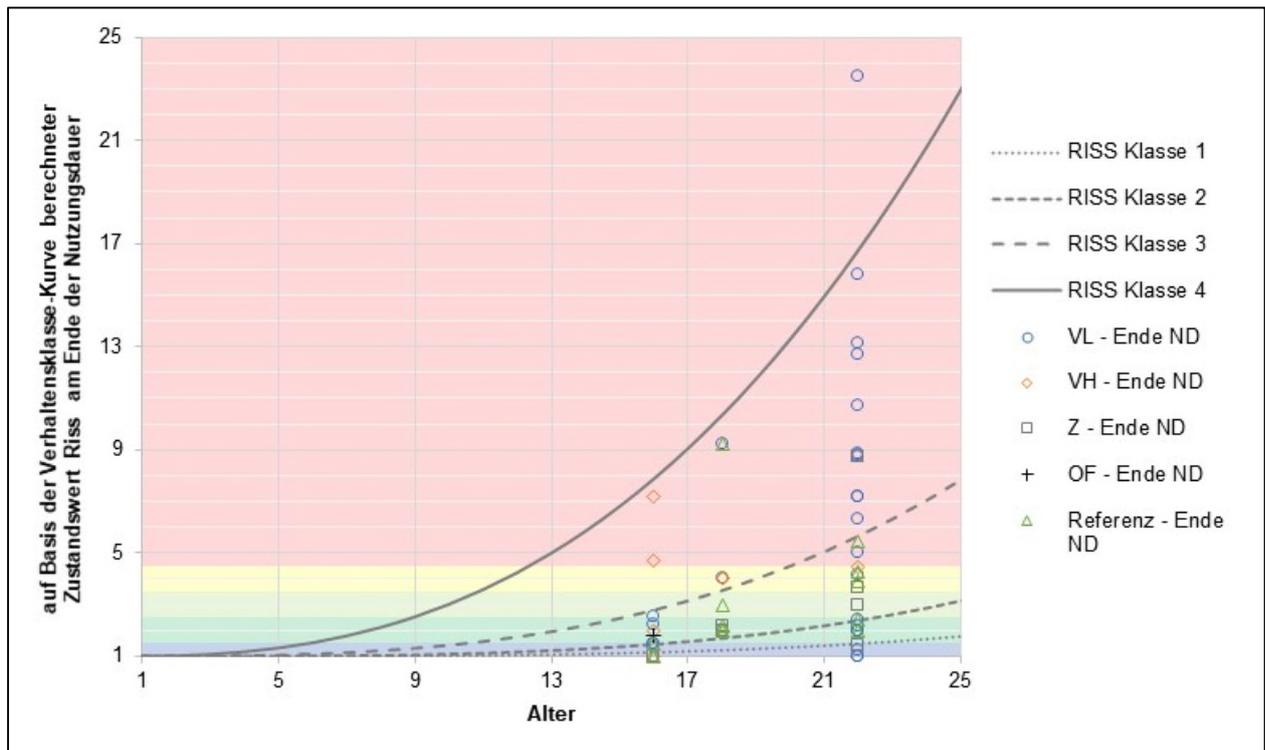
Bild 4-33: Verteilung der auf Basis der Verhaltensklasse zum Ende der Nutzungsdauer nach RPE-Strä kalkulierten Zustandswerte des Merkmals Risse (Maximalwert von Einzel- und Netzrisse bei den vor Ort erhobenen Zuständen) für die Erprobungsstrecken (alle) in Abhängigkeit von der Klassifikation des viskositätsverändernden Zusatzes und ergänzend die Referenzstrecken

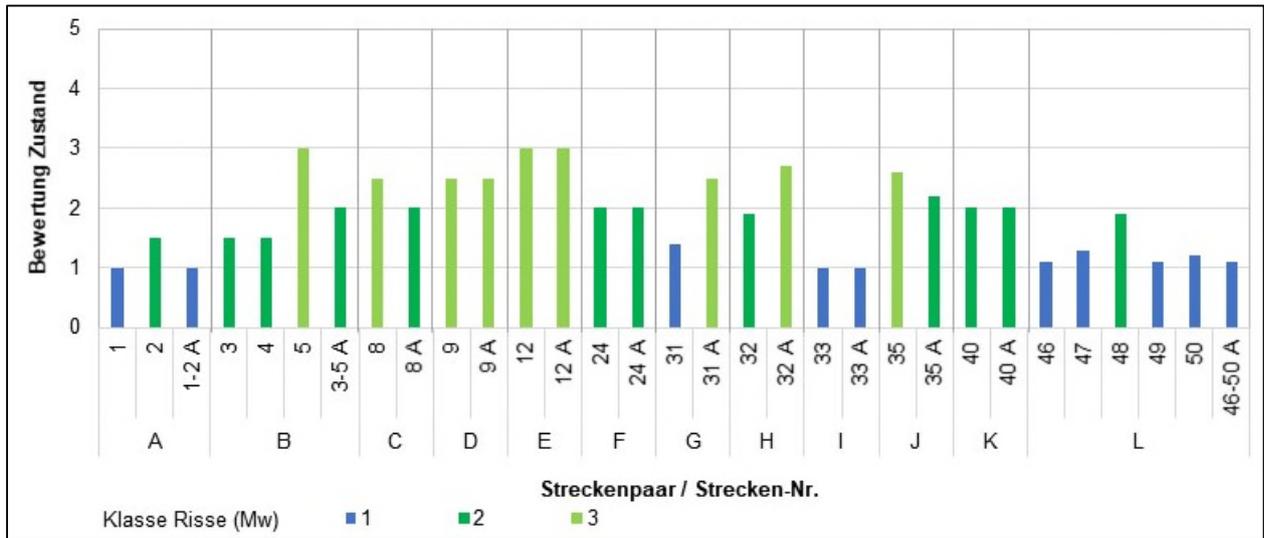
Bild 4-40: Vergleich der Bewertung der Risse (Mittelwert) der Erprobungs- und zugehörigen Referenzstrecken

Für die Risse zeigen sich erwartungsgemäß stärkere und vermehrt Unterschiede, sowohl bei Betrachtung der Mittelwerte der Bewertung von Einzel- und Netzrisse als auch bei Betrachtung der Maximalwerte. Dabei nimmt die Differenz zwischen den Bewertungen bei Betrachtung der Maximalwerte zu. Eine unterschiedliche Bewertung zeigt sich für die Streckenpaare A, B, C, G, H, J und L. Zur ergänzenden detaillierteren Betrachtung mit Blick auf einen möglichen Einfluss der Klassifikation des viskositätsverändernden Zusatzes ist diese in dem Bild 4-41 ergänzend angegeben.

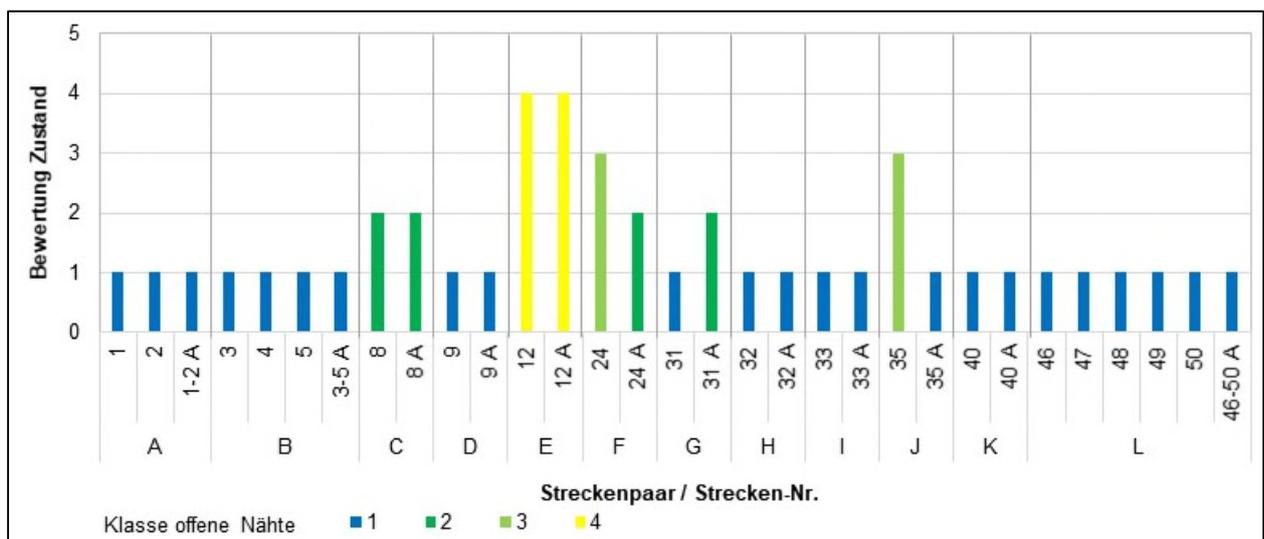
Bild 4-42: Vergleich der Bewertung der offenen Nähte der Erprobungs- und zugehörigen Referenzstrecken

Für die offenen Nähte (Bild 4-42) ist ein Unterschied in der Bewertung der Streckenpaare F, G und J festzustellen. Während bei den Streckenpaaren F und J die Erprobungsstrecke (mit einer Viskositätsveränderung der Klassifikation VL einerseits und VH andererseits) eine ausgeprägtere offene Naht besitzen, ist bei dem Streckenpaar G (ebenfalls eine Viskositätsveränderung der Klassifikation VL) eine ausgeprägtere offene Naht auf der Referenzstrecke gegeben. So liegt auch der Mittelwert für die Referenzstrecke im Mittel höher als für die Erprobungsstrecke, mit etwa 0,1 Einheiten ist das Maß jedoch begrenzt.

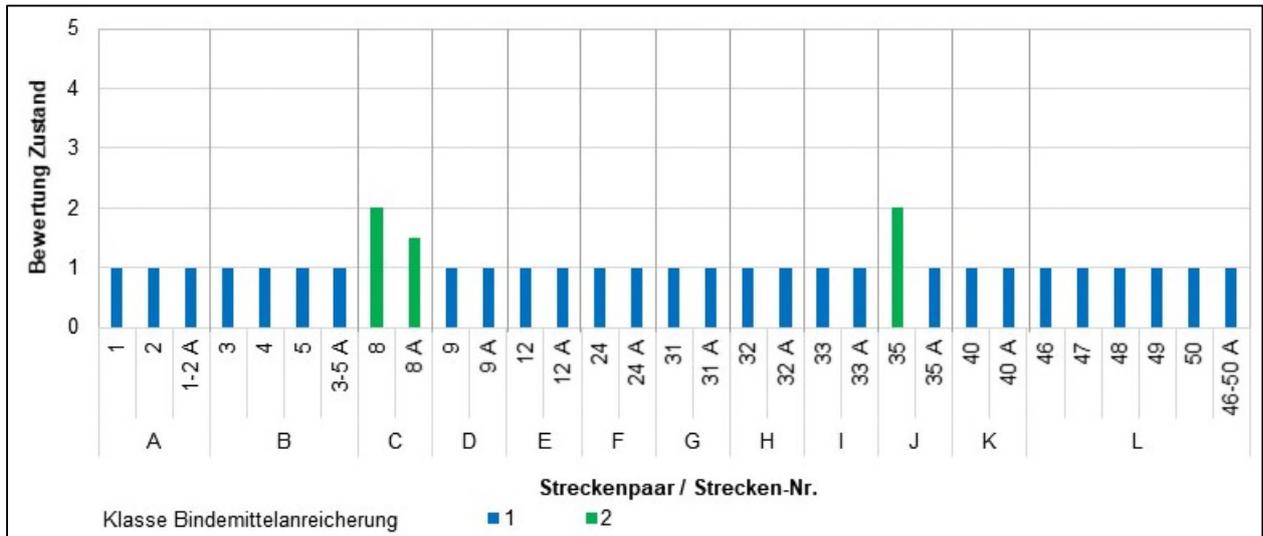
Bild 4-43: Vergleich der Bewertung der Bindemittelanreicherung der Erprobungs- und zugehörigen Referenzstrecken

Der Mittelwert für die Bindemittelanreicherung der Erprobungsstrecken liegt geringfügig, knapp 0,1 Einheiten über dem Mittelwert der Referenzstrecken, wobei die Spannweite der Bewertungen gleich ist.

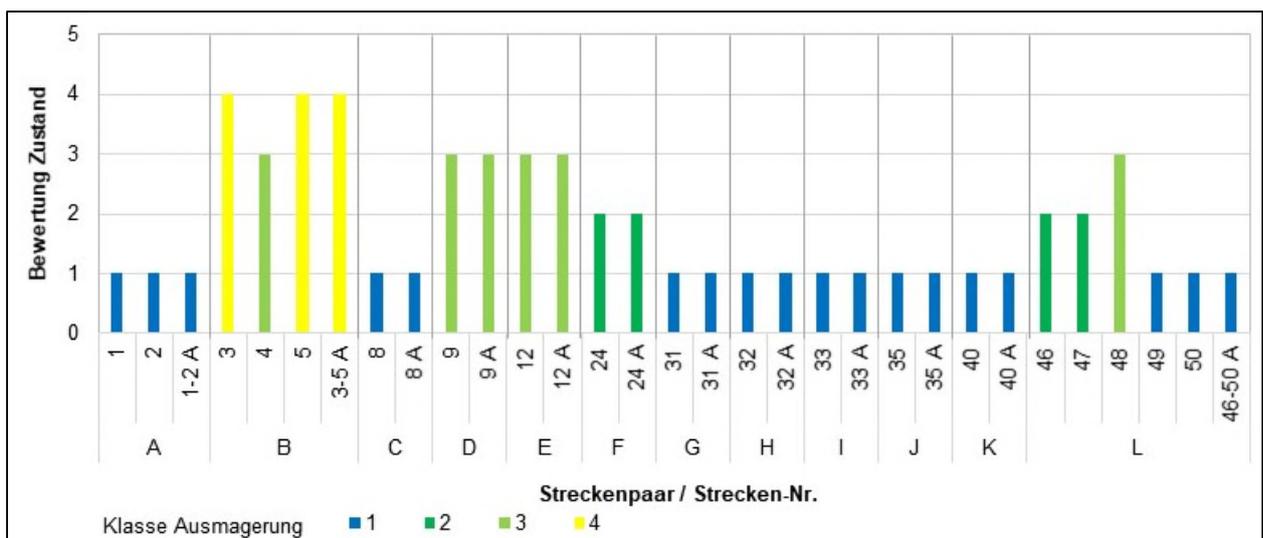
Bild 4-44: Vergleich der Bewertung der Ausmagerung der Erprobungs- und zugehörigen Referenzstrecken

Für die Ausmagerung (Bild 4-44) sind Unterschiede zwischen den Erprobungs- und Referenzstrecken nur in den Streckenpaaren B und L vorhanden. Dabei weist bei dem Streckenpaar B die Strecke Nr. 4 (Klassifikation VH) eine geringere Ausmagerung auf, als die übrigen Strecken, die gleich bewertet sind. Bei dem Streckenpaar L besitzt die Strecke Nr. 48 (Klassifikation VH) eine stärkere Ausmagerung, die auch bereits bei der Rissbildung schlechter bewertet wurde. Ferner verfügen die Strecken Nr. 46 und 47 (beide Klassifikation VL) über eine Ausmagerung, die stärker ist als bei der Referenzstrecke, aber geringer als bei der Strecke Nr. 48. Insgesamt führt dies dazu, dass die Ausmagerung, die wieder bei den Erprobungs- und Referenzstrecken mit Werten in derselben Spannweite bewertet wurde, im Mittel bei den Erprobungsstrecken um rund 0,2 Einheiten höher ist als bei den Referenzstrecken.

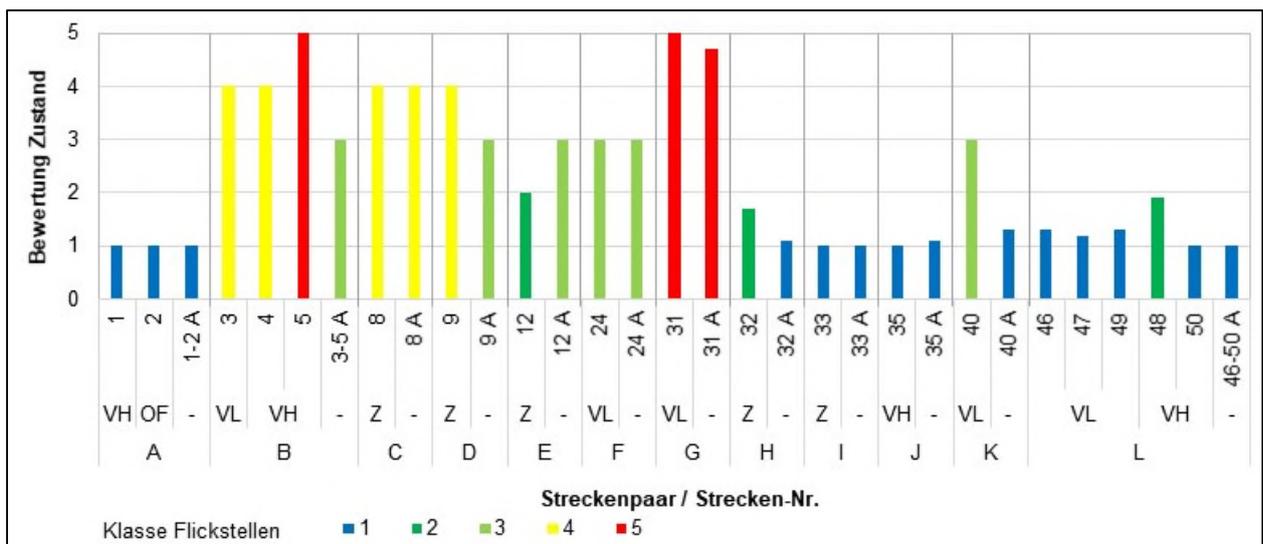
Bild 4-47: Vergleich der Bewertung der Flickstellen der Erprobungs- und zugehörigen Referenzstrecken unter Berücksichtigung der Klassifikation des viskositätsverändernden Zusatzes

Insgesamt führt der tendenziell schlechtere Zustand der Erprobungsstrecken hinsichtlich der Flickstellen jedoch zu einem um knapp 0,2 Einheiten höheren Mittelwert im Vergleich zu den Referenzstrecken.

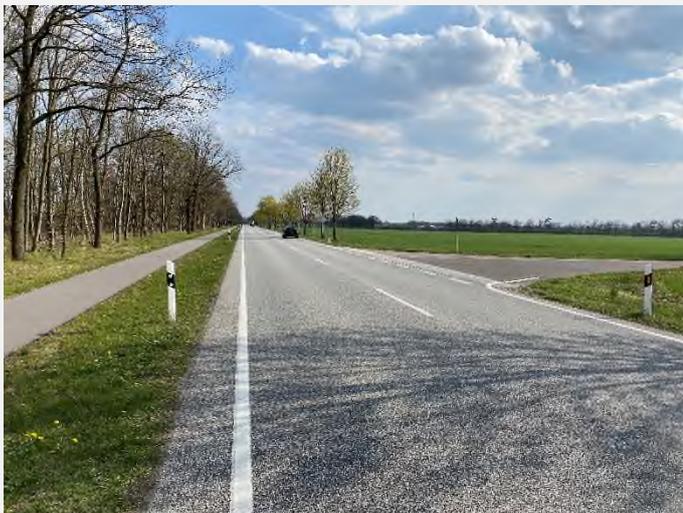
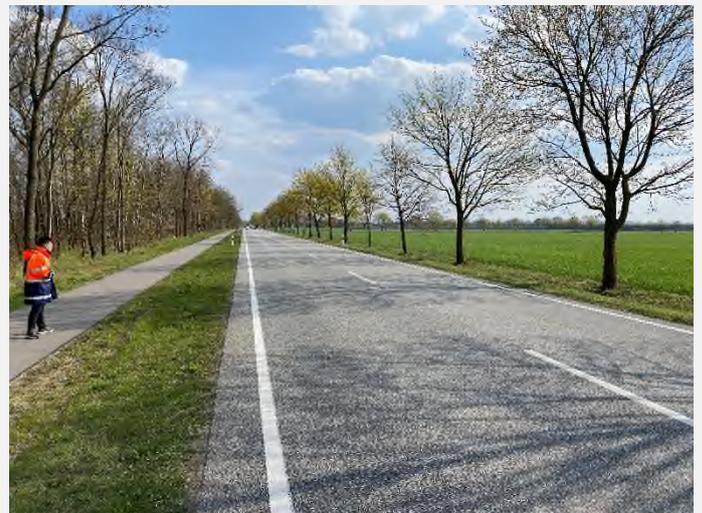
Ebenheit Spurrinnen Einzelrisse Netzrisse Offene Nähte	(1) keine Unebenheiten feststellbar (2) ca. 5 mm (1) nicht feststellbar (1) nicht feststellbar (1) nicht feststellbar	Bindemittel- / Mörtelanreicherung Ausmagerung Splittverlust (Kornausbrüche) Abplatzung, Ausbruch, Schlagloch Flickstellen	(1) nicht feststellbar (1) nicht feststellbar (1) nicht feststellbar (1) nicht feststellbar (1) nicht feststellbar

Bewertung: Sehr guter Zustand.

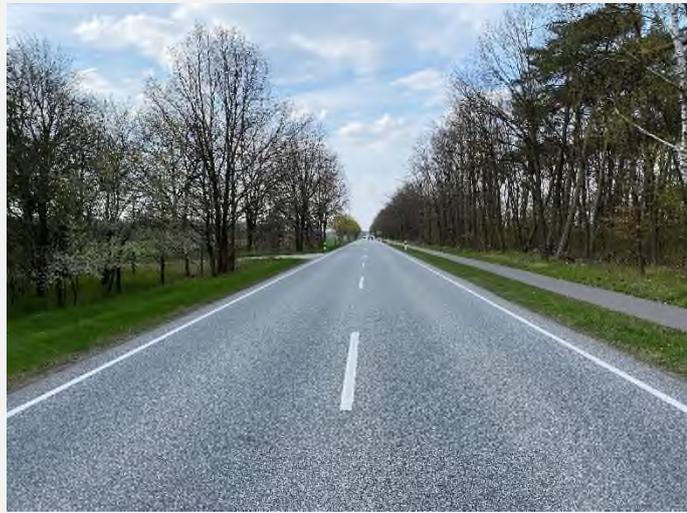
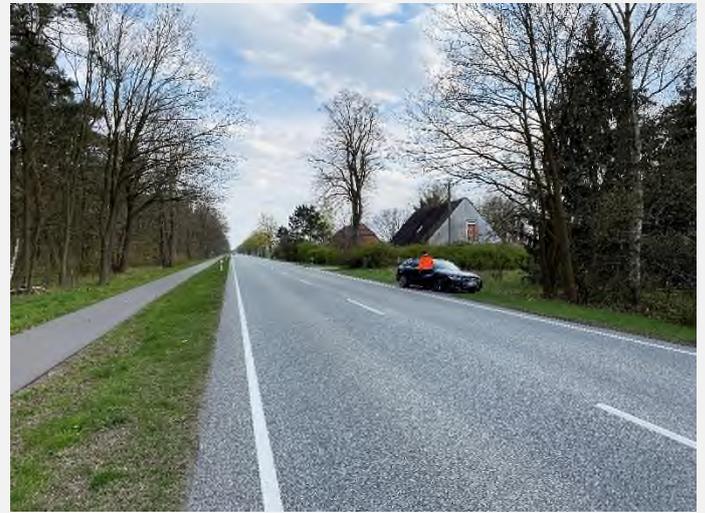
Ebenheit	(1) keine Unebenheiten feststellbar	Bindemittel- / Mörtelanreicherung Ausmagerung Splittverlust (Kornausbrüche) Abplatzung, Ausbruch, Schlagloch Flickstellen	(1) nicht feststellbar
Spurrinnen	(2) ca. 5 mm		(1) nicht feststellbar
Einzelrisse	(1) nicht feststellbar		(1) nicht feststellbar
Netzrisse	(2) sehr vereinzelte Ansätze von Rissbildung		(1) nicht feststellbar
Offene Nähte	(1) nicht feststellbar		(1) nicht feststellbar

Bewertung: Sehr guter Zustand – im Vergleich zur Referenzstrecke nur leichter Ansatz von Rissbildung.

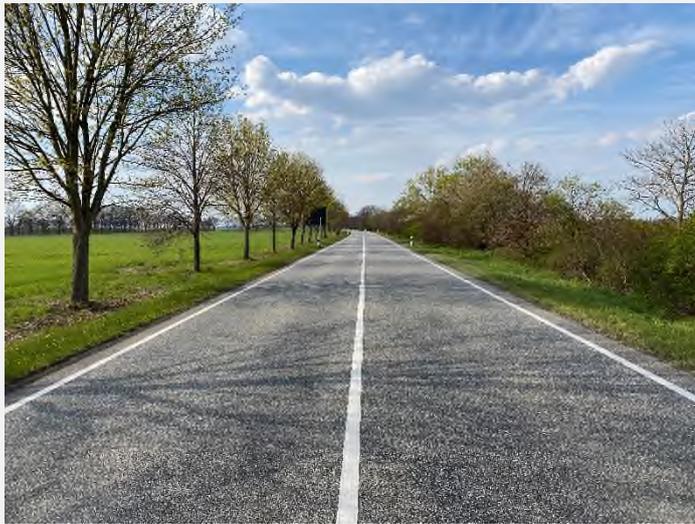
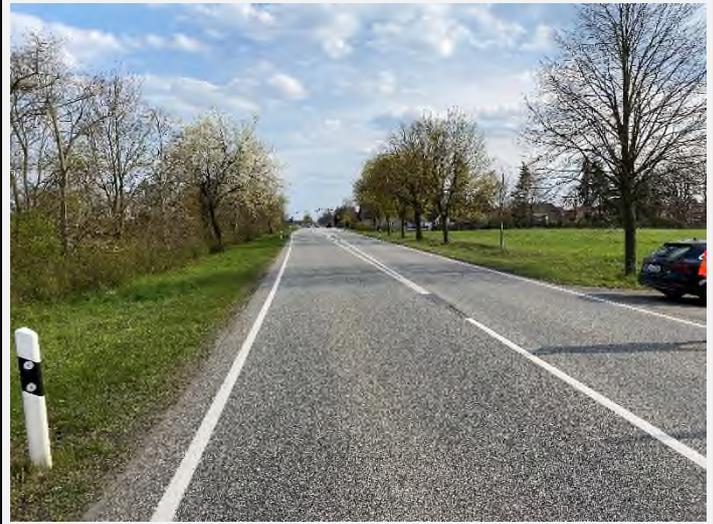
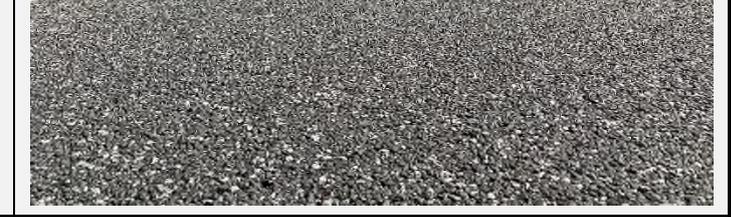
Ebenheit	(1) keine Unebenheiten feststellbar	Bindemittel- / Mörtelanreicherung Ausmagerung	Splittverlust (Kornausbrüche)	(1) nicht feststellbar	
Spurrinnen	(2) ca. 7 mm In Rollspuren etwas offenere Textur			(1) nicht feststellbar	
Einzelrisse	(1) nicht feststellbar			(1) nicht feststellbar	
Netzrisse	(1) nicht feststellbar			Abplatzung, Ausbruch, Schlagloch	(1) nicht feststellbar
Offene Nähte	(1) nicht feststellbar			Flickstellen	(1) nicht feststellbar

Bewertung: Sehr guter Zustand

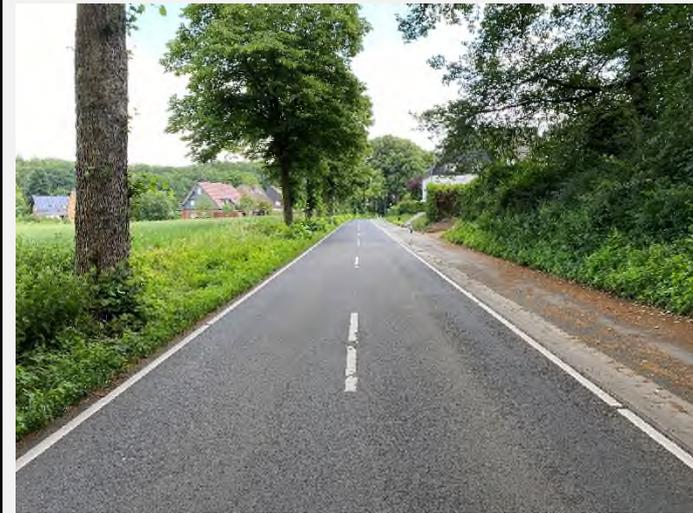
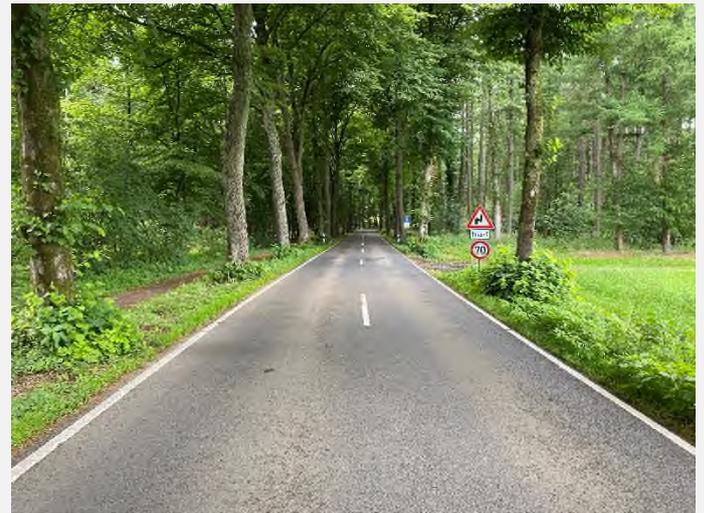
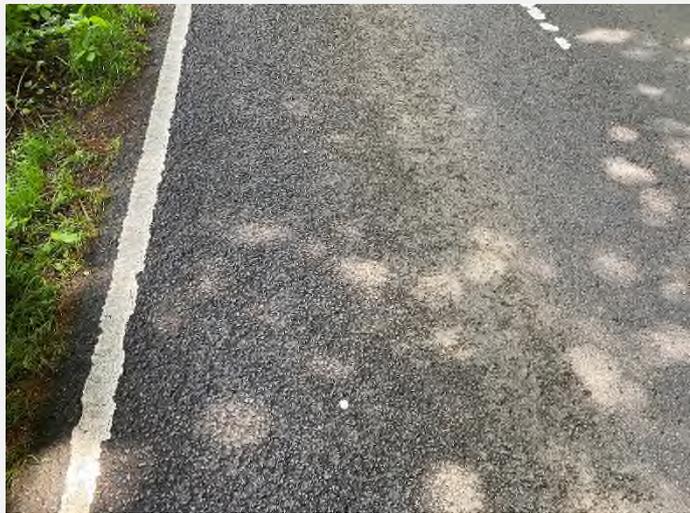
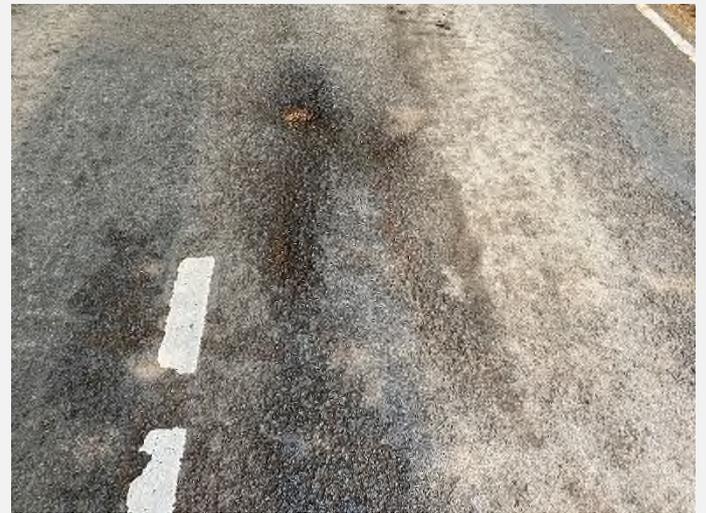
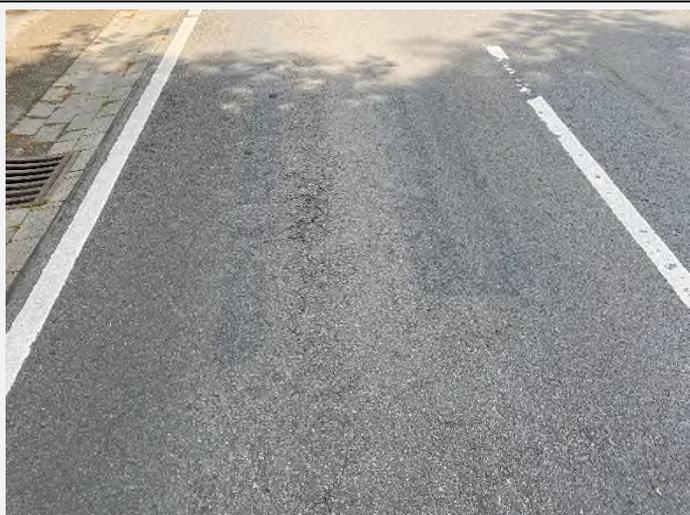
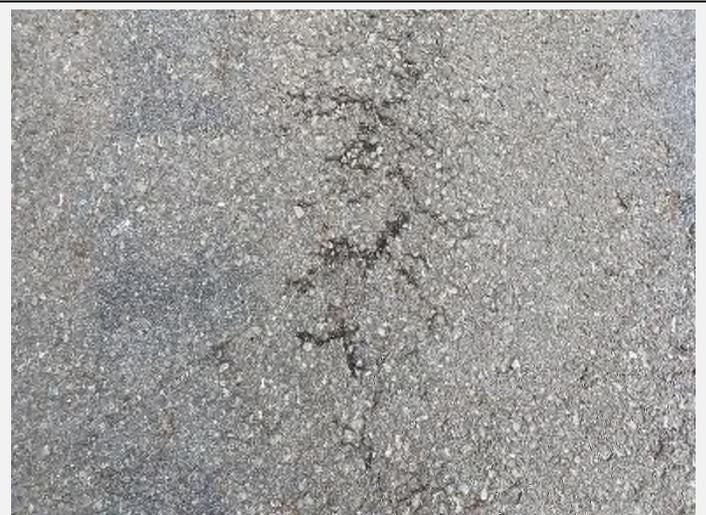
Ebenheit	(2) schwache Unebenheiten feststellbar	Bindemittel- / Mörtelanreicherung Ausmagerung Splittverlust (Kornausbrüche) Abplatzung, Ausbruch, Schlagloch Flickstellen	(1) nicht feststellbar
Spurrinnen	(2) ca.5 mm		(4) vor allem in den Randbereichen teils deutlich feststellbar, stark ausgeprägt
Einzelrisse	(1) nicht feststellbar		(2) vereinzelt feststellbar
Netzrisse	(2) vereinzelt feststellbar		(2) vereinzelt feststellbar
Offene Nähte	(1) nicht feststellbar		(4) ca. 30 % der Fläche erneuert

Bewertung: Einige Schädigungen vorhanden. Zustand vergleichbar mit dem Referenzabschnitt.
 Allgemeine Probleme aufgrund der Gesteinskörnung sind bekannt.

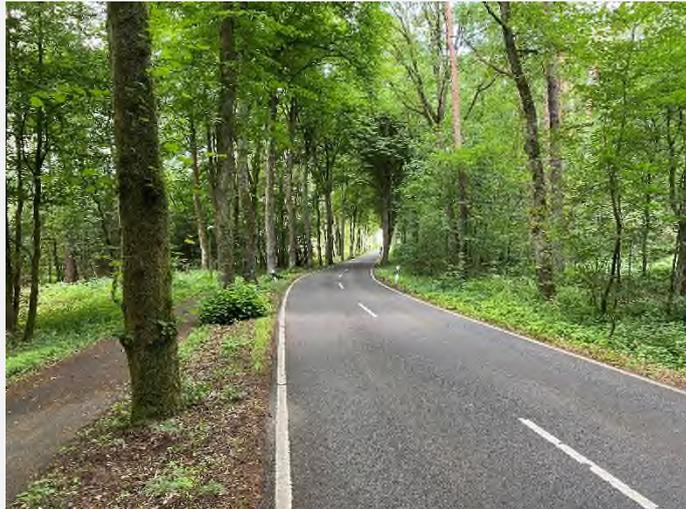
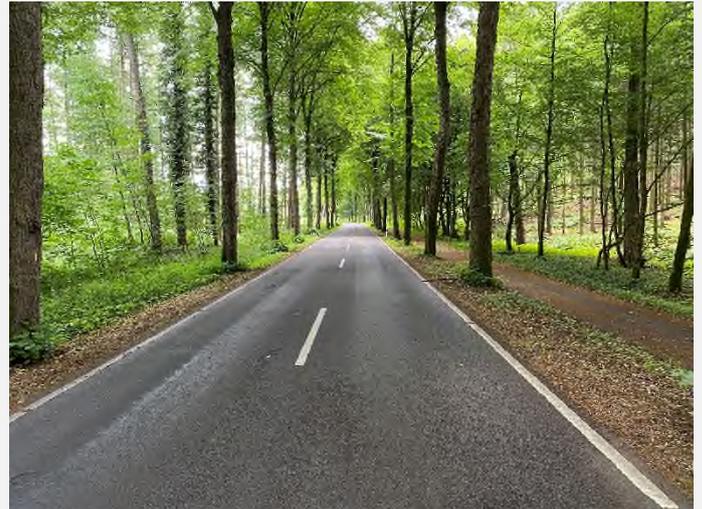
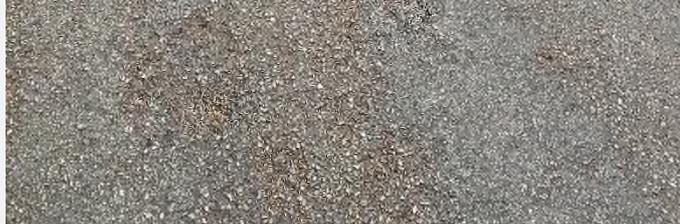
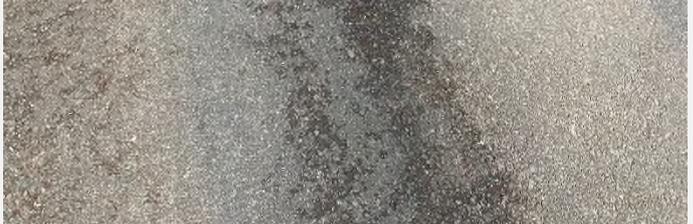
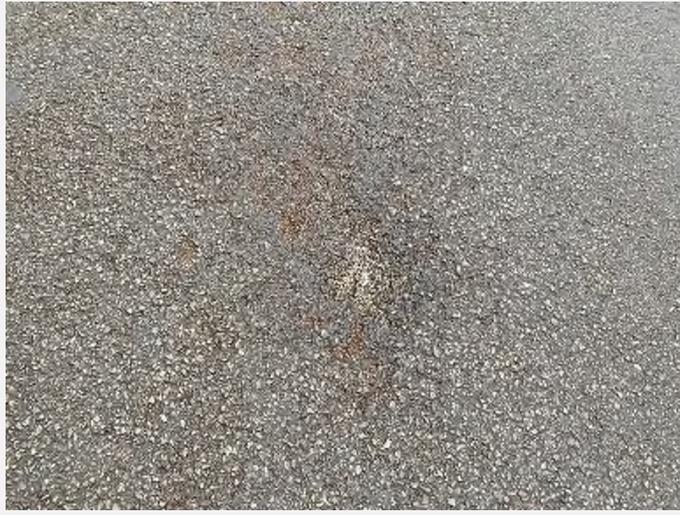
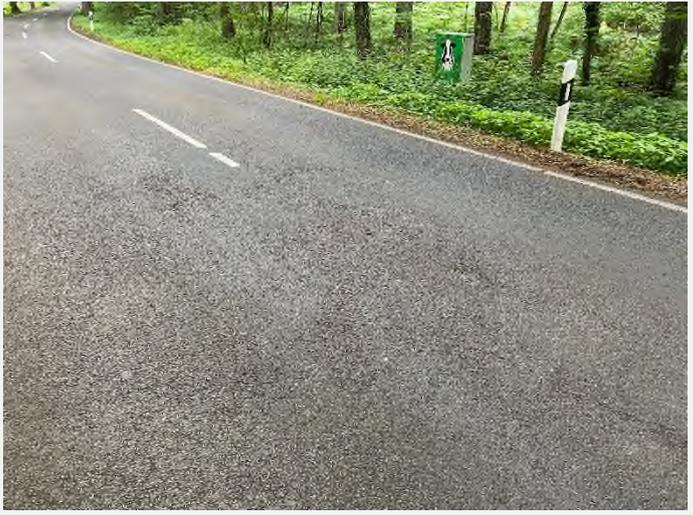
Ebenheit	(2) schwache Unebenheiten feststellbar	Bindemittel- / Mörtelanreicherung Ausmagerung Splittverlust (Kornausbrüche) Abplatzung, Ausbruch, Schlagloch Flickstellen	(1) nicht feststellbar (3) ca. 30 % der verbliebenen Fläche, mittelstark ausgeprägt (2) vereinzelt feststellbar (2) vereinzelt feststellbar (4) ca. 40 % der Fläche komplett erneuert	
Spurrinnen	(2) ca. 5 mm			
Einzelrisse	(1) nicht feststellbar			
Netzrisse	(2) vereinzelt feststellbar			
Offene Nähte	(1) nicht feststellbar

<p>Bewertung: In dem noch liegenden Bereich besserer Zustand als in Referenzabschnitt. Allerdings mit ca. 40 % verglichen mit der Referenzstrecke deutlich größerer Anteil saniert. Allgemeine Probleme aufgrund der Gesteinskörnung sind bekannt.</p>

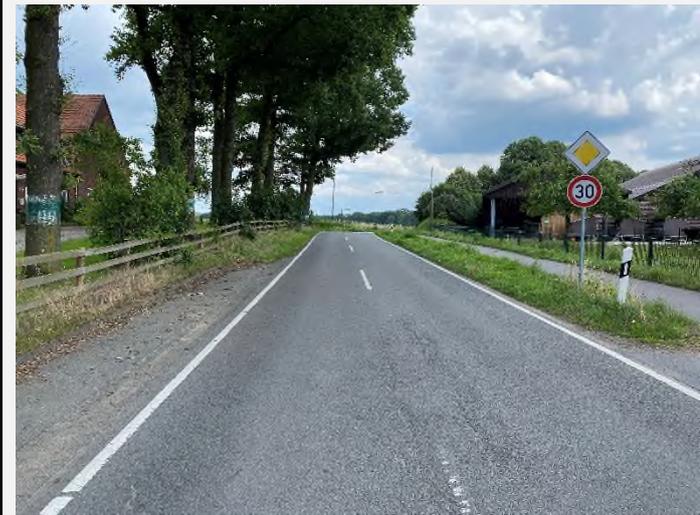
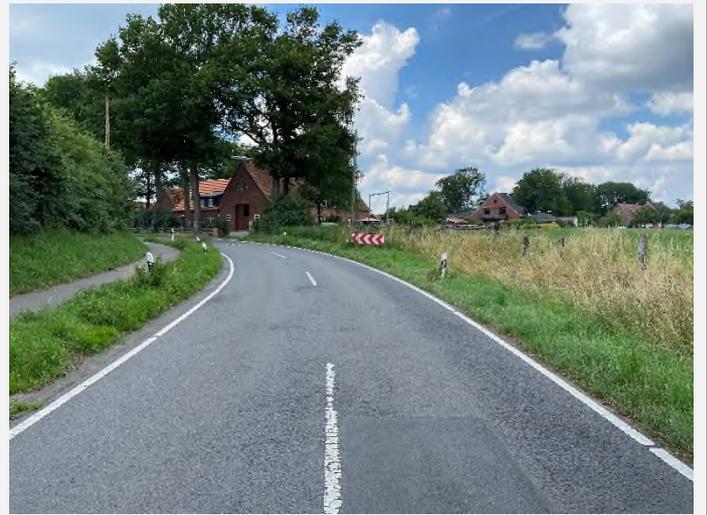
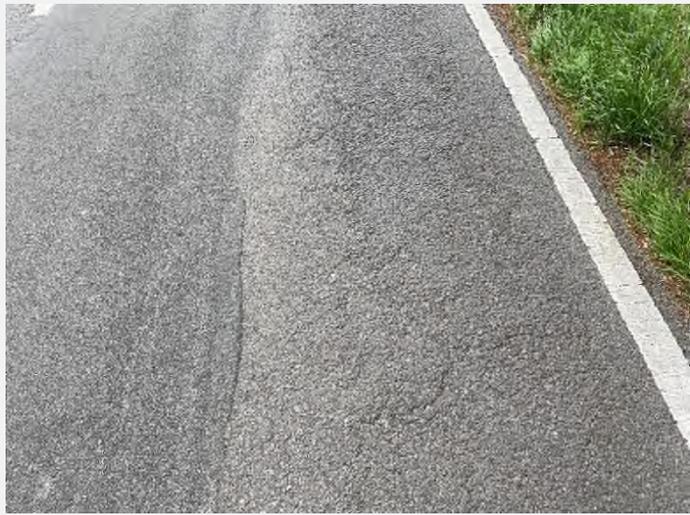
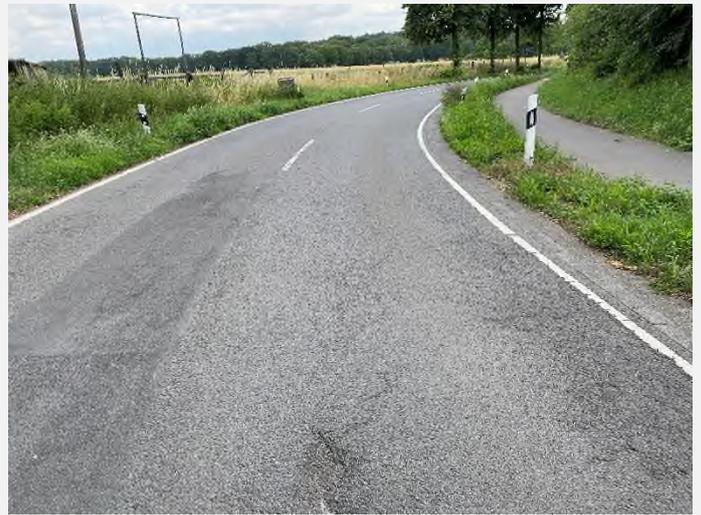
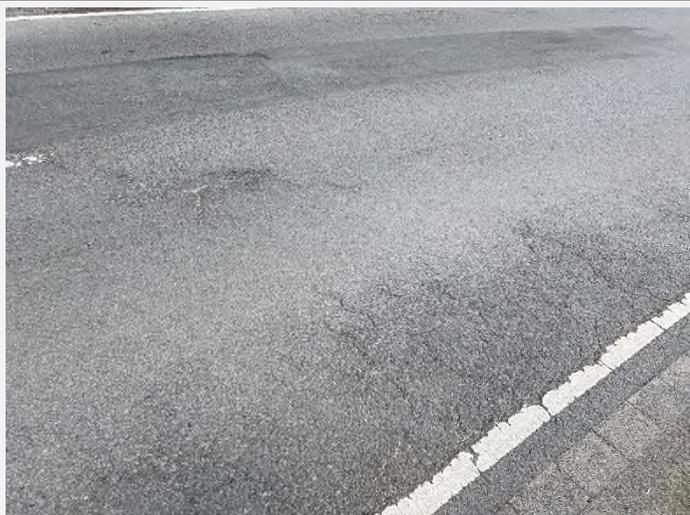
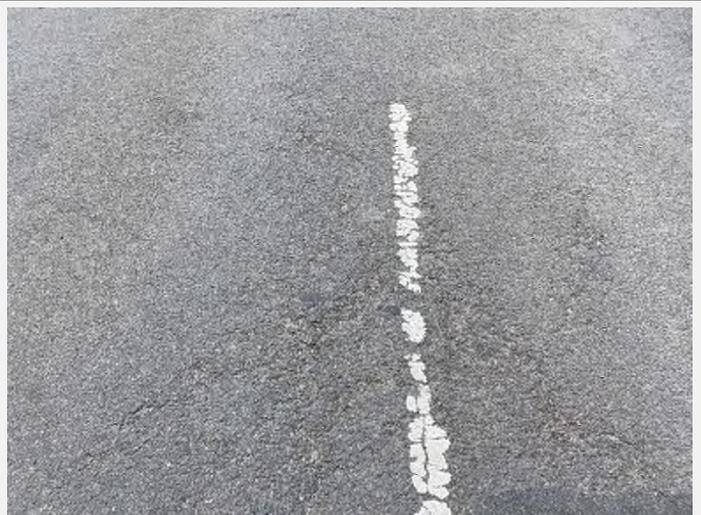
Ebenheit	(2) schwache Unebenheiten feststellbar	Bindemittel- / Mörtelanreicherung Ausmagerung Splittverlust (Kornausbrüche) Abplatzung, Ausbruch, Schlagloch Flickstellen	(1) nicht feststellbar
Spurrinnen	(2) ca. 5 mm		(4) ca. 30 % der verbliebenen Fläche, stark ausgeprägt
Einzelrisse	(2) vereinzelt feststellbar		(1) nicht feststellbar
Netzrisse	(4) über die Fahrbahn verteilt feststellbar		(2) vereinzelt feststellbar
Offene Nähte	(1) nicht feststellbar		(5) ca. 70 % der Fläche komplett erneuert, dazu einzelne Streifen erneuert

Bewertung: Bereits ein Großteil erneuert und Zustand des verbleibenden Bereichs schlechter als in Referenzabschnitt.
Allgemeine Probleme aufgrund der Gesteinskörnung sind bekannt.

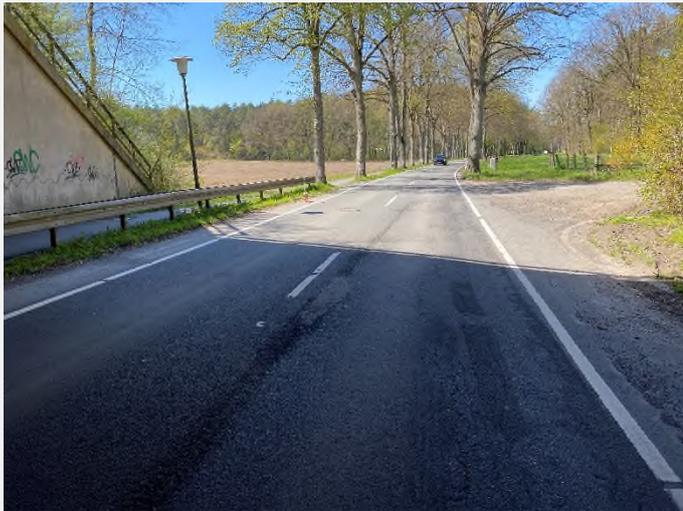
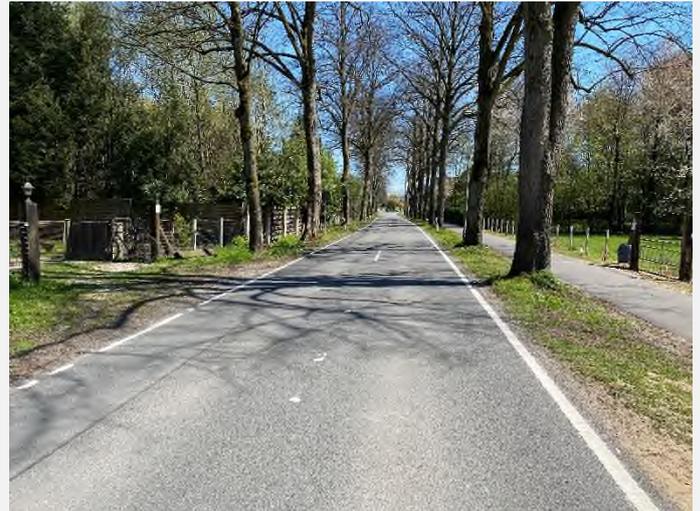
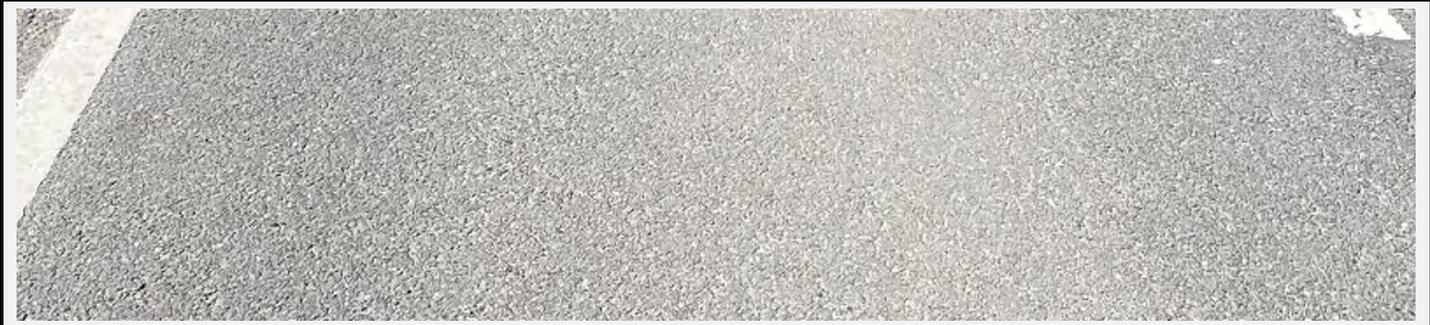
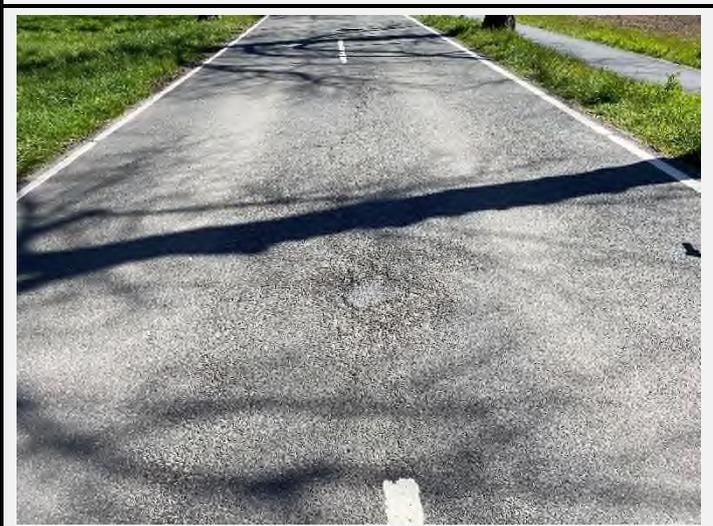
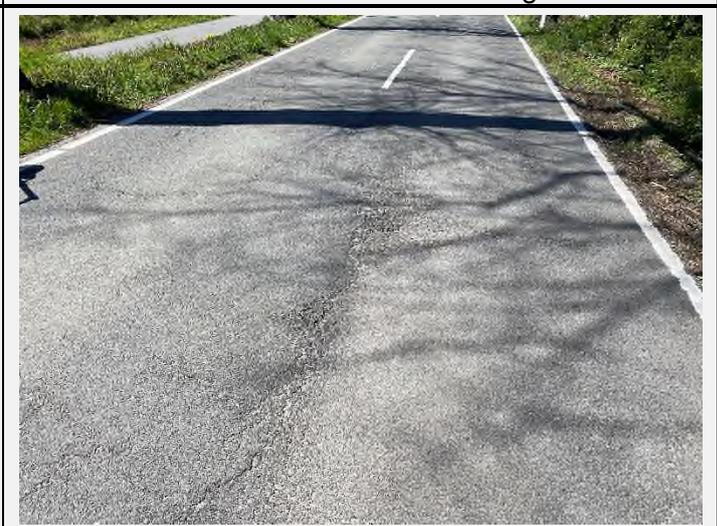
Ebenheit Spurrinnen Einzelrisse Netzrisse Offene Nähte	(2) schwache Unebenheiten feststellbar (2) ca. 5 mm (1) nicht feststellbar (3) schwache bis mittlere Ausprägung, vor allem am Rand, wahrscheinlich durch Untergrund (Bäume, Randbefestigung) (1) nicht feststellbar	Bindemittel- / Mörtelanreicherung Ausmagerung Splittverlust (Kornausbrüche) Abplatzung, Ausbruch, Schlagloch Flickstellen	(1) nicht feststellbar (4) Ränder und Mitte auf ca. 30 % der Strecke, stark ausgeprägt (1) nicht feststellbar (2) vereinzelt feststellbar (3) ca. 1 m breiter Streifen am Rand, ca. 10 % der Strecke, möglicherweise wegen Ausmagerungen etc.; Risse schlagen durch

Bewertung: Schädigungen sind teils auf Unterbau (Randbereich) zurückzuführen. Ansonsten sind die Schädigungen auch der Liegedauer geschuldet. Allgemeine Probleme aufgrund der Gesteinskörnung sind bekannt.

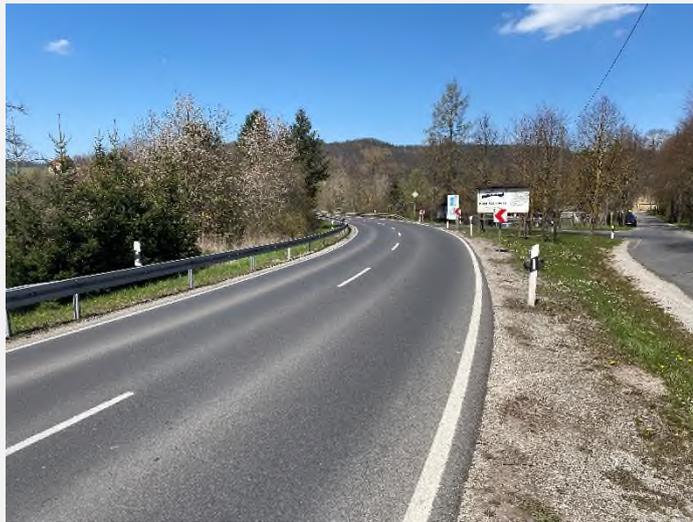
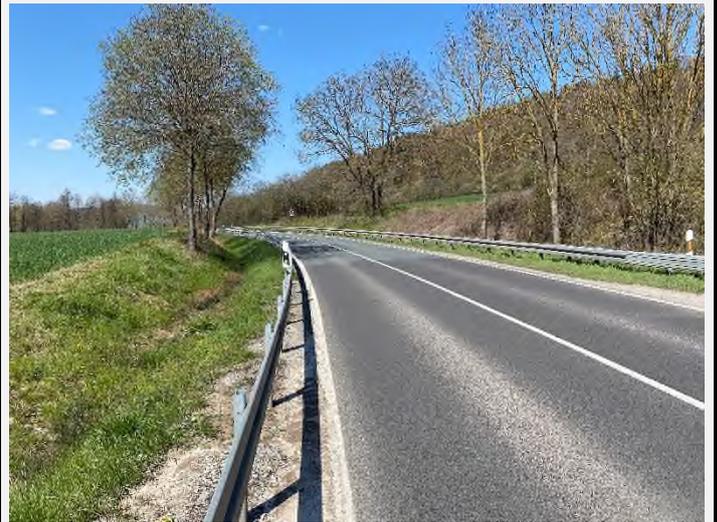
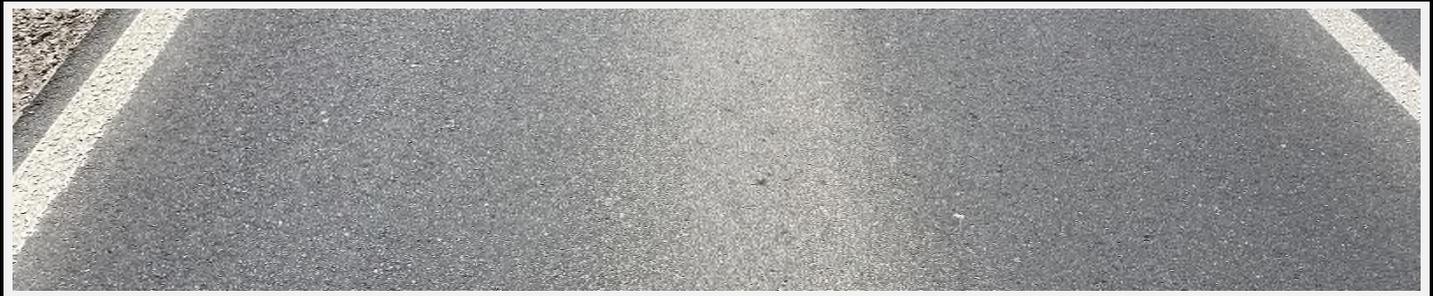
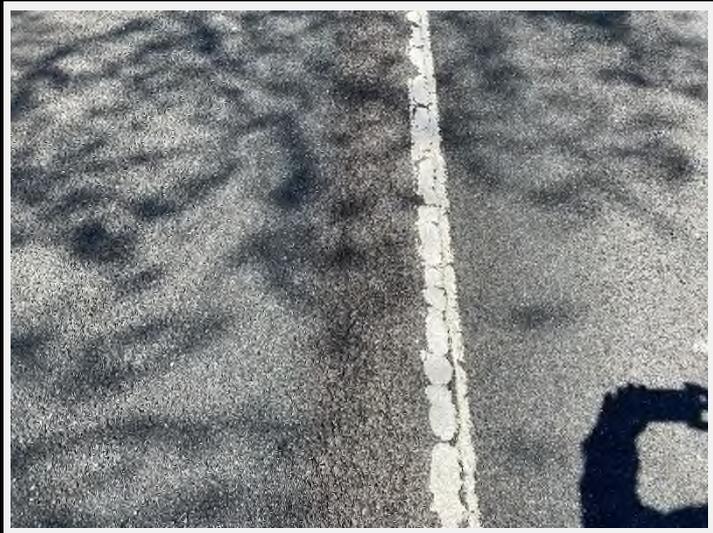
Ebenheit Spurrinnen Einzelrisse Netzrisse Offene Nähte	(1,2) im südlichen Bereich (2), ansonsten (1) (2) nur im südlichen Bereich > 5 mm (1,2) im südlichen Bereich vereinzelt, schwach ausgeprägt (2), ansonsten (1) (1,3) im südlichen Bereich vermehrt feststellbar aber schwach ausgeprägt (3), ansonsten (1) (1,2) im südlichen Bereich teils schwach aufgetreten (2), ansonsten (1)	Bindemittel- / Mörtelanreicherung Ausmagerung Splittverlust (Kornausbrüche) Abplatzung, Ausbruch, Schlagloch Flickstellen	(1) nicht feststellbar (1,2) vereinzelt feststellbar, ausschließlich im südlichen Bereich (2), ansonsten (1) (1,2) ganz vereinzelt, ausschließlich im südlichen Bereich (2), ansonsten (1) (1,2) ganz vereinzelt, ausschließlich im südlichen Bereich (2), ansonsten (1) (1) nicht vorhanden

Bewertung: Schäden sind ausschließlich im südlichen Bereich auf ca. 1 km aufgetreten. Rest der ca. 5 km langen Strecke ist in einem sehr guten Zustand.
