Erhebung über den Zustand von Strecken mit temperatur- abgesenktem und viskositäts- verändertem Asphalt nach langer Nutzungsdauer

Fachveröffentlichung der
Bundesanstalt für
Straßenwesen

Dr. Ing Verena Rosauer
Rosauer – Gutachten und Beratung zum Straßenbau, Essen

Fachveröffentlichung zum Forschungsprojekt: 89.0347
Erhebung über den Zustand von Strecken mit temperaturabgesenktem und viskositätsverändertem Asphalt nach langer Nutzungszeit

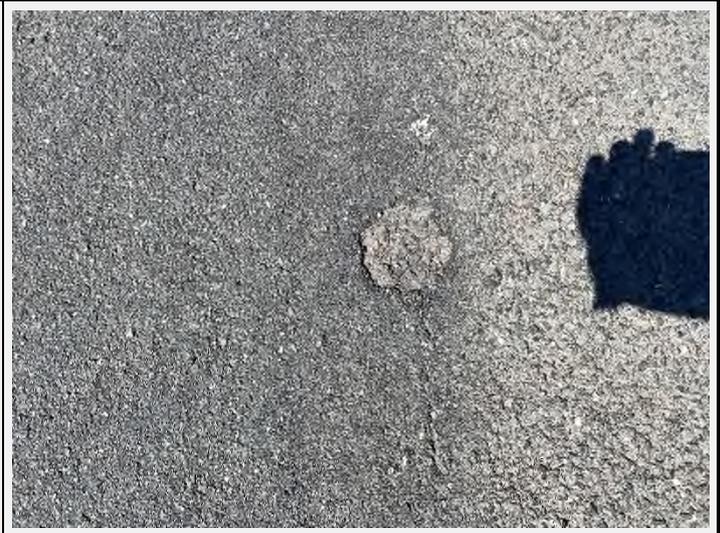
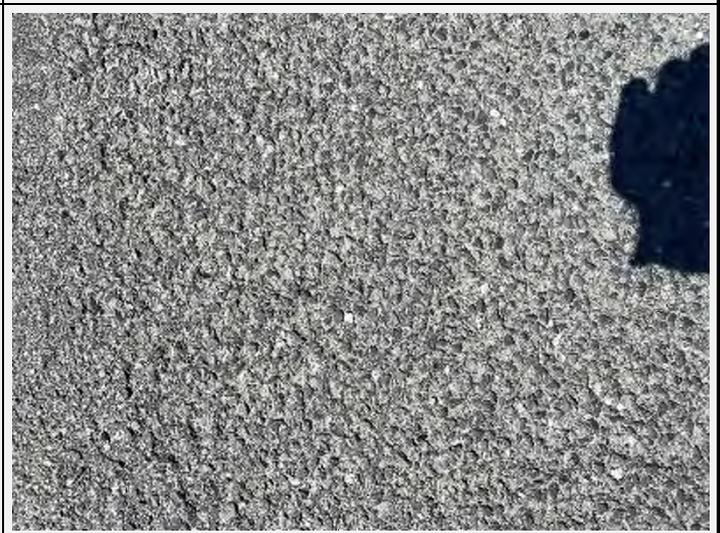
Ebenheit Spurrinnen Einzelrisse Netzrisse Offene Nähte	(1,2) im südlichen Bereich (2), ansonsten (1) (2) nur im südlichen Bereich > 5 mm (1,2) im südlichen Bereich vereinzelt, schwach ausgeprägt (2), ansonsten (1) (1,3) im südlichen Bereich vermehrt feststellbar aber schwach ausgeprägt (3), ansonsten (1) (1,2) im südlichen Bereich teils schwach aufgetreten (2), ansonsten (1)	Bindemittel- / Mörtelanreicherung Ausmagerung Splittverlust (Kornausbrüche) Abplatzung, Ausbruch, Schlagloch Flickstellen	(1) nicht feststellbar (1,2) vereinzelt feststellbar, ausschließlich im südlichen Bereich (2), ansonsten (1) (1,2) ganz vereinzelt, ausschließlich im südlichen Bereich (2), ansonsten (1) (1,2) ganz vereinzelt, ausschließlich im südlichen Bereich (2), ansonsten (1) (1) nicht vorhanden

Bewertung: Schäden sind ausschließlich im südlichen Bereich auf ca. 1 km aufgetreten. Rest der ca. 5 km langen Strecke ist in einem sehr guten Zustand.

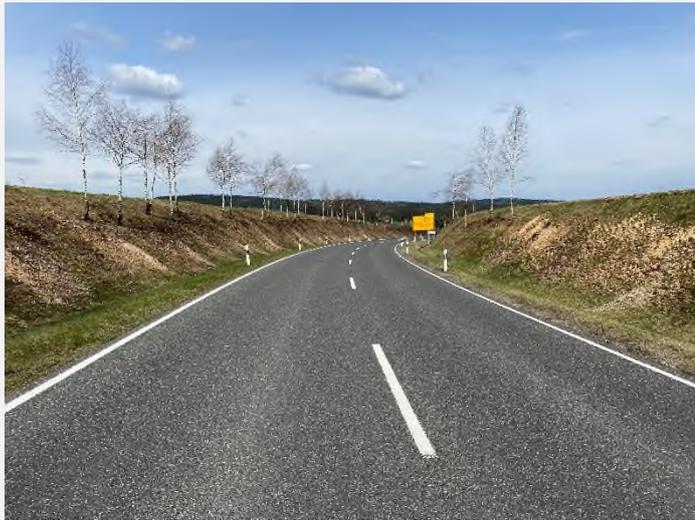
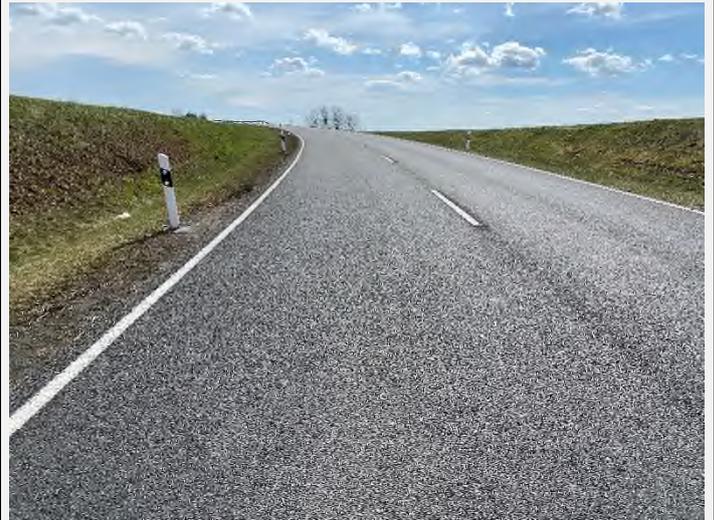
Ebenheit	(2) auf ca. 30 % der Strecke quer verlaufende Unebenheiten	Bindemittel- / Mörtelanreicherung	(1) nicht feststellbar
Spurrinnen	(2) ca. 6 mm	Ausmagerung	(2) vereinzelt leichte Ausmagerungen
Einzelrisse	(2) vereinzelt leichte Rissbildung	Splittverlust (Kornausbrüche)	(1) nicht feststellbar
Netzrisse	(2) auf ca. 10 % der Strecke verästelte, von oben kommende Risse, tendenziell in den Rollspuren	Abplatzung, Ausbruch, Schlagloch	(1) nicht feststellbar
Offene Nähte	(1) nicht feststellbar	Flickstellen	(1) nicht feststellbar

Bewertung: Großteil der Strecke befindet sich in einem guten Zustand. Teile wiesen die beschriebenen Schadensbilder (Rissbildung, Ausmagerung) auf.

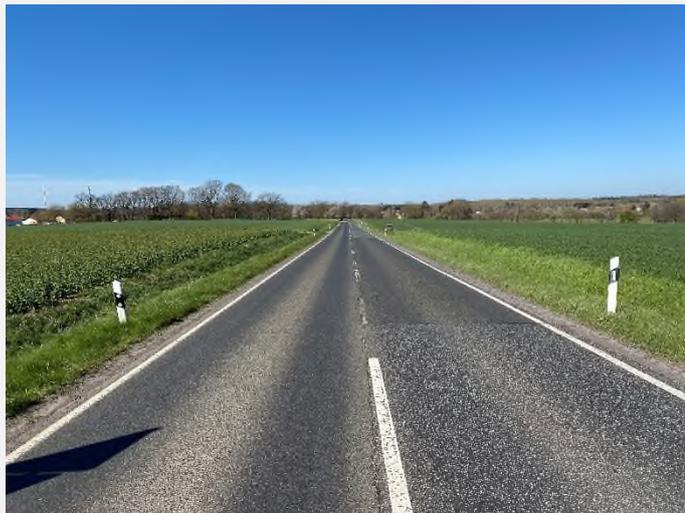
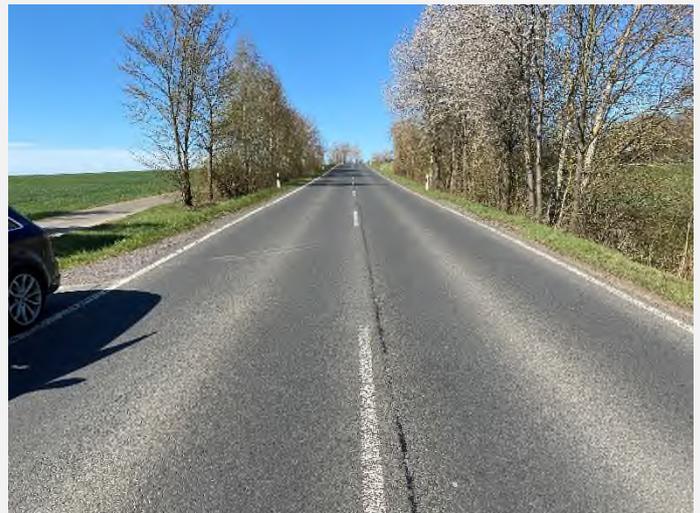
Erprobungsstrecke: rechter Fahrstreifen

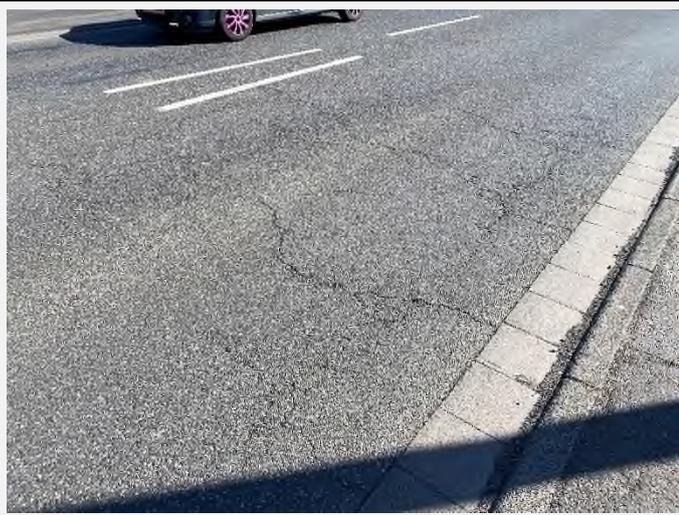
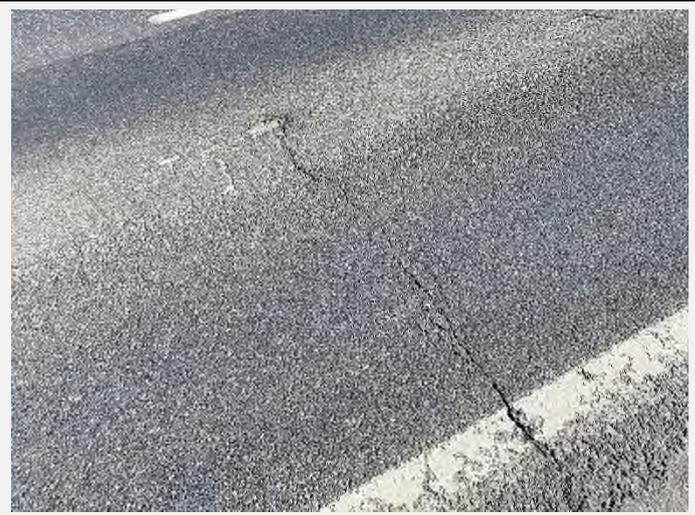
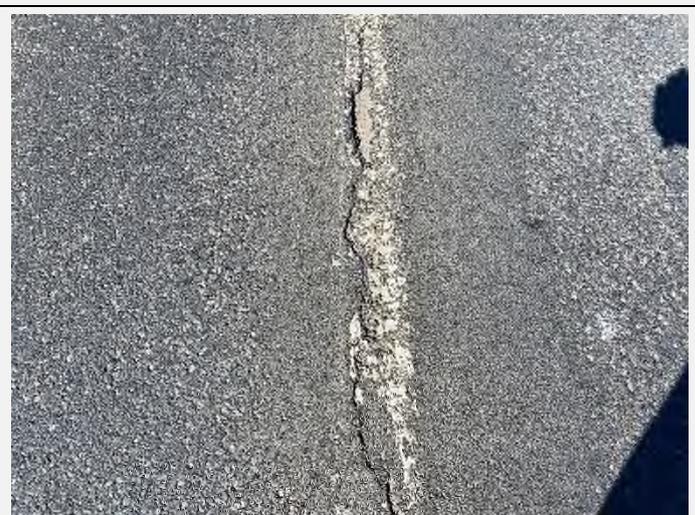
Ebenheit	(2) komplett quer verlaufende Unebenheiten, < 5 % der Fläche	Bindemittel- / Mörtelanreicherung	(2) siehe Spurrinnen (3), ansonsten (1)
Spurrinnen	(3) ca. 8 mm, Textur in Spur teils fett, leichte Aufwölbung neben Spur	Ausmagerung	(1) nicht feststellbar
Einzelrisse	(3) mittlere Ausprägung, primär quer verlaufend; evtl. Ursache im Unterbau	Splittverlust (Kornausbrüche)	(2) vereinzelt feststellbar
Netzrisse	(2) mittlere Ausprägung vermehrt am Rand	Abplatzung, Ausbruch, Schlagloch	(2) vereinzelt feststellbar
Offene Nähte	(2) Länge teils > 100 m Breite < 5 mm	Flickstellen	(4) ca. 40 – 50 % der Fläche ersetzt, Einzel-länge teils > 100 m, Streifen oder komplette Fahrstreifen ersetzt

Bewertung: Schädigungen sind in Verbindung mit der Liegedauer zu betrachten. Abgesehen von den Rissen, deren Ursache evtl. der Unterbau ist, ist der Zustand nicht schlechter als der Zustand der Referenzstrecke. Aufgrund des hohen Anteils an sanierten Bereichen (ca. 40-50 %) gilt dies nur für die verbliebenen Teile.

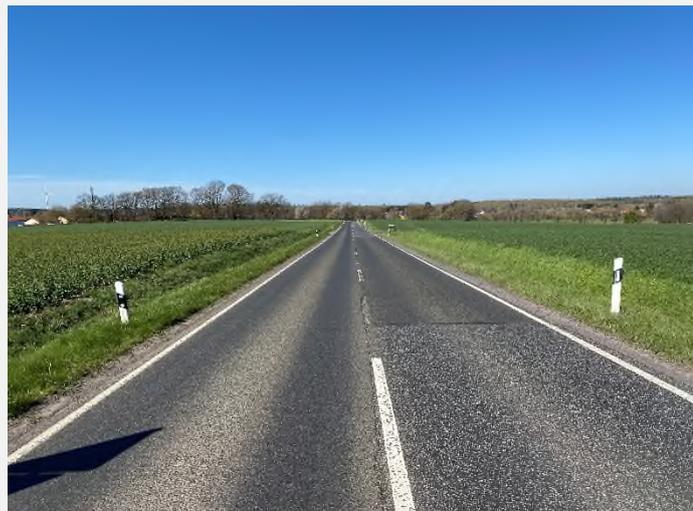
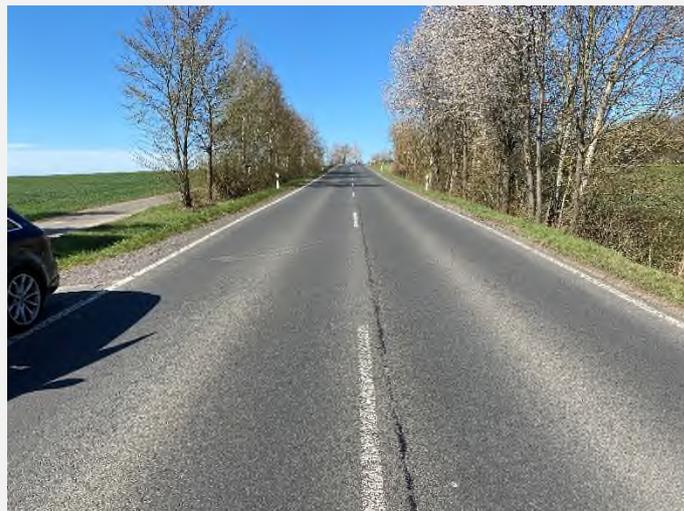
Referenzstrecke: linker Fahrstreifen

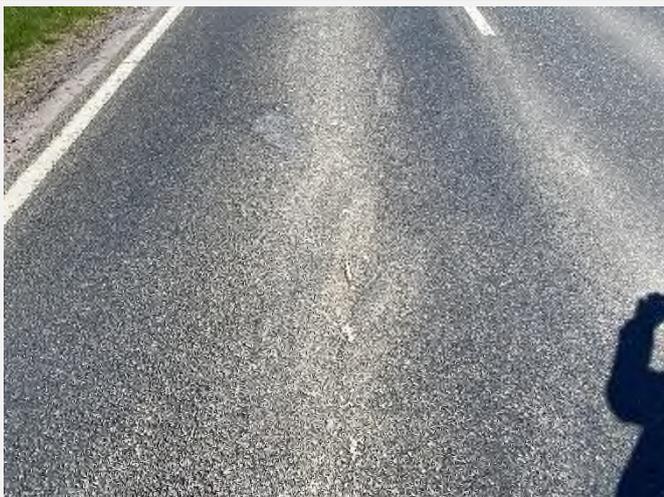
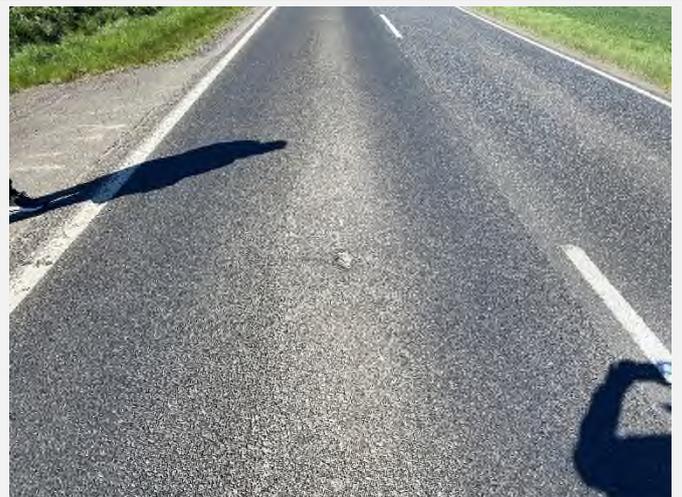
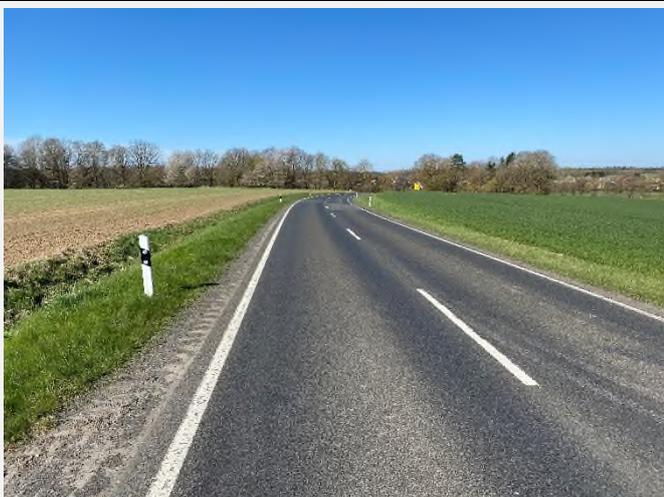
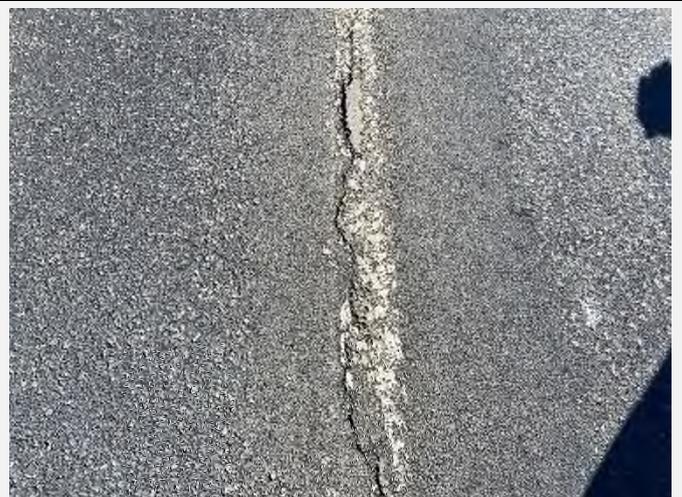
Ebenheit	(2) komplett quer verlaufende Unebenheiten, < 5 % der Fläche	Bindemittel- / Mörtelanreicherung	(1,5) siehe Spurrinnen (2), ansonsten (1)
Spurrinnen	(2) ca. 5 mm, Textur in Spur teils fett, leichte Aufwölbung neben Spur	Ausmagerung	(1) nicht feststellbar
Einzelrisse	(2) mittlere Ausprägung, längs und quer verlaufend	Splittverlust (Kornausbrüche)	(2) vereinzelt feststellbar
Netzrisse	(2) mittlere Ausprägung vermehrt am Rand, Flächenanteil < 1 %	Abplatzung, Ausbruch, Schlagloch	(2) vereinzelt feststellbar
Offene Nähte	(2) Länge teils > 100 m Breite < 5 mm	Flickstellen	(4) ca. 40 – 50 % der Fläche ersetzt, Einzellänge teils > 100 m Streifen oder komplette Fahrstreifen ersetzt

Bewertung: Schädigungen sind in Verbindung mit der Liegedauer zu betrachten. Aufgrund des hohen Anteils an sanierten Bereichen (ca. 40-50 %) gilt dies nur für die verbliebenen Teile.

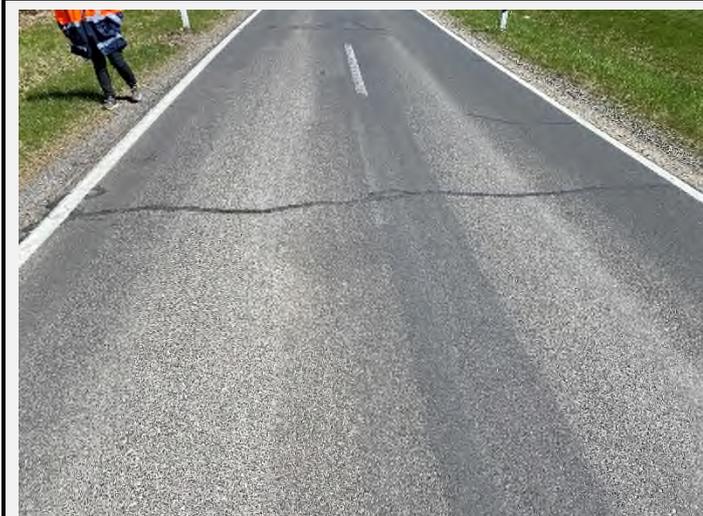
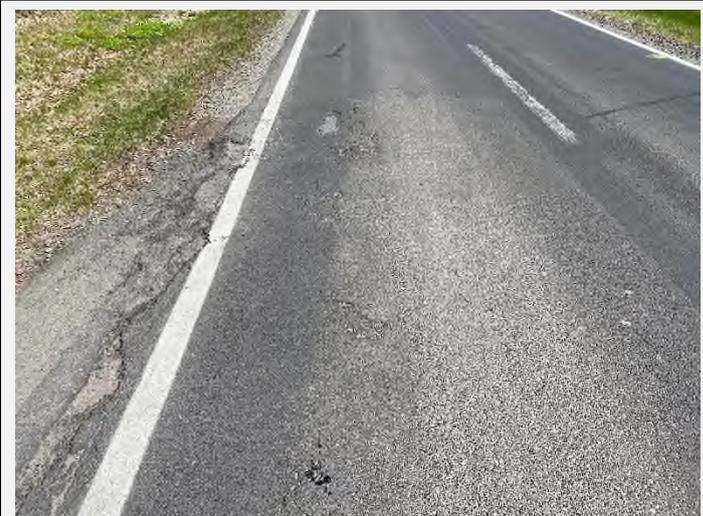
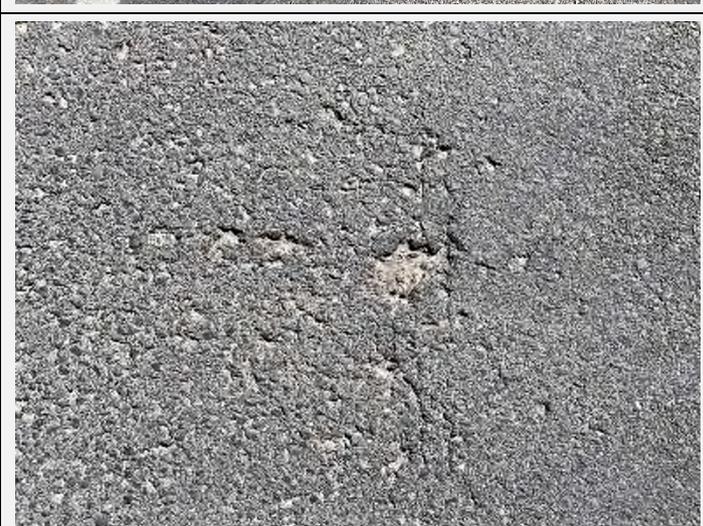
Ebenheit	(3) mittlere Unebenheiten feststellbar	Bindemittel- / Mörtelanreicherung Ausmagerung Splittverlust (Kornausbrüche)	(1) nicht feststellbar
Spurrinnen	(2) ca. 5 mm		(3) vermehrt festzustellen
Einzelrisse	(2) wenige Einzelrisse, v.a. quer, wahrscheinlich durch den Unterbau verursacht		(3) vermehrt festzustellen
Netzrisse	(3) primär in den Rollspuren		(3) vermehrt festzustellen
Offene Nähte	(1) kaum feststellbar		(4) ca. 50 % des Abschnitts (Richtung Storndorf) komplett erneuert

Bewertung: Zustand teils nicht mehr gut. Verschiedene Schadensmerkmale gehen ineinander über. Referenzstrecke befindet sich in keinem besseren Zustand; allerdings ist der Anteil des sanierten Bereichs bei der Referenzstrecke geringer.

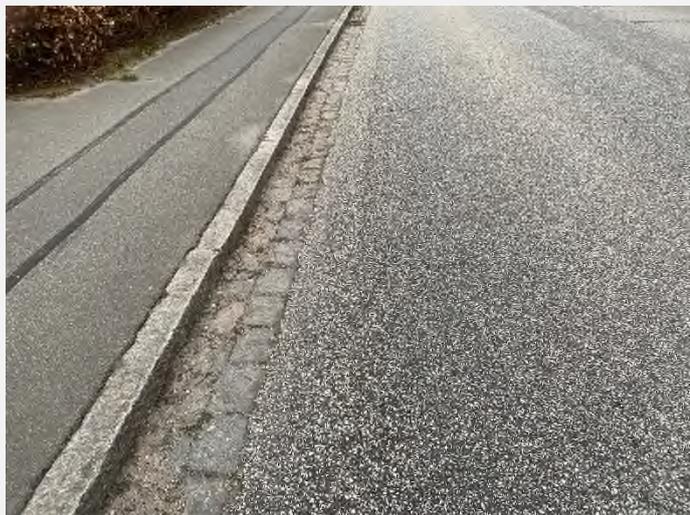
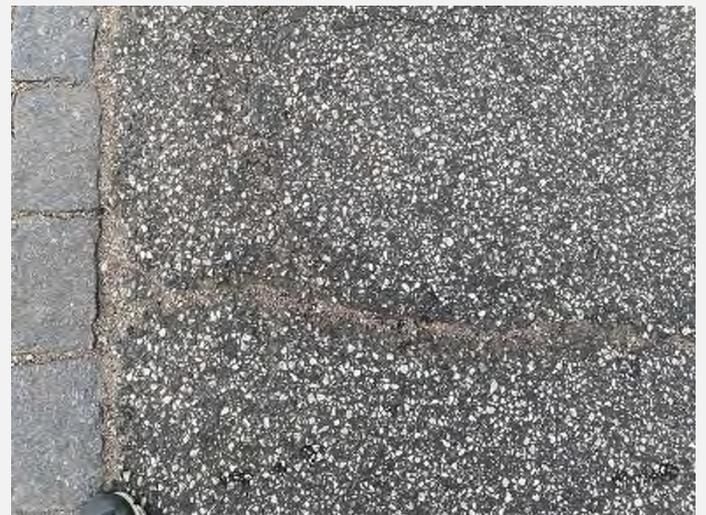
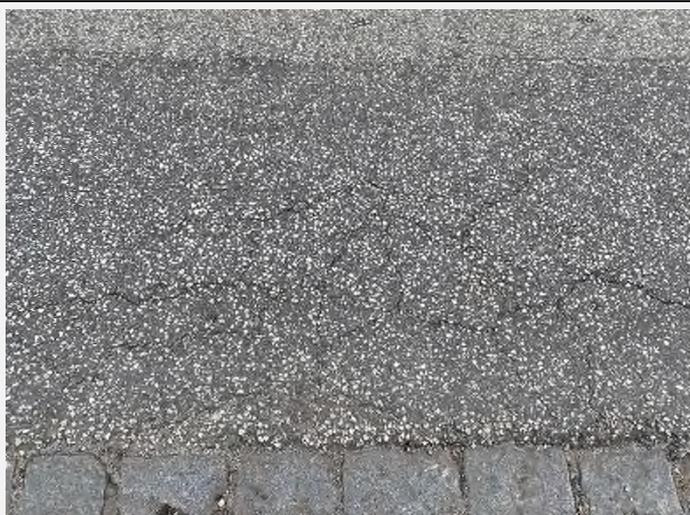
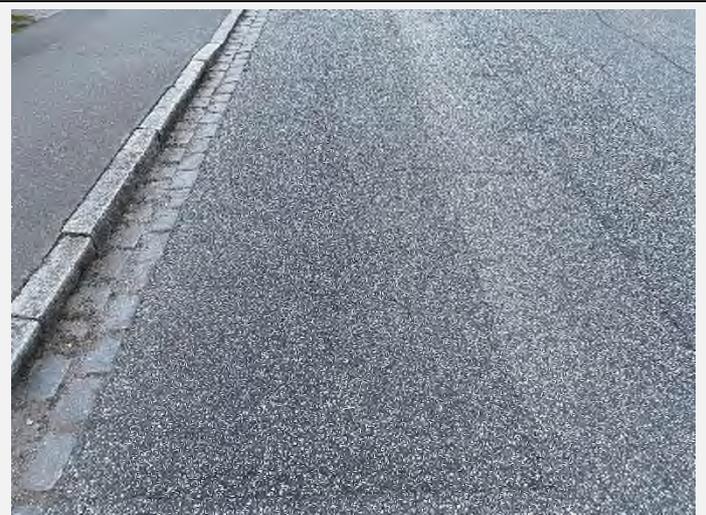
Ebenheit	(3) komplett quer verlaufend, ca. 50 % der Strecke	Bindemittel- / Mörtelanreicherung Ausmagerung	(1) nicht feststellbar
Spurrinnen	(3) ca. 8 mm, in Rollspur ist die Textur weniger rau	Splittverlust (Kornausbrüche)	(3) ca. 5 % der Fläche betroffen
Einzelrisse	(4) Querrisse, vermutlich aus dem Unterbau	Abplatzung, Ausbruch, Schlagloch	(3) ca. 5 % der Fläche betroffen
Netzrisse	(3) am Fahrbahnrand, aber auch verteilt vorkommend, schwach bis mittel ausgeprägt;	Flickstellen	(3) unregelmäßig verteilt vorkommend
Offene Nähte	(3) teils stark ausgeprägt, vergossen		(4) zahlreiche Flickstellen, teils Streifen, teils kompletter Fahrstreifen

Bewertung: Einige Abschnitte sind noch in ordentlichem Zustand, andere sehr stark geschädigt. Im Streckenverlauf ist der Zustand abschnittsweise sehr unterschiedlich. Vermutlich wurden entweder Teilabschnitte erneuert oder die Schäden haben ihre Ursachen teilweise im Unterbau.

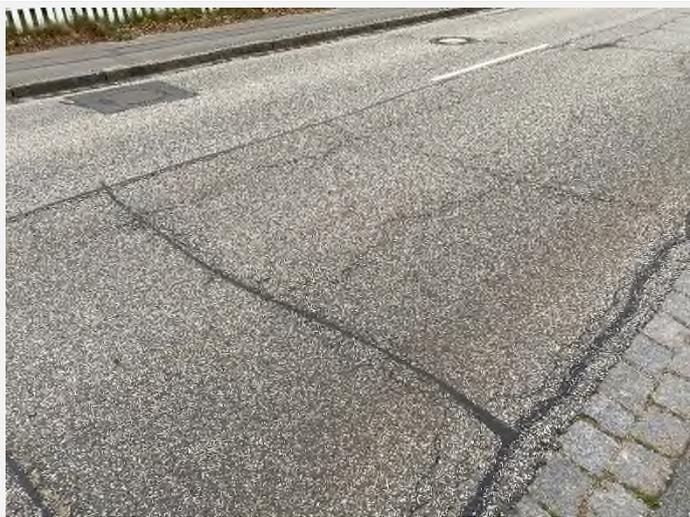
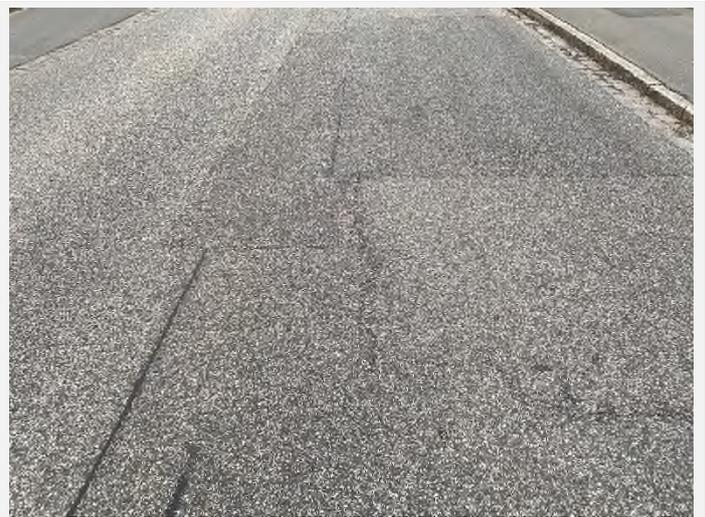
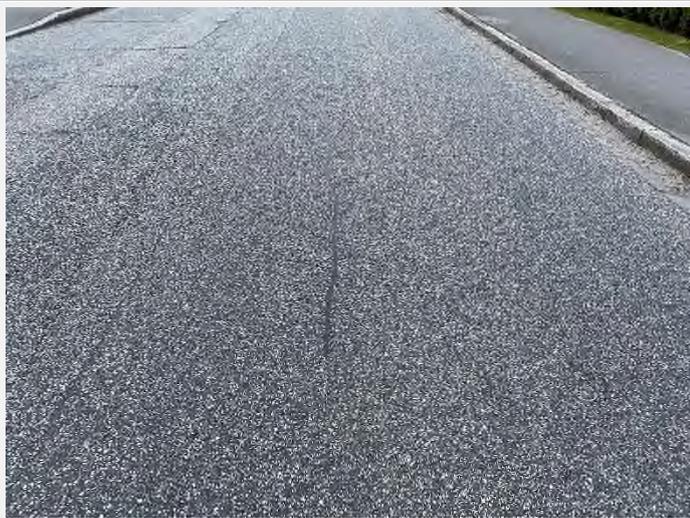
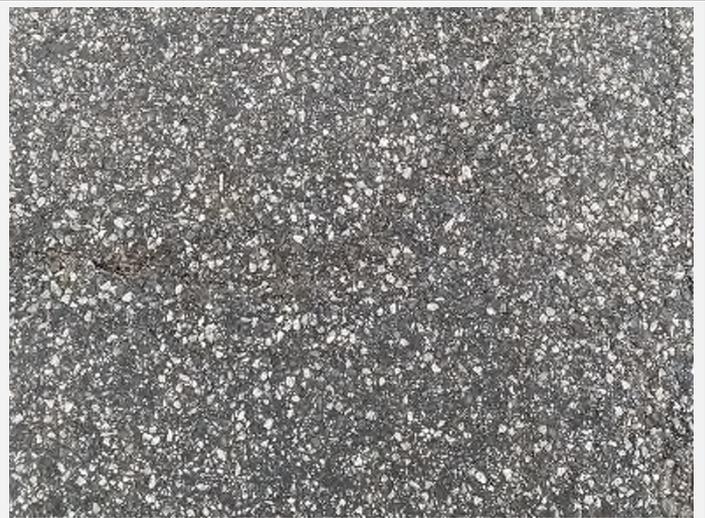
Ebenheit	(3) komplett quer verlaufend, ca. 50 % der Strecke	Bindemittel- / Mörtelanreicherung Ausmagerung	(1) nicht feststellbar
Spurrinnen	(3) ca. 10 mm, in Spur weniger rau	Splittverlust (Kornausbrüche)	(3) ca. 5 % der Fläche betroffen
Einzelrisse	(4) Querrisse, die vermutlich aus dem Unterbau	Abplatzung, Ausbruch, Schlagloch	(3) ca. 5 % der Fläche betroffen
Netzrisse	(3) am Fahrbahnrand, aber auch verteilt vorkommend, schwach bis mittel ausgeprägt;	Flickstellen	(2) unregelmäßig verteilt vorkommend
Offene Nähte	(3) teils stark ausgeprägt, vergossen		(4) zahlreiche Flickstellen, teils Streifen, teils kompletter Fahrstreifen

Bewertung: Einige Abschnitte sind noch in ordentlichem Zustand, andere sehr stark geschädigt. Im Streckenverlauf ist der Zustand Abschnittsweise sehr unterschiedlich. Vermutlich wurden entweder Teilabschnitte erneuert oder die Schäden haben ihre Ursachen teilweise im Unterbau.

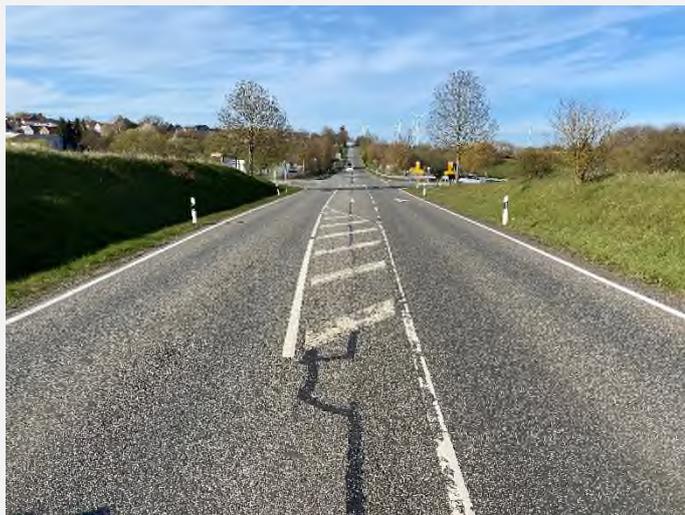
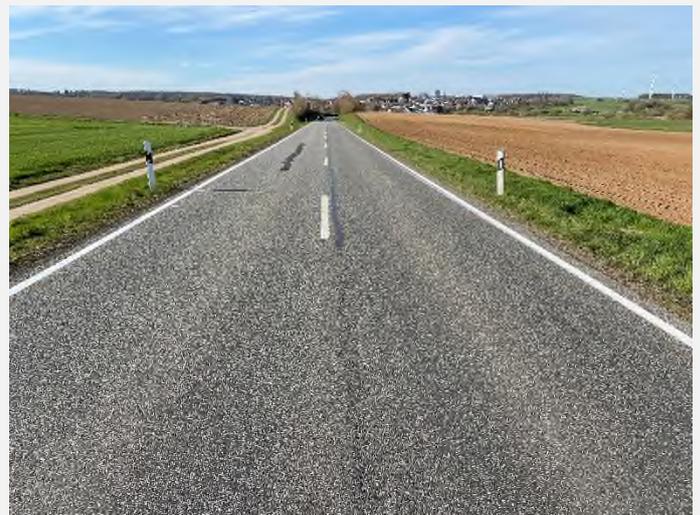
Erprobungsstrecke linker Fahrstreifen

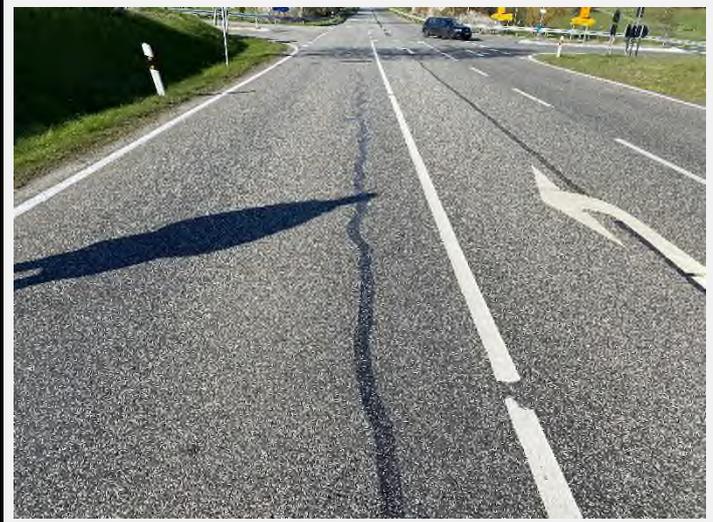
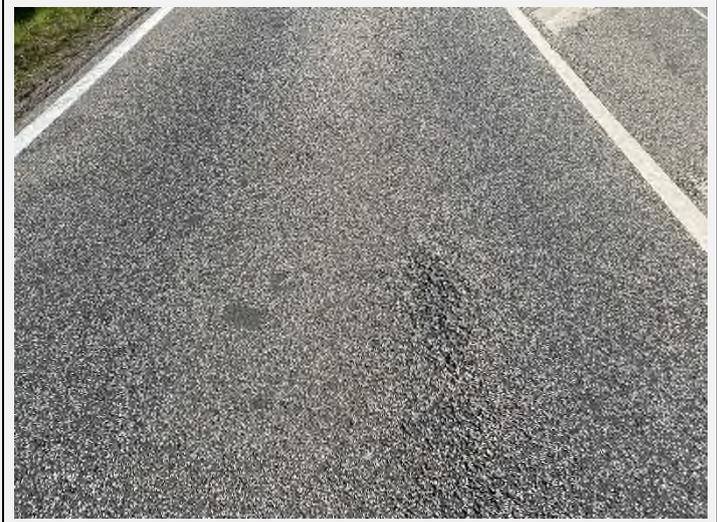
Ebenheit Spurrinnen Einzelrisse Netzrisse Offene Nähte	(1) unauffällig (2) ca. 5 mm (3) bis 15 m lang, vorwiegend längs, teils in Rollspuren teils vergossen (3) teils stark ausgeprägt, teils nicht vorhanden; Flächenanteil < 5 % (4) Länge bis 50 m (insgesamt 100 – 150 m) vergossen	Bindemittel- / Mörtelanreicherung Ausmagerung Splittverlust (Kornausbrüche) Abplatzung, Ausbruch, Schlagloch Flickstellen	(1) nicht feststellbar (3) < 5 % der Fläche (1) nicht feststellbar (2) < 1 % der Fläche (2) teils komplette „Sanierung“ des Fahrstreifens, bis 30 m Länge; < 5 % der Fläche, Zustand der Flickstellen kaum besser als ursprüngliche Flächen

Bewertung: Der Liegedauer geschuldet kein guter Zustand mehr. Kein signifikanter Unterschied zur Referenzstrecke feststellbar

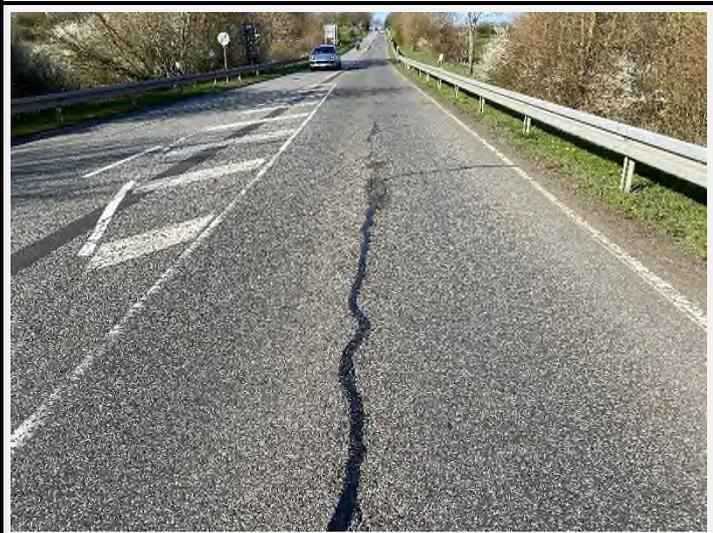
Ebenheit Spurrinnen Einzelrisse Netzrisse Offene Nähte	(1) unauffällig (2) ca. 5 mm (3) bis 15 m lang, vorwiegend längs, teils in Rollspuren, teils vergossen (3) teils stark ausgeprägt, teil nicht vorhanden Flächenanteil < 5 % (4) Länge bis 50 m (insgesamt 100 – 150 m) vergossen	Bindemittel- / Mörtelanreicherung Ausmagerung Splittverlust (Kornausbrüche) Abplatzung, Ausbruch, Schlagloch Flickstellen	(1) nicht feststellbar (3) < 5 % der Fläche (1) nicht feststellbar (2) < 1 % der Fläche (3) teils komplette „Sanierung“ des Fahrstreifens, bis 30 m Länge; < 5 % der Fläche Zustand kaum besser als ursprüngliche Flächen

Bewertung: kein guter Zustand mehr – der Liegedauer und der Verkehrsbelastung aber angemessen

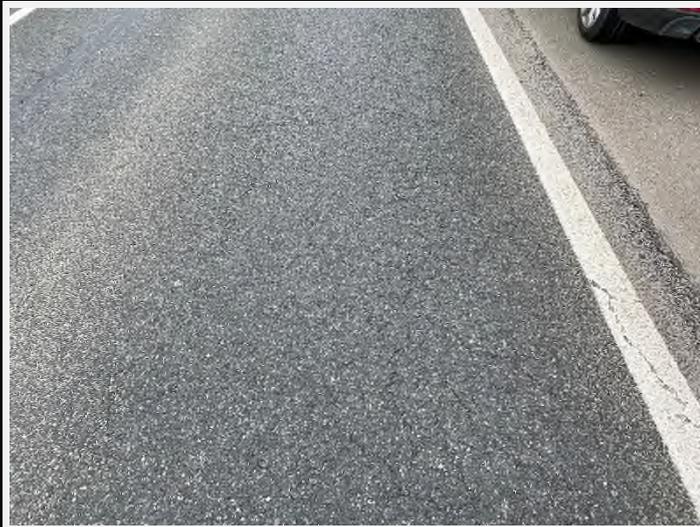
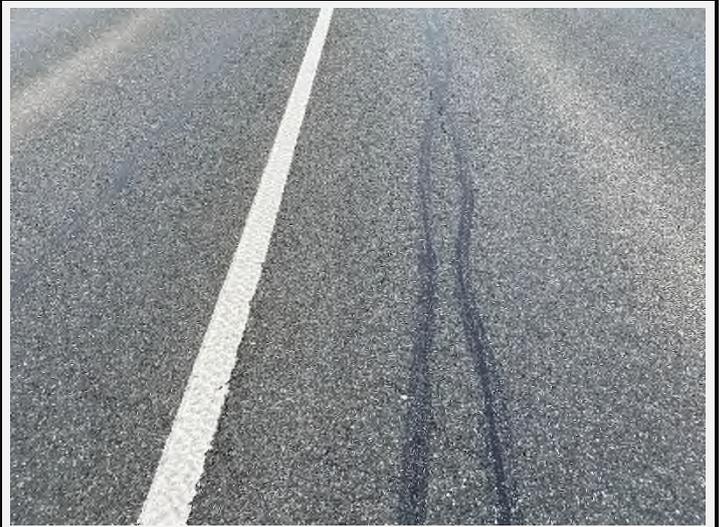
Ebenheit	(2) durchgehend relativ eben	Bindemittel- / Mörtelanreicherung Ausmagerung Splittverlust (Kornausbrüche) Abplatzung, Ausbruch, Schlagloch Flickstellen	(1) nicht feststellbar
Spurrinnen	(2) ca. 5 mm		(1) nicht feststellbar
Einzelrisse	(3) in einigen Bereichen feststellbar		(1) nicht feststellbar
Netzrisse	(3) relativ schwach ausgebildet, ca. 15 % der Fläche betroffen, Lage primär in Rollspuren		(2) vereinzelt feststellbar
Offene Nähte	(2) vereinzelt feststellbar		(3) ca. 20 % der Strecke, im Bereich der Rollspuren (Netzrisse)

Bewertung: Für die Nutzungsdauer von 16 Jahren befindet sich die Strecke in einem akzeptablen, aber keinem guten Zustand mehr.

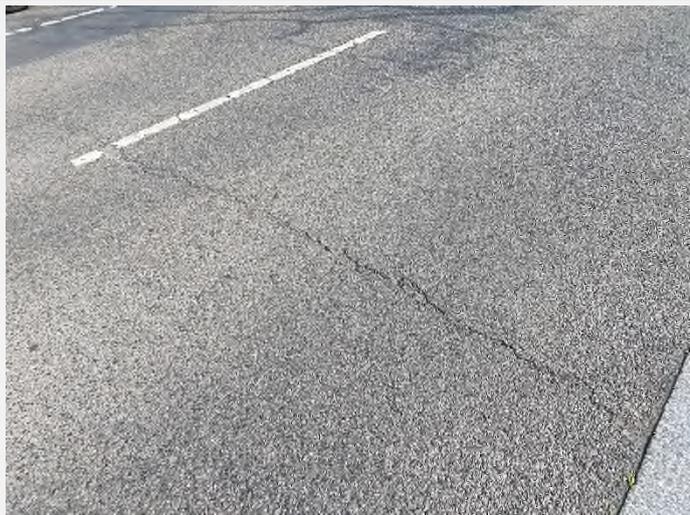
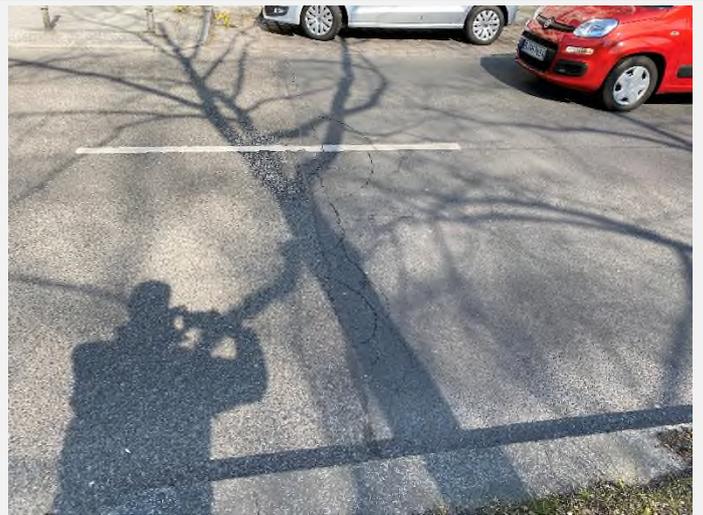
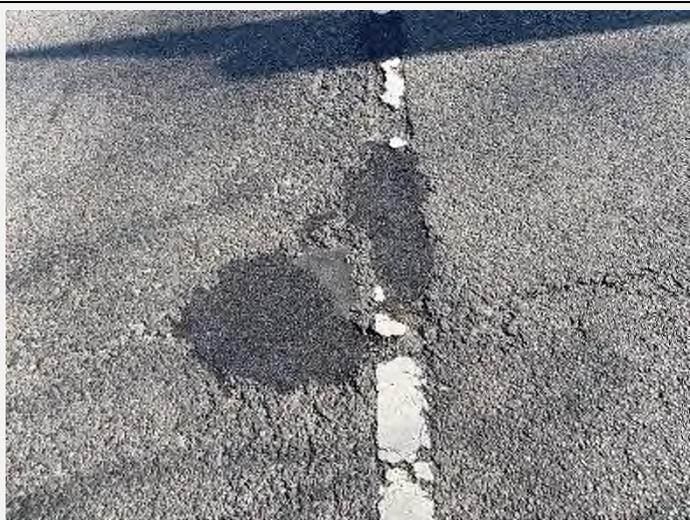
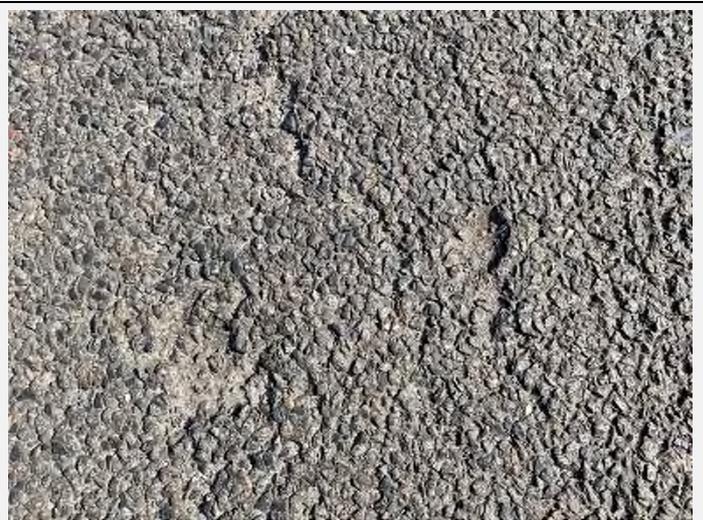
Ebenheit	(2) Unebenheiten stehen im Zusammenhang mit anderen Schadens- bzw. Sanierungsmaßnahmen	Bindemittel- / Mörtelanreicherung	(1) nicht feststellbar
Spurrinnen	(2) ca. 6 mm	Ausmagerung	(2) vereinzelt feststellbar
Einzelrisse	(2) < 1 m, längs und quer verlaufend, schwach ausgeprägt; massive Querrisse haben Ursachen offensichtlich im Unterbau und sind in sanierten Bereichen wieder aufgetreten.	Spittverlust (Kornausbrüche)	(2) vereinzelt feststellbar
Netzrisse	(2) vereinzelt feststellbar	Abplatzung, Ausbruch, Schlagloch	(2) vereinzelt feststellbar
Offene Nähte	(1) nicht feststellbar	Flickstellen	(2) ca. 5 % der Fläche, je 2 – 10 m lang, komplett quer über Fahrbahn; vermutlich zur Rissanierung (siehe Einzelrisse)

Bewertung: Hauptschadensmerkmal sind Querrisse, deren Ursache offensichtlich im Unterbau liegt. Ansonsten für die Belastung/Liegedauer guter Zustand.

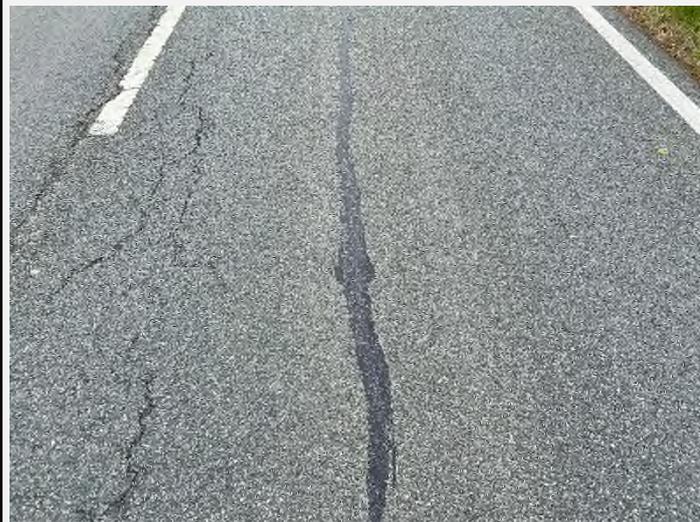
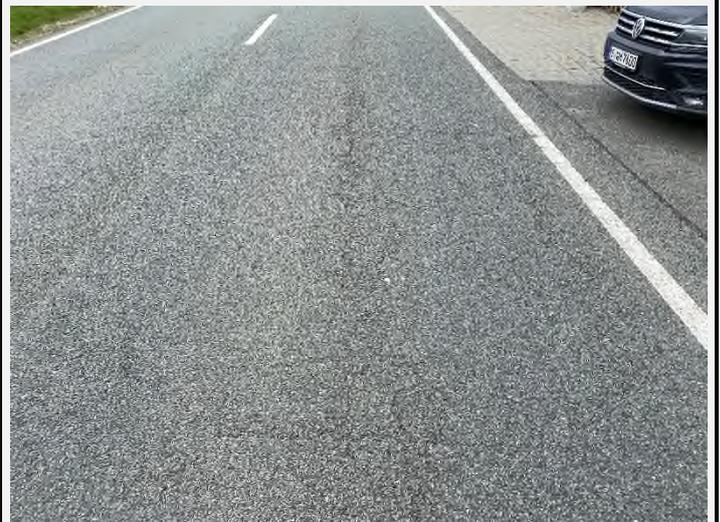
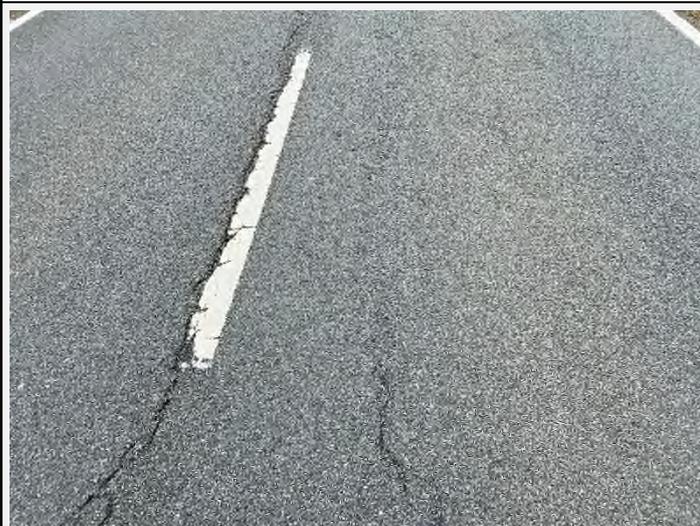
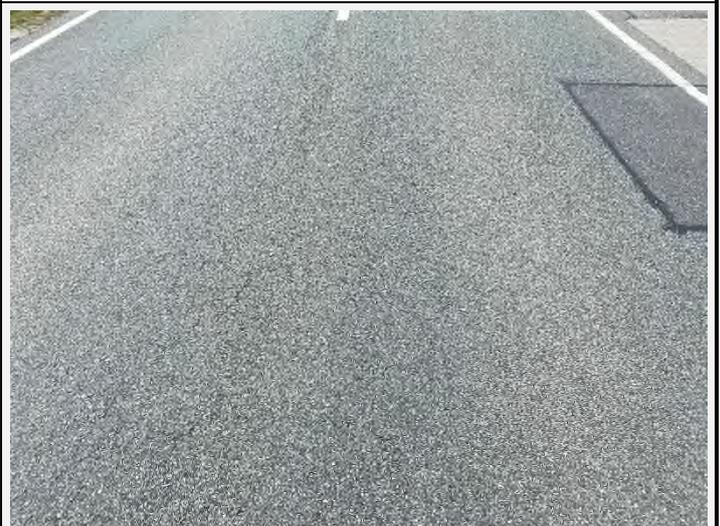
Ebenheit	(2) leichte, komplett quer verlaufende Unebenheiten auf gesamter Strecke	Bindemittel- / Mörtelanreicherung	(1) nicht feststellbar
Spurrinnen	(2) ca. 5 mm	Ausmagerung	(1) nicht feststellbar
Einzelrisse	(2) vereinzelt feststellbar	Spittverlust (Kornausbrüche)	(1) nicht feststellbar
Netzrisse	(3) größtenteils schwach ausgeprägt, verteilt, auf < 5 % der Fläche	Abplatzung, Ausbruch, Schlagloch	(1) nicht feststellbar
Offene Nähte	(4) teils lange Bereich, insgesamt ca. 30 %	Flickstellen	(1) offensichtlich nur aufgrund von Aufgrabungen

Bewertung: Vor allem in Fahrbahnmitte Risse und offene Nähte. Ansonsten für die Liegedauer in gutem Zustand.

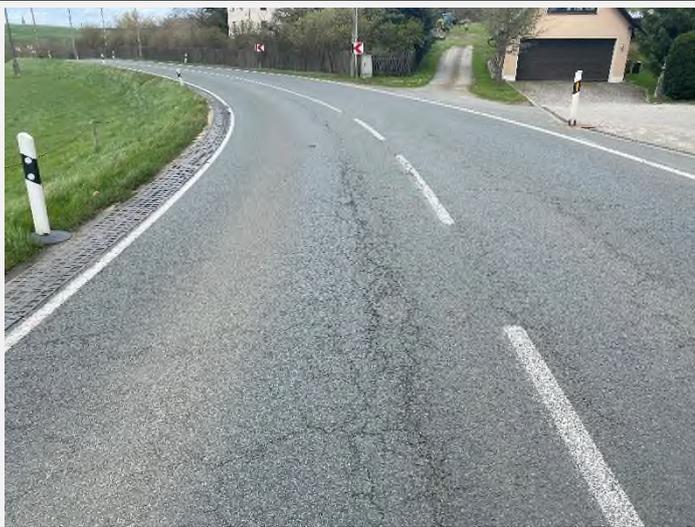
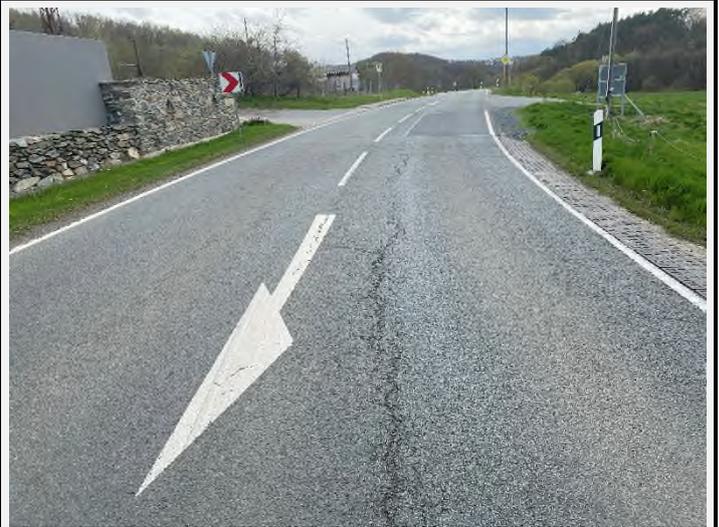
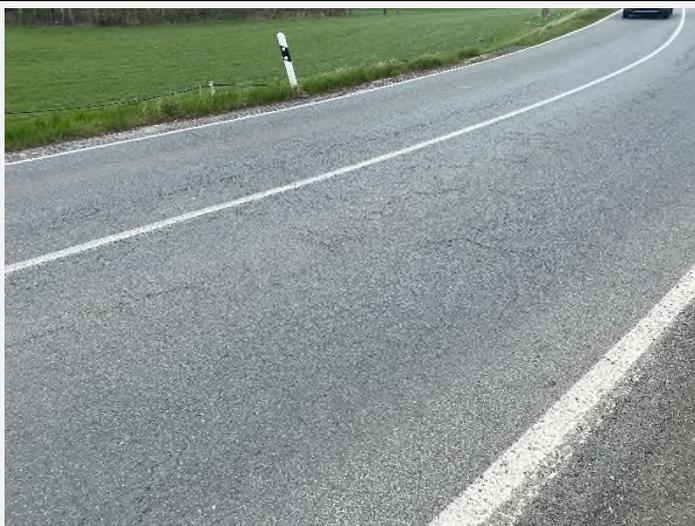
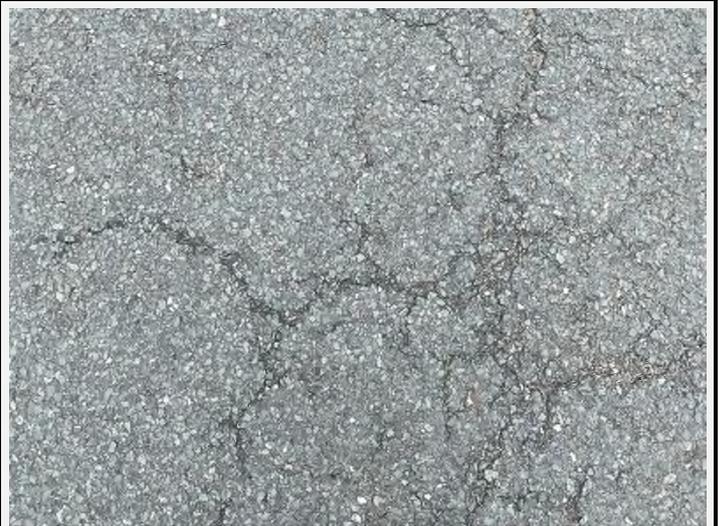
Ebenheit	(2) schwach ausgeprägte Unebenheiten	Bindemittel- / Mörtelanreicherung Ausmagerung Splittverlust (Kornausbrüche) Abplatzung, Ausbruch, Schlagloch	(1) nicht feststellbar
Spurrinnen	(2) ca. 5 mm		(2) vereinzelt feststellbar
Einzelrisse	(2) wenige, zumeist kürzere Einzelrisse		(1) nicht feststellbar
Netzrisse	(4) teils beginnende, teils stärker ausgeprägte Netzrisse, verteilt, gehäuft in den Rollspuren auf ca. 15 % der Fläche		(2) vereinzelt feststellbar
Offene Nähte	(2) < 5 m, schwach ausgeprägt		Flickstellen (2) < 5 % der Fläche, verteilt, möglicherweise zur Sanierung

Bewertung: Vor allem in den Rollspuren teils ausgeprägte Netzrisse.

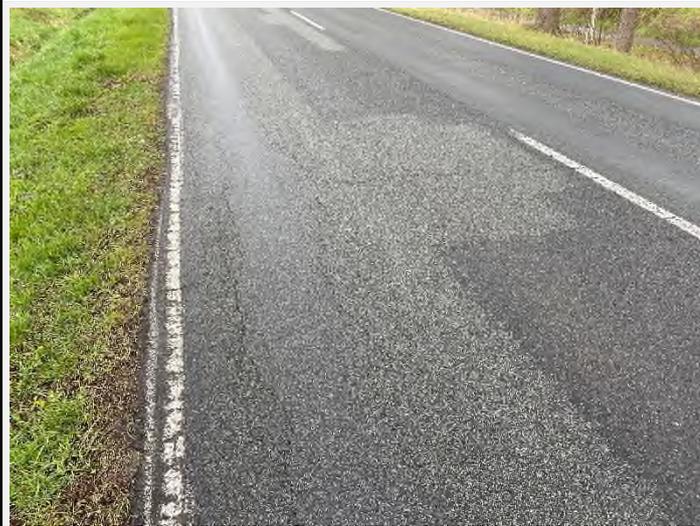
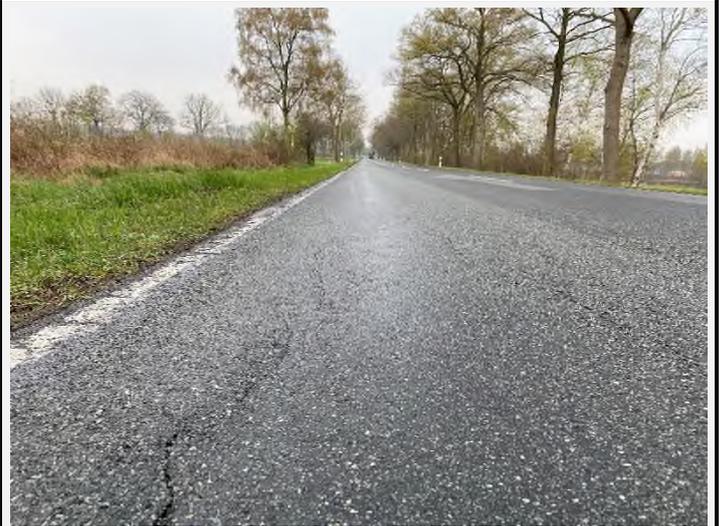
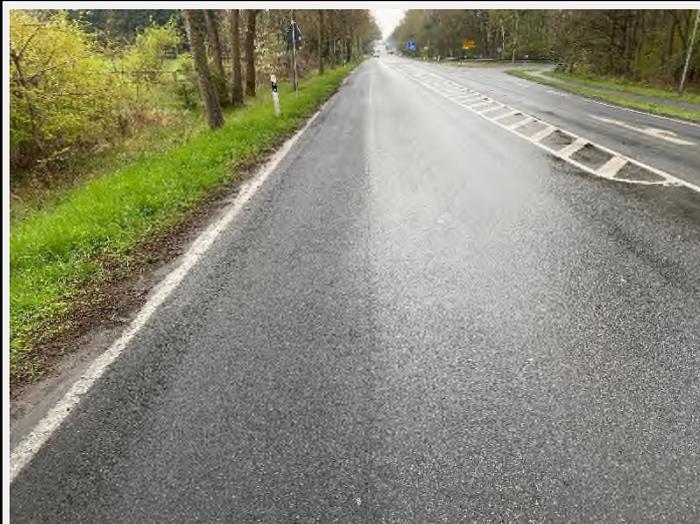
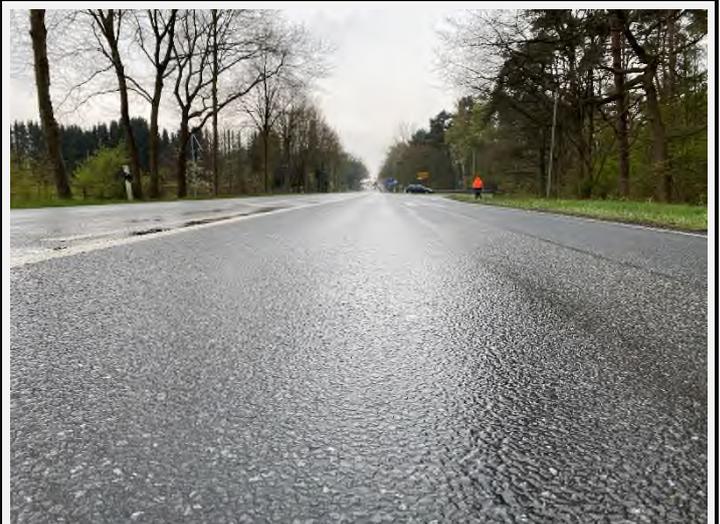
Ebenheit	(3) durchgehend Unebenheiten, teils noch stärker ausgeprägt	Bindemittel- / Mörtelanreicherung	(1) nicht feststellbar
Spurrinnen	(4) durchgehend 5 - 10 mm; Nähe Autohof 20 - 30 mm	Ausmagerung	(1) nicht feststellbar
Einzelrisse	(2) vereinzelt im Randbereich; teils in erneuerten Flächen wieder aufgetreten, daher Ursache evtl. im Unterbau	Splittverlust (Kornausbrüche)	(1) nicht feststellbar
Netzrisse	(2) vereinzelt feststellbar	Abplatzung, Ausbruch, Schlagloch	(2) vereinzelt feststellbar
Offene Nähte	(2) vereinzelt feststellbar	Flickstellen	(2) in einem Teil der Strecke; vor allem in den Randbereichen

Bewertung: Aufgrund starker Befahrung und langer Liegedauer vor allem nahe Autohof starke Spurbildung. Ansonsten teils Risse/Erneuerung in den Randbereichen, die evtl. auf Unterbau zurückzuführen sind.

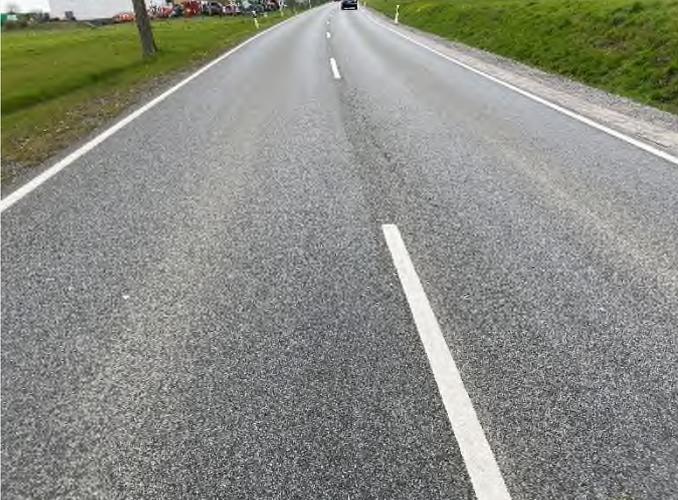
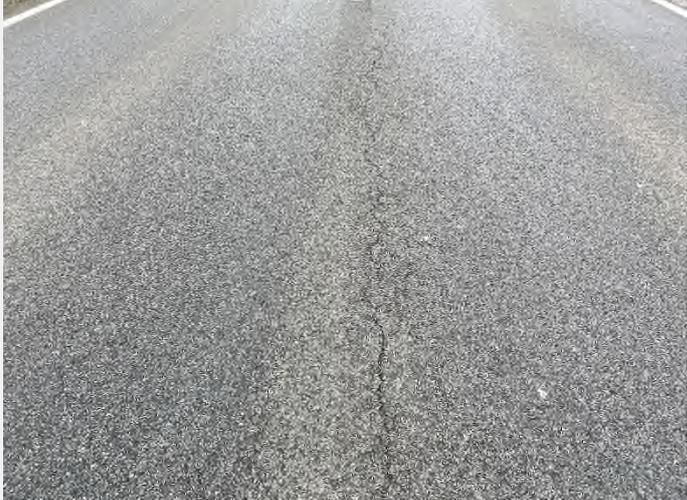
Ebenheit Spurrinnen Einzelrisse Netzrisse Offene Nähte	(1) keine Unebenheiten feststellbar (2) ca. 6 mm (2) ausschließlich Längsrisse im Bereich der Fahrbahnmitte (im Nahtbereich) (1) nicht feststellbar (2) siehe Einzelrisse	Bindemittel- / Mörtelanreicherung Ausmagerung Splittverlust (Kornausbrüche) Abplatzung, Ausbruch, Schlagloch Flickstellen	(1) nicht feststellbar (1) nicht feststellbar (1) nicht feststellbar (1) nicht feststellbar (1) nicht feststellbar

Bewertung: Abgesehen von der Rissbildung im Bereich der Fahrbahnmitte sehr guter Zustand.
