Erhebung über den Zustand von Strecken mit temperatur- abgesenktem und viskositäts- verändertem Asphalt nach langer Nutzungsdauer

Fachveröffentlichung der
Bundesanstalt für
Straßenwesen

Dr. Ing Verena Rosauer
Rosauer – Gutachten und Beratung zum Straßenbau, Essen

Fachveröffentlichung zum Forschungsprojekt: 89.0347
Erhebung über den Zustand von Strecken mit temperaturabgesenktem und viskositätsverändertem Asphalt nach langer Nutzungszeit

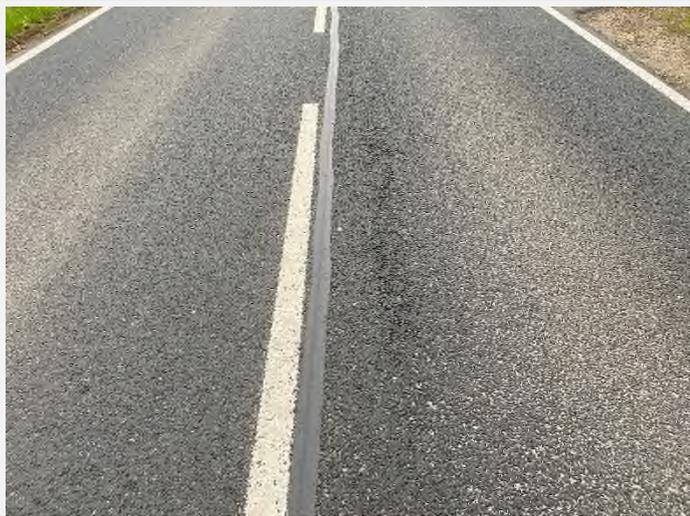
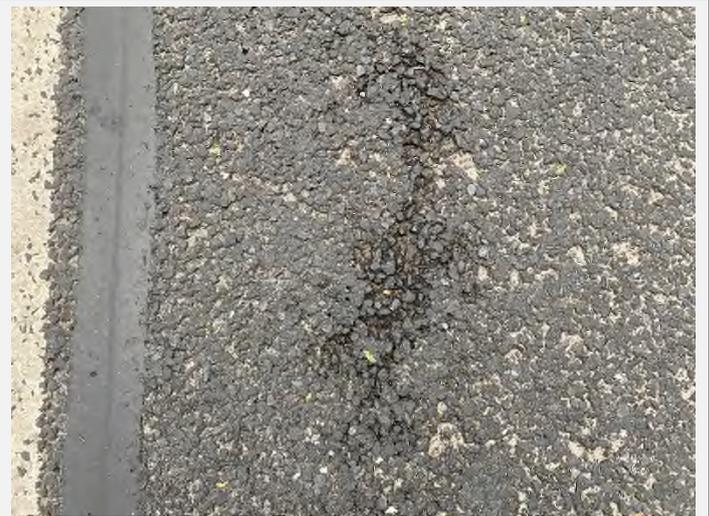
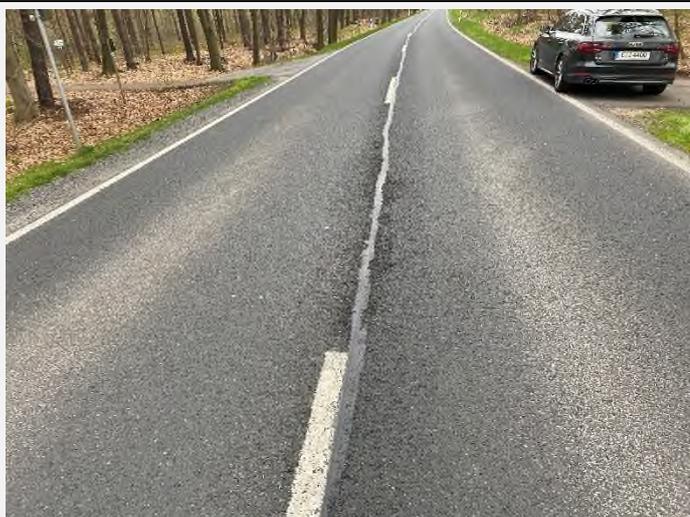
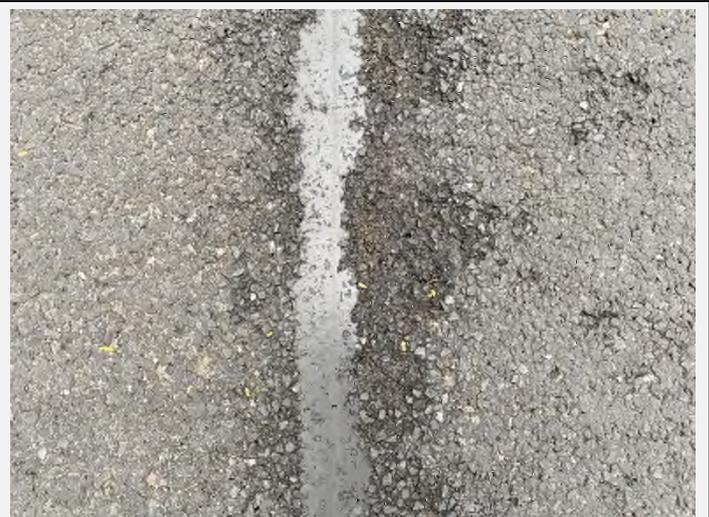
Ebenheit	(3) komplett quer verlaufende Unebenheiten auf ca. 20 % der Strecke	Bindemittel- / Mörtelanreicherung	(1) nicht feststellbar
Spurrinnen	(2) ca. 5 mm	Ausmagerung	(2) vereinzelt, im Bereich der Fahrbahnmitte
Einzelrisse	(1) nicht feststellbar	Splittverlust (Kornausbrüche)	(2) vereinzelt, im Bereich der Fahrbahnmitte
Netzrisse	(1) nicht feststellbar	Abplatzung, Ausbruch, Schlagloch	(1) nicht feststellbar
Offene Nähte	(3) auf ca. 20 % der Strecke	Flickstellen	(2) ein Teilbereich komplett erneuert, obwohl Zustand davor sehr gut (Sanierung erfolgte ggf. nicht aufgrund des Zustands des Asphalts)

Bewertung: Abgesehen vom Bereich in Fahrbahnmitte und der Erneuerung eines Teilbereichs sehr guter Zustand.

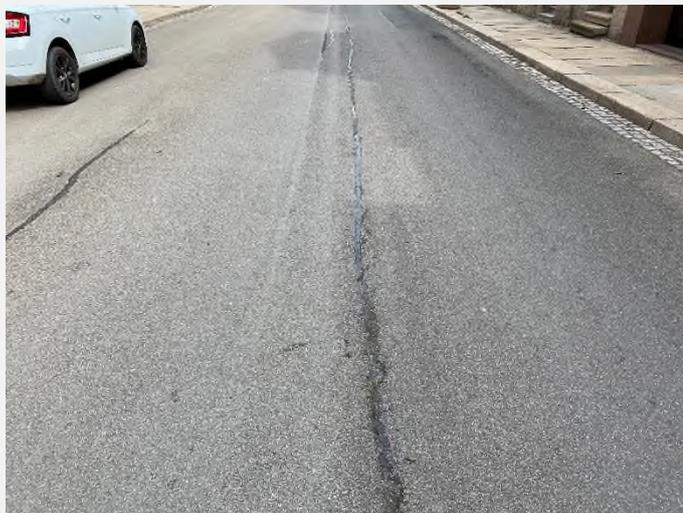
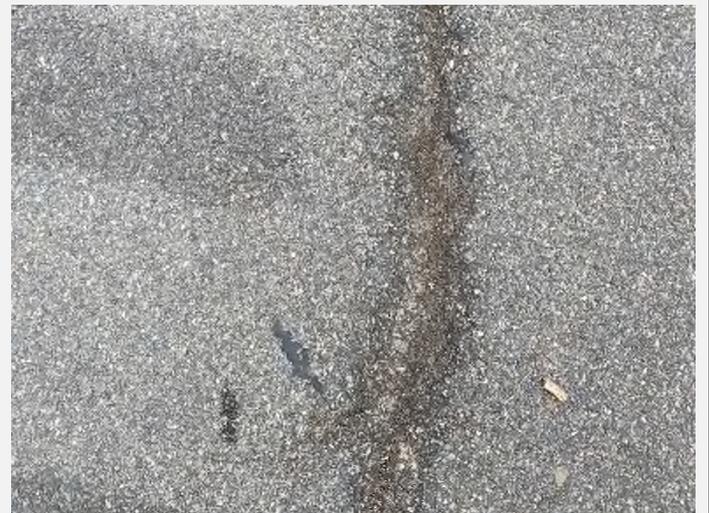
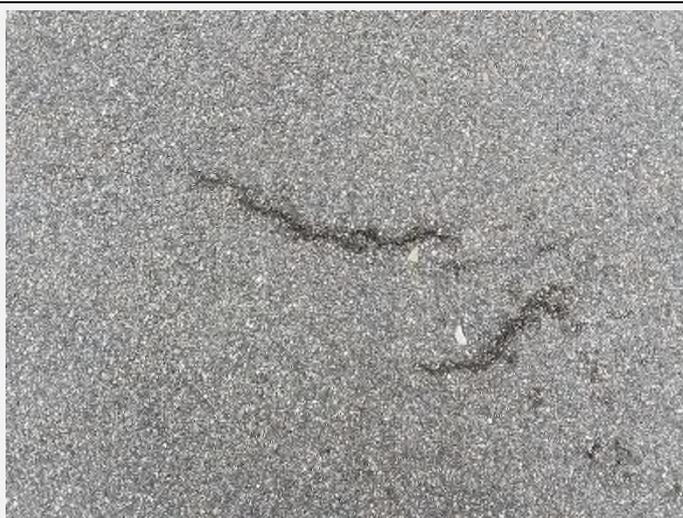
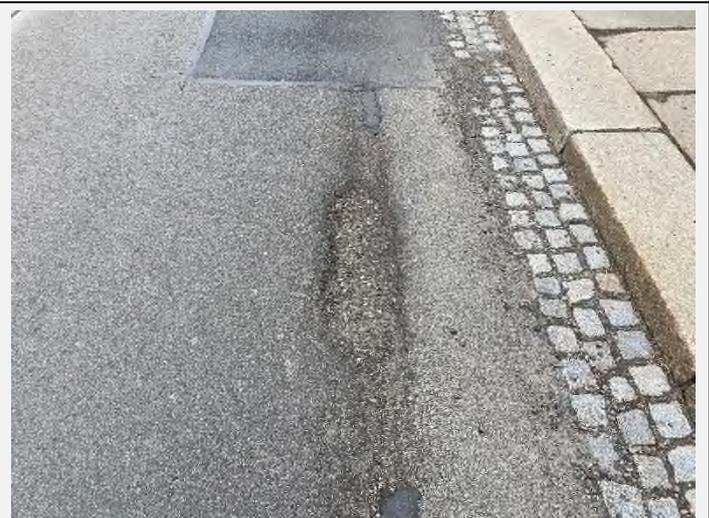
Ebenheit	(3) relativ uneben, größtenteils verursacht durch die unterschiedlichen Schadensbilder	Bindemittel- / Mörtelanreicherung	(1) nicht feststellbar
Spurrinnen	nicht zu bewerten, da kein spurgebundenes Fahren	Ausmagerung	(3) vermehrt feststellbar
Einzelrisse	(3) 5 – 10 m lang, vor allem längs verlaufend, Lage und Ausprägung unterschiedlich	Splittverlust (Kornausbrüche)	(3) vermehrt feststellbar
Netzrisse	(3) ca. 5 % der Fläche betroffen, Lage und Ausprägung unterschiedlich	Abplatzung, Ausbruch, Schlagloch	(3) ca. 2 % der Fläche teils von starken Ausbrüchen betroffen
Offene Nähte	(5) ca. 50 % der Naht offen, teils sehr stark ausgeprägt	Flickstellen	(2) vereinzelt feststellbar (Ursache wahrscheinlich Aufgrabung)

Bewertung: Generell schlechter Zustand. Die Textur ist sehr wechselhaft. Vor allem in Längsrichtung aber auch quer viel Rissanierung.
(Wegen Unklarheiten in Auswertung nicht berücksichtigt.)

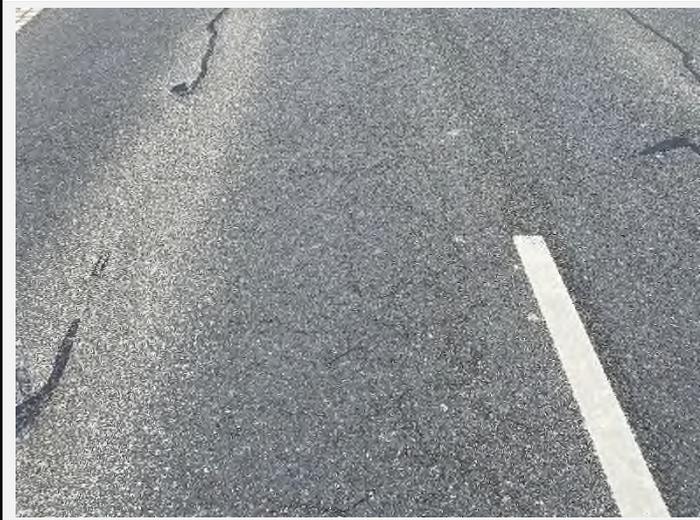
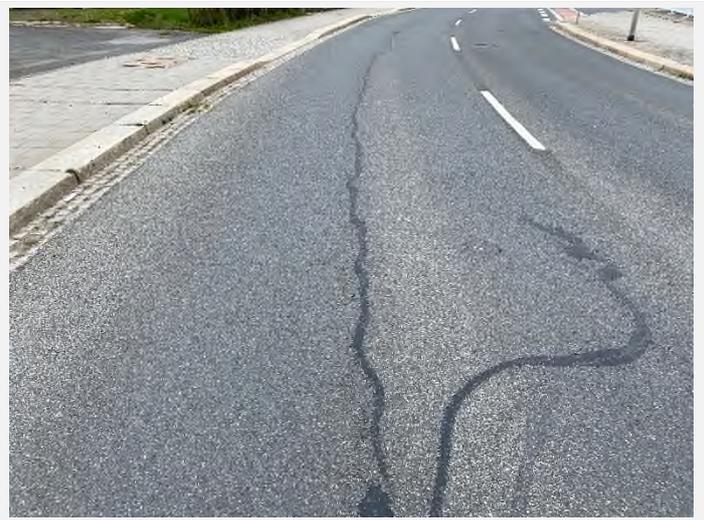
Ebenheit	(1) keine Unebenheiten feststellbar	Bindemittel- / Mörtelanreicherung Ausmagerung Splittverlust (Kornausbrüche) Abplatzung, Ausbruch, Schlagloch Flickstellen	(1) nicht feststellbar
Spurrinnen	(2) < 6 mm, Textur in Spur relativ offen, teils Netzkrisse in den Spuren, leichte Aufwölbungen neben den Spuren		(2) vereinzelt feststellbar
Einzelrisse	(3) unterschiedlich lange Risse längs in Spurmitte		(1) nicht feststellbar
Netzkrisse	(3) in den Rollspuren, Flächenanteil ca. 5 %, schwach ausgeprägt		(1) nicht feststellbar
Offene Nähte	(1) nicht feststellbar		(2) vereinzelt feststellbar

Bewertung: Rissbildung ist im Zusammenhang mit Höhenlage, Liegedauer und dem verformungsbeständigen Mischgut zu sehen.

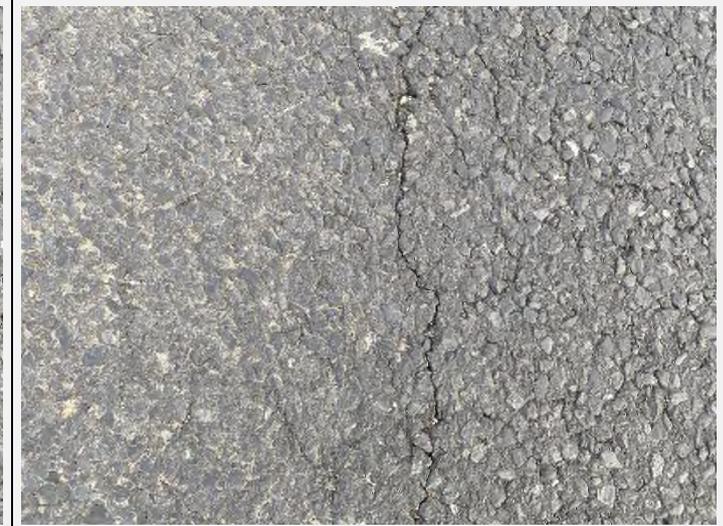
Bewertung: Wenig befahrene Straße, die in weiten Bereichen in gutem Zustand ist. Allerdings trotz geringer Beanspruchung Netzrisse in den Fahrspuren.

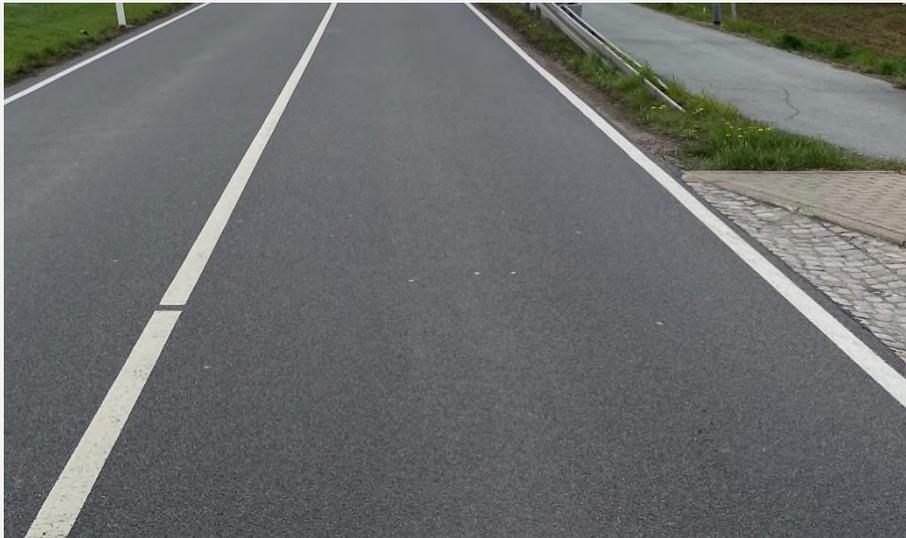
Ebenheit	(2) kaum Unebenheiten feststellbar	Bindemittel- / Mörtelanreicherung Ausmagerung Splittverlust (Kornausbrüche) Abplatzung, Ausbruch, Schlagloch Flickstellen	(1) nicht feststellbar
Spurrinnen	(2) ca. 5 mm		(1) nicht feststellbar
Einzelrisse	(1) nicht feststellbar		(1) nicht feststellbar
Netzrisse	(1) nicht feststellbar		(1) nicht feststellbar
Offene Nähte	(1) nicht feststellbar		(1) einzelne Stellen in kurzem Abstand komplett saniert; kein Zusammenhang zu Asphaltzustand feststellbar, vermutlich andere Ursache.

Bewertung: Sehr guter Zustand.

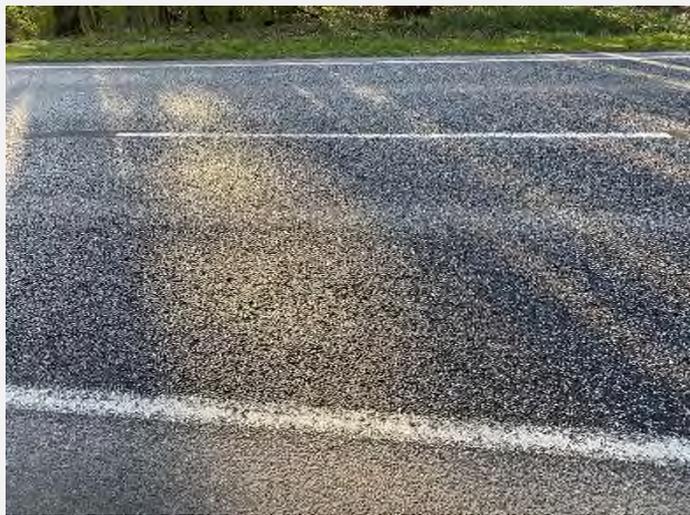
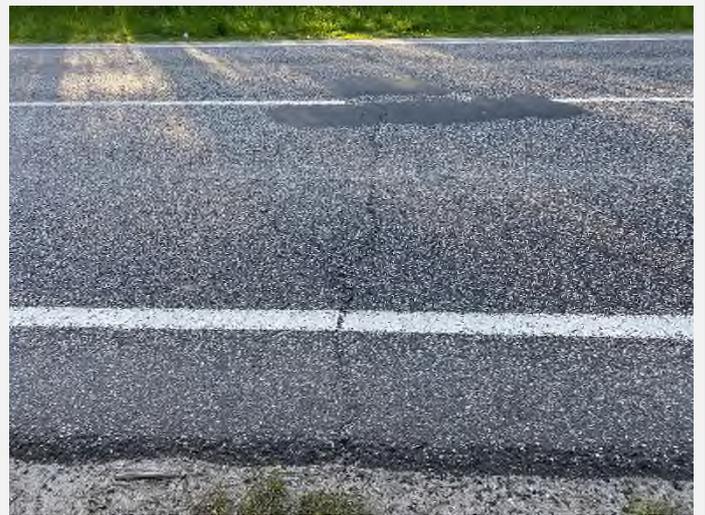
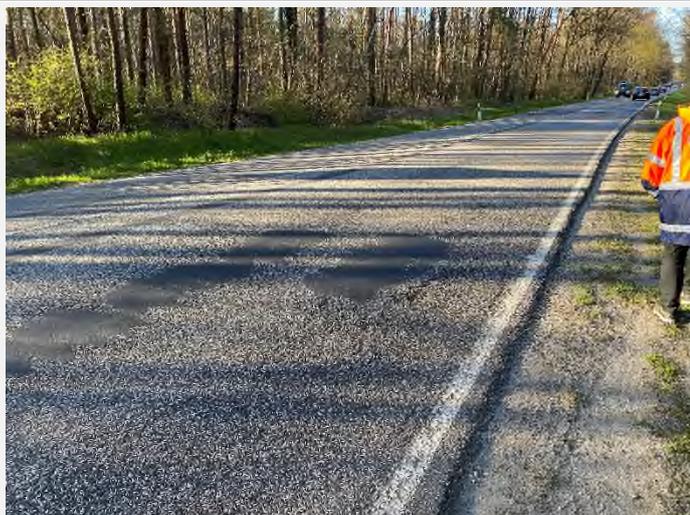
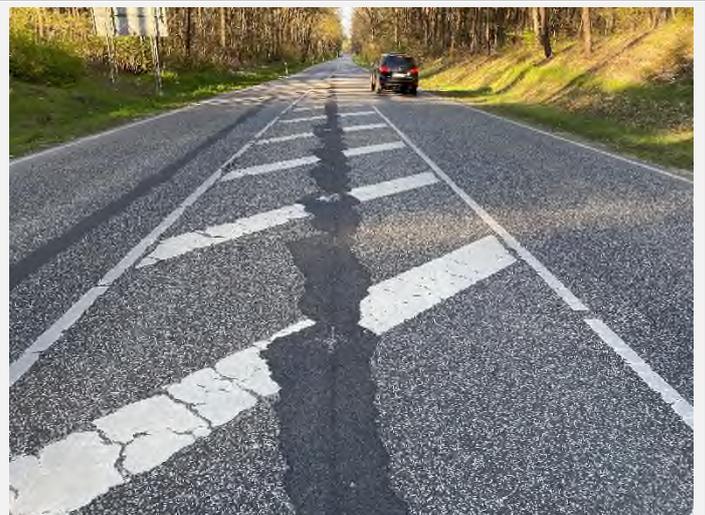
Ebenheit	(3) quer verlaufende Unebenheiten (evtl. durch Beton-Unterbau)	Bindemittel- / Mörtelanreicherung	(1) nicht feststellbar	
Spurrinnen	(3) ca. 8 mm, offene Textur in den Rollspuren		Ausmagerung	(2) vereinzelt feststellbar
Einzelrisse	(2) vereinzelt kurze Risse, Richtung und Lage verteilt. zusätzlich Querrisse vermutlich aufgrund Beton-Unterbau.		Splittverlust (Kornausbrüche)	(2) vereinzelt feststellbar
Netzrisse	(2) vereinzelt feststellbar		Abplatzung, Ausbruch, Schlagloch	(2) vereinzelt feststellbar
Offene Nähte	(3) vereinzelt aber deutlich ausgeprägt		Flickstellen	(3) kleiner Abschnitt komplett erneuert, ansonsten vereinzelt Flickstellen

Bewertung: Zustand aufgrund Liegedauer und Verkehrsbelastung nicht mehr gut. Kein signifikanter Unterschied zu angrenzender Referenzstrecke feststellbar.

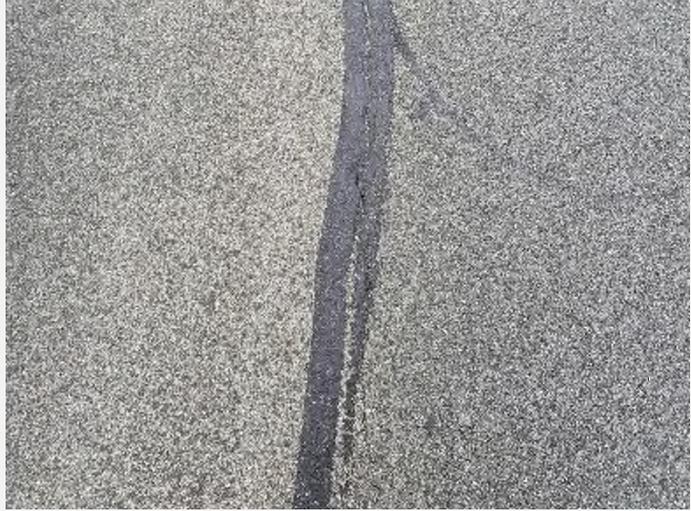
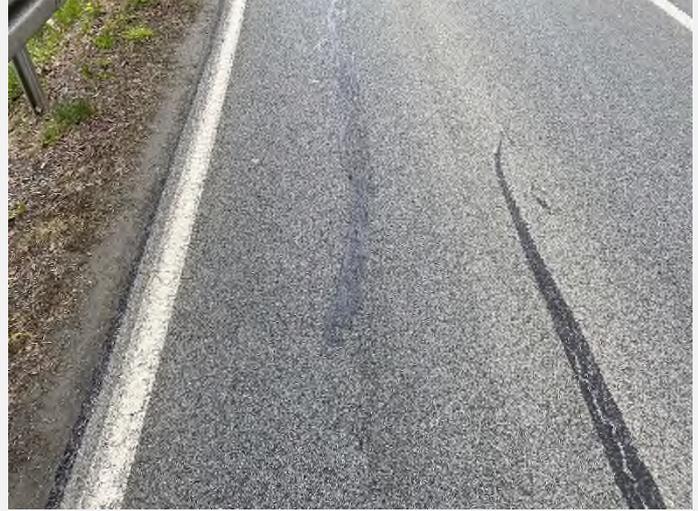
Ebenheit Spurrinnen Einzelrisse Netzrisse Offene Nähte	(1) keine Unebenheiten feststellbar (1) < 5 mm (2) zwei Risse, 5 - 10 m lang, längs verlaufend, Mitte Fahrspur, vergossen, Ursache unbekannt (1) nicht feststellbar (1) nicht feststellbar	Bindemittel- / Mörtelanreicherung Ausmagerung Splittverlust (Kornausbrüche) Abplatzung, Ausbruch, Schlagloch Flickstellen	(1) nicht feststellbar (1) nicht feststellbar (1) nicht feststellbar (1) nicht feststellbar (1) eine Querung, kein Zusammenhang zum Asphaltzustand

Bewertung: Guter Zustand.

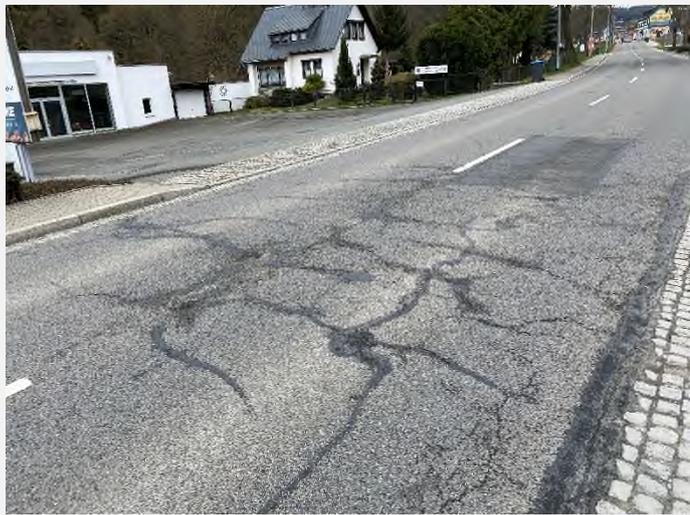
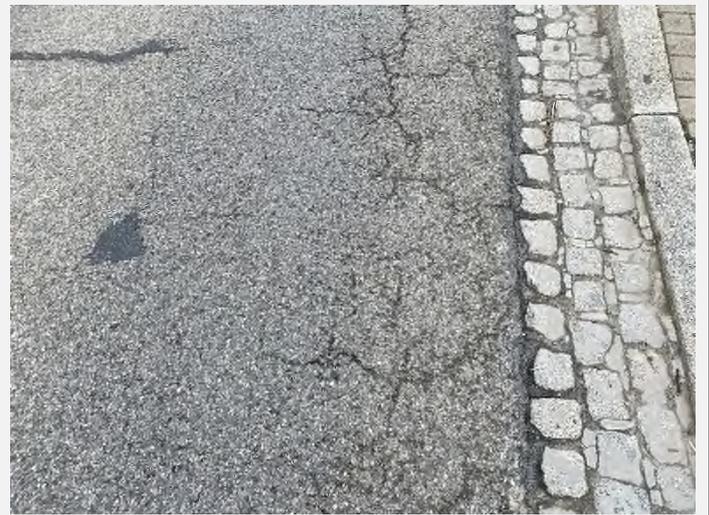
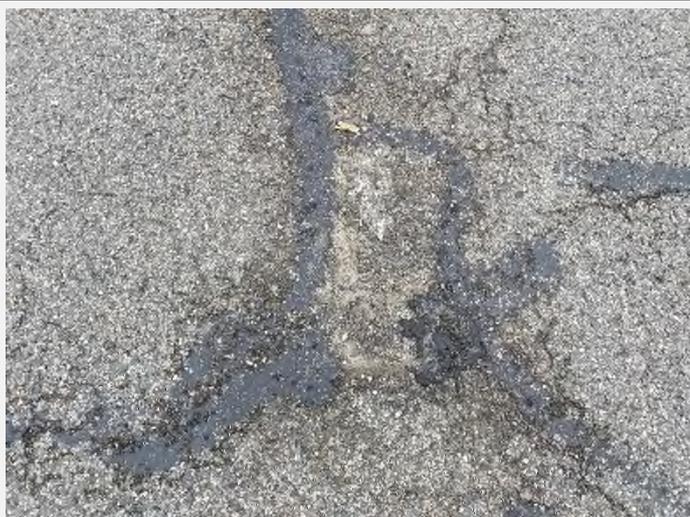
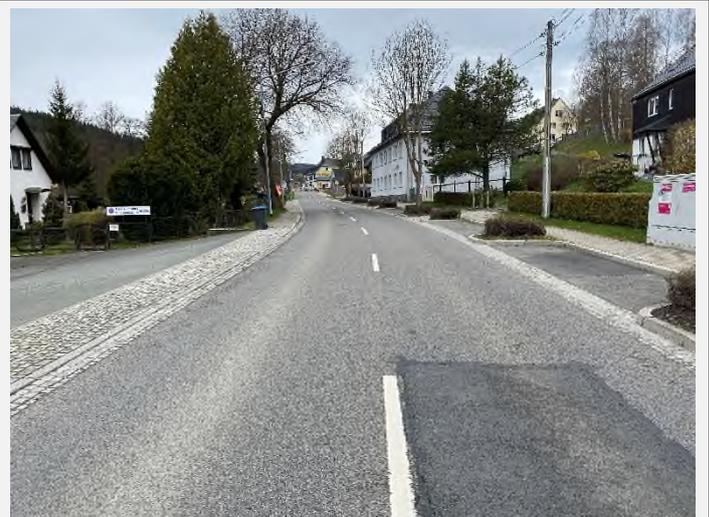
Ebenheit	(2) durchgehend leichte Unebenheiten	Bindemittel- / Mörtelanreicherung Ausmagerung Splittverlust (Kornausbrüche) Abplatzung, Ausbruch, Schlagloch	(1) nicht feststellbar
Spurrinnen	(2) ca. 5 mm		(2) teilweise im Bereich der Netzrisse feststellbar
Einzelrisse	(2) kaum Einzelrisse		(1) nicht feststellbar
Netzrisse	(4) auf ca. 10 % der Fläche teils stark ausgeprägte Netzrisse, hauptsächlich am Fahrbahnrand und in Fahrbahnmitte		(2) vereinzelt feststellbar
Offene Nähte	(1) nicht feststellbar		Flickstellen (2) vereinzelt feststellbar

Bewertung: Die teilweise deutlichen Schädigungen sind im Zusammenhang mit der Höhenlage und dem verformungsbeständigen Mischgut zu sehen.

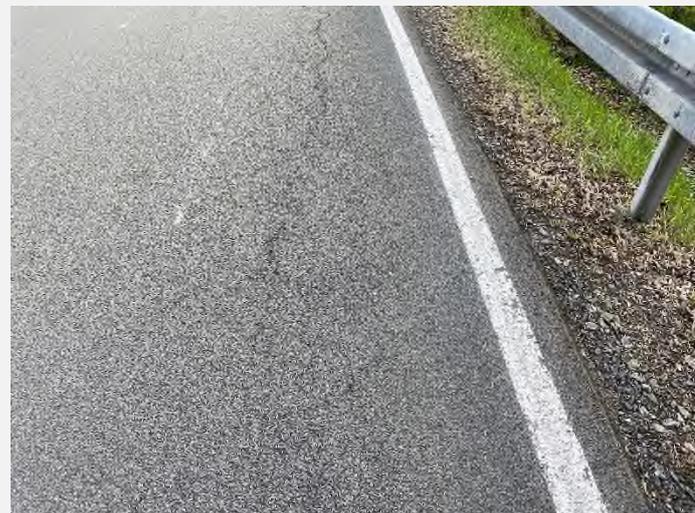
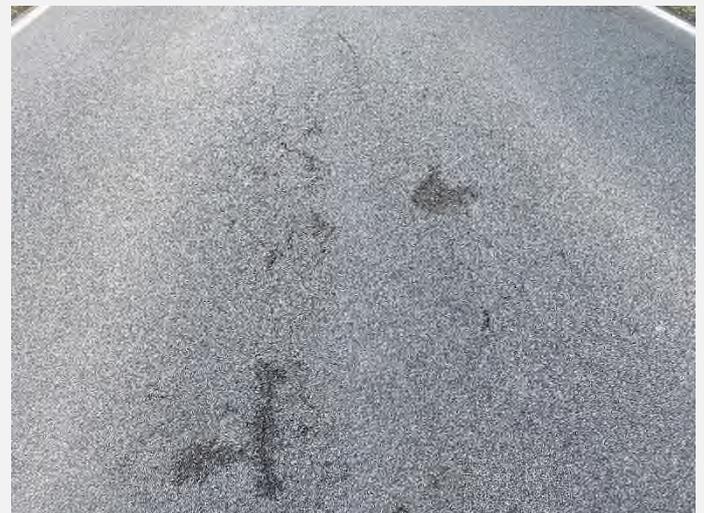
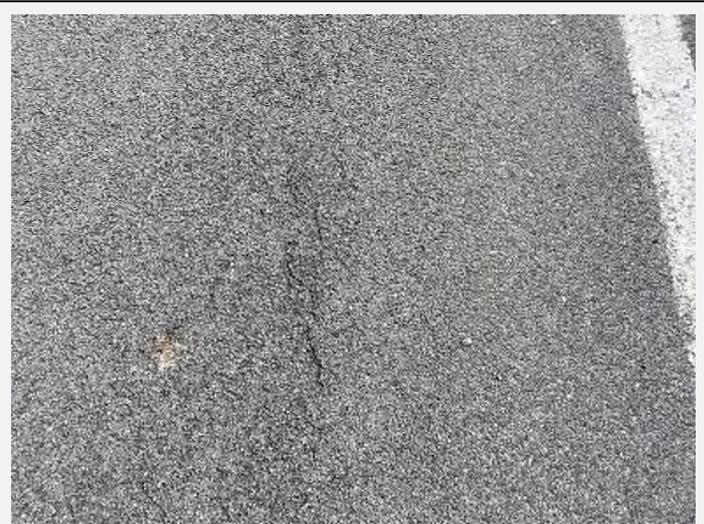
Ebenheit	(2) teilweise leichte Unebenheiten feststellbar	Bindemittel- / Mörtelanreicherung	(1) nicht feststellbar
Spurrinnen	(1) < 5 mm	Ausmagerung	(1) nicht feststellbar
Einzelrisse	(3) < 10 m lange Längsrisse, Rissbreite teils > 2 mm, vorwiegend am Rand ca. 10 % der Strecke betroffen	Splittverlust (Kornausbrüche)	(1) nicht feststellbar
Netzrisse	(2) vereinzelt relativ schwach ausgeprägte Netzrisse	Abplatzung, Ausbruch, Schlagloch	(1) nicht feststellbar
Offene Nähte	(1) nicht feststellbar	Flickstellen	(2) sehr vereinzelt Flickstellen von 1 – 2 qm

Bewertung: Unterschiedlicher Zustand innerhalb der Strecke. Teils sehr gut, teils die beschriebenen Merkmale (Einzelrisse sowie Netzrisse und Flickstellen).

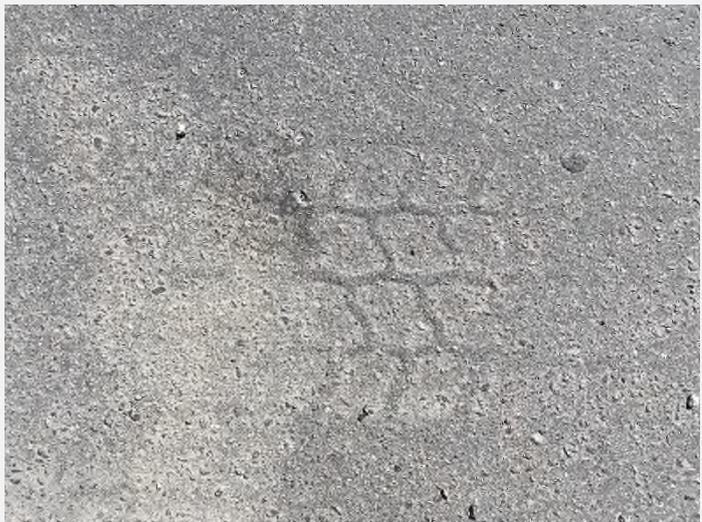
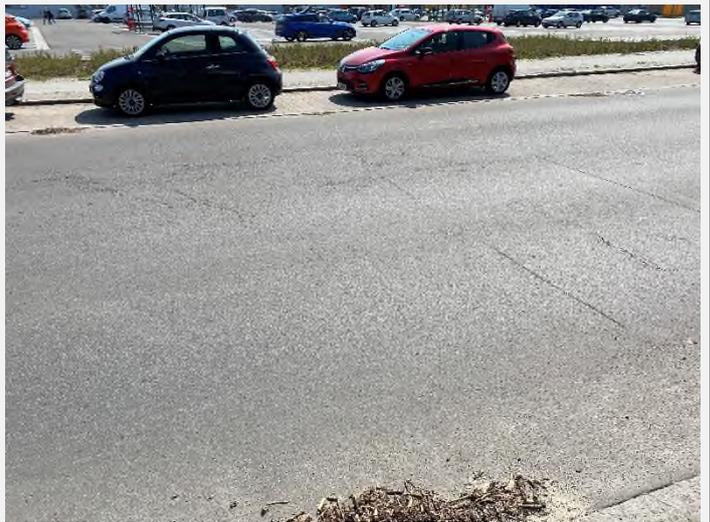
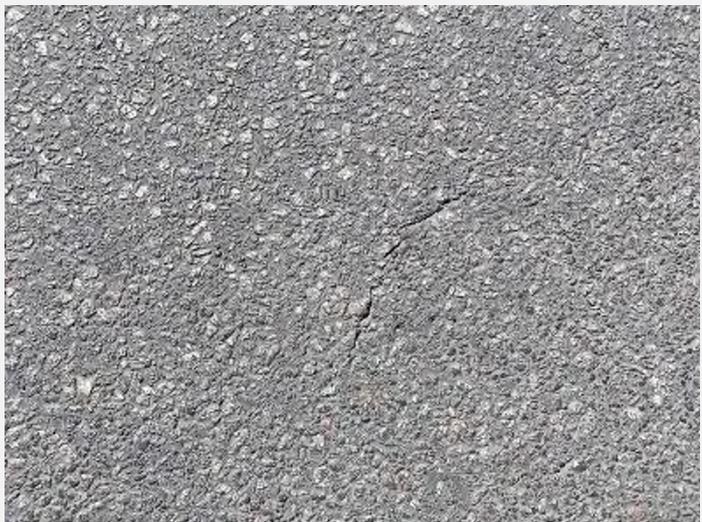
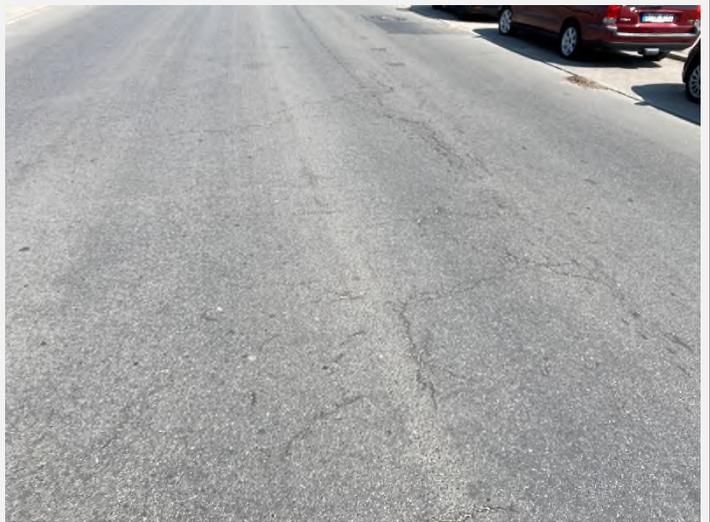
Ebenheit	(2) Unebenheiten primär auf andere Schäden zurückzuführen	Bindemittel- / Mörtelanreicherung	(1) nicht feststellbar
Spurrinnen	(2) ca. 6 mm	Ausmagerung	(1) nicht feststellbar
Einzelrisse	(2) < 5 m, längs und quer, mittlere Ausprägung, zusätzlich massive Risse, die vermutlich dem Unterbau zuzuordnen sind	Splittverlust (Kornausbrüche)	(2) vereinzelt feststellbar
Netzrisse	(2) kleiner Teil ist deutlich betroffen, Ursache möglicherweise (zum Teil) der Unterbau	Abplatzung, Ausbruch, Schlagloch	(2) vereinzelt feststellbar
Offene Nähte	(2) < 5 m, in Ansätzen zu erkennen	Flickstellen	(2) Einzelgrößen bis 20 qm, unregelmäßig verteilt

Bewertung: Teile sind in einem sehr guten Zustand, andere Teile weisen erhebliche Schädigungen auf. Möglicherweise trägt der Unterbau zur Schadensbildung bei.

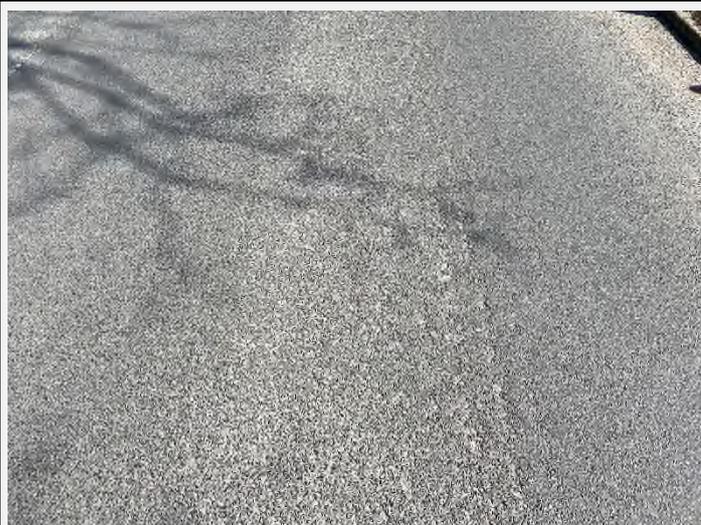
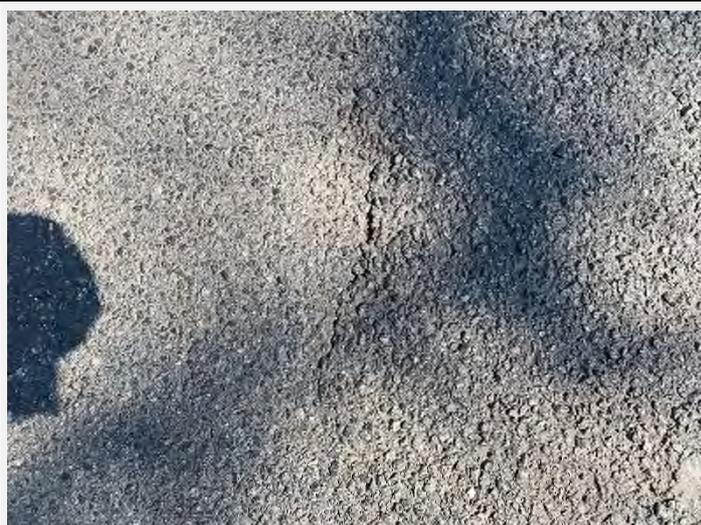
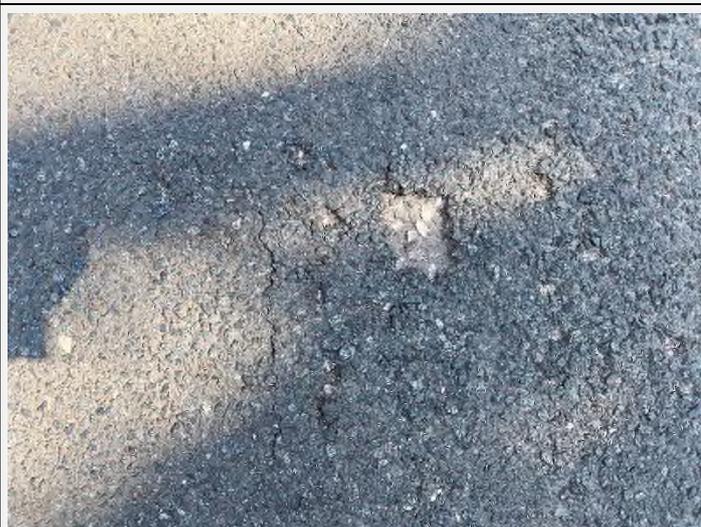
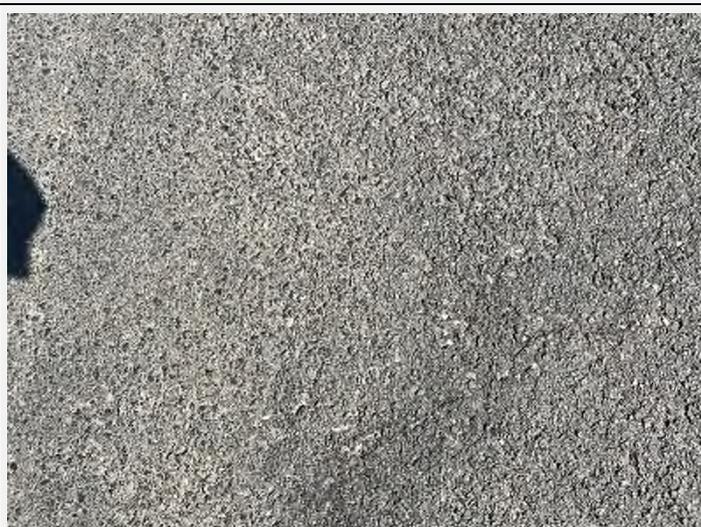
Ebenheit	(2) kaum Unebenheiten feststellbar	Bindemittel- / Mörtelanreicherung	(1) nicht feststellbar
Spurrinnen	(3) ca. 10 mm, Textur in Spur fett, daneben deutlich offener, in Querrichtung recht uneben	Ausmagerung	(1) nicht feststellbar
Einzelrisse	(2) keine massiven Einzelrisse feststellbar	Splittverlust (Kornausbrüche)	(2) in Ansätzen zu erkennen
Netzrisse	(2) schwach ausgeprägt und vereinzelt	Abplatzung, Ausbruch, Schlagloch	(2) vereinzelt festzustellen
Offene Nähte	(2) vereinzelt schwach feststellbar	Flickstellen	(1) nicht feststellbar

Bewertung: Dem Alter entsprechend stark verschlissene Oberfläche.

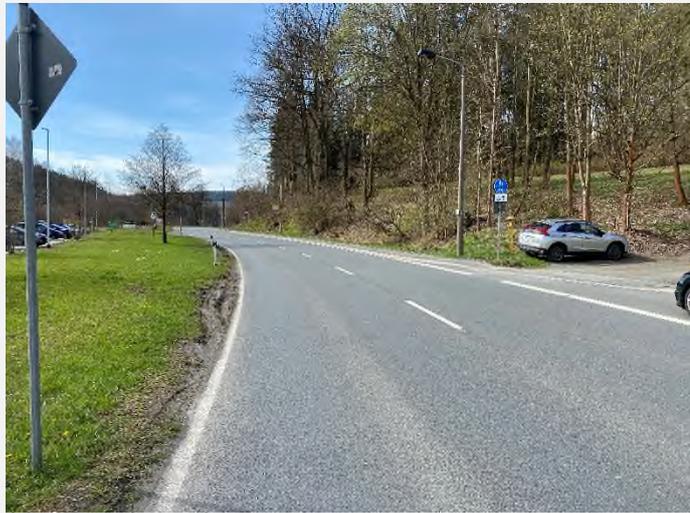
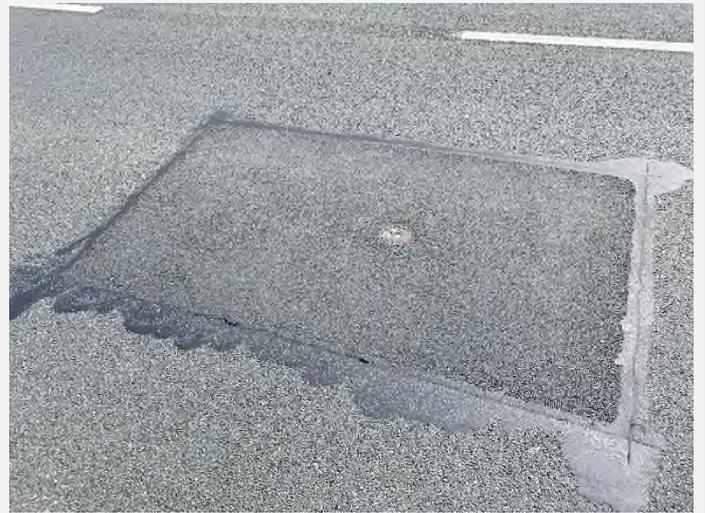
Ebenheit	(1) nicht feststellbar	Bindemittel- / Mörtelanreicherung Ausmagerung	(1) nicht feststellbar
Spurrinnen	(1) ca. 2 mm, unmittelbar vor LSA ca. 10 mm	Splittverlust (Kornausbrüche)	(1) nicht feststellbar
Einzelrisse	(1) nicht feststellbar	Abplatzung, Ausbruch, Schlagloch	(1) nicht feststellbar
Netzrisse	(1) nicht feststellbar	Flickstellen	(1) nur um Schieberkappe
Offene Nähte	(1) nicht feststellbar

Bewertung: Abgesehen von Spurbildung vor LSA in einem guten Zustand.

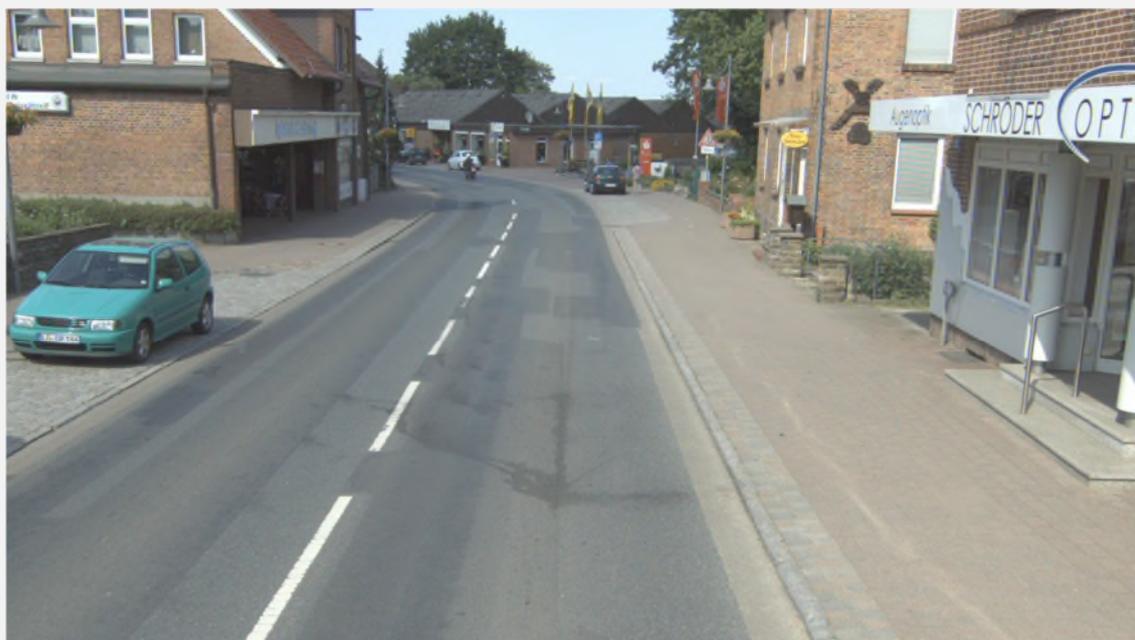
Straße: B209, Abschnitt: 28270010 - 28270060, Station: 190, Lage: R, FS: 1

<p>Ebenheit</p> <p>Spurrinnen</p> <p>Einzelrisse, Netzrisse</p> <p>Offene Nähte</p>	<p>ZWAUN_15: 3,7 (2,9 – 4,7) möglicherweise primär durch Flickstellen</p> <p>ZWSPT_15: 2,2 (1,7 – 2,9)</p> <p>ZWRIS_15: 1,4 (1,0 – 2,7) vereinzelte Bereiche mit stärker ausgeprägter Rissbildung; Rest nahezu rissfrei, vorwiegend längs, teils in Rollspuren oder am Fahrbahnrand</p> <p>(1) nicht feststellbar</p>	<p>Bindemittel- / Mörtelanreicherung</p> <p>Ausmagerung</p> <p>Splittverlust (Kornausbrüche)</p> <p>Abplatzung, Ausbruch, Schlagloch</p> <p>Flickstellen</p>	<p>(1) nicht feststellbar</p> <p>(1) nicht feststellbar</p> <p>(1) nicht feststellbar</p> <p>(1) nicht feststellbar</p> <p>ZWRSFA_15: 5,0 (5,0 – 5,0) 2012 noch wenige Flickstellen, 2016 durchgehend 5,0</p>

<p>Bewertung: Für die Belastung und die Nutzungsdauer augenscheinlich noch in ordentlichem Zustand, wobei zwischen 2012 und 2016 durchgehende Sanierungsmaßnahmen festzustellen sind. Vergleichbar mit Referenzstrecke, jedoch deutlich weniger Rissbildung.</p>

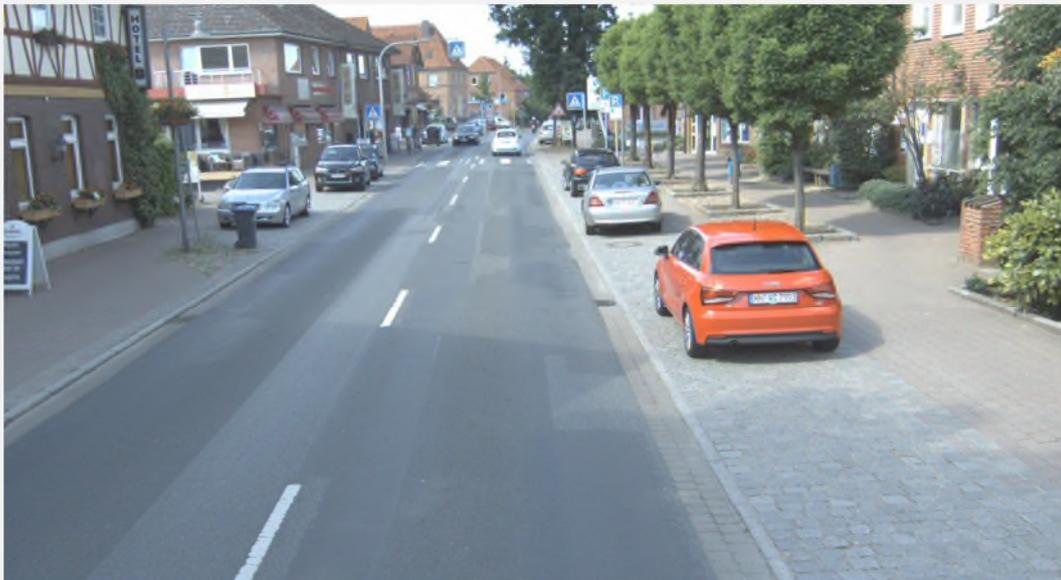
Straße: B209, Abschnitt: 28270010 - 28270060, Station: 310, Lage: R, FS: 1

Ebenheit Spurrinnen Einzelrisse, Netzrisse Offene Nähte	ZWAUN_15: 3,8 (2,8 – 5,0) möglicherweise primär durch Flickstellen ZWSPT_15: 1,8 (1,5 – 2,6) ZWRISS_15: 2,5 (1,4 – 5,0) an einigen Stellen starke Rissbildung (möglicherweise externe Einflüsse), während weite Bereiche gering bis mittel betroffen sind; vorwiegend längs, teils in Rollspuren oder am Fahrbahnrand (2) vereinzelt feststellbar	Bindemittel- / Mörtelanreicherung Ausmagerung Splittverlust (Kornausbrüche) Abplatzung, Ausbruch, Schlagloch Flickstellen	(1) nicht feststellbar (1) nicht feststellbar (1) nicht feststellbar (1) nicht feststellbar ZWRSFA_15: 4,7 (1,0 – 5,0) 2012 noch wenige Flickstellen, 2016 fast durchgehend 5,0

Bewertung: Für die Belastung und die Nutzungsdauer augenscheinlich noch in ordentlichem Zustand, wobei zwischen 2012 und 2016 durchgehende Sanierungsmaßnahmen festzustellen sind.

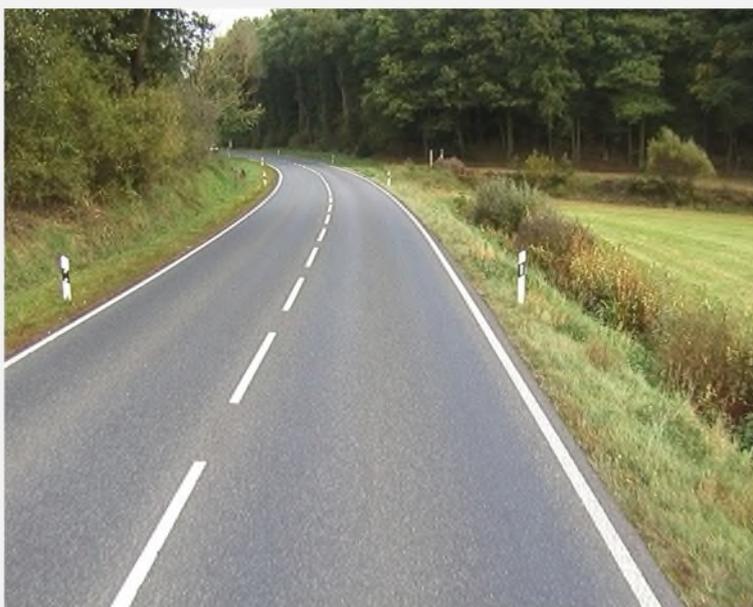
Straße: B3, Abschnitt: 5118058 - 5019017,
Station: 1500, Lage: R, FS: 1

Ebenheit Spurrinnen Einzelrisse, Netzkrisse Offene Nähte	ZWAUN_15: 1,9 (1,4 – 2,8) vereinzelt Unebenheiten ZWSPT_15: 2,1 (1,8 – 2,5) ZWRISS_15: 1,9 (1,0 – 5,0) vereinzelt deutlich Rissbildung; auf 80 % wenig Rissbildung feststellbar (1) nicht feststellbar	Bindemittel- / Mörtelanreicherung Ausmagerung Spplitverlust (Kornausbrüche) Abplatzung, Ausbruch, Schlagloch Flickstellen	(1) nicht feststellbar (1) nicht feststellbar (1) nicht feststellbar (2) an einer Stelle feststellbar, vermutlich äußere Einflüsse ZWRSFA_15: 1,7 (1,0 – 5,0) einzelne Flickstellen, teils Streifen, teils Fahrspuren

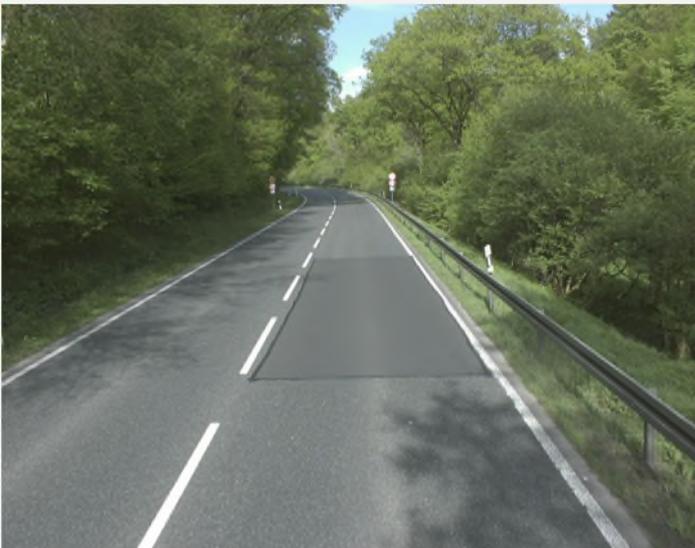
<p>Straße: B3, Abschnitt: 51180580 - 50190170, Station: 2230, Lage: R, FS: 1</p> <p>2015</p>			
Bewertung: Abgesehen von einzelnen Schaden- und Flickstellen für die Nutzungsdauer in gutem Zustand. Vergleichbar mit Referenzstrecke.

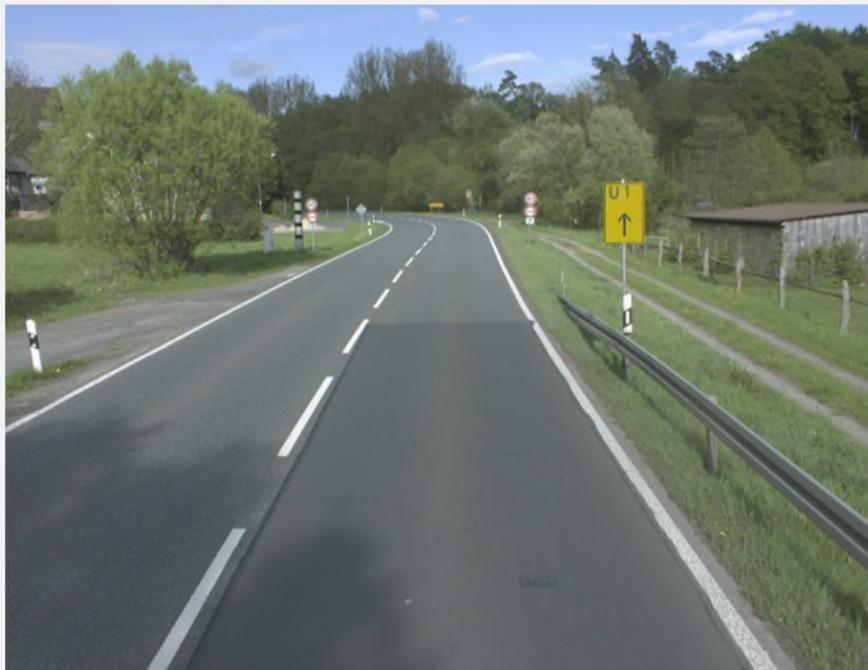
Straße: B3, Abschnitt: 51180580 - 50190170, Station: 2780, Lage: R, FS: 1

Ebenheit Spurrinnen Einzelrisse, Netzrisse Offene Nähte	ZWAUN_15: 1,9 (1,6 – 2,3) kontinuierlich relativ geringe Unebenheiten ZWSPT_15: 1,8 (1,6 – 2,2) ZWRISS_15: 2,7 (1,0 – 4,0) auf 60 % der Strecke erhebliche Rissbildung; auf dem Rest kaum Rissbildung (1) nicht feststellbar	Bindemittel- / Mörtelanreicherung Ausmagerung Splittverlust (Kornausbrüche) Abplatzung, Ausbruch, Schlagloch Flickstellen	(1) nicht feststellbar (1) nicht feststellbar (1) nicht feststellbar (1) nicht feststellbar ZWRSFA_15: 1,1 (1,0 – 1,7)

Bewertung: Abgesehen von einzelnen Schaden- und Flickstellen für die Nutzungsdauer in gutem Zustand. Vergleichbar mit Erprobungsstrecke.

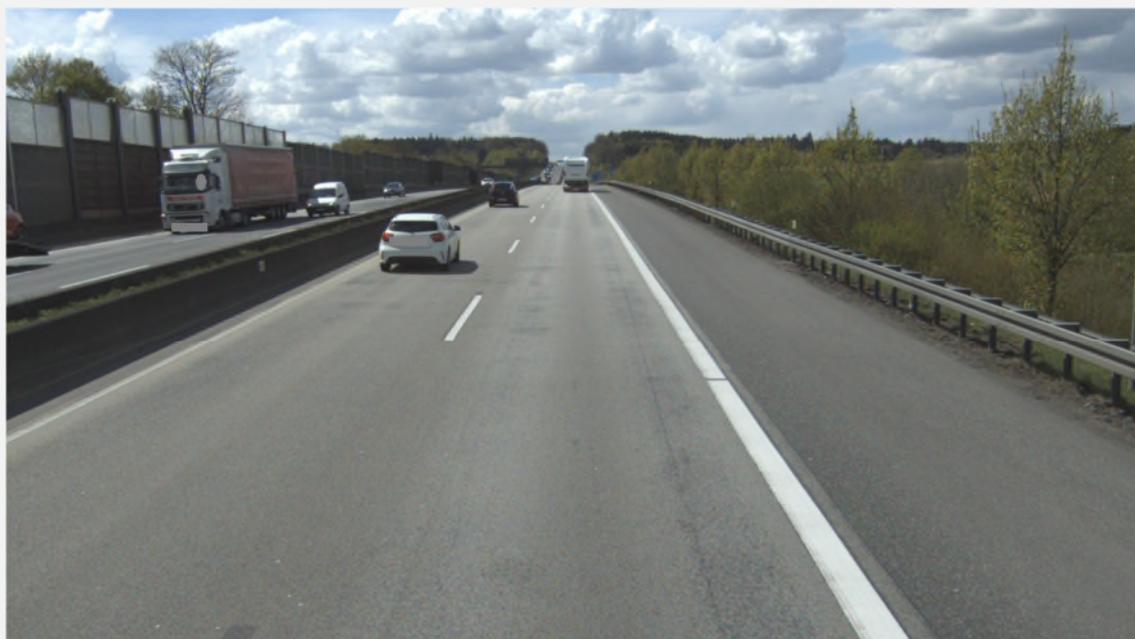
Straße: A5, Abschnitt: 53190140 - 53190380, Station: 4130, Lage: R, FS: 1

Ebenheit	(-) nicht erfasst	Bindemittel- / Mörtelanreicherung	(1) nicht feststellbar
Spurrinnen	(-) nicht erfasst	Ausmagerung	(1) nicht feststellbar
Einzelrisse, Netzrisse	(1) nicht feststellbar	Splittverlust (Kornausbrüche)	(1) nicht feststellbar
Offene Nähte	(1) nicht feststellbar	Abplatzung, Ausbruch, Schlagloch Flickstellen	(1) nicht feststellbar

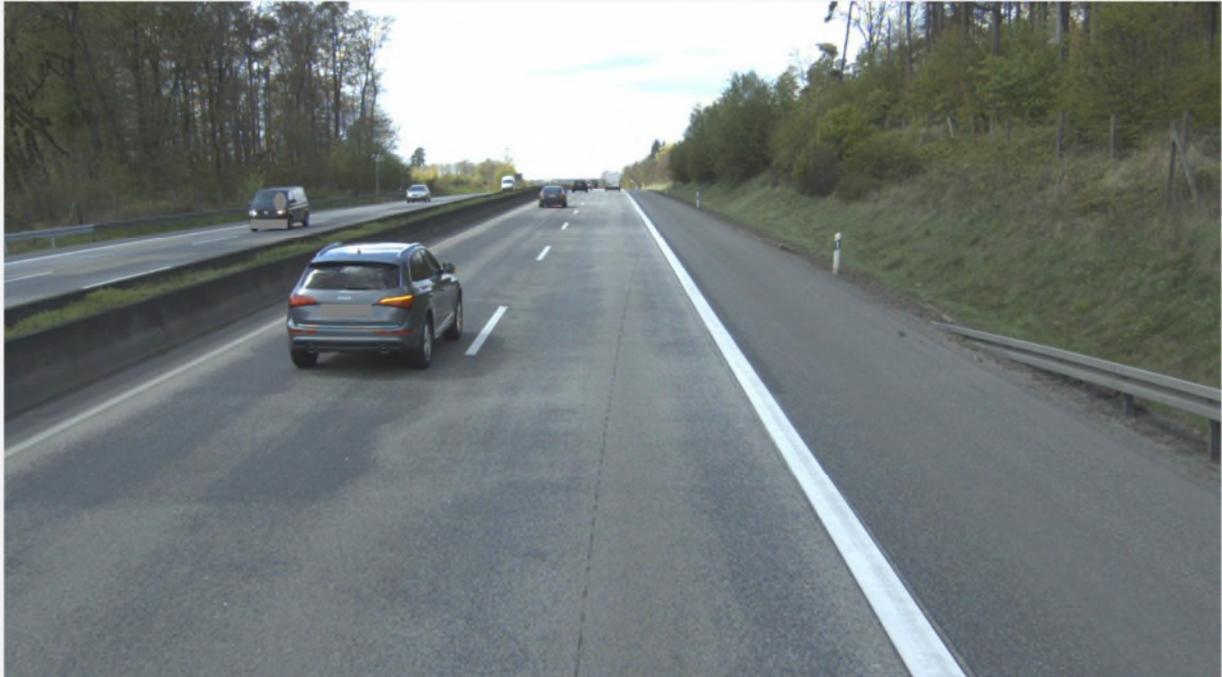
Straße: A5, Abschnitt: 53190140 - 53190380, Station: 2540, Lage: R, FS: 1

Ebenheit	(-) nicht erfasst	Bindemittel- / Mörtelanreicherung	(1) nicht feststellbar
Spurrinnen	(-) nicht erfasst	Ausmagerung	(1) nicht feststellbar
Einzelrisse, Netzrisse	(1) nicht feststellbar	Splittverlust (Kornausbrüche)	(1) nicht feststellbar
Offene Nähte	(1) nicht feststellbar	Abplatzung, Ausbruch, Schlagloch Flickstellen	(1) nicht feststellbar

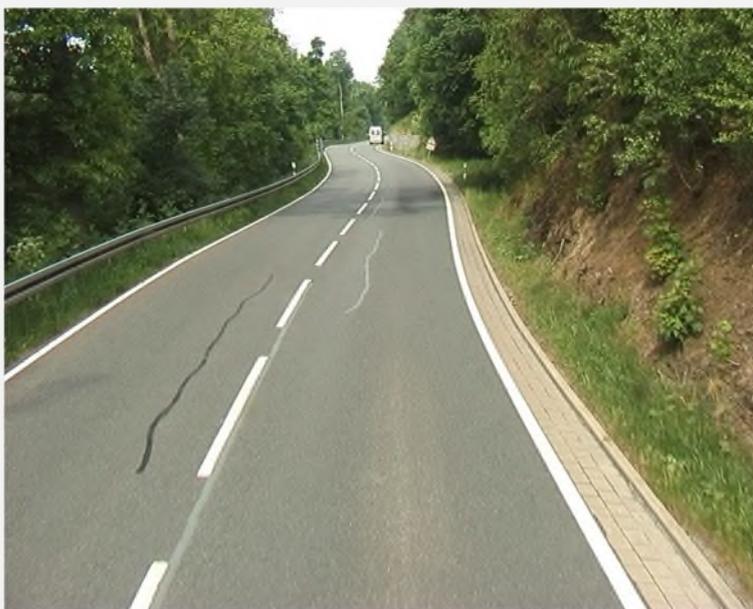
Straße: B242, Abschnitt: 4331033 - 4331034,
Station: 2777, Lage: R, FS: 1

Ebenheit	ZWAUN _(alt) : 1,4 (1,0 – 1,8) sehr vereinzelte Unebenheiten	Bindemittel- / Mörtelanreicherung	(1) nicht feststellbar
Spurrinnen Einzelrisse, Netzrisse	ZWSPT _(alt) : 1,0 (1,0 – 1,0) ZWRIS _(alt) : 3,2 (1,0 – 5,0) auf ca. 40 % der Strecke kaum Rissbildung; auf den anderen ca. 60 % relativ starke Rissbildung.	Ausmagerung Splittverlust (Kornausbrüche) Abplatzung, Ausbruch, Schlagloch	(1) nicht feststellbar (1) nicht feststellbar (1) nicht feststellbar
Offene Nähte	(2) teilweise Verguss der Mittelnahat deutlich erkennbar	Flickstellen	ZWFLI _(alt) : 1,0 (1,0 – 1,0)

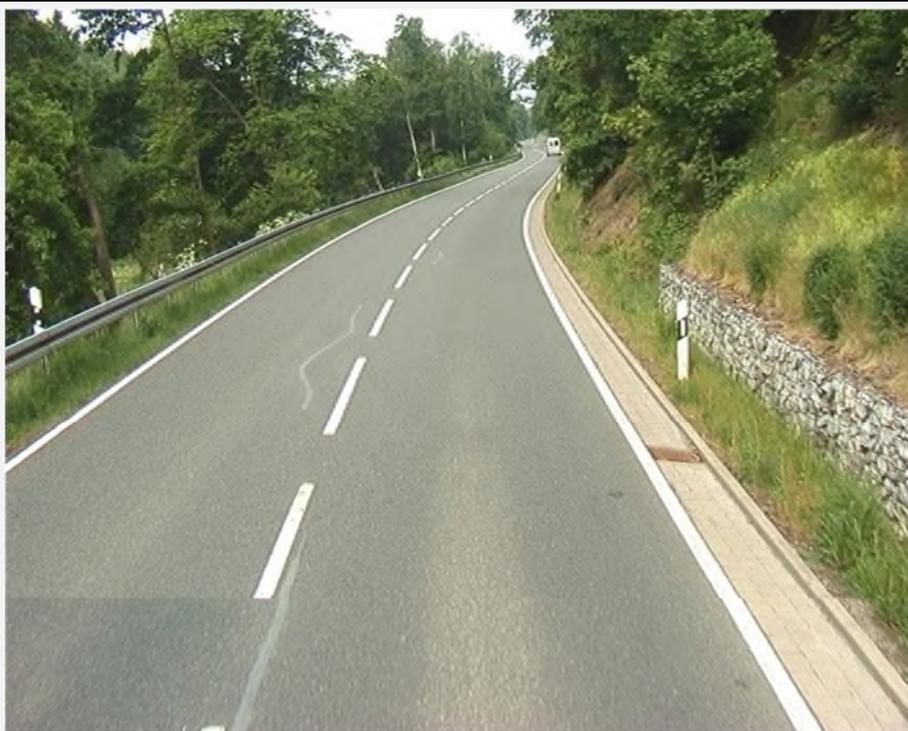
Straße: B242, Abschnitt: 4331033 - 4331034,
Station: 2557, Lage: R, FS: 1

Bewertung: Fahrbahn bekam bereits nach 10 Jahren Nutzungsdauer eine Instandsetzung durch DSH-V-Belag. Bis dahin teils deutliche Rissbildung aufgetreten.

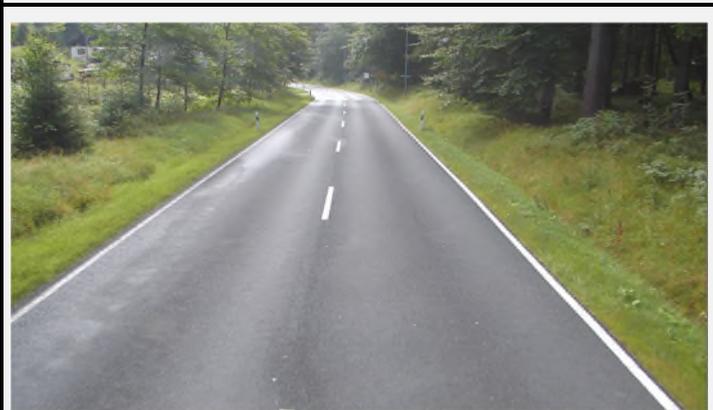
<p data-bbox="240 1256 667 1272">Straße: B283, Abschnitt: 5540009 - 5640011, Station: 5500, Lage: R, FS: 1</p> <p data-bbox="416 1290 491 1323">2016</p>

<p>Ebenheit</p> <p>Spurrinnen</p> <p>Einzelrisse, NetZRisse</p> <p>Offene Nähte</p>	<p>ZWAUN_15: 2,0 (1,2 – 5,0) auf ca. 25 % der Strecke ausgeprägte Unebenheiten; ansonsten wenig ausgeprägt</p> <p>ZWSPT_15: 1,5 (1,2 – 3,0)</p> <p>ZWRIS_15: 2,6 (1,0 – 5,0) vereinzelt Risse, teils vergossen, primär in Längsrichtung</p> <p>(3) vereinzelt feststellbar, vergossen</p>	<p>Bindemittel- / Mörtelanreicherung</p> <p>Ausmagerung</p> <p>Splittverlust (Kornausbrüche)</p> <p>Abplatzung, Ausbruch, Schlagloch</p> <p>Flickstellen</p>	<p>(2) teils leichte Bindemittelanreicherungen feststellbar</p> <p>(1) nicht feststellbar</p> <p>(1) nicht feststellbar</p> <p>(2) vereinzelt leichte Ausbrüche</p> <p>ZWRSFA_15: 1,0 (1,0 – 3,2)</p> <p>sehr vereinzelte Flickstellen</p>

<p>Bewertung: Nach Datenlage bis zur Sanierung nach 17 Jahren Nutzungsdauer bzgl. der hier erhobenen Schadensmerkmale in weiten Bereichen noch in einem akzeptablen Zustand. Zustand ähnlich der Referenzstrecke; etwas weniger Unebenheiten dafür etwas mehr Rissbildung.</p>
