Erhebung über den Zustand von Strecken mit temperatur- abgesenktem und viskositäts- verändertem Asphalt nach langer Nutzungsdauer

Fachveröffentlichung der
Bundesanstalt für
Straßenwesen

Dr. Ing Verena Rosauer
Rosauer – Gutachten und Beratung zum Straßenbau, Essen

Fachveröffentlichung zum Forschungsprojekt: 89.0347
Erhebung über den Zustand von Strecken mit temperaturabgesenktem und viskositätsverändertem Asphalt nach langer Nutzungszeit

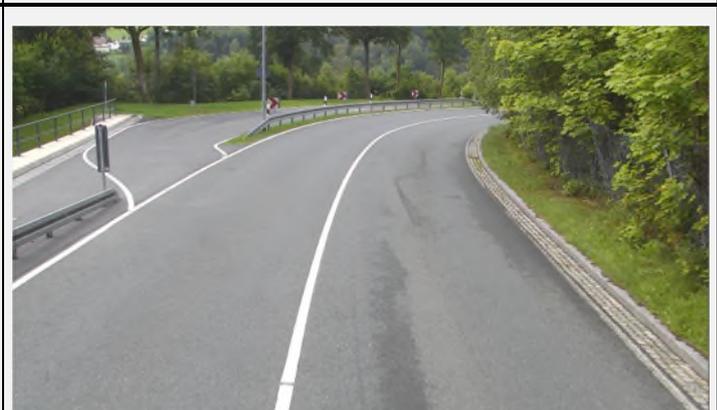
<p data-bbox="959 1256 1385 1272">Straße: B283, Abschnitt: 5540009 - 5640011, Station: 7280, Lage: R, FS: 1</p> <p data-bbox="1134 1290 1209 1323">2016</p>

<p>Ebenheit</p> <p>Spurrinnen</p> <p>Einzelrisse, NetZRisse</p> <p>Offene Nähte</p>	<p>ZWAUN_15: 2,0 (1,2 – 5,0) auf ca. 25 % der Strecke ausgeprägte Unebenheiten; ansonsten wenig ausgeprägt</p> <p>ZWSPT_15: 1,5 (1,2 – 3,0)</p> <p>ZWRIS_15: 2,6 (1,0 – 5,0) vereinzelt Risse, teils vergossen, primär in Längsrichtung</p> <p>(3) vereinzelt feststellbar, vergossen</p>	<p>Bindemittel- / Mörtelanreicherung</p> <p>Ausmagerung</p> <p>Splittverlust (Kornausbrüche)</p> <p>Abplatzung, Ausbruch, Schlagloch</p> <p>Flickstellen</p>	<p>(2) teils leichte Bindemittelanreicherungen feststellbar</p> <p>(1) nicht feststellbar</p> <p>(1) nicht feststellbar</p> <p>(2) vereinzelt leichte Ausbrüche</p> <p>ZWRSFA_15: 1,0 (1,0 – 3,2)</p> <p>sehr vereinzelte Flickstellen</p>

<p>Bewertung: Nach Datenlage bis zur Sanierung nach 17 Jahren Nutzungsdauer bzgl. der hier erhobenen Schadensmerkmale in weiten Bereichen noch in einem akzeptablen Zustand. Zustand ähnlich der Referenzstrecke; etwas weniger Unebenheiten dafür etwas mehr Rissbildung.</p>

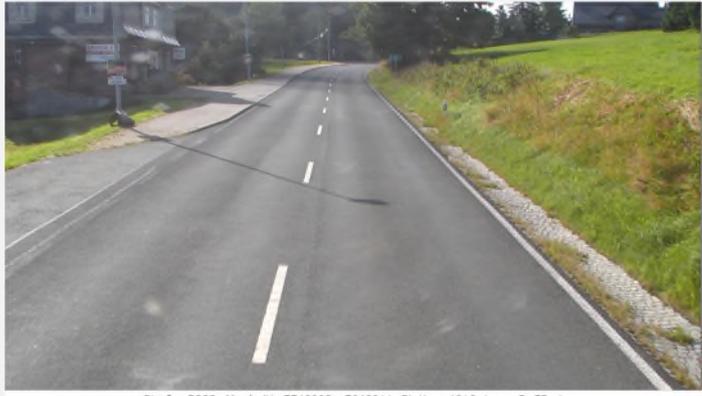
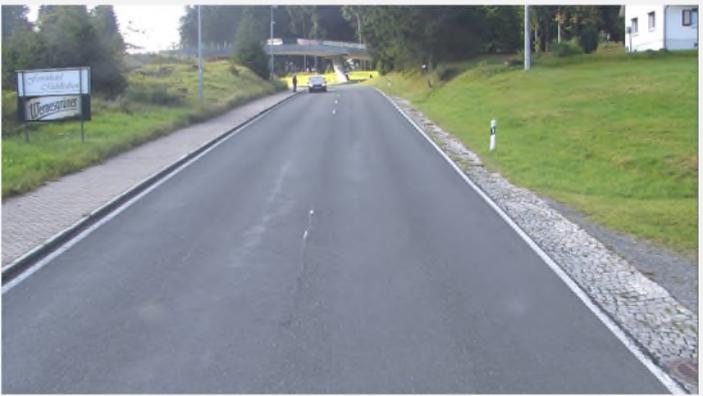
Ebenheit	ZWAUN_15: 2,7 (1,7 – 3,6) auf ca. 50 % der Strecke ausgeprägte Unebenheiten; ansonsten wenig bis mittel ausgeprägt		Bindemittel- / Mörtelanreicherung	(1) nicht feststellbar
Spurrinnen Einzelrisse, Netzrisse	ZWSPT_15: 1,4 (1,3 – 1,7) ZWRIS_15: 2,2 (1,0 – 5,0) auf ca. 20 % der Strecke relativ stark ausgeprägte Rissbildung		Ausmagerung Splittverlust (Kornausbrüche) Abplatzung, Ausbruch, Schlagloch Flickstellen	(1) nicht feststellbar (1) nicht feststellbar (1) nicht feststellbar ZWRSFA_15: 1,1 (1,0 – 1,8)
Offene Nähte	(1) nicht feststellbar

<p style="text-align: center;">2016</p>		
<p>Bewertung: Nach Datenlage bis zur Sanierung nach 17 Jahren Nutzungsdauer bzgl. der hier erhobenen Schadensmerkmale in weiten Bereichen noch in einem akzeptablen Zustand. Zustand ähnlich der Erprobungsstrecke; etwas mehr Unebenheiten dafür etwas weniger Rissbildung.</p>

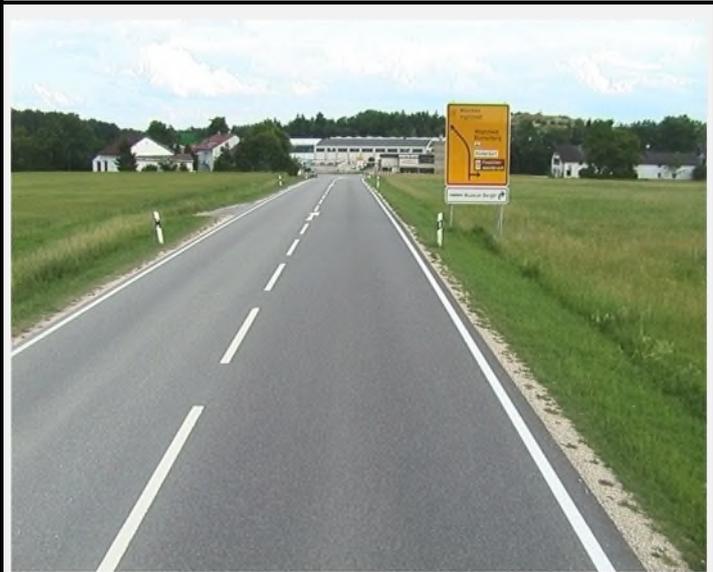
<p data-bbox="97 1503 810 1581"> Straße: B13, Abschnitt: 7032012B - 7033018, Station: 330, Lage: R, FS: 1 </p> <p data-bbox="97 1581 810 1648">2011</p>

Ebenheit Spurrinnen Einzelrisse, Netzrisse Offene Nähte	ZWAUN_15: 2,4 (1,5 – 3,8) Ca. 40 % mittel bis stärker ausgeprägte Unebenheiten; Rest wenig ausgeprägte Unebenheiten ZWSPT_15: 1,4 (1,2 – 1,6) ZWRIS_15: 3,1 (1,0 – 5,0) zahlreiche, meist kürzere Risse, meist in Längsrichtung und in Fahrbahnmitte, viele vergossen, etwa 50 % der Strecke betroffen (1) nicht feststellbar	Bindemittel- / Mörtelanreicherung Ausmagerung Splittverlust (Kornausbrüche) Abplatzung, Ausbruch, Schlagloch Flickstellen	(1) nicht feststellbar (1) nicht feststellbar (1) nicht feststellbar (1) nicht feststellbar ZWRSFA_15: 1,0 (1,0 – 1,0)

Bewertung: Nach 6 Jahren Nutzungsdauer bereits deutliche Schädigungen, insbesondere Risse feststellbar. (In ZEB 2015 sind keine Streckenbilder verfügbar.)

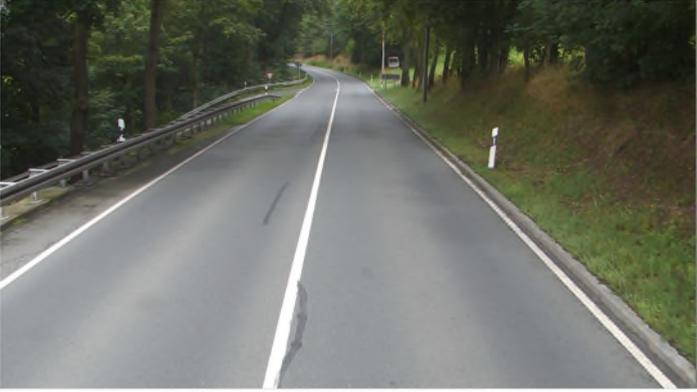
<p style="font-size: small; text-align: center;">Straße: B92, Abschnitt: 5639029 - 5639030, Station: 150, Lage: R, FS: 1</p> <p style="text-align: center; font-weight: bold;">2016</p>

Ebenheit Spurrinnen Einzelrisse, Netzrisse Offene Nähte	ZWAUN_15: 2,7 (1,6 – 3,8) ca. 40 % mit deutlichen Unebenheiten ZWSPT_15: 1,8 (1,5 – 2,0) ZWRISS_15: 2,1 (1,0 – 5,0) einzelne, teils lange Risse, meist in Längsrichtung, viele vergossen (1) nicht feststellbar	Bindemittel- / Mörtelanreicherung Ausmagerung Splittverlust (Kornausbrüche) Abplatzung, Ausbruch, Schlagloch Flickstellen	(2) schwach ausgeprägt (1) nicht feststellbar (1) nicht feststellbar (1) nicht feststellbar ZWRSFA_15: 1,0 (1,0 – 1,0) nicht vorhanden

Bewertung: Bei der Bewertung der festgestellten Schädigungen ist die Beanspruchung aufgrund der Witterungseinflüsse zu berücksichtigen.

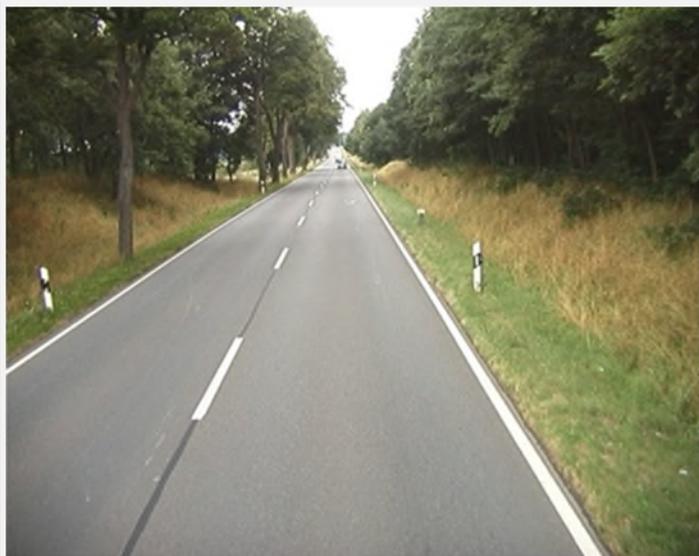
Straße: B193, Abschnitt: 2644244 - 2544113,
Station: 2190, Lage: R, FS: 1

Ebenheit	ZWAUN _(alt) : 1,2 (1,0 – 3,6) unregelmäßig verteilte, vereinzelte Unebenheiten	Bindemittel- / Mörtelanreicherung	(1) nicht feststellbar
Spurrinnen	ZWSPT _(alt) : 1,0 (1,0 – 1,6)	Ausmagerung	(1) nicht feststellbar
Einzelrisse, Netzrisse,	ZWRIS _(alt) : 2,0 (1,0 – 5,0) unregelmäßig verteilte, vereinzelte Bereiche mit deutlicher Rissbildung	Splittverlust (Kornausbrüche)	(1) nicht feststellbar
Offene Nähte	(1) nicht feststellbar	Abplatzung, Ausbruch, Schlagloch Flickstellen	(1) nicht feststellbar ZWFLI _(alt) : 1,3 (1,0 – 5,0) sehr vereinzelt Flickstellen

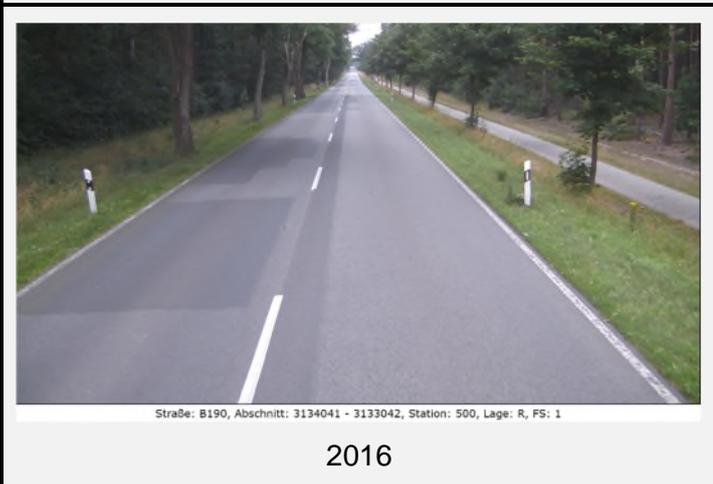
<p data-bbox="252 1249 657 1267">Straße: B190, Abschnitt: 3134041 - 3133042, Station: 500, Lage: R, FS: 1</p> <p data-bbox="421 1285 491 1317">2016</p>

<p>Ebenheit</p> <p>Spurrinnen</p> <p>Einzelrisse, NetZRisse</p> <p>Offene Nähte</p>	<p>ZWAUN_15: 1,7 (1,3 – 3,0) nur sehr vereinzelt stärkere Unebenheiten</p> <p>ZWSPT_15: 1,9 (1,3 – 3,9)</p> <p>ZWRIS_15: 1,1 (1,0 – 2,5) nur auf einem sehr kurzen Teil sind Risse festzustellen</p> <p>(1) nicht feststellbar</p>	<p>Bindemittel- / Mörtelanreicherung</p> <p>Ausmagerung</p> <p>Splittverlust (Kornausbrüche)</p> <p>Abplatzung, Ausbruch, Schlagloch</p> <p>Flickstellen</p>	<p>(1) nicht feststellbar</p> <p>(1) nicht feststellbar</p> <p>(1) nicht feststellbar</p> <p>(1) nicht feststellbar</p> <p>ZWRSFA_15: 4,0 (1,0 – 5,0) in Teilen viele, zumeist kleinere, teils größere und/oder zusammenhängende Flickstellen</p>

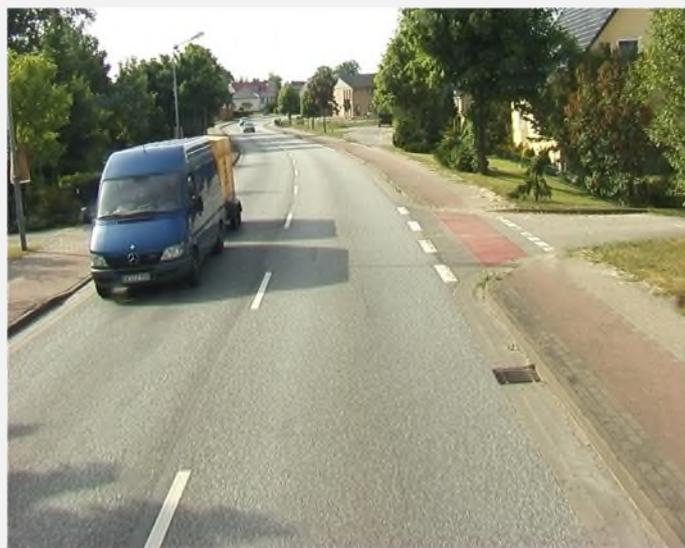
Straße: B71, Abschnitt: 3333069 - 3333070,
Station: 1700, Lage: R, FS: 1

Ebenheit	ZWAUN _(alt) : 2,6 (1,0 – 3,9) etwa 15 % der Strecke durchgehend stärkere Unebenheiten; ansonsten mittlere Unebenheiten	Bindemittel- / Mörtelanreicherung	(1) nicht feststellbar
Spurrinnen	ZWSPT _(alt) : 1,4 (1,0 – 2,5) Textur in Fahrspuren relativ offen	Ausmagerung	(1) nicht feststellbar
Einzelrisse, Netzrisse	ZWRIS _(alt) : 1,4 (1,0 – 3,5) vereinzelt teils stärkere Rissbildung; große Teile rissfrei	Splittverlust (Kornausbrüche) Abplatzung, Ausbruch, Schlagloch Flickstellen	(1) nicht feststellbar (2) vereinzelt feststellbar (2) vereinzelt feststellbar ein Fahrstreifen auf ca. 60 m erneuert
Offene Nähte	(3) in einigen Bereichen deutlich feststellbar

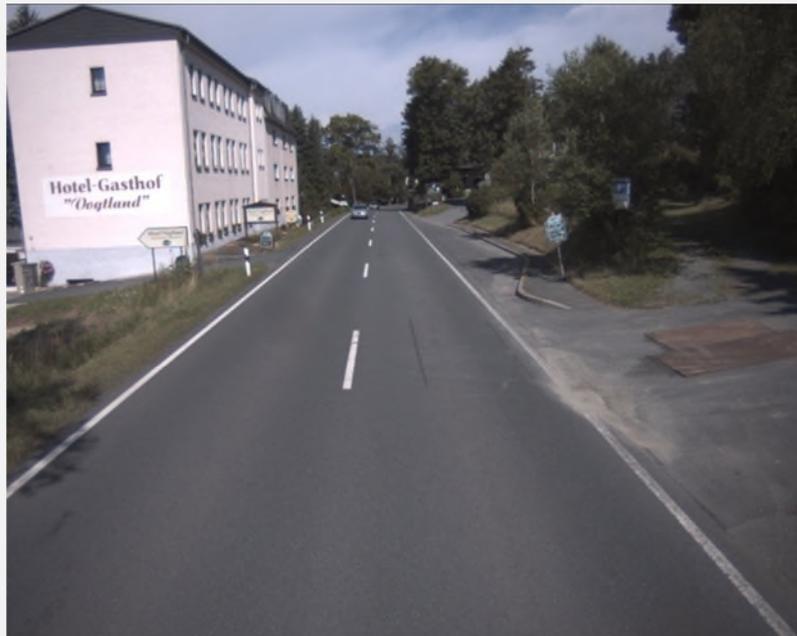
Straße: B92, Abschnitt: 5739010 - 5639020,
Station: 1090, Lage: R, FS: 1

Ebenheit	ZWAUN_15: 2,0 (1,3 – 3,7) Ca. 15 % mit deutlichen Unebenheiten		Bindemittel- / Mörtelanreicherung	(1) nicht feststellbar
Spurrinnen	ZWSPT_15: 1,6 (1,4 – 2,8)		Ausmagerung	(1) nicht feststellbar
Einzelrisse, Netzrisse	ZWRIS_15: 1,5 (1,0 – 3,8) auf ca. 20 % der Strecke vermehrt Risse; Rest unauffällig		Splittverlust (Kornausbrüche)	(1) nicht feststellbar
Offene Nähte	(1) nicht feststellbar		Abplatzung, Ausbruch, Schlagloch	(1) nicht feststellbar
			Flickstellen	ZWRSFA_15: 1,0 (1,0 – 1,0)

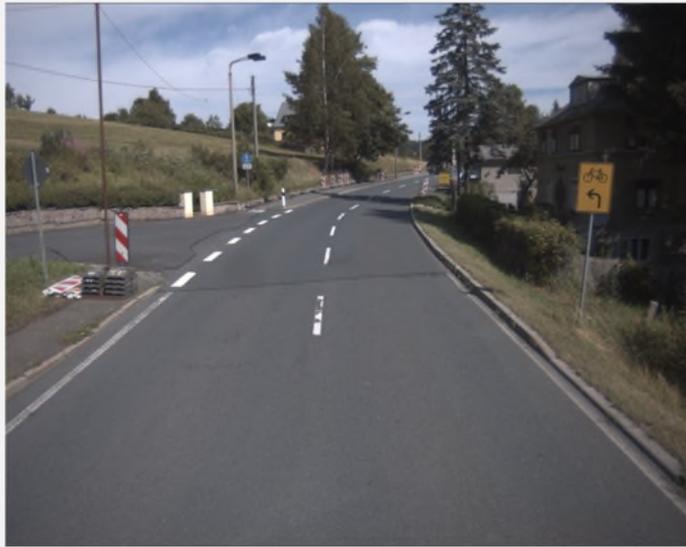
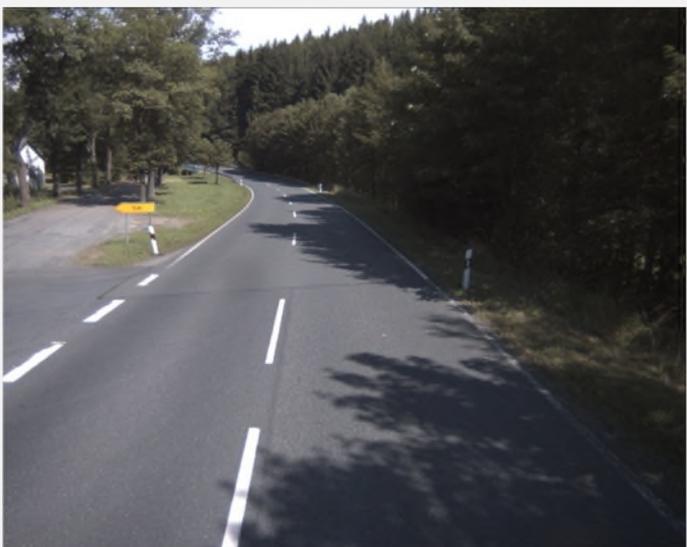
Straße: B92, Abschnitt: 5739010 - 5639020, Station: 1950, Lage: R, FS: 1 2016		Straße: B92, Abschnitt: 5739010 - 5639020, Station: 0, Lage: R, FS: 1 2012		
Bewertung: Für die Nutzungsdauer von 15 Jahren befindet sich die Fahrbahn größtenteils in einem guten Zustand.

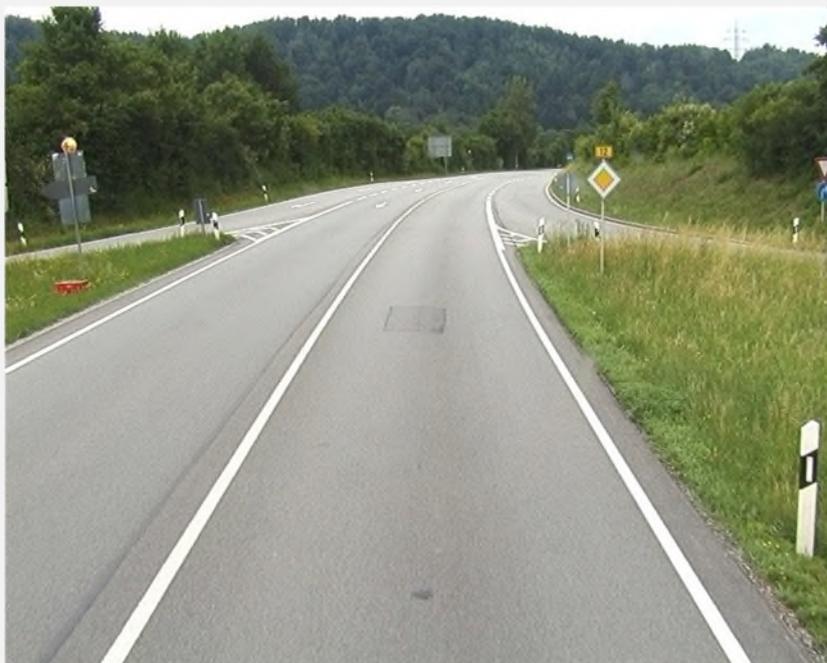
Straße: B12, Abschnitt: 7743035 - 7744008,
Station: 190, Lage: R, FS: 1

Rand Fahrstreifen	Rollspur	Mitte	Rollspur	Fahrbahnrand
Ebenheit	ZWAUN_15: 1,5 (1,2 – 3,5) durchgehend wenig Unebenheiten		Bindemittel- / Mörtelanreicherung	(1) nicht feststellbar
Spurrinnen	ZWSPT_15: 1,7 (1,4 – 2,5)		Ausmagerung	(1) nicht feststellbar
Einzelrisse, NetZRisse	ZWRISS_15: 1,3 (1,0 – 2,3) wenige, stärker ausgeprägte Risse		Splittverlust (Kornausbrüche)	(1) nicht feststellbar
Offene Nähte	(1) nicht feststellbar		Abplatzung, Ausbruch, Schlagloch	(1) nicht feststellbar
			Flickstellen	ZWRSFA_15: 3,3 (1,0 – 5,0) ein Drittel nahezu ohne Flickstellen; auf zwei Dritteln zahlreiche Flickstellen.

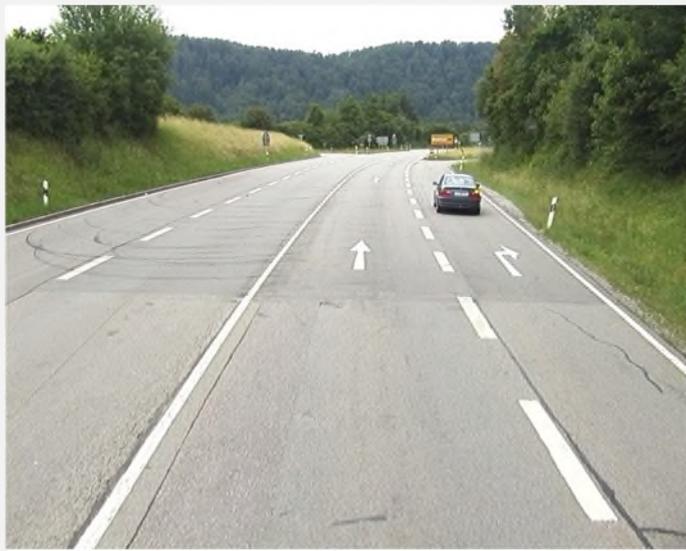
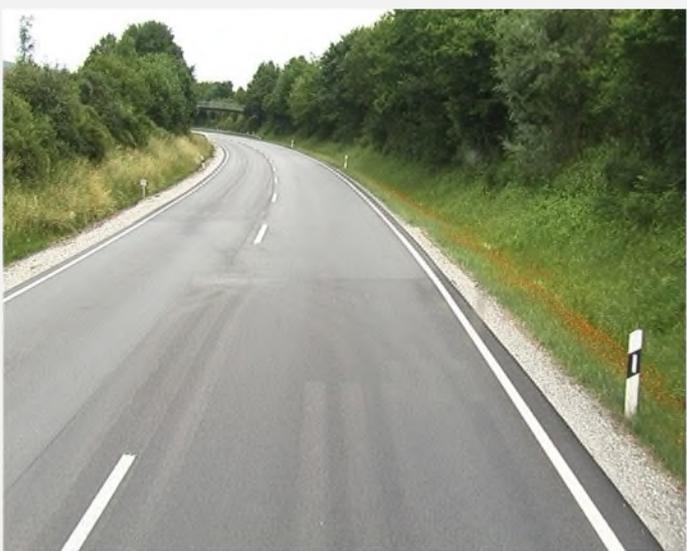
Straße: B12, Abschnitt: 7743035 - 7744008, Station: 52, Lage: R, FS: 1 2011		Straße: B12, Abschnitt: 7743035 - 7744008, Station: 1350, Lage: R, FS: 1 2011

Bewertung: Verschiedene kleinere Schädigungen sind aufgetreten. Substanzielle Schädigungen sind bislang nicht bekannt. Jedoch zahlreiche Flickstellen.
 Nachuntersuchungen 2010 wegen Wasseraustritt und Blasenbildung in der Asphaltdeckschicht, Ursache in offenerer Struktur entlang Naht festgestellt.
 (In ZEB 2015 sind keine Streckenbilder verfügbar.)

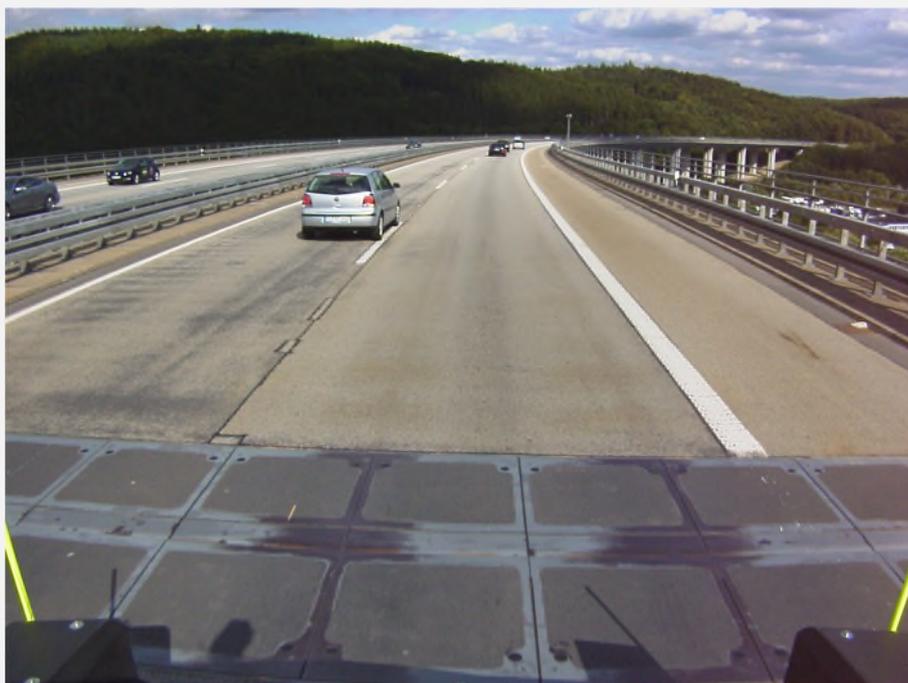
Straße: A45, Abschnitt: 5214402 - 5215015, Station: 3720, Lage: R, FS: 1

Ebenheit	ZWAUN_15: 1,5 (1,4 – 1,7)		Bindemittel- / Mörtelanreicherung	(1) nicht feststellbar
Spurrinnen	ZWSPT_15: 2,0 (1,8 – 2,3)		Ausmagerung	(1) nicht feststellbar
Einzelrisse, Netzkrisse	ZWRISS: 1,1 (1,0 – 1,8)		Splittverlust (Kornausbrüche)	(1) nicht feststellbar
Offene Nähte	(1) nicht feststellbar		Abplatzung, Ausbruch, Schlagloch	(1) nicht feststellbar
			Flickstellen	ZWRSFA_15: 1,1 (1,0 – 1,2) sehr vereinzelt

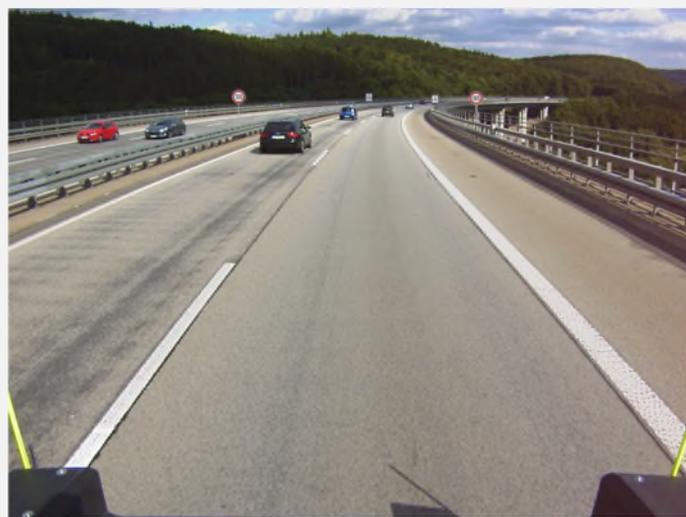
Straße: A45, Abschnitt: 5214402 - 5215015, Station: 4010, Lage: R, FS: 1

Bewertung: Nach 5 Jahren Nutzungsdauer waren (für die Verkehrsbelastung) nur geringe Schädigungen festzustellen.

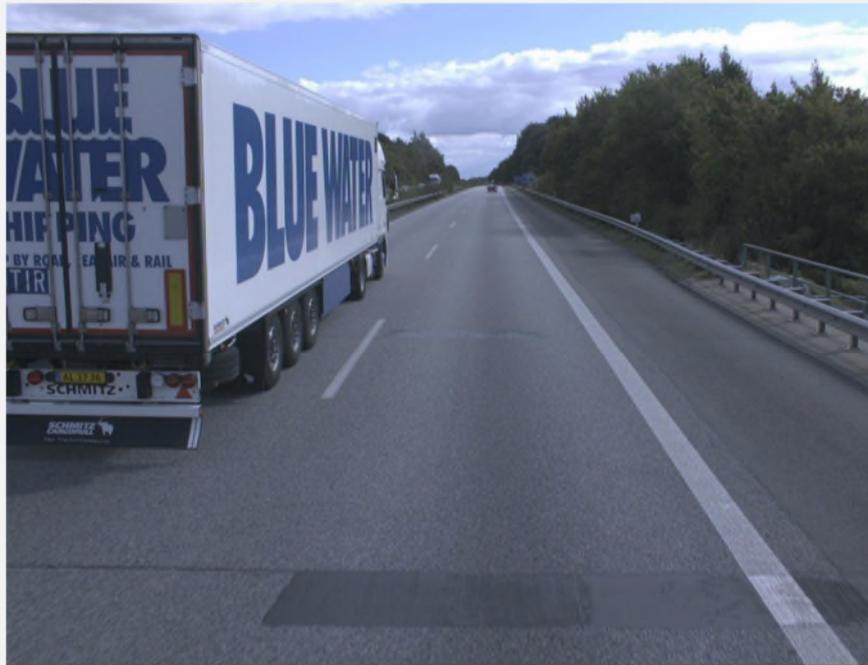
Straße: A7, Abschnitt: 1422002 - 1523001, Station: 660, Lage: R, FS: 1

Ebenheit	ZWAUN_15: 1,5 (1,2 – 2,1)	Bindemittel- / Mörtelanreicherung	(1) nicht feststellbar	
Spurrinnen	ZWSPT_15: 2,1 (1,9 – 2,6)	Ausmagerung	(2) vereinzelt feststellbar	
Einzelrisse, Netzrisse	ZWRISS_15: 1,1 (1,0 – 1,3)	Splittverlust (Kornausbrüche)	(1) nicht feststellbar	
Offene Nähte	(1) nicht feststellbar	Abplatzung, Ausbruch, Schlagloch Flickstellen	(1) nicht feststellbar	ZWRSFA_15: 1,3 (1,0 – 2,3) vereinzelt

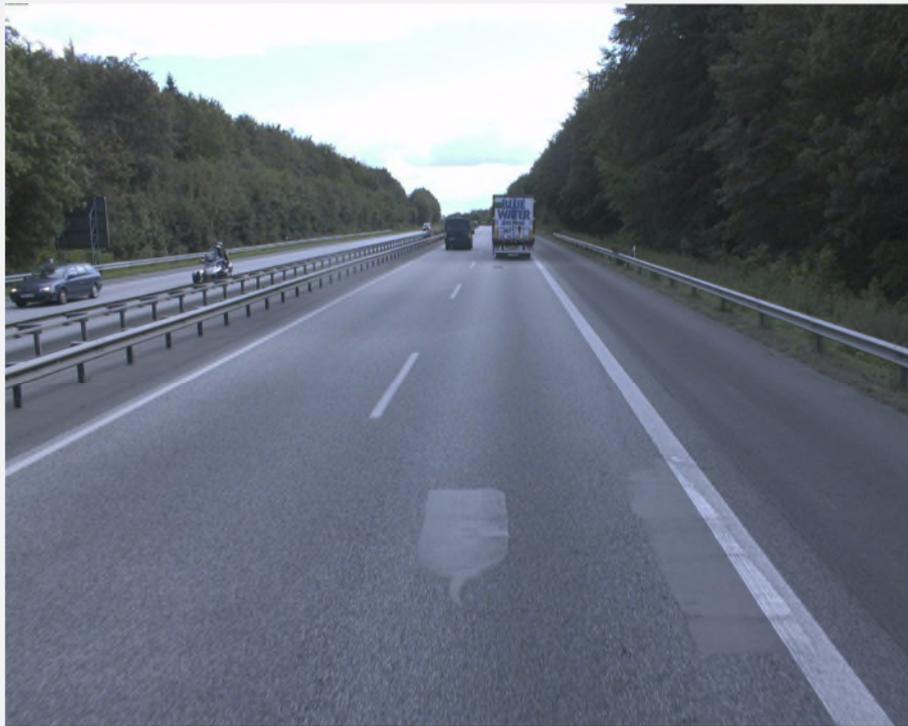
Straße: A7, Abschnitt: 1422002 - 1523001, Station: 1000, Lage: R, FS: 1

Bewertung: Vereinzelt Flickstellen. Ansonsten für die Belastung und die Liegedauer guter Zustand. Bei einer Begehung 2016 wurden Ausmagerungen und sehr vereinzelt beginnende Rissbildungen festgestellt.

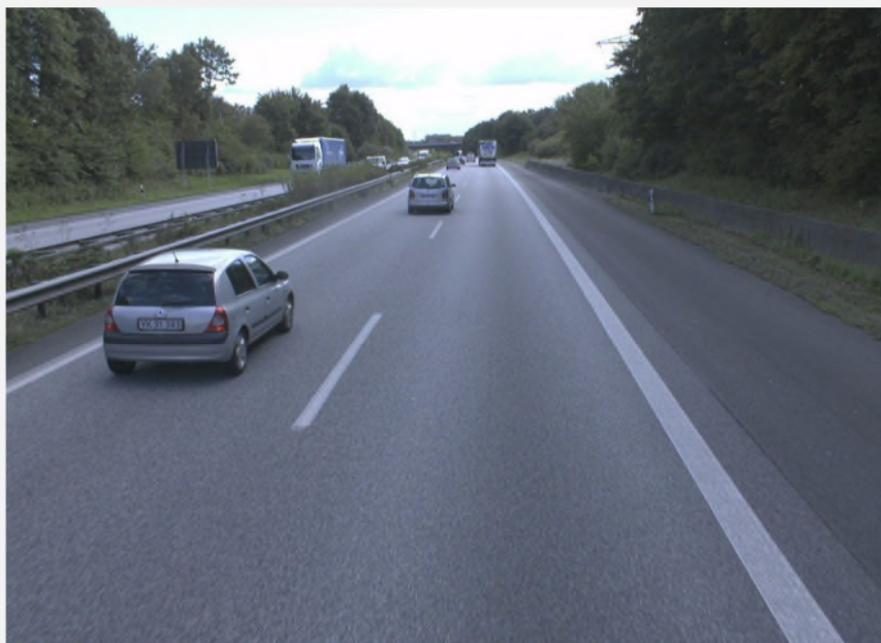
Straße: A7, Abschnitt: 1422002 - 1523001, Station: 1560, Lage: R, FS: 1

Ebenheit	ZWAUN_15: 1,6 (1,4 – 1,9)	Bindemittel- / Mörtelanreicherung	(1) nicht feststellbar
Spurrinnen	ZWSPT_15: 2,0 (1,6 – 2,4)	Ausmagerung	(2) vereinzelt feststellbar
Einzelrisse, Netzrisse	ZWRISS_15: 1,3 (1,0 – 2,3)	Splittverlust (Kornausbrüche)	(1) nicht feststellbar
Offene Nähte	(1) nicht feststellbar	Abplatzung, Ausbruch, Schlagloch Flickstellen	(1) nicht feststellbar
			ZWRSFA_15: 1,2 (1,0 – 2,3) sehr vereinzelt

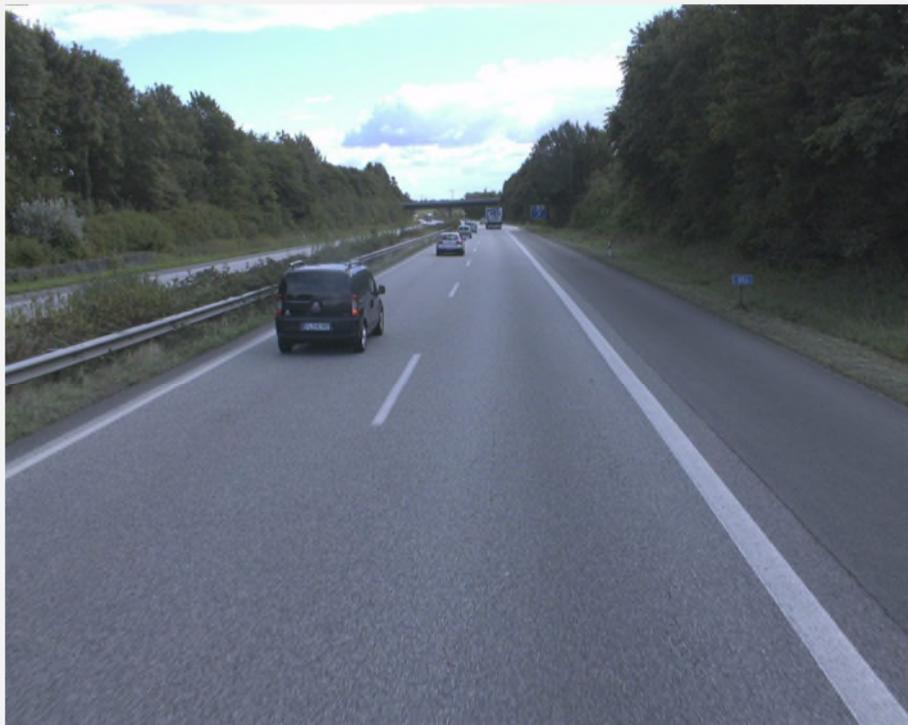
Straße: A7, Abschnitt: 1422002 - 1523001, Station: 1790, Lage: R, FS: 1

Bei einer Begehung 2016 wurden Ausmagerungen und oberflächliche Rissbildungen in einigen Bereichen der Rollspur festgestellt.

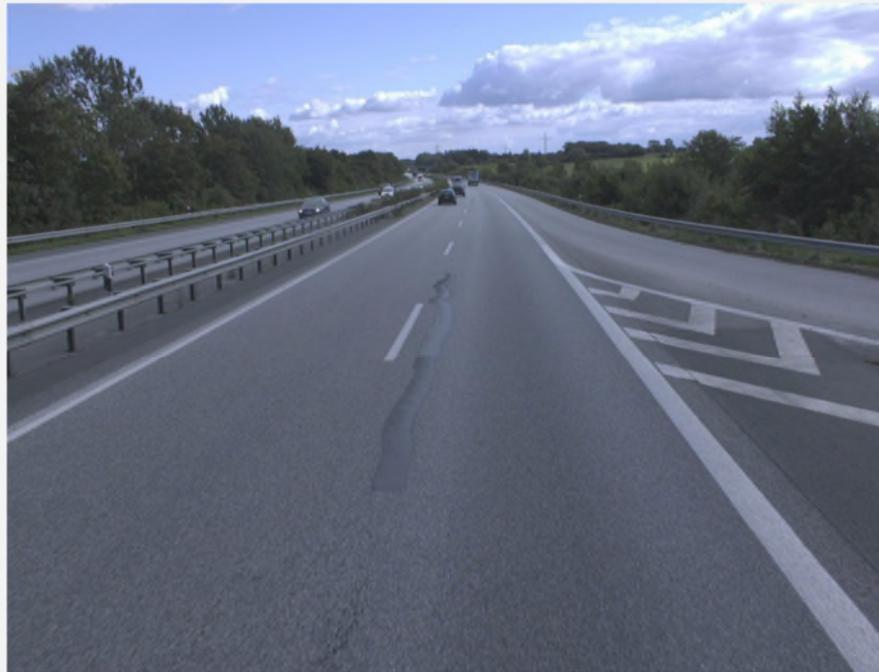
Straße: A7, Abschnitt: 1422002 - 1523001, Station: 2380, Lage: R, FS: 1

Ebenheit	ZWAUN_15: 1,5 (1,3 – 2,2)	Bindemittel- / Mörtelanreicherung	(1) nicht feststellbar
Spurrinnen	ZWSPT_15: 1,8 (1,7 – 2,4)	Ausmagerung	(3) vereinzelt feststellbar
Einzelrisse, NetZRisse	ZWRISS_15: 1,9 (1,0 – 3,5) 2016 jedoch starke Rissbildung feststellbar.	Splittverlust (Kornausbrüche)	(2) vereinzelt feststellbar
Offene Nähte	(1) nicht feststellbar	Abplatzung, Ausbruch, Schlagloch	(1) nicht feststellbar
		Flickstellen	ZWRSFA_15: 1,9 (1,1 – 3,6)

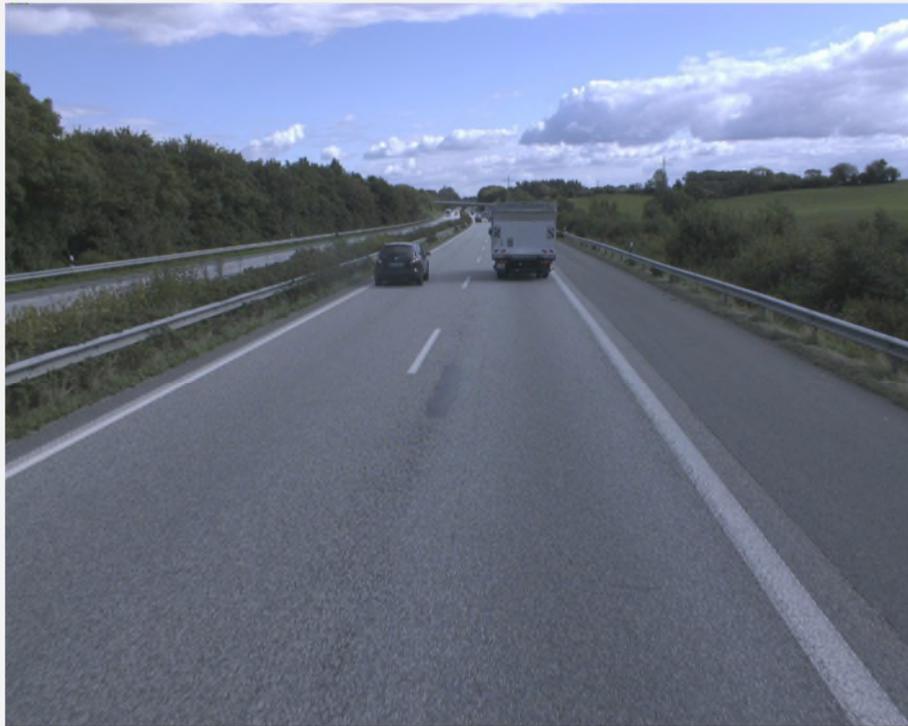
Straße: A7, Abschnitt: 1422002 - 1523001, Station: 2700, Lage: R, FS: 1

Bei einer Begehung 2016 wurden viele Sanierungsfelder und Rissabdeckungen, Ausmagerungen, Materialverlust und zum Teil sehr ausgeprägte Längs-, Quer- und NetZRissbildungen festgestellt.

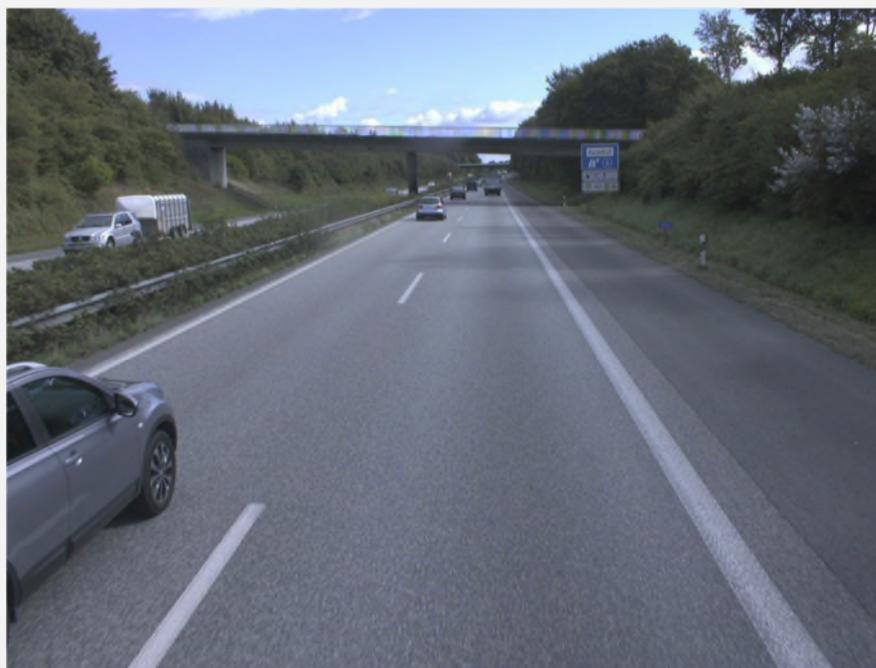
Straße: A7, Abschnitt: 1422002 - 1523001, Station: 3270, Lage: R, FS: 1

Ebenheit	ZWAUN_15: 1,3 (1,1 – 2,2)	Bindemittel- / Mörtelanreicherung		(1) nicht feststellbar
Spurrinnen	ZWSPT_15: 1,9 (1,7 – 2,4)	Ausmagerung		(1) nicht feststellbar
Einzelrisse, Netzrisse	ZWRIS_15: 1,1 (1,0 – 2,0)	Splittverlust (Kornausbrüche)		(1) nicht feststellbar
Offene Nähte	(1) nicht feststellbar	Abplatzung, Ausbruch, Schlagloch		(1) nicht feststellbar
		Flickstellen		ZWRSFA_15: 1,3 (1,0 – 3,6) vereinzelt

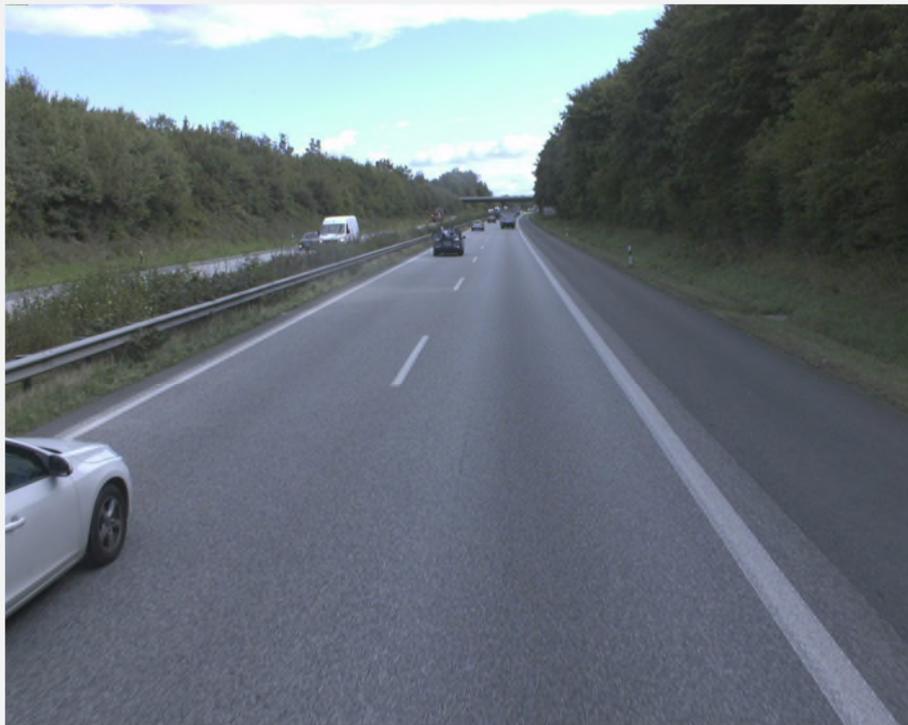
Straße: A7, Abschnitt: 1422002 - 1523001, Station: 3400, Lage: R, FS: 1

Bewertung: Vereinzelt Flickstellen. Ansonsten für die Belastung und die Liegedauer guter Zustand. Bei einer Begehung 2016 wurden Ausmagerungen, vereinzelt Sanierungsfelder und lokal eine beginnende Netzrisse festgestellt.

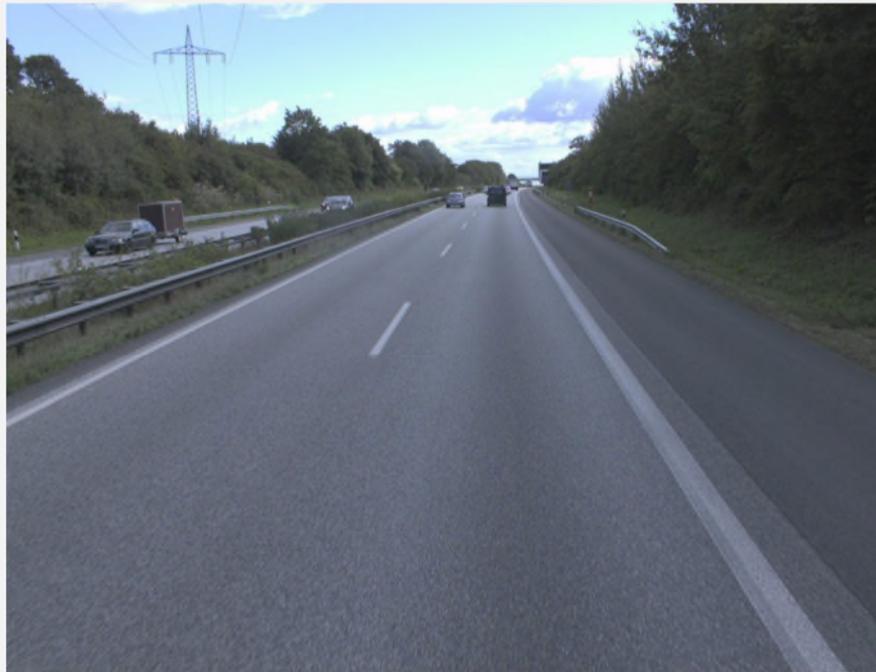
Straße: A7, Abschnitt: 1422002 - 1523001, Station: 4010, Lage: R, FS: 1

Ebenheit	ZWAUN_15: 1,3 (1,2 – 1,5)	Bindemittel- / Mörtelanreicherung		(1) nicht feststellbar
Spurrinnen	ZWSPT_15: 1,8 (1,7 – 2,3)	Ausmagerung		(1) nicht feststellbar
Einzelrisse, Netzrisse	ZWRISS_15: 1,2 (1,0 – 1,5)	Spittverlust (Kornausbrüche)		(1) nicht feststellbar
Offene Nähte	(1) nicht feststellbar	Abplatzung, Ausbruch, Schlagloch Flickstellen		(1) nicht feststellbar ZWRSFA_15: 1,0 (1,0 – 1,1) sehr vereinzelt

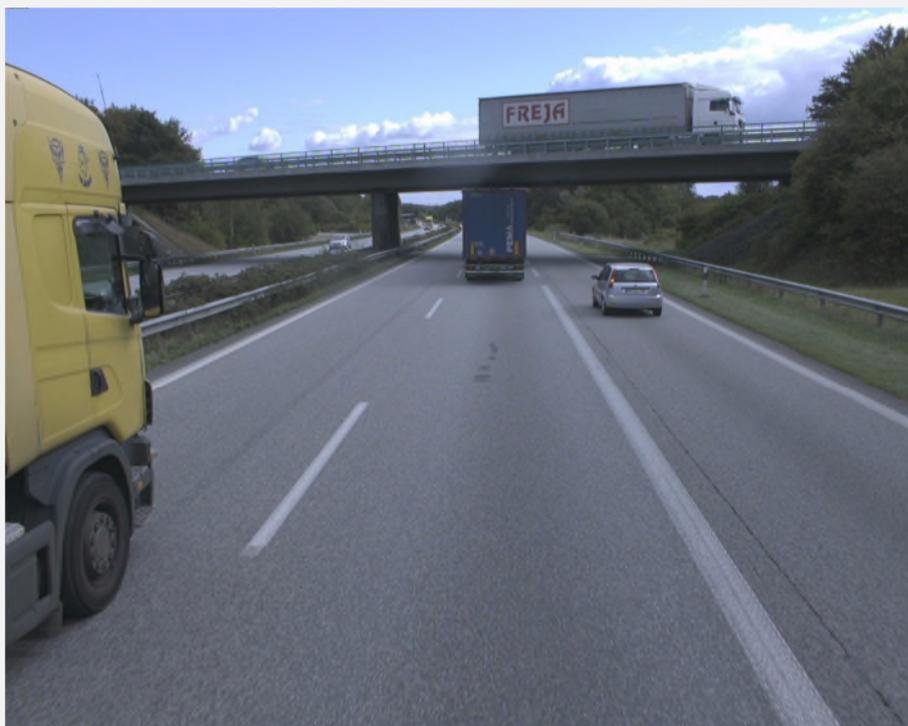
Straße: A7, Abschnitt: 1422002 - 1523001, Station: 5410, Lage: R, FS: 1

Ebenheit	ZWAUN_15: 1,3 (1,2 – 1,9)	Bindemittel- / Mörtelanreicherung	(1) nicht feststellbar	
Spurrinnen	ZWSPT_15: 2,0 (1,6 – 2,8)	Ausmagerung	(1) nicht feststellbar	
Einzelrisse, NetZRisse	ZWRISS_15: 1,1 (1,0 – 1,7)	Splittverlust (Kornausbrüche)	(1) nicht feststellbar	
Offene Nähte	(1) nicht feststellbar	Abplatzung, Ausbruch, Schlagloch	(1) nicht feststellbar	
		Flickstellen	ZWRSFA_15: 1,0 (1,0 – 1,1)	nicht feststellbar

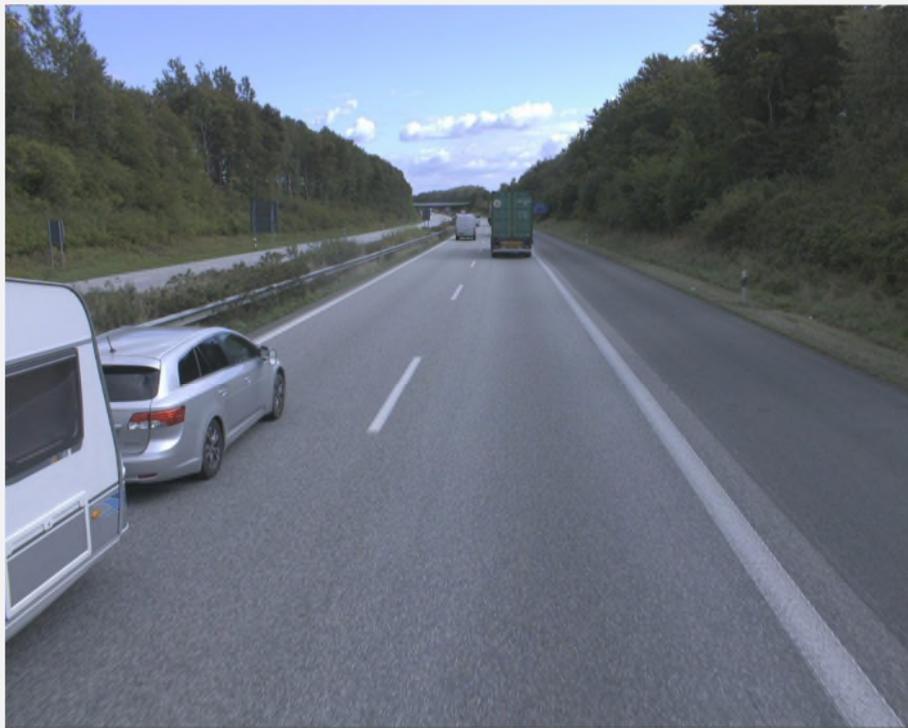
Straße: A7, Abschnitt: 1523001 - 1523002, Station: 417, Lage: R, FS: 1

Bei einer Begehung 2016 wurden Ausmagerungen und sehr vereinzelt beginnende Rissbildungen festgestellt.
