Maßnahmen zum Umgang mit japanischem Staudenknöterich

Berichte der Bundesanstalt
für Straßenwesen
Verkehrstechnik Heft V 380

Bericht zum Forschungsprojekt 02.0429
Maßnahmen zum Umgang mit japanischem Staudenknöterich

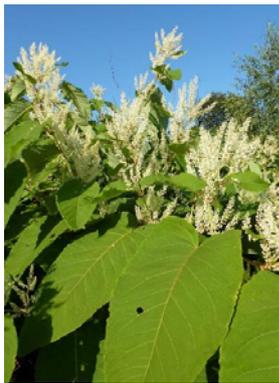
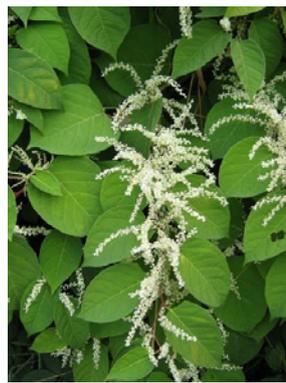
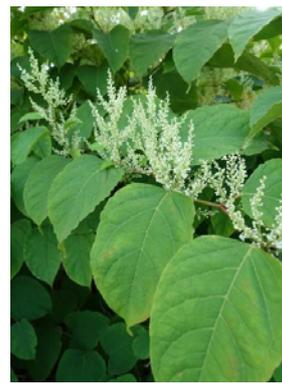
Fallopia sachalinensis (♂)

F. japonica (♀)

F. x bohemica (♂)

Bild 1:	Morphologische Unterschiede des Japanischen, Böhmisches und Sachalin-Staudenknöterichs. Oben: Blüten (Diözie); unten: Blattform und Blattbehaarung der Blattunterseite (Zeichnung: Alberternst 1998).	17
Bild 2:	Dichter Staudenknöterichbestand an einer Böschung bei Nürnberg. Zur Entwicklung artenreicher Grünlandvegetation, müsste hier zunächst der Knöterich nachhaltig entfernt werden (Foto: B. Alberternst, 24.8.2011)	19
Bild 3:	Randlich in den Straßenraum einwachsender Staudenknöterich an der L536 bei Wilhelmsfeld im Odenwald (Foto: B. Alberternst, 16.5.2022)	19
Bild 4:	Staudenknöterich wächst zwischen Pflasterfugen am Rand einer Stützmauer. Steine können durch die Rhizome gelockert werden, der Pflegeaufwand zum Freihalten der Fläche wird erhöht (Foto: B. Alberternst, Rhöndorf 25.4.2010)	20
Bild 5:	Eine dichte „Wand“ aus Staudenknöterich säumt die Eisenbahnschienen bei Kleinwallstadt (Foto: B. Alberternst, 6.9.2022). Das Einwachsen des Staudenknöterichs ins Gleisnetz muss zur Freihaltung der Gleise unterbunden werden	21

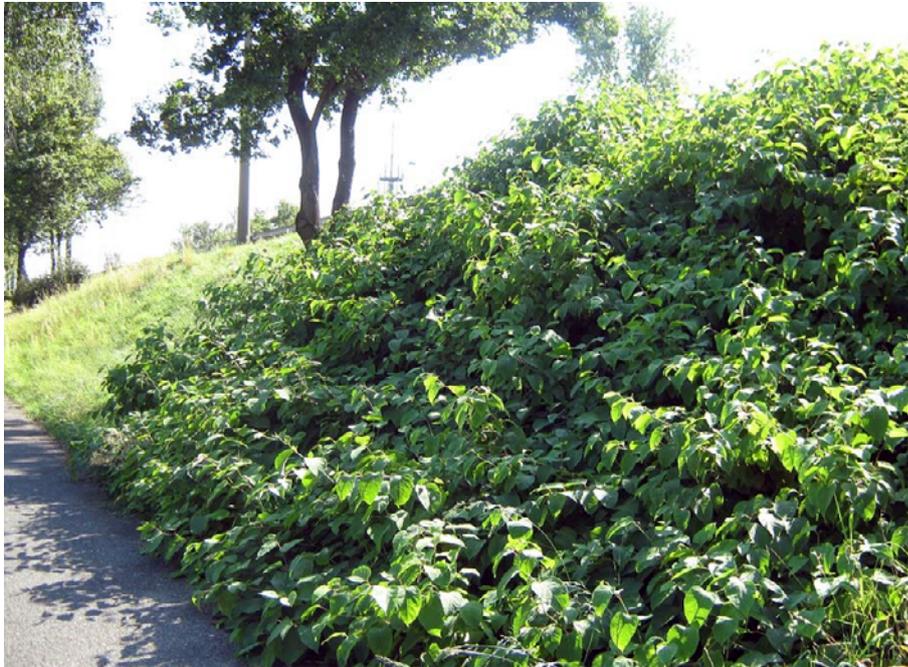
Bild 2: Dichter Staudenknöterichbestand an einer Böschung bei Nürnberg. Zur Entwicklung artenreicher Grünlandvegetation, müsste hier zunächst der Knöterich nachhaltig entfernt werden (Foto: B. Alberternst, 24.8.2011)

An Straßen-, Bahn- und Uferböschungen kann durch flächige Vorkommen des Staudenknöterichs das Entwicklungspotenzial für eine arten- und strukturreiche Grünlandvegetation teilweise oder vollständig beschränkt sein, weil sich artenreiche Grünlandbestände in dichten Knöterichvorkommen nicht halten oder bei häufiger Mahd nicht entwickeln können (vgl. Bild 2). Auch junge Gehölzpflanzungen können von Knöterich überwachsen werden und sich unzureichend entwickeln.

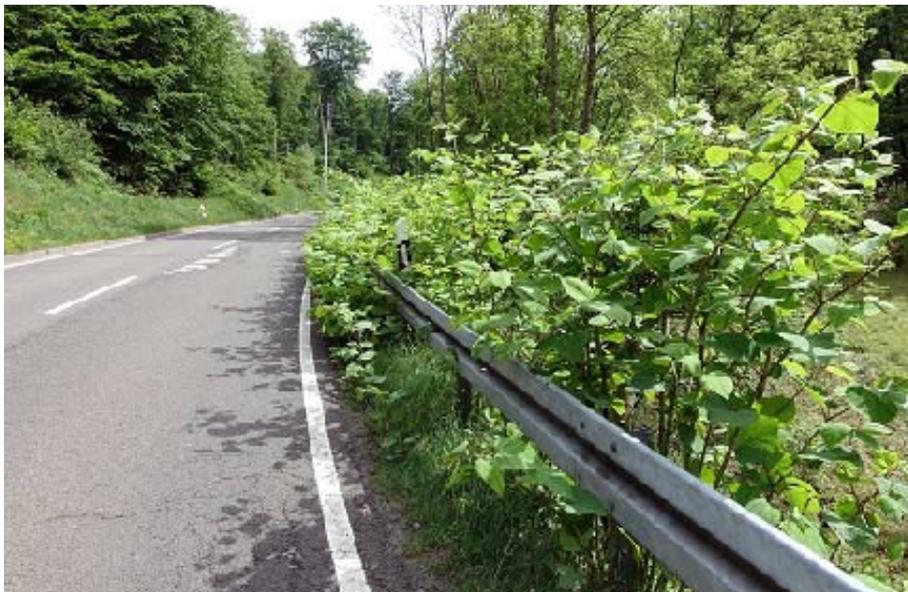
Bild 3: Randlich in den Straßenraum einwachsender Staudenknöterich an der L536 bei Wilhelmsfeld im Odenwald (Foto: B. Alberternst, 16.5.2022)

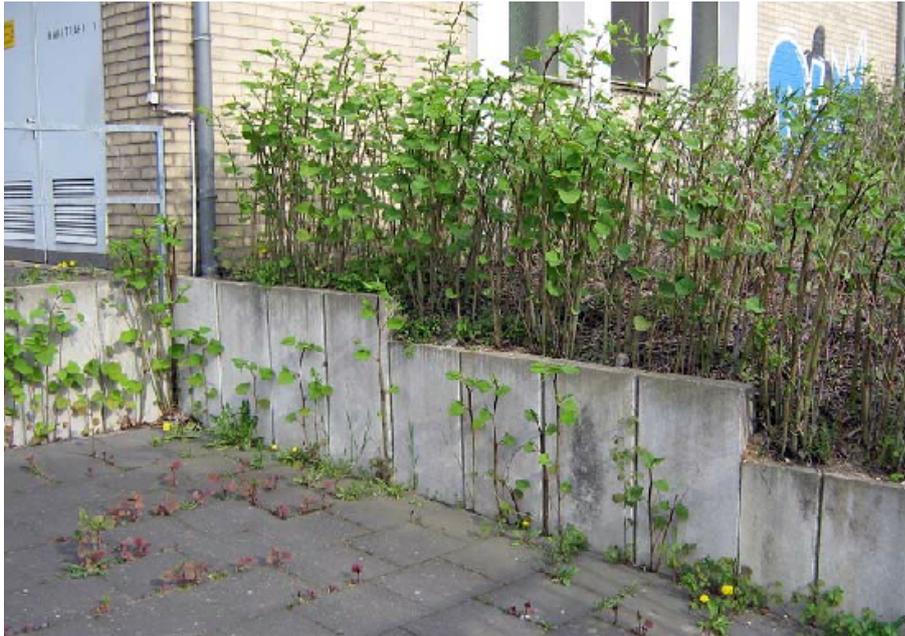
Bild 4: Staudenknöterich wächst zwischen Pflasterfugen am Rand einer Stützmauer. Steine können durch die Rhizome gelockert werden, der Pflegeaufwand zum Freihalten der Fläche wird erhöht (Foto: B. Alberternst, Rhöndorf 25.4.2010)

Der Staudenknöterich kann durch Unterwachsen oder Einwachsen in Risse und Fugen Schäden an Kanalisationen, Straßenbelägen, Stütz- und Schutzmauern, Gebäuden und anderen Bauwerken (z. B. Brücken) verursachen und sogar Asphaltdecken von bis zu 5 cm Mächtigkeit durchwachsen (BÖHMER et al. 2006). Die in Sprossnähe bis zu 10 cm dicken Rhizome können in schmalste Ritzen eindringen und diese durch ihr sekundäres Dickenwachstum aufweiten oder sprengen (Baudirektion Kanton Zürich 2010, Land Steiermark (o. J.), vgl. Bild 4).

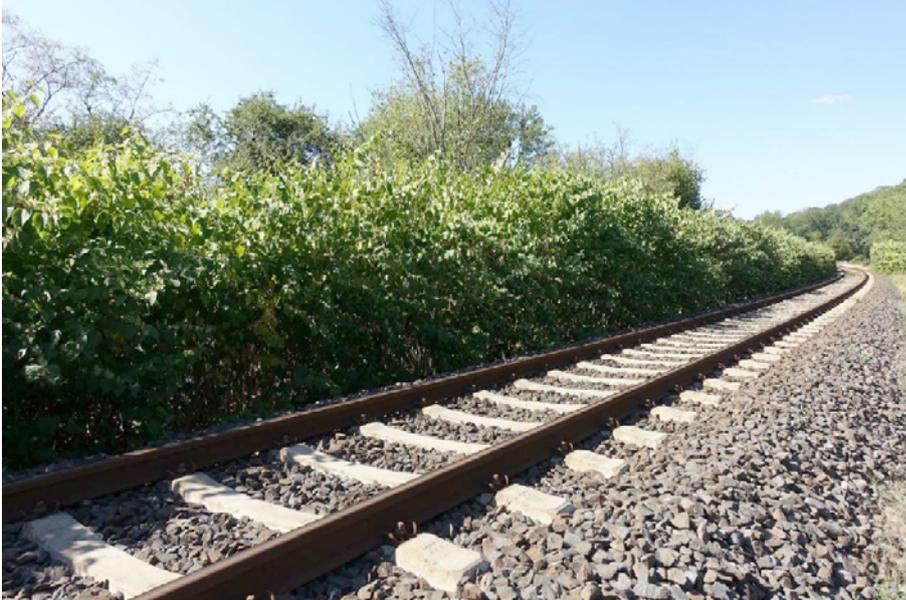
Bild 5: Eine dichte „Wand“ aus Staudenknöterich säumt die Eisenbahnschienen bei Kleinwallstadt (Foto: B. Alberternst, 6.9.2022). Das Einwachsen des Staudenknöterichs ins Gleisnetz muss zur Freihaltung der Gleise unterbunden werden

Einwachsen von Staudenknöterich direkt ins Gleisbett kann den Schienenverkehr beeinträchtigen und den Pflegeaufwand erhöhen (BOLLENS 2005, vgl. Bild 5).

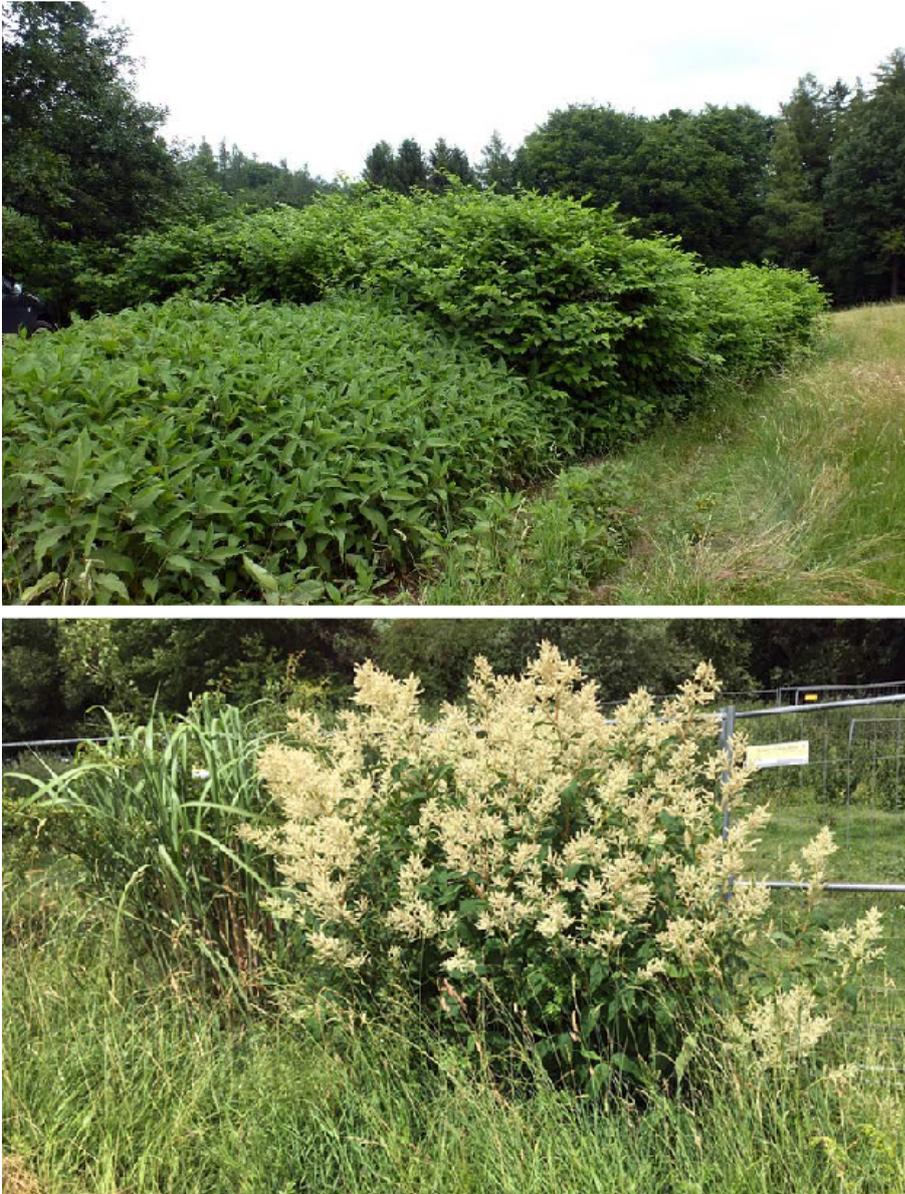
Bild 6 zeigt oben einen Bestand von *Aconogonon polystachyum*, der hier neben Fallopia japonica wächst. Die Aufnahme stammt vom Juni 2015 aus dem hessischen Teil des Odenwaldes. Das untere Foto vom Juni 2022 aus Mittelfranken zeigt den Himalaja-Bergknöterich im blühenden Zustand im Wegsaum neben einem Gartengelände. Gut ist der aufrechte Wuchs des Blütenstandes zu erkennen.

Bild 6: Der Himalaja-Bergknöterich im vegetativen Zustand (oben, vor *Fallopia japonica*, Foto: B. Albert-ernst) und im blühenden Zustand (unten, Foto: C. Bühringer, Baader Konzept)

Jedoch befindet sich der mit den behandelten Staudenknöterichen verwandte und vom Habitus nahestehende Himalaja-Bergknöterich (*Aconogonon polystachyum*) auf der Unionsliste (s. folgenden Hinweiskasten und Bild 6).

Im Vergleich zu den hier behandelten Staudenknöterichen der Gattung Fallopia verfügt der Himalaja-Bergknöterich über deutlich schmalere, breit lanzettliche Blätter und bleibt mit etwa 2 m Sprosslänge etwas kleiner als die Fallopia-Sippen. Weiterhin sind auch die älteren Sprosse mit den blühenden Rispen steil aufrecht und nicht überhängend ausgebildet.

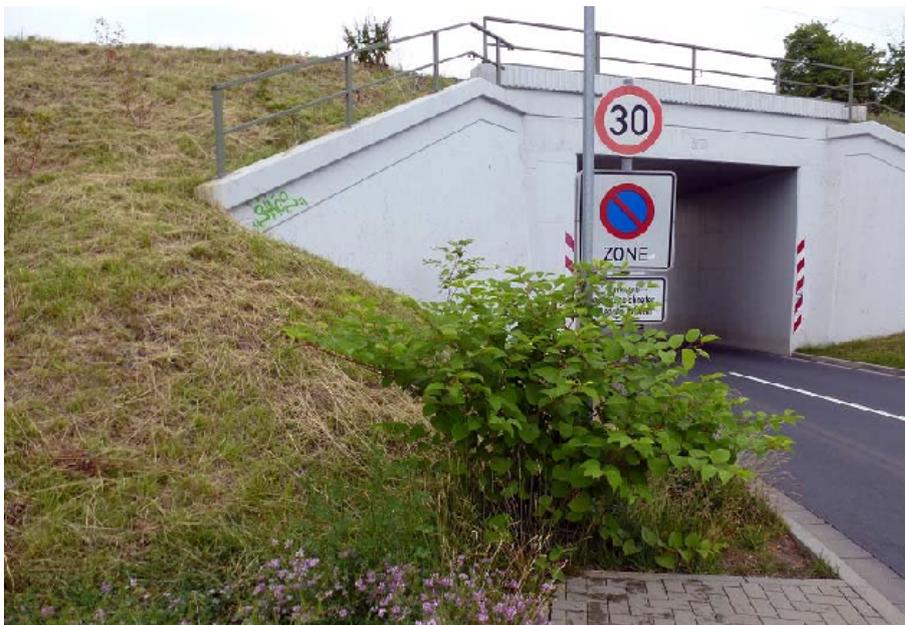
Bild 7: Nach Baumaßnahmen aufgewachsener, noch kleiner Bestand von Japanischem Staudenknöterich. Ohne Entfernung des Vorkommens ist langfristig ein erhöhter Aufwand zum Freischneiden der Verkehrsschilder erforderlich (Foto: B. Alberternst, 4.7.2013)

- die Gefährdung von Infrastrukturen (Einwachsen in Bankett oder Fahrbahnrand, Unterwachsen von Bauwerken etc.),
- die Einschränkung der Verkehrssicherheit (Beeinträchtigung Lichtraumprofil oder Sichtbarkeit von Verkehrszeichen, siehe Bild 7)
- eine markante Erhöhung des Pflegeaufwandes (häufigere Rückschnitte im Vergleich zur Regelpflege) mit entsprechenden Aufwendungen für Verkehrssicherung.

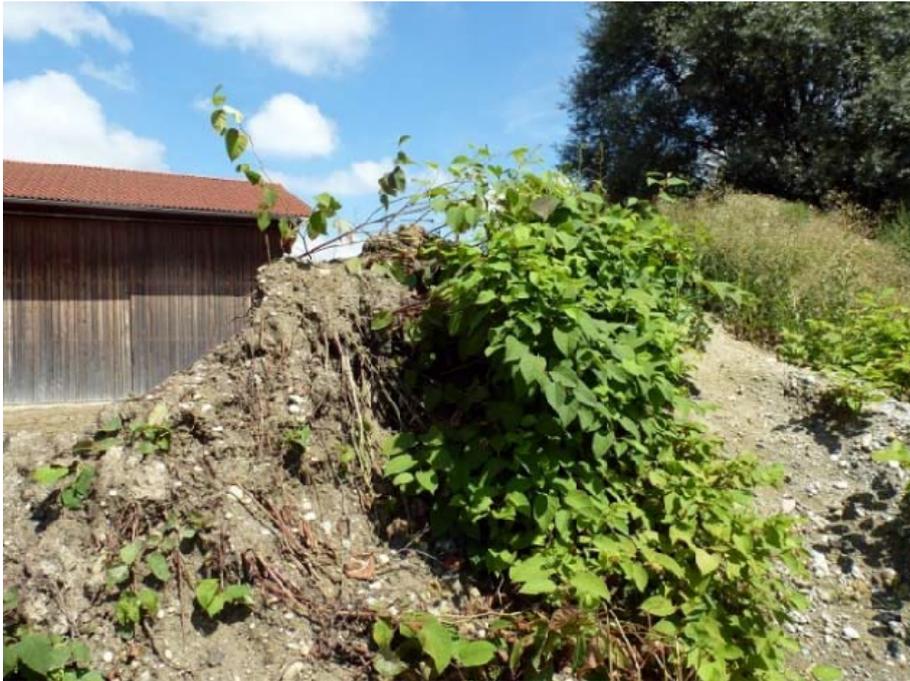
Bild 8: Abgegrabenes Erdmaterial mit Rhizomen und Knöterichaufwuchs bei Rosenheim (Foto: B. Alberternst, 01.08.2014)

Eine Ausbreitung der Staudenknöteriche kann durch Rhizomstücke, über Sprossfragmente und über Samen erfolgen (vgl. Kapitel 1.2). Der Hauptweg für die Fernausbreitung der Staudenknöteriche ist die Verteilung rhizombelasteter Erde im Rahmen von Baumaßnahmen und Erdbewegungen/-transporten (s. Bild 8). Eine Ausbreitung kann auch durch abgerissene/abgeschnittene Sprosssteile erfolgen, z. B. wenn diese nach einer Mahd mit Mähgut verschleppt werden oder als Verunreinigung an Maschinen haften und mit diesen auf bisher unbelastete Bereiche verbracht werden. Bei günstigen, feuchten Bodenbedingungen können diese Sprosstücke gegebenenfalls wieder anwachsen und einen neuen Bestand begründen (s. Bild 9). Auch eine Ausbreitung über Samen ist möglich, wenn passende Bestäubungspartner der diözischen Staudenknöterichsippen in räumlicher Nähe wachsen und geeignete Etablierungsbedingungen für die Keimlinge vorhanden sind (s. Bild 10). Keimlinge der Staudenknöteriche sind aber relativ selten zu finden. Mögliche Standorte für Keimlinge sind nach eigenen Beobachtungen vor allem extreme Standorte mit wenig Konkurrenz durch andere Pflanzen wie z. B. brachgefallener Eisenbahnschotter oder offene Schotterflächen in Flusstälern (s. Bild 11).

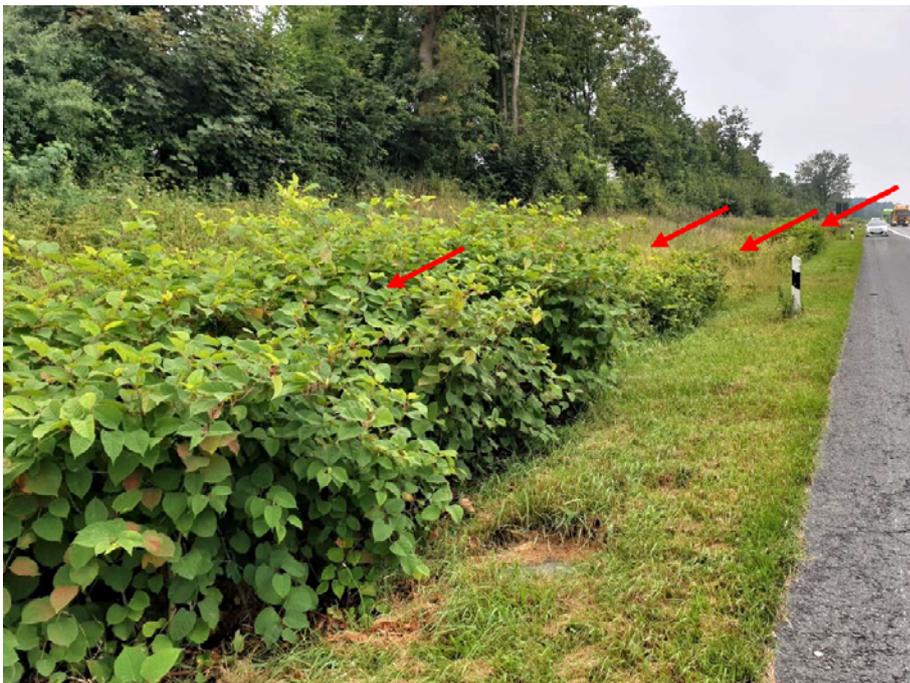
Bild 9: Wahrscheinlich im Zuge der Verschleppung des Verkehrsbegleitgrüns aufgereichte Knöterichbestände an der BAB A6 zwischen Ansbach und Nürnberg (Foto: T. Gaar)

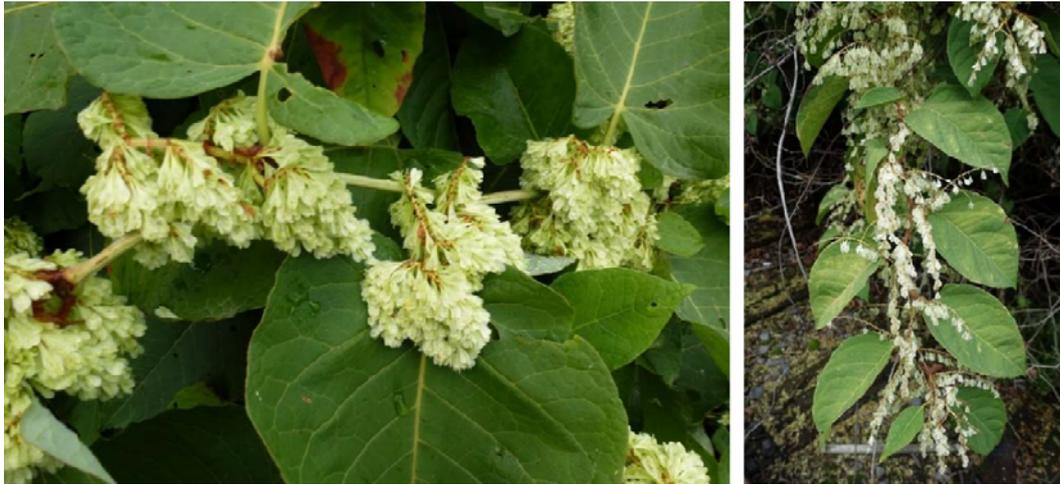
Bild 10: Früchte von *Fallopia sachalinensis* (links) und *F. japonica* (rechts; Fotos: B. Alberternst)

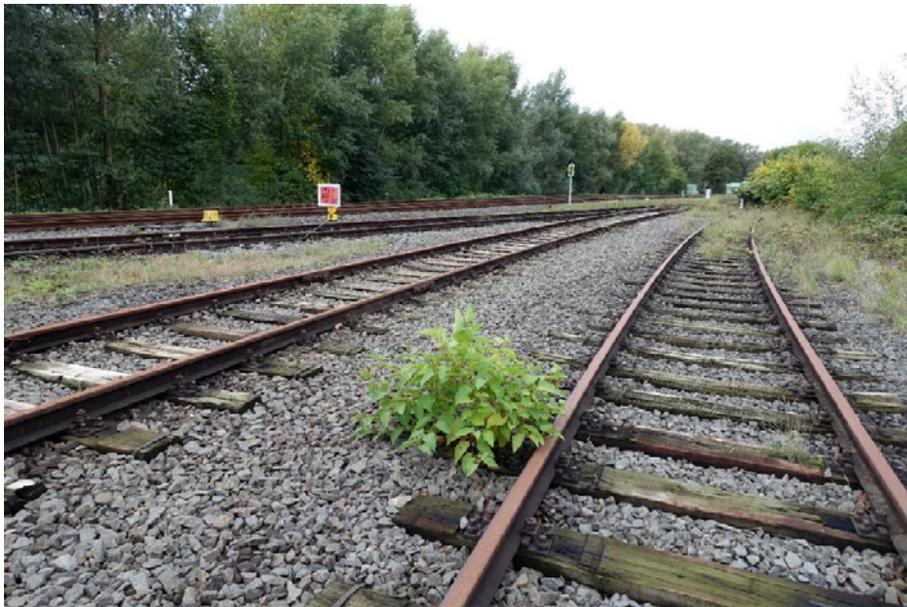
Bild 11: Brachliegendes Eisenbahn-Gelände in Darmstadt mit Staudenknöterich-Vorkommen. Der Wuchsort lässt bei der abgebildeten Pflanze (*F. x bohemica*) einen Sämling vermuten (Foto: B. Alberternst)

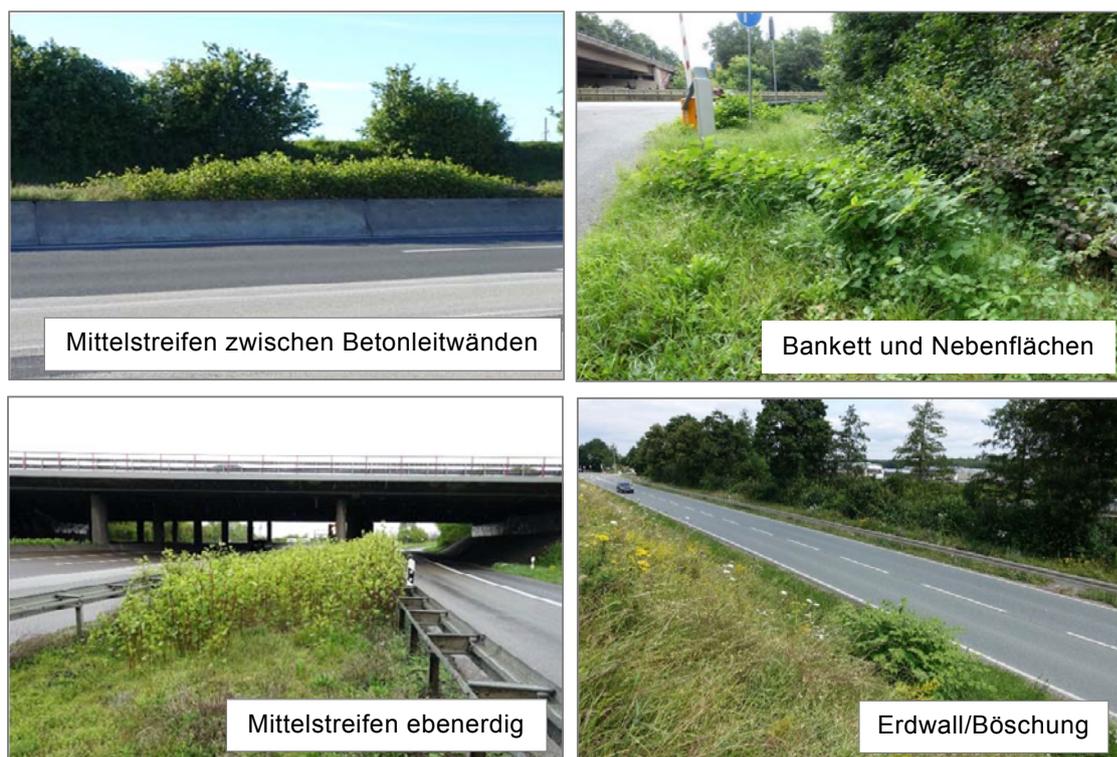
Bild 12: Typische Wuchsorte des Staudenknöterichs im Straßenraum (Fotos: B. Alberternst)

Bei der Suche nach geeigneten Staudenknöterichbeständen für die durchzuführenden Praxistests der Bekämpfungsmaßnahmen im Straßenraum wurden zahlreiche Knöterichvorkommen und deren Wuchsorte erfasst (vgl. Kapitel 6.1). Staudenknöterichbestände sind im Verkehrsbegleitgrün von Bundesfernstraßen häufig auf Lärmschutzwällen, im Mittelstreifen, im Bankett und auf Betriebsflächen zu finden. Mitunter geben die Standorte Hinweise auf eine mögliche Einschleppung durch mit Knöterichrhizomen kontaminiertes Bodenmaterial.

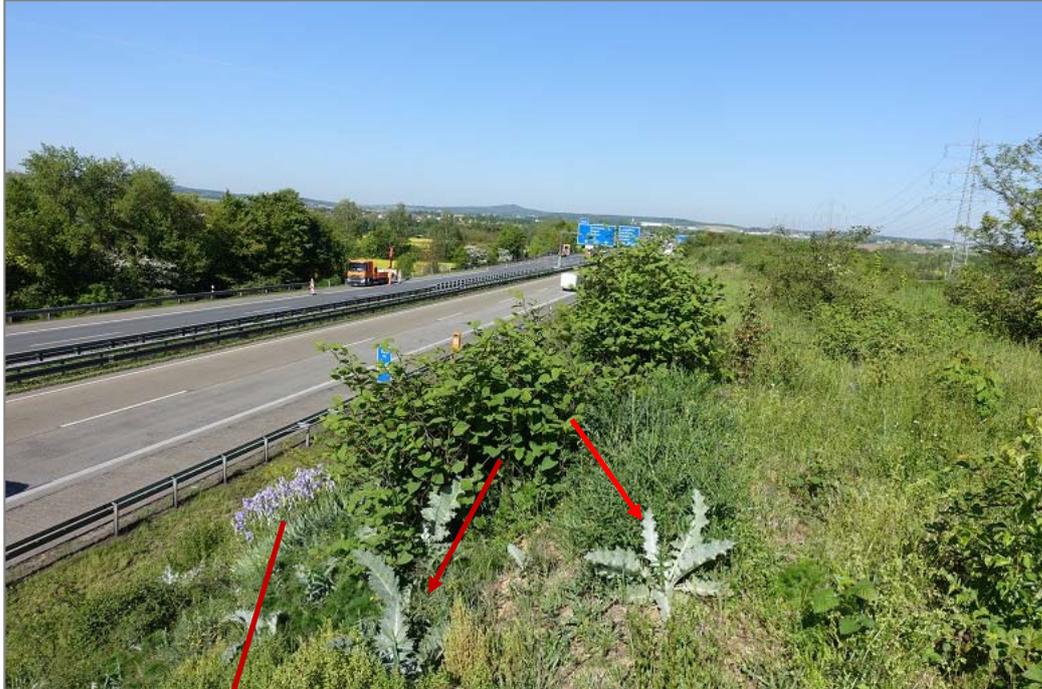
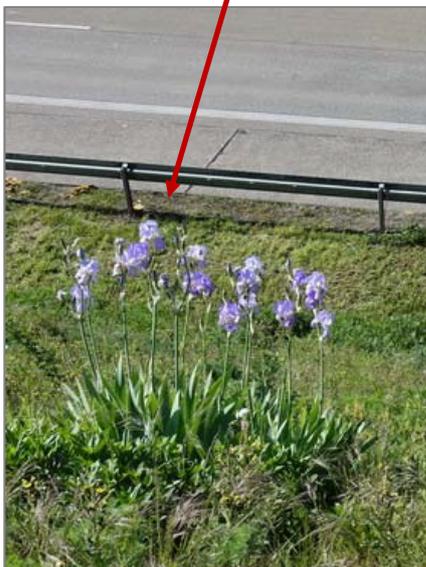
Auf dem Lärmschutzwall an der A45 bei Großen-Linden treten beidseitig an verschiedenen Stellen Staudenknöterichbestände auf. Die Knöterichpflanzen haben sich hier wahrscheinlich aus mit dem Erdmaterial für den Wall eingeschleppten Rhizomen entwickelt. Für diese Annahme spricht das parallele Vorkommen von Gartenpflanzen wie z. B. Kulturformen der Tulpe, der Osterglocke und der Iris sowie die häufig als Gartenpflanze kultivierte Eselsdistel auf der Böschung.

Bild 13: Knöterichvorkommen auf dem Lärmschutzwall der A45 bei Großen-Linden, mit parallelem Auftreten der weißfilzigen Eselsdistel und einer blühenden Kulturform der Iris (Koordinate 3475423 5598426)

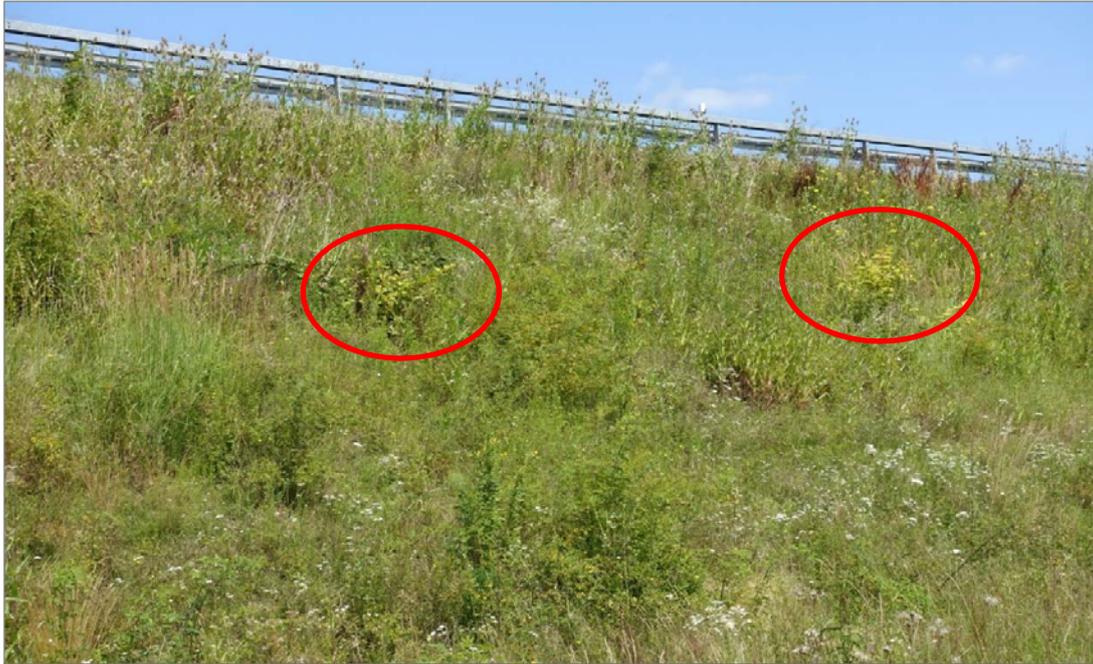
Bild 15: Vorkommen von Staudenknöterich an Böschungen der um 2015 gebauten L3351 (20.07.2021)

Bei einer Erhebung am 20.7.2021 wurden zahlreiche Knöterichbestände (rote Punkte in der Karte in Bild 14) gefunden. Sprosse eines Teils der Bestände waren braun verfärbt und abgestorben. Sie waren im Vorfeld offenbar gezielt bekämpft worden (vermutlich mit einem Herbizid). Einzelne Vorkommen wurden dabei wohl übersehen und waren daher von der Herbizid-Behandlung nicht erfasst worden (vgl. Bild 15, Bild 16).

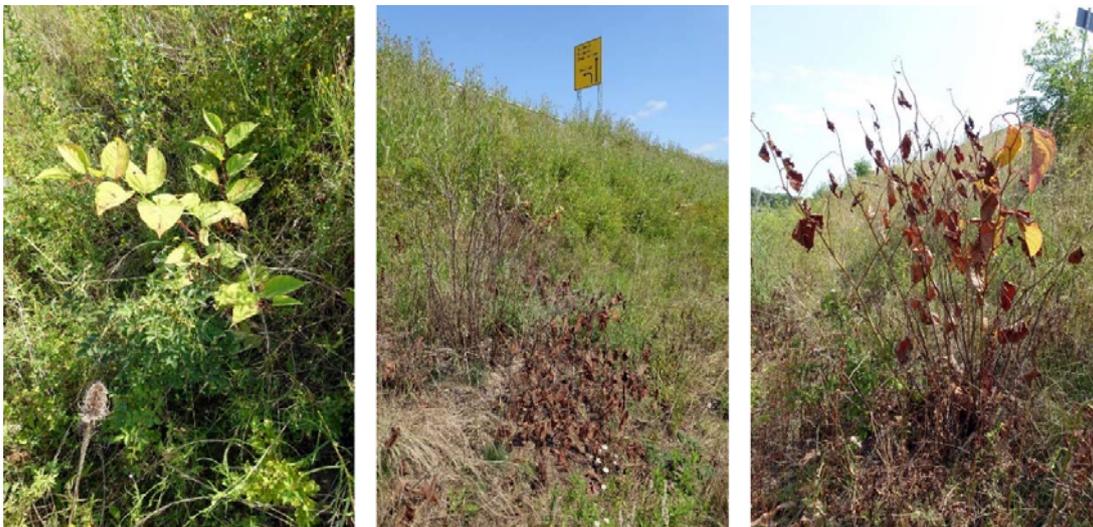
Bild 16: Knöterichvorkommen auf Straßenböschungen an der L3351 bei Karben. Die meisten Staudenknöteriche wurden zuvor wahrscheinlich mit einem Herbizid behandelt und die Sprosse waren abgestorben. Einige Pflanzen wurden bei der Behandlung nicht erfasst und sind weiterhin vital (20.07.2021)

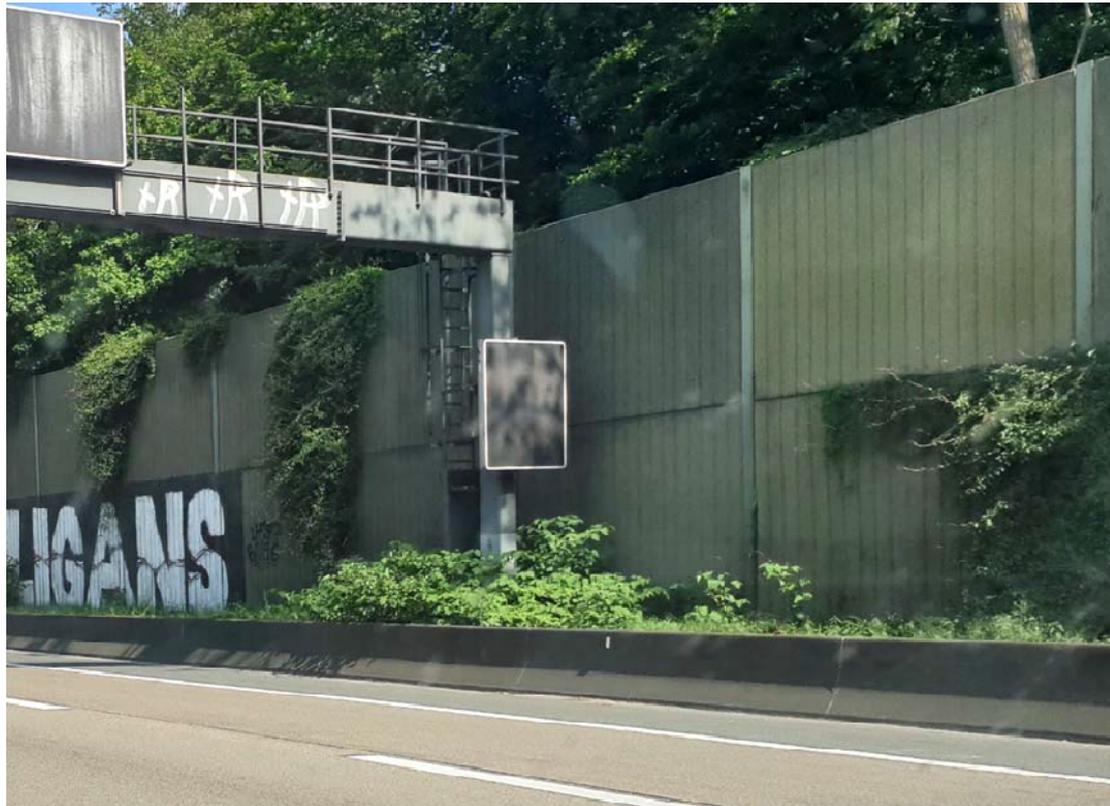
Im Zuge des Neubaus von Schilderbrücken an der A 3 östlich von Frankfurt a. M. wurde zum Auffüllen nach dem Bau der Fundamente wahrscheinlich mit Staudenknöterich-Rhizomen kontaminiertes Material verwendet. Dies führte zu auffälligen, punktuellen Knöterichvorkommen jeweils am Fuß der Schilderbrücken.

Bild 17: Punktuellles Staudenknöterichvorkommen am Fuß einer Schilderbrücke an der BAB A3 bei Frankfurt/Main (20.05.2020)

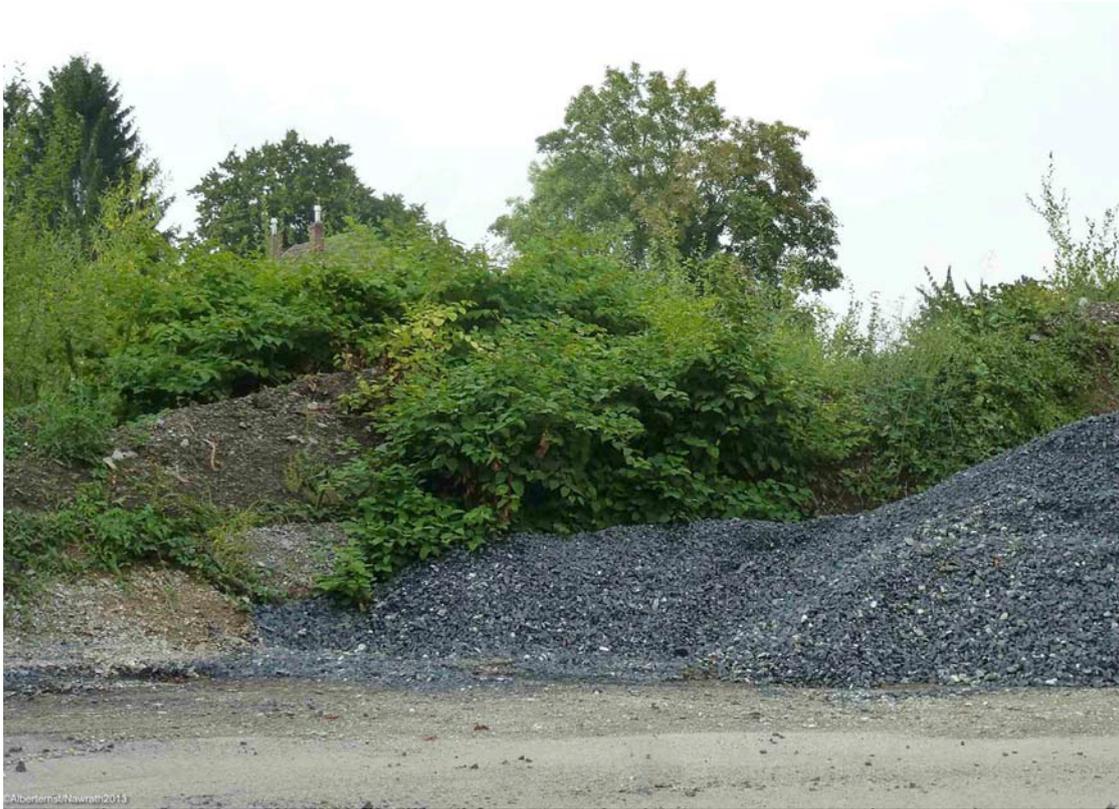
Lagerplatz mit Mieten und Haufwerken verschiedener Erden und Substrate, die von Knöterichbeständen bewachsen werden. Neben der Vergrößerung der Altbestände ist auch von einer Kontamination (Einwachsen) angrenzender, zuvor unbelasteter Materialien auszugehen.

Bild 18: Staudenknöterich in einem Erd- bzw. Baustofflager in Menden (Foto: 25.08.2013, B. Alberternst)

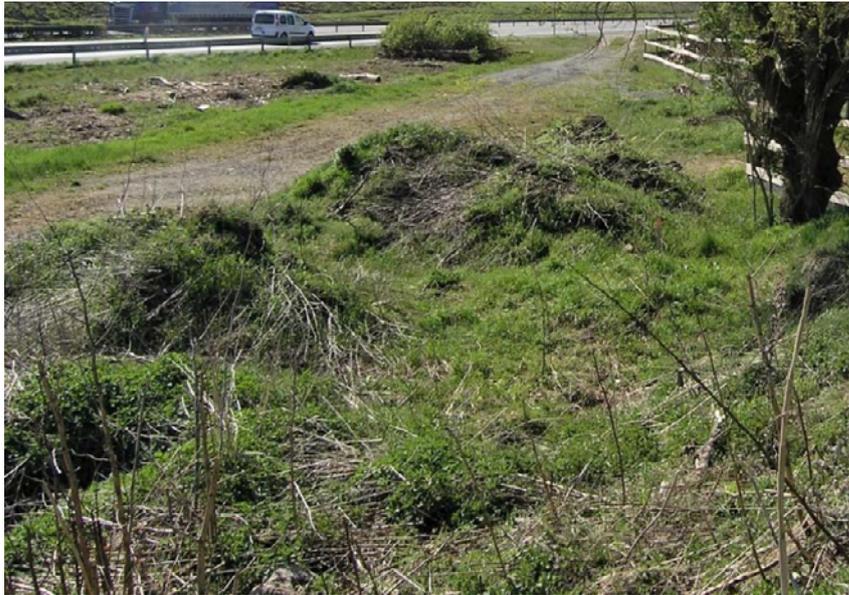
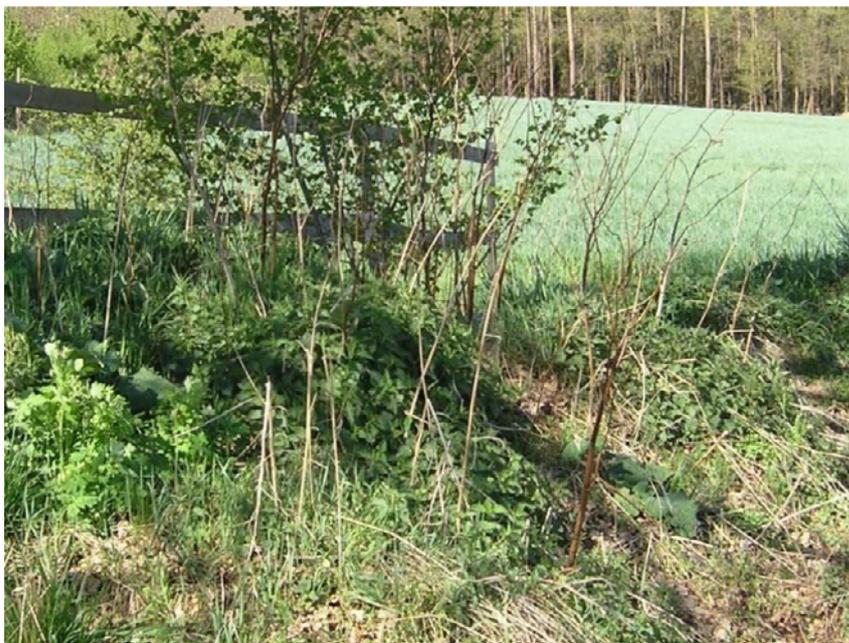
Staudenknöterich auf zwischengelagerten Bodenmieten auf einem umfunktionierten Rastplatz im April 2020 an der BAB A3. Auch im näheren Umfeld gab es mehrere Knöterichvorkommen. (Nach Information der zuständigen Straßenverwaltungsbehörde wurden (zumindest) die Bodenmieten kurz nach dem Ortstermin entfernt.)

Bild 19: Staudenknöterich in einem Boden-Zwischenlager (oben) und am Rand eines alten Rastplatzes (unten) an der BAB A 3 bei Haundorf – abgestorbene Triebe des Vorjahres und Wiederaustrieb (22.04.2020)

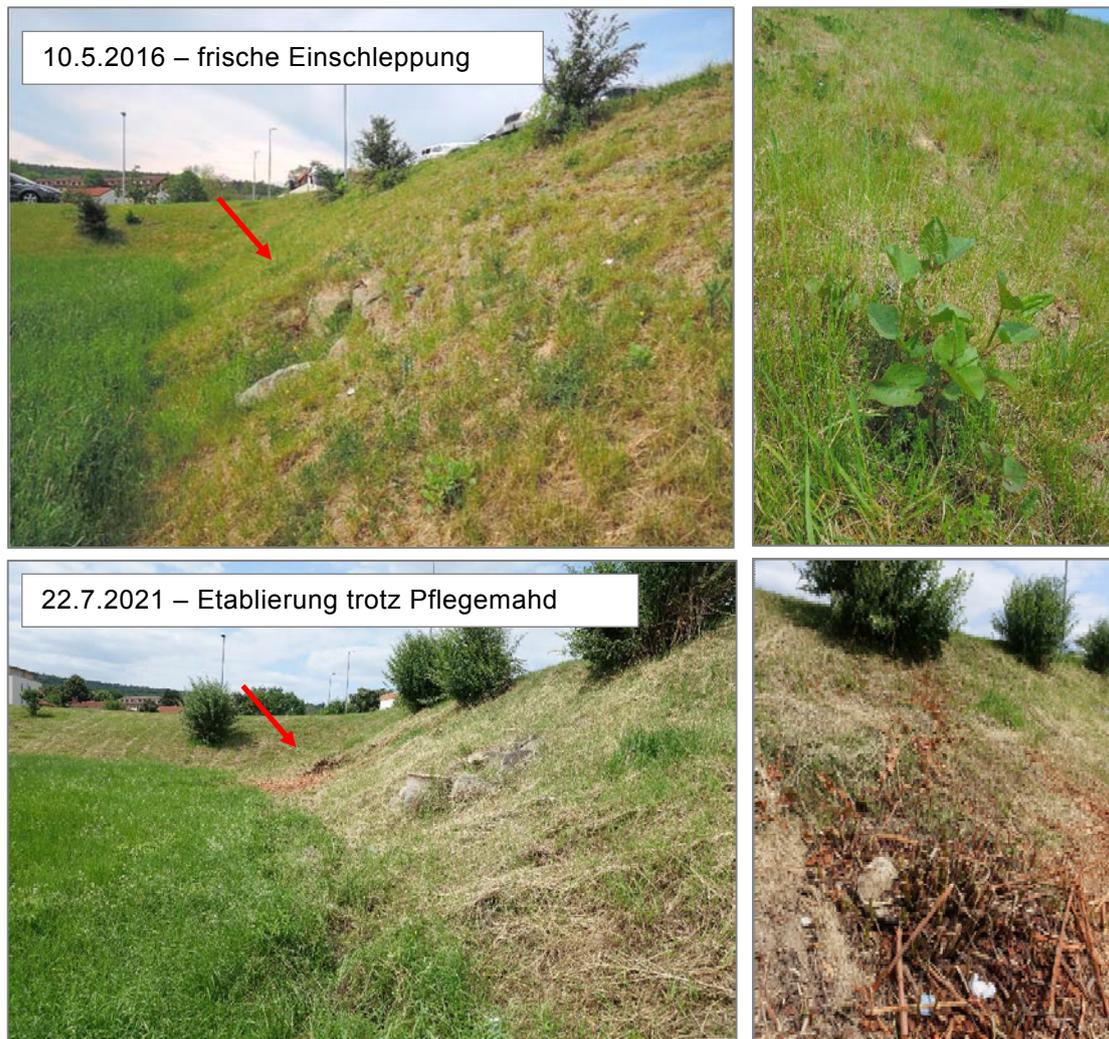
Bis 2014 wurde in Butzbach (Hessen) nahe der B3/John-F.-Kennedy-Straße ein Supermarkt mit Parkplatz errichtet. Ein Vorkommen des Böhmisches Staudenknöterichs wurde mit wenigen Einzelsprossen erstmals am 10.05.2016 am Böschungsfuß des Supermarktparkplatzes nachgewiesen (GK 3476183/5589829). Die Vergleichsfotos fünf Jahre später zeigen das Vorkommen kurz nach einer Pflegemahd der Böschung. Um den Initialkomplex ist randlich eine Ausdehnung durch Ausläuferrhizome erkennbar. Die Wuchsfäche hat sich in den vergangenen fünf Jahren oberirdisch schätzungsweise um das etwa 8 bis 10-fache ausgedehnt.

Bild 20: Böhmisches Staudenknöterich am Böschungsfuß eines Supermarktparkplatzes in Butzbach kurze Zeit nach Baufertigstellung 2016 und im Jahr 2021 (GK 3476183/5589829). Der Knöterich hat sich etabliert und breitet sich aus (oben: 10.5.2016, Foto: S. Nawrath, unten: 22.7.2021, Foto: B. Alberternst).

Je größer (und älter) ein Staudenknöterichbestand ist und je tiefer und weitreichender sein Rhizomsystem, desto aufwändiger ist in der Regel seine Beseitigung. Um die Bildung neuer großflächiger Staudenknöterichvorkommen zu verhindern und kleine Knöterichbestände rechtzeitig zu entdecken, ist eine grobe Abschätzung hilfreich, wie viel Zeit die Bildung großer Vorkommen in Anspruch nimmt. Der folgende Beispielfall vom „Supermarktparkplatz Butzbach“ zeigt, dass sich der Staudenknöterich hier nicht explosionsartig nach der Einschleppung ausgebreitet hat. Allerdings konnte sich über einen Beobachtungszeitraum von etwa fünf Jahren ein stattliches Vorkommen entwickeln, dessen Beseitigung zum Beobachtungszeitpunkt im Jahr 2021 bereits größeren Aufwand bedeutet (vgl. Bild 20). Wäre das Vorkommen im Jahr 2016 beseitigt worden, wäre der Aufwand deutlich geringer gewesen.

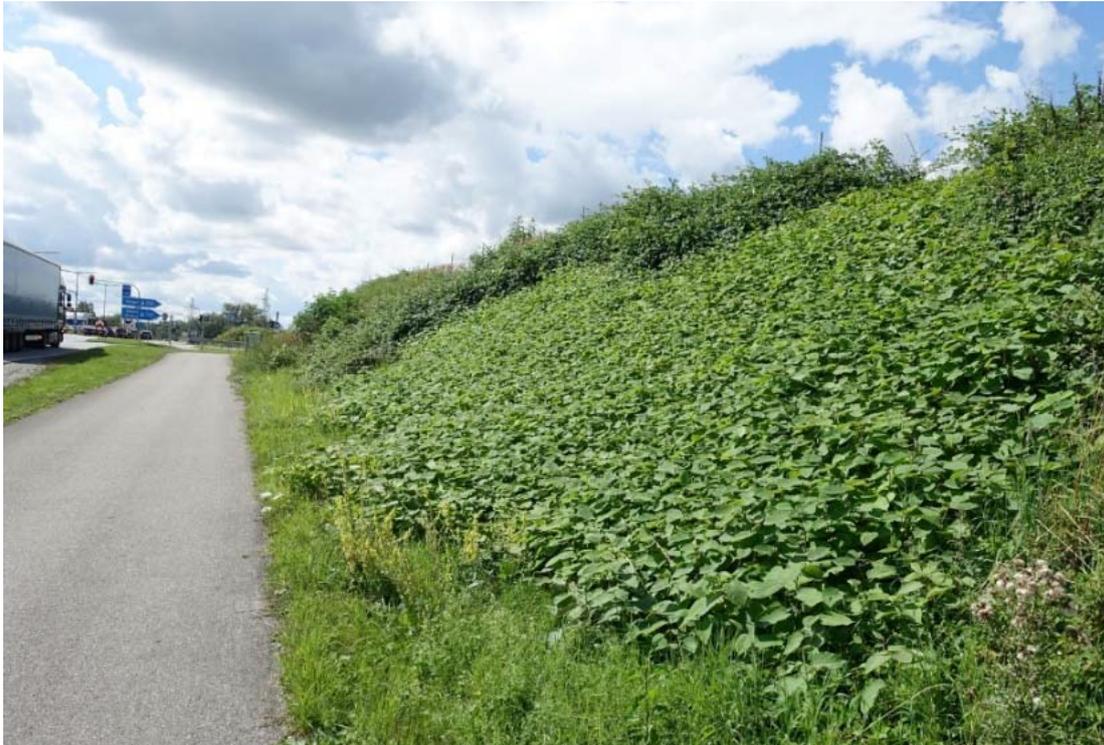
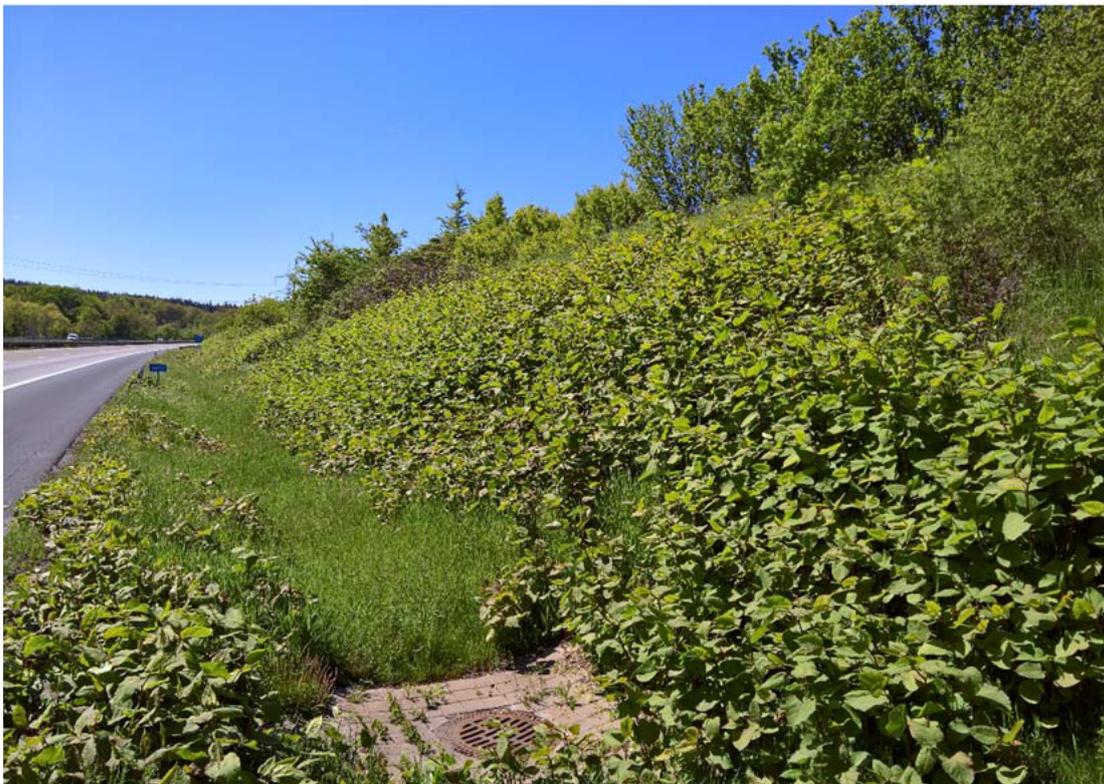
Bild 21: Dominanzbestände von *F. x bohemica* auf Straßenböschungen in München-Lochhausen (4457480 5337508, 2021, oben, Foto. B. Alberternst) und an der BAB A7 bei Fulda/Pilgerzell (2019, unten, Foto: F. Molder)

Unterbleiben Bekämpfungsmaßnahmen in der Etablierungsphase nach der Rhizomeinschleppung über längere Zeit, können sich ausgedehnte Dominanzbestände bilden, wie Fotos von Straßenböschungen bei München und Fulda beispielhaft zeigen (s. Bild 21).

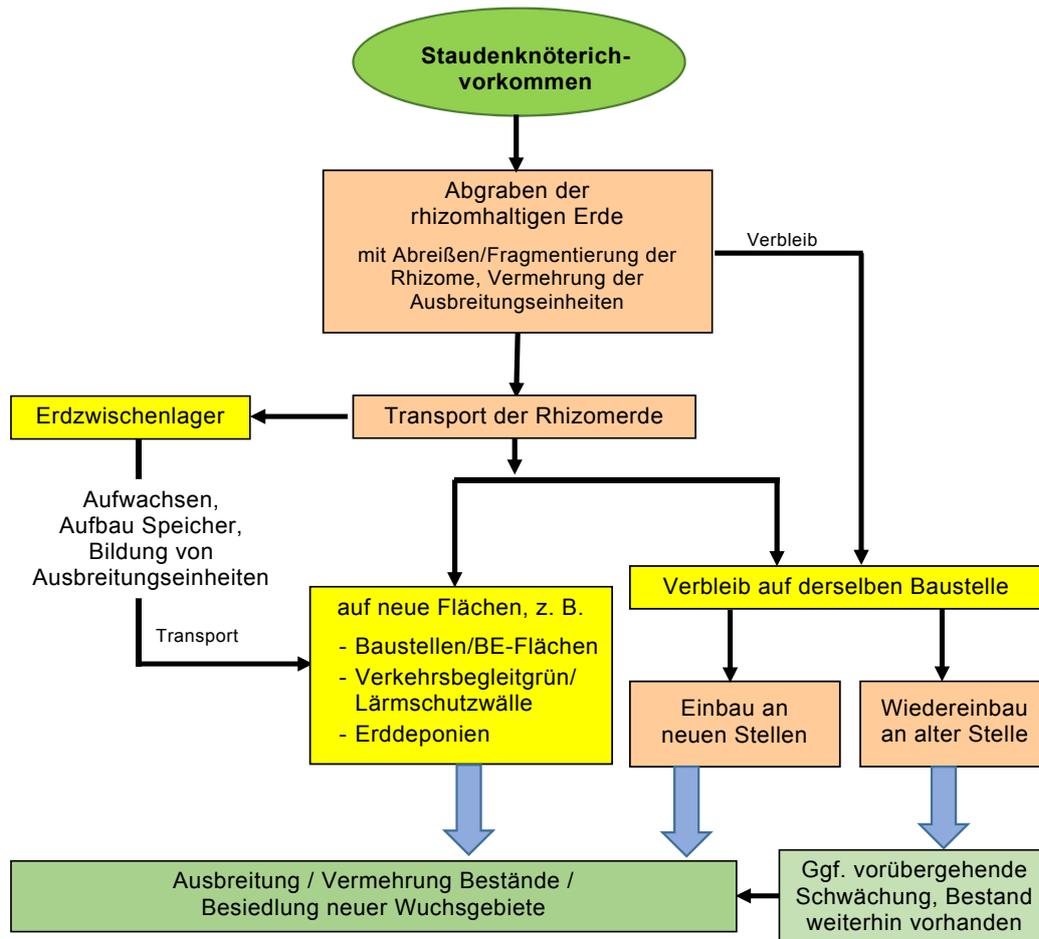
Bild 22: Mögliche Ausbreitungswege bei der unbeabsichtigten Verschleppung von Staudenknöterich-Rhizomen mit Erde

Bild 22 verdeutlicht schematisch mögliche Ausbreitungswege des Staudenknöterichs über Erde/Substrate. Wird Erde von einem Staudenknöterichbestand abgegraben, können die Rhizome abgerissen und fragmentiert werden. Bei flächiger Verwertung dieser kontaminierten Erde in Oberflächennähe kann der Staudenknöterich massiv ausgebreitet werden.

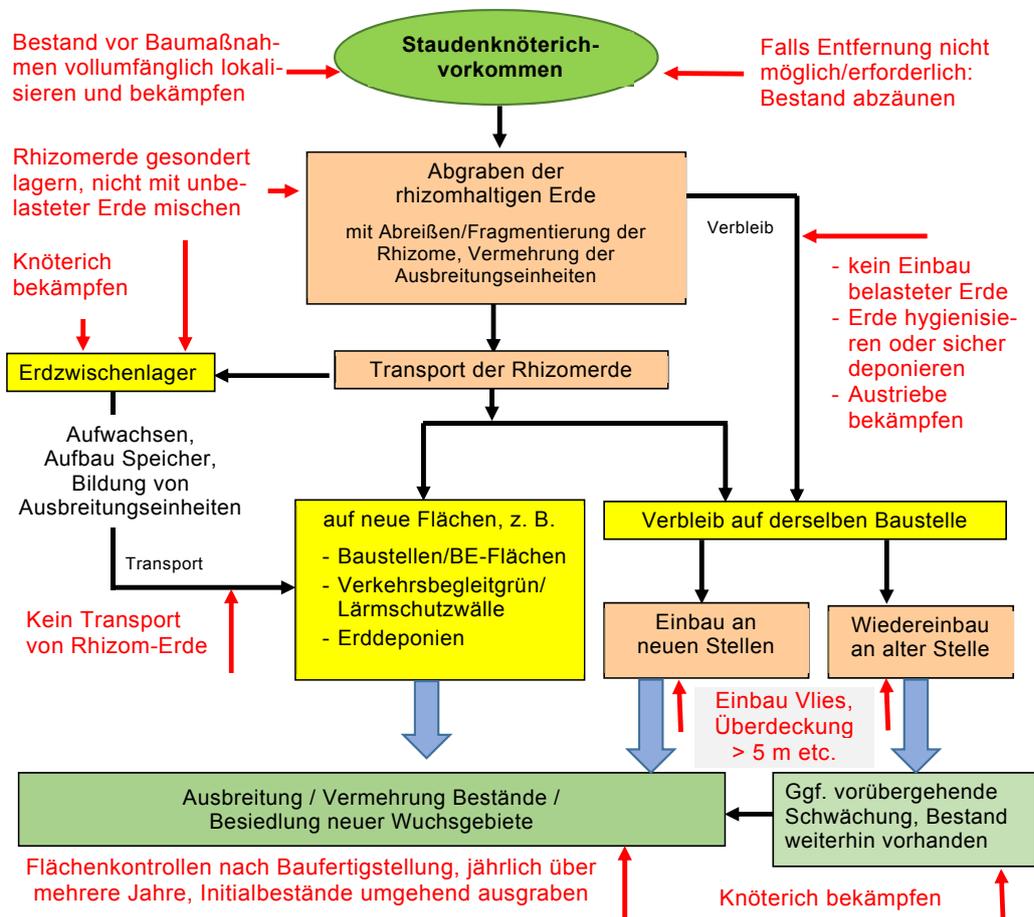
Bild 23: Mögliche Ausbreitungswege bei der unbeabsichtigten Verschleppung von Staudenknöterich-Rhizomen mit Erde und Ansatzpunkte (rot) für Maßnahmen zur Ausbreitungsprävention und Bekämpfung

Ansatzpunkte zur Verhinderung der Verschleppung der Rhizome und damit zur Ausbreitungsprävention sind in der folgenden Grafik (Bild 23) in Rot aufgeführt.

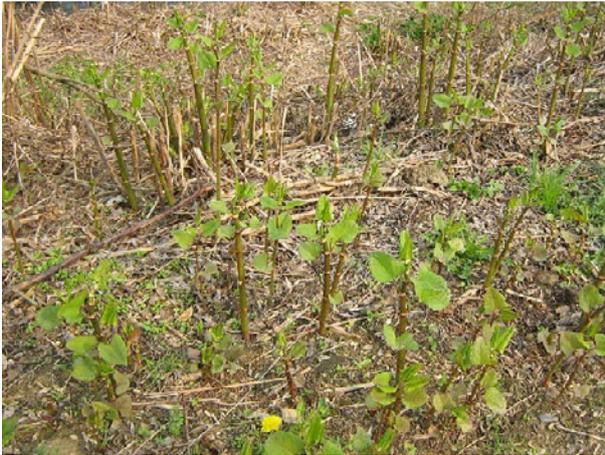
Bild 24: Abgestorbene vorjährige Sprosse und Neuaustrieb von Staudenknöterich im Frühjahr (Foto: B. Alberternst, Mitte April 2009)

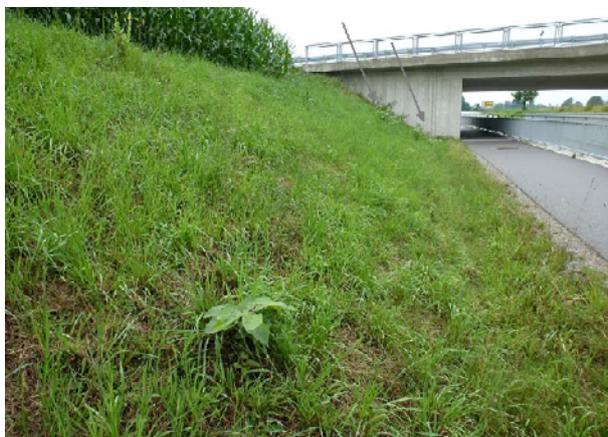
Bild 25: Vor kurzer Zeit eingeschleppte noch kleine Staudenknöterich-Vorkommen an einer Böschung. Derartige Vorkommen sollten registriert und umgehend vollständig entfernt (z. B. ausgegraben) werden, bevor sich großflächige Staudenknöterichbestände entwickeln (Foto: B. Alberternst 31.07.2014)

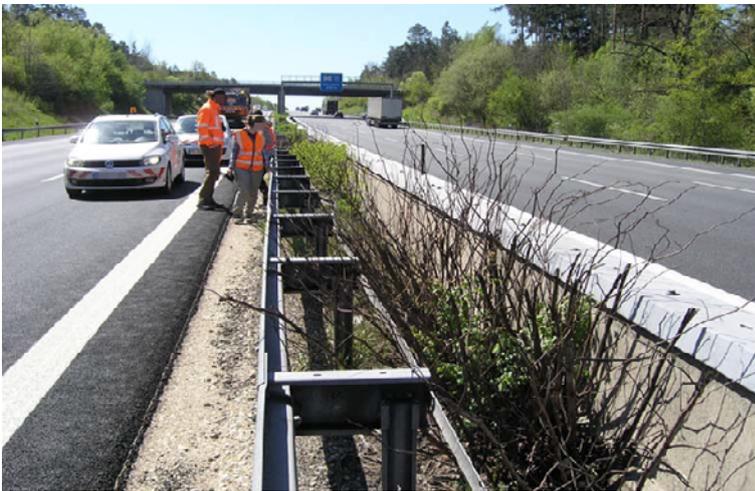
Das Bild 26 dokumentiert die Begutachtung des abgefrorenen Altbestandes und rezenten Wiederaustriebs des Staudenknöterichs im Mittelstreifen der BAB A9 am 22.04.2020. Die Lage im Mittelstreifen zwischen Betonwand und Schutzplanke lassen hier nur unter erschwerten Bedingungen eine Bekämpfung zu. Bild 27 zeigt die Erfassung im Böschungsbereich der A9. Hier ist die Zugänglichkeit besser, jedoch sind angrenzende Gehölzbestände oder die Abstände zwischen einzelnen Knöterichherden zu beachten.

Bild 26: A9 bei Nürnberg – Begutachtung des Staudenknöterichs im Mittelstreifen mit Schutzplanken (22.04.2020)

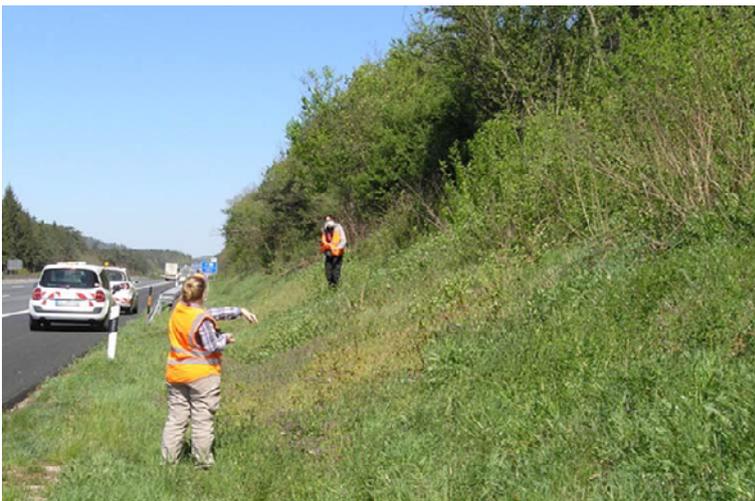
Bild 27: Aufnahme eines Staudenknöterich-Bestandes im Böschungsbereich (22.04.2020)
