Maßnahmen zum Umgang mit japanischem Staudenknöterich

Berichte der Bundesanstalt
für Straßenwesen
Verkehrstechnik Heft V 380

Bericht zum Forschungsprojekt 02.0429
Maßnahmen zum Umgang mit japanischem Staudenknöterich

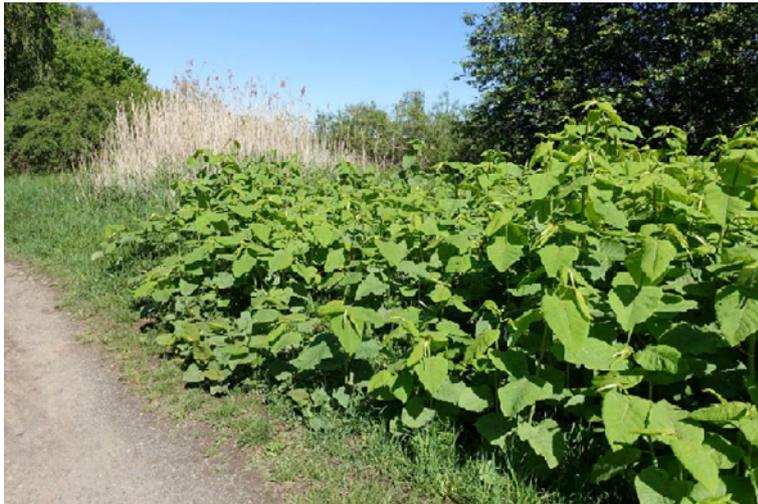
Bild 28: Sachalin-Staudenknöterich (*F. sachalinensis*) in der Lahnaue an der Westspitze des Dutenhofener Sees vor der ersten Heißwasserbehandlung (05.05.2020)

Hessen-Forst führt seit 2020 an zwei Staudenknöterich-Vorkommen einen Bekämpfungsversuch mit einer Heißwasserbehandlung („Duschen“ der Blätter, Einstechlanze) durch. Die Bestände, ein Vorkommen des Sachalin-Knöterichs (*Fallopia sachalinensis*, vgl. Bild 28) und ein Bestand der Hybride *F. x bohémica*, liegen bei Dutenhofen an der Westspitze des Dutenhofener Sees in der Aue der Lahn sowie südlich von Gießen am Rand des Naturschutzgebiets Gießener Bergwerkswald.

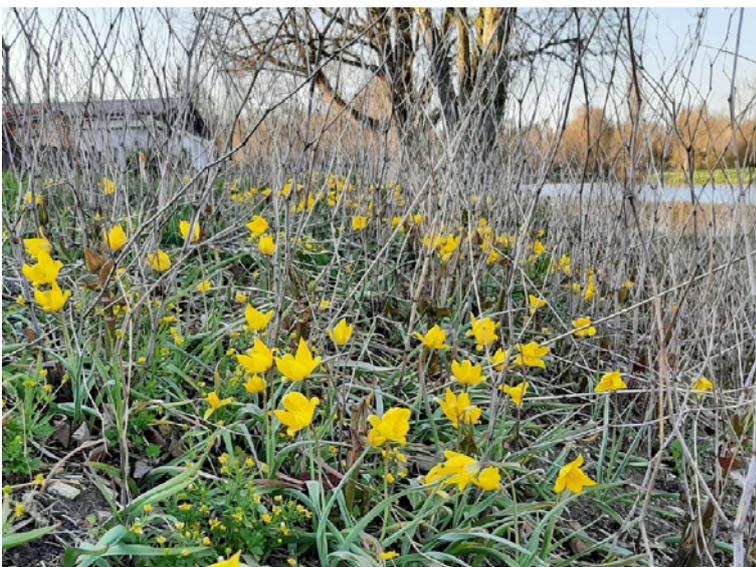
Bild 30: Blühende Exemplare der Wild-Tulpe in einem Bestand des Stauden-Knöterichs an der B466 bei Oettingen (Foto: F. Molder, 28.04.2021)

Der Wegfall der geplanten Testflächen bei Oettingen ist im Auftreten der Wild-Tulpe (*Tulipa sylvestris*) innerhalb der beiden Knöterichbestände begründet. Die Wild-Tulpe blüht nicht jedes Jahr und ist in den Knöterichbeständen nur über kurze Zeit im zeitigen Frühjahr zu erkennen. Bei der versuchsvorbereitenden Kontrolle des Entwicklungsstandes der Knöteriche Ende April 2021 (Maßnahmen mit Heißwasser und Strom waren für den 7. Mai geplant) sind die blühenden Bestände der Wild-Tulpe zwischen dem Knöterich aufgefallen. Die Wild-Tulpe ist in Deutschland und Bayern in ihrem Bestand gefährdet und nach Bundesartenschutzverordnung (BArtSchV) besonders geschützt. Aufgrund dieses Nachweises ist eine Bekämpfung der Oettinger Knöterichbestände aus artenschutzrechtlichen Gründen nicht zulässig (§ 44 BNatSchG), da die Tulpen durch die Bekämpfungsmaßnahmen direkt geschädigt werden oder bei einem Rückgang/Verschwinden des Knöterichs auch indirekt Schaden nehmen könnten. Die spezifische Ökologie des Staudenknöterichs mit starker Frostempfindlichkeit, offenem Boden im Winter und spätem Austrieb im Frühjahr sowie nach dem Einziehen der Tulpe einer starken Verdrängung von sonstiger Konkurrenzvegetation im weiteren Verlauf der Vegetationsperiode haben wohl die starke Entwicklung der Wild-Tulpe als Frühjahrsgeophyt an dieser Stelle gefördert. Unabhängig von den sonstigen Gefahren, die durch diesen invasiven Neophyten ausgehen, ist somit die häufige Aussage, Staudenknöteriche würden durch ihr Auftreten in geschlossenen Herden und ihre starke Dominanz sämtliche, sonstige Arten verdrängen, bezüglich einer möglichen Co-Existenz mit speziellen Frühjahrsblüheren zu relativieren (vgl. MOLDER 2023).

Das Bild 30 zeigt einen der Knöterichbestände mit den blühenden Wild-Tulpen, den hellen, abgefrorenen Knöterichstängeln vom Vorjahr sowie dem aktuellen rotbraunem Frühjahraustrieb zum Zeitpunkt der Aufnahme (28.04.2021).

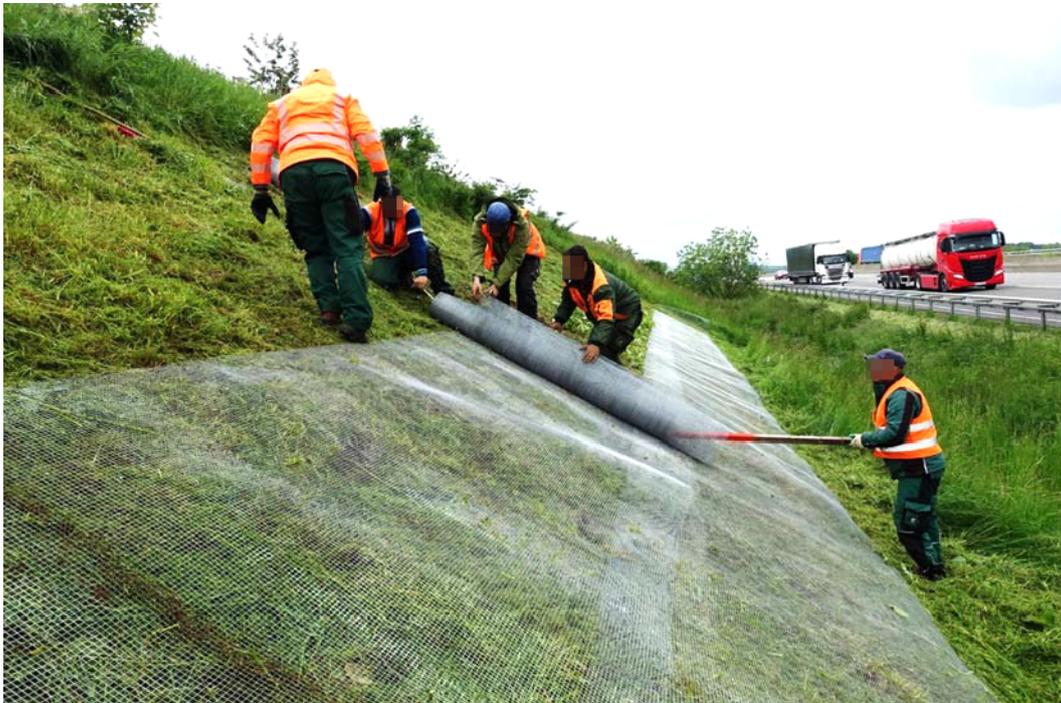
Einbau großes Drahtgitter am Standort Friedrichsdorf (27.05.2021)

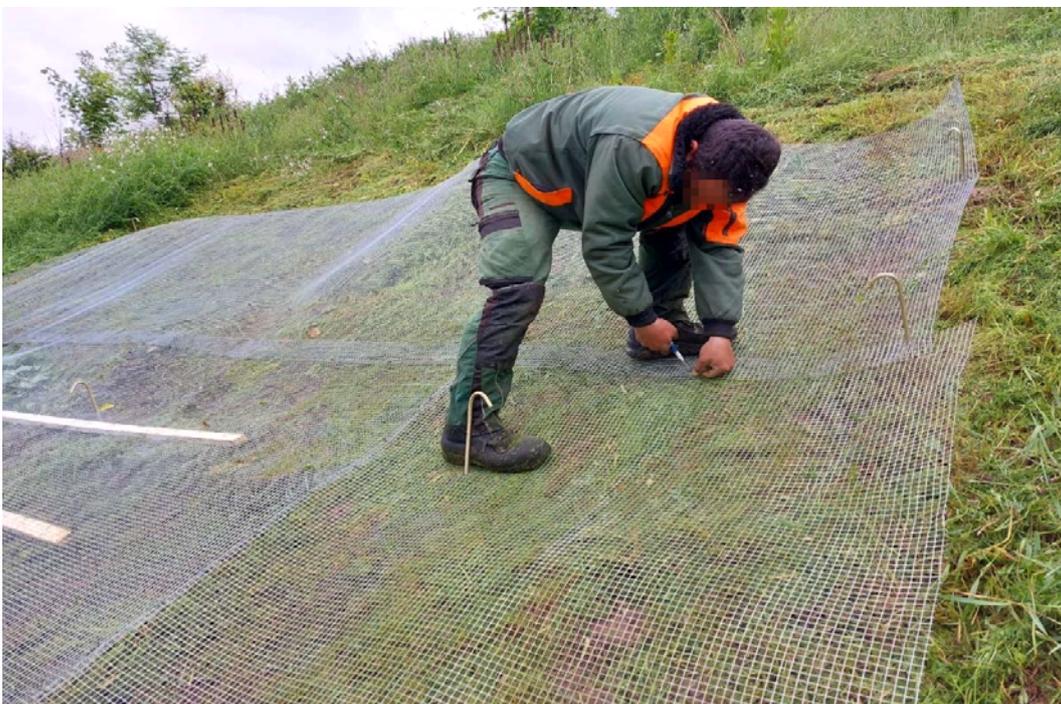
Verbinden der Gitterbahnen mit Drahtschlaufen

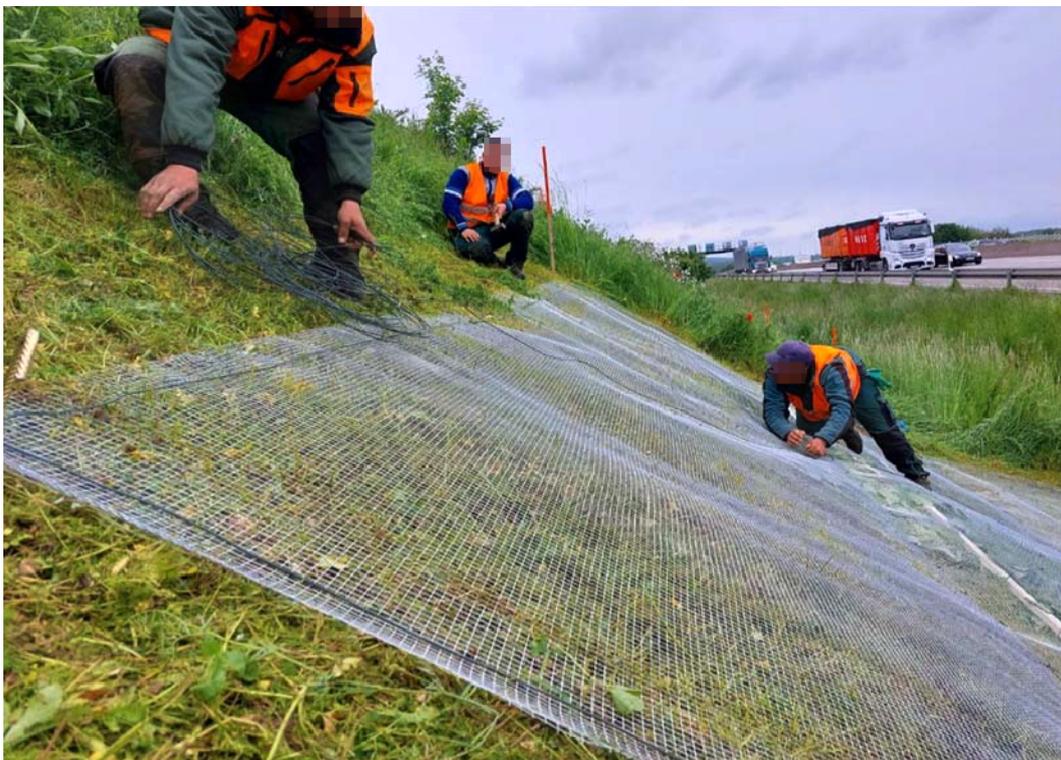
Fixieren der Gitterbahnen mit Spanndraht und Bodennägeln

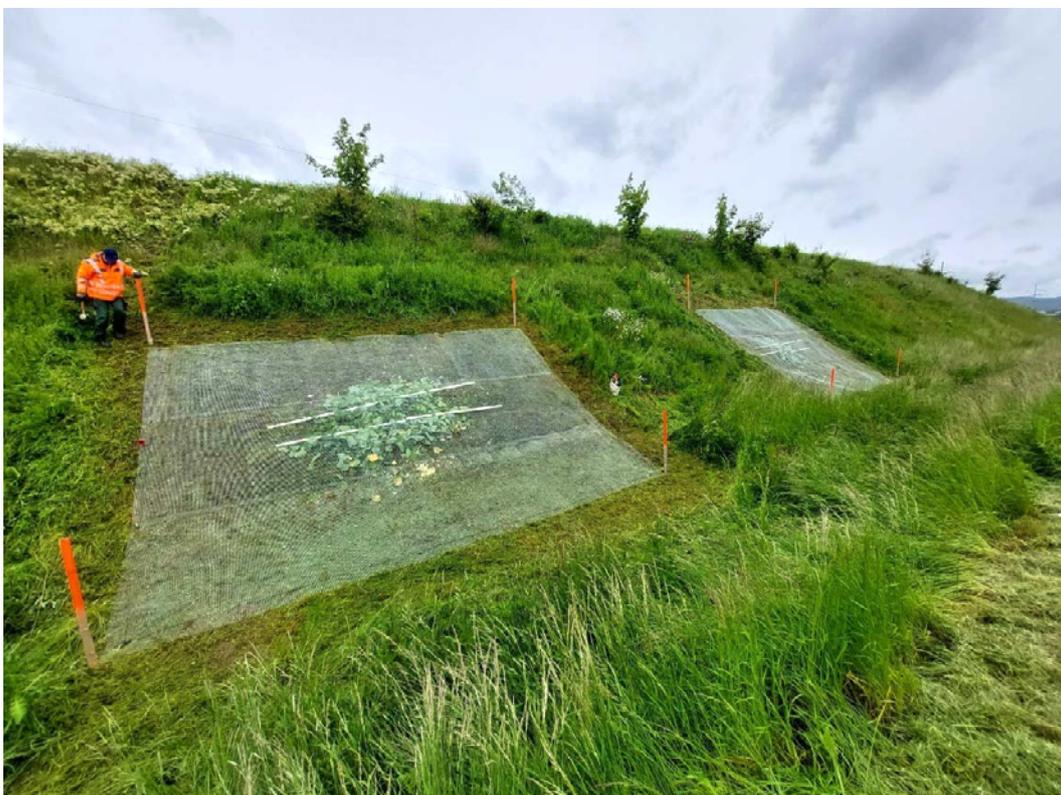
Markierung der Drahtgitter nach Einbau (hier für die zwei kleineren Bestände)

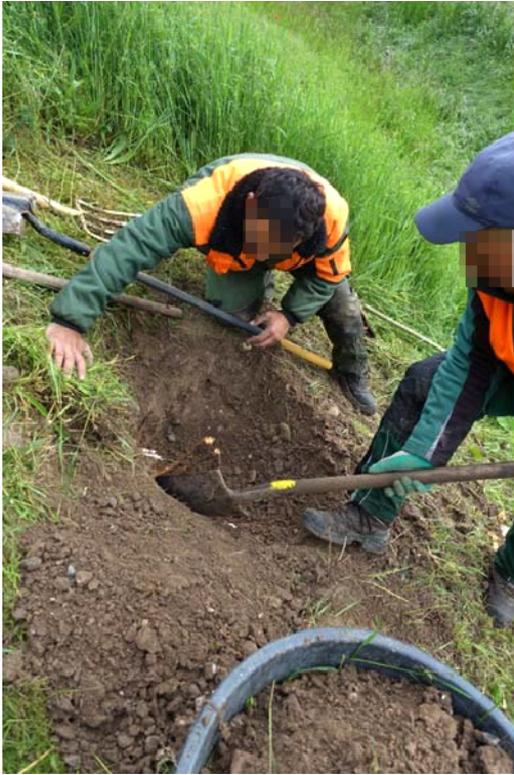
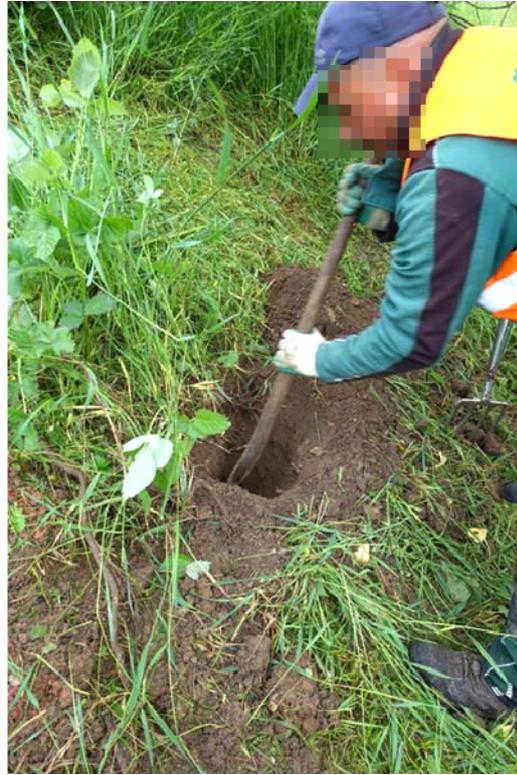
Ausgraben händisch am Standort Friedrichsdorf (A5, Nr. 08 He, 28.05.2021)

Zwischenfazit Ausgraben Friedrichsdorf (mittelgroßer Bestand): <p>Die tiefreichenden Rhizome des mittelgroßen Bestands konnten 2021 nur unzureichend durch händisches Ausgraben beseitigt werden. Hier sind im zweiten Jahr zahlreiche Sprosse nachgewachsen. Weiteres Ausgraben war für Mitte Juli 2022 geplant. Aufgrund der Trockenheit war der Boden so hart, dass das Ausgraben im Juli nicht zielführend war. Das Ausgraben erfolgte dann am 22.09. und 10.10.2022, nachdem der Boden durch Niederschläge wieder angefeuchtet und grabbar war. Im Vergleich zu den Kleinbeständen sind bei diesem mittelgroßen Bestand damit keine Effekte durch Ausgraben/Ausreißen erkennbar, welche über die Wirkung der Biomasseentfernung im Rahmen der Grabmaßnahme hinausgehen. Die Vegetationsperiode 2023 wird zeigen, ob und wie stark der Knöterich aus dem größeren Bestand nachtreiben wird.</p>

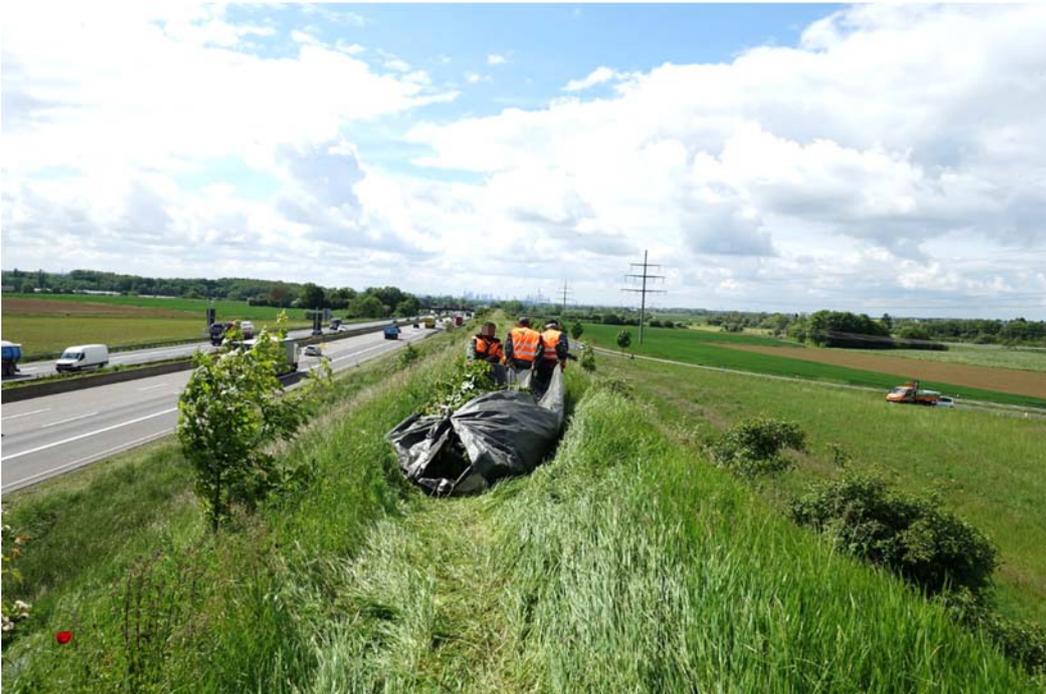
Abtransport des ausgegrabenen Aufwuchs-Rhizom-Gemisches von schwer zugänglichem Standort

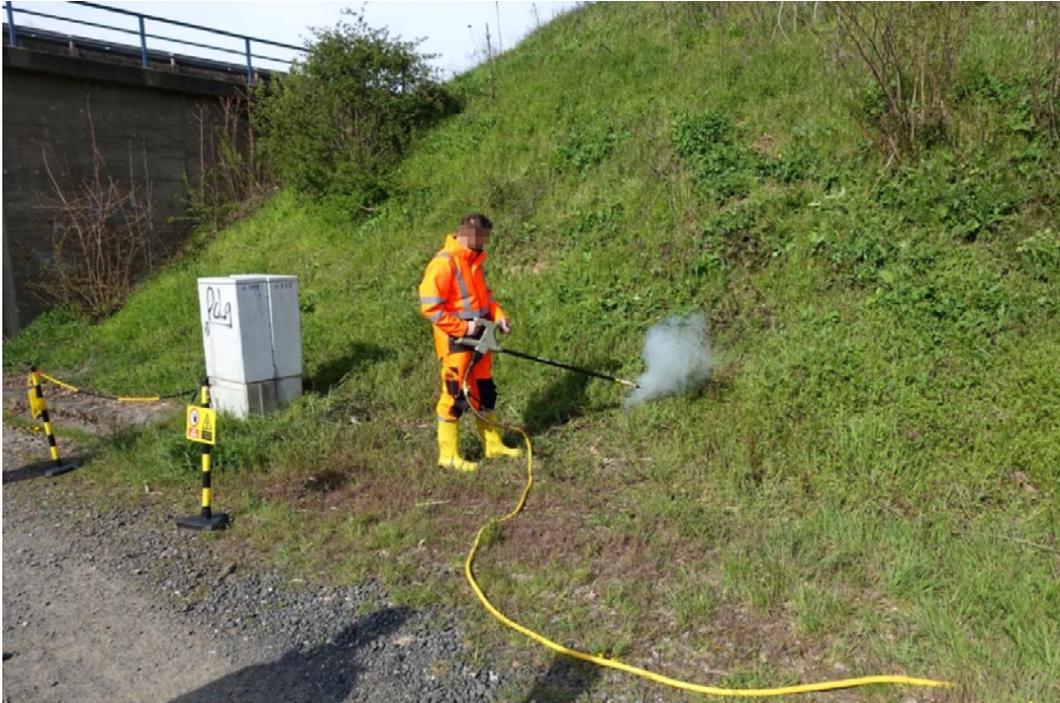
Starkstrombehandlung des jungen Austriebs mit Elektrolanze (03.05.2021)

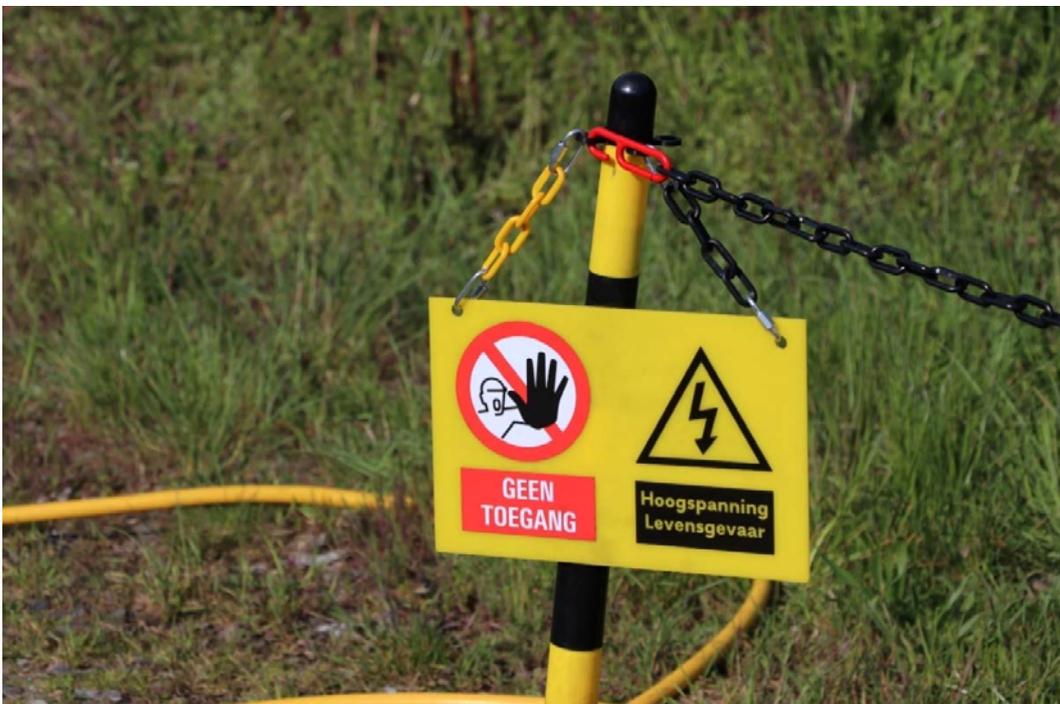
Absicherung der Bekämpfungsfläche (03.05.2021)

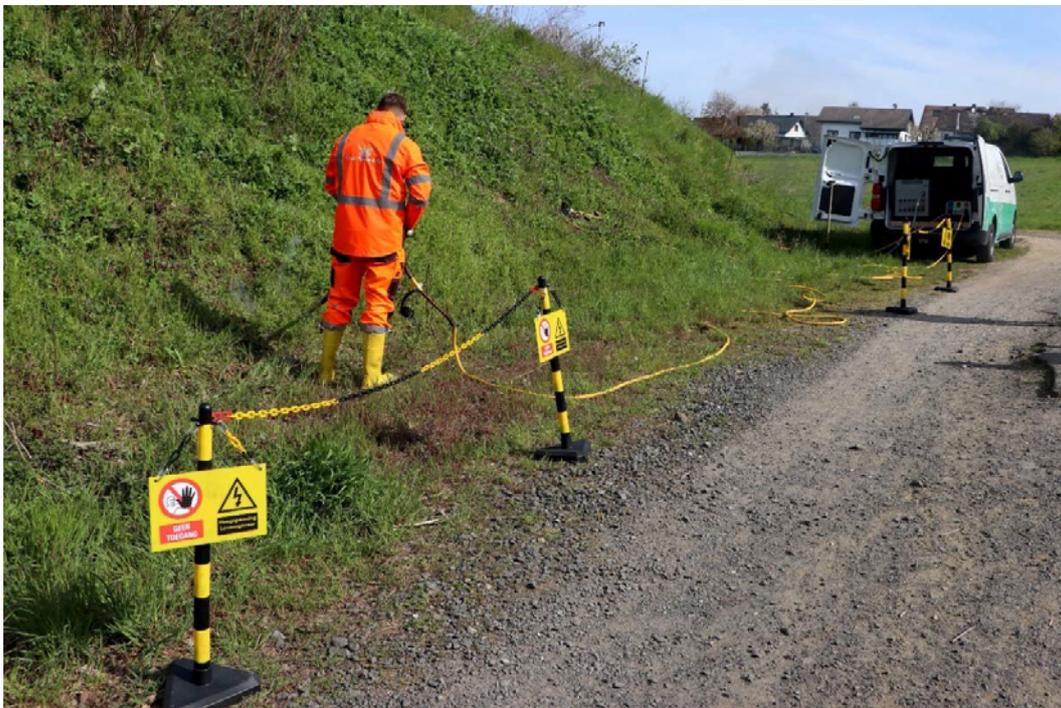
Stromzufuhr und Fahrzeug mit Generator (03.05.2021)

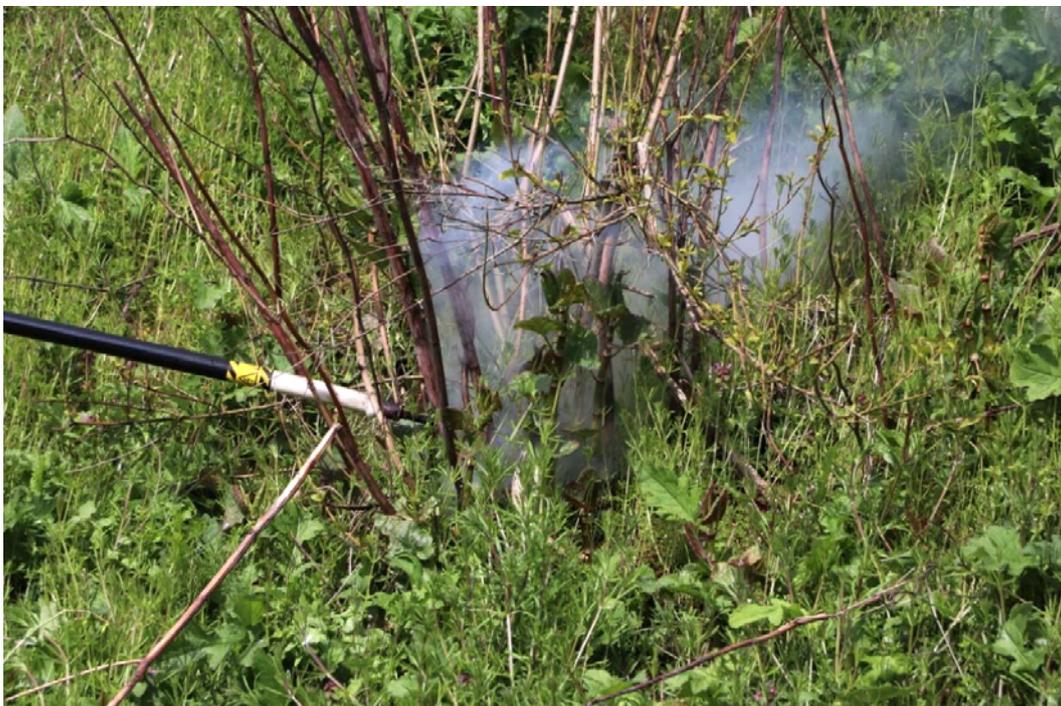
Detailaufnahme: Behandlung Jungaufwuchs im vorjährigen Altbestand (03.05.2021)

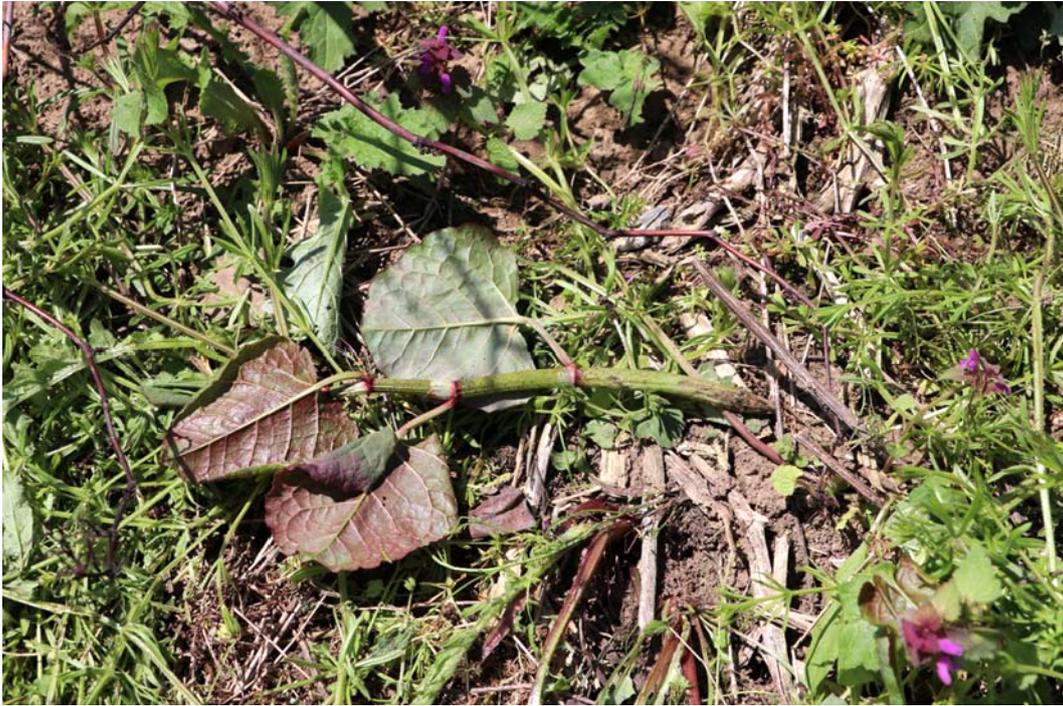
Knöterichpflanze unmittelbar nach Strom-Behandlung (03.05.2021)

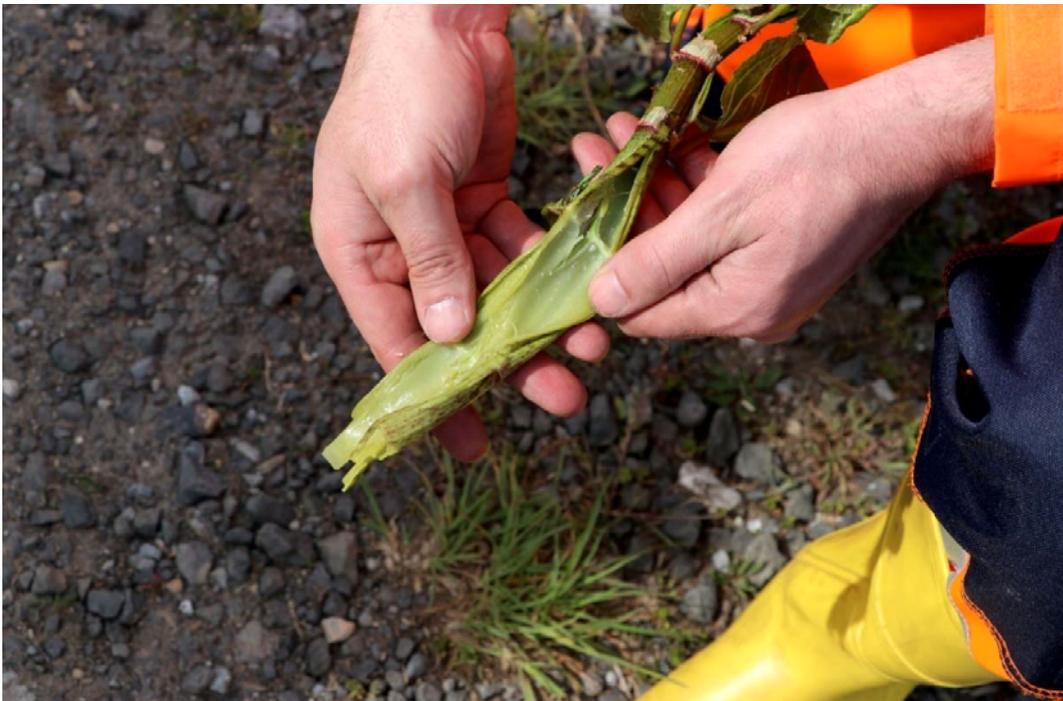
Durch Strombehandlung „aufgekochter“ Spross einer Knöterichpflanze (03.05.2021)

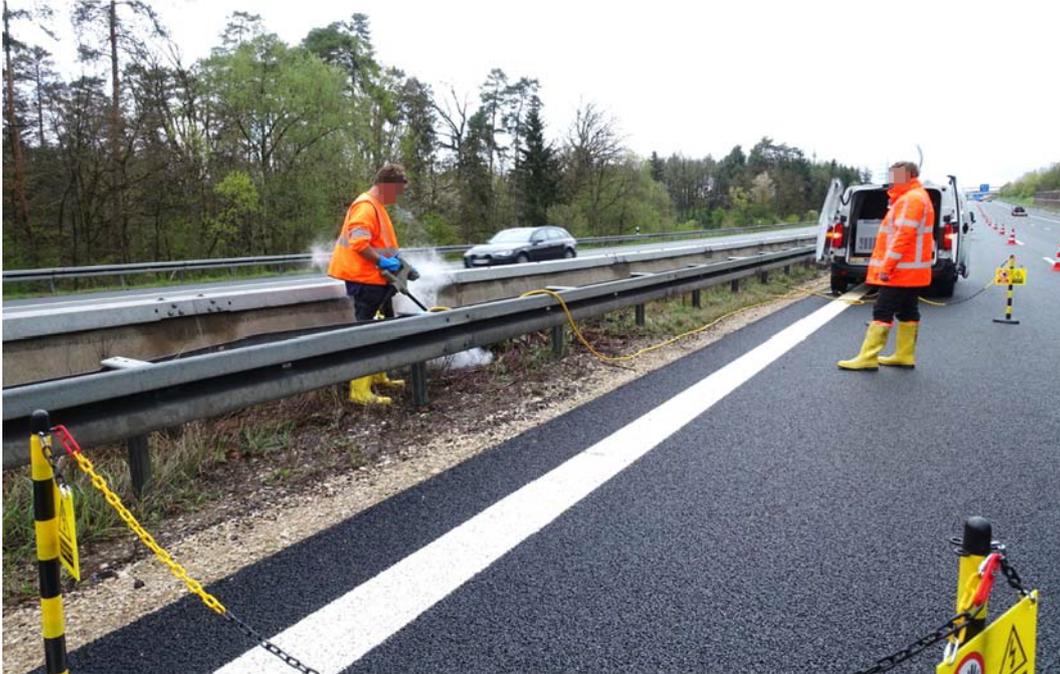
Strombehandlung im Mittelstreifen der A9 am frühen Austrieb (05.05.2021)

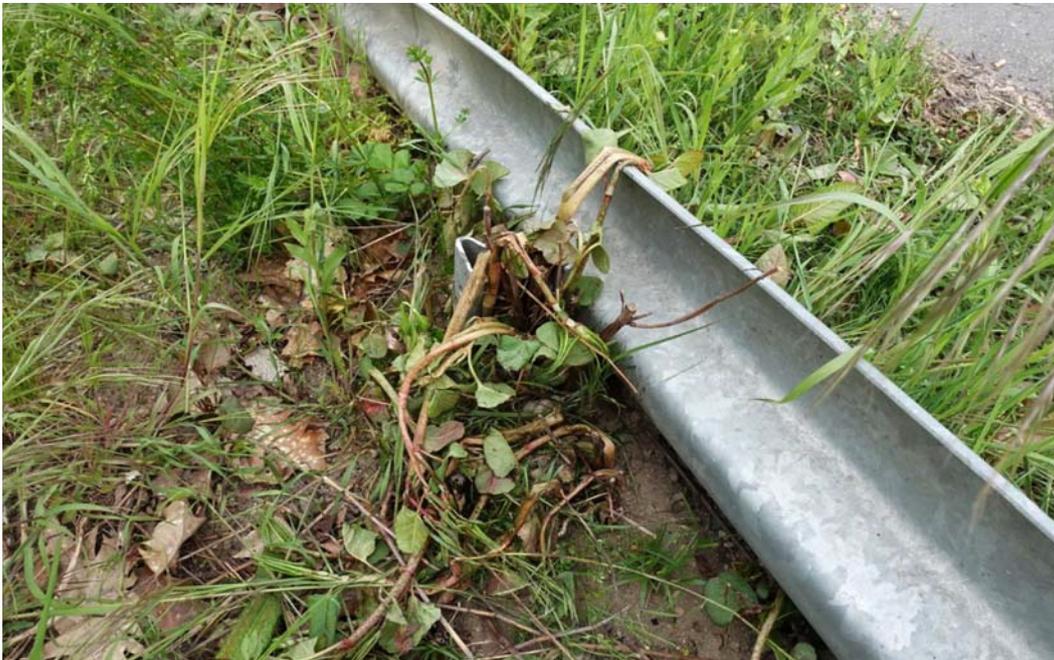
Knöterichpflanze nach Strombehandlung im schwer zugänglichen Bereich neben Schutzplanke (05.05.2021)

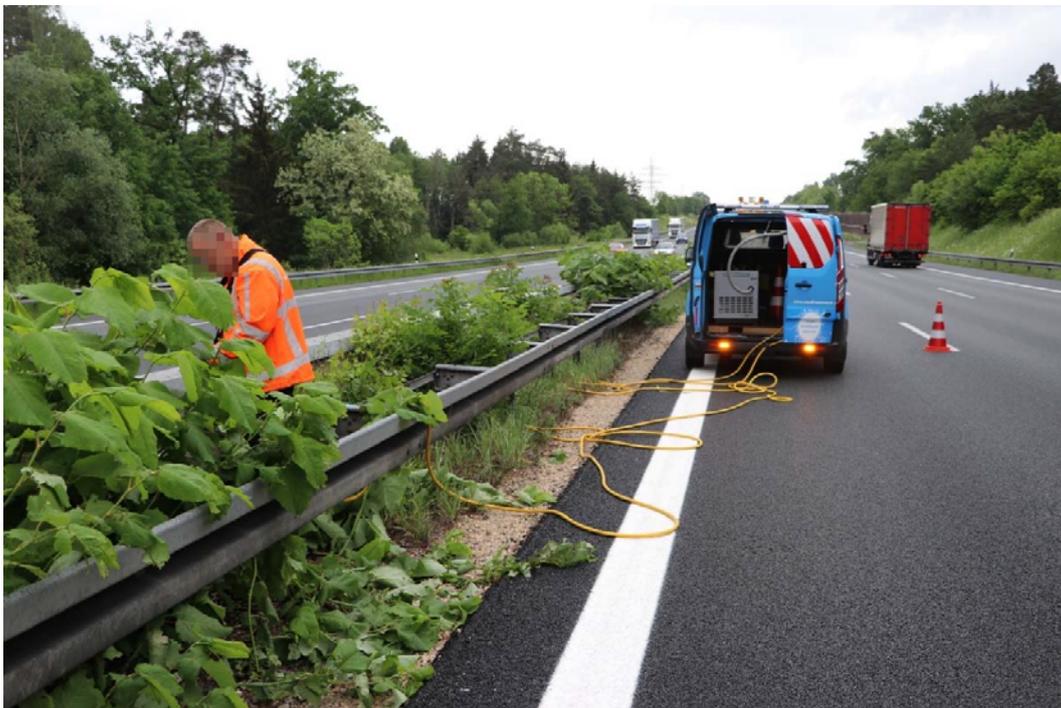
Strombehandlung im späten Frühjahraustrieb 2022 (24.05.2022)

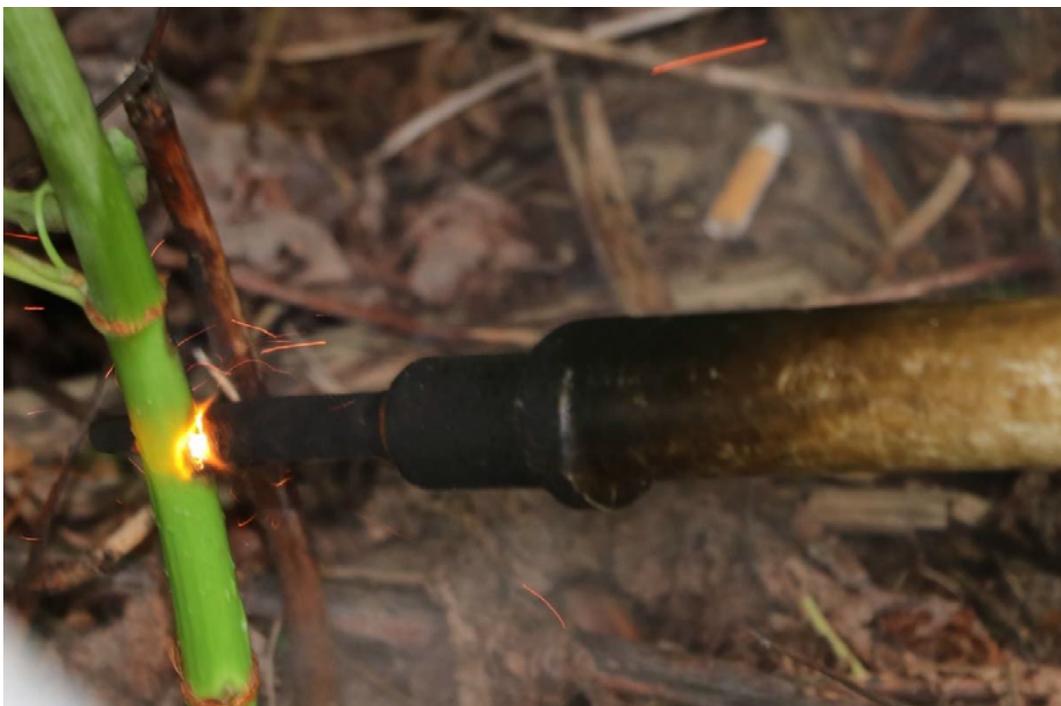
Strombehandlung im Detail (24.05.2022)

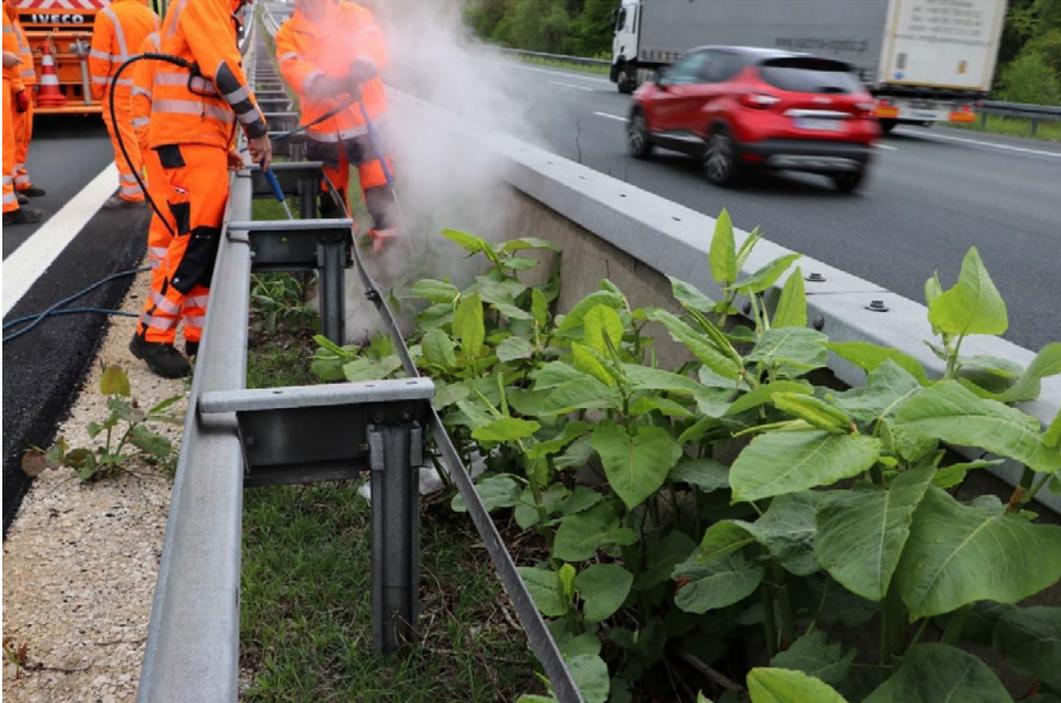
Erste Bekämpfung mit Heißwasser im Mittelstreifen der A9 (18.05.2021)

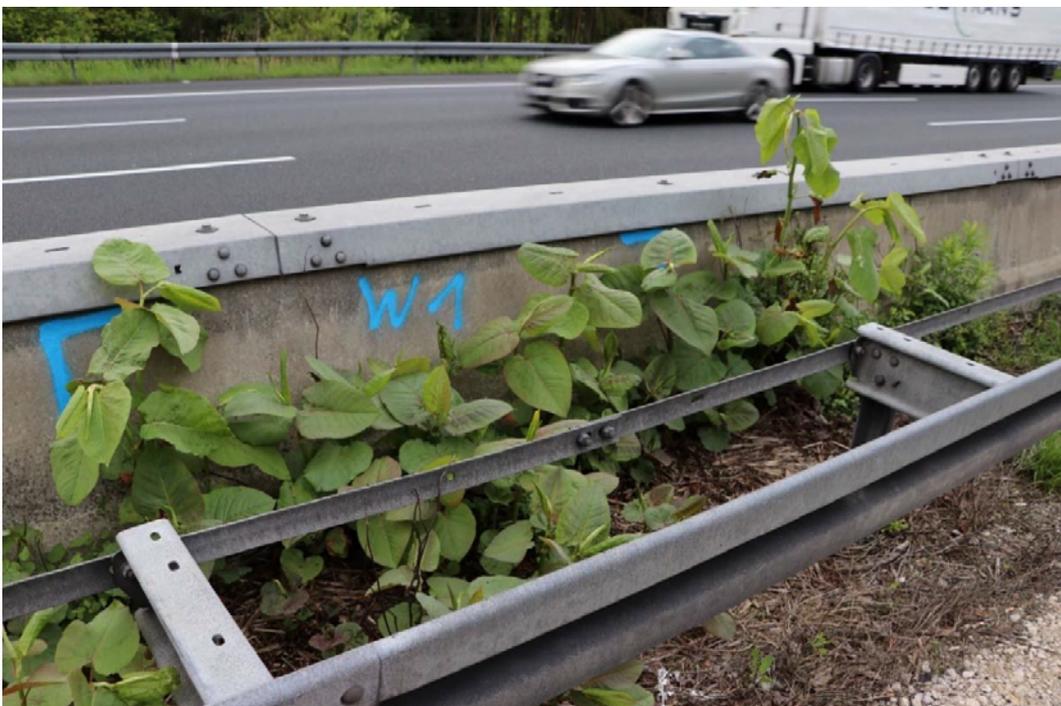
Knöterichbestand in der Heißwasser-Dauerprobefläche 1 vor erster Behandlung (18.05.2021)

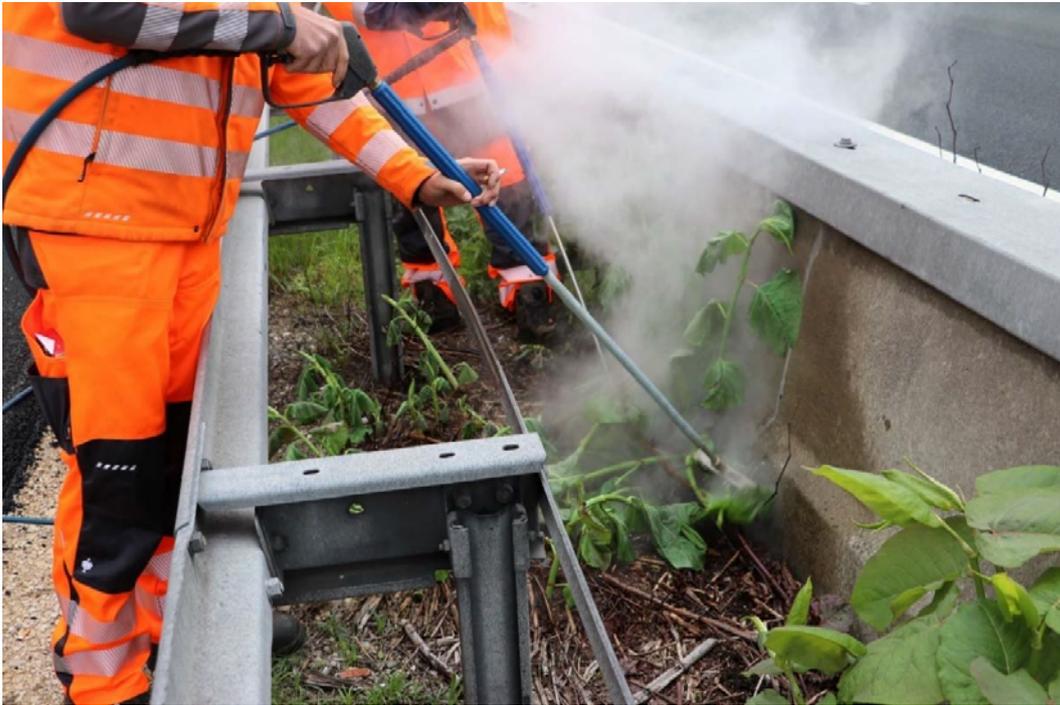
Detail zur Bekämpfung mit Heißwasser (im Vordergrund Dusche)

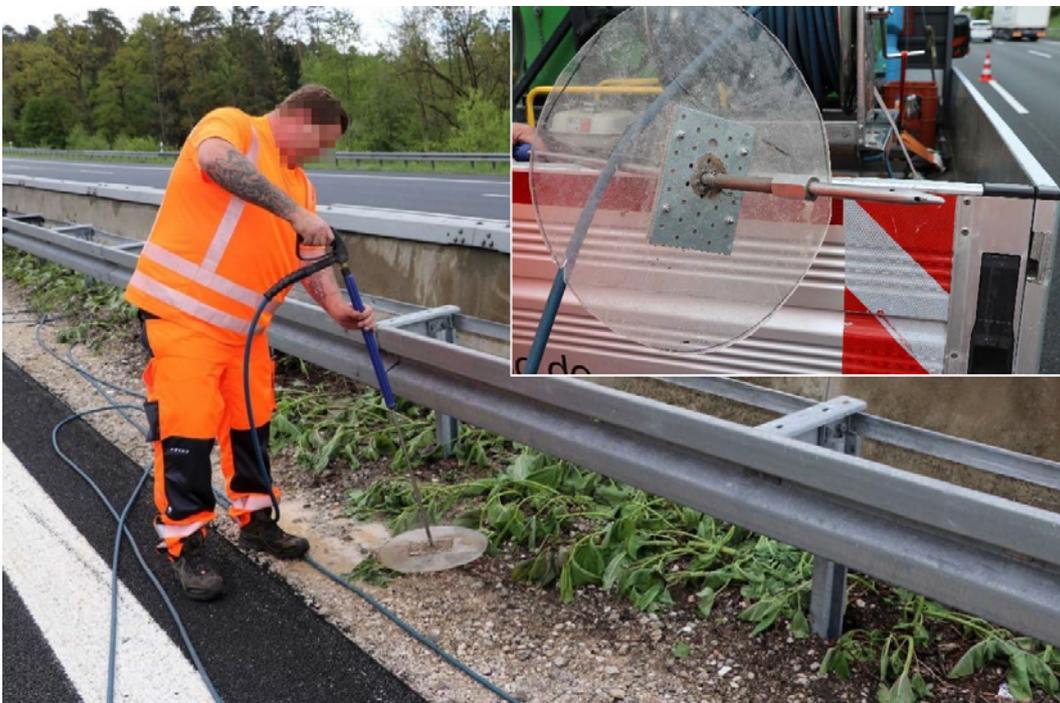
Detail zur Bekämpfung mit Heißwasser (Einsatz Lanze)

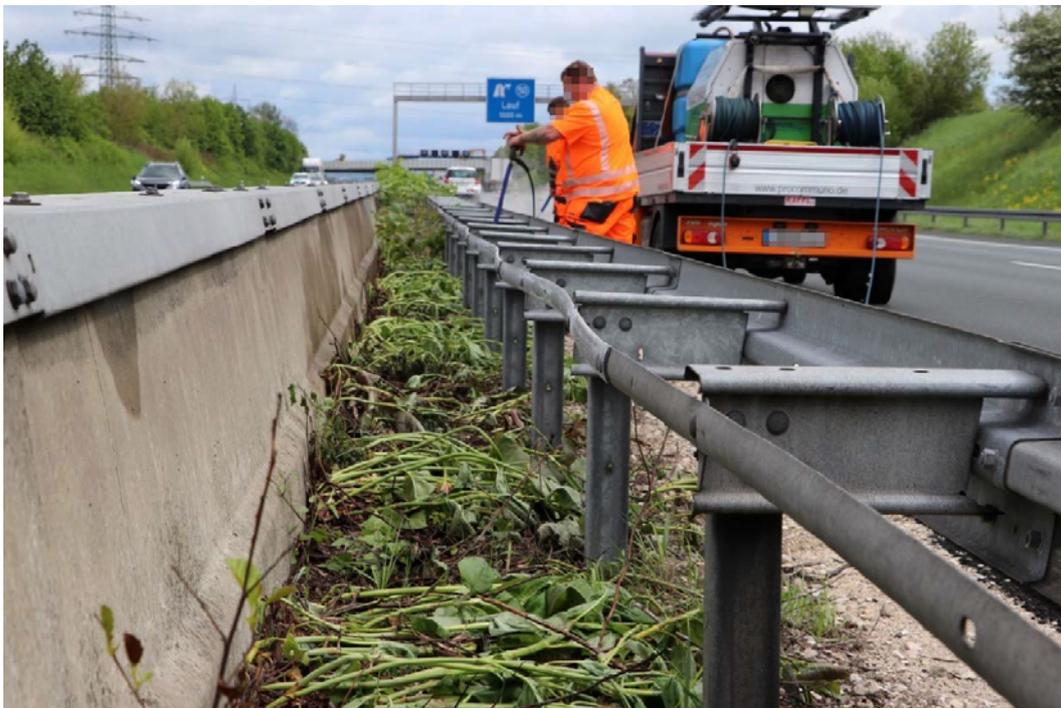
Bekämpfung mit Heißwasser im Mittelstreifen – Bestandsüberblick direkt nach Behandlung (18.05.2021)

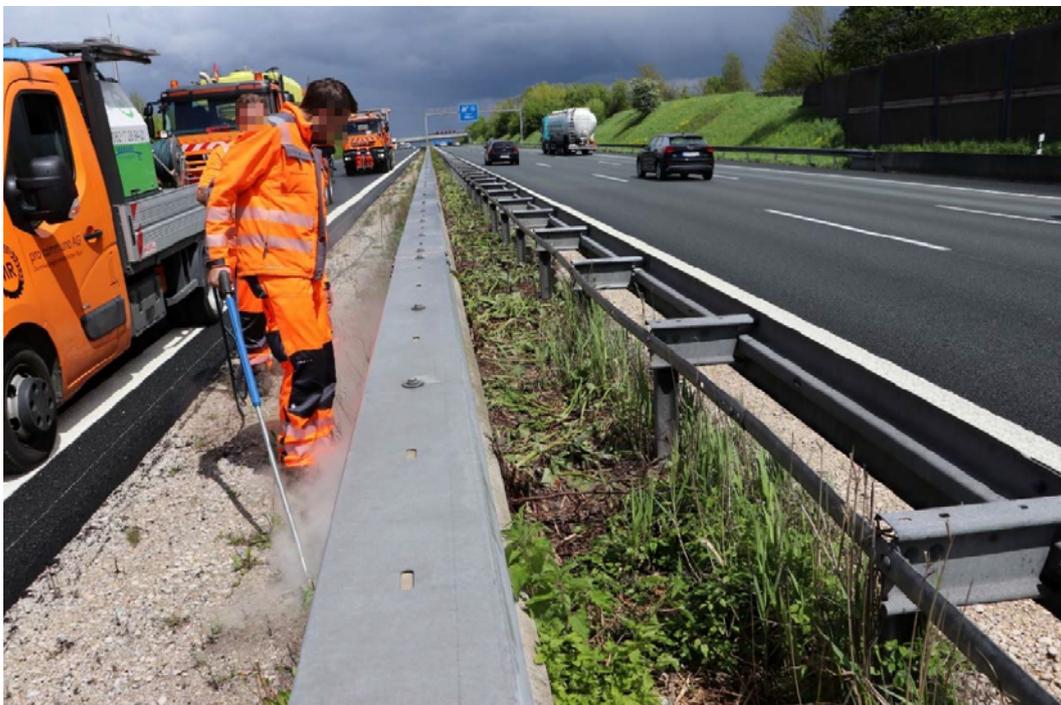
Bekämpfung mit Heißwasser im Mittelstreifen auf der gegenüberliegenden Fahrbahn (18.05.2021)

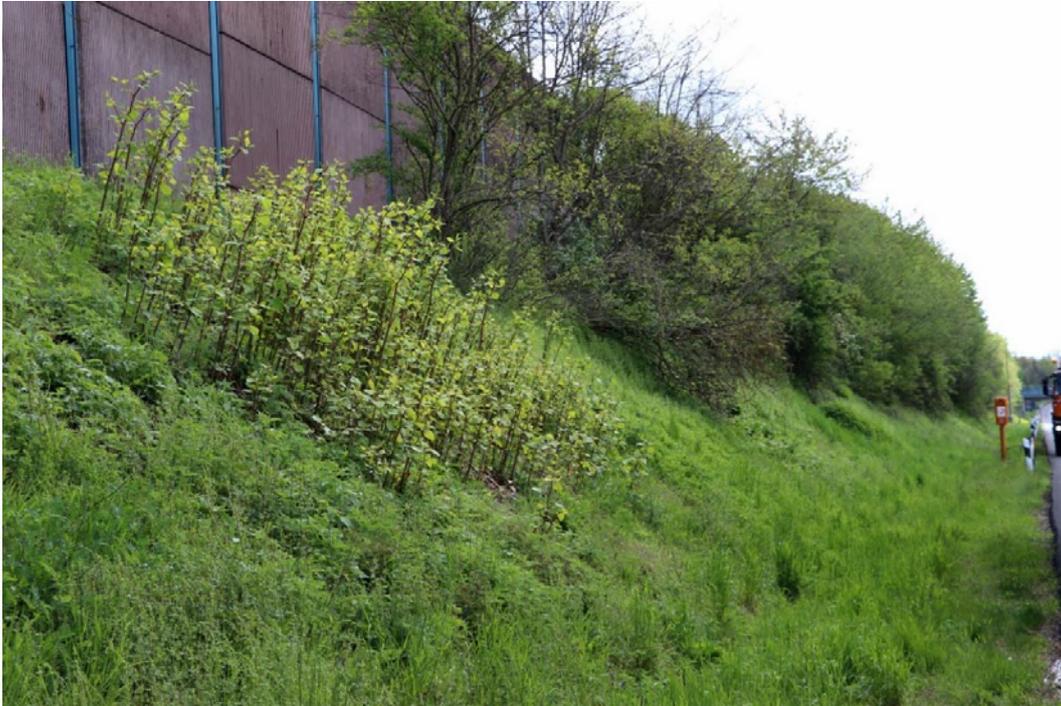
Knöterichbestand an der A9-Böschung bei Neunkirchen a. S. – Frühlingsaustrieb unmittelbar vor der ersten Bekämpfung (18.05.2021)

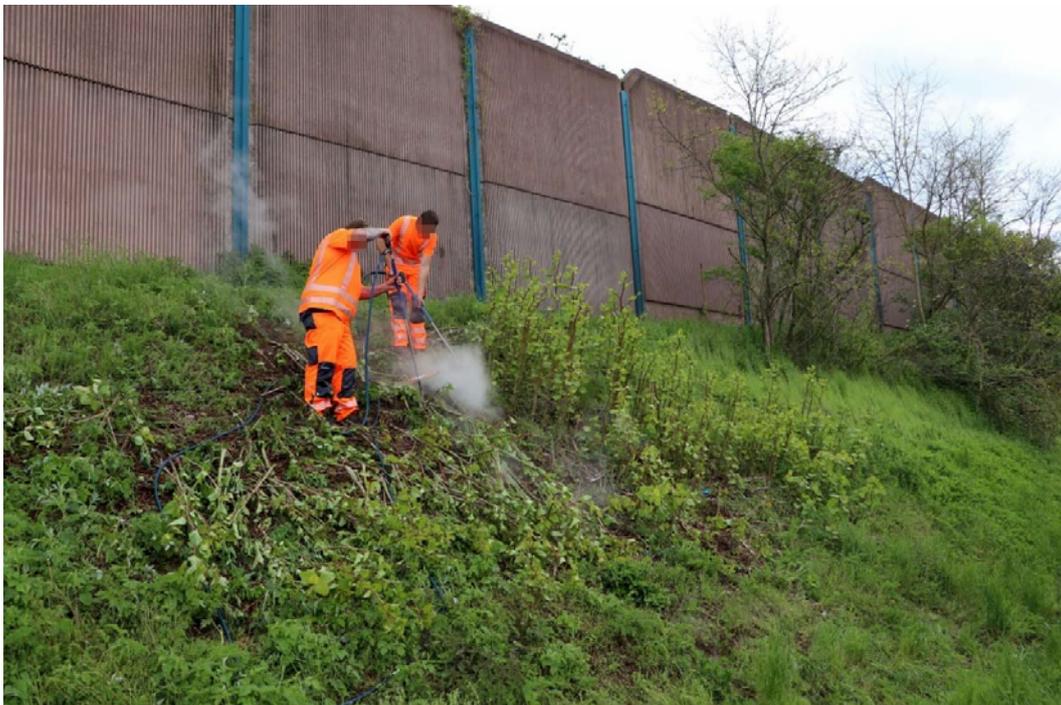
Heißwasser-Bekämpfung mit Dusche und Lanze im Böschungsbereich (18.05.2021)

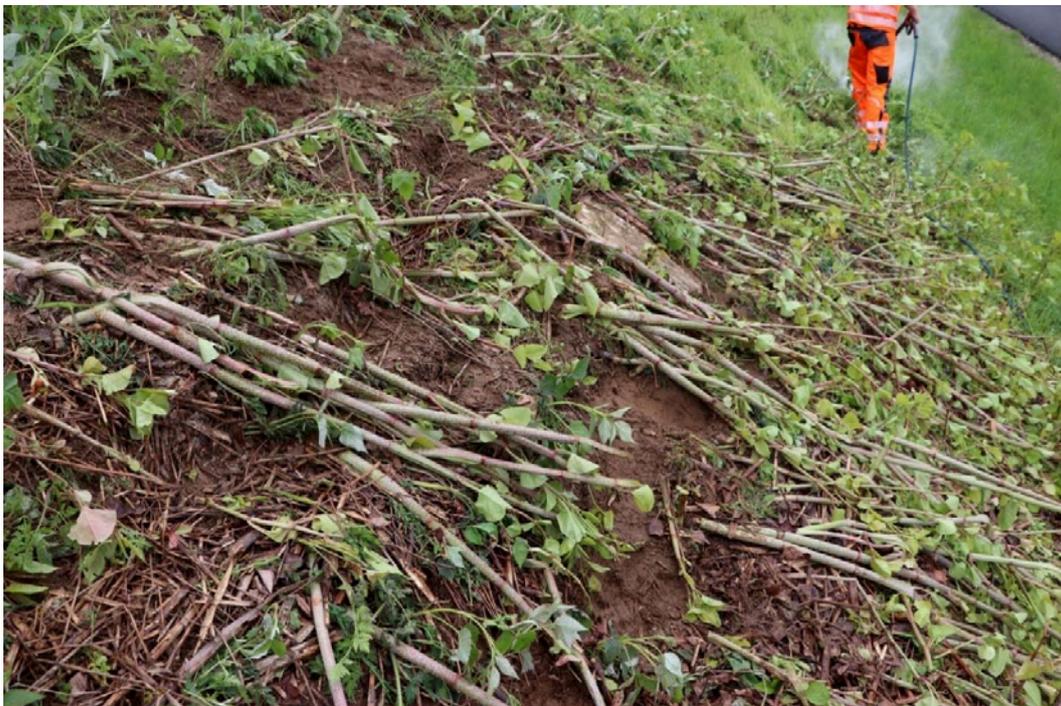
Durch Heißwasserbehandlung umgelegter Knöterichbestand (18.05.2021)

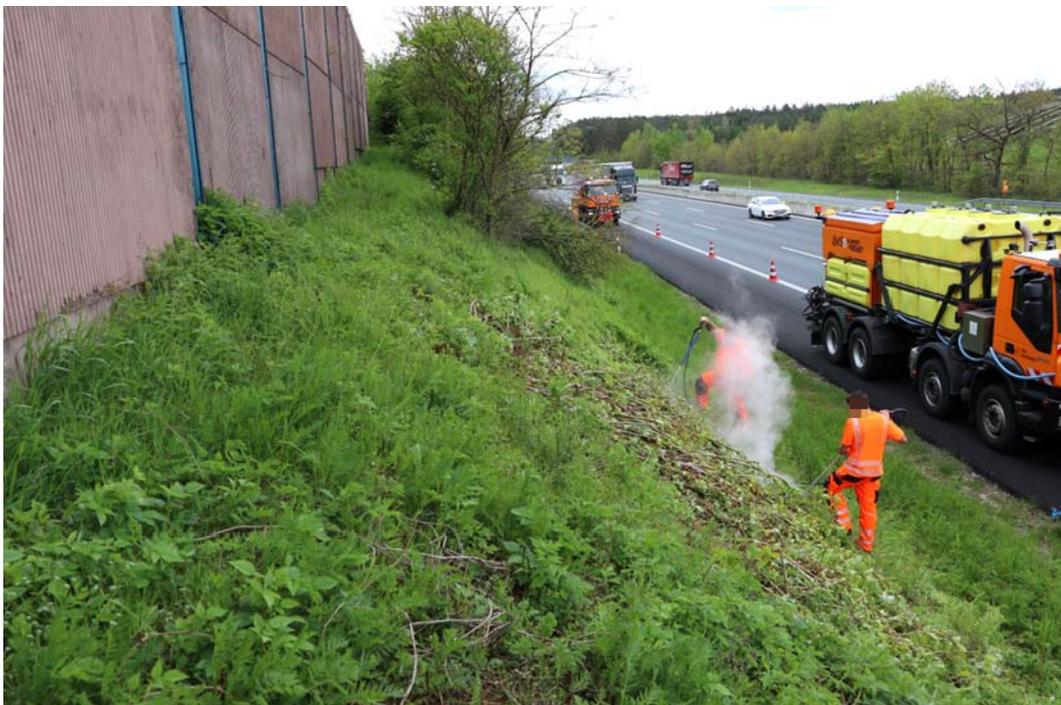
Überblick zur Heißwasserbehandlung am 18.05.2021 mit dem von der AM Nürnberg-Fischbach bereitgestellten Wassertankfahrzeug

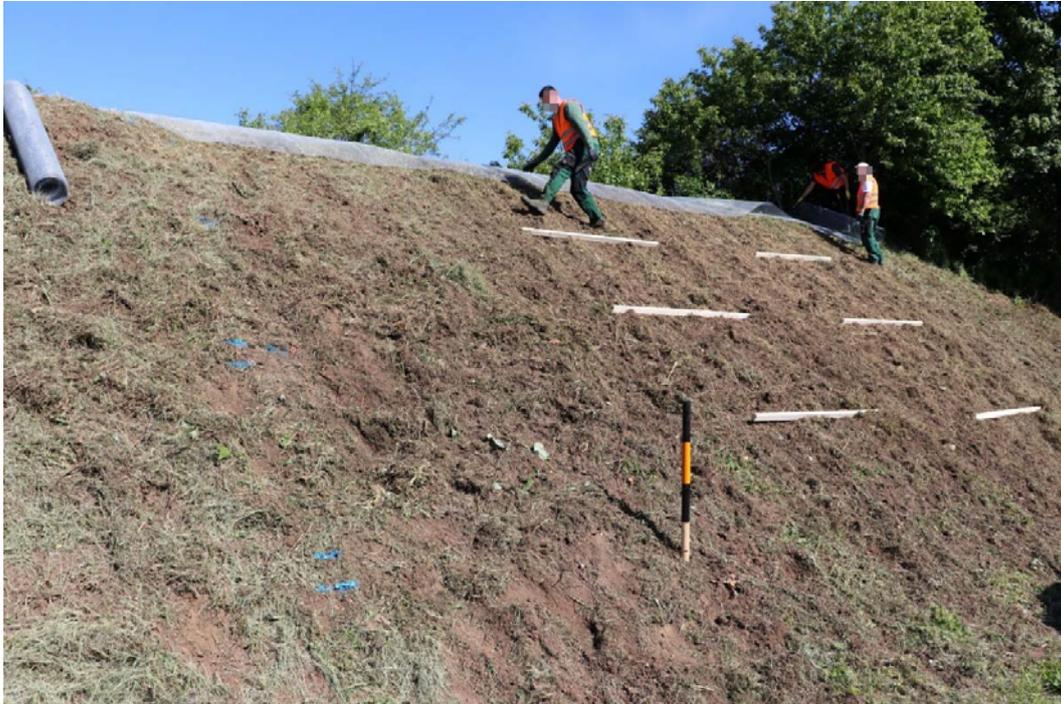
Beginn des Drahtgittereinbaus auf dem im Vorfeld gemulchten Knöterichbestand an der A9-Böschung bei Letten, Stangen markieren die Abgrenzung des Bestandes, blaue Markierungen die geplante Lage der Gitterbahnen (02.06.2021)
