Maßnahmen zum Umgang mit japanischem Staudenknöterich

Berichte der Bundesanstalt
für Straßenwesen
Verkehrstechnik Heft V 380

Bericht zum Forschungsprojekt 02.0429
Maßnahmen zum Umgang mit japanischem Staudenknöterich

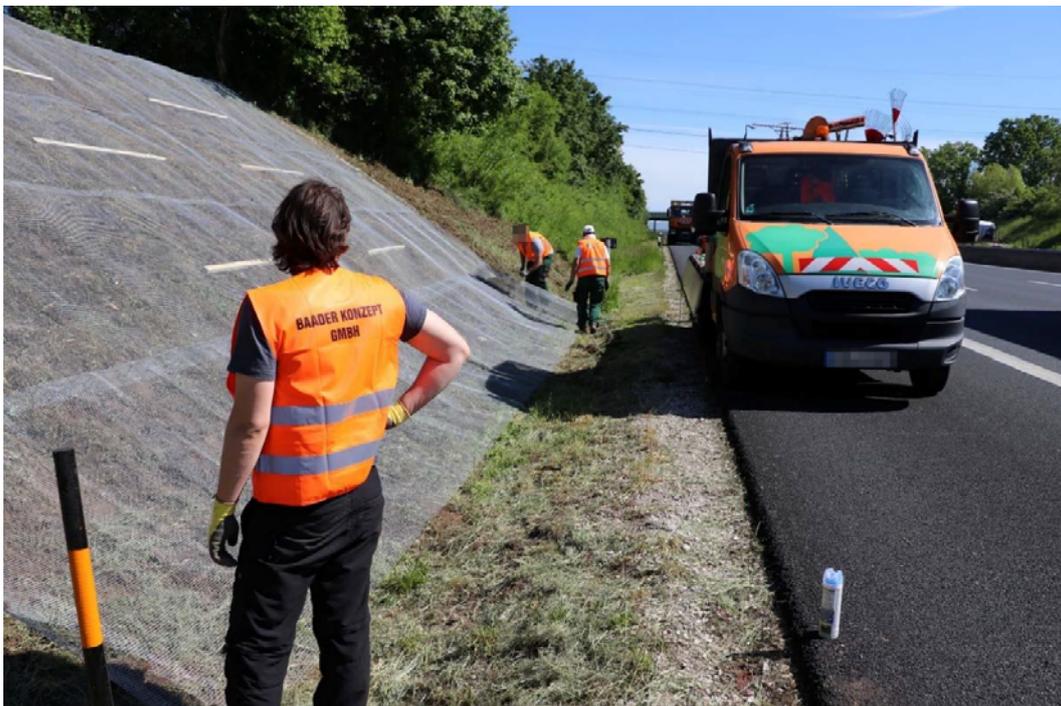
Verlegen der letzten Drahtgitterbahn am gesicherten Standstreifen (02.06.2021)

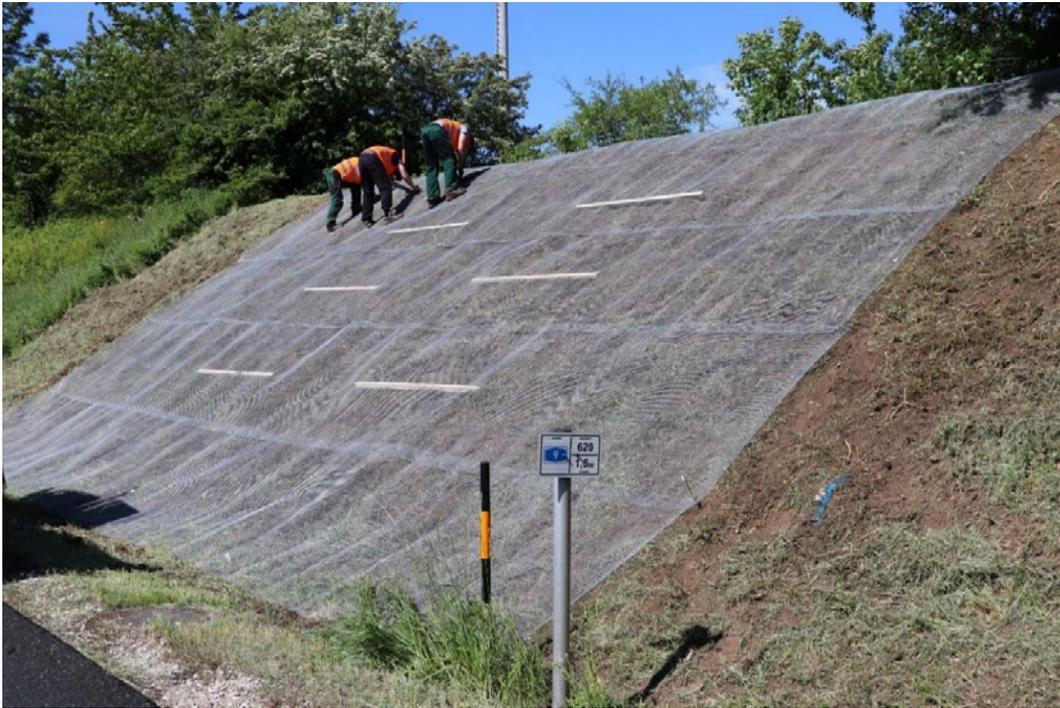
Verbindung der einzelnen Drahtgitterbahnen im nachfolgenden Arbeitsgang

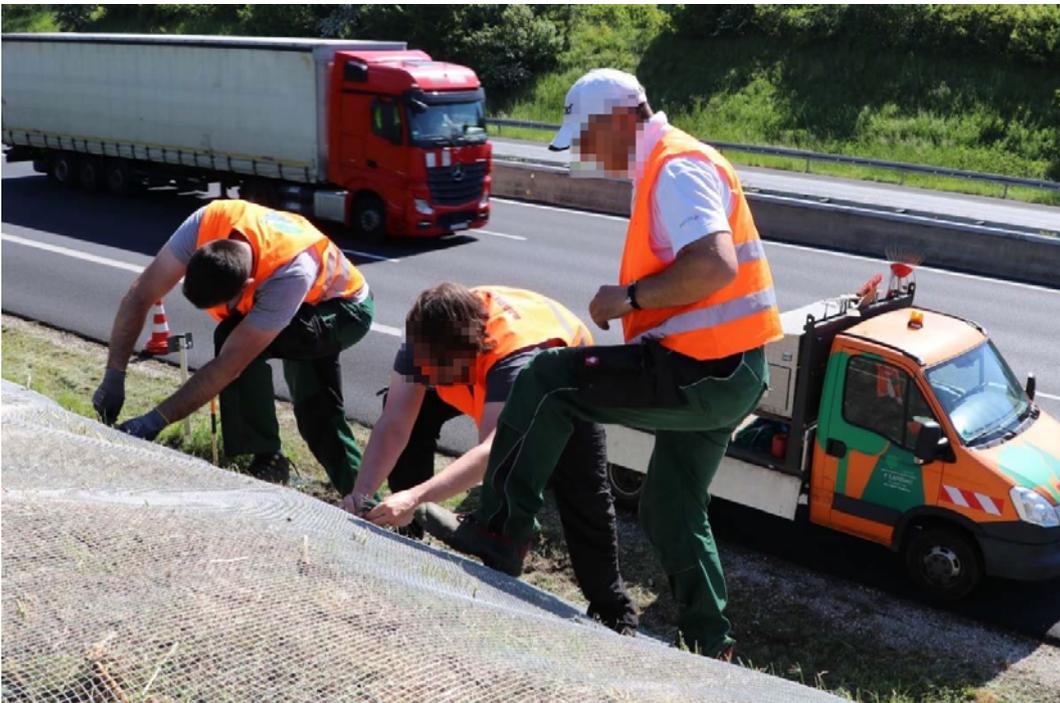
Einfädeln von Drahtschlaufen im steilen Gelände (02.06.2021)

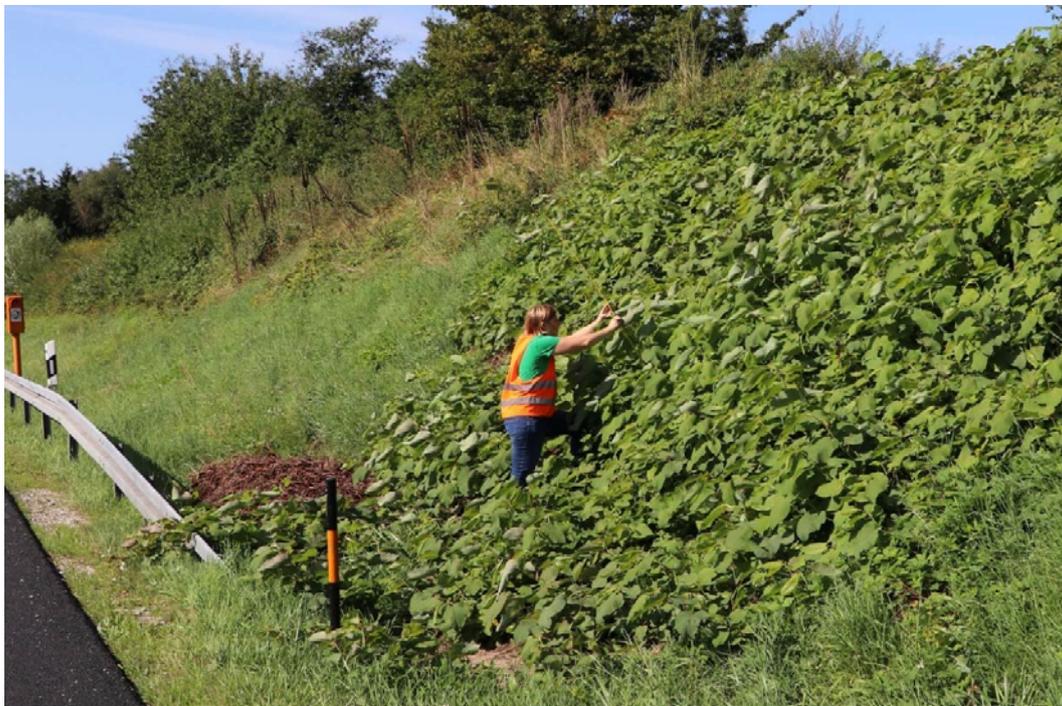
Jahr 1: Vermessung des zweiten Aufwuchses vor der dritten Bekämpfung am 09.08.2021

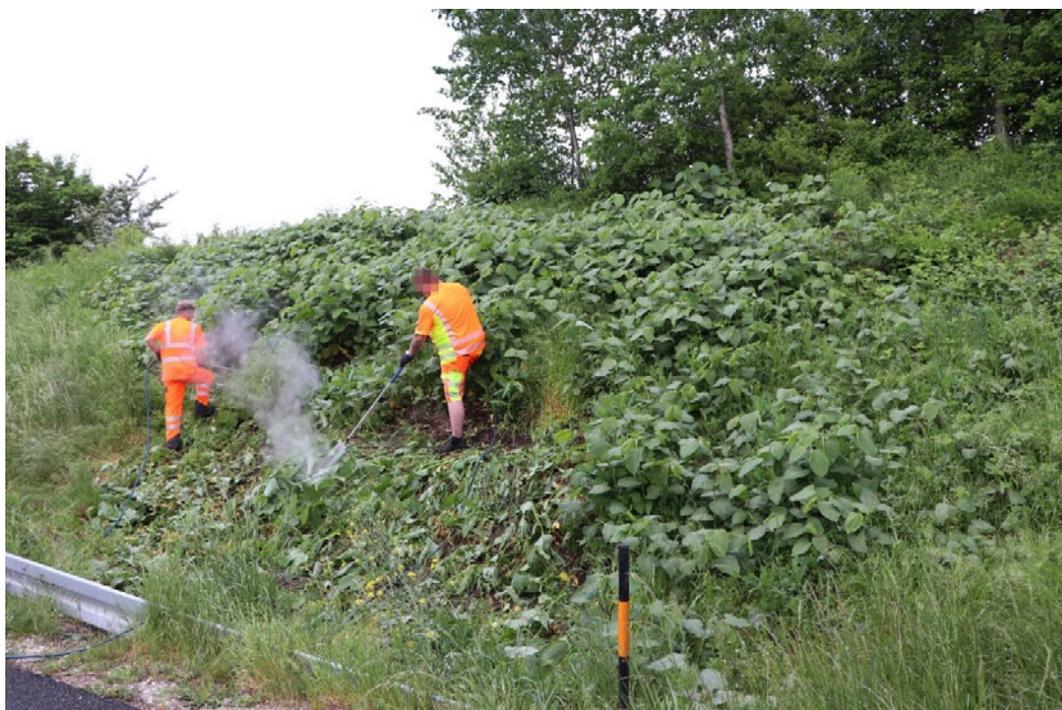
Jahr 2: Erste Bekämpfung am 17.05.2022

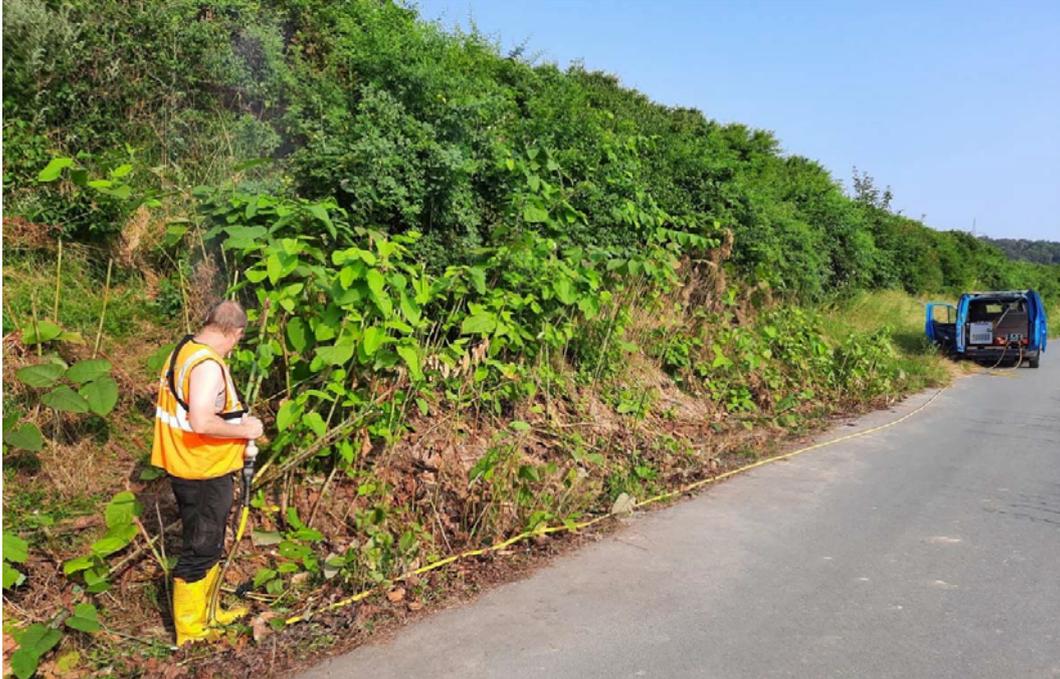
Erste Elektrobekämpfung des Sachalin-Knöterichs auf der Hinterseite des Lärmschutzwalls der A45 (23.07.2021)

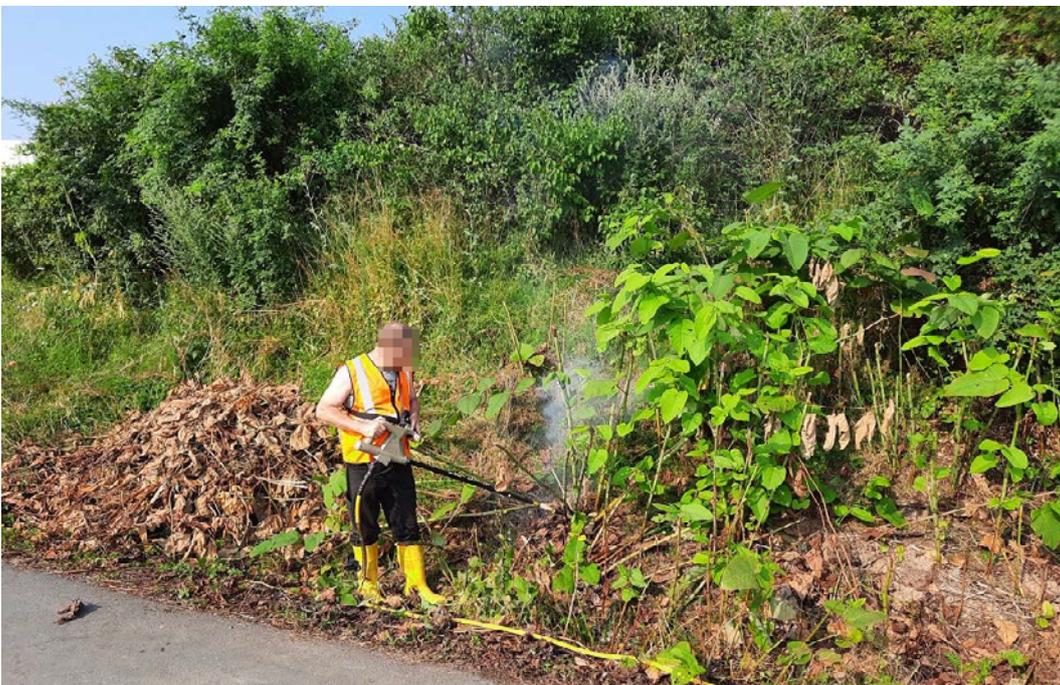
Der Bestand war kurz vor der ersten Bekämpfung durch einen Landwirt teil-weise abgeschnitten worden. Die abgestorbenen Sprosse wurden abgeräumt, um die Einzelbehandlung der verbliebenen Triebe zu ermöglichen (23.07.2021)

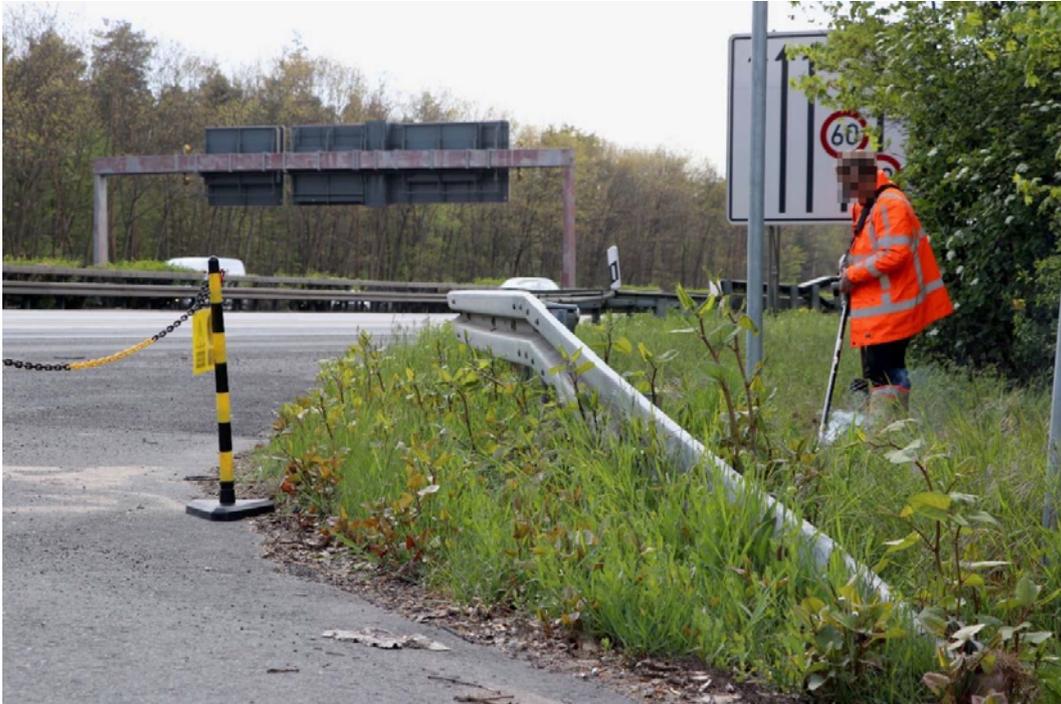
Erste Strombekämpfung austreibender Knöterichsprosse an der A 3 östlich Frankfurt/Main (03.05.2021)

Etwa ein bis zwei Wochen vor der zweiten Elektrobehandlung wurde der Bestand an der A3 im Rahmen der Bankettpflege gemulcht und war daher zur zweiten Behandlung erst schwach nachgewachsen. Im Juli 2021 war der Boden im Bereich des Mittelstreifens am Bestand Himmelgarten nach Mitteilung der die Elektrobehandlung durchführenden Firma so trocken, dass die Stromleitfähigkeit des Bodens zu gering für die Anwendung war. Anstelle der Elektrobekämpfung riss der Mitarbeiter die Staudenknöterichsprosse im Mittelstreifen aus. Dies ist bei der Interpretation der Grafik (2021-V2) zu beachten. Insgesamt war der Knöterich-Bestand im Mittelstreifen im ersten Versuchsjahr etwas wuchsschwächer als die anderen Staudenknöterichvorkommen. Möglicherweise ist dies auf die Standortsituation im Mittelstreifen und/oder auf die Mahd im Rahmen der Bankettpflege der Vorjahre zurückzuführen. An den beiden hessischen Standorten trieben die Staudenknöteriche nach der ersten Behandlung stark aus und erreichten vor der zweiten Elektrobehandlung Anfang/Mitte Juli 2021 hohe Deckungsgrade bis 97% und zum Teil auch sehr große Wuchshöhen. Hieraus lässt sich folgern, dass der erste Behandlungstermin zu früh im Jahr bzw. die Pause zwischen dem ersten und dem zweiten Bekämpfungstermin zu groß gewesen war. Daher wurde im zweiten Behandlungsjahr ein späterer Termin für die erste Maßnahme Ende Mai (24.5. bis 26.5.22) angesetzt und ein geringerer Abstand zwischen den Maßnahmen angestrebt. Nach der zweiten Elektrobehandlung in 2021 war der Sprossaustrieb des Staudenknöterichs an allen drei Versuchsstandorten verringert und die Pflanzen zeigten ein deutlich geringeres Längen- und leicht verringertes Dickenwachstum, wiesen aber einen noch vergleichsweise hohen Deckungsgrad auf.

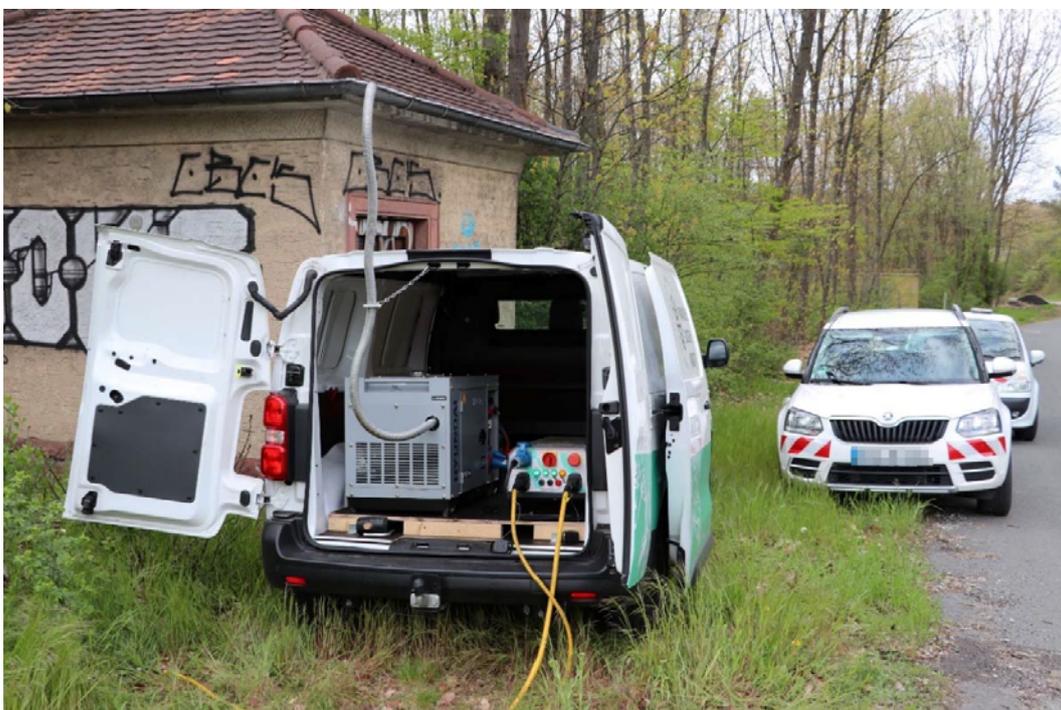
Betriebsfahrzeug der Bekämpfungsfirma mit Stromgenerator und Spannungswandler

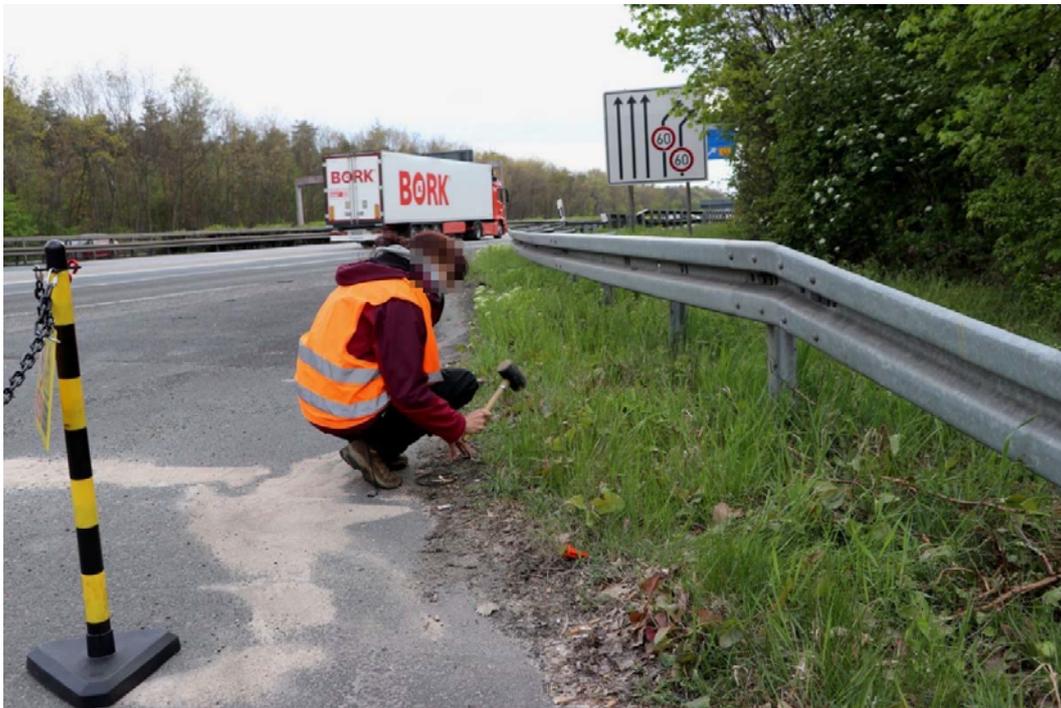
Vermarkung der Dauerbeobachtungsflächen mit Bodenmagneten

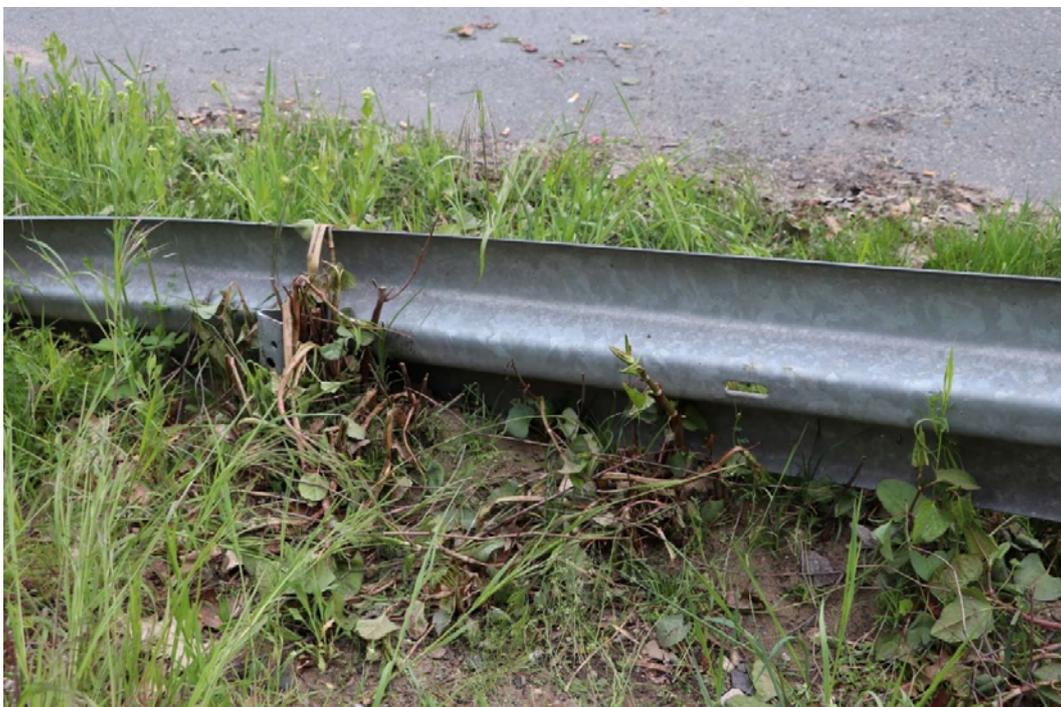
Bekämpfter Staudenknötterich im Bereich einer eingesenkten Schutzplanke – solche Stellen sind mit flächigen Bekämpfungsverfahren nur schwer zu erreichen

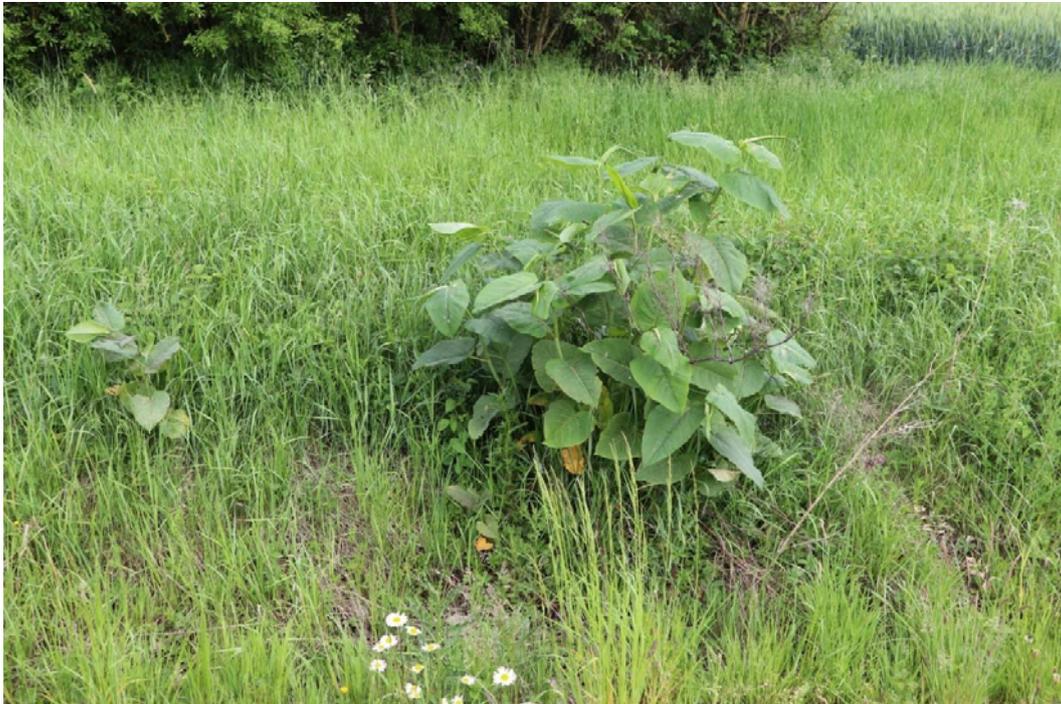
Bestand Nord: Initialbestand mit erstem Ausläufer (links) vor der ersten Grabung am 04.06.2021

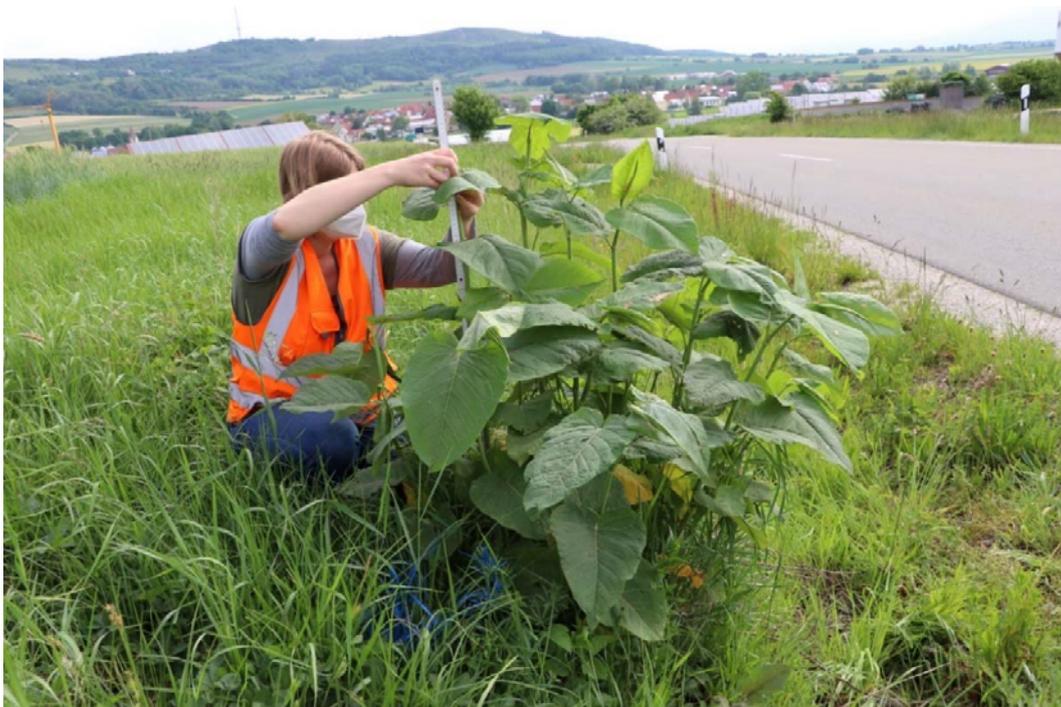
Bestand Nord: Aufnahme des Bestandes mit Längenmessung der Sprosse in Dauerbeobachtungsfläche

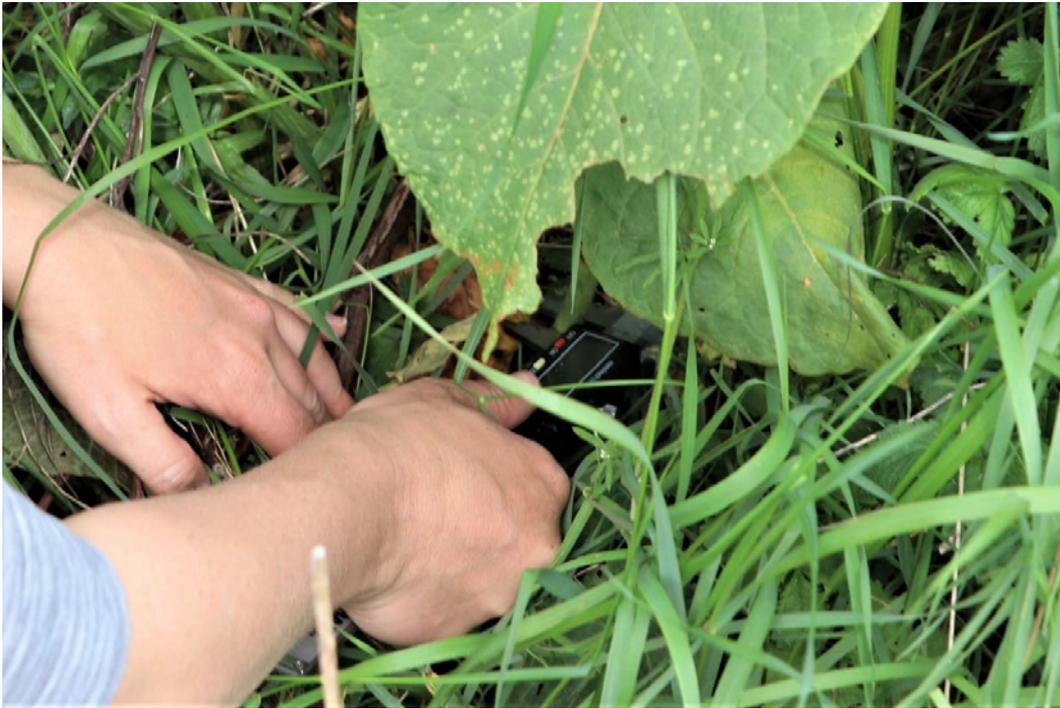
Bestand Nord: Aufnahme des Bestandes mit Messung der Sprossdurchmesser in Dauerbeobachtungsfläche

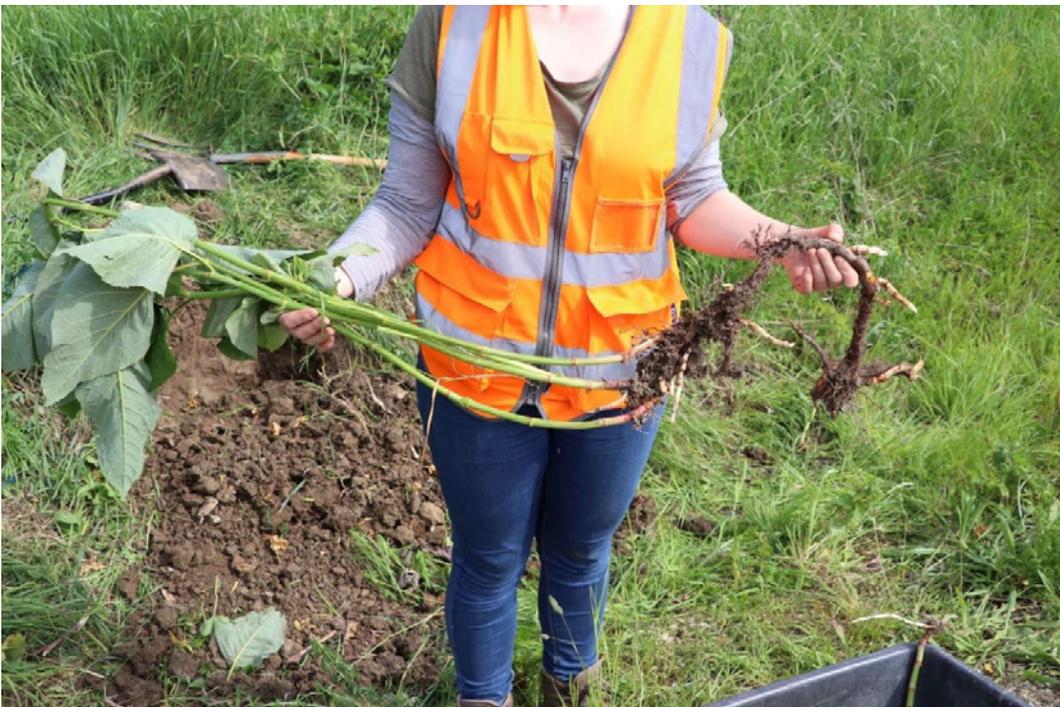
Bestand Nord: Ausgegrabener Sprossteil mit vorwiegend horizontal verlaufendem Rhizom

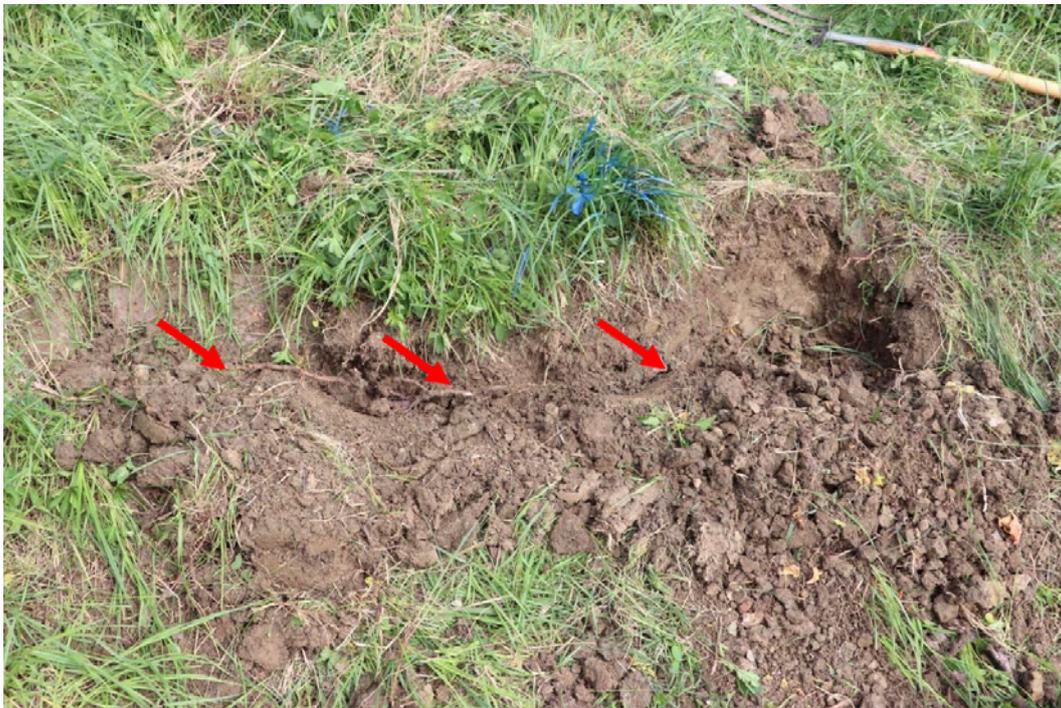
Bestand Nord: Freigelegter, horizontal verlaufender Rhizomstrang, der für die erste Ausläuferbildung verantwortlich war

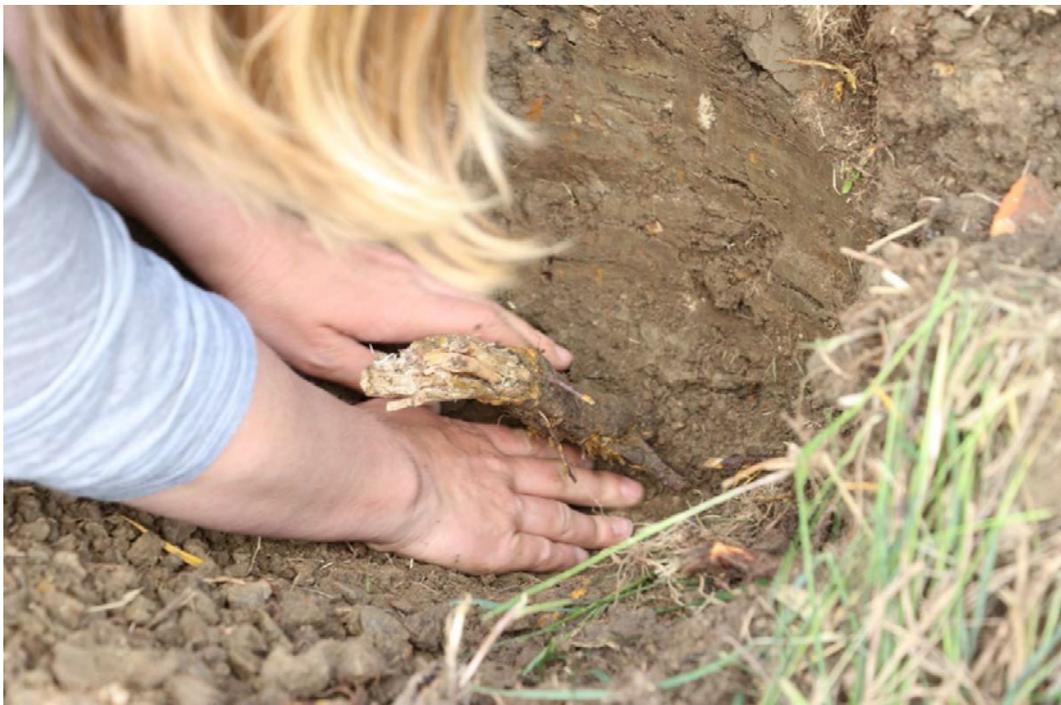
Bestand Nord: Starkes, verholztes Rhizomstück, das im Zentrum des Bestandes steil nach unten verläuft und wohl dessen Ursprung hier darstellt (eingebracht durch Baumaßnahmen)

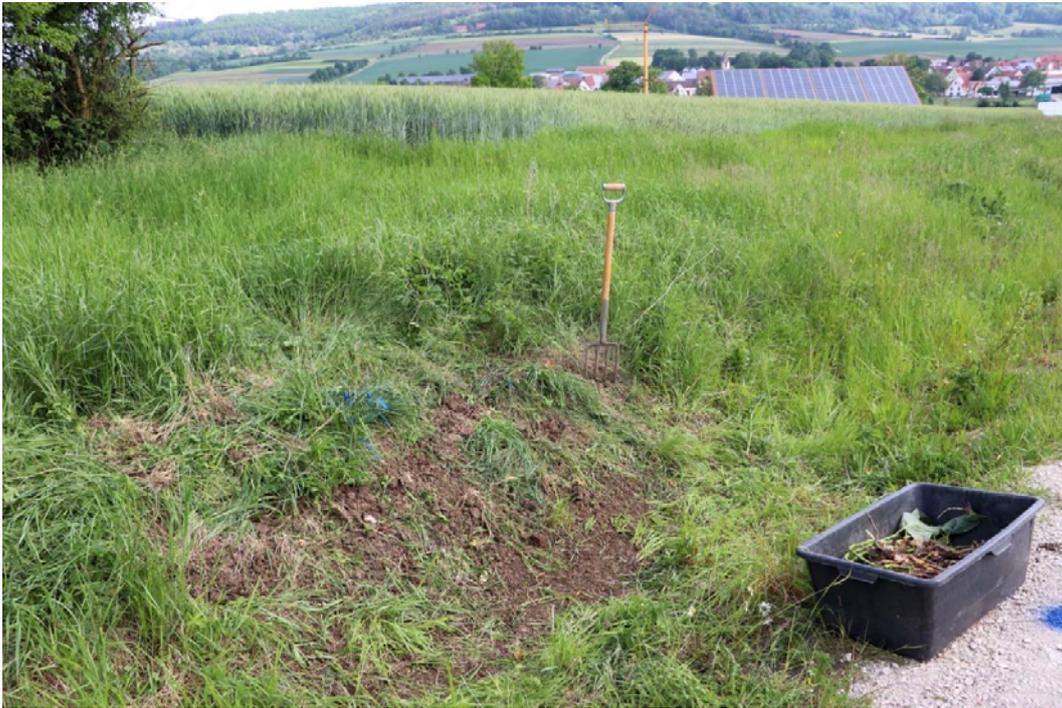
Bestand Nord: Böschungsbereich nach erstem Grabungsdurchgang und angefallenes Rhizom-Spross-Material

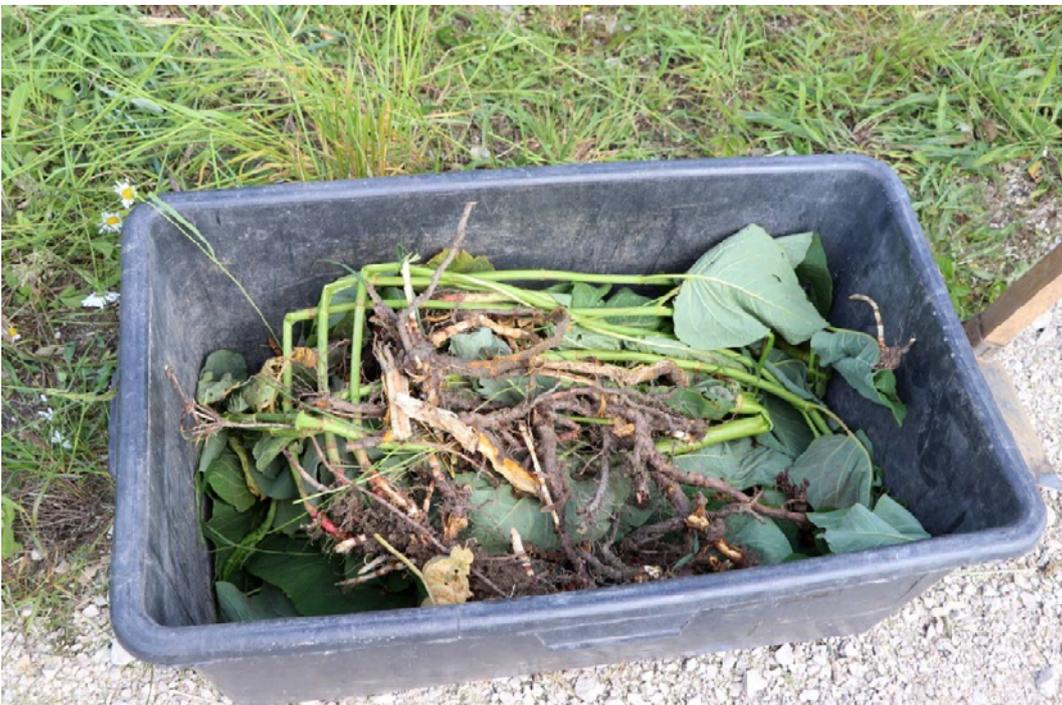
Bestand Nord: Böschungsbereich nach erstem Grabungsdurchgang und angefallenes Rhizom-Spross-Material eines kleinen Initialbestandes

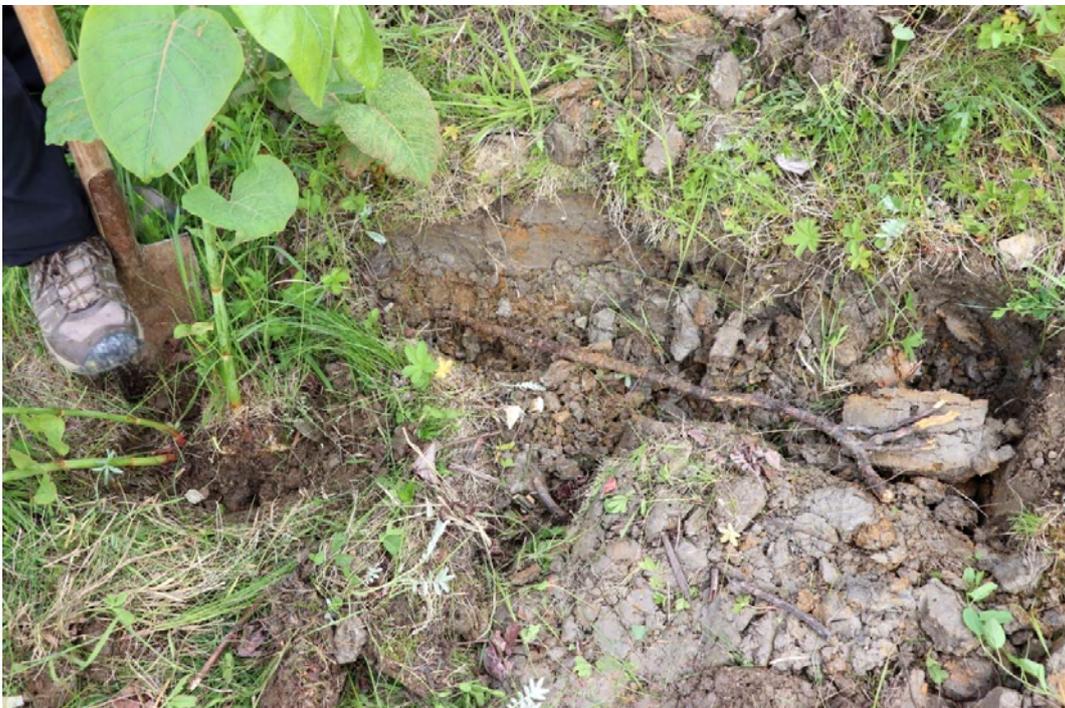
Bestand Süd: freigelegtes, horizontal verlaufendes Rhizom in sehr schwerem, tonigen Boden

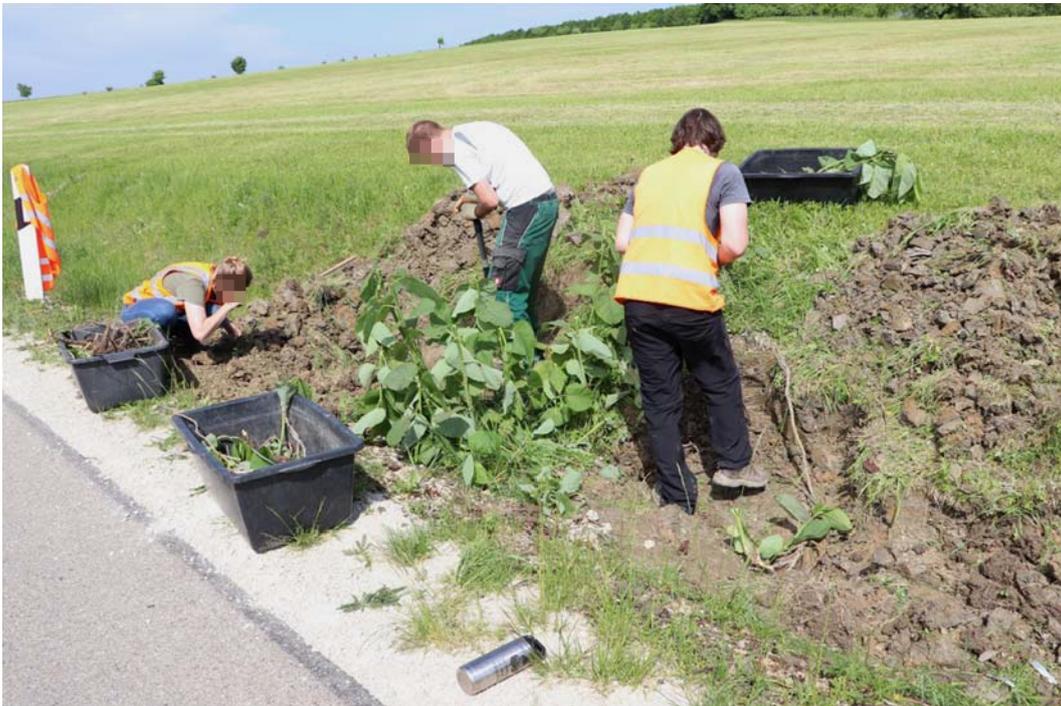
Bestand Süd: in dem schweren, tonigen Boden war das Aussortieren von Rhizomen aus den kompakten Lehmbällen besonders wichtig.

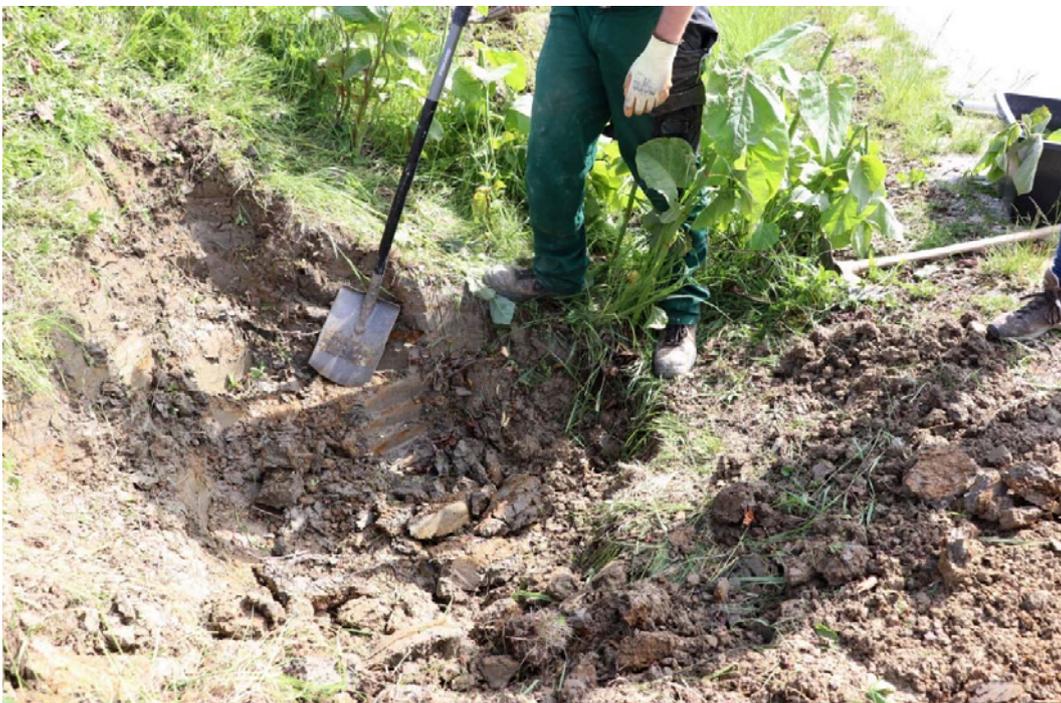
Bestand Süd: bei ca. 60 cm Tiefe waren nur noch wenige, aber steil nach unten verlaufende Rhizome vorhanden

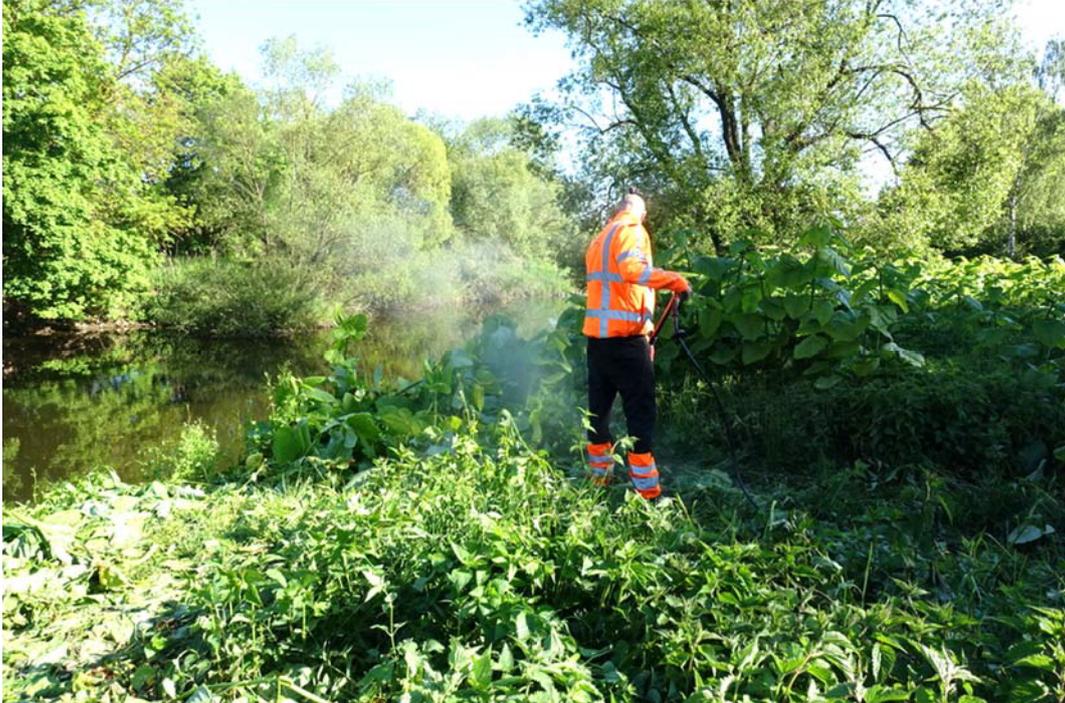
Erste Heißwasser-Bekämpfung (BT 1 2020) des Sachalin-Knöterichs bei Dutenhofen 2020. Die Knöterichsprosse werden mit heißem Wasser überbrüht (06.05.2020)

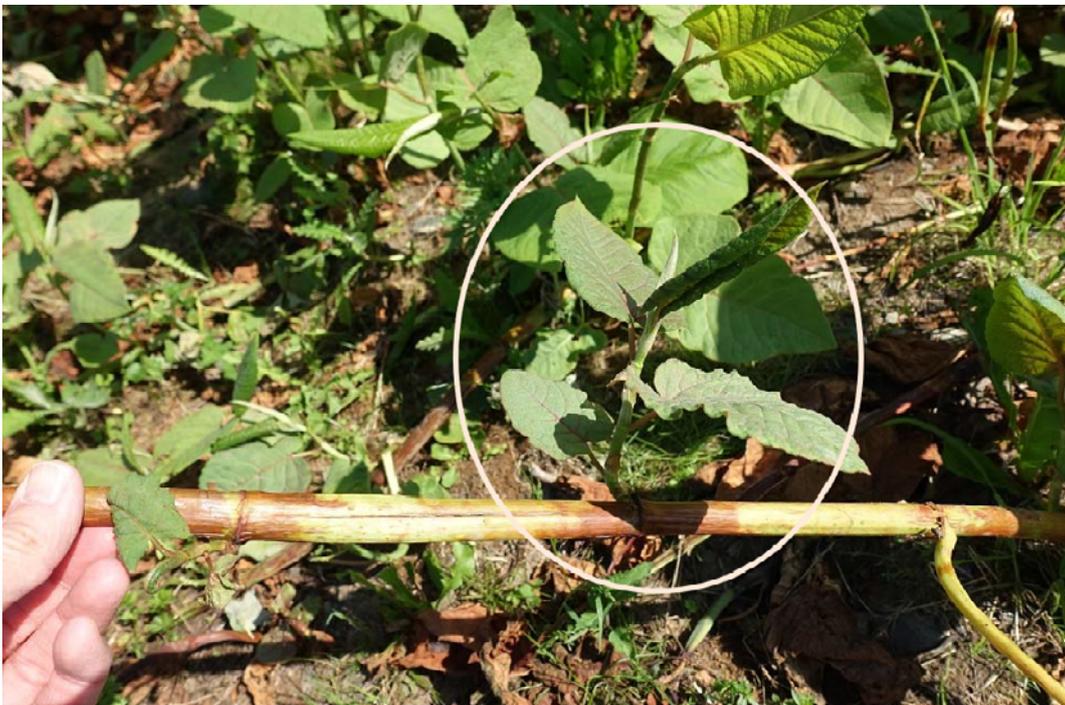
Nach dem Verbrühen noch lebensfähiger niederliegender Knöterichspross mit vertikal wachsendem Seitenast (27.05.2020)

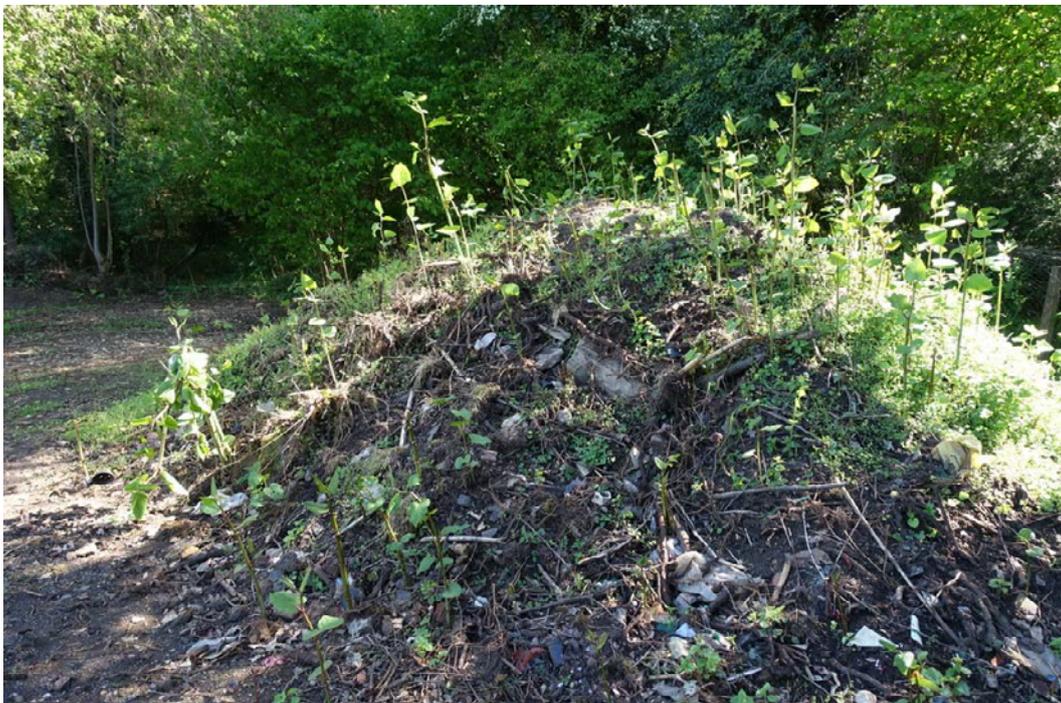
Abgeschobener Oberboden mit Rhizomen und Erde. Der Haufen wurde wie die umgebende Fläche behandelt (07.05.2020)

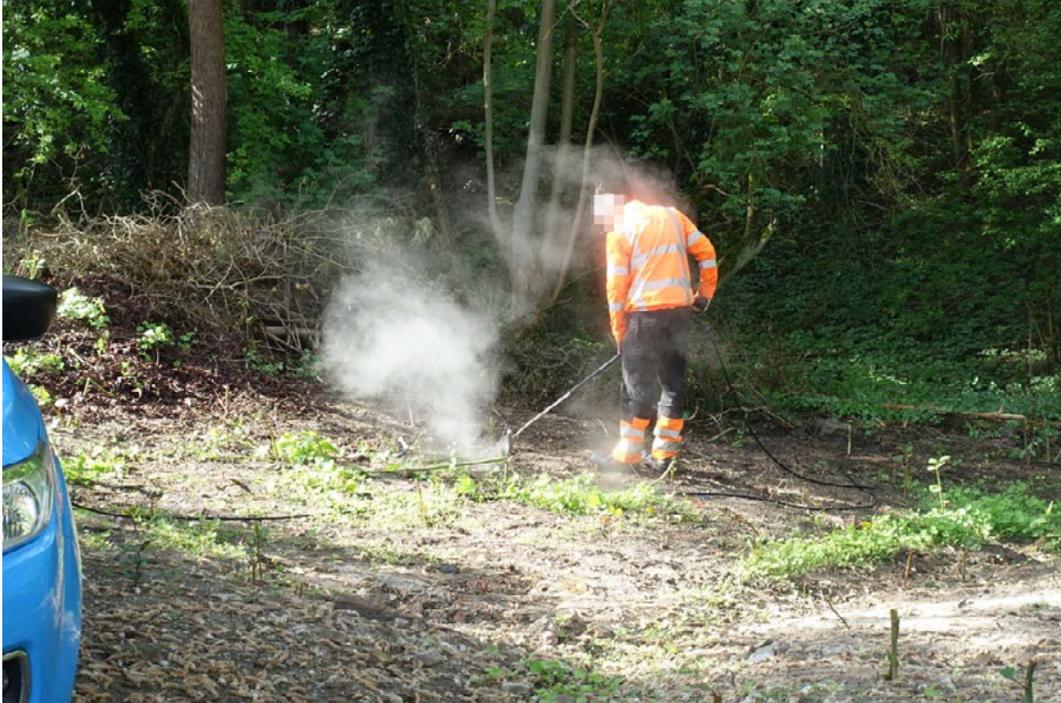
Erste Heißwasser-Bekämpfung mit „Dusche“. Die Blätter und jungen Sprosse werden mit heißem Wasser verbrüht (07.05.2020)

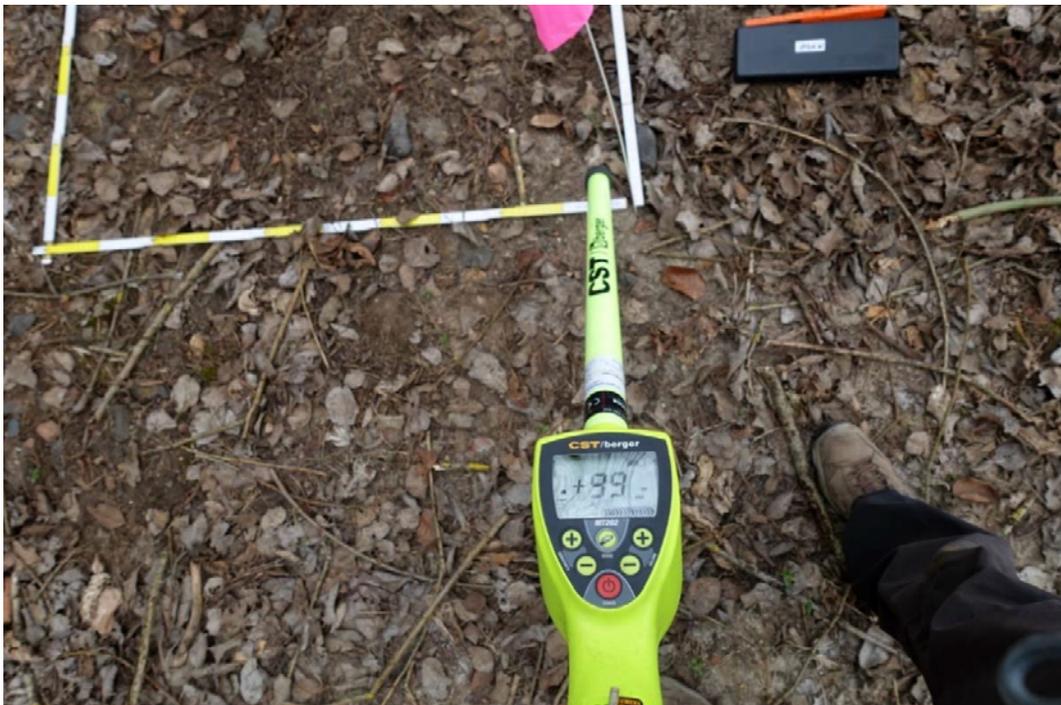
Wiederfund der mit Magneten gekennzeichneten Daueruntersuchungs-fläche mit einem Suchgerät (17.04.2021)

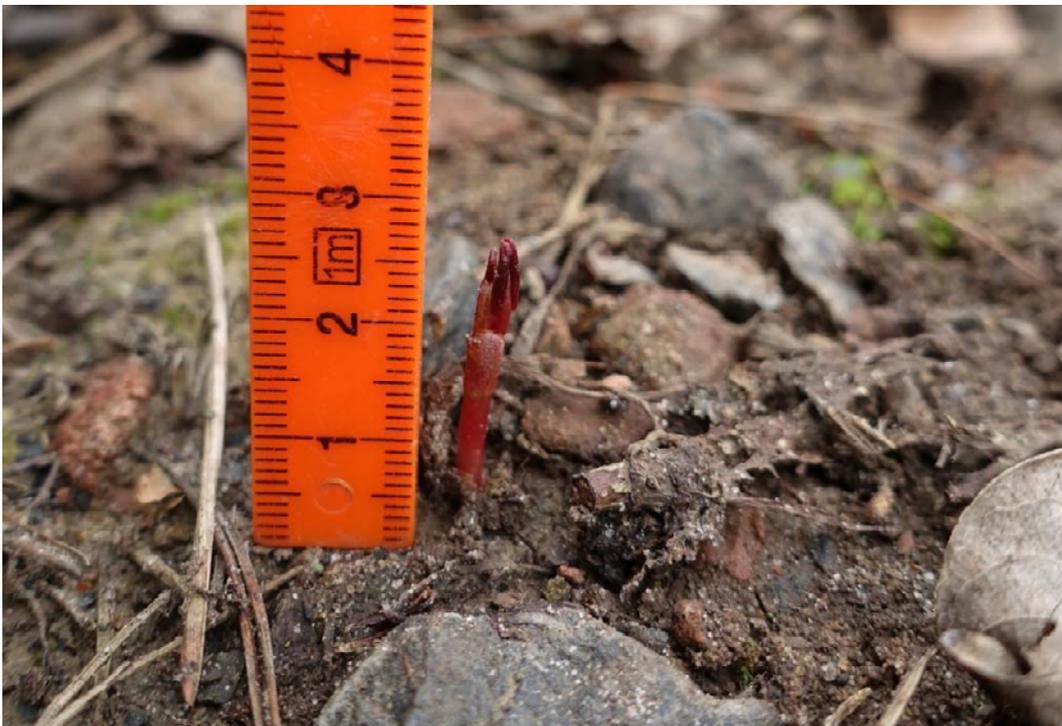
Vor jeder Behandlung wurden die Knöterichsprosse vermessen. Hier: austreibender Staudenknöterich kurze Zeit vor BT 1 2021 (17.04.2021)

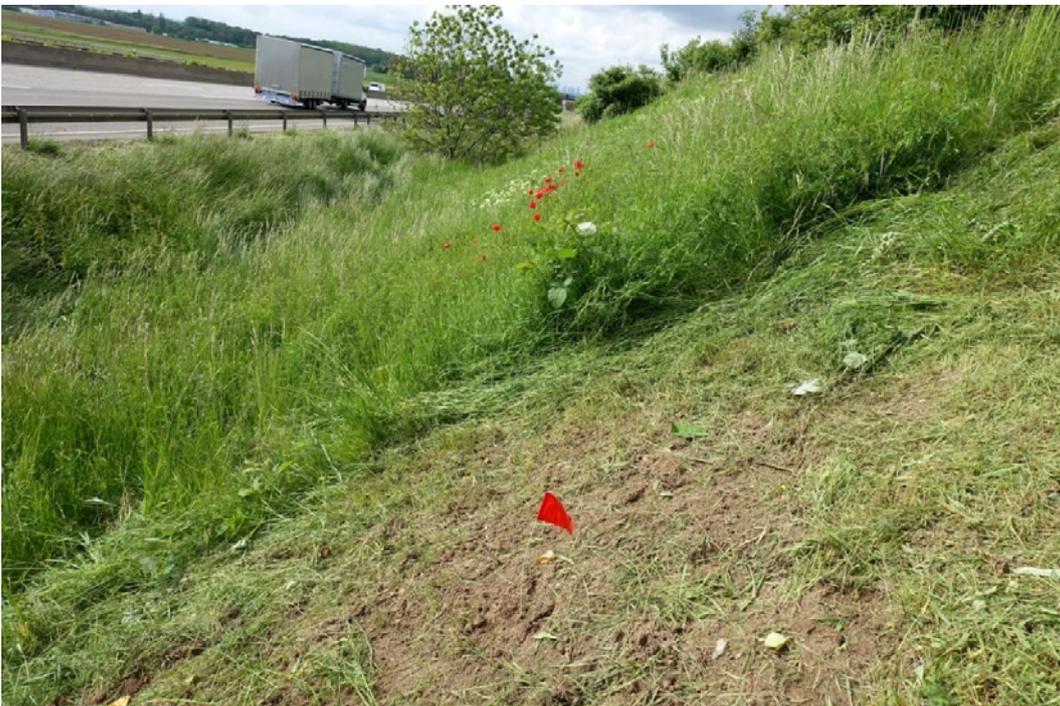
Bestand A1 nach dem Ausgraben (28.5.2021). Die Fahne zeigt den ehemaligen Wuchsort des Staudenknöterichs
