Maßnahmen zum Umgang mit japanischem Staudenknöterich

Berichte der Bundesanstalt
für Straßenwesen
Verkehrstechnik Heft V 380

Bericht zum Forschungsprojekt 02.0429
Maßnahmen zum Umgang mit japanischem Staudenknöterich

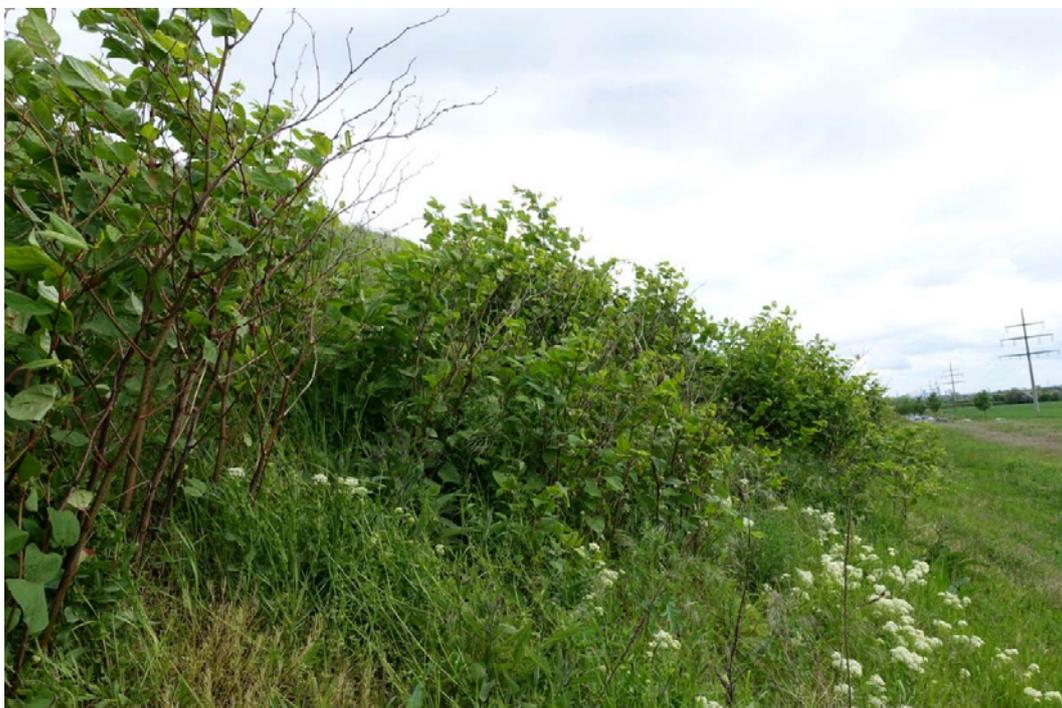
A3/4: Blick von der nördlichen Seite auf den Bestand. Die Böschung ist steil, was die Grabarbeiten erschwert (Foto 25.05.2021)

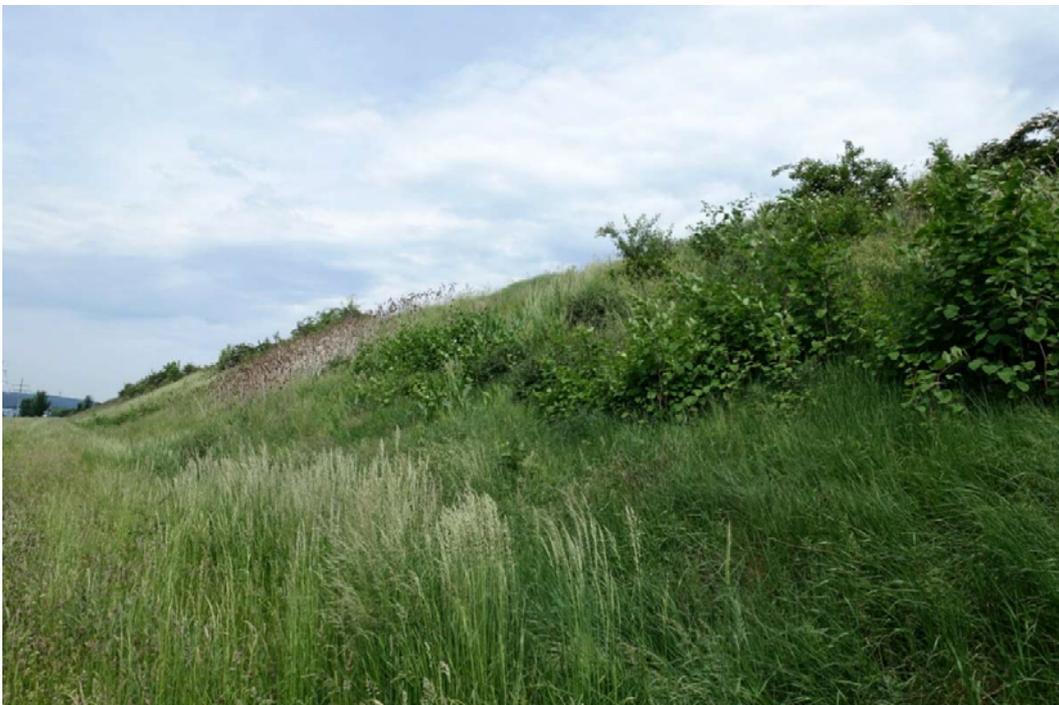
A3/4: Bis zum 20.05.2022 hatte sich ein Bestand mit einer durchschnittlichen Wuchshöhe von 83 cm gebildet

Bei dem mittelgroßen Bestand sind die Bekämpfungseffekte nach zwei Jahren mit mehrmaligem Ausgraben nur gering. Im Frühjahr des zweiten Maßnahmenjahres trieb der Bestand wieder deutlich aus, eine zweite Grabung in 2022 musste auf den Herbst verschoben werden, da im trockenen Sommer der Boden zu trocken zum Graben war. Zu beachten ist, dass mit hoher Wahrscheinlichkeit auch die extreme Trockenheit im Sommer 2022 den Staudenknöterich auf dem Lärmschutzwall bei Friedrichsdorf geschädigt hat, da Vertrocknungserscheinungen aufgetreten sind. Ein möglicher Erfolg der Maßnahmen wird sich hier erst im weiteren Verlauf der Bekämpfung zeigen.

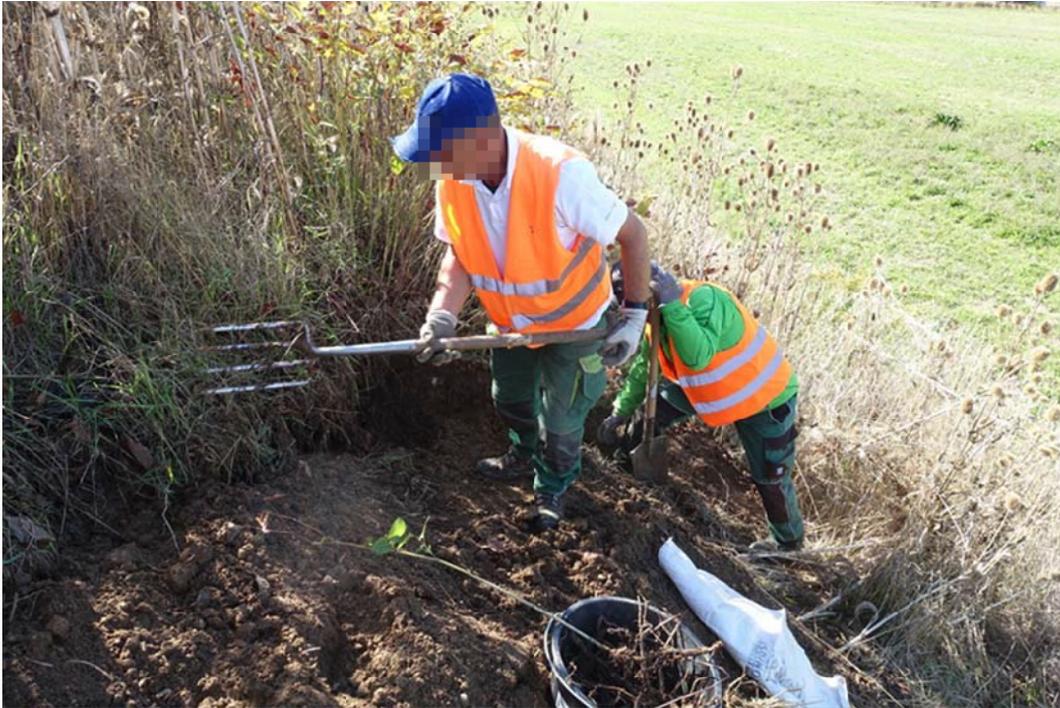
A3/4: Ausgraben der Nachtriebe am 22.9.2022. An der steilen Böschung war das Graben mühsam. Die Rhizome wurden bis in eine Tiefe von etwa 75 cm ausgegraben.

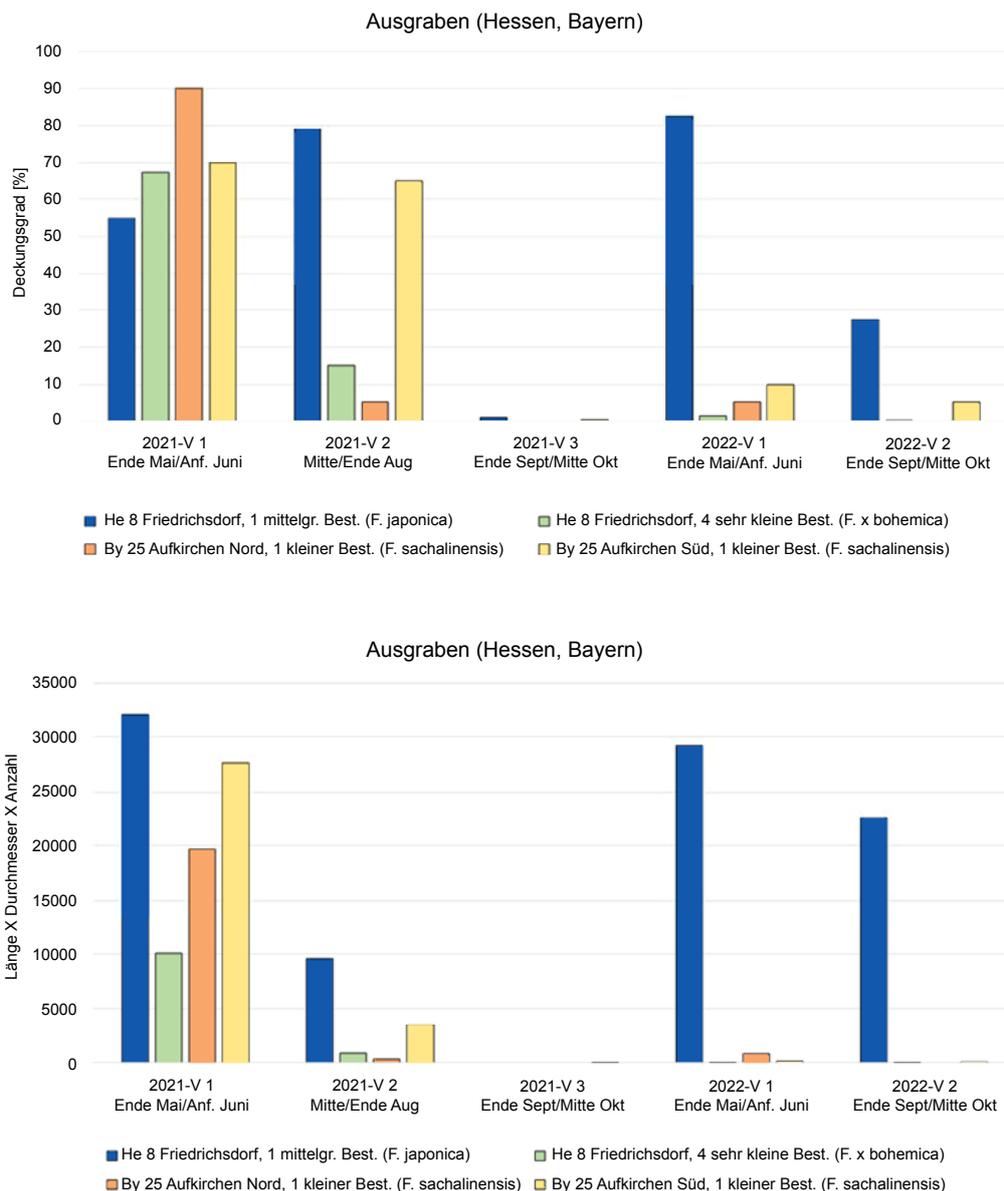
Bild 31: Wirkung des Ausgrabens auf den Wiederaufwuchs bei kleinen und einem mittelgroßen Staudenknöterichvorkommen

Auf den beiden Versuchsflächen bei Aufkirchen (Bayern) wurden zwei kleine Bestände (8 m² und 1 m²), bei Friedrichsdorf (Hessen) vier kleine Bestände (< 1 m²) und ein mittelgroßer (26 m²) Bestand mehrmalig ausgegraben und ausgerissen. Die Grafiken stellen die Messwerte jeweils vor den Bekämpfungsterminen dar.

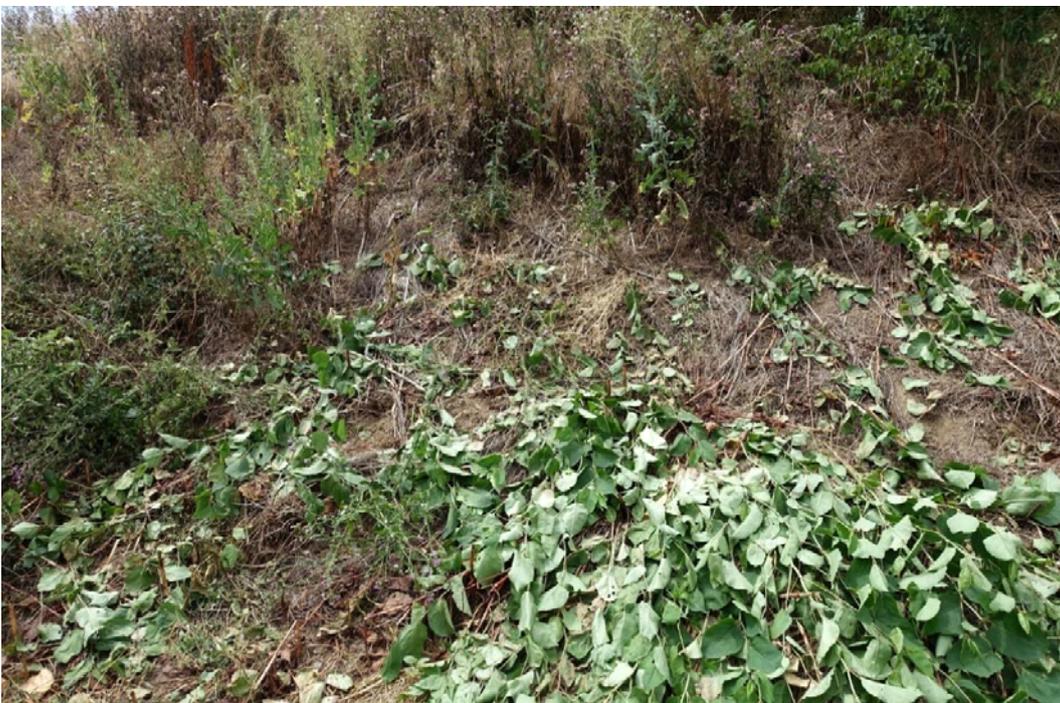
Bestand unmittelbar nach der Elektrobekämpfung am 21.07.2022.

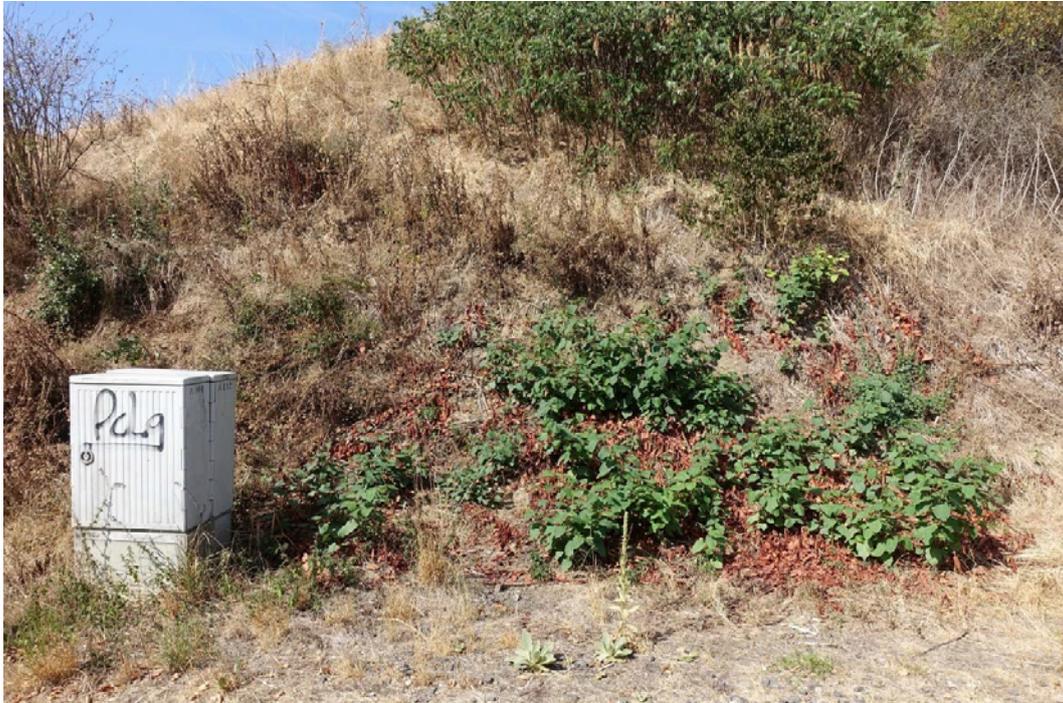
9 He: Der Bestand ist nach der Bekämpfung im Juli schwach aufgewachsen und leidet unter der Trockenheit (Foto 07.09.2022)

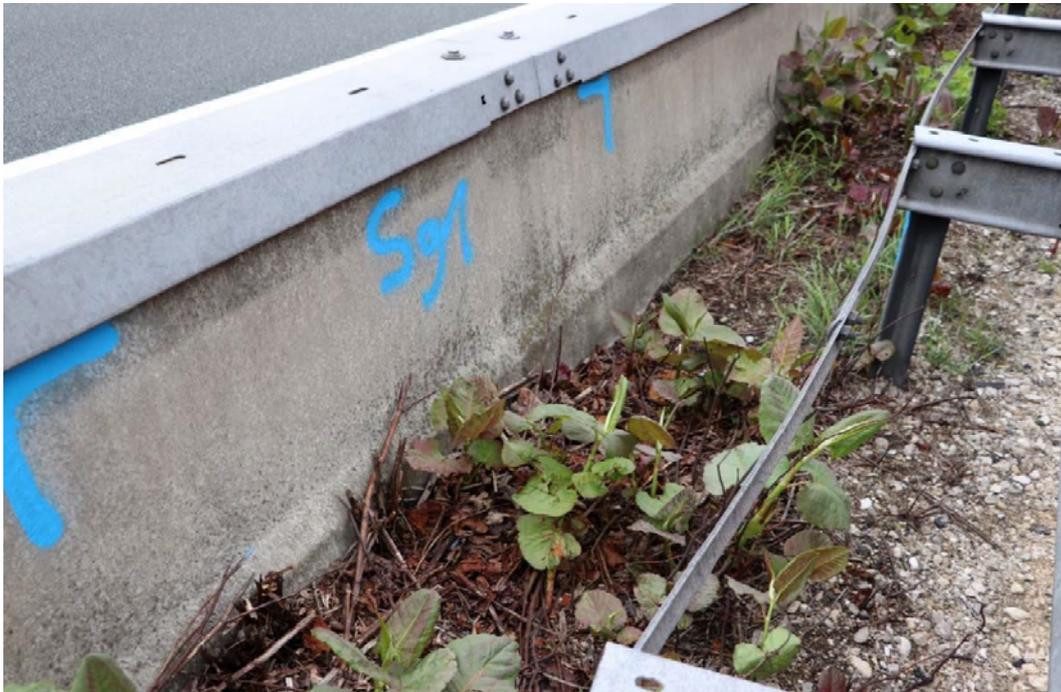
Knöterichbestand an der A9 im Mittelstreifen bei Himmelgarten 13 Tage nach BT 1 2021 (Foto: 18.05.2021, kaltes Frühjahr)

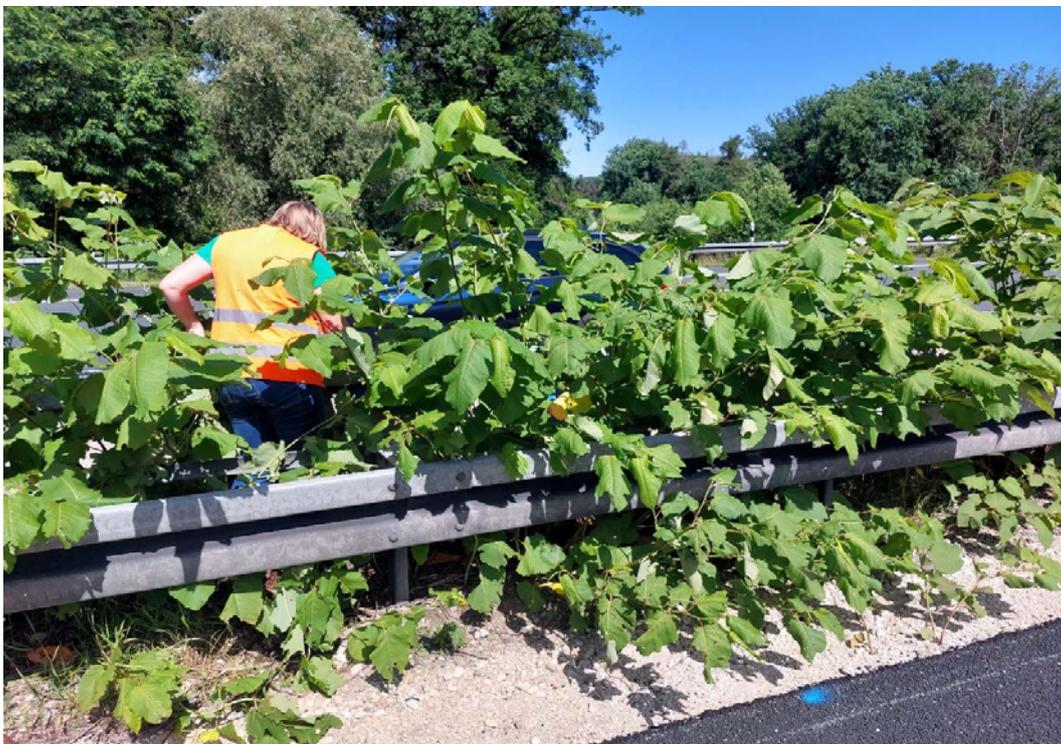
Vermessen des Knöterichbestands an der A9 im Mittelstreifen bei Himmelgarten vor BT 2 2021 (Foto: 06.07.2021)

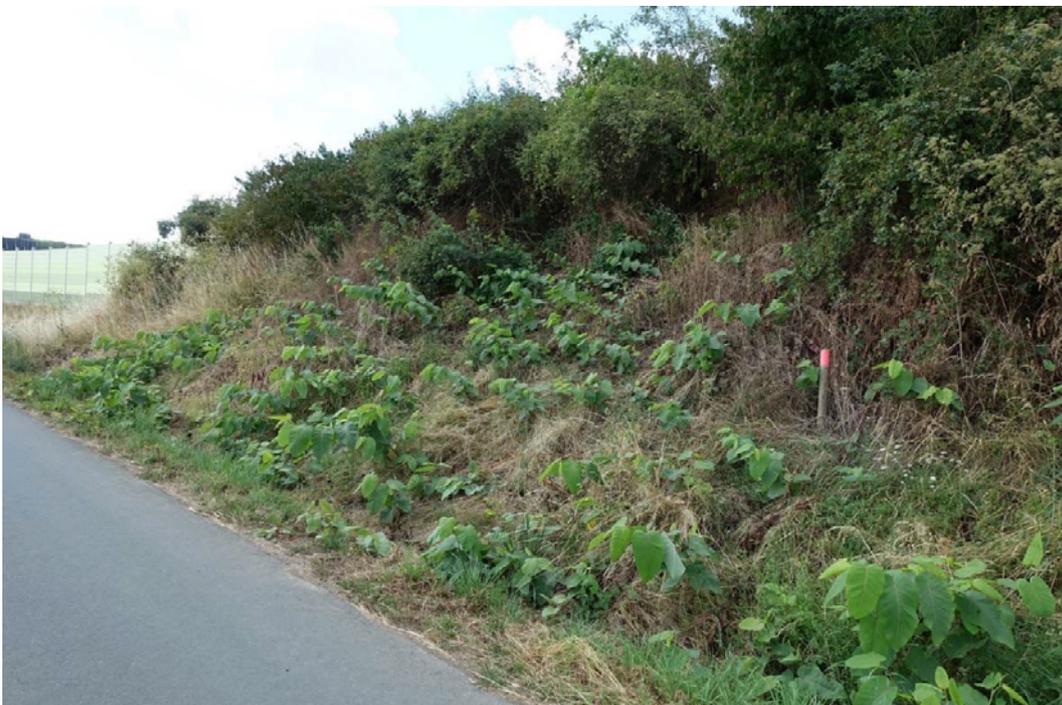
Sachalin-Staudenknöterich bei Münchholzhausen kurz vor BT 2 2022 (15.07.2022). Der Knöterich ist nach der Bekämpfung relativ schwach ausgetrieben. Wahrscheinlich hat auch die extreme Sommertrockenheit die Regeneration erschwert

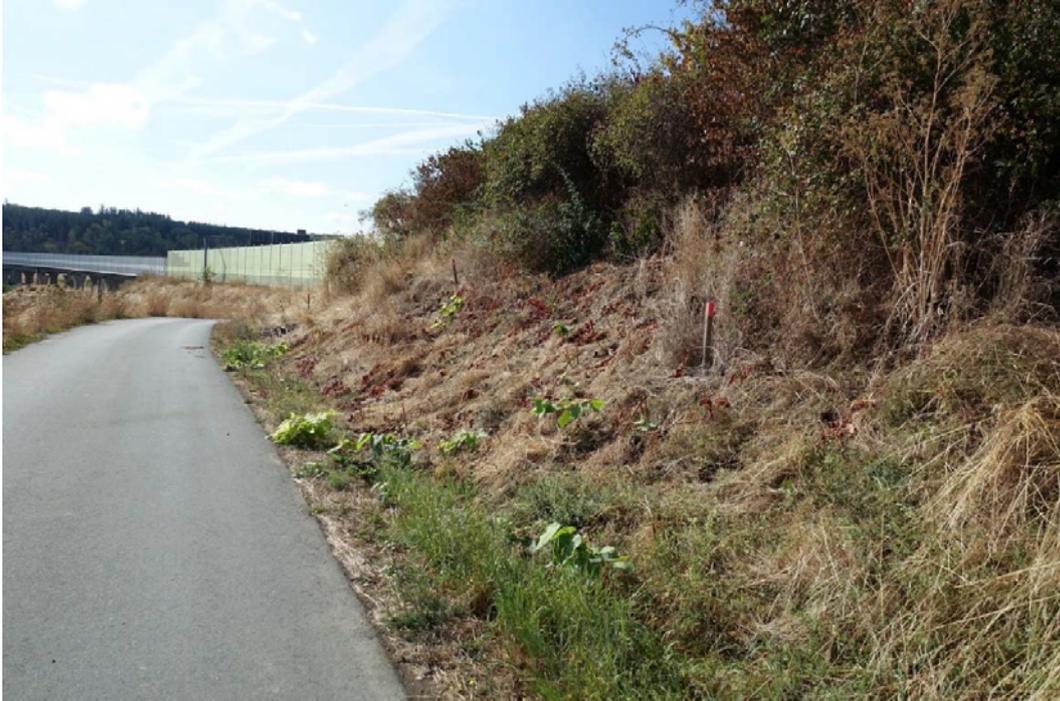
Der Sachalin-Staudenknöterich bei Münchholzhausen regeneriert sich schwach und steht unter Trockenstress (Foto 07.09.2022)

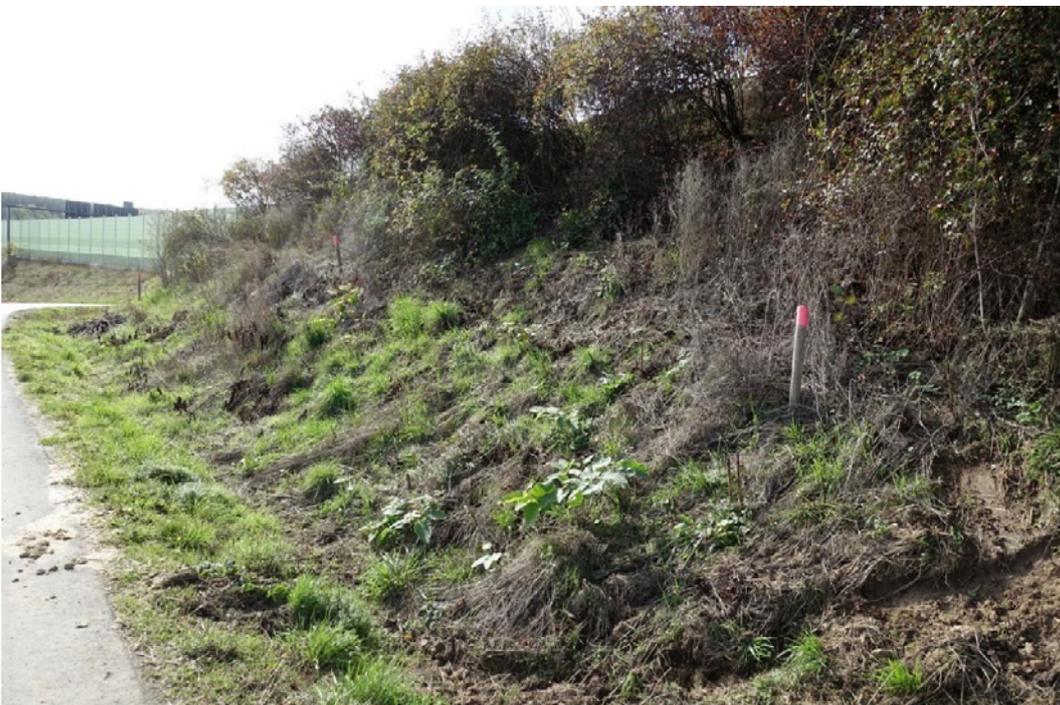
Schwache Regeneration des Sachalin-Staudenknöterichs bis BT 3 (Foto 06.10.2022). Der Straßenrand wurde zwischenzeitlich gemäht und dabei die randlich wachsenden Knöterichtriebe abgemäht.

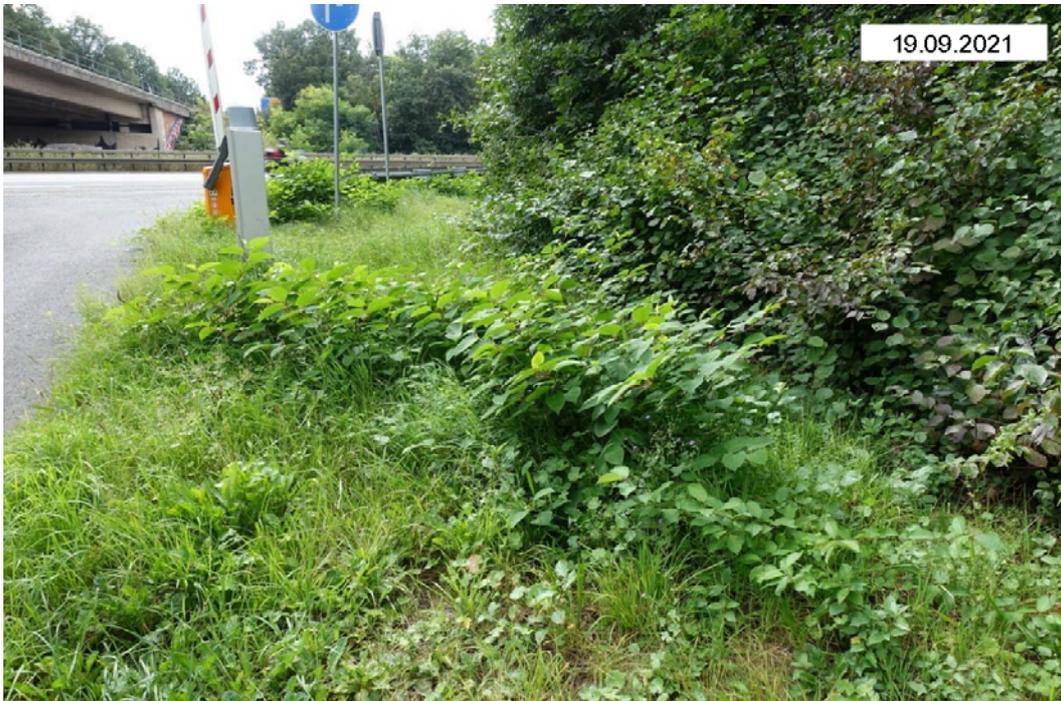
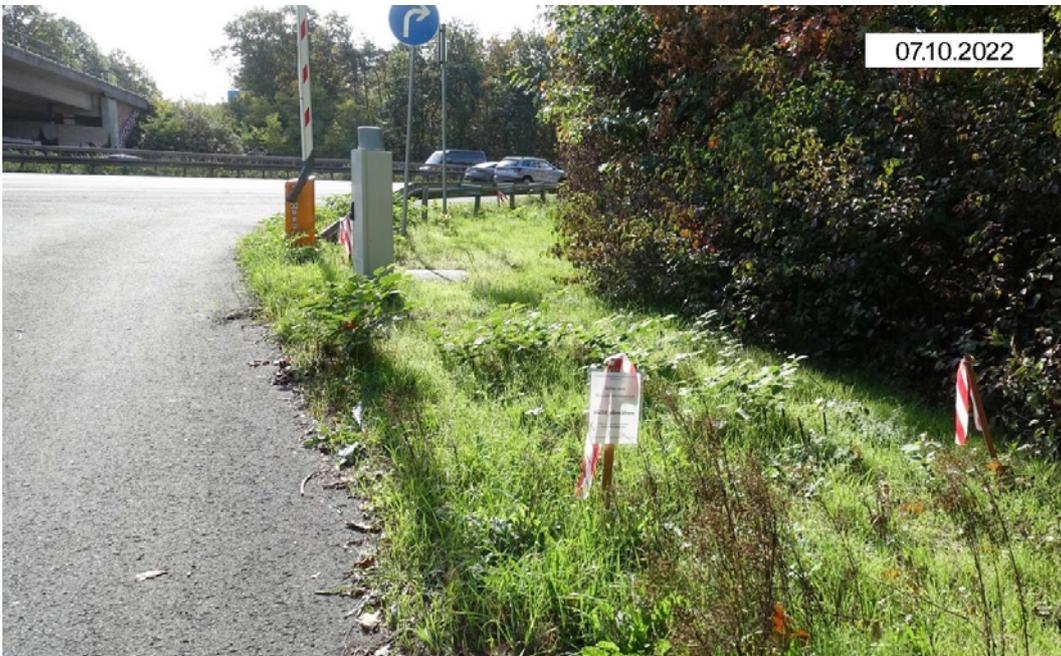
Japanknöterichbestand an der A3 jeweils kurze Zeit vor BT 3 (Elektrobekämpfung) 2021 und 2022. Der Bestand ist im Vergleich zum Vorjahr kleiner geworden.

Etwa ein bis zwei Wochen vor der zweiten Elektrobehandlung wurde der Bestand an der A3 im Rahmen der Bankettpflege gemulcht und war daher zur zweiten Behandlung erst schwach nachgewachsen. Im Juli 2021 war der Boden im Bereich des Mittelstreifens am Bestand Himmelgarten nach Mitteilung der die Elektrobehandlung durchführenden Firma so trocken, dass die Stromleitfähigkeit des Bodens zu gering für die Anwendung war. Anstelle der Elektrobekämpfung riss der Mitarbeiter die Staudenknöterichsprosse im Mittelstreifen aus. Dies ist bei der Interpretation der Grafik (2021-V2) zu beachten. Insgesamt war der Knöterich-Bestand im Mittelstreifen im ersten Versuchsjahr etwas wuchsschwächer als die anderen Staudenknöterichvorkommen. Möglicherweise ist dies auf die Standortsituation im Mittelstreifen und/oder auf die Mahd im Rahmen der Bankettpflege der Vorjahre zurückzuführen. An den beiden hessischen Standorten trieben die Staudenknöteriche nach der ersten Behandlung stark aus und erreichten vor der zweiten Elektrobehandlung Anfang/Mitte Juli 2021 hohe Deckungsgrade bis 97% und zum Teil auch sehr große Wuchshöhen. Hieraus lässt sich folgern, dass der erste Behandlungstermin zu früh im Jahr bzw. die Pause zwischen dem ersten und dem zweiten Bekämpfungstermin zu groß gewesen war. Daher wurde im zweiten Behandlungsjahr ein späterer Termin für die erste Maßnahme Ende Mai (24.5. bis 26.5.22) angesetzt und ein geringerer Abstand zwischen den Maßnahmen angestrebt. Nach der zweiten Elektrobehandlung in 2021 war der Sprossaustrieb des Staudenknöterichs an allen drei Versuchsstandorten verringert und die Pflanzen zeigten ein deutlich geringeres Längen- und leicht verringertes Dickenwachstum, wiesen aber einen noch vergleichsweise hohen Deckungsgrad auf.

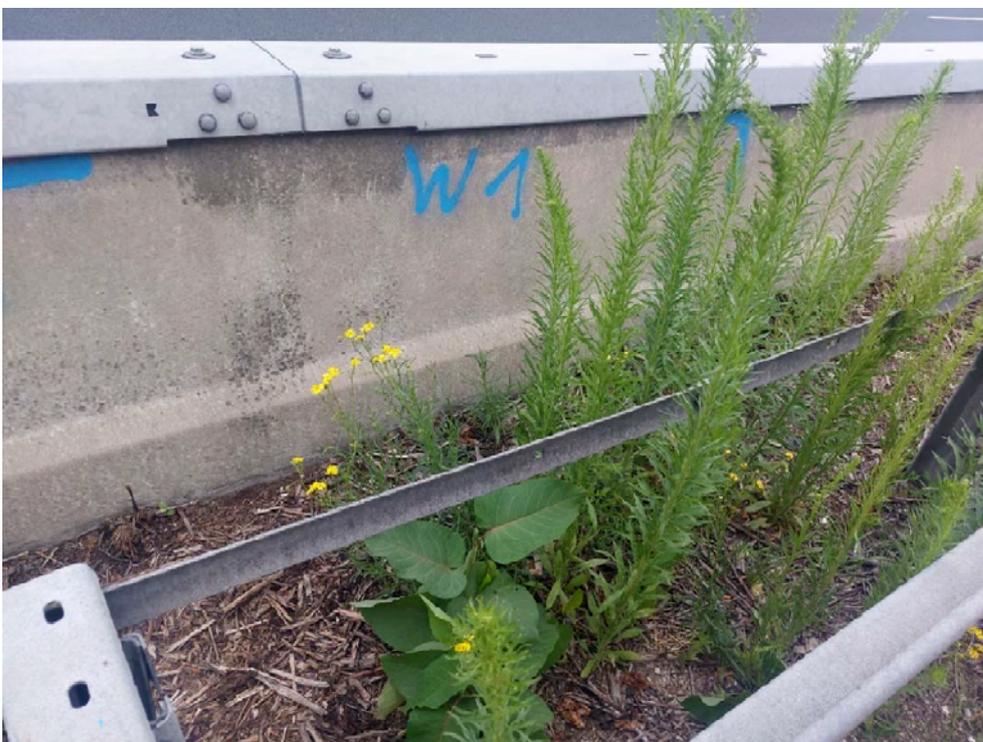
Geringer Knöterichnachwuchs an der A9 im Mittelstreifen bei Himmelgarten vor BT 2 2022, zunehmende Konkurrenz durch andere Arten (Foto 29.06.2022)

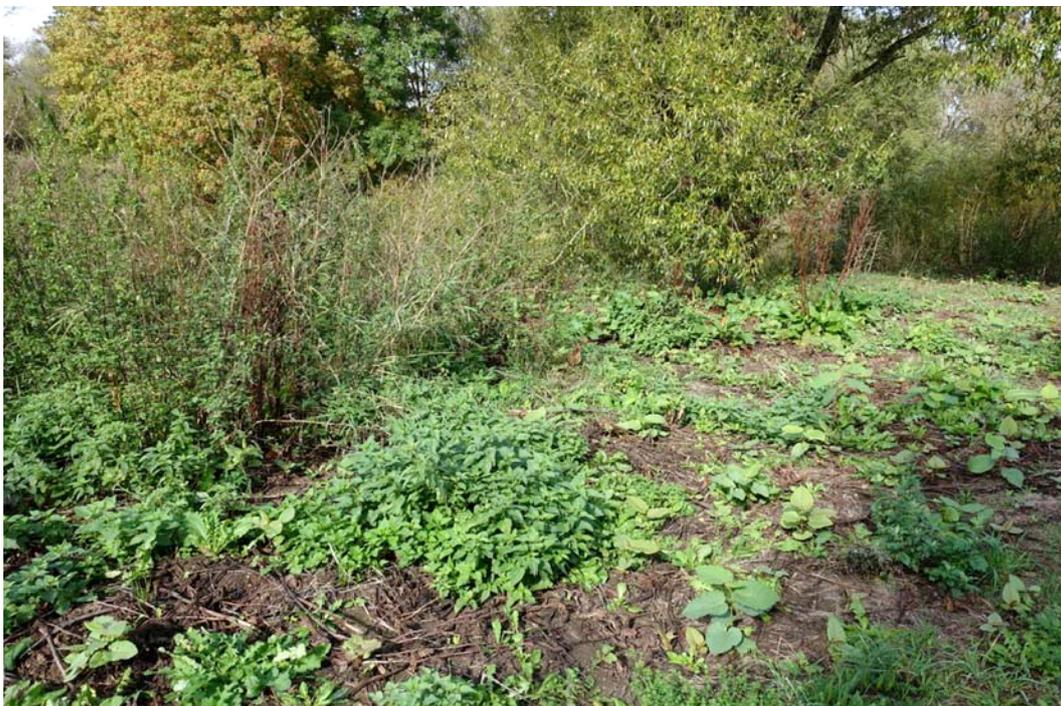
Sachalin-Knöterich vor BT 5 2020 (04.10.2020). Der Bestand wurde durch die intensive Behandlung bis Oktober stark zurückgedrängt.

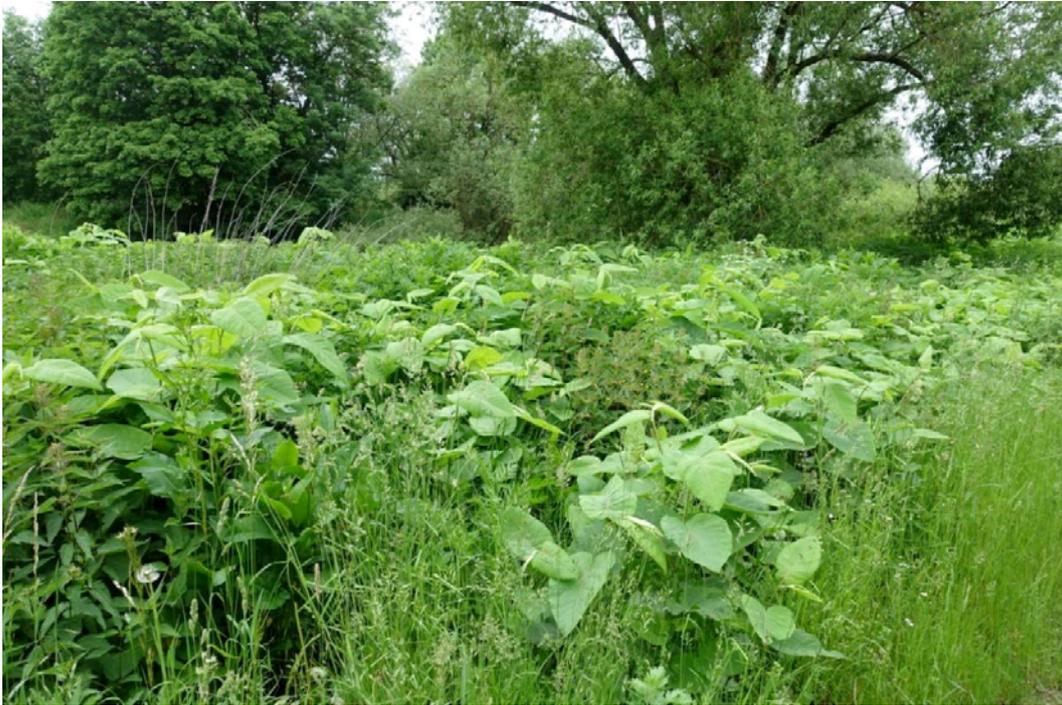
Bestand vor BT 2 2021, merklich durchsetzt von Konkurrenzvegetation (06.06.2021)

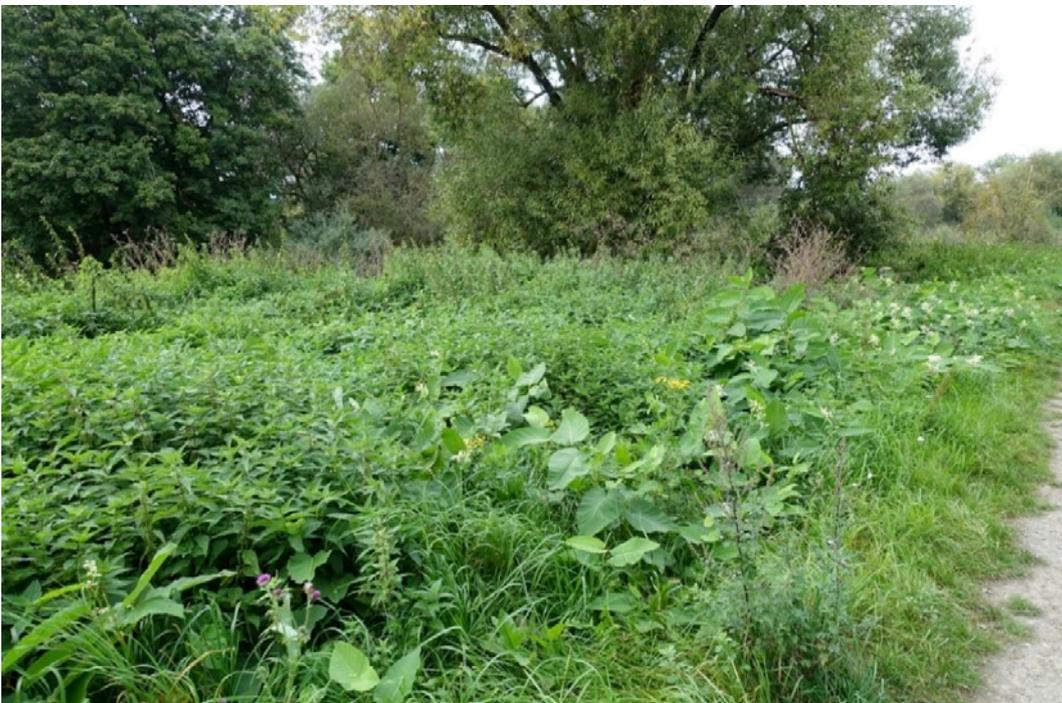
Bestand vor BT 5 2021 (19.09.2021). Der Knöterich ist niedrigwüchsig, hat aber Blüten ausgebildet.

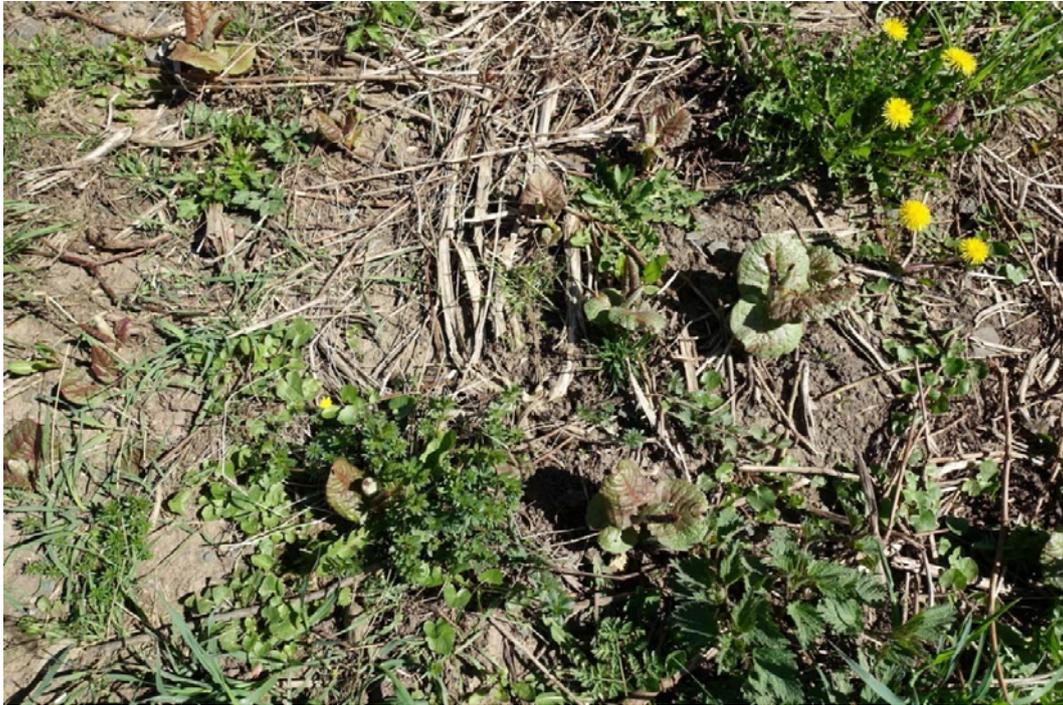
Sachalin-Knöterich am 16.4.2022, vor BT 1(Überbrühen und Bodenbearbeitung mit Lanze) am 19.04.2022. Der Knöterich ist erst schwach.

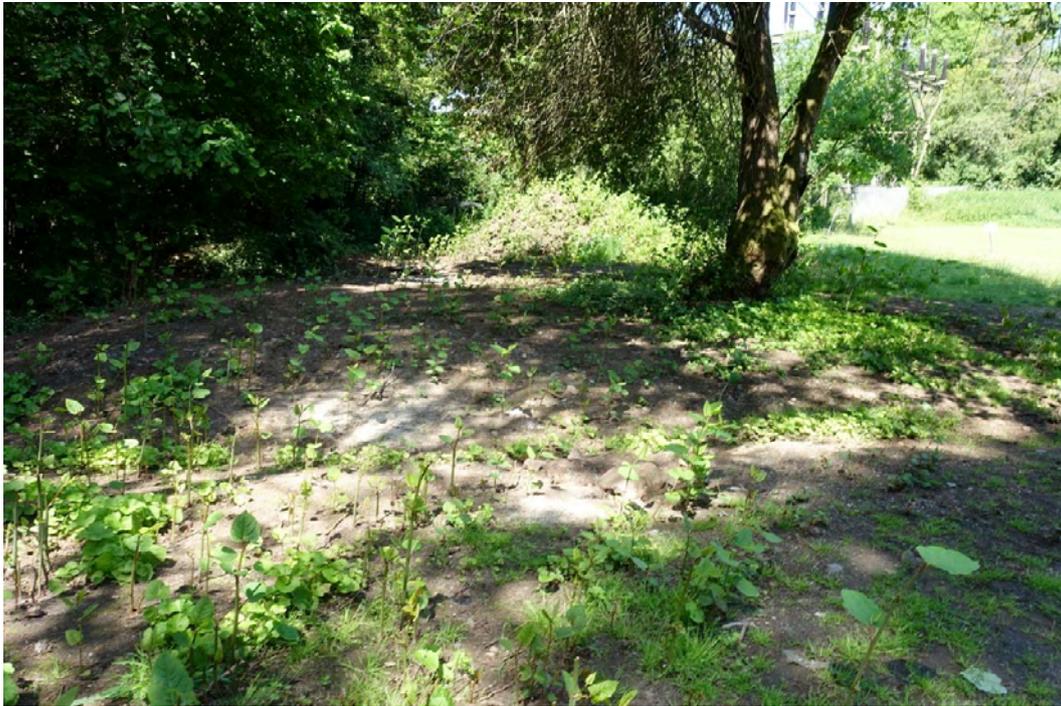
Fallopia x bohemica am Bergwerkswald vor BT 3 2020. Im vorderen Bereich wurde der rhizomhaltige Oberboden abgeschoben und auf dem im Hintergrund liegenden Erdhaufen aufgeschichtet (21.6.2020)

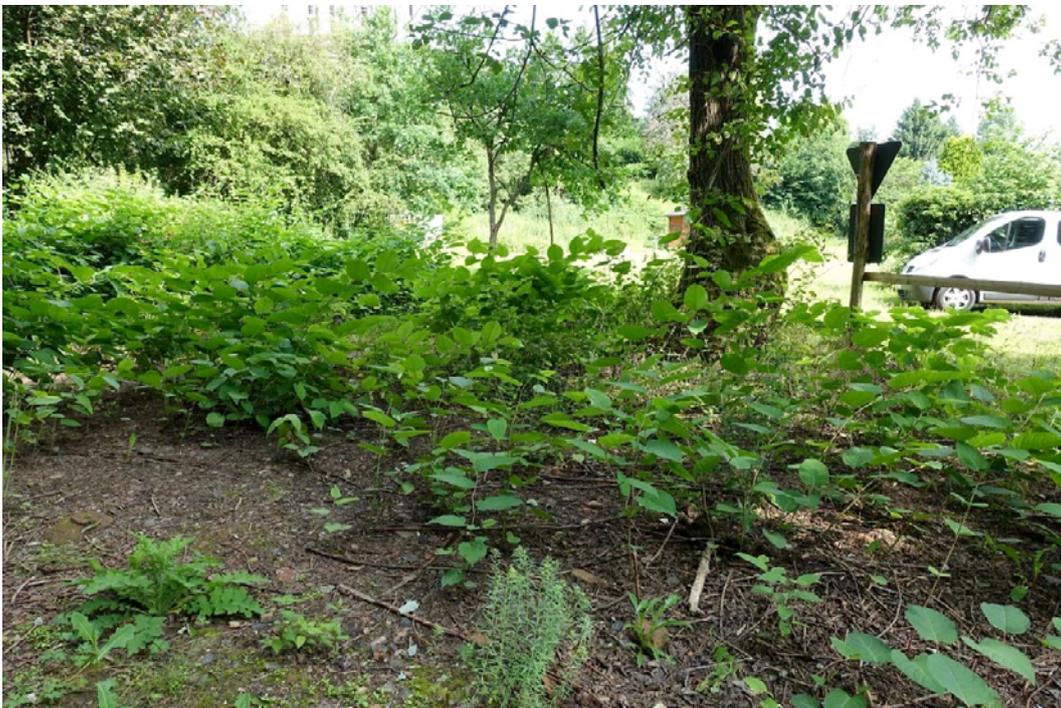
Aufwuchs des Knöterichs F. x bohemica nach BT 2 am 6. Juni (Foto: 19.07.2021). Bedingt durch die Corona-Pandemie entstand 2021 zwischen Juni und September eine etwa dreimonatige Bekämpfungspause.

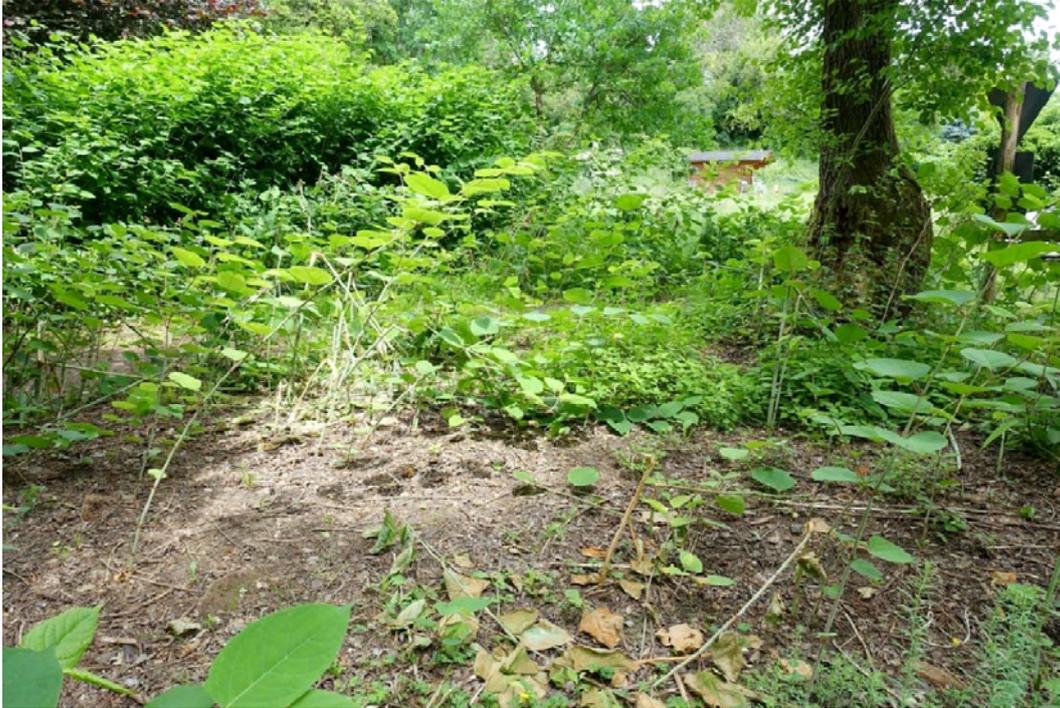
Hessen-Forst – 2: Bergwerkswald (Heißwasser)

Bestand zwei Tage vor BT 2 2022. Der Knöterich ist stark ausgetrieben und hochwüchsig, vorwiegend auf der aufgeschobenen Erde. Die erste sehr frühe Heißwasser-Behandlung hat kaum sichtbaren Effekt gezeigt (06.06.2022).

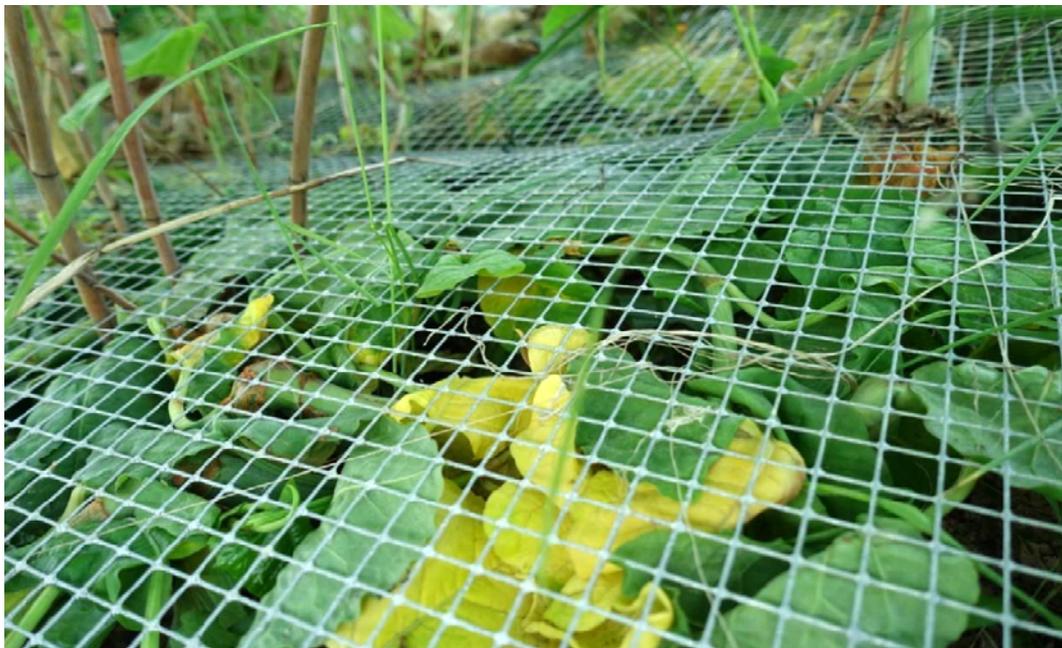
D2: Einige Sprosse sind horizontal unter dem Gitter gewachsen. Die Gelbfärbung weist auf Lichtmangel hin (Foto 19.05.2022)

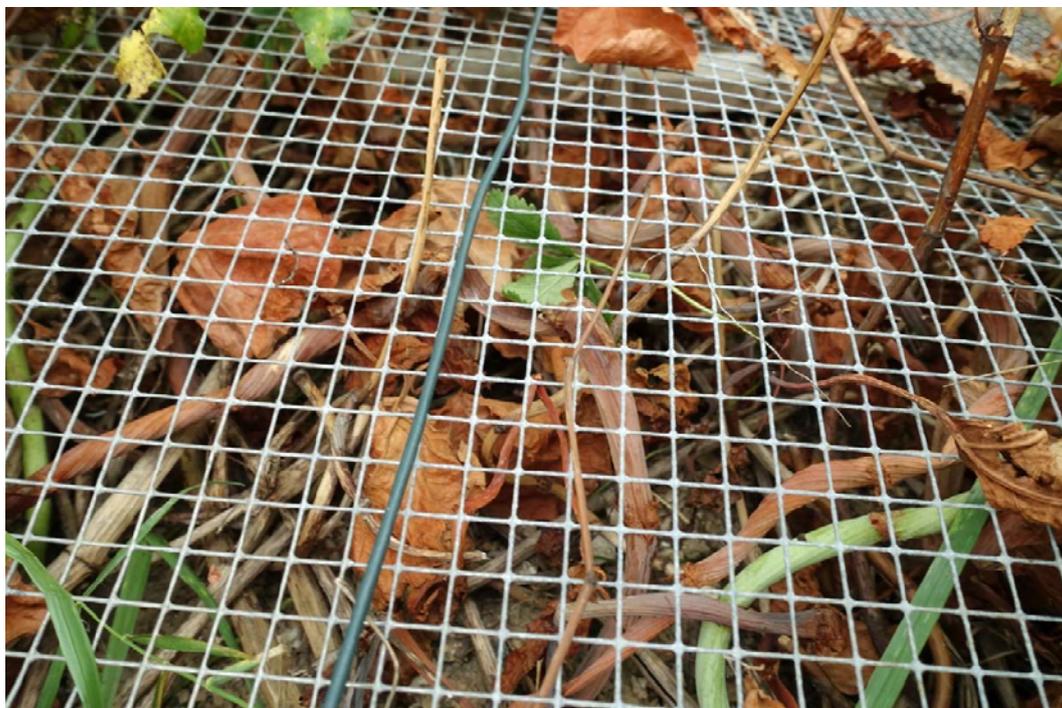
D2: Einige unter dem Gitter wachsende Sprosse sind abgestorben (13.07.2022)

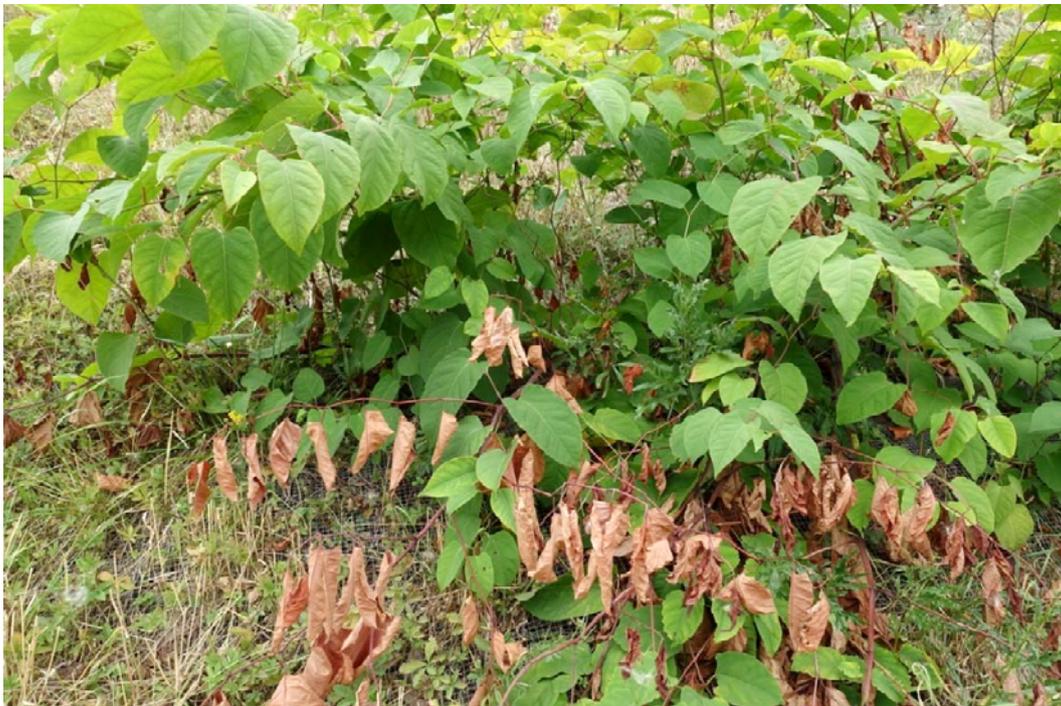
D2: Einzelne Sprosse sind durch Schädigungen am Drahtgitter abgestorben (Foto 16.07.2022). Der Knöterich leidet zudem unter der massiven Sommertrockenheit.

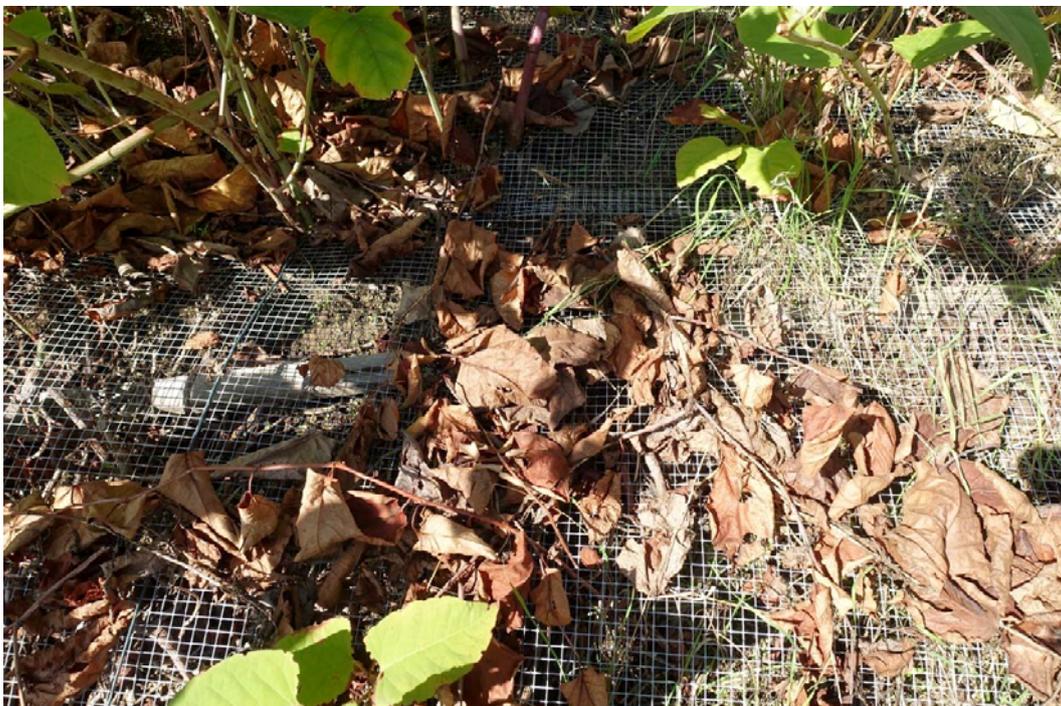
D1: Blätter und junge Sprosse sind durch die langanhaltende Trockenheit abgestorben (Foto 22.09.2022)

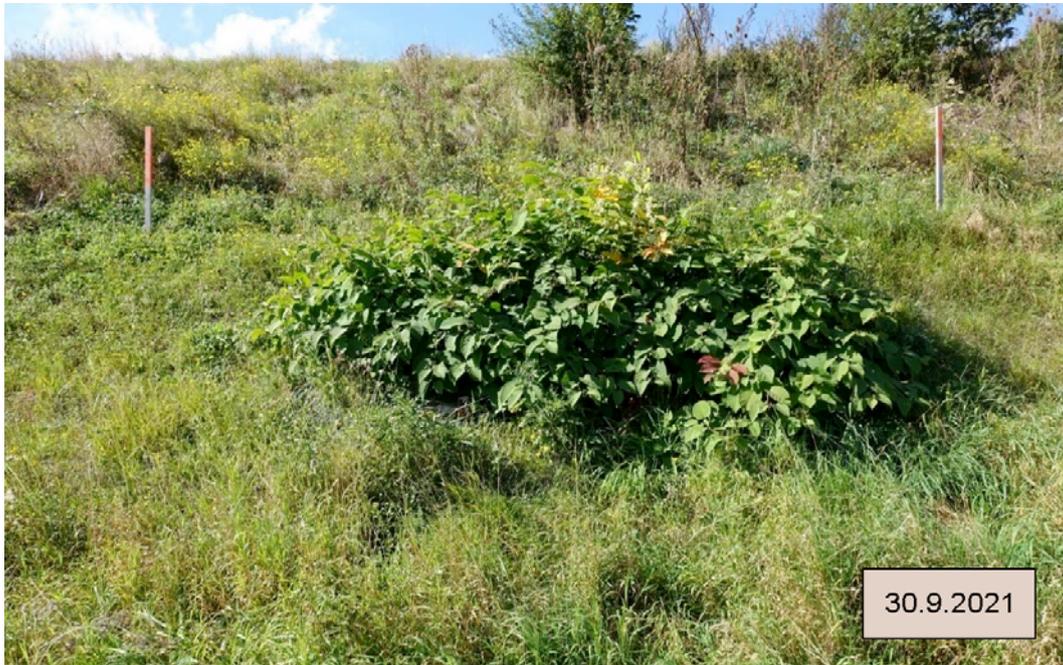
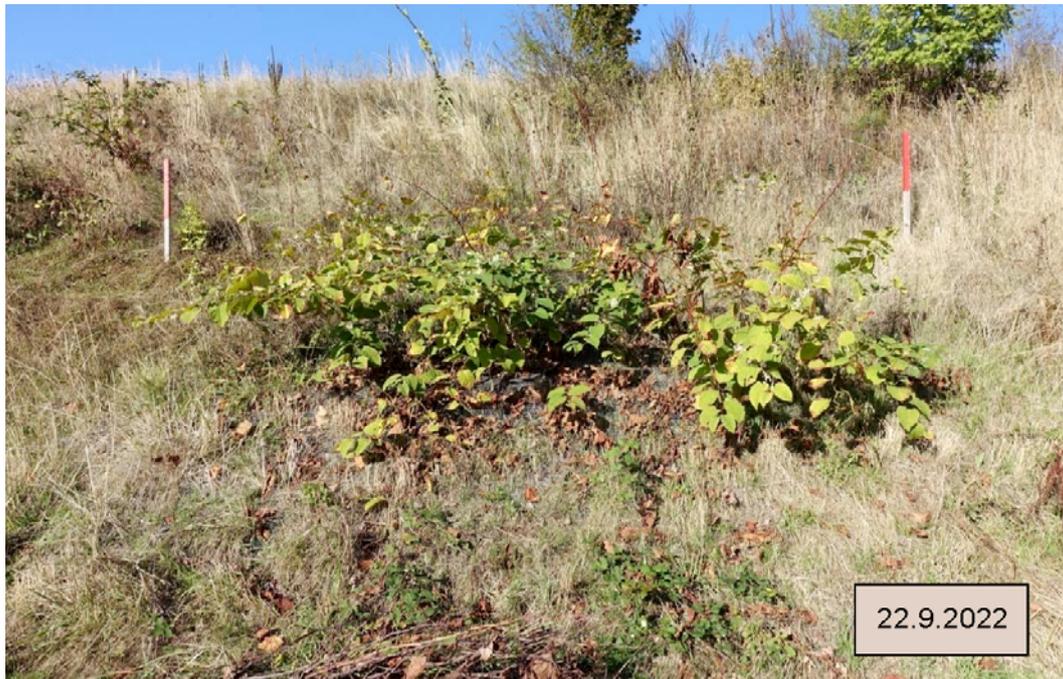
D2: Vergleich des Bestands D2 am 30.9.2021 und 22.9.2022. Der Staudenknöterich (*F. x bohemica*) ist sowohl durch das Abknicken einzelner Sprosse als auch durch die massive Sommertrockenheit im Jahr 2022 beeinträchtigt.
