Maßnahmen zum Umgang mit japanischem Staudenknöterich

Berichte der Bundesanstalt
für Straßenwesen
Verkehrstechnik Heft V 380

Bericht zum Forschungsprojekt 02.0429
Maßnahmen zum Umgang mit japanischem Staudenknöterich

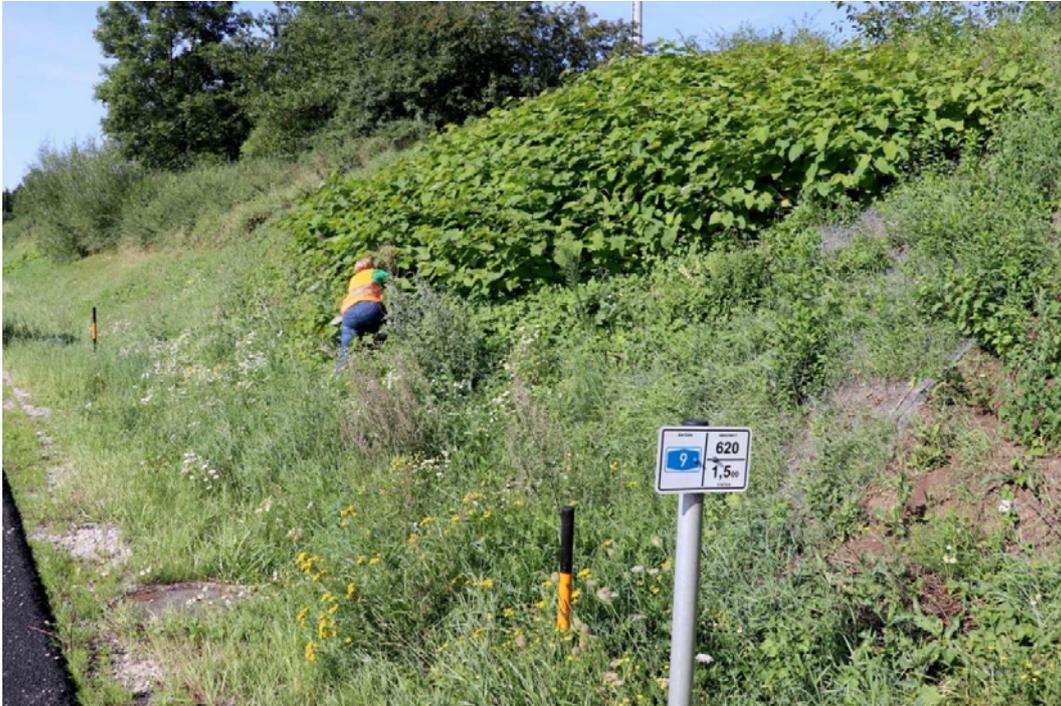
Knöterichaufwuchs an der Böschung der A9 bei Letten ca. 9 Wochen nach Einbau des Drahtgitters (Foto: 09.08.2021)

- Im Spätsommer des ersten Jahr 2021 waren erste Einschnürungen an den stärksten Sprossen erkennbar.
- Im Sommer 2022 wuchsen die Sprosse relativ stark auf und bis Juli war eine Zunahme der Wuchshöhe und Sprossdicke feststellbar. Im Spätsommer trat vorwiegend nur noch Dickenwachstum auf. An den dickeren Sprossen kam es zu teils starken Einschnürungen mit Ausbildung von Sollbruchstellen (betroffene Sprosse ließen sich leicht abknicken). Trotz mehrerer Sprosse mit Durchmessern deutlich über 13 mm und entsprechend markanten Einschnürungen bis Ende 2022 war aber kein eigenständiges Umknicken von Sprossen zu verzeichnen.
- Bis Jahresende 2022 hat sich der Deckungsgrad des Staudenknöterichs nicht verringert und lag in der Vegetationszeit 2022 durchgängig bei 100 %, es konnte keine Bestandsverringerung des Staudenknöterichs durch das Drahtgitter festgestellt werden.

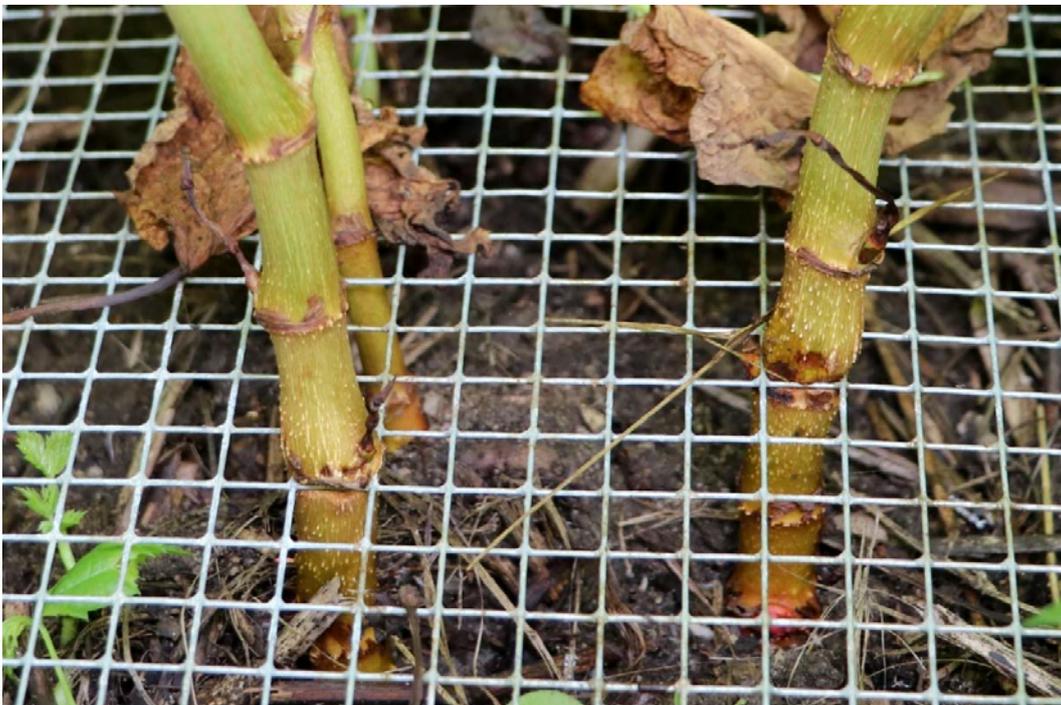
Erste Einschnürungen an stärkeren Sprossen des Staudenknöterichs an der A9 bei Letten ca. 9 Wochen nach Einbau des Drahtgitters (Foto: 09.08.2021)

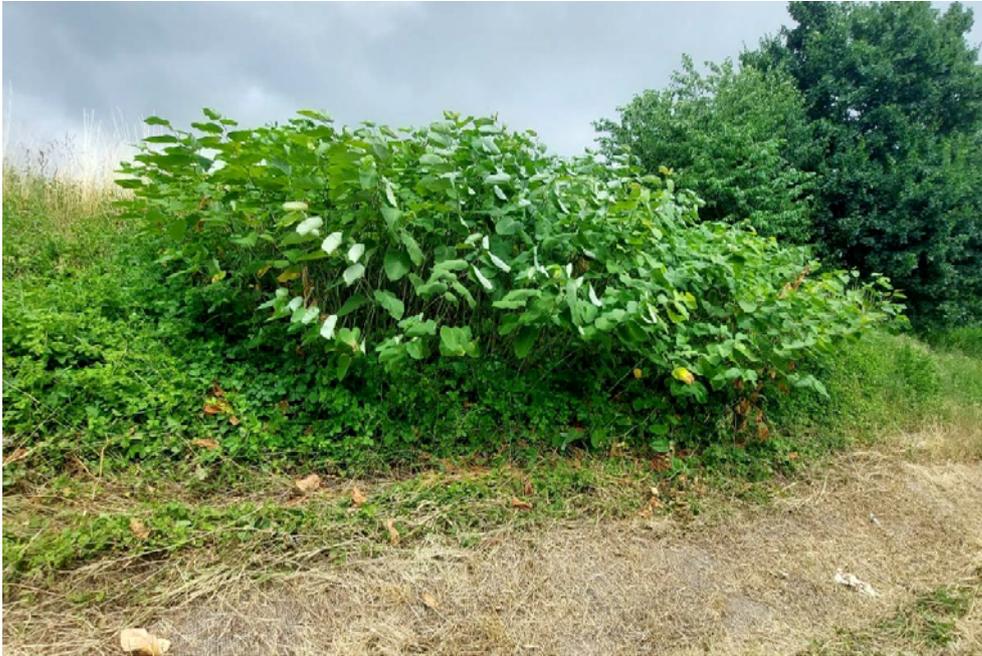
Knöterichaufwuchs Knöterichaufwuchs an der Böschung der A9 bei Letten ca. 13 Monate nach Einbau des Drahtgitters (29.06.2022)

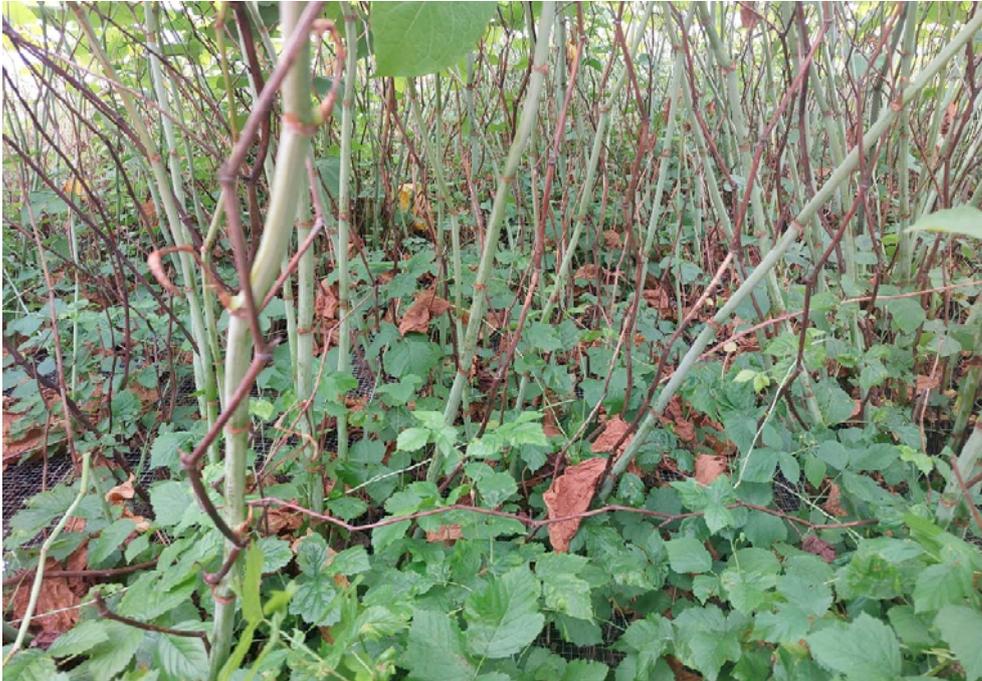
Knöterichaufwuchs mit letztjährigen braunen Trieben (nach Mulchen Ende Mai 2021 (vor Drahtgittereinbau) und dickeren diesjährigen Trieben aus 2022 (29.06.2022)

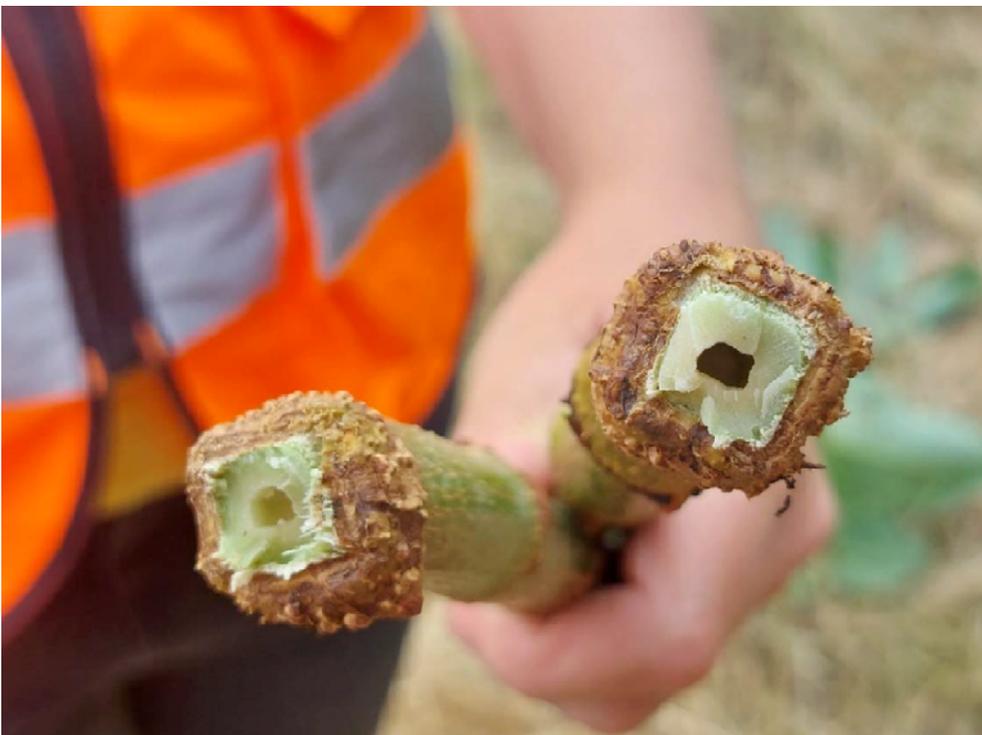
Mit leichtem Druck abgebrochene Knöterichtriebe mit deutlichen, durch das Drahtgitter verursachten Sollbruchstellen (Foto 29.06.2022)

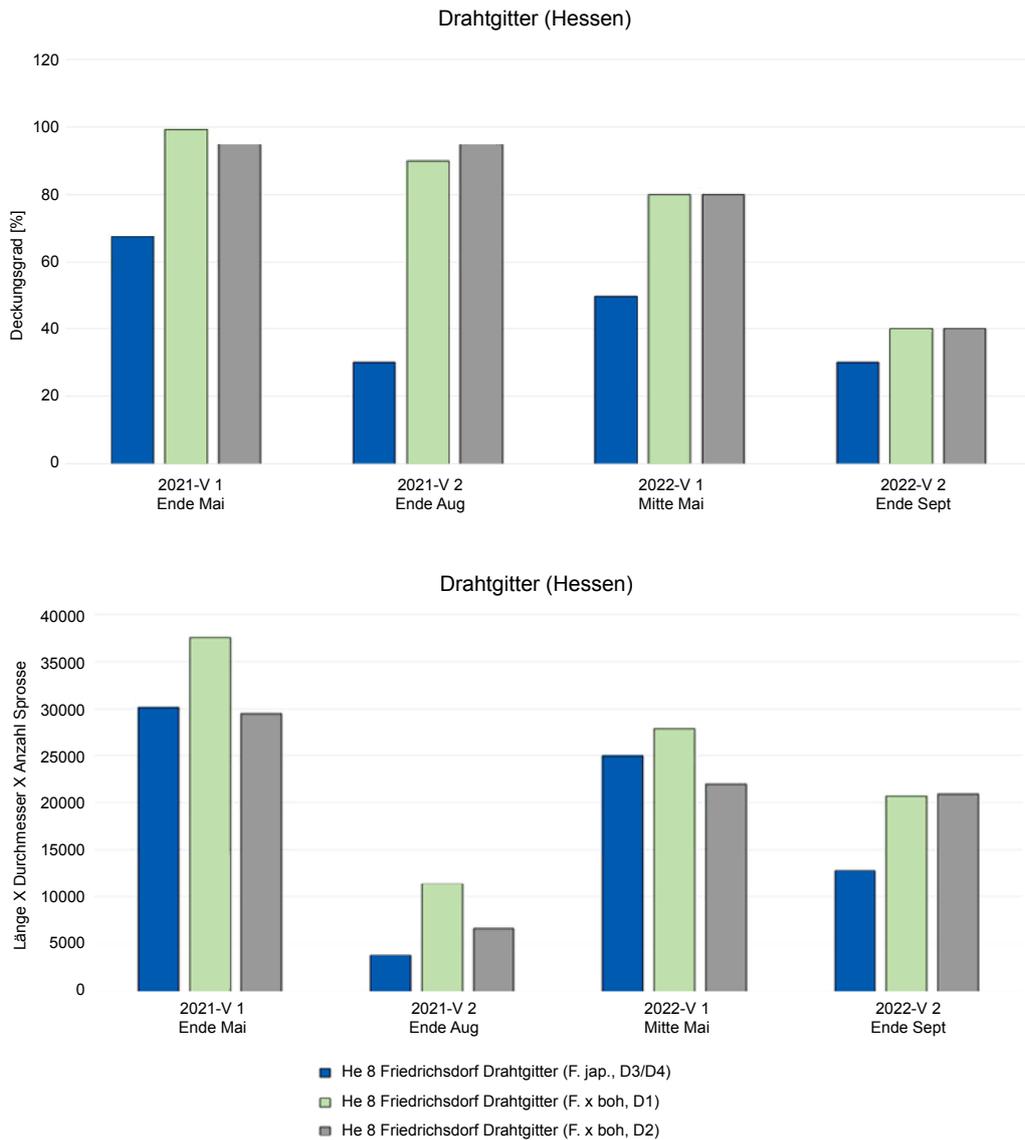
Bild 35: Entwicklung des Staudenknöterichaufwuchses unter dem Drahtgitter am Lärmschutzwall Friedrichsdorf A5, Hessen (Einbau am 27.05.2021 nach Abmähen des Erstaufwuchses). Die Sommertrockenheit 2022 hat den Staudenknöterich stark im Wachstum beeinträchtigt.

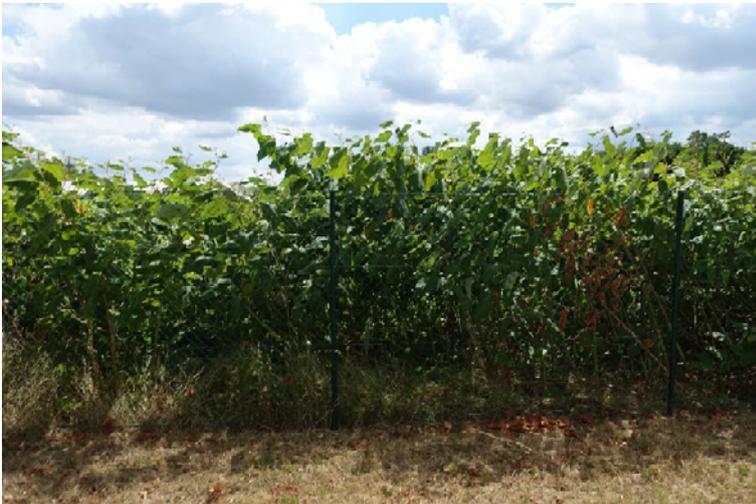
Bild 39: Sehr ausgedehnter, daher vermutlich lange Zeit etablierter Sachalin-Staudenknöterich bei Rain auf ebener Fläche mit relativ geringen Trockenstress-Symptomen (Foto: B. Alberternst, 1.8.2022)

Bei einer vergleichenden Bewertung der Ergebnisse ist zu berücksichtigen, dass die verschiedenen Bekämpfungen mit den drei Sippen der Gattung Fallopia unter praxisnahen Verhältnissen auf verschiedenen Standorten, zu unterschiedlichen (phänologischen) Zeitpunkten und nicht zuletzt mit verschiedenen großen/alten Beständen stattgefunden haben. Es ist davon auszugehen, dass Staudenknöterich auf für die Art optimal wasser-, licht- und nährstoffversorgten Standorten besser wächst bzw. sich besser nach bestandsregulierenden Maßnahmen regenerieren kann als an Wuchsorten, an denen die Pflanzen unter Wasserstress geraten, schlecht nährstoffversorgt sind oder stark beschattet werden. So wurde zum Beispiel bei Geländeerhebungen beobachtet, dass Sprosse einiger Staudenknöterichbestände in den trocken-heißen Sommern der letzten Jahre aufgrund von Wassermangel abgestorben waren, während andere Bestände keine oder allenfalls geringe Wasserstresssymptome erkennen ließen (vgl. Bild 39 und Bild 40). Dies betraf alle drei Staudenknöterichsippen.

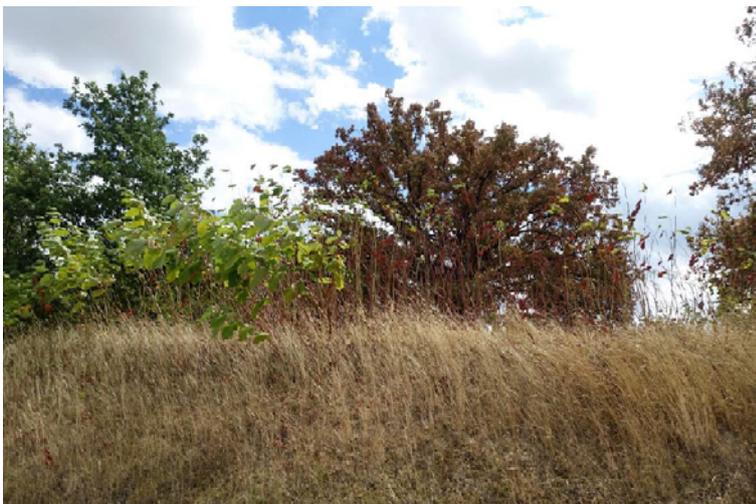
Bild 40: Relativ kleiner Sachalin-Staudenknöterich wenige Meter entfernt vom oben genannten auf der Kuppe einer Wegböschung mit sehr starken Trockenstresssymptomen, ein Großteil der Blätter (rechts im Bild) ist vertrocknet (Foto: B. Alberternst, 1.8.2022).
