Anprallversuche an motorradfahrer- freundlichen Schutzeinrichtungen

Verkehrstechnik Heft V 193

Bericht zum Forschungsprojekt F 1100.6406008 des Arbeitsprogramms der Bundesanstalt für Straßenwesen:
Auswertung von Anprallversuchen an motorradfahrerfreundlichen Schutzeinrichtungen

Bergisch Gladbach, April 2010

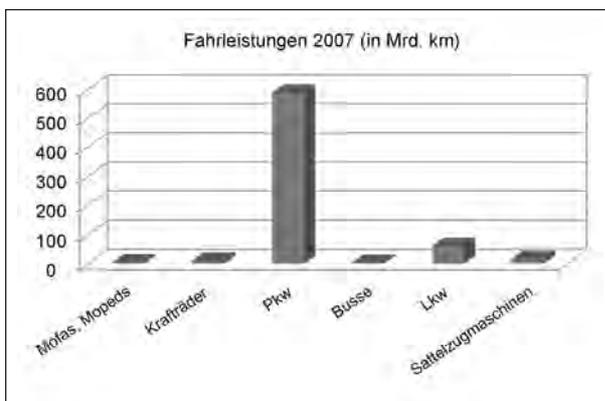
Bild 1: Fahrleistungen für verschiedene Fahrzeugarten (Quelle: www.bast.de)

Schutzeinrichtungen (umgangssprachlich: Leitplanken) sind in Anprallprüfungen seit Jahren auf ihr Verhalten beim Anprall von Pkw, Lkw und Bussen hin optimiert worden. Sie sollen so weit wie möglich deren Durchbruch verhindern und die Verletzungsschwere vor allem für anprallende Pkw-Insassen gering halten. Die Fokussierung auf Pkw-Insassen beruht darauf, dass diese die Verkehrsmajorität stellen (siehe Bild 1).

An der Rolle des Motorradfahrers als Verkehrsminderheit hat sich zwar nichts geändert (Bild 1), jedoch hat sich der Anteil der Aufassen von Krafträdern (im Folgenden vereinfachend als „Motorrad-

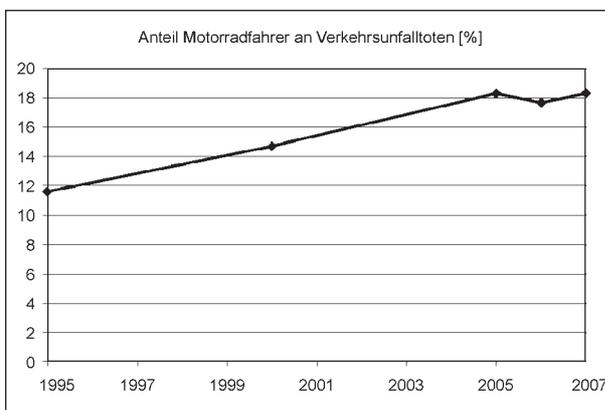
Bild 2: Prozentualer Anteil der im Straßenverkehr getöteten Aufassen von Krafträdern an allen im Straßenverkehr Getöteten (Quelle: www.bast.de)

fahrer“ bezeichnet) an den getöteten Verkehrsteilnehmern erhöht (siehe Bild 2), aufgrund der erfreulicherweise sinkenden Zahl der Personenschäden bei Pkw-Insassen.

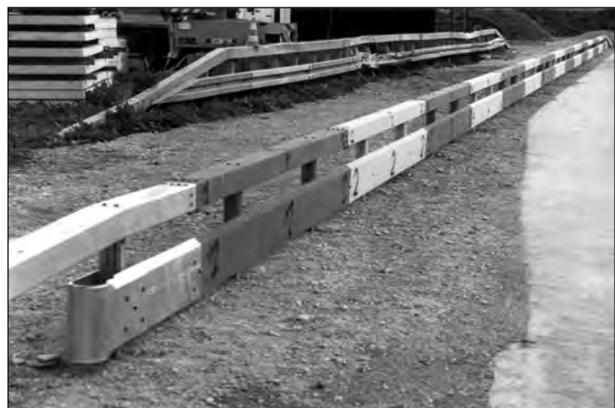
Bild 3: Prototyp einer Schutzeinrichtung mit verringertem Verletzungsrisiko für Motorradfahrer „Kastenprofil mit Unterfahrerschutz“ nach [BÜRKLE]

Das dritte wichtige Ergebnis von [BÜRKLE] bestand in der Entwicklung eines Prototyps einer Schutzeinrichtung mit verringertem Verletzungsrisiko für Motorradfahrer, des „Kastenprofils mit Unterfahrerschutz“ (siehe Bild 3). Mit diesem Prototyp wurde erstmals in Deutschland ein durchgängiger flächiger Unterzug aus Stahlblech zur Abdeckung

der Schutzplankenpfosten eingeführt. Die Form dieses Unterzuges ist bis heute Stand der Technik. Darüber hinaus wurden die Pfostenköpfe durch einen übergestülpten Holm mit Kastenprofil für den aufrechten Anprall entschärft.

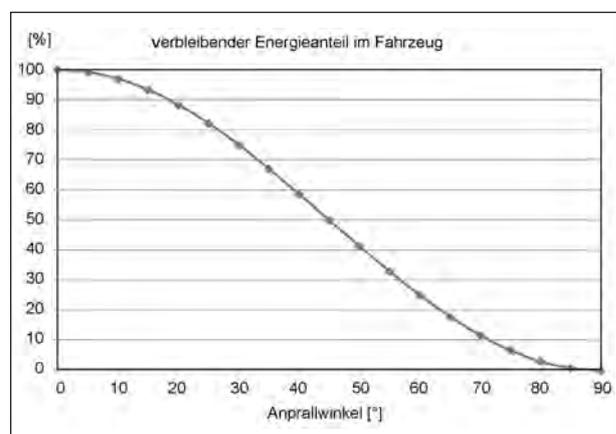
Bild 4: Prozentualer Anteil der kinetischen Energie, der beim Abgleiten im Fahrzeug verbleibt, in Abhängigkeit vom Anprallwinkel (Reibung vernachlässigt)

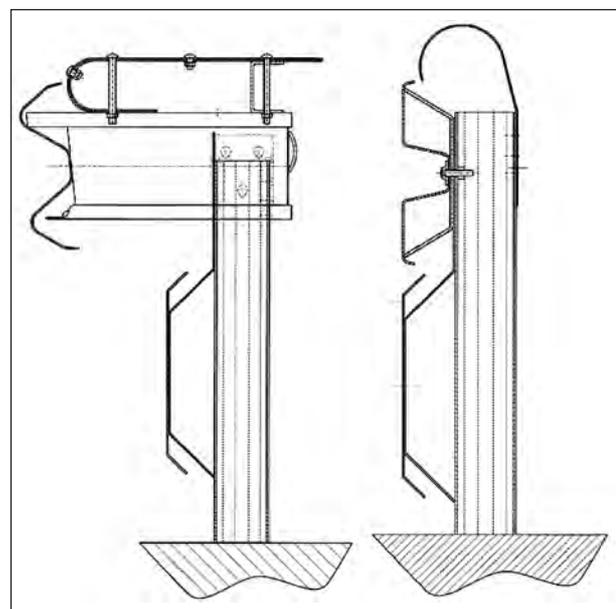
Bild 5: System EuskirchenPlus nach [GÄRTNER]

Wie bereits in Kapitel 3 erläutert, wurden in [GÄRTNER] Nachrüstkomponenten für die Schutzeinrichtungstypen ESP und EDSP entwickelt, die das Verletzungsrisiko für Motorradfahrer senken. Bild 5 zeigt ausgewählte Zeichnungen des Systems aus [GÄRTNER].

In [GÄRTNER] wurde diese Konstruktion anhand von Anprallversuchen mit Motorrädern und Aufsassen entwickelt, die Eignung für Pkw-Insassen wurde anhand von Erfahrungswerten durch den betreuenden Expertenkreis eingeschätzt. Gegenüber dem bekannten System Euskirchen wurden für die Anwendung an der ESP drei wesentliche Änderungen vorgenommen: Die Aufhängung wurde verändert, die Anordnung der Schrauben im Unterzug wurde verändert, und es wurde ein Oberzug hinzugefügt. Für die EDSP handelt es sich um eine Neuentwicklung.

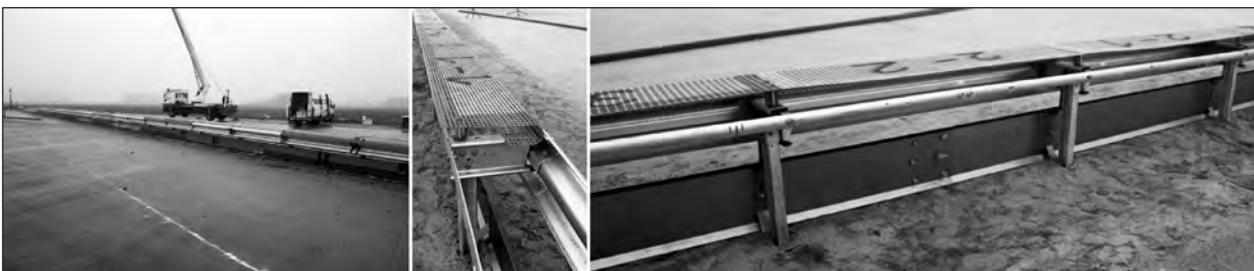
Bild 6: Aufbau EuskirchenPlus-EDSP auf dem Testgelände

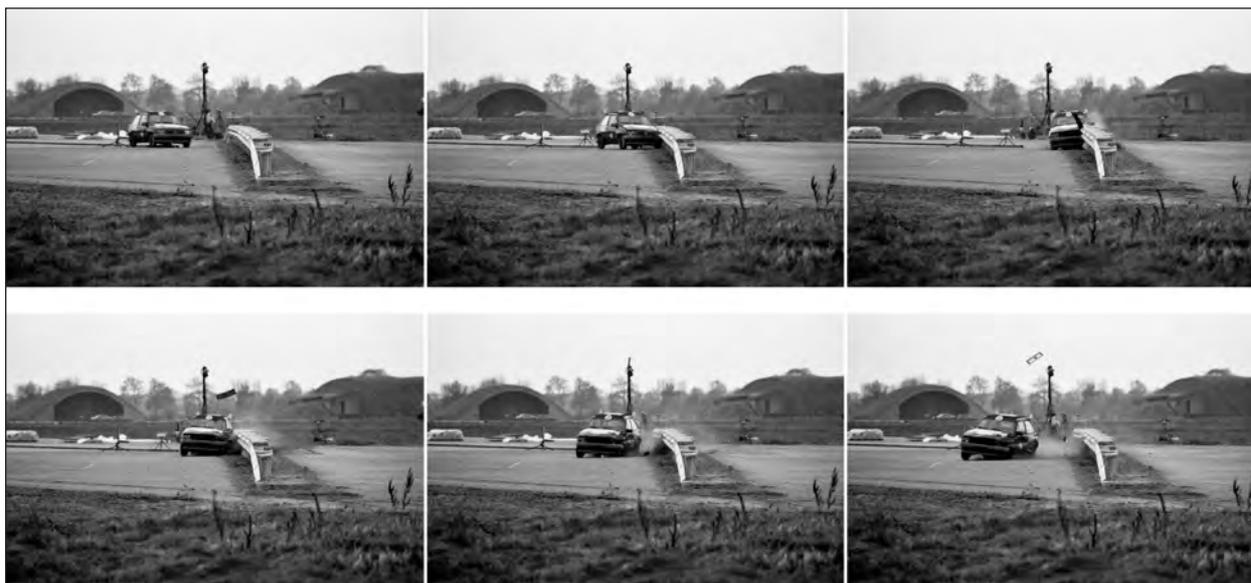
Bild 7: Anprallprüfung TB 11 an einer EuskirchenPlus-EDSP

Das mechanisch geführte Testfahrzeug (Opel Corsa) prallt mit einer Masse von 900 kg unter einem Winkel von 20,5° mit der vorderen linken Fahrzeugecke bei 20,88 m an, gemessen vom Anfang der Schutzeinrichtung. Der Anprallpunkt liegt somit etwa bei 1/3 der Länge und zielt auf einen Pfosten bei 22 m (ca. 40 cm hinter Systemvorderkante). Die gemessene Anprallgeschwindigkeit betrug 100,2 km/h.

Das Fahrzeug dringt in die zunächst elastisch reagierende Schutzeinrichtung ein. Schon nach wenigen Zentimetern Eindringtiefe wird der Umlenkvorgang eingeleitet. Die Umlenkung und Rückführung des Fahrzeugs erfolgen weitgehend verhakungsfrei (siehe Bild 7). Einzig der Unterzug verhakt leicht mit dem linken Vorderrad, wodurch dieses die Luft verliert. Das Fahrzeug fährt linksseitig auf den Unterfahrerschutz auf (siehe Bild 8), löst sich aber von der Schutzeinrichtung ohne sichtbares Verhaken. Der linke vordere Reifen verliert, vermutlich aufgrund des Kontaktes mit dem Unterzug, die Luft. Das Fahrzeug behält zu jedem Zeitpunkt eine aufrechte und stabile Lage bei und verliert zu keinem Zeitpunkt den Kontakt zum Boden. Das Fahrzeug bleibt innerhalb des Abprallkorridors („CEN-Box“). Das Fahrzeug entfernt sich geradlinig und beginnt erst mit zunehmender Entfernung außerhalb der CEN-Box aufgrund des drucklosen

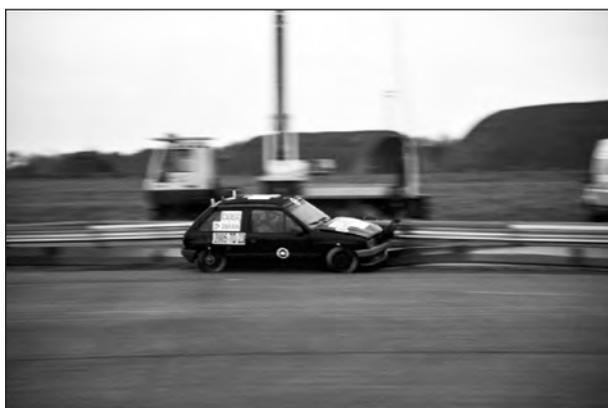
Bild 8: Anprallprüfung TB 11 an einer EuskirchenPlus-EDSP, Pkw fährt auf Unterfahrerschutz auf

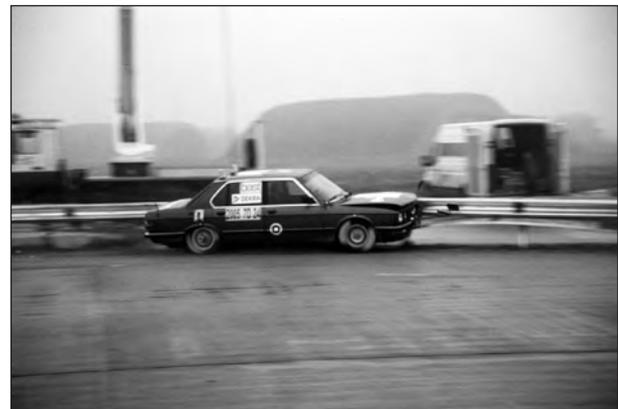
Bild 10: Anprallprüfung TB 32 an einer EuskirchenPlus-EDSP, Pkw überrollt Unterfahrerschutz

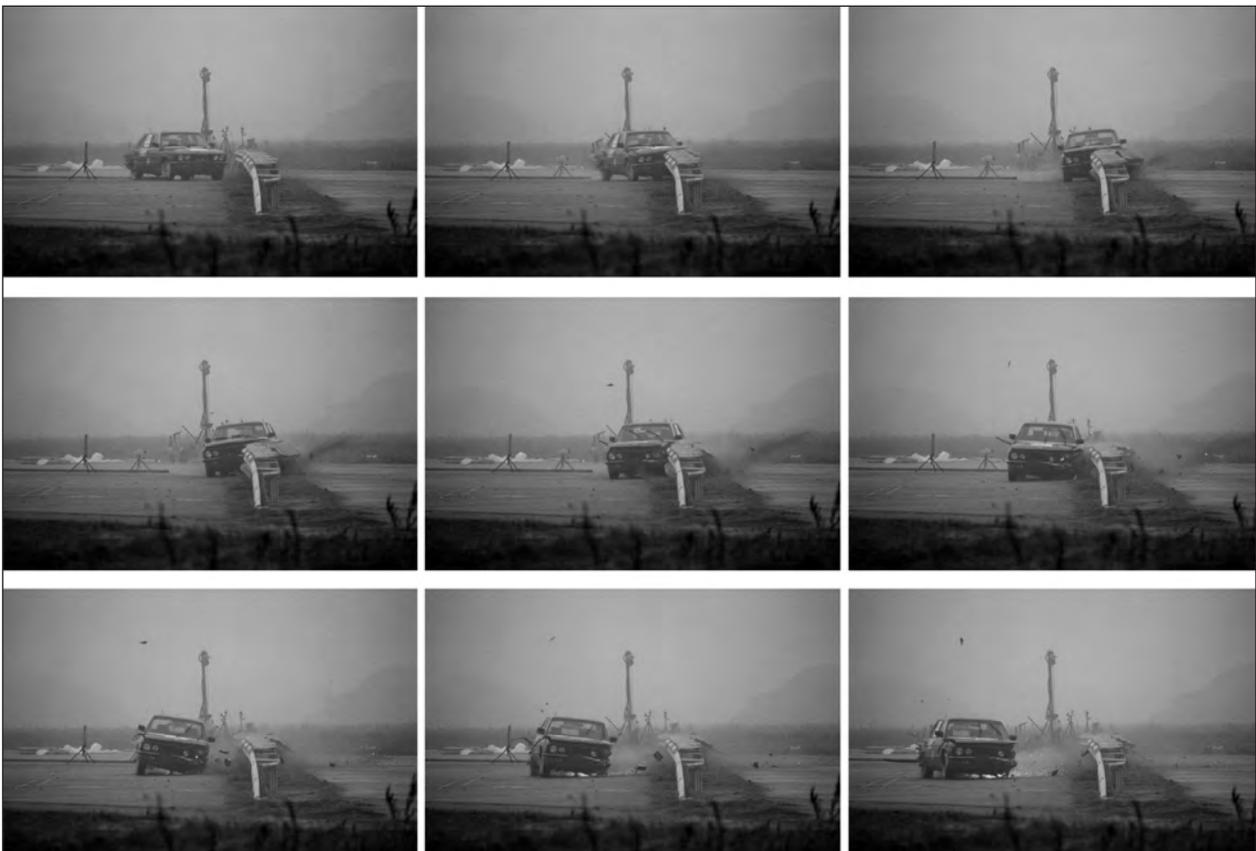
Bild 9: Anprallprüfung TB 32 an einer EuskirchenPlus-EDSP

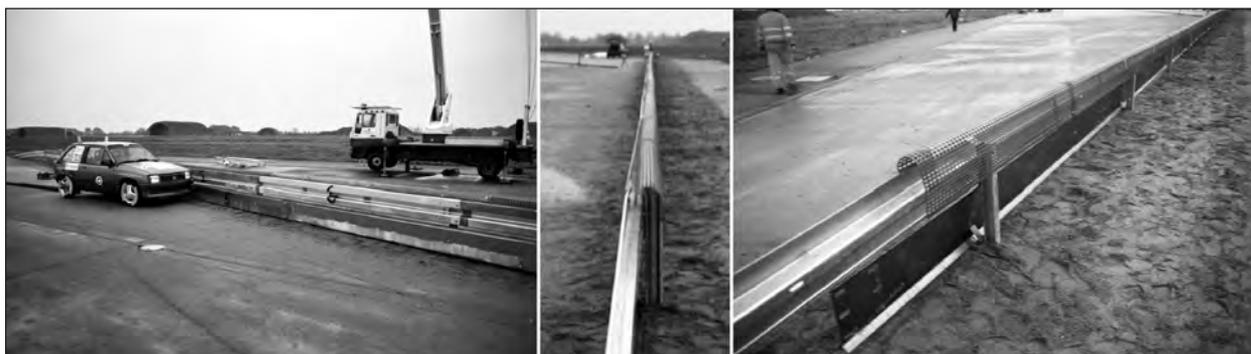
Bild 11: Aufbau EuskirchenPlus-ESP auf dem Testgelände

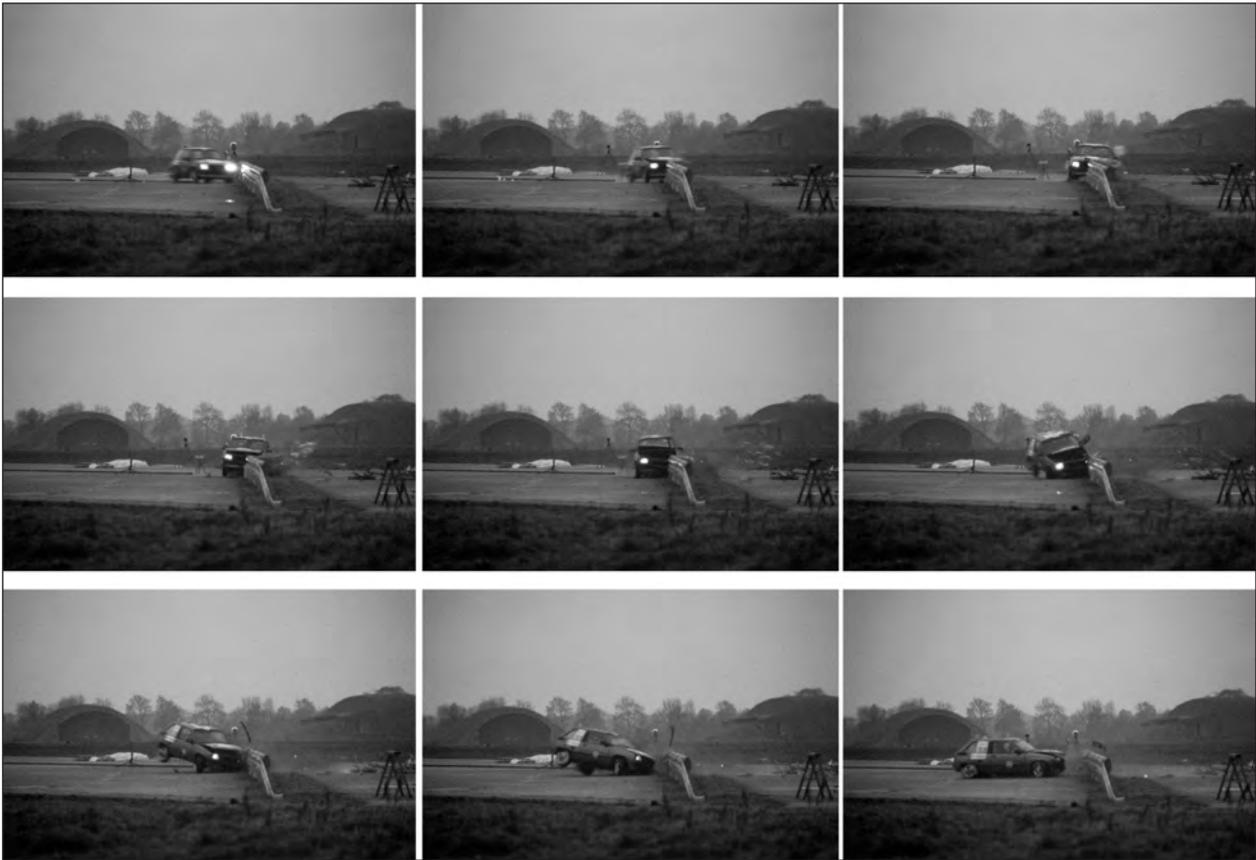
Bild 12: Anprallprüfung TB 11 an einer EuskirchenPlus-ESP

Der genaue Ablauf lässt sich Anhand der Foto- und Videodokumentation nicht zweifelsfrei erkennen. Fasst man alle Spuren zusammen, so ergibt sich jedoch ein wahrscheinlicher Ablauf. Nachdem die linken Räder den Unterzug überrollt haben, verhaken sich Unterzug und Führungszapfen. Zunächst kann der Unterzug dem drängenden Zapfen durch Längsverschiebung nachgeben. Mit zunehmender Längsverschiebung und Deformation unter dem Fahrzeug beginnt der Unterzug sich vor dem Fahrzeug zu verbiegen, schließlich zu falten und gräbt sich im Erdreich ein. Aufgrund des erhöhten Widerstands, den der Unterzug nun in Längsrichtung dem drängenden Zapfen entgegensetzt, beginnt sich die Fahrzeuglage zu destabilisieren, das Heck beginnt aufzusteigen, bis sich der Zapfen ruckartig löst. Das bereits auf diese Weise destabilisierte Fahrzeug trifft auf den Pfosten, der sich nicht wie vorgesehen umfahren lässt, da er sich rückwärtig auf dem gefalteten Unterzug abstützt. Das Fahrzeug bleibt an dem gestützten Pfosten hängen und dreht aus der Schutzeinrichtung aus.

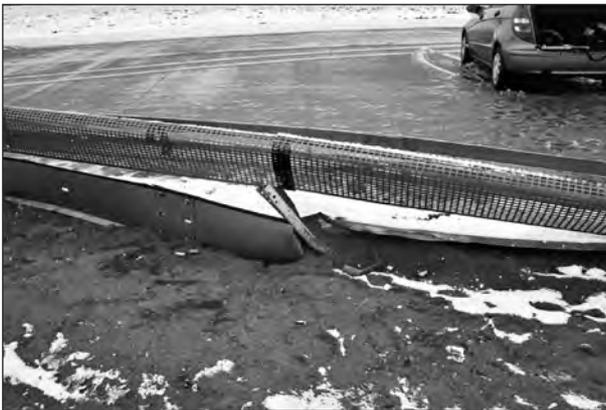
Bild 13: Rückwärtige Ansicht am Stoß 7/8 nach Anprallversuch

Für das Hängenbleiben am Pfosten spricht das Deformationsbild des Pfostens (Bild 13). Der Pfosten ist tordiert und stark in Fahrtrichtung des Fahrzeugs geneigt. Die Neigung wird durch den Unterzug begrenzt, der stark in Längsrichtung verschoben wurde und sich unmittelbar hinter dem Pfosten gefaltet und in den Boden eingegraben hat (Bild 13). Durch die Faltung des Unterzuges und das Eingraben in den Boden bringt der Unterzug dem Fahrzeug ebenfalls erheblichen Widerstand entgegen. Das linke Vorderrad muss den Unterzug an dieser Stelle übersteigen, um aus der Zwangsführung auszubrechen, ein Verhaken des Vorderrades

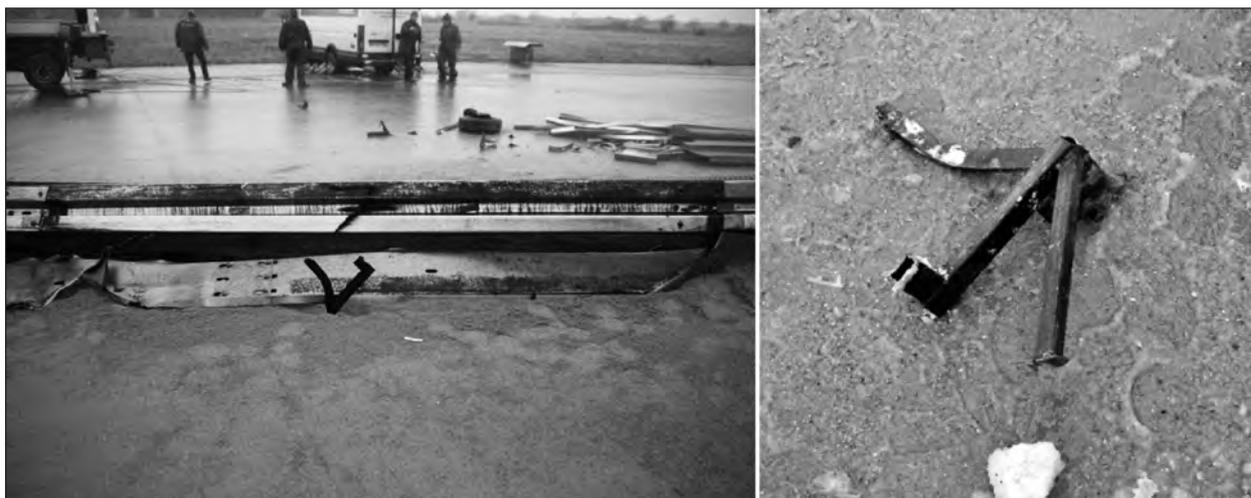
Bild 14: Links: Ansicht Vorderseite Holm Nr. 7, nach Anprallversuch. Vor dem Unterzug ist deutlich der Führungszapfen des Fahrzeugs zu erkennen. Rechts: deformierter Führungszapfen

dabei ist wahrscheinlich. Nach der Prüfung kam der Zapfen der mechanischen Fahrzeugführung samt zugehöriger Aufhängung vollständig vom Fahrzeug gelöst etwa Mitte des Holms Nr. 7, also ca. 2 m vor dem fraglichen Pfosten 7/8, zu liegen (Bild 14). Das vollständige Ablösen des angeschweißten Zapfens lässt auf eine erhebliche Krafteinwirkung schließen. Diese Kraft kann nur durch Wechselwirkung mit dem Unterzug entstanden sein. Ein Verhaken des Zapfens kommt daher ebenfalls als Ursache in Betracht.

ten am Unterzug auf. Vier Bleche des Unterzugs sind stark deformiert, eines davon ist zu 2/3 gerissen. Alle Langlöcher im Unterzug sind vor dem Knickpunkt bis zum Anschlag geöffnet. 3 Pfosten sind tordiert und verbogen, einer nach hinten geneigt. An drei Pfosten hat die Sollbruchstelle (Befestigung des Holms am Pfosten) wie vorgesehen ausgelöst. An diesen Stellen haben sich daher jeweils ein Stützbügel, eine Lasche und eine Schraube von der Schutzeinrichtung vollständig gelöst.

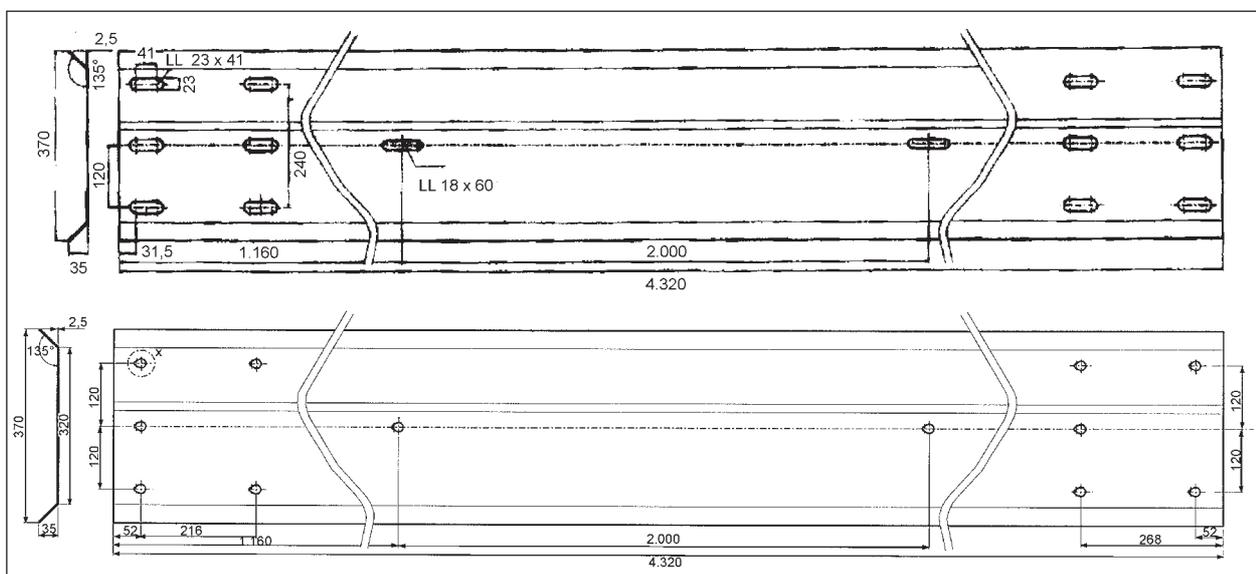
Bild 15: Schraubenlochanordnung des Unterzuges bei EuskirchenPlus (oben) [GÄRTNER] und der ESP-Motorrad (unten)

Die Langlöcher wurden ursprünglich als Montageerleichterung eingeführt. Bei der Montage auf dem Testgelände zeigte sich jedoch, dass eine solche Montageerleichterung nicht notwendig ist, da die Aufhängung über die Bügel eine völlig ausreichende Flexibilität aufweist. Es zeigte sich sogar im Gegenteil, dass der Unterzug zu viele Einstellmöglichkeiten und zu wenige Fixpunkte für die Montage bereithält. Die Langlöcher wurden daher durch Tropflöcher ersetzt.

Um den Montageaufwand zu reduzieren, wurde die Anzahl der Schrauben je Stoß von 6 auf 5 reduziert. Die Position der Verschraubung bleibt, im Vergleich

zum ursprünglichen System Euskirchen weiter zu den Rändern hin verschoben, um ein Aufklaffen des Stoßes trotz verringerter Schraubenzahl noch wirksamer zu unterdrücken. Aufklaffende Stöße führen bei anprallenden Motorradfahrern zur Gefahr des Hängenbleibens und bei anprallenden Pkw zu Angriffspunkten für die Einleitung von Längskräften, die wiederum zu den unerwünschten Längsdeformationen führen können. Bild 15 zeigt den Vergleich zwischen der Schraubenlochbildern bei EuskirchenPlus und der ESP-Motorrad.

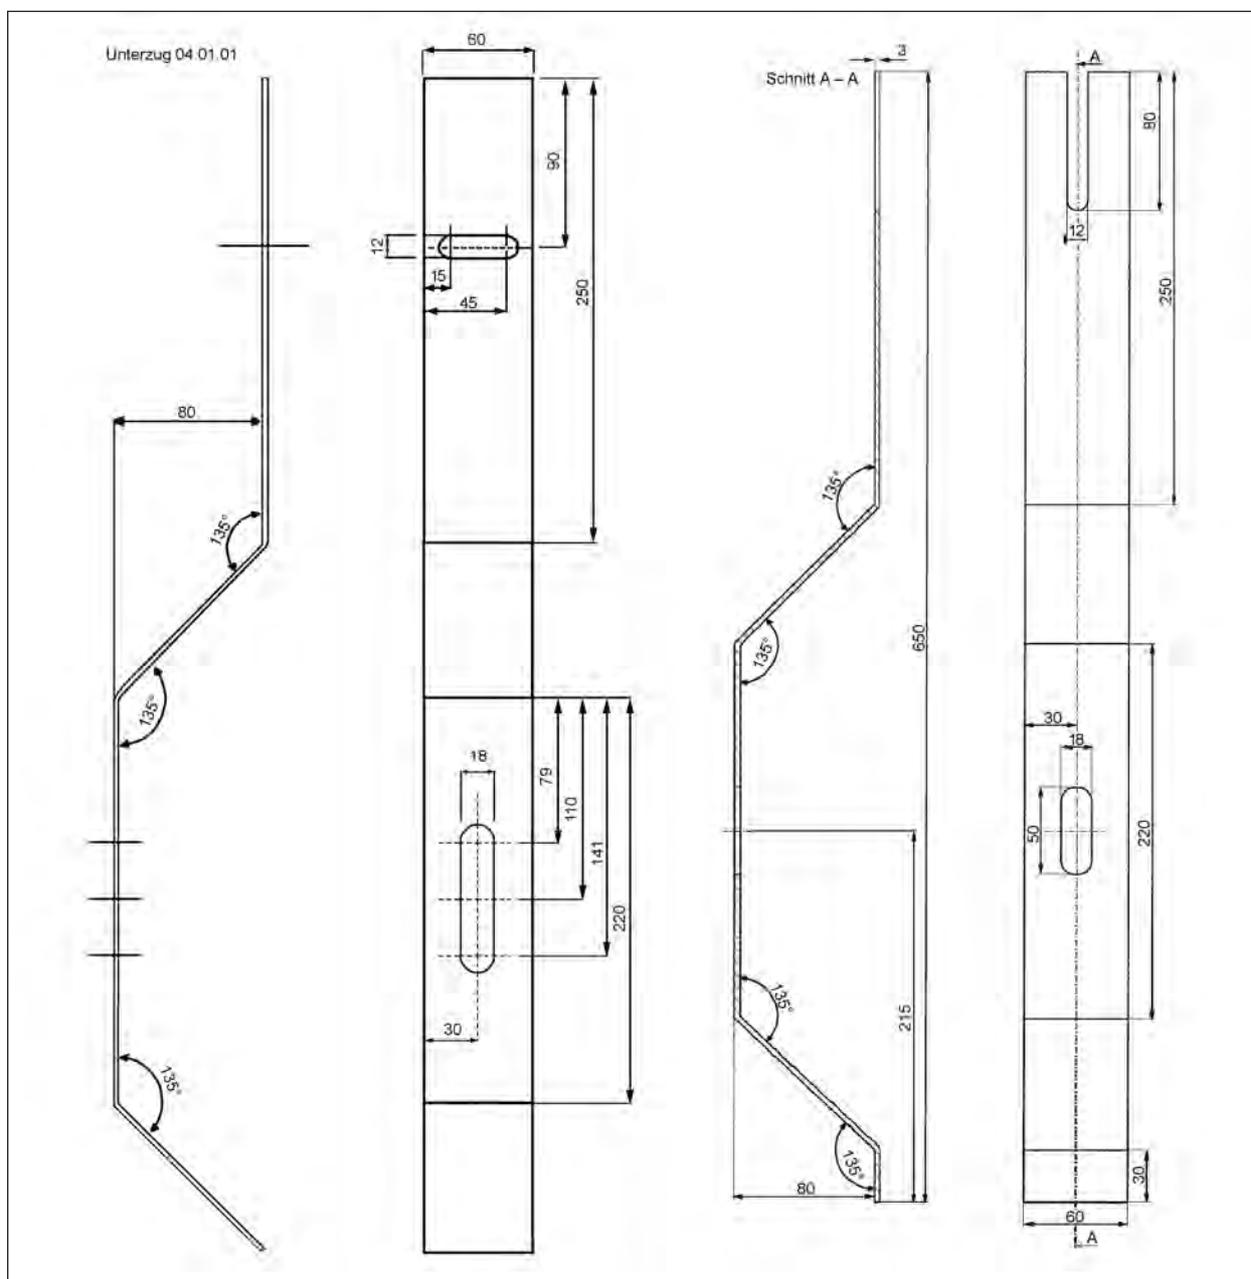
Bild 16: Aufhängebügel des Unterzugs bei EuskirchenPlus (links) und der ESP-Motorrad (rechts)

führung der anprallseitigen Räder des Pkw zu den Pfosten hin beobachtet. Um diesen Effekt zumindest abzuschwächen, müssen die Auslinkkräfte des Unterzugs vom Pfosten möglichst klein gehalten werden. Auf diese Weise können sich Unterzug und Pfosten bereits vor dem Fahrzeug trennen (vergleichbar einem Reißverschluss) und einen Weg um den Pfosten herum freigeben. Werden jedoch die Auslinkkräfte zu weit abgesenkt, treten unerwünschte Auslinkvorgänge, etwa bei einem leichten streifenden Pkw-Anprall oder durch Schneeräum- oder Mähvorgänge, auf. Der Anprall an einen bereits ausgeklinkten Unterzug kann je-

Als Ausklinkstelle ist die Verschraubung des Aufhängebügels des Unterzugs am Pfosten vorgesehen. Dieselbe Schraube fixiert auch den Holm am Pfosten und ist ohnehin als Sollbruchstelle ausgelegt. Dabei ist zu beachten, dass diese Schraube zwar bei einem Pkw-Anprall reißen und Holm und Unterzug vom Pfosten ausklinken soll, nicht jedoch bei einem Motorradfahrerprall. Eine Schwächung dieser Schraube wäre daher schon aus diesem Grund bedenklich, da die Gefahr des ungewollten Ausklinkens bei Anprall eines Motorrads wächst. Darüber hinaus würde eine Schwächung dieser Schraube einen tiefen Eingriff in das Konstruktionsprinzip der bewährten Schutzvorrichtung ESP bedeuten, was zum einen zur Gefährdung von Pkw-Insassen führen kann und zum Zweiten nicht zu dem Ansatz passt, Nachrüstkomponenten für die ESP bzw. EDSP zu entwickeln.

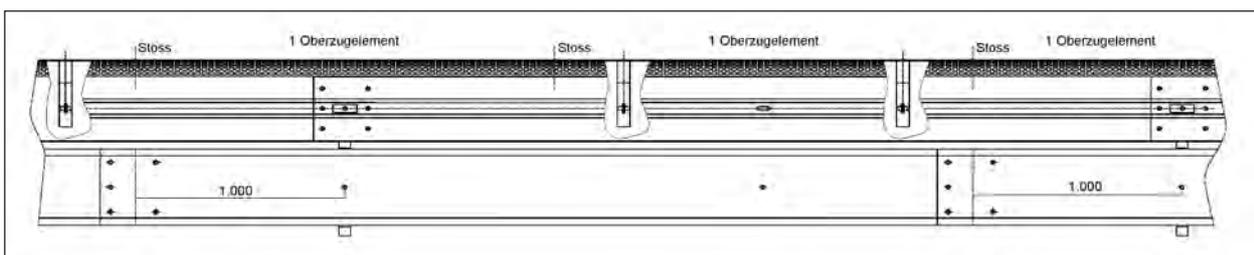
Bild 17: Anordnung der Stöße bei der ESP-Motorrad

pungsbereich zu kompensieren, wurden zwei Möglichkeiten erwogen: Verkröpfung der Bleche oder Drehung der Langlöcher eines Bleches um 90° im Stoßbereich.

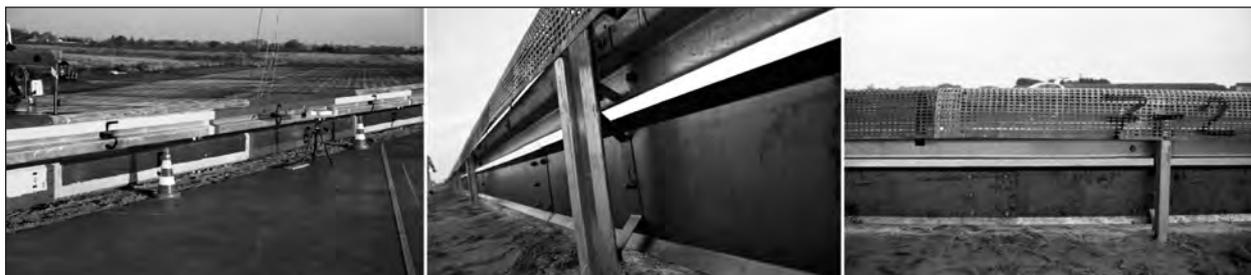
Bild 18: Aufbau ESP-Motorrad auf dem Testgelände

Die vorgesehenen Unterzugbleche wurden im Anprallbereich (TB 11: Holm 5 bis 8, TB 32: Holm 5 bis 12) montiert, der restliche Bereich wurde mit Unterzugblechen von EuskirchenPlus ausgestattet. Diese Bleche beinhalten jedoch Langlöcher, deren Beseitigung ein wichtiger Bestandteil zur ESP-Motorrad war. Daher wurden an den Stößen, an denen Langlöcher auftraten, fünf neue Rundlöcher für die Verschraubung gebohrt. Die Löcher wurden in einem diagonalen Kreuzmuster angeordnet. An diesen Stößen kamen damit die gleiche Anzahl und der gleiche Schraubentyp zum Einsatz wie regulär für die ESP-Motorrad vorgesehen, und die verbleibenden Unterschiede beschränkten sich auf die Anordnung der Schrauben. Die sehr wichtige Gleichförmigkeit der Längssteifigkeit über den gesamten Unterzug war damit sichergestellt.

Es standen auch nicht genügend Aufhängebügel zur Verfügung, sodass außerhalb des Anprallbereichs (Pfosten 1/2 bis 4/5 und 13/14 und 14/15) Bügel von EuskirchenPlus montiert werden mussten. Verfälschend auf die Anprallversuche könnte sich dabei auswirken, dass die Bügel nach EuskirchenPlus ein anderes Ausklinkverhalten aufweisen als die originären Bügel für die ESP-Motorrad. Nach den Prüfungen zeigte sich jedoch, dass sich links und rechts von dem Bereich, in dem der Unterzug ausklinkte, jeweils noch mindestens ein originärer Bügel der ESP-Motorrad befand, der nicht ausgeklinkt hatte.

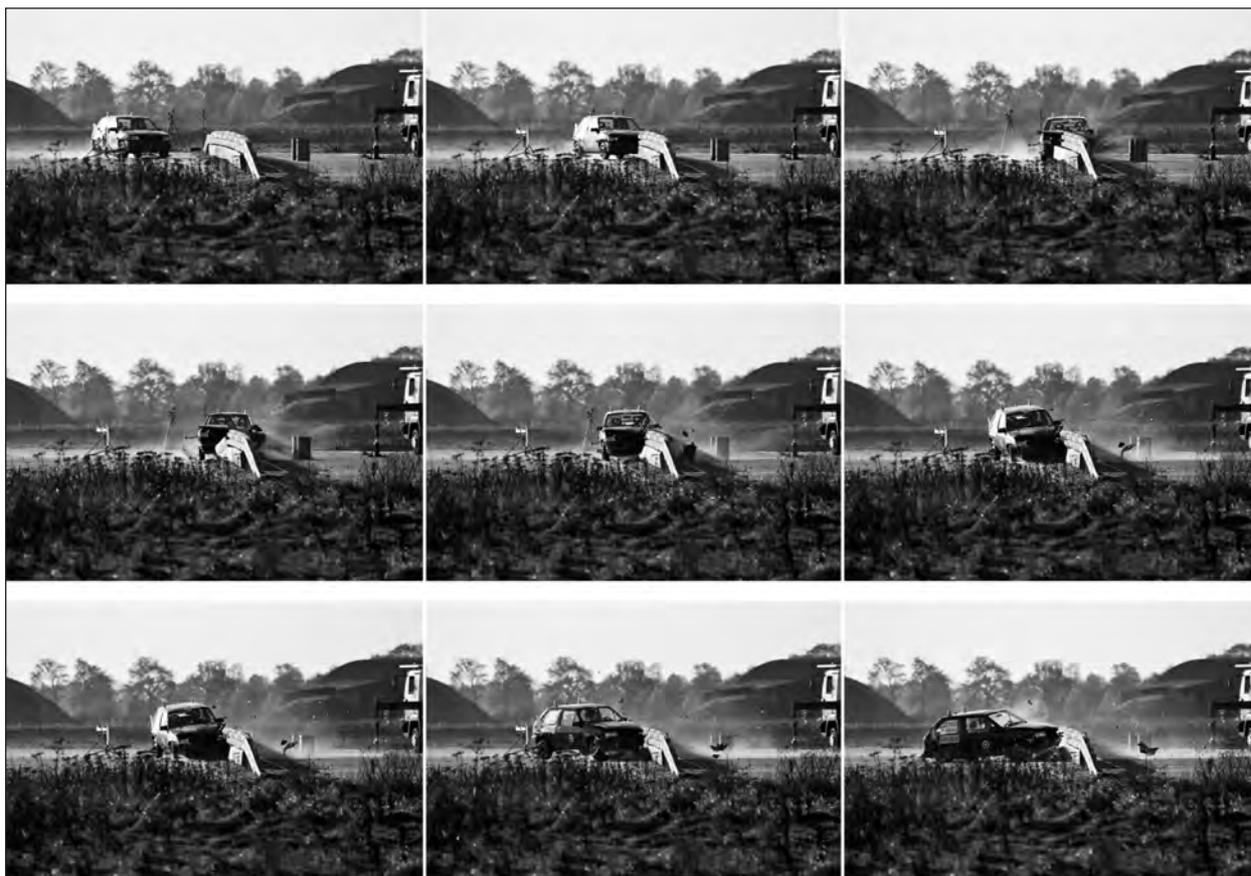
Bild 19: Anprallprüfung TB 11 an einer ESP-Motorrad

Insgesamt weisen 5 Holmsegmente Deformationen auf (Holme 6 bis 10), davon sind zumindest 2 Holme plastisch deformiert. 8 der Unterzugelemente (5 bis 12) zeigen Deformationen, davon zumindest 6 plastische. Der Unterzug hat sich an 5 Pfosten ganz und an einem Pfosten teilweise gelöst. 6 Pfosten wurden bleibend verformt. Der Oberzug weist nur geringe Deformationen auf und hat sich an 3 Pfosten wie geplant ausgeklinkt, die Verschraubung mit den Stützbügeln zum Holm ist durchgängig intakt, die Stützbügel sind im Bereich der Kontaktstrecke deformiert. Alle sich planmäßig lösenden Kleinteile (Schrauben, Muttern, Laschen, Unterlegscheiben und Stützbügel) wurden innerhalb des Oberzugs gefangen und kommen unterhalb des deformierten Systems zu liegen.

Das Fahrzeug war nach der Prüfung nicht fahrbereit und weist Schäden an der gesamten linken Fahrzeugseite sowie an über die gesamte Breite der Fahrzeugfront auf. Die Motorhaube ist deformiert, aber nicht geöffnet oder gelöst. Der Fahrzeuginnenraum wird nicht beeinträchtigt, der VCDI-Index lautet LS 0000000. Im Fußraum des Fahrers treten leichte Falten im Bodenblech auf.

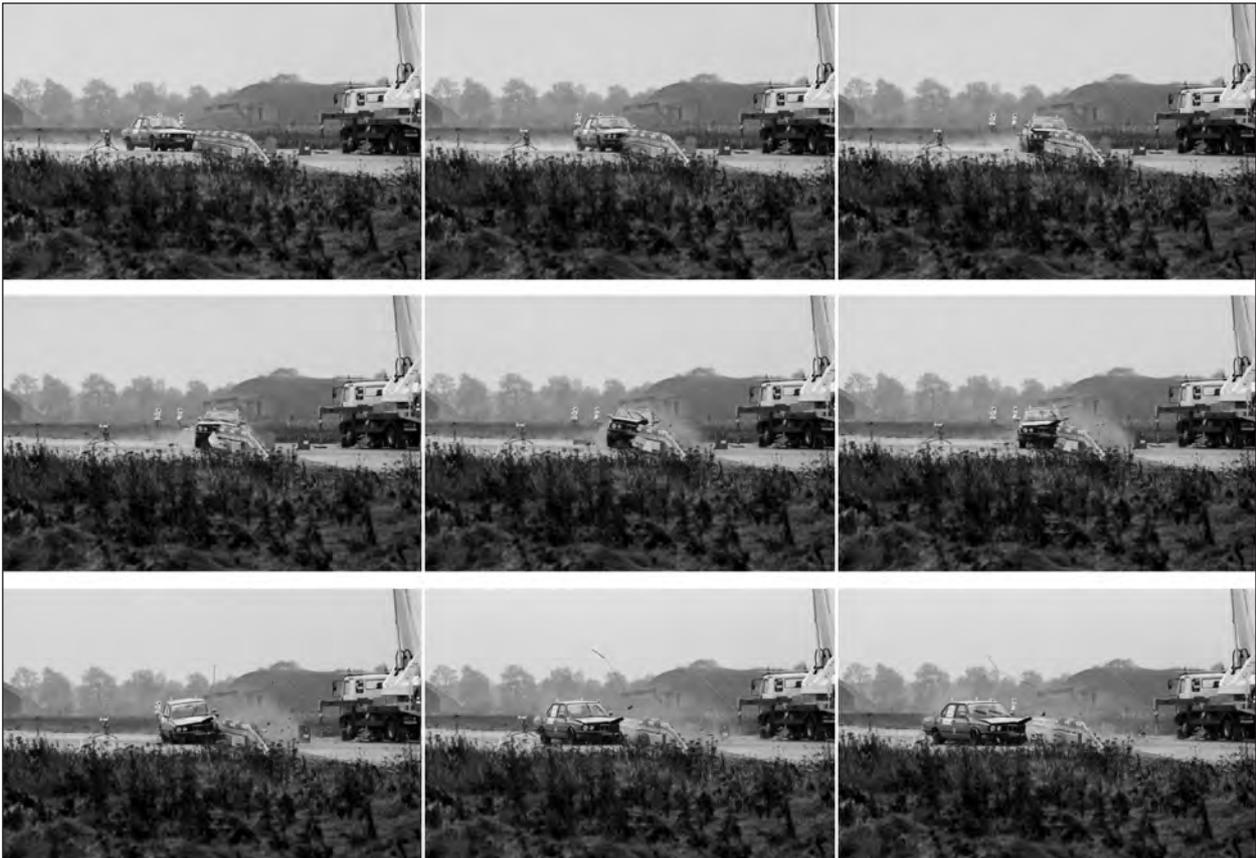
Bild 20: Anprallprüfung TB 32 an einer ESP-Motorrad

Insgesamt weisen 6 Holmsegmente Deformationen auf (Holme 6 bis 11), davon sind zumindest 5 Holme plastisch deformiert. 7 der Unterzugelemente (5 bis 11) zeigen plastische Deformationen. Der

Unterzug hat sich an 5 Pfosten ganz und an einem Pfosten teilweise gelöst. 11 Pfosten wurden bleibend verformt. Der Oberzug weist nur geringe Deformationen auf und hat sich an 4 Pfosten ausgeklinkt, die Verschraubung mit den Stützbügeln zum Holm ist durchgängig intakt, die Stützbügel sind im Bereich der Kontaktstrecke deformiert. Alle sich planmäßig lösenden Kleinteile (Schrauben, Muttern, Laschen, Unterlegscheiben und Stützbügel) wurden innerhalb des Oberzugs gefangen und kommen unterhalb des deformierten Systems zu liegen, mit Ausnahme zweier Stützbügel, von denen einer 1,20 m hinter der ursprünglichen Systemvorderkante innerhalb des Wirkungsbereichs zu liegen kommt. Auch dieses gelöste Teil fliegt nicht von der Schutzeinrichtung weg, sondern wird zunächst im Oberzug gefangen und auf dem Höhepunkt der Systemdeformation auf dem Boden deponiert. Der andere Stützbügel fliegt in niedriger Höhe dicht hinter der und parallel zur Hinterkante der Schutzeinrichtung. Diese Stützbügel stellen daher keine Gefährdung Dritter dar.

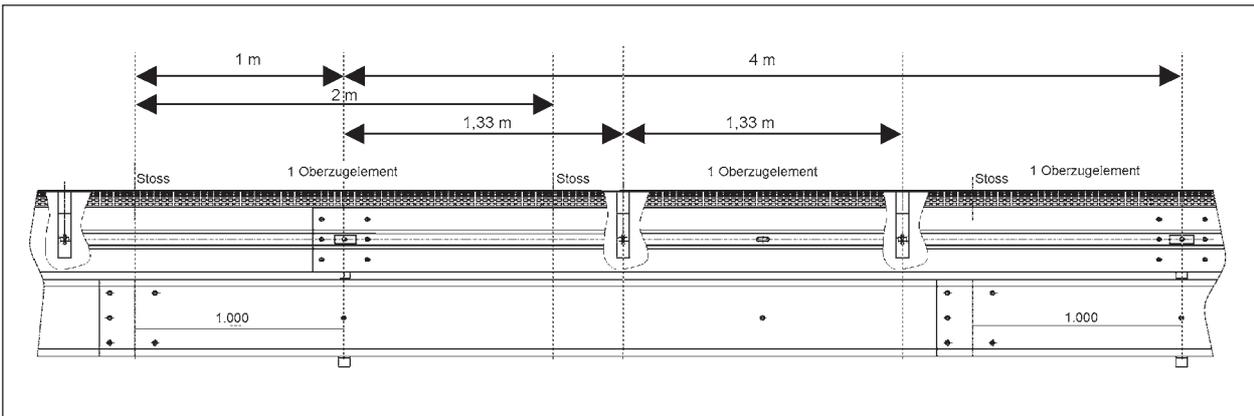
Bild 21: Frontansicht ESP-Motorrad mit Anordnung der Unterfahrerschutz- und Oberzugelemente sowie der Stützbügel des Oberzugs (je zwei pro Holm, bei 1,33 m und 2,66 m). Die Aufhängebügel des Unterfahrerschutzes werden vor jedem Sigma-Pfosten montiert (Abstand: 4 m)

Bild 21 zeigt eine Übersicht zur ESP-Motorrad für die Verwendung des Schutzplankeholms Profil B.

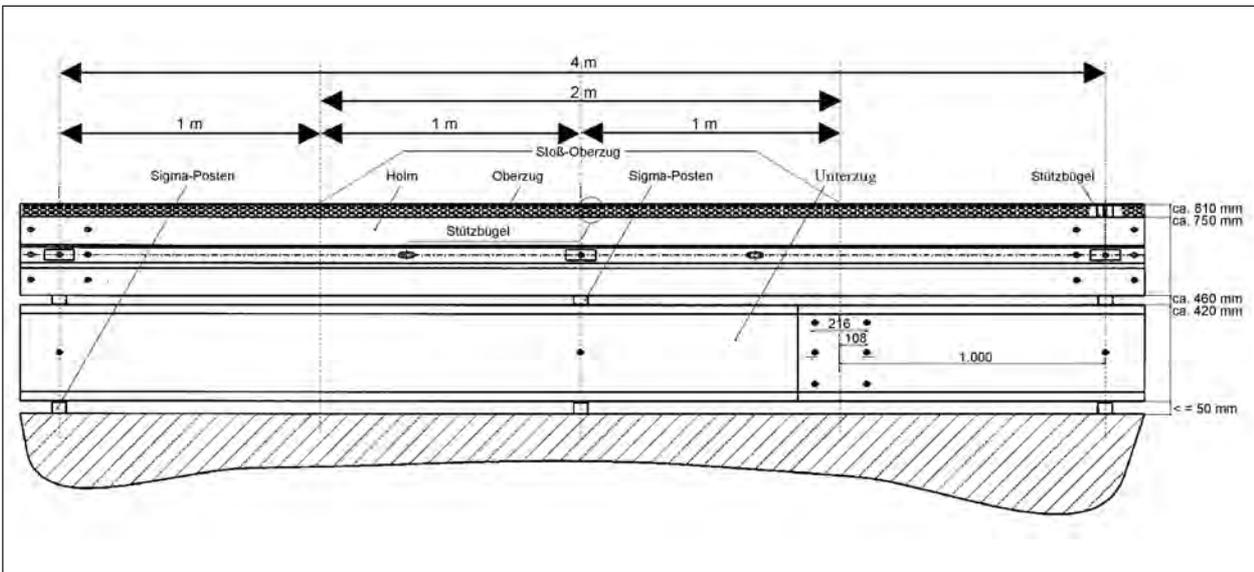
Bild 22: Frontansicht EDSP-Motorrad mit Anordnung der Unterfahrerschutz- und Oberzugelemente. Die Stützbügel für den Oberzug werden auf den Abstandhaltern verschraubt (Abstand: 2 m). Die Aufhängebügel des Unterfahrerschutzes werden vor jedem Sigma-Pfosten montiert (Abstand: 2 m)

Alle gezeigten Anordnungen und Maße lassen sich auf die Verwendung des Schutzplankenholms Profil A unmittelbar ohne Anpassung übertragen.

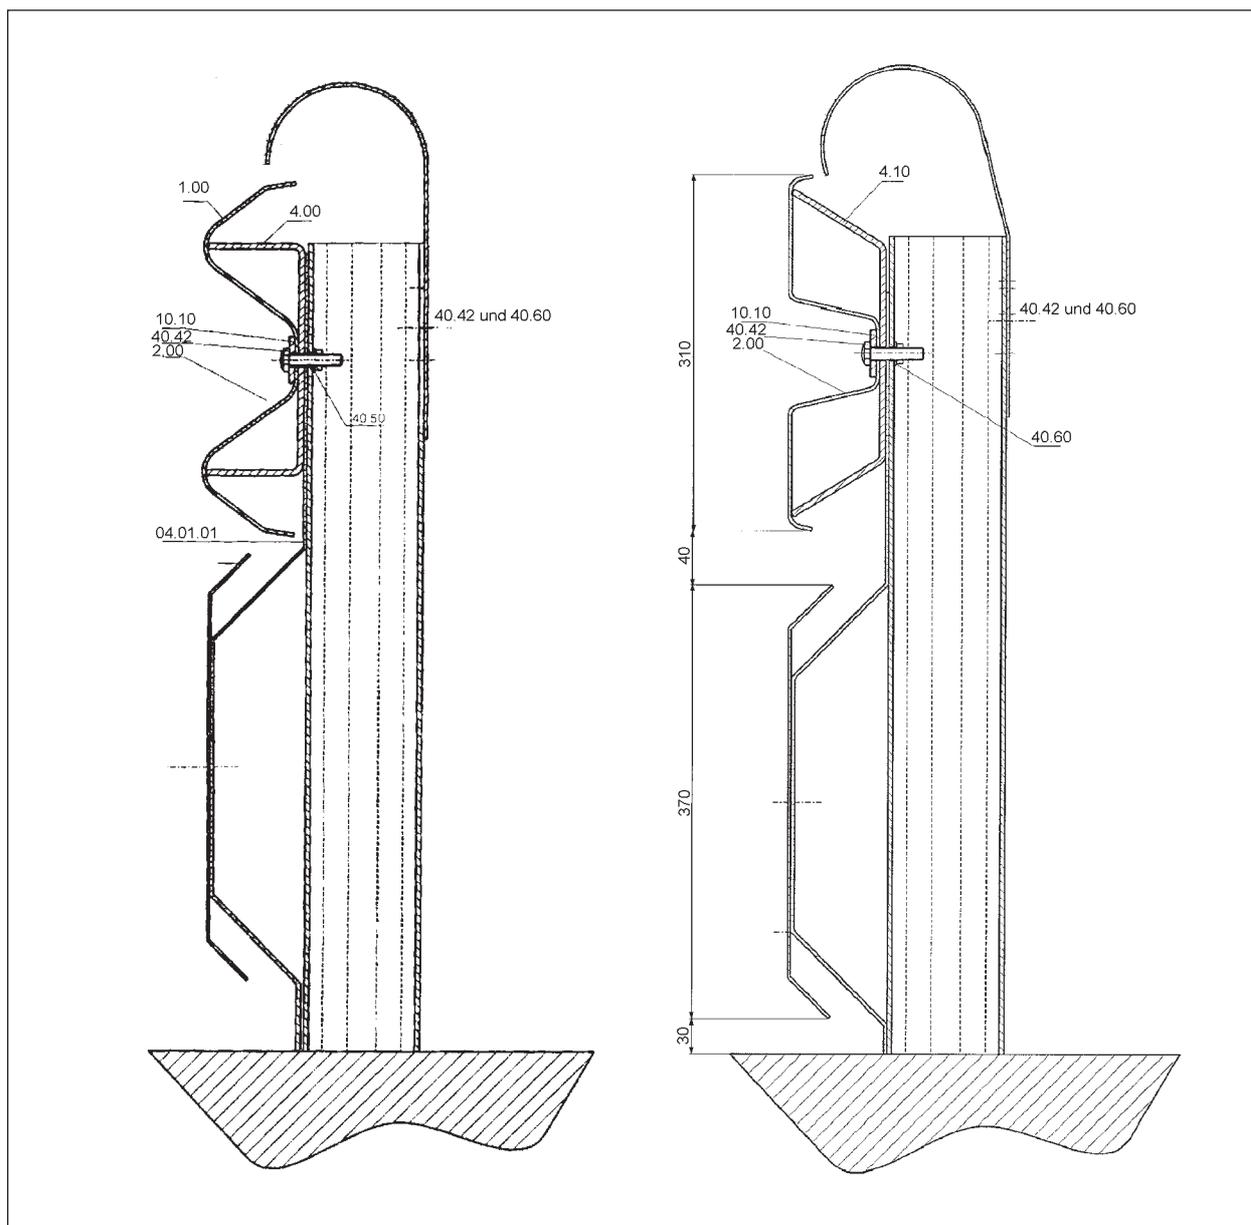
Bild 23: Querschnitt am Sigma-Pfosten der ESP-Motorrad für die Varianten mit Schutzplankenholm Profil A und B

schen Oberzug und Holm möglichst klein wird. Schrauben und Haltebügel des Oberzugs werden nicht verschoben, da sie an das Lochbild des Abstandhalters gebunden sind.

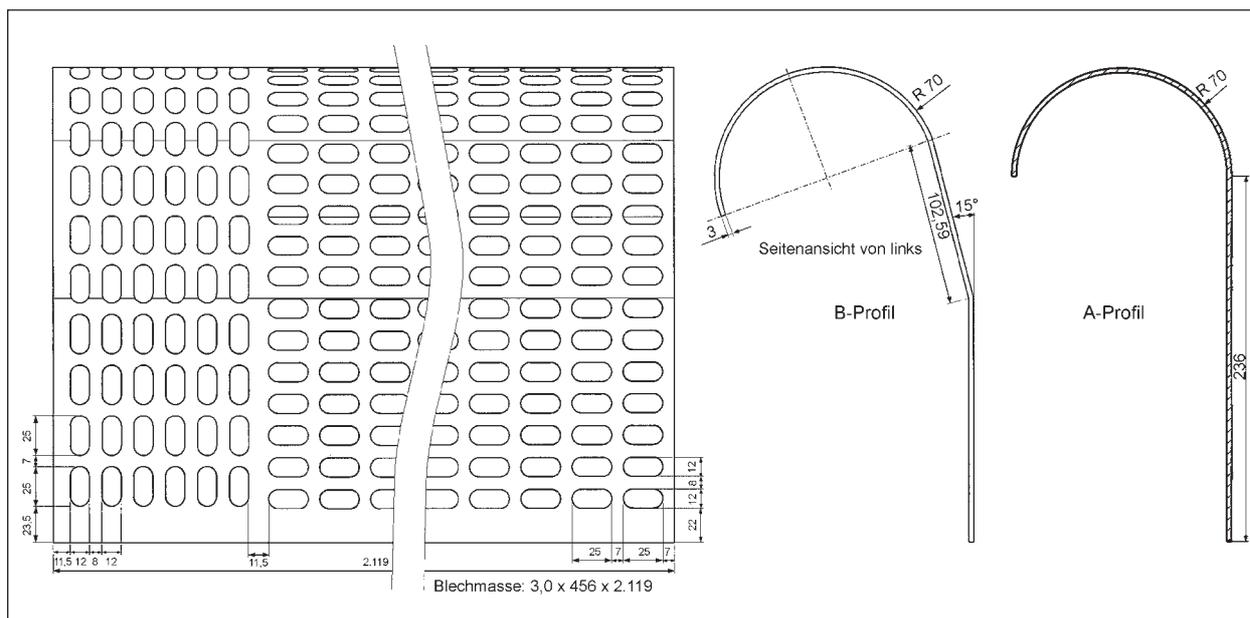
Bild 27: Oberzugelement für die ESP-Motorrad. Für beide Schutzplankenholmprofile wird das gleiche Ausgangslochblech verwendet. Für das Schutzplankenprofil B ist allerdings eine zusätzliche Kantung erforderlich (Mitte) im Vergleich zur Verwendung mit Schutzplankenprofil A (rechts)

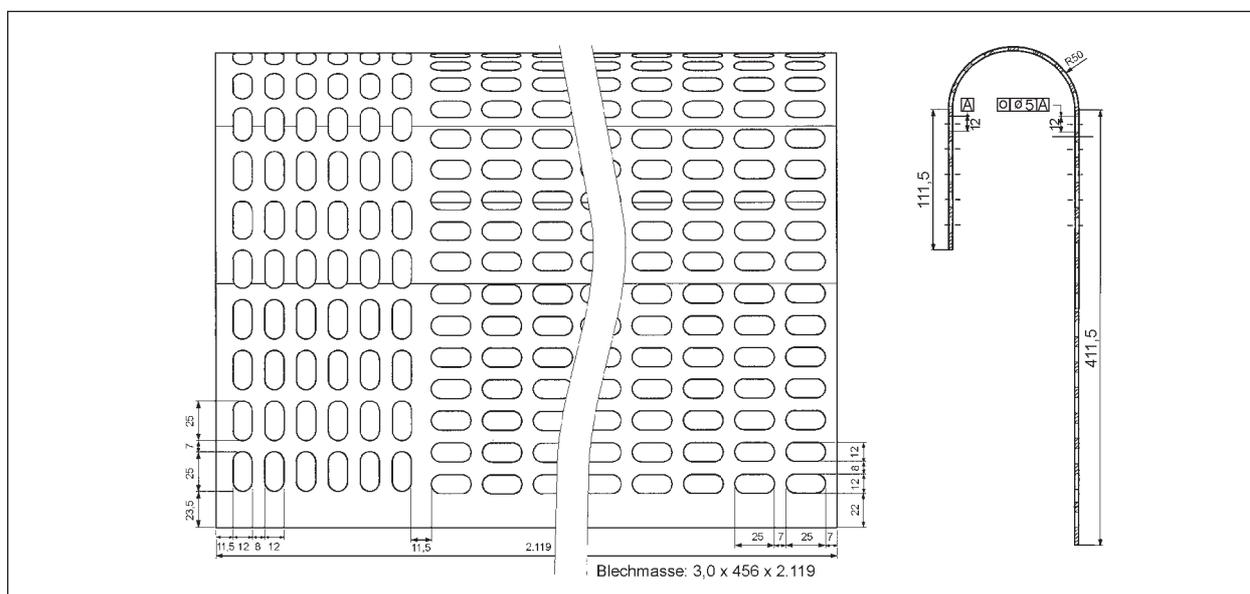
Bild 28: Oberzugelement für die EDSP-Motorrad. Für beide Schutzplankenholmprofile wird das gleiche Oberzugelement verwendet

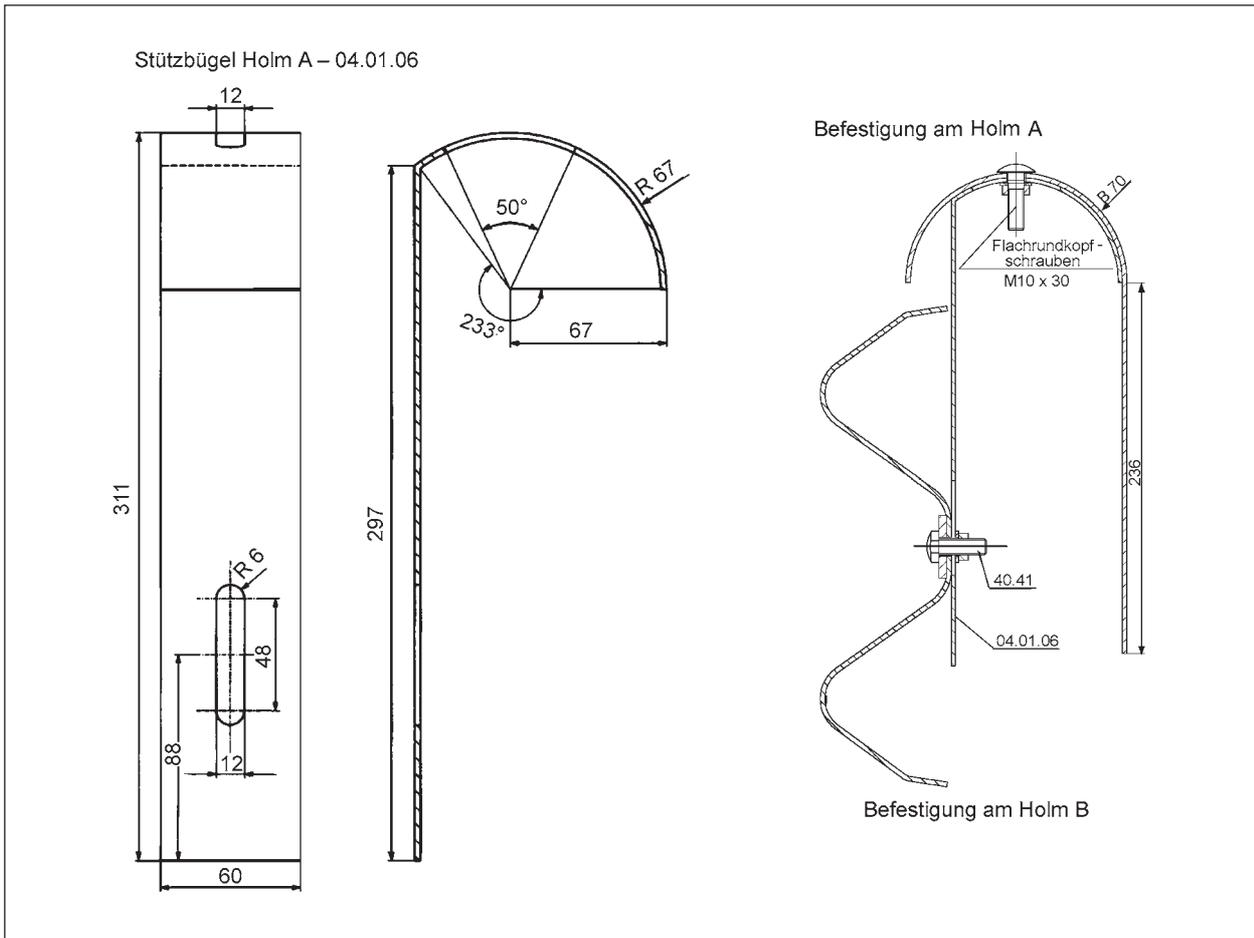
Bild 29: Befestigung des Oberzuges für ESP (Profil A) nach [GÄRTNER]

Die Stützbügel des Oberzuges und die Befestigung daran wurden gegenüber [GÄRTNER] nicht variiert und werden daher aus [GÄRTNER] übernommen (siehe Bild 29 und 31).

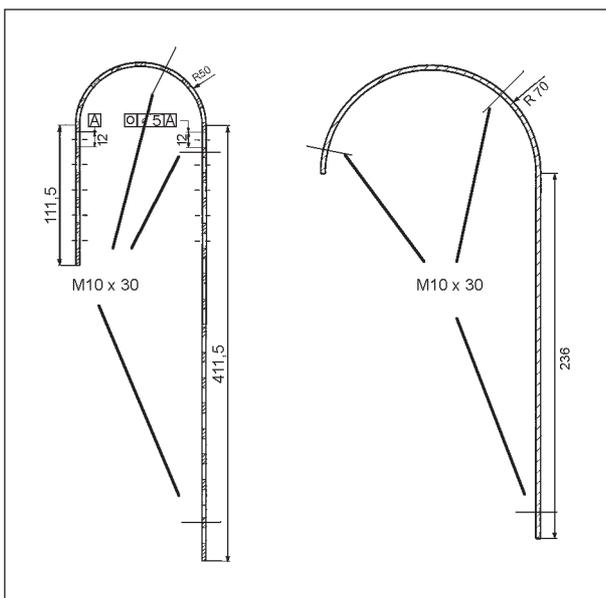
Bild 30: Stoßverschraubung der Oberzugelemente für die EDSP-Motorrad. Schrauben: Flachrundkopfschrauben M10 x 30 Güte 8.8!

Bild 30 zeigt die Lage der Verschraubung an. Die genaue Schraubenposition variiert je nach Überdeckung. Bei der ESP ist darauf zu achten, dass sich keine Schraubenköpfe auf dem obersten Punkt der Krümmung befinden. Bei der EDSP ist darauf

zu achten, dass sich der Kopf der vordersten Schraube in die Lücke zwischen Oberzug und Holm einfügt. In allen Fällen ist darauf zu achten, dass keine Lücken aufklaffen und keine Schraubenköpfe vorstehen.
