Anprallversuche an motorradfahrer- freundlichen Schutzeinrichtungen

Verkehrstechnik Heft V 193

Bericht zum Forschungsprojekt F 1100.6406008 des Arbeitsprogramms der Bundesanstalt für Straßenwesen:
Auswertung von Anprallversuchen an motorradfahrerfreundlichen Schutzeinrichtungen

Bergisch Gladbach, April 2010

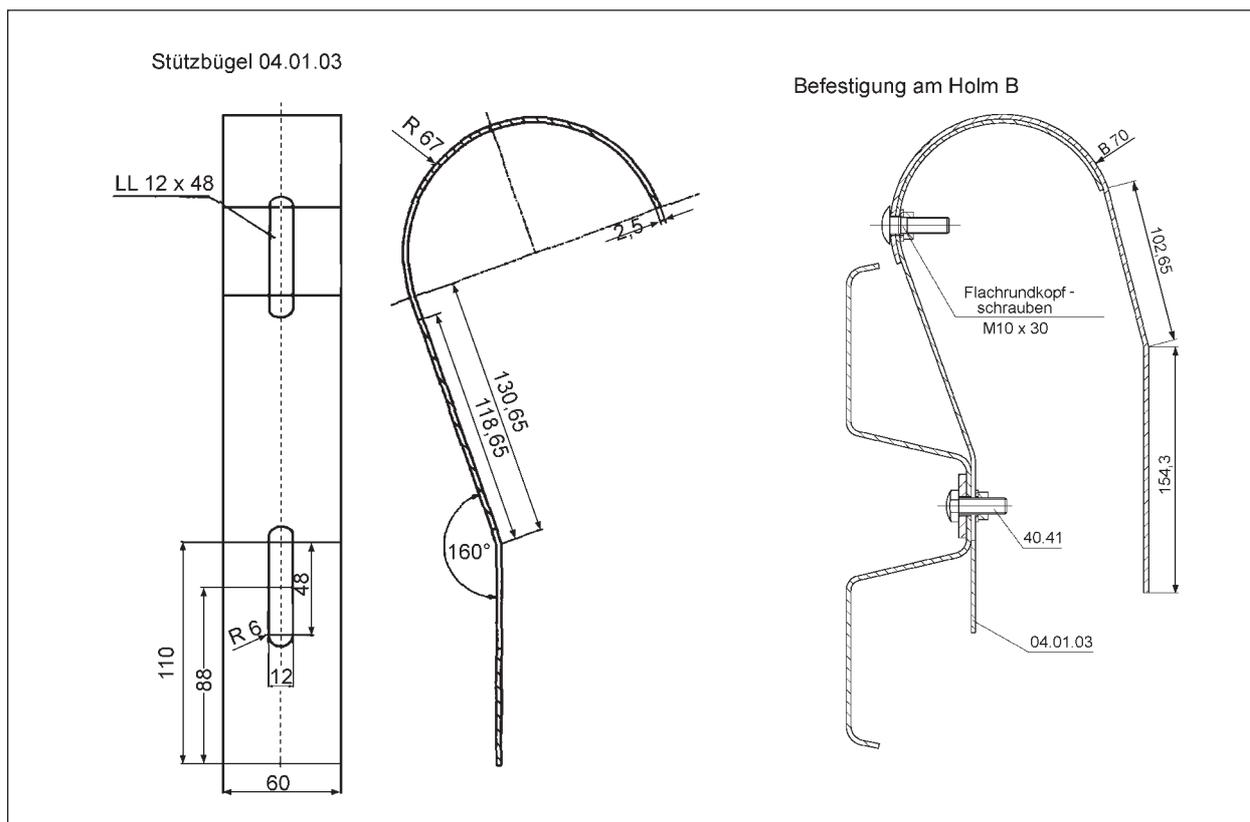
Bild 31: Befestigung des Oberzuges für ESP (Profil B) nach [GÄRTNER]

Die Stützbügel des Oberzuges und die Befestigung daran wurden gegenüber [GÄRTNER] nicht variiert und werden daher aus [GÄRTNER] übernommen (siehe Bild 29 und 31).
