Scannende Verfahren der zerstörungsfreien Prüfung für Brückenbauwerke

Berichte der
Bundesanstalt für Straßenwesen

Brücken- und Ingenieurbau Heft B 48

Bericht zum Forschungsprojekt 03243 des Arbeitsprogrammes der Bundesanstalt für Straßenwesen:
Scannende Verfahren der zerstörungsfreien Prüfung für Brückenbauwerke

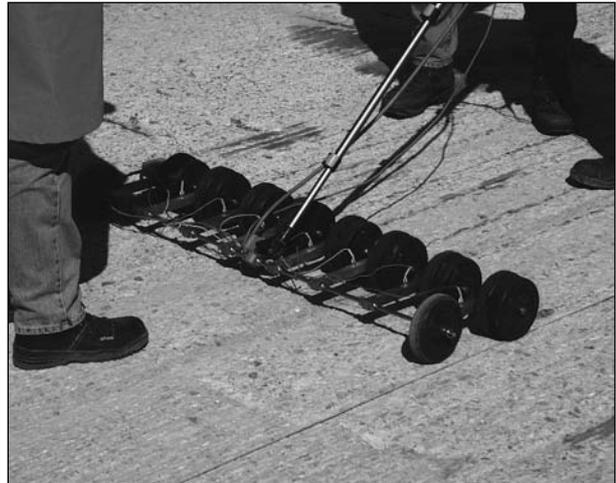
Bild 1: Potenzialfeldverfahren

Bei der Potenzialmessung wird der Umstand ausgenutzt, dass sich das Korrosionspotential eines nichtkorrodierenden Bewehrungsstabes in dem alkalischen Beton von dem eines korrodierenden Bewehrungsstabes im Beton um bis zu mehrere Hundert mV unterscheidet. Das Messgerät der Potenzialmessung ist in Bild 1 dargestellt.

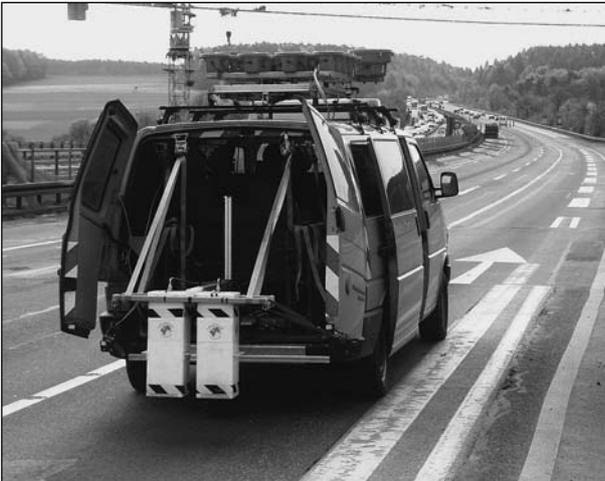
Bild 2: Georadarverfahren

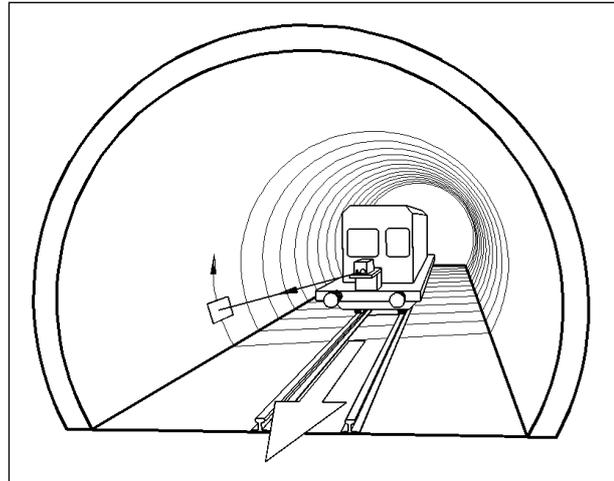
Bild 3: Funktionsprinzip Tunnelscanner

In Bild 3 ist das Funktionsprinzip des Tunnelscanners schematisch dargestellt. Ein auf einer horizontalen Achse montierter Laser rotiert mit sehr hoher Geschwindigkeit, wobei die Oberflächenreflexionen gemessen werden. Auf diese Weise entstehen hochaufgelöste Bilder der Oberfläche der Tunnelinnenschale, die hinsichtlich Risse, Abplatzungen und sonstiger auf der Oberfläche sichtbaren Anomalien ausgewertet werden können. Zusätzlich zum sichtbaren Bild kann ein Infrarotbild aufgenommen werden, welches beim Vorhandensein eines ausreichenden Temperaturgradienten eine Interpretation hinsichtlich feuchter Stellen, Hohlstellen und Wasser in und hinter der Innenschale ermöglicht.

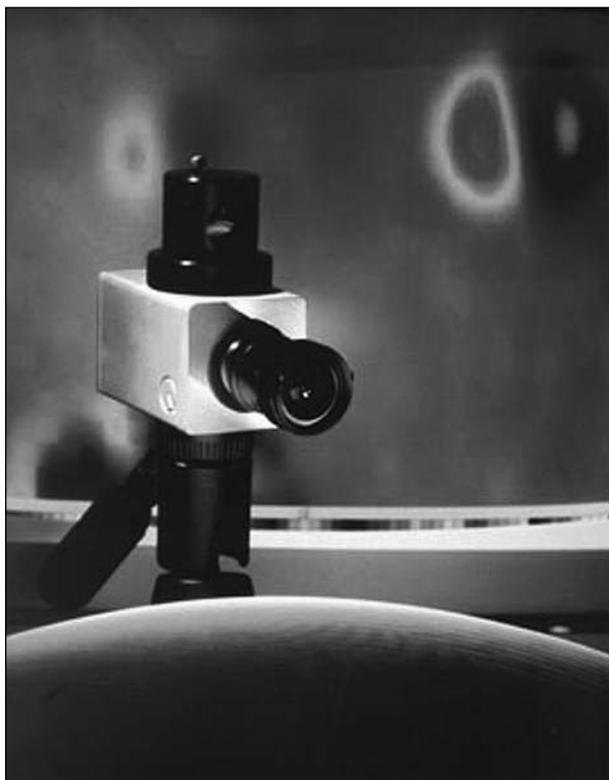
Bild 4: Shearingkamera

Das zu prüfende Objekt wird mit monomodigem Laserlicht divergent beleuchtet und das von der Oberfläche zurückgeworfene so genannte Speckle-Muster, welches die lokale mikrostrukturelle Lichtverteilung repräsentiert, wird von der Shearingkamera (Bild 4) detektiert. Über eine spezielle, in der Shearingkamera integrierte Optik wird jeweils ein Mess- und Referenzstrahl erzeugt, sodass durch Aufnahme des Objektes vor bzw. nach der Belastungsverformung ein interferometrisches Differenzbild des Objektzustandes entsteht. Die an die Shearingkamera angeschlossene Bilderfassung zeigt anschließend sofort in der Computerauswertung anhand eines farbkodierten Bildes die lokalen Deformationsgradienten bzw. Dehnungs-/Spannungskonzentrationen des Bauteils oder die Fehler im Werkstoffgefüge, z. B. Delaminationen, Lunker, fehlerhafte Reparaturbereiche, Aufprallbeschädigungen und andere Typen von Defekten.

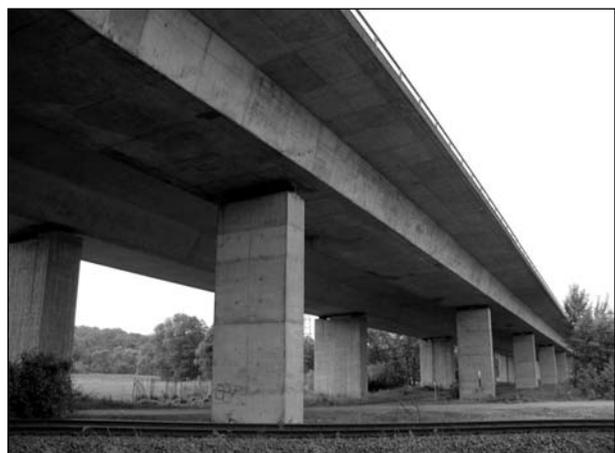
Bild 5: BW A 66/Eichenzell

Die 480 m lange Fuldataalbrücke mit einzelligem Hohlkastenquerschnitt wurde 1966 errichtet. Sie stellt in Fortführung der B 40 den Anschluss an die A 7 her. Im Zuge des weiteren Ausbaus der A 66 (Bild 5) wurde das Bauwerk durch einen zweiten Überbau im Jahr 2001 komplettiert.

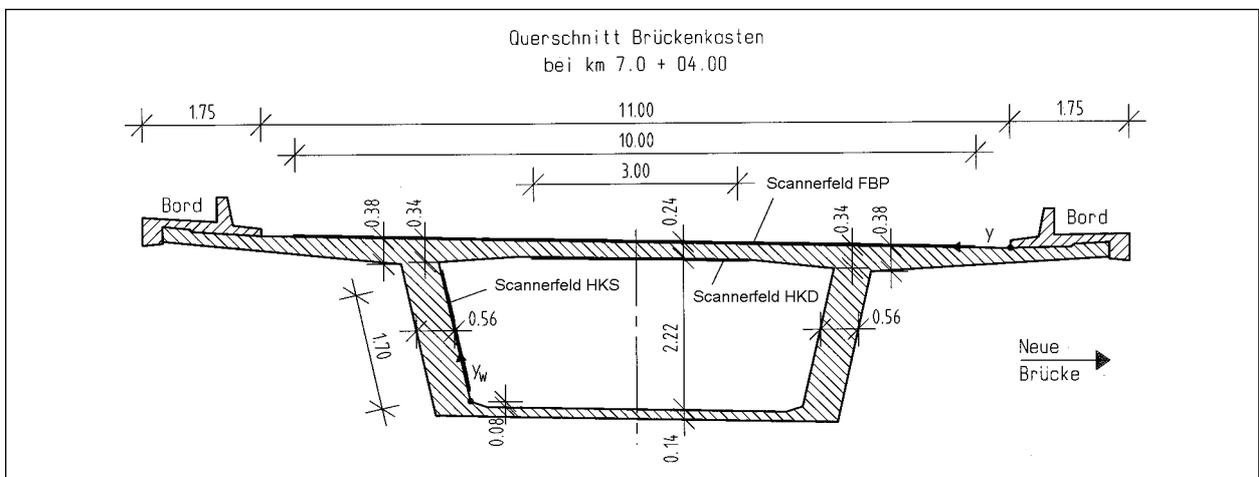
Bild 6: Querschnitt der Hohlkastenbrücke

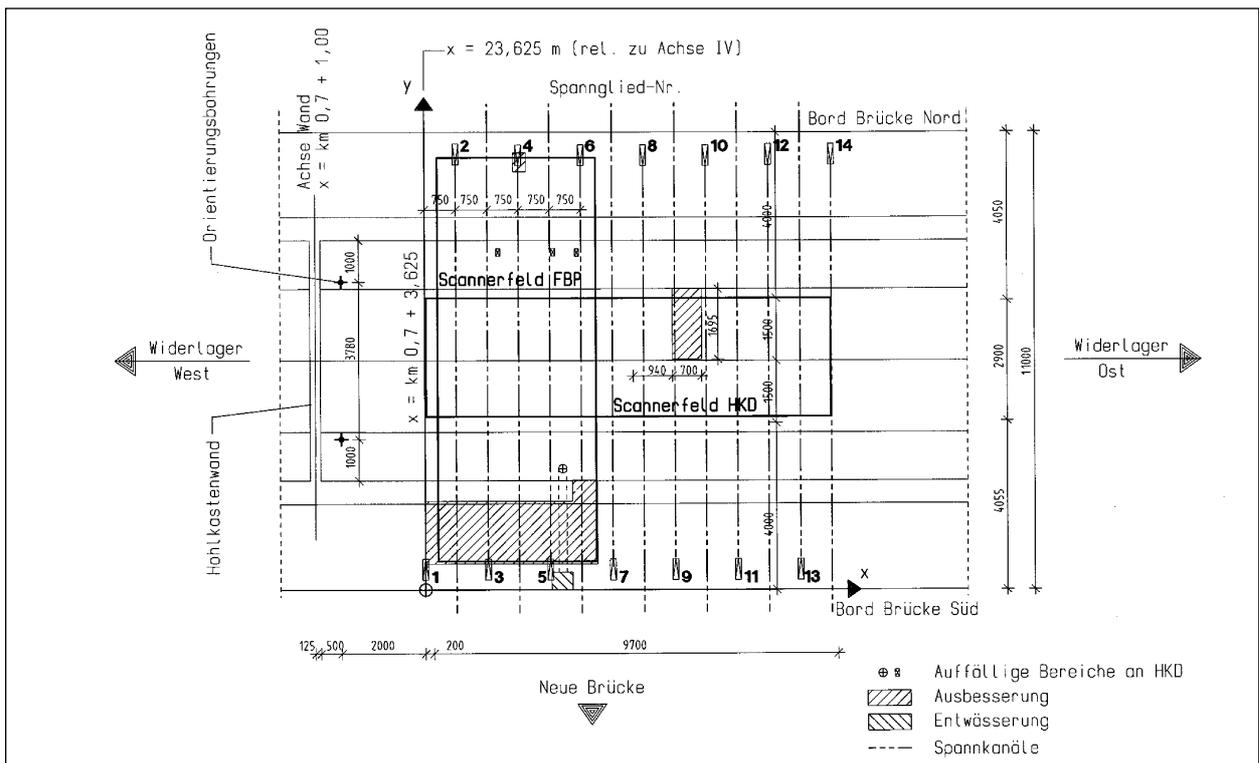
Bild 7: Messfelder auf der Fahrbahnplatte und an der Hohlkastendecke

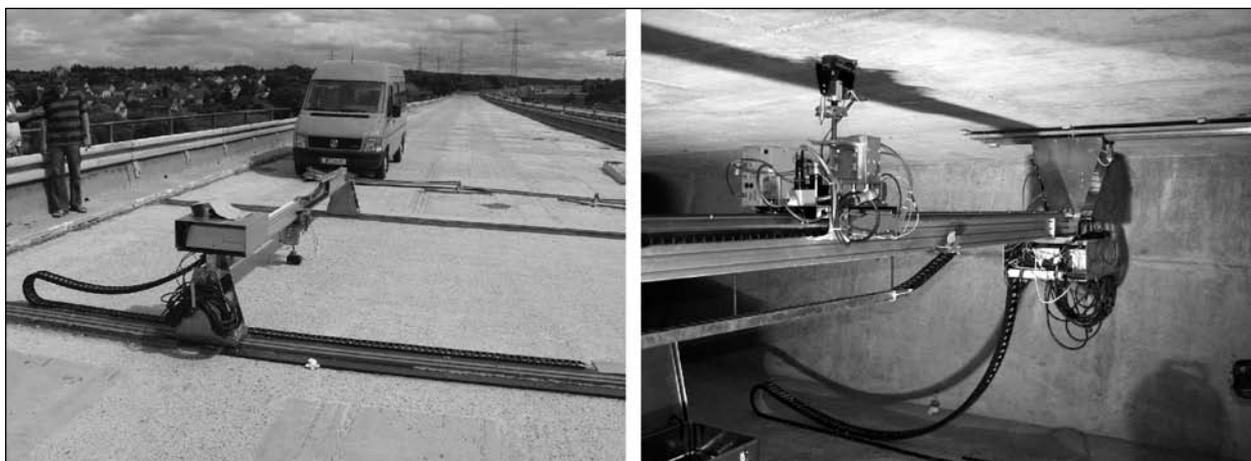
Bild 8: Scannerbetrieb; links: auf der Fahrbahnplatte, rechts: an der Hohlkastendecke

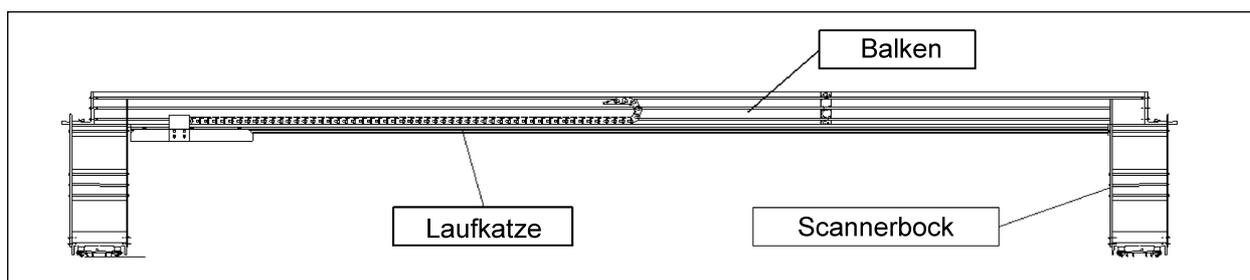
Bild 9: Scannerbrücke

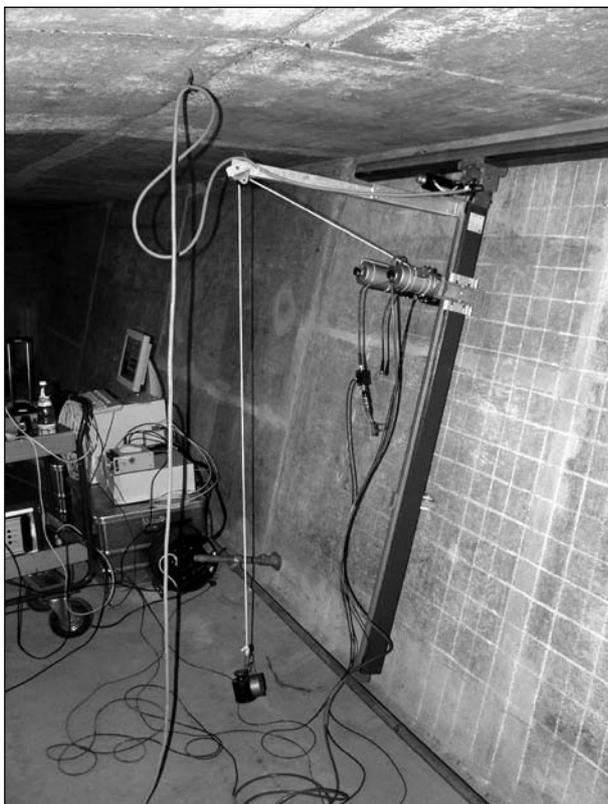
Bild 10: Scannerbetrieb am Hohlkastensteg

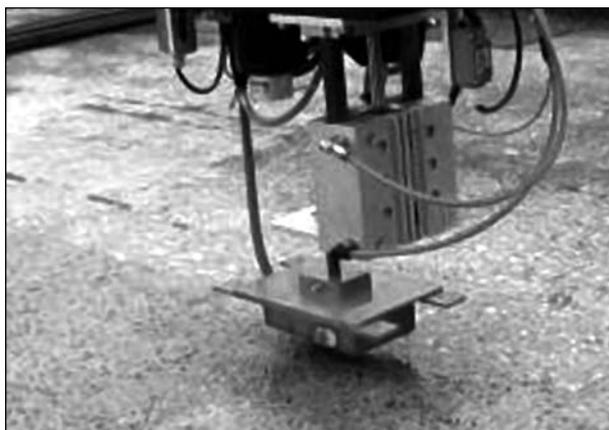
Bild 11: Radarmessung mit der 1,5-GHz-Antenne auf der Fahrbahnplatte mit dem Scannersystem

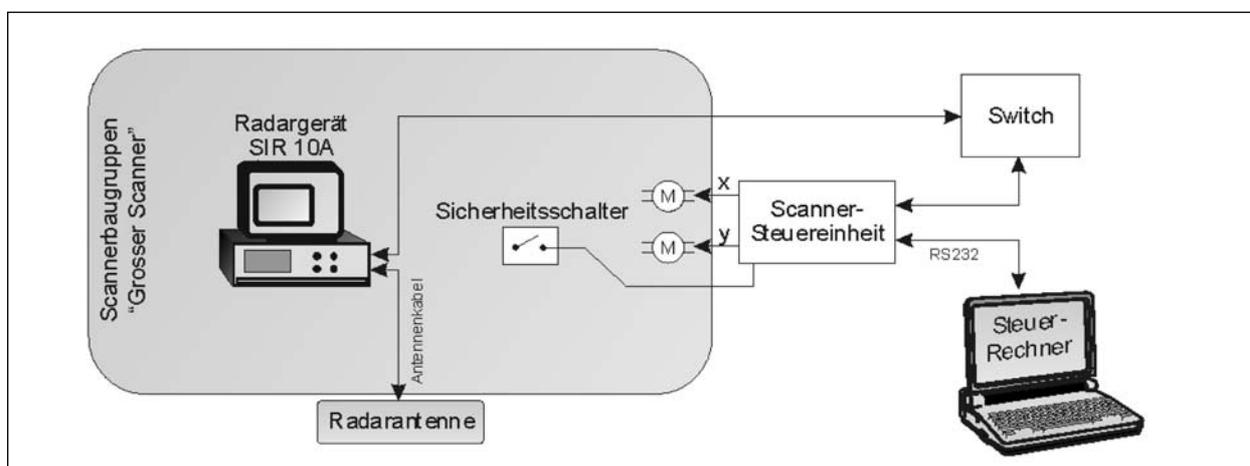
Bild 12: Messaufbau für den Betrieb des Radarverfahrens am großen Scanner (graues Feld: auf dem Scanner mitgeführte Elemente)

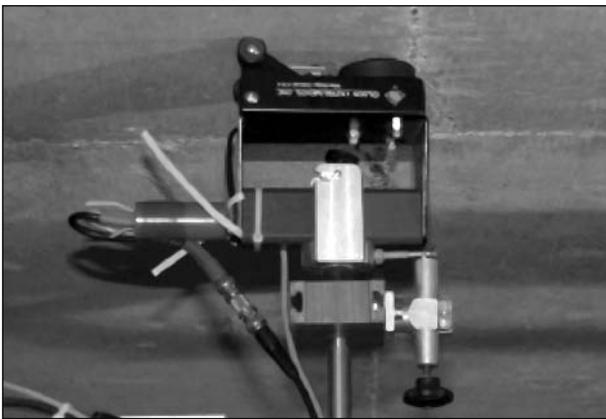
Bild 13: Impact-Echo-Messkopf von Olson Instruments

Die Anregung erfolgt über einen elektromagnetisch beschleunigten Stahlimpactor, der die Form einer Halbkugel mit 3 mm Durchmesser hat. Die Kontaktzeit des Stahlimpactors auf der Messoberfläche beträgt 0,067 ms. Frequenzen von 1 Hz bis

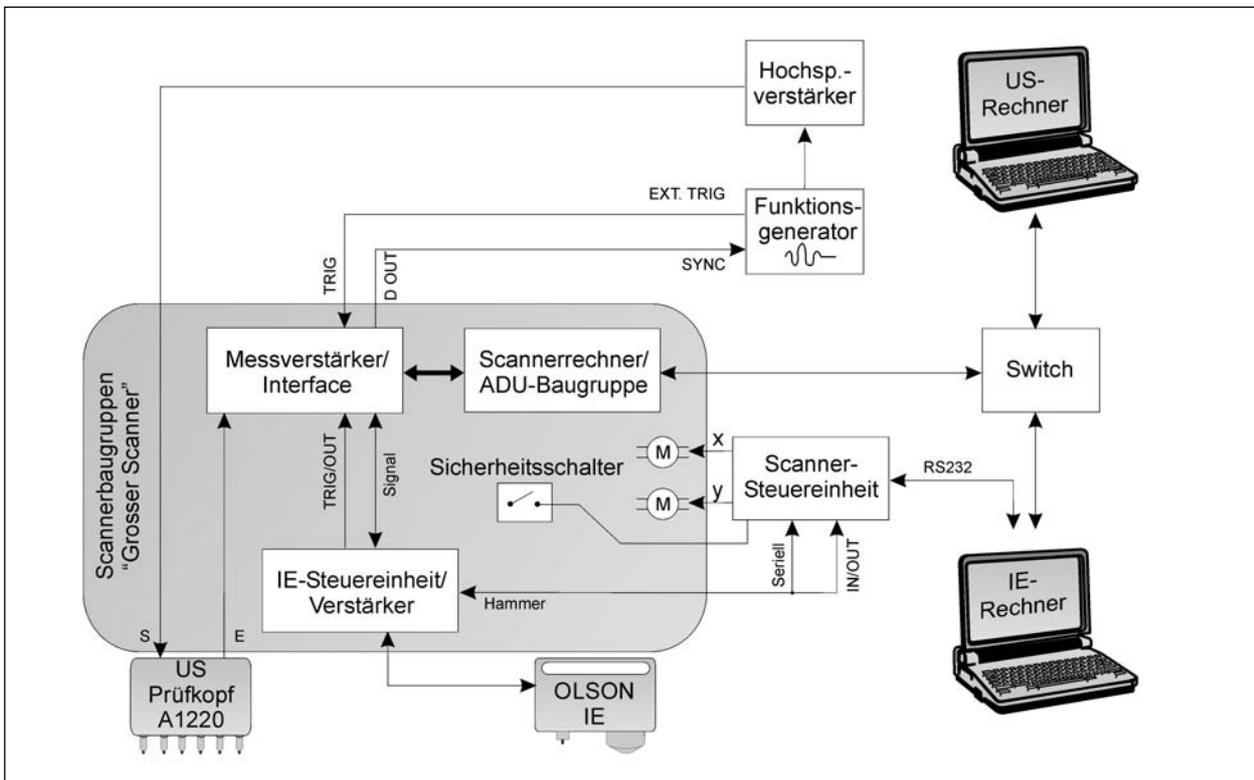
Bild 14: Messaufbau für den gleichzeitigen Betrieb von Impact-Echo und Ultraschall-Echo am großen Scanner (graues Feld: auf dem Scanner mitgeführte Elemente)

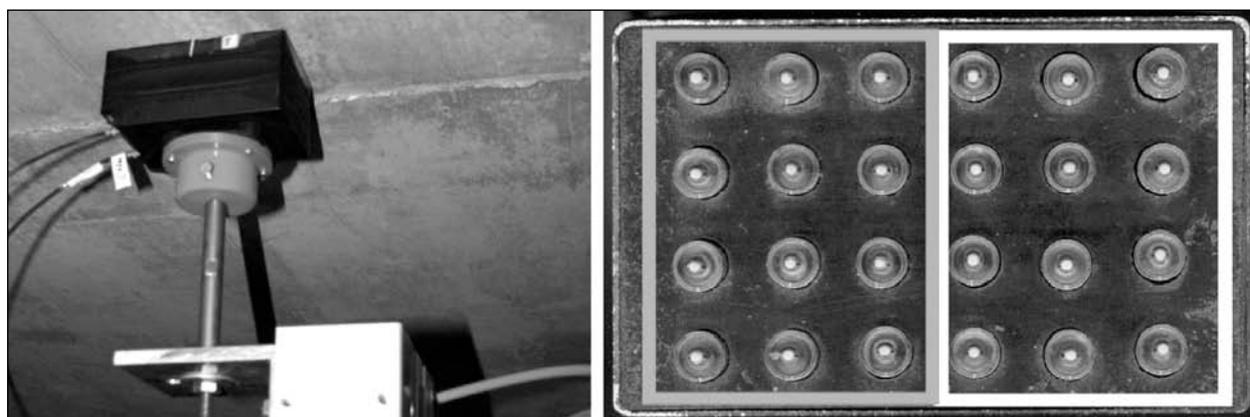
Bild 15: Links: Ultraschall-Sender/Empfänger-Array, rechts: Kontaktflächenansicht

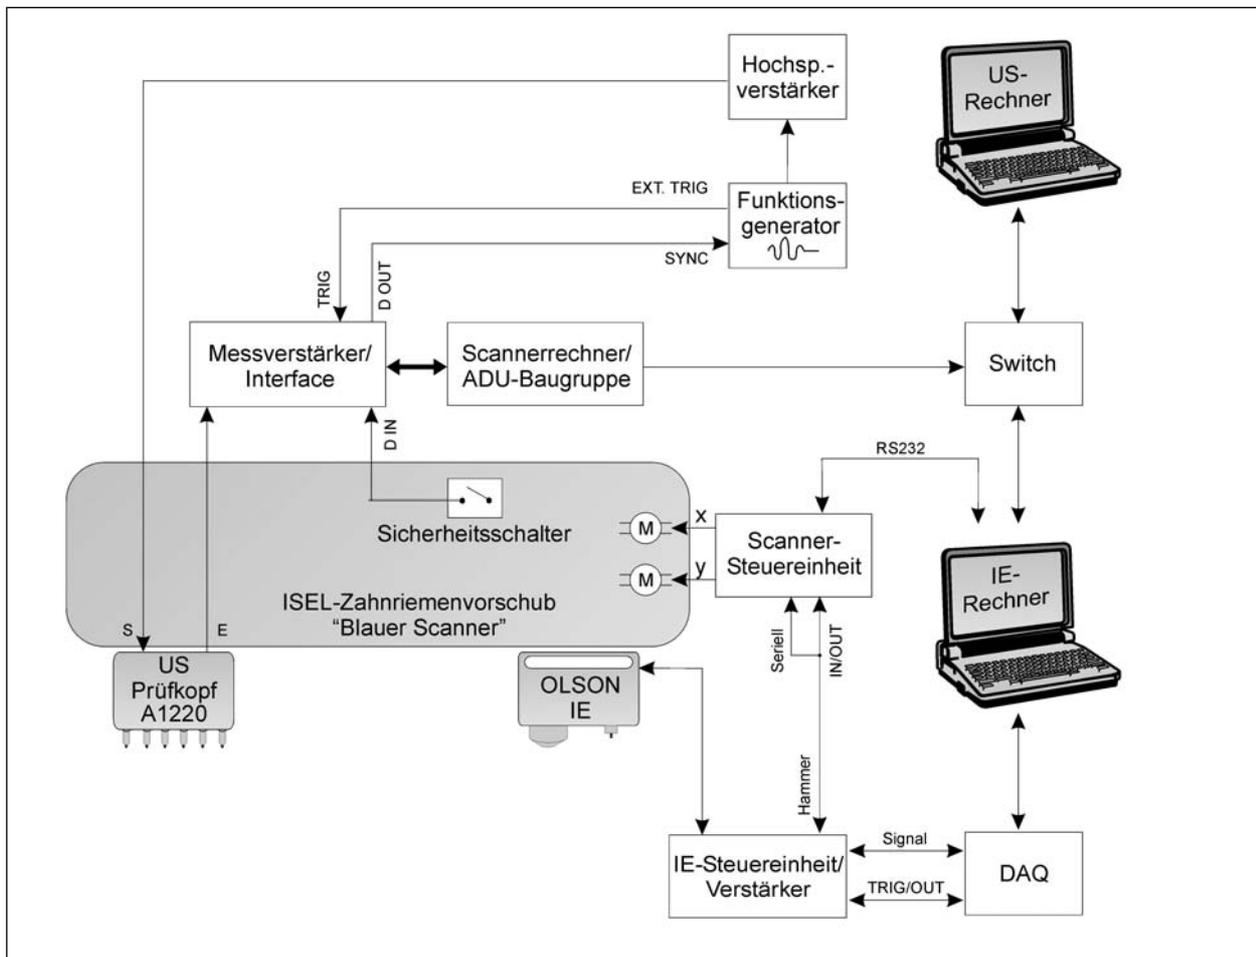
Bild 16: Messaufbau für den gleichzeitigen Betrieb von Impact-Echo und Ultraschall-Echo am kleinen Scanner (graues Feld: auf dem Scanner mitgeführte Elemente)

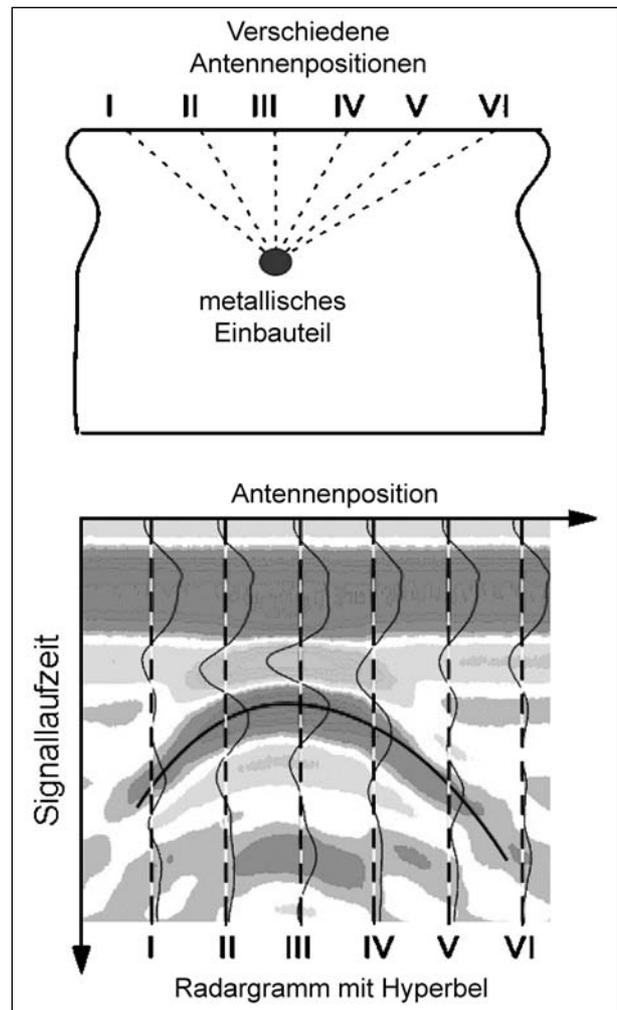
Bild 18: Hyperbel im Radargramm als Reflexionssignal eines metallischen Einbauteils

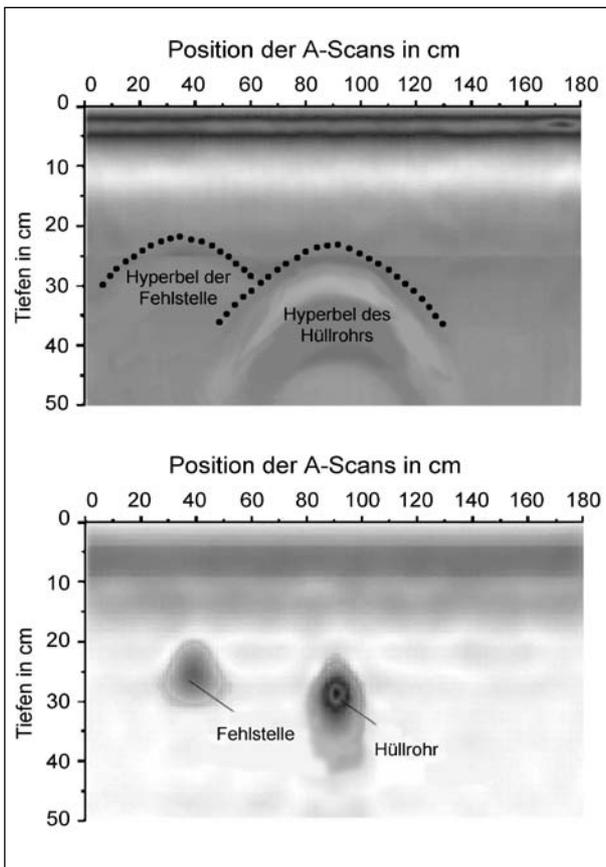
Bild 19: Exemplarische Darstellung der 3D-FT-SAFT-Rekonstruktion (Uni Kassel) am Beispiel eines Radardatensatzes; oben: B-Bild-Rohdaten, unten: B-Bild aus dem SAFT-rekonstruierten Datensatz (KOHL, 2003)

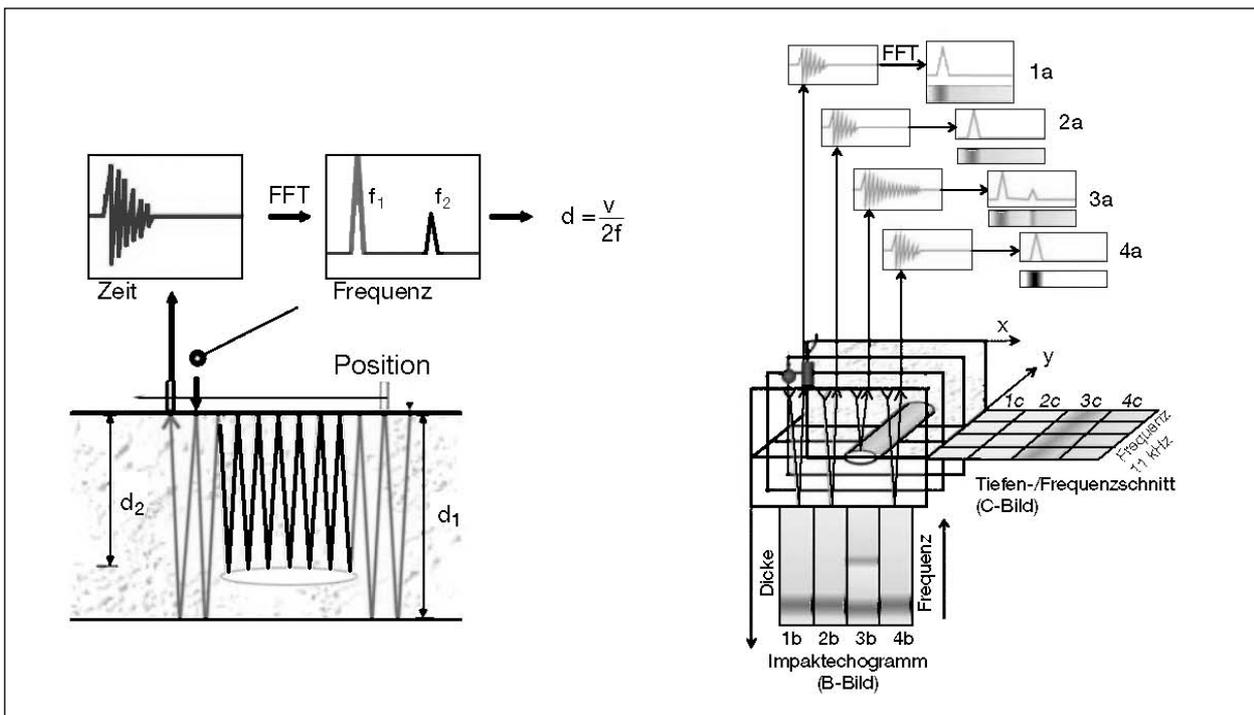
Bild 20: Links: Funktionsweise des Impact-Echo-Verfahrens, rechts: Datenvisualisierung von 1D-, 2D- und 3D-Datensätzen des Impact-Echo-Verfahrens

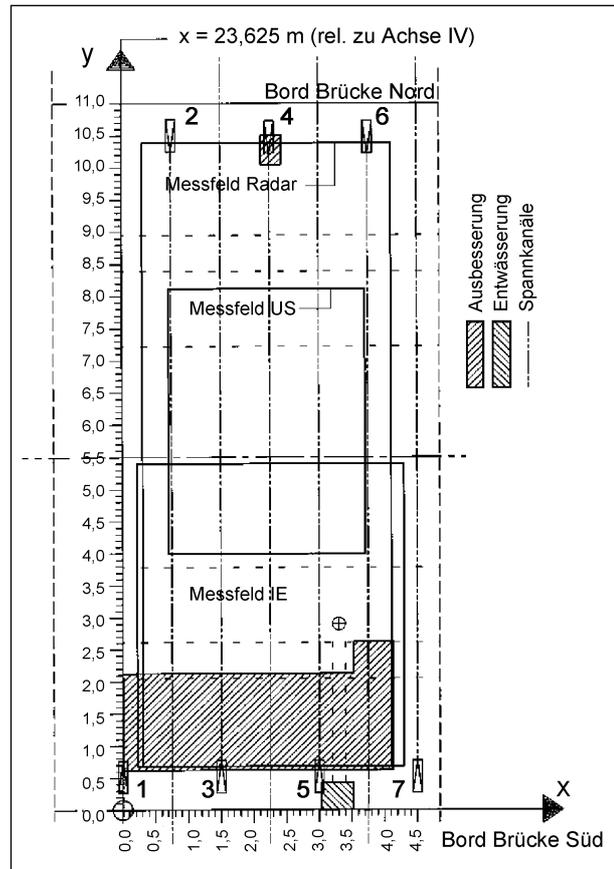
Bild 22: Messfelder von Radar, Impact-Echo und Ultraschall-Echo

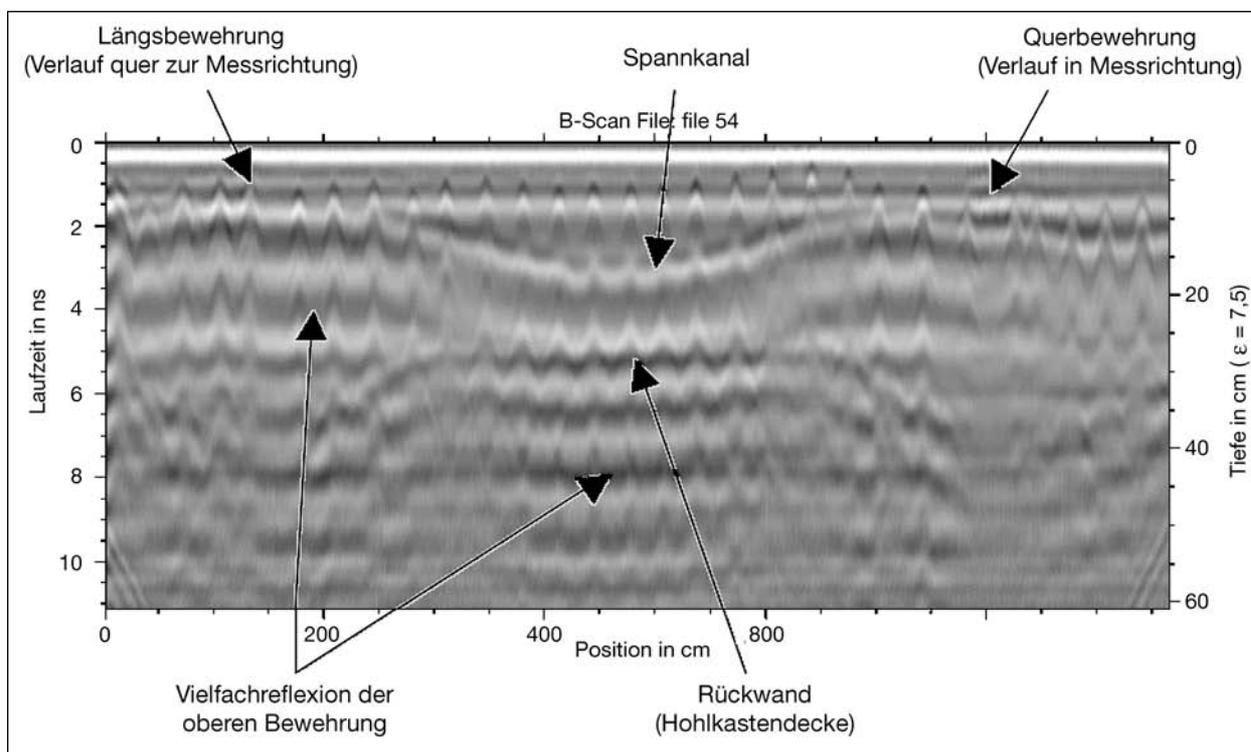
Bild 23: Radargramm der Messspur 54, aufgenommen mit der 1,5-GHz-Antenne (Polarisation senkrecht zur Messrichtung) auf der Fahrbahnplatte entlang des Spannkanaals Nr. 3

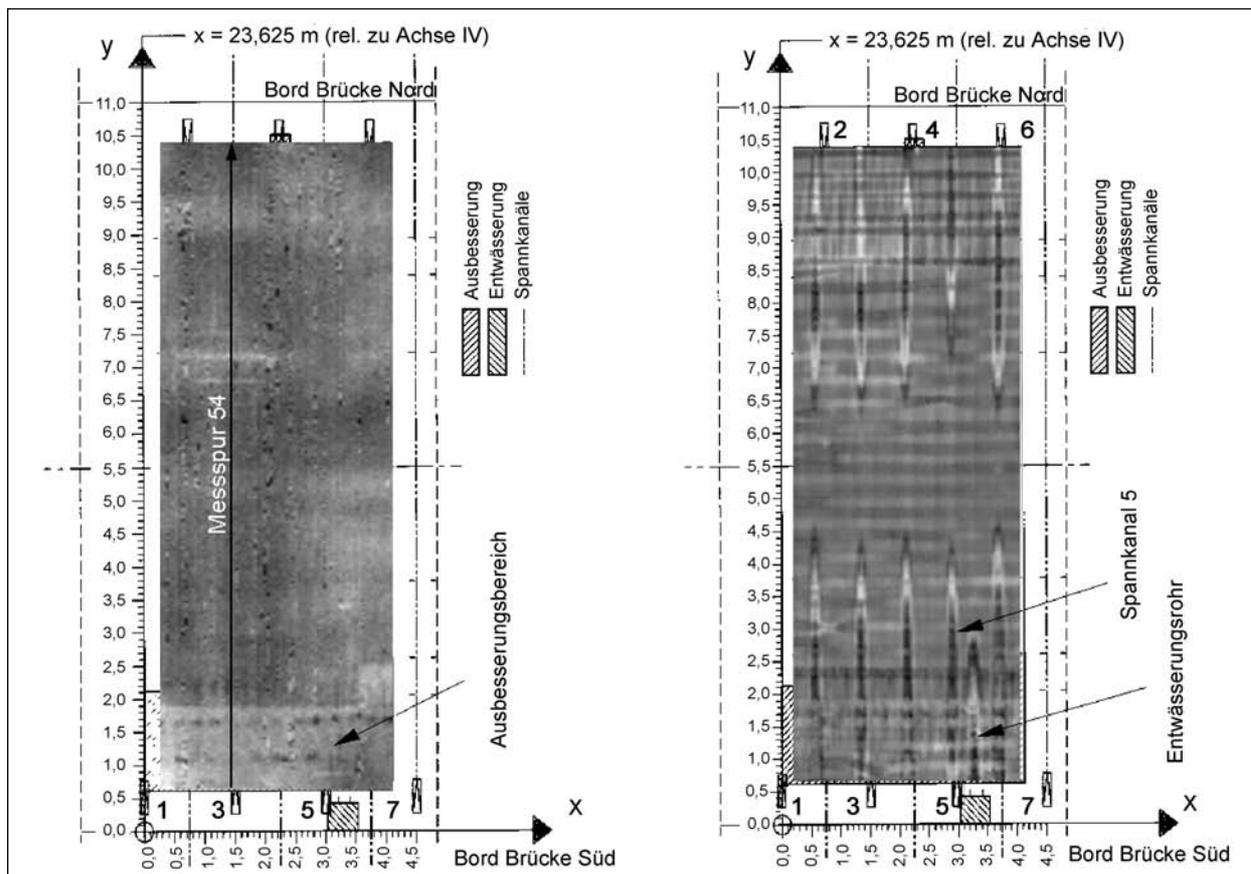
Bild 24: Radar: links – Tiefenschnitte in 1,7 cm und rechts – 12,8 cm Tiefe, Datensatz aufgenommen mit der 1,5-GHz-Antenne mit senkrecht zur Messrichtung verlaufender Polarisationsrichtung auf der Fahrbahnplatte (77 parallele in y-Richtung verlaufende Messspuren, Spurlänge $l = 9,7$ m, Spurabstand = 5 cm)

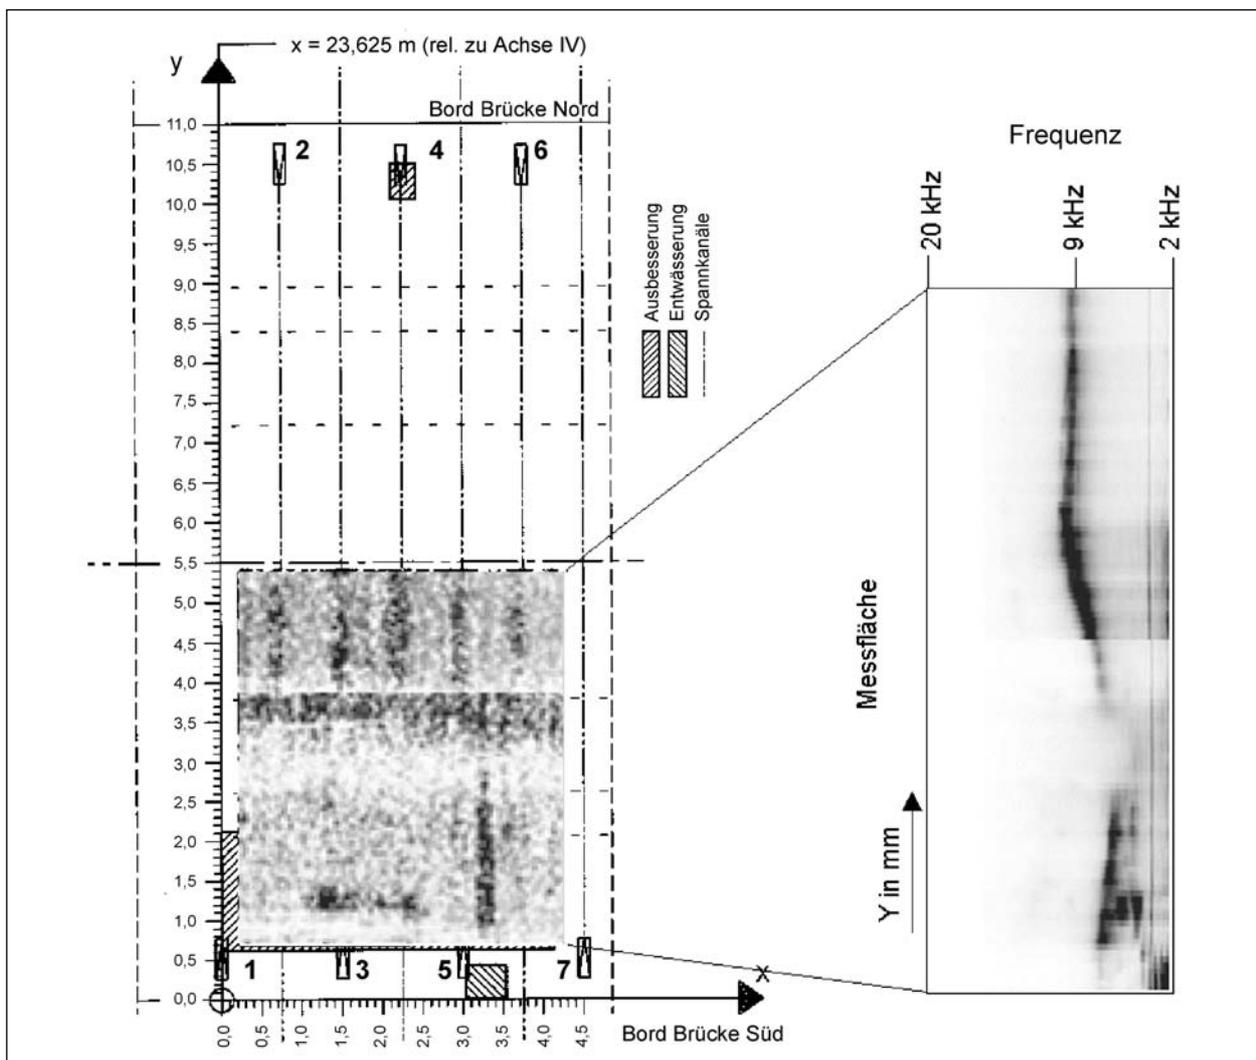
Bild 25: Impact-Echo: links – Messfläche mit C-Projektion im Bereich unmittelbar hinter der Rückwand, rechts – B-Projektion über die gesamte Messfeldbreite parallel zur y-Achse

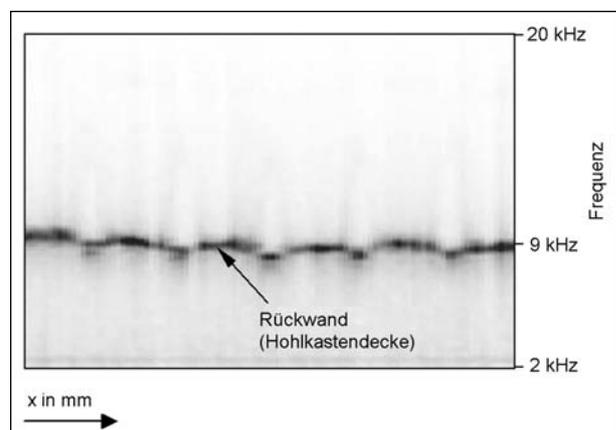
Bild 26: Impact-Echo: B-Projektion von $y = 3.800$ mm bis $y = 5.400$ mm – Verschiebungen der Rückwand unterhalb der Spannkanäle zu kleineren Frequenzen

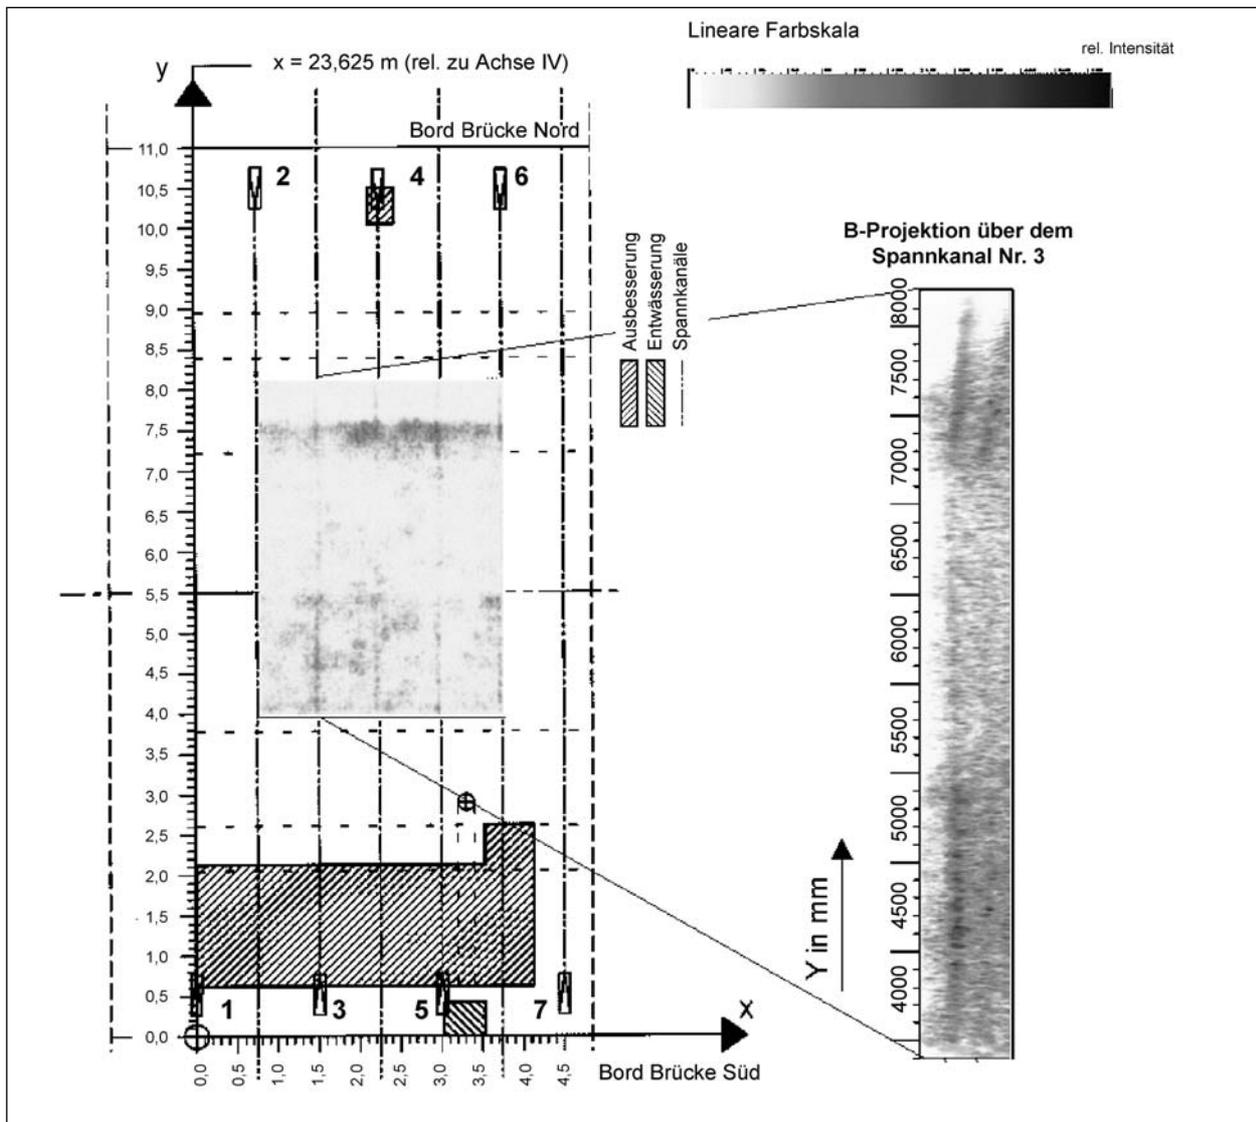
Bild 27: Ultraschall-Echo: links: Messfläche mit C-Projektion in einer Messtiefe von 5 cm-15 cm, rechts: B-Projektion entlang des Spannkanals Nr. 3 von $x = 1.420-1.509$ mm

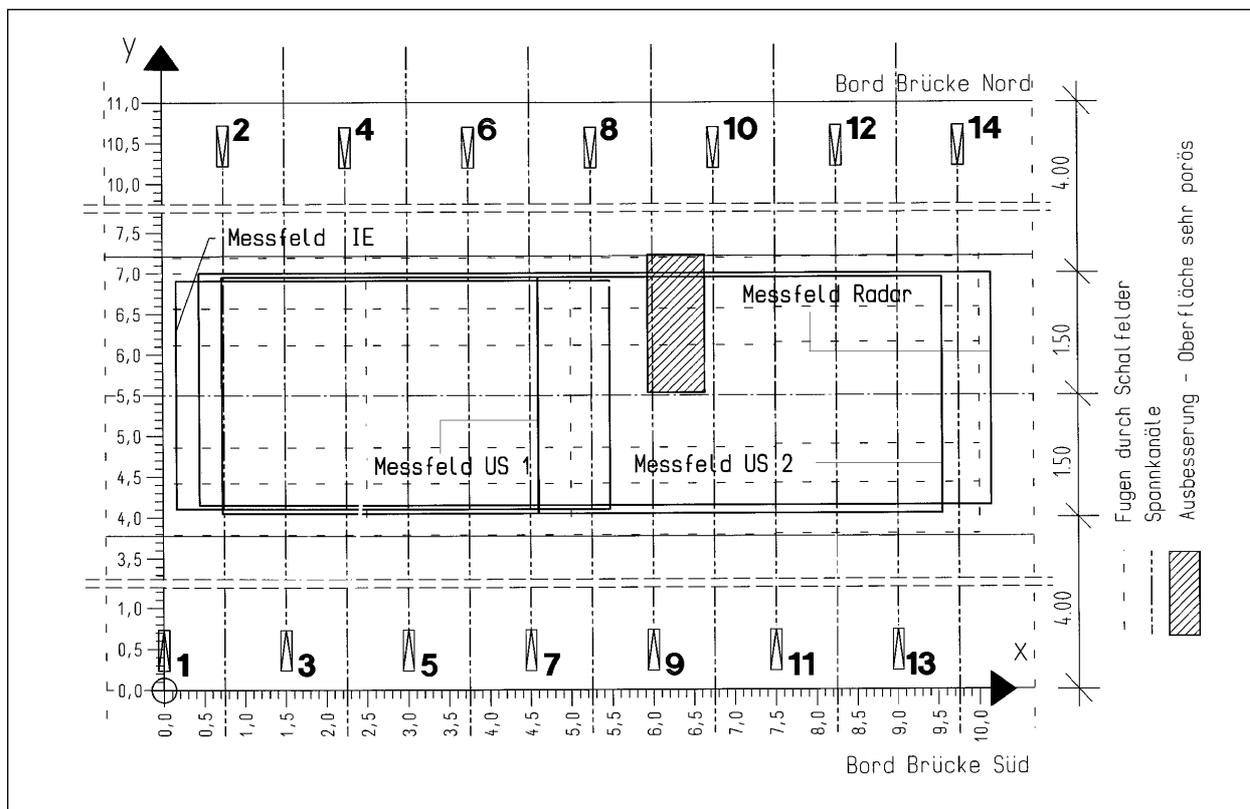
Bild 28: Messfelder von Radar, Impact-Echo und Ultraschall-Echo an der Hohlkastendecke (HKD)

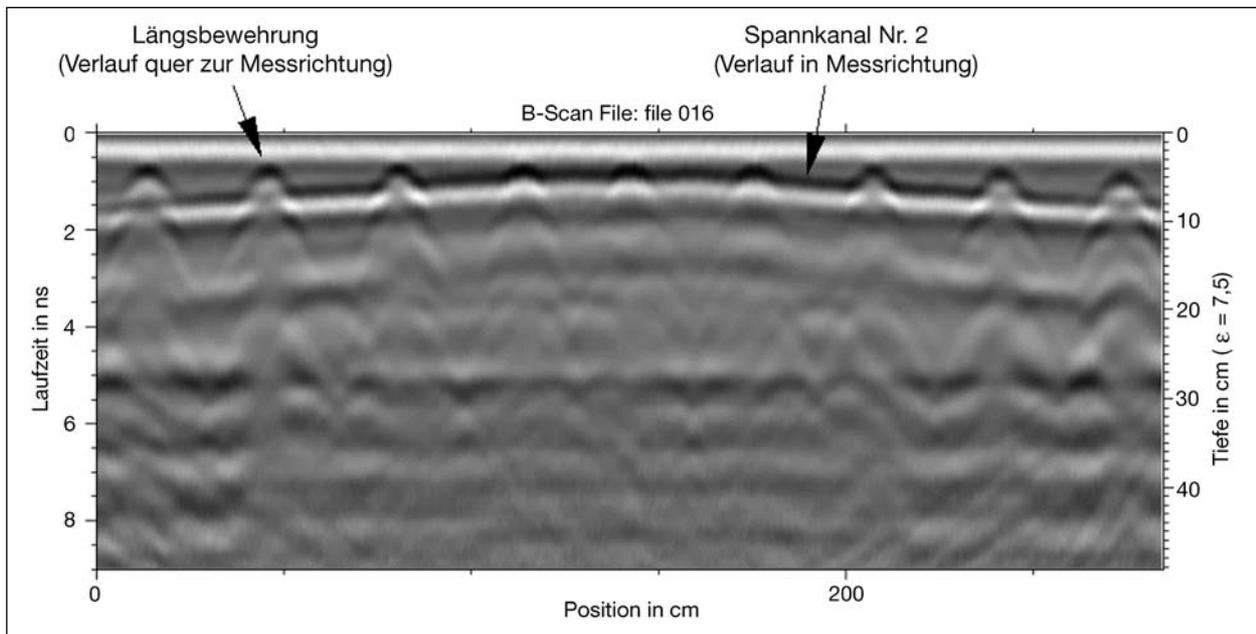
Bild 29: Radargramm der Messspur 16, aufgenommen mit der 1,5-GHz-Antenne (Polarisation senkrecht zur Messrichtung) an der Hohlkastendecke

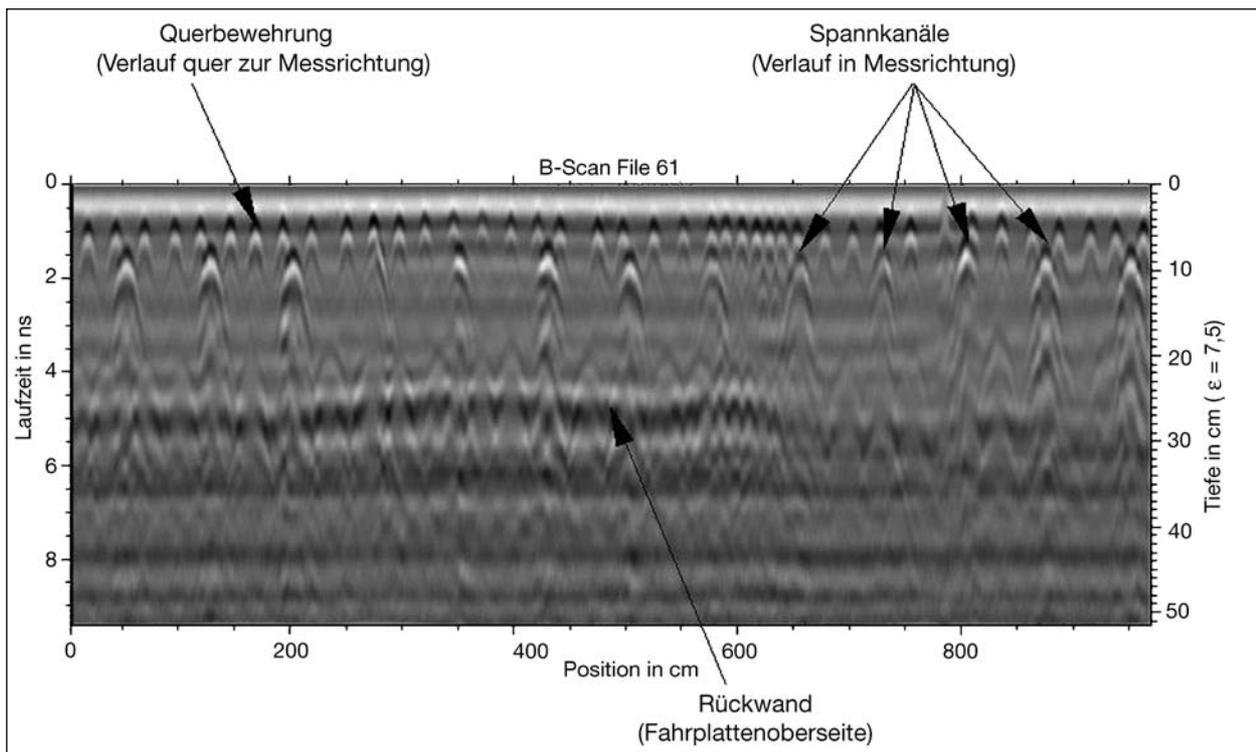
Bild 30: Radargramm der Messspur 61, aufgenommen mit der 1,5-GHz-Antenne (Polarisation senkrecht zur Messrichtung) am Hohlkastensteg

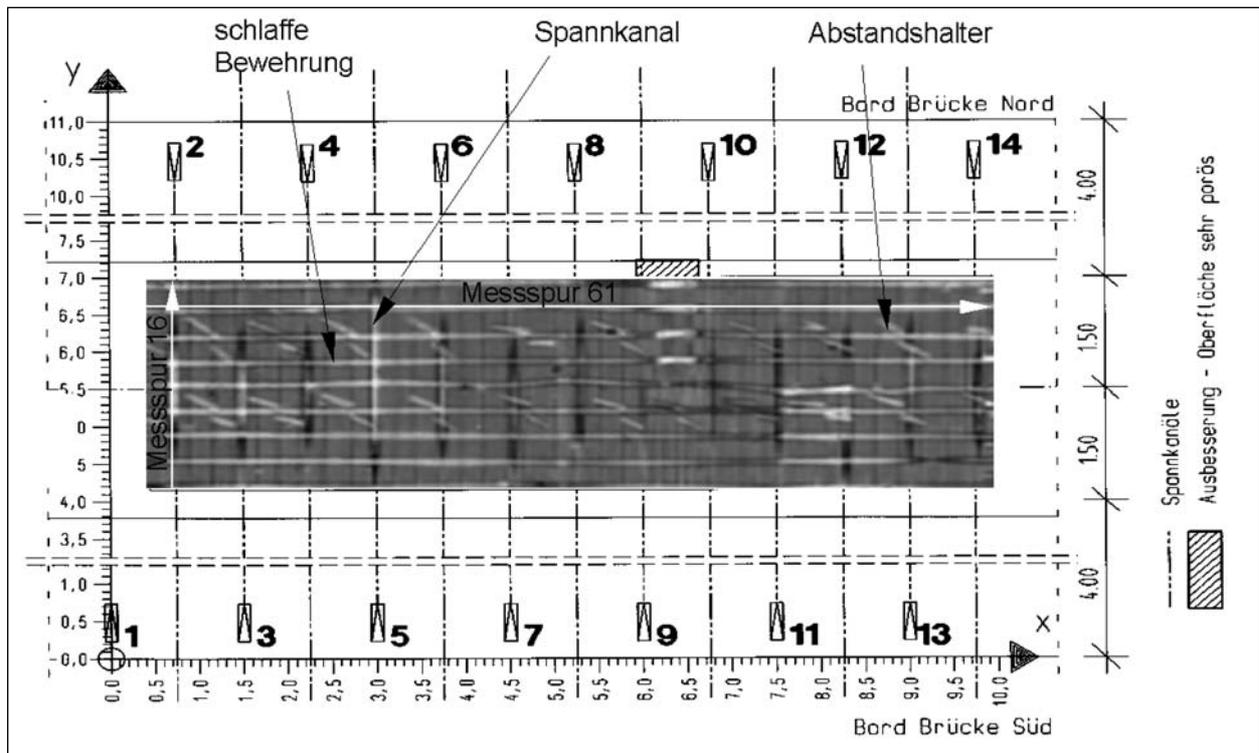
Bild 31: Radar: Tiefenschnitt in 6,1 cm Tiefe, Radardatensatz aufgenommen mit der 1,5-GHz-Antenne mit senkrecht zur Messrichtung verlaufender Polarisationsrichtung an der Hohlkastendecke (195 parallele in y-Richtung verlaufende Messspuren)

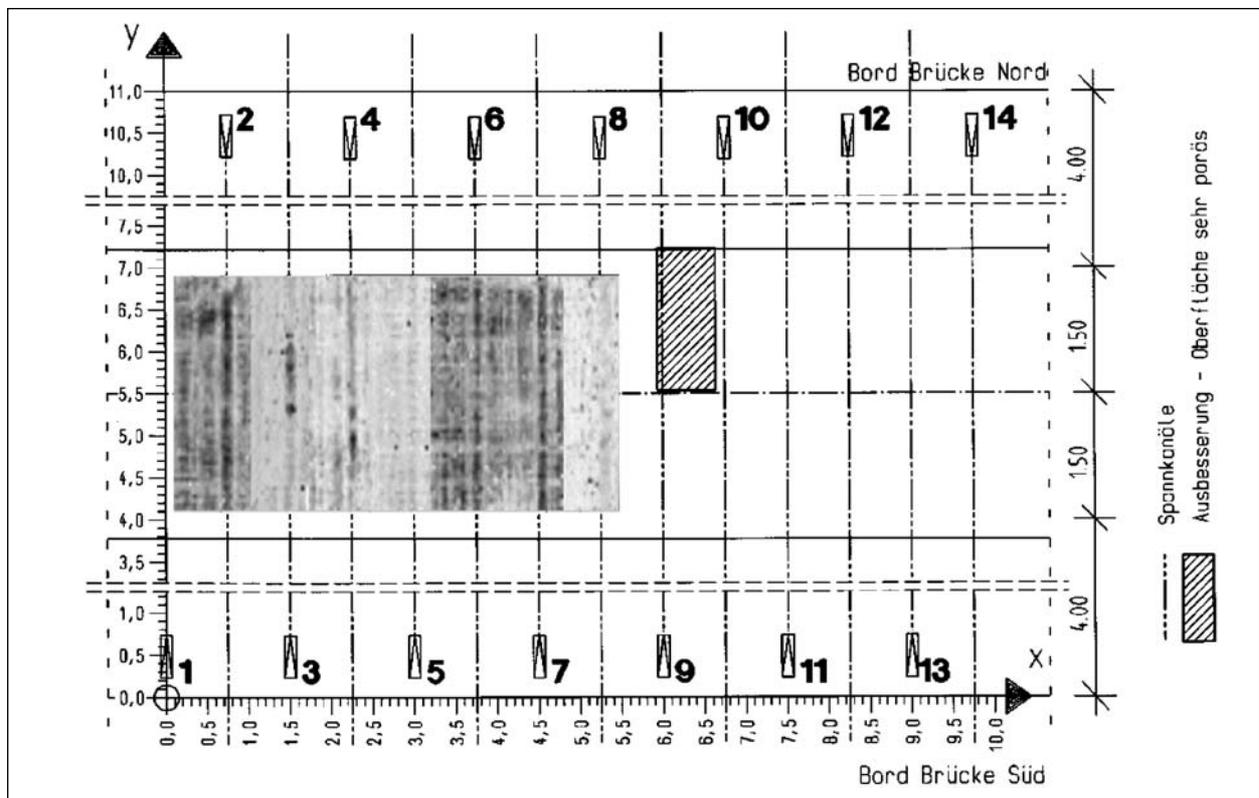
Bild 32: Impact-Echo: C-Projektion im Bereich der Spannkanäle
