Scannende Verfahren der zerstörungsfreien Prüfung für Brückenbauwerke

Berichte der
Bundesanstalt für Straßenwesen

Brücken- und Ingenieurbau Heft B 48

Bericht zum Forschungsprojekt 03243 des Arbeitsprogrammes der Bundesanstalt für Straßenwesen:
Scannende Verfahren der zerstörungsfreien Prüfung für Brückenbauwerke

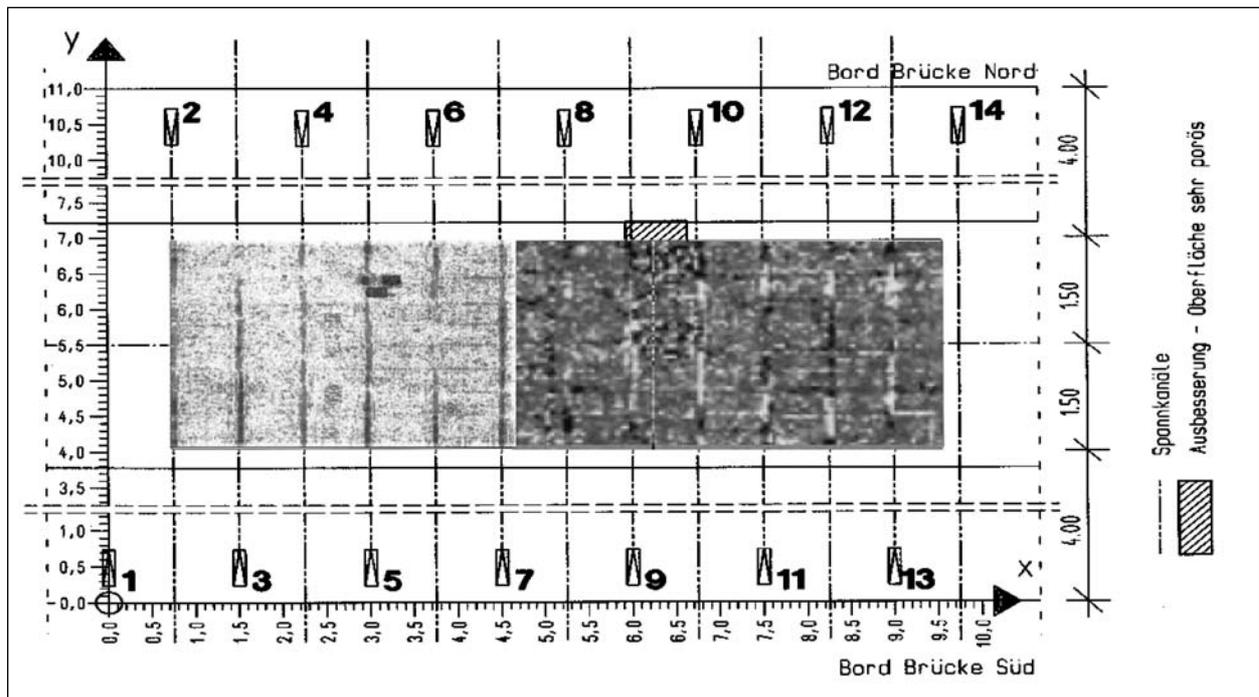
Bild 33: Ultraschall-Echo: Messfläche mit SAFT-C-Projektion in einer Messtiefe von 11,7 cm bis 12,1 cm (links) und C-Bild in einer Messtiefe von ca. 8 cm (rechts)

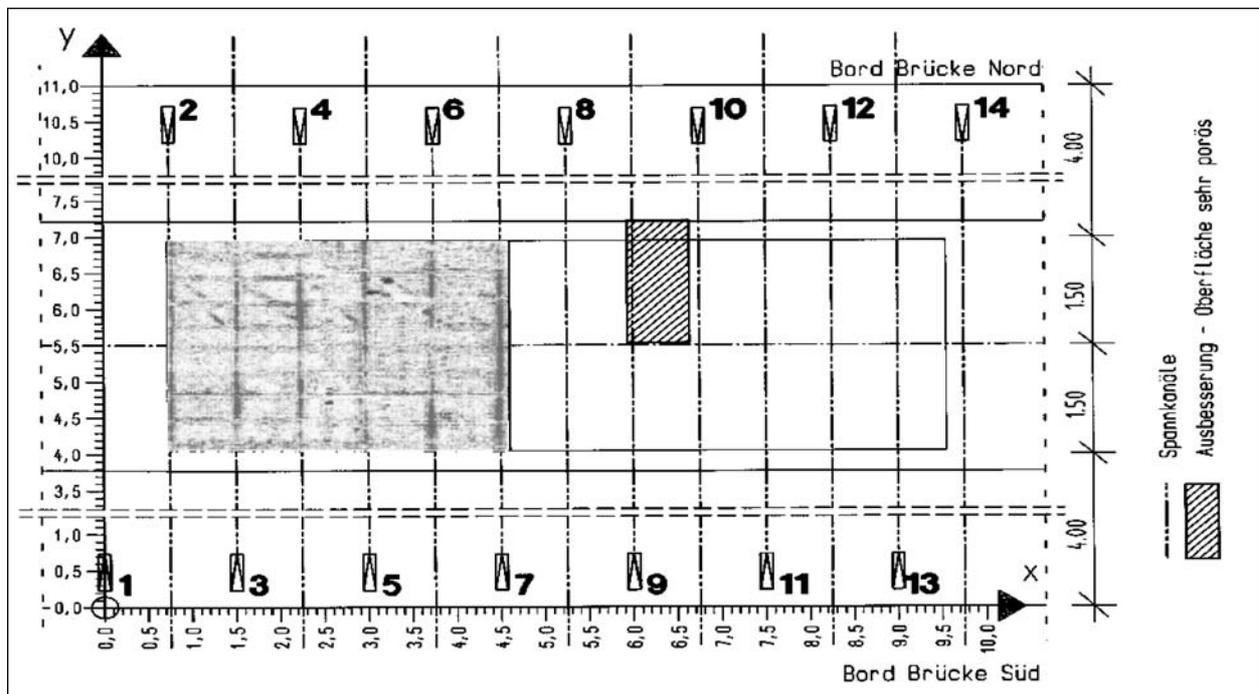
Bild 34: Ultraschall-Echo: Messfläche mit SAFT-C-Projektion in einer Tiefe von 2,0 cm-5,0 cm

Außerhalb der Spannkanäle konnten bis auf die Ausbesserungsstelle zwischen den Spannkanälen Nr. 9 und Nr. 10 keine Auffälligkeiten wie z. B. Verdichtungsmängel festgestellt werden.

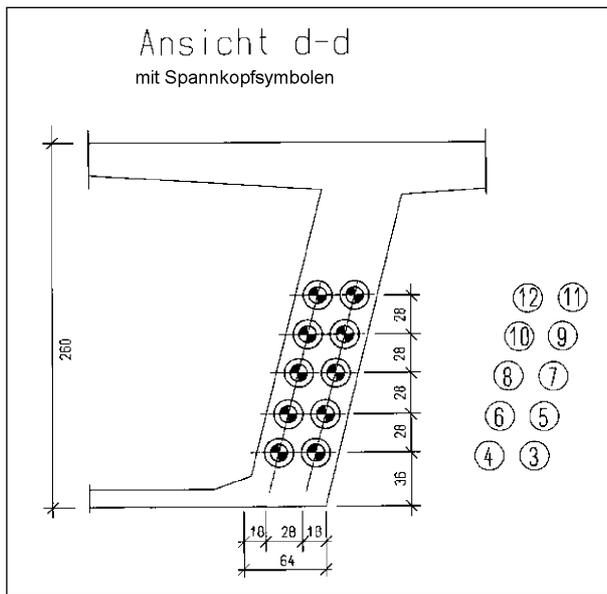
Bild 35: Schnitt im Bereich der Koppelglieder

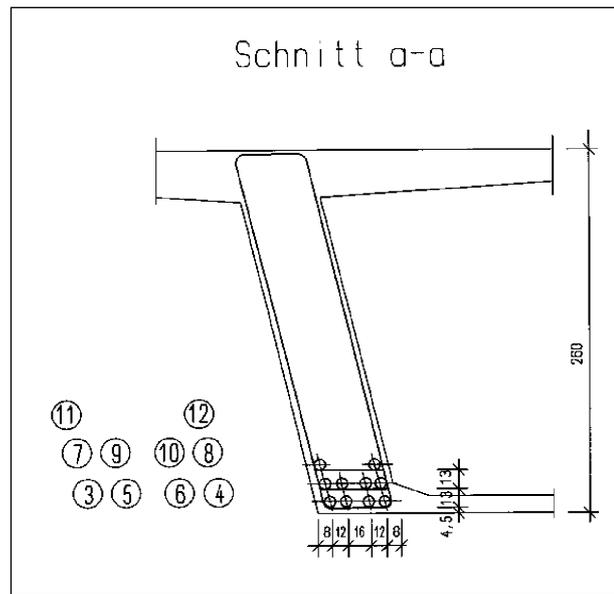
Bild 36: Schnitt im Bereich der Tiefpunkte

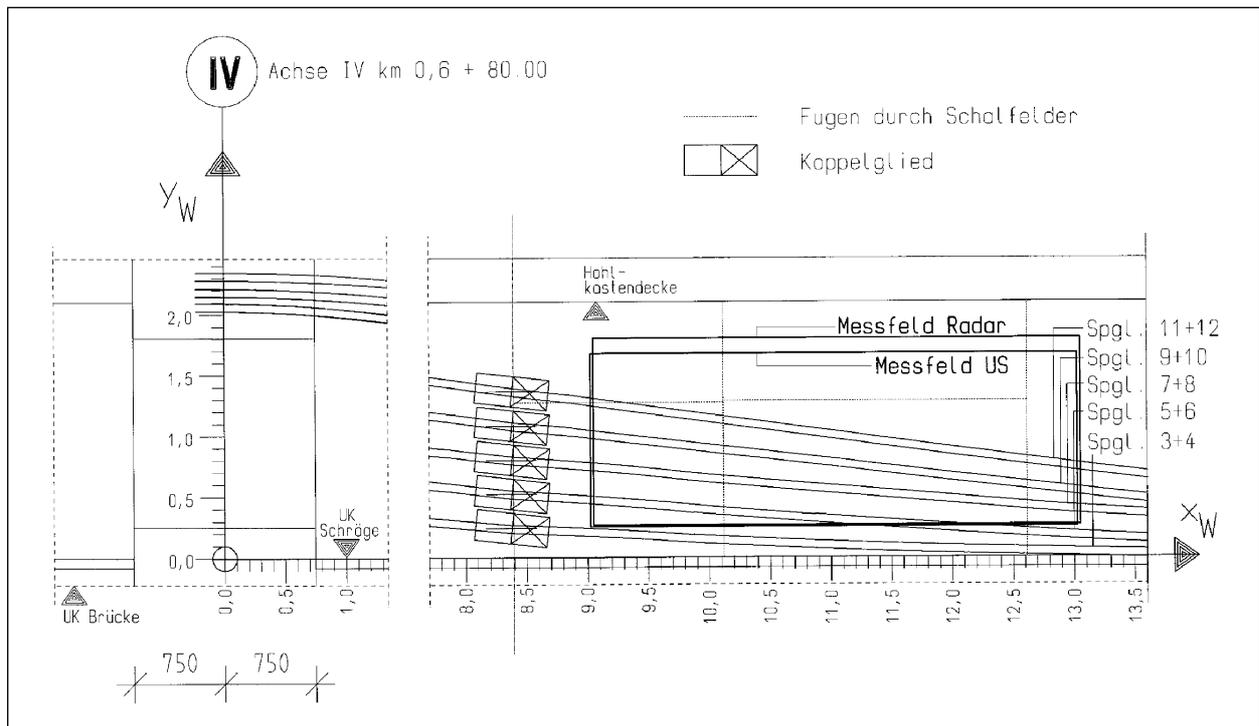
Bild 37: Messfläche am Hohlkastensteg mit den Messfeldern von Radar und Ultraschall-Echo

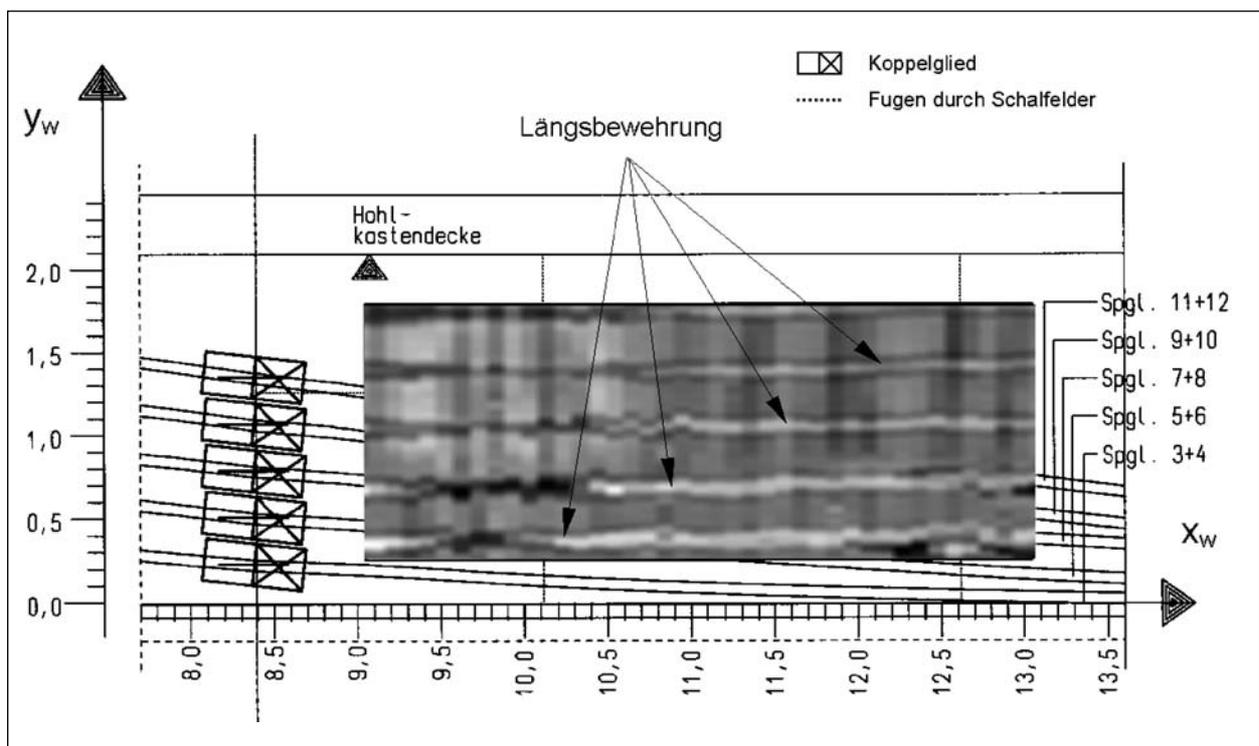
Bild 38: Radar: Tiefenschnitt in 5,8 cm, Radardatensatz aufgenommen mit der 1,5-GHz-Antenne mit senkrecht zur Messrichtung verlaufender Polarisationsrichtung am Hohlkastensteg (41 parallele in y-Richtung verlaufende Messspuren, Spurlänge $l = 1,54$ m, Spurbstand = 10 cm)

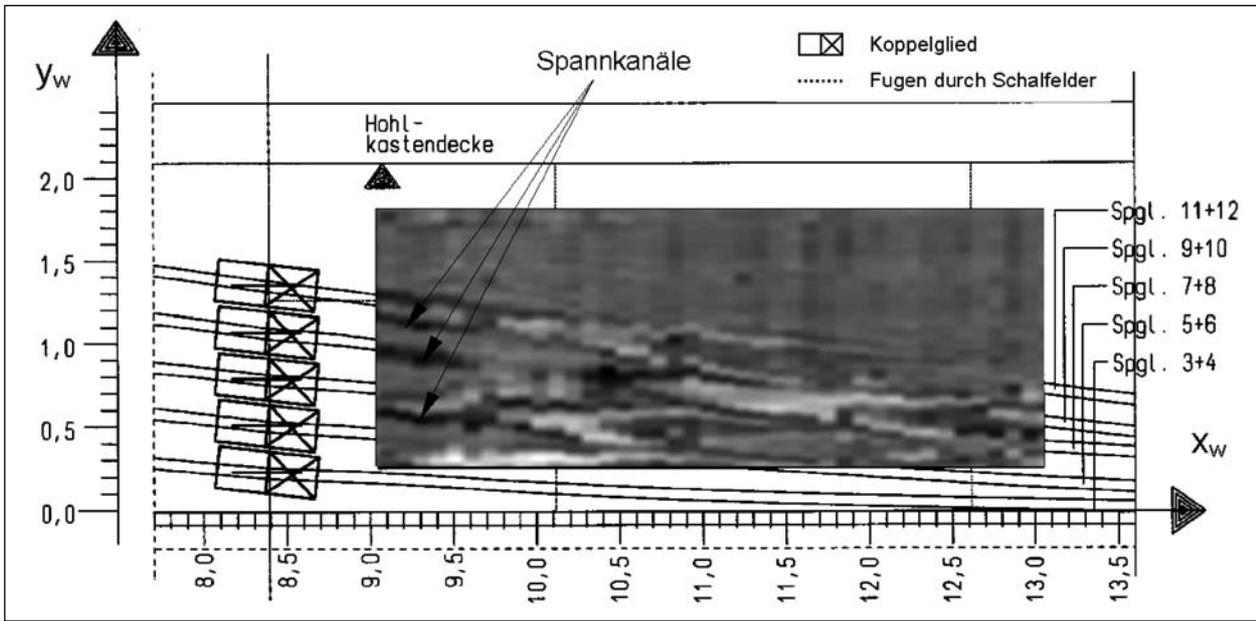
Bild 39: Radar: Tiefenschnitt in 15,6 cm, Radardatensatz aufgenommen mit der 1,5-GHz-Antenne mit senkrecht zur Messrichtung verlaufender Polarisationsrichtung am Hohlkastensteg (41 parallele in y-Richtung verlaufende Messspuren)

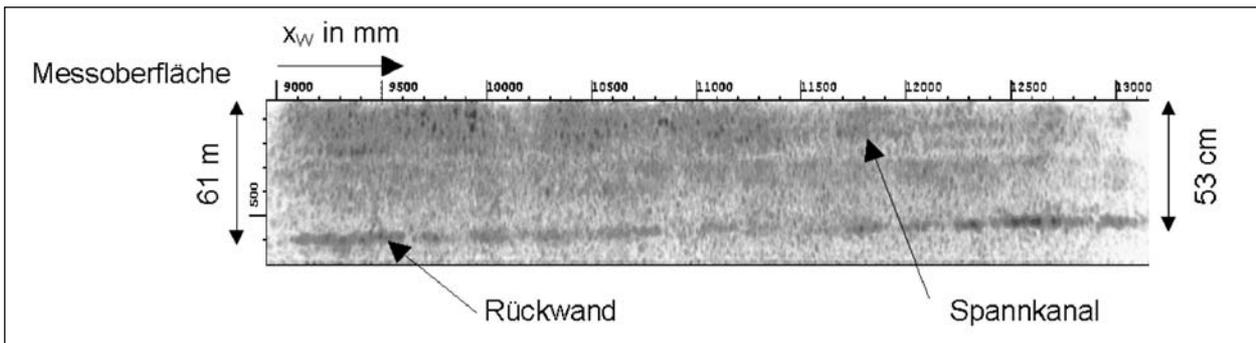
Bild 40: Ultraschall-Echo, Messfeld HKS: SAFT-B-Projektion entlang der x_w -Achse bei $y_w = 400-1.010$ mm (horizontaler Schnitt durch den gevouteten Hohlkastensteg)

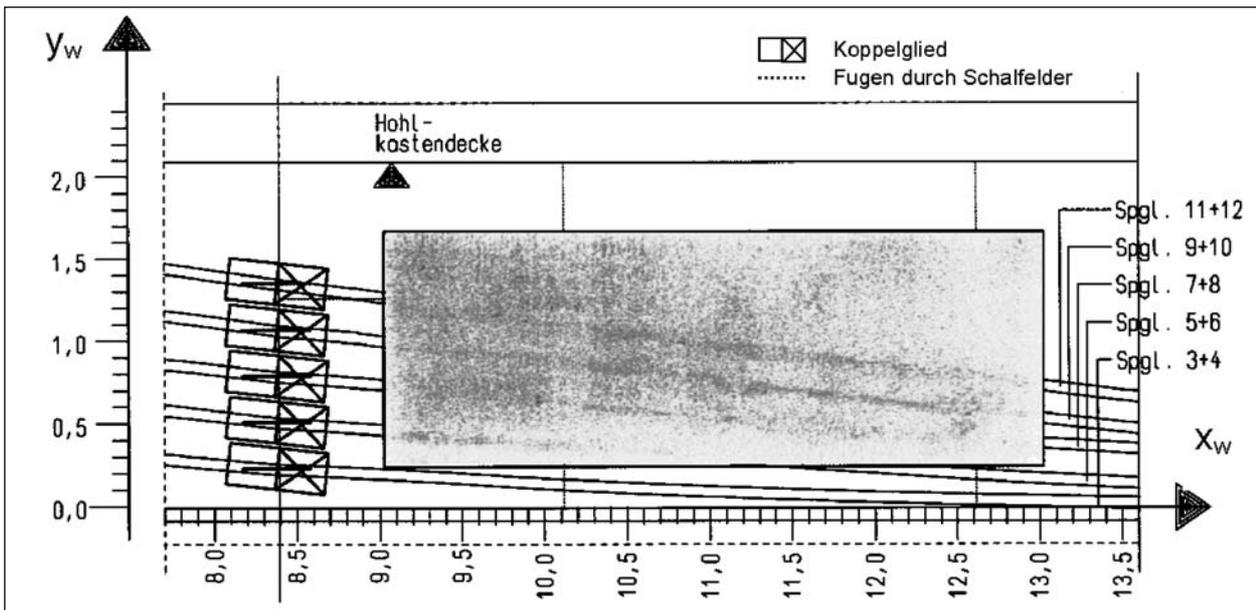
Bild 41: Ultraschall-Echo, Messfeld HKS: SAFT-C-Projektion in einer Tiefe von 102 m-202 mm

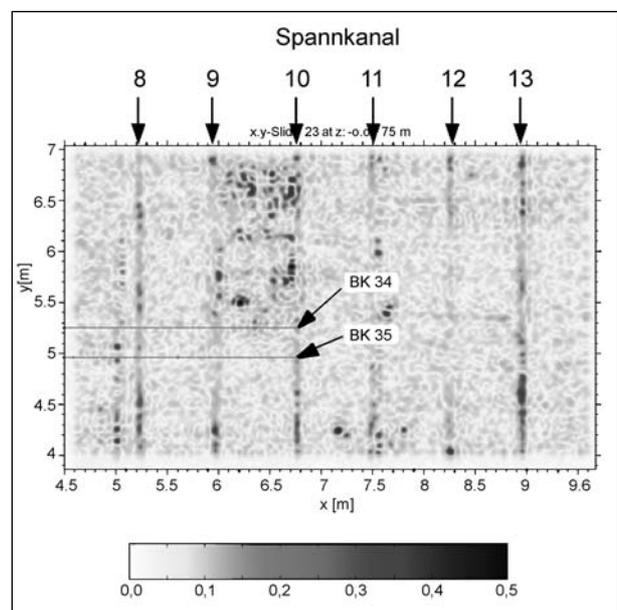
Bild 42: Ultraschall-Echo, Messfeld HKD: FT-SAFT-C-Bild in einer Messtiefe von 8,8 cm, $v = 2.700$ m/s

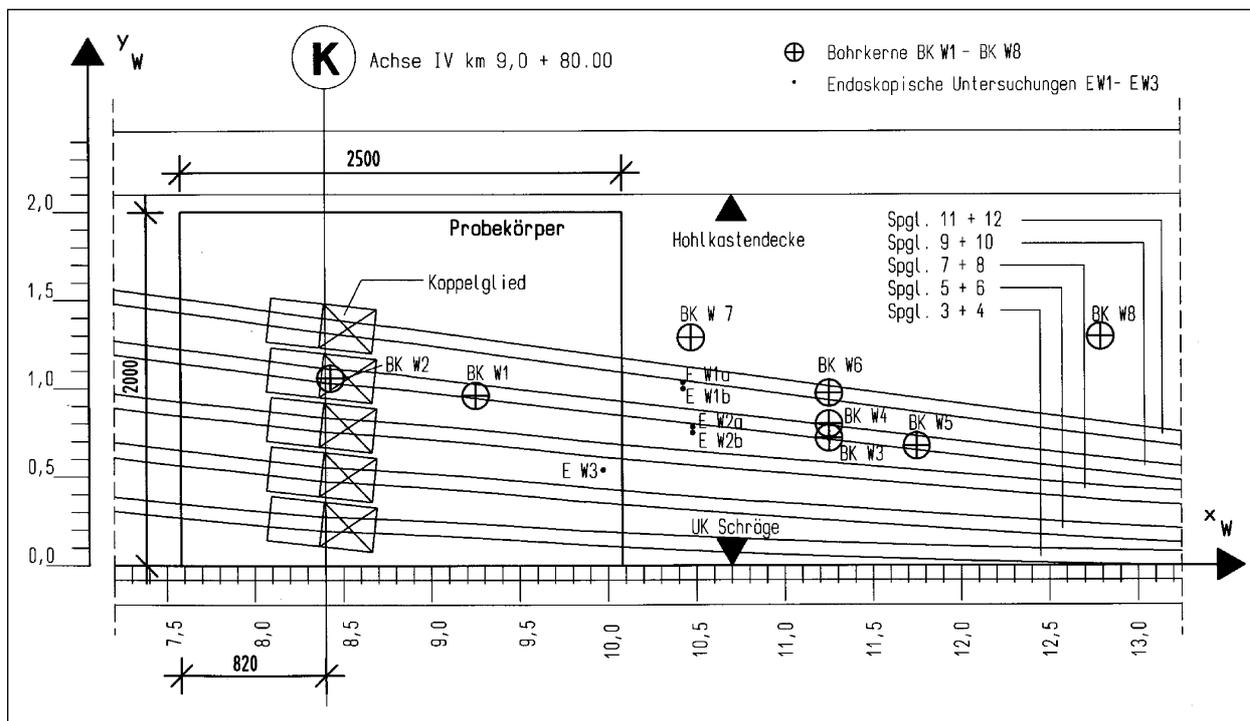
Bild 43: Positionen der Sondierungen und der Bohrkernentnahmen am Hohlkastensteg (Ansicht Innenseite)

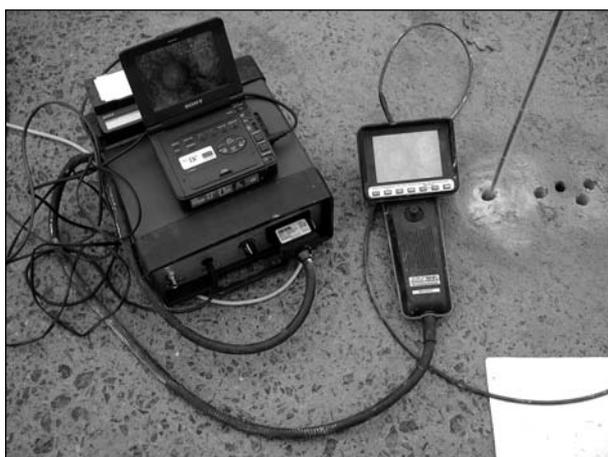
Bild 44: Videoskop

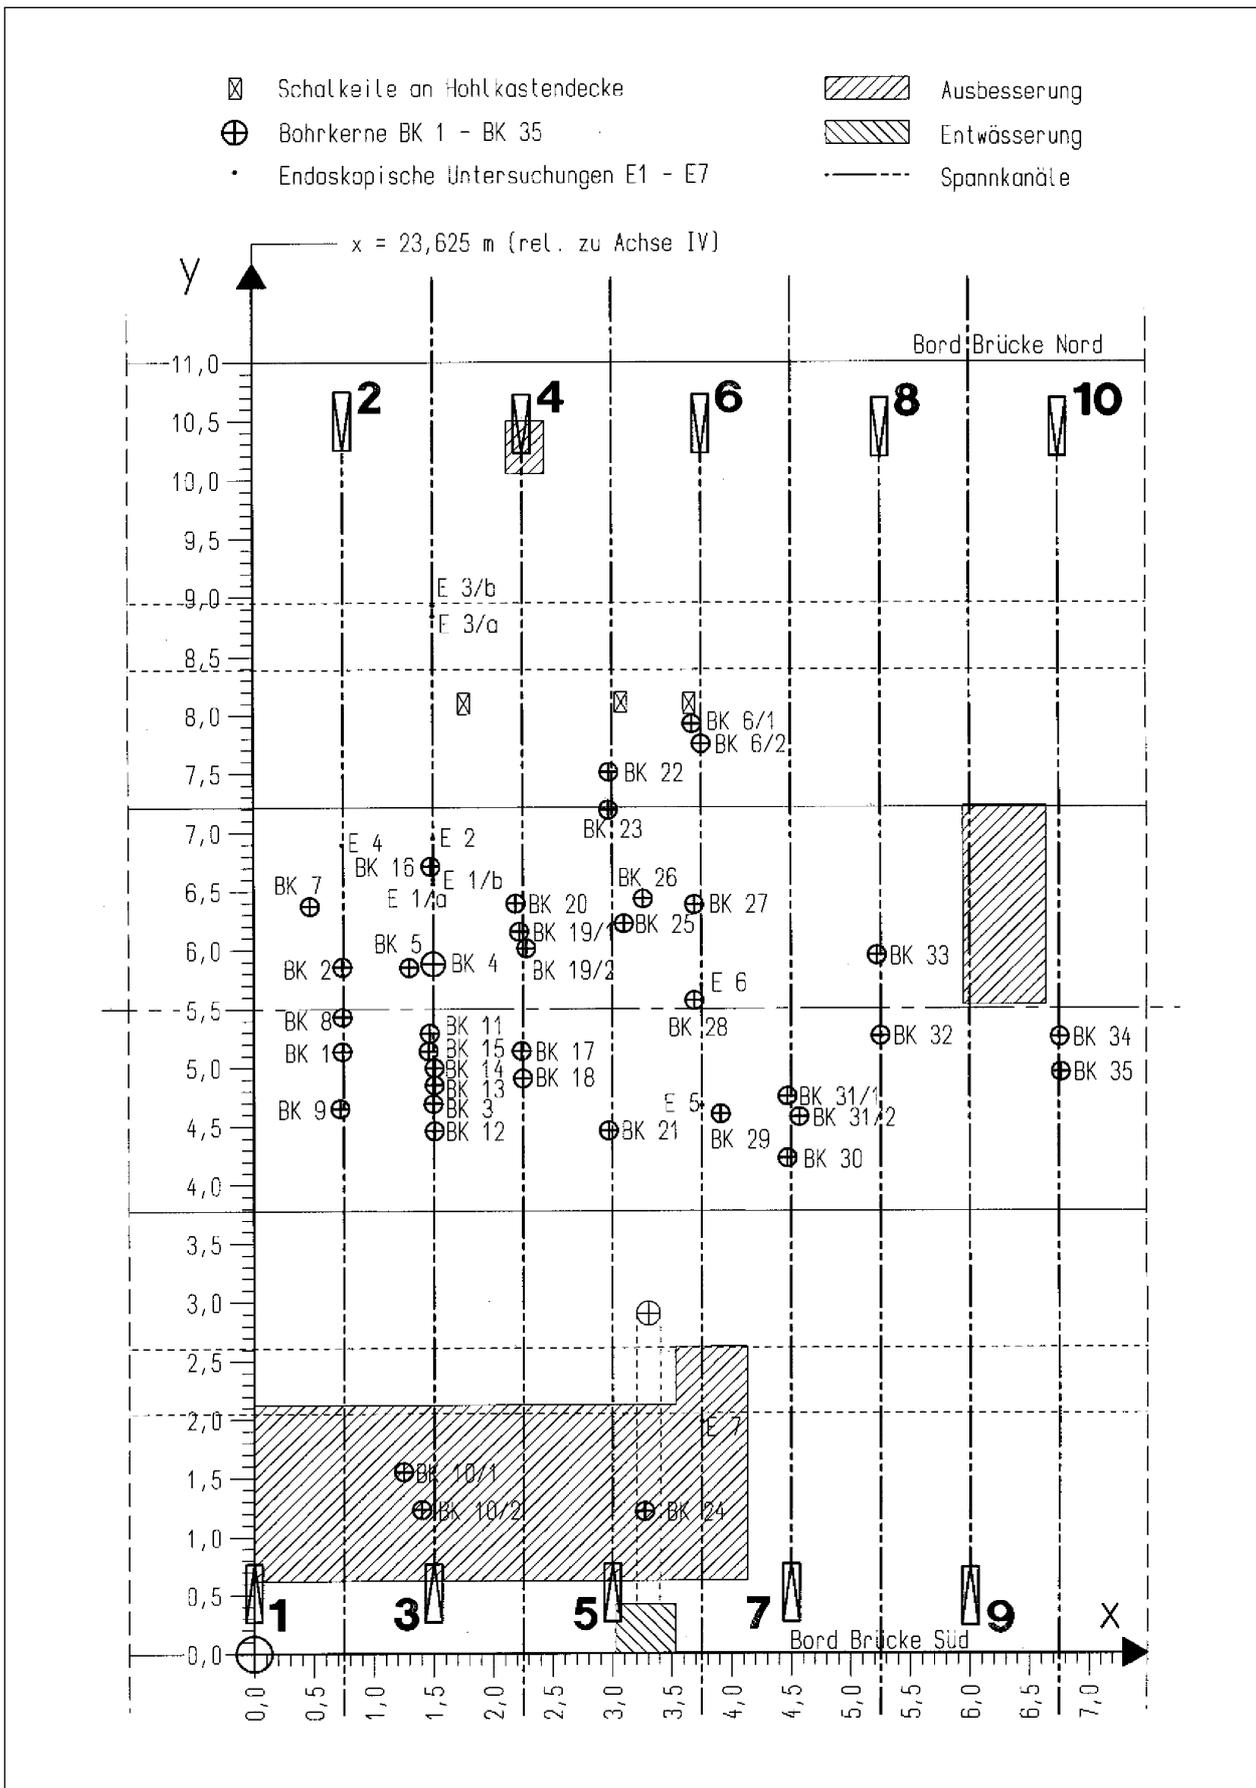
Bild 45: Positionen der Sondierungen und der Bohrkernentnahmen auf der Fahrbahnplatte

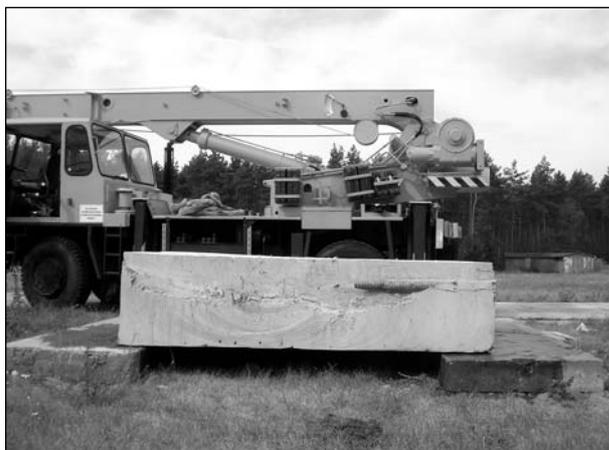
Bild 46: Probekörper aus dem Hohlkastensteg, Lagerung auf dem Testgelände der BAM in Horstwalde

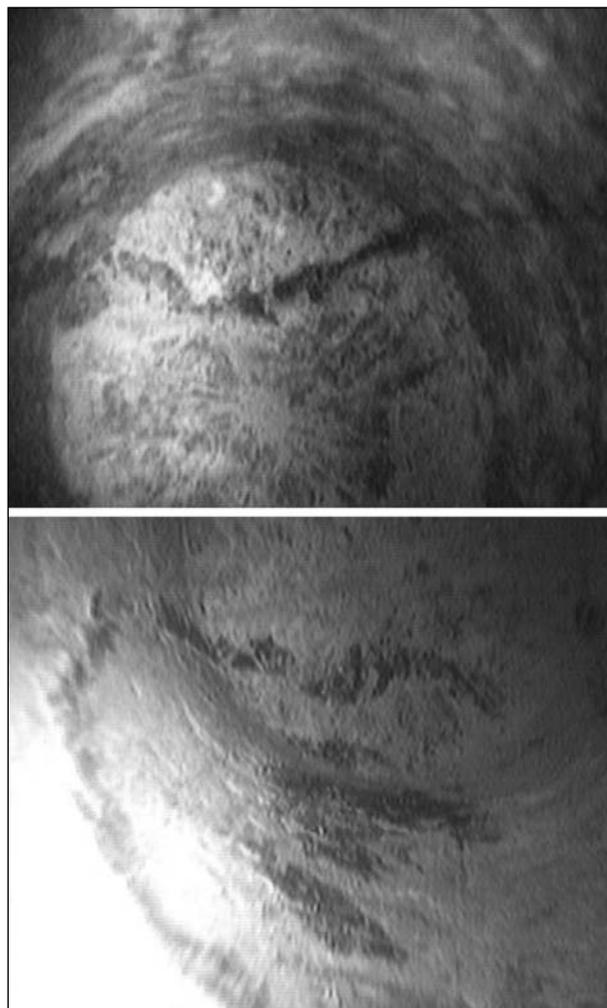
Bild 47: Videoaufnahmen der Sondierung E 3b (oben: Fahrbahnplatte) und Sondierung EW 2a (unten: Hohlkastensteg)

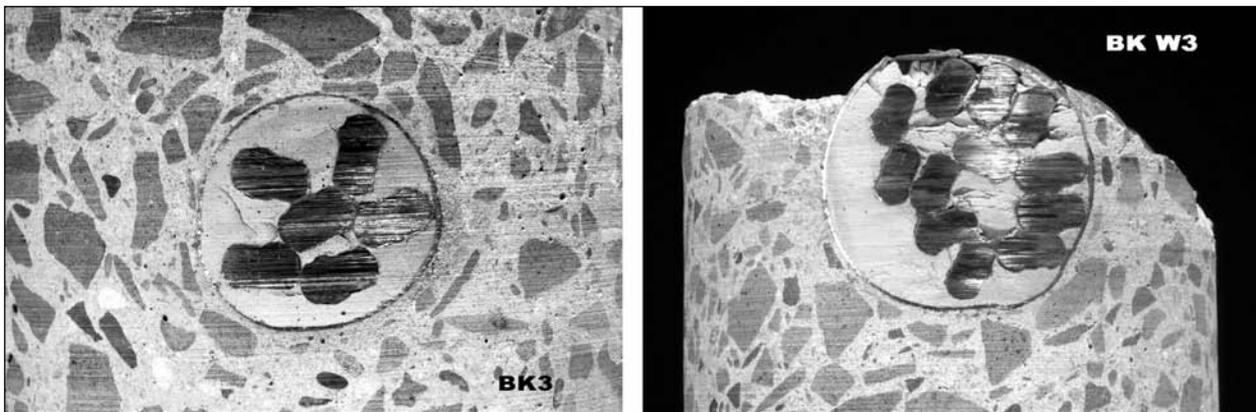
Bild 48: Spannkanaal Bohrkern BK 3 (Fahrbahnplatte) und im Bohrkern BK W3 (Hohlkastensteg)

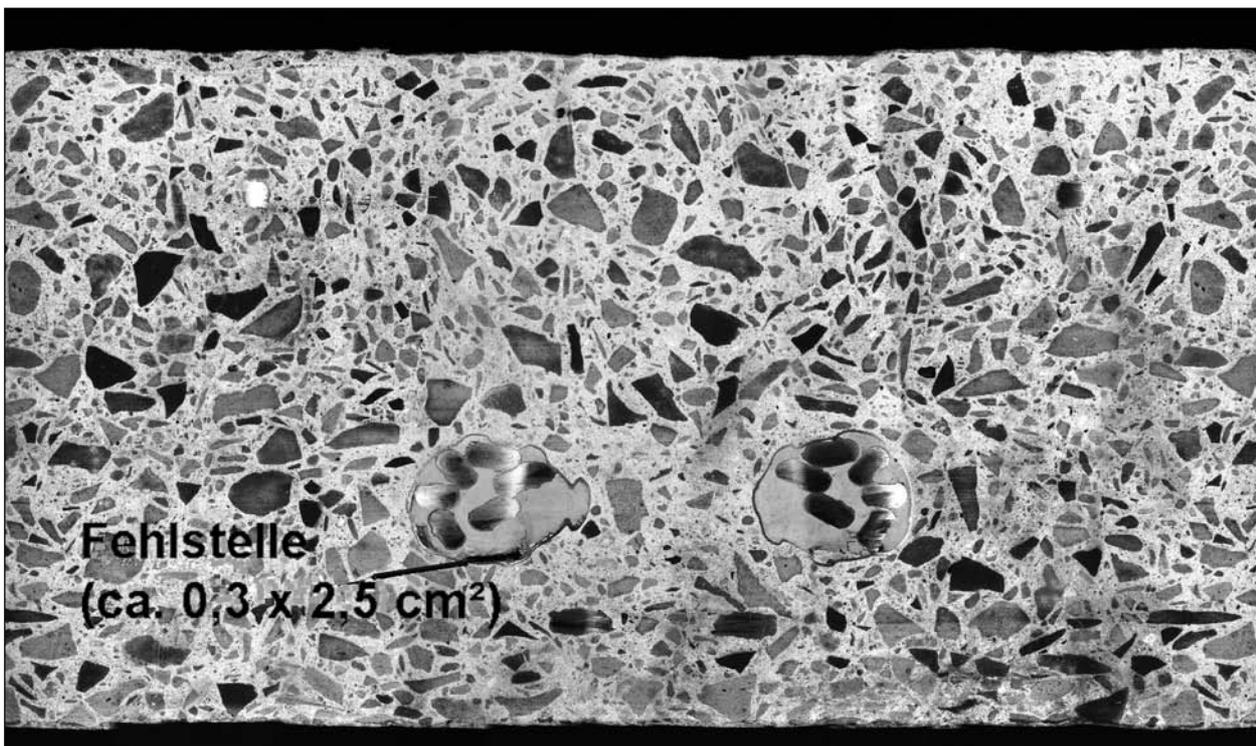
Bild 49: Abwicklung des Bohrkerns BK 35 (kleine Fehlstelle am linken Spannkanaalschnitt, Unterseite)

Außer an der Entnahmestelle des Bohrkerns BK 35 wurden die Spannkanaäle in einem sehr guten Verpresszustand vorgefunden. Weder an den Hüllrohren und dem Einpressmörtel noch an den Spanndrähten sind Schädigungen durch unsachgemäßes Verpressen oder durch Feuchte etc. zu erkennen.

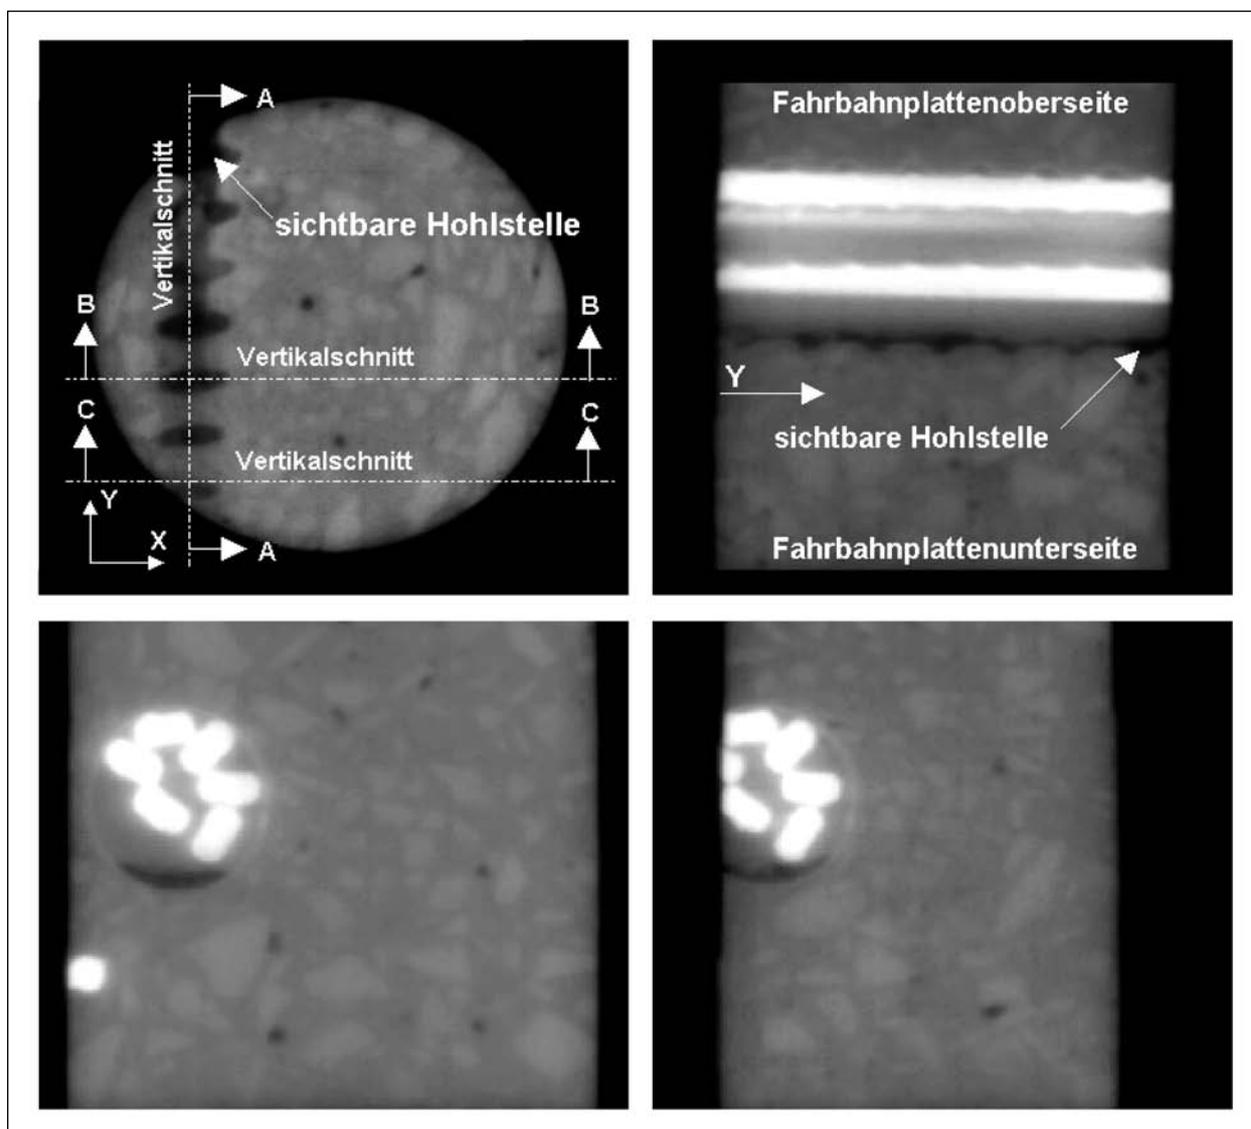
Bild 50: CT-Untersuchung am Bohrkern BK 35, oben links: Horizontalschnitt aus dem 3D-Bilddatensatz in Höhe der Luftlinse, oben rechts: Vertikalschnitt 1 aus dem 3D-Bilddatensatz entlang des Spannkansals, unten links: Vertikalschnitt 2, unten rechts: Vertikalschnitt 3

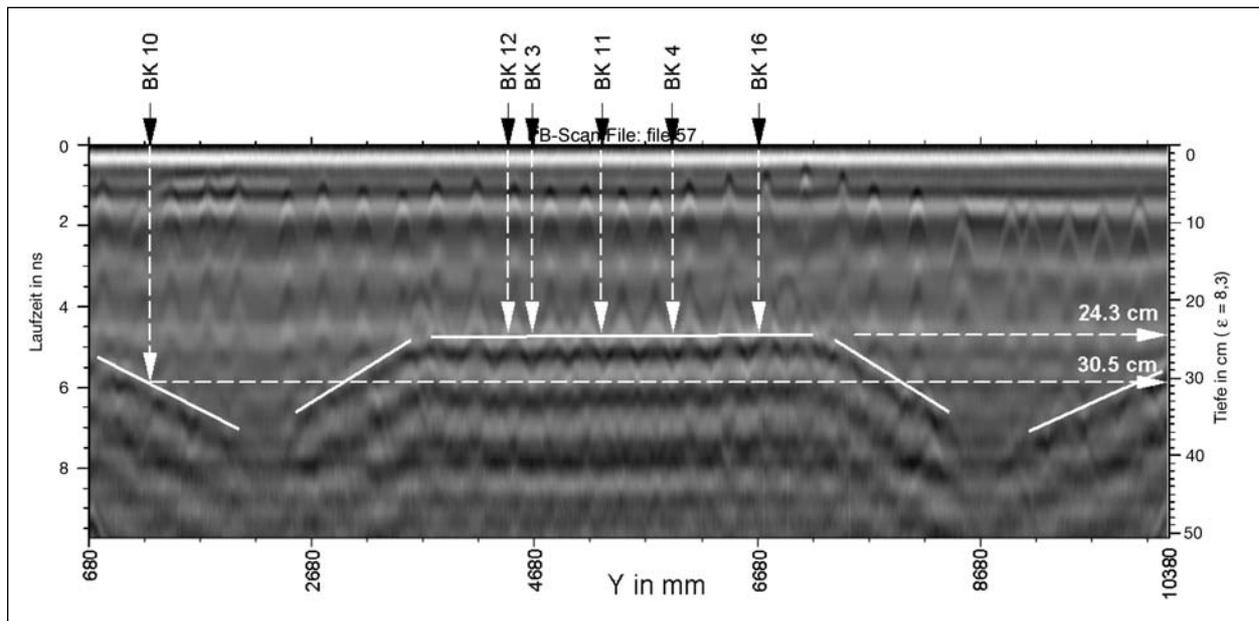
Bild 51: Radargramm aufgenommen entlang der y-Achse bei $x = 1,363$ m (1,5-GHz-Antenne, Polarisation senkrecht zur Messrichtung auf der Fahrbahnplatte)

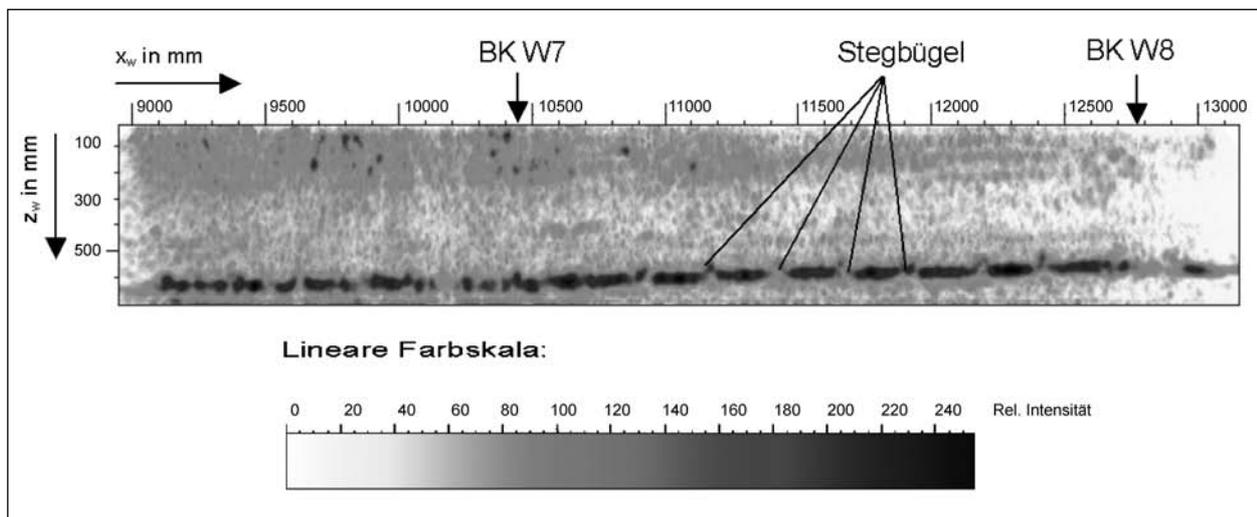
Bild 52: Ultraschall-Echo, Messfeld HKS: SAFT-B-Bild-Projektion über den gesamten Messbereich $y_w = 200-1.730$ mm, $v = 2.700$ m/s (horizontaler Schnitt durch den gevouteten Hohlkastensteg)

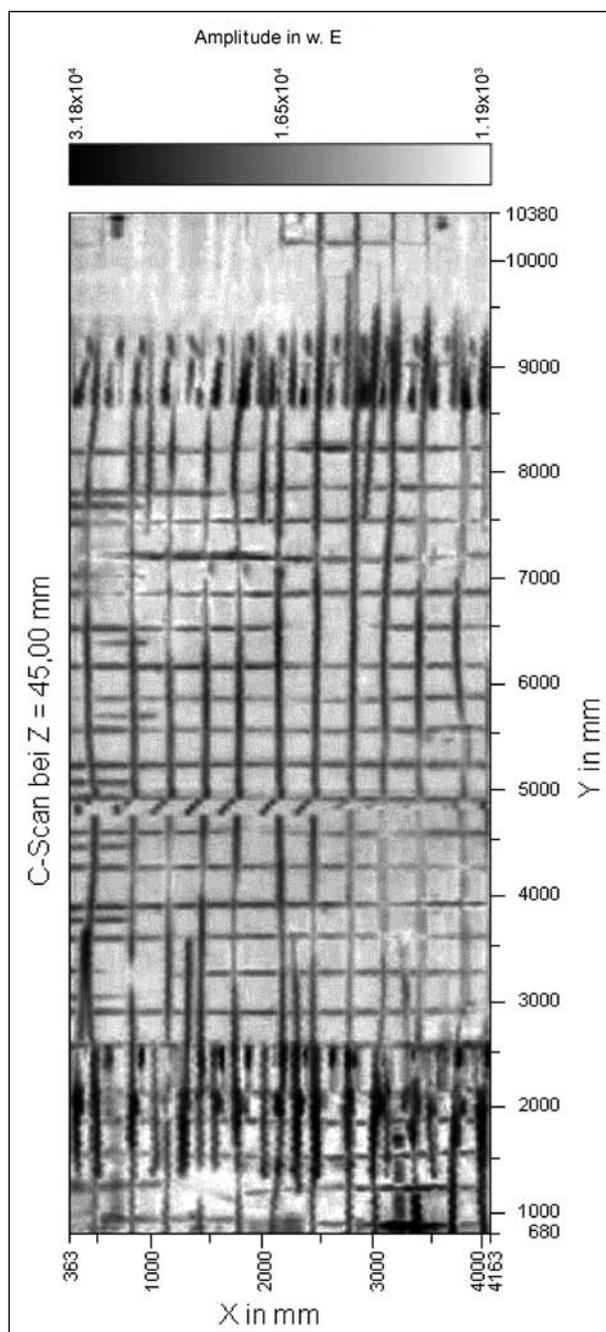
Bild 53: Radar, Messfeld FBP: SAFT-C-Bild des Fusionsdatensatzes in der Tiefe von 4,5 cm (obere Bewehrungslage)

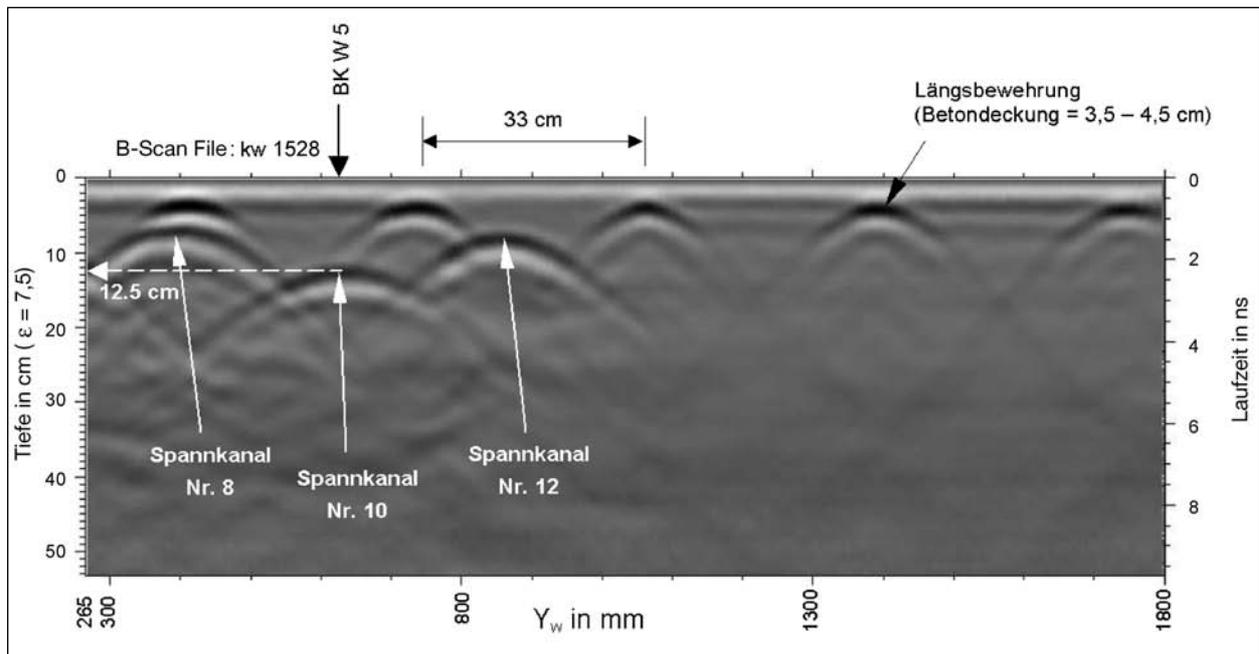
Bild 54: Radargramm entlang der y_w -Achse bei $x_w = 11,75$ m, aufgenommen mit der 1,5-GHz-Antenne (Polarisation senkrecht zur Messrichtung) am Hohlkastensteg. Die Position des auf der Messspur liegenden Bohrkerns ist im Radargramm mit der Spannkanalüberdeckung gekennzeichnet

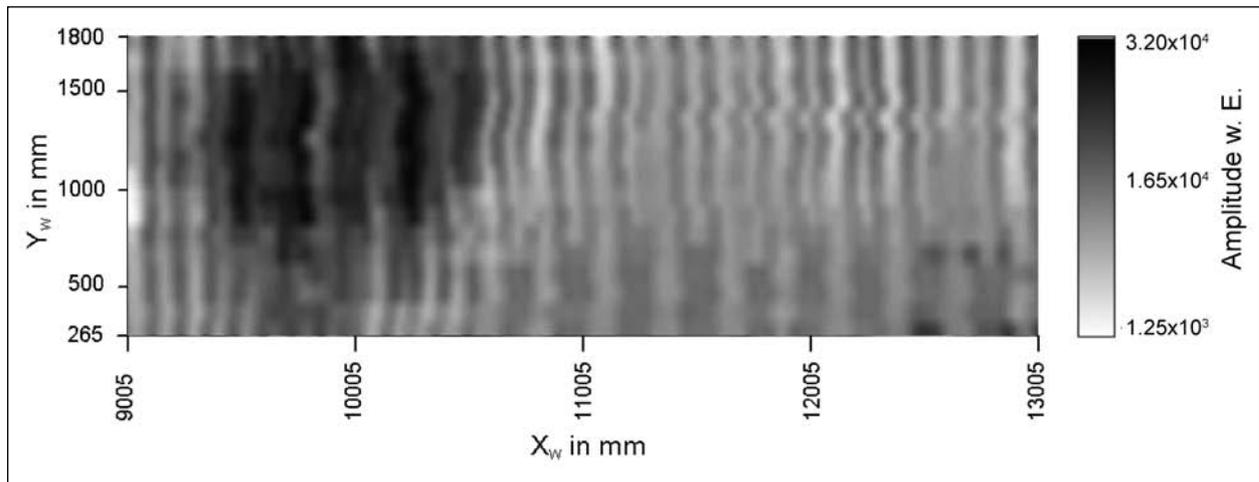
Bild 55: Radar, Tiefenschnitt in 5,2 cm Tiefe, Datensatz aufgenommen mit der 1,5-GHz-Antenne mit senkrecht zur Messrichtung verlaufender Polarisationsrichtung am Hohlkastensteg (Messspuren parallel zur x_w -Achse)

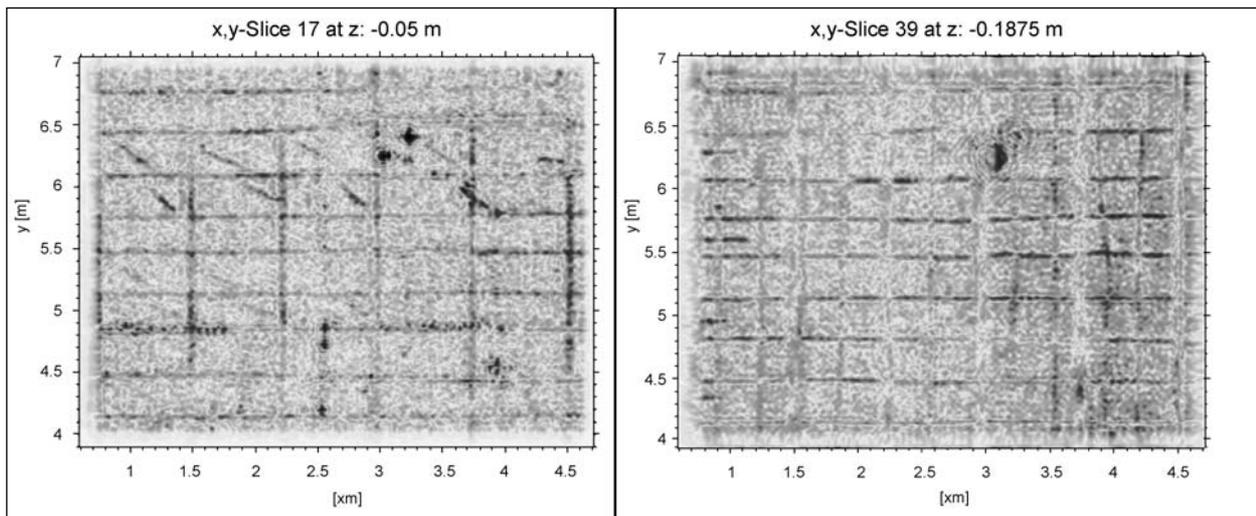
Bild 56: Ultraschall-Echo, HKD, Messfeld US1: links – FT-SAFT-C-Bild in der Messtiefe von 18,8 cm (obere Bewehrungslage), rechts – FT-SAFT-C-Bild in der Messtiefe von 5 cm (untere Bewehrungslage), Farbskala siehe Bild 52

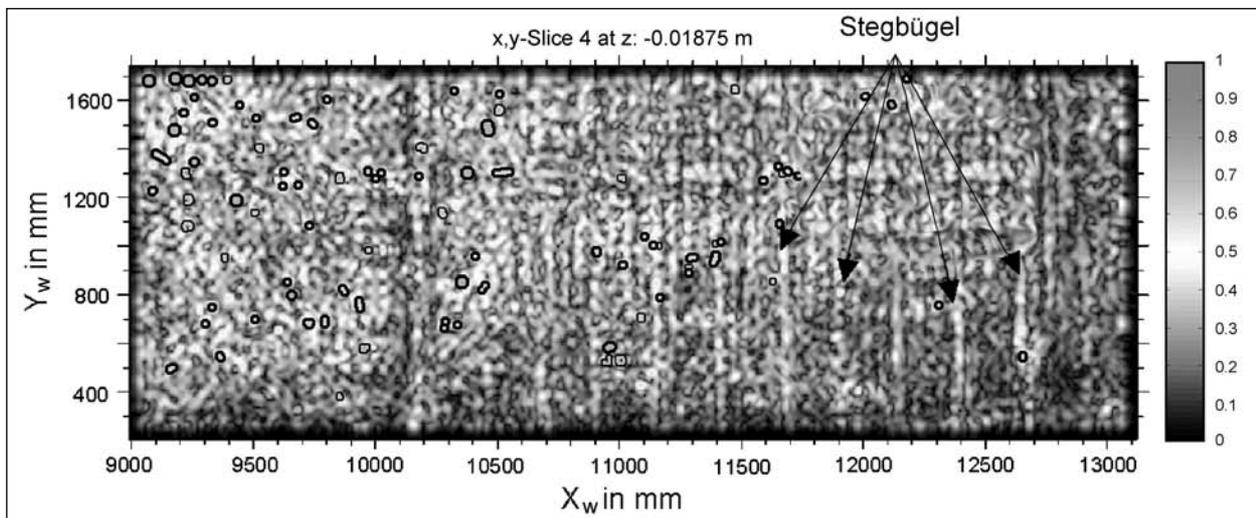
Bild 57: Ultraschall-Echo, Messfeld HKS: FT-SAFT-C-Bild in der Messtiefe von $z_w = 19$ mm

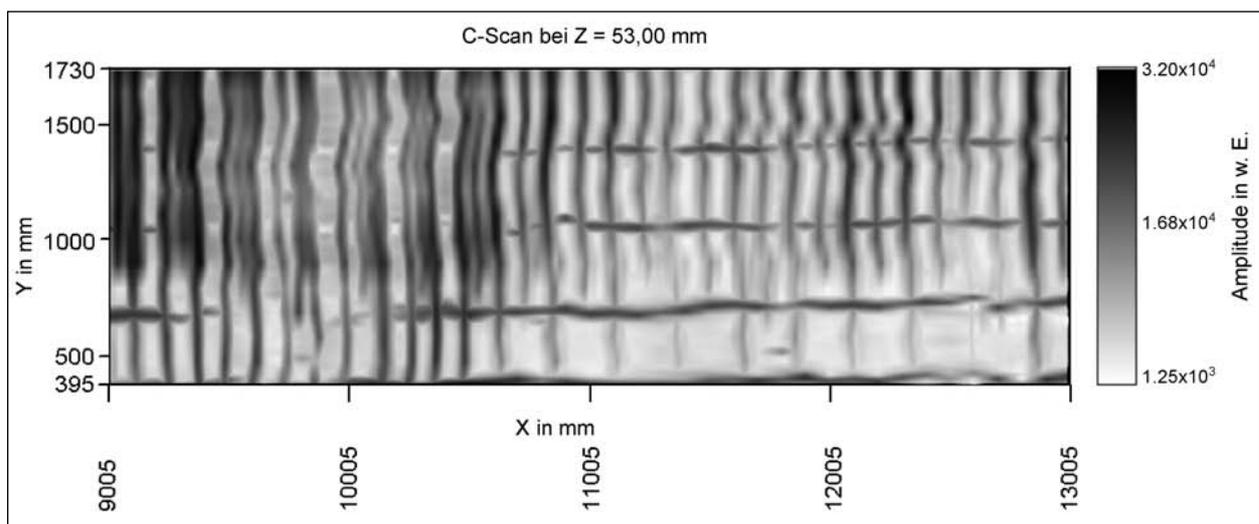
Bild 58: Datenfusion von zwei Radardatensätzen und einem Ultraschalldatensatz – C-Bild in der Messtiefe von 5,2 cm (Messfeld HKS)

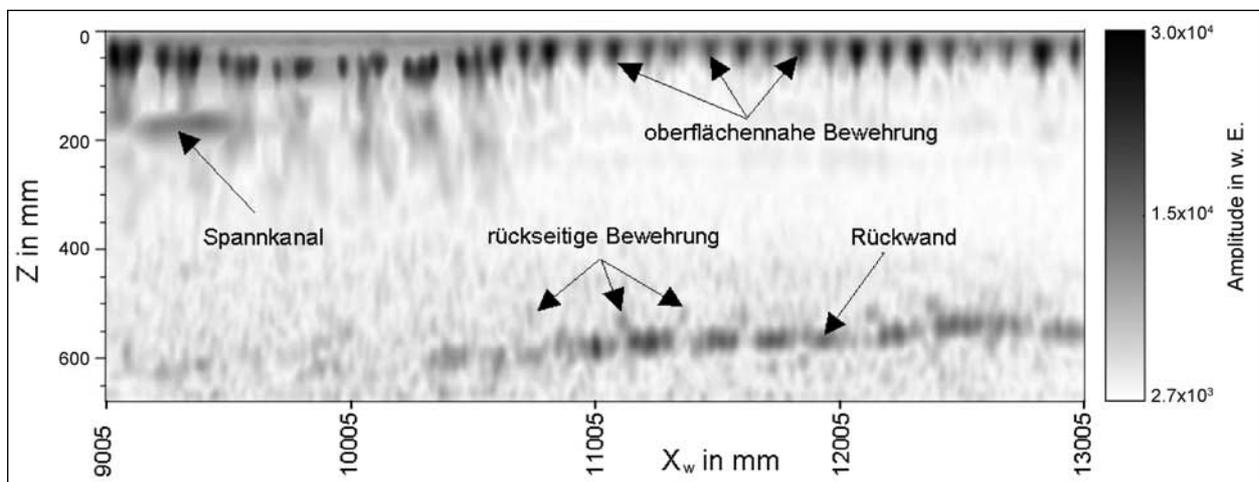
Bild 59: Datenfusion von zwei Radardatensätzen und einem Ultraschalldatensatz – B-Bild entlang der x_w -Achse bei $y = 1.175$ mm (Messfeld HKS)

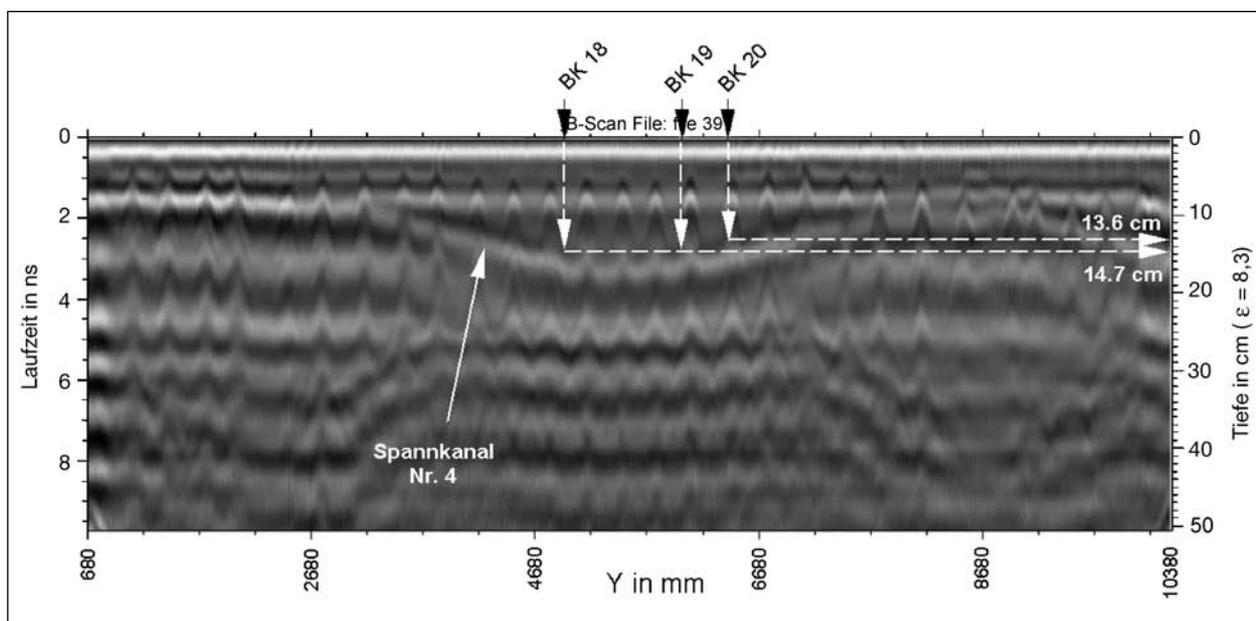
Bild 60: Radargramm entlang des Spannkanals Nr. 4 bei $x = 2.260$ mm, aufgenommen auf der Fahrbahnplatte (1,5-GHz-Antenne, Polarisation senkrecht zur Messrichtung)

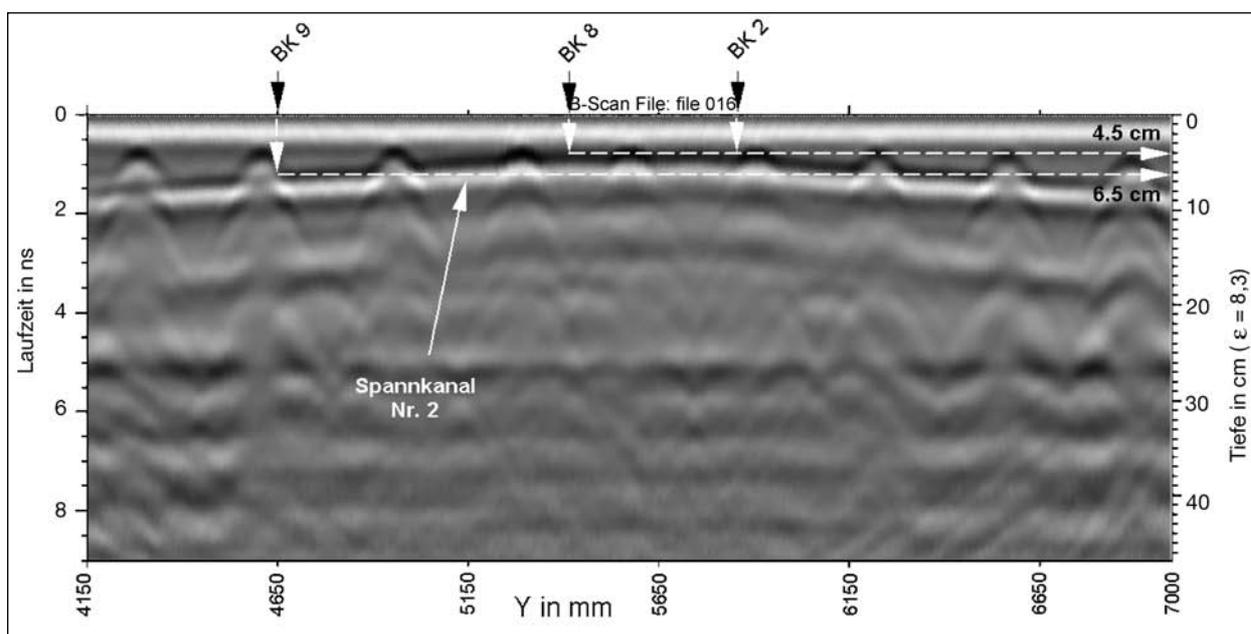
Bild 61: Radargramm entlang des Spannkanales Nr. 2 bei $x = 770$ mm, aufgenommen an der Hohlkastendecke (Polarisation senkrecht zur Messrichtung)
