Scannende Verfahren der zerstörungsfreien Prüfung für Brückenbauwerke

Berichte der
Bundesanstalt für Straßenwesen

Brücken- und Ingenieurbau Heft B 48

Bericht zum Forschungsprojekt 03243 des Arbeitsprogrammes der Bundesanstalt für Straßenwesen:
Scannende Verfahren der zerstörungsfreien Prüfung für Brückenbauwerke

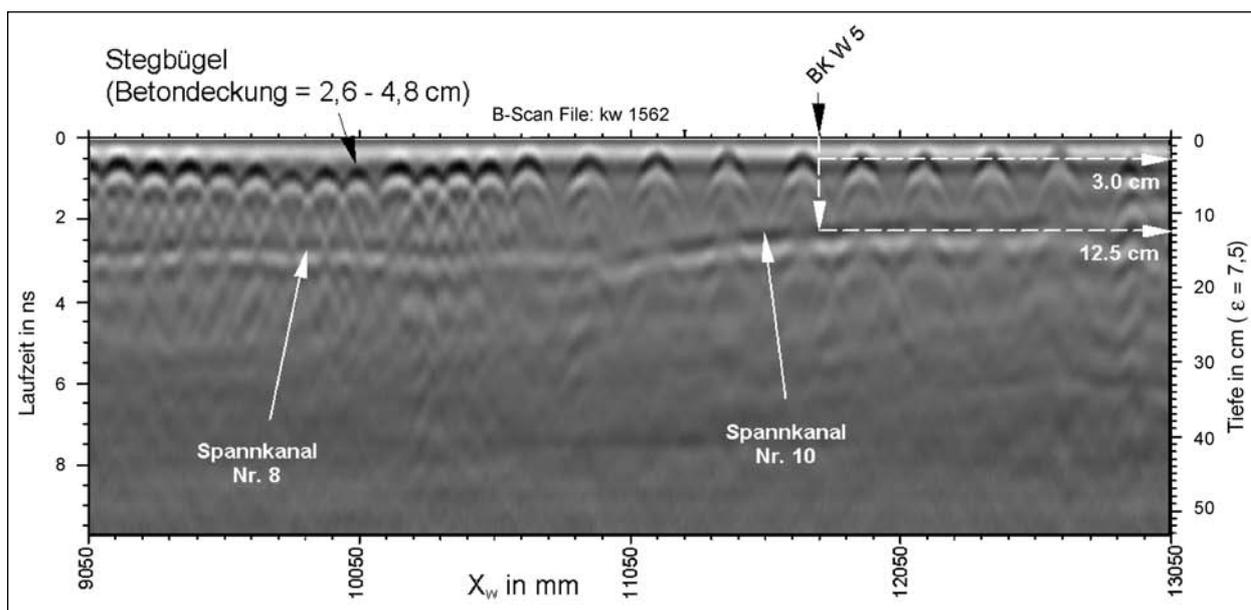
Bild 62: Radargramm bei $y_w = 600$ mm am Hohlkastesteg, aufgenommen mit der 1,5-GHz-Antenne (Polarisation senkrecht zur Messrichtung)

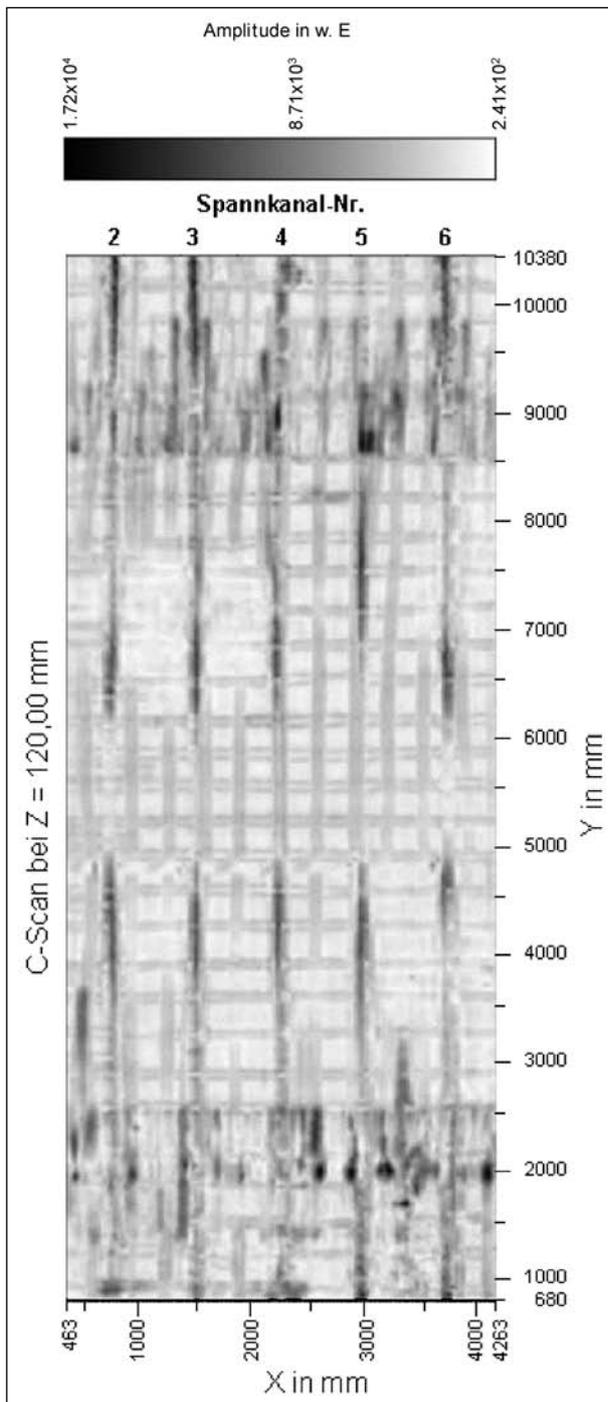
Bild 63: Radar: Spannkanäle und Bewehrungsmatten (FBP) – SAFT-C-Bild in der Tiefe von 12 cm

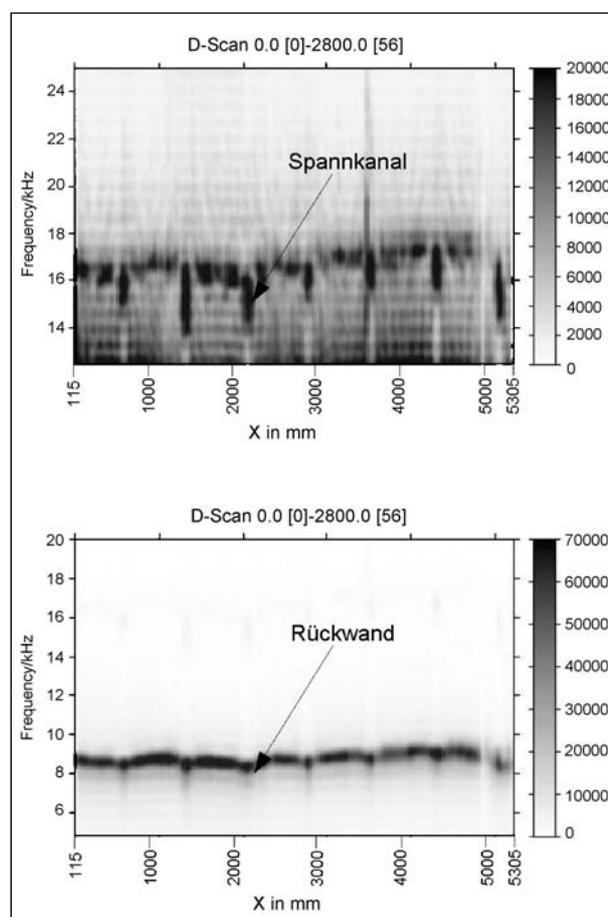
Bild 65: Darstellung eines Impact-Echogramms entlang der x-Achse bei $y = 6.945-4.145$ mm (Messfeld HKD)

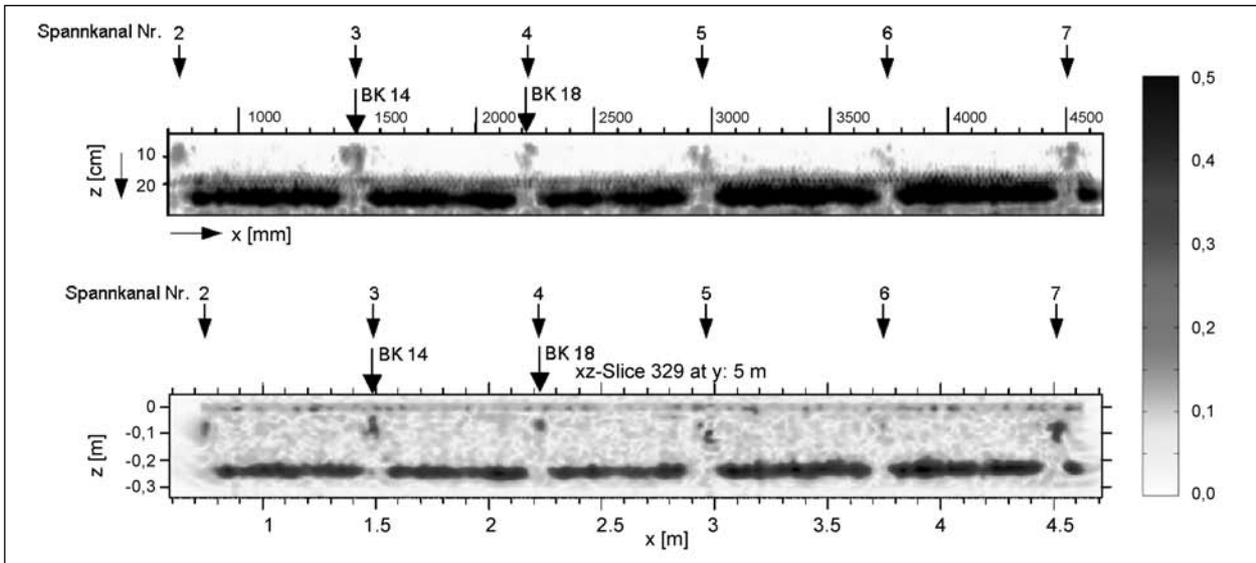
Bild 67: Ultraschall-Echo (HKD): oben: SAFT-B-Projektion von $y = 4.900 \text{ mm}$ - 5.200 mm (HKD), unten: FT-SAFT-B-Bild bei $y = 5.000 \text{ mm}$

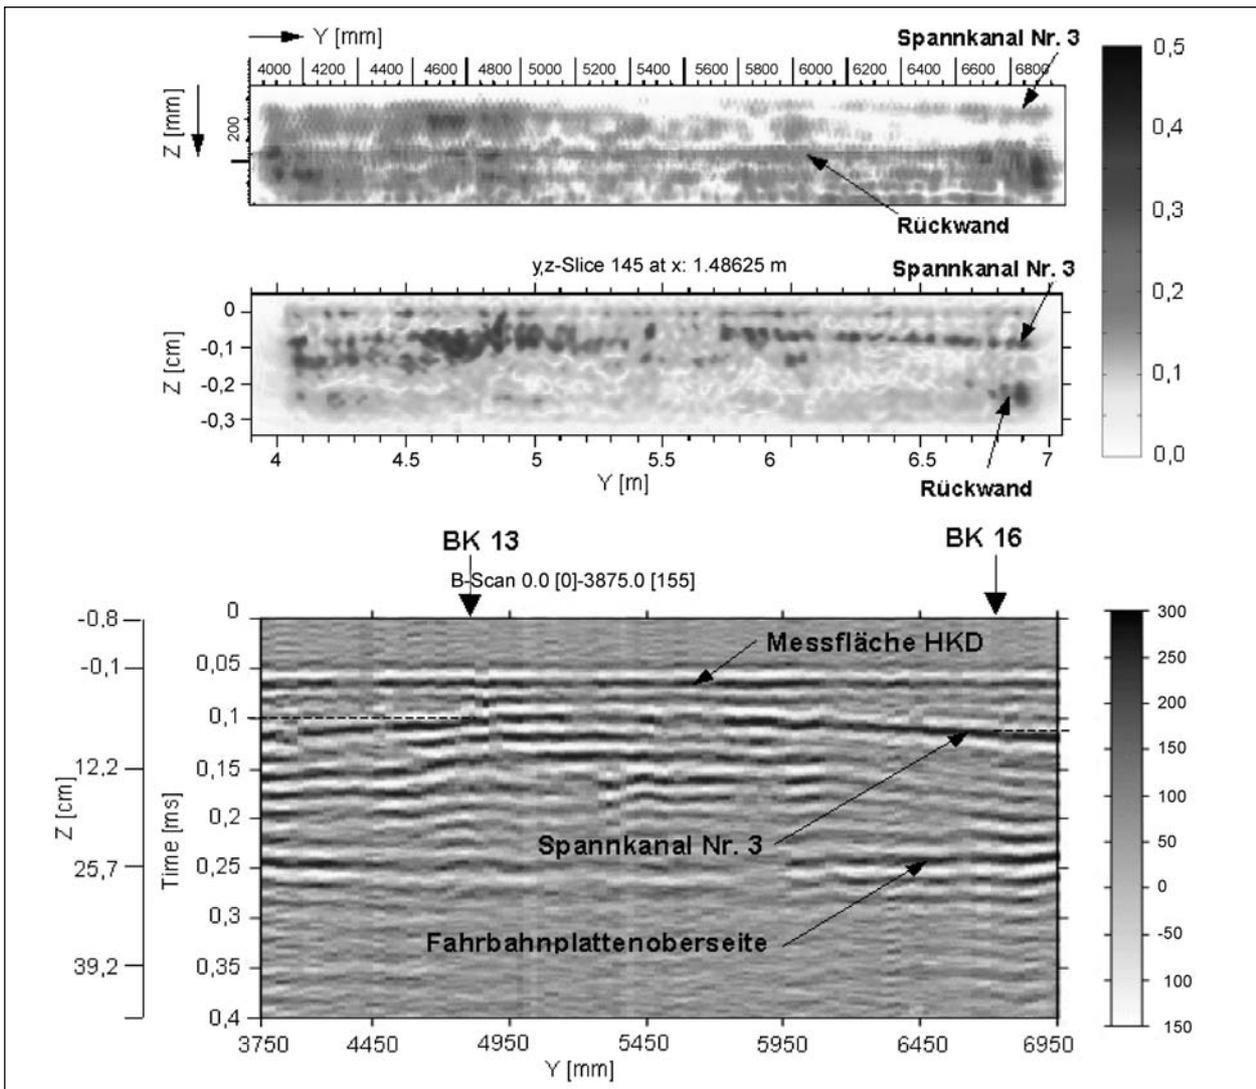
Bild 68: Ultraschall-Echo, Spannkanal Nr. 3 (HKD): oben: SAFT-B-Projektion von $x = 1.430 \text{ mm}$ - 1.520 mm , Mitte: FT-SAFT-B-Bild bei $x = 1.486 \text{ mm}$, unten: B-Bild bei $x = 1.480 \text{ mm}$

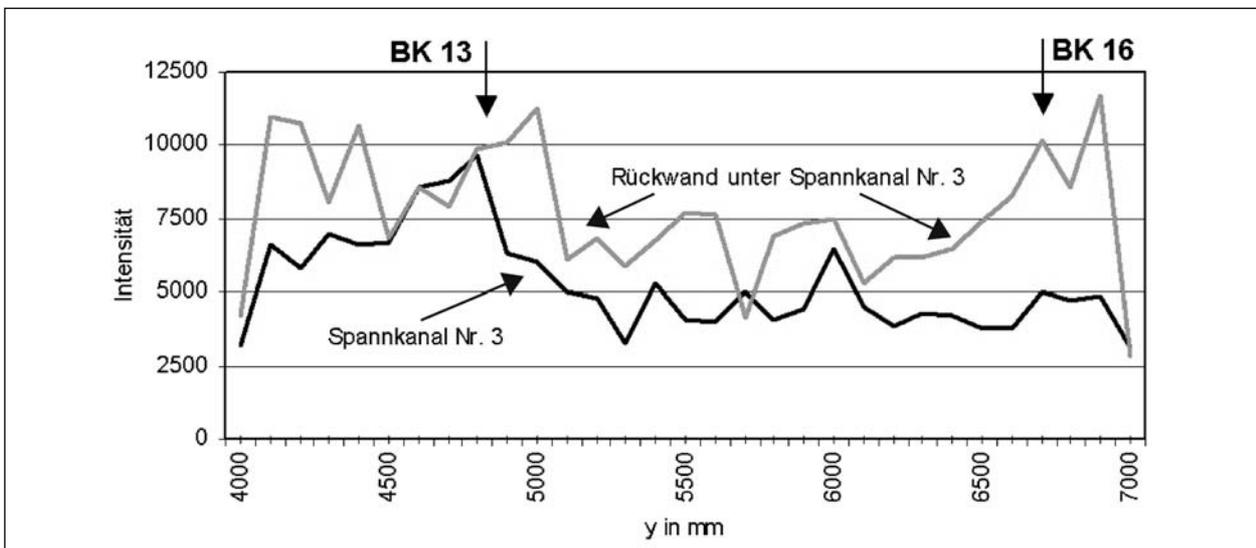
Bild 69: Ultraschall-Echo, Messfeld HKD: Vergleich der Reflexionsintensitäten aus der Tiefe des Spannkanales Nr. 3 und der vom Spannkanal abgeschatteten Bauteilrückwand

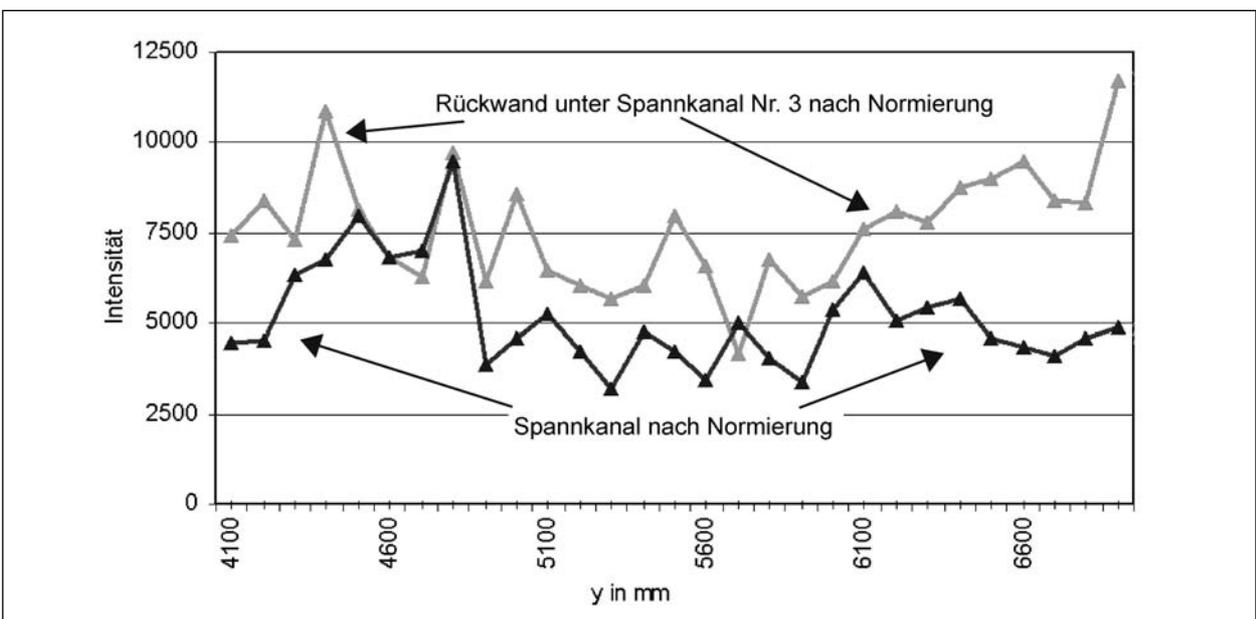
Bild 70: Ultraschall-Echo, Messfeld HKD: Vergleich der Reflexionsintensitäten aus der Tiefe des Spannkanales Nr. 3 und der vom Spannkanal abgeschatteten Bauteilrückwand nach Normierung auf die mittlere Intensität der Rückwandreflexe neben dem Spannkanal (Mittelwert = 16.215, siehe Bild 64)

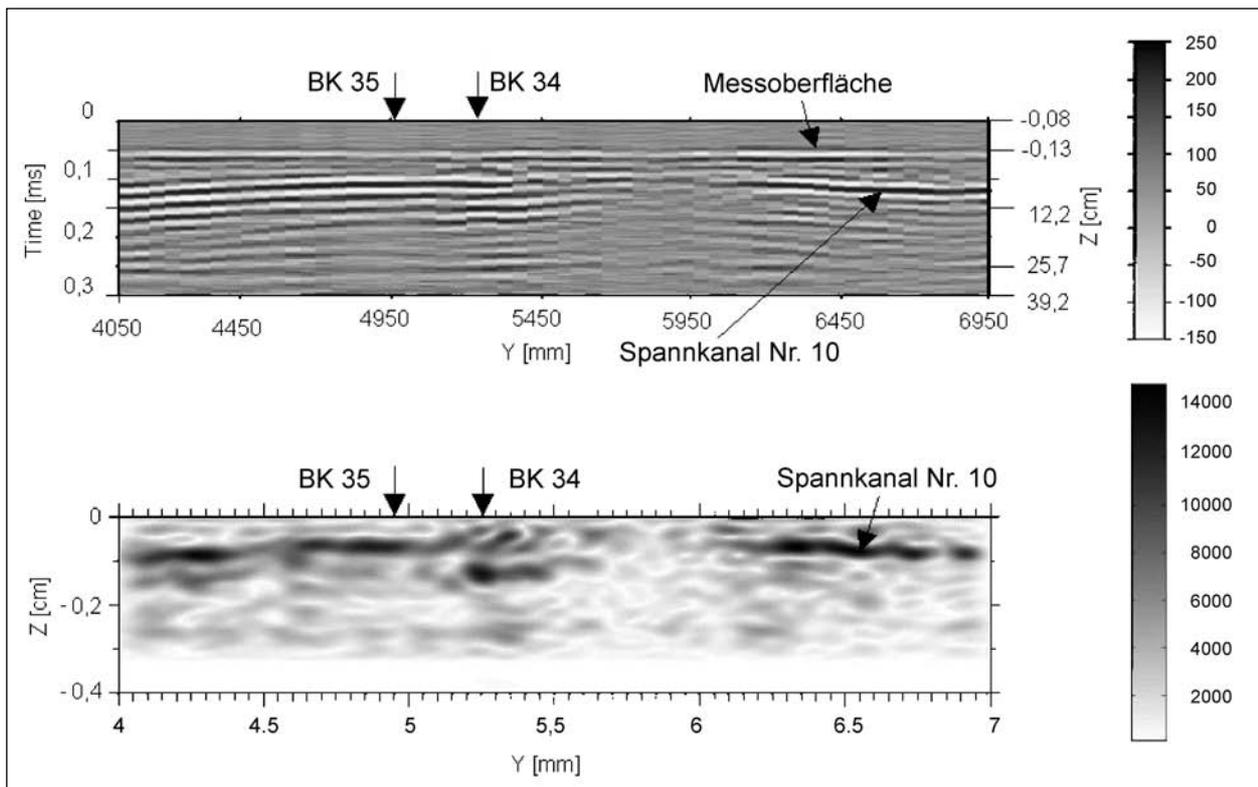
Bild 73: Ultraschall-Echo, Spannkanal Nr. 10 (HKD): oben: B-Bild bei $x = 6.750$ mm, unten: FT-SAFT-Bild bei $x = 6.780$ mm

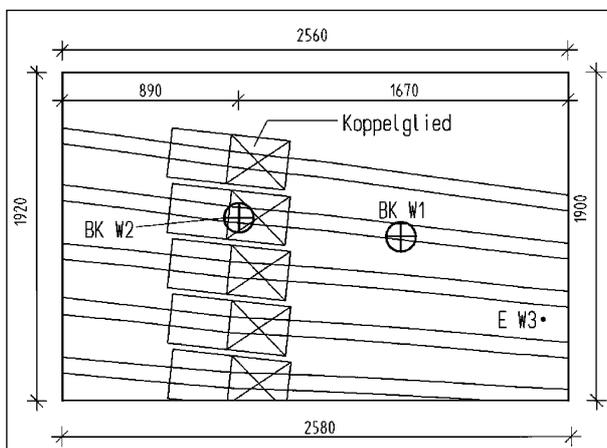
Bild 74: Probekörper: Teilstück aus dem Hohlkastensteg im Bereich der Koppelglieder
