Nachhaltige und effiziente Sanierung von Schlaglöchern

Straßenbau Heft S 104

Christian Thienert

STUVA – Studiengesellschaft für
Tunnel und Verkehrsanlagen e. V.
Köln

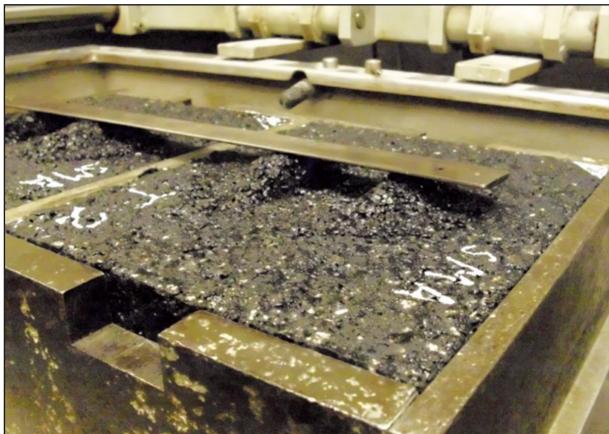
Fig. 1: Test sample filled with repair material in groove formation test

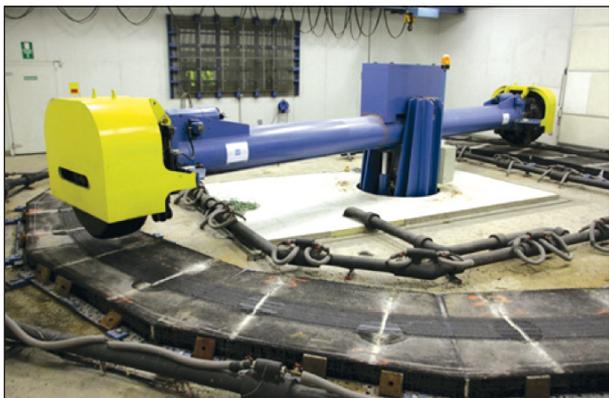
Fig. 2: Testing circuit at STUVA

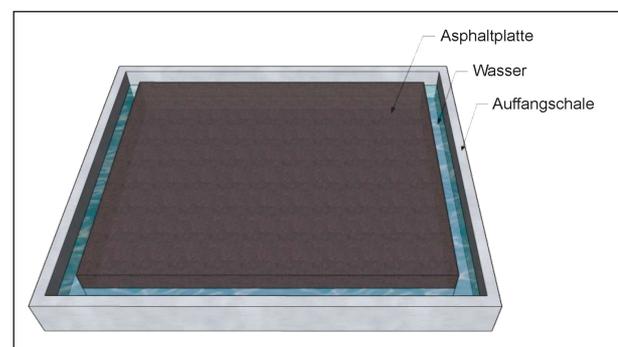
Bild 11: Schematischer Aufbau Methode I

die größer ist als die Asphaltprobeplatte selbst. Die Platte wird mit Wasser übergossen, bis sie zur Hälfte ihrer Höhe unter Wasser liegt (siehe Bild 11). Für die erste Frostperiode wird die mit Wasser gefüllte Schale inklusive der Platte über 24 Stunden in einer Kältekammer bei -20°C gelagert. Anschließend wird die Platte außerhalb der Kältekammer an der Oberfläche erwärmt und so einer Tauperiode unterzogen. Hierzu werden zwei Stahlplatten (mit Abmessungen entsprechend der Asphaltprobeplatte von $320 \times 260 \text{ mm}$) im Trockenschrank auf 50°C erwärmt und für 60 Minuten auf die Oberfläche der gefrorenen Asphaltprobeplatte gelegt. Die so angetaute Oberfläche wird danach mit Wasser übergossen und in einer zweiten Frostperiode in der Kältekammer ebenfalls über 24 Stunden bei -20°C gelagert. Nach dieser zweiten Frostperiode wird die Schale mit der Asphaltprobeplatte zum vollständigen Auftauen bei Raumtemperatur gelagert.

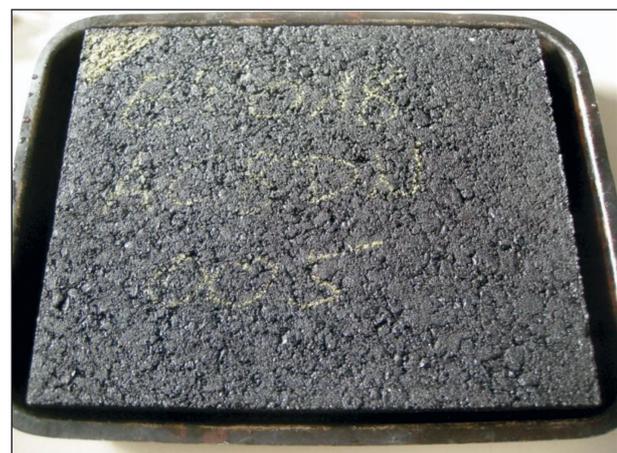
Bild 12: Schlagloch nach Methode I

Der erhoffte Effekt, dass sich die Oberfläche der Asphaltprobeplatte durch den Druck des Eises nach oben aufwölbt, bleibt aus (siehe Bild 12). Ob

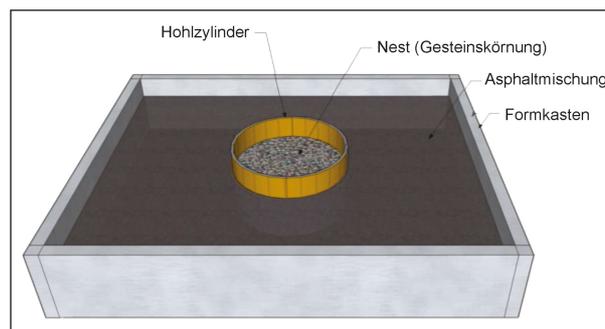
Bild 13: Schematischer Aufbau Methode II

Um die genannte Unwägbarkeit aus Methode I, an welcher Stelle das Schlagloch auftreten wird, auszuschließen, wird mit Methode II die Schädigungsstelle vorab festgelegt. Dieser Methode liegt die Idee zugrunde, dass das Auftreten von Schlaglöchern durch schlechte Verarbeitung beim Einbau der Deckschicht (z. B. entmischtes Mischgut, Kältenest etc.) begünstigt wird. Hierzu wird an definierter Stelle ein Nest mit Gesteinskörnung ohne Bindemittel in die Asphaltplatte eingebaut.

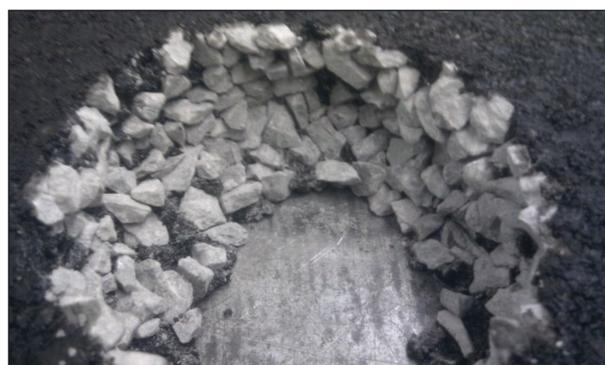
Bild 14: Schlagloch nach Methode II

Durch den Walzvorgang des Walzsektor-Verdichters schiebt sich jedoch Asphaltmischgut über das Nest, sodass das Schlagloch erst nach dem Wenden der Asphaltprobeplatte in etwa realen Randbedingungen bezüglich Geometrie entspricht und mit Sanierungsmaterial verfüllt werden kann. Dies er-

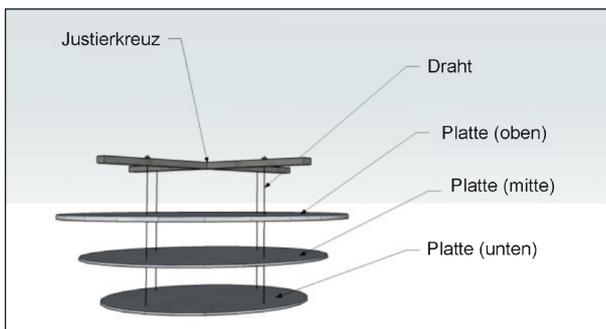
Bild 16: Aushubwerkzeug für Methode III

tens ca. 45° wurden die Durchmesser von mittlerer und oberer Platte entsprechend gewählt (siehe Bild 16). Das Anheben der Aushubplatte erfolgt mithilfe von vier über Kreuz angeordneten Drähten und einem Justierkreuz. Im Ergebnis liegt also ein Werkzeug vor, mit dem eine Durchstanzkegelneigung von ca. 45° gegen die Horizontale vorgegeben wird.

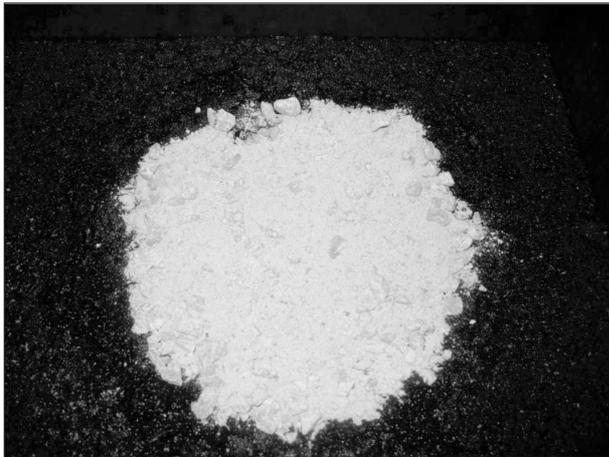
Bild 17: Eingefüllte Gesteinskörnung für Methode IV

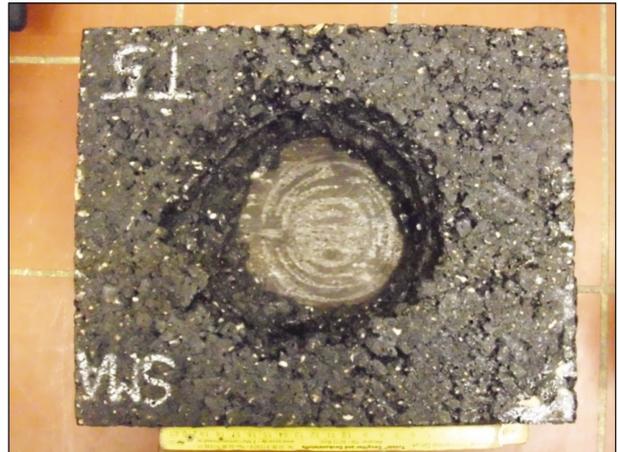
Bild 19: Schräge Bruchmuster nach Methode IV

immer wieder Fälle, in denen der Draht aufgrund der Zugbeanspruchung beim Hub der Konstruktion riss. Je nach Homogenität des Mischgutes und der Gleichmäßigkeit beim Auskühlen trat ebenfalls eine Schiefstellung des Aushubwerkzeugs auf, die durch das Justierkreuz nur bedingt kompensiert werden konnte. Dadurch waren unterschiedliche Bruchmuster zu verzeichnen (siehe Bild 19).

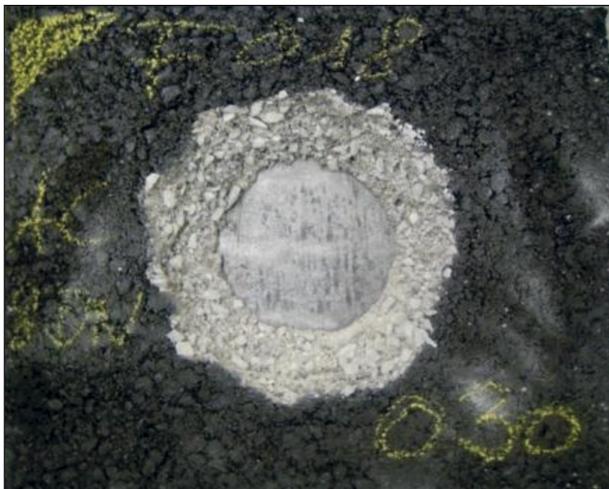
Bild 18: Schlagloch nach Methode IV

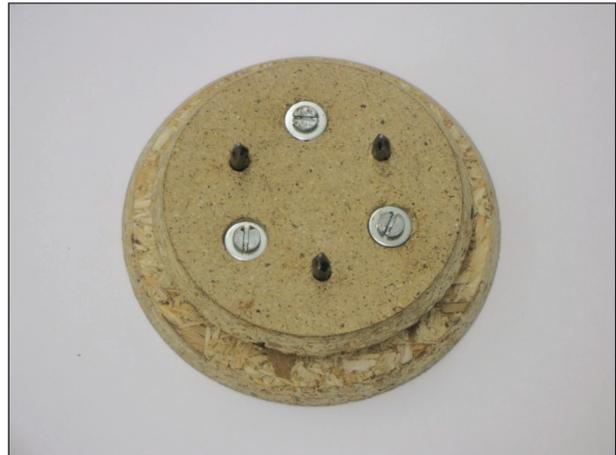
Bild 20: Substitutionskörper für Methode V

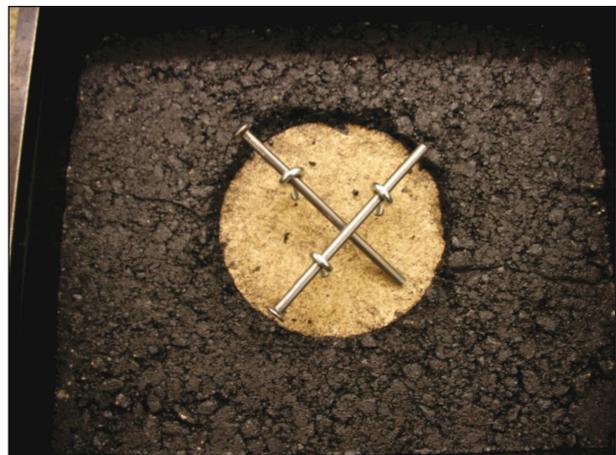
Bild 21: Aushubwerkzeug für Methode V

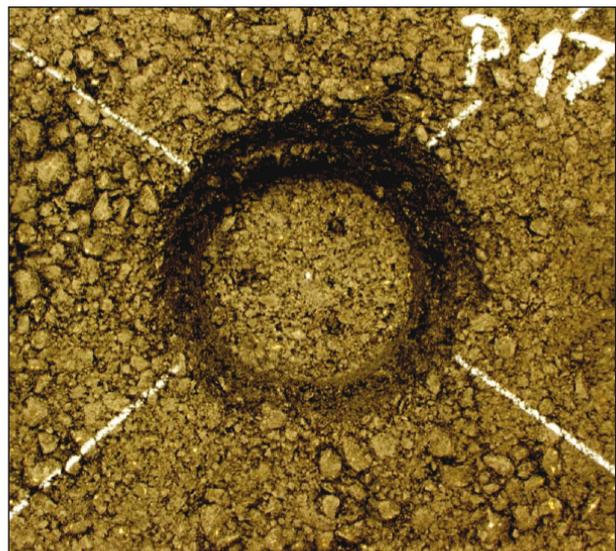
Bild 22: Schlagloch nach Methode V

Die so gebildeten Musterschlaglöcher zeichnen sich durch ihre gute Reproduzierbarkeit (definierte Abmessungen des Ersatzkörpers) und ihre Realitätsnähe (passende Flankenneigung, Vorhandensein von bitumenumhüllter Gesteinskörnung an den Flanken und am Untergrund des Schlaglochs, Rauigkeit durch Nut im Ersatzkörper) aus. Ein Beispiel eines so erzeugten Musterschlaglochs ist in Bild 22 dargestellt.

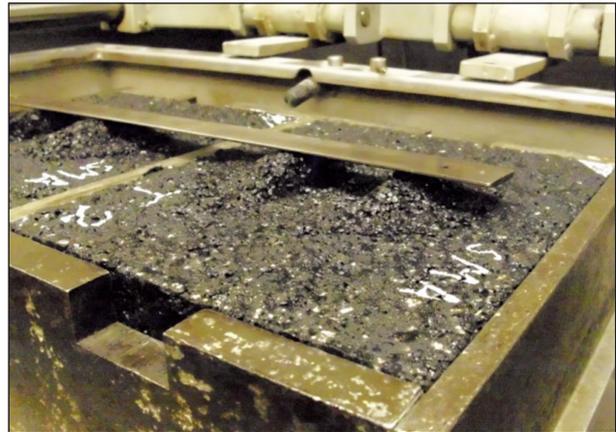
Bild 24: Prüfkörperversagen nach Spurbildungsversuch

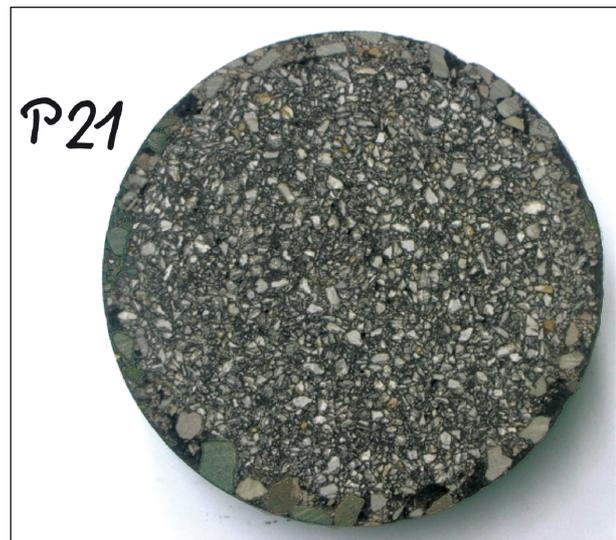
Bild 25: Aufbereiteter Prüfkörper für DSV-BK

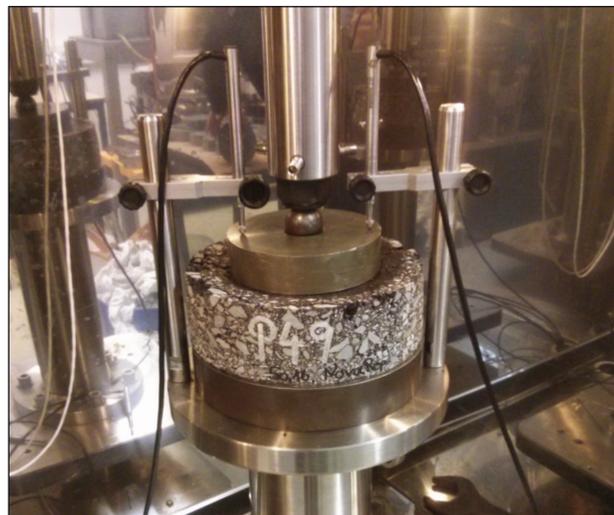
Bild 26: Versuchsaufbau DSV-BK

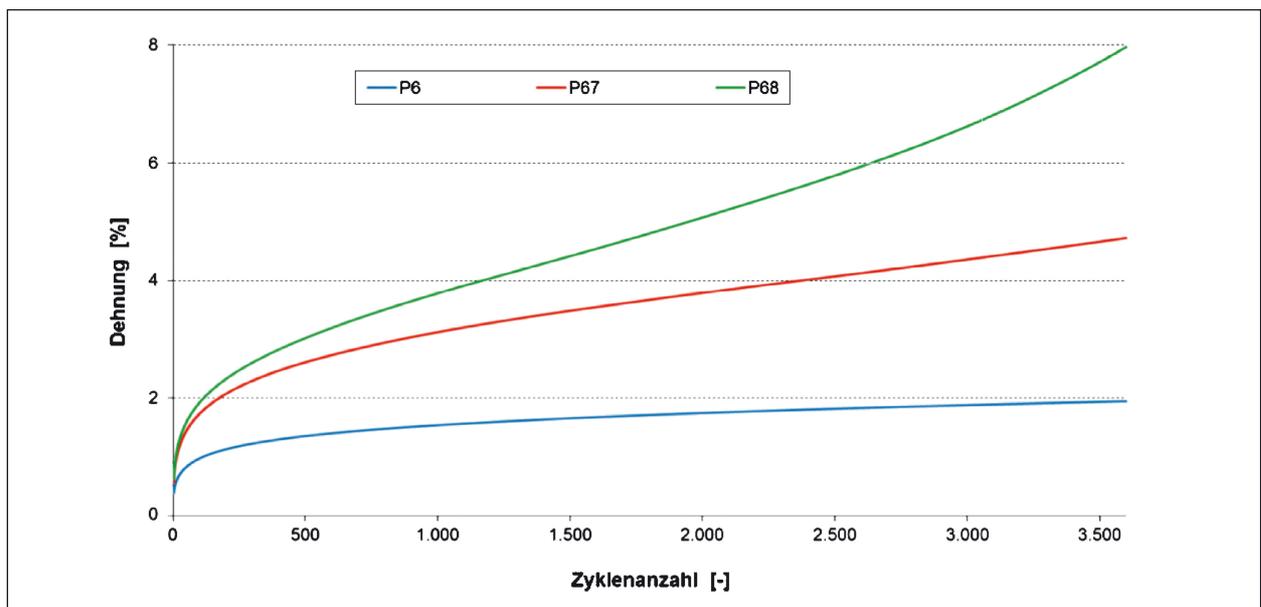
Bild 27: Unterschiedliche Kriechkurvenverläufe einer Materialvariante (KN04-0/5)

Wie bereits erwähnt, zeigen sich diese stark unterschiedlichen Kriechkurvenverläufe nicht nur bei verschiedenen Materialien, sondern auch bei Prüfkörperserien aus einem Material. Exemplarisch können hierfür die Kriechkurven der Variante KN04-0/5 angeführt werden (Bild 27). Als Ursache sind hierfür unterschiedlich starke Schädigungen der Prüfkörper während des Versuches zu nennen. Zur Verifizierung eines Zusammenhanges zwischen Standfestigkeit und Schädigung wurden die Prüfkörper einer visuellen Begutachtung unterzogen und dabei das Ausmaß der Schädigung festgestellt. Zur Einteilung der Prüfkörper in Schadensklassen (SK) wurden alle Rissweiten je Prüfkörper gemessen und die Summe Σ_{Riss} gebildet. Diese

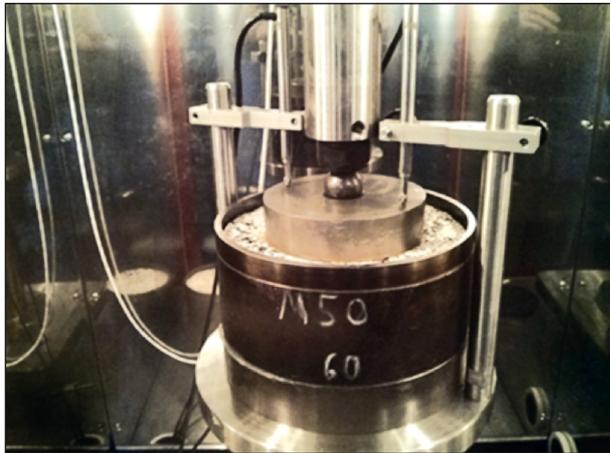
Bild 28: Versuchsaufbau DSV-M

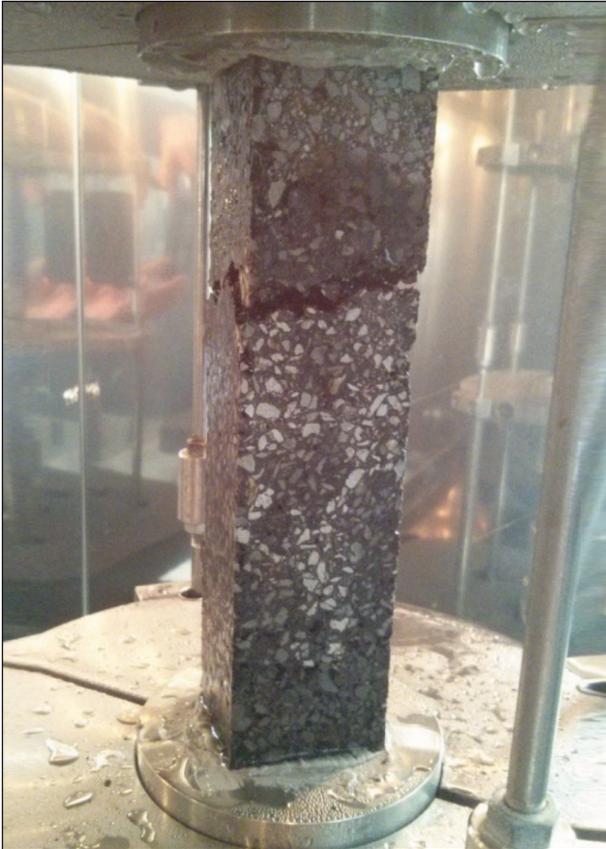
Bild 29: Prüfkörper nach direktem Zugversuch

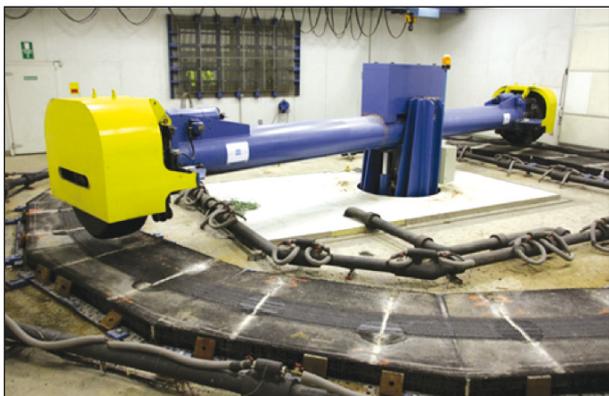
Bild 31: Rundlaufanlage der STUVA

Die Durchführung von Großversuchen erfolgte mittels einer sogenannten Rundlaufanlage. Die Rundlaufanlage der STUVA besteht aus einer 10 m langen, horizontalen Achse mit je einem Lkw-Rad an beiden Enden (siehe Bild 31). Mittels dieser Lkw-Räder wird die ca. 31,4 m lange Testfahrbahn überrollt, die aus 16 einzelnen trapezförmigen Elementen zusammengesetzt ist. Die Achse wird in der Mitte nicht abgestützt, jedoch durch einen Drehturm geführt. Dieser Drehturm wird über einen Drehkranz durch einen Elektromotor mit Getriebe angetrieben, sodass die Radachse entsprechend rotiert. Dies bedeutet, dass die Lkw-Räder selbst nicht angetrieben werden, sondern frei mitlaufen. Unter der horizontalen Achse ist innerhalb des Drehturbereichs eine Hubhydraulik angeordnet, um u. a. die horizontale Achse zur Verringerung des Widerstands beim Anfahren anheben zu können.

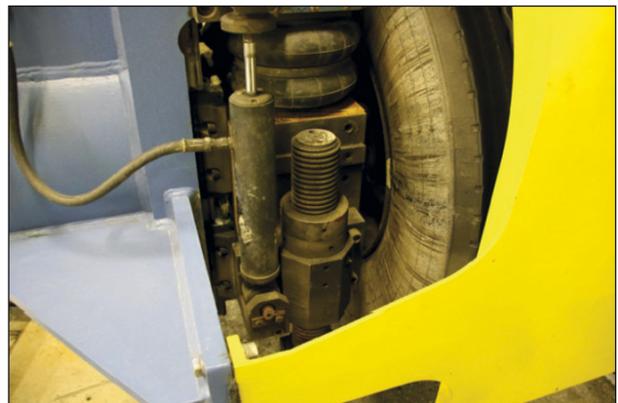
Bild 32: Radaufhängung der Rundlaufanlage

Die Räder an den Enden der horizontalen Achse sind mit Reifen unterschiedlicher Profile bestückt, um Aufwölbungen der Fahrbahn im Bereich der Längsrillen möglichst gering zu halten. Beide Reifentypen haben die Größe 445/65 R 22,5; die Räder sind starr an der Radnarbe befestigt (siehe Bild 32). Über Linearführungen kann sich das Rad in vertikaler Richtung verschieben, was ein Überfahren auch von unebenen Fahrbahnen mit Schlaglöchern gestattet. Zwischen Radaufhängung und Achse ist, wie bei einem Lkw, ein Luft-Feder-System (Balg) angeordnet, um die Rad- und Achsmasse schwingungstechnisch voneinander zu entkoppeln und so Resonanzschwingungen zu reduzieren. Ferner sind an jedem Rad zwei Öldruckstoßdämpfer angeordnet, um die Schwingungsenergie abzubauen, die in erster Linie durch Fahrbahnunebenheiten und das Reifenprofil hervorgerufen wird.

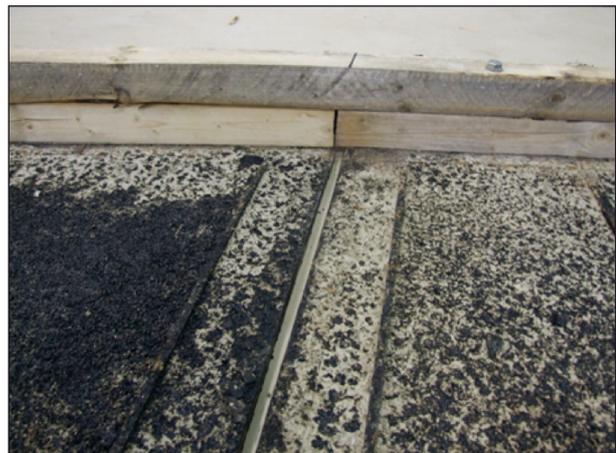
Bild 33: Seitliche Schalung

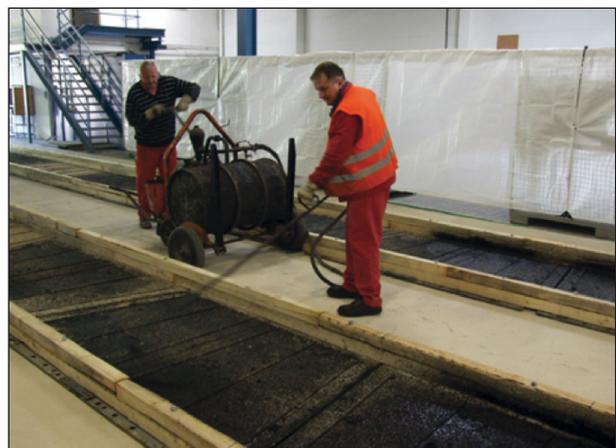
Bild 34: Vorbehandlung der Trägerplatten

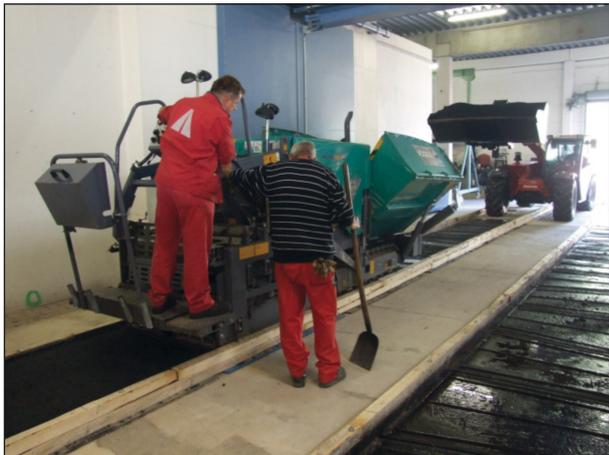
Bild 35: Einbau der Binderschicht

Der Einbau von Binder- und Deckschicht erfolgte mithilfe eines Straßen- bzw. Gehwegfertigers, dessen Breite auf ca. 120 cm eingestellt wurde. Innerhalb der Vor- und Nachlaufbereiche stellte sich die jeweils angestrebte Soll-Schichtdicke ein, sodass die Trägerplatten insgesamt gleichmäßig mit Asphalt überdeckt waren. Binder- und Deckschicht wurden mittels Vibrationswalze und Rüttelplatte verdichtet.

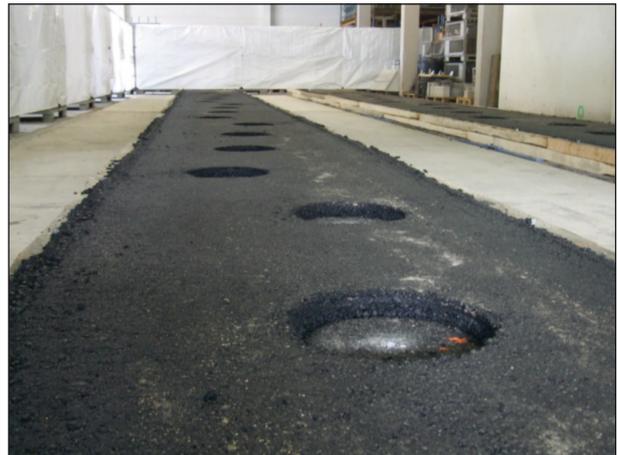
Bild 37: Fahrbahnplatten mit Musterschlaglöchern

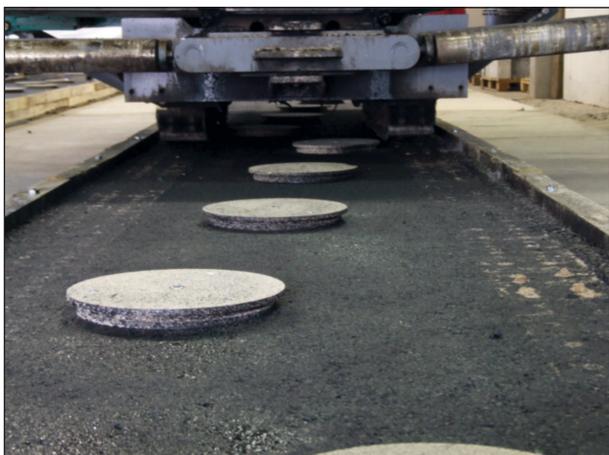
Bild 36: Schlagloch-Schablonen

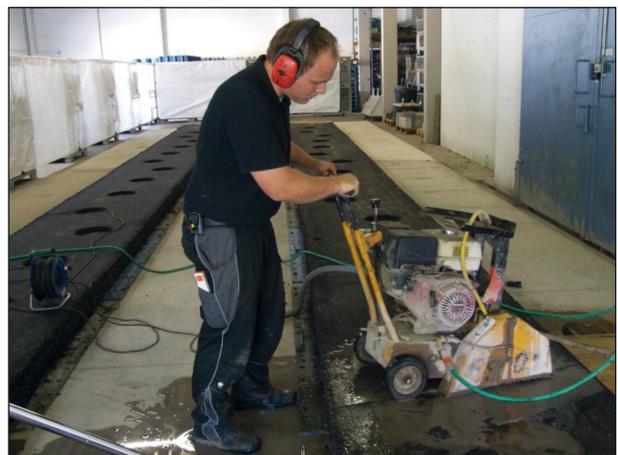
Bild 38: Schneiden der Fahrbahnplatten

Etwa zwei Wochen nach dem Asphaltieren wurden die durchgängig hergestellten Asphaltbahnen mittels Trennscheibe entsprechend der Geometrie der trapezförmigen Trägerplatten geschnitten. Anschließend wurden die einzelnen Fahrbahnfelder mittels Kranbahn und einer speziellen Traverse in den Versuchsraum verfahren und mit dem Hallenboden verschraubt. Auf diese Weise entsteht eine kreisringförmige Testfahrbahn mit ca. 2 bis 5 cm breiten Fugen zwischen den einzelnen Fahrbahnfeldern. Diese wurden bis zur Oberkante der Deckschicht mit Fugenvergussmasse verfüllt, um die Fahrbahn einerseits weiter zu fixieren und andererseits durch die Fugen bedingte Unebenheiten weitgehend auszugleichen.

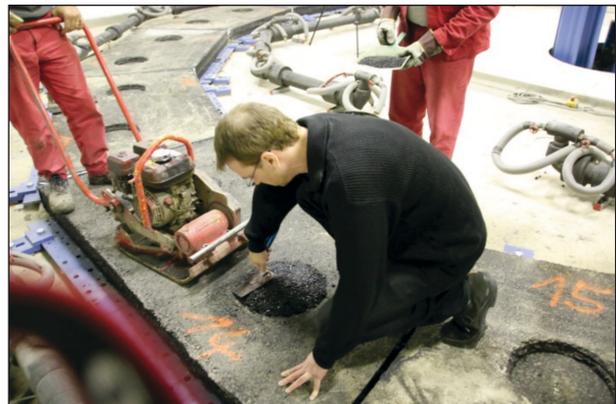
Bild 40: Einbau der Sanierungsmaterialien

Auffällig ist, dass trotz mechanischer Verdichtung mittels Rüttelplatte keine vollständige Verdichtung bis auf die Höhe des Walzasphaltes, d. h. Oberkante der ungeschädigten Fahrbahn erreicht werden konnte. Im Allgemeinen wurde eine Überhöhung von 7 bis 10 mm gemessen, sodass die angestrebte Einbaudichte (Marshallraumdichte) des eingebauten Sanierungsmaterials nicht erreicht werden konnte.

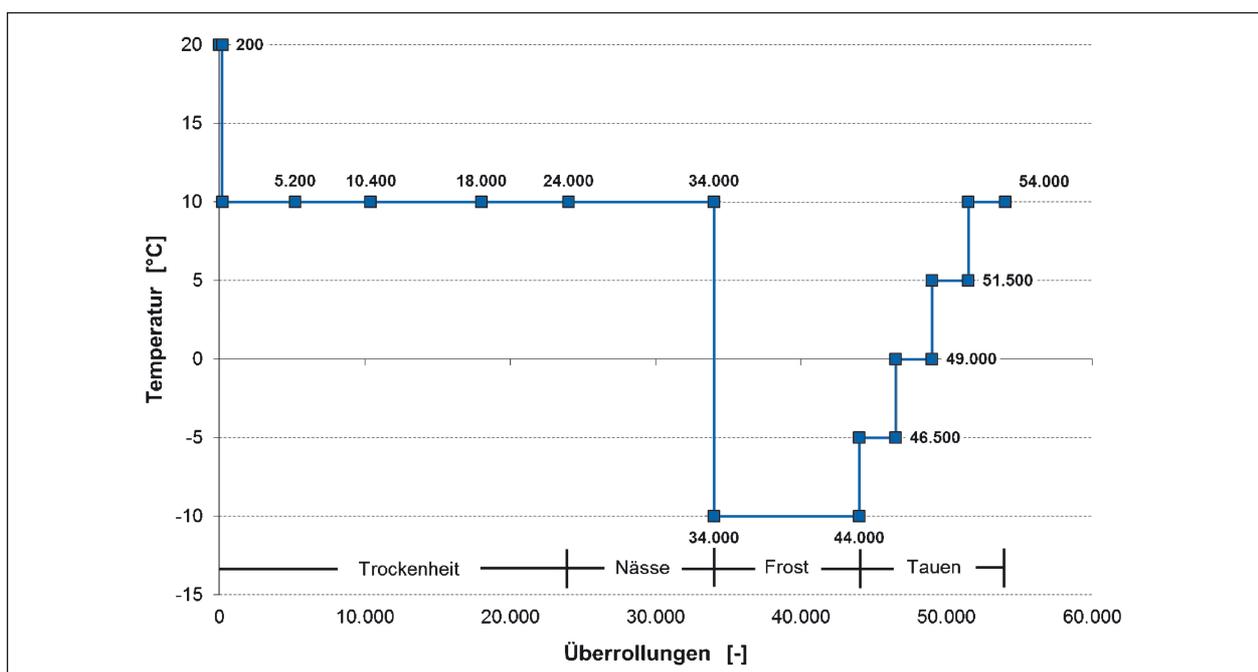
Bild 39: Temperaturzyklen im Großversuch

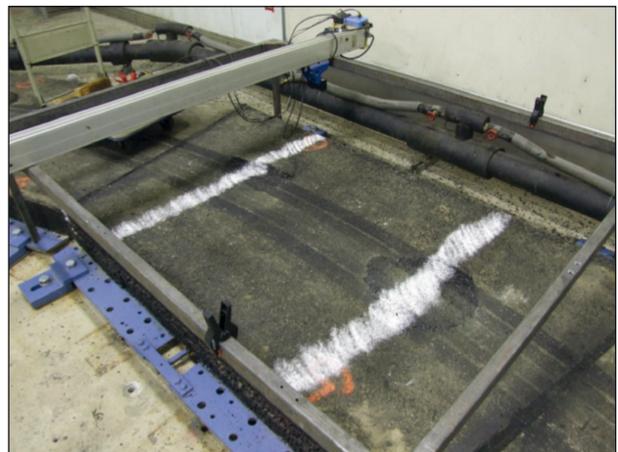
Bild 41: Apparatur zur Messung der Profile

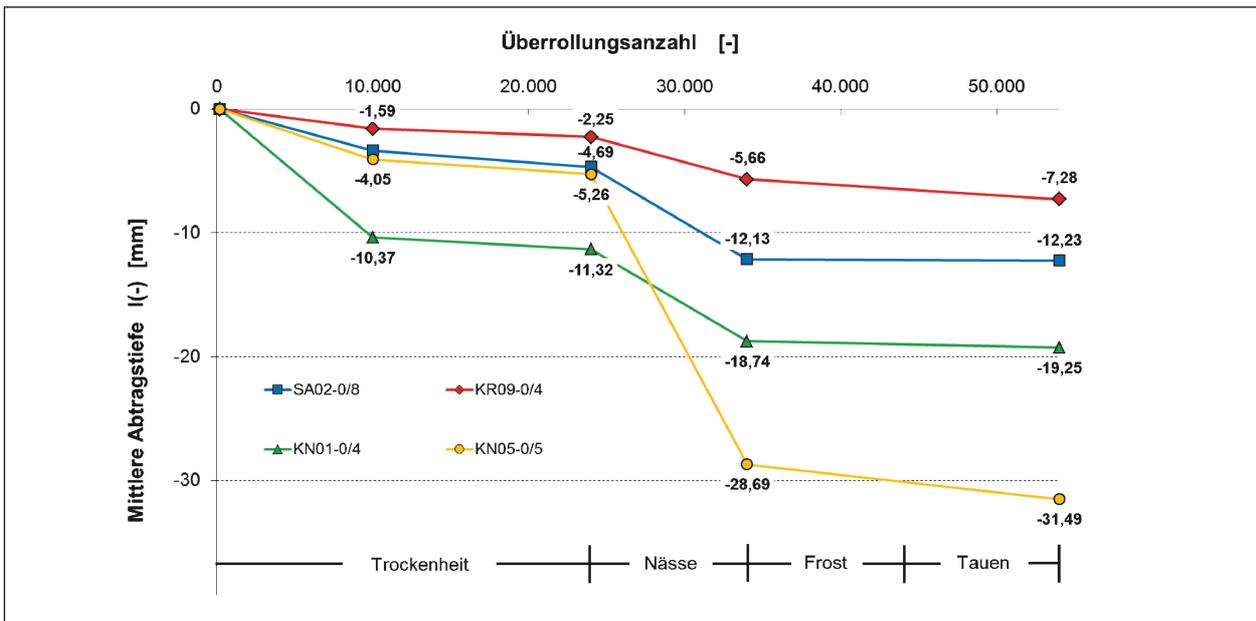
Bild 44: Mittlere Abtragstiefen über den Zyklusverlauf

Ergänzend zur Auswertung über den gesamten Zyklus, d. h. zwischen Nachverdichtung bzw. 200 Überrollungen und nach Frost und Tauen bzw. 54.000 Überrollungen liefert die Betrachtung der mittleren Abtragtiefe I(-) innerhalb eines Zyklus zusätzliche Erkenntnisse. Wie aus Bild 44 für die mittleren Abtragstiefen I(-) bei zentrischer Überrollung

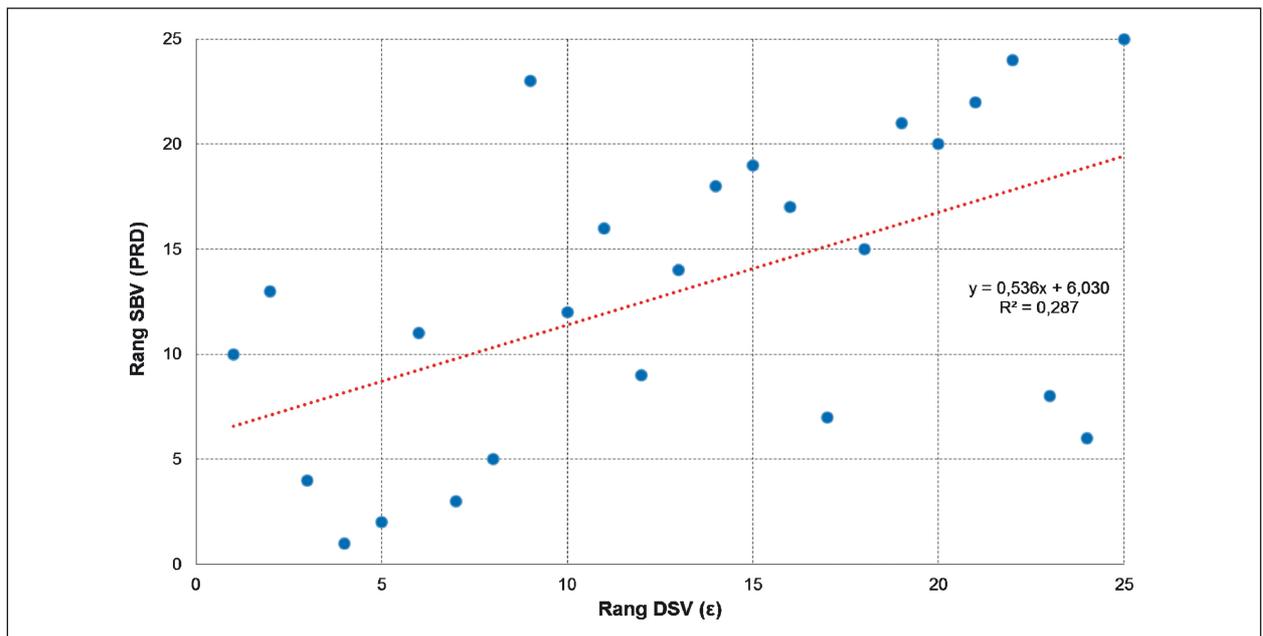
Bild 47: Streudiagramm Korrelation für DSV-M und SBV
