Innovative Zugangstechniken und digitale Bildauswertung für die Bauwerksprüfung im Zuge von Straßen

Ralph HOLST¹, Martin FRIESE¹

¹ Bundesanstalt für Straßenwesen (BASt), Bergisch Gladbach

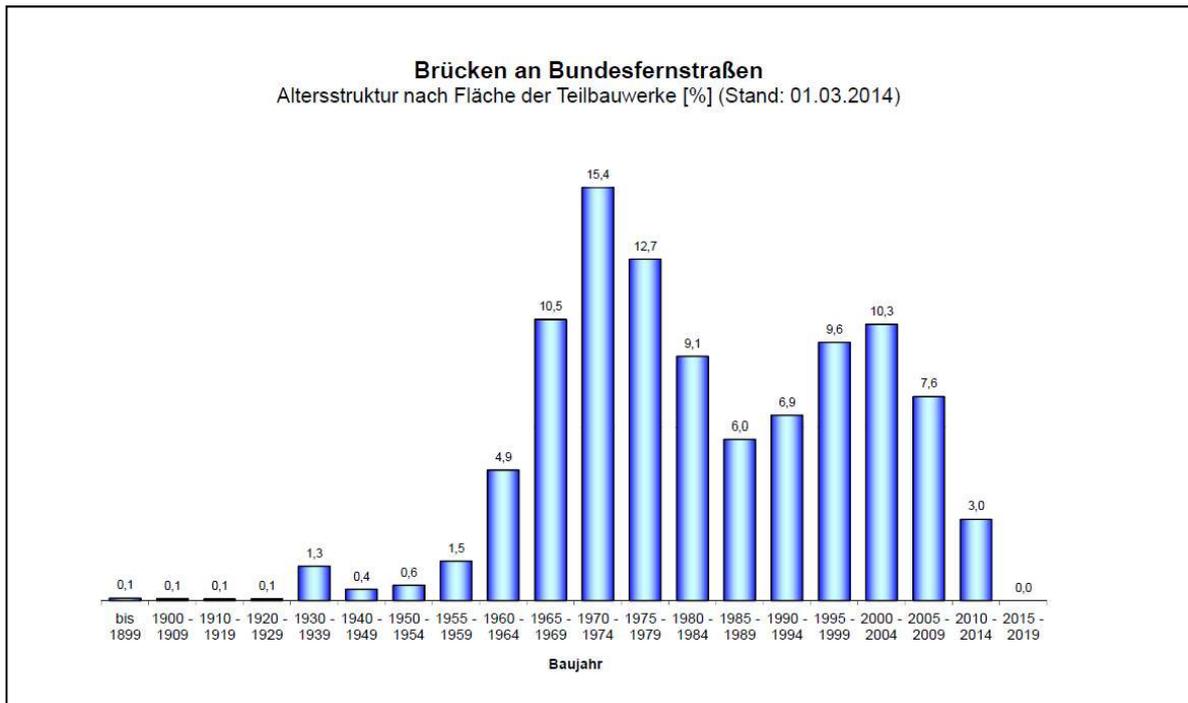
Abb. 1 Altersverteilung

Die Autobahnen sind zum größten Teil in den 60er bis 80er Jahren des letzten Jahrhundert entstanden und haben damit einen erheblichen Teil ihrer geplanten Nutzungsdauer erreicht. Diese geplanten Nutzungsdauern basierten auf Verkehrsbeanspruchungen, die erheblich unter denjenigen Einwirkungen lagen, die heute Realität auf unseren Autobahnen sind. Das betrifft vor allem den Schwer- und Schwerlastverkehr. Somit kann zu Recht von einer Nutzungsänderung für diese Brücken gesprochen werden. Die Herausforderung, das Autobahnnetz in Deutschland nach dem zweiten Weltkrieg in so kurzer Zeit aufzubauen, konnte unter anderem auch nur dadurch gelingen, dass neue und neueste Bauverfahren, -methoden und Materialien in großem Stil eingesetzt wurden. Dieses betrifft in hohem Maße die Spannbetonbauweise.

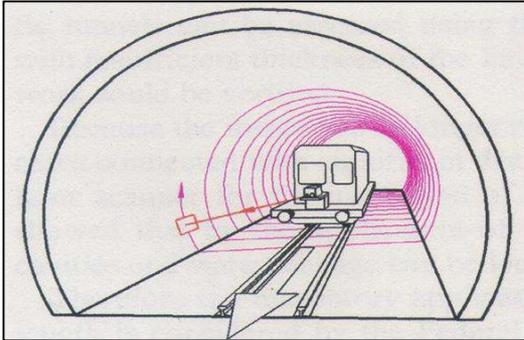
Die aktuelle Fassung der RI-EBW-PRÜF nennt (teil-)automatisierte Verfahren, die in der Bauwerksprüfung ergänzend eingesetzt werden können. Ein Verfahren ist der Tunnelscanner. Hierbei fährt ein auf einem Fahrzeug montierter rotierender Laser die Oberfläche der Tunnelinnenschale kontinuierlich ab. Das Ergebnis ist eine Abwicklung der Oberfläche der Tunnelinnenschale mit markierten Auffälligkeiten (z.B. Rissen). Anschließend werden handnah die Auffälligkeiten durch das Bauwerksprüfteams

begutachtet und entsprechend der RI-EBW-PRÜF bewertet. Dieses Verfahren hat sich bewährt und ermöglicht die Erfüllung der Vorgaben der DIN 1076 unter reduziertem Eingriff in den Straßenverkehr, indem der Tunnel bzw. einzelne Fahrspuren in diesem nicht oder nur für eine geringe Zeit gesperrt werden müssen.

Abb. 2 Tunnelscanner (Prinzipskizze (Bild: Spacetec))

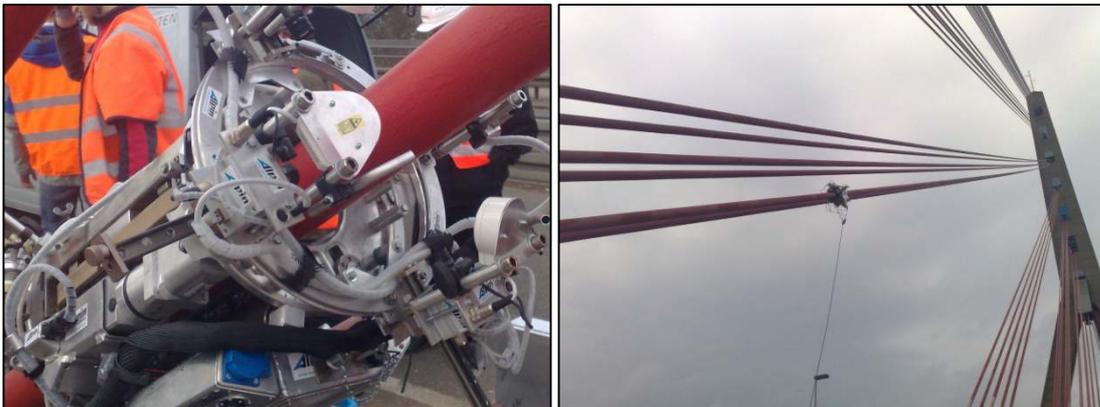
Durch Alterung und Verschleiß hatten sich in einigen Bereichen die äußeren Lagen verschiedener Seilbündel zum Teil gelöst. Um den Umfang und die Schwere der Schäden beurteilen zu können und gleichzeitig den Verkehr auf dieser wichtigen Rheinquerung südlich von Düsseldorf möglichst wenig zu beeinträchtigen, sind mit Hilfe von automatisierten Verfahren sowohl magnetinduktive Messungen, als auch Bildaufnahmen der Oberfläche durchgeführt worden. Damit konnten mögliche Schadstellen eingrenzt und die handnahe Bauwerksprüfung auf die kritischen Bereiche beschränkt werden.

Abb. 3 automatisierte Seilbefahrung Rheinbrücke Flehe

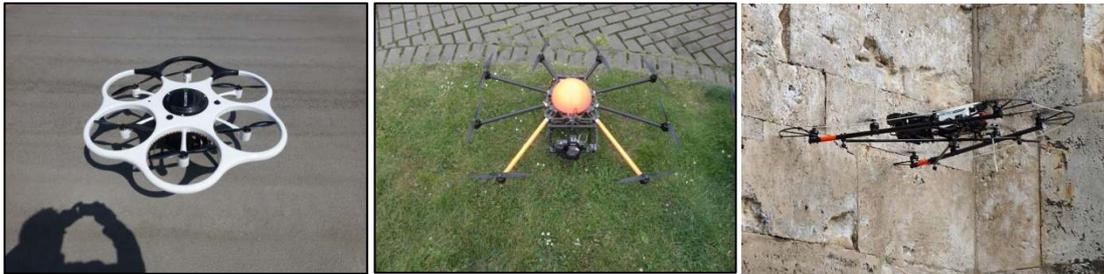
Neben Brücken gibt es im Zuge von Straßen weitere Ingenieurbauwerke, bei deren Versagen negative Folgen für Menschen und den Verkehr zu befürchten sind und deren Prüfung besondere Problemstellungen aufweist. So sind Verformungen an Stützwänden mit Natursteinverkleidung nur sehr schwer visuell ohne aufwändige Vermessungsverfahren zu erkennen. Solch ein Fall war der Ausgangspunkt für den Einsatz von UAV (unmanned aerial vehicles) bzw. UAS (unmanned aerial systems). Letztere beinhalten nicht nur das Fluggerät, sondern auch Erfassungssysteme, z.B. Kameras.

Abb. 4 Beispiele für UAS

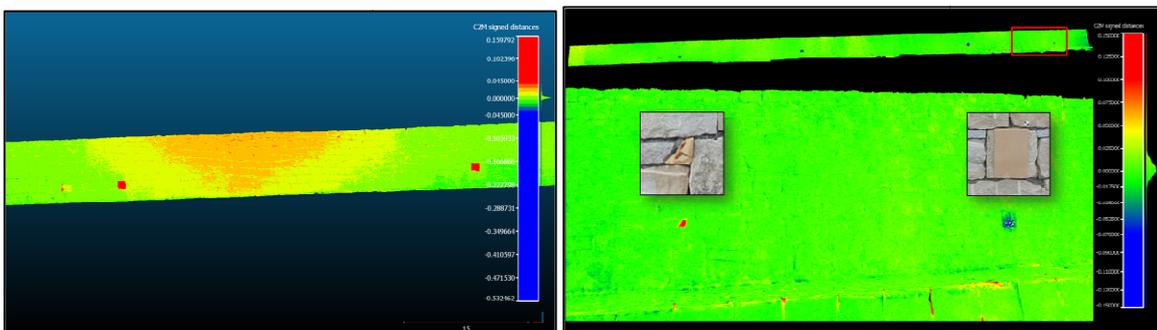
In einem Fall wurden vom thüringischen Landesamt für Bau und Verkehr zwei „Anbietern“ die Aufgabe gestellt mit Hilfe von UAS und nachgelagerter digitaler Bildauswertung Veränderungen an einer neu erstellten und für diesen Versuch präparierten Stützwand mit Natursteinverkleidung (Zyklopen-Mauerwerk) automatisiert zu erkennen und digital aufzubereiten. Hierzu wurde die Stützwand jeweils vor und nach den Veränderungen befliegen, Bildaufnahmen erstellt und digital zusammengesetzt. Vor dem zweiten Durchgang wurden Veränderungen an der Stützwand derart vorgenommen, dass sowohl Zwickelsteine entfernt, als auch künstliche Aufdoppelungen von wenigen Zentimeter Dicke aufgebracht wurden. Diese Veränderungen sollten durch Abgleich der Bildaufnahmesequenzen automatisiert erkannt werden.

Hierbei zeigte sich, dass die entfernten Zwickelsteine und die Aufdoppelungen von ca. 2,5 cm Stärke einwandfrei erkannt werden konnten. Das bedeutet, dass mit diesem Verfahren sehr schnell mit geringem bzw. keinem Eingriff in den Verkehr Verformungen einer sehr unregelmäßig gestalteten Stützwand sehr sicher erkannt werden können. Ein Einsatz im Rahmen von Bauwerksprüfungen nach DIN 1076 scheint somit sinnvoll und zielführend möglich.

Abb. 5 Differenzbilder Stützwand- fiktive Verformung (DIV) - Aufdoppelungen (Universität Weimar)

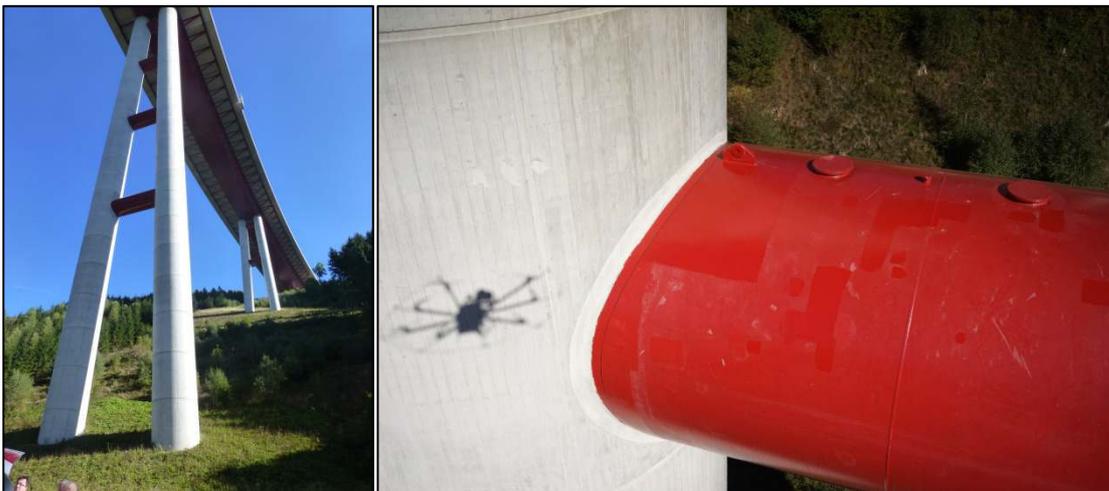
Die zweite Befliegung erfolgte an der Talbrücke Nuttlar. Hierbei handelt es sich um einen Neubau einer Talbrücke im Zuge der A46, bei dem in naher Zukunft die H1-Prüfung (Hauptprüfung zur Abnahme) ansteht ist. An diesem Bauwerk fallen die sehr hohen Pfeiler aus Stahlbeton-Rundstützen mit Verbundelementen aus Stahl auf. Die herkömmliche Prüfung dieser Pfeiler ist sehr zeit- und kostenaufwändig und wird zusätzlich durch die runde Formgebung erschwert. Der Einsatz eines UAS liefert mit geringem Aufwand sehr gute Detailbilder, z.B. von den Schweißnähten der Verbindungsrohe bzw. deren Einbindung in die Pfeiler.

Abb. 6 Talbrücke Nuttlar (Pfeiler und Versteifungselement)

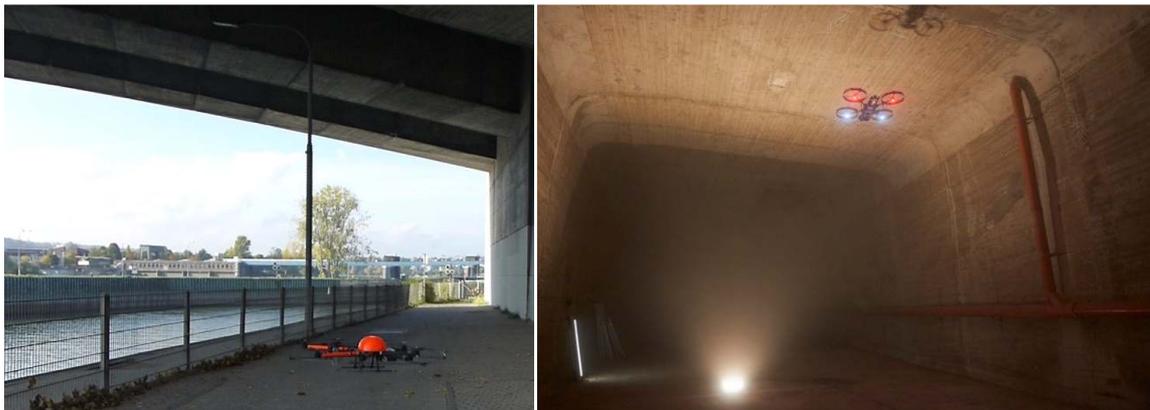
Eine weitere Befliegung an der Europabrücke Koblenz zeigte neben technischen Herausforderungen auch den notwendigen Aufwand bezüglich rechtlicher Randbedingungen. Grundsätzlich dürfen Bundeswasserstraßen nicht überflogen werden.

Zudem befinden sich in der Nähe der Europa-Brücke zwei Krankenhäuser die mit Rettungshubschraubern angefliegen werden, und auch ein Polizeihubschrauber ist in der Nähe stationiert. Zudem darf der Verkehr auf der Europabrücke nicht durch den Einsatz des UAV abgelenkt werden. Diese Randbedingungen hatten erheblichen Einfluss auf die Wahl und die Höhe der Flugroute.

Neben der Befliegung der Brücke von außen sollte auch erkundet werden, inwieweit ein Einsatz auch im Hohlkasten sinnvoll möglich ist. Der Hohlkasten der Europabrücke weist eine veränderliche Höhe auf. Daher ist der übliche Einsatz eines Rollgerüsts entsprechend aufwändig. Dieser Ansatz zeigte allerdings nicht die erhoffte erweiterte Einsatzmöglichkeit, da das UAS zu einer zu großen Staubentwicklung im Hohlkasten führte. Diese lässt sich durch Reinigungsarbeiten nur im begrenzten Maße reduzieren. Solange dieses Problem nicht gelöst ist, scheint das übliche Verfahren mit Rollgerüst nach wie vor am sinnvollsten zu sein.

Abb. 7 Befliegung Europabrücke Koblenz (über Wasser und im Hohlkasten)
