Brücken- und Ingenieurbau Heft B 52

# **Brückenseile mit Galvan-Überzug**

## **Untersuchung der Haftfestigkeit von Grundbeschichtungen**

**Bericht zum Projekt 04222 des Arbeitsprogrammes der Bundesanstalt für Straßenwesen:**  
Brückenseile mit Galfan-Überzug – Untersuchung der Haftfestigkeit von Grundbeschichtungen

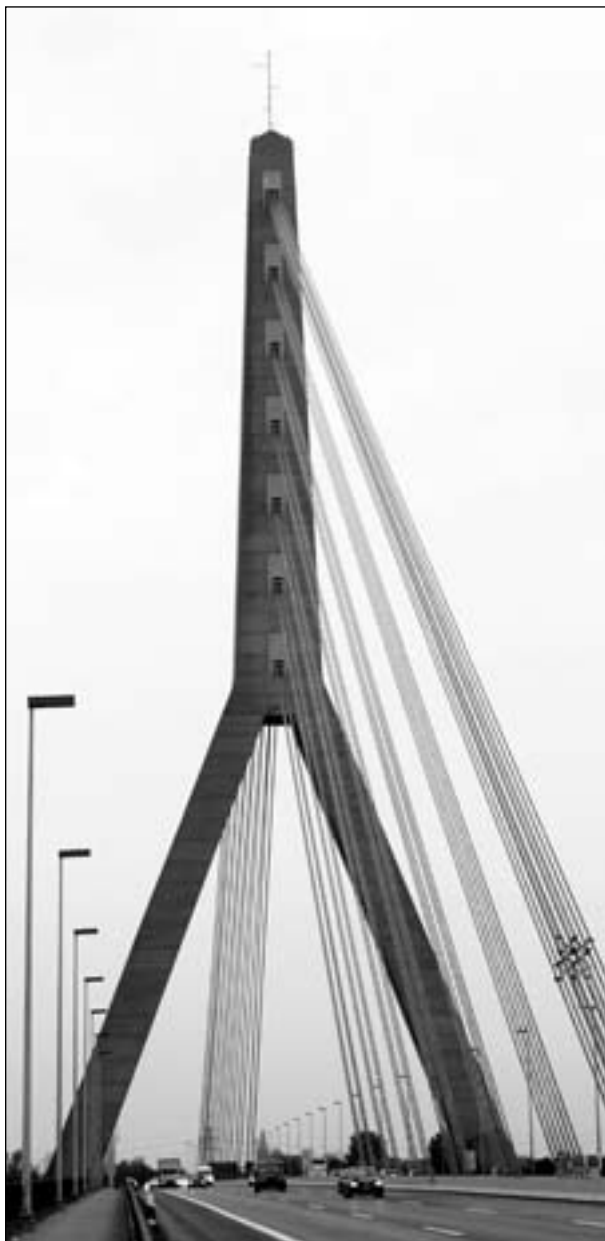
**Bild 1:** Rheinbrücke Flehe – Ansicht

Die 1979 erbaute Rheinbrücke Düsseldorf-Flehe ist mit einer Spannweite von 368 m eine der am weitesten gespannten Brücken am Niederrhein. Mit ihrem 145 m hohen Pylon in Form eines invertierten Y und Seilen, die jeweils in kleinen parallel geführten Seilbündeln fächerförmig entlang des Mittelstreifens der Fahrbahn verlaufen, stellt sie einen vornehmlich gestalterisch beeinflussten Sonderfall unter den zahlreichen Schrägseilbrücken am Rhein dar (siehe Bilder 1 und 2).

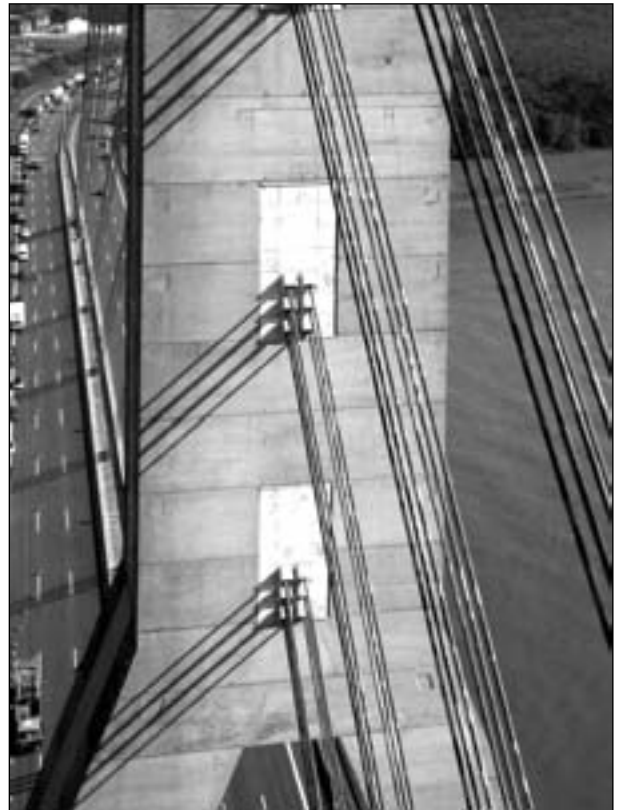
**Bild 2:** Rheinbrücke Flehe – Pylon und Seile

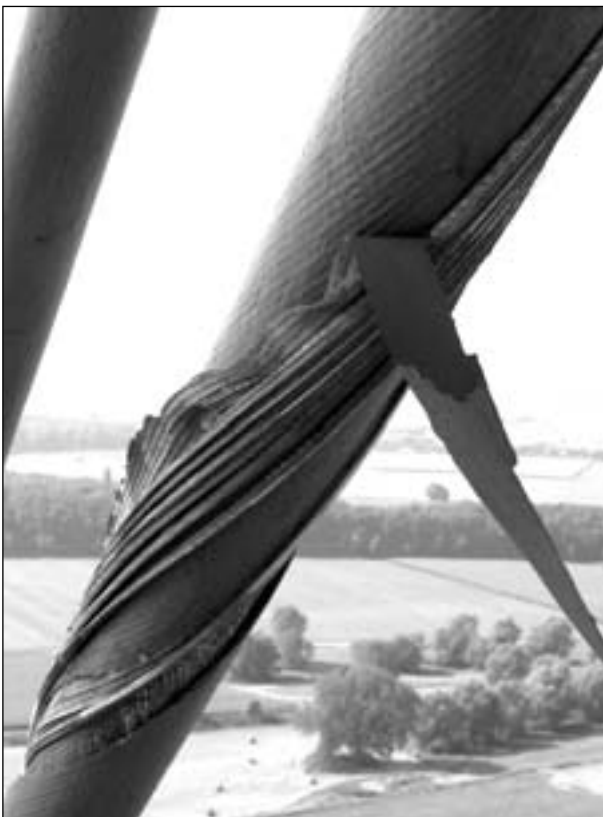
**Bild 4:** Infolge von Drahtbrüchen aus dem Seilverband gelöste Drähte (Rheinbrücke Flehe)

an 33 Seilen insgesamt 120 Drahtbrüche festgestellt (von denen ein Großteil bereits im Vorfeld bekannt war) (siehe Bilder 4 und 5).

Als Ursache wurde Spannungsrissskorrosion infolge Wasserstoffversprödung festgestellt, ausgelöst durch an Schadstellen des Korrosionsschutzes eindringendes Wasser, das zunächst die Zinkschicht abgetragen, dann jedoch die Stahldrähte zum Teil erheblich korrodiert hat [1].

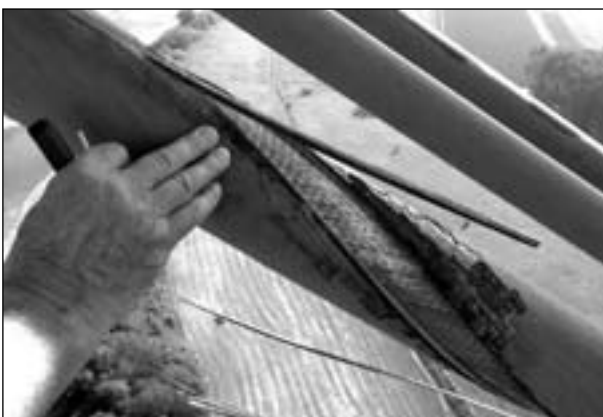
**Bild 5:** Drahtbrüche (Rheinbrücke Flehe)

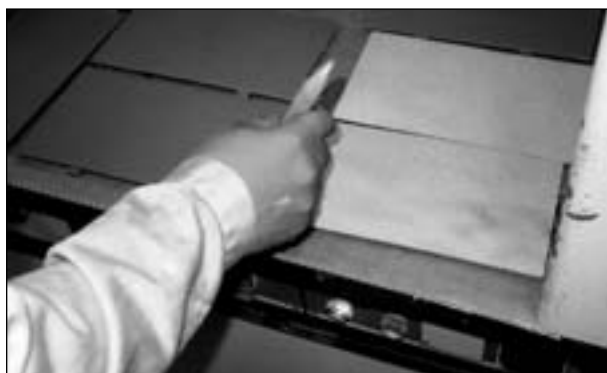
**Bild 7:** Applikation der Grundbeschichtung

Im Rahmen der Instandsetzungsmaßnahmen bei der Rheinbrücke Flehe ist vorgesehen, das derzeit einzige gemäß ZTV-KOR-Stahlbauten [6] (Anhang A, Tabelle 2, Bauteil Nr. 7.2) zugelassene Korrosionsschutz-Beschichtungssystem für Seile zu verwenden. Da sich die Untersuchungen der BAST auf die Haftfestigkeit der Grundbeschichtung konzentrieren, wurde auch nur die Grundbeschichtung (DB 701 silbergrau) auf die Probekörper appliziert (mittlere Schichtdicke 87,2 µm). Die Applikation erfolgte entsprechend der üblichen Praxis per Pinsel (siehe Bild 7).

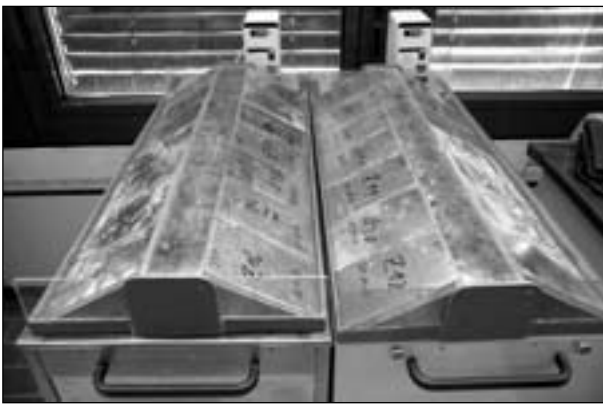
**Bild 9:** Versuchsdurchführung zur Bestimmung der Beständigkeit gegen Feuchtigkeit

Die Probekörper (150 mm x 100 mm x 3 mm) wurden in einem Winkel von 15° zur Horizontalen über einem elektrisch beheizten Wasserbad mit isolierten Seitenwänden montiert. Während die Temperatur im Raum außerhalb 20 °C betrug, wurden das Wasser auf etwa 40 °C und somit der Luftraum darüber auf (38 ± 2) °C erhitzt, sodass ein konstanter Temperaturunterschied von 18 °C zwischen Probekörper und Luftraum gehalten werden konnte (siehe Bilder 8 und 9).

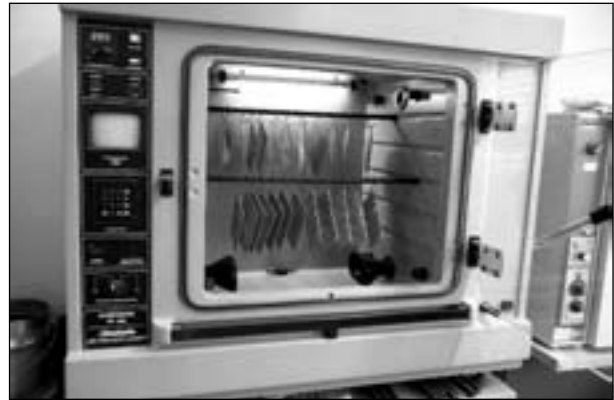
**Bild 10:** Klimakammer (Kondenswasser-Konstant-Klima)

Die Probekörper (150 mm x 100 mm x 3 mm) wurden in einer dampfdichten Klimakammer bei einer Temperatur von  $(40 \pm 3)^\circ\text{C}$  und einer relativen Luftfeuchtigkeit von 100 % bewittert (siehe Bilder 10 und 11).

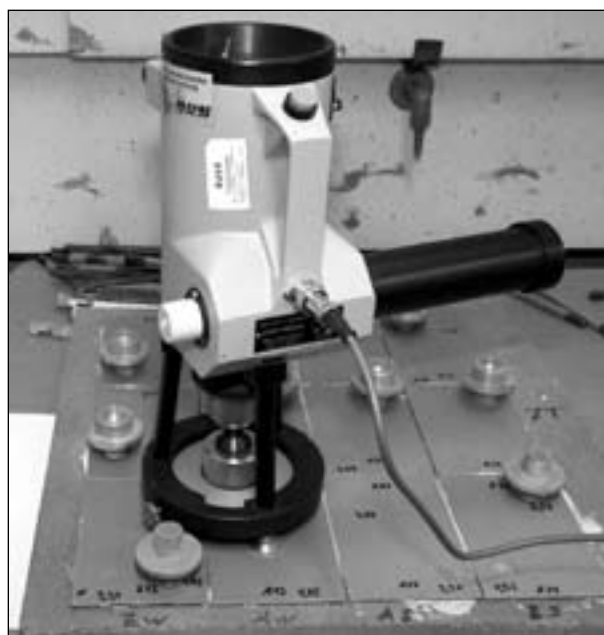
Bild 12: Aufgeklebte Probekörper und Zugprüfgerät

gen und die Kraft bzw. die Zugspannung gemessen, die erforderlich war, um die schwächste Grenzfläche oder die schwächste Stelle zu brechen (siehe Bild 12).

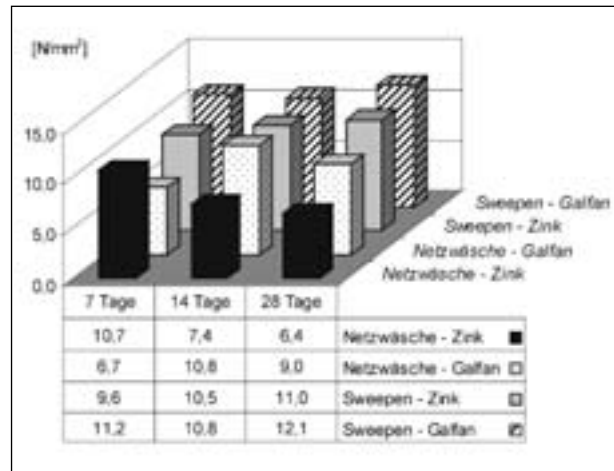
**Bild 20:** Mittlere Abreißfestigkeiten (Beständigkeit gegen Feuchtigkeit)

Die mittleren Abreißfestigkeiten schwanken zwischen Werten von 5,7 N/mm<sup>2</sup> bis 12,1 N/mm<sup>2</sup>. Die Dauer der Korrosionsbelastung wirkt sich dabei

sehr unterschiedlich auf die einzelnen Varianten aus. So nimmt die mittlere Abreißfestigkeit bei der Variante Netzwäsche-Zink mit zunehmender Dauer der Korrosionsbelastung ab, während bei den Varianten Netzwäsche-Galfan und Sweepen-Zink nach 14 und 28 Tagen Korrosionsbelastung die mittleren Abreißfestigkeiten höher liegen als nach 7 Tagen (wobei das Maximum jeweils bei 14 Tagen liegt). Bei der Variante Sweepen-Galfan liegt die mittlere Abreißfestigkeit nach 14 Tagen Korrosionsbelastung niedriger als nach 7 Tagen, erreicht jedoch bei 28 Tagen den Höchstwert.

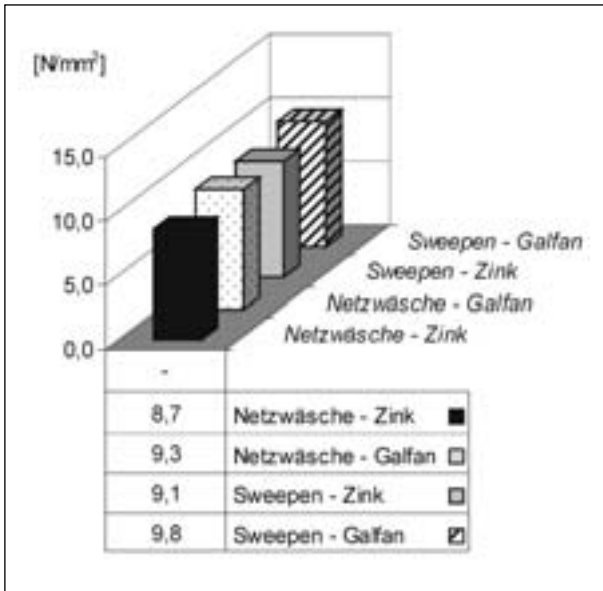
**Bild 19:** Mittlere Abreißfestigkeiten (Null-Probe)

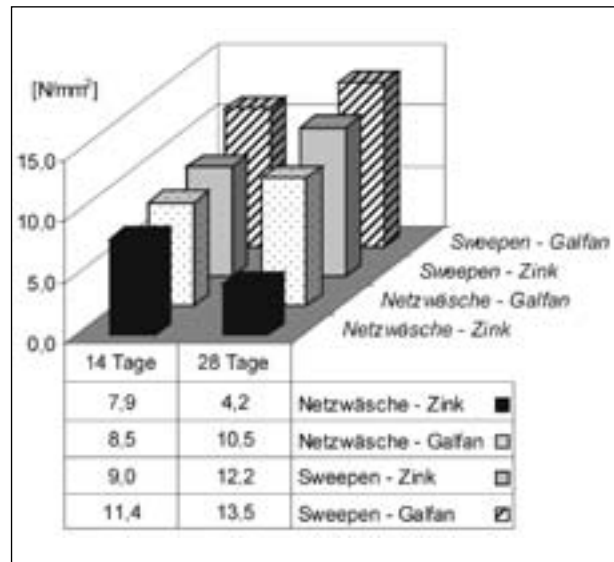
**Bild 21:** Mittlere Abreißfestigkeiten (Kondenswasser-Konstant-Klima)

Die mittleren Abreißfestigkeiten schwanken zwischen Werten von 4,2 N/mm<sup>2</sup> bis 13,5 N/mm<sup>2</sup>. Die Dauer der Korrosionsbelastung wirkt sich dabei sehr unterschiedlich auf die einzelnen Varianten aus. So nimmt die mittlere Abreißfestigkeit bei der Variante Neztwäsche-Zink mit zunehmender Dauer der Korrosionsbelastung ab, während bei den anderen Varianten nach 28 Tagen Korrosionsbelastung höhere Werte erreicht werden als nach 14 Tagen. Sowohl nach der 14-tägigen als auch nach der 28-tägigen Korrosionsbelastung lässt sich eine klare Reihenfolge bei den Abreißfestigkeiten für die unterschiedlichen Varianten erkennen. Den höchsten Wert erzielt jeweils die Variante Sweepen-Galfan, gefolgt von den Varianten Sweepen-Zink und Netzwäsche-Galfan und am Ende die Variante Netzwäsche-Zink mit dem jeweils niedrigsten Wert (siehe Bild 21).

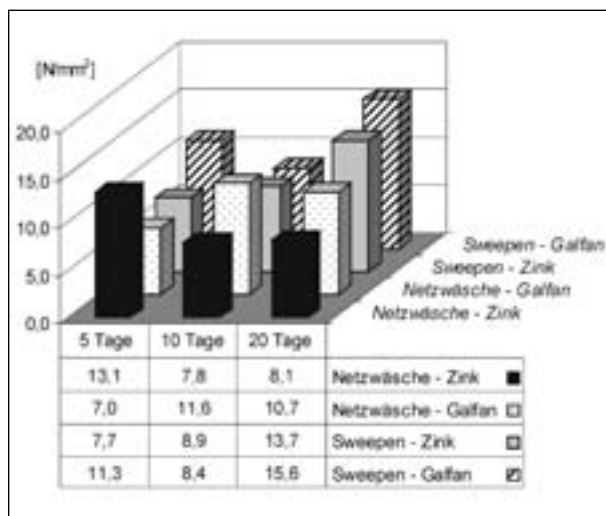
**Bild 22:** Mittlere Abreißfestigkeiten (Wärme-Kälte-Wechselbelastung)

Die mittleren Abreißfestigkeiten schwanken zwischen Werten von 7,0 N/mm<sup>2</sup> bis 15,6 N/mm<sup>2</sup>. Die Dauer der Korrosionsbelastung wirkt sich dabei sehr unterschiedlich auf die einzelnen Varianten aus (siehe Bild 22). Nach 20 Belastungszyklen lässt sich eine klare Reihenfolge bei den mittleren Abreißfestigkeiten für die unterschiedlichen Varianten

erkennen. Den höchsten Wert erzielt die Variante Sweepen-Galfan, gefolgt von den Varianten Sweepen-Zink und Netzwäsche-Galfan, während die Variante Netzwäsche-Zink den niedrigsten Wert aufweist.

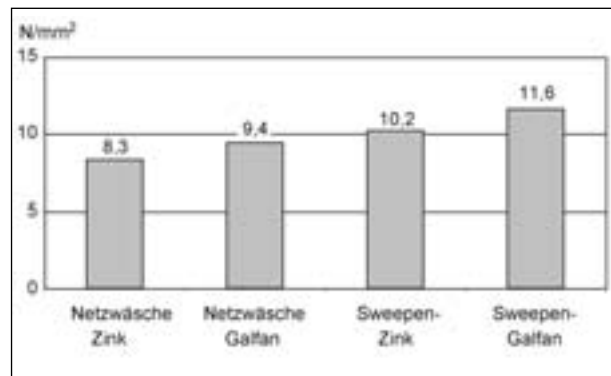
**Bild 27:** Mittlere Abreißfestigkeiten (alle Versuche)

Bei einer näheren Betrachtung der mittleren Abreißfestigkeiten erkennt man, dass die Werte nach den Korrosionsversuchen in einigen Fällen höher

liegen als bei der Null-Probe. Zum Teil werden auch mit zunehmender Dauer der Korrosionsbelastungen höhere Abreißfestigkeiten erzielt. Dieses Phänomen lässt sich anhand zwei sich überlagernder Effekte erklären – dem Aushärtungs- und dem Alterungsprozess. Der Prozess der Aushärtung war nach der einwöchigen Konditionierungsphase noch nicht abgeschlossen, sodass die Haftfestigkeit der Grundbeschichtung über diesen Zeitpunkt (zu dem auch die Versuche an der Null-Probe durchgeführt wurden) hinaus weiter zunehmen konnte. Dem gegenüber steht der Alterungsprozess infolge der unterschiedlichen korrosiven Belastungen, wodurch die Haftfestigkeit der Grundbeschichtung abnimmt. Je nach Variante und Korrosionsprüfung überwiegt der eine oder der andere Effekt und führt so zu dem oben beschriebenen un stetigen Verlauf der mittleren Abreißfestigkeiten.
